## 2. 가천교

### 2.1 시설물의 개요

본 시설물은 대구광역시 수성구 가천동에 위치한 교량으로서 총 연장 290.0m, 폭 28.9~51.9m, 왕복 6차로로 시공되어 있다.

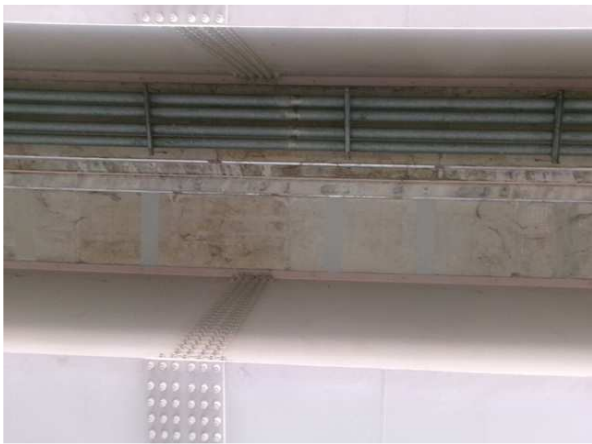
| 손상현황 • S1 균열(0.3mm미만) -보수<br>원 인 • - | 손상현황 • S2 보수부 충분리<br>원 인 • 보수미흡, 수문접촉 등 |

| 조치방안 • 상태양호 | 조치방안 • 단면보수 |

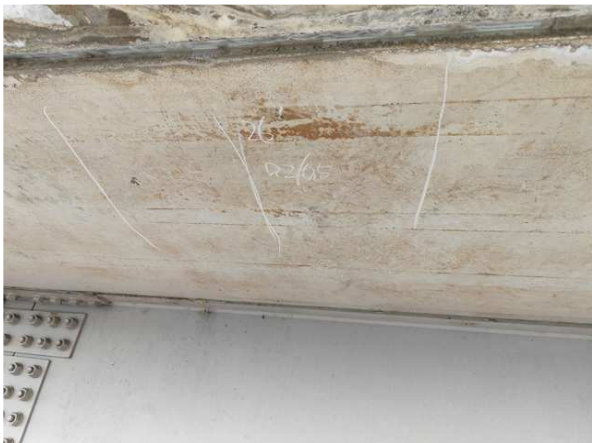
| 손상현황 • S3 균열(0.3mm미만)<br>원 인 • 건조수축, 온도변화 등 | 손상현황 • S4 백태<br>원 인 • 우수유입, 장기공용 등 |

| 조치방안 • 표면처리 | 조치방안 • 표면처리 |

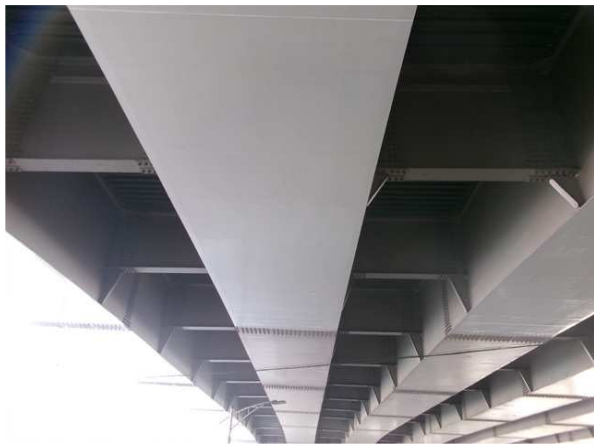
| 손상현황 | • S1 거더외부 상태양호 | 손상현황 | • S4 거더외부 상태양호 |

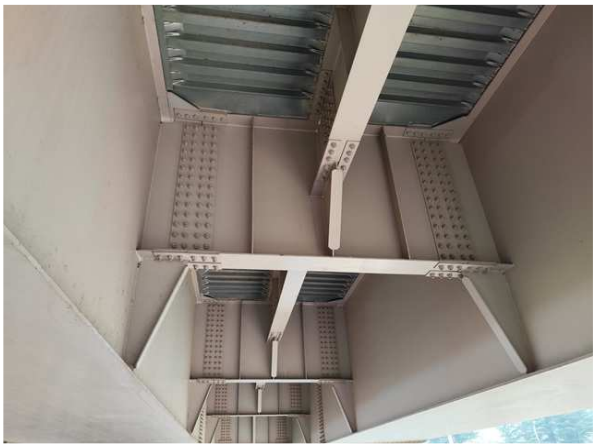
| 손상현황 | • S2 가로보 상태양호 | 손상현황 | • S4 가로보 상태양호 |

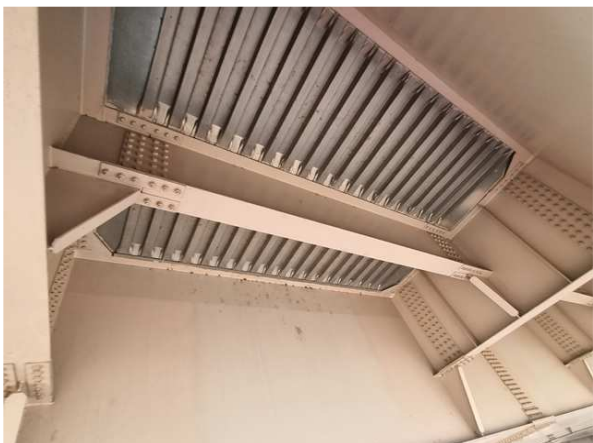
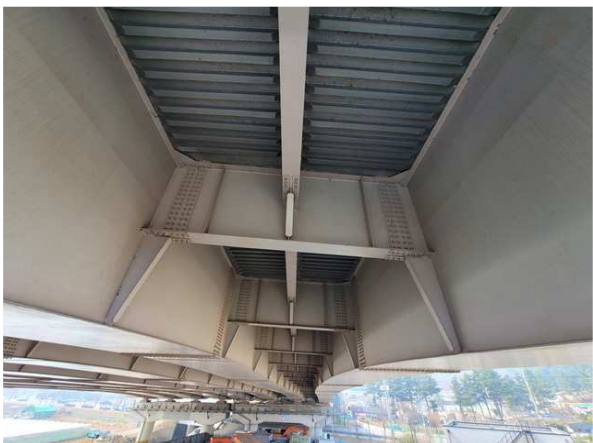
| 손상현황 | • S3 세로보 상태양호 | 손상현황 | • S3 세로보 상태양호 |

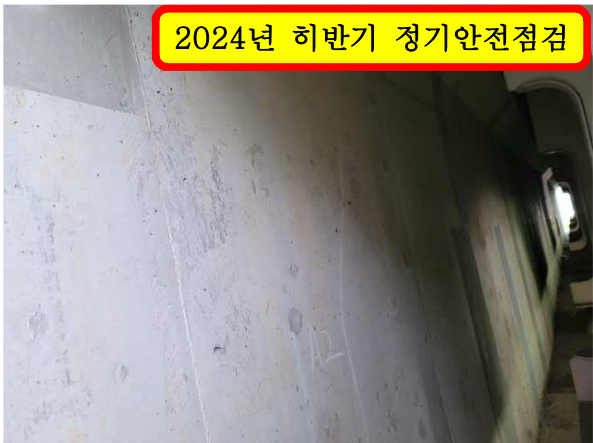
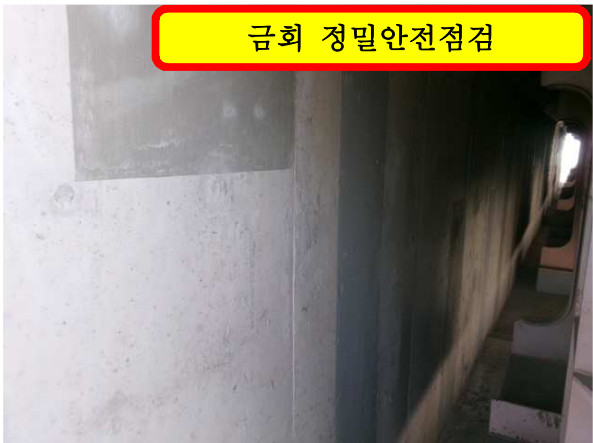
| 손상현황 | • A2 균열(0.3mm미만) | 손상현황 | • A2 균열(0.3mm미만) -보수 |

- 전회 점검과 비교결과, 기존손상인 누수흔적이 조사되었으며, 금회 점검에서 24년 하반기 정기안전점검에서 발생한 균열(0.3mm미만)에 대한 보수가 확인되었고, 신규손상으로 신축이음 하부 우수유입 등에 의한 누수흔적이 조사되어 손상물량에 변동이 생겼다.

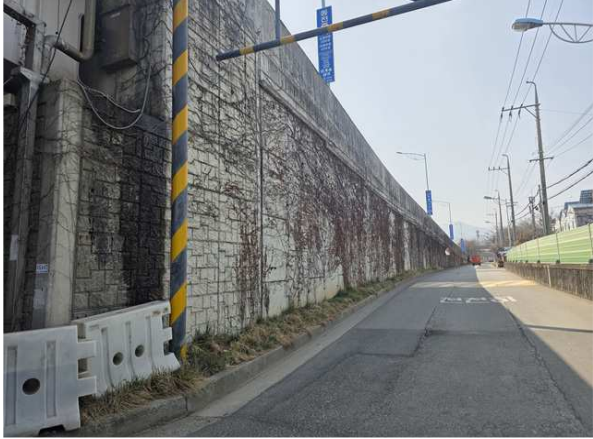
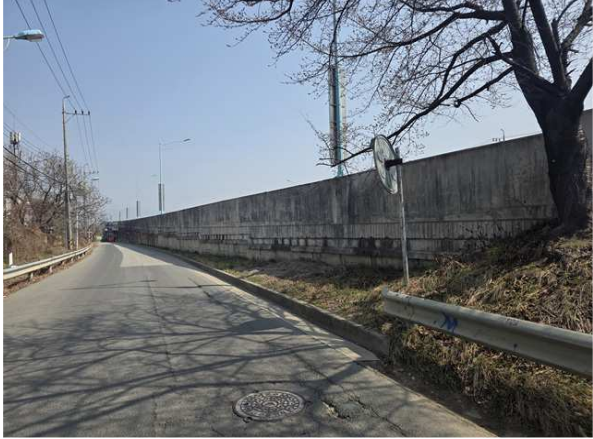
| 손상현황 | • 보강토옹벽 시점부 상태현황 | 손상현황 | • 보강토옹벽 종점부 상태현황 |

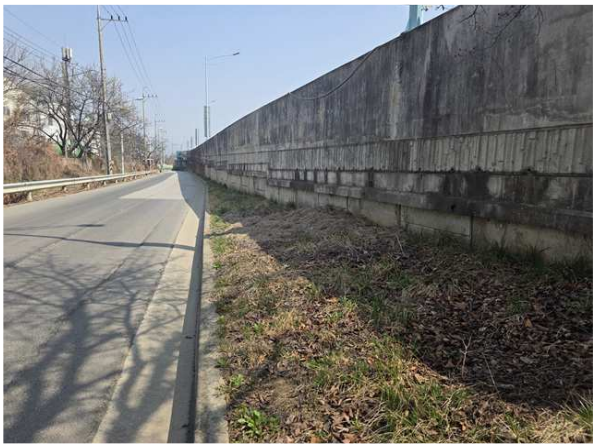
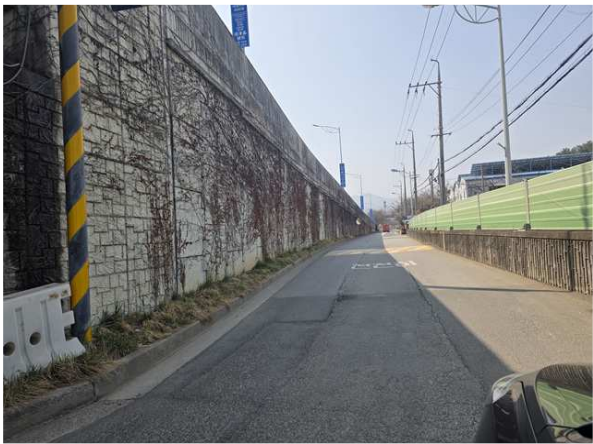
| 손상현황 | • 보강토옹벽 기초부 상태현황 | 손상현황 | • 보강토옹벽 기초부 상태현황 |

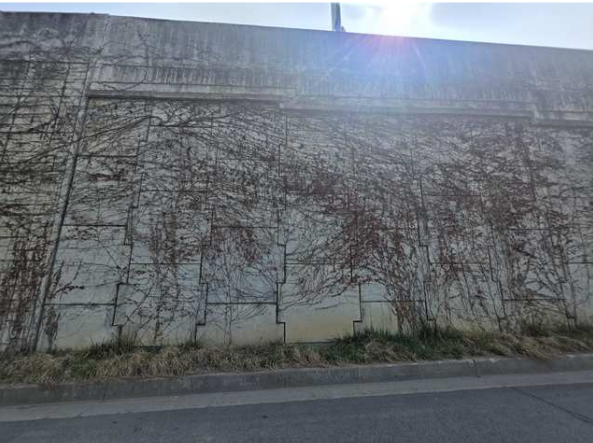
| 손상현황 | • 보강토옹벽 전면부 상태현황 | 손상현황 | • 보강토옹벽 전면부 S8 파손 |

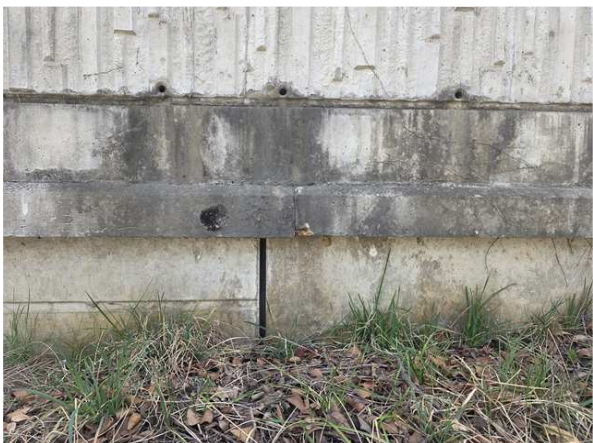
| 원 인 | • - | 원 인 | • 외부충격 등 |

- 교대에서 조사된 누수흔적의 경우 신축이음부를 통한 우수유입, 장기공용 등 복합적인 원인에 의한 것으로 판단되며, 즉각적인 보수보다는 주기적인 점검을 통한 유지관리 후 신축이음과 보수공사와 연계하여 표면처리 등 적절한 방안의 보수가 필요할 것으로 판단된다.
- 교대에 대한 변위(기울음)측정 결과, 변위가 없는 양호한 상태로 측정 및 검토되었다.
- 보강토옹벽에서 조사된 파손, 박리의 경우 외부충격, 다짐미흡, 우수유입 등 복합적인 원인에 의한 손상으로 판단되며, 경미한 정도의 손상이나 시설물의 내구성 확보를 위하여 단면보수 등 적절한 방안이 필요할것으로 판단된다.

| 조치방안 | • - | 조치방안 | • 단면보수 |

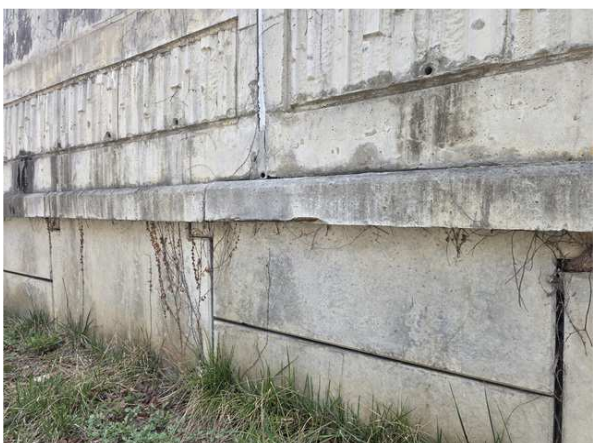
| 손상현황 | • 보강토옹벽 전면부 S8 파손 | 손상현황 | • 보강토옹벽 전면부 S8 박리 |
| 원 인 | • 외부충격 등 | 원 인 | • 다짐미흡, 우수유입 등 |

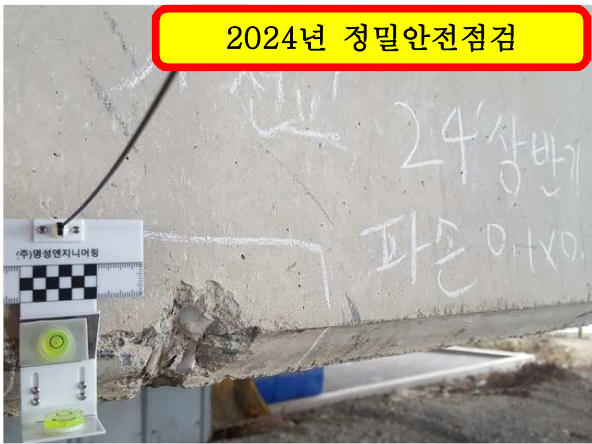
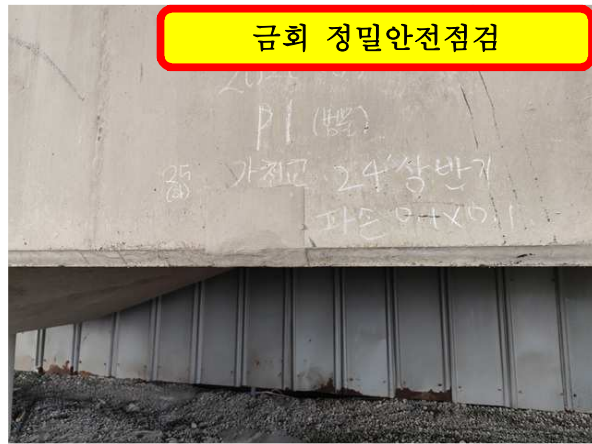
| 손상현황 • P1 파손 | 손상현황 • P1 파손 -보수 |

| 조치방안 • - | 조치방안 • 상태양호 |

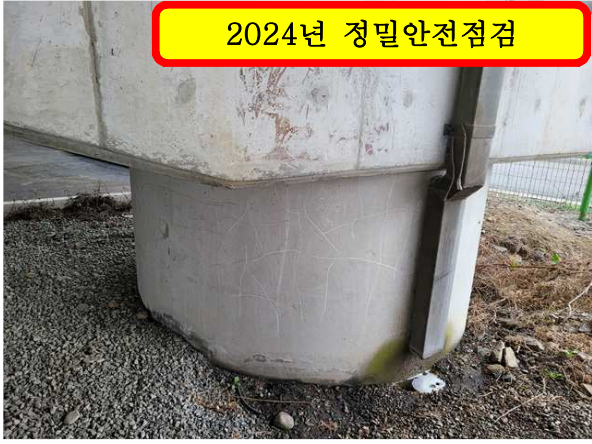
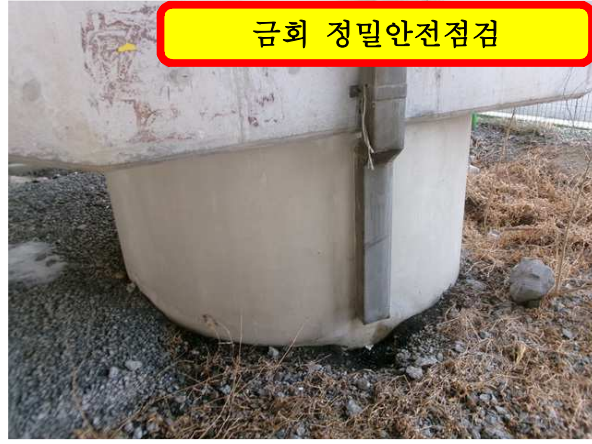
| 손상현황 • P1 망상균열 | 손상현황 • P1 망상균열 -보수 |

| 조치방안 • - | 조치방안 • 상태양호 |

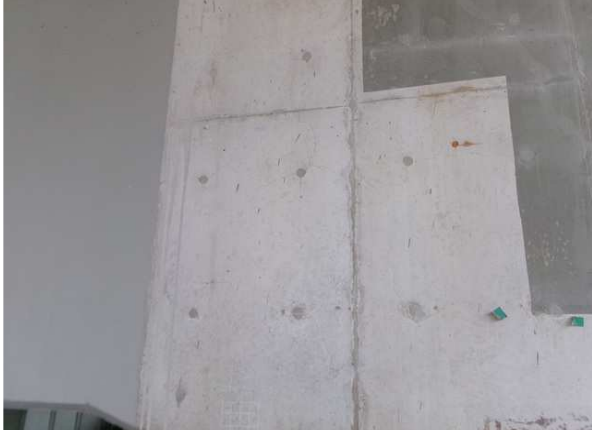
| 손상현황 • P1 망상균열 | 손상현황 • P2 누수오염 |
| 원 인 • 건조수축, 거푸집조기탈거 등 | 원 인 • 우수유입, 열화 등 |

- 교각에서 조사된 망상균열의 경우 건조수축, 온도변화, 거푸집 조기탈거 등 복합적인 원인에 의한 손상으로 판단되며, 비구조적인 손상으로 주기적인 점검을 통한 주의관찰 후 손상의 진전시 내구성 확보 차원의 표면처리 등 적절한 방안의 보수를 실시하는 것이 필요할 것으로 판단된다.
- 조사된 누수오염의 경우 외부 우수유입, 열화, 장기공용 등 복합적인 원인에 의한 손상으로 판단되며, 구조적인 영향을 미치는 손상은 아니나 주기적인 점검을 통한 유지관리로 손상의 진전 및 2차 손상 발생 시 내구성 저하 방지를 위한 단면보수 등 적절한 방안의 보수를 실시하는 것이 필요할 것으로 판단된다.
- 교각에 대한 변위(기울음)측정 결과, 양호한 상태로 측정 및 검토되었다.

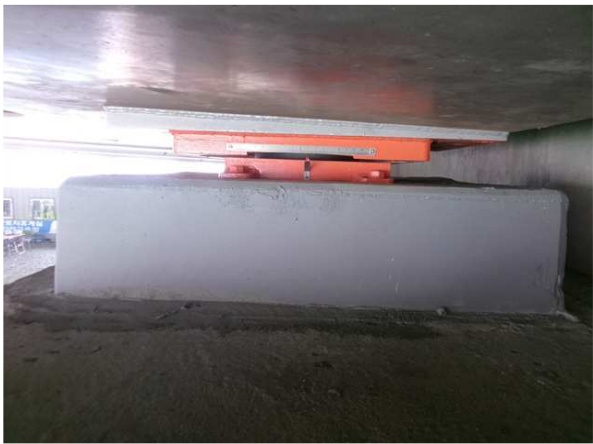
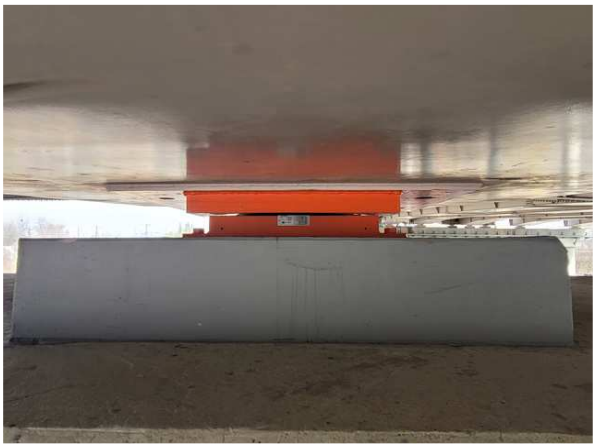
| 손상현황 | • A1-SH3 교량받침 상태현황 | 손상현황 | • P2-SH4 교량받침 상태현황 |

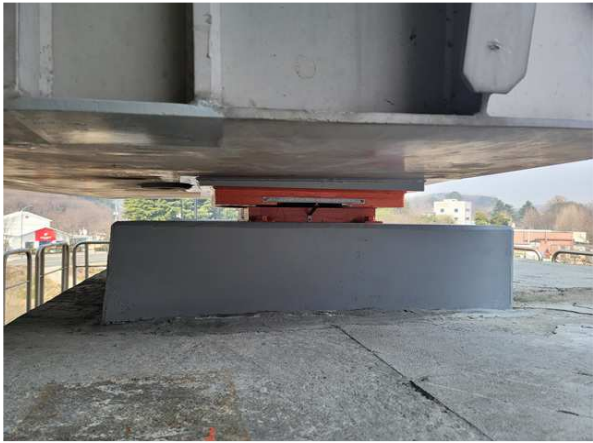
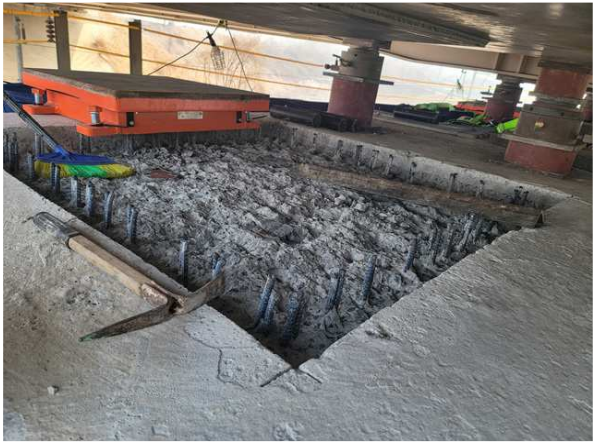
| 손상현황 | • P3-SH1 교량받침 상태현황 | 손상현황 | • P4 교량받침 교체 현황 |

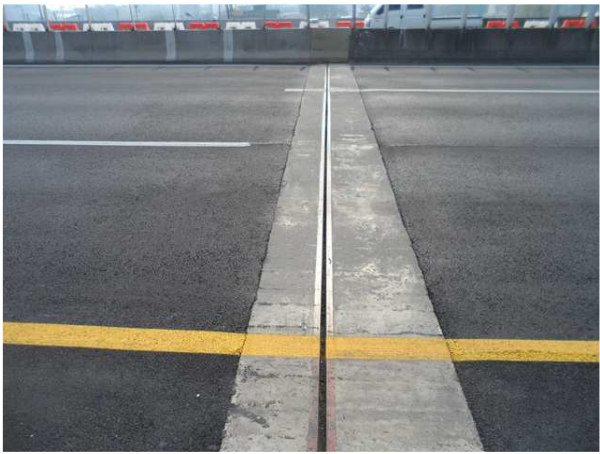
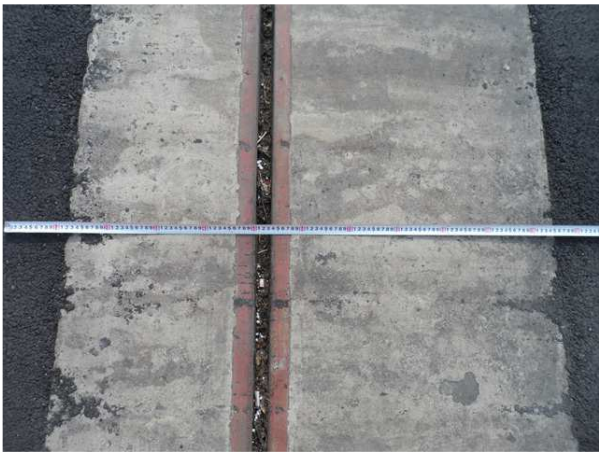
| 손상현황 | • A1 신축이음 상태양호 | 손상현황 | • A1 신축이음 신축여유량 상태양호 |

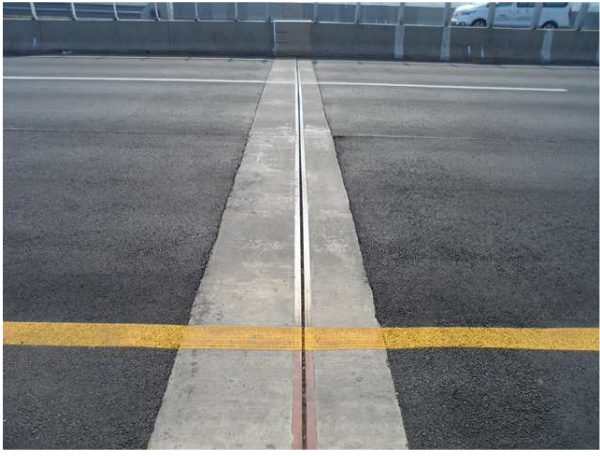
| 손상현황 | • P3 신축이음 상태양호 | 손상현황 | • P3 신축이음 신축여유량 상태양호 |

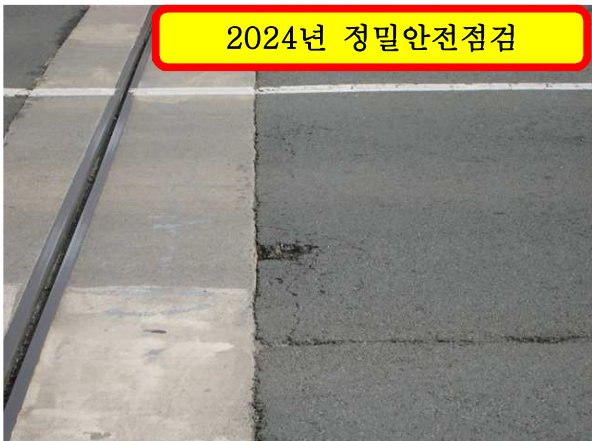
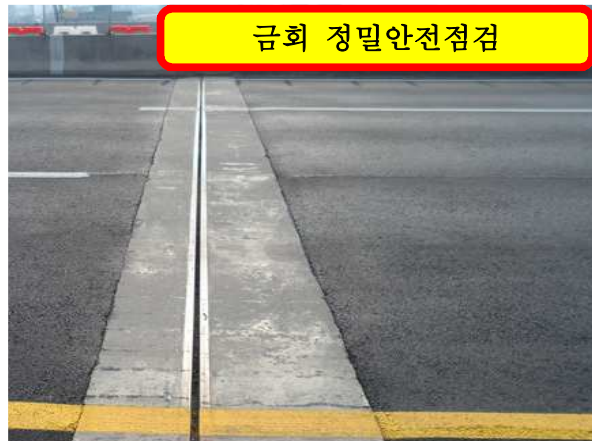
| <p>손상현황</p> <ul style="list-style-type: none"> <li>• S1 접속부 아스콘 파손</li> </ul> | <p>손상현황</p> <ul style="list-style-type: none"> <li>• S1 접속부 아스콘 파손 -보수</li> </ul> |

| <p>조치방안</p> <ul style="list-style-type: none"> <li>• -</li> </ul> | <p>조치방안</p> <ul style="list-style-type: none"> <li>• 상태양호</li> </ul> |

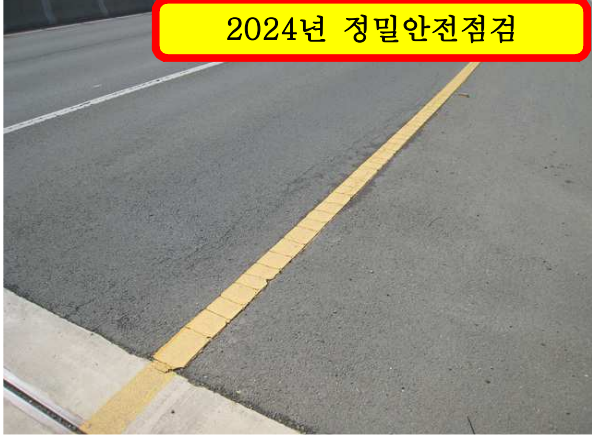
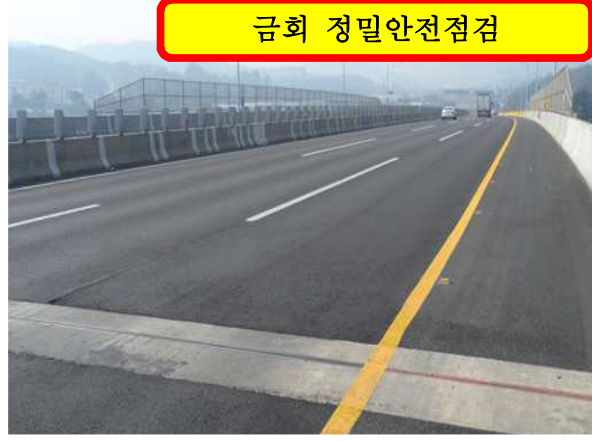
| <p>손상현황</p> <ul style="list-style-type: none"> <li>• S5 아스콘 균열</li> </ul> | <p>손상현황</p> <ul style="list-style-type: none"> <li>• S5 아스콘 균열 -보수</li> </ul> |

| <p>조치방안</p> <ul style="list-style-type: none"> <li>• -</li> </ul> | <p>조치방안</p> <ul style="list-style-type: none"> <li>• 상태양호</li> </ul> |

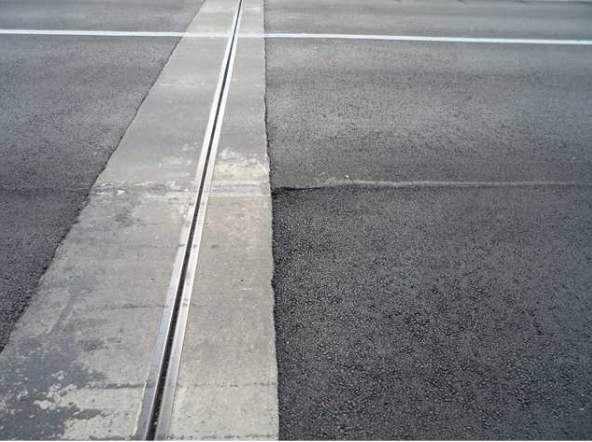
| <p>손상현황</p> <ul style="list-style-type: none"> <li>• S5 아스콘 탈락</li> </ul> | <p>손상현황</p> <ul style="list-style-type: none"> <li>• S3 교면포장 상태양호</li> </ul> |
| <p>원 인</p> <ul style="list-style-type: none"> <li>• 다짐부족, 차량윤하중 등</li> </ul> | <p>원 인</p> <ul style="list-style-type: none"> <li>• -</li> </ul> |

- 교면포장에서 조사된 아스콘 탈락은 다짐부족, 중차량 반복통행으로 인한 진동 및 충격 등 복합적인 원인에 의한 손상으로 주행성에 영향을 미치는 손상은 아니나, 주기적인 점검을 통한 주의관찰 후 손상의 진전 및 2차 손상 발생 시 내구성 확보 차원의 재포장 등 적절한 방안의 보수가 필요할 것으로 판단된다.

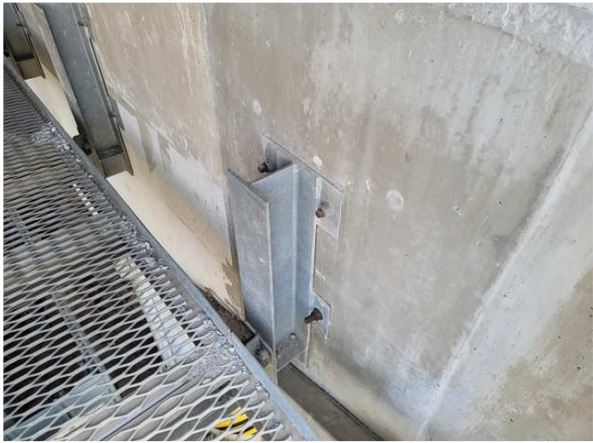
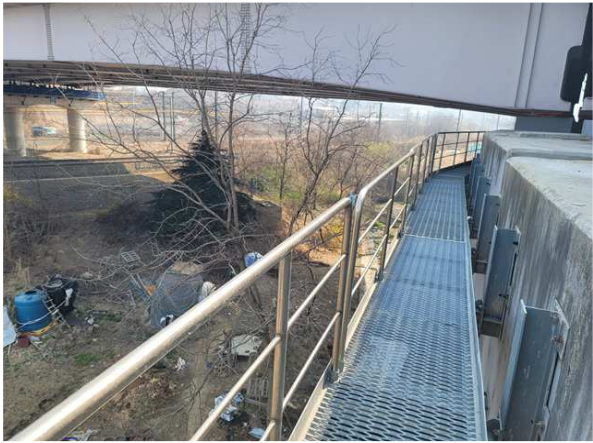
| 손상현황 | • P3 이물질적치(1EA) | 손상현황 | • P3 이물질적치(1EA) -보수 |

| 조치방안 | • - | 조치방안 | • 상태양호 |

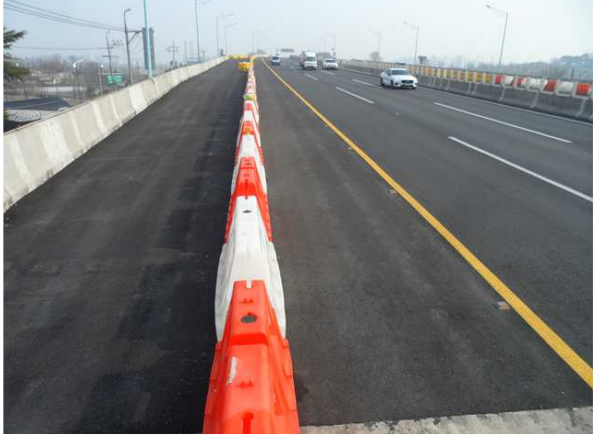
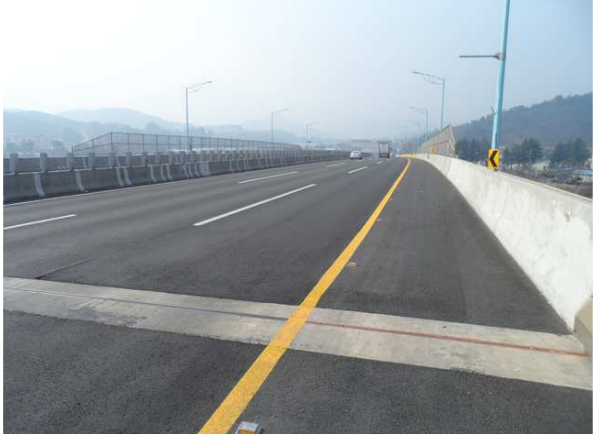
| 교면포장 S1 상태현황 | 교면포장 S5 상태현황 |

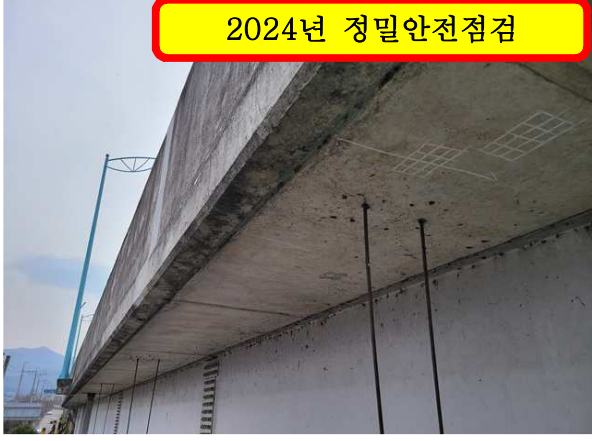
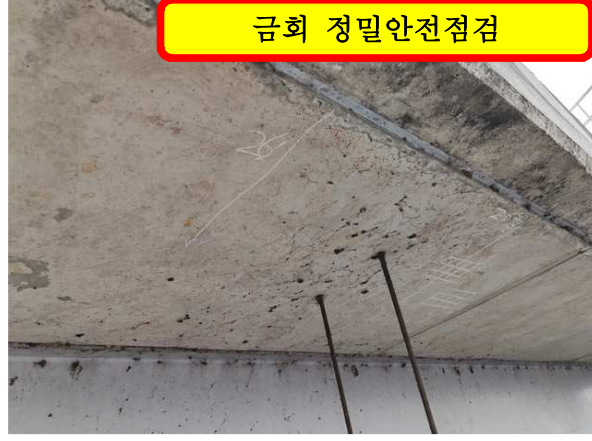
| <p>손상현황</p> <ul style="list-style-type: none"> <li>• S2 균열(0.3mm 미만)</li> </ul> | <p>손상현황</p> <ul style="list-style-type: none"> <li>• S2 균열(0.3mm 미만)</li> </ul> |
| <p>원 인</p> <ul style="list-style-type: none"> <li>• -</li> </ul> | <p>원 인</p> <ul style="list-style-type: none"> <li>• 건조수축, 온도변화 등</li> </ul> |

| <p>조치방안</p> <ul style="list-style-type: none"> <li>• -</li> </ul> | <p>조치방안</p> <ul style="list-style-type: none"> <li>• 표면처리</li> </ul> |

- 바닥판하면에서 조사된 균열(0.3mm미만)의 경우 건조수축, 거푸집 조기탈거 등에 의한 손상으로 비구조적인 균열로 내구성확보 차원의 표면처리 등의 적절한 보수를 실시하는 것이 바람직하다.
- 조사된 백태의 경우 우수유입, 공용기간 증가, 습기흡착 등 복합적인 원인에 의해 발생한 손상으로 판단되며, 내구성 저하 방지 차원의 표면처리 등 적절한 방안의 보수를 실시하는 것이 필요할 것으로 판단된다.

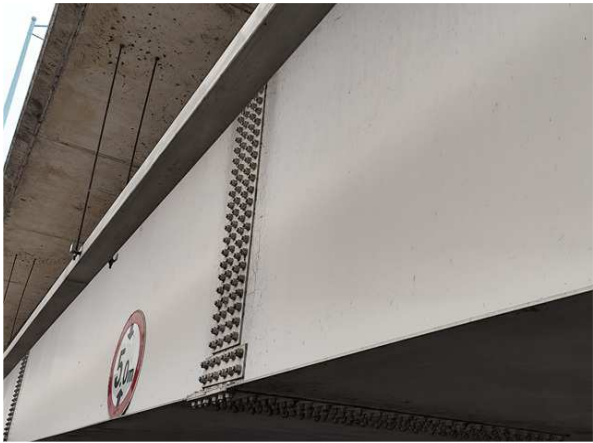
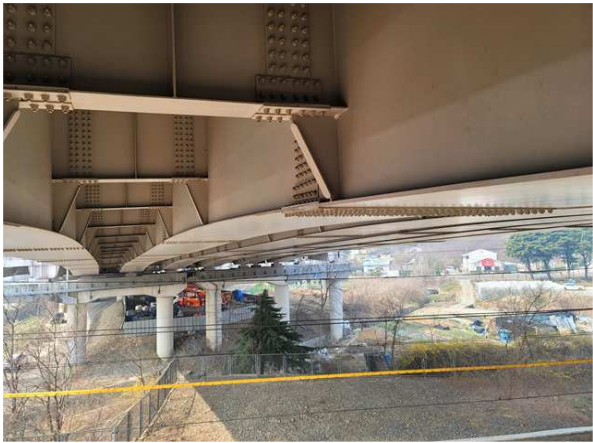
| 손상현황 | • S2-G4 거더외부 도장박리 | 손상현황 | • S4 거더외부 상태양호 |
| 원 인 | • 외기노출, 열화 등 | 원 인 | • — |

| 조치방안 | • 주의관찰 후 재도장 | 조치방안 | • — |

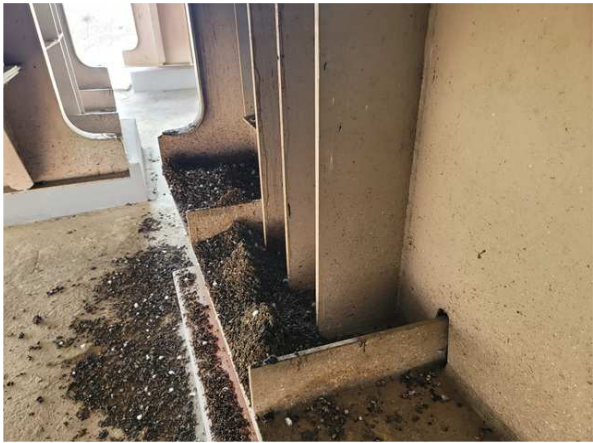
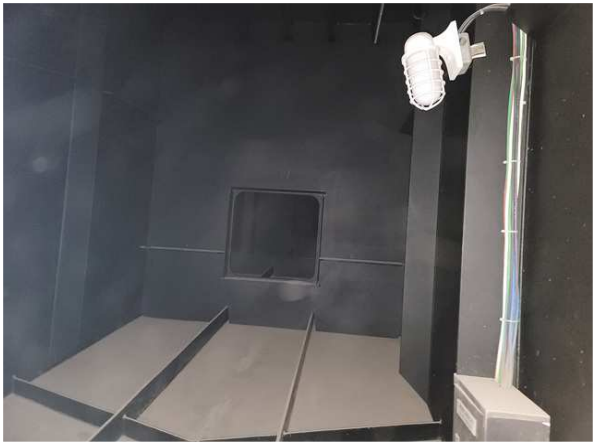
| 손상현황 | • S3-G2 거더내부 이물질퇴적 | 손상현황 | • S4 거더내부 상태양호 |
| 원 인 | • 조류서식 등 | 원 인 | • - |

- 거더외부에서 조사된 강재변형의 경우 외부충격에 의한 손상으로 구조적인 영향을 미치는 손상은 아니나, 주기적인 점검을 통한 손상의 진전 및 신규손상 발생 확인 등의 유지관리가 필요한 것으로 판단된다.
- 조사된 도장박리의 경우 외기노출, 열화, 공용기간 증가 등 복합적인 원인에 의한 손상으로 판단되며, 시설물에 주는 영향은 미미한 수준으로 주기적인 점검을 통한 유지관리 후 손상의 진전 및 2차 손상 발생 시 부재의 내구성저하 방지를 위하여 채도장 등 적절한 방안의 보수가 필요할 것으로 판단된다.
- 거더내부에서 조사된 이물질퇴적의 경우 조류서식으로 인하여 발생한 손상으로 주의관찰 후 청소 등의 조치가 필요할 것으로 판단된다.

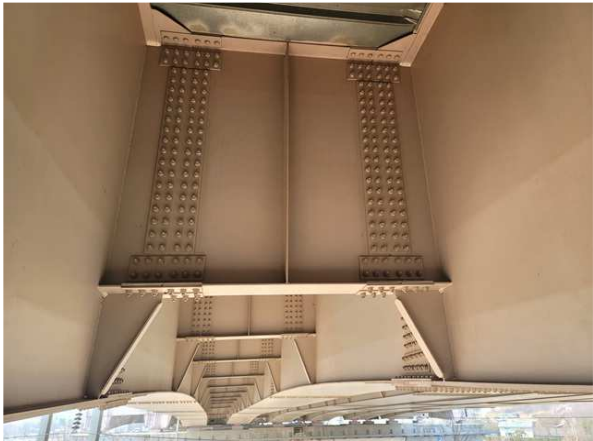
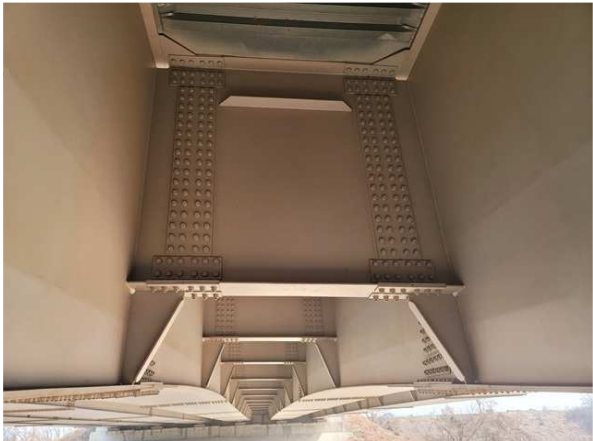
| 손상현황 | • S4 가로보 상태양호 | 손상현황 | • S5 가로보 상태양호 |

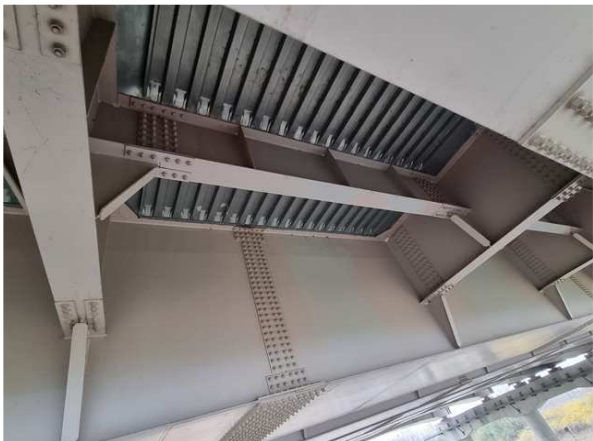
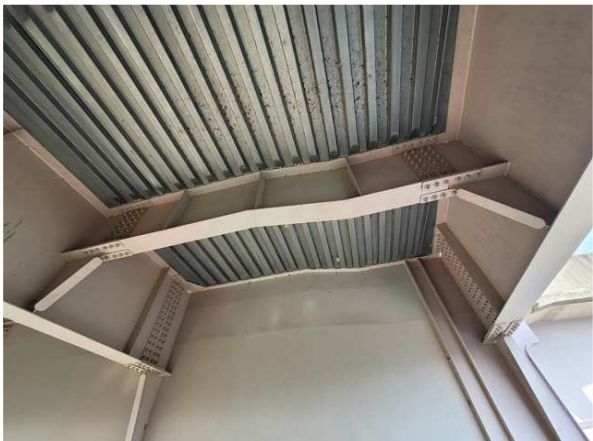
| 손상현황 | • S3 세로보 상태양호 | 손상현황 | • S3 세로보 상태양호 |

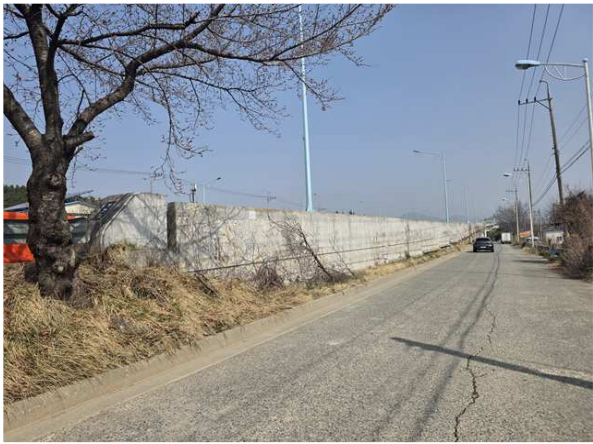
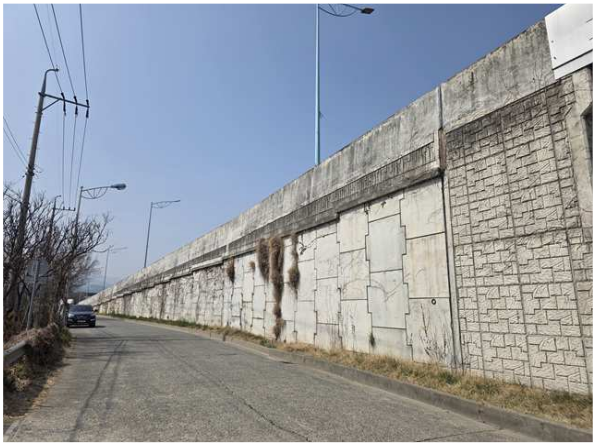
| 손상현황 | • 보강토옹벽 시점부 상태현황 | 손상현황 | • 보강토옹벽 종점부 상태현황 |

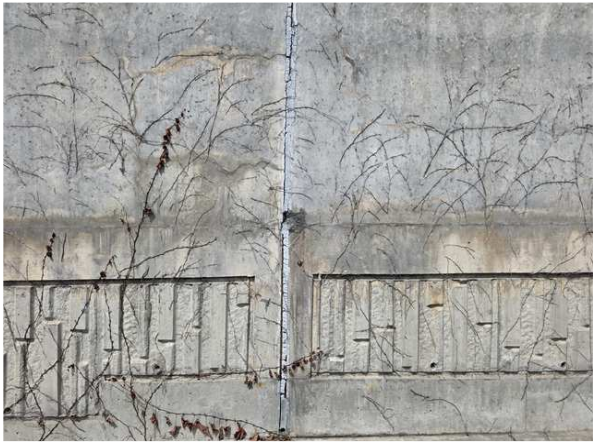
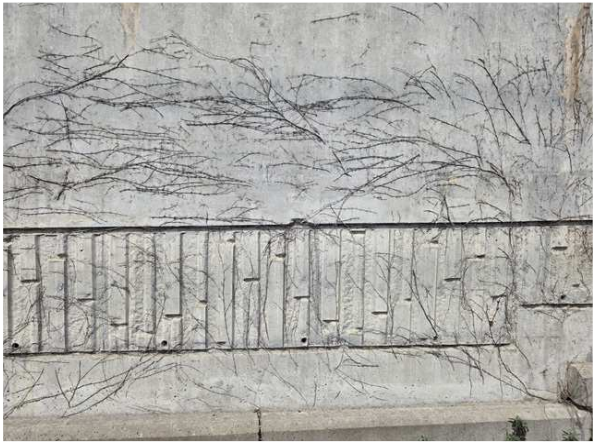
| 손상현황 | • 보강토옹벽 S1 파손 | 손상현황 | • 보강토옹벽 S1 파손 |
| 원 인 | • 외부충격 등 | 원 인 | • 외부충격 등 |

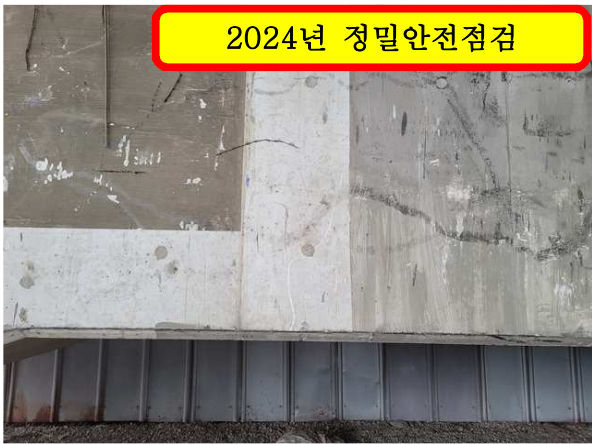
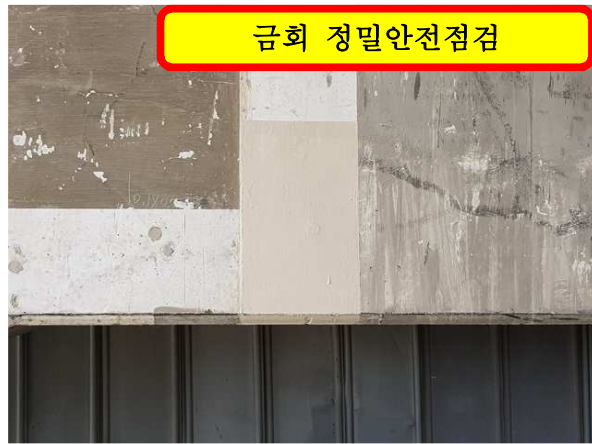
| 손상현황 • P1 균열(0.3mm미만) | 손상현황 • P1 균열(0.3mm미만) -보수 |

| 조치방안 • - | 조치방안 • 상태양호 |

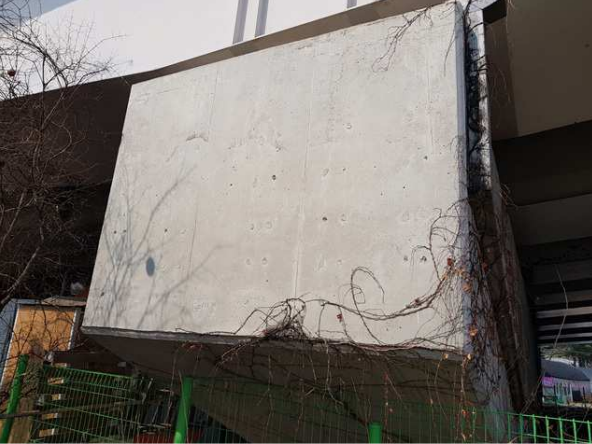
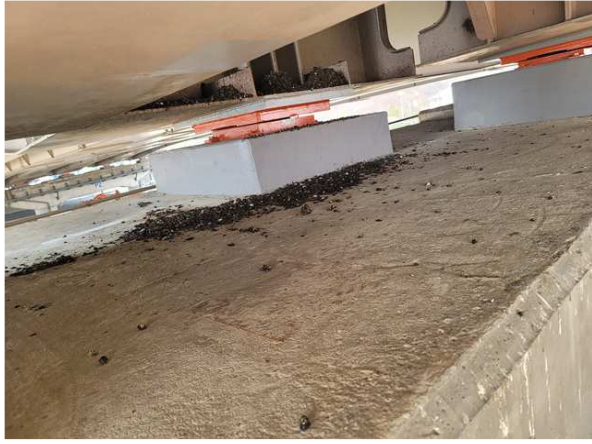
| 손상현황 • P1 망상균열 | 손상현황 • P3 이물질퇴적 |
| 원 인 • 건조수축, 거푸집 조기탈거 등 | 원 인 • 조류서식 등 |

| 조치방안 • 주의관찰 후 표면처리 | 조치방안 • 주의관찰 후 청소 |

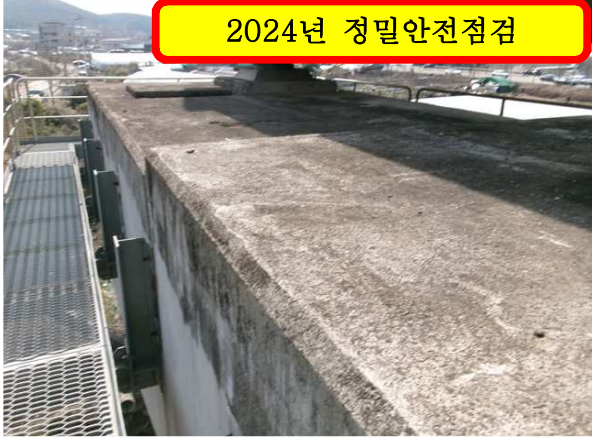
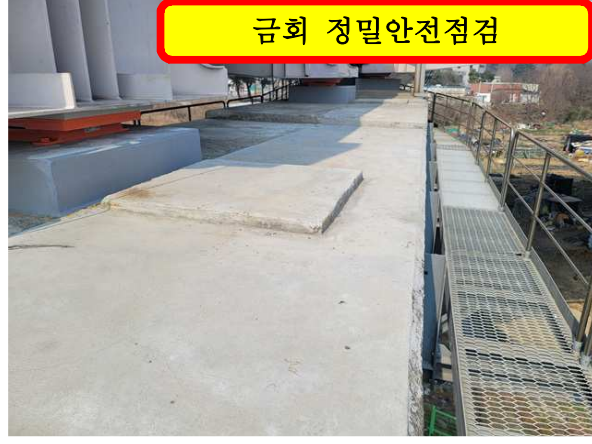
| 손상현황 • P3 표면열화 | 손상현황 • P3 표면열화 -보수 |

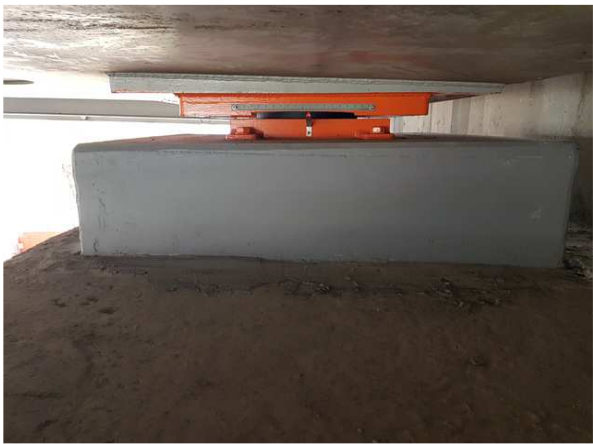
| 손상현황 | • A1-SH2 상태현황 | 손상현황 | • P2-SH2 상태현황 |

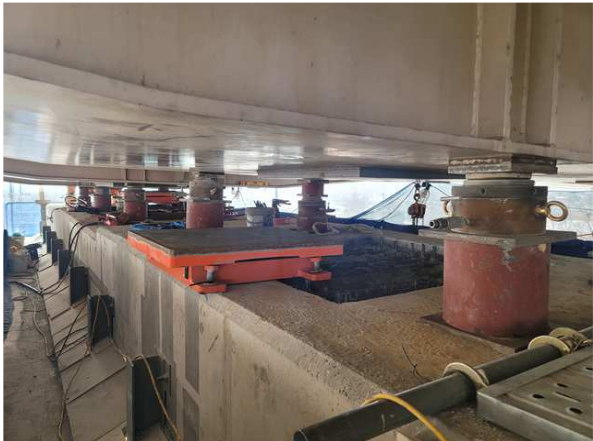
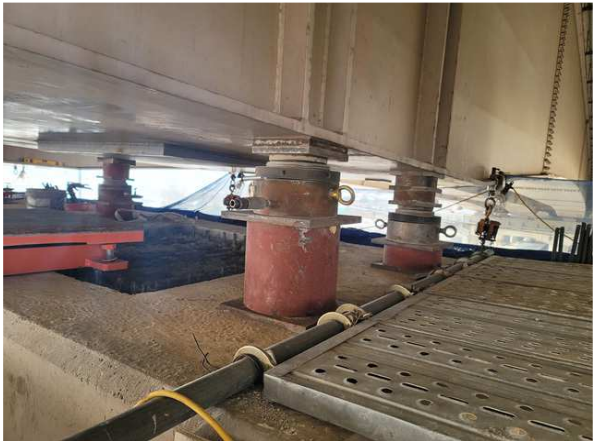
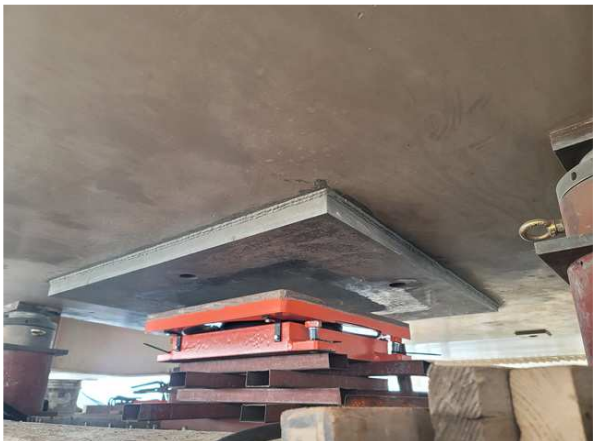
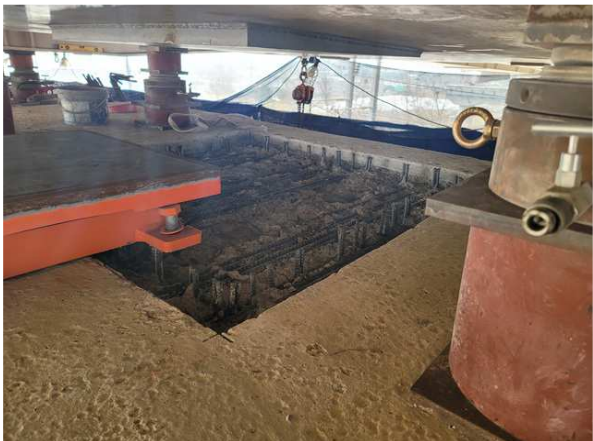
| 손상현황 | • P4 교량받침 교체 현황 | 손상현황 | • P4 교량받침 교체 현황 |

- 전회 점검과 비교결과, 기존손상은 없는 양호한 상태로 확인되었으며, 금회 점검에서 해당 시설물의 받침 교체공사가 진행중인 것으로 확인되어 손상물량에 변동이 생기지 않았다.

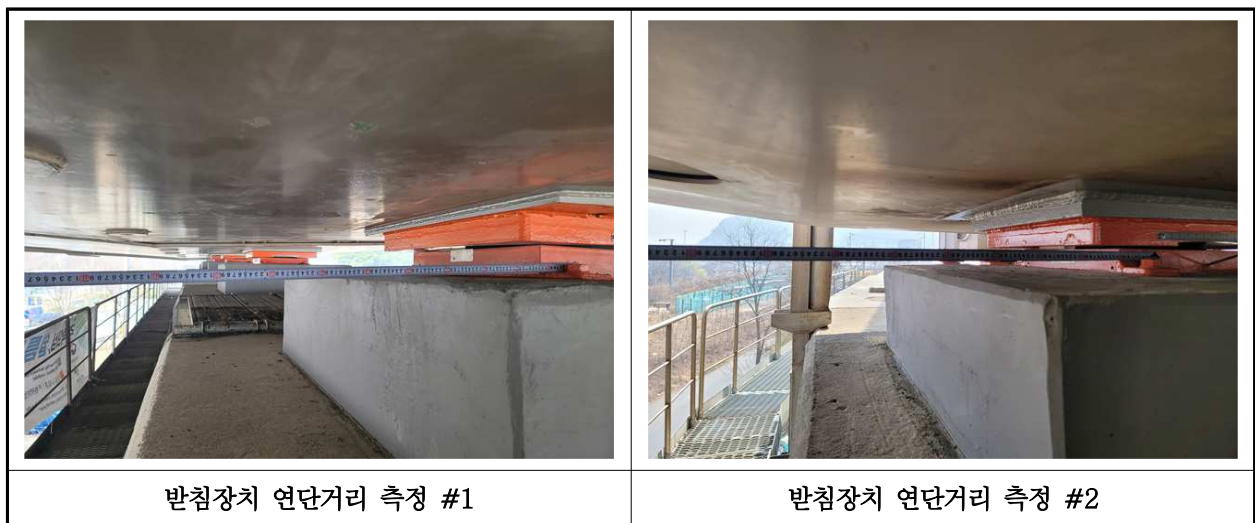
- 연단거리 측정 결과, 점검일 현재 P4 교량받침은 교체중에 있으므로 평가에서 제외하였고, P4 교량받침을 제외한 전 개소 모두 실측 연단거리가 계산 연단거리를 상회하고 있는 것으로 측정되어 설계기준을 만족하고 있는 것으로 검토되었다.

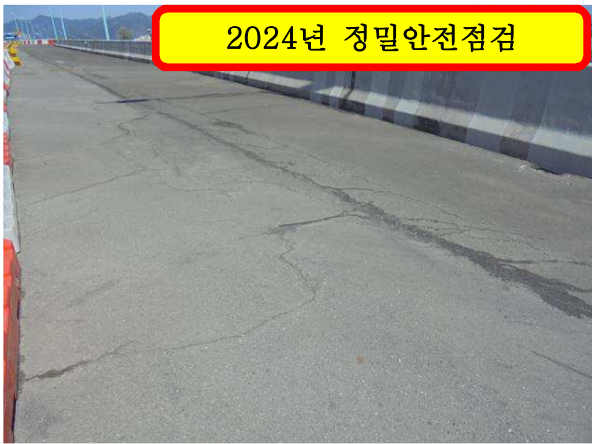
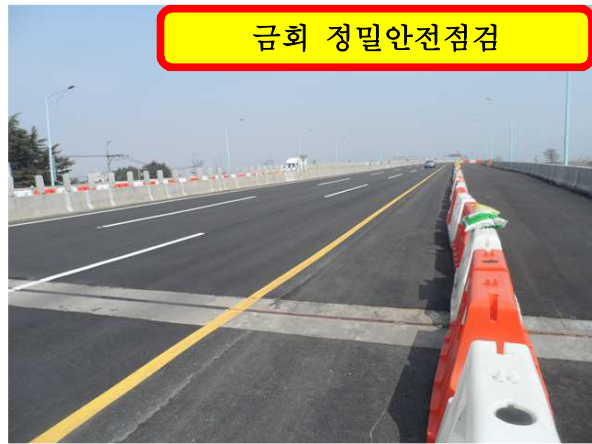
| <p>손상현황</p> <ul style="list-style-type: none"> <li>• S1 아스콘 균열</li> </ul> | <p>손상현황</p> <ul style="list-style-type: none"> <li>• S1 아스콘 균열 -보수</li> </ul> |

- 전회 점검과 비교결과, 기존손상인 아스콘 균열, 파손, 망상균열 등의 손상이 재포장되어 보수가 실시된 것으로 확인되었고, 금회 점검에서 신규손상은 조사되지 않은 양호한 상태로 확인되어 손상물량에 변동이 생겼다.

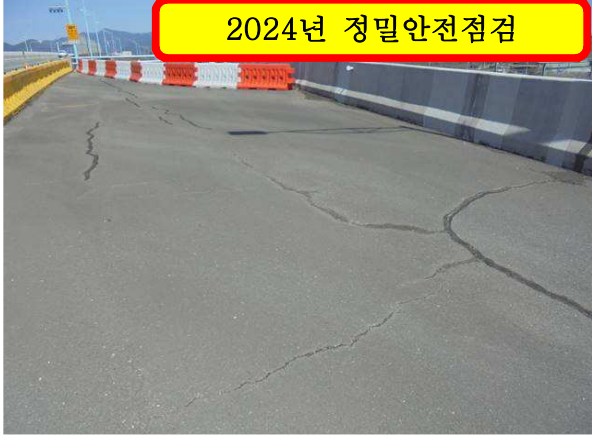
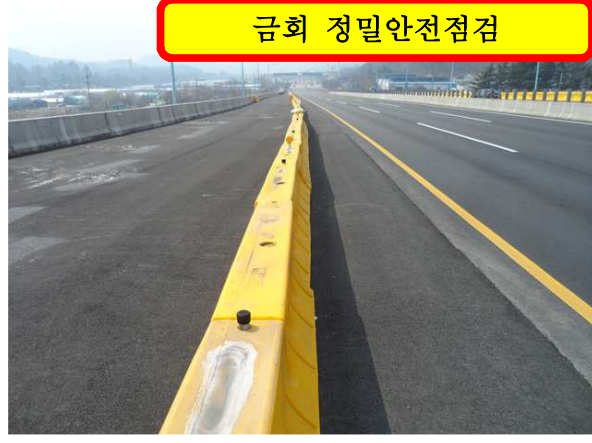
| <p>손상현황</p> <ul style="list-style-type: none"> <li>• S3 아스콘 균열</li> </ul> | <p>손상현황</p> <ul style="list-style-type: none"> <li>• S3 아스콘 균열 -보수</li> </ul> |

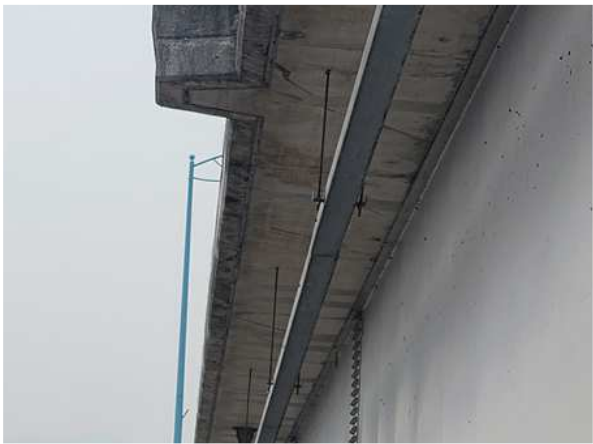
| 손상현황 | • S1 배수구 그레이팅 파손(1EA) | 손상현황 | • S2 배수관 연결상태 양호 |

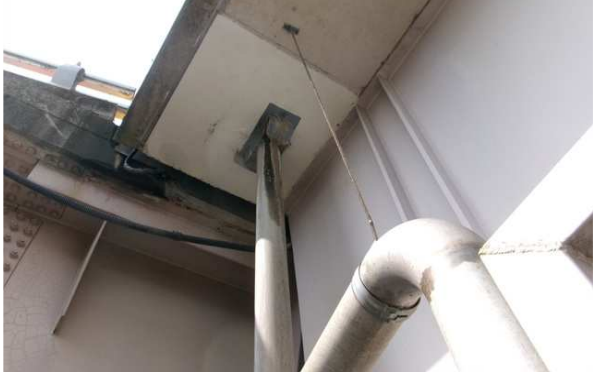
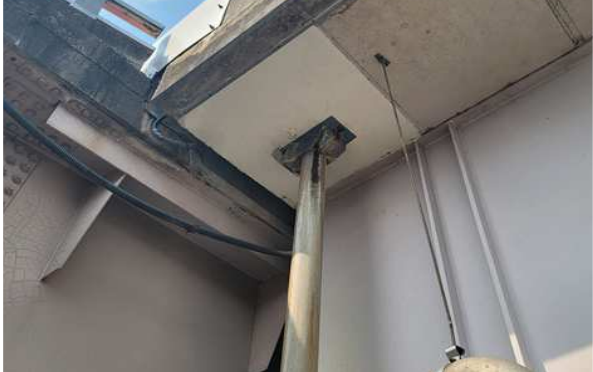
| 손상현황 | • S4 배수관 누수오염(1EA) | 손상현황 | • S4 배수관 누수오염(1EA) |
| 원 인 | • - | 원 인 | • 수분접촉, 장기공용 등 |

- 배수시설에서 조사된 배수관 누수오염의 경우 공용기간 증가, 배수관 누수, 수분접촉 등 복합적인 원인에 의한 손상으로 판단되며, 원활한 배수기능 확보 및 2차손상 발생 예방을 위하여 정비 등 적절한 방안의 보수가 필요하다고 판단된다.
- 조사된 그레이팅파손의 경우 외부충격, 차량 반복통행 등 복합적인 원인에 의한 손상으로 판단되며, 조사일 현재 배수기능에 이상은 없는 상태이지만 추후 이물질퇴적 등의 발생 가능성이 있어 재설치 등의 적절한 방안의 보수가 필요할 것으로 판단된다.

| 조치방안 | • - | 조치방안 | • 정비 |

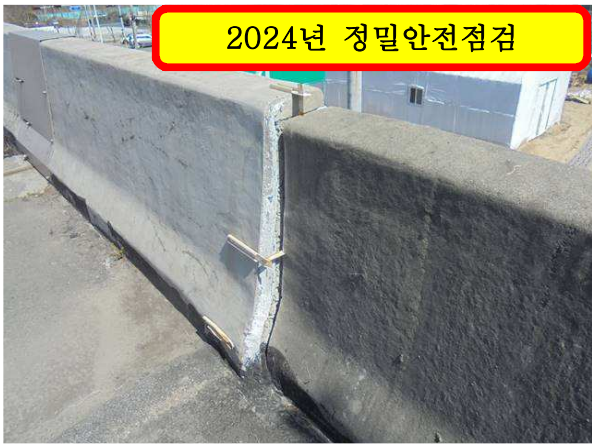
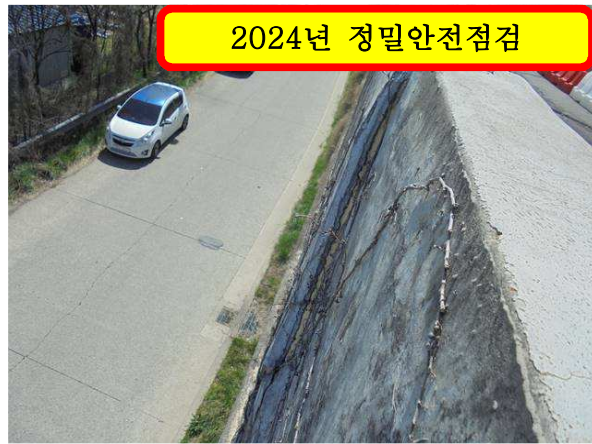
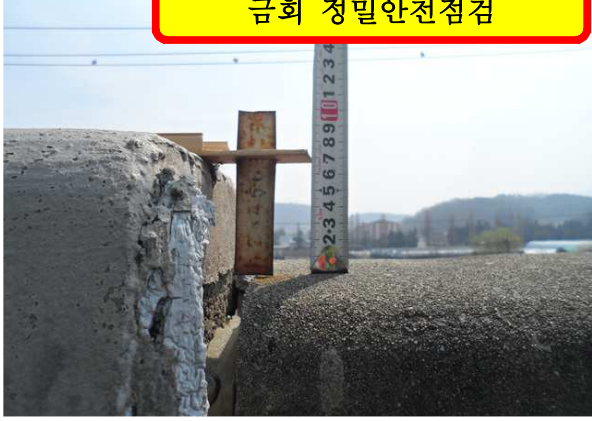
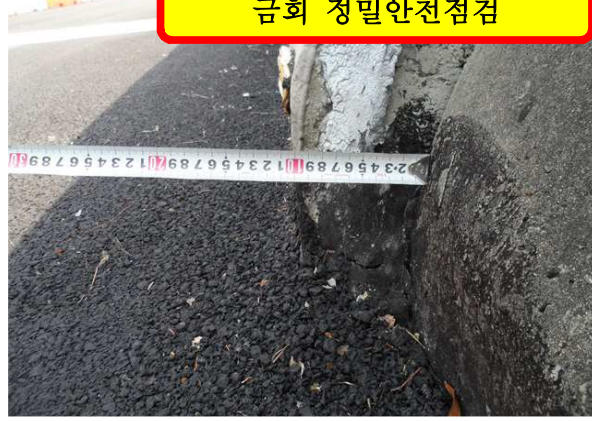
| 손상현황 • S1 방호벽 접속부 단차 | 손상현황 • S1 방호벽 접속부 단차 |
| 원 인 • 시공초기 접속부침하, 다짐부족 등 | 원 인 • 시공초기 접속부침하, 다짐부족 등 |

- 방호벽 및 중분대에서 조사된 접속부 단차의 경우 시공초기 침하, 다짐부족 등 복합적인 원인에 의한 손상으로 판단되며, 조사일 현재 손상의 진전은 발생되지 않은 상태로 침하는 진행 중이지 않은 상태로 판단된다. 해당 손상의 경우 주기적인 점검을 통한 주의관찰이 요구된다.

| 조치방안 • 주의관찰 | 조치방안 • 주의관찰 |

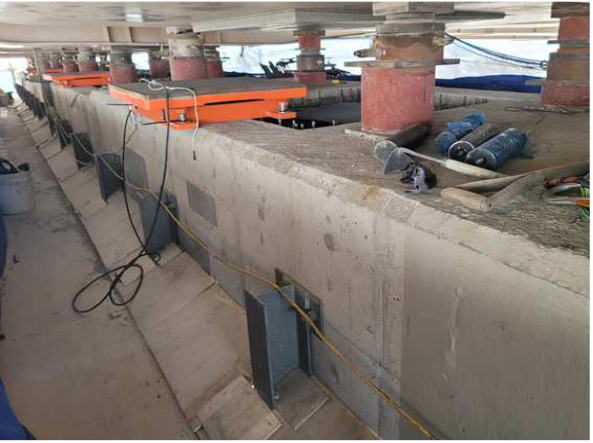
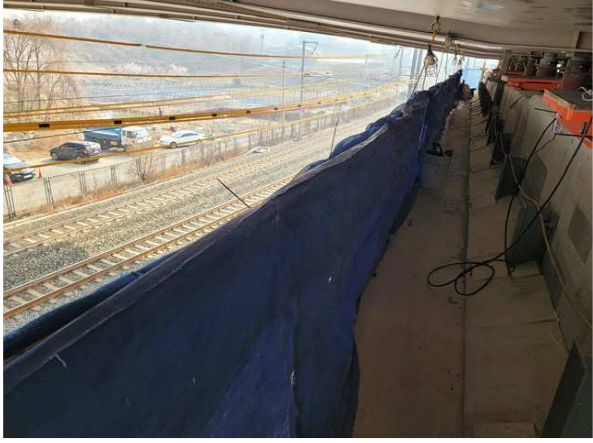
【사진 2.3.58】 교량 점검시설 손상현황

| 손상현황 | • P4 점검통로 상태현황 | 손상현황 | • P4 점검통로 상태현황 |

- 전회 점검과 비교결과, 기존손상이 없는 양호한 상태이며, 금회 점검에서 신규손상은 추가 조사되지 않아 손상물량에 변동이 생기지 않았다.

- 교량 점검시설에 대한 현장조사 결과, 손상이 없는 양호한 상태로 조사되었으나 주기적인 점검을 통한 손상의 발생여부를 확인하는 유지관리가 필요할 것으로 판단된다.

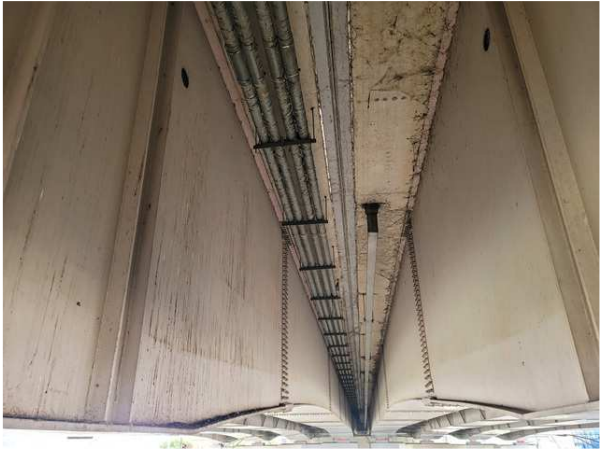
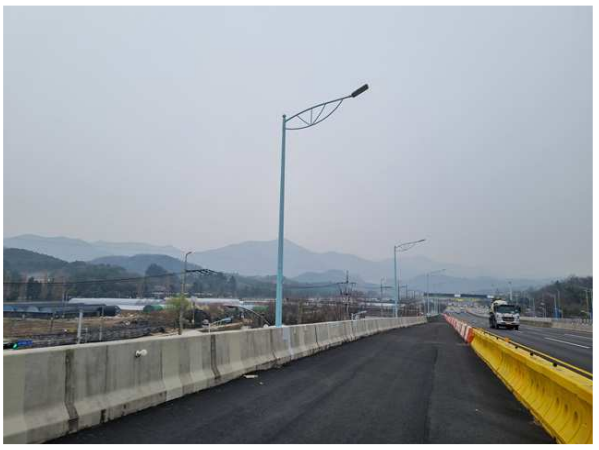
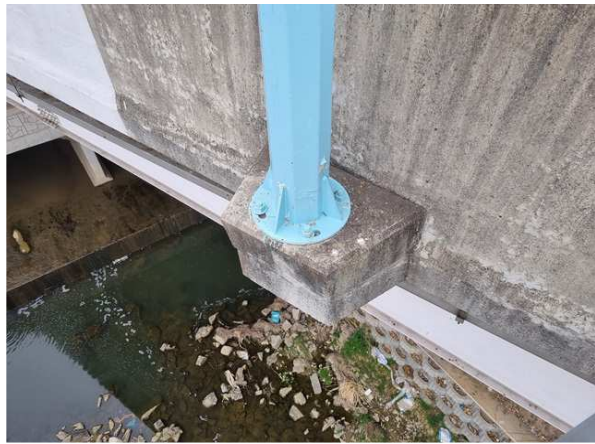
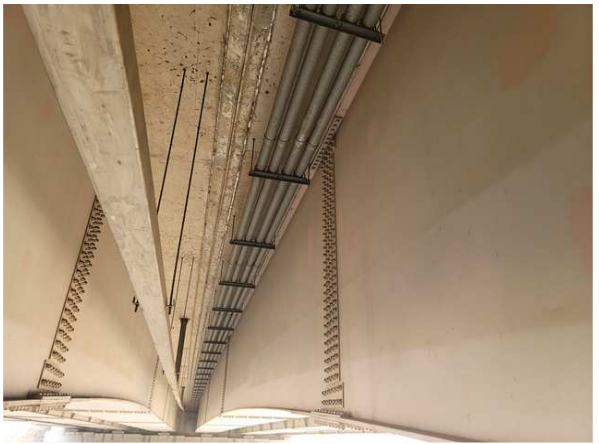
【사진 2.3.60】 기타시설 손상현황

| 손상현황 | • S2 전선트레이 상태 현황 | 손상현황 | • S2 가로등 상태 현황 |
| 손상현황 | • S2 가로등 상태 현황 | 손상현황 | • S4 전선트레이 상태 현황 |

- 전회 점검과의 비교 결과, 기존손상이 없는 양호한 상태로, 금회 점검에서 신규손상은 조사되지 않아 손상물량에 변동이 생기지 않았다.

- 기타시설에 대한 현장조사 결과, 손상이 없는 양호한 상태로 조사되었으나 주기적인 점검을 통한 손상의 발생여부를 확인하는 유지관리가 필요할 것으로 판단된다.
