## 2. 가천교

### 2.1 시설물의 개요

본 시설물은 대구광역시 수성구 가천동에 위치한 교량으로서 총 연장 290.0m, 폭 28.9~51.9m, 왕복 6차로로 시공되어 있다.

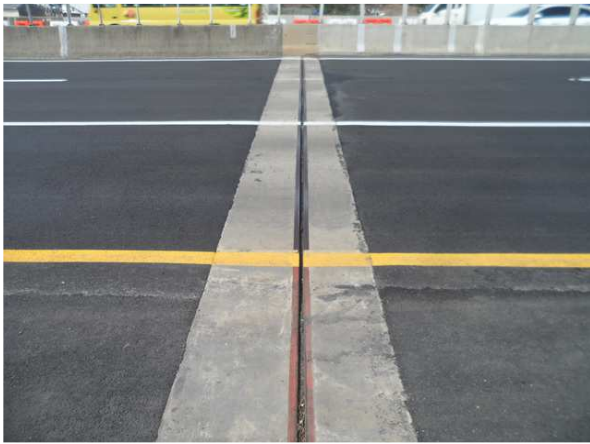
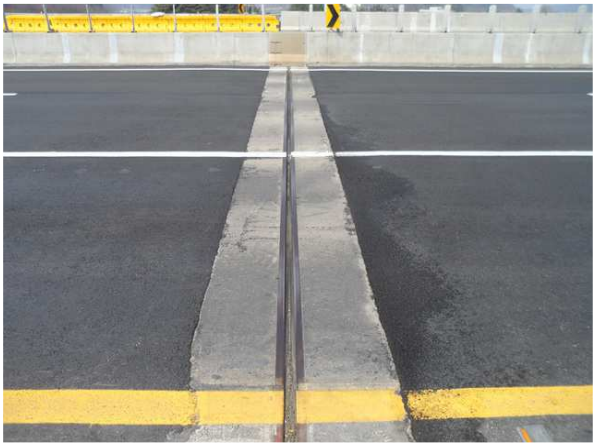
| 신축이음 A1 상태현황 | 신축이음 P3 상태현황 |

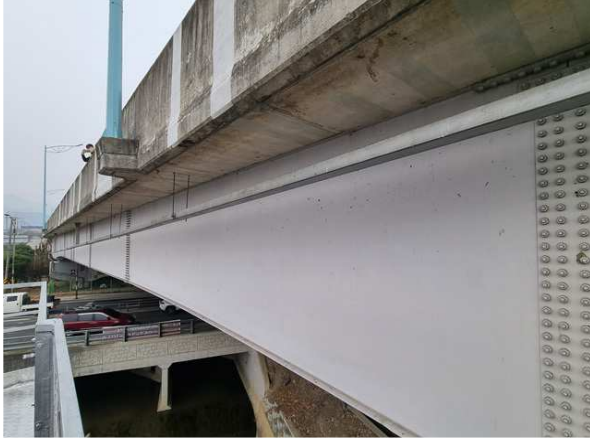
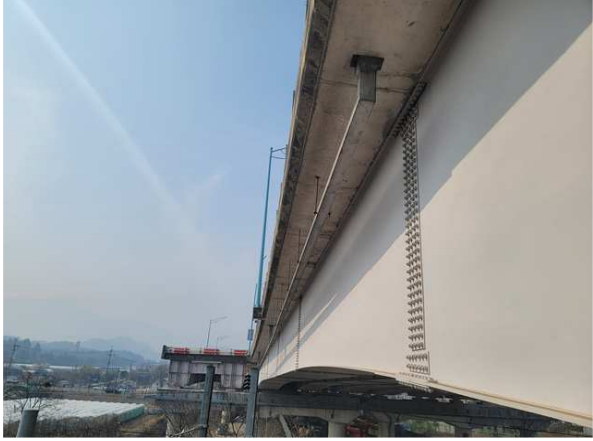
| 배수시설 S2 배수관 상태현황 | 배수시설 S4 배수관 상태현황 |

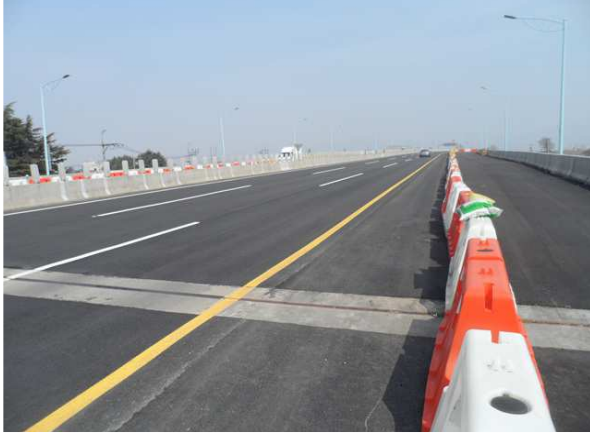
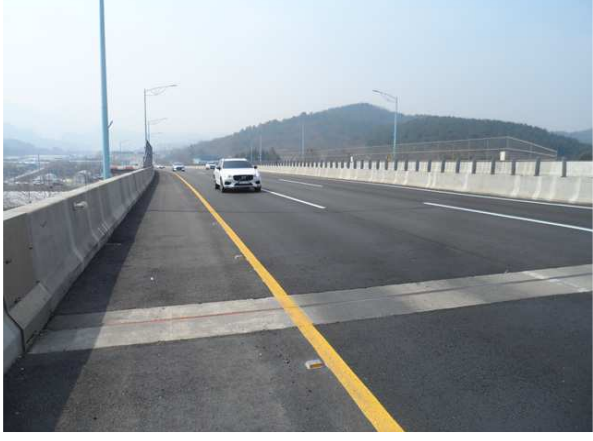
| 교면포장 S1 상태현황 | 교면포장 S5 상태현황 |

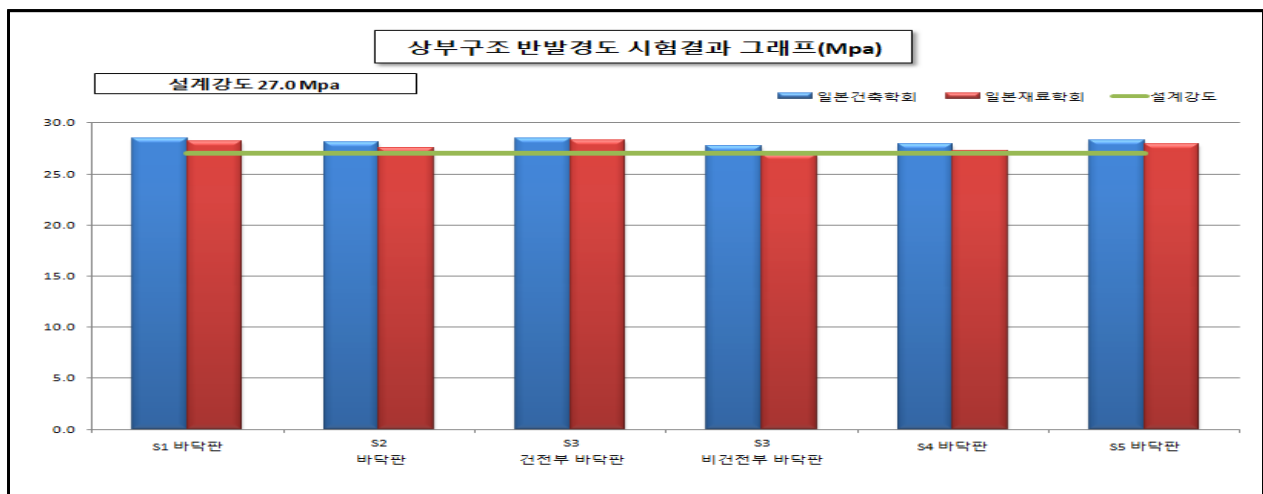
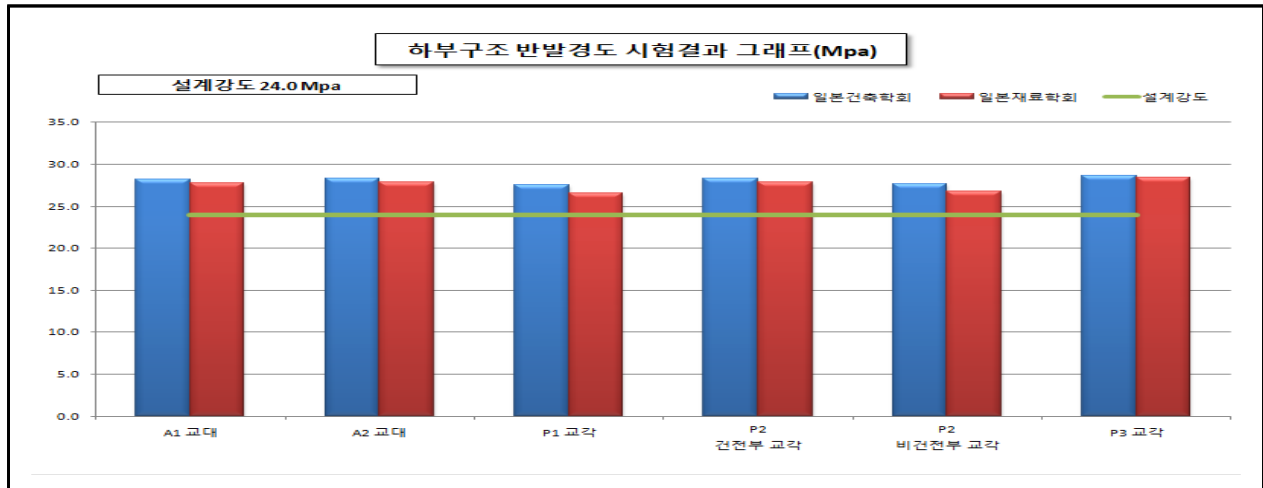
【그림 2.4.3】 범물방향 상부구조 반발경도시험 측정결과

- 반발경도법에 의한 압축강도 측정결과 상부구조(바닥판 하면) 27.7~28.5MPa, 하부구조(교대) 28.2~28.3MPa, 하부구조(교각) 27.5~28.6MPa로 측정되었으며, 설계기준 압축강도(바닥판 하면: 27.0MPa, 교대 및 교각: 24.0MPa)를 전반적으로 상회하여 콘크리트의 강도상태는 양호한 것으로 확인된다. 또한 비건전부의 측정강도가 설계기준 압축강도를 상회하고, 건전부 대비 96.6%이상으로 콘크리트의 강도는 양호한 상태로 판단된다. 따라서, 금회 시험을 실시한 콘크리트 강도는 공용년수 경과에 따른 강도 저하가 발생되지 않은 것으로 판단된다.

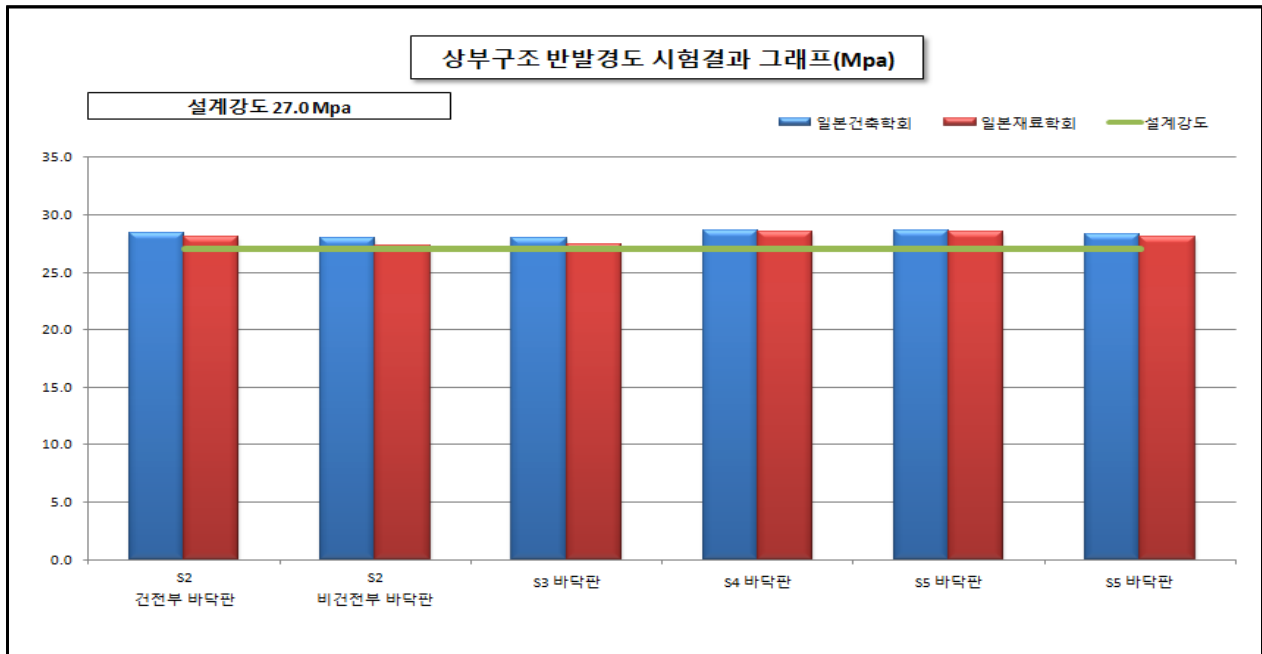
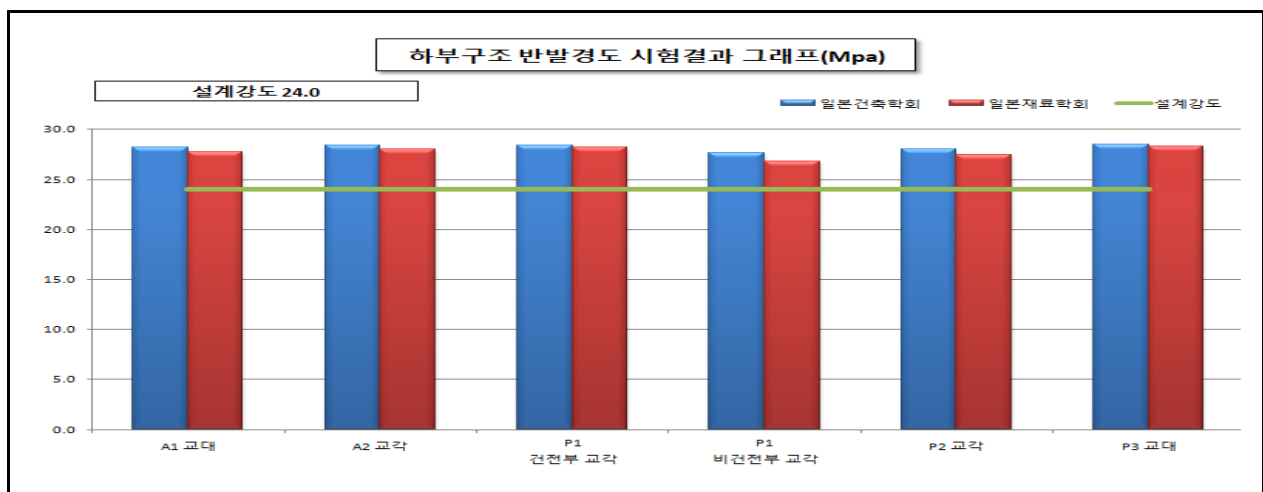
【그림 2.4.5】 안심방향 상부구조 반발경도시험 측정결과

- 반발경도법에 의한 압축강도 측정결과 상부구조(바닥판 하면) 27.9~28.6MPa, 하부구조(교대) 28.2~28.4MPa, 하부구조(교각) 27.6~28.5MPa로 측정되었으며, 설계기준 압축강도(바닥판 하면: 27.0MPa, 교대 및 교각: 27.0MPa)를 전반적으로 상회하여 콘크리트의 강도상태는 양호한 것으로 확인된다. 또한 비건전부의 측정강도가 설계기준 압축강도를 상회하고, 건전부 대비 96.6%이상으로 콘크리트의 강도는 양호한 상태로 판단된다. 따라서, 금회 시험을 실시한 콘크리트 강도는 공용년수 경과에 따른 강도 저하가 발생되지 않은 것으로 판단된다.

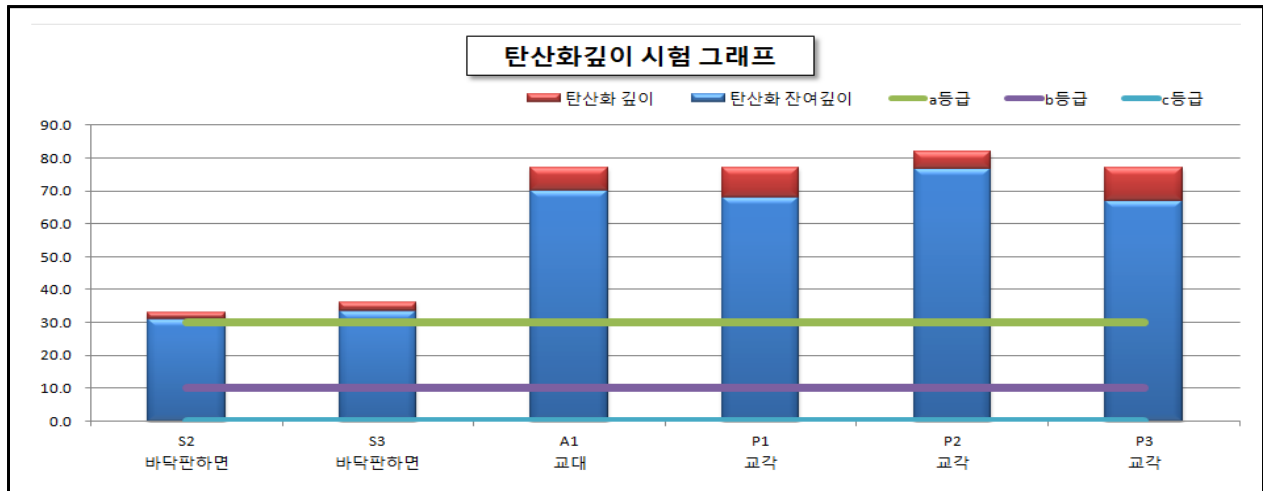
【그림 2.4.7】 범물방향 탄산화 깊이 측정결과

- 탄산화 깊이 측정결과, 상부구조 탄산화깊이는 2.0mm~2.5mm, 하부구조 탄산화깊이는 5.5mm~10.0mm로 측정되었으며, 잔여깊이가 30mm이상을 확보하고, 세부지침 지침기준 "a"로 평가되어 탄산화에 따른 철근의 부식발생 영향은 없는 것으로 판단된다.

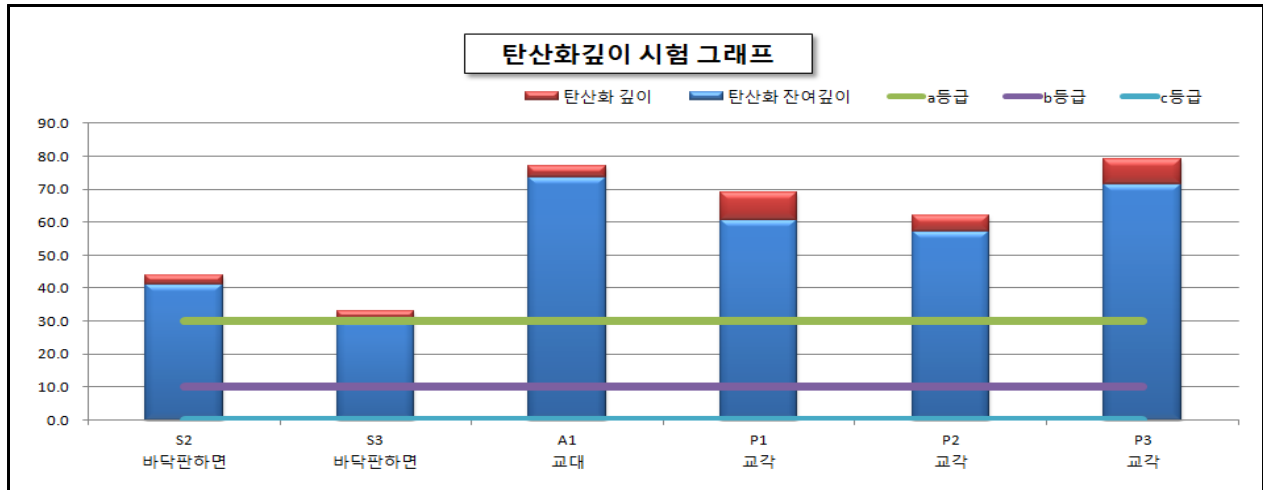
【그림 2.4.8】 안심방향 탄산화 깊이 측정결과

- 탄산화 깊이 측정결과, 상부구조 탄산화깊이는 2.5~3.0mm, 하부구조 탄산화깊이는 3.5mm~8.5mm로 측정되었으며, 잔여깊이가 30mm이상을 확보하고, 세부지침 지침기준 "a"로 평가되어 탄산화에 따른 철근의 부식발생 영향은 없는 것으로 판단된다.
