## 제2편 시 설 물 편

# 1. 연호지하차도

연호지하차도는 2002년 8월 준공된 지하차도로 대구광역시 수성구 연호동(대구광역시 4차 순환도로 범안로)에 위치하고 있으며, 구조형식은 본선 2륜 BOX, 시·종점부 구간은 U-TYPE옹벽으로 시공되어있다.

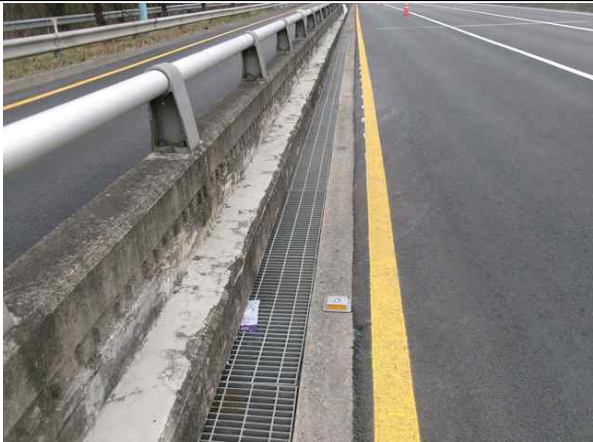
| 현 황 | 안심방향 U-TYPE 옹벽 구간 배수로 전경 | 현 황 | 범물방향 Box 구간 유도배수시설 전경 |

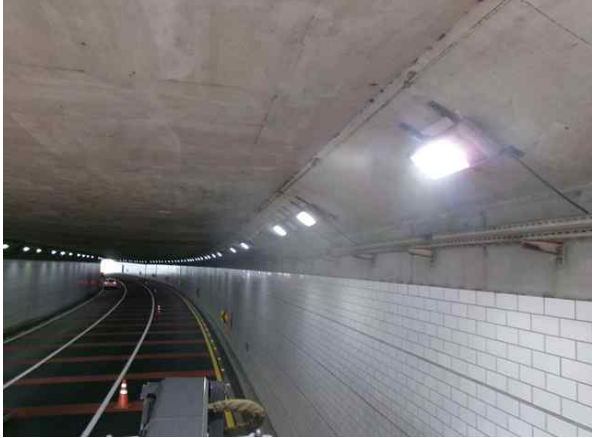
| 현 황 | 조명시설 상태양호 | 현 황 | 소화시설 상태양호 |

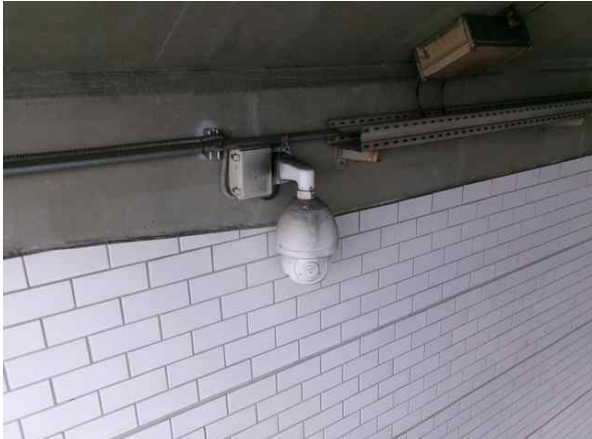
| 현 황 | CCTV 상태양호 | 현 황 | 텔레네이트 상태양호 |
