# 1. 범안대교

## 1.1 시설물의 개요

본 시설물은 대구광역시 수성구 가천동에 위치한 교량으로 총 연장 545.0m, 폭 28.9~52.0m(왕복 6차선)로 시공되어 있다.

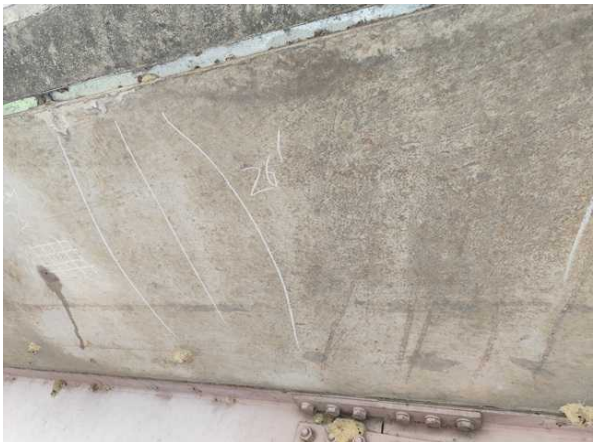
| 손상현황 | • S3 캔틸레버 균열 (0.3mm미만) | 손상현황 | • S4 캔틸레버 백태 |
| 원 인 | • 건조수축, 온도변화 등 | 원 인 | • 외부 우수유입 등 |

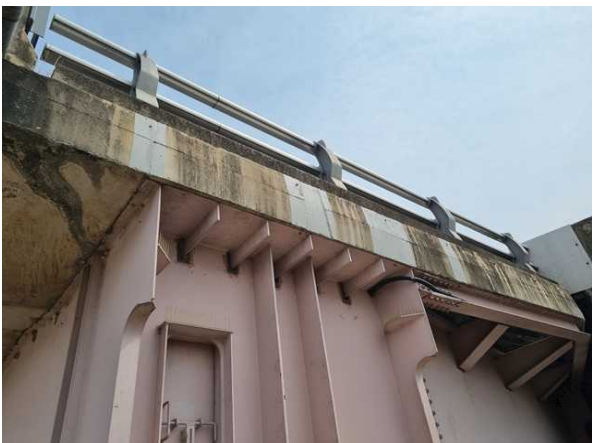
| 손상현황 | • S5 캔틸레버 균열 (0.3mm미만) | 손상현황 | • S5 바닥판하면 균열부백태 -보수- |

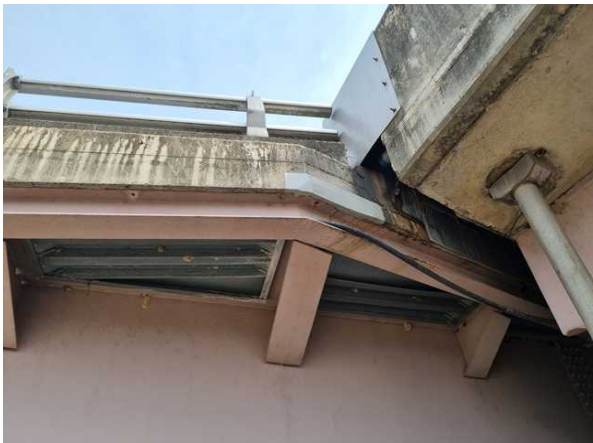
| 손상현황 • S5 바닥판하면 파손 -보수- | 손상현황 • S7 캔틸레버 균열(0.3mm미만) |

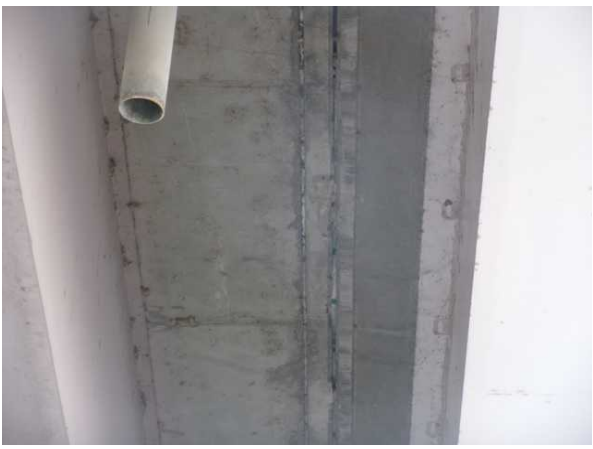
| 손상현황 • S9 캔틸레버 백태 | 손상현황 • S10 캔틸레버 파손 -보수- |

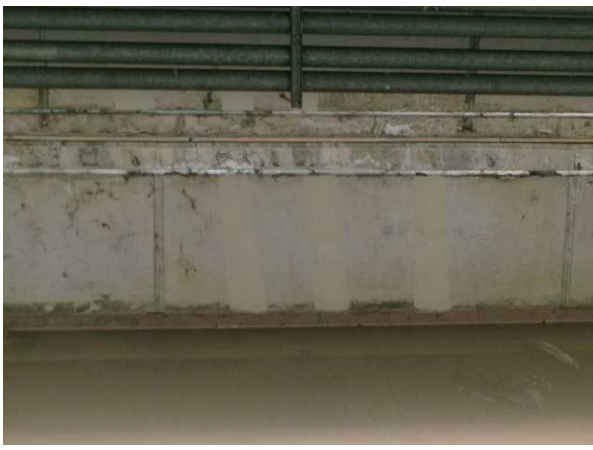
| 손상현황 • S11 캔틸레버 균열(0.3mm미만) -보수- | 손상현황 • S11 캔틸레버 백태 |

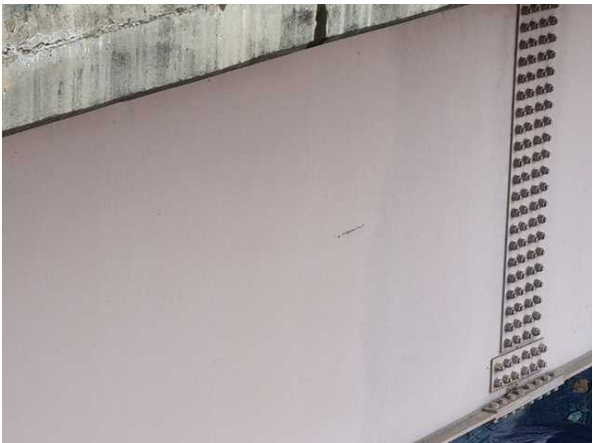
| 손상현황 | • S1-G1 거더 도장박리 | 손상현황 | • S4-G1 거더외부 도장긁힘 |
| 원 인 | • 공용기간 증가, 부작력 저하 등 | 원 인 | • 외부충격 등 |

- 거더외부에서 조사된 도장긫힘, 도장박리의 경우 외부충격, 공용기간증가로 인한 도장미흡부 부착력 저하, 열화 등 복합적인 원인에 의한 손상으로 판단되며, 주기적인 점검을 통하여 손상의 진전여부를 확인하고, 손상의 진전시 발생한 손상에 대하여 일괄적인 재도장 보수를 실시하는 것이 바람직할 것으로 사료된다.
- 거더내부에서 조사된 이물질퇴적(조류서식)의 경우 거더내부 출입문 시건장치 미설치로 인한 손상으로 주기적인 점검을 통하여 조류의 배설물 적치로 인한 도장손상 등 2차 손상 발생시 정비 및 재도장 등의 보수를 일괄 실시 하는 것이 바람직할 것으로 사료된다.

| 조치방안 | • 주의관찰 후 재도장 | 조치방안 | • 주의관찰 후 재도장 |

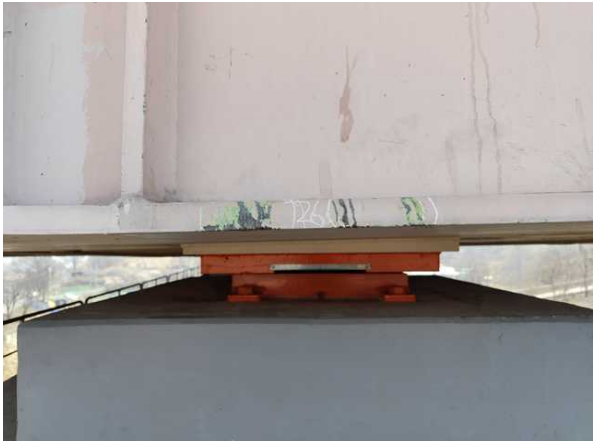
| 손상현황 | • S2-G1 거더외부 도장긁힘 | 손상현황 | • S2-G1 거더내부 이물질퇴적(조류서식) |
| 원 인 | • 교량받침 교체시 긁힘 | 원 인 | • 시건장치 미설치 |

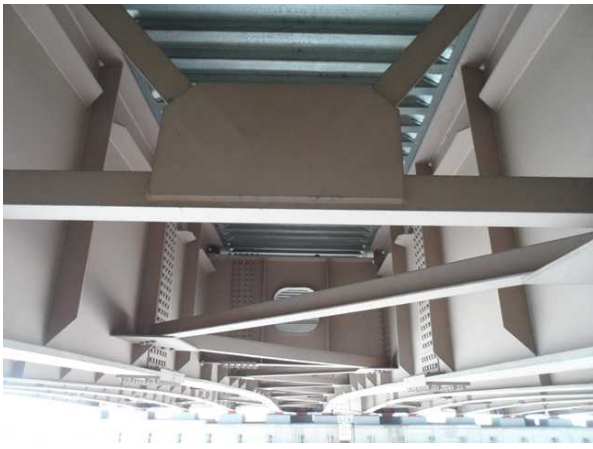
| 손상현황 | • S1 가로보 상태현황 | 손상현황 | • S3 가로보 상태현황 |

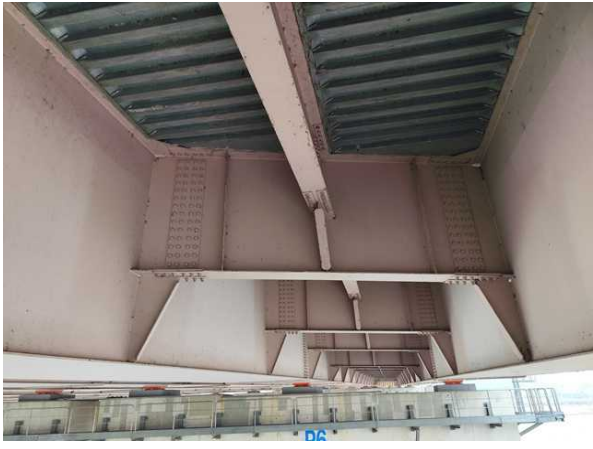
| 손상현황 | • S7 가로보 상태현황 | 손상현황 | • S2 세로보 상태현황 |

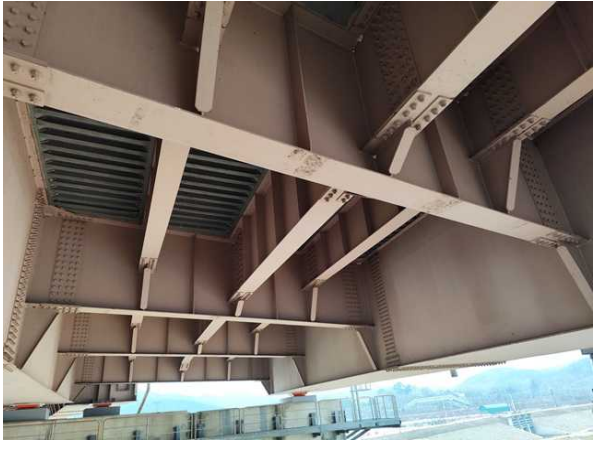
| 손상현황 | • S5 세로보 상태현황 | 손상현황 | • S7 세로보 상태현황 |

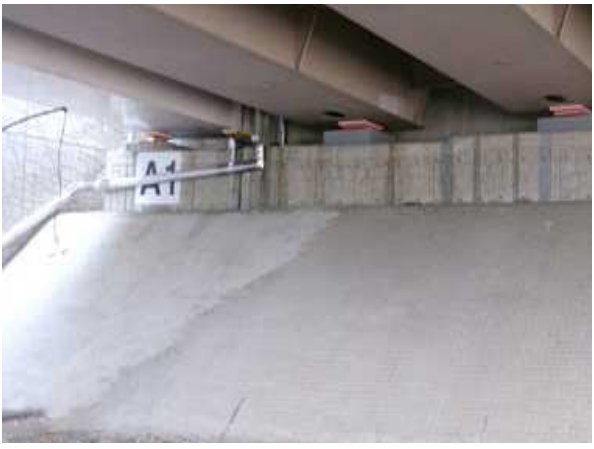
| 손상현황 | • A1 교대 균열(0.3mm미만) | 손상현황 | • A2 교대 법면 유실 -보수- |

- 전회 점검과 비교결과, 기존손상인 A1 균열(0.3mm미만)이 확인되었고, 금회 점검에서 기존 확장부 교량 시공으로 인하여 발생한 A2 법면 유실 손상이 보수조치 되었다.

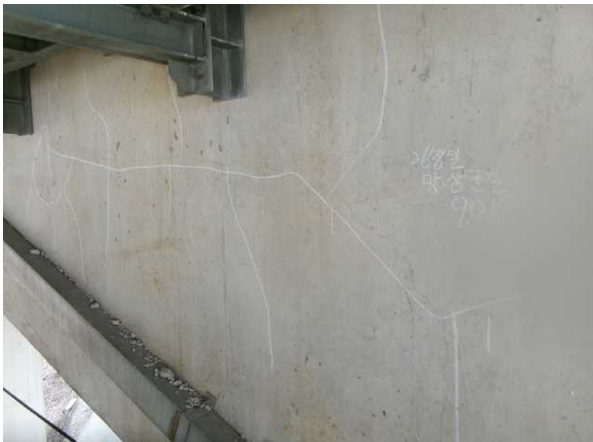
| 손상현황 | • P1 코핑부 망상균열 | 손상현황 | • P1 기둥부 망상균열 |
| 원 인 | • 건조수축, 온도변화 등 | 원 인 | • 건조수축, 온도변화 등 |

| 조치방안 | • 주의관찰 후 표면처리 | 조치방안 | • 주의관찰 후 표면처리 |

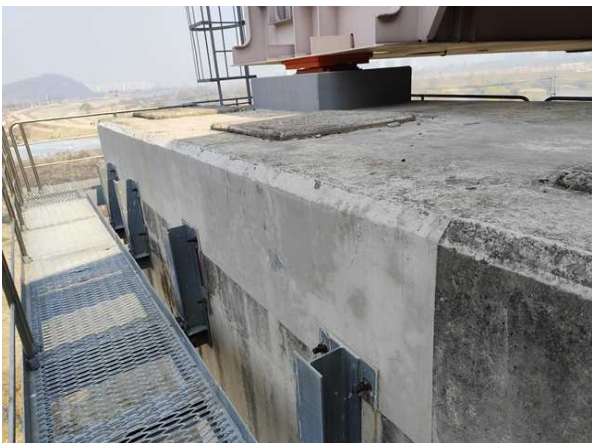
| 손상현황 | • P1 코핑부 누수오염 | 손상현황 | • P1 코핑부 누수오염 -보수- |

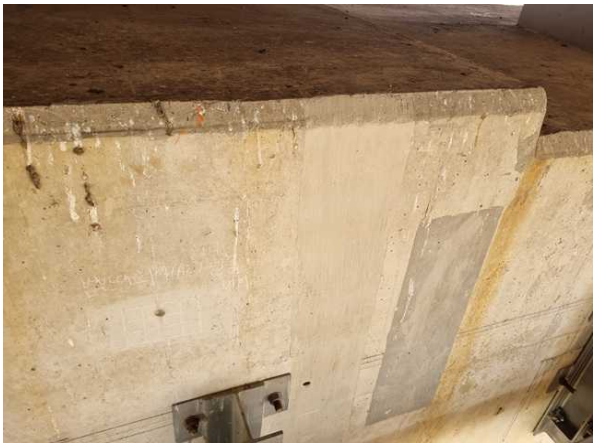
| <div>손상현황</div> <ul style="list-style-type: none"> <li>• P4 코핑부 균열(0.3mm미만) -보수-</li> </ul> | <div>손상현황</div> <ul style="list-style-type: none"> <li>• P4 기둥부 균열(0.3mm미만)</li> </ul> |

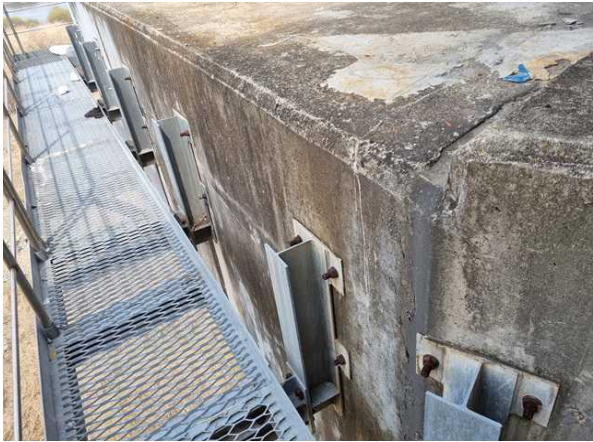
| <div>손상현황</div> <ul style="list-style-type: none"> <li>• P4 코핑부 누수오염</li> </ul> | <div>손상현황</div> <ul style="list-style-type: none"> <li>• P6 코핑부 상태현황</li> </ul> |
| <div>원 인</div> <ul style="list-style-type: none"> <li>• 외부 우수유입 등</li> </ul> | <div>원 인</div> <ul style="list-style-type: none"> <li>• -</li> </ul> |

| <div>조치방안</div> <ul style="list-style-type: none"> <li>• 주의관찰 후 단면보수</li> </ul> | <div>조치방안</div> <ul style="list-style-type: none"> <li>• -</li> </ul> |

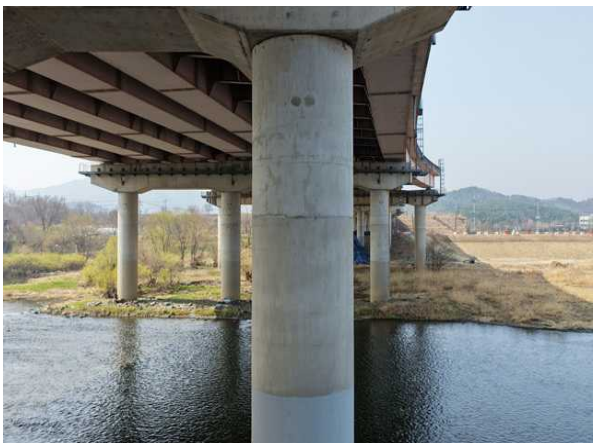
| <div>손상현황</div> <ul style="list-style-type: none"> <li>• P6 기둥부 상태현황</li> </ul> | <div>손상현황</div> <ul style="list-style-type: none"> <li>• P7 코핑부 누수오염 및 열화</li> </ul> |

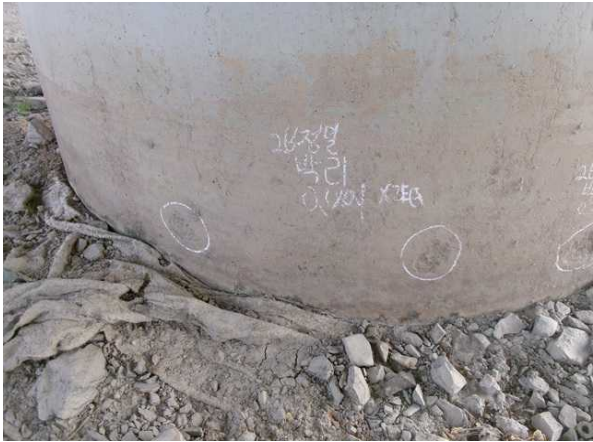
| 손상현황 | • P8 기둥부 박리 | 손상현황 | • P8 기둥부 박리 |
| 원 인 | • 다짐미흡 등 | 원 인 | • 다짐미흡 등 |

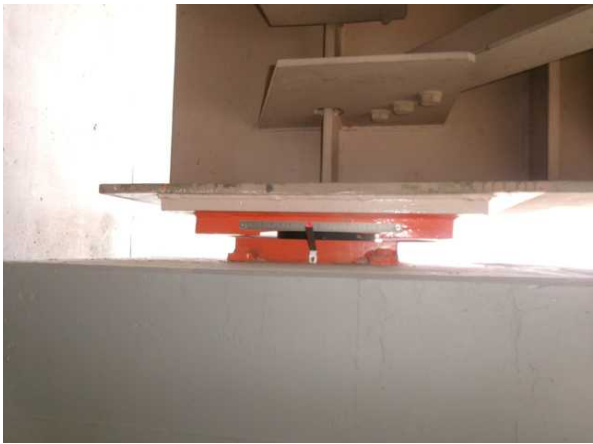
| 손상현황 | • A1-Sh1 상태현황 | 손상현황 | • A1-Sh2 상태현황 |

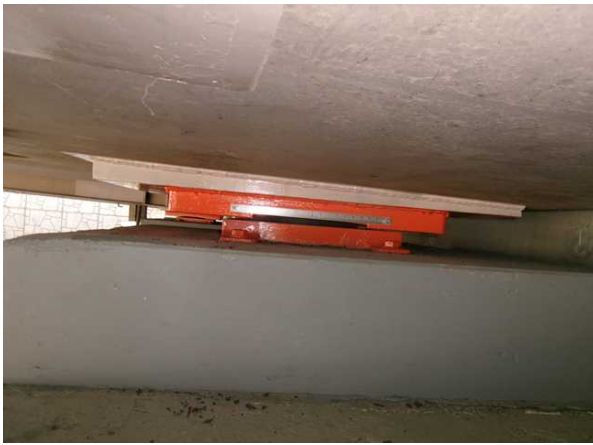
| 손상현황 | • A2-Sh2 상태현황 | 손상현황 | • A2-Sh3 상태현황 |

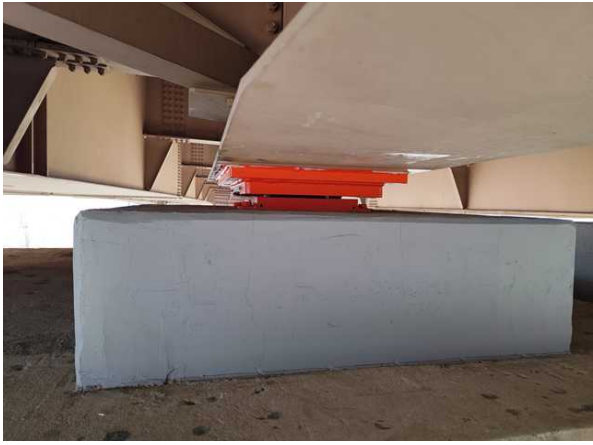
| 손상현황 | • P1-Sh3 상태현황 | 손상현황 | • P2-Sh2 상태현황 |

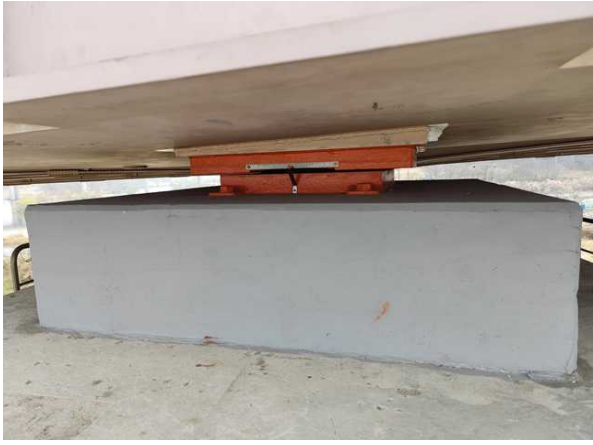
| 손상현황 | • P3-Sh1 상태현황 | 손상현황 | • P4-Sh2 상태현황 |

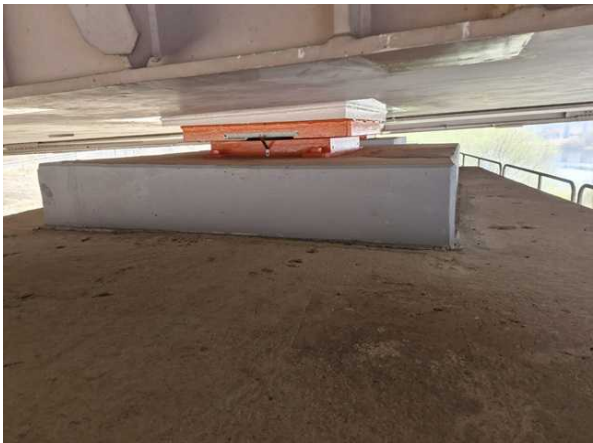
| 손상현황 | • P9-Sh3 상태현황 | 손상현황 | • P10-Sh2 상태현황 |

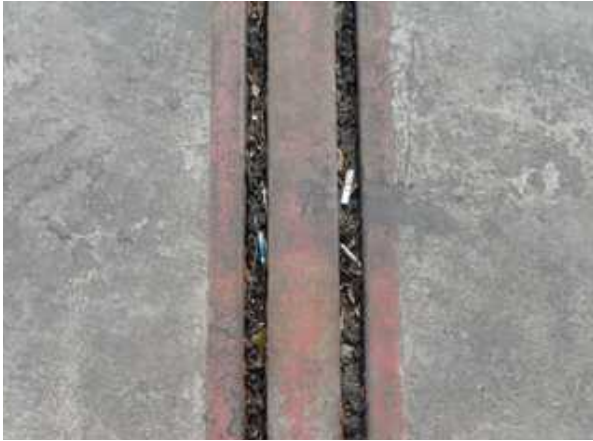
| 손상현황 | • P8 본체 이물질 퇴적 | 손상현황 | • P1 본체 및 후타재 상태현황 |
| 원 인 | • 공용기간 증가, 비산먼지 퇴적 등 | 원 인 | • — |

- 신축이음장치에서 조사된 이물질퇴적의 경의 비산먼지퇴적, 공용기간 증가 등 외기 환경에 의한 손상으로 조사당시 신축이음장치의 기능에는 영향이 미미한 상태이나 지속적인 이물질 퇴적으로 인한 신축이음장치의 기능저하를 방지하기 위한 정비 등의 보수를 실시하는 것이 바람직하다.

| 조치방안 | • 정비 | 조치방안 | • — |

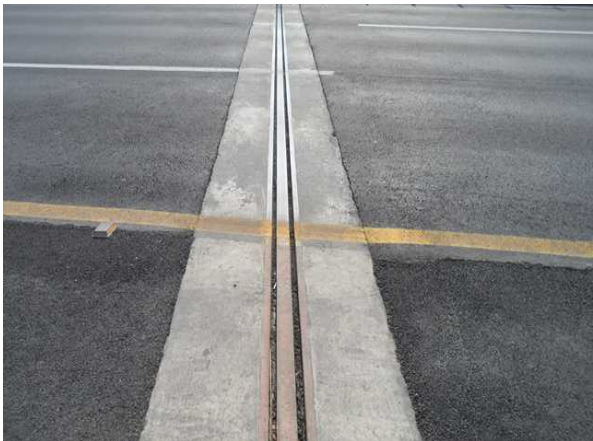
| 손상현황 | • P4 본체 및 후타재 상태현황 | 손상현황 | • A2 본체 및 후타재 상태현황 |

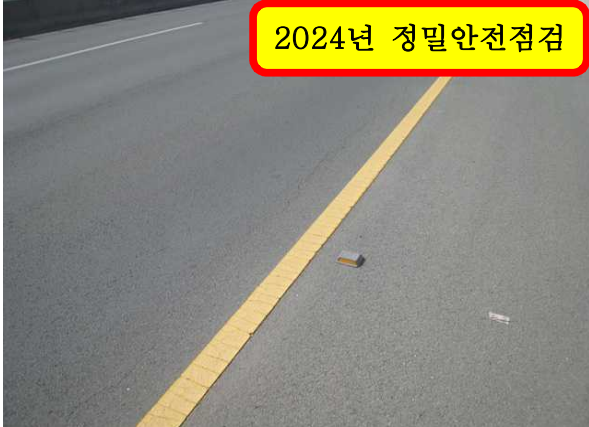
| <p>손상현황</p> <ul style="list-style-type: none"> <li>• S1 포장 균열 (L=15.0m)</li> </ul> | <p>손상현황</p> <ul style="list-style-type: none"> <li>• S1 재포장</li> </ul> |

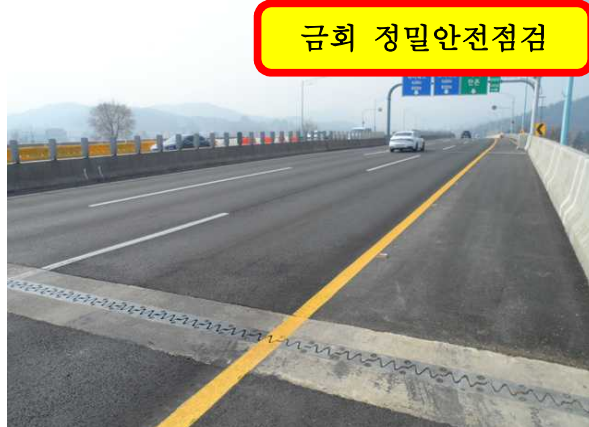
- 전회 점검과 비교결과, 기존손상인 포장 균열, 망상균열, 박리, 파손, 접속부 망상균열, 파손 등의 손상이 교면포장부 전면 재포장으로 소실되었고, 금회 점검에서 신규손상은 조사되지 않았다.

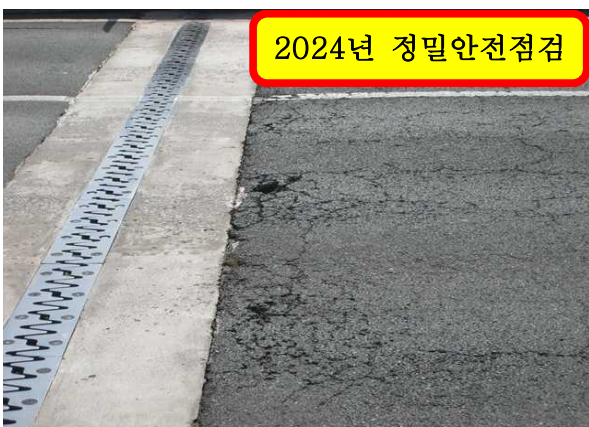
| <p>손상현황</p> <ul style="list-style-type: none"> <li>• S1 접속부 파손 및 균열 (10m×20m)</li> </ul> | <p>손상현황</p> <ul style="list-style-type: none"> <li>• S1 접속부 재포장</li> </ul> |

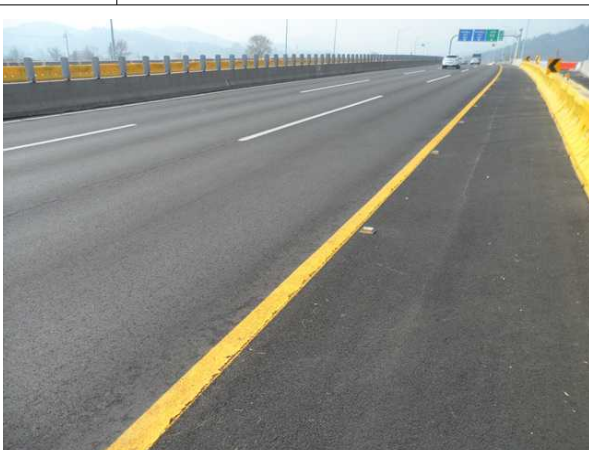
| <p>손상현황</p> <ul style="list-style-type: none"> <li>• S3 재포장</li> </ul> | <p>손상현황</p> <ul style="list-style-type: none"> <li>• S9 재포장</li> </ul> |

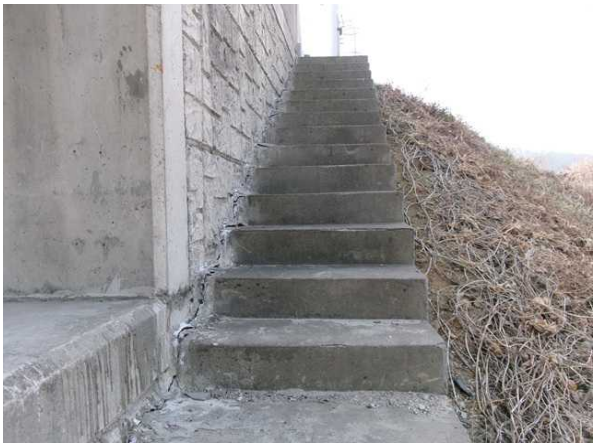
| 손상현황 | • A1 점검계단 상태현황 | 손상현황 | • P3 점검사다리 상태현황 |

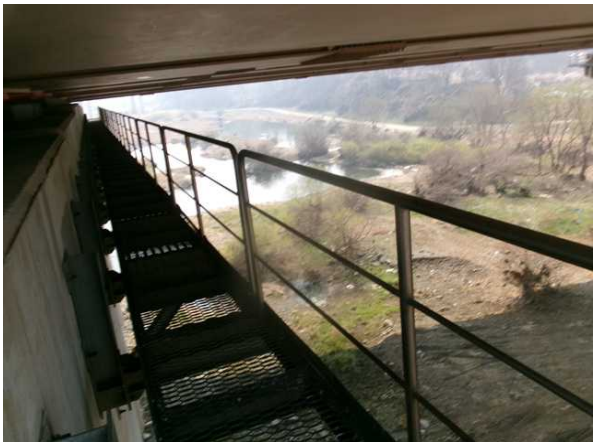
| 손상현황 | • P5 점검난간 상태현황 | 손상현황 | • P7 점검로 볼트 상태현황 |

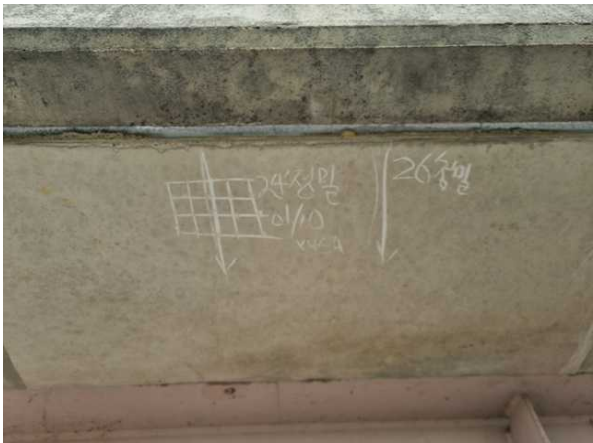
| 손상현황 | • S1 캔틸레버 균열(0.3mm미만) | 손상현황 | • S2 캔틸레버 균열부백태 |
| 원 인 | • 건조수축, 온도변화 등 | 원 인 | • 손상부 우수유입 등 |

| 조치방안 | • 표면처리 | 조치방안 | • 표면처리 |

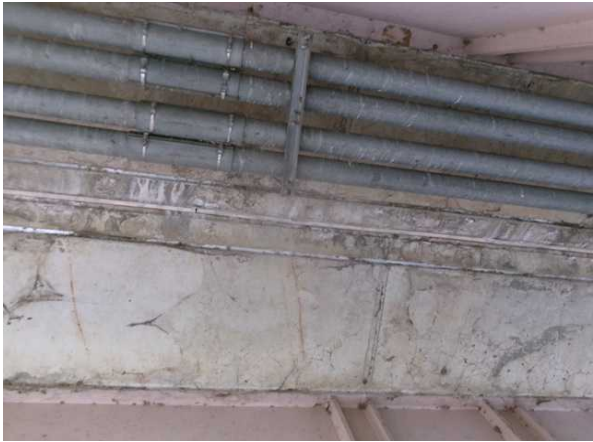
| 손상현황 | • S5 캔틸레버 백태 | 손상현황 | • S5 바닥판하면 파손 |
| 원 인 | • 외부 우수유입 등 | 원 인 | • 외부충격 등 |

| 조치방안 | • 표면처리 | 조치방안 | • 단면보수 |

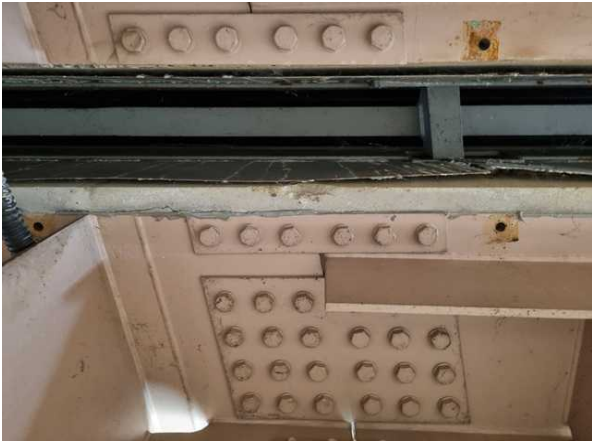
- 바닥판하면에서 조사된 균열(0.3mm미만), 백태의 경우 건조수축, 거푸집 조기탈거, 온도변화, 손상부 우수유입, 습기흡착 등에 의한 손상으로 구조적인 영향을 미치는 손상은 아니나 손상의 진전을 방지하고 부재의 내구성을 확보하기 위한 표면처리 등의 보수를 실시하고 주기적인 점검을 통한 손상의 재발생 여부를 확인하는 유지관리를 실시하는 것이 바람직할 것으로 사료된다.
- 조사된 파손의 경우 외부충격 등에 의한 손상으로 구조적인 영향을 미치는 손상은 아니나 부재의 내구성을 확보하기 위한 단면보수 등의 보수를 실시하고 주기적인 점검을 통한 손상의 재발생 여부를 확인하는 유지관리를 실시하는 것이 바람직할 것으로 사료된다.

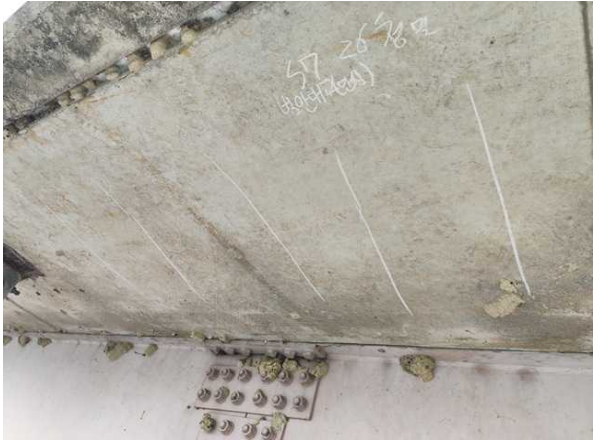
| 손상현황 | • S7 캔틸레버 균열(0.3mm미만) | 손상현황 | • S11 캔틸레버 균열(0.3mm미만) |
| 원 인 | • 건조수축, 온도변화 등 | 원 인 | • 건조수축, 온도변화 등 |

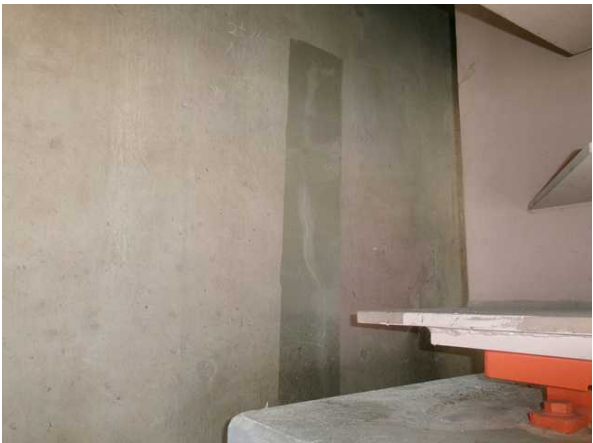
| 손상현황 | • A1 재균열 (0.3mm미만) | 손상현황 | • A1 재균열 (0.3mm미만) |
| 원 인 | • 보수미흡, 건조수축, 온도변화 등 | 원 인 | • 보수미흡, 건조수축, 온도변화 등 |

| 조치방안 | • 표면처리 | 조치방안 | • 표면처리 |

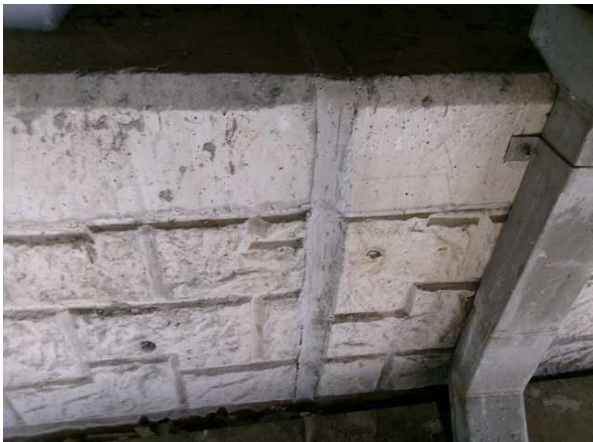
| 손상현황 | • A1 실란트 파손 | 손상현황 | • A2 파손 및 철근노출 |
| 원 인 | • 공용기간 증가, 열화 등 | 원 인 | • 시공미흡, 다짐미흡부 부착력 저하 등 |

| 조치방안 | • 실란트재시공 | 조치방안 | • 단면보수(방청) |

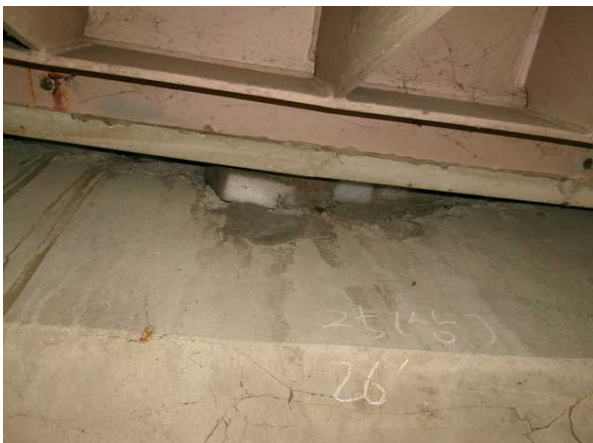
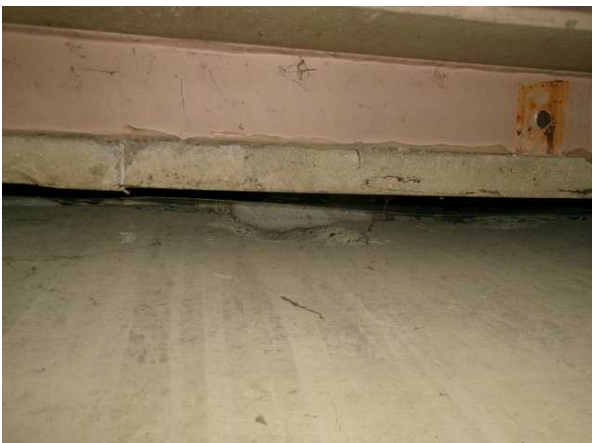
| 손상현황 | • A2 파손 및 철근노출 | 손상현황 | • A2 파손 및 철근노출 |
| 원 인 | • 시공미흡, 다짐미흡부 부착력 저하 등 | 원 인 | • 시공미흡, 다짐미흡부 부착력 저하 등 |

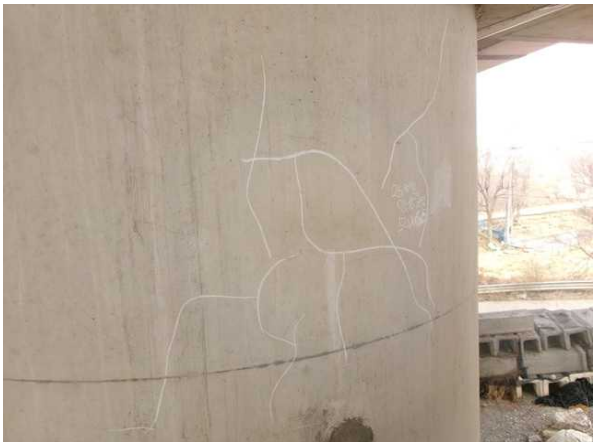
| 손상현황 | • P2 기둥부 망상균열 | 손상현황 | • P2 코핑부 파손 |
| 원 인 | • 건조수축, 온도변화 등 | 원 인 | • 외부충격 등 |

| 조치방안 | • 주의관찰 후 표면처리 | 조치방안 | • 단면보수 |

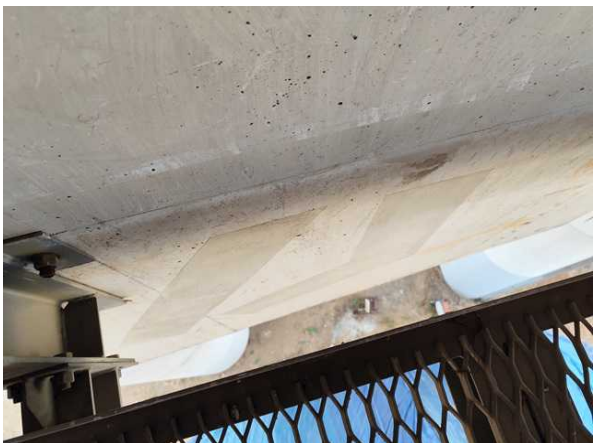
| 손상현황 | • P3 코핑부 균열(0.3mm미만) -보수- | 손상현황 | • P4 기둥부 망상균열 |

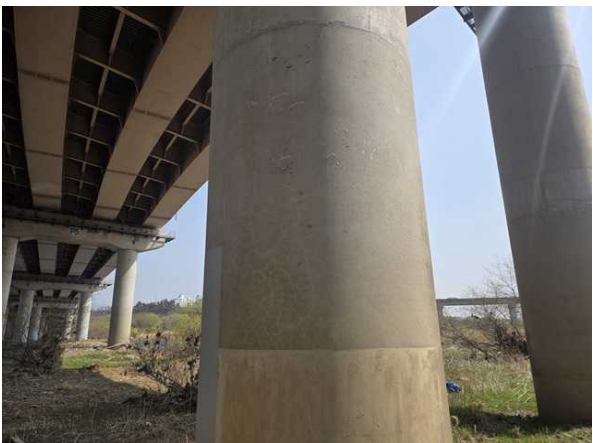
| 원 인 | • - | 원 인 | • 건조수축, 온도변화 등 |

| 조치방안 | • - | 조치방안 | • 주의관찰 후 표면처리 |

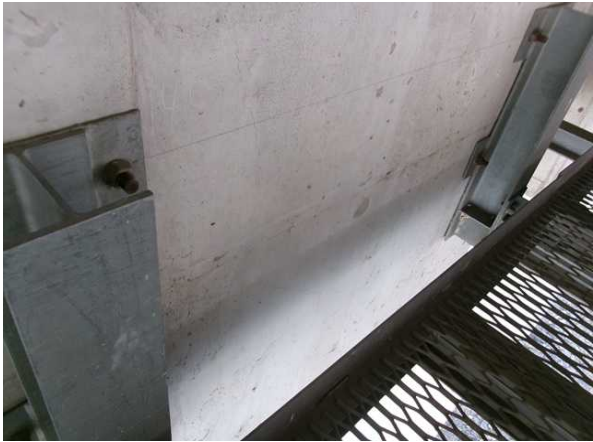
| 손상현황 | • P6 코핑부 망상균열 | 손상현황 | • P8 코핑부 균열(0.3mm미만) |
| 원 인 | • 건조수축, 온도변화 등 | 원 인 | • 건조수축, 온도변화 등 |

| 조치방안 | • 주의관찰 후 표면처리 | 조치방안 | • 주의관찰 후 표면처리 |

- 교각에서 조사된 균열(0.3mm미만), 망상균열의 경우 건조수축, 온도변화, 거푸집 조기탈거 등의 복합적인 원인에 의한 비구조적 미세균열로 주기적인 점검을 통한 손상의 진전여부를 확인하고 손상의 진전시 부재의 내구성 확보 차원의 표면처리 등 보수를 실시하는 것이 필요하다고 판단된다.
- 조사된 누수오염의 경우 공용기간 증가, 외부 우수유입 등에 의한 손상으로 점검당시 콘크리트 표면이 즉각적인 보수를 요구하는 상태는 아니나 발생한 손상의 위치상 지속적인 외부 우수유입, 열화 등이 외부요인이 작용하여 추후 박리 등의 2차손상이 우려된다. 이에 주기적인 점검을 통한 유지관리를 실시하고 손상의 진전 및 신규손상의 발생시 방생된 손상에 대하여 일괄적인 단면보수 등의 보수를 실시하는 것이 바람직할 것으로 사료된다.
- 조사된 파손의 경우 외부충격(받침교체시 자치설치) 등에 의한 손상으로 구조적인 영향을 미치는 손상은 아니나 부재의 내구성 확보 및 손상의 진전을 방지하기 위한 단면보수 등의 적절한 보수를 실시하는 것이 바람직할 것으로 사료된다.
- 교각에 대한 변위(기울음)측정 결과, 변위가 없는 양호한 상태로 측정 및 검토되었다.

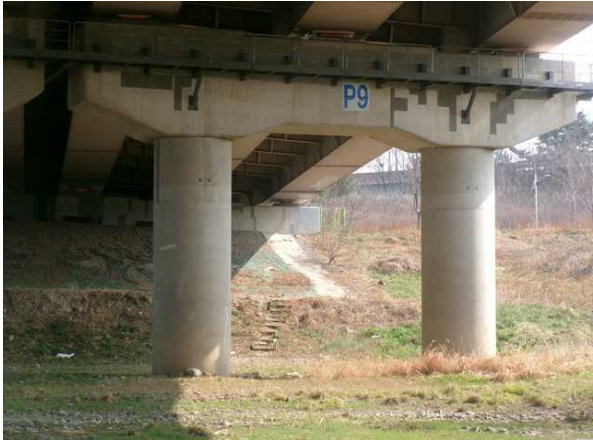
| 손상현황 | • P9 기둥부 망상균열 -보수- | 손상현황 | • P10 코핑부 균열(0.3mm미만) |
| 원 인 | • - | 원 인 | • 건조수축, 온도변화 등 |

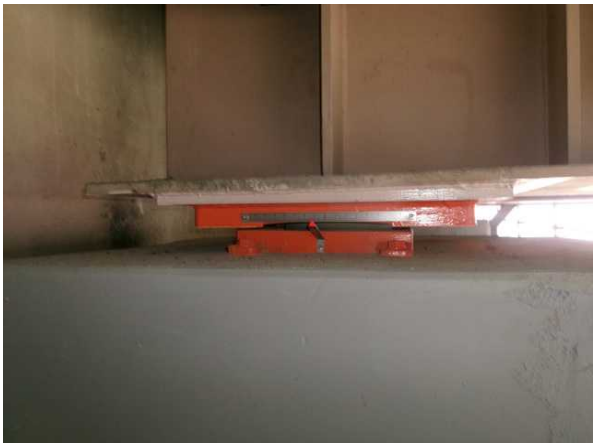
| 손상현황 | • A1-Sh2 상태현황 | 손상현황 | • A2-Sh3 상태현황 |

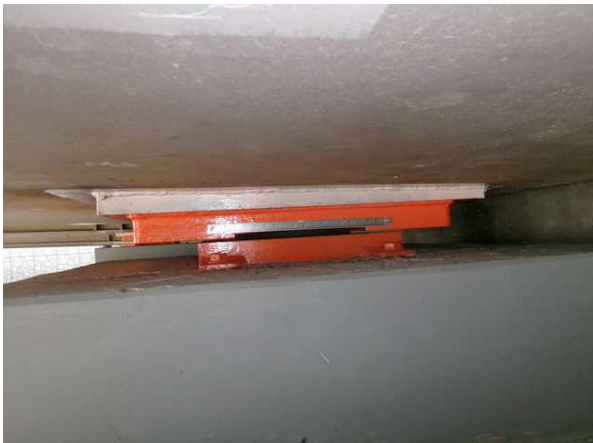
| 손상현황 | • A2-Sh1 상태현황 | 손상현황 | • A2-Sh2 상태현황 |

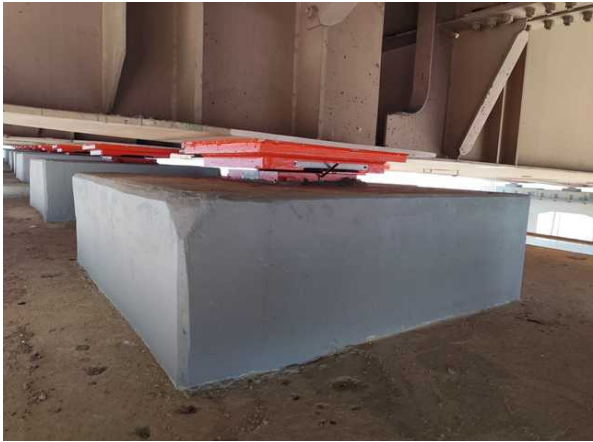
| 손상현황 | • P1-Sh5 상태현황 | 손상현황 | • P2-Sh1 상태현황 |

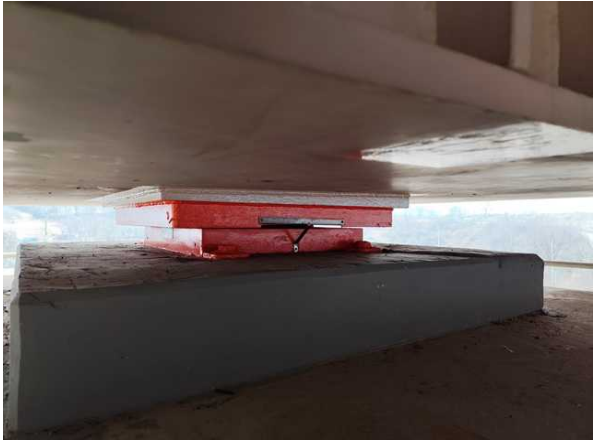
| 손상현황 | • P3-Sh3 상태현황 | 손상현황 | • P4-Sh6 상태현황 |

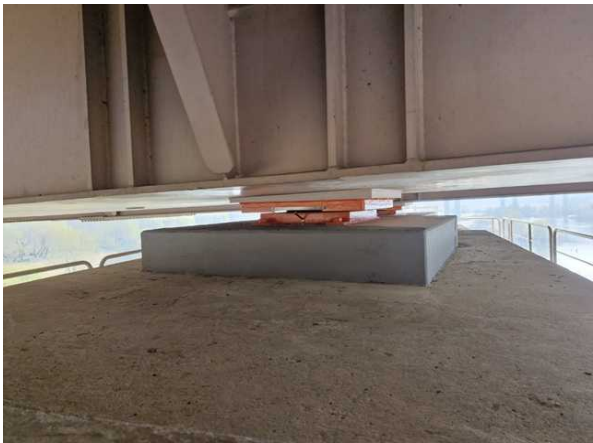
| 손상현황 | • P7-Sh3 상태현황 | 손상현황 | • P8-Sh2 상태현황 |

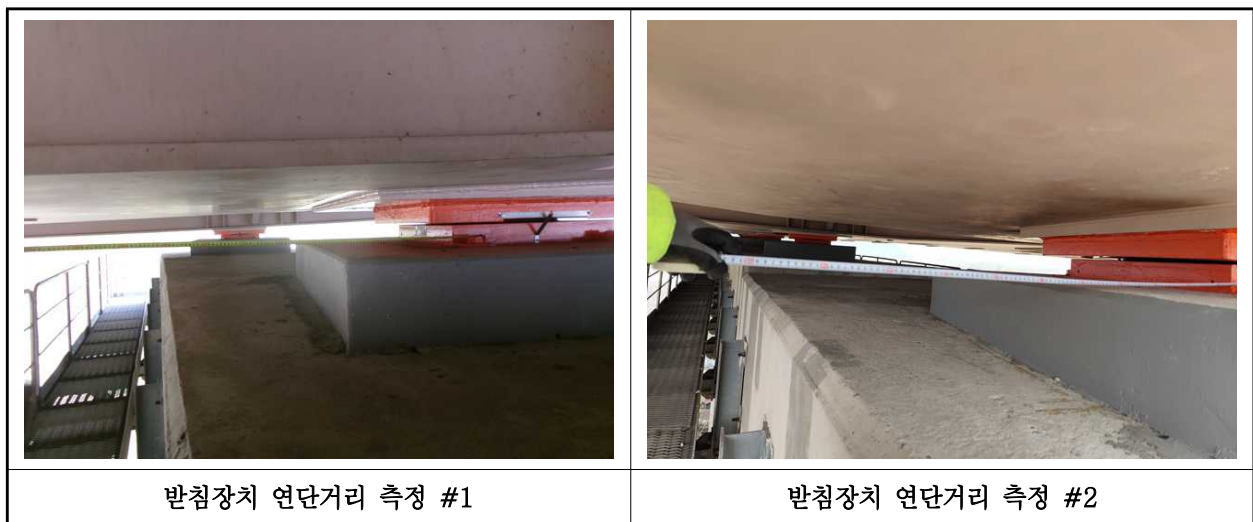
- 연단거리 측정 결과, 전 개소 모두 실측 연단거리가 계산 연단거리를 상회하고 있는 것으로 측정되어 설계기준을 만족하고 있는 것으로 검토되었다.

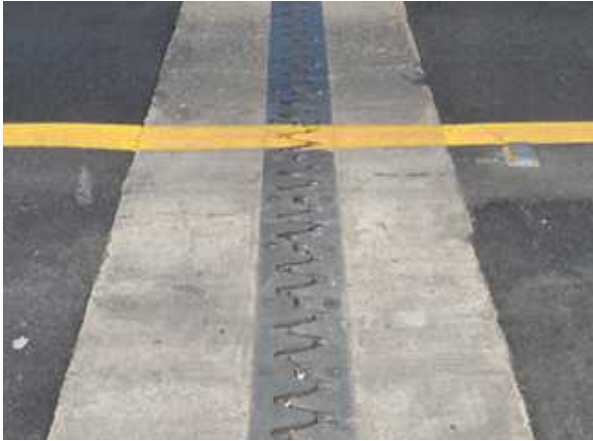
| 손상현황 | • A1 후타재 망상균열 | 손상현황 | • A2 후타재 박리 |
| 원 인 | • 반복통행운하중, 열화 등 | 원 인 | • 공용기간 증가, 열화 등 |

- 신축이음장치에서 조사된 후타재 망상균열, 박리의 경우 공용기간 증가, 열화, 반복통행운하중 등 복합적인 원인에 의한 손상으로 손상의 정도가 경미하여 부재의 기능성 및 차량통행에 영향을 미치는 손상은 아니며 이에 즉각적인 보수를 실시하기 보다는 주기적인 점검을 통하여 손상의 진전여부를 확인하고, 손상의 진전시 재설치 등 적절한 보수방안을 선정하여 보수를 실시하는 것이 바람직할 것으로 사료된다.

| 조치방안 | • 주의관찰 후 재설치 | 조치방안 | • 주의관찰 후 재설치 |

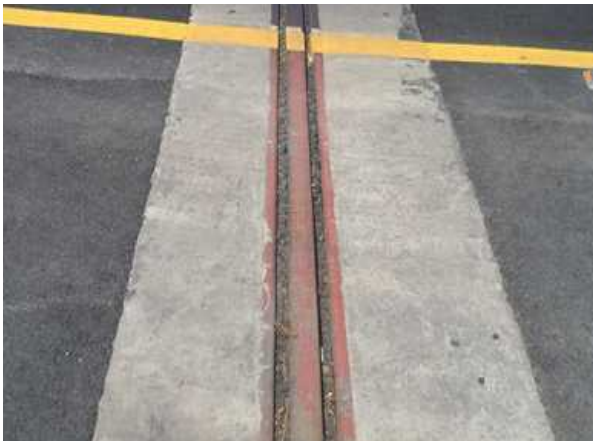
| 손상현황 | • P4 후타재 망상균열 | 손상현황 | • P8 후타재 망상균열 |
| 원 인 | • 반복통행운하중, 열화 등 | 원 인 | • 반복통행운하중, 열화 등 |

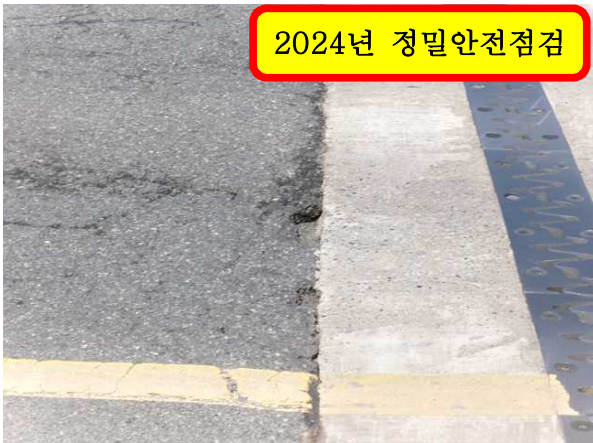
| 손상현황 | • S1 접속부 포장파손 (0.2m×0.5m) | 손상현황 | • S1 접속부 재포장 |

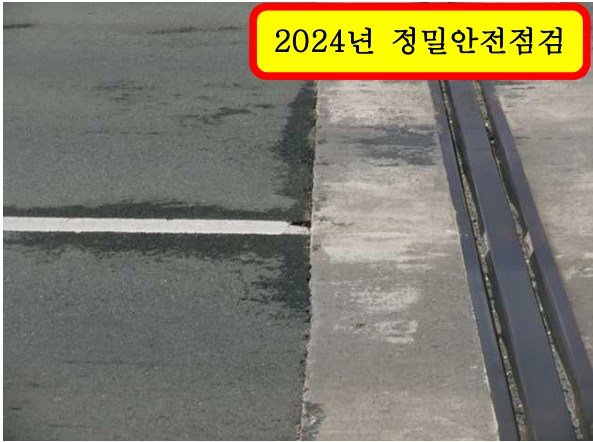
| 손상현황 | • S3 망상균열 (65.0m×8.0m) | 손상현황 | • S4 재포장 |

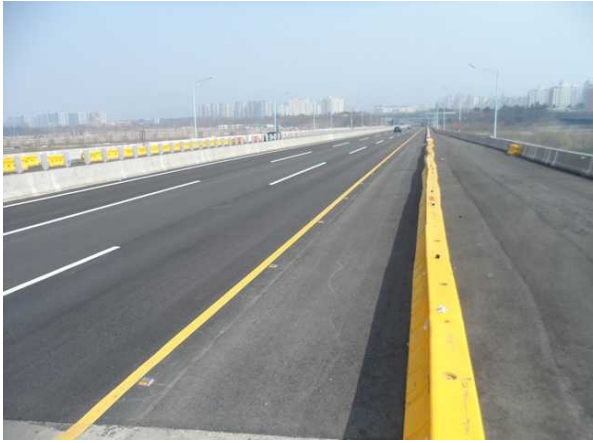
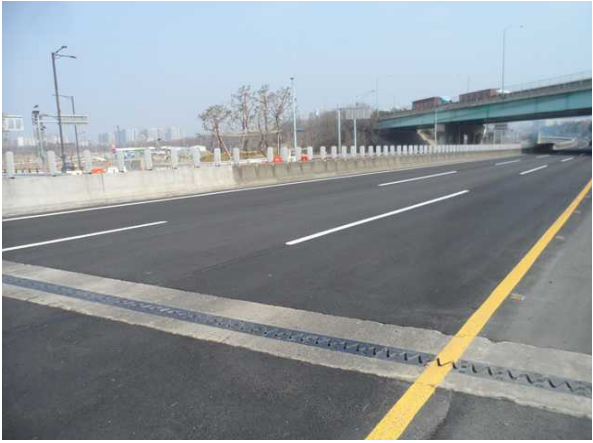
| 손상현황 | • S5 재포장 | 손상현황 | • S11 접속부 재포장 |

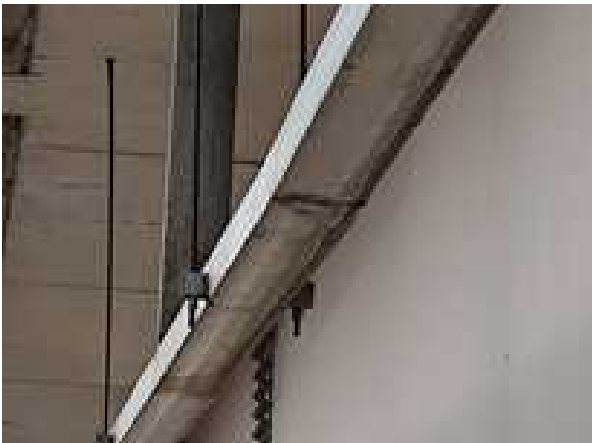
【사진 1.3.49】 배수시설 손상현황

| 손상현황 | • S2 배수관 이음부 누수(1EA) | 손상현황 | • S2 배수관 이음부 누수(1EA) |
| 원 인 | • 공용기간 증가, 시공미흡 등 | 원 인 | • 공용기간 증가, 시공미흡 등 |

- 전회 점검과 비교결과, 기존손상인 배수관 이음부 누수 손상이 확인되었고, 금회 점검에서 신규손상은 조사되지 않았다.

- 배수시설에서 조사된 배수관 파손의 경우 공용기간 증가, 시공미흡 등에 의한 손상으로 배수시 이음부로의 누수를 방지하고 원활한 배수기능 확보를 위한 정비 등의 보수가 요망되고, 주기적인 정비로 배수구 및 배수관 막힘을 방지하는 유지관리가 필요하다.

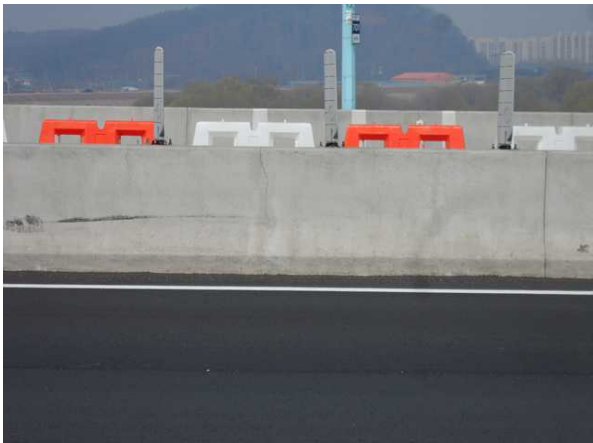
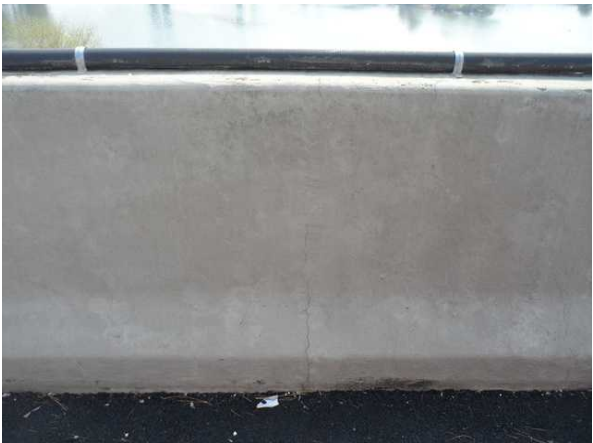
【사진 1.3.51】 방호벽 및 중분대 손상현황

| 손상현황 | • S6 중분대 균열(0.3mm미만) | 손상현황 | • S6 중분대 균열(0.3mm미만) |
| 원 인 | • 건조수축, 온도변화 등 | 원 인 | • 건조수축, 온도변화 등 |

- 전회 점검과 비교결과, 기존손상인 균열(0.3mm미만)이 확인되었으며, 금회 점검에서 신규손상은 조사되지 않았다.

- 방호벽 및 중분대에서 조사된 균열(0.3mm미만)의 경우 건조수축, 온도변화 등에 의한 손상으로 방호벽의 기능성에 영향을 미치는 손상은 아닌 것으로 판단되며, 즉각적인 보수를 실시하기 보다는 주기적인 점검을 통한 유지관리를 실시하고 손상의 진전시 표면처리 등의 보수를 실시하는 것이 바람직할 것으로 사료된다.

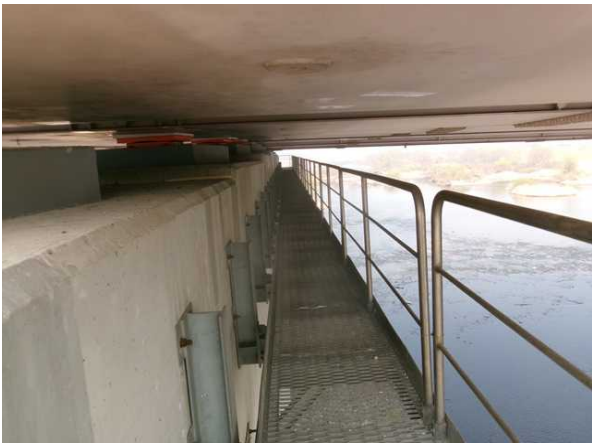
| 손상현황 | • P6 점검로 난간파손 | 손상현황 | • P5 점검로 상태현황 |

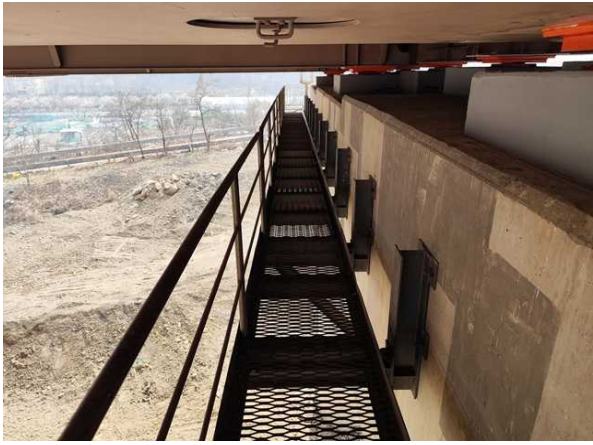
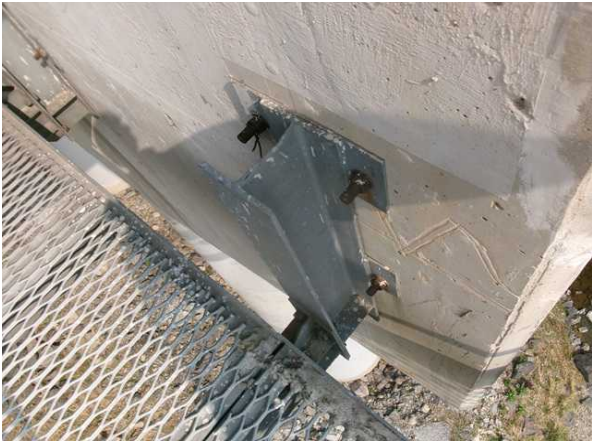
| 손상현황 | • P3 점검로 상태현황 | 손상현황 | • P7 점검로 볼트 상태현황 |

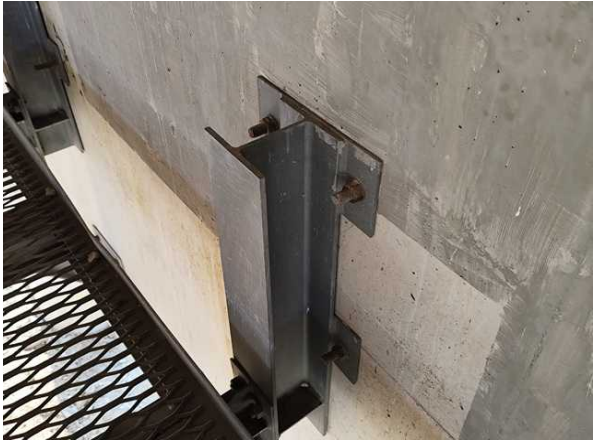
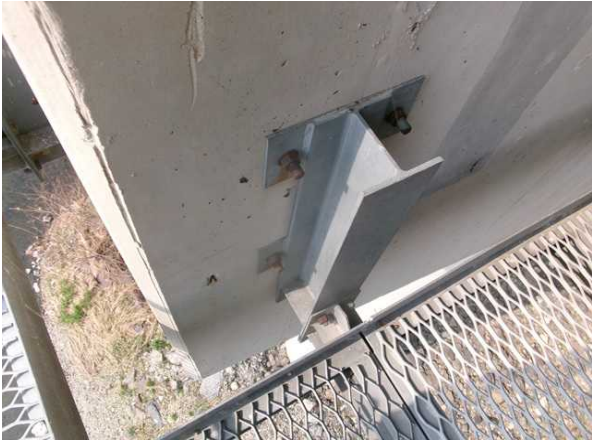
| 손상현황 | • P8 점검로 볼트 상태현황 | 손상현황 | • P9 점검로 볼트 상태현황 |

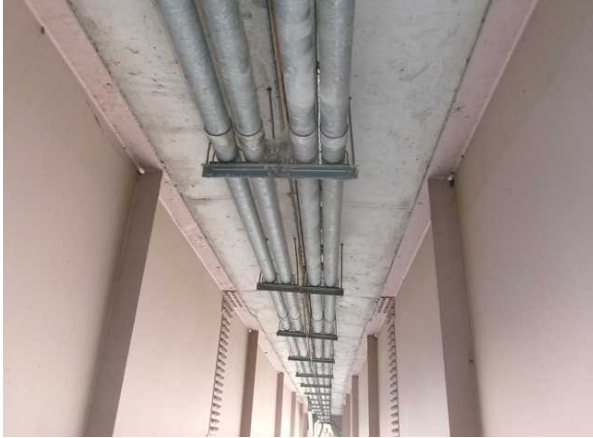
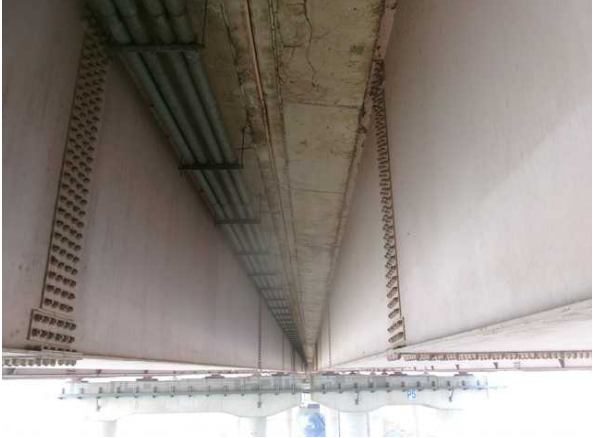
| 바닥판하면 S1 내측 캔틸레버 상태현황 | 바닥판하면 S6 내측 캔틸레버 상태현황 |

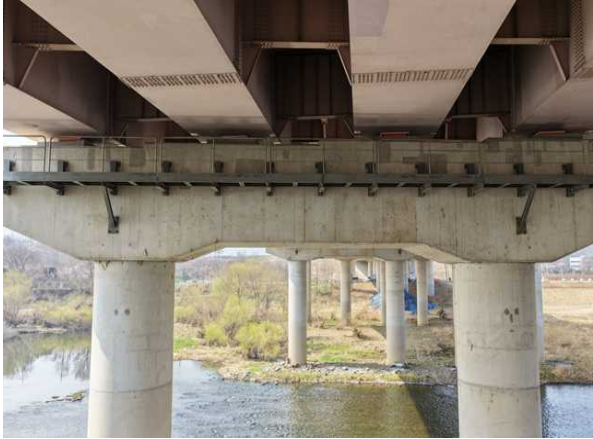
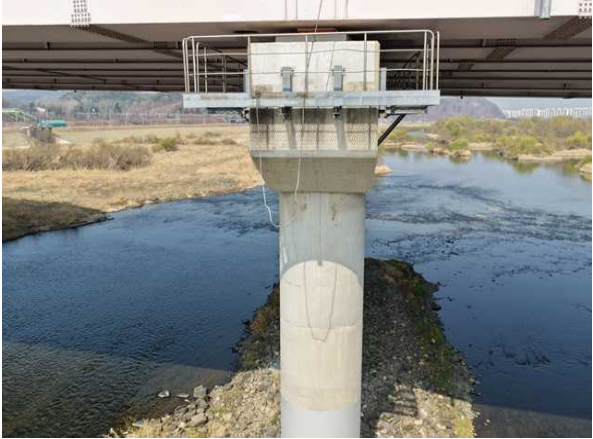
| 교각 P6 코핑부 상태현황 | 교각 P6 코핑부 상태현황 |

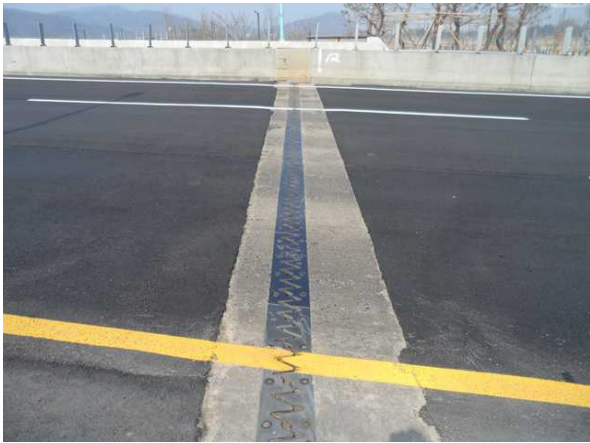
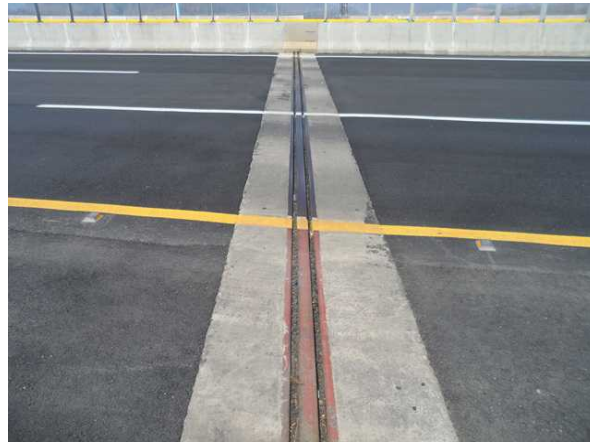
| <p>신축이음장치 A2 상태현황</p> | <p>신축이음장치 P4 상태현황</p> |

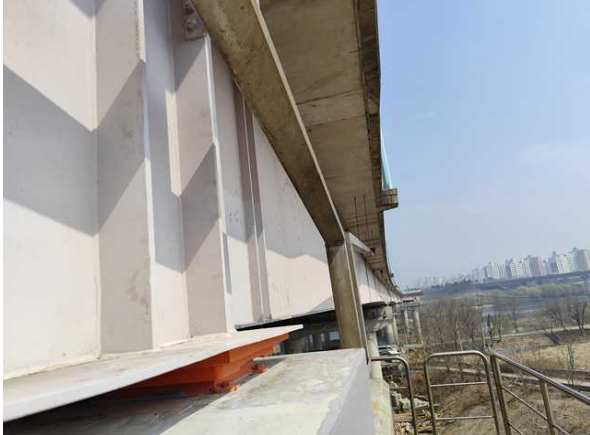
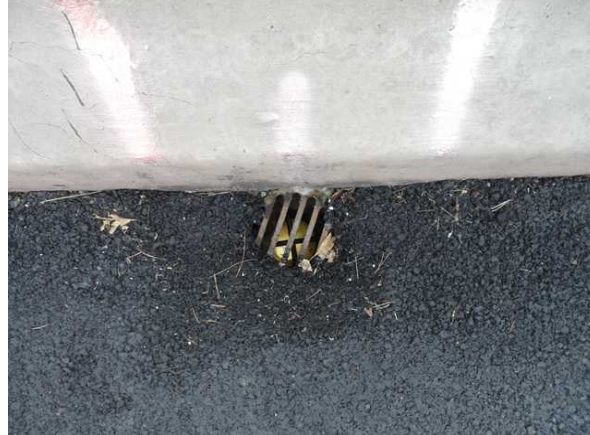
| <p>배수시설 S1 배수관 상태현황</p> | <p>배수시설 S6 배수구 상태현황</p> |

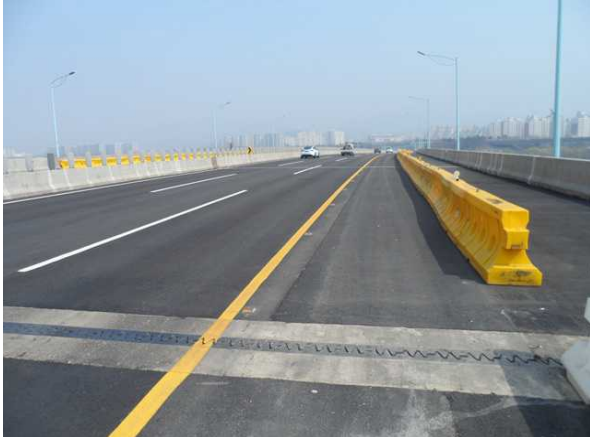
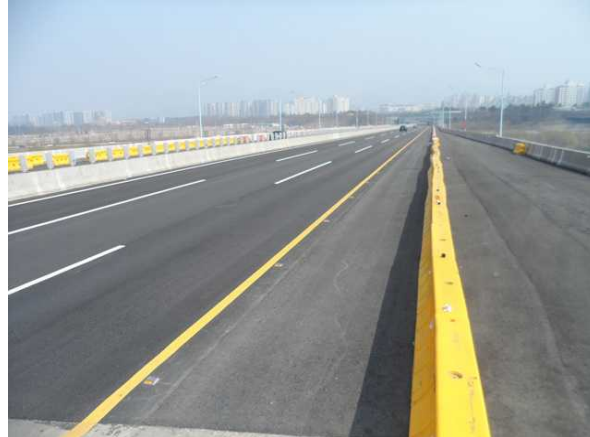
| <p>교면포장 S1 상태현황</p> | <p>교면포장 S5 상태현황</p> |

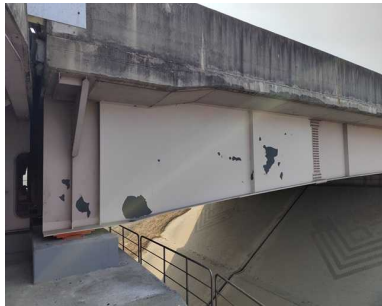
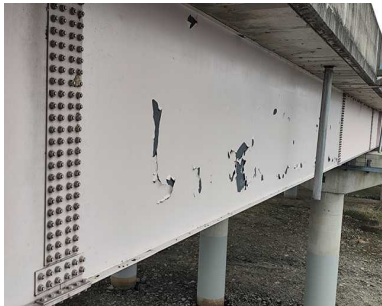
| ① 거더 및 거더외부 범물, 안심방향 S1~6 도장박리, 박락 - 진전 여부확인 | ② 교각 범물, 안심방향 P1~P8 표면오염, 누수오염 - 진전 여부확인 | |

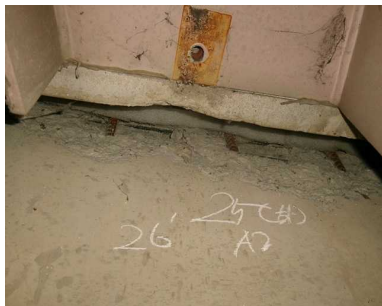
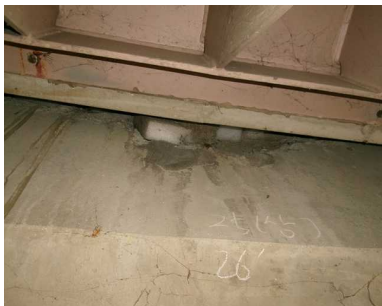
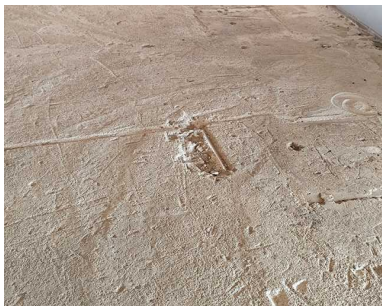
| ③ 교대 안심방향 A2 파손 및 철근노출 - 진전 여부확인 | ④ 교각 안심방향 P3 파손 - 진전 여부확인 | |
