## 2. 가천교

### 2.1 시설물의 개요

본 시설물은 대구광역시 수성구 가천동에 위치한 교량으로서 총 연장 290.0m, 폭 28.9~51.9m, 왕복 6차로로 시공되어 있다.

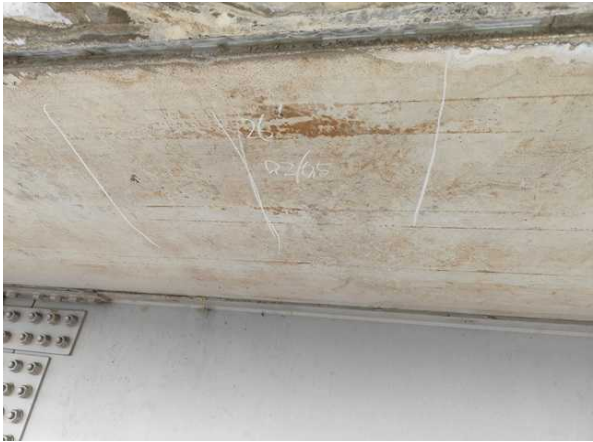
| 손상현황 | • S3 균열(0.3mm미만) | 손상현황 | • S4 백태 |
| 원 인 | • 건조수축, 온도변화 등 | 원 인 | • 우수유입, 장기공용 등 |

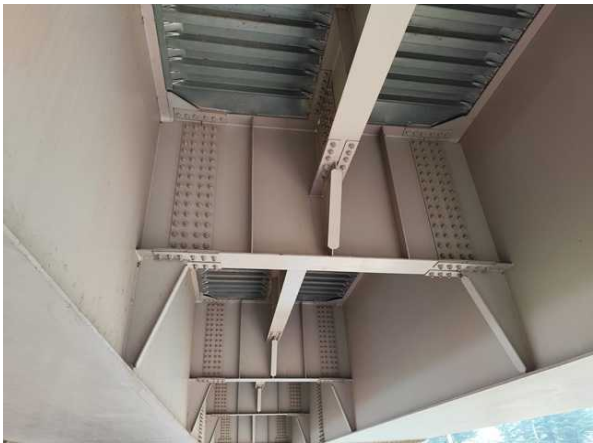
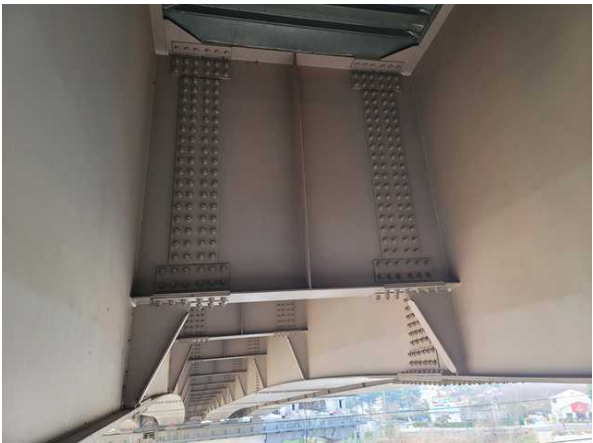
| 손상현황 | • S2 가로보 상태양호 | 손상현황 | • S4 가로보 상태양호 |

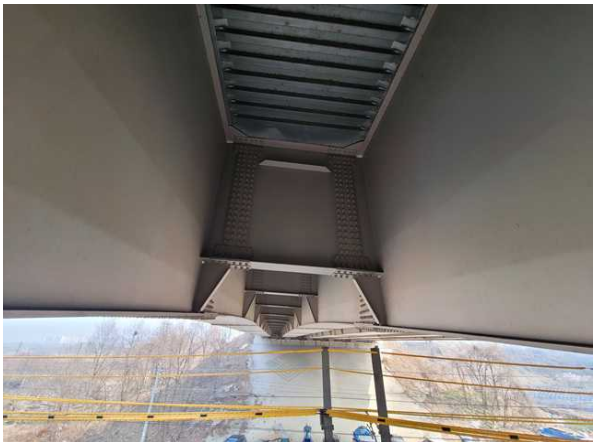
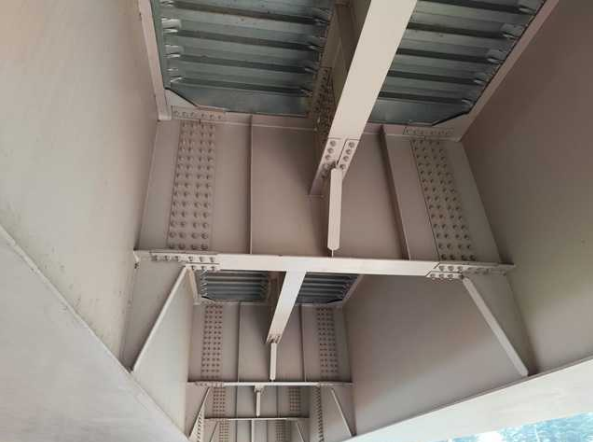
| 손상현황 | • S5 가로보 상태양호 | 손상현황 | • S2 세로보 상태양호 |

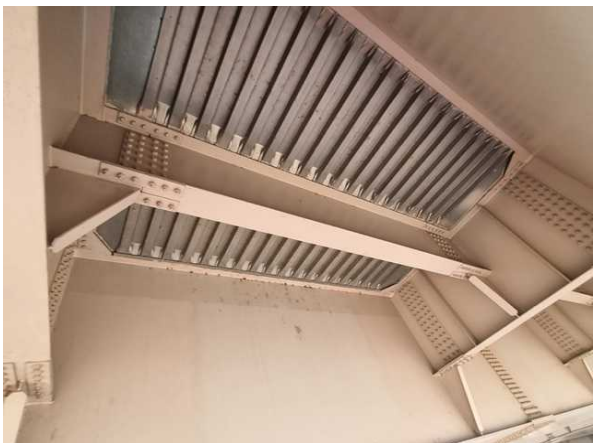
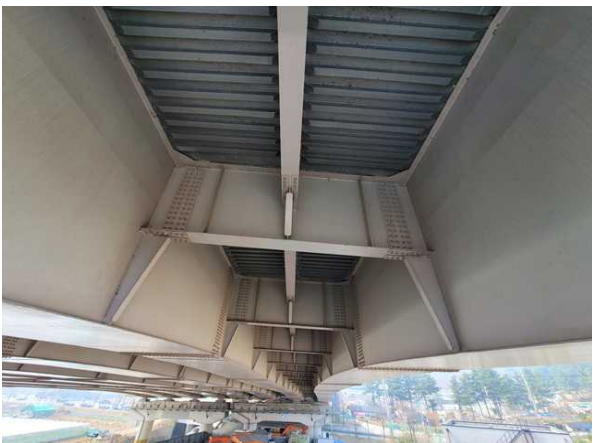
| 손상현황 | • S3 세로보 상태양호 | 손상현황 | • S3 세로보 상태양호 |

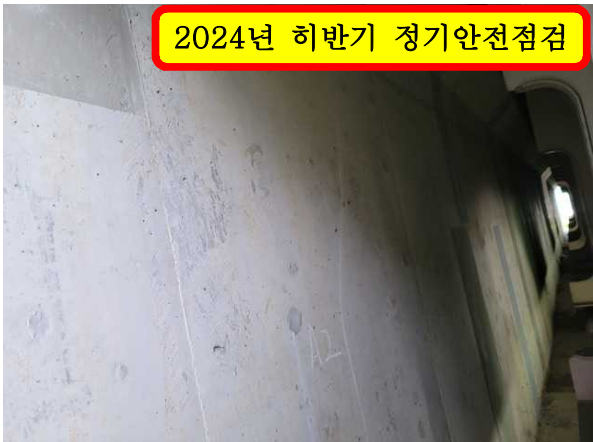
| 손상현황 | • A2 균열(0.3mm미만) | 손상현황 | • A2 균열(0.3mm미만) -보수 |
| 원 인 | • - | 원 인 | • - |

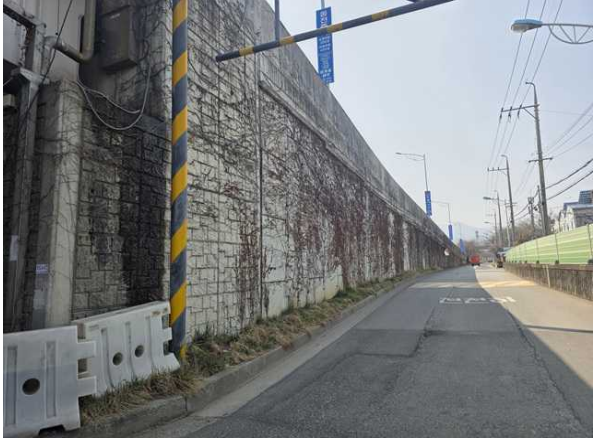
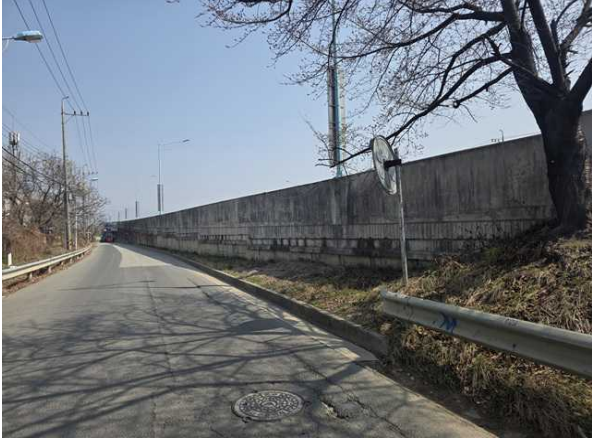
| 손상현황 | • 보강토옹벽 시점부 상태현황 | 손상현황 | • 보강토옹벽 중점부 상태현황 |

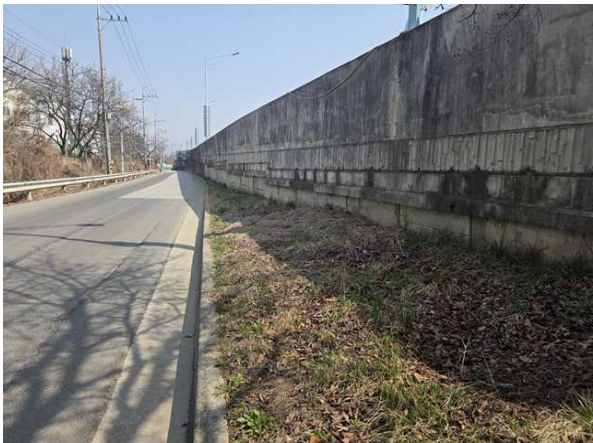
| 손상현황 | • 보강토옹벽 기초부 상태현황 | 손상현황 | • 보강토옹벽 기초부 상태현황 |

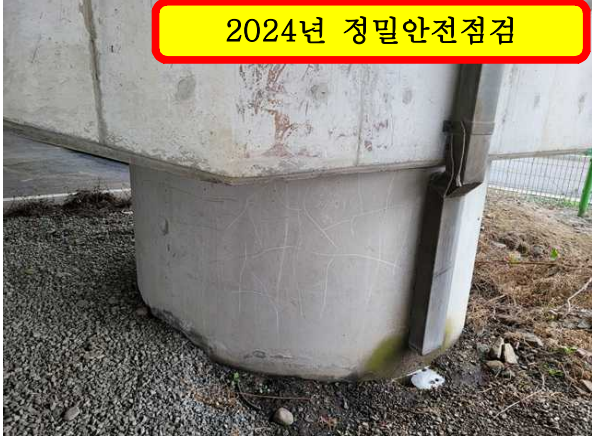
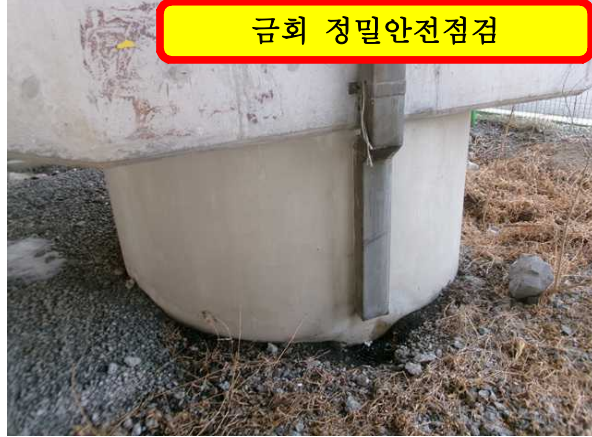
| 손상현황 • P1 망상균열 | 손상현황 • P1 망상균열 -보수 |

| 조치방안 • - | 조치방안 • 상태양호 |

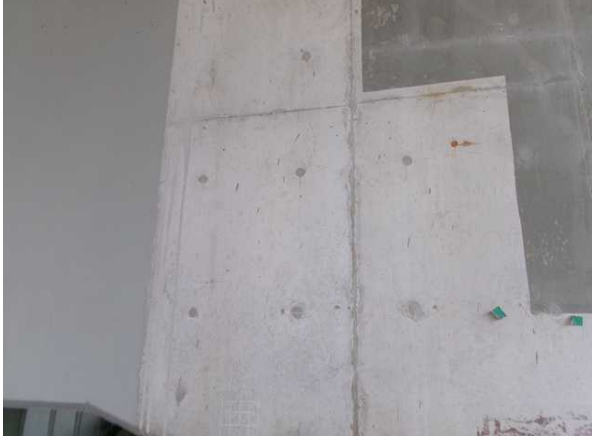
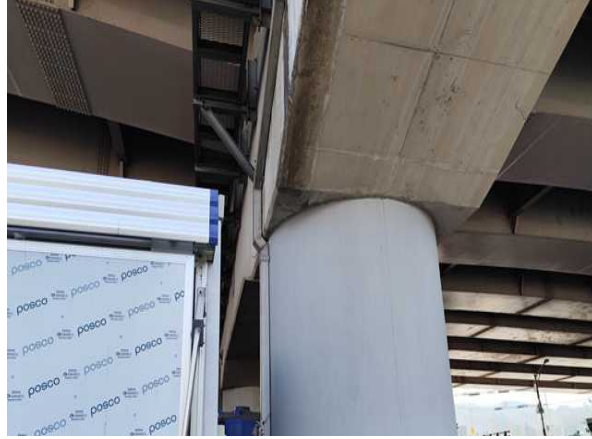
| 손상현황 • P1 망상균열 | 손상현황 • P2 누수오염 |
| 원 인 • 건조수축, 거푸집조기탈거 등 | 원 인 • 우수유입, 열화 등 |

- 교각에서 조사된 망상균열의 경우 건조수축, 온도변화, 거푸집 조기탈거 등 복합적인 원인에 의한 손상으로 판단되며, 비구조적인 손상으로 주기적인 점검을 통한 주의관찰 후 손상의 진전시 내구성 확보 차원의 표면처리 등 적절한 방안의 보수를 실시하는 것이 필요할 것으로 판단된다.
- 조사된 누수오염의 경우 외부 우수유입, 열화, 장기공용 등 복합적인 원인에 의한 손상으로 판단되며, 구조적인 영향을 미치는 손상은 아니나 주기적인 점검을 통한 유지관리로 손상의 진전 및 2차 손상 발생 시 내구성 저하 방지를 위한 단면보수 등 적절한 방안의 보수를 실시하는 것이 필요할 것으로 판단된다.
- 교각에 대한 변위(기울음)측정 결과, 양호한 상태로 측정 및 검토되었다.

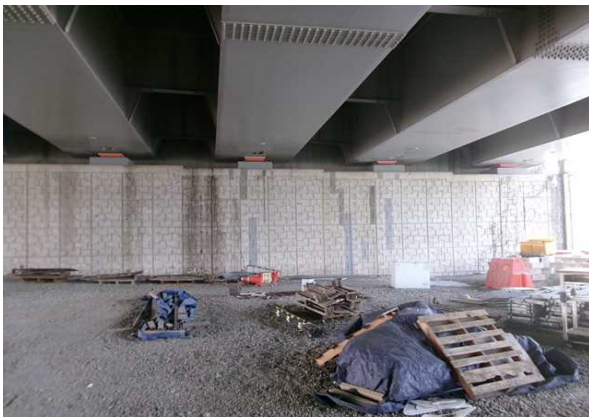
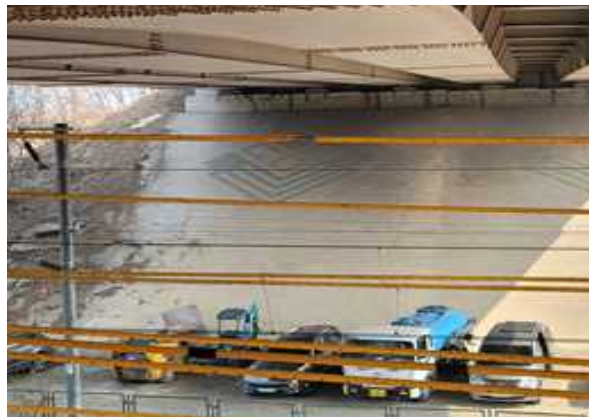
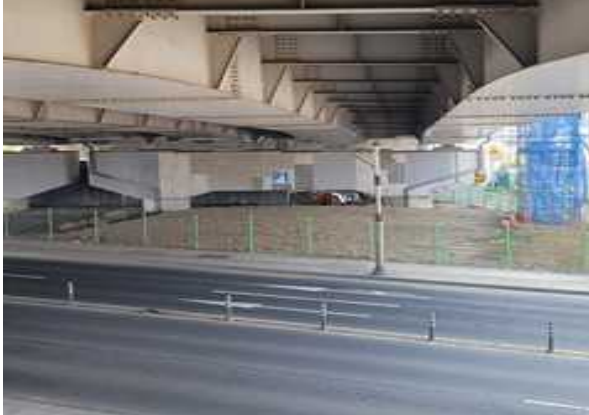
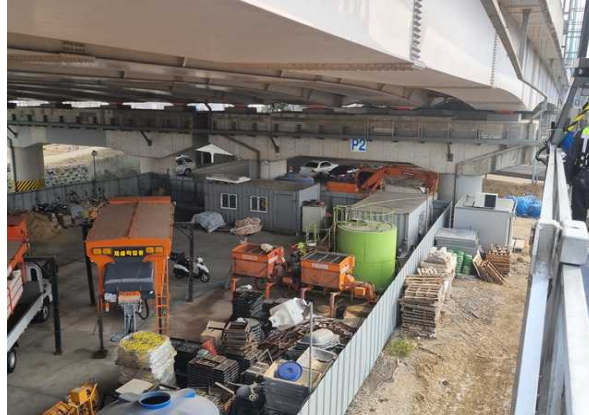
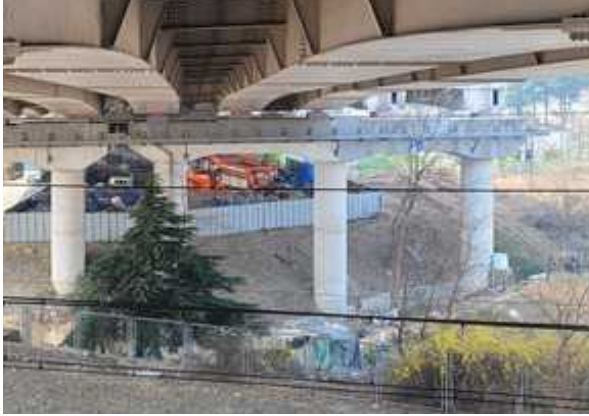
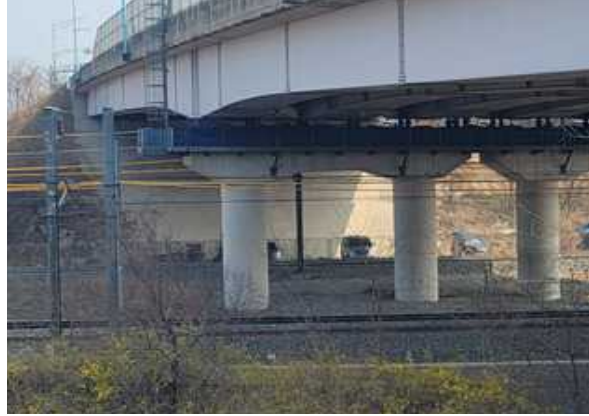
【사진 2.3.13】 기초 전경

- 가천교의 기초는 교대 A1 직접기초, A2 말뚝기초, 교각 P1, P3 직접기초, P2, P4 말뚝기초로 시공되어 있으며, 현재 매립되어 있는 상태로 현장조사는 불가하다.

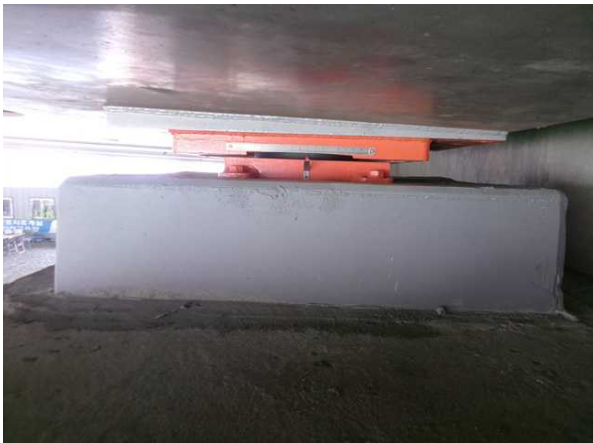
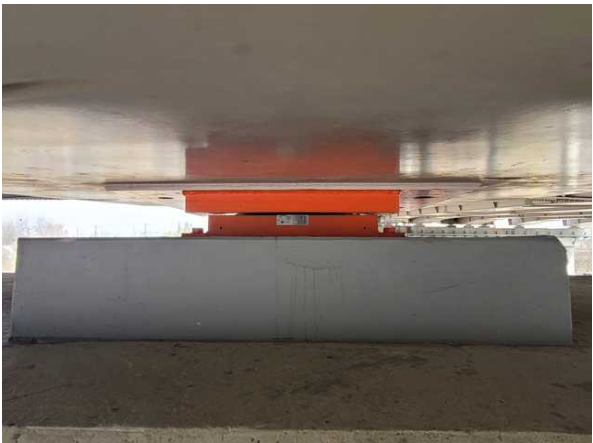
| 손상현황 | • A1-SH3 교량받침 상태현황 | 손상현황 | • P2-SH4 교량받침 상태현황 |

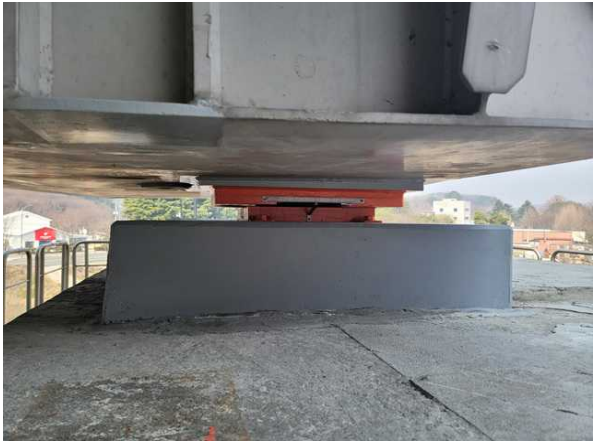
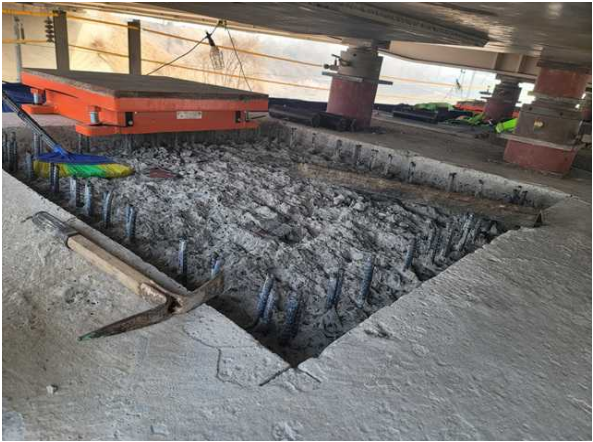
| 손상현황 | • P3-SH1 교량받침 상태현황 | 손상현황 | • P4 교량받침 교체 현황 |

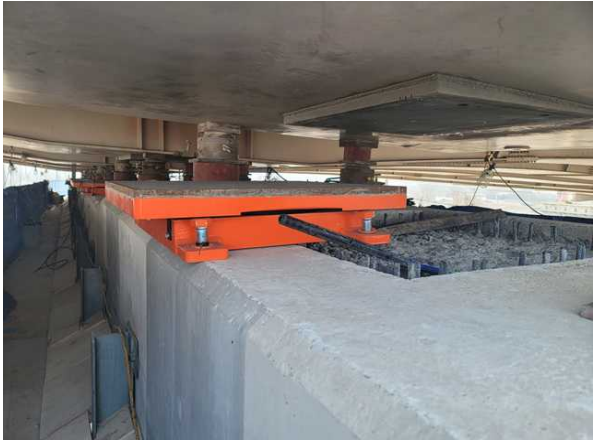
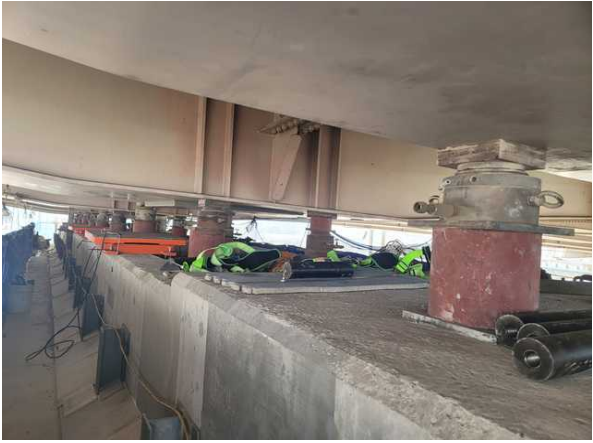
| 손상현황 | • P4 교량받침 교체 현황 | 손상현황 | • P4 교량받침 교체 현황 |

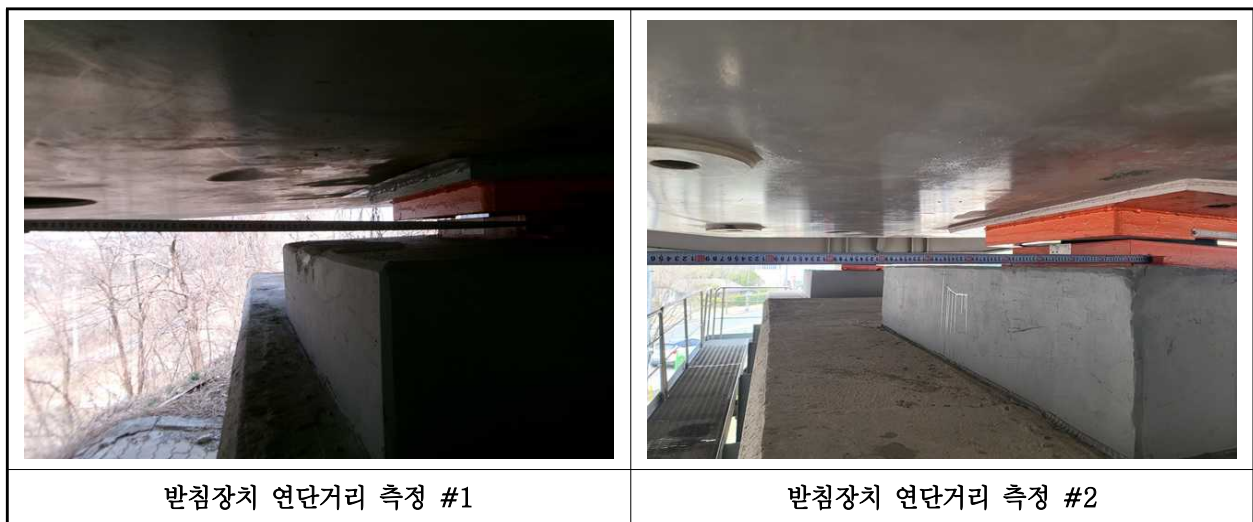
받침장치 연단거리 측정 #1

- 연단거리 측정 결과, 점검일 현재 P4 교량받침은 교체중에 있으므로 평가에서 제외하였고, P4 교량받침을 제외한 전 개소 모두 실측 연단거리가 계산 연단거리를 상회하고 있는 것으로 측정되어 설계기준을 만족하고 있는 것으로 검토되었다.

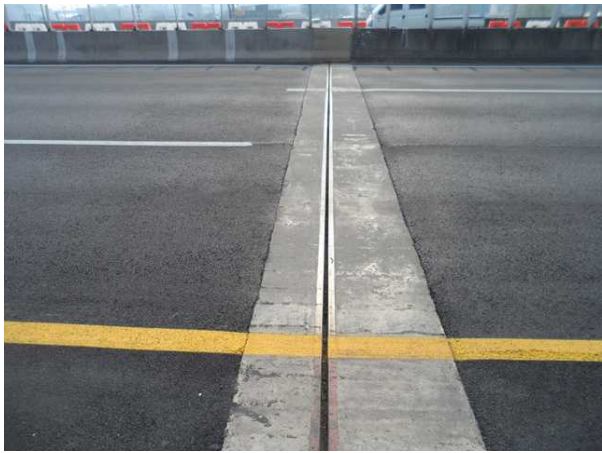
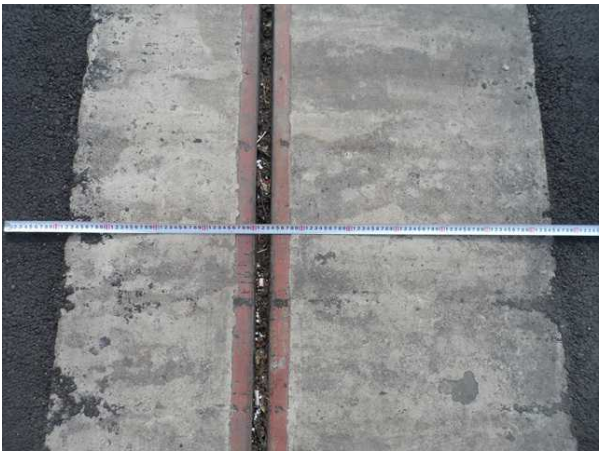
| 손상현황 | • A1 신축이음 상태양호 | 손상현황 | • A1 신축이음 신축여유량 상태양호 |

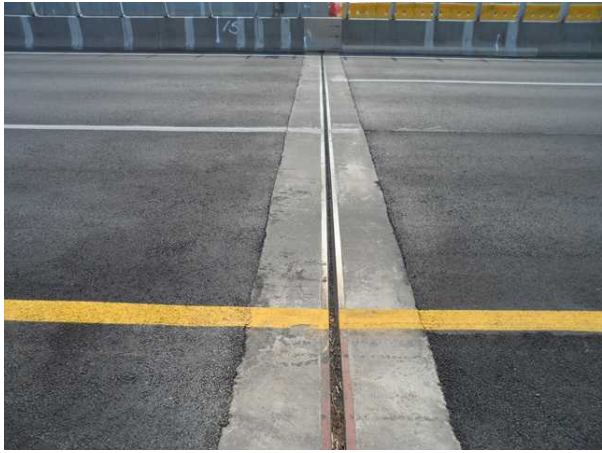
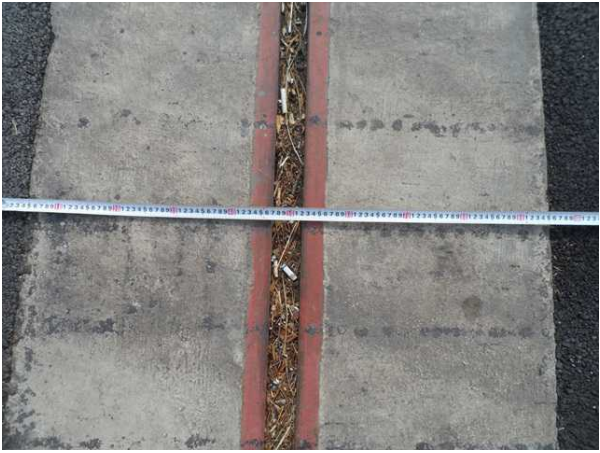
| 손상현황 | • P3 신축이음 상태양호 | 손상현황 | • P3 신축이음 신축여유량 상태양호 |

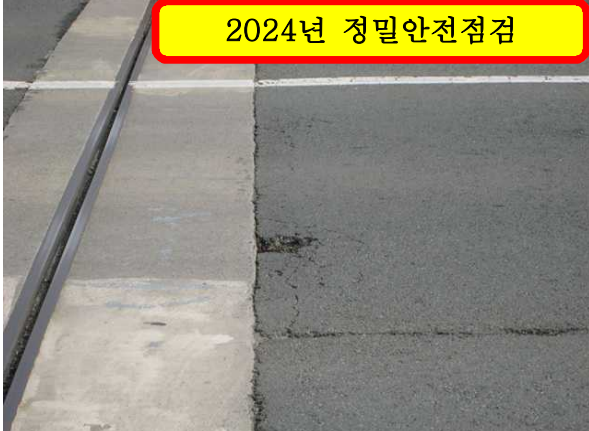
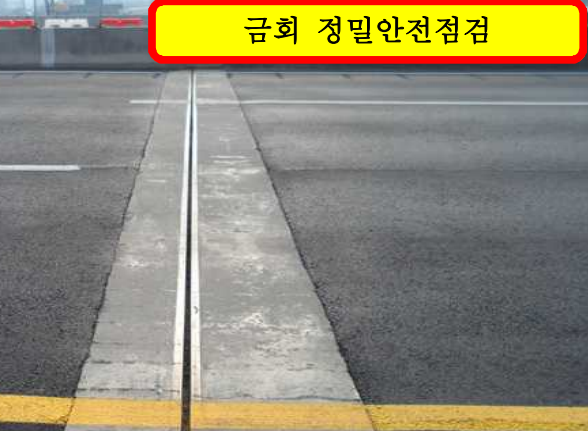
| <p>손상현황</p> <ul style="list-style-type: none"> <li>• S1 접속부 아스콘 파손</li> </ul> | <p>손상현황</p> <ul style="list-style-type: none"> <li>• S1 접속부 아스콘 파손 -보수</li> </ul> |

| <p>조치방안</p> <ul style="list-style-type: none"> <li>• -</li> </ul> | <p>조치방안</p> <ul style="list-style-type: none"> <li>• 상태양호</li> </ul> |

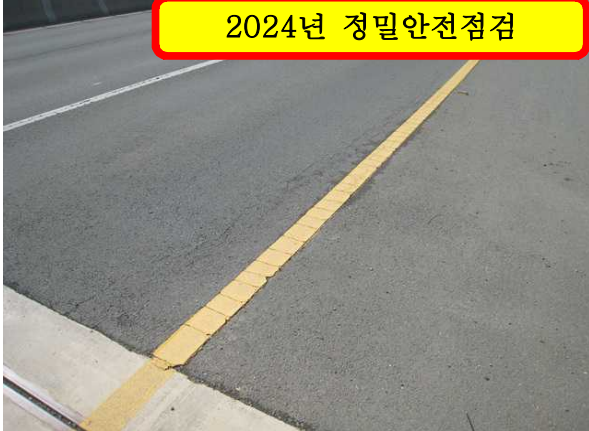
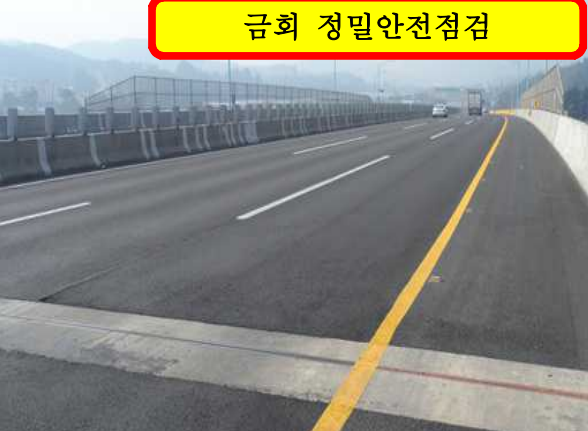
| <p>손상현황</p> <ul style="list-style-type: none"> <li>• S5 아스콘 균열</li> </ul> | <p>손상현황</p> <ul style="list-style-type: none"> <li>• S5 아스콘 균열 -보수</li> </ul> |

| <p>조치방안</p> <ul style="list-style-type: none"> <li>• -</li> </ul> | <p>조치방안</p> <ul style="list-style-type: none"> <li>• 상태양호</li> </ul> |

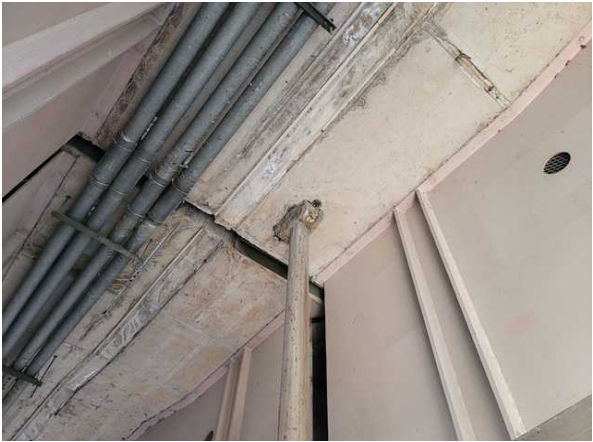
| 손상현황 | • S2 배수관 상태양호 | 손상현황 | • S4 배수관 오염(1EA) |
| 원 인 | • - | 원 인 | • 장기공용, 수분접촉 등 |

- 배수시설에서 조사된 배수관 접합부 누수, 오염의 경우 공용기간 증가, 수분접촉, 시공미흡 등 복합적인 원인에 의한 손상으로 판단되며, 원활한 배수기능 확보 및 2차손상 발생 예방을 위하여 정비 등 적절한 방안의 보수가 필요하다고 판단된다.

| 조치방안 | • - | 조치방안 | • 정비 |

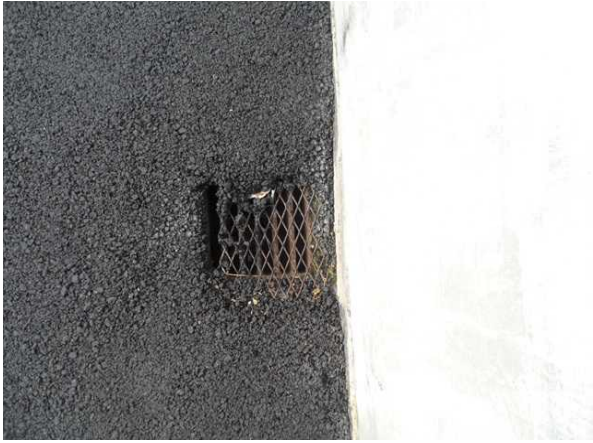
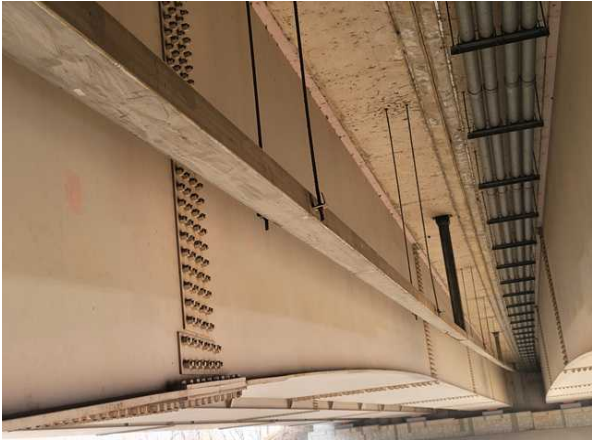
| 손상현황 | • S4 배수구 상태양호 | 손상현황 | • S5 배수관 상태양호 |

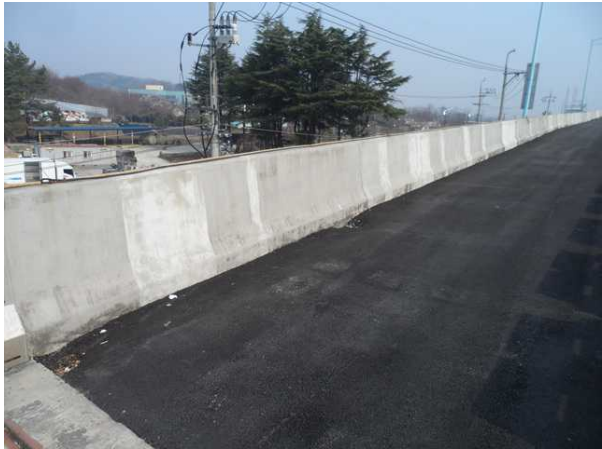
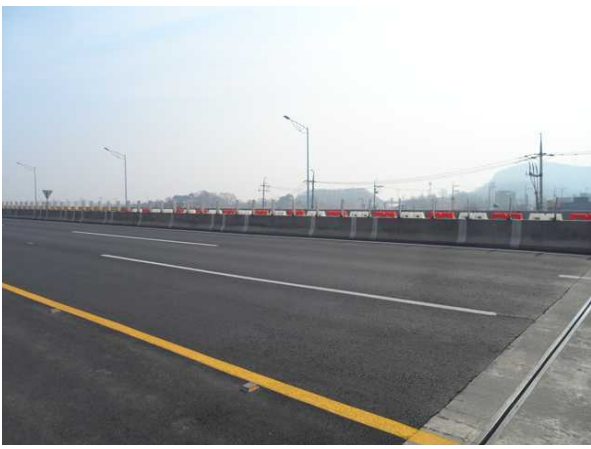
| 손상현황 | • S1 방호벽 상태양호 | 손상현황 | • S1 중분대 상태양호 |

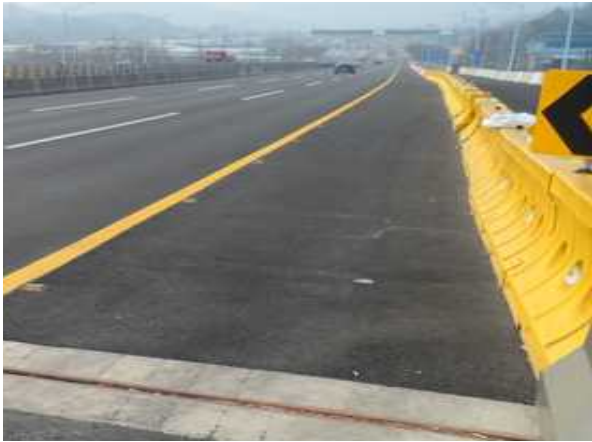
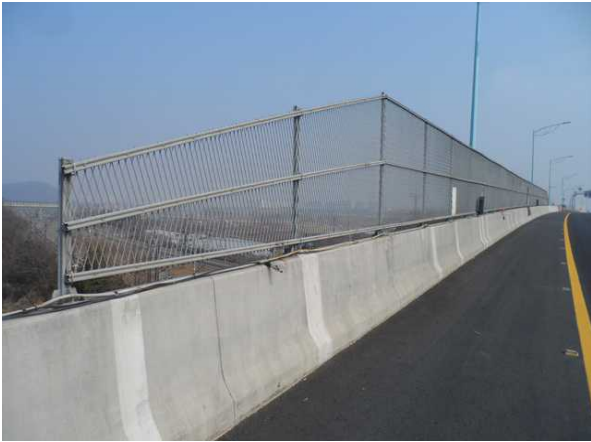
| 손상현황 | • S3 PE방호벽 상태현황 | 손상현황 | • S4 투척방지휀스 상태양호 |

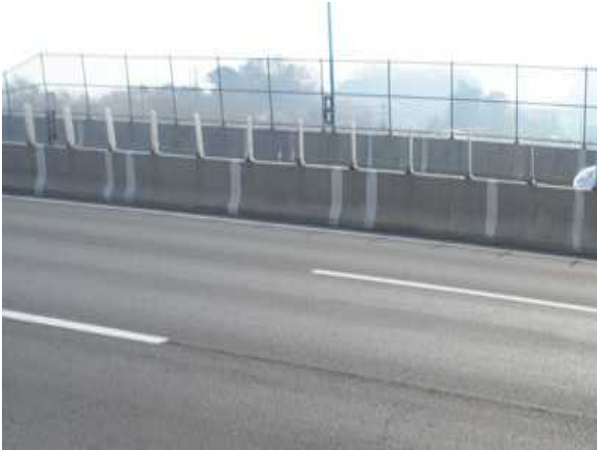
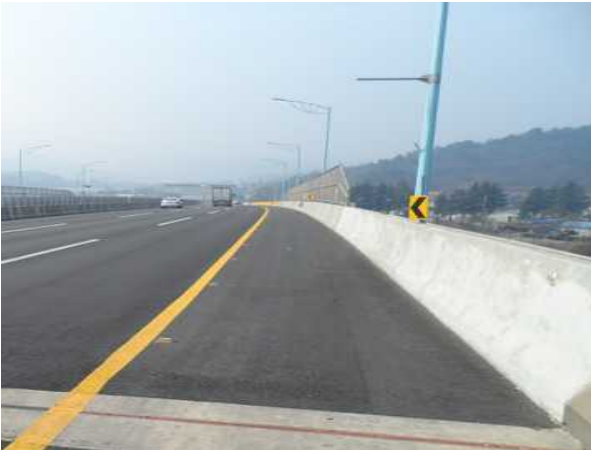
| 손상현황 | • S4 차광판 상태현황 | 손상현황 | • S5 방호벽 상태양호 |

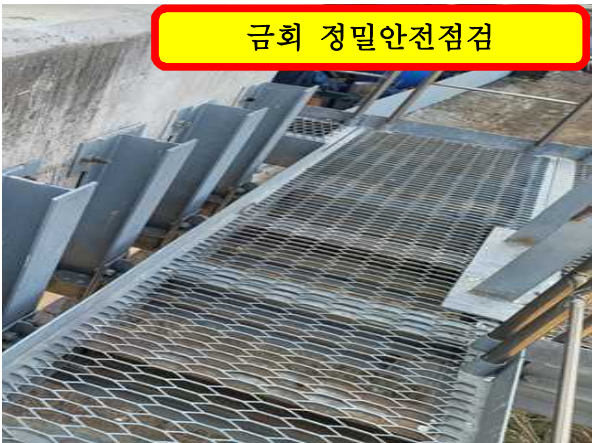
| 손상현황 | • P3 이물질적치(1EA) | 손상현황 | • P3 이물질적치(1EA) -보수 |

| 조치방안 | • - | 조치방안 | • 상태양호 |

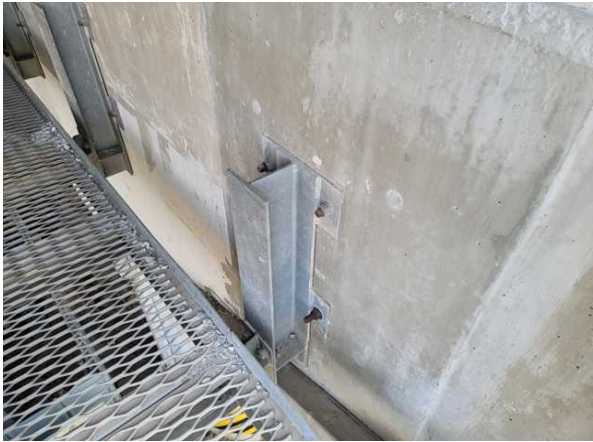
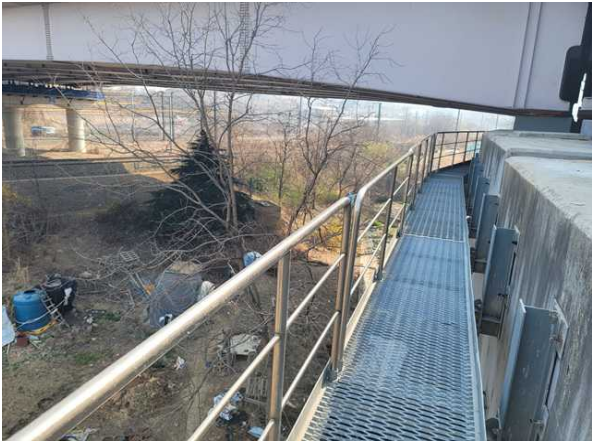
| 손상현황 | • P2 점검시설 볼트 상태양호 | 손상현황 | • P3 점검시설 난간 상태양호 |

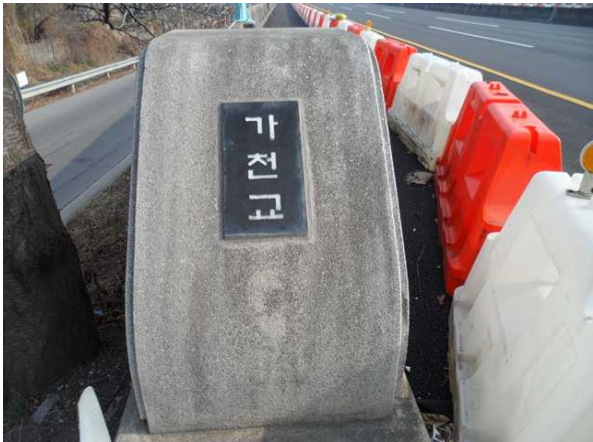
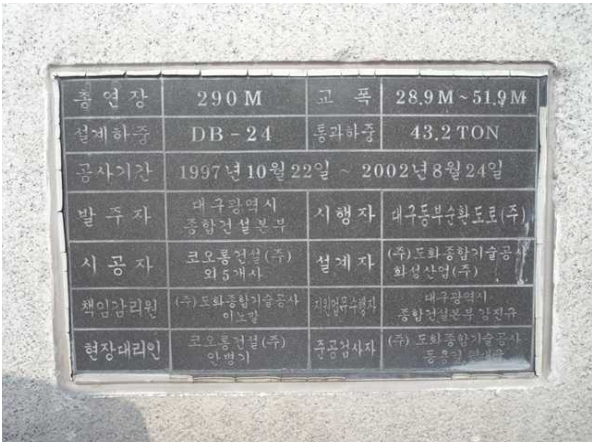
| 손상현황 | • S1 교명판 상태 현황 | 손상현황 | • S1 설명판 상태 현황 |

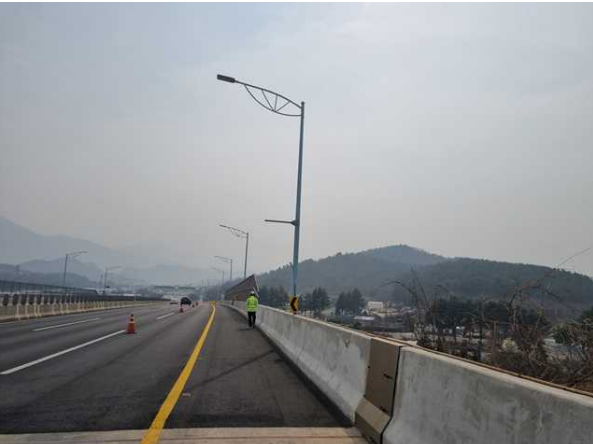
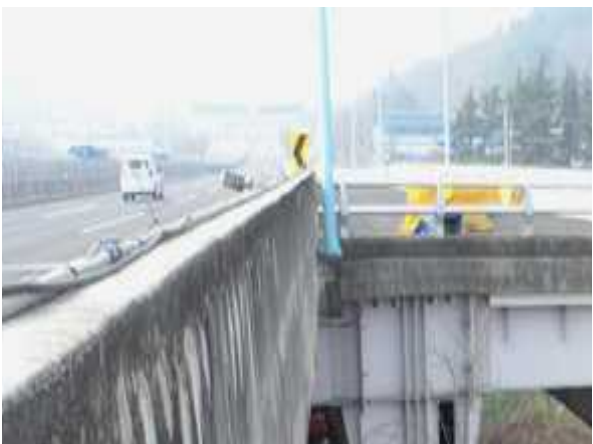
| 손상현황 | • S5 가로등 상태 현황 | 손상현황 | • S5 가로등 상태 현황 |

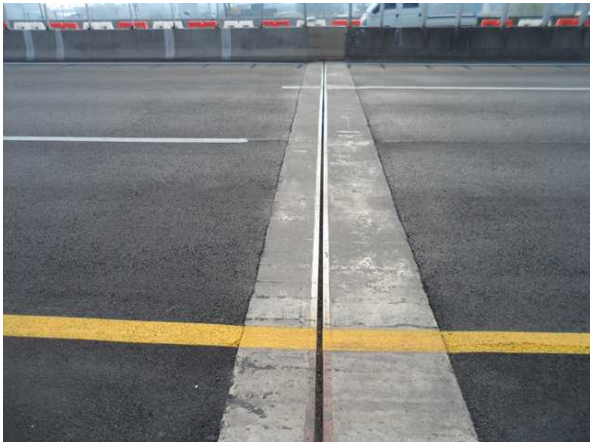
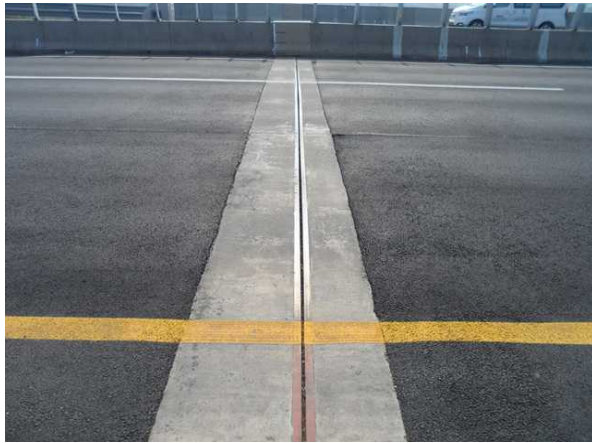
| <p>신축이음 A1 상태현황</p> | <p>신축이음 A2 상태현황</p> |

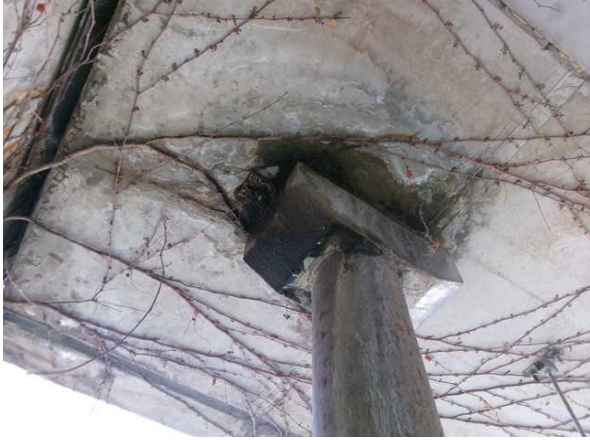
| <p>배수시설 S1 배수관 접합부 누수</p> | <p>배수시설 S4 배수관 상태현황</p> |

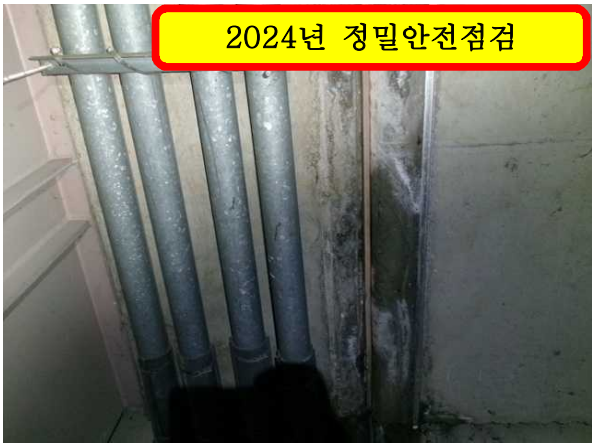
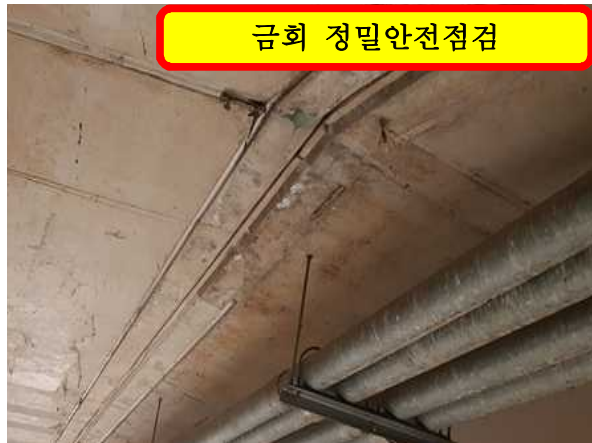
| 손상현황 • S1 백태 | 손상현황 • S1 백태 |
| 원 인 • - | 원 인 • 우수유입, 습기흡착 등 |

- 바닥판하면에서 조사된 균열(0.3mm미만)의 경우 건조수축, 거푸집 조기탈거 등에 의한 손상으로 비구조적인 균열로 내구성확보 차원의 표면처리 등의 적절한 보수를 실시하는 것이 바람직하다.
- 조사된 백태의 경우 우수유입, 공용기간 증가, 습기흡착 등 복합적인 원인에 의해 발생한 손상으로 판단되며, 내구성 저하 방지 차원의 표면처리 등 적절한 방안의 보수를 실시하는 것이 필요할 것으로 판단된다.

| 조치방안 • - | 조치방안 • 표면처리 |

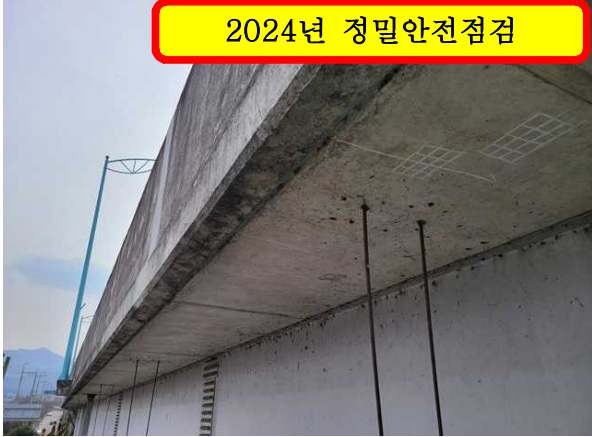
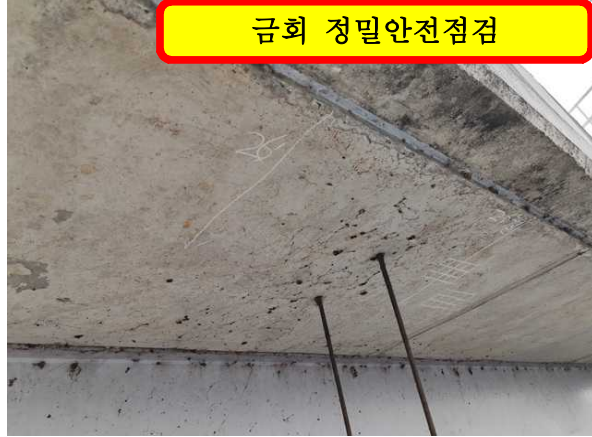
| 손상현황 • S2 균열(0.3mm미만) | 손상현황 • S2 균열(0.3mm미만) |
| 원 인 • - | 원 인 • 건조수축, 온도변화 등 |

| 조치방안 • - | 조치방안 • 표면처리 |

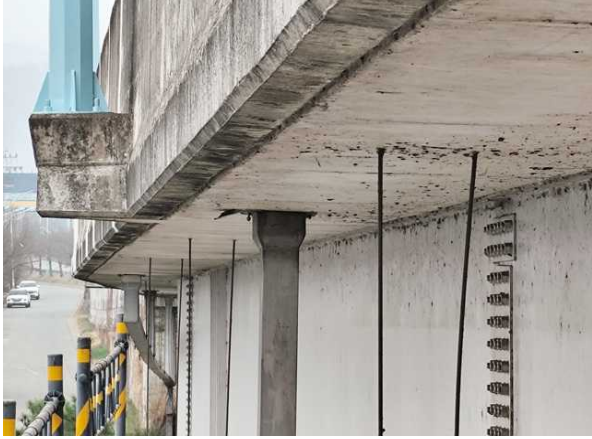
| 손상현황 • S2 파손 | 손상현황 • S5 백태 |
| 원 인 • 시공시 외부충격 등 | 원 인 • 우수유입, 습기흡착 등 |

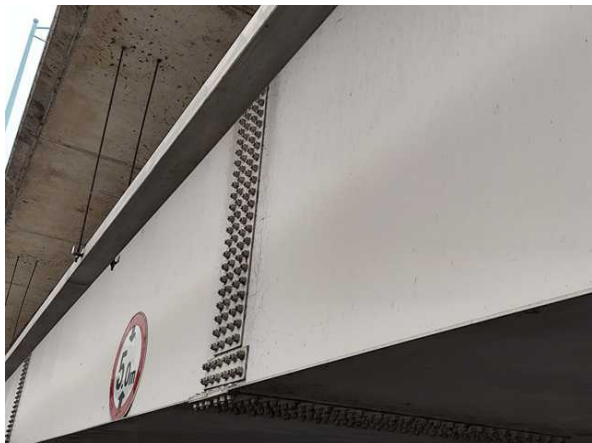
| 손상현황 | • S2-G4 거더외부 도장박리 | 손상현황 | • S4 거더외부 상태양호 |
| 원 인 | • 외기노출, 열화 등 | 원 인 | • - |

- 거더외부에서 조사된 강재변형의 경우 외부충격에 의한 손상으로 구조적인 영향을 미치는 손상은 아니나, 주기적인 점검을 통한 손상의 진전 및 신규손상 발생 확인 등의 유지관리가 필요한 것으로 판단된다.
- 조사된 도장박리의 경우 외기노출, 열화, 공용기간 증가 등 복합적인 원인에 의한 손상으로 판단되며, 시설물에 주는 영향은 미미한 수준으로 주기적인 점검을 통한 유지관리 후 손상의 진전 및 2차 손상 발생 시 부재의 내구성저하 방지를 위하여 채도장 등 적절한 방안의 보수가 필요할 것으로 판단된다.
- 거더내부에서 조사된 이물질퇴적의 경우 조류서식으로 인하여 발생한 손상으로 주의관찰 후 청소 등의 조치가 필요할 것으로 판단된다.

| 조치방안 | • 주의관찰 후 재도장 | 조치방안 | • - |

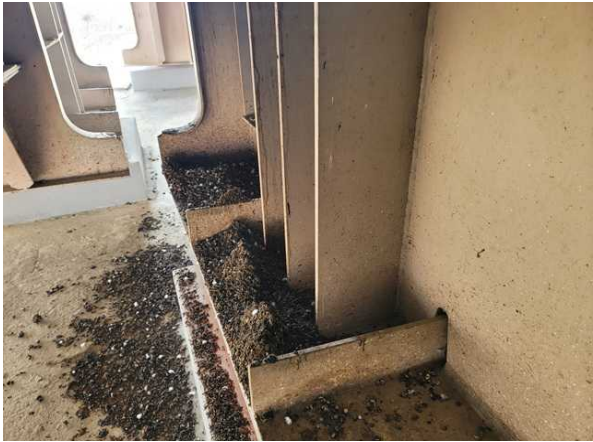
| 손상현황 | • S3-G2 거더내부 이물질퇴적 | 손상현황 | • S4 거더내부 상태양호 |
| 원 인 | • 조류서식 등 | 원 인 | • - |

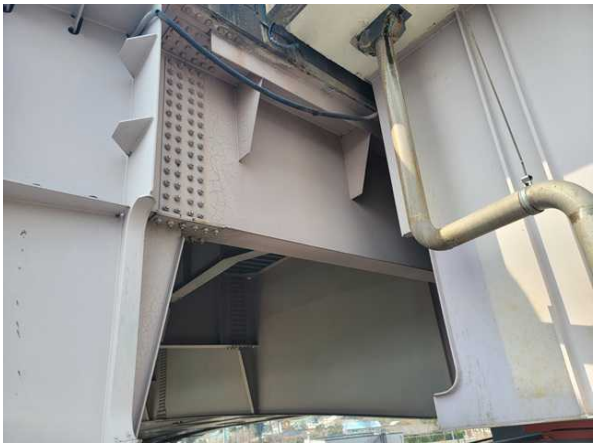
| 손상현황 | • S3 가로보 도장열화 | 손상현황 | • S3 가로보 도장열화 |
| 원 인 | • 외기노출, 수분접촉 등 | 원 인 | • 외기노출, 수분접촉 등 |

- 가로보에서 조사된 도장열화의 경우 외기노출, 수분접촉, 장기공용, 열화 등 복합적인 원인에 의한 손상으로 판단되며, 주기적인 점검을 통한 주의관찰 후 손상의 진전 및 2차 손상 발생 시 내구성 저하 방지를 위하여 재도장 등 적절한 방안의 보수가 필요할 것으로 판단된다.
- 세로보에 대한 현장조사 결과, 손상이 없는 양호한 상태로 조사되었으나, 주기적인 점검을 통한 손상의 발생 확인 등의 유지관리가 필요할 것으로 판단된다.

| 조치방안 | • 주의관찰 후 재도장 | 조치방안 | • 주의관찰 후 재도장 |

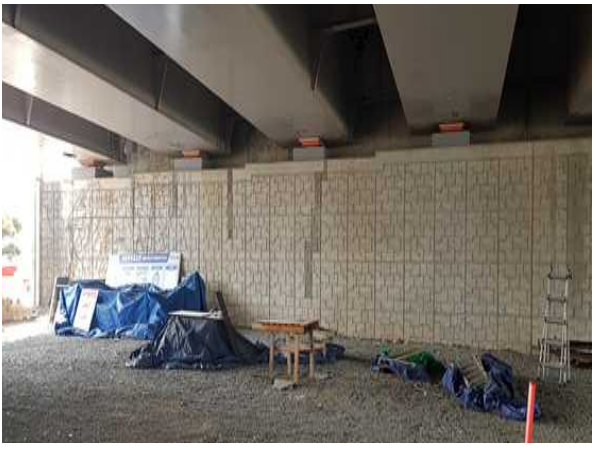
| 손상현황 | • A1 누수흔적 | 손상현황 | • A1 벽체 상태현황 |

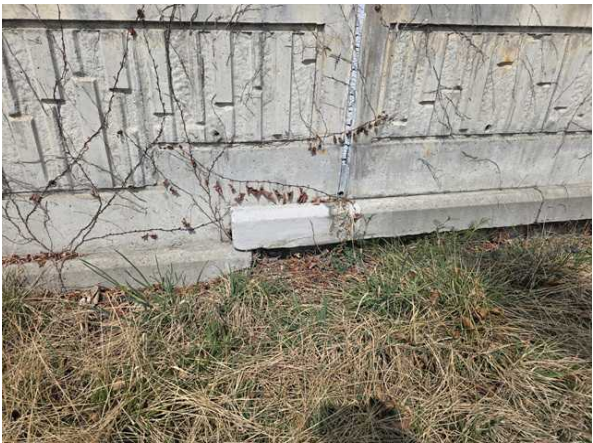
| 손상현황 | • 보강토옹벽 기초부 상태현황 | 손상현황 | • 보강토옹벽 S1 보수부 파손 |
| 원 인 | • - | 원 인 | • 외부충격 등 |

| 조치방안 | • - | 조치방안 | • 단면보수 |

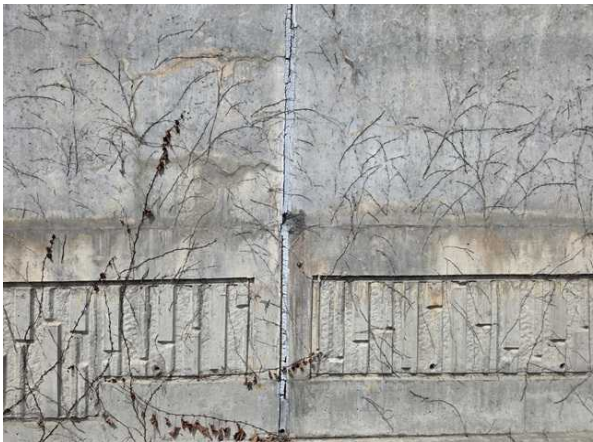
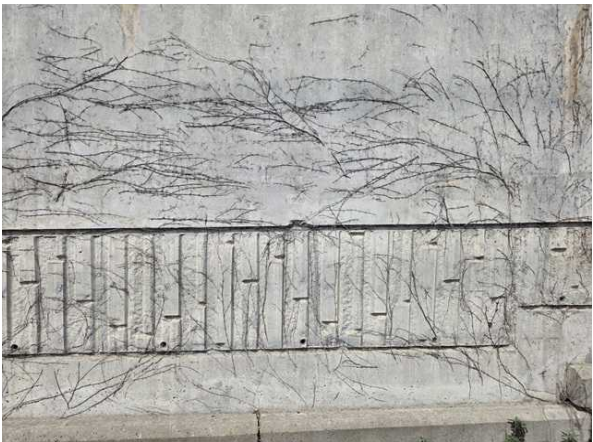
| 손상현황 | • 보강토옹벽 S1 파손 | 손상현황 | • 보강토옹벽 S1 파손 |
| 원 인 | • 외부충격 등 | 원 인 | • 외부충격 등 |

| 조치방안 | • 단면보수 | 조치방안 | • 단면보수 |

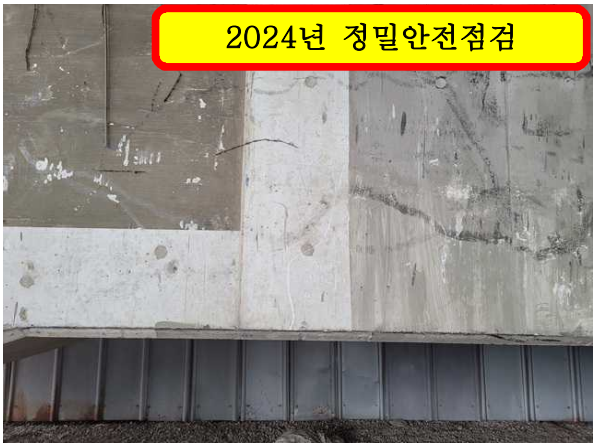
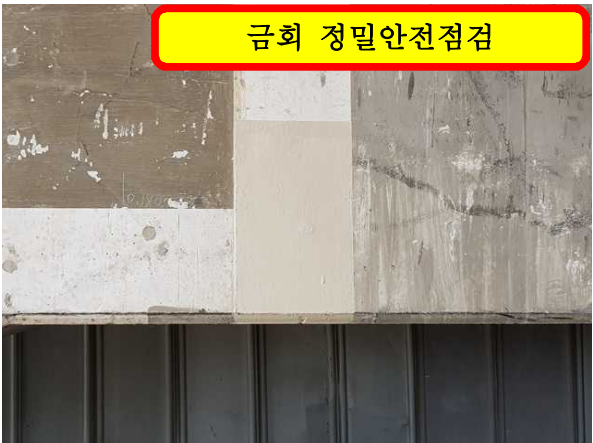
| 손상현황 | • P1 균열 (0.3mm미만) | 손상현황 | • P1 균열 (0.3mm미만) -보수 |

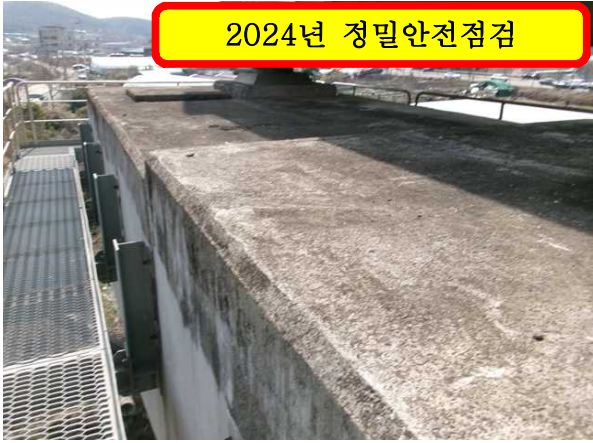
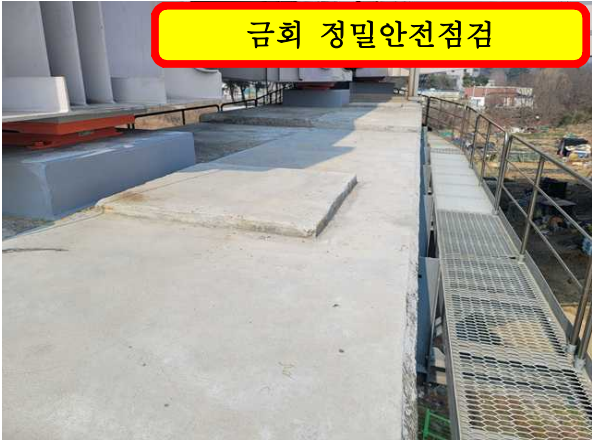
| 손상현황 | • P3 표면열화 | 손상현황 | • P3 표면열화 -보수 |

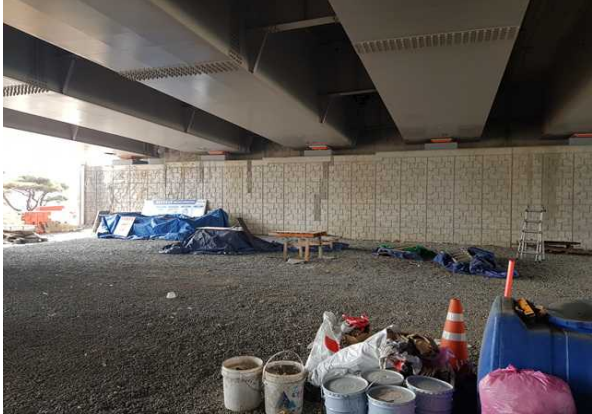
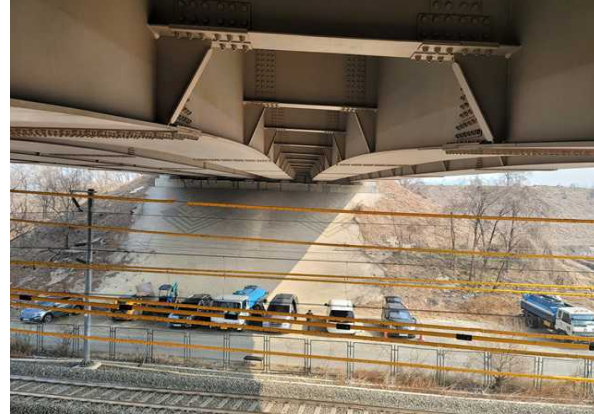
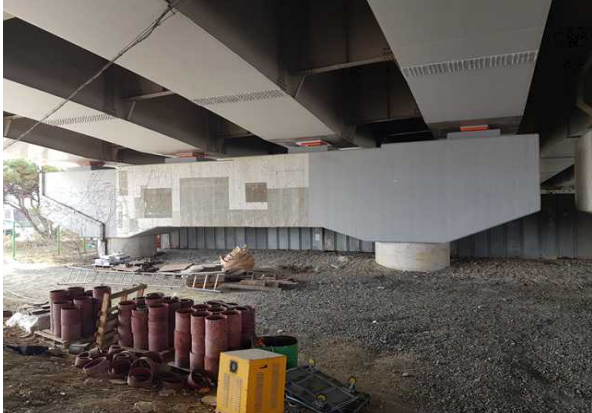
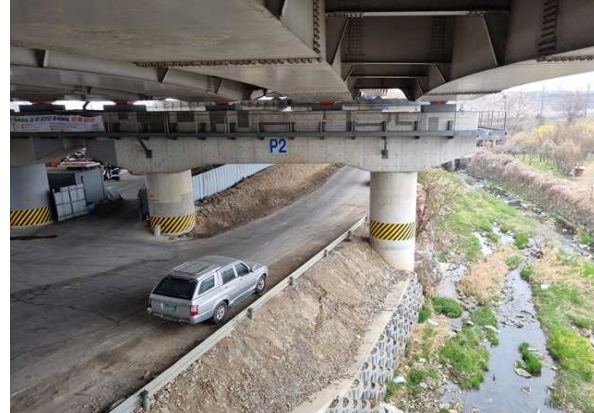
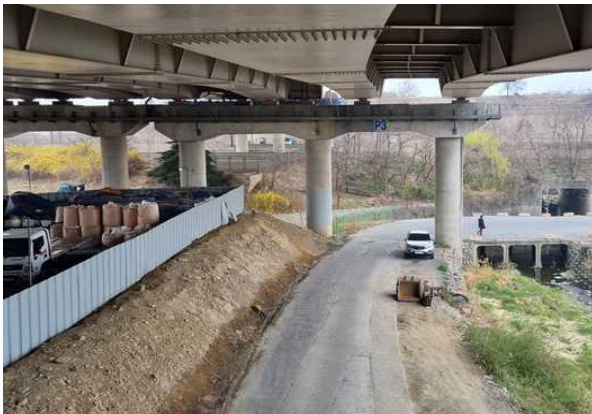
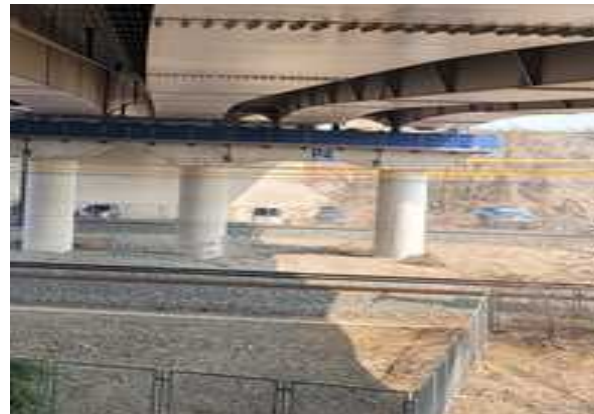
【사진 2.3.43】 기초 전경

- 가천교의 기초는 교대 A1 직접기초, A2 말뚝기초, 교각 P1, P2 직접기초, P3, P4 말뚝기초로 시공되어 있으며, 현재 매립되어 있는 상태로 현장조사는 불가하다.

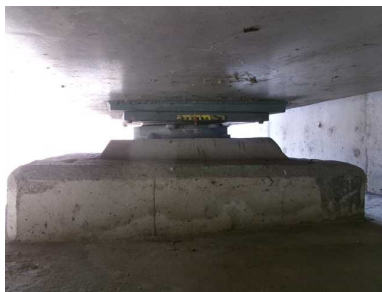
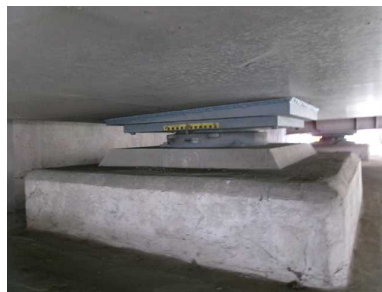
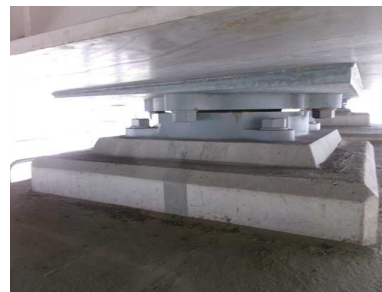
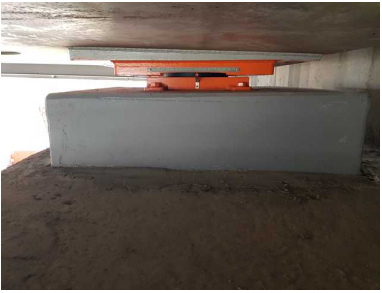
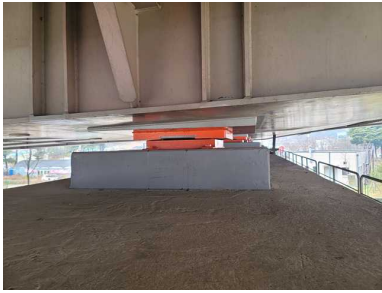
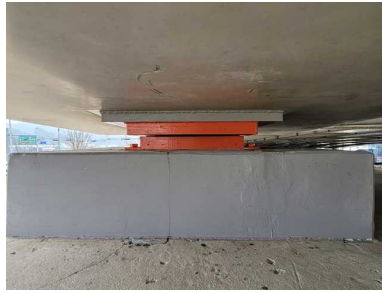
【사진 2.3.44】교량받침 전경

| 교체 전 양방향 포트받침 전경 | 교체 전 일방향 포트받침 전경 | 교체 전 고정형 포트받침 전경 |
| 교체 후 양방향 면진받침 전경 | 교체 후 양방향 면진받침 전경 | 교체 후 양방향 면진받침 전경 |

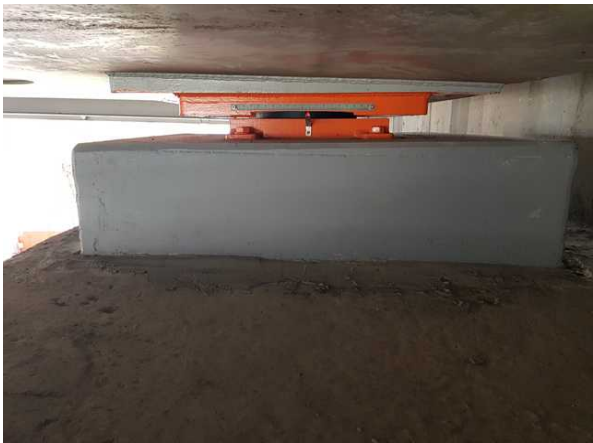
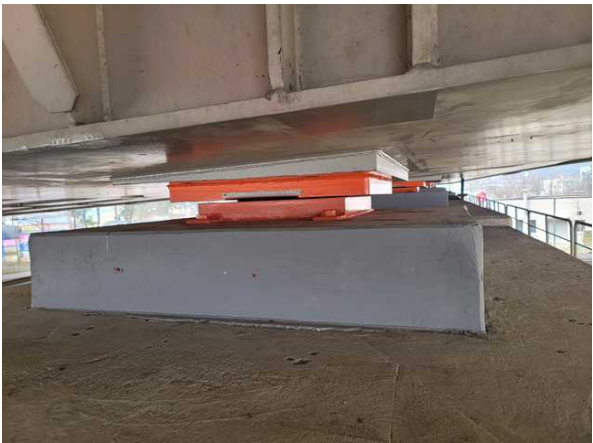
| 손상현황 | • A1-SH2 상태현황 | 손상현황 | • P2-SH2 상태현황 |
