## 2. 가천교

### 2.1 시설물의 개요

본 시설물은 대구광역시 수성구 가천동에 위치한 교량으로서 총 연장 290.0m, 폭 28.9~51.9m, 왕복 6차로로 시공되어 있다.

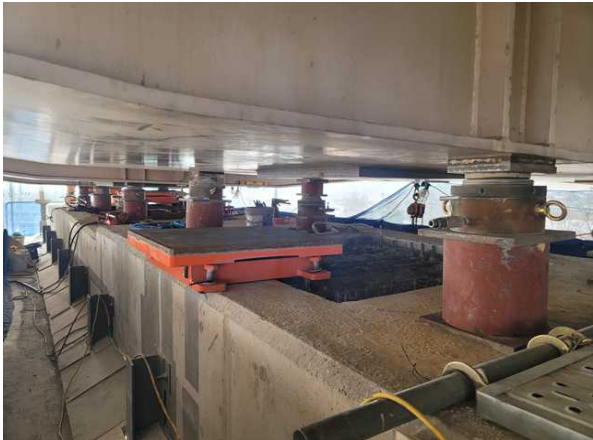
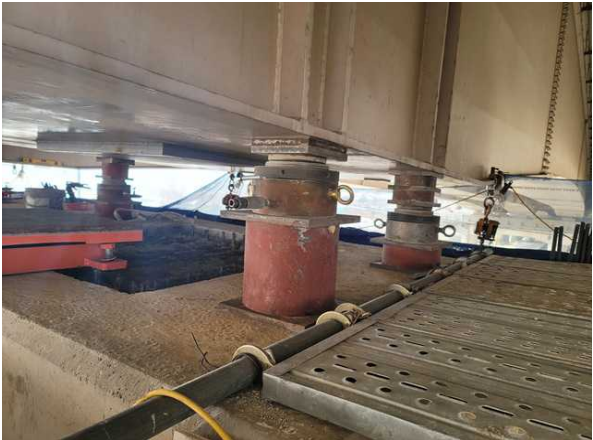
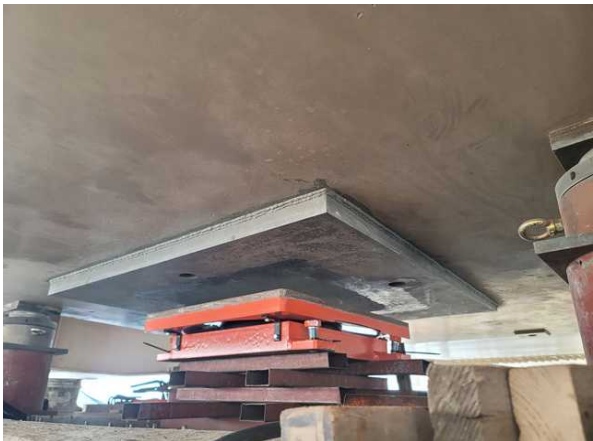
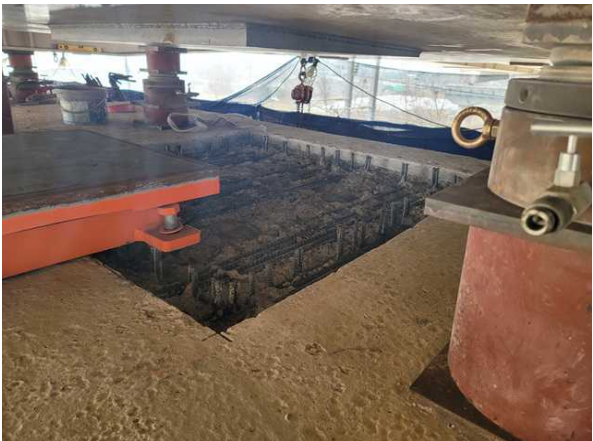
| 손상현황 | • P4 교량반침 교체 현황 | 손상현황 | • P4 교량반침 교체 현황 |

- 전회 점검과 비교결과, 기존손상은 없는 양호한 상태로 확인되었으며, 금회 점검에서 해당 시설물의 받침 교체공사가 진행중인 것으로 확인되어 손상물량에 변동이 생기지 않았다.

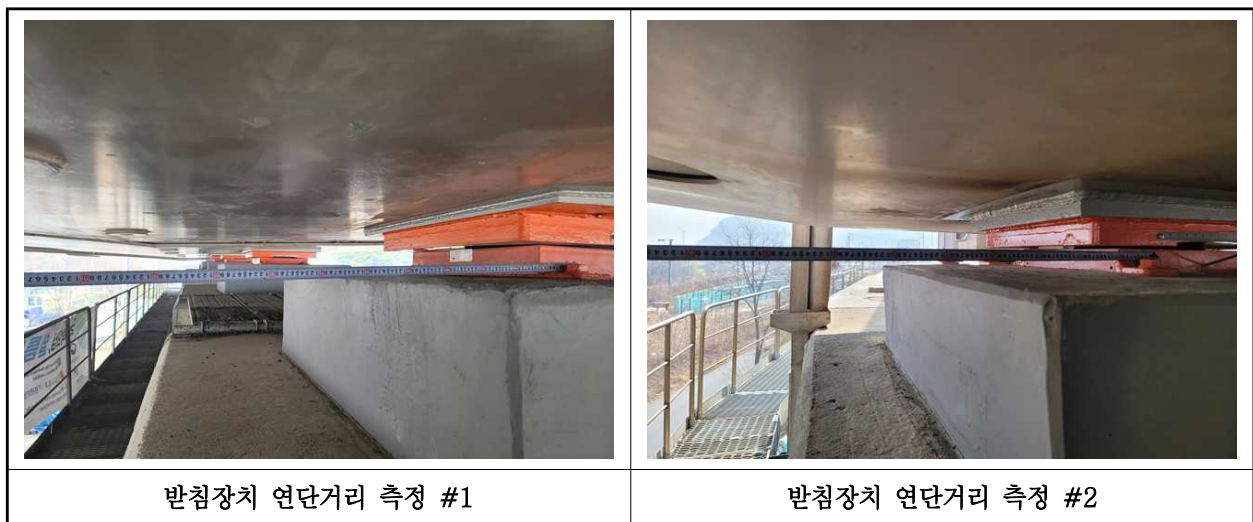
받침장치 연단거리 측정 #1

받침장치 연단거리 측정 #2

- 연단거리 측정 결과, 점검일 현재 P4 교량받침은 교체중에 있으므로 평가에서 제외하였고, P4 교량받침을 제외한 전 개소 모두 실측 연단거리가 계산 연단거리를 상회하고 있는 것으로 측정되어 설계기준을 만족하고 있는 것으로 검토되었다.

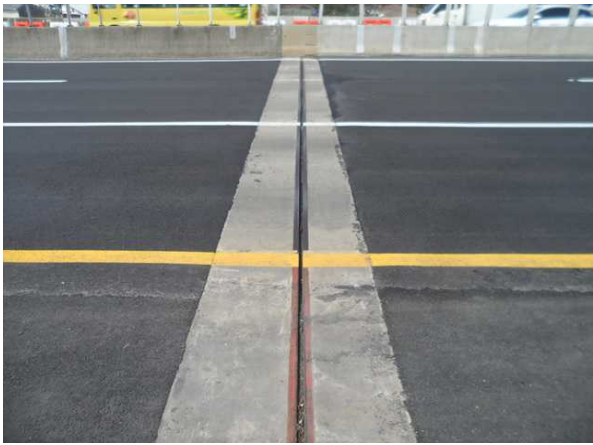
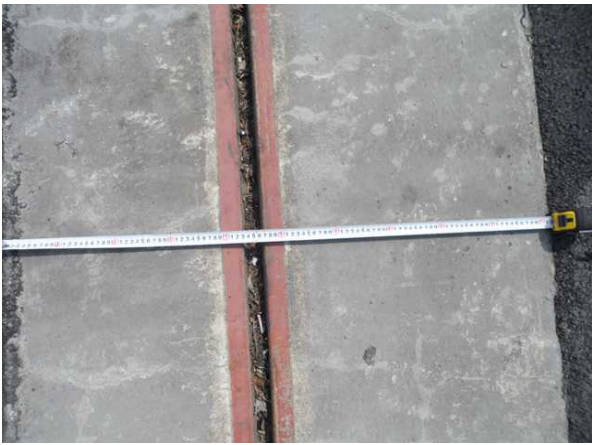
| 손상현황 | • A1 신축이음 상태양호 | 손상현황 | • A1 신축이음 신축여유량 상태양호 |

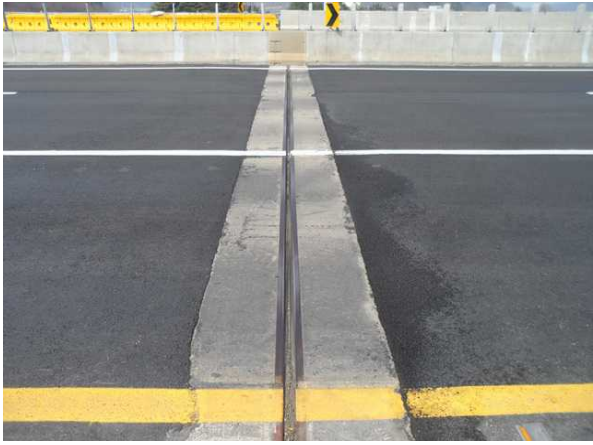
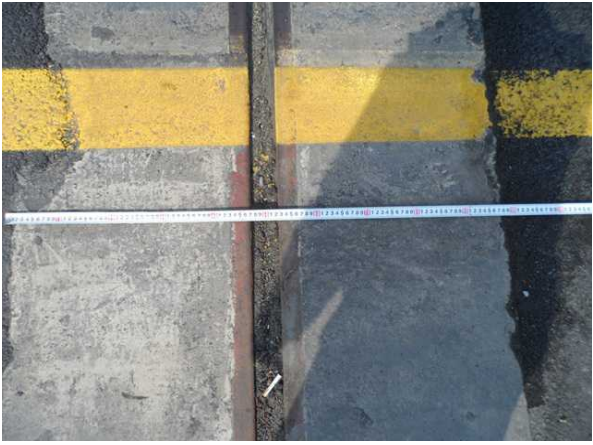
| 손상현황 | • P3 신축이음 상태양호 | 손상현황 | • P3 신축이음 신축여유량 상태양호 |

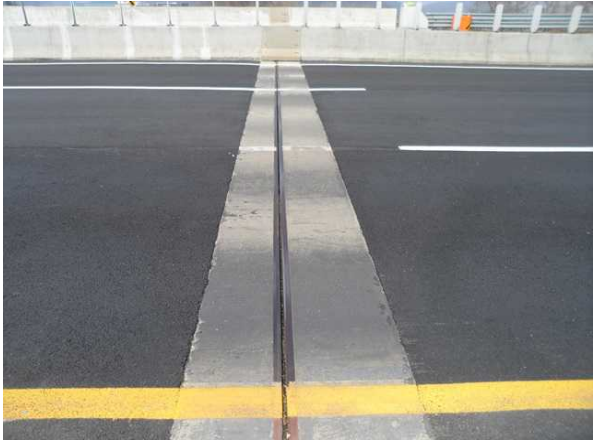
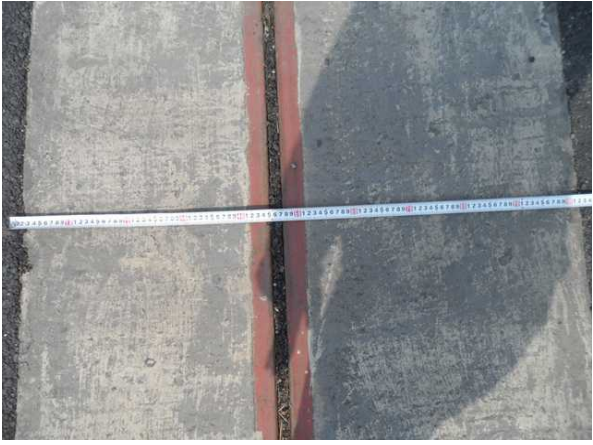
| 손상현황 | • A2 신축이음 상태양호 | 손상현황 | • A2 신축이음 신축여유량 상태양호 |

- 신축이음장치에 대한 현장조사 결과, 손상이 없는 양호한 상태로 조사되었으나, 주기적인 점검을 통한 손상의 발생 확인 등의 유지관리가 필요할 것으로 판단된다.

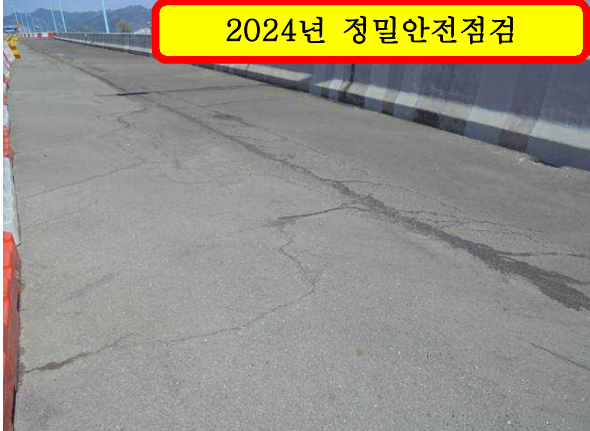
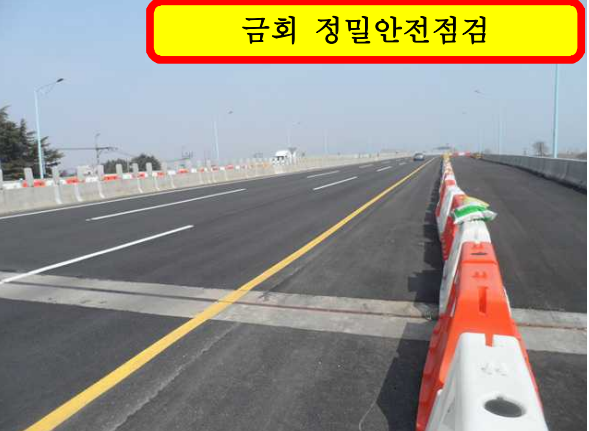
| <p>2024년 정밀안전점검</p> | <p>금회 정밀안전점검</p> |
| <p>손상현황</p> <ul style="list-style-type: none"> <li>• S1 아스콘 균열</li> </ul> | <p>손상현황</p> <ul style="list-style-type: none"> <li>• S1 아스콘 균열 -보수</li> </ul> |

- 전회 점검과 비교결과, 기존손상인 아스콘 균열, 파손, 망상균열 등의 손상이 재포장되어 보수가 실시된 것으로 확인되었고, 금회 점검에서 신규손상은 조사되지 않은 양호한 상태로 확인되어 손상물량에 변동이 생겼다.

| <p>조치방안</p> <ul style="list-style-type: none"> <li>• -</li> </ul> | <p>조치방안</p> <ul style="list-style-type: none"> <li>• 상태양호</li> </ul> |

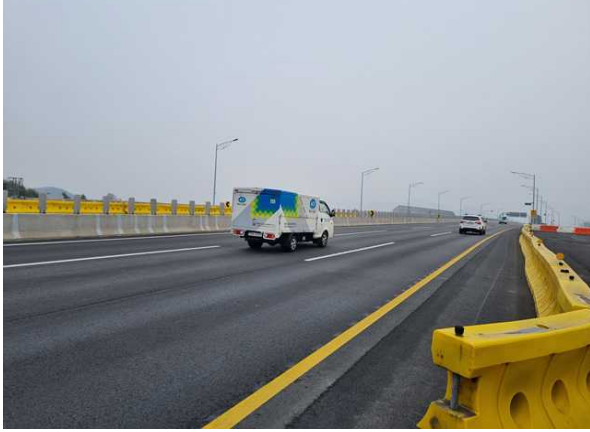
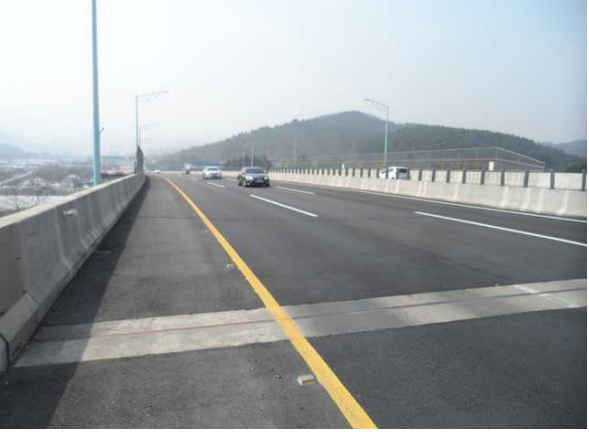
| <p>손상현황</p> <ul style="list-style-type: none"> <li>• S2 교면포장 상태양호</li> </ul> | <p>손상현황</p> <ul style="list-style-type: none"> <li>• S5 교면포장 상태양호</li> </ul> |

- 교면포장에 대해 현장조사 결과, 손상이 없는 양호한 상태로 조사되었으나, 주기적인 점검을 통한 손상의 발생 확인 등의 유지관리가 필요할 것으로 판단된다.

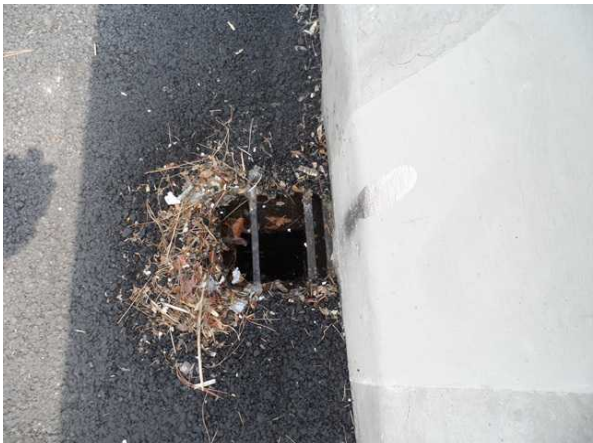
| 손상현황 | • S1 배수구 그레이팅 파손(1EA) | 손상현황 | • S2 배수관 연결상태 양호 |
| 원 인 | • 외부충격 등 | 원 인 | • - |

- 배수시설에서 조사된 배수관 누수오염의 경우 공용기간 증가, 배수관 누수, 수분접촉 등 복합적인 원인에 의한 손상으로 판단되며, 원활한 배수기능 확보 및 2차손상 발생 예방을 위하여 정비 등 적절한 방안의 보수가 필요하다고 판단된다.
- 조사된 그레이팅파손의 경우 외부충격, 차량 반복통행 등 복합적인 원인에 의한 손상으로 판단되며, 조사일 현재 배수기능에 이상은 없는 상태이지만 추후 이물질퇴적 등의 발생 가능성이 있어 재설치 등의 적절한 방안의 보수가 필요할 것으로 판단된다.

| 조치방안 | • 재설치 | 조치방안 | • - |

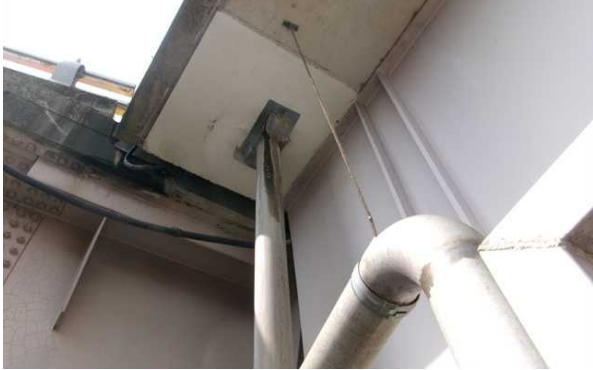
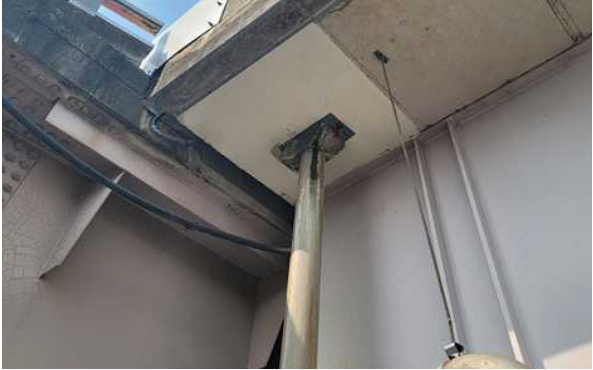
| 손상현황 | • S4 배수관 누수오염(1EA) | 손상현황 | • S4 배수관 누수오염(1EA) |
| 원 인 | • - | 원 인 | • 수분접촉, 장기공용 등 |

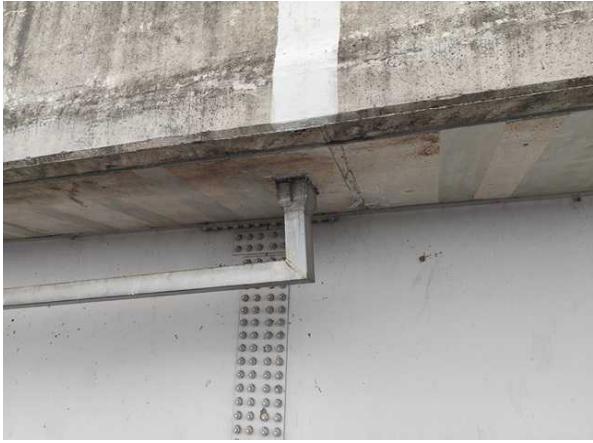
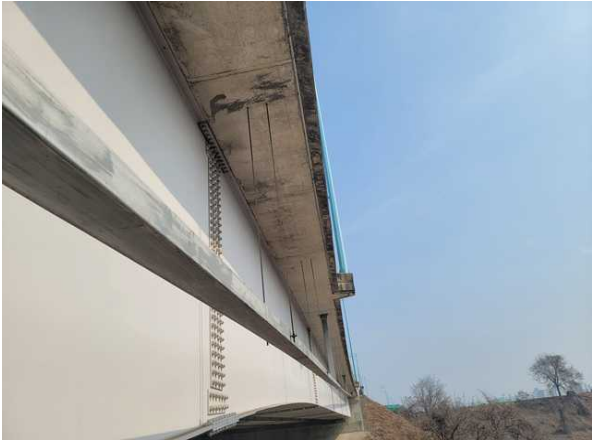
【사진 2.3.54】 배수시설 손상현황

| 손상현황 | • S2 배수관 볼트상태 양호 | 손상현황 | • S5 배수관 상태양호 |

- 전회 점검과 비교결과, 기존손상인 배수관 누수오염이 조사되었고, 금회 조사에서 신규손상으로 외부충격 등에 의한 배수구 그레이팅 파손이 조사되어 손상물량에 변동이 생겼다.

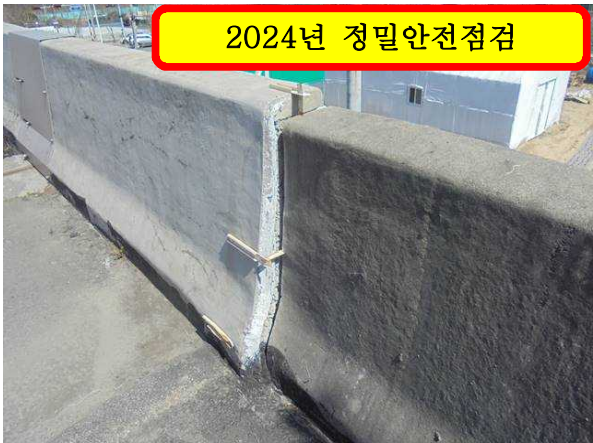
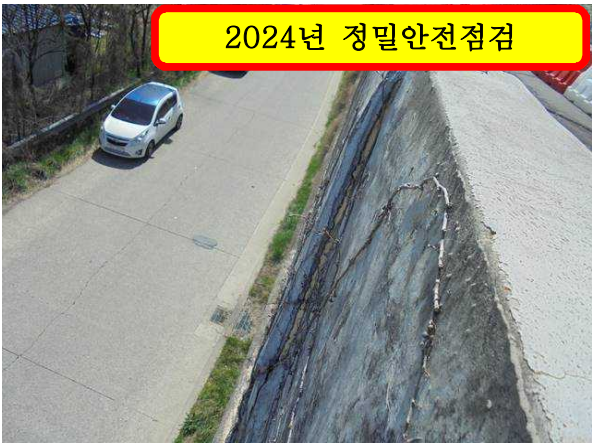
【사진 2.3.56】 방호벽 및 중분대 손상현황

| 손상현황 | • S1 방호벽 접속부 단차 | 손상현황 | • S1 방호벽 접속부 단차 |

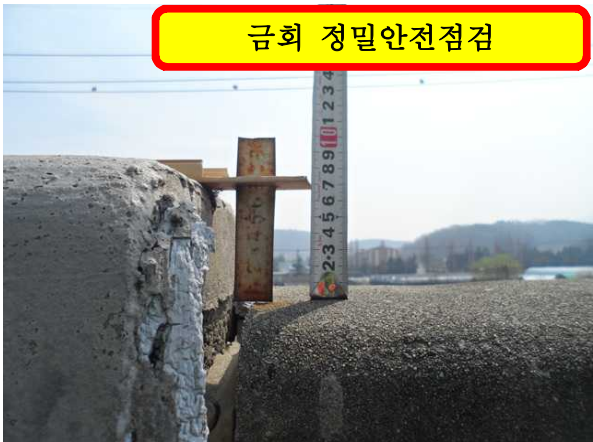
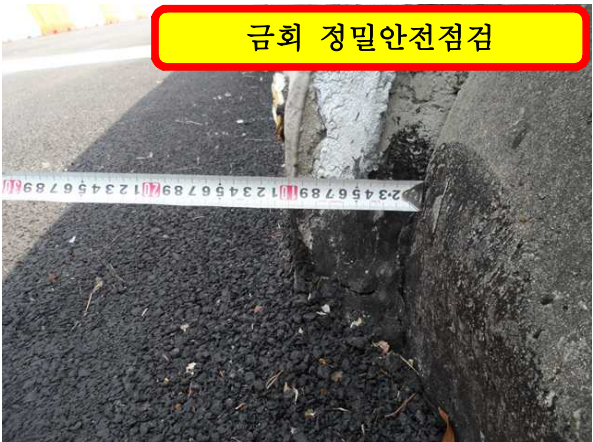
| 손상현황 | • S1 방호벽 접속부 단차 | 손상현황 | • S1 방호벽 접속부 단차 |
| 원 인 | • 시공초기 접속부침하, 다짐부족 등 | 원 인 | • 시공초기 접속부침하, 다짐부족 등 |

- 방호벽 및 중분대에서 조사된 접속부 단차의 경우 시공초기 침하, 다짐부족 등 복합적인 원인에 의한 손상으로 판단되며, 조사일 현재 손상의 진전은 발생되지 않은 상태로 침하는 진행 중이지 않은 상태로 판단된다. 해당 손상의 경우 주기적인 점검을 통한 주의관찰이 요구된다.

| 조치방안 | • 주의관찰 | 조치방안 | • 주의관찰 |

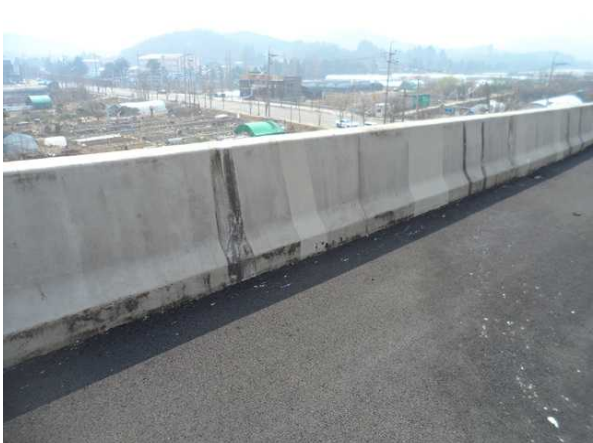
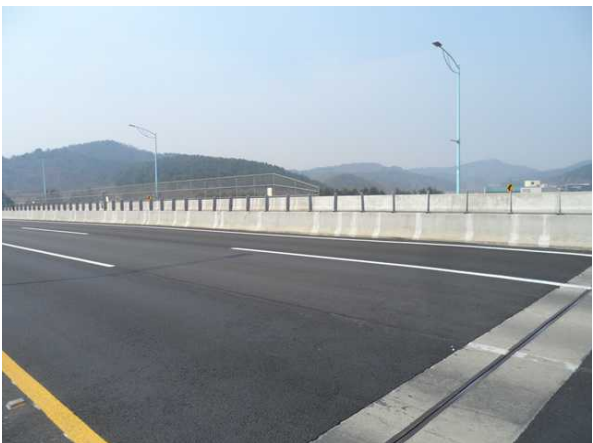
| 손상현황 | • S3 방호벽 상태양호 | 손상현황 | • S5 중분대 상태양호 |

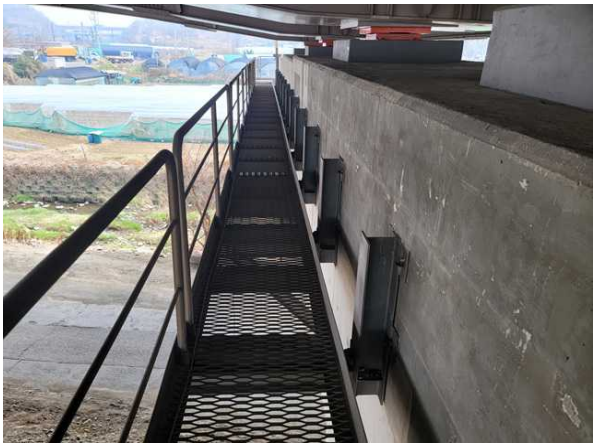
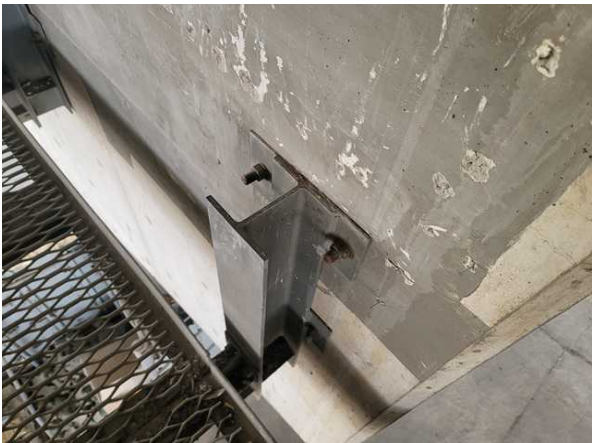
【사진 2.3.58】교량 점검시설 손상현황

| 손상현황 | • P2 점검통로 상태양호 | 손상현황 | • P2 점검시설 볼트 상태양호 |

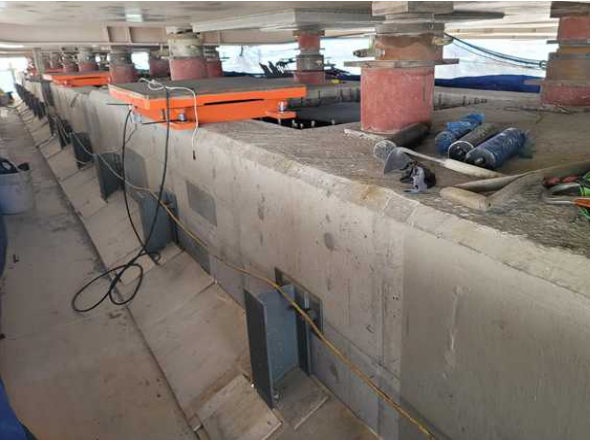
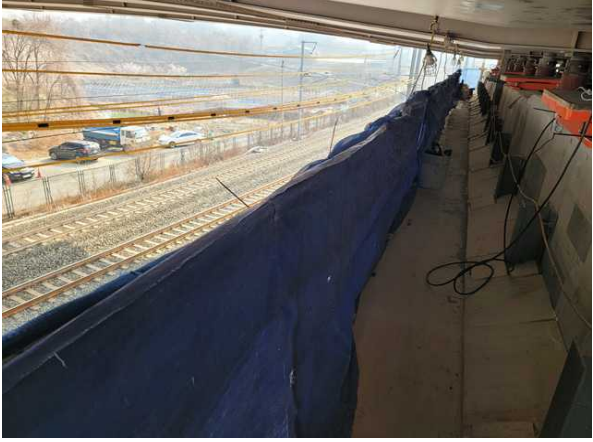
| 손상현황 | • P4 점검통로 상태현황 | 손상현황 | • P4 점검통로 상태현황 |

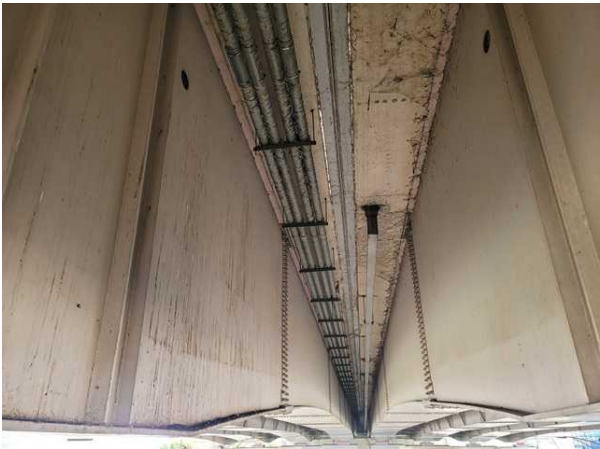
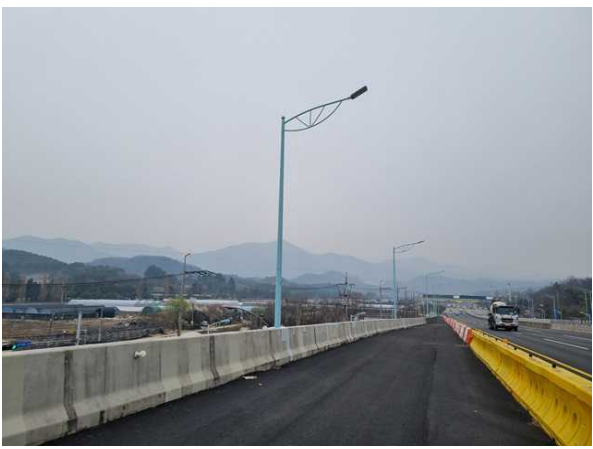
【사진 2.3.60】 기타시설 손상현황

| 손상현황 | • S2 전선트레이 상태 현황 | 손상현황 | • S2 가로등 상태 현황 |

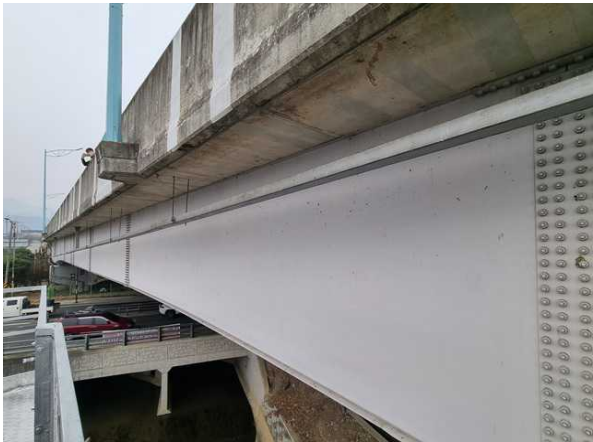
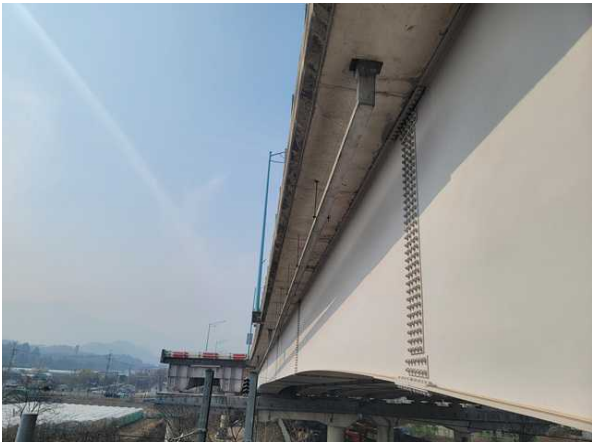
| 배수시설 S2 배수관 상태현황 | 배수시설 S4 배수관 상태현황 |

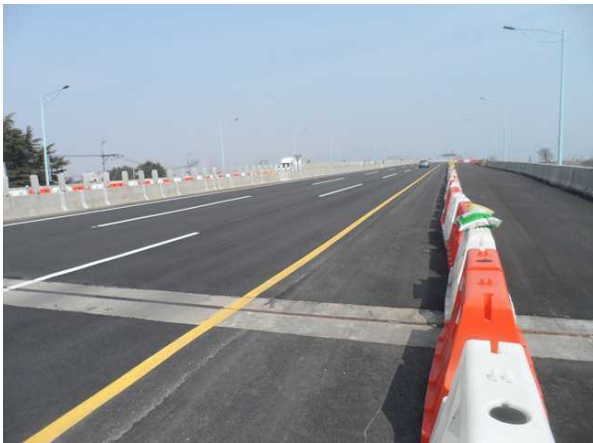
| 교면포장 S1 상태현황 | 교면포장 S5 상태현황 |
