## 10. 마송IC교(3중)

| 구분 | | 내용 | | 구분 | | 내용 | |
|---|---|---|--|---|---|---|--|
| 시설물명 | | 마송IC교 | | 시설물 번호 | | BR2014-0000943 | |

점검일자 : 2026년 04월 07일

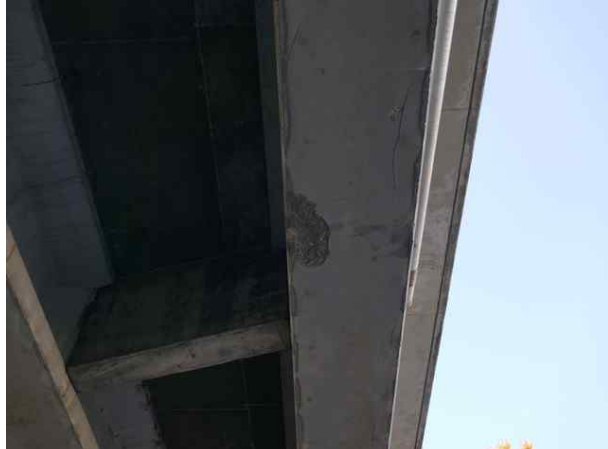
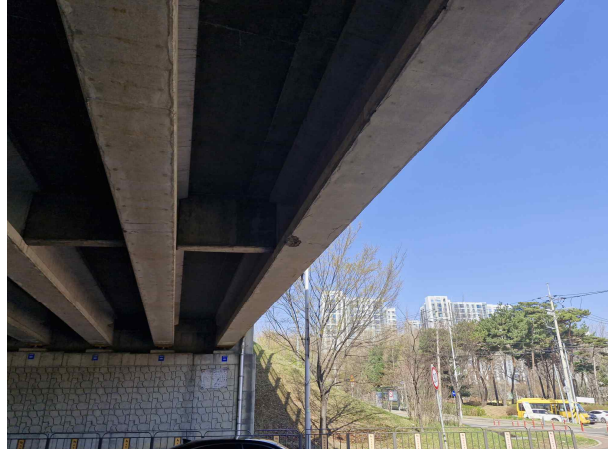
| 06<br>(25년 하반기) | 06<br>(26년 상반기) |

| 거더(A1G2, 누산)<br>박락 | 거더(A1G2, 누산)<br>박락 |
