## 6. 천천교

### 6.1 시설물의 개요

본 시설물은 경기도 화성시 봉담읍 내리 11에 위치한 교량으로서 총 연장 394.0m, 폭 21.07m, 왕복 4차로로 시공되어 있다.

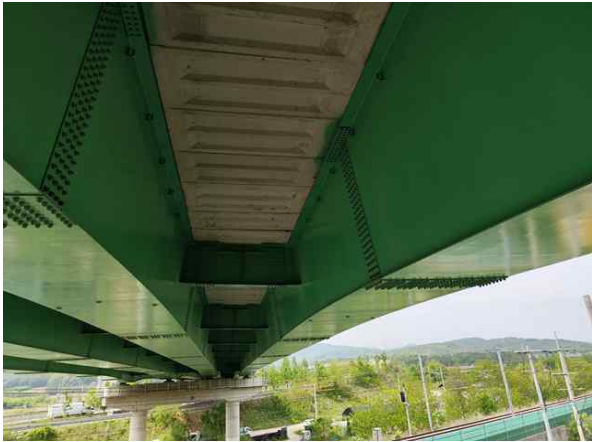
| 손상현황 | • S6 거더외부 상태양호 | 손상현황 | • S1-G3 거더내부 잡철물미제거 |
| 원 인 | • - | 원 인 | • 시공미흡 등 |

| 조치방안 | • - | 조치방안 | • 정비 |

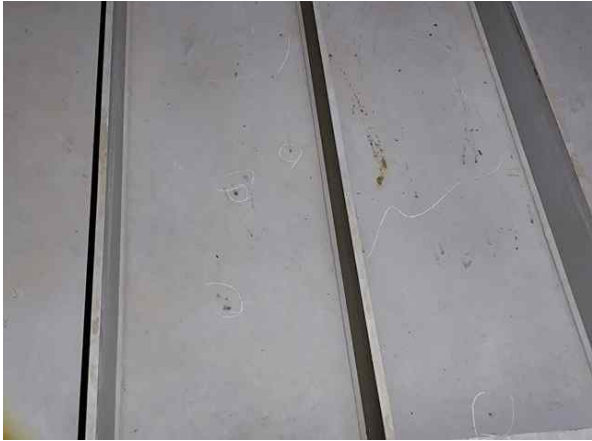
| 손상현황 | • S2-G3 거더내부 녹발생 | 손상현황 | • S5-G3 거더내부 폐기물적치 |
| 원 인 | • 장기공용, 습기흡착 등 | 원 인 | • 시공미흡 등 |

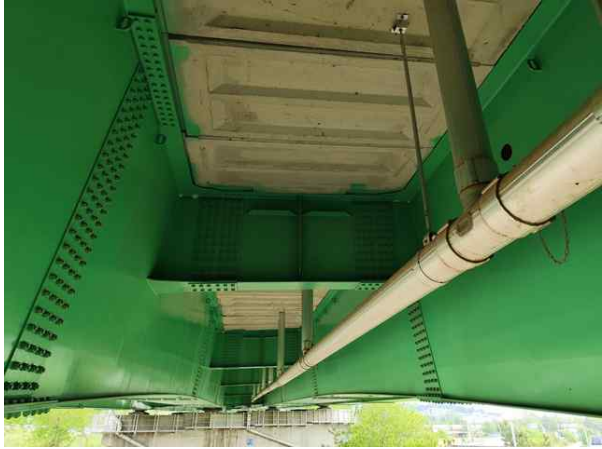
| 손상현황 | • S3 가로보 상태양호 | 손상현황 | • S7 가로보 상태양호 |

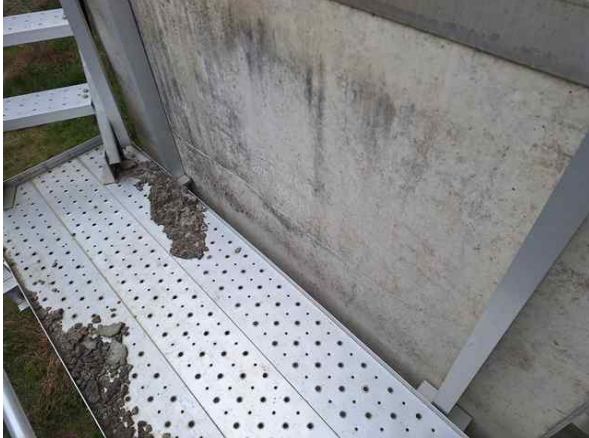
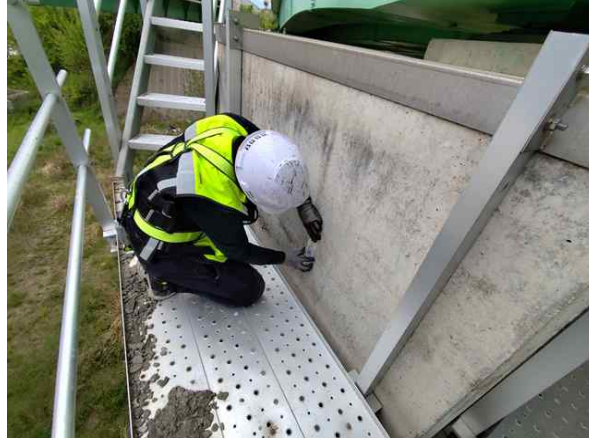
【사진 6.3.12】 교각 손상현황

| 손상현황 | • P1 균열(0.3mm미만) | 손상현황 | • P1 균열(0.3mm미만) |
| 원 인 | • 건조수축, 온도변화 등 | 원 인 | • 건조수축, 온도변화 등 |

- 교각에서 조사된 균열(0.3mm미만, 이상), 망상균열(0.3mm미만)의 경우 건조수축, 온도변화, 거푸집 조기탈거 등 복합적인 원인에 의한 손상으로 판단되며, 비구조적인 균열로 내구성확보 차원의 표면 처리, 주입보수 등 적절한 방안의 보수를 실시하는 것이 필요할 것으로 판단된다.

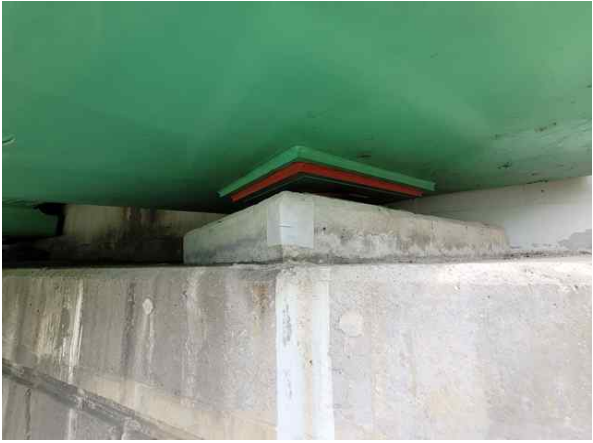
【사진 6.3.16】 교량받침 손상현황(계속)

| 손상현황 | • A2-SH1 잡철물 미제거 2EA | 손상현황 | • A2-SH4 받침콘크리트 재료분리 -보수 |
| 원 인 | • 시공미흡 등 | 원 인 | • - |

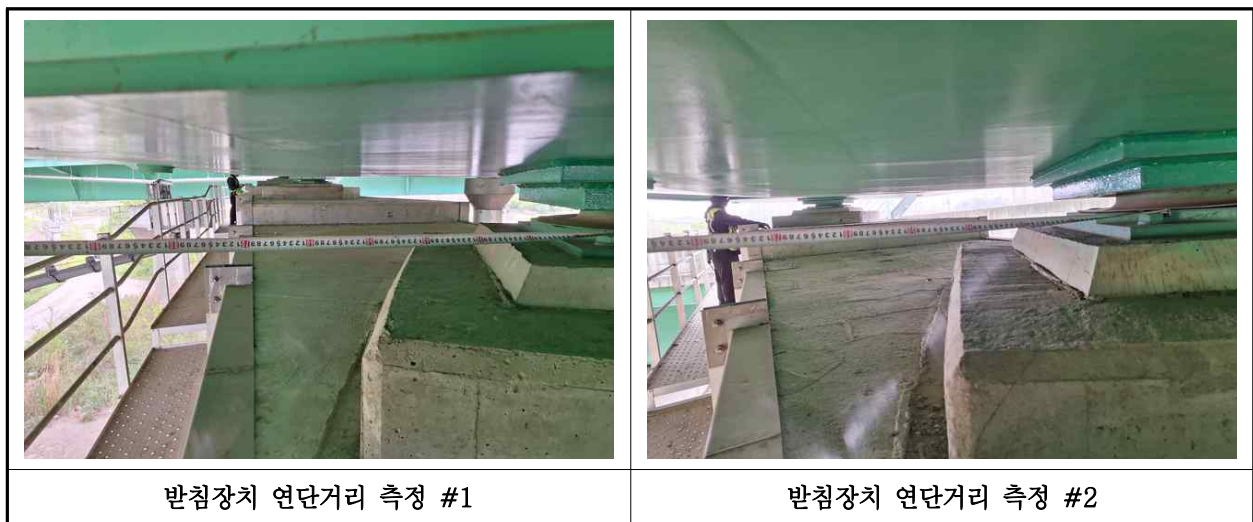
받침장치 연단거리 측정 #1

- 연단거리 측정 결과, 전 개소 모두 실측 연단거리가 계산 연단거리를 상회하고 있는 것으로 측정되어 설계기준을 만족하고 있는 것으로 검토되었다.

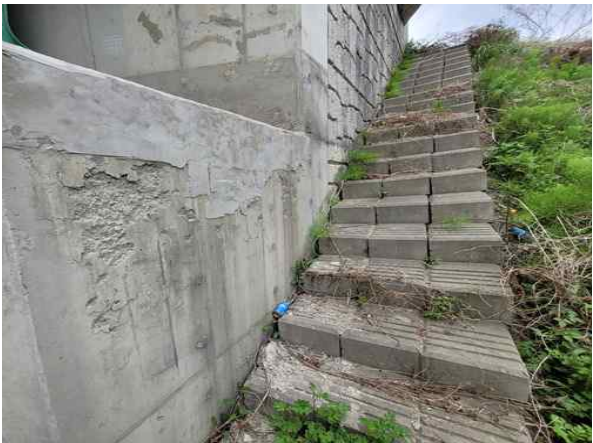
| 손상현황 | • P4 점검로 고정볼트 누락 | 손상현황 | • A1 점검계단 상태양호 |
| 원 인 | • 시공미흡 등 | 원 인 | • - |

| 조치방안 | • 정비 | 조치방안 | • - |

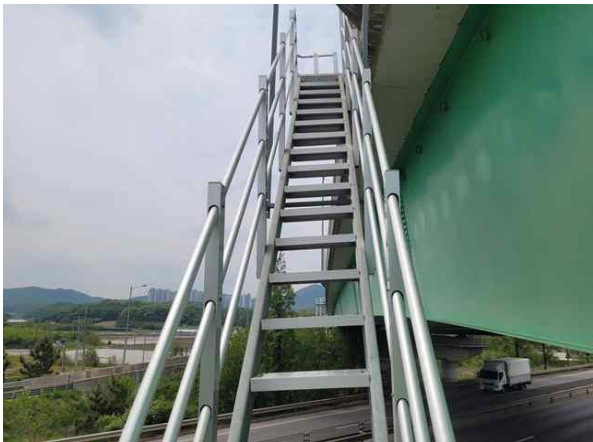
| 손상현황 | • P4 점검계단 상태양호 | 손상현황 | • P6 점검로 볼트 상태양호 |

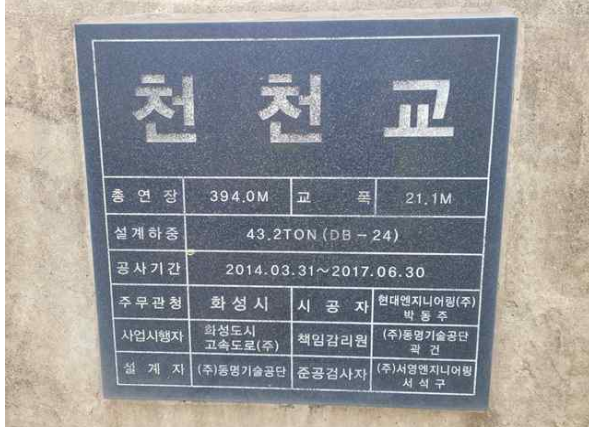
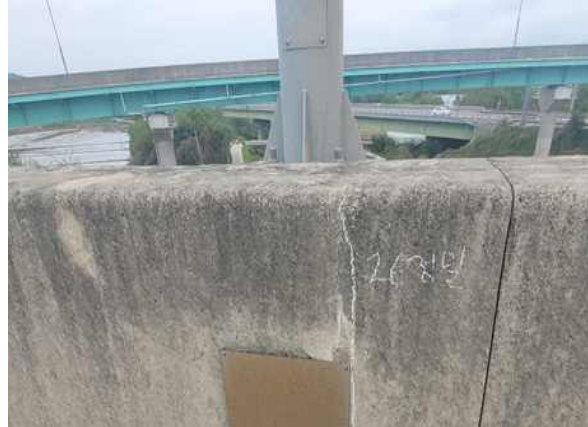
| 손상현황 | • S1 교명판 상태 현황 | 손상현황 | • S2 가로등 볼트상태 현황 |

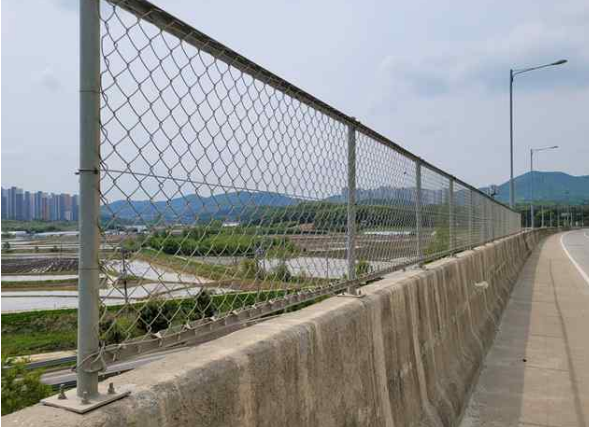
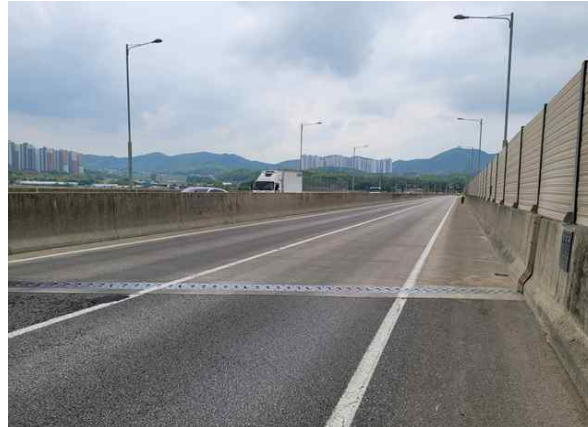
| 손상현황 | • S4 낙하물방지펜스 상태 현황 | 손상현황 | • S7 가로등 상태 현황 |

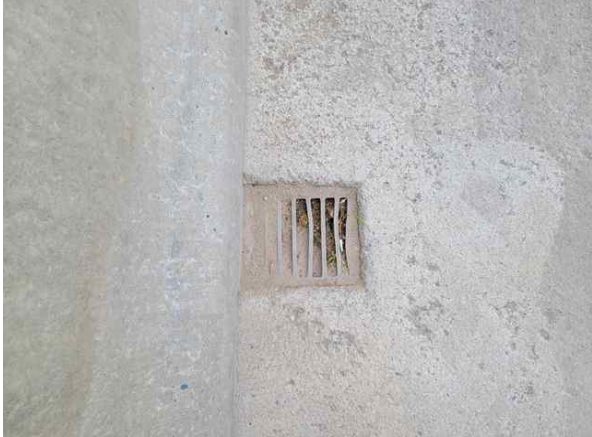
| 배수시설 S1 배수구 막힘 | 배수시설 S3 배수구 이물질퇴적 |

| 구분 | 손상 내용 | 단위 | 2024년<br>정밀안전점검 | | 2026년<br>정밀안전점검 | | 증,감<br>(▲, ▼) | 비고 |
|---|---|---|---|---|---|---|---|---|
| 배수시설 | 배수구 막힘 | EA | 3.00 | 3 | 4.00 | 4 | ▲ 1.00 | 신규손상 |

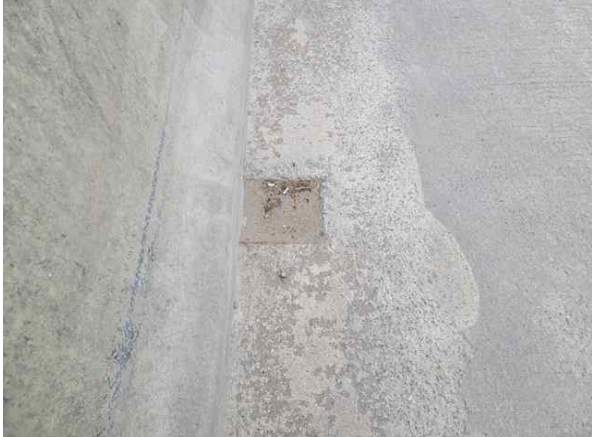
| 구분 | 손상 내용 | 단위 | 2024년<br>정밀안전점검 | | 2026년<br>정밀안전점검 | | 증,감<br>(▲, ▼) | 비고 |
|---|---|---|---|---|---|---|---|---|
| | 배수구 이물질퇴적 | EA | 10.00 | 10 | 11.00 | 11 | ▲ 1.00 | 신규손상 |

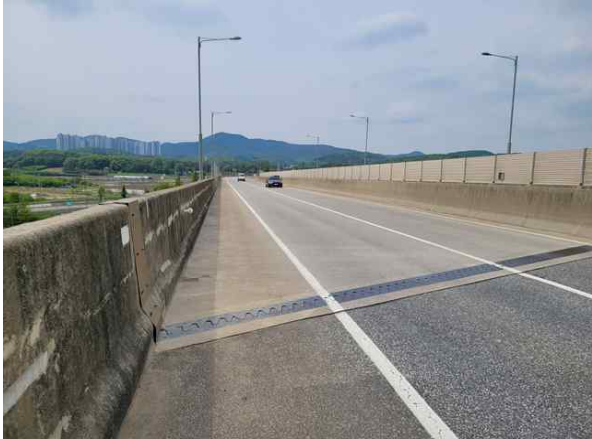
| 교면포장 S1 상태현황 | 교면포장 S2 재파손 |

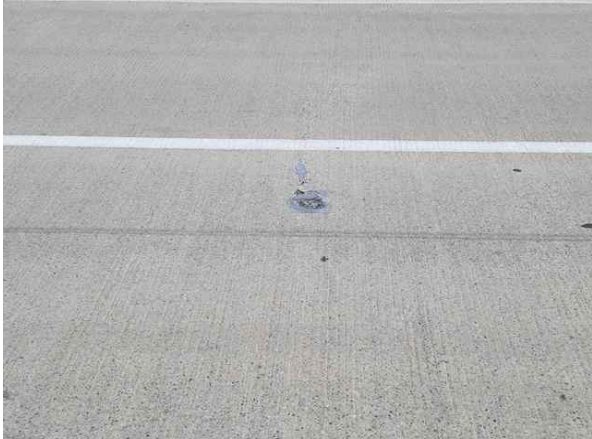
| 구분 | 손상 내용 | 단위 | 2024년<br>정밀안전점검 | | 2026년<br>정밀안전점검 | | 증,감<br>(▲, ▼) | 비고 |
|---|---|---|---|---|---|---|---|---|
| | 포장 재파손 | m <sup>2</sup> | - | - | 0.09 | 1 | ▲ 0.09 | 신규손상 |

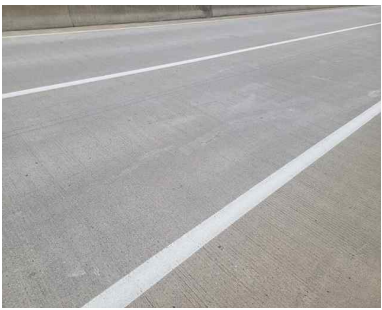
| <p>① 교면포장 균열, 망상균열 -<br/>진전 여부확인</p> | <p>② 신축이음 P3 후타재 균열-<br/>진전 여부확인</p> | <p>③ 바닥판하면 S5 균열(0.3mm미만) -<br/>진전 여부확인</p> |

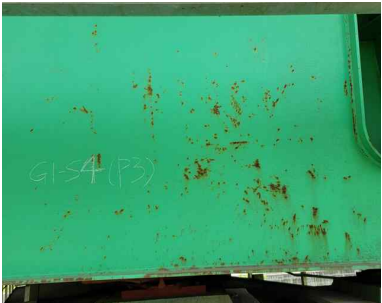
| <p>④ 거더외부 S4-G1 부식 - 진전<br/>여부확인</p> | <p>⑤ 교대 A1 박리 - 진전 여부확인</p> | <p>⑥ 교각 P1 균열(0.3mm이상) -<br/>진전 여부확인</p> |
