## 5. 쌍학교

### 5.1 시설물의 개요

본 시설물은 경기도 화성시 비봉면 쌍학리 산40-47에 위치한 교량으로서 총 연장 250.0m, 폭 21.07m, 왕복 4차로로 시공되어 있다.

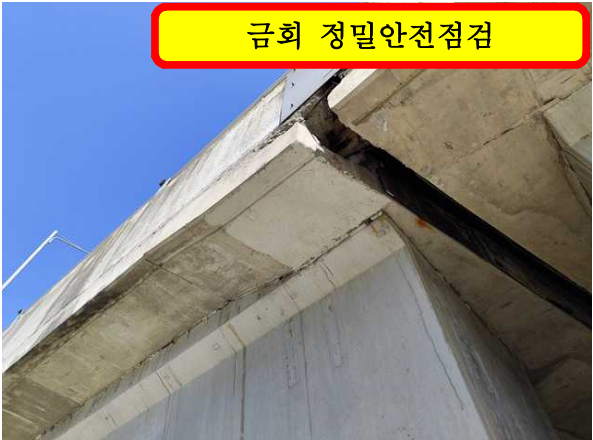
| 손상현황 | • S2 콘크리트 열화 | 손상현황 | • S2 콘크리트 열화 -보수 |
| 원 인 | • - | 원 인 | • - |

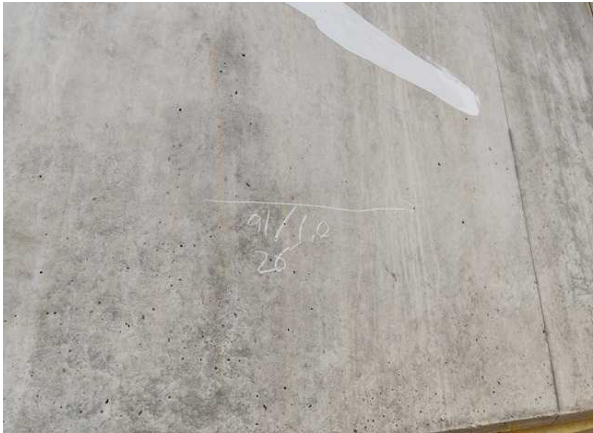
| 손상현황 | • S1-G6 균열(0.3mm미만) | 손상현황 | • S2-G5 균열(0.3mm미만) |
| 원 인 | • 건조수축, 온도변화 | 원 인 | • 건조수축, 온도변화 |

| 조치방안 | • 표면처리 | 조치방안 | • 표면처리 |

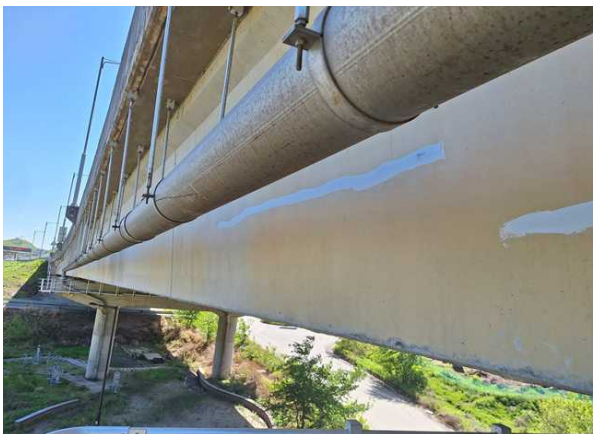
| 손상현황 | • S4 상태양호 전경 | 손상현황 | • S5 상태양호 전경 |

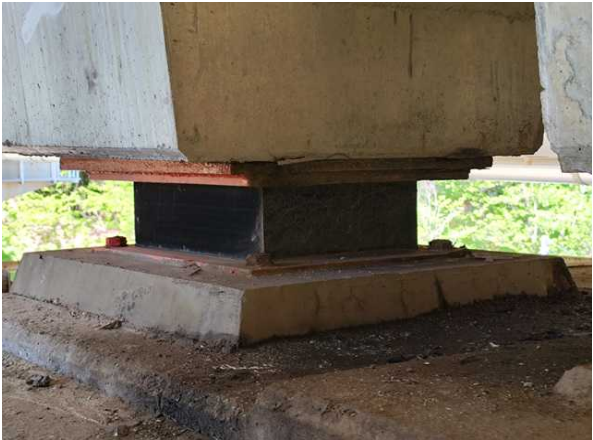
| 손상현황 | • A1-SH3 받침콘크리트 재료분리 | 손상현황 | • P2-SH5 플레이트 부식 |
| 원 인 | • 다짐미흡 | 원 인 | • 신축이음 하부 우수유입 |

- 교량받침에서 조사된 무수축물탈 균열의 경우 건조수축, 온도변화, 거푸집 조기탈거 등에 의해 발생한 것으로 판단되며, 내구성 확보차원에서 표면처리 등의 적절한 방안의 보수를 실시하는 것이 필요할 것으로 판단된다.
- 받침콘크리트 재료분리의 경우 시공시 다짐미흡, 품질관리 미흡 등에 의해 발생한 손상으로 판단되며, 단면보수 등의 적절한 방안의 보수가 필요할 것으로 판단된다.
- 플레이트 부식의 경우 외부 우수유입, 공용기간 증가 등에 의해 발생한 손상으로 판단되며, 재도장 등의 적절한 방안의 보수가 필요할 것으로 판단된다.

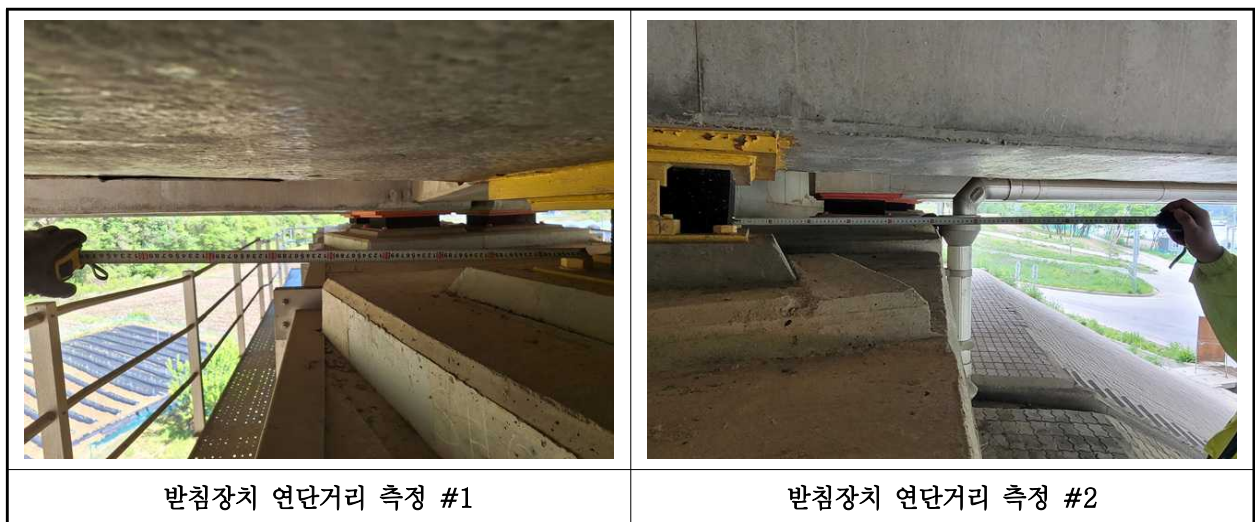
받침장치 연단거리 측정 #1

- 연단거리 측정 결과, 전 개소 모두 실측 연단거리가 계산 연단거리를 상회하고 있는 것으로 측정되어 설계기준을 만족하고 있는 것으로 검토되었다.

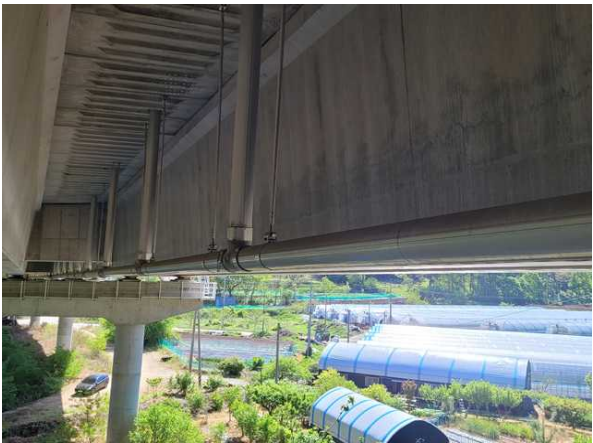
| 손상현황 • S3 배수관 누수 | 손상현황 • S1 배수관 상태양호 |

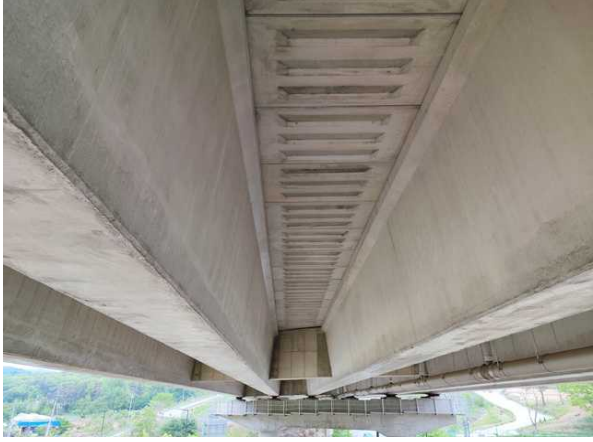
| 바닥판하면 S3 상태현황 | 바닥판하면 S4 캔틸레버 상태현황 |

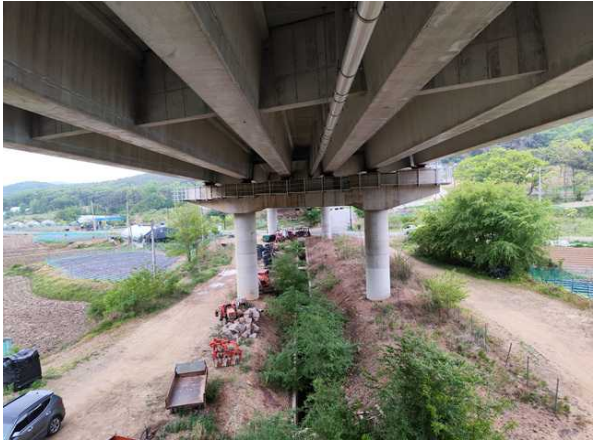
| 교각 P2 상태현황 | 교각 P4 상태현황 |

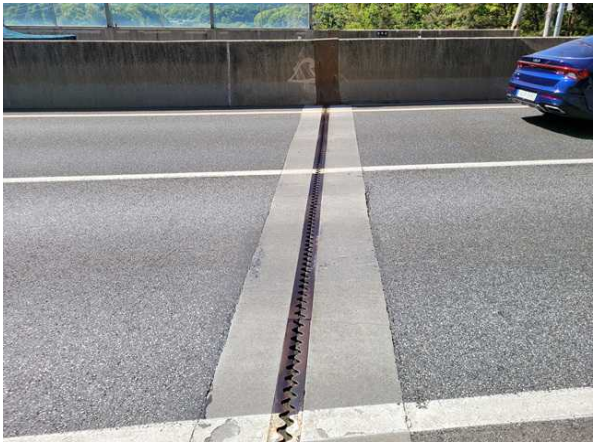
| 신축이음 A1 상태현황 | 신축이음 A2 상태현황 |

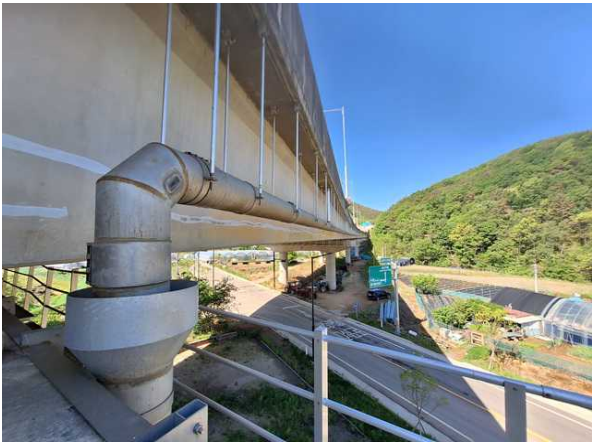
| 배수시설 S3 배수관 누수 | 배수시설 S4 배수관 상태현황 |

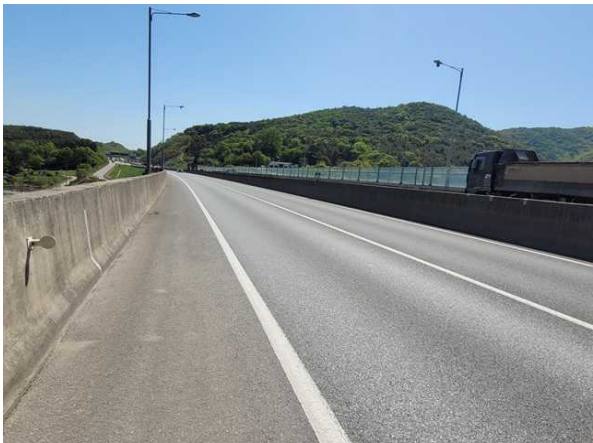
| 교면포장 S1 상태현황 | 교면포장 S5 포장 파손 |

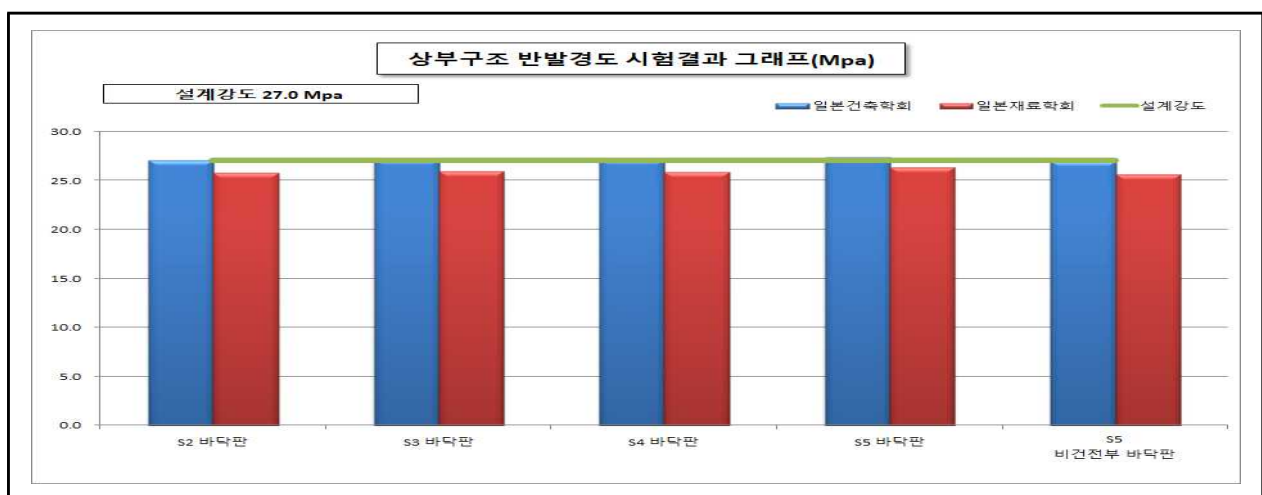
- 반발경도법에 의한 압축강도 측정결과 상부구조(바닥판 하면) 27.0~27.4MPa, 상부구조(거더) 51.8~52.1MPa, 하부구조(교대) 26.1~26.3MPa, 하부구조(교각) 48.4~51.6MPa로 측정되었으며, 설계기준 압축강도(바닥판 하면: 27.0MPa, 거더: 45.0MPa 교대: 24.0MPa, 교각: 40.0MPa)를 전반적으로 상회하여 콘크리트의 강도상태는 양호한 것으로 확인된다. 또한 비건전부의 측정강도가 설계기준 압축강도를 상회하고, 건전부 대비 98.1%이상으로 콘크리트의 강도는 양호한 상태로 판단된다. 따라서, 금회 시험을 실시한 콘크리트 강도는 공용년수 경과에 따른 강도 저하가 발생되지 않은 것으로 판단된다.

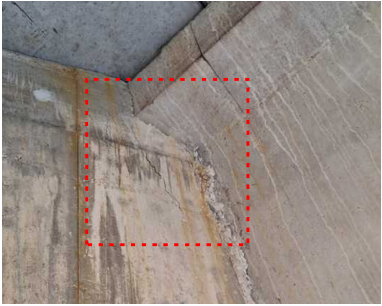
| <p>① 가로보 S4-G1~2 층분리<br/>- 진전 여부확인</p> | <p>② 교대 A1 박리<br/>- 진전 여부확인</p> | <p>③ 교각 P2 철근노출<br/>- 진전 여부확인</p> |

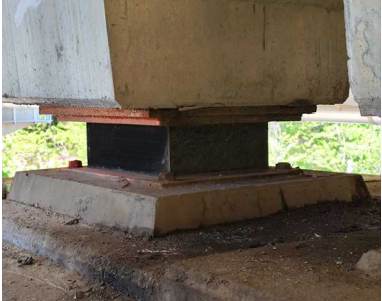
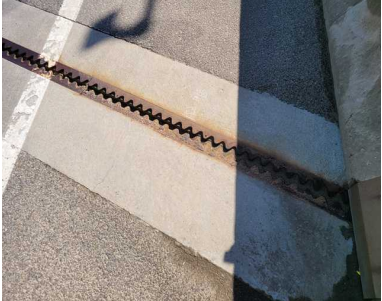
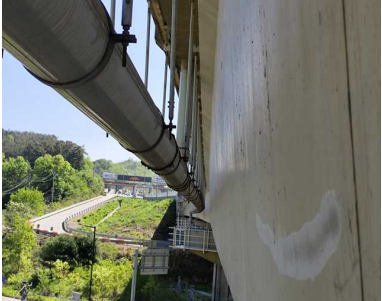
| <p>④ 교량받침 P2-SH5 플레이트 부식<br/>- 진전 여부확인</p> | <p>⑤ 신축이음 A2 부식<br/>- 진전 여부확인</p> | <p>⑥ 배수시설 S3 배수관 누수<br/>- 진전 여부확인</p> |
