## 2.7 봉수산터널(익산)

2.7 봉수산터널(익산)

## 가. 정기안전점검표

## 나. 정기안전점검 실시결과 요약표

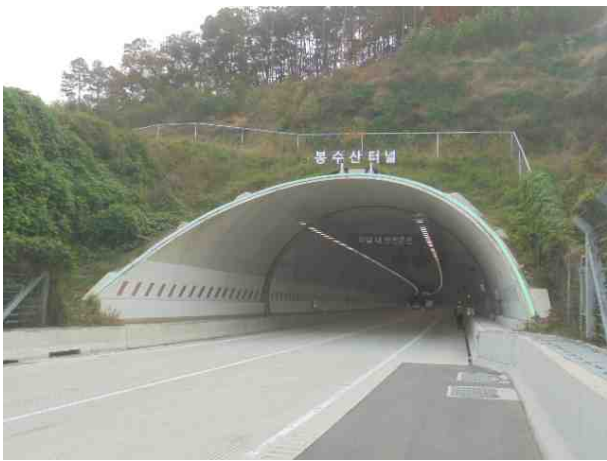
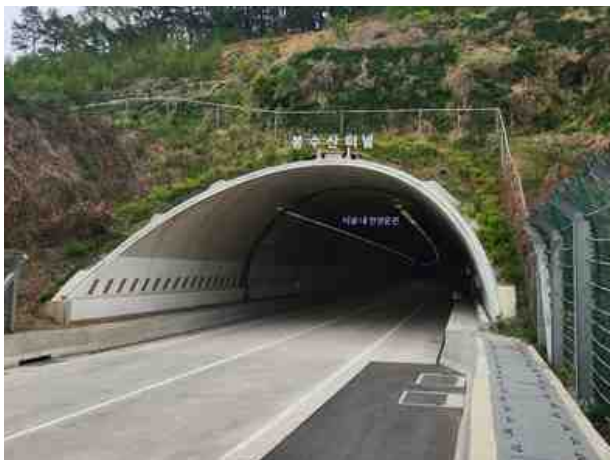
| 01<br>(25년 하반기) | 갱문부(시점) 상태양호 | 01<br>(26년 상반기) | 갱문부(시점) 상태양호 |

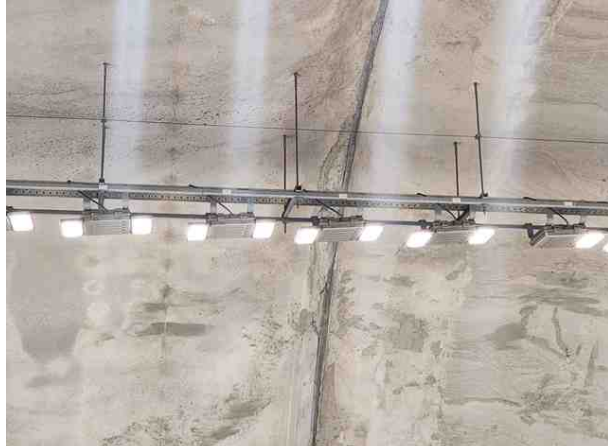
| 07<br>(26년 상반기) | 천단부(S5) 충분리 | 08<br>(26년 상반기) | 천단부(S41) 박리 |

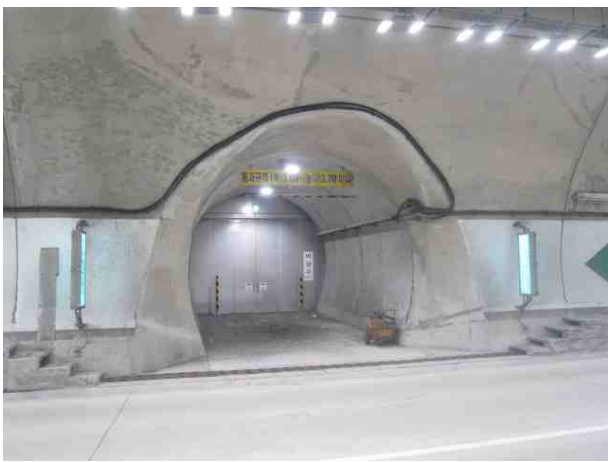
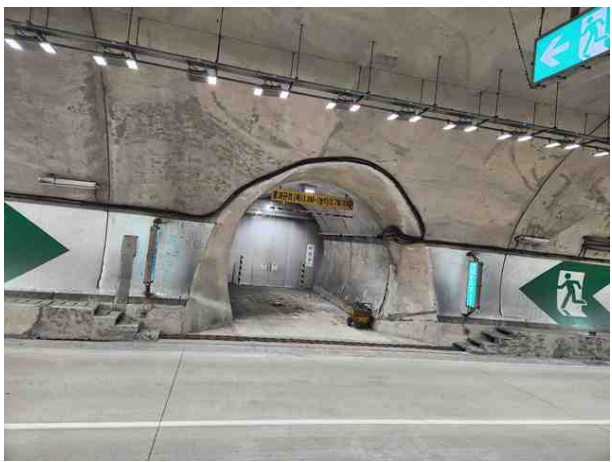
| 33<br>(25년 하반기) | 횡갱 (S20) 상태양호 | 33<br>(26년 상반기) | 횡갱 (S20) 상태양호 |

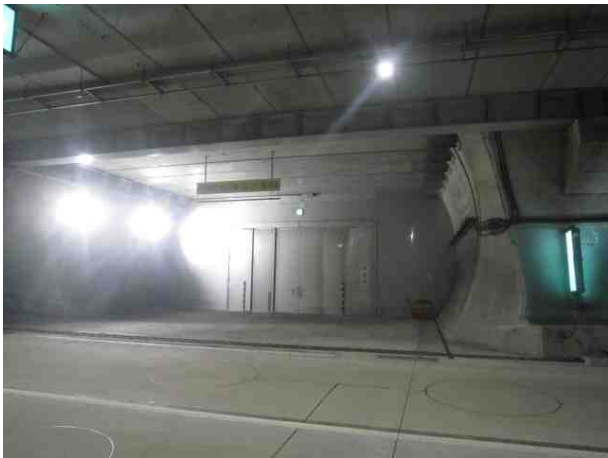
| 34<br>(25년 하반기) | 횡갱 (S140~S141) 상태양호 | 34<br>(26년 상반기) | 횡갱 (S140~S141) 상태양호 |

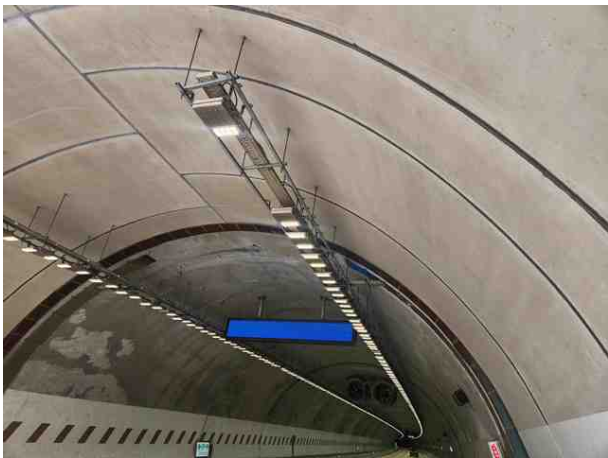
| 48<br>(26년 상반기) | 조명시설 상태양호 | 49<br>(26년 상반기) | 소화시설 상태양호 |

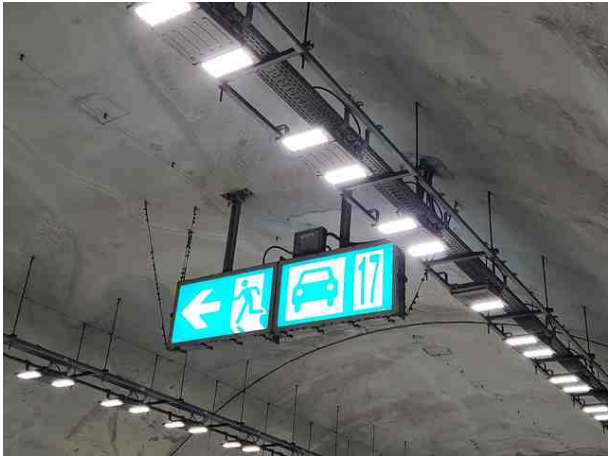
| 50<br>(26년 상반기) | 비상구 표시등(S20) 상태양호 | 51<br>(26년 상반기) | CCTV(S61) 상태양호 |
