## 1. 11+750~12+500(부산)

### 1) 전경사진

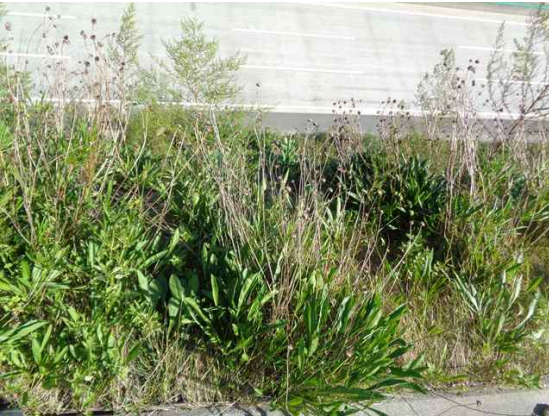
| 연 번 | 3 | 연 번 | 4 |

| 내 용 | 12.38K 1단 상부 암괴 빠짐 | 내 용 | 1~2단 식생불량 |

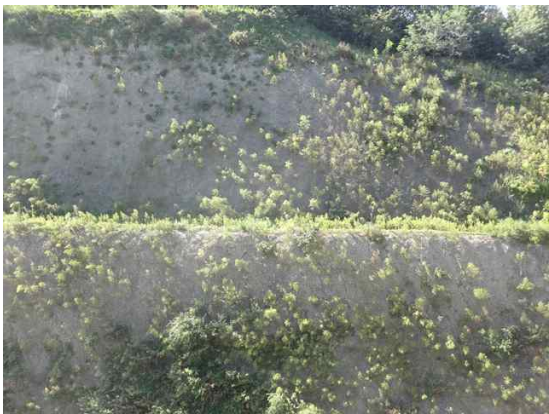
| 연 번 | 5 | 연 번 | 6 |

| 내 용 | 1~2단 식생불량 | 내 용 | 1~2단 식생불량 |

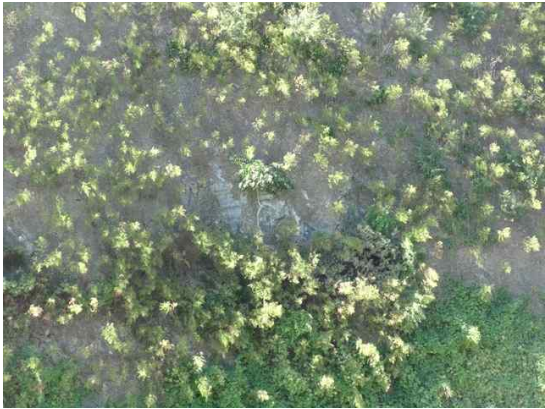
| 연 번 | 7 | 연 번 | 8 |

| 내 용 | 1~2단 식생불량 | 내 용 | 1~2단 식생불량 |

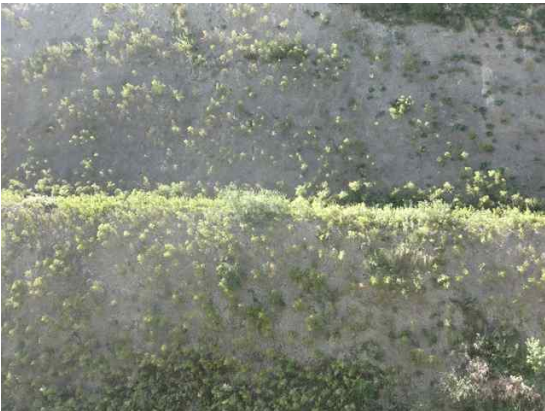
| 연 번 | 9 | 연 번 | 10 |

| 내 용 | 1~2단 식생불량 | 내 용 | 1~2단 식생불량 |

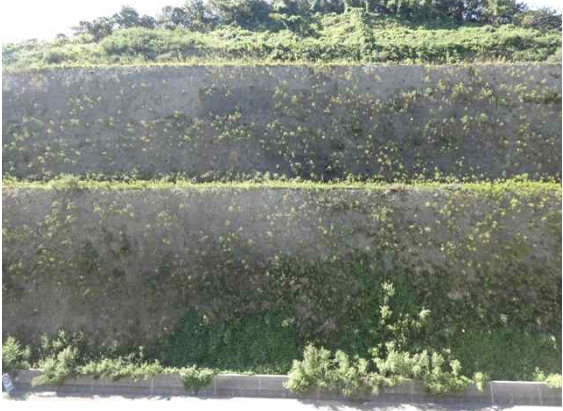
| 연 번 | 13 | 연 번 | 14 |

| 내 용 | 1~2단 식생불량 | 내 용 | 12.33K 낙석방지망 파손 |

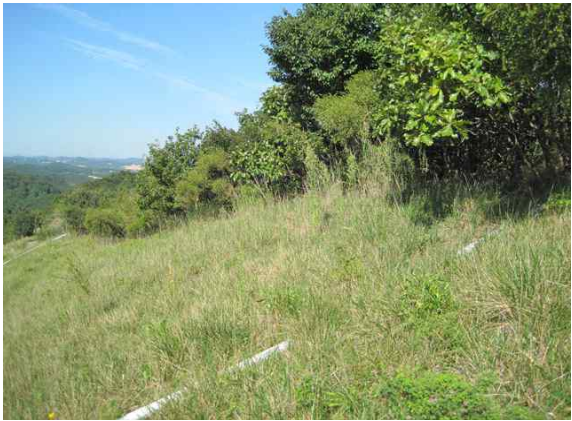
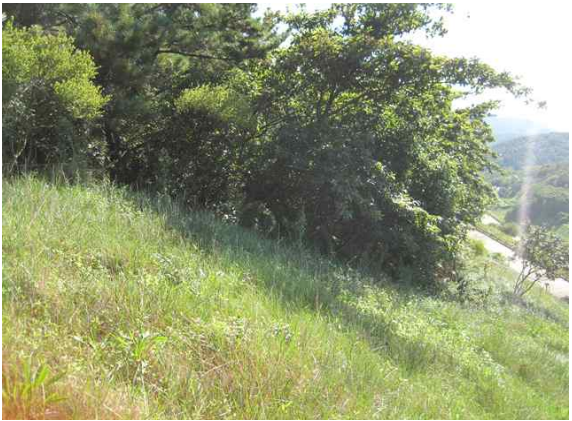
| 연 번 | 1 | 연 번 | 2 |

| 내 용 | 상부자연사면 상태양호 | 내 용 | 상부자연사면 상태양호 |

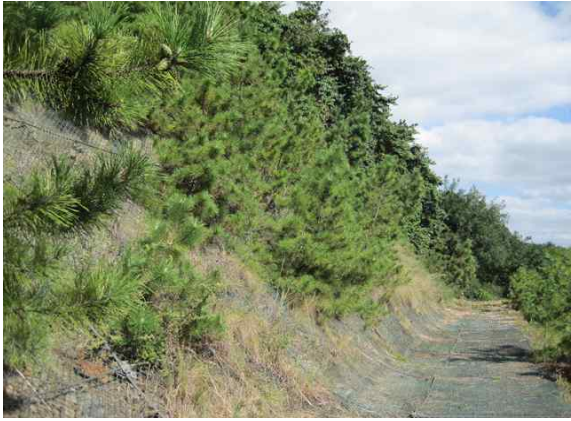
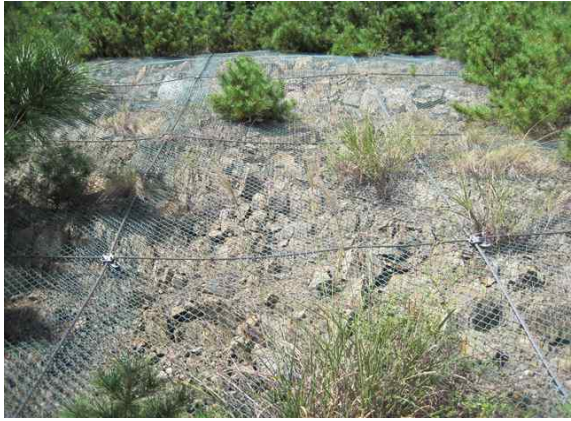
| 연 번 | 1 | 연 번 | 2 |

| 내 용 | 16.346K 2단 MW 5.0×10.0 | 내 용 | 16.346K 2단 MW 5.0×10.0 |

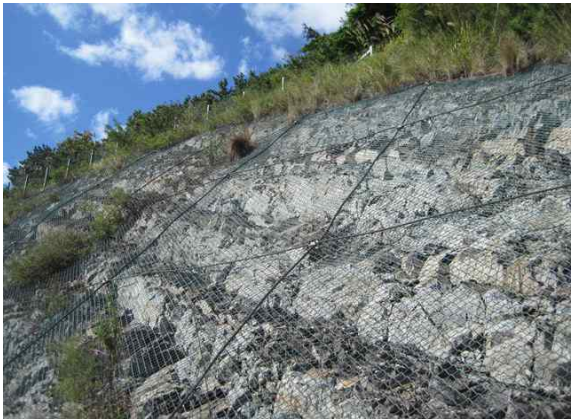
| 내 용 | 16.065K 2단 뜬돌다수 60.0×10.0 | 내 용 | 16.055K 3단 하부낙석퇴적 L=50.0m |

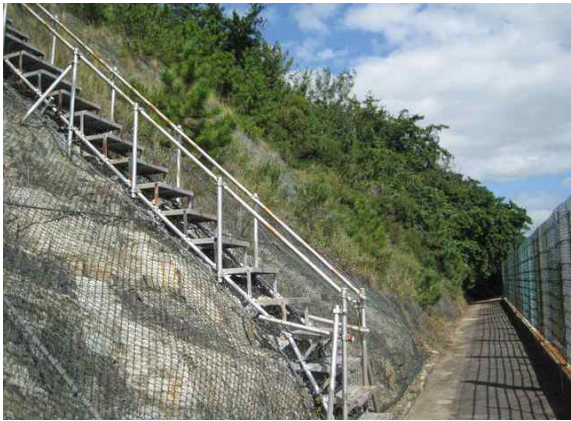
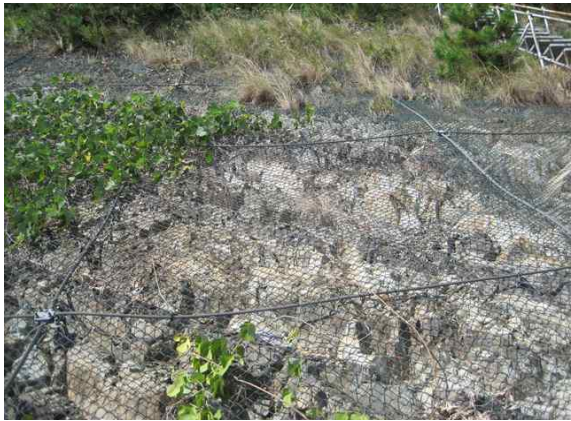
| 연 번 | 5 | 연 번 | 6 |

| 내 용 | 16.035K 4단 켜기 및 전도파괴 위험 | 내 용 | 16.035K 4단 켜기 및 전도파괴 위험 |

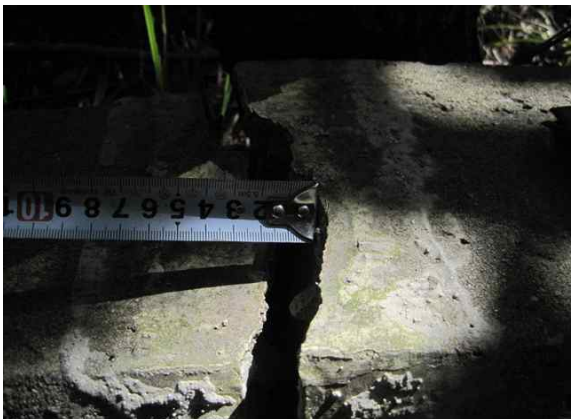
| 연 번 | 5 | | |

| 내 용 | 16.345K 3소단배수로 파손 0.1×2.5 | | |

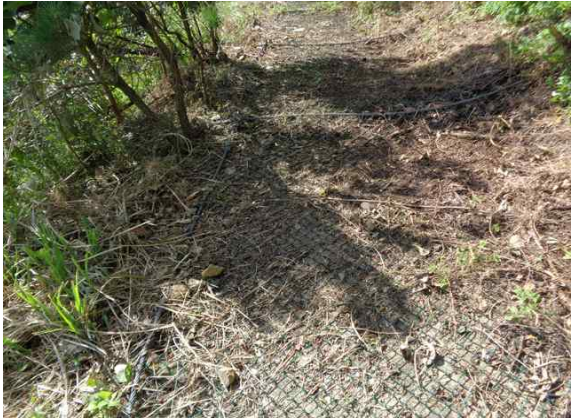
| 연 번 | 1 | 연 번 | 2 |

| 내 용 | 16.74K 4단 낙석방지망내 퇴적, 하부퇴적 | 내 용 | 16.74K 4단 낙석방지망내 퇴적, 하부퇴적 |

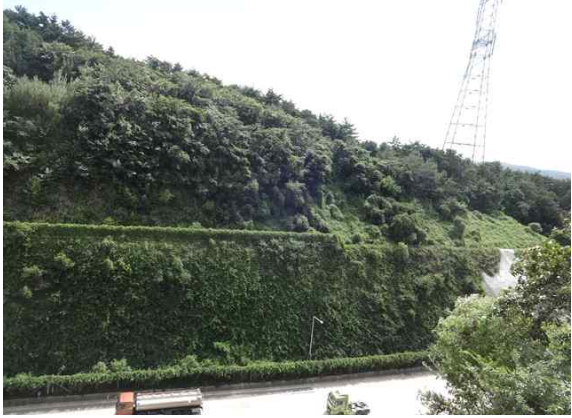
| 연 번 | 1 | 연 번 | 2 |

| 내 용 | 사면부 상태양호 | 내 용 | 사면부 상태양호 |

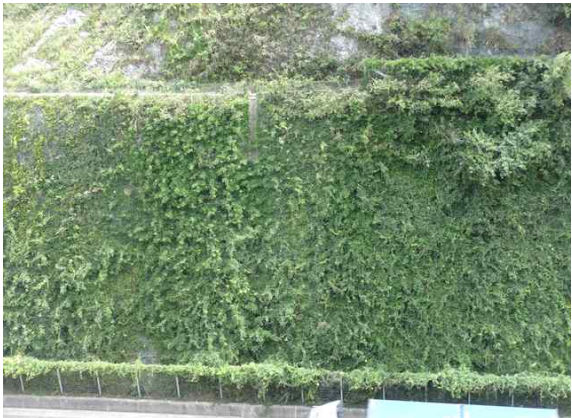
| 연 번 | 3 | 연 번 | 4 |

| 내 용 | 사면부 상태양호 | 내 용 | 사면부 상태양호 |

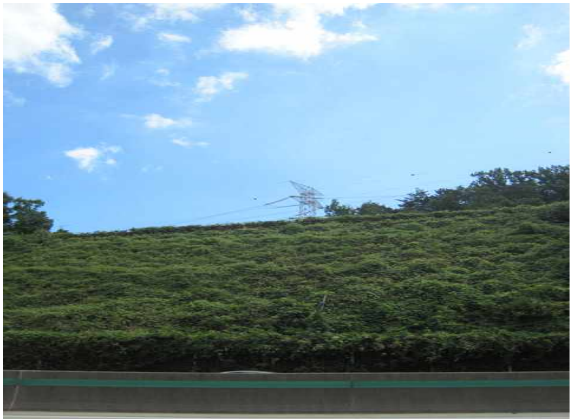
| 연 번 | 5 | 연 번 | 6 |

| 내 용 | 사면부 상태양호 | 내 용 | 사면부 상태양호 |

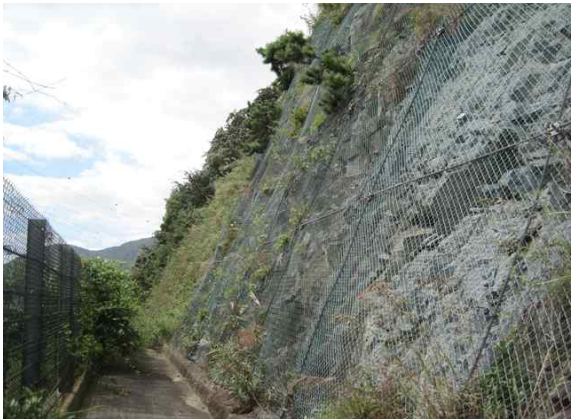
| 연 번 | 3 | 연 번 | 4 |

| 내 용 | 20.050K 2단 전도파괴우려 60.0×20.0 | 내 용 | 20.050K 2단 전도파괴우려 60.0×20.0 |

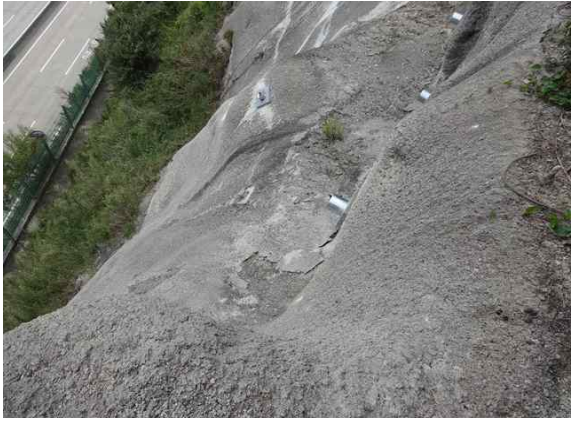
| 연 번 | 1 | 연 번 | 2 |

| 내 용 | 20.00K 2단 슛크리트 박리 | 내 용 | 20.00K 3단 격자블럭 국부파손 0.1×0.2 |

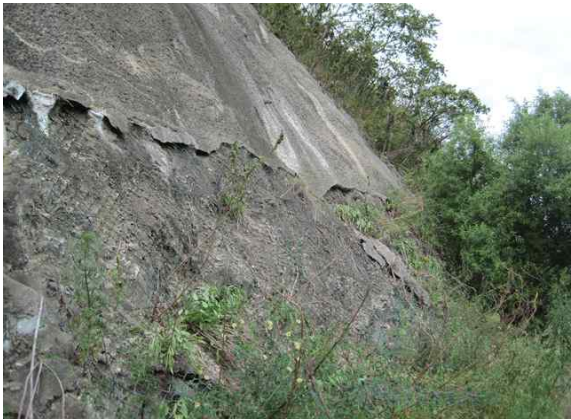
| 연 번 | 3 | 연 번 | 4 |

| 내 용 | 20.09K 2단 슛크리트 탈락 8.0×1.0 | 내 용 | 20.05K 2단 망내 낙석퇴적 60.0×20.0 |

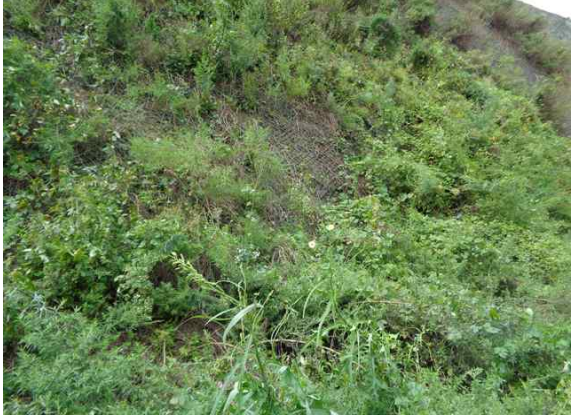
| 연 번 | 1 | 연 번 | 2 |

| 내 용 | Sta.0+260 1단 녹생토유실 | 내 용 | Sta.0+060~0+180 2단 녹생토유실 |

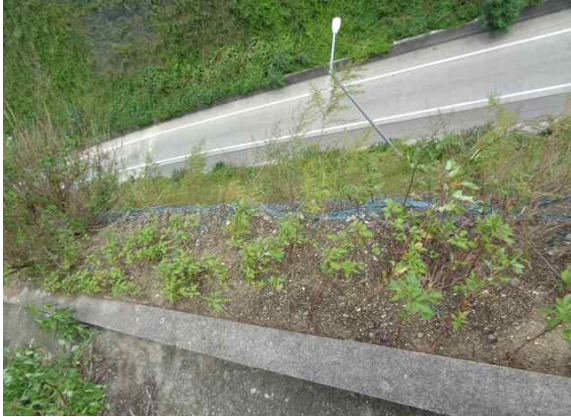
| 연 번 | 3 | 연 번 | 4 |

| 내 용 | Sta.0+180 1단 녹생토유실 | 내 용 | Sta.0+060~0+180 2단 녹생토유실 |

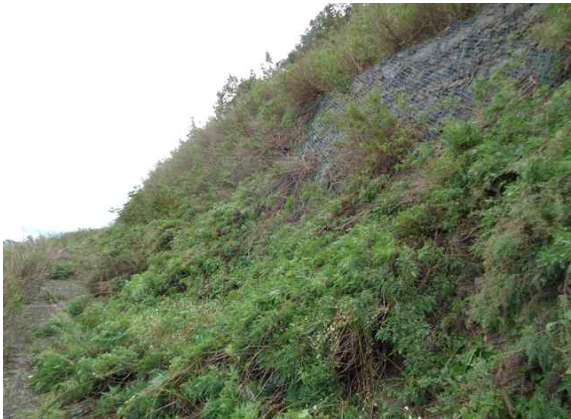
| 연 번 | 5 | 연 번 | 6 |

| 내 용 | Sta.0+100 3단 유실, 퇴적 | 내 용 | Sta.0+100 3단 유실, 퇴적 |

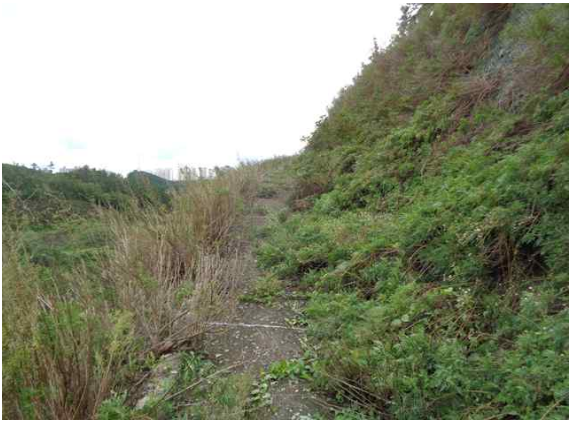
| 연 번 | 1 | 연 번 | 2 |

| 내 용 | Sta.0+250 1소단배수로 균열 0.3/0.5 | 내 용 | 2소단배수로 상태양호 |

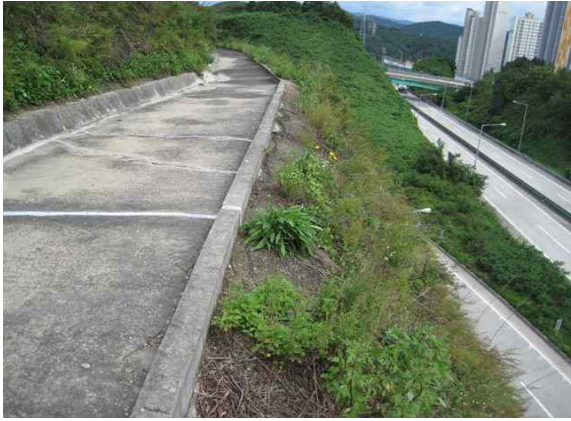
| 연 번 | 1 | 연 번 | 2 |

| 내 용 | STA.0+380.0 1단 식생불량 45.0×15.0 | 내 용 | STA.0+380.0 1단 식생불량 45.0×15.0 |

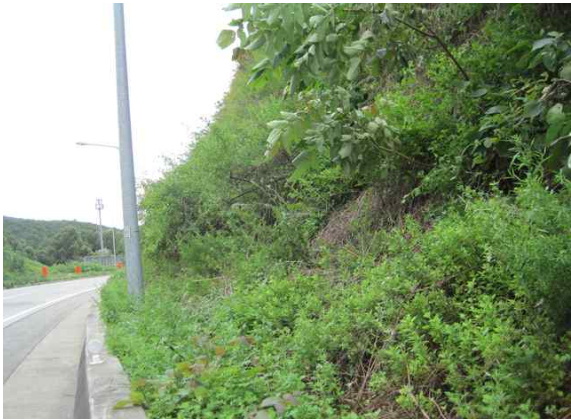
| 연 번 | 3 | 연 번 | 4 |

| 내 용 | STA.0+230.0 1단 녹생토유실물 집적 | 내 용 | STA.0+050.0 1단 식생불량 60.0×20.0 |

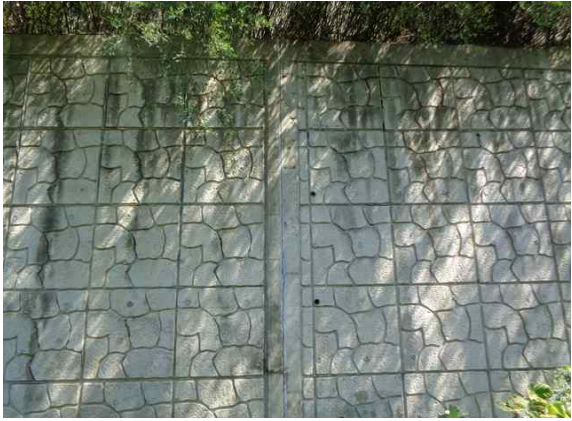
| 연 번 | 1 | 연 번 | 2 |

| 내 용 | J01 실란트 파손 | 내 용 | J01 실란트 파손 |
