부산울산선 11.75k(부산) 등 12개소 비탈면·옹벽 정밀안전점검 및 성능평가용역

1.1 과업명 : 부산울산선 11.75k(부산) 등 12개소 비탈면·옹벽 정밀안전점검 및 성능평가용역

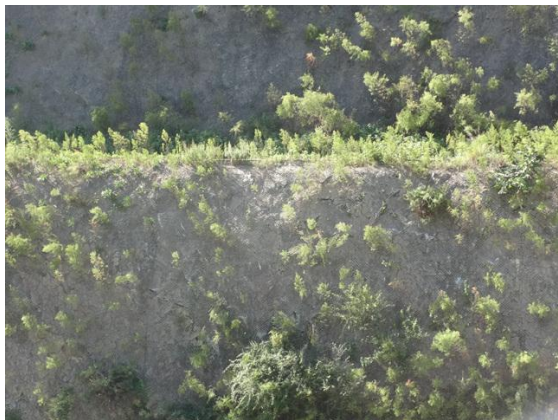
| 내 용 | 1~2단 식생불량 | 내 용 | 1~2단 식생불량 |

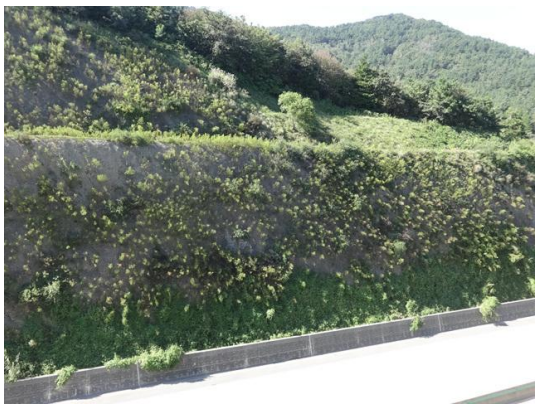
| 내 용 | 1~2단 식생불량 | 내 용 | 1~2단 식생불량 |

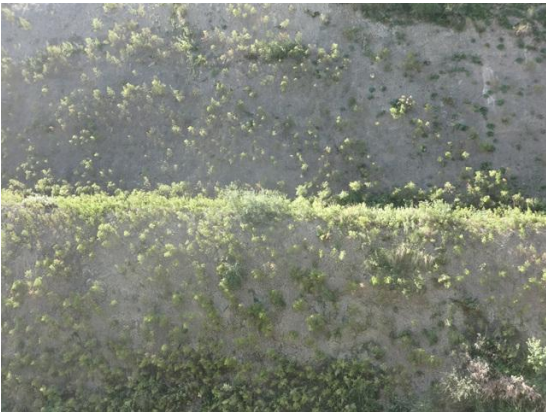
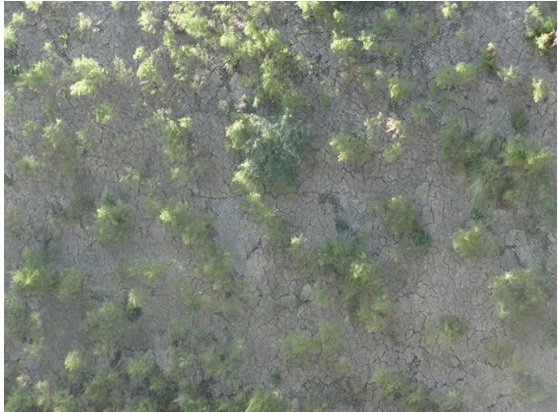
| 내 용 | 1~2단 식생불량 | 내 용 | 1~2단 식생불량 |

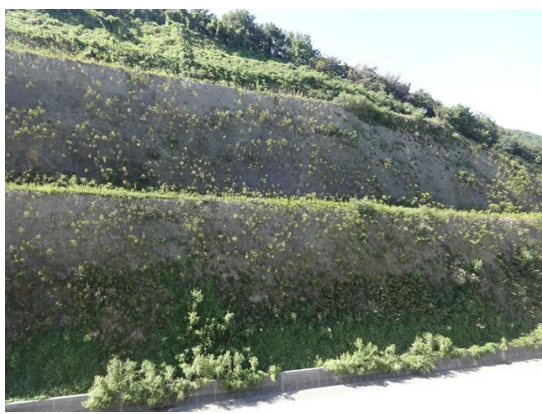
| 내 용 | 1~2단 식생불량 | 내 용 | 1~2단 식생불량 |

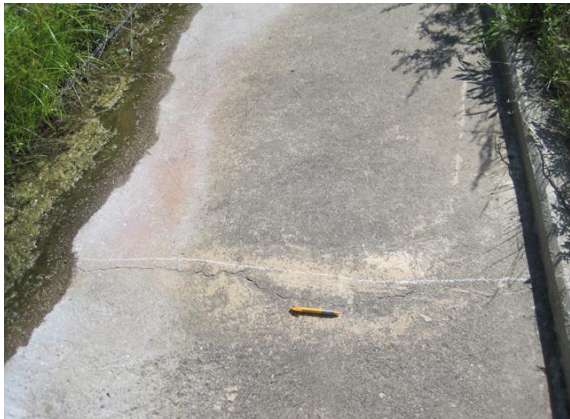
| 내 용 | 12.210K 1소단배수로 균열 0.5/2.0 | 내 용 | 12.220~12.300K 1소단배수로 균열 0.5/2.0 |

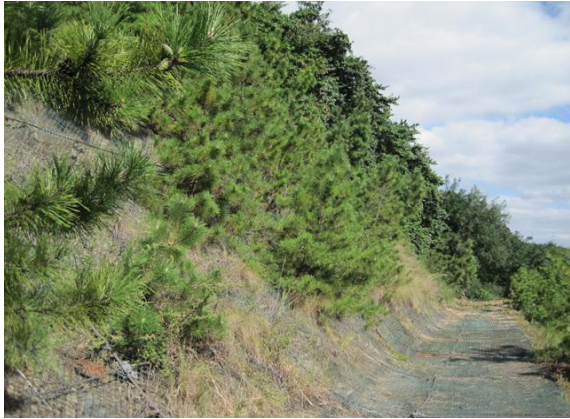
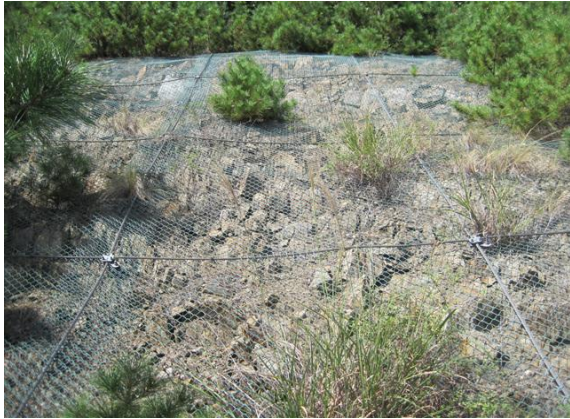
| 연 번 | 1 | 연 번 | 2 |

| 내 용 | 16.346K 2단 MW 5.0×10.0 | 내 용 | 16.346K 2단 MW 5.0×10.0 |

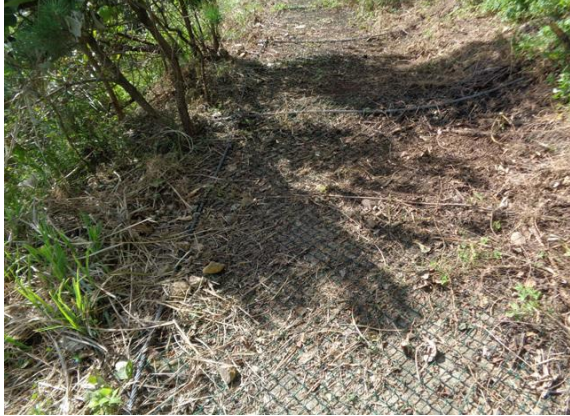
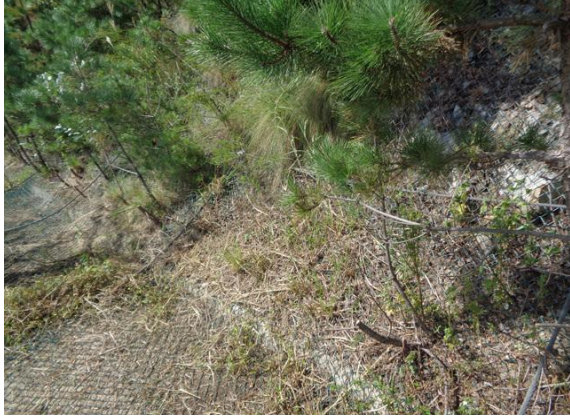
| 연 번 | 1 | 연 번 | 2 |

| 내 용 | 16.74K 4단 낙석방지망내 퇴적, 하부퇴적 | 내 용 | 16.74K 4단 낙석방지망내 퇴적, 하부퇴적 |

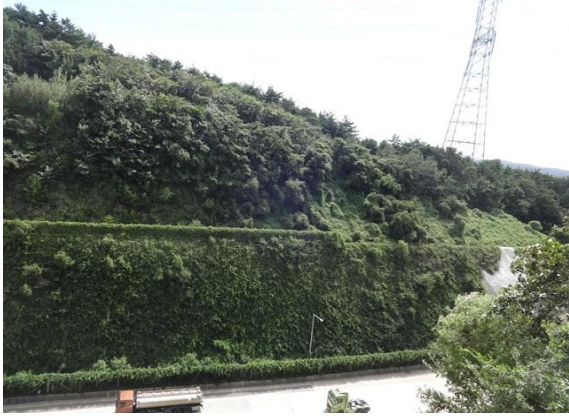
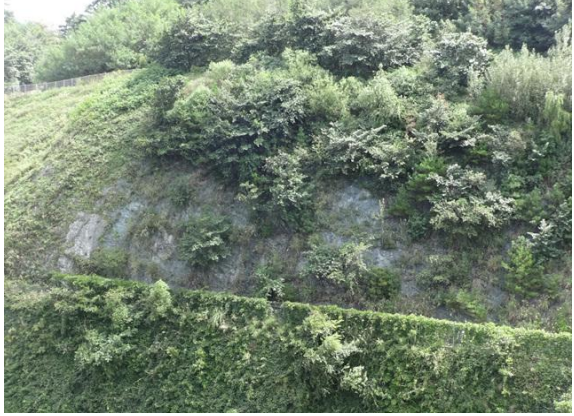
| 연 번 | 1 | 연 번 | 2 |

| 내 용 | 사면부 상태양호 | 내 용 | 사면부 상태양호 |

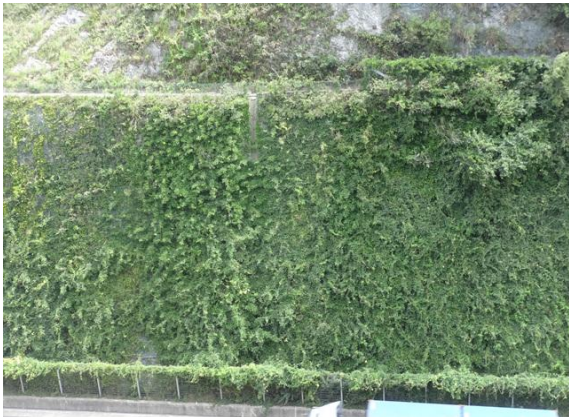
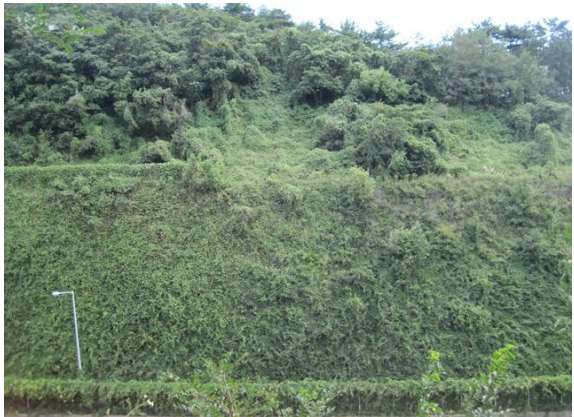
| 연 번 | 3 | 연 번 | 4 |

| 내 용 | 사면부 상태양호 | 내 용 | 사면부 상태양호 |

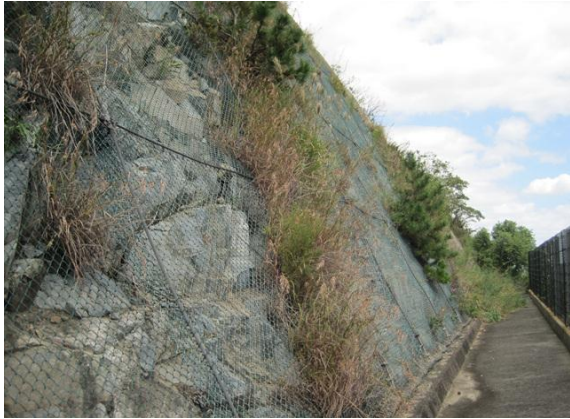
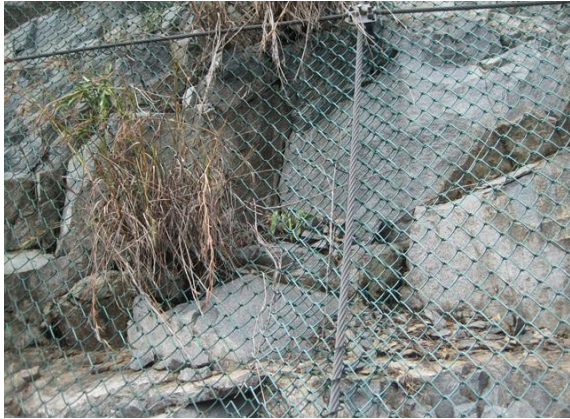
| 연 번 | 1 | 연 번 | 2 |

| 내 용 | 20.050K 2단 켜기파괴우려 60.0×20.0 | 내 용 | 20.050K 2단 켜기파괴우려 60.0×20.0 |

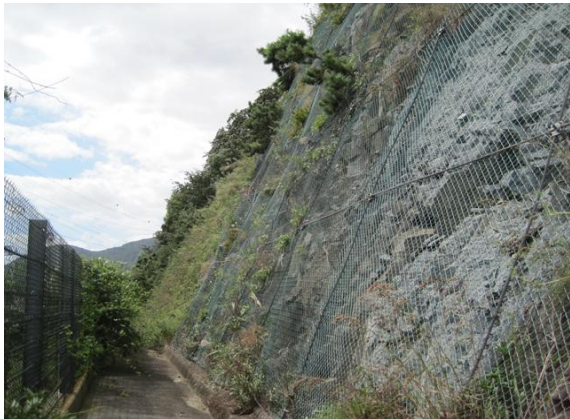
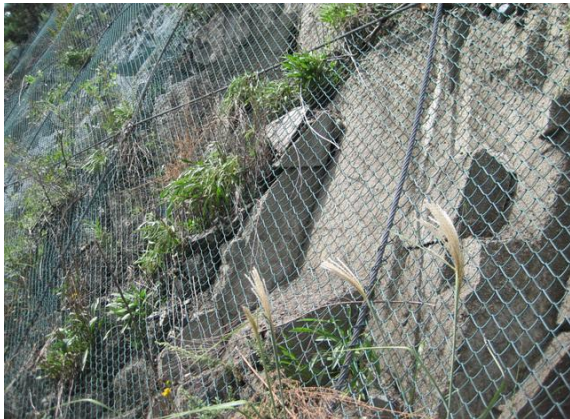
| 연 번 | 3 | 연 번 | 4 |

| 내 용 | 20.050K 2단 전도파괴우려 60.0×20.0 | 내 용 | 20.050K 2단 전도파괴우려 60.0×20.0 |

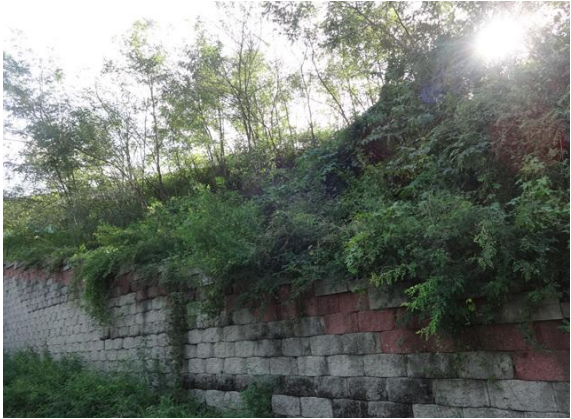
| 내 용 | S17 상부 식생 다수 | 내 용 | 상부 전구간 식생 |

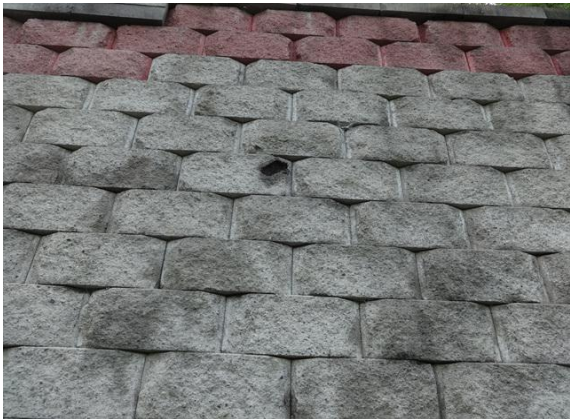
| 내 용 | S16 블럭파손 0.1×0.1 | 내 용 | S17 상부 식생다수 |

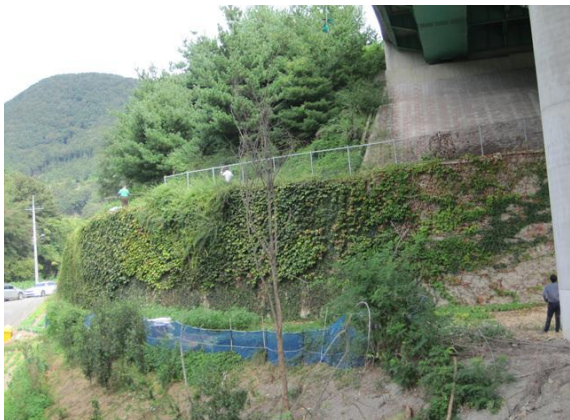
| 내 용 | S01~S04 식생 | | |

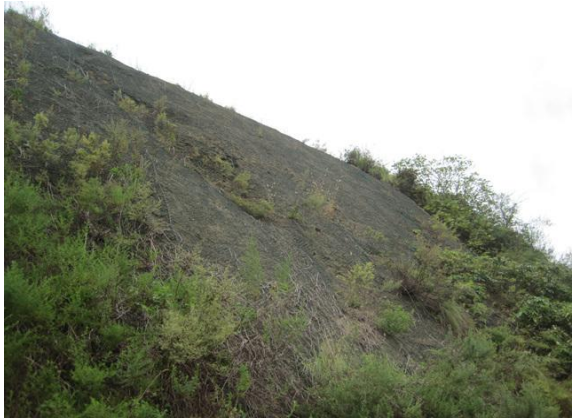
| 연 번 | 1 | 연 번 | 2 |

| 내 용 | STA.0+380.0 1단 식생불량 45.0×15.0 | 내 용 | STA.0+380.0 1단 식생불량 45.0×15.0 |

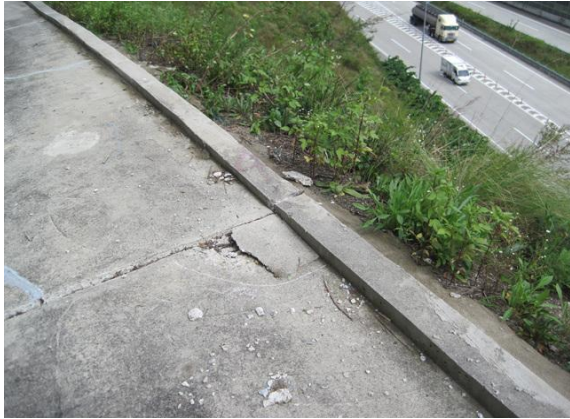
| 연 번 | 1 | 연 번 | 2 |

| 내 용 | STA.0+500.0 1소단배수로 파손 0.5×0.4 | 내 용 | STA.0+500.0 1소단배수로 파손 0.5×0.4 |

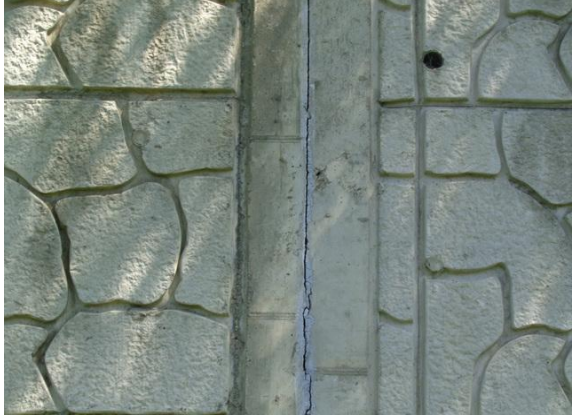
| 연 번 | 1 | 연 번 | 2 |

| 내 용 | J01 실란트 파손 | 내 용 | J01 실란트 파손 |
