## 1. 11+750~12+500(부산)

### 1) 전경사진

## 2) 현황사진(사면부 및 보호/보강시설)

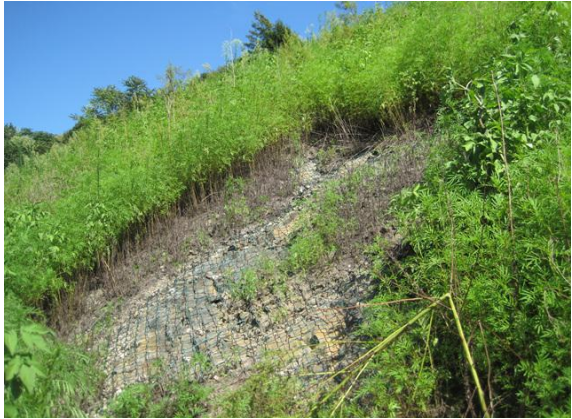
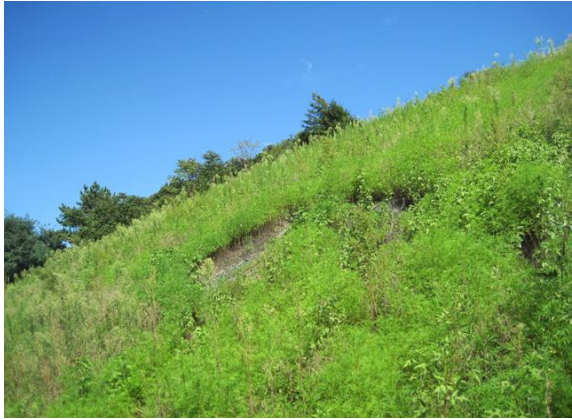
| 연 번 | 1 | 연 번 | 2 |

| 내 용 | 12.280K, 12.275K 2단 녹생토유실 | 내 용 | 12.280K, 12.275K 2단 녹생토유실 |

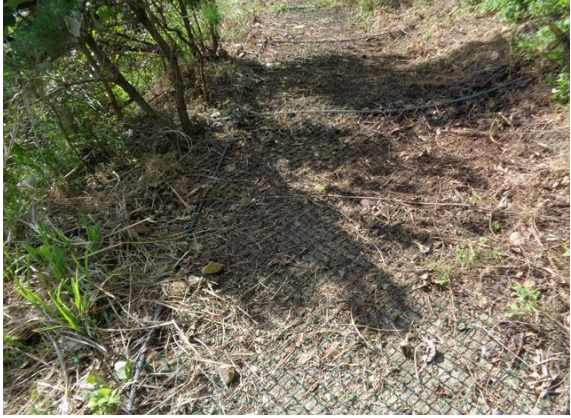
| 연 번 | 1 | 연 번 | 2 |

| 내 용 | 16.74K 4단 낙석방지망내 퇴적, 하부퇴적 | 내 용 | 16.74K 4단 낙석방지망내 퇴적, 하부퇴적 |
