# 1. 영천절토01

## 손상현황 사진

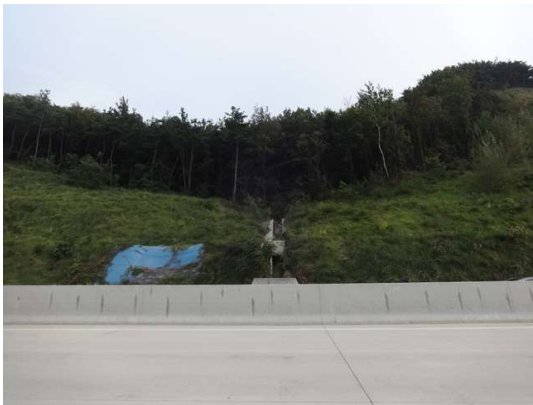
| 위 치 | 1.280K 1단 | 위 치 | 1.100K 산마루측구 |

| 내 용 | 임시보수 | 내 용 | 균열 |

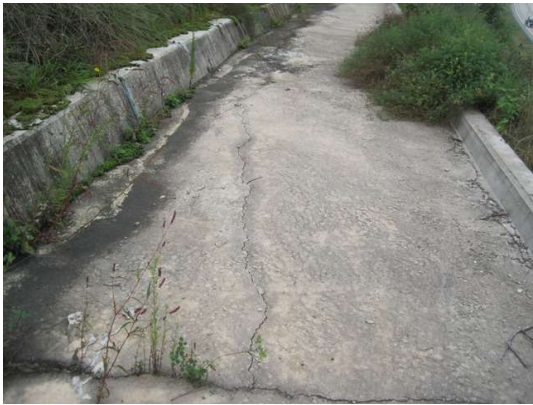
| 위 치 | 1.150~1.170K 1소단배수로 | 위 치 | - |

| 내 용 | 균열 | 내 용 | - |

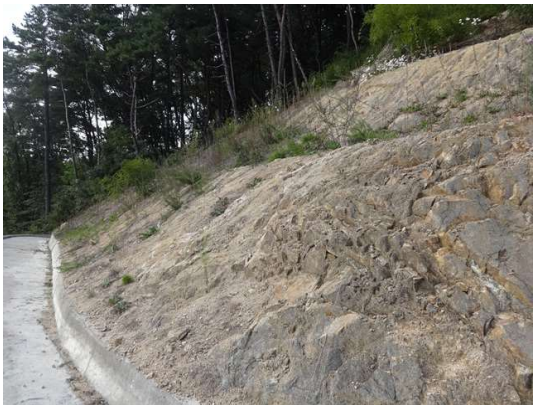
| 위 치 | 3.720K 3단 | 위 치 | 3.720K 3단 |

| 내 용 | 심한풍화 | 내 용 | 심한풍화 |

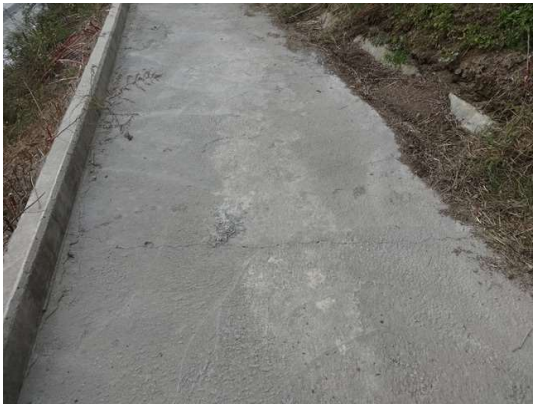
| 위 치 | 3.720K 1소단배수로 | 위 치 | 3.720K 1소단배수로 |

| 내 용 | 균열, 토사퇴적 | 내 용 | 파손 |

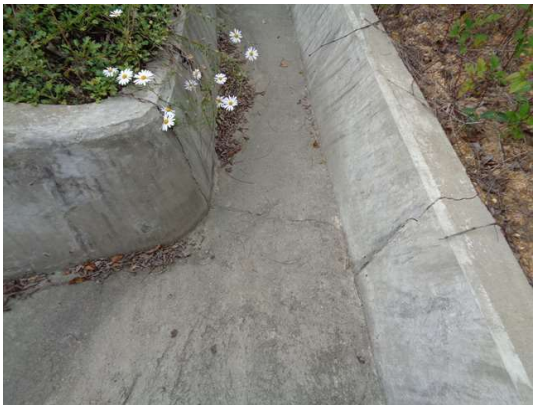
| 위 치 | 14.210K 산마루측구 | 위 치 | 14.240K 1소단배수로 |

| 내 용 | 균열 | 내 용 | 균열 |

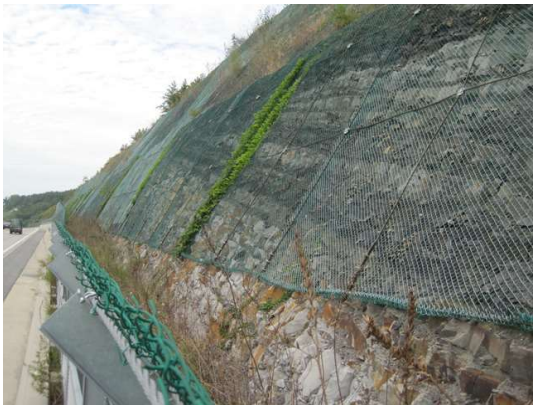
| 위 치 | 14.700K 1단 | 위 치 | 14.800K 1단 |

| 내 용 | 심한풍화 구간 | 내 용 | 심한풍화 구간 |

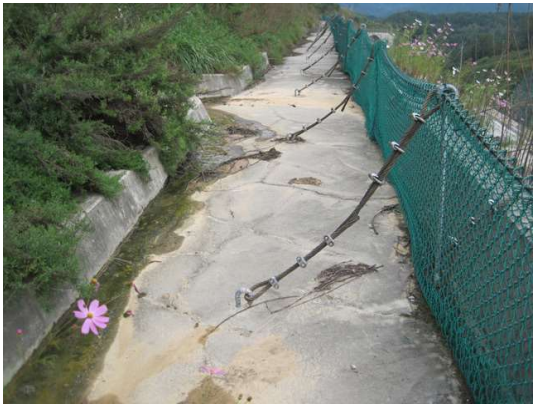
| 위 치 | 14.770K 1소단배수로 | 위 치 | 14.624K 1소단배수로 |

| 내 용 | 망상균열 | 내 용 | 균열 |

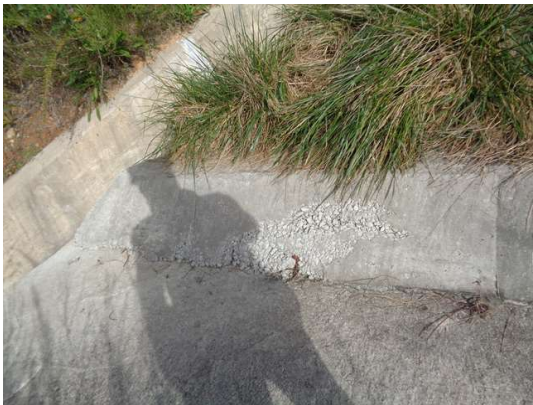
| 위 치 | 16.930K 1소단배수로 | 위 치 | 17.130K 1소단배수로 |

| 내 용 | 재료분리 | 내 용 | 균열 |

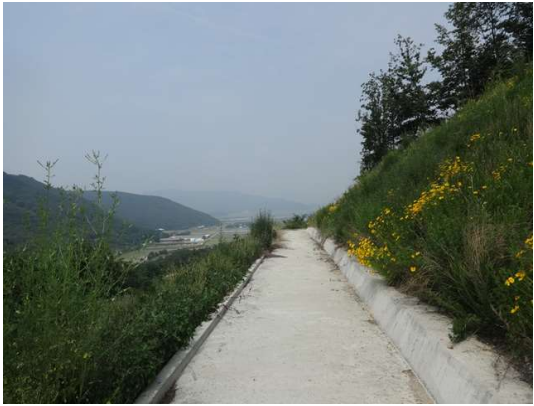
| 위 치 | 1소단배수로 | 위 치 | - |

| 내 용 | 상태양호 | 내 용 | - |

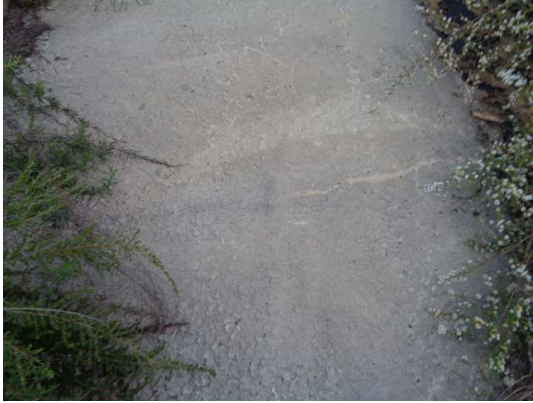
| 위 치 | 21.970K 1소단배수로 | 위 치 | 21.980K 1소단배수로 |
| 내 용 | 균열 | 내 용 | 균열 |

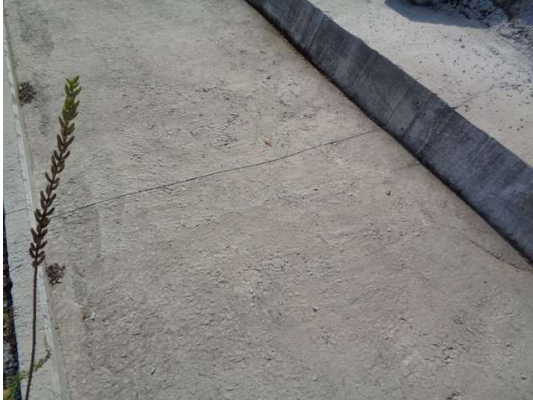
| 위 치 | 27.544K 소단배수로 | 위 치 | 27.584K 소단배수로 |

| 내 용 | 균열 | 내 용 | 균열 |

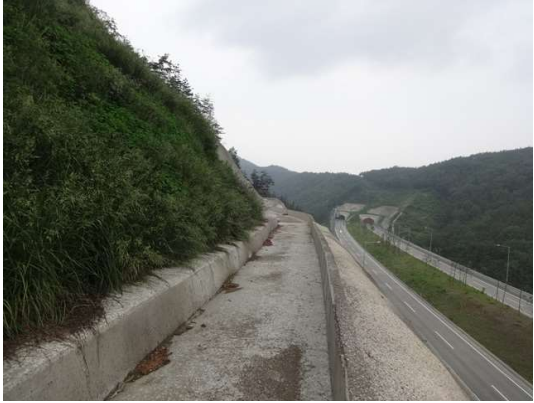
| 위 치 | 1소단배수로 | 위 치 | - |

| 내 용 | 상태양호 | 내 용 | - |

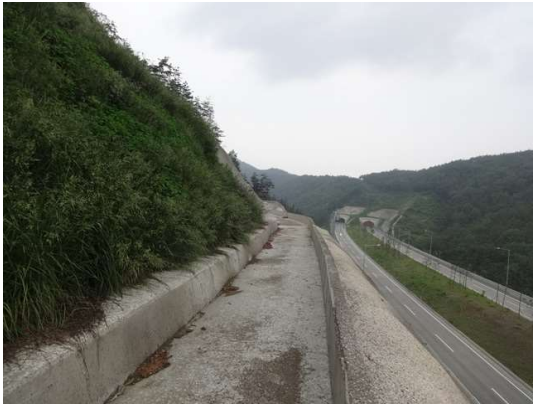
| 위 치 | 1소단배수로 | 위 치 | - |

| 내 용 | 상태양호 | 내 용 | - |

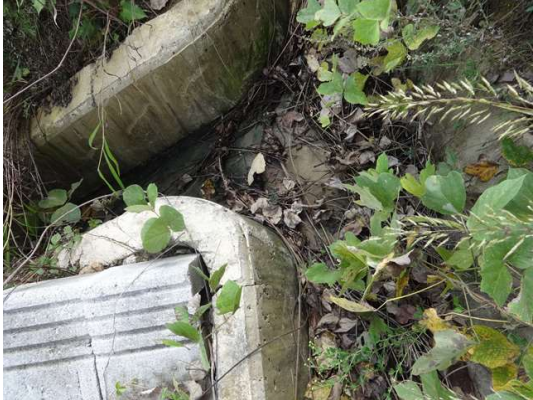
| 위 치 | 37.274K 산마루측구 | 위 치 | - |

| 내 용 | 파손 | 내 용 | - |

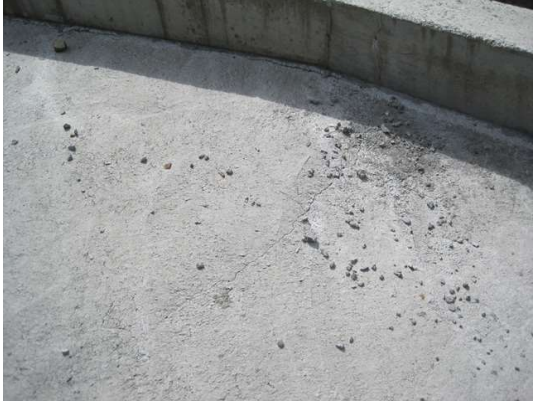
| 위 치 | 38.565K 소단배수로 | 위 치 | 38.565K 소단배수로 |

| 내 용 | 균열 | 내 용 | 균열 |

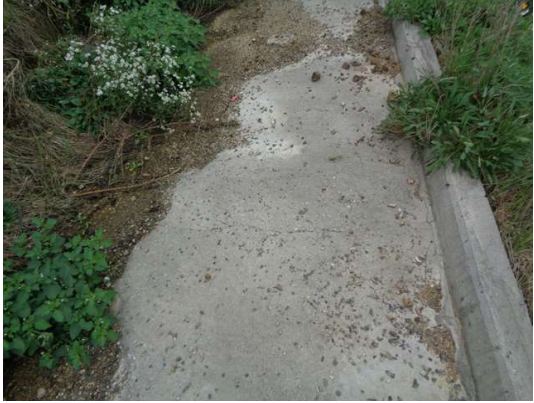
| 위 치 | 54.898K 소단배수로 | 위 치 | 54.918K 산마루측구 |

| 내 용 | 균열 | 내 용 | 균열 |

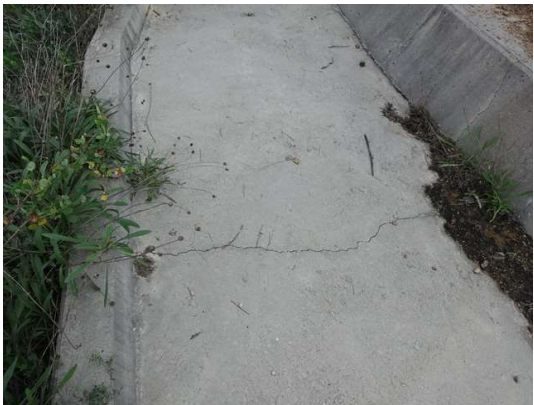
| 위 치 | 53.408K 소단배수로 | 위 치 | 53.408K 산마루측구 |

| 내 용 | 균열 | 내 용 | 균열 |

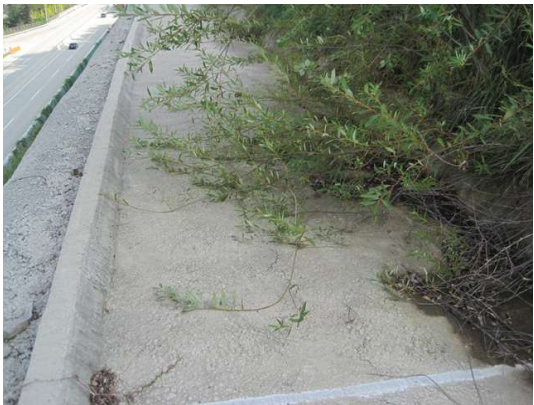
| 위 치 | 56.229K 소단배수로 | 위 치 | 56.308K 소단배수로 |

| 내 용 | 균열 | 내 용 | 균열 |

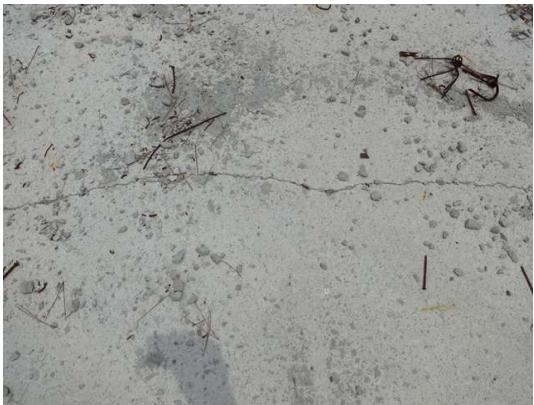
| 위 치 | 57.958K 소단배수로 | 위 치 | - |

| 내 용 | 균열 | 내 용 | - |

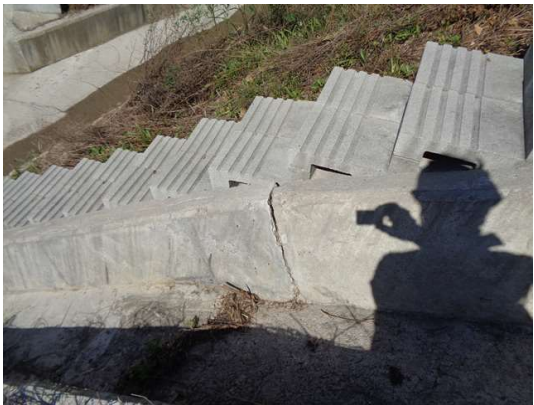
| 위 치 | 58.638K 산마루측구 | 위 치 | 58.648K 산마루측구 |

| 내 용 | 균열 | 내 용 | 균열 |

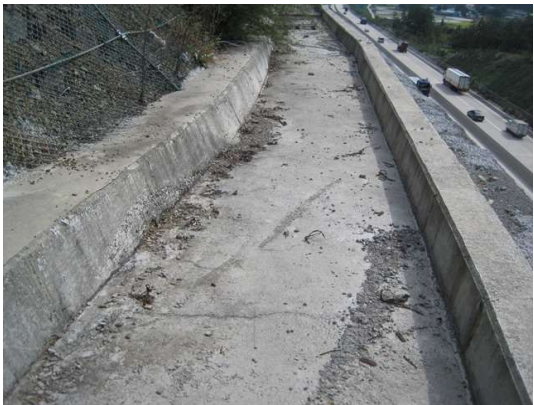
| 위 치 | 58.888K 소단배수로 | 위 치 | 59.038K 산마루측구 |

| 내 용 | 균열 | 내 용 | 균열 |

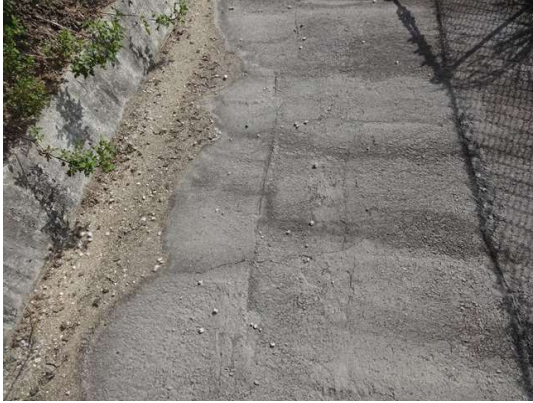
| 위 치 | 66.528K 소단배수로 | 위 치 | 66.528K 소단배수로 |

| 내 용 | 균열 | 내 용 | 균열 |

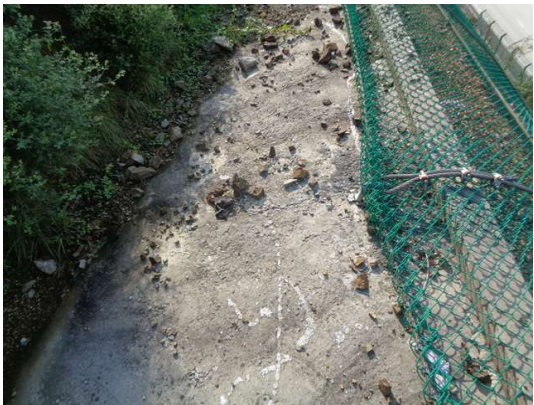
| 위 치 | 69.198K 소단배수로 | 위 치 | 69.218K 산마루측구 |

| 내 용 | 균열 | 내 용 | 균열 |

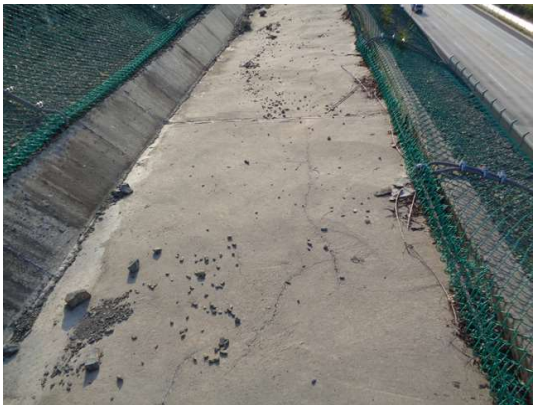
| 위 치 | 70.158K 소단배수로 | 위 치 | 70.228K 소단배수로 |

| 내 용 | 균열 | 내 용 | 균열 |

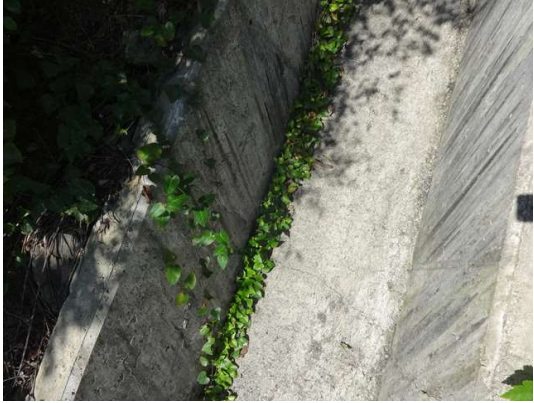
| 위 치 | 70.768K 산마루측구 | 위 치 | 70.738K 소단배수로 |

| 내 용 | 균열 | 내 용 | 균열 |

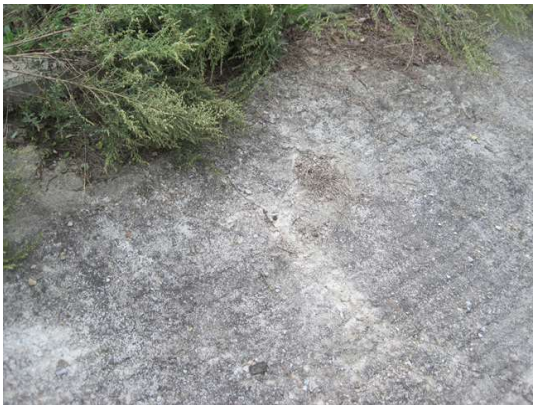
| 위 치 | 71.088K 소단배수로 | 위 치 | 71.098K 소단배수로 |
| 내 용 | 균열 | 내 용 | 균열 |

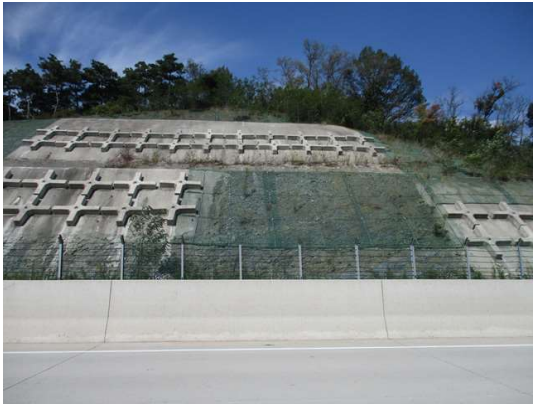
| 위 치 | 사면 정면 | 위 치 | - |
| 내 용 | 상태양호 | 내 용 | - |

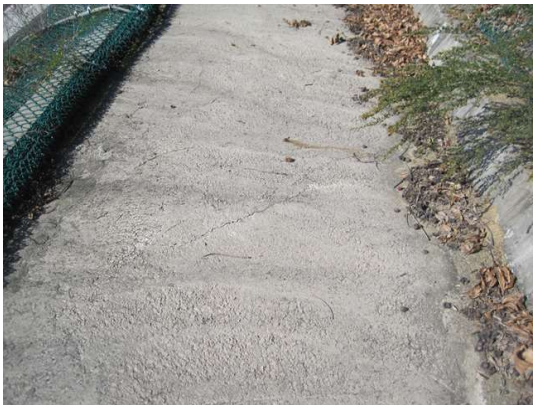
| 위 치 | 71.548K 소단배수로 | 위 치 | 71.658K 산마루측구 |
| 내 용 | 균열 | 내 용 | 균열 |

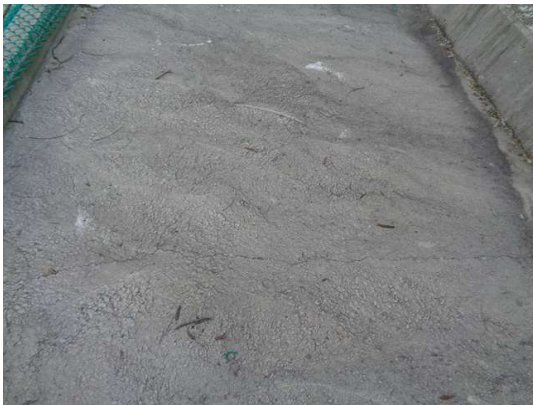
| 위 치 | 72.648K 소단배수로 | 위 치 | 72.388K 산마루측구 |
| 내 용 | 균열 | 내 용 | 균열 |

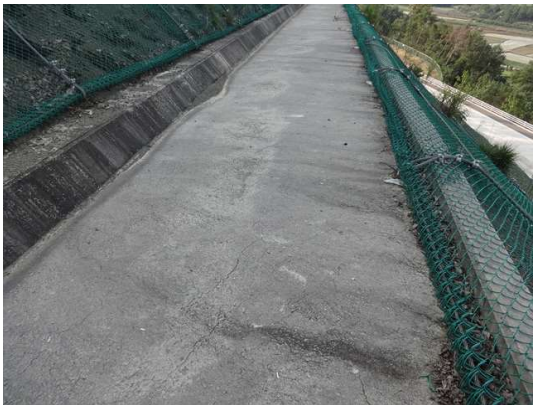
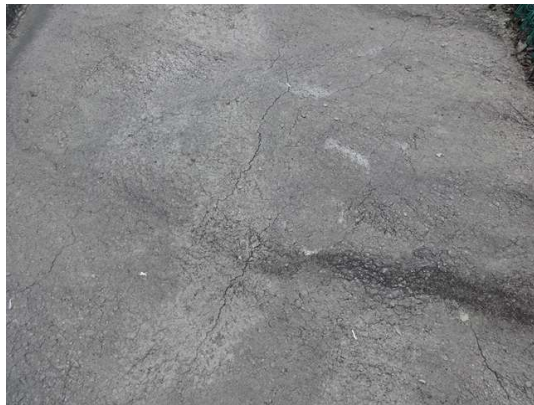
| 위 치 | 72.888K 소단배수로 | 위 치 | 72.888K 소단배수로 |

| 내 용 | 균열 | 내 용 | 균열 |

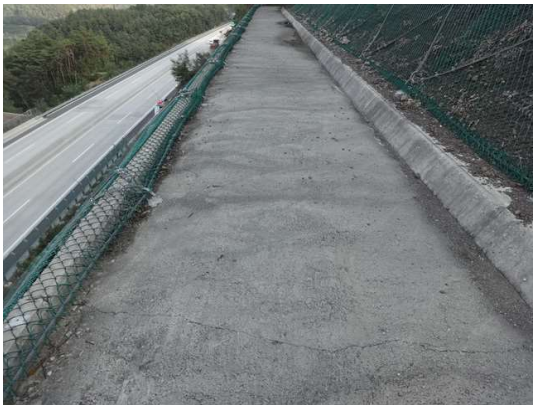
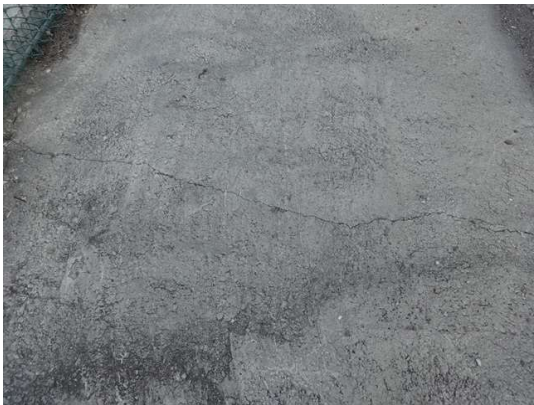
| 위 치 | 73.468K 소단배수로 | 위 치 | 73.468K 소단배수로 |

| 내 용 | 균열 | 내 용 | 균열 |

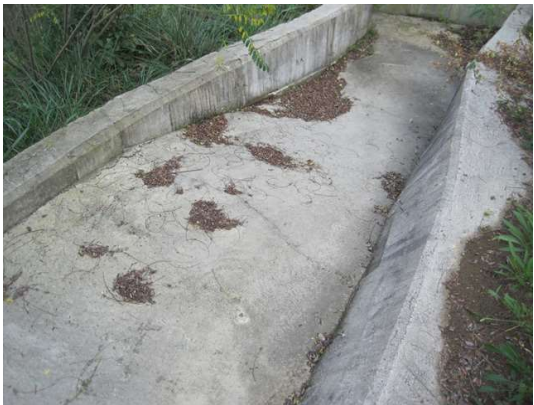
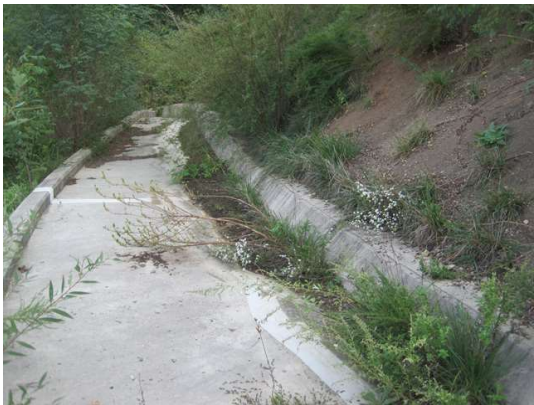
| 위 치 | 74.478K 소단배수로 | 위 치 | 74.478K 소단배수로 |

| 내 용 | 균열 | 내 용 | 균열 |

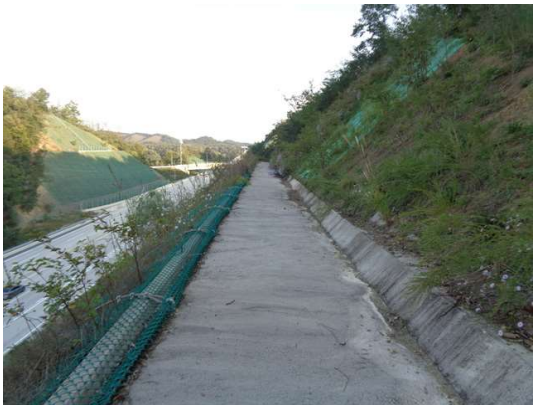
| 위 치 | 소단배수로 | 위 치 | |

| 내 용 | 상태양호 | 내 용 | |

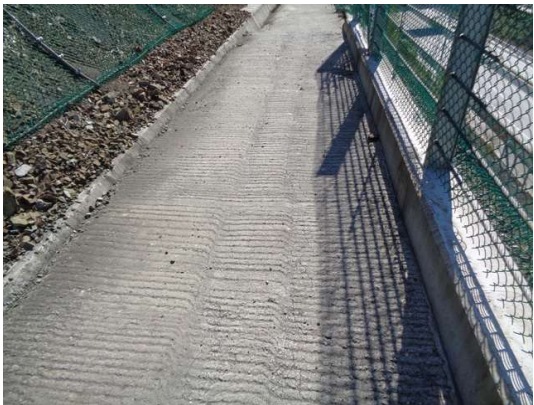
| 위 치 | 75.022K 소단배수로 | 위 치 | 75.022K 소단배수로 |

| 내 용 | 망상균열 | 내 용 | 망상균열 |

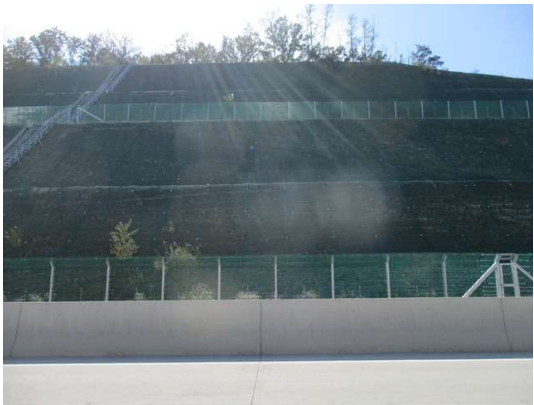
| 위 치 | 사면 정면 | 위 치 | - |

| 내 용 | 상태양호 | 내 용 | - |

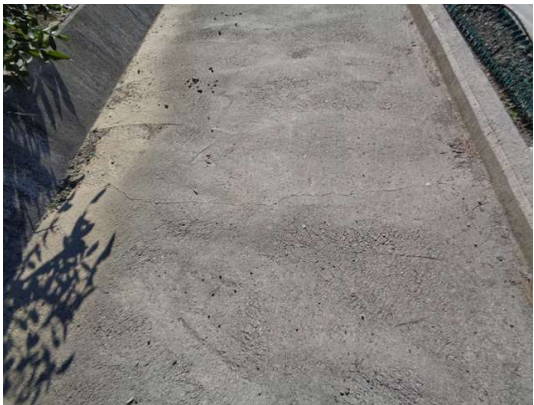
| 위 치 | 0.990K 소단배수로 | 위 치 | 1.320K 소단배수로 |

| 내 용 | 균열 | 내 용 | 균열 |

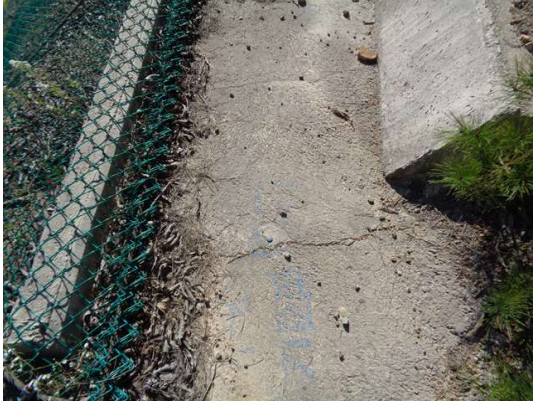
| 위 치 | 0.960K 소단배수로 | 위 치 | 0.900K 소단배수로 |

| 내 용 | 균열 | 내 용 | 균열 |

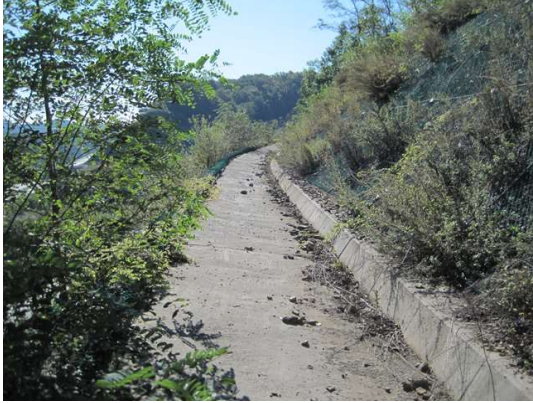
| 위 치 | 소단배수로 | 위 치 | - |

| 내 용 | 상태양호 | 내 용 | - |

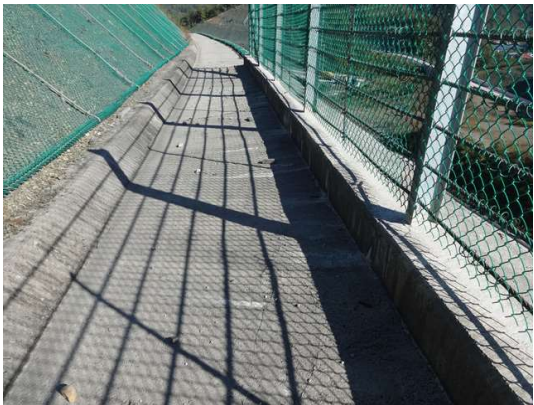
| 위 치 | R-D 0.480K 소단배수로 | 위 치 | R-D 0.330K 산마루측구 |

| 내 용 | 균열 | 내 용 | 균열 |

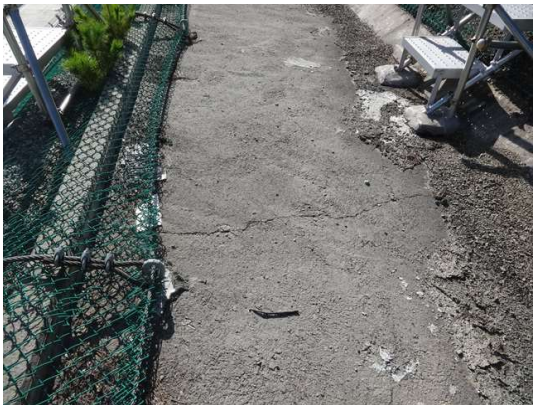
| 위 치 | 89.578K 소단배수로 | 위 치 | 89.758K 소단배수로 |

| 내 용 | 균열 | 내 용 | 균열 |

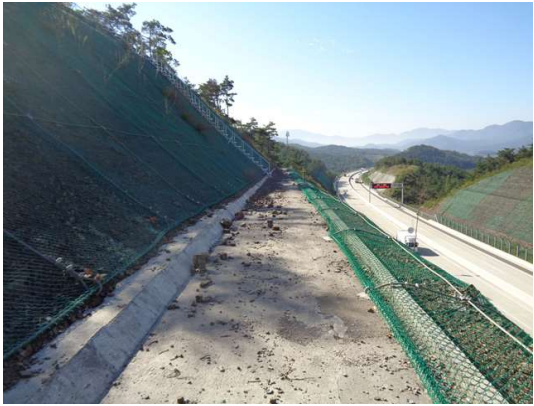
| 위 치 | 소단배수로 | 위 치 | - |

| 내 용 | 상태양호 | 내 용 | - |

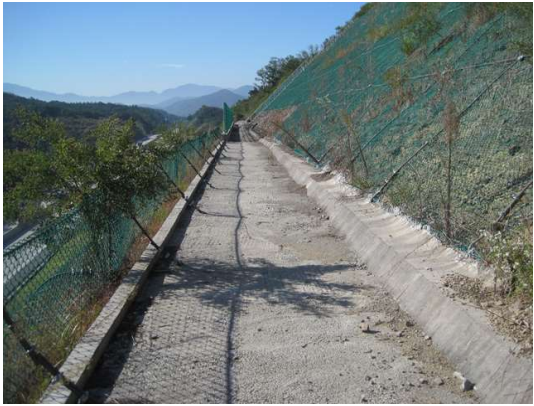
| 위 치 | 소단배수로 | 위 치 | - |

| 내 용 | 상태양호 | 내 용 | - |
