2019년 공동구  
정밀안전점검 용역

## 제 3 장 현장조사 및 시험

본 가락공동구는 송파구 오금동 일대에 위치한 개착식 Box형 철근콘크리트 구조물로 전력구 및 통신구 등의 본선 구조물과 작업구 및 환기구 등의 부대시설물로 구성되어 있으며, 1987년 준공후 32년간 공용되고 있다.

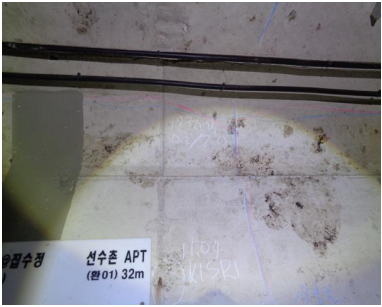
기 점검 결과에 따른  $cw=0.3\text{mm}$ 내 · 외 균열에 대한 보수는 이루어지지 않았으며, 일부 구간 공용기간 증가, 기 점검시 누락 등에 의한  $cw=0.3\text{mm}$ 내 · 외의 추가 균열이 발생된 것으로 확인되었다. 기존 보수부의 경우 재손상이 없는 양호한 상태인 것으로 조사되었다.

| 0K016 슬래브 종균열(추가 손상) | 0K193 슬래브 횡균열(추가 손상) | 1K522 슬래브 횡균열(추가 손상) |

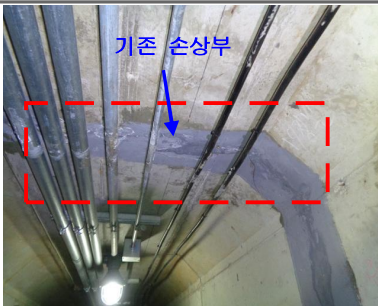
금회 점검시 조사된 누수 및 균열부 누수의 경우 대상 구조물의 외벽체 하단부 및 상부슬래브를 중심으로 기존 균열부와 수밀성이 저하된 구체 일부구간을 통해 누수가 발생된 것으로 확인되었다. 발생한 누수는 대부분 기존 손상부를 통하여 스며나오는 경미한 수준(손상등급=b)으로 조사되었으며, 공용년수 증가에 따른 시공이음부 또는 거푸집 연결부(폼타이 설치부)의 수밀성이 저하되어 발생한 것으로 판단된다. 금회 점검결과 기존 손상이력이 확인되지 않는 신규손상은 대부분 기존 균열부와 시공이음부 등을 통한 누수 손상으로 현장 관계자 청문결과 계절변화에 따라 누수량의 변동이 발생되고 있는 것으로 확인되어 계절변화에 따른 지하수위 상승 등이 주요원인으로 판단된다. 누수는 전반적인 손상의 규모가 크지는 않으나 장기 방치 시 인접 콘크리트 열화 및 철근 부식으로 진전되어 손상이 확대 될 가능성이 높으므로 손상의 정도에 따른 누수보수가 필요한 것으로 판단된다. 또한 일부구간 조사된 백태의 경우 누수를 동반하지 않은 상태로 조사되었으며, 기존 균열 및 보수부 주변에서 조사되어 기존 누수부 보수후 잔여손상으로 판단되나 대상 구조물의 누수 손상이 계절변화에 따른 지하수위 변동에 따라 일시적인 누수발생이 진행될 수 있으므로 표면보수 후 재손상 발생여부에 대하여 지속적인 주의관찰 이 필요할 것으로 판단된다.

| <p>0K019 상부슬래브<br/>누수(b) 및 백태(1.0m×3.0m)</p> | <p>0K034 좌·우벽체<br/>보수부 백태(b)(0.3m×3.5m)</p> | <p>1K691 상부슬래브<br/>보수부 백태(b)(0.1m×0.5m)</p> |

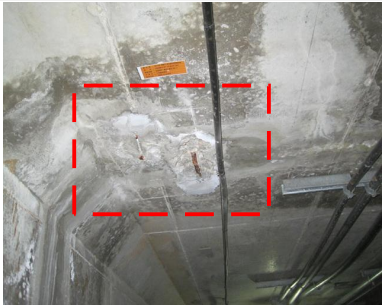
단면손상은 박리, 박락, 들뜸, 파손, 재료분리, 철근노출 등이 조사되었으며, 일부 보수부의 경우 보수시 마감미흡 및 기존 콘크리트와 보수재간 수축량 차이 등에 의한 보수부 들뜸, 박락, 보수재 박리 등의 손상이 확인되었다.

| OK023 상부슬래브<br>철근노출(0.2m×0.2m) | OK060 우벽체<br>보수재 박리(0.2m×1.0m) | OK825 좌벽체<br>보수부 들뜸(0.5m×2.0m) |

소규모의 재료분리(다짐불량)는 단기적인 보수보다는 주기적인 점검을 통한 유지관리 후 손상 진전에 따라 단면보수를 실시하는 것이 적절하다고 판단된다. 특히, 박락 및 철근노출은 철근부식이 진전되어 발생한 손상으로 손상 확대를 방지하기 위한 우선적인 방청 및 단면보수가 필요하다.

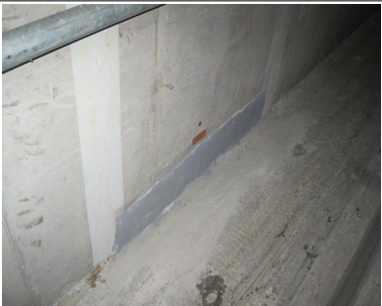
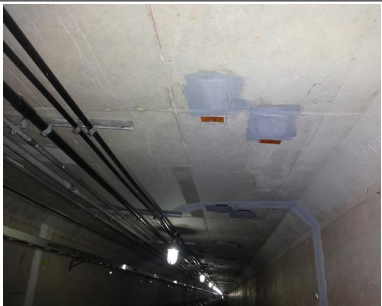
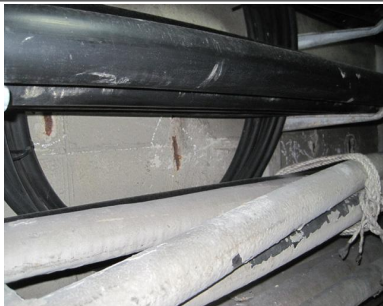
기 점검 시 조사된 파손, 재료분리, 보수부 들뜸 및 박락, 보수재 박리의 경우 일부 보수가 완료된 것으로 조사되었으며, 현재 보수부의 상태는 양호한 것으로 확인되었다. 금회 점검시 기존 손상이력이 확인되지 않은 신규손상은 우수유입에 의한 철근부식 등에 의해 발생한 손상으로 판단되며, 일부 보수부 들뜸, 보수재 박리 등의 재손상의 경우 보수시 마감미흡, 기존 콘크리트와 보수재간 수축량 차이 등에 의한 손상으로 판단된다. 미 보수된 기존손상 및 금회 점검시 조사된 신규손상의 경우 손상의 진전 방지를 위한 단면보수, 방청 등의 조치가 요망된다.

| OK178 좌벽체<br>철근노출(보수완료) | OK462 슬래브<br>철근노출(보수완료) | 1K960 우벽체<br>철근노출(추가손상) |

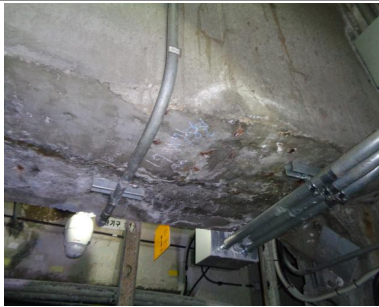
| 구분 | 주요손상 | 발생원인 | 관리방안 |
|---|---|---|---|
| #1 | 33m(상수)<br>- 슬래브 횡균열부 누수<br>- 바닥 슬래브 누수<br>- 벽체 수직균열(cw=0.2mm) | - 균열부 누수<br>- 인접구간 상수관 누수<br>- 건조수축 | - 지수보수<br>- 유도배수<br>- 유지관리 |

#1 균열부 누수

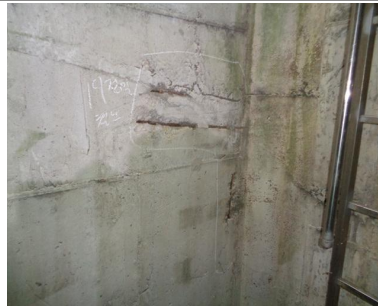
| 구분 | 주요손상 | 발생원인 | 관리방안 |
|---|---|---|---|
| #2 | 148m(통신)<br>- 벽체 수직균열(cw=0.1~0.2mm)<br>- 벽체 철근노출 | - 건조수축<br>- 피복부족 | - 유지관리<br>- 단면보수(방청) |

#2 철근노출

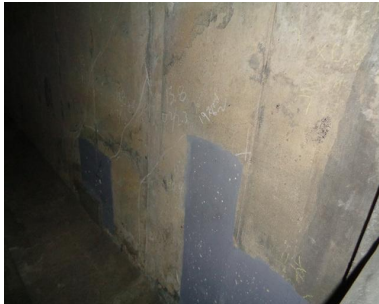
| 구분 | 주요손상 | 발생원인 | 관리방안 |
|---|---|---|---|
| #6 | 823m(통신)<br>- 수평구 수직균열(cw=0.2mm)<br>- 수직구 재료분리 | - 건조수축, 온도신축<br>- 시공초기 다점불량 | - 유지관리<br>- 단면보수 |

#6 사균열(cw=0.2mm)

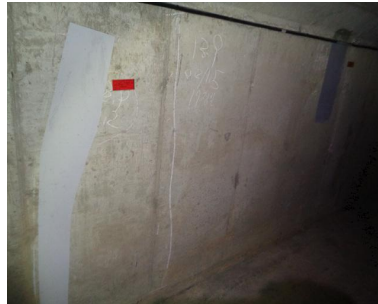
| 구분 | 주요손상 | 발생원인 | 관리방안 |
|---|---|---|---|
| #9 | 1390m(통신)<br>- 수평구 벽체 수직균열(cw=0.2mm)<br>- 수평구 벽체 백태 | - 건조수축, 온도신축<br>- 우기시 외부 우수 유입 | - 유지관리<br>- 표면보수 |

#9 수직균열(cw=0.2mm)

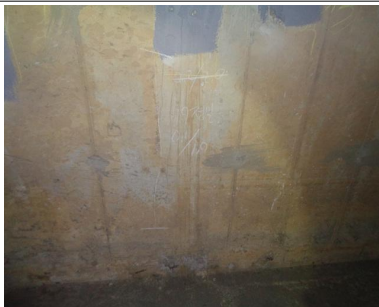
#12 수직균열(cw=0.1mm)

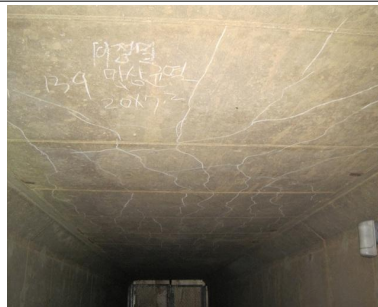
| 구분 | 주요손상 | 발생원인 | 관리방안 |
|---|---|---|---|
| #15 | 2181m(통신) - 수평구 슬래브 망상균열(cw=0.1mm)<br>- 수평구 벽체 균열(cw=0.2mm)<br>- 수평구 벽체 백태<br>- 수평구 벽체 파손 | - 건조수축, 온도신축<br>- 건조수축, 온도신축<br>- 우기시 외부 우수 유입<br>- 공용층 충격 | - 유지관리<br>- 유지관리<br>- 표면보수<br>- 단면보수 |

#15 망상균열(cw=0.1mm)

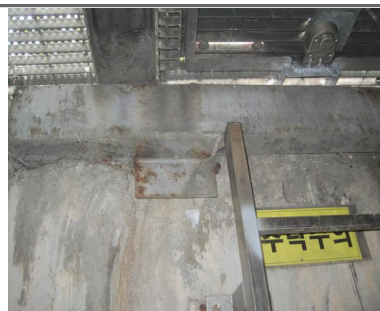
#8 보강재 볼트 미체결

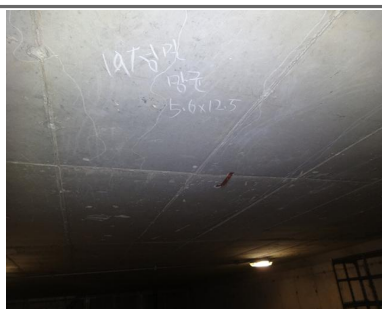
#2 수평구 망상균열(cw=0.1mm)

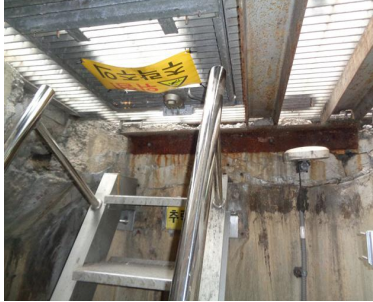
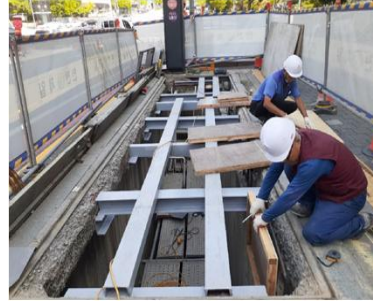
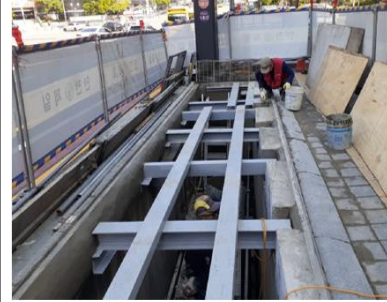
- 스틸그레이팅은 전 구간 콘크리트 걸침턱에 의해 지지되는 것으로 조사되었으며, 스틸그레이팅 하단에 붕괴방지용 보강재가 시공되어 있는 것으로 조사됨
- #4 구간은 금회 단면보수, 보강재 교체가 실시 되었고, 상태는 양호한 것으로 확인 되었다. 발생한 보강재 부식, 의 마감콘크리트 부분 파손은 스틸그레이팅 인상을 위해 콘크리트 걸침턱 상부에 시공된 H-Beam의 마감용 콘크리트가 경년열화에 의해 발생한 손상으로 판단되며 유지관리 차원에서 보수가 필요한 것으로 판단됨

| #4 작업구 보강재 부식 | 공사중 | 공사완료 |

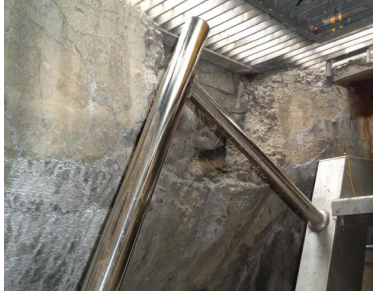
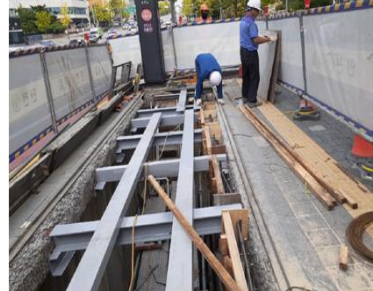
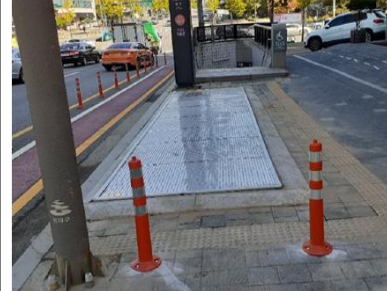
| #4 작업구 마감 콘크리트 파손 | 공사중 | 공사완료 |

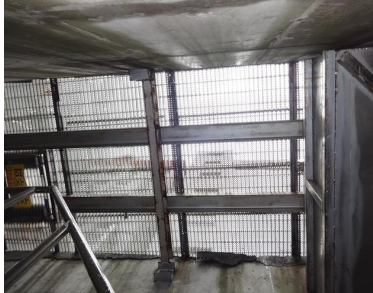
| #6 작업구 보강재 부식 | #7 작업구 보강재 부식 | |

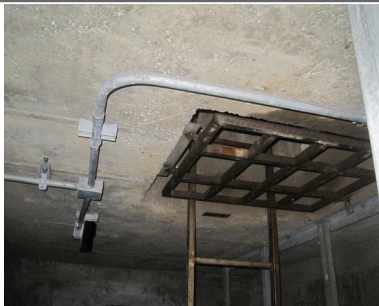
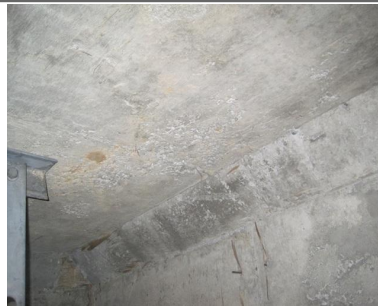
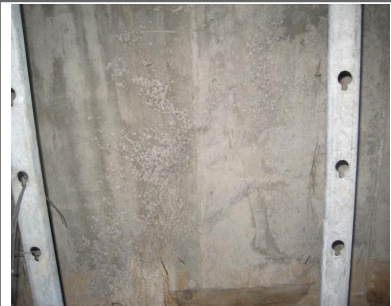
| 구분 | | 주요손상 | 발생원인 | 관리방안 |
|---|---|---|---|---|
| #12 | 2050m | - 재료분리<br>- 철근노출 | - 초기 다짐부족<br>- 우수유입, 피복부족 | - 단면보수<br>- 단면보수(방청) |

#12 재료분리

- 맨홀에서 조사된 재료분리, 철근노출의 경우 초기 다짐부족, 피복부족, 우수유입 등에 의한 손상으로 판단되며, 손상의 진전 방지 및 구조물의 내구성 증진을 위한 단면보수, 방청을 제안함.

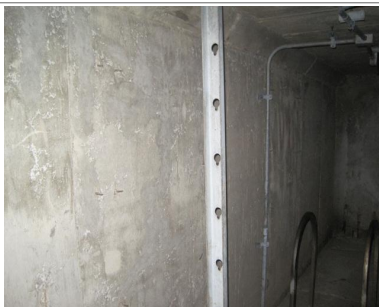
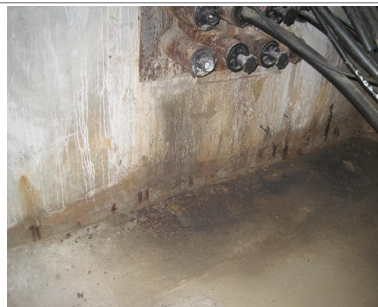
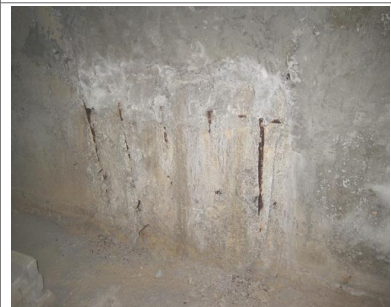
#12 철근노출

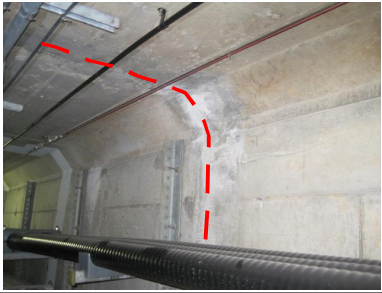
횡방향 균열은 전 구간의 천장 및 벽체, 현처부, 바닥에서 균열폭 0.1~0.5mm로 다양하게 분포되어 조사되었다. 손상의 발생위치 및 형태를 분석한 결과, 시공초기 건조수축 및 공용 중 온도변화에 따른 콘크리트 신축작용 등의 재료적 특성에 의해 발생한 비구조적 균열로 분석된다. 해당 구간의 횡방향 균열은 기 점검에서 지속적으로 확인된 손상으로 금번 조사시 일부구간 균열의 추가 발생이 확인되었으며, 일부 균열의 경우 손상의 진전이 발생된 것으로 조사되었다. 기존 점검 이후 일부 균열의 경우 보수를 실시한 것으로 확인되었으며, 현재 보수부의 상태는 양호한 것으로 조사되었다. 발생한 cw=0.3mm미만의 균열에 대해서는 보수보다는 주기적인 점검을 통한 유지관리를 실시하는 것이 바람직할 것으로 판단되며, cw=0.3mm이상의 균열에 대해서는 손상의 진전 방지 및 구조물의 내구성 증진을 위한 주입보수, 충전보수 등의 조치가 요망된다.

| OK013 상부슬래브<br>중균열(0.2mm/2.4m) | OK187 벽체~상부슬래브<br>황균열(0.5mm/5.5m) | OK476 우벽체<br>사균열(0.2mm/1.0m) |

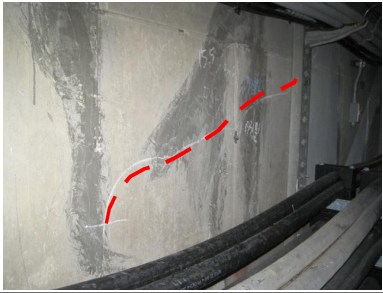
사방향 균열은 일부 구간 시공이음부 및 현처부, 간격재 삽입부 등에서 국부적으로 조사되었다. 발생한 균열은 폭 0.1mm~0.3mm로 다양하게 분포되어 있으며, 폭 0.3mm이상 균열의 경우 기존 손상의 진전으로 판단된다. 이에 cw=0.3mm미만의 균열은 주기적인 점검을 통한 유지관리를 실시하는 것이 바람직 하며, cw=0.3mm이상의 균열의 경우 손상의 진전 방지 및 구조물의 내구성 증진을 위한 주입보수 등의 조치가 요망된다.

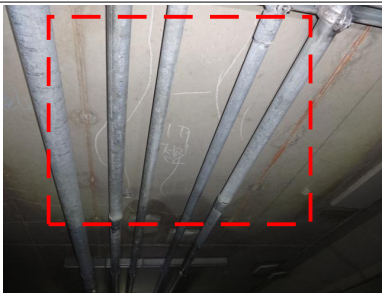
망상균열은 일부 상부슬래브 및 벽체, 바닥슬래브에서 국부적으로 조사되었다. 발생원인은 시공초기 수화열 및 다짐불량으로 인한 손상으로 분석되며, 균열폭이 0.3mm미만임을 감안하여 보수보다는 주기적인 점검을 통한 유지관리 후 손상 진전 유무에 따라 보수를 실시하는 것이 적절하다고 판단된다.

| 1K233 상부슬래브<br>망상균열(0.3m×0.6m, cw=0.2) | 1K867 좌벽체<br>사균열(0.3mm/2.7m) | 2K233 좌벽체<br>황균열(0.5mm/3.0m) |

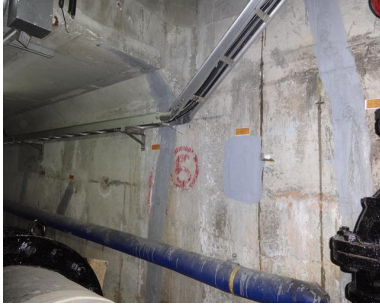
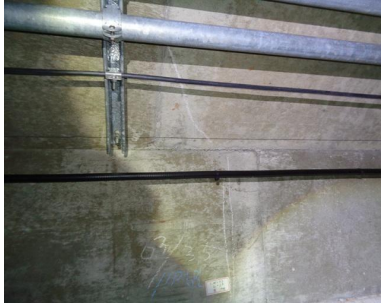
기 점검 결과에 따른  $cw=0.3\text{mm}$ 내 · 외 균열에 대한 일부 보수가 이루어진 것으로 확인되었으며, 균열 보수부 상태는 외관상 재균열이 없는 양호한 상태인 것으로 조사되었다. 또한 일부 구간 공용기간 증가, 기 점검시 누락, 기존 손상의 진전 등에 의한  $cw=0.3\text{mm}$  내 · 외의 추가 균열이 발생된 것으로 확인되었다.

| 0K570 슬래브 횡균열(추가 손상) | 1K016 우벽체 횡균열(보수완료) | 1K795 좌벽체 횡균열(손상 진전) |

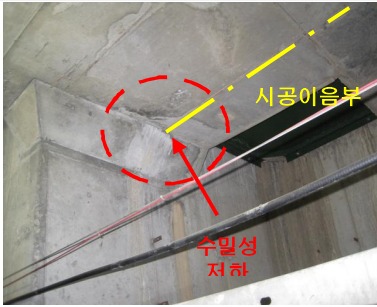
금회 점검시 조사된 누수 및 백태 경우 대상 구조물의 외벽체 하단부를 중심으로 기존 균열부와 수밀성이 저하된 구체 일부구간을 통해 누수가 발생된 것으로 확인되었다. 발생한 누수는 대부분 기존 손상부를 통하여 스며나오는 경미한 수준(손상등급=b)으로 조사되었으며, 이는 공용년수 증가에 따른 시공이음부 또는 거푸집 연결부(폼타이 설치부)의 수밀성이 저하되어 발생된 것으로 판단된다. 금회 점검결과 기존 손상이력이 확인되지 않는 신규손상은 대부분 기존 균열부와 시공이음부 등을 통한 누수 손상으로 계절 변화에 따른 지하수위 상승 등이 주요원인으로 판단된다. 기 점검 이후 일부 누수 및 백태에 대한 보수를 실시한 것으로 확인되었으며, 현재 보수부의 상태는 재손상 등이 없는 양호한 상태인 것으로 조사되었다. 해당 구조물에 발생한 누수는 전반적인 손상의 규모가 크지는 않으나 장기 방치 시 인접 콘크리트 열화 및 철근 부식으로 진전되어 손상이 확대 될 가능성이 높으므로 손상의 정도에 따른 누수보수가 필요한 것으로 판단된다.

| OK247 좌벽체<br>백태(b)(0.1m×0.5m) | 1K354 상부슬래브<br>백태(b)(0.1m×0.2m) | 1K655 좌벽체<br>균열부백태(b)(0.2mm/1.0m) |

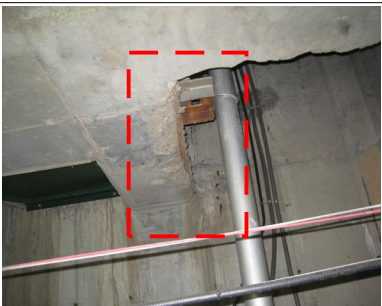
기 점검 시 조사된 박리, 보수부 들뜸, 철근노출의 경우 일부 보수가 완료된 것으로 조사되었으며, 현재 보수부의 상태는 양호한 것으로 확인되었다. 금회 점검시 기존 손상이력이 확인되지 않은 신규손상은 공용기간 증가, 콘크리트의 신축거동, 우수유입에 의한 철근부식 등에 의해 발생한 손상으로 판단되며, 구조물에 발생한 손상의 경우 손상의 진전 방지 및 구조물의 내구성 증진을 위한 단면보수 등의 조치가 요망된다.

| OK248 상부슬래브<br>파손/철근노출(추가손상) | OK881 우벽체<br>보수부들뜸(보수완료) | 1K597 상부슬래브<br>철근노출(보수완료) |

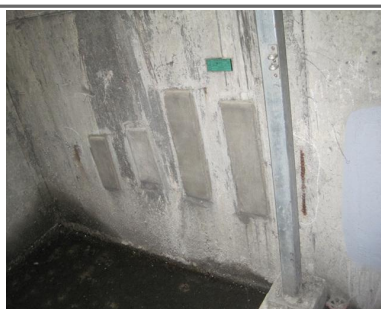
- 본선과 인접한 수평구 벽체부를 중심으로 조사된 균열은 대부분 폭 0.1~0.2mm의 수직균열로 콘크리트의 재료특성인 건조수축 및 환기구 사용조건에 따른 온도신축 등에 의한 비구조적 균열로 유지관리후 손상진전 및 추가손상 발생시 일괄 보수를 제안함
- 일부 구간에서 조사된 백태는 우기시 외부우수의 유입 및 온도차에 의한 결로 등에 의한 손상으로 판단되며, 현장조사시 누수를 동반하지 않은 상태로 조사되었으나 계절변화에 따른 지하수위 상승시 일시적인 누수가 진행될 수 있으므로 표면보수후 재손상 발생여부에 대한 지속적인 추적관리가 필요한 것으로 판단됨
- #21, #24 구간에서 조사된 철근노출은 전체 피복부족에 의한 손상으로 내구성 확보를 위한 단면보수를 제안함

| 구분 | 주요손상 | 발생원인 | 관리방안 |
|---|---|---|---|
| #21 952m(상수) | - 수평구 벽체 철근노출<br>- 수평구 벽체 균열(cw=0.2mm) | - 피복부족<br>- 건조수축 | - 단면보수(방청)<br>- 유지관리 |

#21 수평구 벽체 철근노출

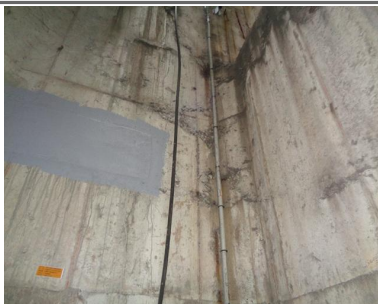
- 작업구에서 조사된 균열은 폭 0.2mm의 경미한 수준으로 대부분 기존 손상이력이 확인된 기존손상으로 콘크리트의 재료특성인 건조수축 및 온도신축에 의한 손상으로 판단되어 유지관리를 제안함
- 수직구를 중심으로 조사된 백태는 우기시 외부 우수의 유입 등에 의해 발생한 손상으로 표면보수후 재손상 발생여부에 대한 지속적인 추적관리를 제안함
- 수평구 벽체를 중심으로 조사된 백태는 시공시 형성된 폼타이홀 등을 통한 외부 우수의 유입 등에 의한 손상으로 현장조사시 누수는 동반하지 않는 상태로 판단되나, 계절변화에 따른 지하수위 변동시 일시적인 누수가 진행될 수 있으므로 표면처리 후 누수 발생 여부에 대한 지속적인 주의관찰이 필요한 것으로 판단됨
- 일부 구간에서 조사된 철근노출은 전체 피복부족에 의한 손상으로 내구성 확보를 위한 단면보수를 제안함

| 구분 | 주요손상 | 발생원인 | 관리방안 |
|---|---|---|---|
| #9 | 0m(상수)<br>- 수평구 벽체 백태<br>- 수평구 슬래브 중균열(cw=0.2mm)<br>- 수직구 벽체 철근노출 | - 폼타이홀 누수(일시적)<br>- 건조수축<br>- 피복부족 | - 표면보수<br>- 유지관리<br>- 단면보수(방청) |

#9 수직구 철근노출

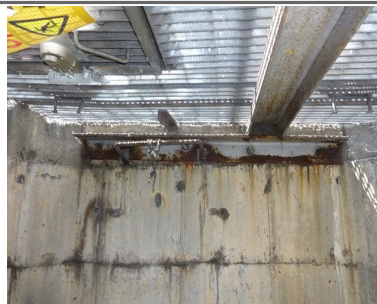
#10 출입구 그레이팅 보강재 부식

- #9~#17 구간의 스틸그레이팅 보강재 부식의 경우 공용기간 증가 및 우수 유입 등에 의한 손상으로 손상의 진전 방지 및 내구성 확보를 위한 재도장을 제안함

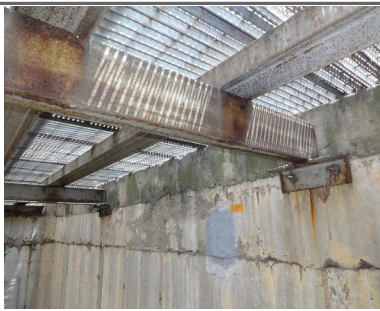
#10 그레이팅 보강재 부식

| 구분 | 덮개종류 | 덮개상태 | 진입형식 | 지지구조 형식 | 지지구조 상태 | 전경사진 |
|---|---|---|---|---|---|---|
| | #10<br>스틸그레이팅<br>(7.2m×1.8m) | 양호 | 강재계단<br>(h=6.1m) | 콘크리트 걸침턱<br>(L=70mm) | 보강재 부식 | |

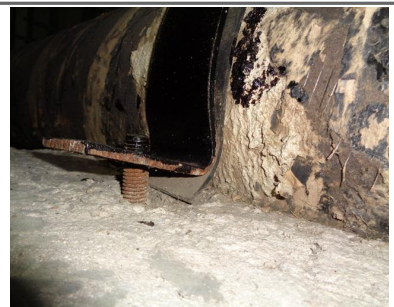
상수관 고정고리 볼트풀림

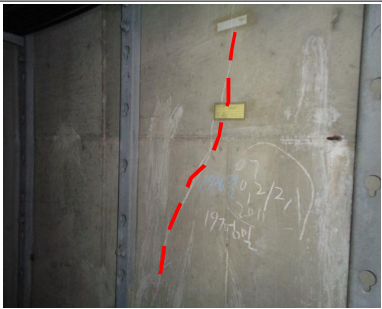
| OK664 상부슬래브<br>횡균열(0.2mm/3.5m) | OK733 우벽체<br>횡균열(0.3mm/2.1m) | OK810 상부슬래브<br>종균열(0.2mm/1.2m) |

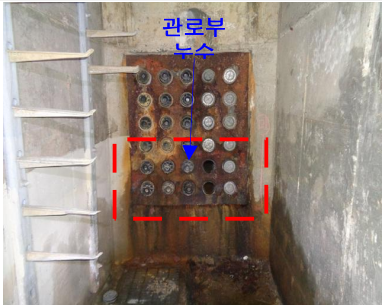
금회 점검시 조사된 누수 및 백태의 경우 대상 구조물의 외벽체 하단부를 중심으로 기존 균열부와 수밀성이 저하된 구체 일부구간을 통해 누수가 발생된 것으로 확인되었다. 발생한 누수는 대부분 기존 손상부를 통하여 스며나오는 경미한 수준(손상등급=b)으로 조사되었으며, 공용년수 증가에 따른 시공이음부 또는 거푸집 연결부(폼타이 설치부)의 수밀성이 저하되어 발생한 것으로 분석되었다. 금회 점검결과 기존 손상이력이 확인되지 않는 신규손상은 대부분 기존 균열부와 시공이음부 등을 통한 누수 손상으로 계절변화에 따라 누수량의 변동이 발생되고 있는 것으로 확인되어 계절변화에 따른 지하수위 상승 등이 주요원인으로 판단된다. 누수는 전반적인 손상의 규모가 크지는 않으나 장기 방치 시 인접 콘크리트 열화 및 철근 부식으로 진전되어 손상이 확대 될 가능성이 높으므로 손상의 정도에 따른 누수보수가 필요한 것으로 판단된다.

| OK000 시점부 벽체<br>누수(c)(0.2m×0.7m) | OK117 좌벽체<br>백태(b)(0.1m×0.6m) | 1K155 우벽체<br>누수(c)(0.2m×1.3m) |

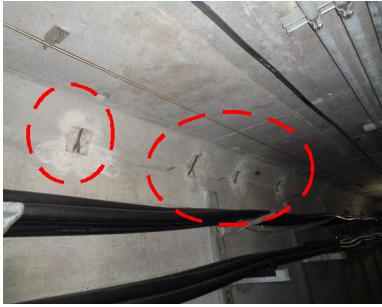
| 1K049 상부슬래브<br>철근노출(0.1m×2.0m) | 1K462 상부슬래브<br>철근노출(0.3m×1.0m) | 1K511 좌벽체<br>보수부 박리(3.0m×0.5m) |

소규모의 재료분리(다짐불량)는 단기적인 보수보다는 주기적인 점검을 통한 유지관리 후 손상 진전에 따라 단면보수를 실시하는 것이 적절하다고 판단된다. 특히, 박락 및 철근노출은 철근부식이 진전되어 발생한 손상으로 손상 확대를 방지하기 위한 우선적인 방청 및 단면보수가 필요하다.

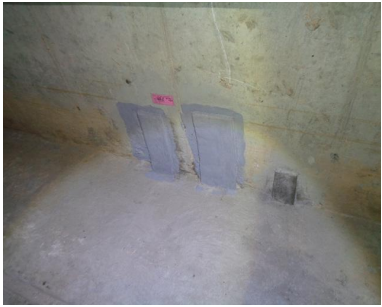
기 점검 시 조사된 박리, 박락, 들뜸, 철근노출 등의 경우 일부 보수를 실시한 것으로 확인되었으며, 현재 보수부의 상태는 재손상이 없는 양호한 것으로 조사되었다. 금회 점검시 기존 손상이력이 확인되지 않은 신규손상은 콘크리트의 신축거동, 우수유입에 의한 철근부식 등에 의해 발생한 손상으로 판단되며, 일부 보수부 들뜸 등의 재손상의 경우 보수시 마감미흡, 기존 콘크리트와 보수재간 수축량 차이 등에 의한 손상으로 판단된다. 이 보수된 기존손상 및 금회 점검시 조사된 신규손상의 경우 손상의 진전 방지를 위한 단면보수, 방청 등의 조치가 요망된다.

| OK140 좌벽체<br>철근노출(보수완료) | 1K294 우벽체<br>철근노출(추가손상) | 1K447 상부슬래브<br>철근노출(보수완료) |

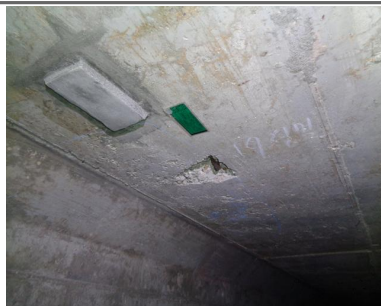
| 구분 | 주요손상 | 발생원인 | 관리방안 |
|---|---|---|---|
| #18 28m(상수) | - 수평구 슬래브 황균열(cw=0.2mm)<br>- 수평구 슬래브 재료분리, 철근노출 | - 건조수축<br>- 시공초기 다짐부족 | - 유지관리<br>- 단면보수(방청) |

#18 수평구 재료분리, 철근노출

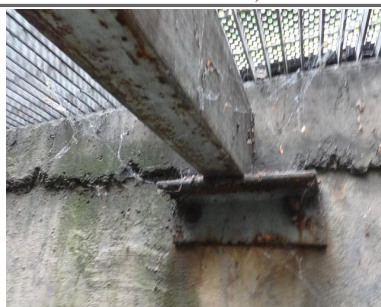
#19 보수부 들뜸

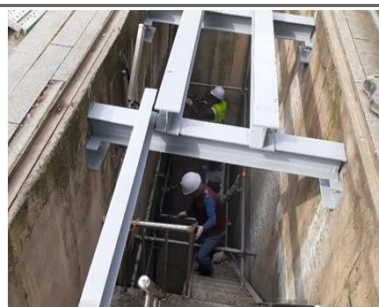
보수중

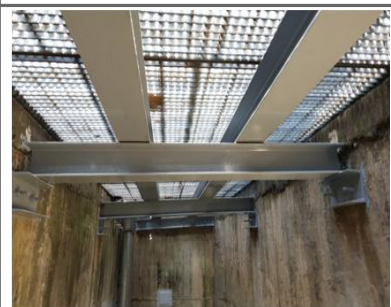
보수완료

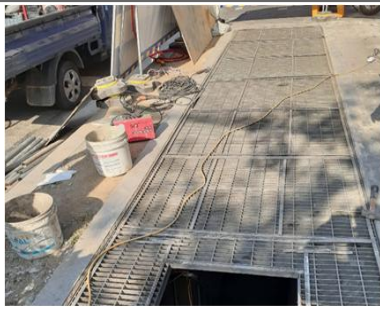
#25 시공전

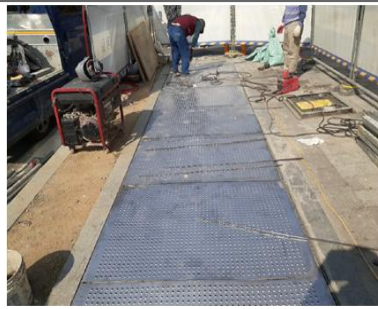
#25 시공후

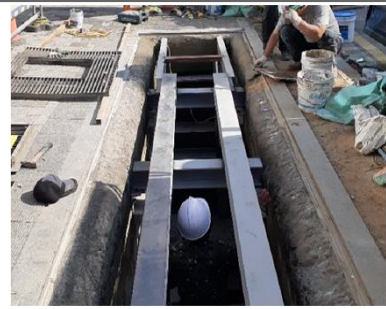
#26 시공중

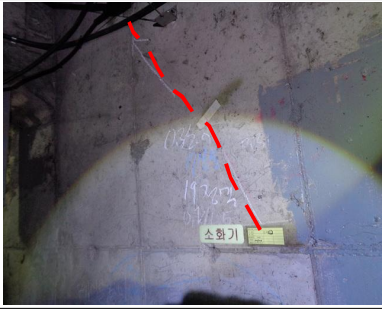
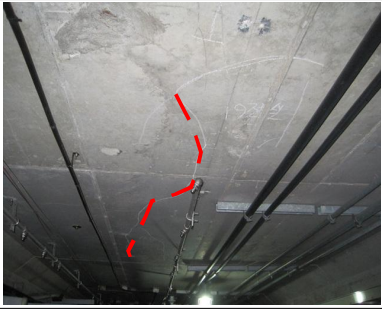
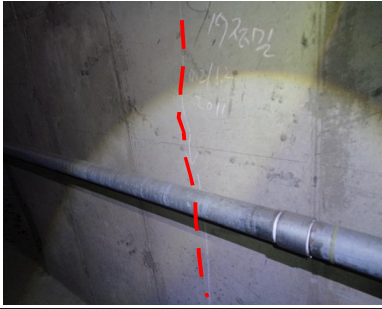
[사진 3.2.22] 균열 손상사진

사방향 균열은 일부 구간 시공이음부 및 현처부, 간격재 삼입부 등에서 국부적으로 조사되었다. 발생한 균열은 폭 0.1mm~0.3mm로 다양하게 분포되어 있으며, 이에 cw=0.3mm미만의 균열은 주기적인 점검을 통한 유지관리를 실시하는 것이 바람직 할 것으로 판단된다. 또한, cw=0.3mm이상의 균열의 경우 손상의 진전 방지 및 구조물의 내구성 증진을 위한 주입보수 등의 조치가 요망된다.

망상균열은 일부 상부슬래브 및 벽체에서 국부적으로 조사되었다. 발생원인은 시공초기 수화열 및 다짐불량으로 인한 손상으로 분석되며, 균열폭이 0.3mm미만임을 감안하여 보수보다는 주기적인 점검을 통한 유지관리 후 손상 진전 유무에 따라 보수를 실시하는 것이 적절하다고 판단된다.

| OK001 우벽체<br>사균열(0.3mm/2.0m) | OK012 상부슬래브<br>중균열(0.2mm/2.0m) | OK026 상부슬래브<br>횡균열(0.2mm/1.2m) |
| OK151 우벽체<br>횡균열(0.2mm/1.5m) | OK273 좌벽체<br>망상균열(1.0m×1.0m, cw=0.2) | OK553 좌벽체<br>횡균열(0.2mm/2.2m) |

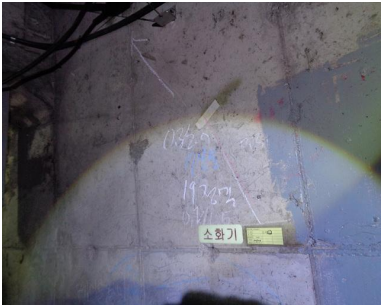
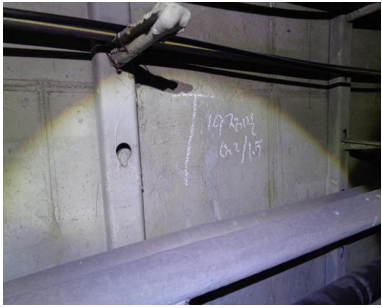
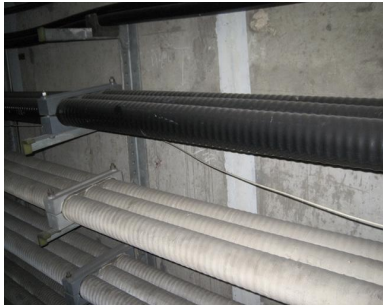
[사진 3.2.23] 균열 기 점검 비교현황

기 점검 결과에 따른  $cw=0.3\text{mm}$ 미만 균열에 대한 보수는 이루어지지 않았으며, 일부 균열의 경우 손상의 진전으로 인한 균열 폭 및 길이 증가가 발생된 것으로 확인되었다. 또한 일부 구간 공용기간 증가, 기 점검시 누락 등에 의한  $cw=0.3\text{mm}$ 미만의 추가 균열이 발생된 것으로 확인되었으며, 기존 보수부의 경우 공용기간 증가 등에 의한 재균열이 일부구간 조사되었다.

| OK001 우벽체 사균열(손상 진전) | OK107 좌벽체 횡균열(추가 손상) | OK122 좌벽체 횡균열(손상 진전) |

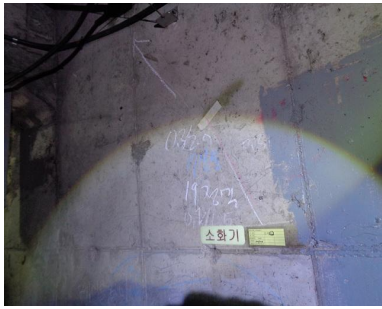
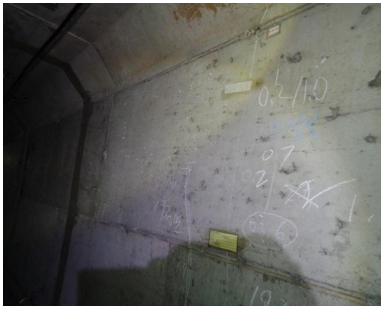
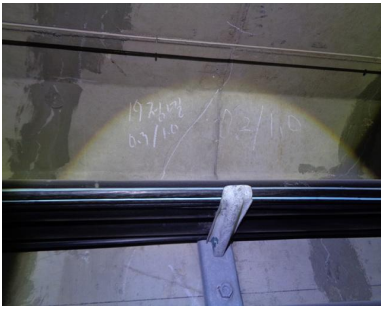
[사진 3.2.24] 균열 폭 0.3mm이상 균열 손상사진

- 일부구간 본선 벽체, 벽체~상부슬래브에서 기존 손상의 진전으로 인한 균열 폭 0.3mm 이상의 균열이 조사됨

| Sta.0~20m Type ⑤ 균열 0.3/2.0 | Sta.20~40m Type ② 균열 0.3/3.3 | Sta.160~180m Type ⑤ 균열 0.3/1.0 |

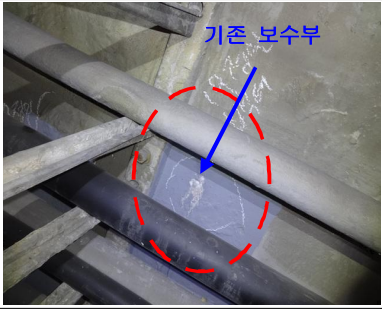
[사진 3.2.25] 누수/백태 손상사진

금회 점검시 조사된 누수 및 백태의 경우 대상 구조물의 외벽체 하단부를 중심으로 기존 균열부와 수밀성이 저하된 구체 일부구간을 통해 누수가 발생된 것으로 확인되었다. 발생한 누수는 대부분 기존 손상부를 통하여 스며나오는 경미한 수준(손상등급=b)으로 조사되었으며, 공용년수 증가에 따른 시공이음부 또는 거푸집 연결부(폼타이 설치부)의 수밀성이 저하되어 발생한 것으로 분석되었다. 금회 점검결과 기존 손상이력이 확인되지 않는 신규손상은 대부분 기존 균열부와 시공이음부 등을 통한 누수 손상으로 계절변화에 따라 누수량의 변동이 발생되고 있는 것으로 확인되어 계절변화에 따른 지하수위 상승 등이 주요원인으로 판단된다. 누수는 전반적인 손상의 규모가 크지는 않으나 장기 방치 시 인접 콘크리트 열화 및 철근 부식으로 진전되어 손상이 확대 될 가능성이 높으므로 손상의 정도에 따른 누수보수가 필요한 것으로 판단된다.

| OK370 우벽체<br>백태(b)(0.1m×0.5m) | OK451 좌벽체<br>백태(b)(0.2m×0.2m) | OK495 상부슬래브<br>누수(c)(0.2m×1.14m) |

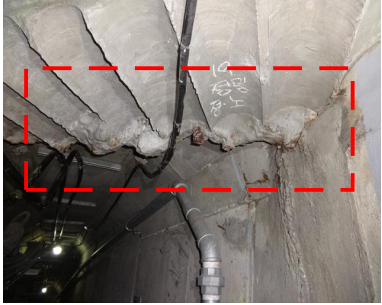
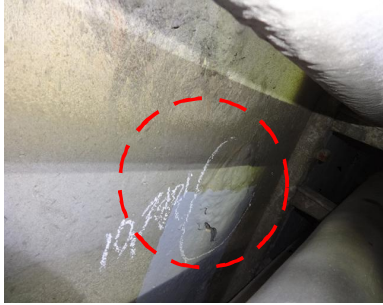
[사진 3.2.28] 재질열화 기 점검 비교현황

기 점검 시 조사된 보수부 들뜸 및 철근노출의 경우 보수는 실시되지 않은 것으로 확인되었으며, 기존 손상의 진전 또한 미미한 것으로 조사되었다. 금회 점검시 기존 손상이력이 확인되지 않은 신규손상은 콘크리트의 신축거동, 우수유입에 의한 철근부식 등에 의해 발생한 손상으로 판단되며, 일부 보수부 들뜸의 보수부 재손상의 경우 보수시 마감미흡, 기존 콘크리트와 보수재간 수축량 차이 등에 의한 손상으로 판단된다. 미 보수된 기존손상 및 금회 점검시 조사된 신규손상의 경우 손상의 진전 방지를 위한 단면보수, 방청 등의 조치가 요망된다.

| OK333 좌벽체<br>철근노출(추가 손상) | OK450 상부슬래브<br>철근노출(추가 손상) | OK451 좌벽체<br>보수부 들뜸(추가 손상) |

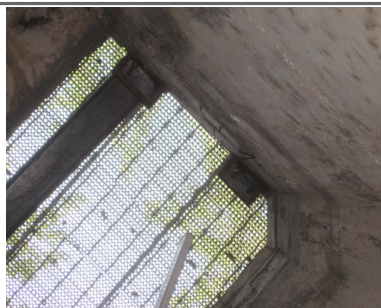
#42 출입구 볼트 부식

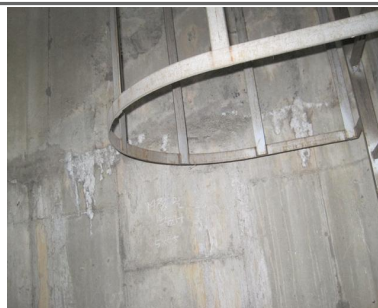
#43 수직구 벽체 백태

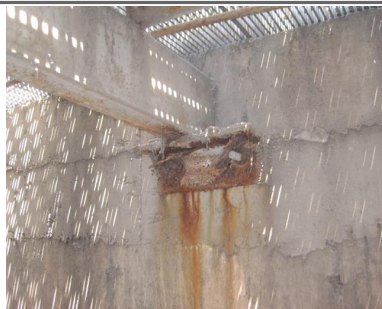
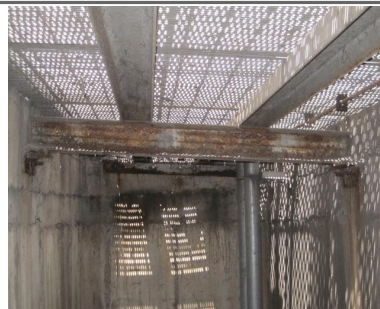
| 구분 | 주요손상 | 발생원인 | 관리방안 |
|---|---|---|---|
| #27 | 310m(전력) - 출입구 그레이팅 보강재 부식 | - 공용기간 증가, 우수 유입 | - 재도장 |

#27 출입구 그레이팅 보강재 부식

- 출입구를 중심으로 조사된 스틸그레이팅 보강재 부식의 경우 공용기간 증가에 따른 열화, 우기 시 외부 우수 유입 등에 의해 발생한 손상으로 판단되며, 손상의 진전 방지 및 사용성 확보를 위한 재도장 등의 조치가 요망됨

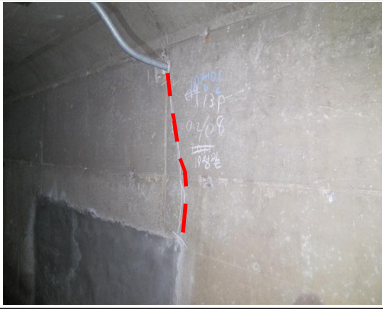
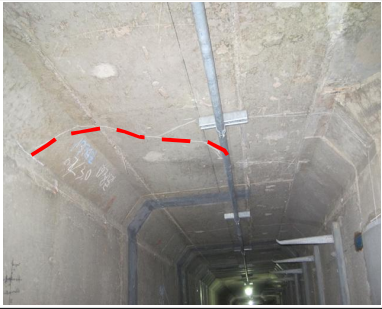
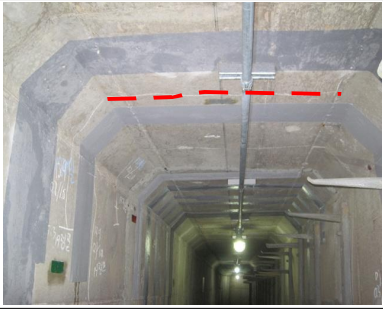
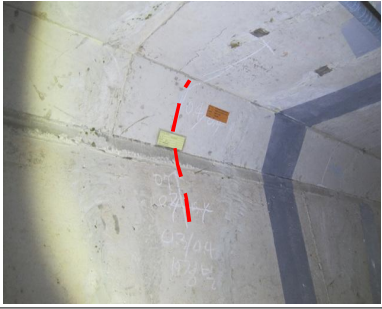
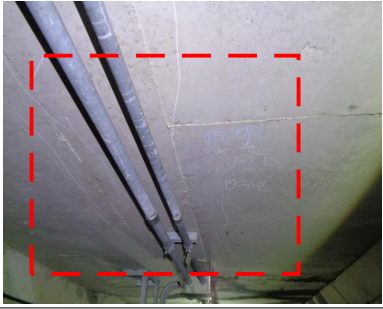
[사진 3.2.29] 균열 손상사진

횡방향 균열은 전 구간의 상부슬래브 및 벽체, 현치부에서 균열폭 0.1~0.3mm로 다양하게 분포되어 조사되었다. 손상의 발생위치 및 형태를 분석한 결과, 시공초기 건조수축 및 공용 중 온도변화에 따른 콘크리트 신축작용 등의 재료적 특성에 의해 발생한 비구조적 균열로 분석된다. 해당 구간의 횡방향 균열은 기 점검에서 지속적인으로 확인된 손상으로 금번 조사 시 일부구간 균열의 추가 발생이 확인되었으며, 손상 정도는 경미한 것으로 판단된다. 기 점검 이후 일부 손상에 대한 보수를 실시한 것으로 확인되었으며, 현재 보수부의 상태는 재손상이 발생되지 않은 양호한 상태인 것으로 조사되었다. 해당 구조물에 발생된 cw=0.3mm미만의 균열에 대해서는 보수보다는 주기적인 점검을 통한 유지관리를 실시하는 것이 바람직할 것으로 판단되며, cw=0.3mm이상의 균열에 대해서는 손상의 진전 방지 및 구조물의 내구성 증진을 위한 주입보수 등의 조치가 요망된다.

사방향 균열은 일부 구간 시공이음부 및 현처부, 간격재 삽입부 등에서 국부적으로 조사되었다. 발생한 균열은 폭 0.1mm~0.2mm로 다양하게 분포되어 있으며, 균열의 규모 및 방향성 등을 종합적으로 분석한 결과, 비구조적 손상인 것으로 판단된다. 이에 cw=0.3mm 미만의 균열은 보수보다는 주기적인 점검을 통한 유지관리를 실시하는 것이 바람직하다.

망상균열은 일부 상부슬래브에서 국부적으로 조사되었다. 발생원인은 시공초기 수화열 및 다짐불량으로 인한 손상으로 분석되며, 균열폭이 0.3mm미만임을 감안하여 보수보다는 주기적인 점검을 통한 유지관리 후 손상 진전 유무에 따라 보수를 실시하는 것이 적절하다고 판단된다.

| OK013 좌벽체<br>횡균열(0.2mm/0.6m) | OK015 상부슬래브<br>사균열(0.2mm/3.0m) | OK018 상부슬래브<br>횡균열(0.2mm/1.5m) |
| OK040 좌벽체<br>종균열(0.2mm/0.5m) | OK047 좌벽체<br>횡균열(0.3mm/0.5m) | OK048 상부슬래브<br>망상균열(1.0m×3.0m, cw=0.2) |

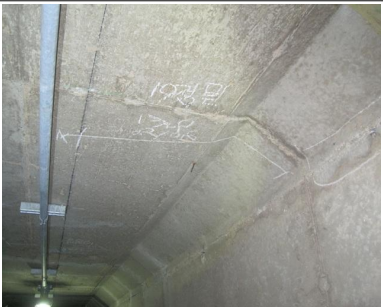
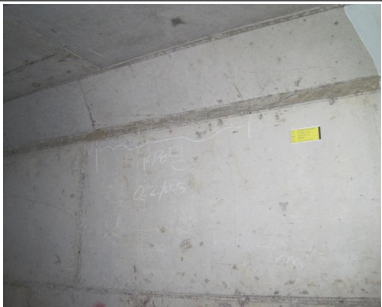
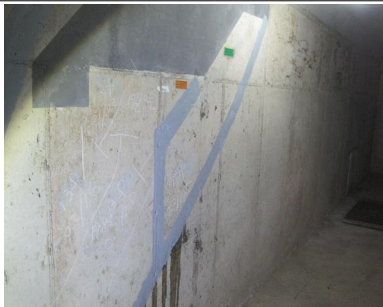
[사진 3.2.30] 균열 기 점검 비교현황

기 점검 결과에 따른  $cw=0.3\text{mm}$ 미만 균열에 대한 일부 보수가 실시된 것으로 확인되었으며, 현재 보수부의 상태는 재손상이 없는 양호한 상태인 것으로 조사되었다. 또한 일부 구간 공용기간 증가, 기 점검시 누락 등에 의한  $cw=0.3\text{mm}$ 미만의 추가 균열이 발생된 것으로 확인되었으며, 기존 손상의 진전은 미미한 것으로 조사되었다.

| OK025 상부 횡균열(추가 손상) | OK040 좌벽체 종균열(추가 손상) | OK051 좌벽체 사균열(보수완료) |

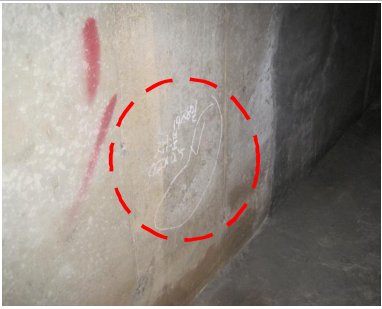
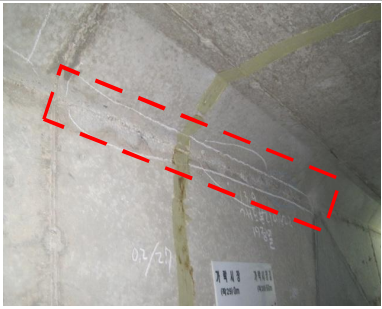
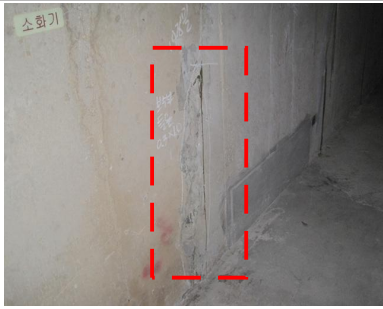
[사진 3.2.33] 재질열화 기 점검 비교현황

금회 점검 시 조사된 보수부 들뜸 및 재료분리의 경우 기존 손상이력이 확인되지 않은 신규손상으로, 기존 콘크리트와 보수재간 수축량 차이, 시공초기 다짐부족 등에 의한 손상으로 판단된다. 기 발생한 손상부의 경우 주의관찰 및 손상의 진전 방지를 위한 적절한 조치가 요망된다.

| OK010 좌벽체<br>재료분리(추가 손상) | OK025 좌벽체<br>재료분리(추가 손상) | OK032 좌벽체<br>보수부 들뜸(추가 손상) |

소규모의 재료분리(다짐불량)는 단기적인 보수보다는 주기적인 점검을 통한 유지관리 후 손상 진전에 따라 단면보수를 실시하는 것이 적절하다고 판단된다. 보수부 들뜸의 경우 손상의 진전 방지를 위한 단면보수 등의 조치가 요망된다.

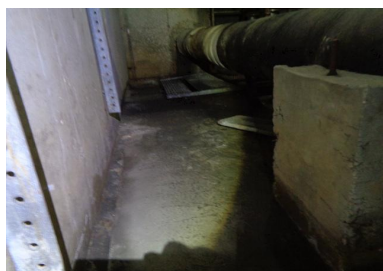
| 배수로 체수 및 구배불량 구간 | | | | |
|---|---|---|---|---|
| 상수구 | Sta.0m~20m | 체수 | 외부수 유입 | 측량 등을 통한<br>종합적 배수체계<br>검토필요 |

상수구 체수  
(STA. 0m~20m)

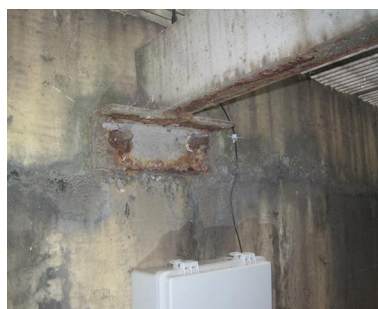
| 구분 | 주요손상 | 발생원인 | 관리방안 |
|---|---|---|---|
| #29 | 13m(상수)<br>- 출입구 그레이팅 보강재 부식<br>- 수직구 재료분리 | - 공용기간 증가, 우수 유입<br>- 시공초기 다짐부족 | - 재도장<br>- 단면보수 |

#29 출입구 그레이팅 보강재 부식

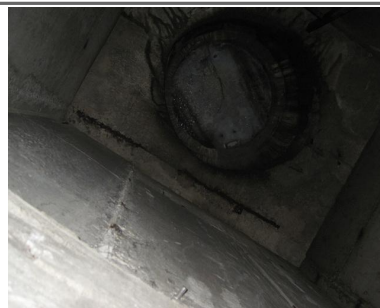
| 구분 | 주요손상 | 발생원인 | 관리방안 |
|---|---|---|---|
| #38 | 60m(상수) - 슬래브 및 벽체 철근노출 | - 피복부족 | - 단면보수(방청) |

#38 맨홀 철근노출

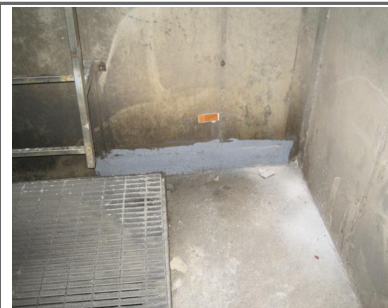
#38 맨홀 재료분리 보수

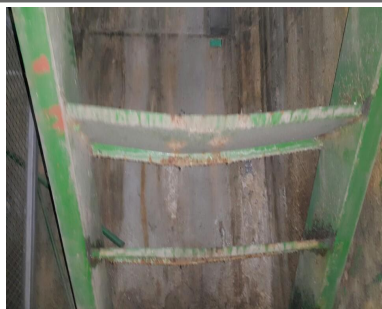
#21 작업구 철재계단 노후/변형

| 점 검 내 용 | 대 상 시 설 | 관 리 방 안 |
|---|---|---|
| 수직사다리 및 철재계단 교체대상 | #8, #11, #14, #15, #19, #21, #27 | 철재계단 교체 |

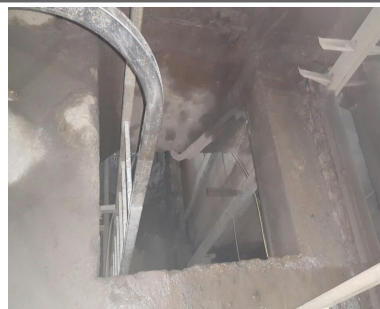
#11 집수정 안전난간 미설치

| 점 검 내 용 | 대 상 시 설 | 관 리 방 안 |
|---|---|---|
| 집수정 안전난간 미설치 | #5, #9, #11, #13 | 안전난간 신설 |
