## 가락 공동구 - 오금로(STA. 0 m ~ 20 m) 전력구 구간

2019년 공동구 정밀점검용역 (가락공동구)

가락공동구 - 오금로 외관조사망도

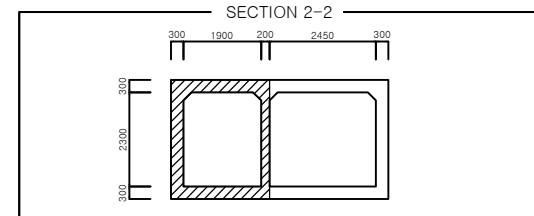
| 구분 | 상부 | 중부 | 하부 | 바닥 |
|---|---|---|---|---|
| 좌측 | <p>배설 '09<br/>A=0.2m x 0.5m</p> <p>배설 '19<br/>A=0.1m x 1.0m</p> <p>배설 '19<br/>A=0.1m x 0.5m</p> | <p>배설 '09<br/>A=0.2m x 0.5m</p> <p>배설 '19<br/>A=0.1m x 1.0m</p> <p>배설 '19<br/>A=0.1m x 0.5m</p> | <p>배설 '09<br/>A=0.2m x 0.5m</p> <p>배설 '19<br/>A=0.1m x 1.0m</p> <p>배설 '19<br/>A=0.1m x 0.5m</p> | <p>배설 '09<br/>A=0.2m x 0.5m</p> <p>배설 '19<br/>A=0.1m x 1.0m</p> <p>배설 '19<br/>A=0.1m x 0.5m</p> |
| 슬래브 | <p>배설 '09<br/>A=0.2m x 0.5m</p> <p>배설 '19<br/>A=0.1m x 1.0m</p> <p>배설 '19<br/>A=0.1m x 0.5m</p> | <p>배설 '09<br/>A=0.2m x 0.5m</p> <p>배설 '19<br/>A=0.1m x 1.0m</p> <p>배설 '19<br/>A=0.1m x 0.5m</p> | <p>배설 '09<br/>A=0.2m x 0.5m</p> <p>배설 '19<br/>A=0.1m x 1.0m</p> <p>배설 '19<br/>A=0.1m x 0.5m</p> | <p>배설 '09<br/>A=0.2m x 0.5m</p> <p>배설 '19<br/>A=0.1m x 1.0m</p> <p>배설 '19<br/>A=0.1m x 0.5m</p> |
| 기둥 | <p>배설 '09<br/>A=0.2m x 0.5m</p> <p>배설 '19<br/>A=0.1m x 1.0m</p> <p>배설 '19<br/>A=0.1m x 0.5m</p> | <p>배설 '09<br/>A=0.2m x 0.5m</p> <p>배설 '19<br/>A=0.1m x 1.0m</p> <p>배설 '19<br/>A=0.1m x 0.5m</p> | <p>배설 '09<br/>A=0.2m x 0.5m</p> <p>배설 '19<br/>A=0.1m x 1.0m</p> <p>배설 '19<br/>A=0.1m x 0.5m</p> | <p>배설 '09<br/>A=0.2m x 0.5m</p> <p>배설 '19<br/>A=0.1m x 1.0m</p> <p>배설 '19<br/>A=0.1m x 0.5m</p> |
| 바닥 | <p>배설 '09<br/>A=0.2m x 0.5m</p> <p>배설 '19<br/>A=0.1m x 1.0m</p> <p>배설 '19<br/>A=0.1m x 0.5m</p> | <p>배설 '09<br/>A=0.2m x 0.5m</p> <p>배설 '19<br/>A=0.1m x 1.0m</p> <p>배설 '19<br/>A=0.1m x 0.5m</p> | <p>배설 '09<br/>A=0.2m x 0.5m</p> <p>배설 '19<br/>A=0.1m x 1.0m</p> <p>배설 '19<br/>A=0.1m x 0.5m</p> | <p>배설 '09<br/>A=0.2m x 0.5m</p> <p>배설 '19<br/>A=0.1m x 1.0m</p> <p>배설 '19<br/>A=0.1m x 0.5m</p> |

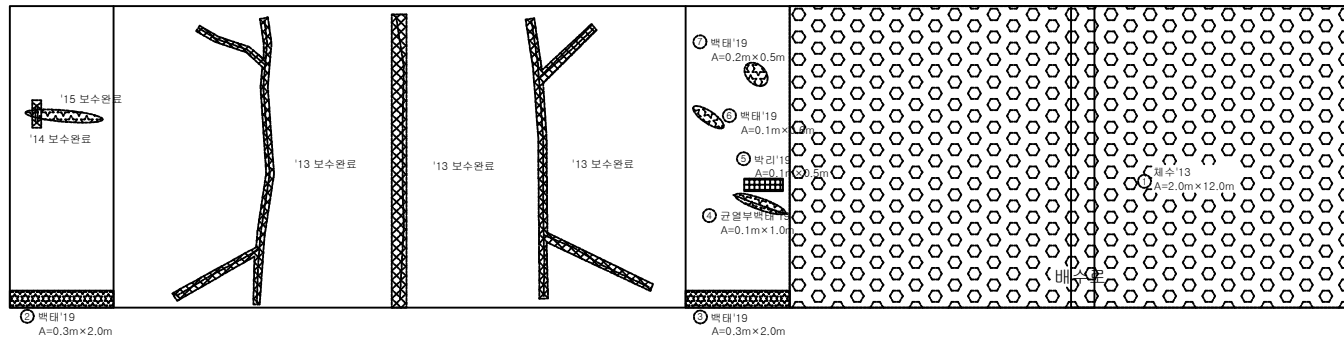
BOX A

① 좌측벽

② 슬래브

③ 우측벽

④ 바닥

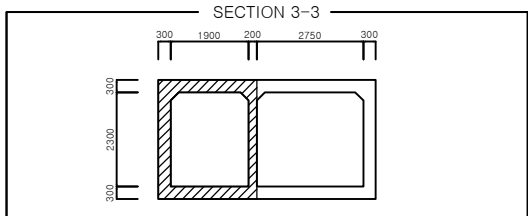
⑩ 누수흔적'13  
A=0.3m×2.3m

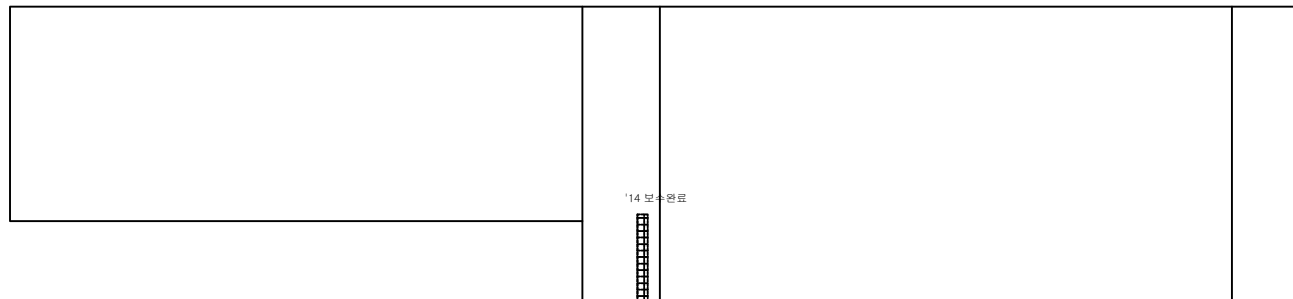
환기구 입구

⑨ 수평 부식 '19 L=7.2m
