## 2. 상촌교

### 2.1 시설물의 개요

본 시설물은 경상북도 상주시 낙동면 상촌리(상주영천고속도로 2.720~3.160km)에 위치한 교량으로서 총 연장 440.0m, 폭 31.5m, 왕복 6차로로 시공되어 있다.

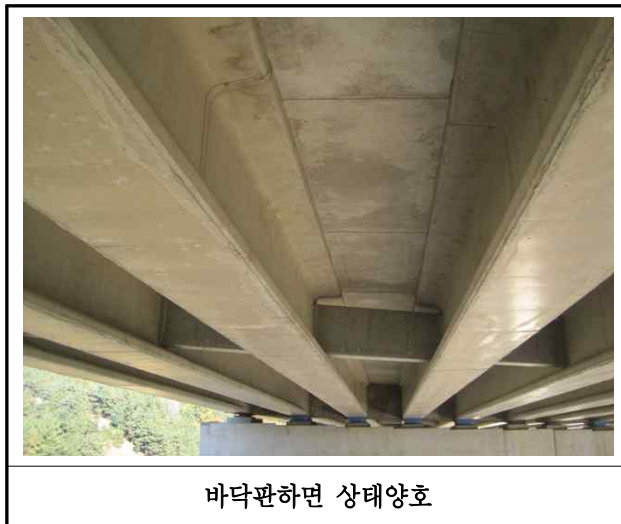
【사진 2.3.3】 바닥판하면 손상현황

- 바닥판 하면의 외관조사 결과, 손상이 없는 양호한 상태로 확인되었다.

바닥판하면 상태양호

- 바닥판하면은 손상이 없는 양호한 상태로 확인되었고, 주기적인 점검을 통한 손상의 발생여부 확인 등의 유지관리가 요구된다.

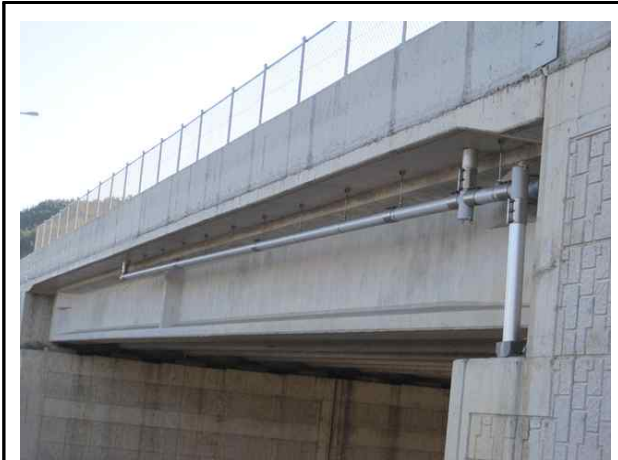
【사진 2.3.22】 배수시설 손상현황

- 배수시설에 대한 현장조사 결과, 손상이 없는 양호한 상태로 확인되었다.

배수시설 상태양호

- 배수구는 현재 전반적으로 양호한 상태이며, 배수구는 주기적인 점검을 통한 손상의 발생여부 확인 및 주기적인 배수고 정비 등의 상시적인 유지관리가 필요하다.

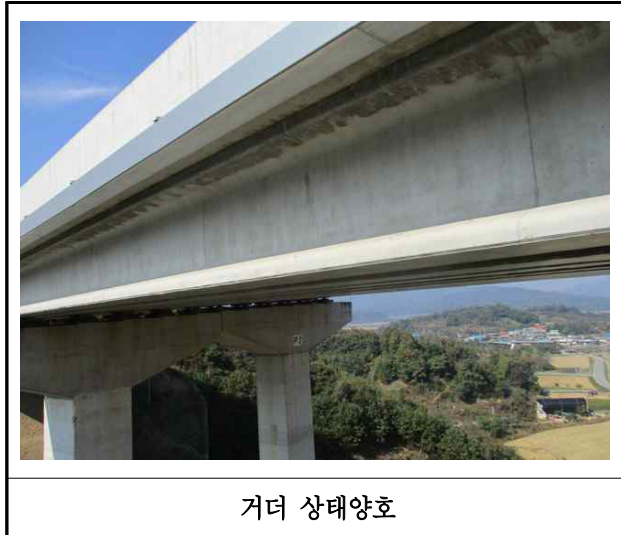
【사진 2.3.28】 거더 손상현황

거더 상태양호

- 거더의 외관조사결과, 손상이 없는 양호한 상태로 확인되었고, 주기적인 점검을 통한 신규 손상의 발생여부 확인 등의 유지관리가 필요하다.

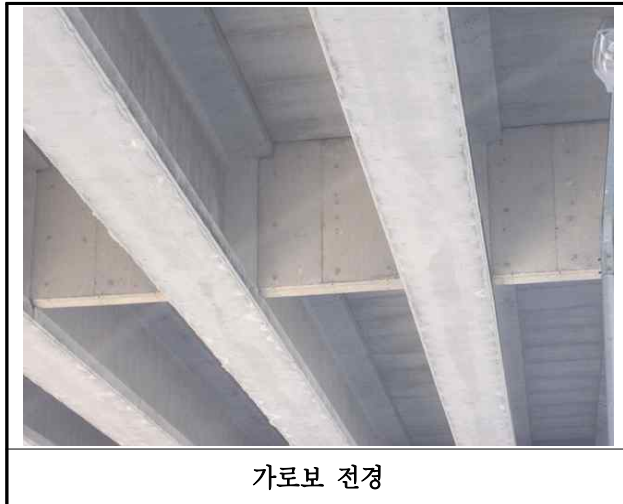
【사진 2.3.29】 가로보 전경

- 가로보에 대한 현장조사 결과 손상이 없는 양호한 상태로 확인되었다.

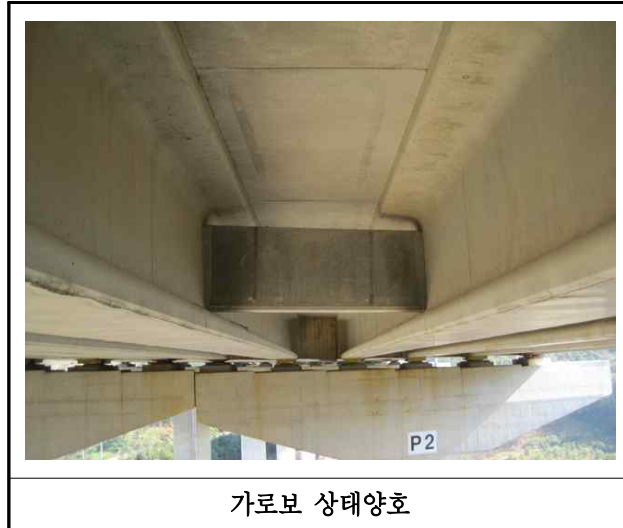
【사진 2.3.30】 가로보 손상현황

가로보 상태양호

- 가로보는 현재 손상이 없는 양호한 상태이며, 주기적인 점검을 통한 손상의 신규 발생 여부 확인 등의 유지관리가 요구된다.

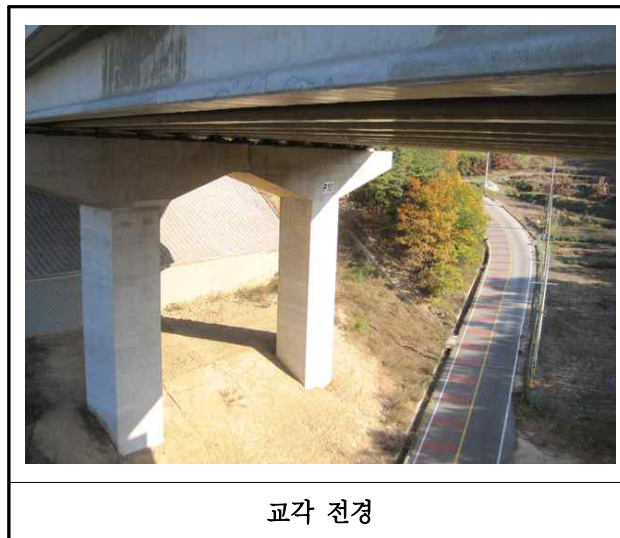
【사진 2.3.33】 교각 전경

- 교각에 대한 현장조사 결과, 폭 0.3mm이상 균열이 조사되었다.

- 교각 코핑 및 기둥부에 발생한 균열은 건조수축, 온도변화, 거푸집 조기탈형 등의 복합적인 원인에 의한 비구조적 소수균열로서 주입보수를 실시하여 내구성을 확보가 바람직할 것으로 판단된다.

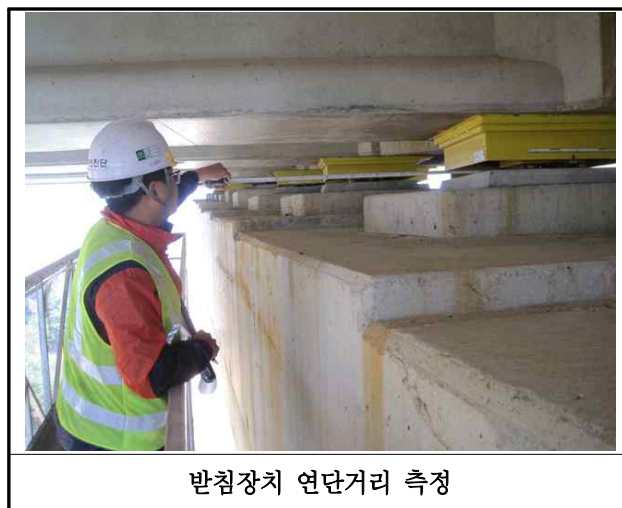
【사진 2.3.37】 교량받침장치 연단거리측정

- 연단거리 측정 결과, 전 개소 모두 실측 연단거리가 계산 연단거리를 상회하고 있는 것으로 측정되어 설계기준을 만족하고 있는 것으로 검토되었다.

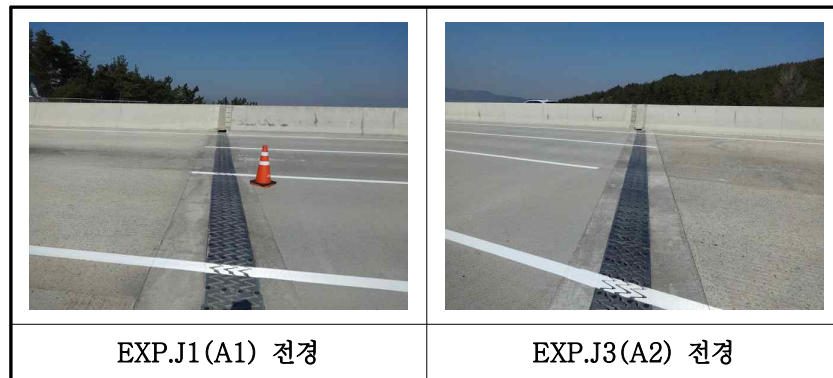
【사진 2.3.39】 신축이음장치 전경

- 신축이음 현장조사 결과 후타재 균열(0.3mm미만), 이물질퇴적이 조사되었다.

- 신축이음에 발생한 후타재 균열은 차량 통행하중 및 충격, 콘크리트 열화 등으로 인한 손상으로 판단되며, 표면처리를 실시하는 유지관리가 필요하다.
- 공용시 본체에서는 차량통행으로 인한 분산먼지, 우수에 의한 갓길측 체수 등에 의한 이물질퇴적이 조사되었고, 주기적인 정비를 통한 유지관리가 필요하다.

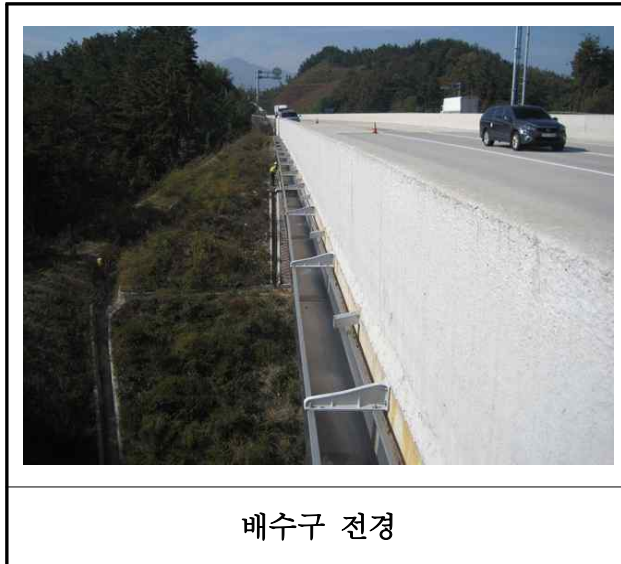
【사진 2.3.44】 배수시설 전경

- 배수시설에 대한 현장조사 결과, 손상이 없는 양호한 상태이다.
