# 21. 배골교

### 21.1 시설물의 개요

본 시설물은 경상북도 영천시 신녕면 부산리(상주영천고속도로 61.982~62.087km)에 위치한 교량으로서 총 연장 105.0m, 폭 24.5m, 왕복 4차로로 시공되어 있다.

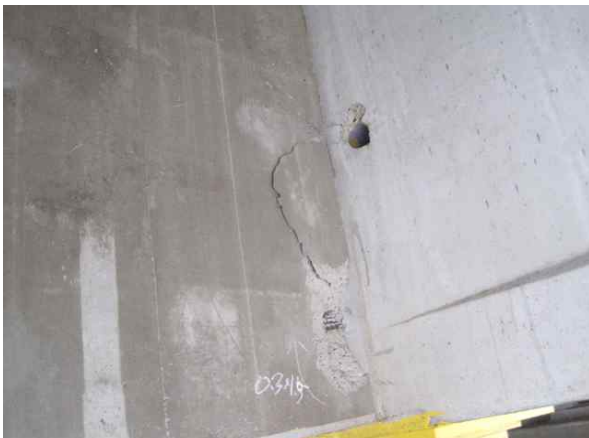
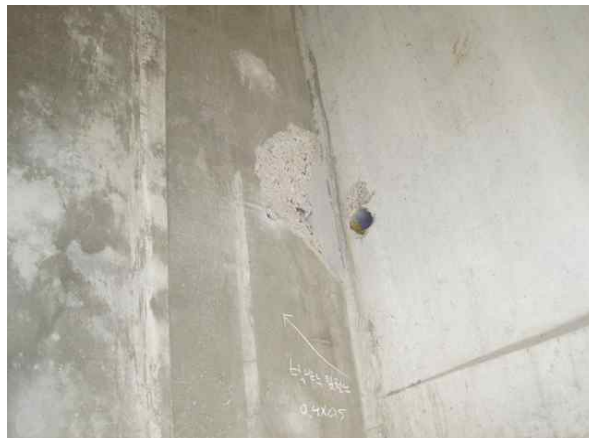
【사진 21.3.7】 가로보 손상현황

- 가로보에 대한 현장조사 결과, 콘크리트 박리, 박락, 들뜸, 철근노출 등의 손상이 확인되었다.

| <p>S1 박락 및 철근노출 (0.3m×1.5m)</p> | <p>S3 박락 및 철근노출 (0.4m×0.5m)</p> |

- 가로보의 외관조사 결과, 발생한 박리, 박락 및 철근노출 등의 단면손상은 시공시 마감미흡, 거푸집 조기탈형, 피복부족 등의 복합적인 원인으로 발생하였고, 가로보의 내구성 확보 차원의 단면보수, 단면보수+방청 등의 조치가 필요하다.

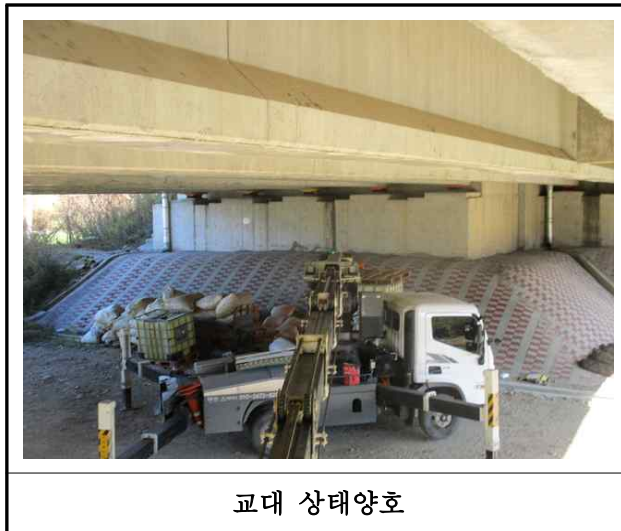
【사진 21.3.9】 교대 손상현황

- 교대 A1, A2에 대한 외관조사 결과, 손상이 없는 양호한 상태로 확인되었다.

교대 상태양호

- 교대의 외관조사 결과, 손상이 없는 양호한 상태로 확인되었고, 교대는 주기적인 점검을 통한 신규 손상의 발생여부 확인 등의 유지관리가 필요할 것으로 사료된다.

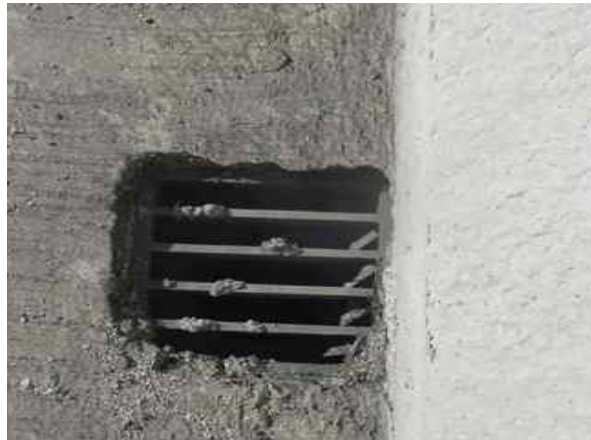
【사진 21.3.22】 배수시설 손상현황

배수시설 상태양호

- 배수구는 현재 전반적으로 양호한 상태이며, 주기적인 점검을 통한 손상의 발생 여부 확인 등의 유지관리가 요구되며, 배수구는 정기적으로 정비 등의 조치가 필요하다.

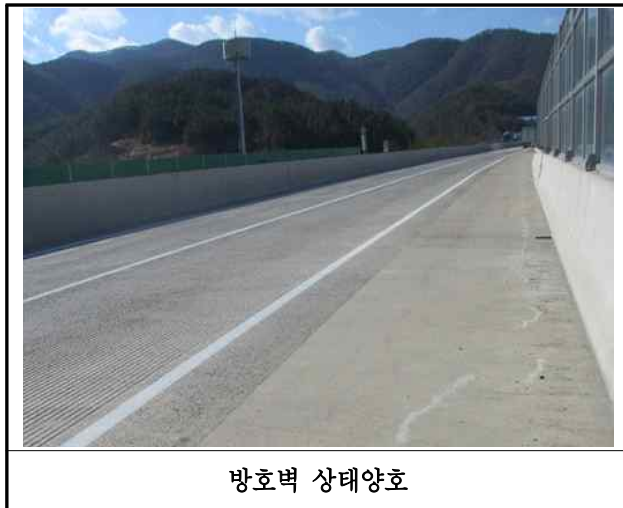
【사진 21.3.24】 방호벽 손상현황

- 방호벽에 대한 현장조사 결과, 손상이 없는 양호한 상태로 확인되었다.

방호벽 상태양호

- 방호벽에 대한 현장조사 결과, 손상이 없는 양호한 상태로 확인되었고, 방호벽은 주기적인 점검을 통한 신규 손상 발생여부 확인 등의 유지관리가 요구된다.

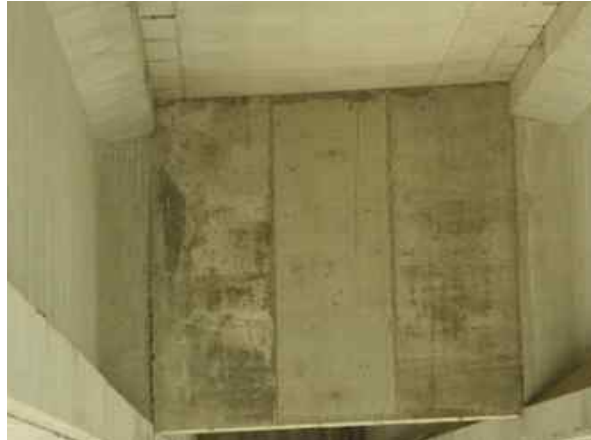
【사진 21.3.30】 가로보 손상현황

- 가로보에 대한 현장조사 결과 손상이 없는 양호한 상태로 확인되었다.

가로보 상태양호

- 가로보는 현재 손상이 없는 양호한 상태이며, 주기적인 점검을 통한 손상의 신규 발생 여부 확인 등의 유지관리가 요구된다.

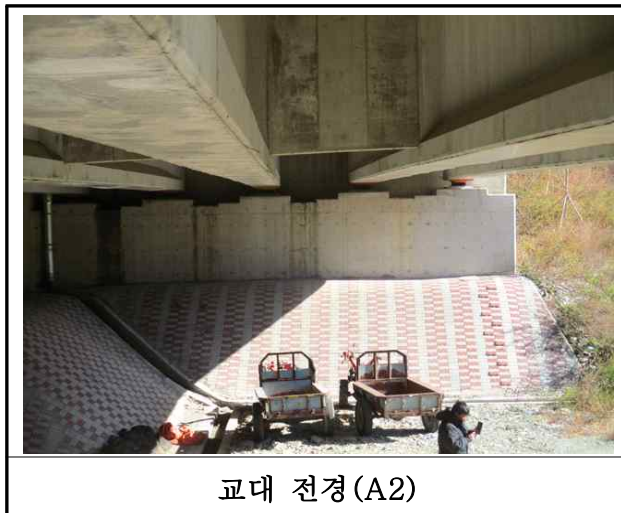
【사진 21.3.31】 교대 전경

교대 전경 (A2)

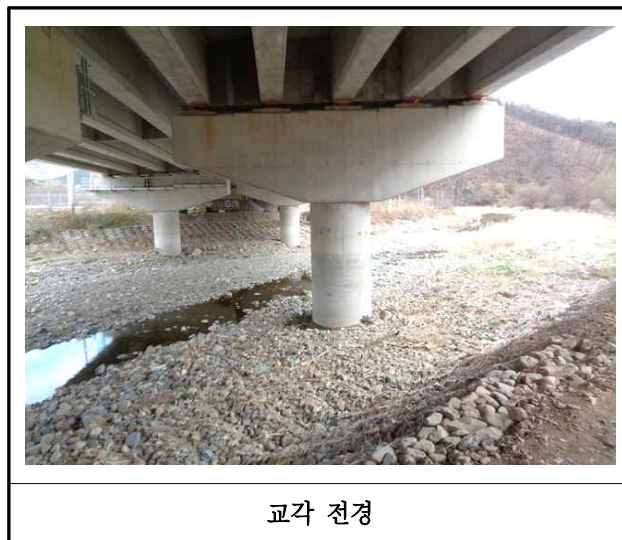
【사진 21.3.33】 교각 전경

교각 전경

- 교각에 대한 현장조사 결과 기존 손상인 폭 0.3mm미만 망상균열이 조사되었다.

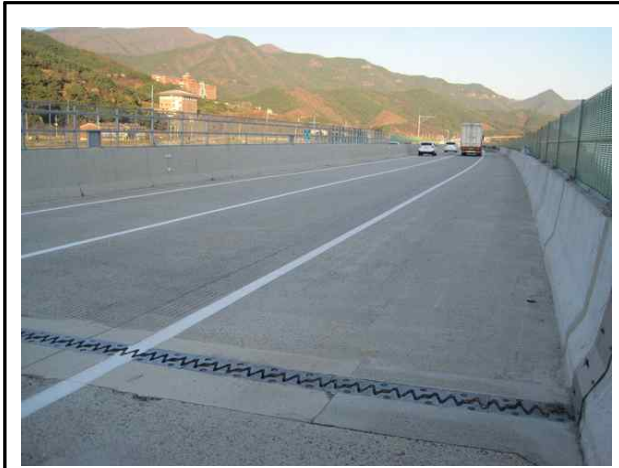
【사진 21.3.42】 교면포장 전경

교면포장 전경#1

- 현장조사 결과, 손상이 없는 양호한 상태로 확인되었다.

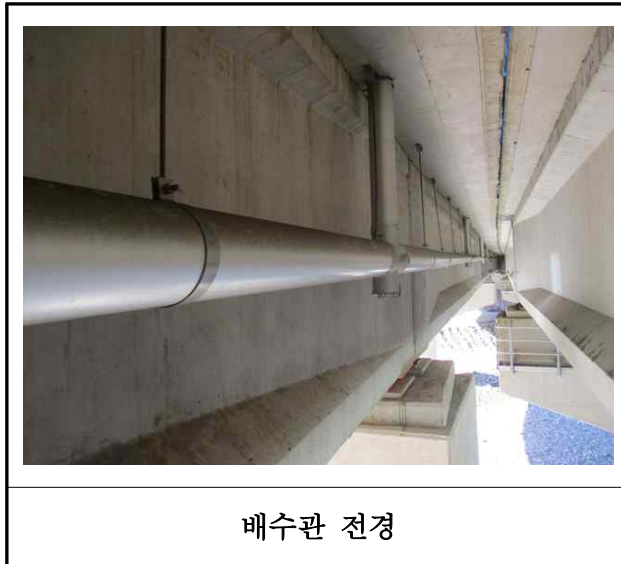
【사진 21.3.44】 배수시설 전경

배수관 전경

- 배수시설에 대한 현장조사 결과, 손상이 없는 양호한 상태이다.
