상주영천고속도로 시설물 정밀점검 용역

# 외 관 조 사 망 도

고현천교

2019.12

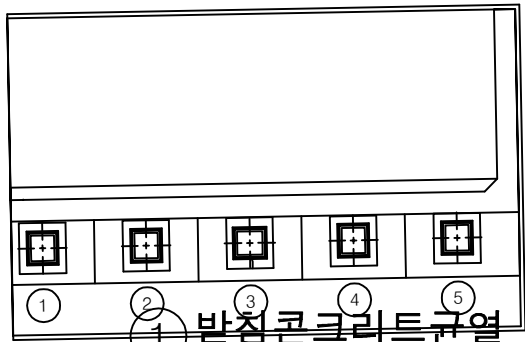
평면도

0.1/0.3
