## 1. 낙동JCT교

## 손상현황 사진

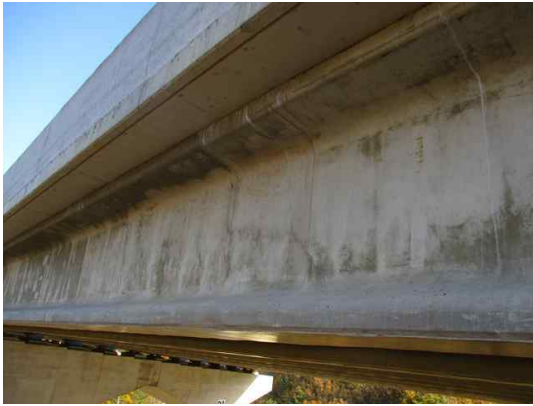
| 위 치 | 거더 상주방향 S8 G1 | 위 치 | 가로보 상주방향 S7 |
| 내 용 | 백태 | 내 용 | 재료분리 |

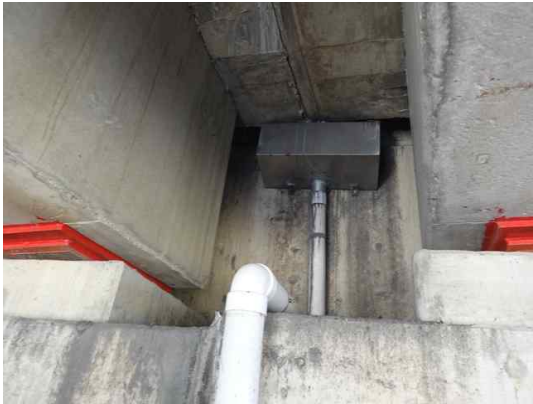
| 위 치 | 교대 상주방향 A1 | 위 치 | 교대 상주방향 A1 |
| 내 용 | 누수흔적 | 내 용 | 백태 |

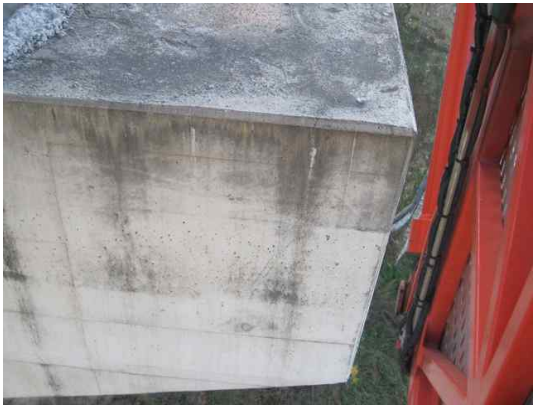
| 위 치 | 교각 상주방향 P2 | 위 치 | 교각 상주방향 P3 |
| 내 용 | 균열(CW=0.2mm) | 내 용 | 박리 |

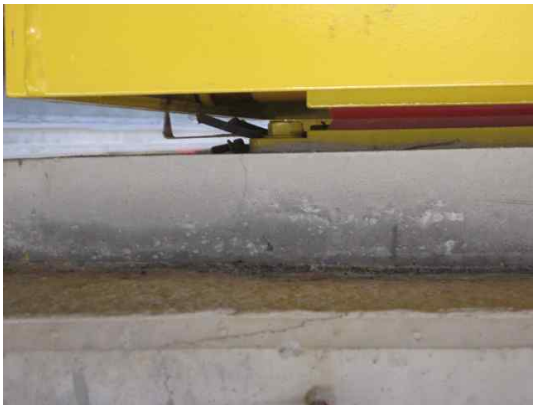
| 위 치 | 교량받침 상주방향 P1 SH9 | 위 치 | 신축이음 상주방향 A1 |
| 내 용 | 무수축물탈 균열(CW=0.1mm) | 내 용 | 후타재 균열(CW=0.2mm) |

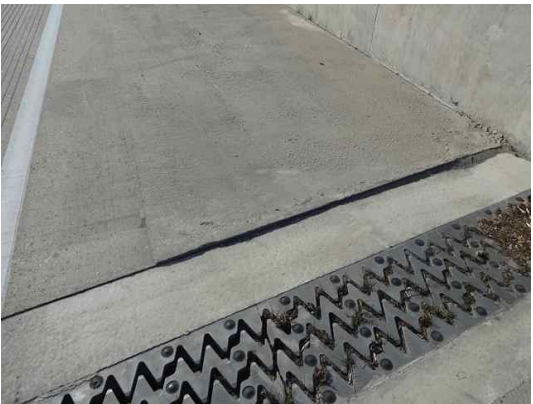
| 위 치 | 신축이음 상주방향 A1 | 위 치 | 교면포장 상주방향 S1 |
| 내 용 | 단차 | 내 용 | 망상균열 |

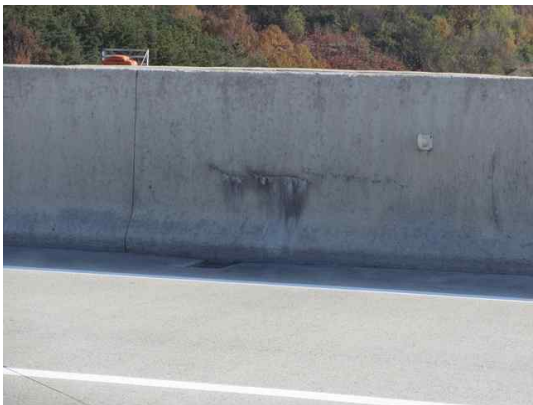
| 위 치 | 방호벽 상주방향 S4 | 위 치 | 방호벽 상주방향 S6 |
| 내 용 | 균열부 백태 | 내 용 | 중분대 균열(CW=0.2mm) |

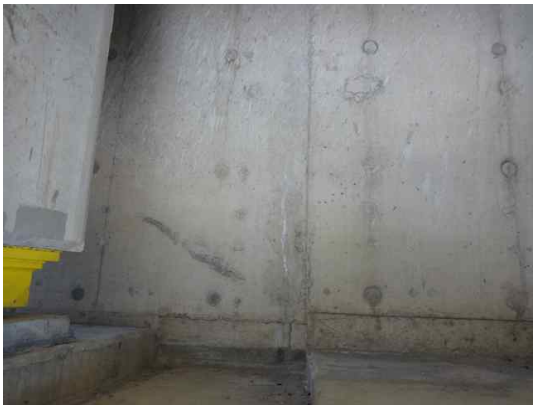
| 위 치 | 교대 영천방향 A1 | 위 치 | 교각 영천방향 P4 |
| 내 용 | 백태 | 내 용 | 배면 균열(CW=0.5mm) |

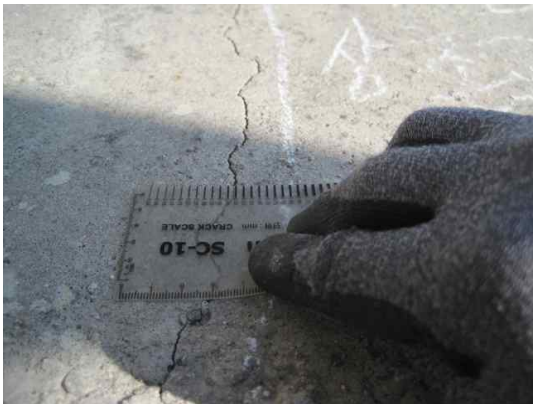
| 위 치 | 교각 영천방향 P4 | 위 치 | 교량반침 영천방향 P1 SH12 |
| 내 용 | 배면 균열(CW=0.5mm) | 내 용 | 반침콘크리트 재료분리 |

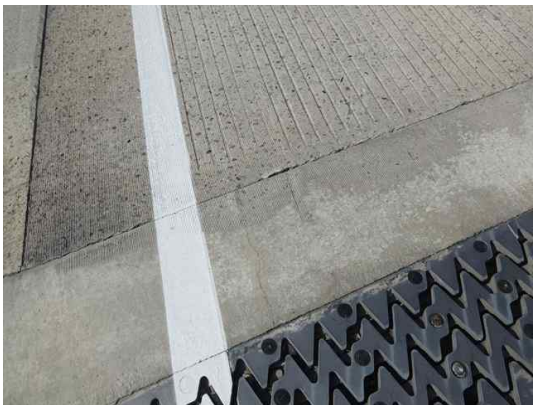
| 위 치 | 신축이음 영천방향 A1 | 위 치 | 교면포장 영천방향 S1 |
| 내 용 | 후타재 균열(CW=0.2mm) | 내 용 | 망상균열 |

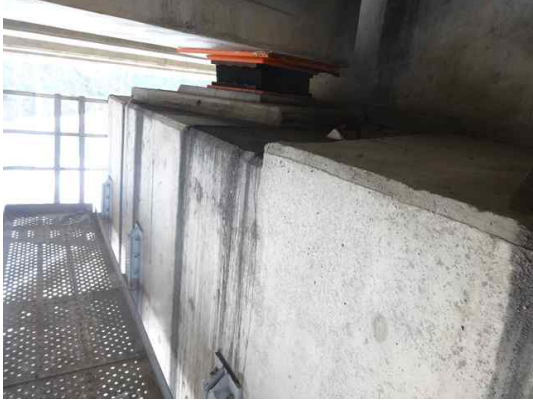
| 위 치 | 교대 상주방향 A1 | 위 치 | 교각 상주방향 P1 |

| 내 용 | 누수흔적 | 내 용 | 거푸집 미제거 |

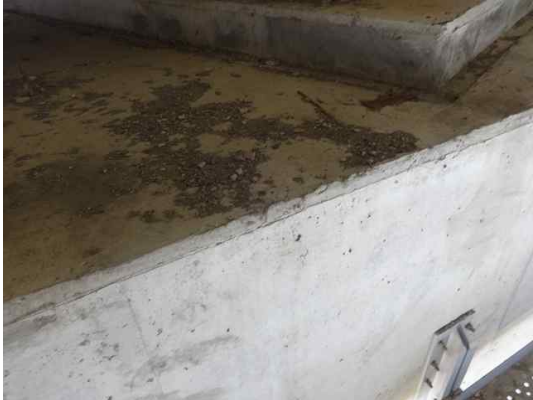
| 위 치 | 교각 상주방향 P2 | 위 치 | 교량받침 상주방향 P2 SH2 |

| 내 용 | 균열(CW=0.1mm) | 내 용 | 받침콘크리트 균열(CW=0.1mm) |

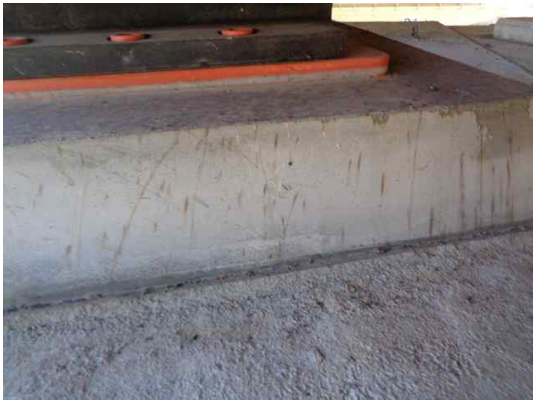
| 위 치 | 교량받침 상주방향 P3 SH1 | 위 치 | 신축이음 상주방향 A1 |

| 내 용 | 무수축물탈 균열(CW=0.1mm) | 내 용 | 후타재 균열(CW=0.3mm) |

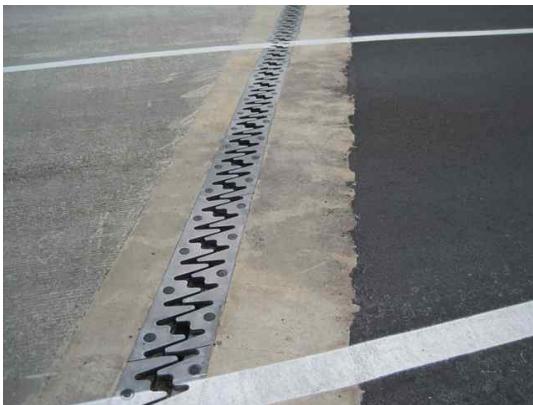
| 위 치 | 신축이음 영천방향 A1 | 위 치 | 신축이음 영천방향 P3 |

| 내 용 | 후타재 균열(CW=0.2mm) | 내 용 | 후타재 박리 |

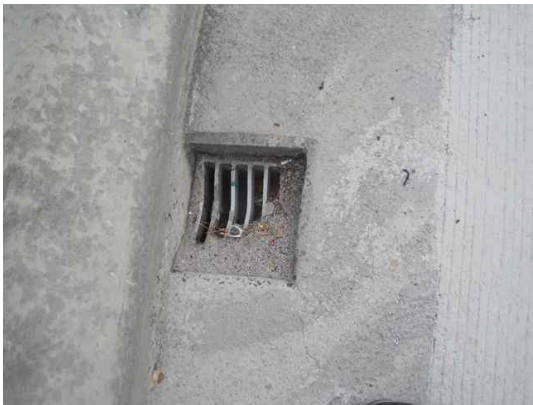
| 위 치 | 배수시설 영천방향 | 위 치 | 방호벽 영천방향 S1 |

| 내 용 | 배수구 그레이팅 변형 | 내 용 | 파손 |

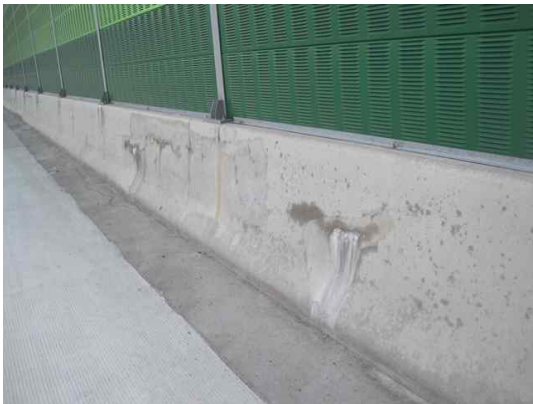
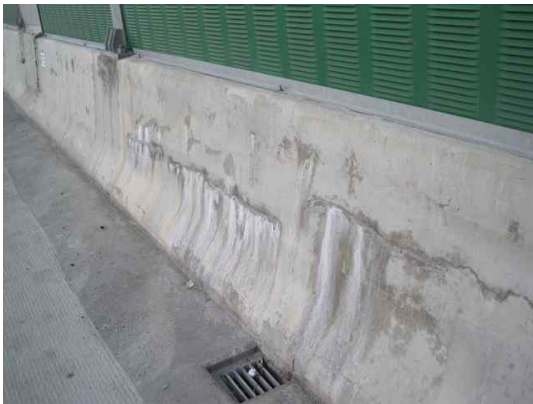
| 위 치 | 방호벽 영천방향 S2 | 위 치 | 방호벽 영천방향 S2 |

| 내 용 | 균열부 백태 | 내 용 | 균열부 백태 |

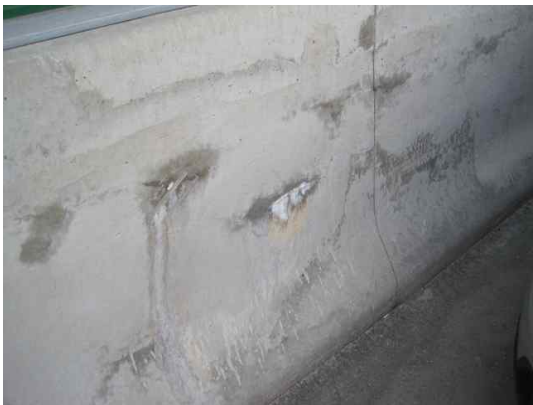
| 위 치 | 방호벽 영천방향 S3 | 위 치 | - |

| 내 용 | 백태 | 내 용 | - |

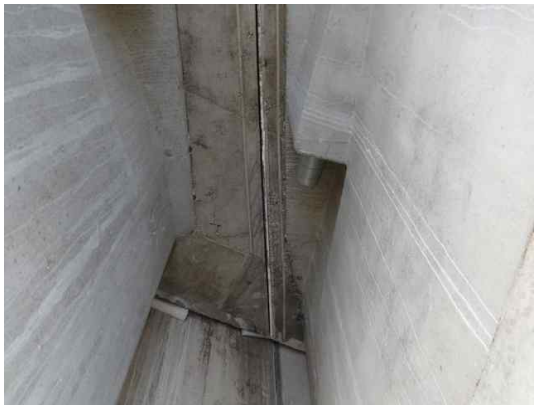
| 위 치 | 바닥판하면 상주방향 S1 | 위 치 | 교대 상주방향 A1 |

| 내 용 | 재료분리 | 내 용 | 누수흔적 |

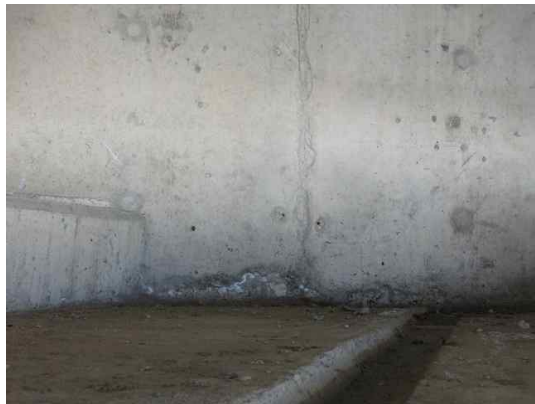
| 위 치 | 교대 상주방향 A2 | 위 치 | 교각 상주방향 P1 |

| 내 용 | 백태 | 내 용 | 누수흔적 |

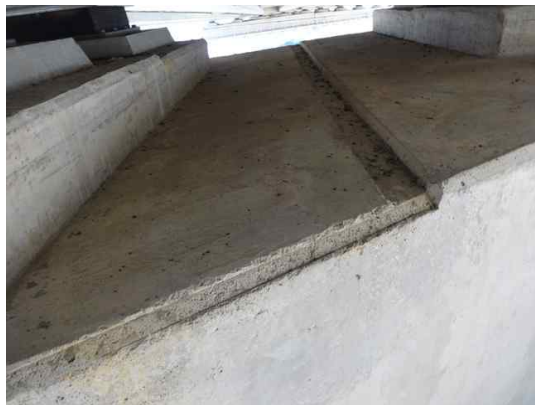
| 위 치 | 교각 상주방향 P1 | 위 치 | 교량받침 상주방향 A1 SH4 |

| 내 용 | 균열(CW=0.2mm) | 내 용 | 무수축물탈 균열(CW=0.2mm) |

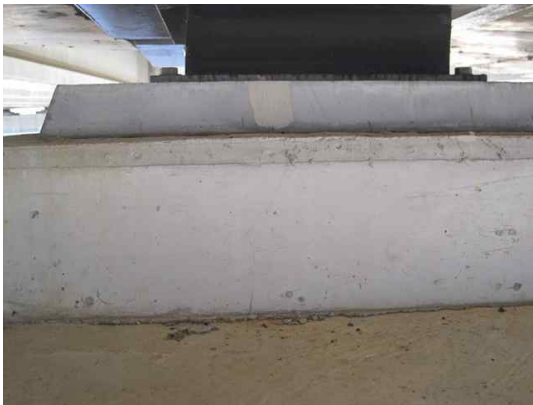
| 위 치 | 교량받침 상주방향 P2 SH9 | 위 치 | 신축이음 상주방향 A2 |

| 내 용 | 반침콘크리트 균열(CW=0.1mm) | 내 용 | 후타재 균열(CW=0.3mm) |

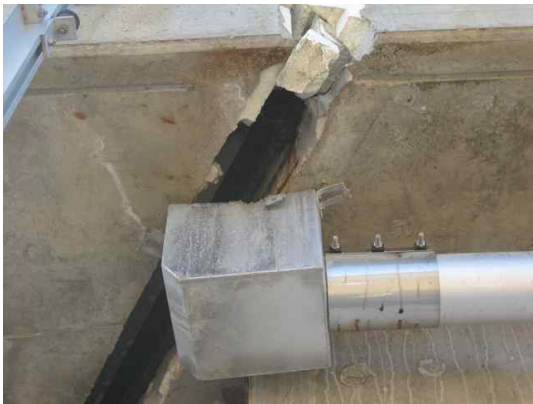
| 위 치 | 배수시설 상주방향 S3 | 위 치 | 방호벽 상주방향 S2 |

| 내 용 | 배수관 탈락 | 내 용 | 균열부 백태 |

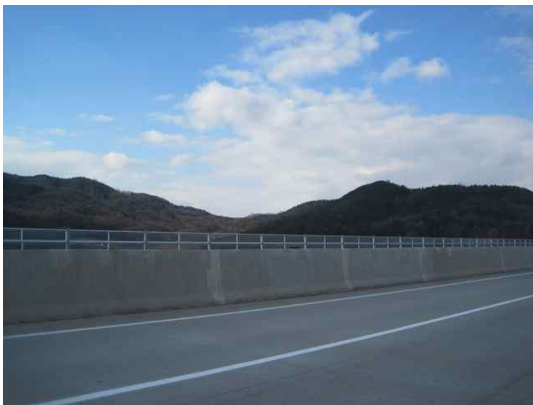
| 위 치 | 방호벽 상주방향 S3 | 위 치 | 점검로 상주방향 P3 |

| 내 용 | 중분대 재균열(CW=0.2mm) | 내 용 | 파손 |

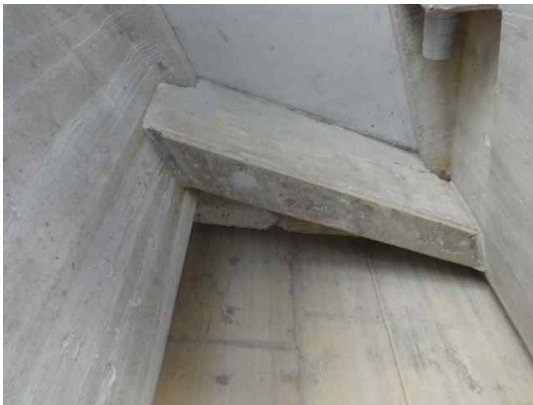
| 위 치 | 바닥판하면 영천방향 S1 | 위 치 | 거더 영천방향 S5 G5 |

| 내 용 | 파손 | 내 용 | 들뜸 |

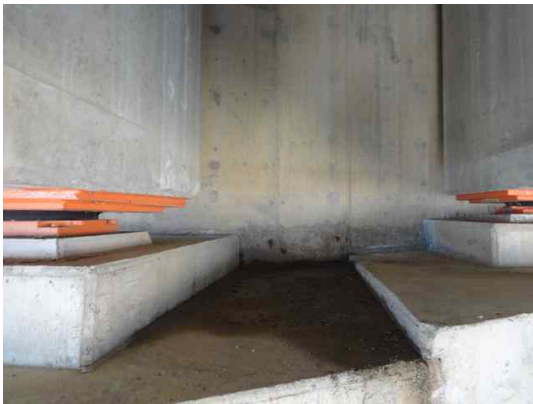
| 위 치 | 교대 영천방향 A1 | 위 치 | 교대 영천방향 A1 |

| 내 용 | 누수흔적 | 내 용 | 백태 |

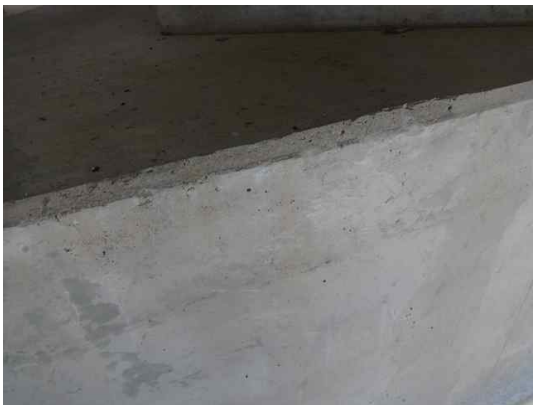
| 위 치 | 교각 영천방향 P1 | 위 치 | 교량받침 영천방향 A1 SH4 |

| 내 용 | 균열(CW=0.1mm) | 내 용 | 무수축물탈 균열(CW=0.2mm) |

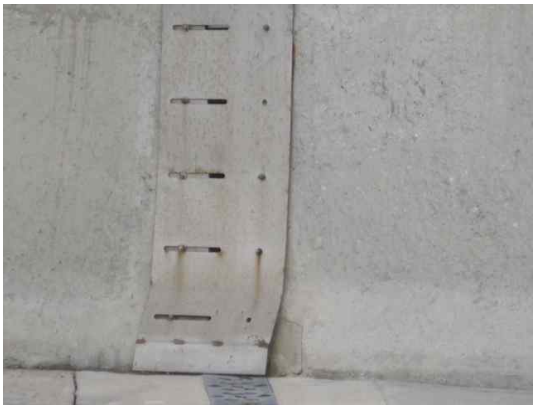
| 위 치 | 신축이음 영천방향 A1 | 위 치 | 신축이음 영천방향 P3 |

| 내 용 | 차수판 볼트 탈락 2EA | 내 용 | 후타재 균열(CW=0.2mm) |

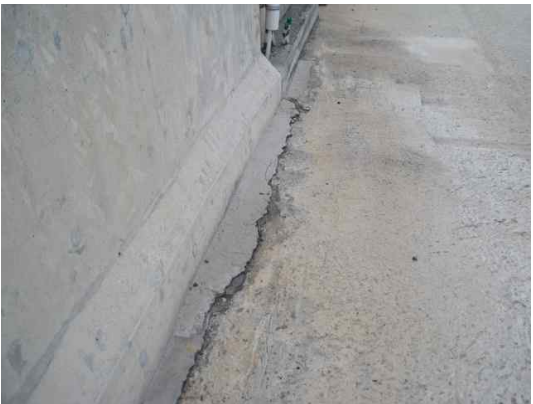
| 위 치 | 교면포장 영천방향 S1 | 위 치 | 방호벽 영천방향 S1 |

| 내 용 | 접속도로 박리 | 내 용 | 접속부 단차 |

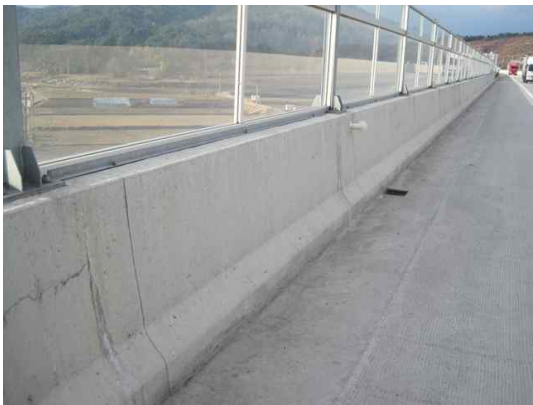
| 위 치 | 방호벽 영천방향 S2 | 위 치 | 방호벽 영천방향 S6 |

| 내 용 | 균열부 백태 | 내 용 | 접속부 파손 |

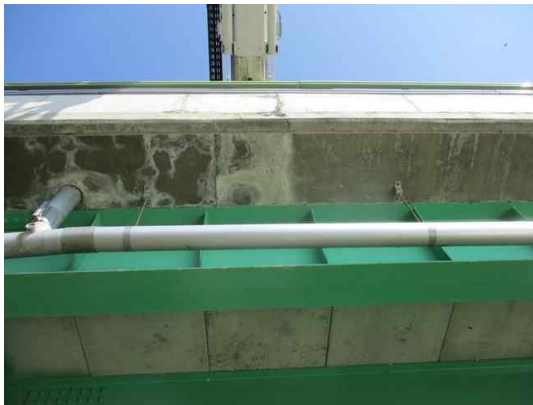
| 위 치 | 바닥판하면 S5 | 위 치 | 바닥판하면 S7 |
| 내 용 | 균열(CW=0.3mm) | 내 용 | 백태 |

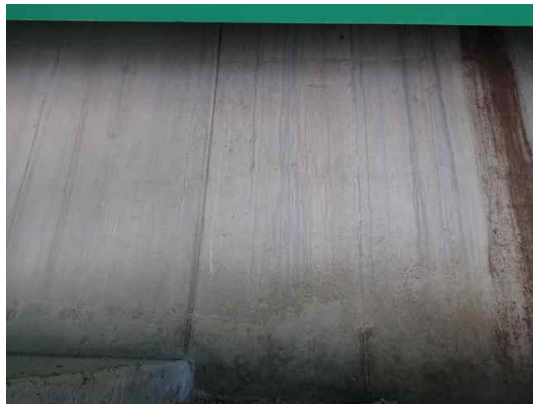
| 위 치 | 교대 A2 | 위 치 | 교대 A2 |
| 내 용 | 균열(CW=0.2mm) | 내 용 | 누수흔적 |

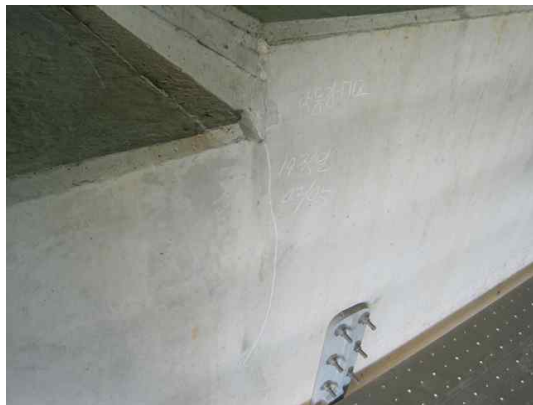
| 위 치 | 교각 P2 | 위 치 | 교량받침 P2 SH3 |
| 내 용 | 균열(CW=0.2mm) | 내 용 | 무수축물탈 박리 |

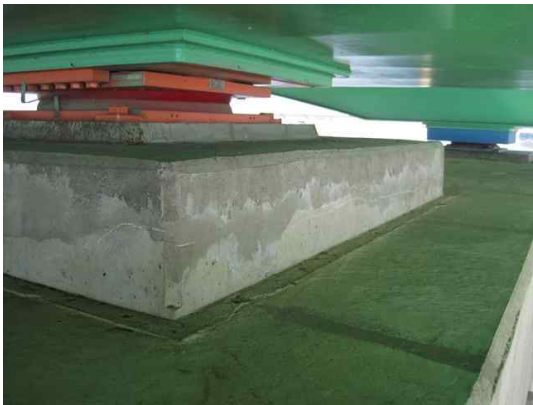
| 위 치 | 교량받침 P7 SH2 | 위 치 | 신축이음 A1 |
| 내 용 | 반침콘크리트 균열(CW=0.1mm) | 내 용 | 차수판 볼트 체결불량 3EA |

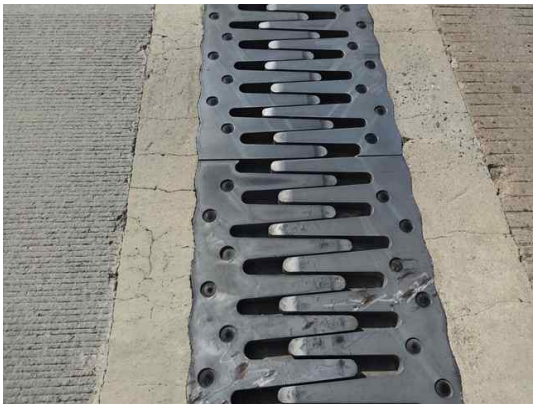
| 위 치 | 신축이음 A1 | 위 치 | 교면포장 S12 |
| 내 용 | 후타재 망상균열 | 내 용 | 접속부 포장 파손 |

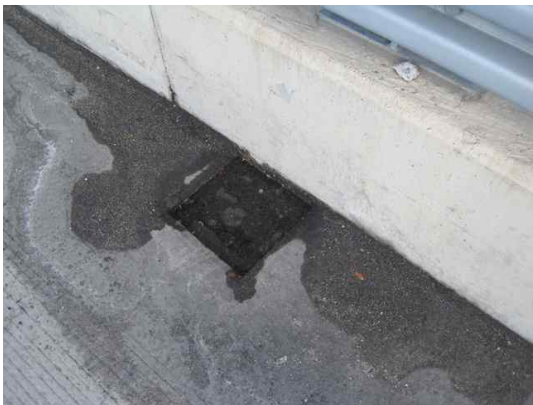
| 위 치 | 배수시설 S12 | 위 치 | 배수시설 S4 |
| 내 용 | 배수구 막힘 | 내 용 | 배수관 탈락 |

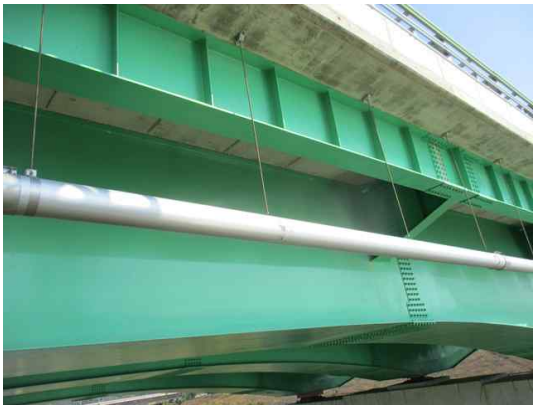
| 위 치 | 배수시설 S7 | 위 치 | 방호벽 S2 |
| 내 용 | 배수관 연결고리 탈락 | 내 용 | 중분대 재균열(CW=0.2mm) |

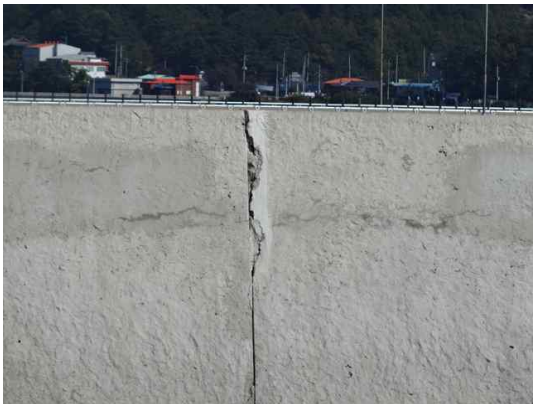
| 위 치 | 방호벽 S2 | 위 치 | 방호벽 S3 |
| 내 용 | 중분대 파손 | 내 용 | 난간 파손 |

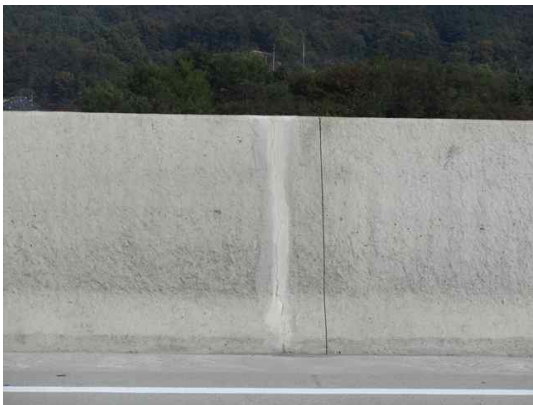
| 위 치 | 방호벽 S11 | 위 치 | - |
| 내 용 | 중분대 재균열(CW=0.2mm) | 내 용 | - |

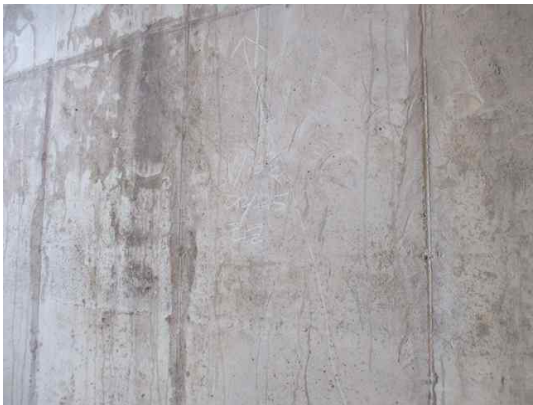
| 위 치 | 교대 상주방향 A2 | 위 치 | 신축이음 상주방향 A2 |
| 내 용 | 균열(CW=0.2mm) | 내 용 | 후타재 균열(CW=0.3mm) |

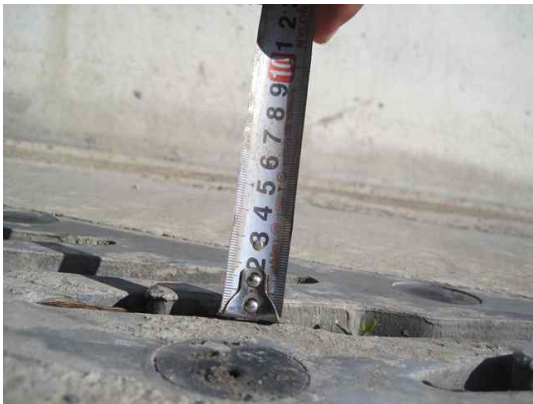
| 위 치 | 신축이음 상주방향 A2 | 위 치 | 방호벽 상주방향 S1 |
| 내 용 | 본체 단차 | 내 용 | 단차 |

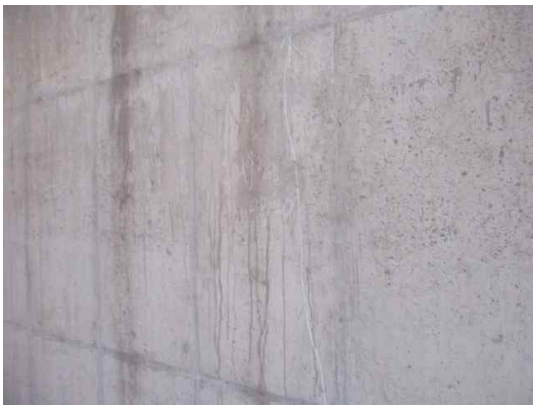
| 위 치 | 교대 영천방향 A2 | 위 치 | 신축이음 영천방향 A1 |
| 내 용 | 균열(CW=0.2mm) | 내 용 | 차수판 볼트 탈락 |

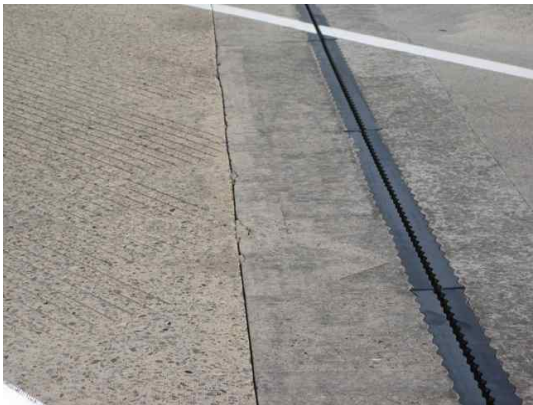
| 위 치 | 신축이음 영천방향 A1 | 위 치 | 신축이음 영천방향 A2 |
| 내 용 | 후타재 박리 | 내 용 | 후타재 박락 |

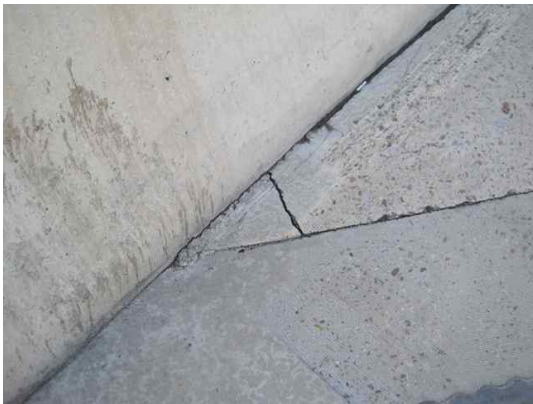
| 위 치 | 교면포장 영천방향 S1 | 위 치 | 교면포장 영천방향 S1 |

| 내 용 | 접속도로 박락 | 내 용 | 접속도로 박리 |

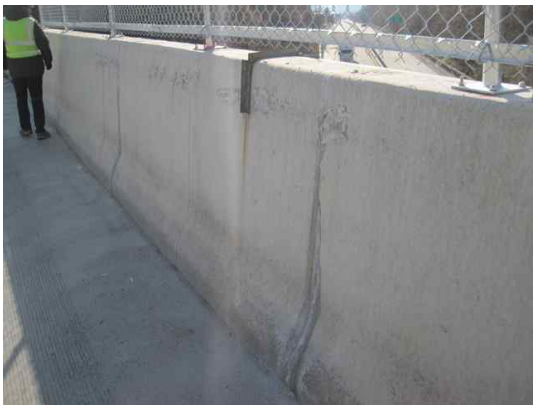
| 위 치 | 방호벽 영천방향 S1 | 위 치 | 방호벽 영천방향 S1 |

| 내 용 | 균열부 백태 | 내 용 | 균열부 백태 |

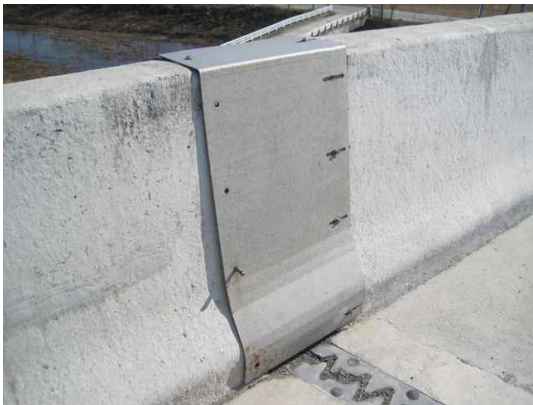
| 위 치 | 신축이음 상주방향 A1 | 위 치 | 신축이음 상주방향 A1 |

| 내 용 | 차수판 볼트체결 불량 | 내 용 | 후타재 균열(CW=0.2mm) |

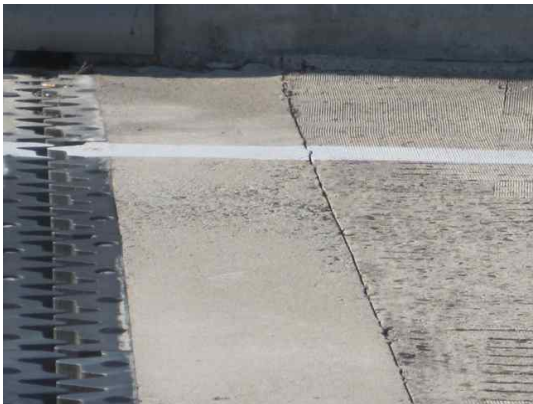
| 위 치 | 신축이음 상주방향 A1 | 위 치 | 신축이음 상주방향 A2 |

| 내 용 | 후타재 열화 | 내 용 | 후타재 균열(CW=0.2mm) |

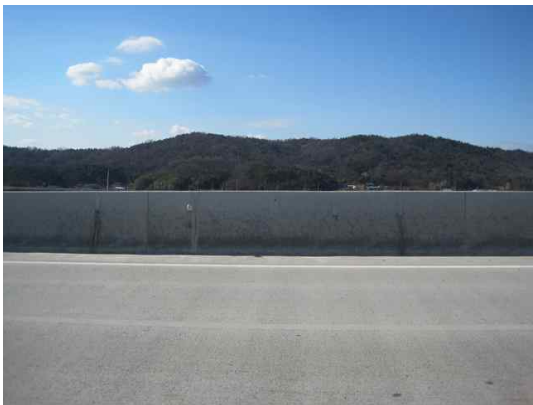
| 위 치 | 방호벽 상주방향 S2 | 위 치 | 거더 영천방향 S1 G3 |

| 내 용 | 중분대 균열부 백태 | 내 용 | 파손 |

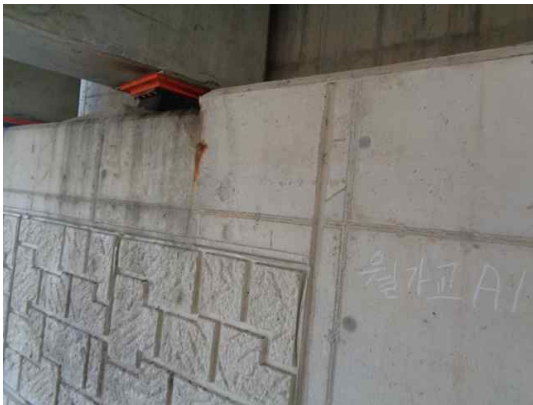
| 위 치 | 교대 영천방향 A1 | 위 치 | 교각 영천방향 P1 |

| 내 용 | 균열(CW=0.2mm) | 내 용 | 균열(CW=0.2mm) |

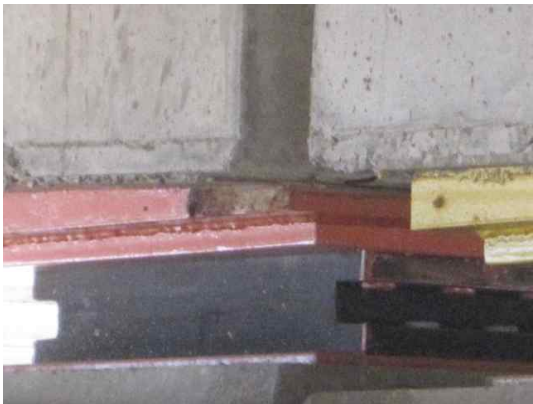
| 위 치 | 교량받침 영천방향 P2 SH2 | 위 치 | 바닥판하면 영천방향 S1 |

| 내 용 | 플레이트 부식 | 내 용 | 백태 |

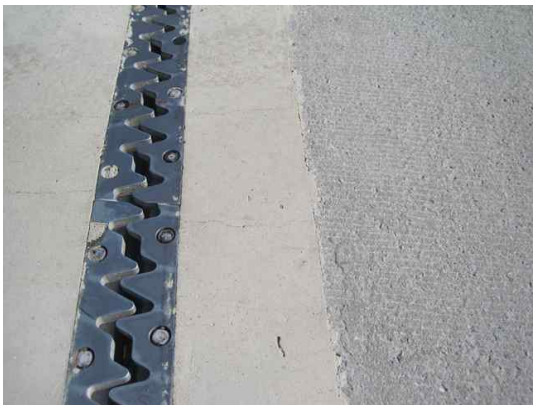
| 위 치 | 신축이음 영천방향 A1 | 위 치 | 방호벽 영천방향 S2 |

| 내 용 | 후타재 균열(CW=0.3mm) | 내 용 | 균열부 백태 |

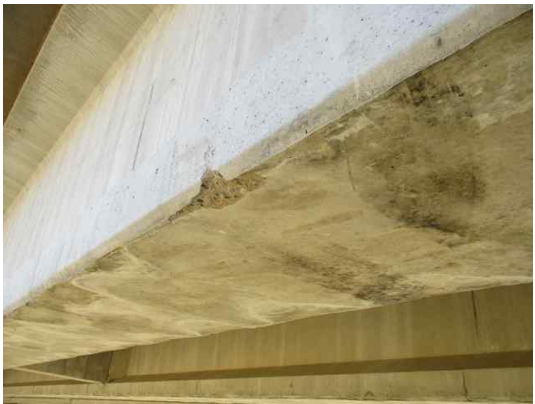
| 위 치 | 거더 S5 G1 | 위 치 | 교대 A1 |

| 내 용 | 박락 | 내 용 | 균열(CW=0.2mm) |

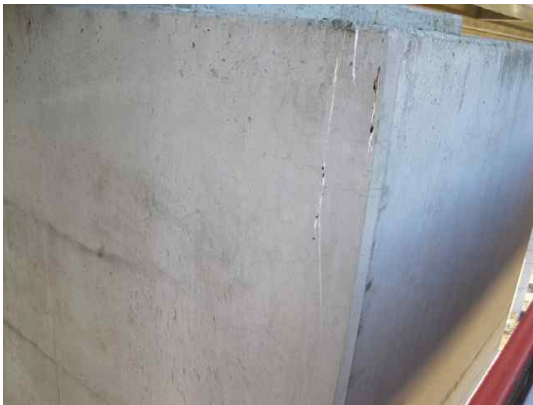
| 위 치 | 교각 P7 | 위 치 | 교량받침 A2 SH3 |

| 내 용 | 망상균열 | 내 용 | 무수축물탈 균열(CW=0.2mm) |

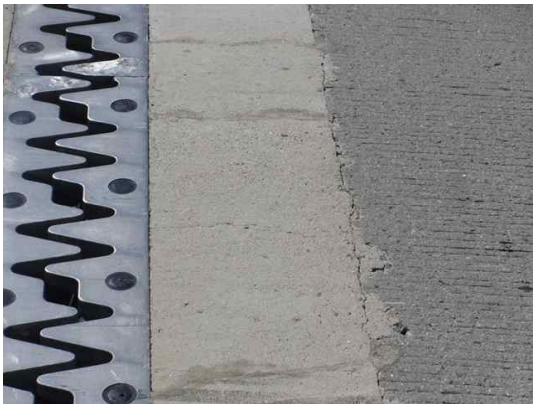
| 위 치 | 신축이음 A2 | 위 치 | 교면포장 S2 |

| 내 용 | 후타재 균열(CW=0.2mm) | 내 용 | 망상균열 |

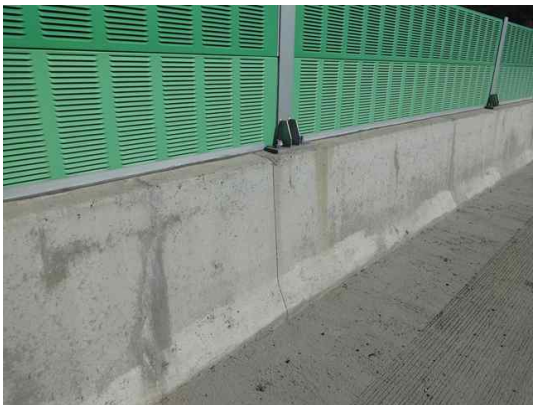
| 위 치 | 방호벽 S7 | 위 치 | 방호벽 S9 |

| 내 용 | 균열부 백태 | 내 용 | 백태 |

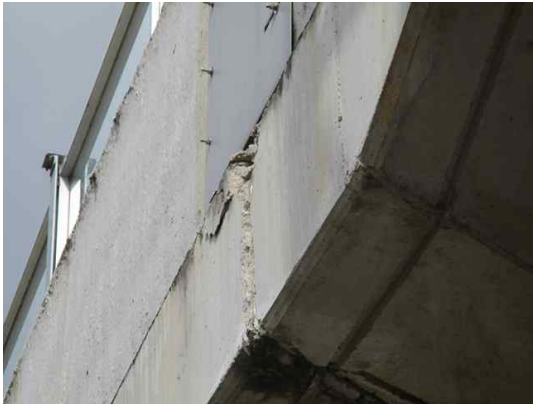
| 위 치 | 바닥판하면 S3 | 위 치 | 거더 S4 G1 |

| 내 용 | 박리 | 내 용 | 인양홀 박락 |

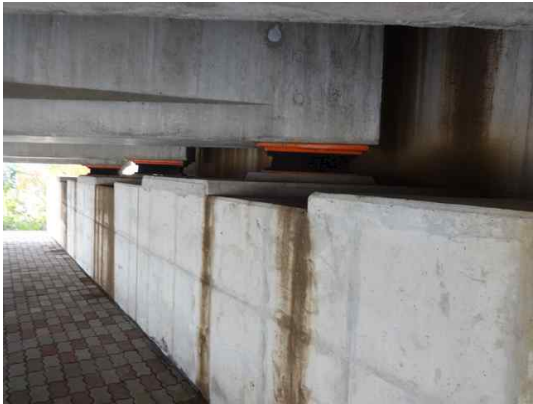
| 위 치 | 교대 A1 | 위 치 | 교대 A2 |

| 내 용 | 누수흔적 | 내 용 | 균열(CW=0.2mm) |

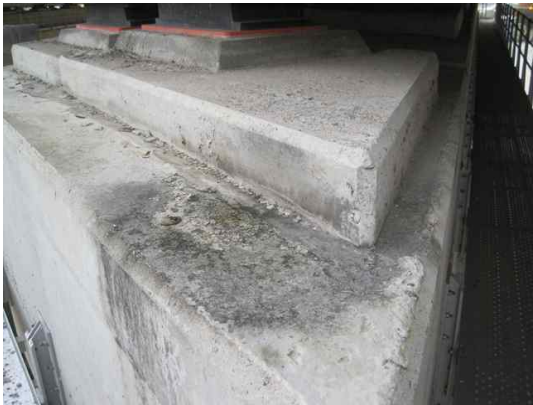
| 위 치 | 교각 P1 | 위 치 | 교각 P2 |

| 내 용 | 박리 | 내 용 | 망상균열 |

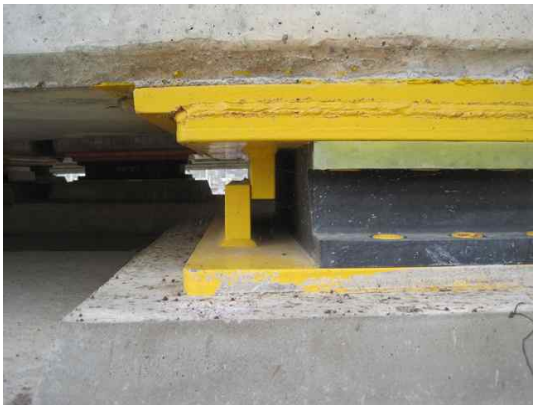
| 위 치 | 교량받침 P2 SH10 | 위 치 | 교량받침 P4 SH1 |

| 내 용 | 스토퍼 간섭 | 내 용 | 무수축물탈 들뜸 |

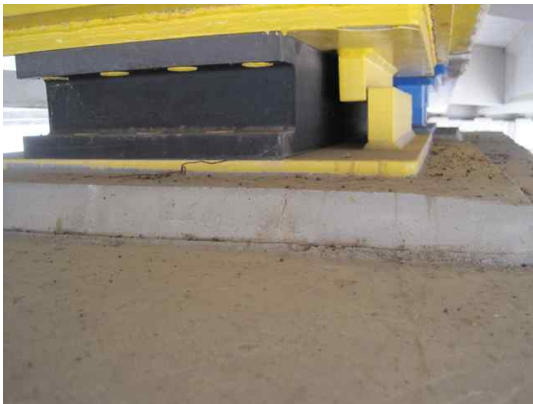
| 위 치 | 교량받침 P4 SH2 | 위 치 | 신축이음 A2 |

| 내 용 | 무수축물탈 균열(CW=0.2mm) | 내 용 | 후타재 균열(CW=0.2mm) |

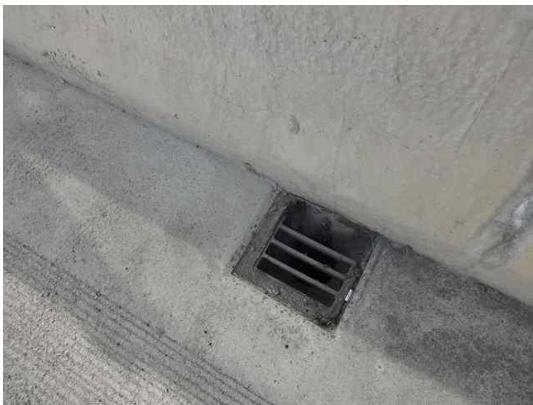
| 위 치 | 배수시설 S4 | 위 치 | 방호벽 S1 |

| 내 용 | 그레이팅 파손 | 내 용 | 균열부 백테 |

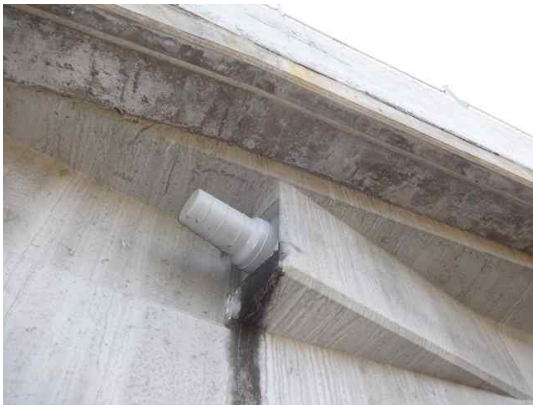
| 위 치 | 거더 상주방향 S9 G1 | 위 치 | 가로보 상주방향 S3 |

| 내 용 | 누수흔적 | 내 용 | 재료분리 |

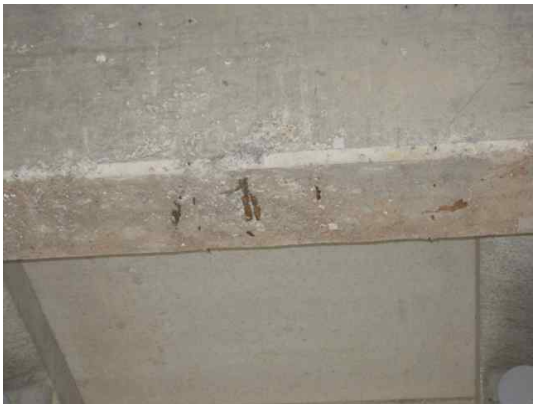
| 위 치 | 가로보 상주방향 S6 | 위 치 | 교대 상주방향 A1 |

| 내 용 | 철근노출 | 내 용 | 균열(CW=0.2mm) |

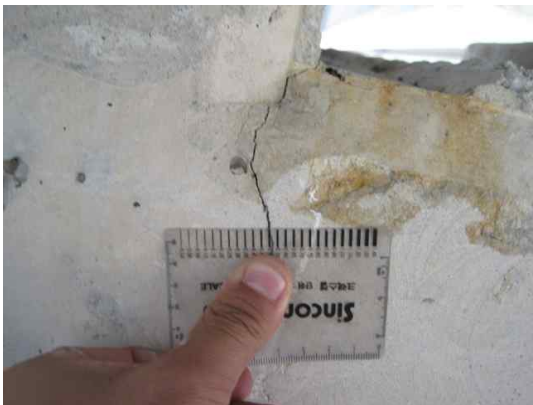
| 위 치 | 교각 상주방향 P2 | 위 치 | 교량받침 상주방향 A2 SH3 |

| 내 용 | 균열(CW=0.3mm) | 내 용 | 받침콘크리트 철근노출 |

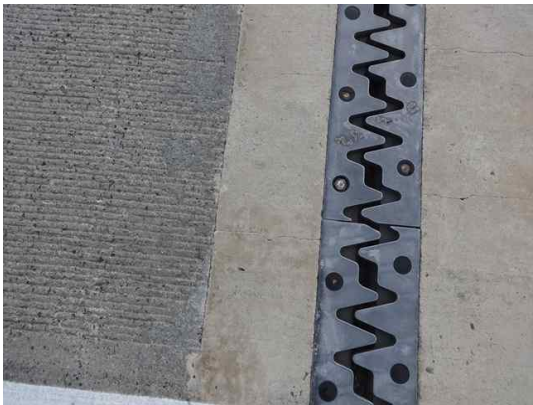
| 위 치 | 신축이음 상주방향 A1 | 위 치 | 신축이음 상주방향 A2 |

| 내 용 | 후타재 균열(CW=0.2mm) | 내 용 | 후타재 파손 |

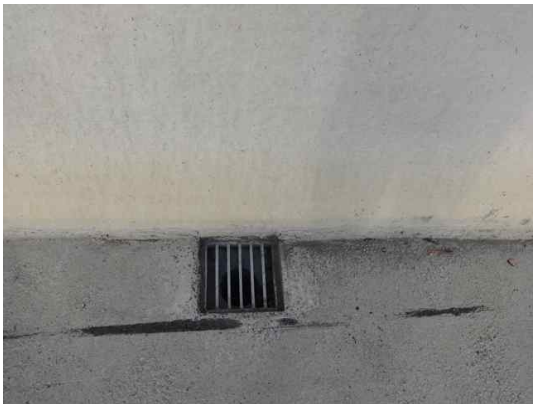
| 위 치 | 배수시설 상주방향 S8 | 위 치 | 방호벽 상주방향 S4 |

| 내 용 | 그레이팅 파손 | 내 용 | 파손 |

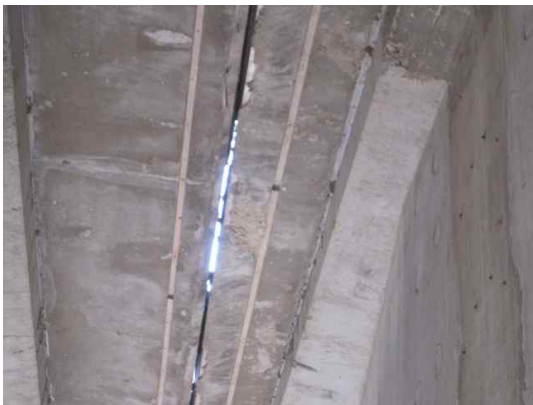
| 위 치 | 바닥판하면 영천방향 S2 | 위 치 | 거더 영천방향 S4 G5 |

| 내 용 | 박락 | 내 용 | 박락 |

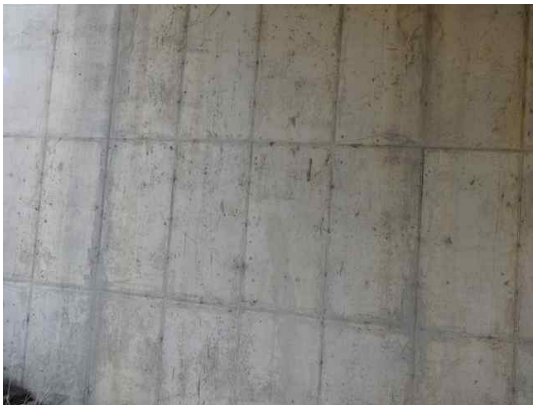
| 위 치 | 교대 영천방향 A2 | 위 치 | 교대 영천방향 A2 |

| 내 용 | 균열(CW=0.2mm) | 내 용 | 누수흔적 |

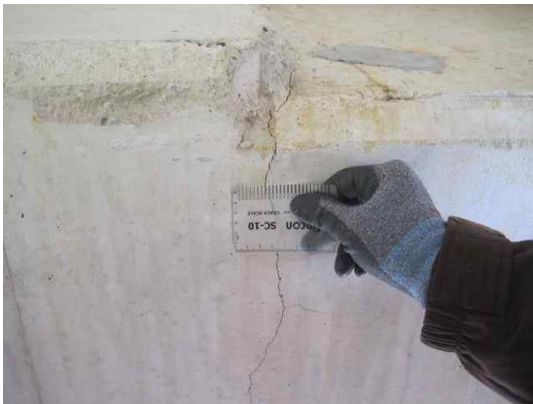
| 위 치 | 교각 영천방향 P5 | 위 치 | 교량받침 영천방향 A2 SH3 |

| 내 용 | 균열(CW=0.3mm) | 내 용 | 받침콘크리트 철근노출 |

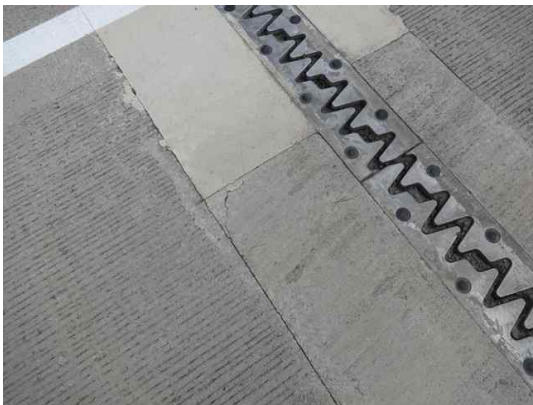
| 위 치 | 신축이음 영천방향 A1 | 위 치 | 방호벽 영천방향 S2 |

| 내 용 | 후타재 파손 | 내 용 | 균열(CW=0.2mm) |

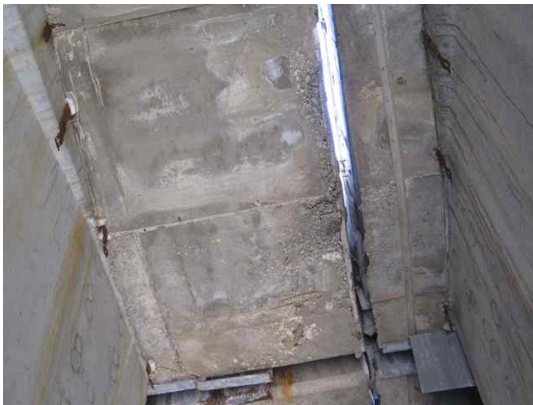
| 위 치 | 바닥판하면 상주방향 S8 | 위 치 | 거더 상주방향 S3 G5 |

| 내 용 | 재료분리 | 내 용 | 표면불량 |

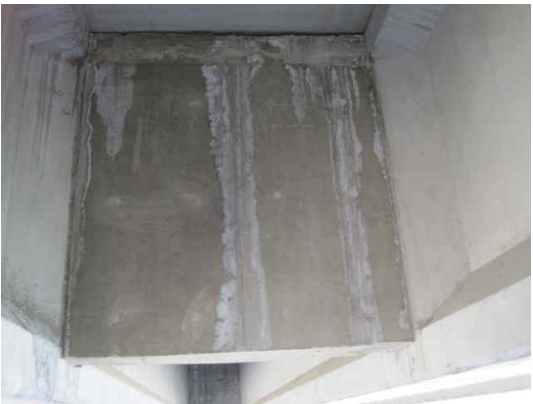
| 위 치 | 가로보 상주방향 S10 | 위 치 | 교대 상주방향 A1 |

| 내 용 | 백태 | 내 용 | 백태 |

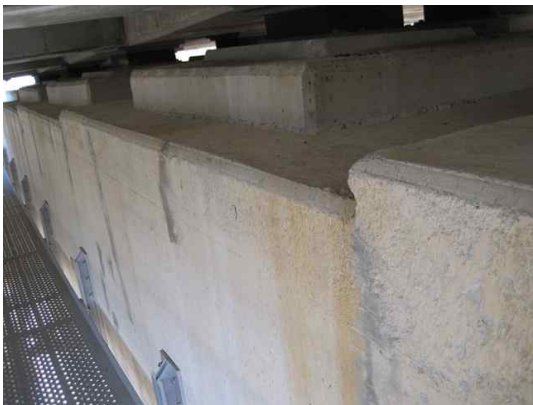
| 위 치 | 교각 상주방향 P1 | 위 치 | 교량받침 상주방향 A2 SH1 |

| 내 용 | 박리 | 내 용 | 무수축물탈 균열(CW=0.2nn) |

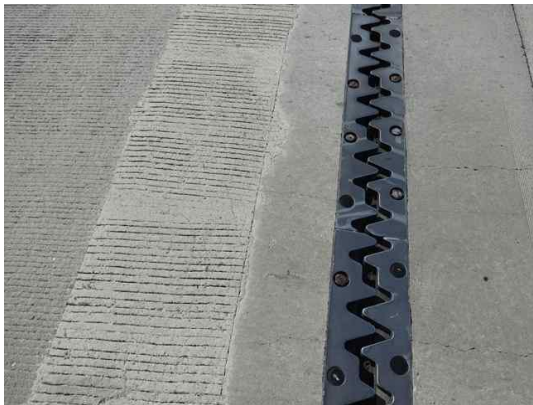
| 위 치 | 신축이음 상주방향 A1 | 위 치 | 신축이음 상주방향 P2 |

| 내 용 | 후타재 균열(CW=0.2mm) | 내 용 | 이물질퇴적 |

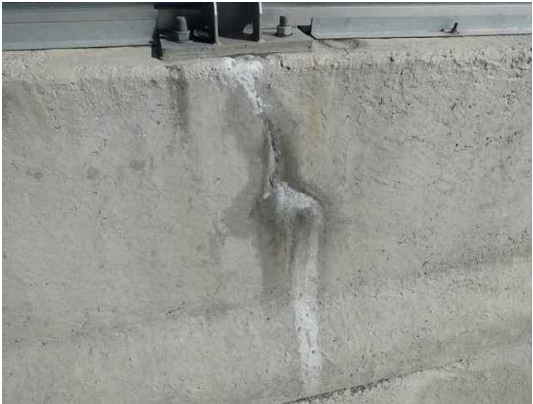
| 위 치 | 방호벽 영천방향 S7 | 위 치 | 방호벽 영천방향 S3 |
| 내 용 | 백태 | 내 용 | 중분대 균열(CW=0.3mm) |

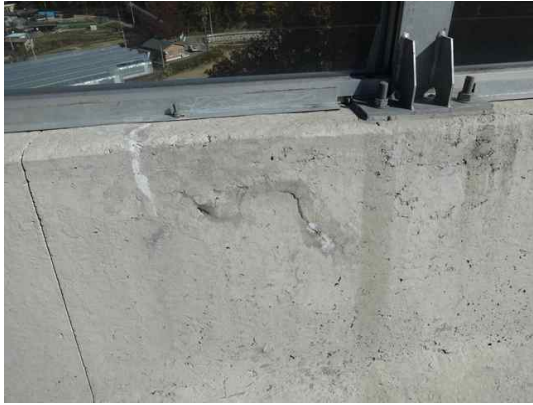
| 위 치 | 방호벽 영천방향 S11 | 위 치 | 점검로 영천방향 P6 |
| 내 용 | 중분대 백태 | 내 용 | 변형 |

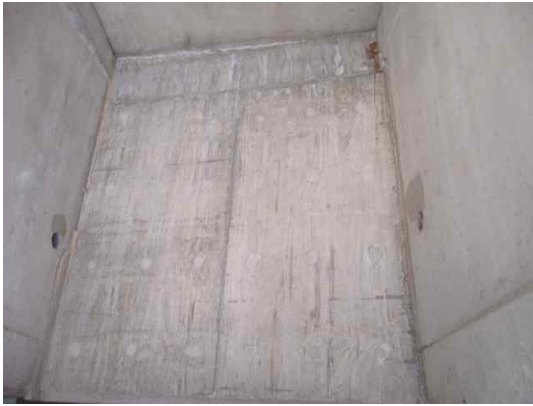
| 위 치 | 가로보 영천방향 S2 | 위 치 | 교대 영천방향 A2 |
| 내 용 | 백태 | 내 용 | 누수흔적 |

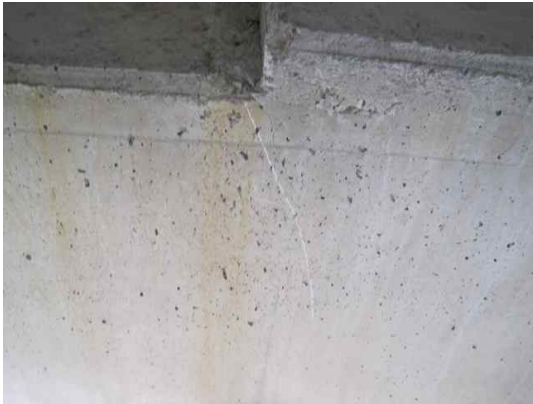
| 위 치 | 교각 영천방향 P4 | 위 치 | 교량받침 영천방향 P1 SH2 |
| 내 용 | 균열(CW=0.2mm) | 내 용 | 무수축몰탈 박락 |

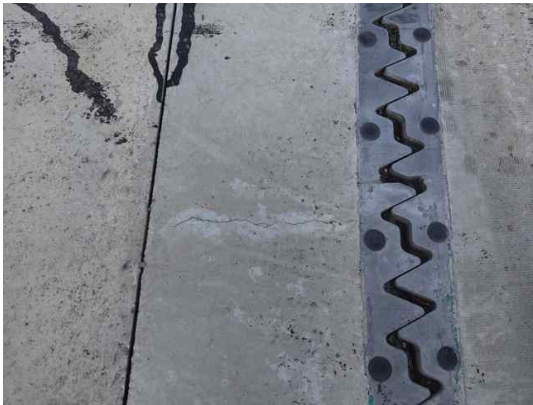
| 위 치 | 신축이음 영천방향 A1 | 위 치 | 신축이음 영천방향 P8 |
| 내 용 | 후타재 균열(CW=0.2mm) | 내 용 | 이물질퇴적 |

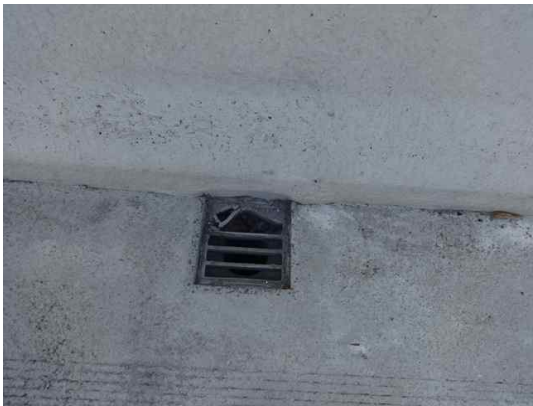
| 위 치 | 배수시설 영천방향 S9 | 위 치 | 배수시설 영천방향 S9 |
| 내 용 | 그레이팅 변형 | 내 용 | 그레이팅 파손 |

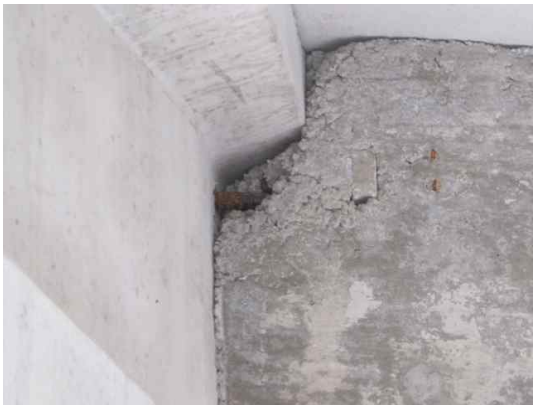
| 위 치 | 가로보 상주방향 S5 | 위 치 | 교대 상주방향 A1 |
| 내 용 | 재료분리 | 내 용 | 실란트 미시공 |

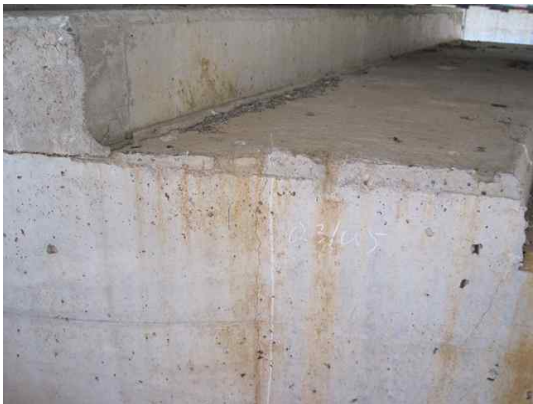
| 위 치 | 교각 상주방향 P1 | 위 치 | 교각 상주방향 P6 |
| 내 용 | 균열(CW=0.3mm) | 내 용 | 박락 |

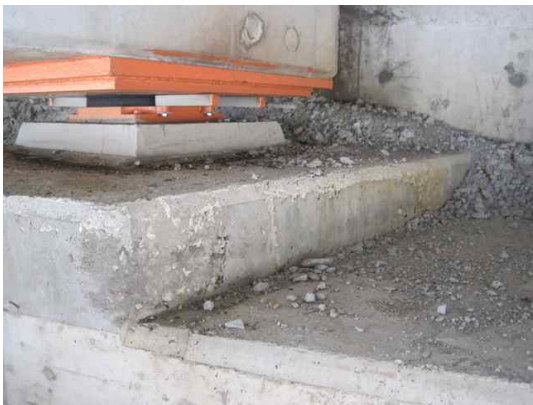
| 위 치 | 교량받침 A1 SH3 | 위 치 | 교량받침 P1 SH10 |
| 내 용 | 받침콘크리트 재료분리 | 내 용 | 플레이트 부식 |

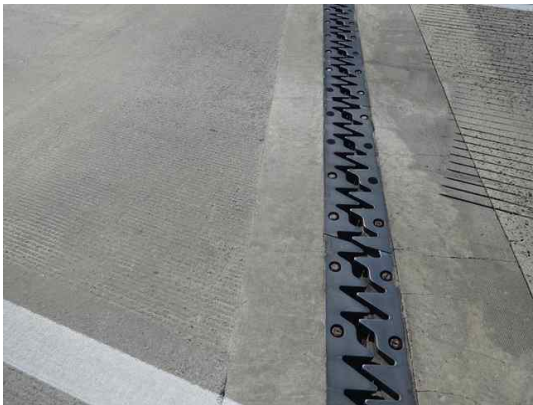
| 위 치 | 신축이음 상주방향 A1 | 위 치 | 신축이음 상주방향 A1 |
| 내 용 | 후타재 균열(CW=0.2mm) | 내 용 | 후타재 파손 |

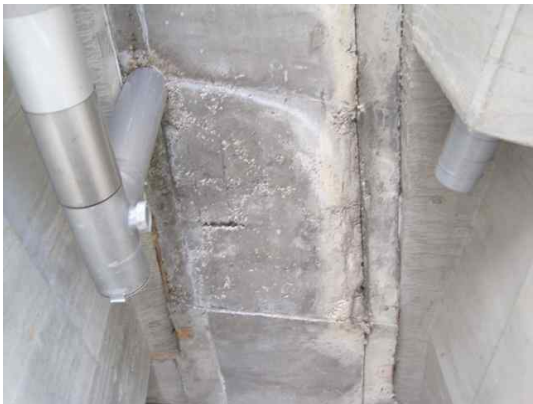
| 위 치 | 바닥판하면 영천방향 S1 | 위 치 | 가로보 영천방향 S2 |
| 내 용 | 켄틸레버 재료분리 및 철근노출 | 내 용 | 재료분리 |

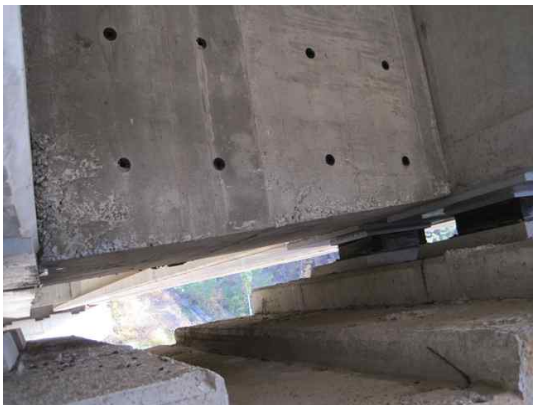
| 위 치 | 가로보 영천방향 S6 | 위 치 | 교대 영천방향 A2 |
| 내 용 | 재료분리 | 내 용 | 실란트 파손 |

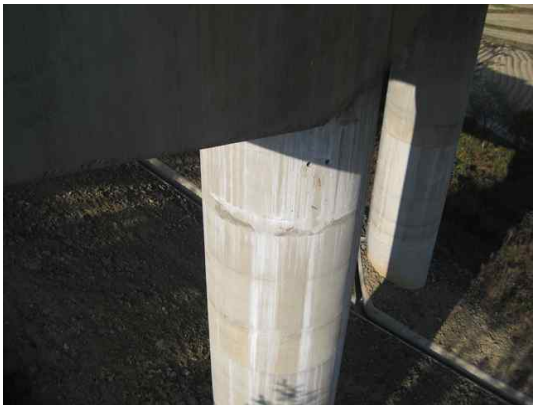
| 위 치 | 교각 영천방향 P1 | 위 치 | 교각 영천방향 P4 |
| 내 용 | 기둥부 백태 | 내 용 | 박락 |

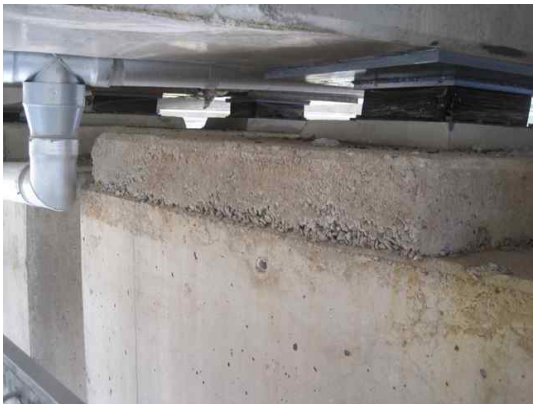
| 위 치 | 교량받침 영천방향 P1 SH1 | 위 치 | 신축이음 영천방향 A1 |
| 내 용 | 받침콘크리트 재료분리 | 내 용 | 후타재 균열(CW=0.2mm) |

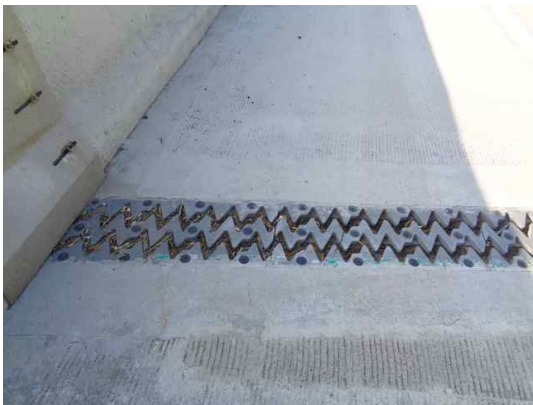
| 위 치 | 신축이음 영천방향 P4 | 위 치 | 방호벽 영천방향 S1 |

| 내 용 | 이물질퇴적 | 내 용 | 균열(CW=0.2mm) |

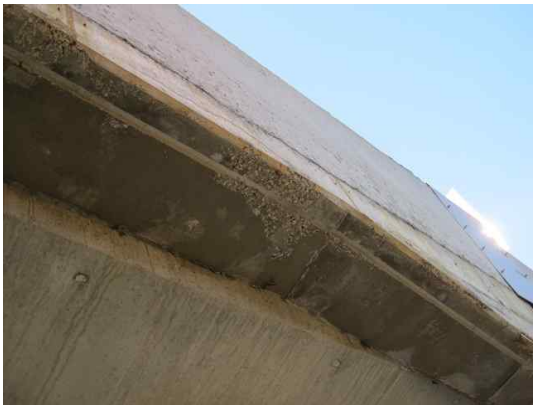
| 위 치 | 바닥판하면 상주방향 S1 | 위 치 | 거더 상주방향 S1 |

| 내 용 | 재료분리 | 내 용 | 재료분리 |

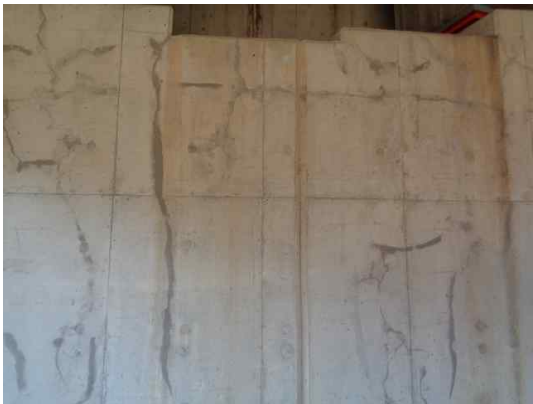
| 위 치 | 교대 상주방향 A1 | 위 치 | 교각 상주방향 P1 |

| 내 용 | 균열(CW=0.2mm) | 내 용 | 균열(CW=0.3mm) |

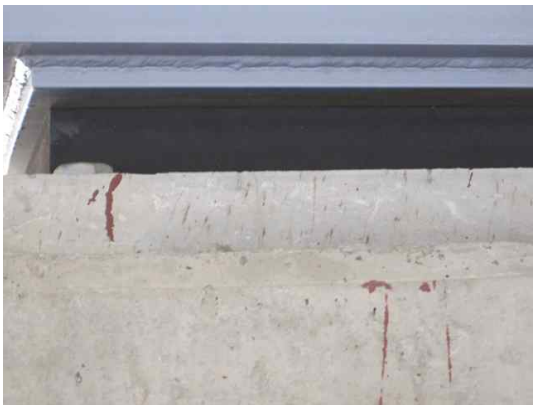
| 위 치 | 교량받침 P1 SH3 | 위 치 | 교량받침 P2 SH3 |

| 내 용 | 무수축물탈 균열(CW=0.2mm) | 내 용 | 받침콘크리트 재료분리 |

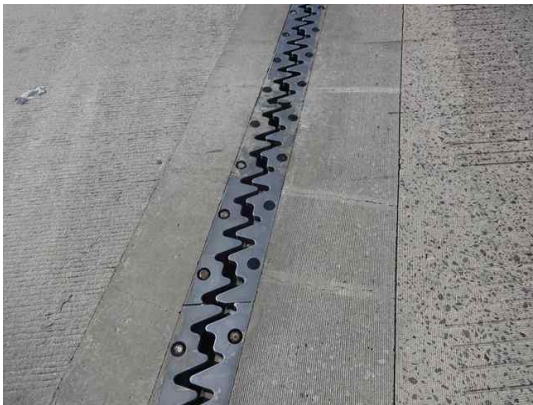
| 위 치 | 신축이음 상주방향 A1 | 위 치 | 신축이음 상주방향 A2 |

| 내 용 | 후타재 균열(CW=0.2mm) | 내 용 | 후타재 이격 |

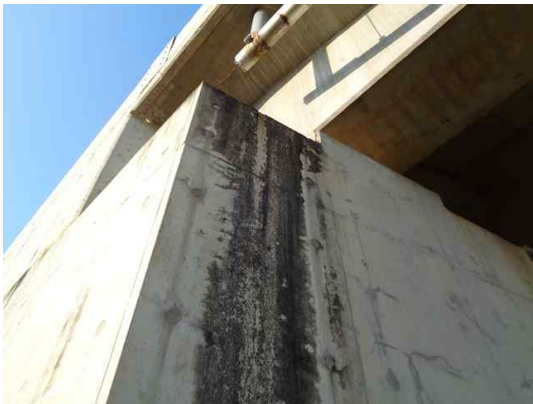
| 위 치 | 교대 영천방향 A1 | 위 치 | 교대 영천방향 A2 |

| 내 용 | 누수흔적 | 내 용 | 백태 |

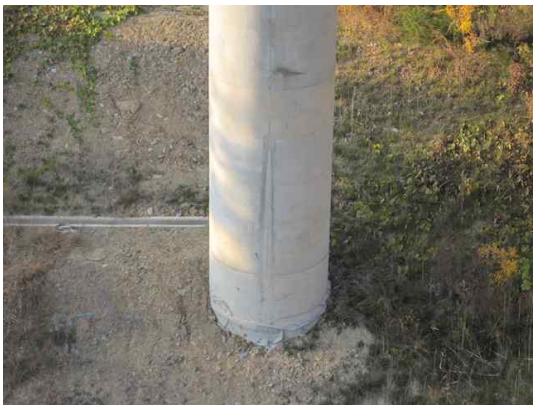
| 위 치 | 교각 영천방향 P1 | 위 치 | 교각 영천방향 P4 |

| 내 용 | 기둥부 백태 | 내 용 | 균열(CW=0.3mm) |

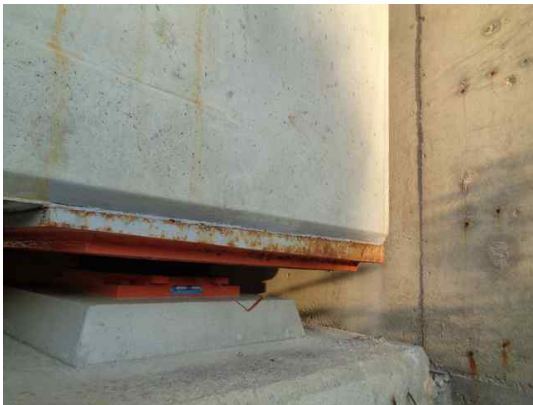
| 위 치 | 교량받침 영천방향 A2 SH4 | 위 치 | 교량받침 영천방향 P2 SH4 |

| 내 용 | 플레이트 부식 | 내 용 | 받침콘크리트 재료분리 |

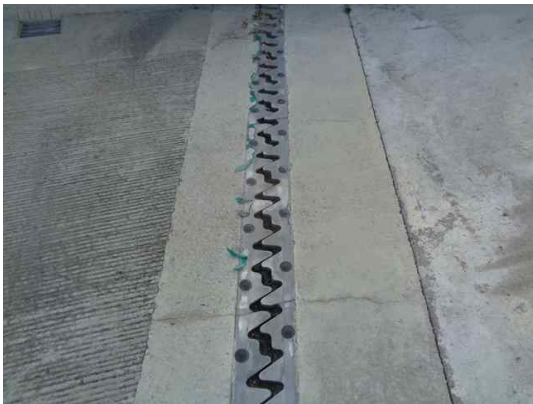
| 위 치 | 신축이음 영천방향 A1 | 위 치 | 배수시설 영천방향 P4 |

| 내 용 | 후타재 균열(CW=0.2mm) | 내 용 | 배수관 누수 및 백태 |

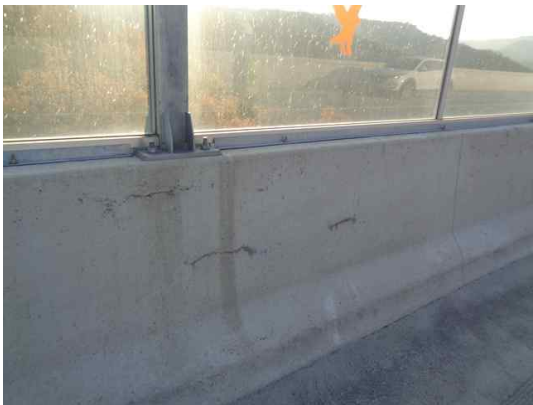
| 위 치 | 방호벽 영천방향 S5 | 위 치 | 방호벽 영천방향 S5 |

| 내 용 | 균열(CW=0.2mm) | 내 용 | 균열(CW=0.2mm) |
