## 1. 낙동JCT교

## 손상현황 사진

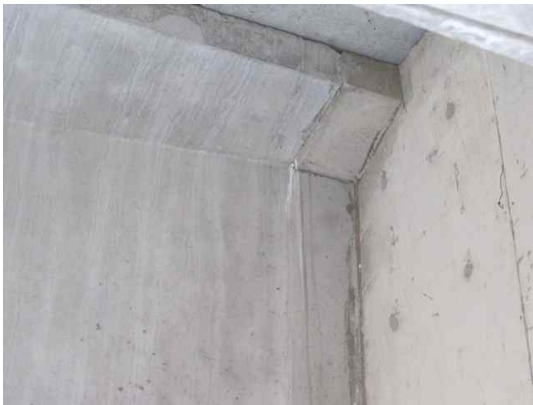
| 위 치 | 거더 상주방향 S4 G1 | 위 치 | 교대 상주방향 A1 |
| 내 용 | 백태 | 내 용 | 균열(CW=0.2mm) |

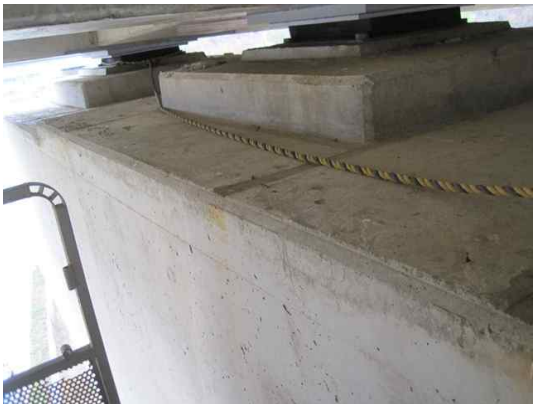
| 위 치 | 교각 상주방향 P4 | 위 치 | 교량받침 상주방향 A2 SH3 |
| 내 용 | 균열(CW=0.2mm) | 내 용 | 플레이트 부식 |

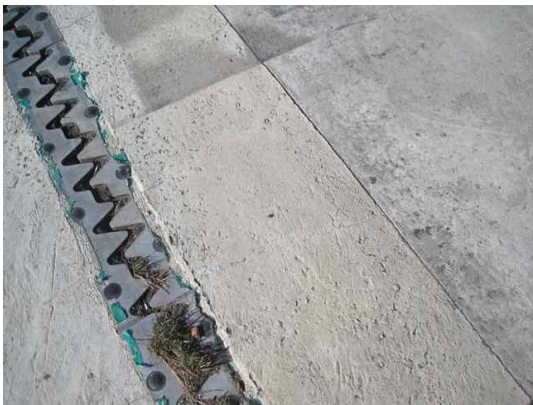
| 위 치 | 신축이음 상주방향 A1 | 위 치 | 신축이음 상주방향 P1 |
| 내 용 | 후타재 균열(CW=0.1mm) | 내 용 | 후타재 박리 |

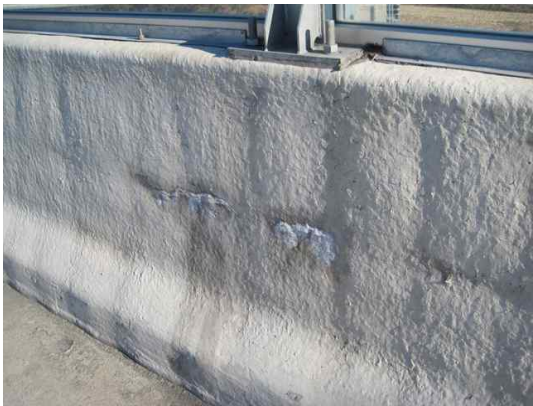
| 위 치 | 방호벽 상주방향 S3 | 위 치 | 거더 영천방향 S4 G2 |
| 내 용 | 백태 | 내 용 | 백태 |

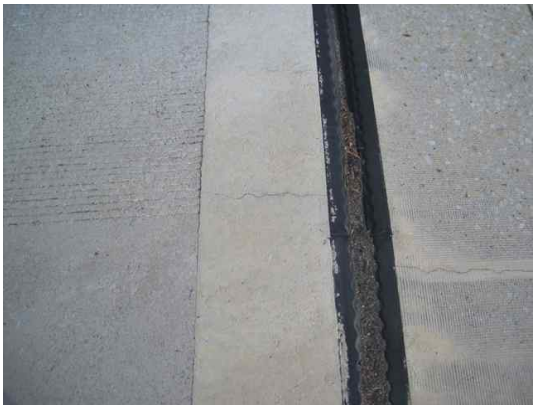
| 위 치 | 신축이음 영천방향 A2 | 위 치 | 신축이음 영천방향 A2 |
| 내 용 | 후타재 균열(CW=0.2mm) | 내 용 | 후타재 박리 |

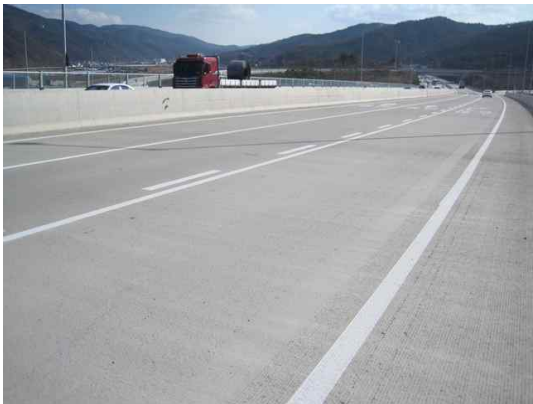
| 위 치 | 교면포장 영천방향 S1 | 위 치 | 교면포장 영천방향 S5 |
| 내 용 | 망상균열 | 내 용 | 망상균열 |

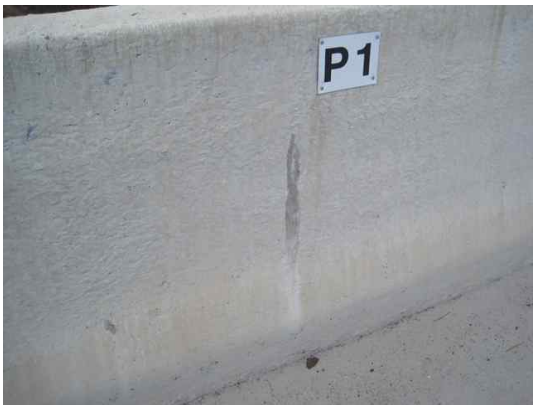
| 위 치 | 방호벽 영천방향 S2 | 위 치 | - |
| 내 용 | 백태 | 내 용 | - |

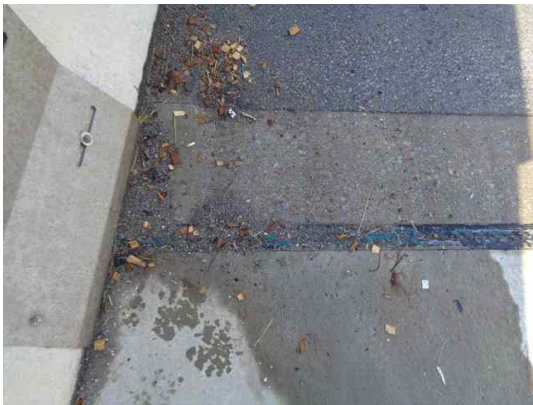
| 위 치 | 신축이음 A1 | 위 치 | 신축이음 A2 |
| 내 용 | 본체 이물질퇴적 | 내 용 | 후타재 균열(CW=0.2mm) |

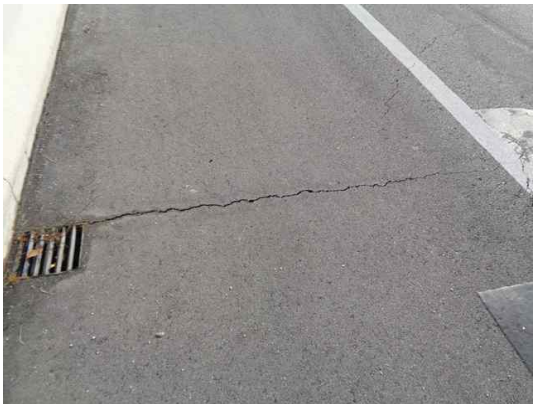
| 위 치 | 교면포장 S1 | 위 치 | 교면포장 S1 |
| 내 용 | 아스콘 균열 | 내 용 | 체수 |

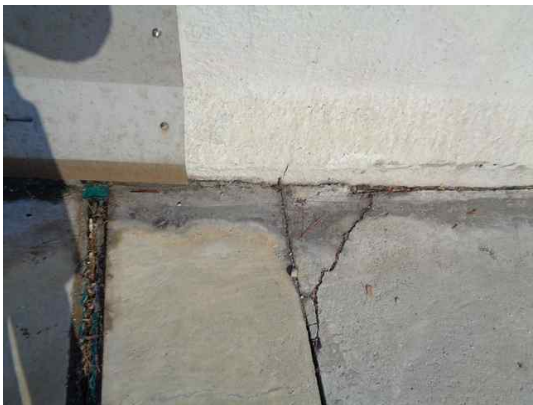
| 위 치 | 교면포장 S3 | 위 치 | 방호벽 S1 |
| 내 용 | 접속부 파손 | 내 용 | 균열부 백테 |

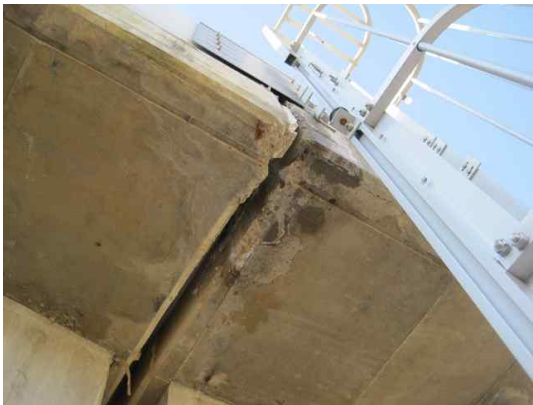
| 위 치 | 바닥판하면 S4 | 위 치 | 교대 A1 |

| 내 용 | 파손 | 내 용 | 균열(CW=0.2mm) |

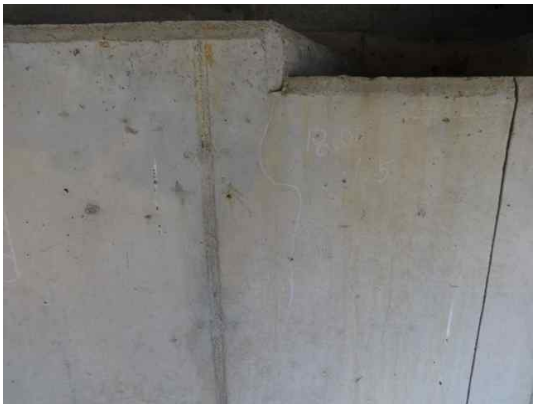
| 위 치 | 교대 A1 | 위 치 | 교각 P1 |

| 내 용 | 망상균열 | 내 용 | 콘크리트 망상균열 |

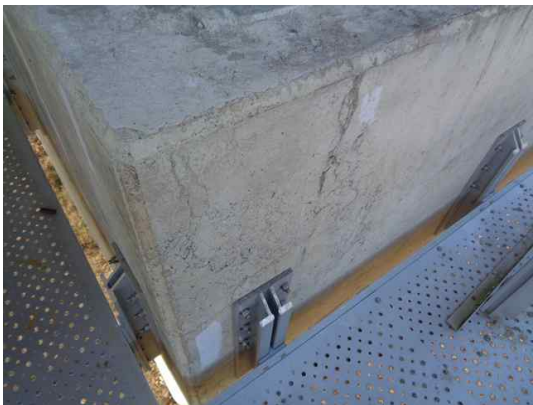
| 위 치 | 교각 P2 | 위 치 | 교량받침 A1 SH1 |

| 내 용 | 재료분리 | 내 용 | 무수축물탈 균열(CW=0.2mm) |

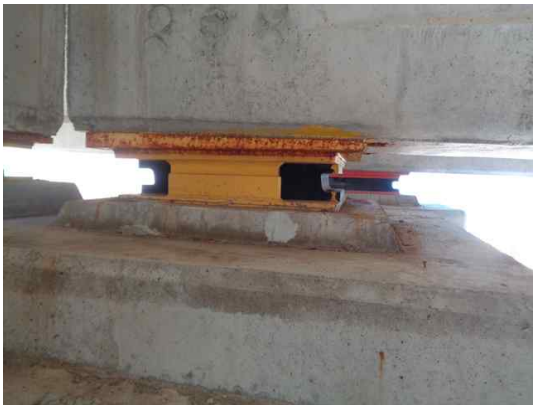
| 위 치 | 교량받침 P2 SH3 | 위 치 | 교량받침 P7 SH5 |

| 내 용 | 플레이트 부식 | 내 용 | 무수축물탈 파손 |

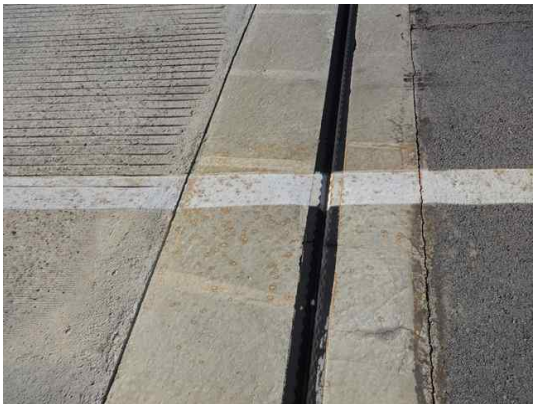
| 위 치 | 신축이음 A1 | 위 치 | 신축이음 P2 |

| 내 용 | 후타재 균열(CW=0.2mm) | 내 용 | 후타재 균열(CW=0.2mm) |

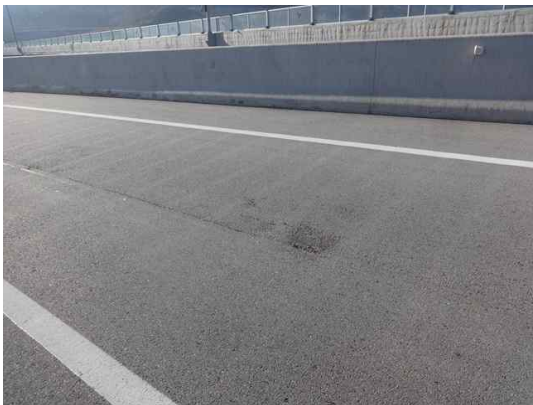
| 위 치 | 교면포장 S7 | 위 치 | - |

| 내 용 | 라벨링 | 내 용 | - |

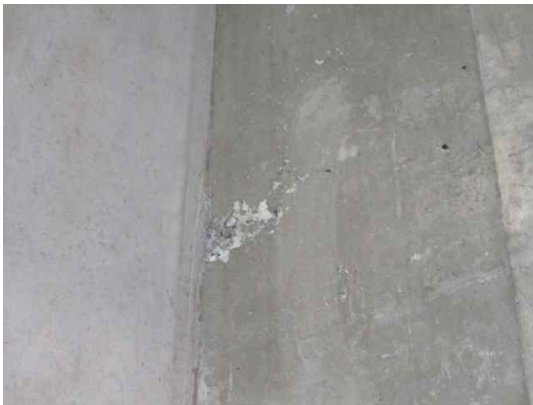
| 위 치 | 가로보 상주방향 S2 | 위 치 | 교대 A1 |

| 내 용 | 재료분리 | 내 용 | 상면 체수 |

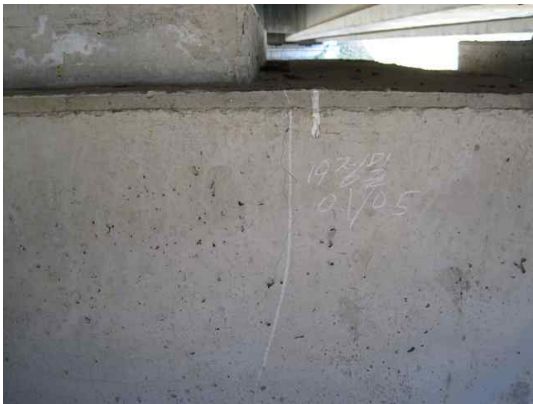
| 위 치 | 교각 상주방향 P1 | 위 치 | 교량받침 상주방향 A2 SH5 |

| 내 용 | 균열(CW=0.1mm) | 내 용 | 받침콘크리트 도장박락 및 부식 |

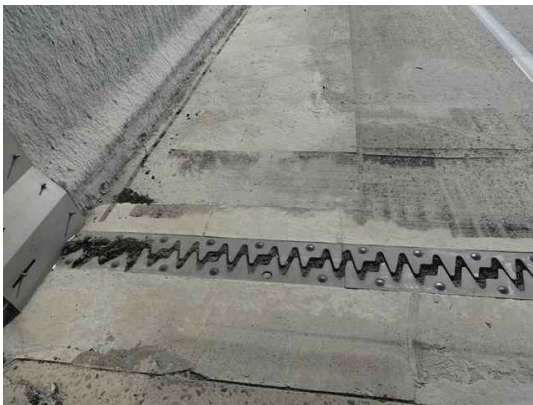
| 위 치 | 신축이음 상주방향 A1 | 위 치 | 신축이음 상주방향 A2 |

| 내 용 | 이물질제거 | 내 용 | 후타재 파손 |

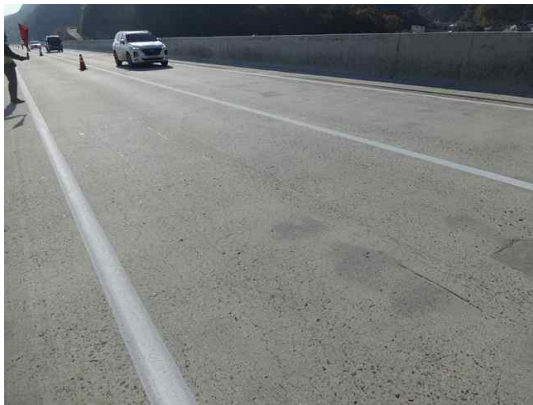
| 위 치 | 교면포장 상주방향 S1 | 위 치 | 교면포장 상주방향 S1 |

| 내 용 | 망상균열 | 내 용 | 접속부 파손 |

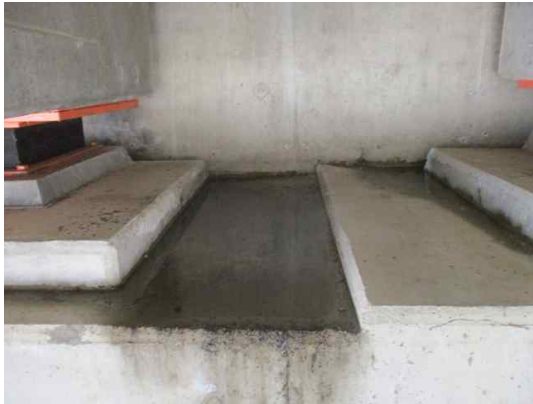
| 위 치 | 교대 영천방향 A1 | 위 치 | 교량받침 영천방향 A1 SH1 |

| 내 용 | 누수흔적 | 내 용 | 무수축몰탈 파손 |

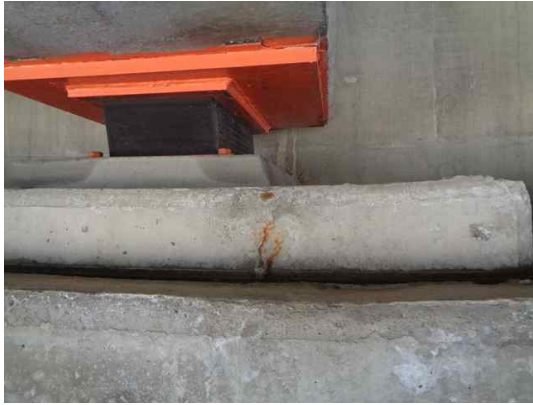
| 위 치 | 교량받침 영천방향 A2 SH2 | 위 치 | 신축이음 영천방향 P3 |

| 내 용 | 받침콘크리트 들뜸 및 철근노출 | 내 용 | 후타재 균열(CW=0.3mm) |

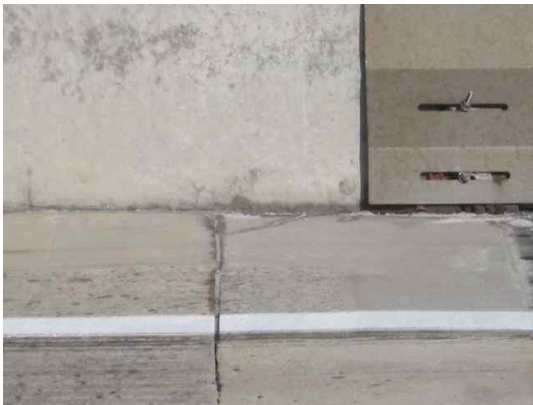
| 위 치 | 신축이음 영천방향 A1 | 위 치 | 교면포장 영천방향 S1 |

| 내 용 | 후타재 박리 | 내 용 | 망상균열 |

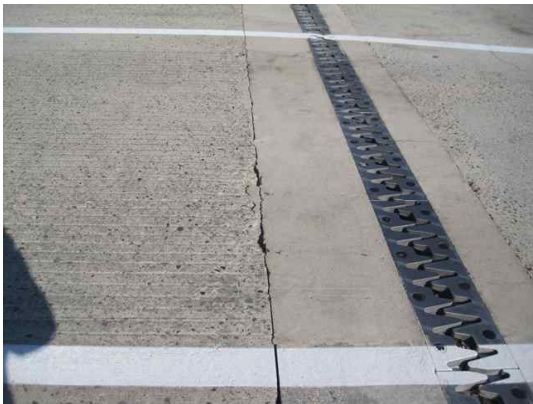
| 위 치 | 교면포장 영천방향 S1 | 위 치 | 교면포장 영천방향 S1 |

| 내 용 | 접속도로 박리 | 내 용 | 포장 파손 |

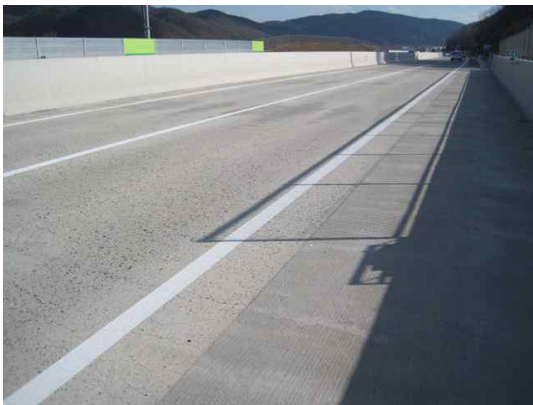
| 위 치 | 교면포장 영천방향 S4 | 위 치 | - |

| 내 용 | 망상균열 | 내 용 | - |

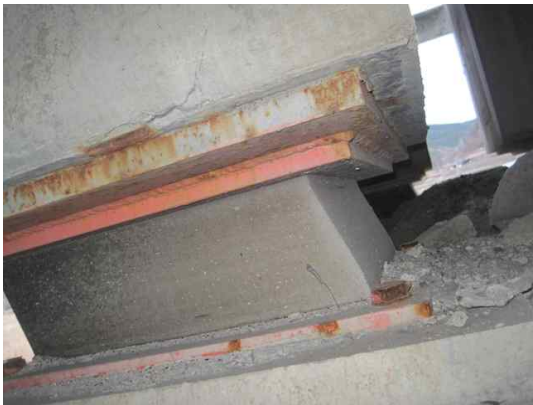
| 위 치 | 신축이음 상주방향 P2 SH4 | 위 치 | 신축이음 상주방향 P2 |

| 내 용 | 플레이트 부식 | 내 용 | 하부 고무재 파손 |

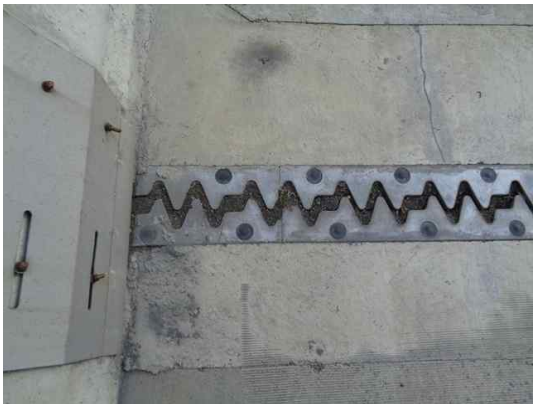
| 위 치 | 신축이음 상주방향 A2 | 위 치 | 방음벽 상주방향 S3 |

| 내 용 | 이물질퇴적 | 내 용 | 파손 |

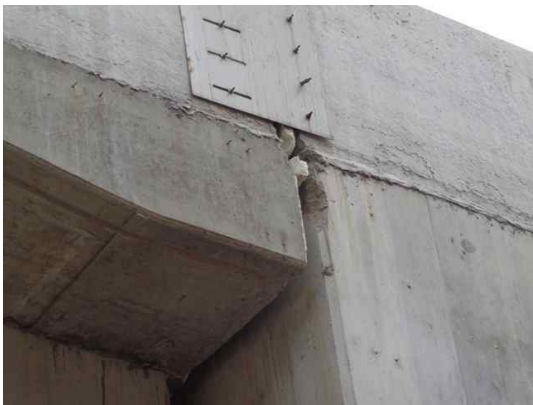
| 위 치 | 교대 영천방향 A1 | 위 치 | 교각 영천방향 P2 |

| 내 용 | 누수흔적 | 내 용 | 폐콘크리트 퇴적 |

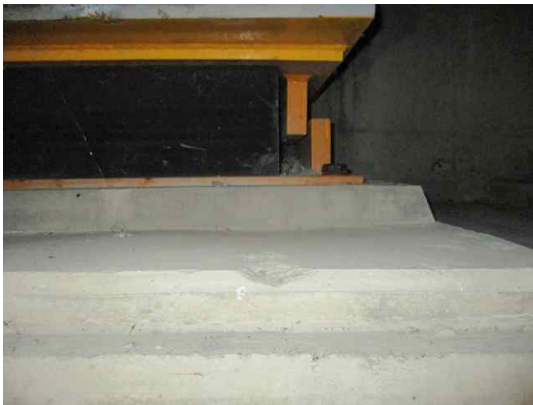
| 위 치 | 교량받침 영천방향 A1 SH3 | 위 치 | 신축이음 영천방향 A1 |

| 내 용 | 받침콘크리트 파손 | 내 용 | 후타재 균열(CW=0.3mm) |

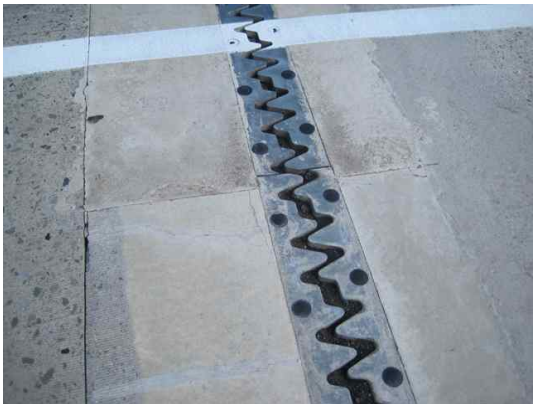
| 위 치 | 신축이음 영천방향 A1 | 위 치 | 교면포장 영천방향 S1 |

| 내 용 | 후타재 박리 | 내 용 | 체수 |

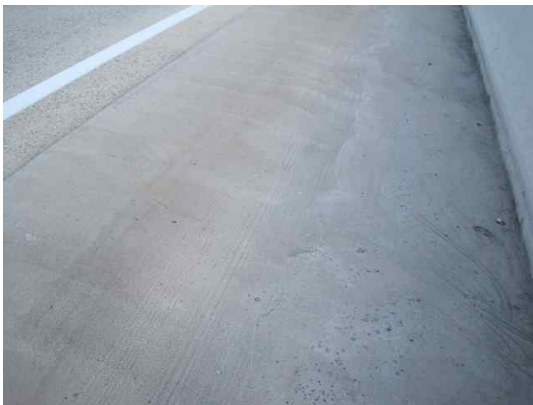
| 위 치 | 교면포장 영천방향 S2 | 위 치 | 방호벽 영천방향 S7 |

| 내 용 | 균열(CW=0.2mm) | 내 용 | 접속부 단차 |

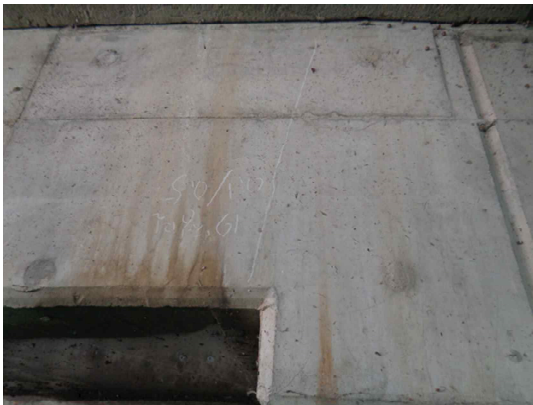
| 위 치 | 교대 상주방향 A1 | 위 치 | 교대 상주방향 A1 |

| 내 용 | 균열(CW=0.1mm) | 내 용 | 체수 |

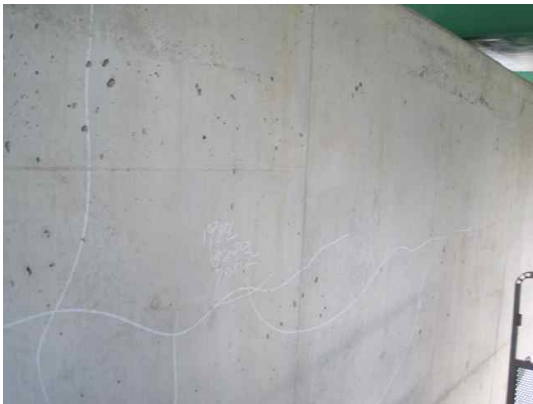
| 위 치 | 교각 상주방향 P1 | 위 치 | 신축이음 상주방향 A1 |

| 내 용 | 망상균열 | 내 용 | 후타재 이격 |

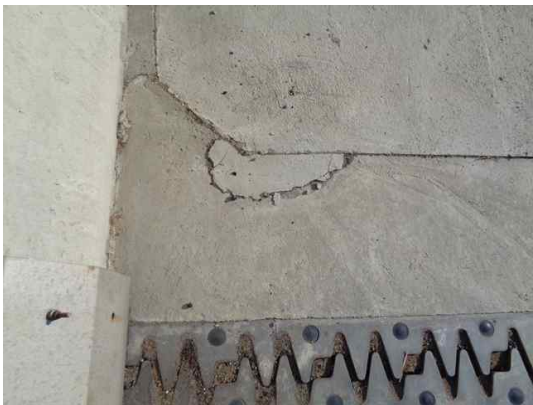
| 위 치 | 신축이음 상주방향 A2 | 위 치 | 교면포장 상주방향 S2 |

| 내 용 | 후타재 파손 | 내 용 | 망상균열 |

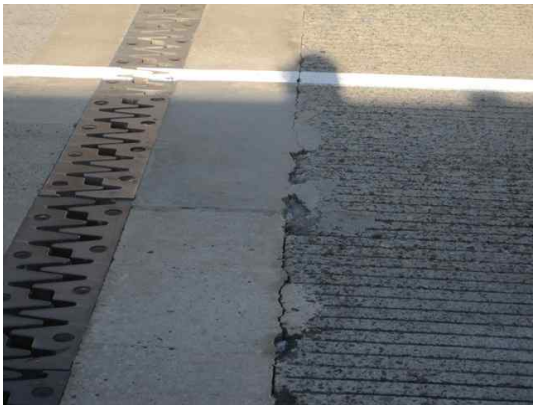
| 위 치 | 신축이음 영천방향 A2 | 위 치 | 교면포장 영천방향 S1 |

| 내 용 | 받침콘크리트 파손 | 내 용 | 망상균열 |

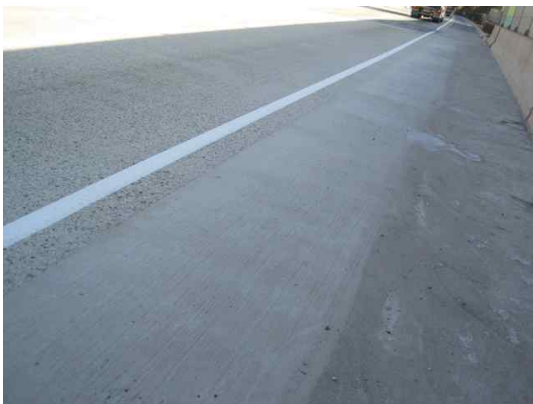
| 위 치 | 교면포장 영천방향 S3 | 위 치 | 방호벽 영천방향 S1 |

| 내 용 | 망상균열 | 내 용 | 접속부 단차 |

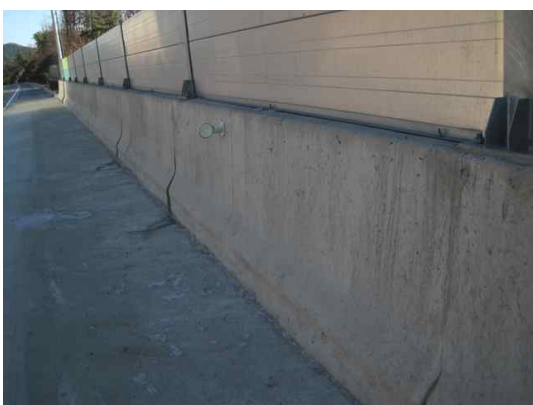
| 위 치 | 방호벽 영천방향 S3 | 위 치 | 방호벽 영천방향 S3 |

| 내 용 | 균열(CW=0.3mm) | 내 용 | 접속부 단차 |

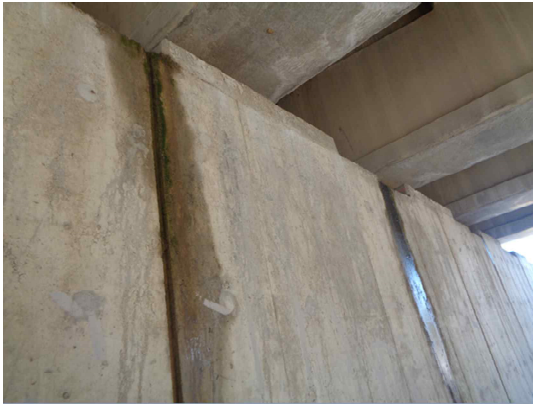
| 위 치 | 교대 상주방향 A1 | 위 치 | 교대 상주방향 A2 |

| 내 용 | 누수흔적 | 내 용 | 체수 |

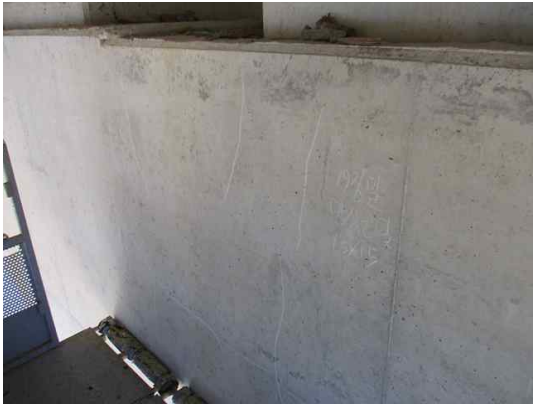
| 위 치 | 교각 상주방향 P1 | 위 치 | 교량받침 상주방향 P2 SH9 |

| 내 용 | 망상균열 | 내 용 | 플레이트 도장박리 |

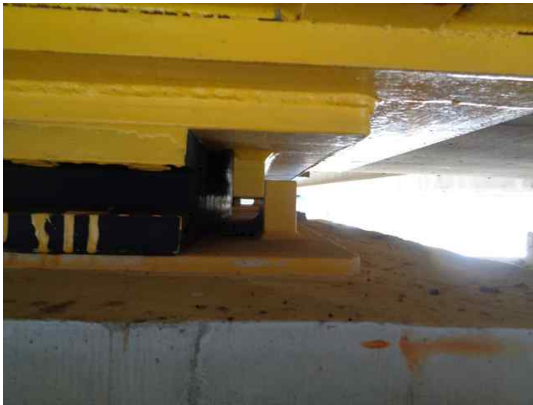
| 위 치 | 교량받침 상주방향 P4 SH8 | 위 치 | 신축이음 상주방향 A1 |

| 내 용 | 스토퍼 간섭 | 내 용 | 후타재 균열(CW=0.2mm) |

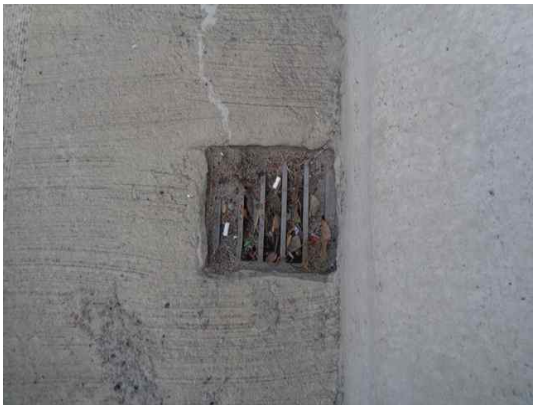
| 위 치 | 배수시설 상주방향 S4 | 위 치 | 방호벽 상주방향 S1 |

| 내 용 | 배수구 막힘 | 내 용 | 균열(CW=0.3mm) |

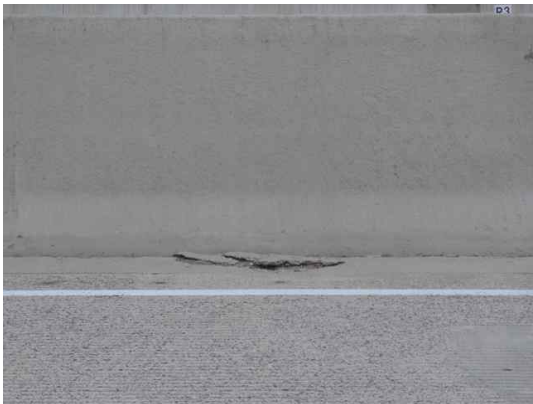
| 위 치 | 방호벽 상주방향 S4 | 위 치 | 교대 영천방향 A1 |

| 내 용 | 중분대 파손 | 내 용 | 균열(CW=0.2mm) |

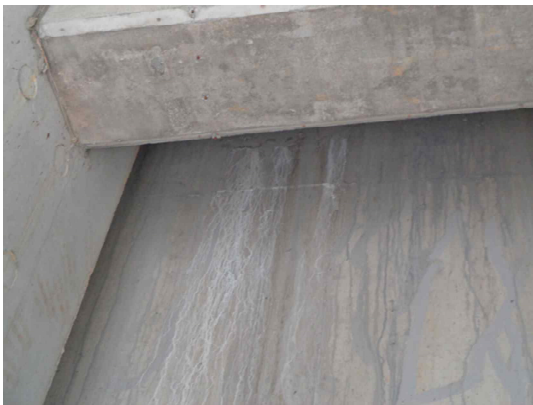
| 위 치 | 교대 영천방향 A1 | 위 치 | 교각 영천방향 P3 |

| 내 용 | 백태 | 내 용 | 폐콘크리트 퇴적 |

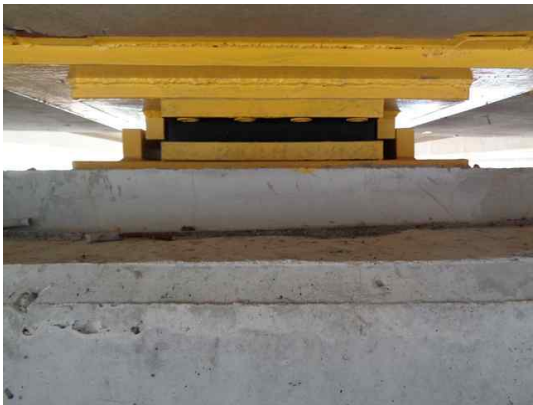
| 위 치 | 교량받침 영천방향 P4 SH8 | 위 치 | 신축이음 영천방향 A1 |

| 내 용 | 무수축물탈 균열(CW=0.1mm) | 내 용 | 후타재 박리 |

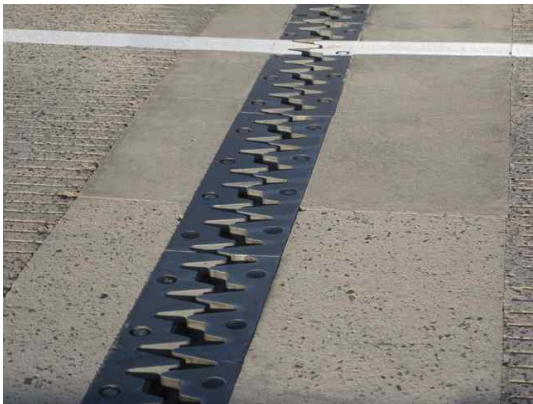
| 위 치 | 신축이음 영천방향 P6 | 위 치 | 교면포장 영천방향 S1 |

| 내 용 | 후타재 파손 | 내 용 | 접속도로 박리 |

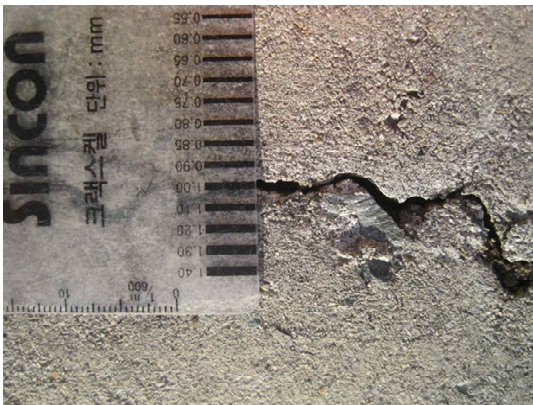
| 위 치 | 방호벽 영천방향 S3 | 위 치 | 방호벽 영천방향 S4 |

| 내 용 | 균열(CW=1.0mm) | 내 용 | 균열(CW=0.2mm) |

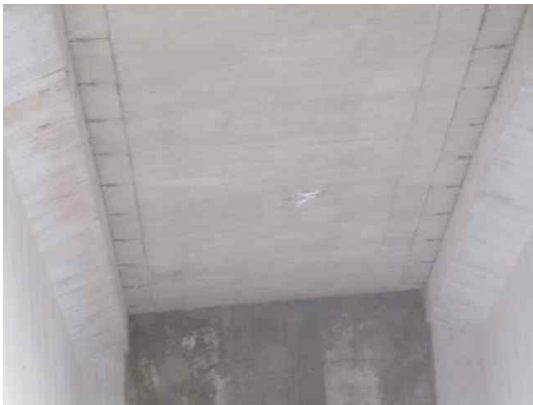
| 위 치 | 바닥판하면 상주방향 S3 | 위 치 | 거더 상주방향 S1 G1 |

| 내 용 | 백태 | 내 용 | 인양홀 주위 박리 |

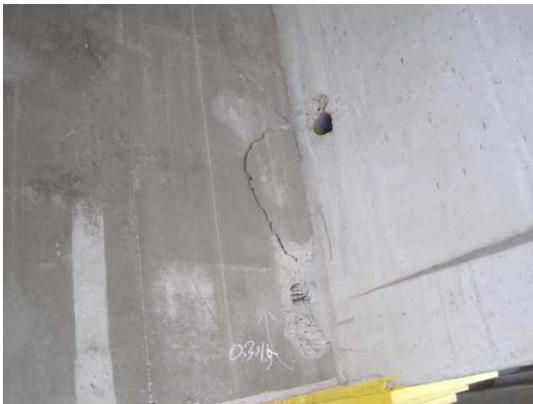
| 위 치 | 가로보 상주방향 S1 | 위 치 | 교각 상주방향 P1 |

| 내 용 | 박락 및 철근노출 | 내 용 | 균열(CW=0.3mm) |

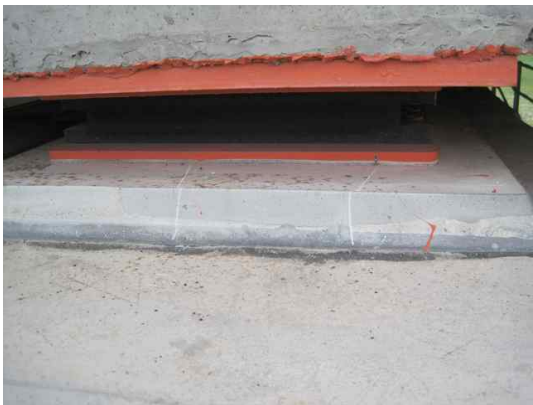
| 위 치 | 교량받침 상주방향 P1 SH1 | 위 치 | 교량받침 상주방향 P2 SH2 |

| 내 용 | 무수축물탈 균열(CW=0.1mm) | 내 용 | 재료분리 |

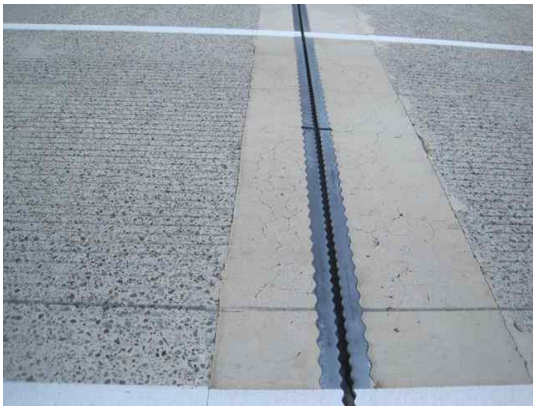
| 위 치 | 신축이음 영천방향 A2 | 위 치 | 방호벽 영천방향 S3 |

| 내 용 | 후타재 망상균열 | 내 용 | 균열(CW=0.2mm) |

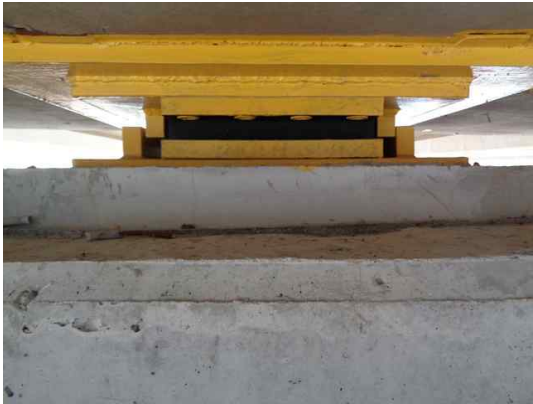
| 위 치 | 교량받침 영천방향 P4 SH8 | 위 치 | 신축이음 영천방향 A1 |

| 내 용 | 무수축물탈 균열(CW=0.1mm) | 내 용 | 후타재 박리 |

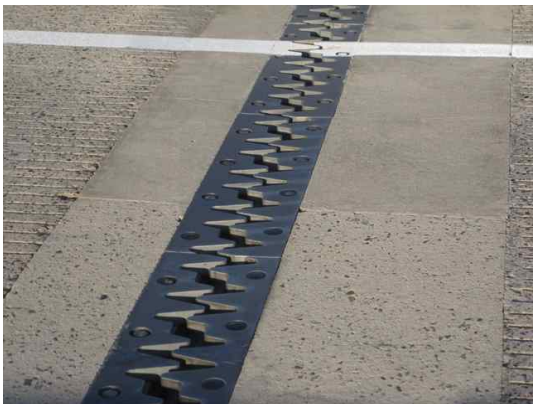
| 위 치 | 신축이음 영천방향 P6 | 위 치 | 교면포장 영천방향 S1 |

| 내 용 | 후타재 파손 | 내 용 | 접속도로 박리 |

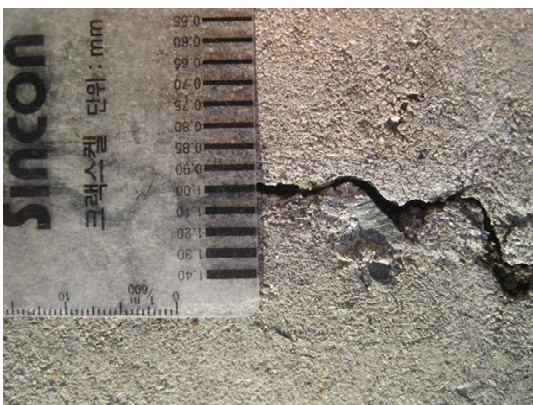
| 위 치 | 방호벽 영천방향 S3 | 위 치 | 방호벽 영천방향 S4 |

| 내 용 | 균열(CW=1.0mm) | 내 용 | 균열(CW=0.2mm) |

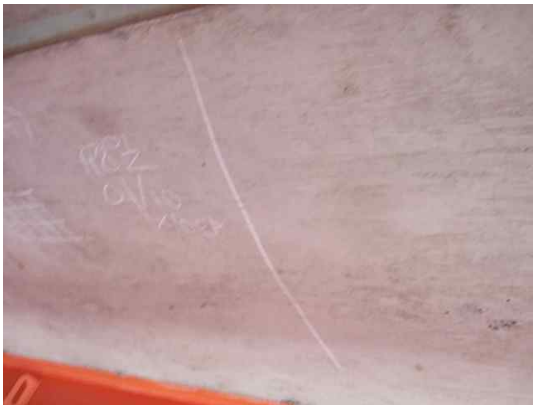
| 위 치 | 바닥판하면 상주방향 S1 | 위 치 | 교대 상주방향 A1 |

| 내 용 | 균열(CW=0.1mm) | 내 용 | 체수 |

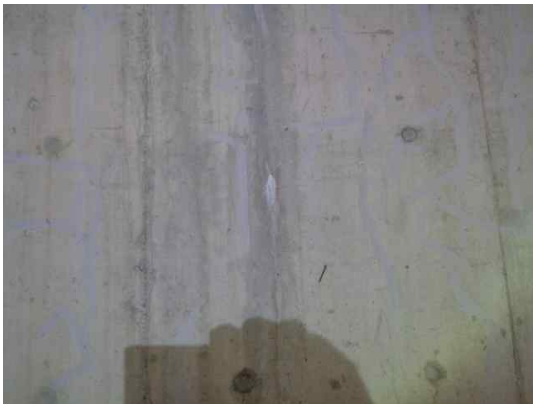
| 위 치 | 교대 상주방향 A1 | 위 치 | 바닥판하면 영천방향 S1 |

| 내 용 | 백태 | 내 용 | 균열(CW=0.1mm) |

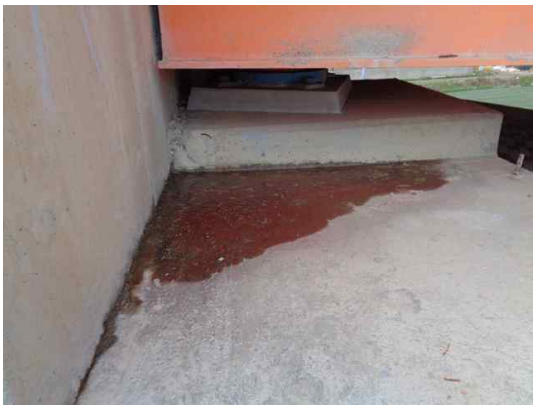
| 위 치 | 교대 영천방향 A1 | 위 치 | 교량받침 영천방향 A2 SH2 |

| 내 용 | 체수 | 내 용 | 무수축물탈 균열(CW=0.1mm) |

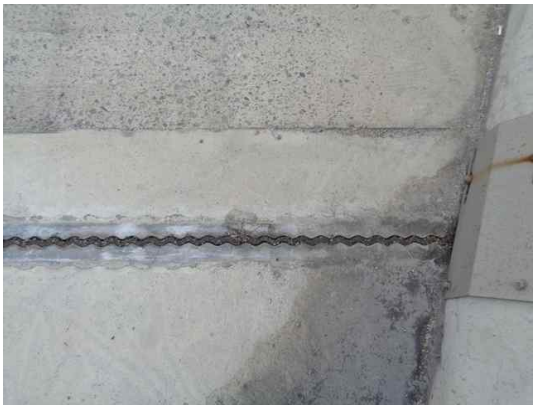
| 위 치 | 신축이음 영천방향 A2 | 위 치 | 신축이음 영천방향 A1 |

| 내 용 | 이물질퇴적 | 내 용 | 후타재 균열 |

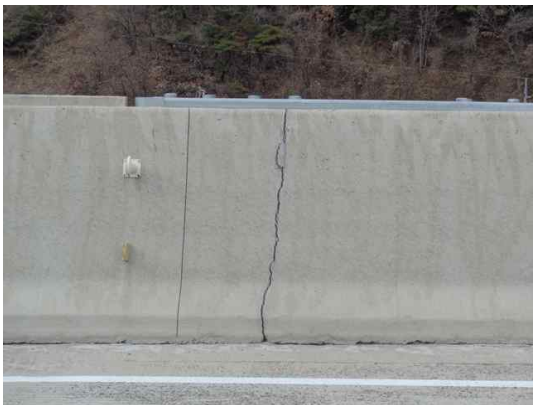
| 위 치 | 방호벽 영천방향 S1 | 위 치 | - |

| 내 용 | 중분대 파손 | 내 용 | - |

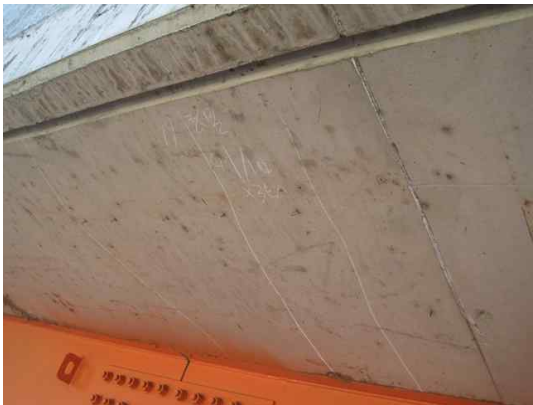
| 위 치 | 바닥판하면 상주방향 S3 | 위 치 | 교대 상주방향 A1 |

| 내 용 | 균열(CW=0.1mm) | 내 용 | 누수흔적 |

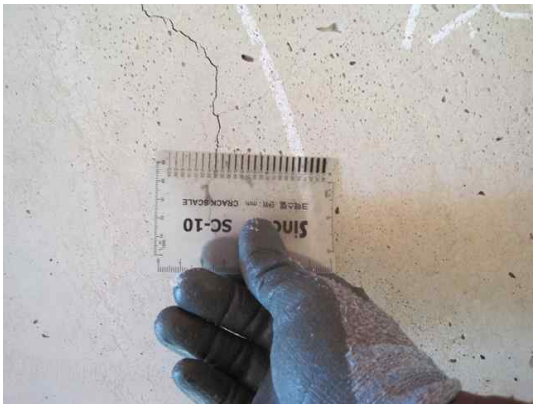
| 위 치 | 교각 상주방향 P1 | 위 치 | 교각 상주방향 P1 |

| 내 용 | 균열(CW=0.3mm) | 내 용 | 망상균열 |

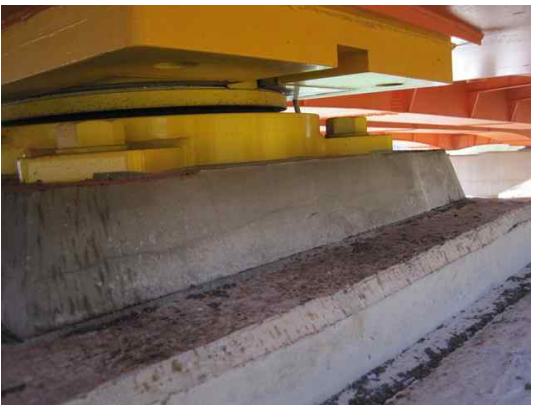
| 위 치 | 교량받침 상주방향 P2 SH1 | 위 치 | 신축이음 상주방향 A1 |

| 내 용 | 받침콘크리트 균열(CW=0.1mm) | 내 용 | 이물질퇴적 |

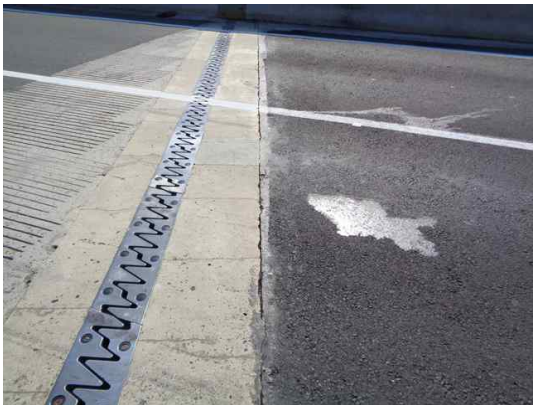
| 위 치 | 신축이음 상주방향 A1 | 위 치 | 교면포장 상주방향 S1 |

| 내 용 | 접속부 이격 | 내 용 | 망상균열 |

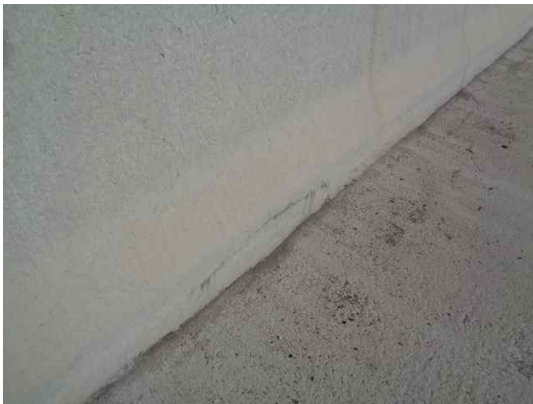
| 위 치 | 방호벽 상주방향 S1 | 위 치 | 바닥판하면 영천방향 S3 |

| 내 용 | 균열(CW=0.2mm) | 내 용 | 백태 |

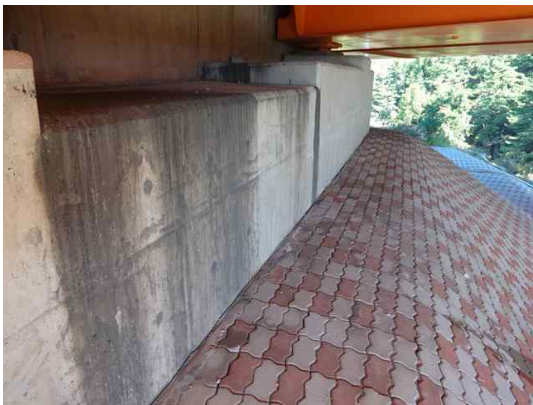
| 위 치 | 교대 영천방향 A1 | 위 치 | 교각 영천방향 P1 |

| 내 용 | 누수흔적 | 내 용 | 망상균열 |

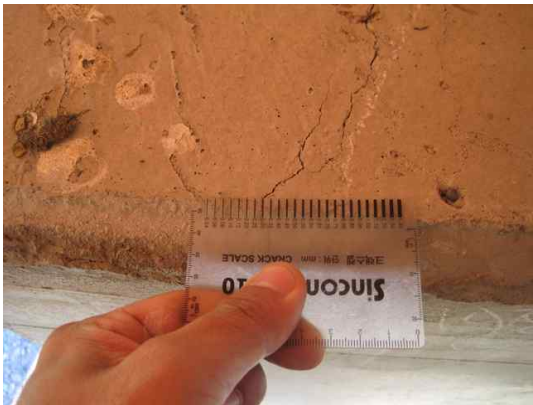
| 위 치 | 교각 영천방향 P2 | 위 치 | 교량받침 영천방향 P1 SH1 |
| 내 용 | 균열(CW=0.3mm) | 내 용 | 받침콘크리트 균열(CW=0.1mm) |

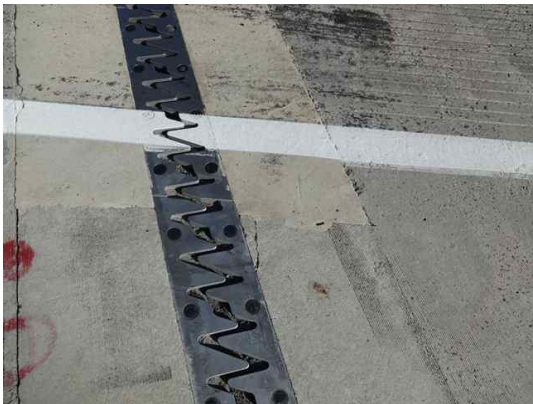
| 위 치 | 신축이음 영천방향 A1 | 위 치 | 신축이음 영천방향 A1 |
| 내 용 | 후타재 들뜸 | 내 용 | 후타재 이격 |

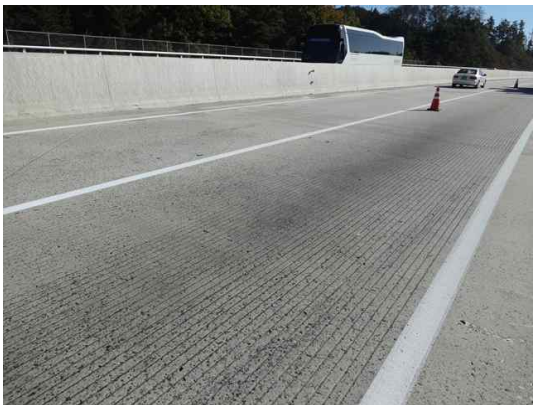
| 위 치 | 교면포장 영천방향 S1 | 위 치 | 방호벽 영천방향 S2 |
| 내 용 | 망상균열 | 내 용 | 중분대 이격 |

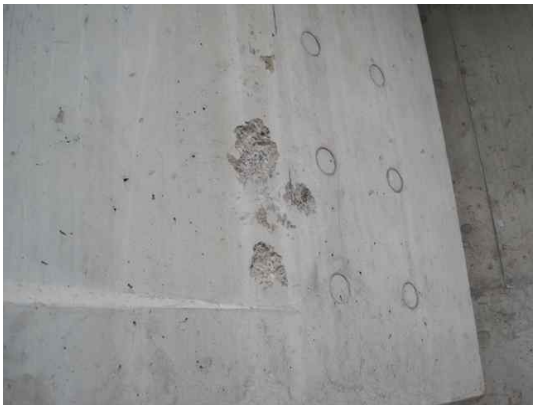
| 위 치 | 거더 S1 G1 | 위 치 | 교대 |
| 내 용 | 박락 | 내 용 | 백태 |

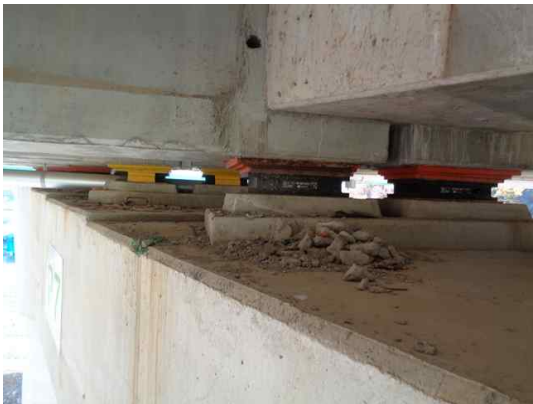
| 위 치 | 교각 P1 | 위 치 | 교각 P7 |
| 내 용 | 폐콘크리트 퇴적 | 내 용 | 균열(CW=0.3mm) |

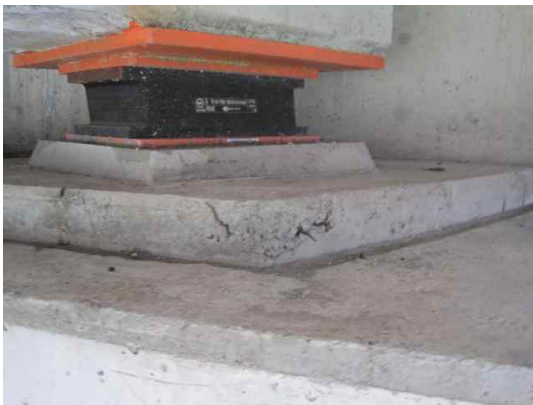
| 위 치 | 교량받침 A1 SH2 | 위 치 | 교량받침 P7 SH5 |
| 내 용 | 받침콘크리트 재료분리 | 내 용 | 받침콘크리트 박리 |

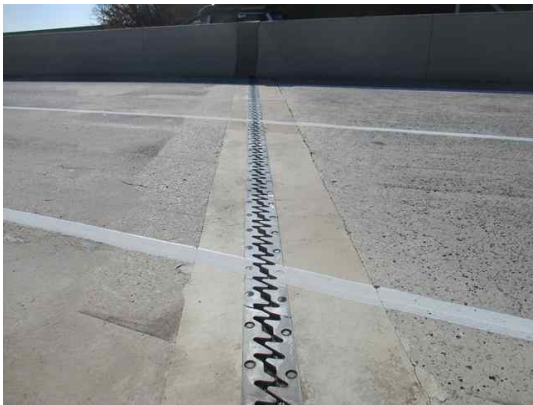
| 위 치 | 신축이음 A1 | 위 치 | 신축이음 A6 |
| 내 용 | 후타재 균열(CW=0.2mm) | 내 용 | 후타재 파손 |

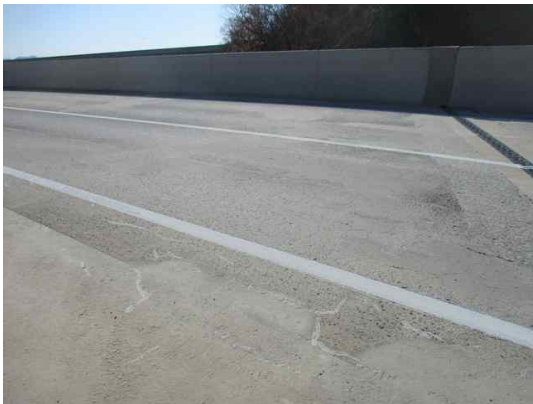
| 위 치 | 교면포장 S1 | 위 치 | 교면포장 S5 |
| 내 용 | 망상균열 | 내 용 | 망상균열 |

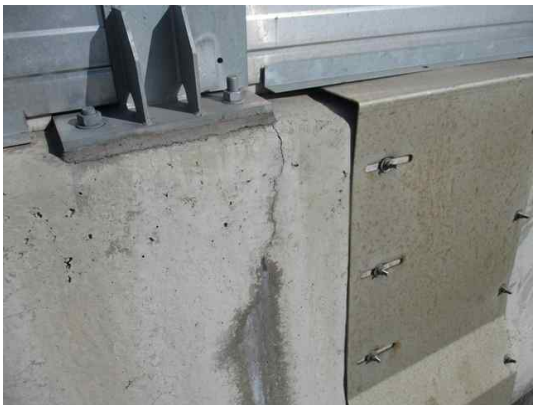
| 위 치 | 방호벽 S9 | 위 치 | 배수시설 P1 |
| 내 용 | 균열(CW=0.2mm) | 내 용 | 누수 |

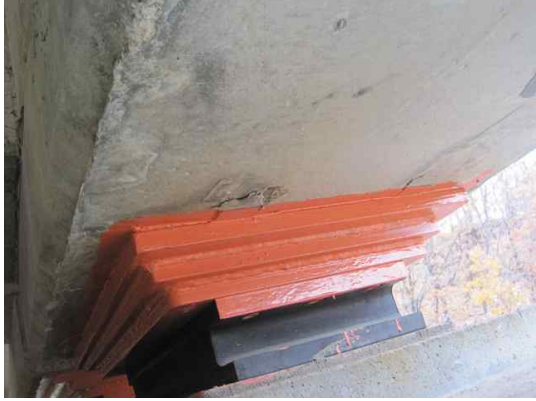
| 위 치 | 거더 상주방향 S2 G1 | 위 치 | 교각 상주방향 P1 |

| 내 용 | 박리 | 내 용 | 기둥부 박락 |

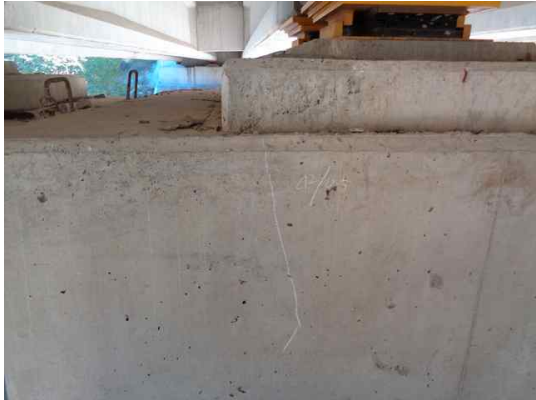
| 위 치 | 교각 상주방향 P3 | 위 치 | 교량받침 상주방향 P1 SH1 |

| 내 용 | 균열(CW=0.2mm) | 내 용 | 받침콘크리트 재료분리 |

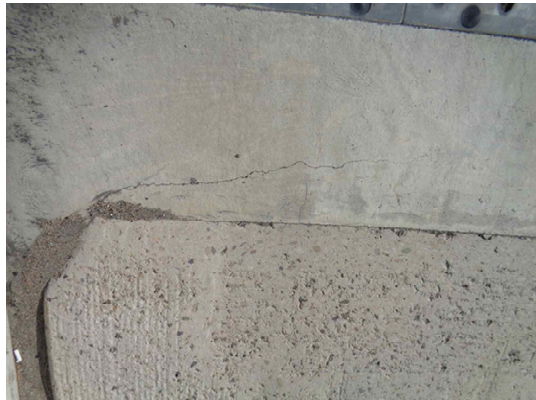
| 위 치 | 신축이음 상주방향 A1 | 위 치 | 교면포장 상주방향 S3 |

| 내 용 | 후타재 들뜸 | 내 용 | 망상균열 |

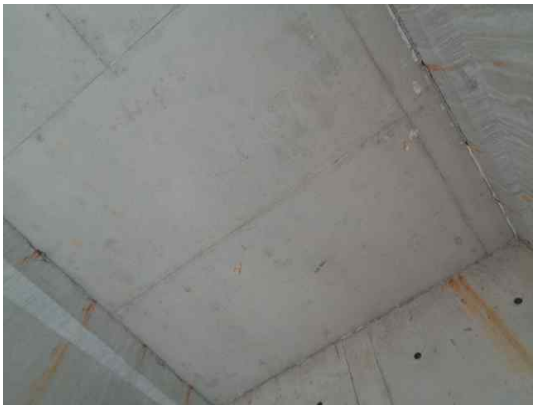
| 위 치 | 바닥판하면 영천방향 S3 | 위 치 | 거더 영천방향 S1 G4 |

| 내 용 | 망상균열 | 내 용 | 파손 |

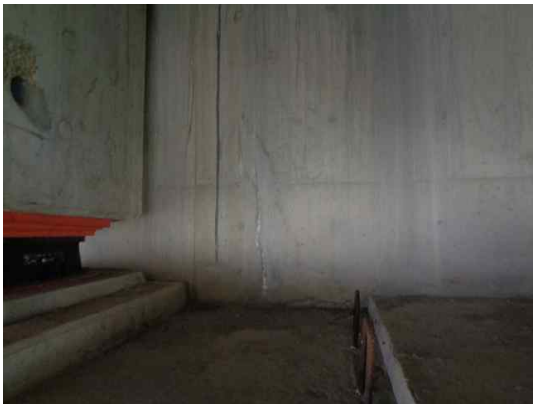
| 위 치 | 교대 영천방향 A1 | 위 치 | 교량받침 영천방향 P1 SH4 |

| 내 용 | 백태 | 내 용 | 받침콘크리트 재료분리 |

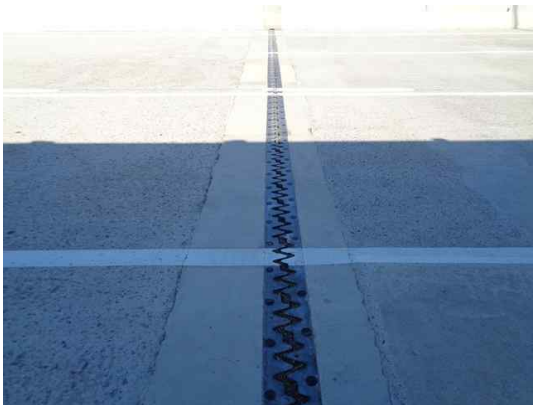
| 위 치 | 신축이음 영천방향 A1 | 위 치 | 방호벽 영천방향 S4 |

| 내 용 | 후타재 균열(CW=0.2mm) | 내 용 | 중분대 균열부 백태 |

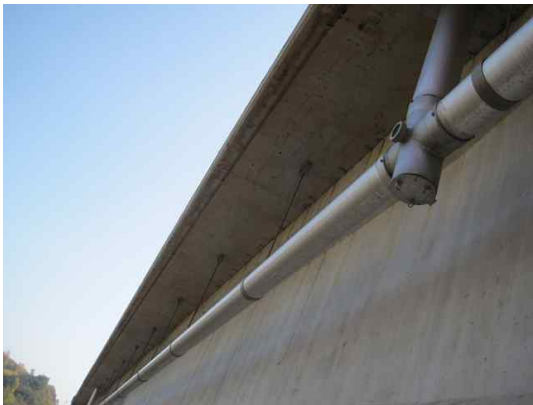
| 위 치 | 바닥판하면 상주방향 S3 | 위 치 | 가로보 상주방향 S2 |

| 내 용 | 켄틸레버 균열(CW=0.1mm) | 내 용 | 박리 |

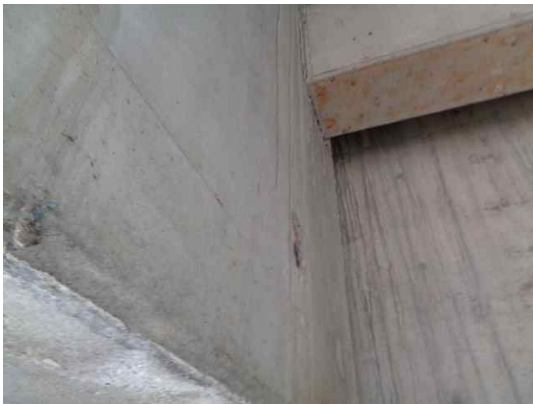
| 위 치 | 거더 상주방향 S1 G2 | 위 치 | 교대 상주방향 A1 |

| 내 용 | 인양홀 파손 | 내 용 | 범면 전구간 유실 및 세굴 |

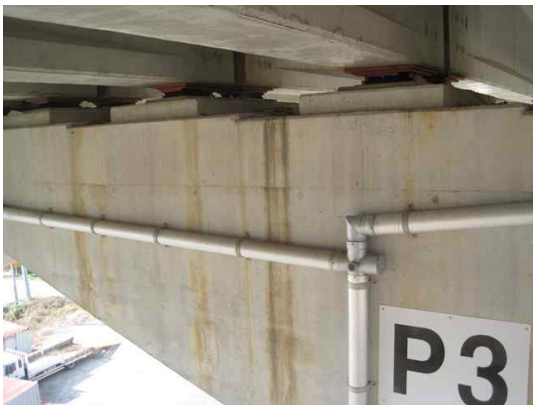
| 위 치 | 교각 상주방향 P3 | 위 치 | 교각 상주방향 P4 |

| 내 용 | 망상균열 | 내 용 | 균열(CW=0.2mm) |

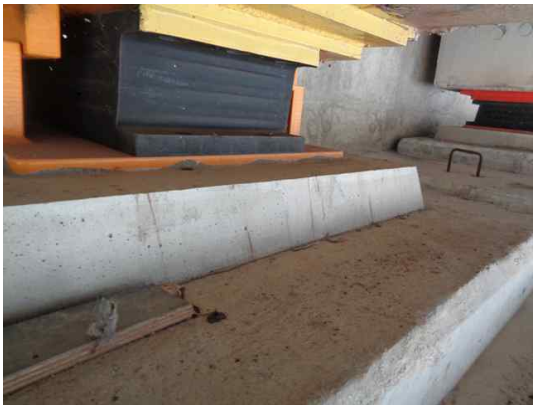
| 위 치 | 교량받침 상주방향 A2 SH3 | 위 치 | 신축이음 상주방향 A1 |

| 내 용 | 무수축물탈 균열(CW=0.2mm) | 내 용 | 후타재 균열(CW=0.2mm) |

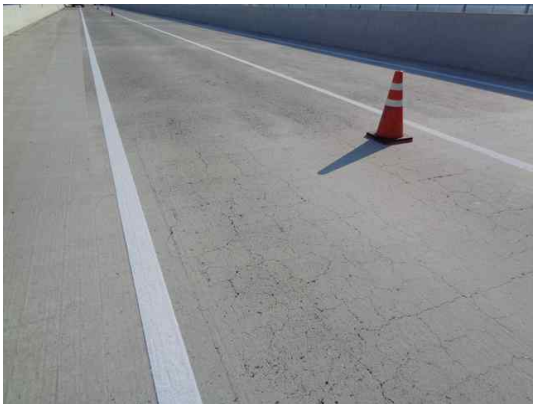
| 위 치 | 교면포장 상주방향 S2 | 위 치 | 방호벽 상주방향 S2 |

| 내 용 | 망상균열 | 내 용 | 균열(CW=0.2mm) |

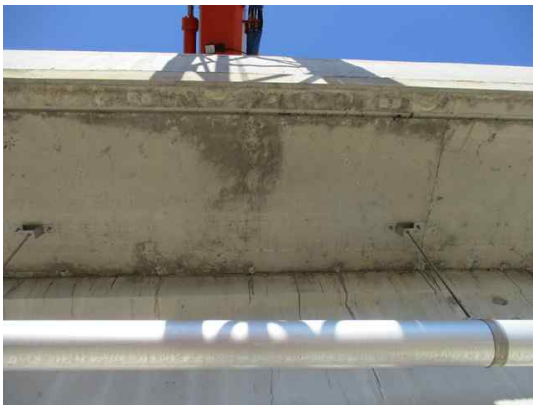
| 위 치 | 바닥판하면 영천방향 S2 | 위 치 | 거더 영천방향 S5 G1 |

| 내 용 | 켄길레버 균열(CW=0.1mm) | 내 용 | 인양홀 박락 |

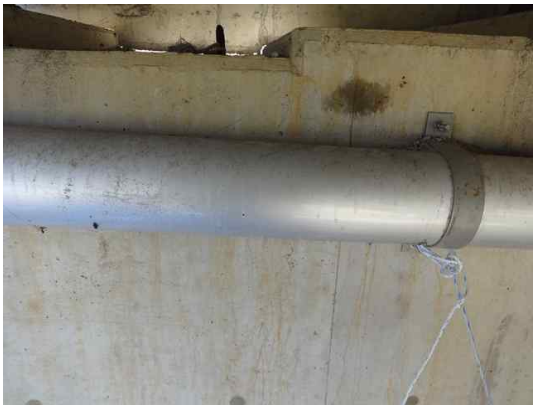
| 위 치 | 교대 영천방향 A1 | 위 치 | 교각 영천방향 P2 |

| 내 용 | 균열(CW=0.1mm) | 내 용 | 박리 |

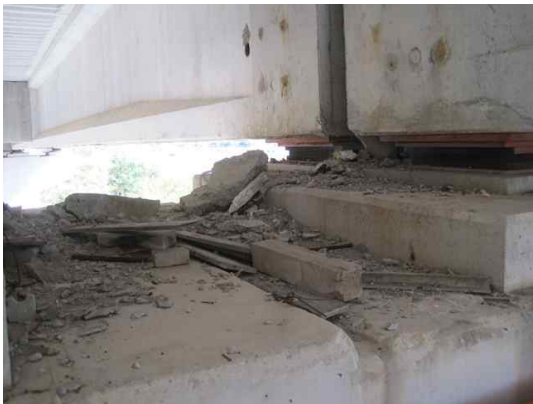
| 위 치 | 교각 영천방향 P3 | 위 치 | 방호벽 상주방향 S2 |

| 내 용 | 폐콘크리트 퇴적 | 내 용 | 균열(CW=0.2mm) |

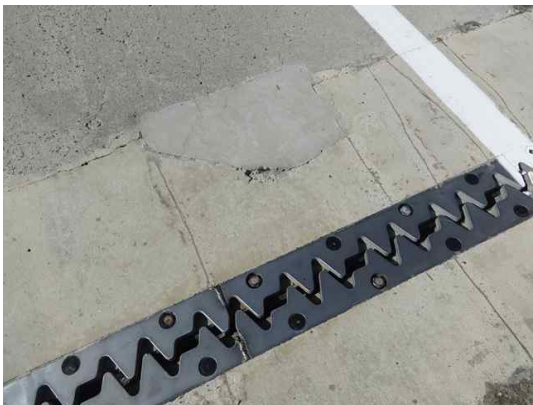
| 위 치 | 신축이음 영천방향 A1 | 위 치 | 방호벽 영천방향 S5 |

| 내 용 | 후타재 파손 | 내 용 | 균열 |

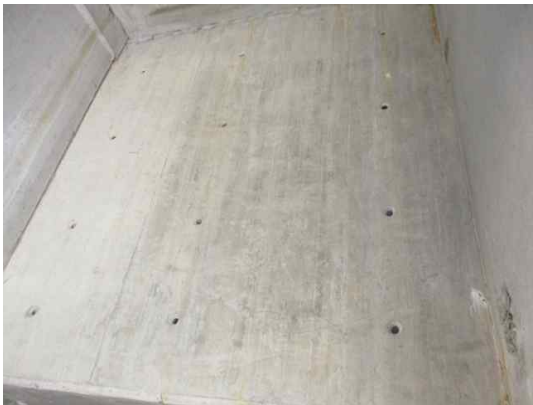
| 위 치 | 가로보 상주방향 S2 | 위 치 | 거더 상주방향 S3 G1 |

| 내 용 | 박리 | 내 용 | 파손 |

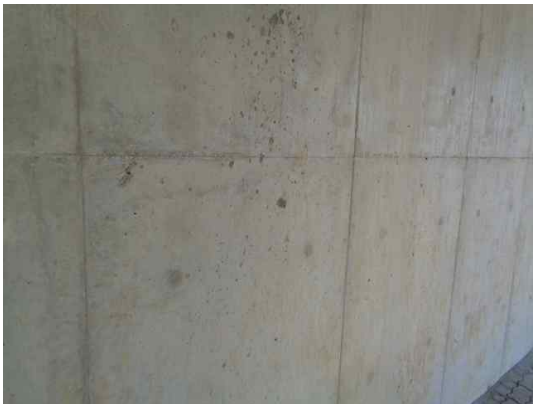
| 위 치 | 교대 상주방향 A1 | 위 치 | 교각 상주방향 P2 |

| 내 용 | 균열(CW=0.2mm) | 내 용 | 균열(CW=0.2mm) |

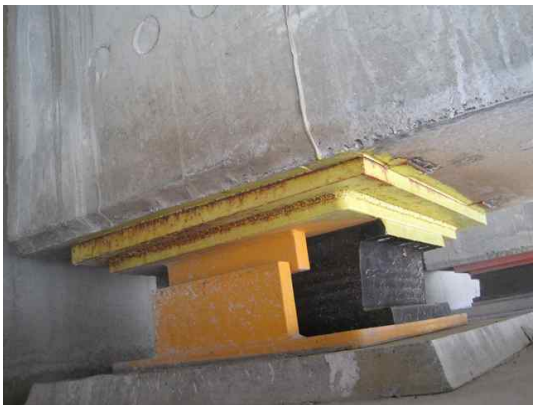
| 위 치 | 교량받침 상주방향 A1 SH3 | 위 치 | 신축이음 상주방향 A1 |

| 내 용 | 플레이트 부식 | 내 용 | 후타재 들뜸 |

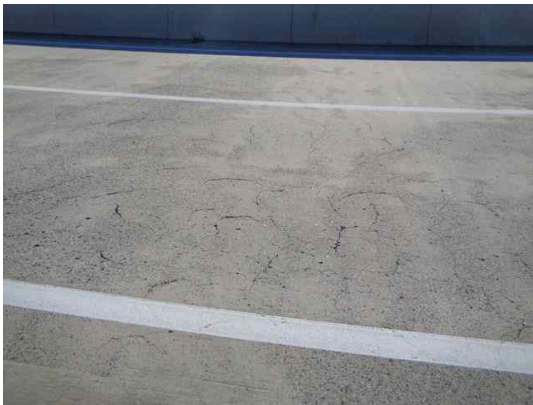
| 위 치 | 교면포장 상주방향 S1 | 위 치 | 방호벽 상주방향 S3 |

| 내 용 | 망상균열 | 내 용 | 균열(CW=0.3mm) |

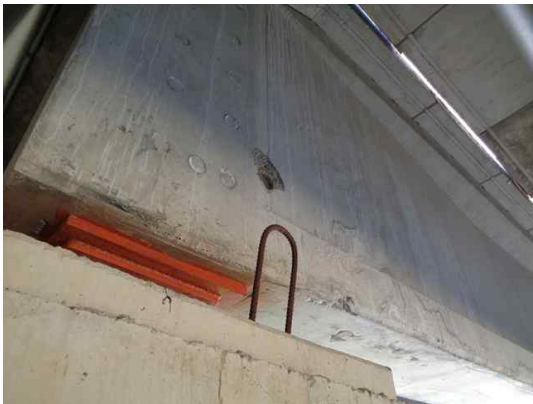
| 위 치 | 거더 영천방향 S3 G1 | 위 치 | 교대 영천방향 A2 |

| 내 용 | 파손 | 내 용 | 날개벽 균열(CW=0.2mm) |

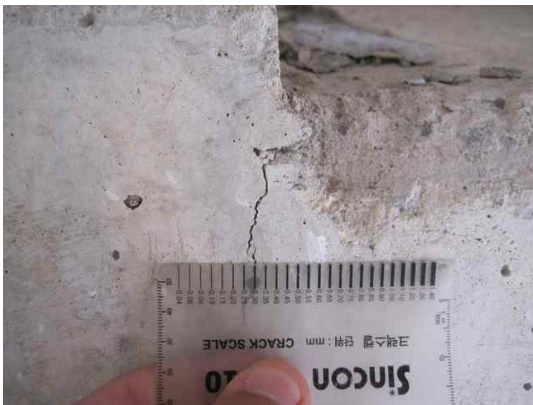
| 위 치 | 교각 영천방향 P2 | 위 치 | 신축이음 영천방향 A1 |

| 내 용 | 균열(CW=0.3mm) | 내 용 | 이물질퇴적 |

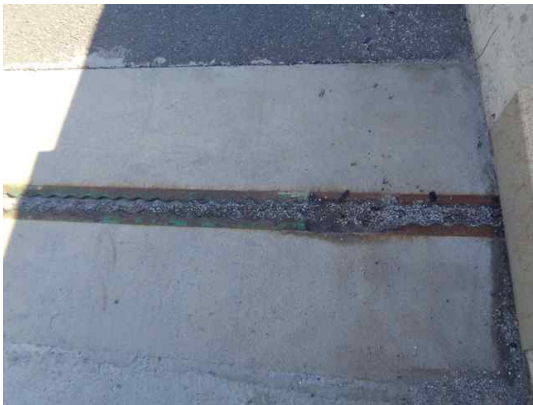
| 위 치 | 신축이음 영천방향 A2 | 위 치 | 방호벽 영천방향 S1 |

| 내 용 | 이물질퇴적 | 내 용 | 균열부 백태 |

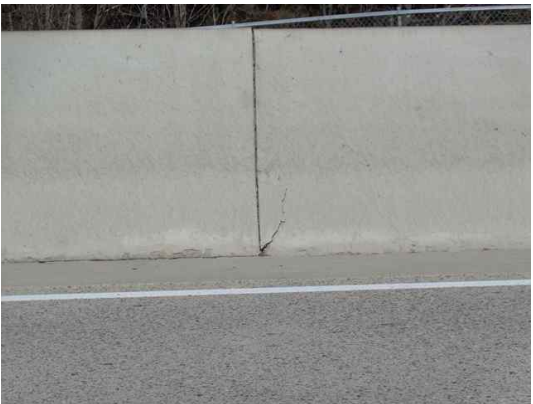
| 위 치 | 방호벽 영천방향 S1 | 위 치 | 방호벽 영천방향 S2 |

| 내 용 | 중분대 박리 | 내 용 | 균열(CW=0.1mm) |

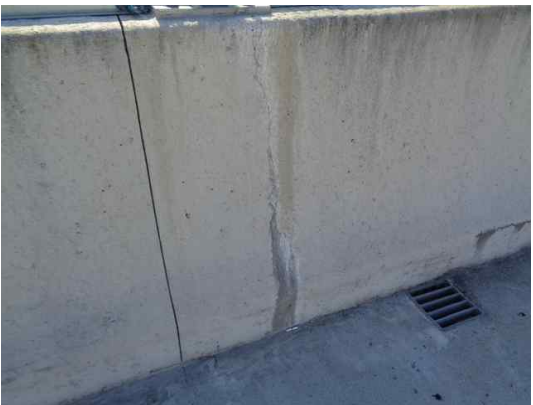
| 위 치 | 방호벽 영천방향 S2 | 위 치 | - |

| 내 용 | 균열부 백태 | 내 용 | - |
