## 1. 낙동JCT교

## 손상현황 사진

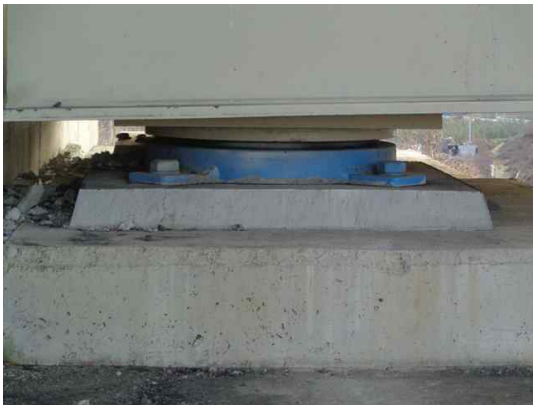
| 위 치 | 교량받침 A2 SH1 | 위 치 | 교량받침 A2 SH2 |
| 내 용 | 무수축물탈 들뜸 | 내 용 | 무수축물탈 들뜸 |

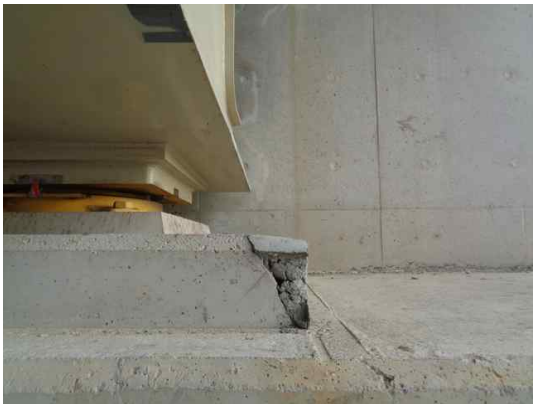
| 위 치 | 교량받침 A2 SH2 | 위 치 | 신축이음 A2 |
| 내 용 | 받침콘크리트 재료분리 | 내 용 | 후타재 균열(CW=0.1mm) |

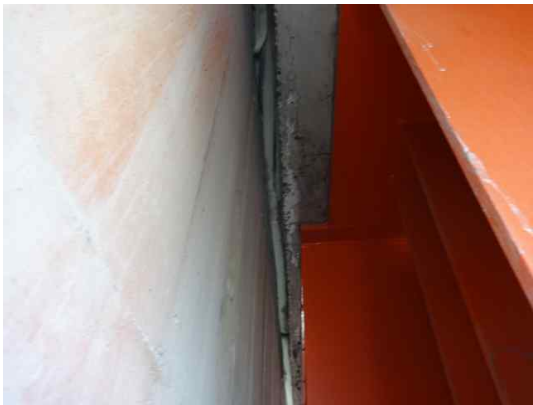
| 위 치 | 바닥판하면 S1 | 위 치 | 교대 A1 |
| 내 용 | 균열부 백태 | 내 용 | 망상균열 |

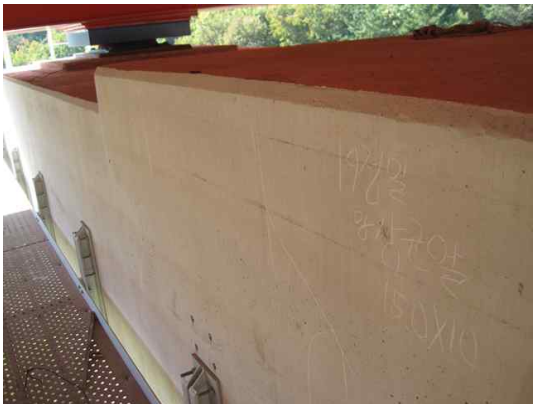
| 위 치 | 교각 P5 | 위 치 | 교각 P6 |
| 내 용 | 망상균열 | 내 용 | 균열(CW=0.1mm) |

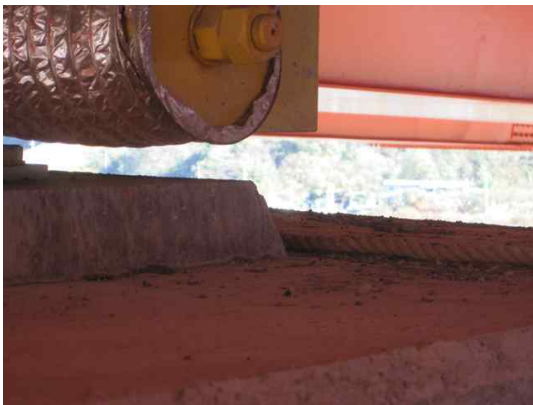
| 위 치 | 교량받침 P4 SH6 | 위 치 | 교량받침 P5 SH3 |
| 내 용 | 무수축물탈 박리 | 내 용 | 무수축물탈 균열(CW=0.1mm) |

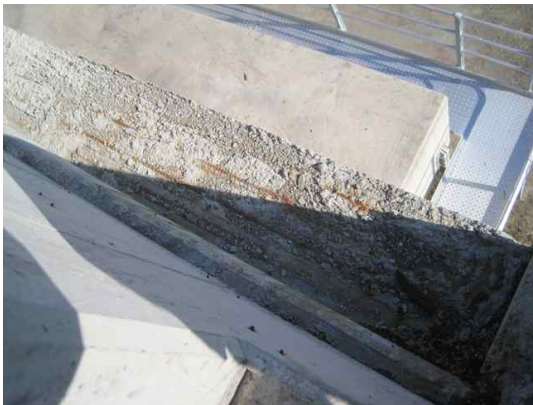
| 위 치 | 슬래브상면 S3 | 위 치 | 신축이음 A1 |
| 내 용 | 철근노출 | 내 용 | 차수판 앵커 탈락 |

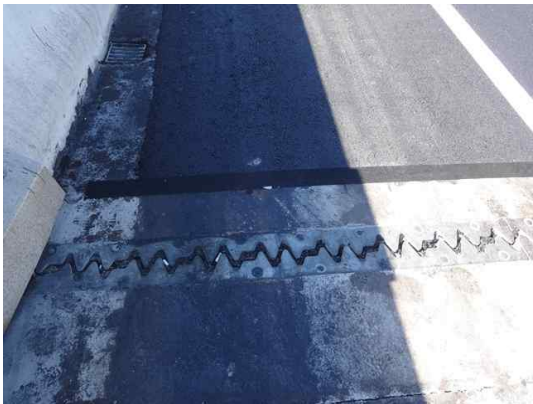
| 위 치 | 신축이음 A1 | 위 치 | 방호벽 S2 |
| 내 용 | 이물질퇴적 | 내 용 | 균열(CW=0.2mm) |

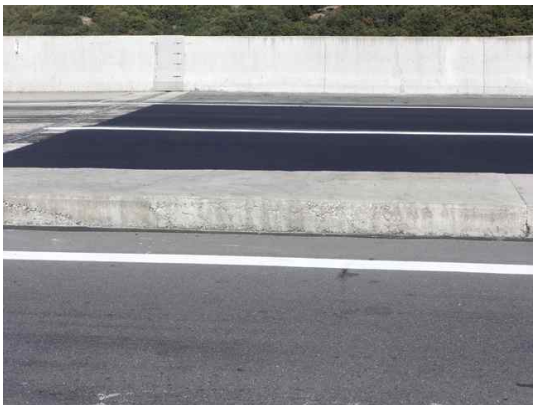
| 위 치 | 방호벽 S7 | 위 치 | 배수시설 S6 |
| 내 용 | 중분대 재료분리 | 내 용 | 그레이팅 변형 |

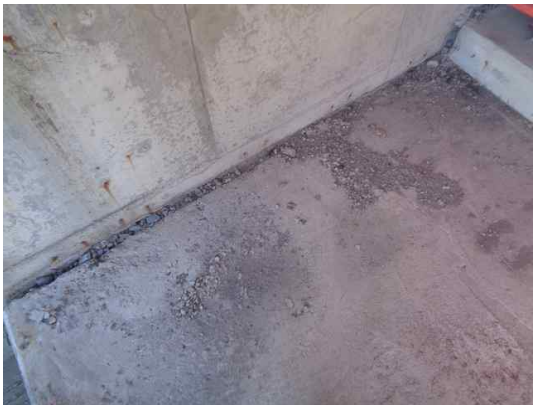
| 위 치 | 교대 A1 | 위 치 | 교각 P1 |

| 내 용 | 박리 | 내 용 | 망상균열 |

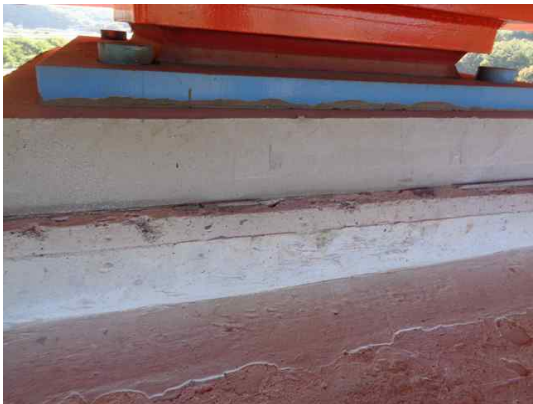
| 위 치 | 교량받침 P1 SH | 위 치 | 신축이음 A1 |

| 내 용 | 무수축물탈 균열(CW=0.1mm) | 내 용 | 후타재 균열(CW=0.2mm) |

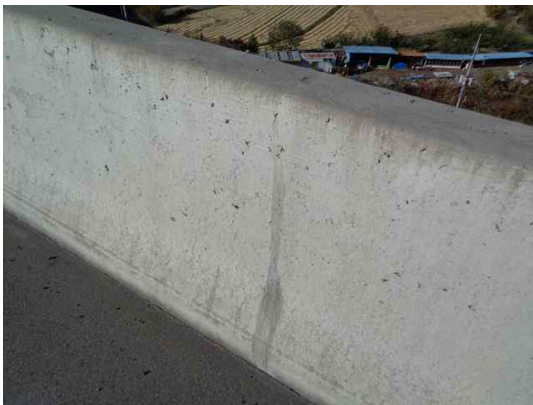
| 위 치 | 방호벽 S1 | 위 치 | 방호벽 S2 |

| 내 용 | 균열(CW=0.1mm) | 내 용 | 균열(CW=0.1mm) |

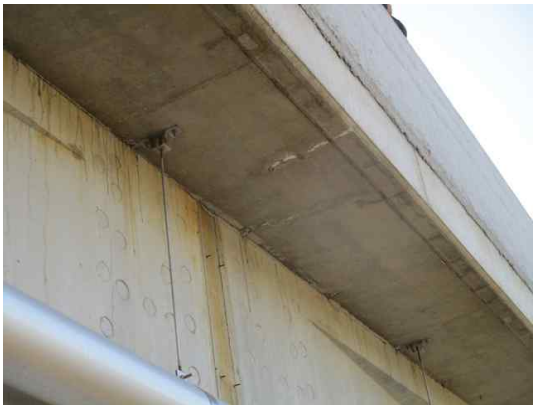
| 위 치 | 바닥판하면 상주방향 S4 | 위 치 | 가로보 상주방향 S2 |

| 내 용 | 백태 | 내 용 | 망상균열 |

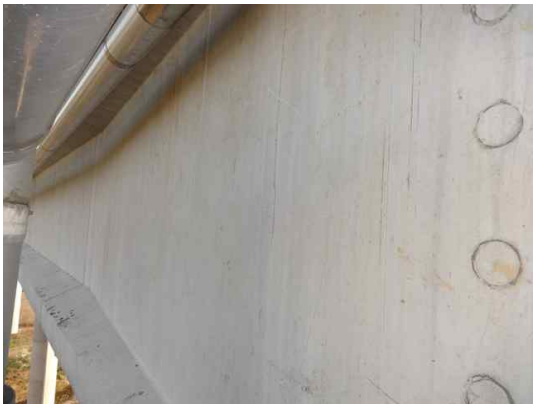
| 위 치 | 거더 상주방향 S1 G1 | 위 치 | 거더 상주방향 S3 G2 |

| 내 용 | 망상균열 | 내 용 | 재료분리 |

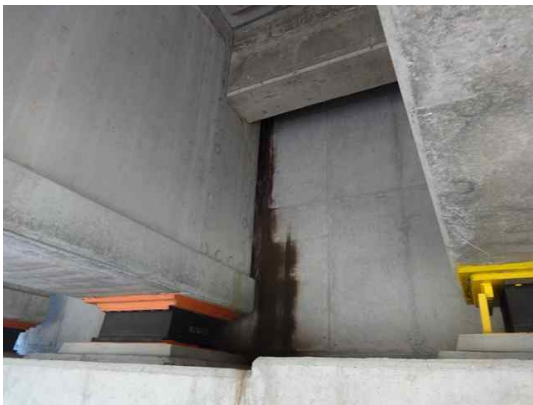
| 위 치 | 교대 상주방향 A2 | 위 치 | 교각 상주방향 P4 |

| 내 용 | 누수흔적 | 내 용 | 망상균열 |

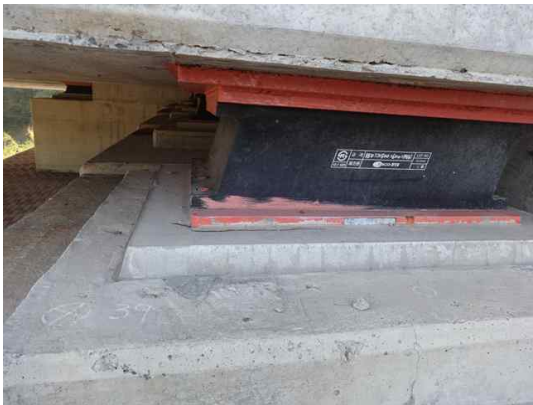
| 위 치 | 교량받침 상주방향 A1 H1 | 위 치 | 신축이음 상주방향 A1 |

| 내 용 | 무수축몰탈 들뜸 | 내 용 | 후타재 균열(CW=0.2mm) |

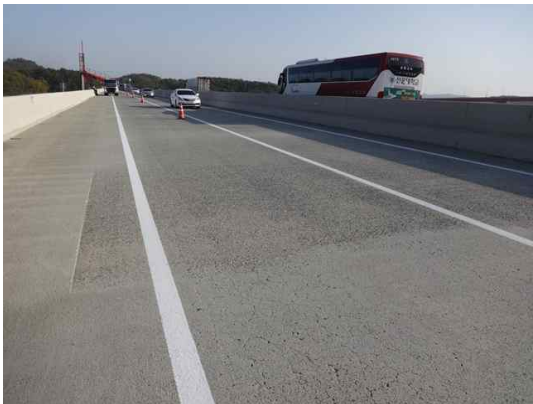
| 위 치 | 교면포장 상주방향 S2 | 위 치 | 바닥판하면 영천방향 S5 |

| 내 용 | 망상균열 | 내 용 | 철근노출 |

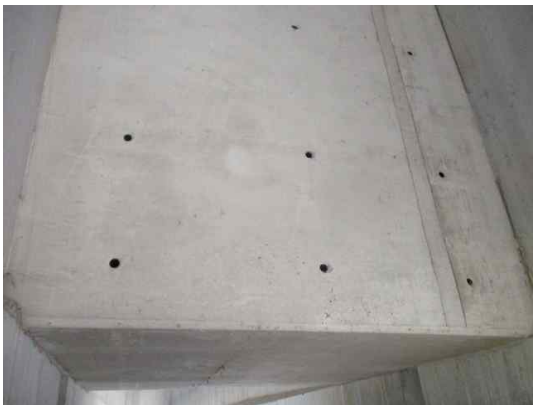
| 위 치 | 가로보 영천방향 S5 | 위 치 | 거더 영천방향 S1 G2 |

| 내 용 | 망상균열 | 내 용 | 망상균열 |

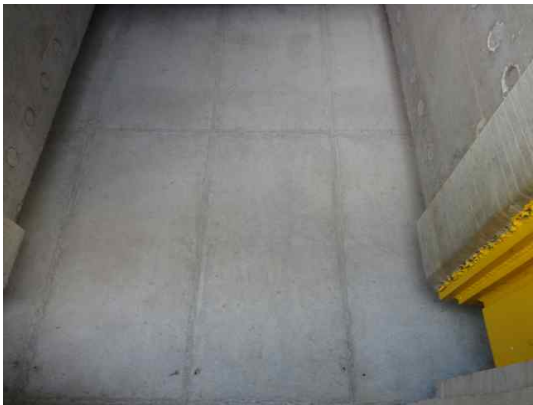
| 위 치 | 교대 영천방향 A1 | 위 치 | 교각 영천방향 P4 |

| 내 용 | 균열(CW=0.2mm) | 내 용 | 박락 |

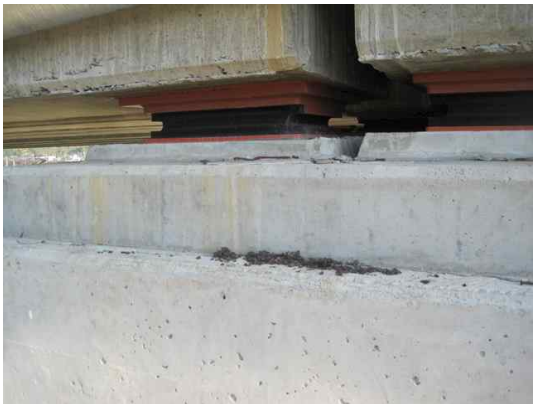
| 위 치 | 교량받침 영천방향 P1 SH5 | 위 치 | 신축이음 영천방향 A1 |

| 내 용 | 받침콘크리트 균열(CW=0.1mm) | 내 용 | 외측 차수판 앵커 탈락 |

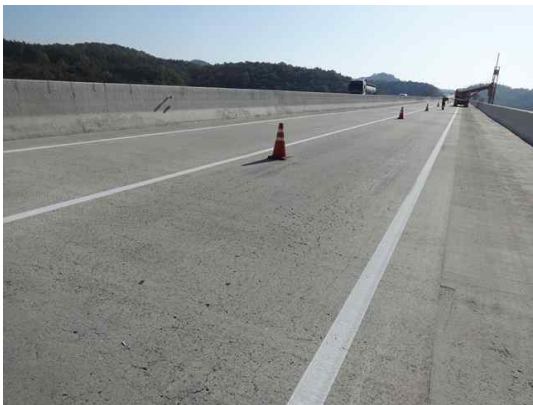
| 위 치 | 교면포장 영천방향 S1 | 위 치 | 교면포장 영천방향 S1 |

| 내 용 | 망상균열 및 재료분리 | 내 용 | A1측 접속부 침하 |

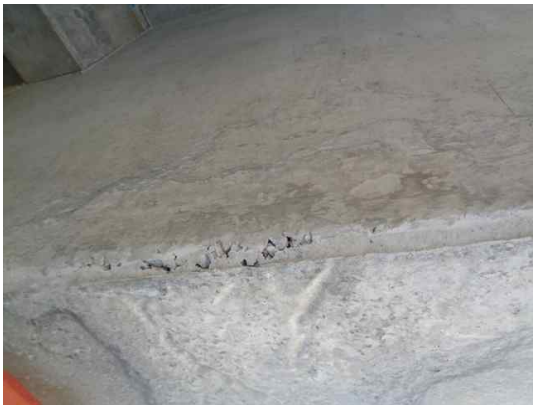
| 위 치 | 거더 S1 G1 | 위 치 | 교대 A2 |
| 내 용 | 재료분리 | 내 용 | 누수흔적 |

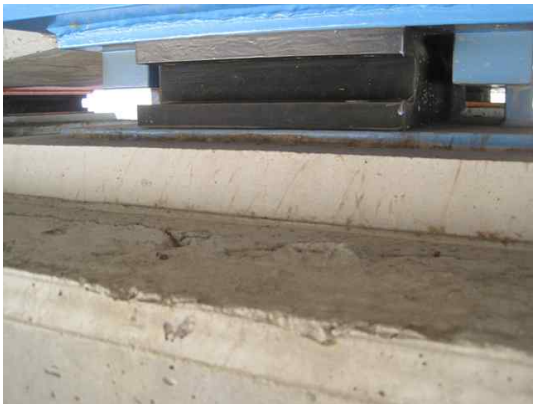
| 위 치 | 교량받침 P1 SH3 | 위 치 | 신축이음 A1 |
| 내 용 | 무수축물탈 균열(CW=0.1mm) | 내 용 | 후타재 균열(CW=0.1mm) |

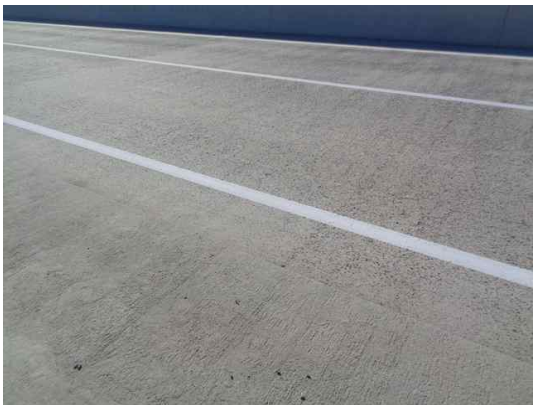
| 위 치 | 교면포장 S2 | 위 치 | 방호벽 S4 |
| 내 용 | 망상균열 | 내 용 | 백태 |

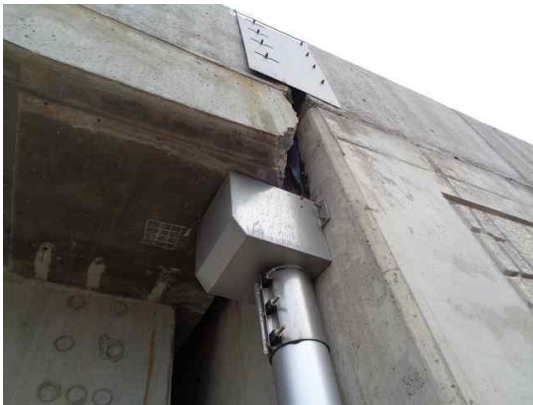
| 위 치 | 바닥판하면 S12 | 위 치 | 가로보 S5 |
| 내 용 | 파손 | 내 용 | 망상균열 |

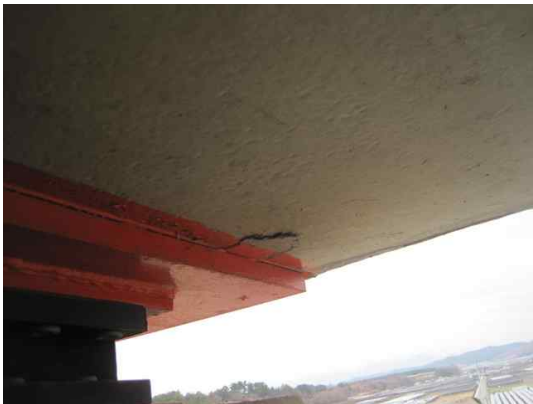
| 위 치 | 거더 S3 G1 | 위 치 | 교각 P2 |
| 내 용 | 박리 | 내 용 | 균열(CW=0.2mm) |

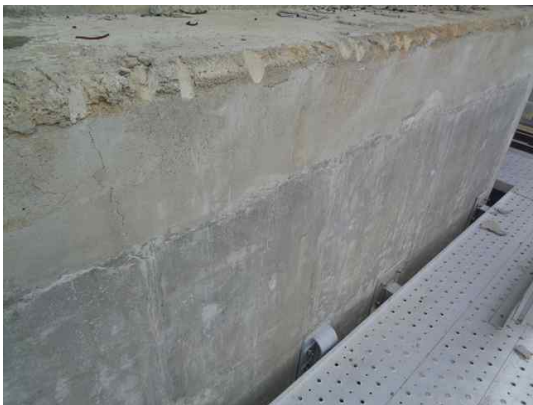
| 위 치 | 교각 P10 | 위 치 | 교량받침 A2 SH2 |
| 내 용 | 균열(CW=0.3mm) | 내 용 | 솔플레이트 들뜸 |

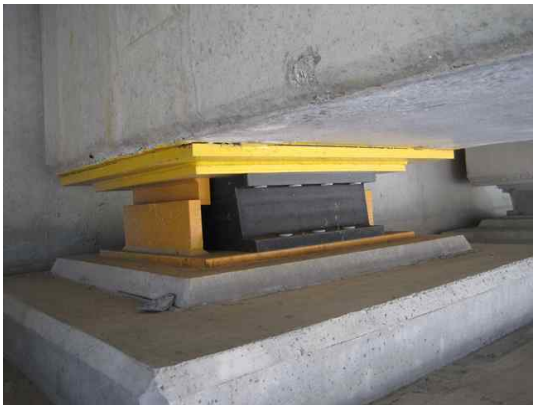
| 위 치 | 교량받침 A2 SH8 | 위 치 | 교량받침 P3 SH3 |
| 내 용 | 솔플레이트 들뜸 | 내 용 | 스토퍼 간섭 |

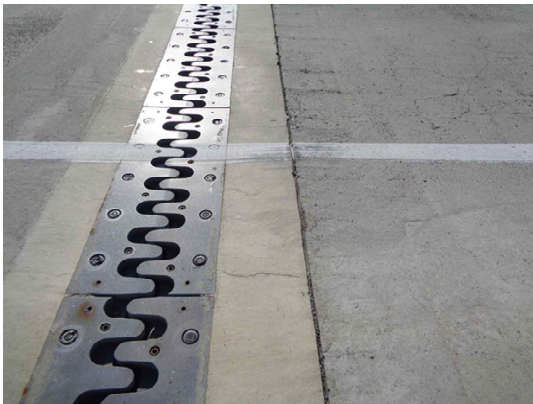
| 위 치 | 신축이음 A1 | 위 치 | 신축이음 P6 |
| 내 용 | 후타재 균열(CW=0.2mm) | 내 용 | 이물질 퇴적 |

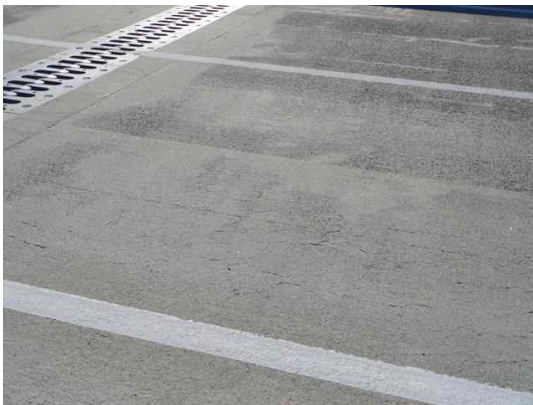
| 위 치 | 교면포장 S9 | 위 치 | 방호벽 S1 |
| 내 용 | 망상균열 | 내 용 | 중분대 접속부 파손 |

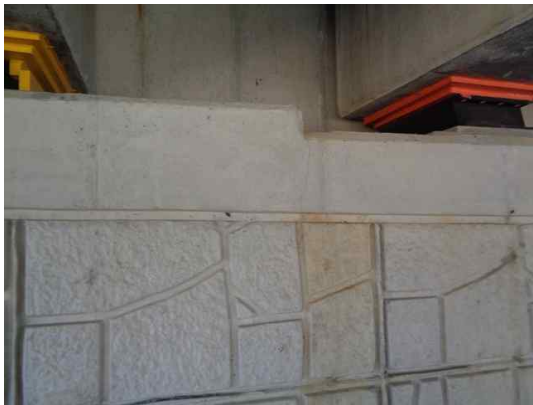
| 위 치 | 교대 상주방향 A2 | 위 치 | 교각 상주방향 P2 |
| 내 용 | 균열(CW=0.3mm) | 내 용 | 백태 |

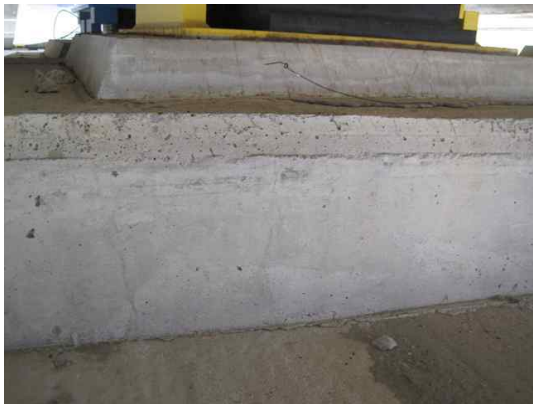
| 위 치 | 교량받침 상주방향 P1 SH8 | 위 치 | 교면포장 상주방향 S2 |
| 내 용 | 받침콘크리트 균열(CW=0.2mm) | 내 용 | 포장파손 |

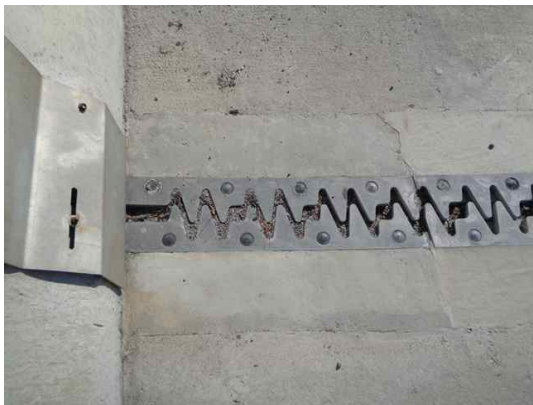
| 위 치 | 신축이음 상주방향 A1 | 위 치 | 방호벽 상주방향 S1 |
| 내 용 | 이물질 퇴적 | 내 용 | 중분대 균열부백태 |

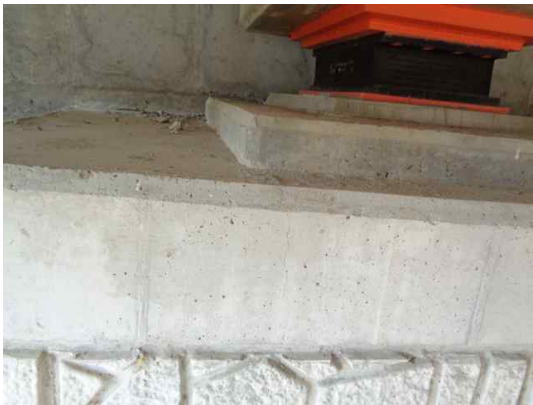
| 위 치 | 교대 영천방향 A1 | 위 치 | 교각 영천방향 P1 |
| 내 용 | 균열(CW=0.2mm) | 내 용 | 균열(CW=0.2mm) |

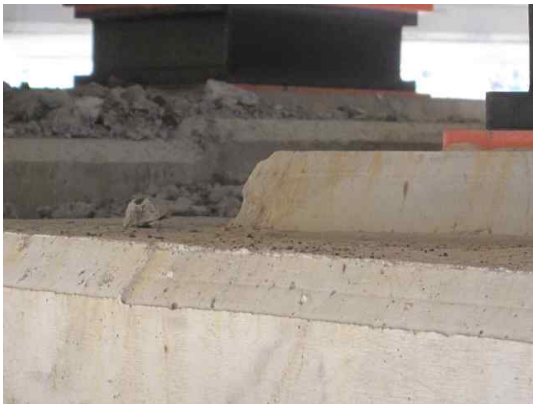
| 위 치 | 교량받침 영천방향 P2 | 위 치 | 신축이음 영천방향 A2 |
| 내 용 | 무수축몰탈 박락 | 내 용 | 후타재 균열(CW=0.2mm) |

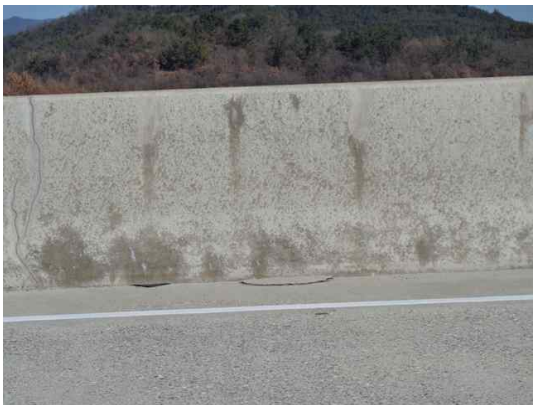
| 위 치 | 교면포장 영천방향 S2 | 위 치 | 방호벽 S4 |
| 내 용 | 포장면 박리 | 내 용 | 균열(CW=0.2mm) |

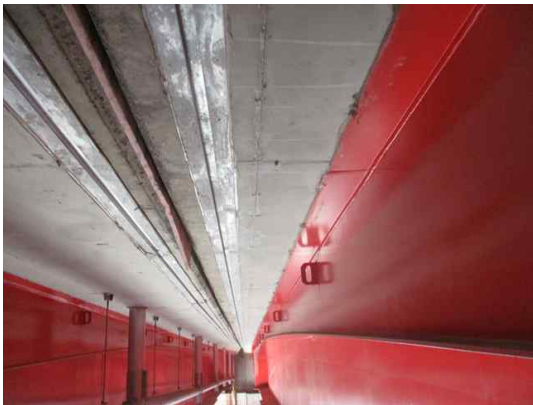
| 위 치 | 바닥판하면 상주방향 S1 | 위 치 | 거더외부 상주방향 S1 G1 |
| 내 용 | 균열(CW=0.2mm) | 내 용 | 도장박리 |

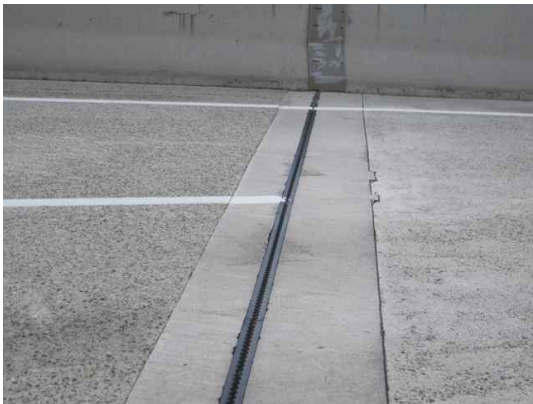
| 위 치 | 신축이음 상주방향 A1 | 위 치 | 신축이음 상주방향 A2 |
| 내 용 | 후타재 균열(CW=0.1mm) | 내 용 | 후타재 박리 |

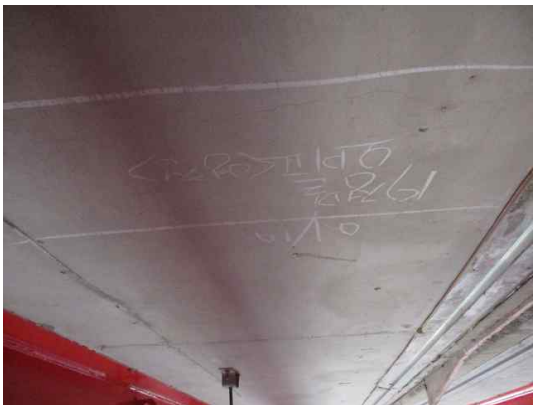
| 위 치 | 바닥판하면 영천방향 S1 | 위 치 | 교대 영천방향 A2 |
| 내 용 | 균열(CW=0.1mm) | 내 용 | 균열(CW=0.1mm) |

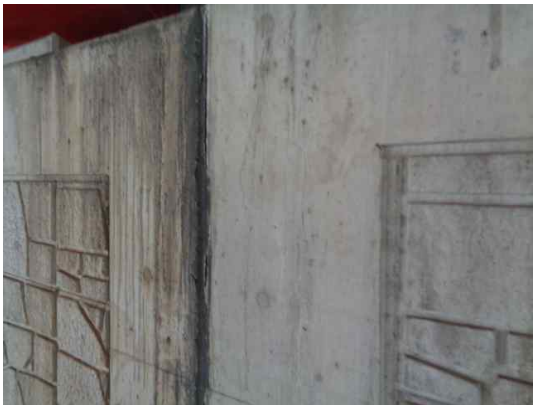
| 위 치 | 교대 영천방향 A2 | 위 치 | 신축이음 영천방향 A1 |

| 내 용 | 실란트 파손 | 내 용 | 후타재 균열(CW=0.2mm) |

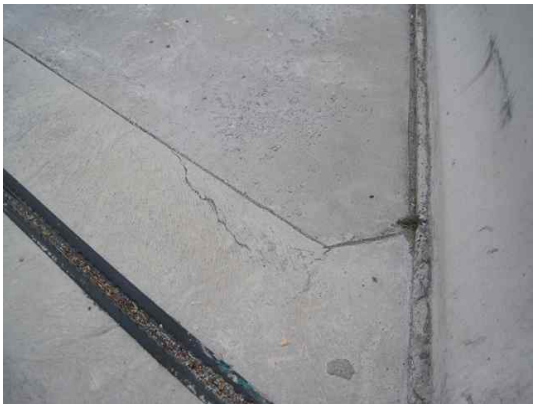
| 위 치 | 신축이음 영천방향 A2 | 위 치 | 교면포장 영천방향 S1 |

| 내 용 | 후타재 박리 | 내 용 | 망상균열 |

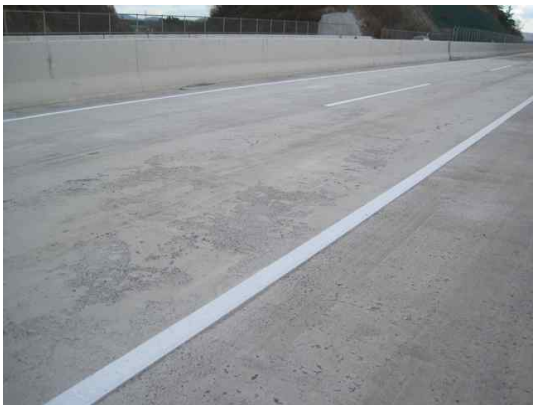
| 위 치 | 교면포장 영천방향 S1 | 위 치 | 교면포장 영천방향 S1 |

| 내 용 | 보수재 박락 | 내 용 | 포장파손 |

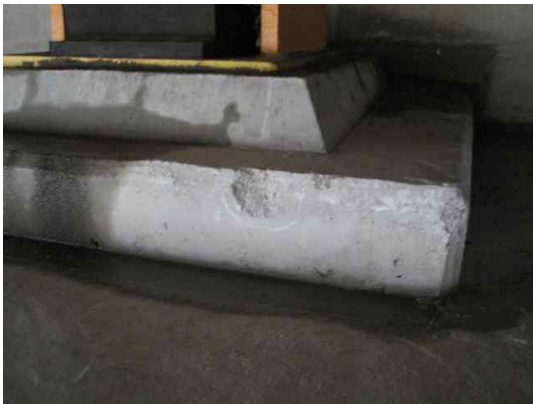
| 위 치 | 교량받침 상주방향 A2 SH3 | 위 치 | 신축이음 상주방향 A1 |

| 내 용 | 받침콘크리트 파손 | 내 용 | 차수판 앵커 탈락 |

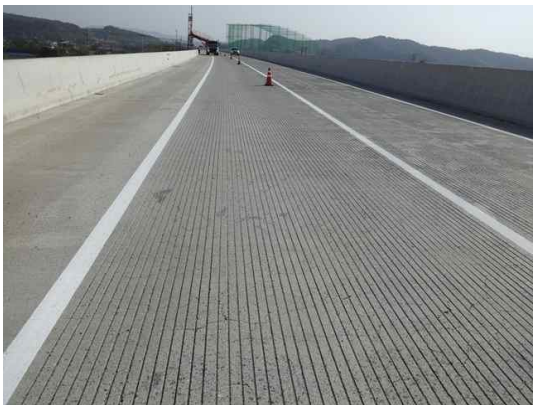
| 위 치 | 교면포장 상주방향 S3 | 위 치 | 방호벽 상주방향 S2 |

| 내 용 | 망상균열 | 내 용 | 균열(CW=0.2mm) |

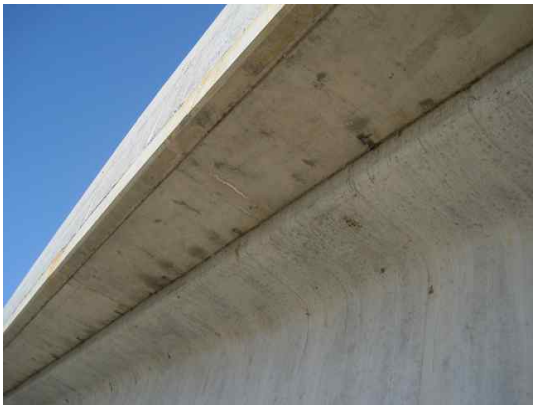
| 위 치 | 바닥판하면 영천방향 S1 | 위 치 | 교대 영천방향 A1 |

| 내 용 | 캔틸레버 백태 | 내 용 | 균열(CW=0.1mm) |

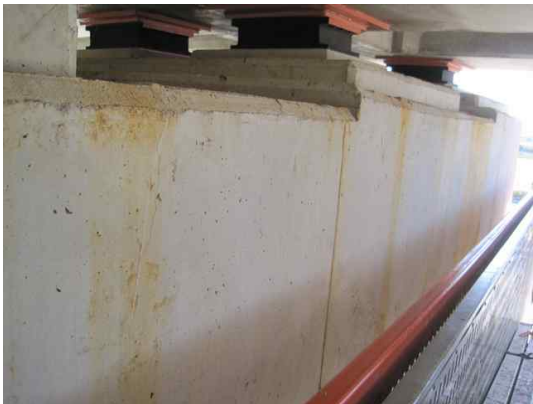
| 위 치 | 교각 영천방향 P1 | 위 치 | 교량받침 영천방향 P9 SH4 |

| 내 용 | 균열(CW=0.2mm) | 내 용 | 무수축물탈 균열(CW=0.2mm) |

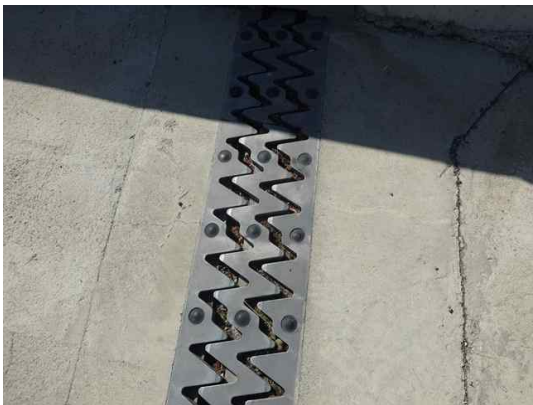
| 위 치 | 신축이음 영천방향 A1 | 위 치 | 방호벽 영천방향 S6 |

| 내 용 | 후타재 균열(CW=0.2mm) | 내 용 | 긁힘 |

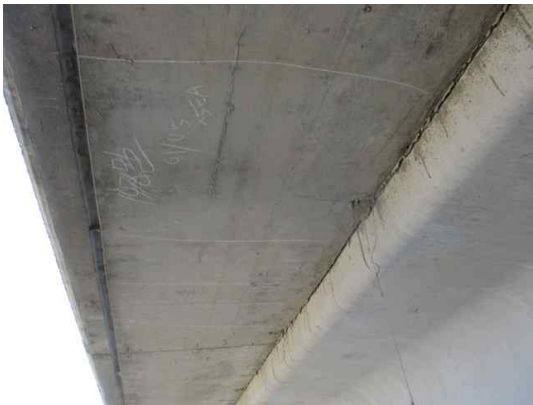
| 위 치 | 바닥판하면 상주방향 S3 | 위 치 | 거더 상주방향 S2 G5 |
| 내 용 | 균열(CW=0.2mm) | 내 용 | 박락 |

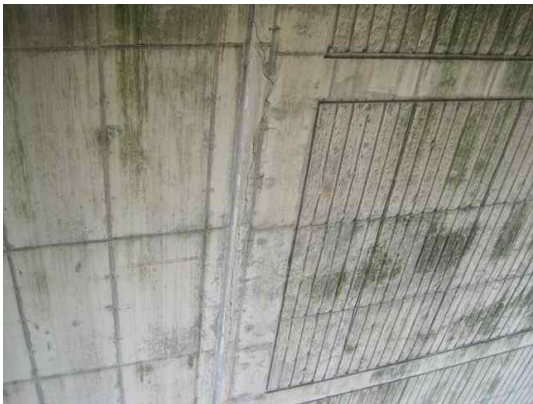
| 위 치 | 교대 상주방향 A1 | 위 치 | 교각 상주방향 P1 |
| 내 용 | 조인트 들뜸 | 내 용 | 코핑부 균열 |

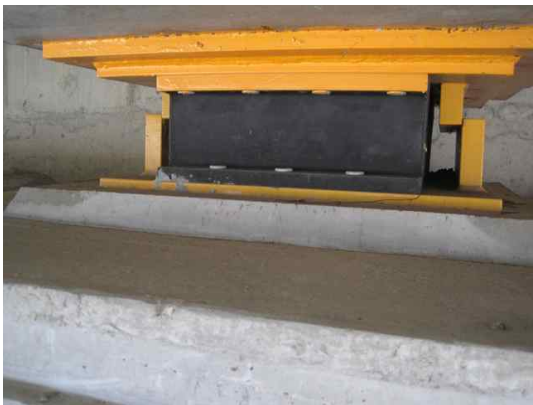
| 위 치 | 교량받침 상주방향 A1 SH3 | 위 치 | 신축이음 상주방향 A1 |
| 내 용 | 무수축물탈 균열(CW=0.1mm) | 내 용 | 후타재 균열(CW=0.2mm) |

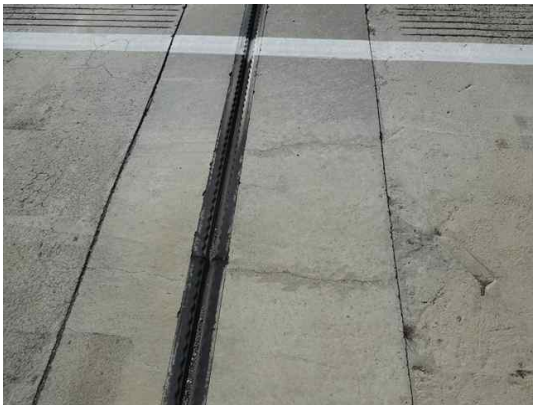
| 위 치 | 교면포장 상주방향 S1 | 위 치 | 방호벽 상주방향 S1 |
| 내 용 | 망상균열 | 내 용 | 균열부 백태 |

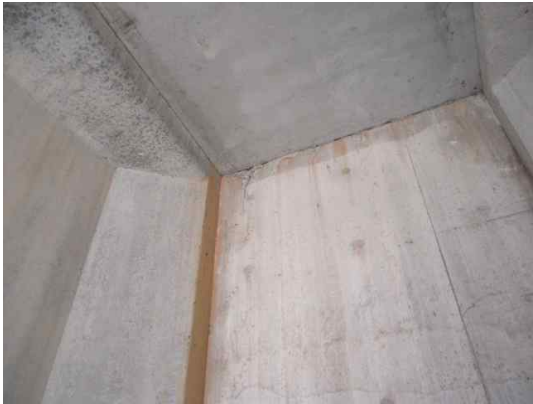
| 위 치 | 가로보 영천방향 S1 | 위 치 | 교대 영천방향 A1 |
| 내 용 | 박락 | 내 용 | 균열(CW=0.1mm) |

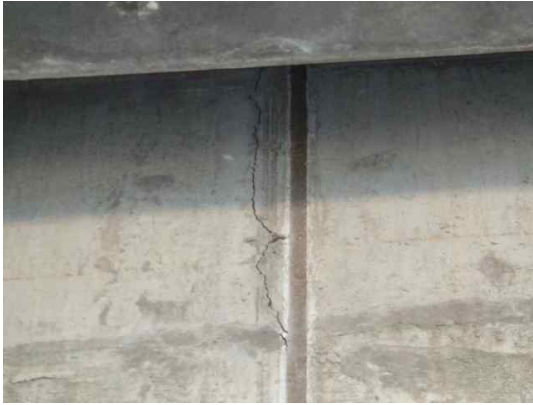
| 위 치 | 교대 영천방향 A2 | 위 치 | 교각 영천방향 P3 |
| 내 용 | 들뜸 | 내 용 | 균열(CW=0.2mm) |

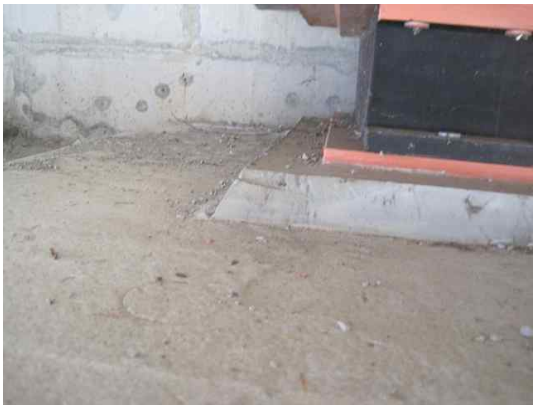
| 위 치 | 교량받침 영천방향 A1 SH2 | 위 치 | 교량받침 영천방향 A1-SH2 |
| 내 용 | 망상균열 | 내 용 | 균열부 백태 |

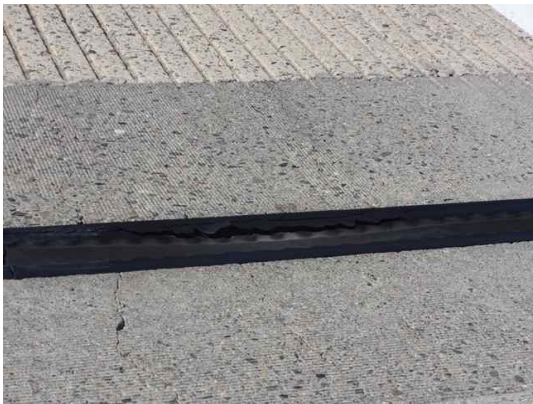
| 위 치 | 신축이음 영천방향 A1 | 위 치 | 교면포장 영천방향 S3 |
| 내 용 | 본체 고무재 손상 | 내 용 | 망상균열 |

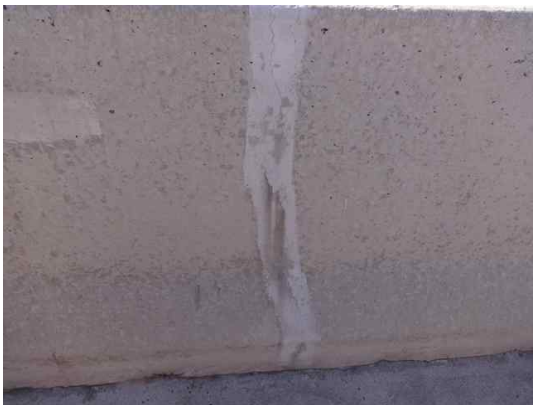
| 위 치 | 방호벽 영천방향 S1 | 위 치 | 방호벽 영천방향 S4 |
| 내 용 | 균열부 백태 | 내 용 | 균열부 백태 |

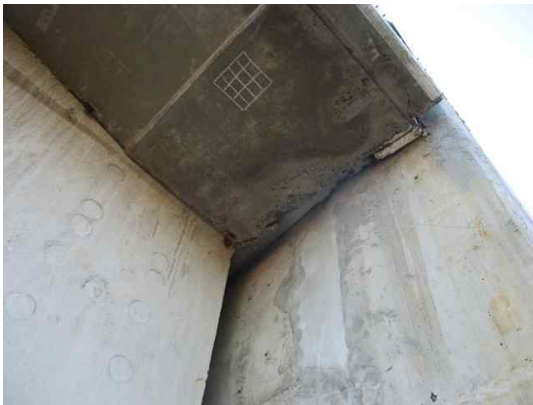
| 위 치 | 바닥판하면 상주방향 S1 | 위 치 | 거더 상주방향 A1 |
| 내 용 | 파손 | 내 용 | 균열 |

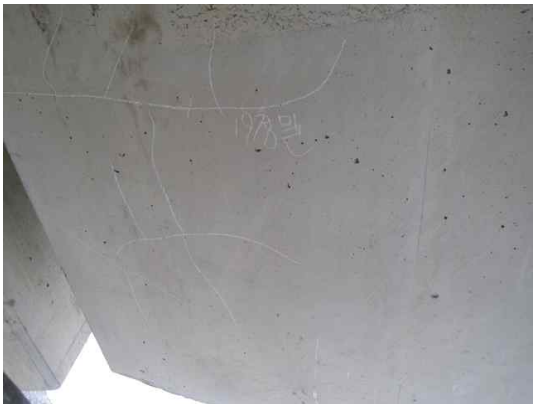
| 위 치 | 교각 상주방향 P2 | 위 치 | 교량받침 상주방향 A1 SH5 |
| 내 용 | 망상균열 | 내 용 | 받침콘크리트 재료분리 |

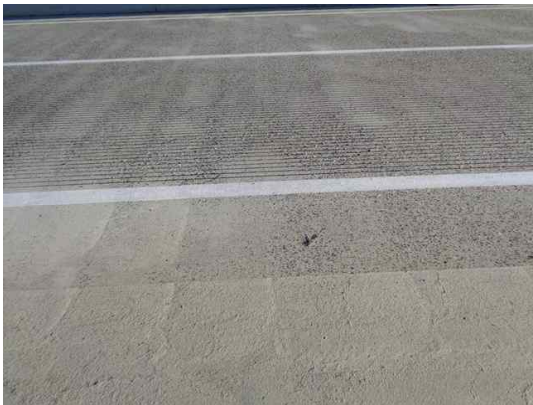
| 위 치 | 교면포장 상주방향 S4 | 위 치 | 교대 영천방향 A1 |
| 내 용 | 포장면 파손 | 내 용 | 백태 |

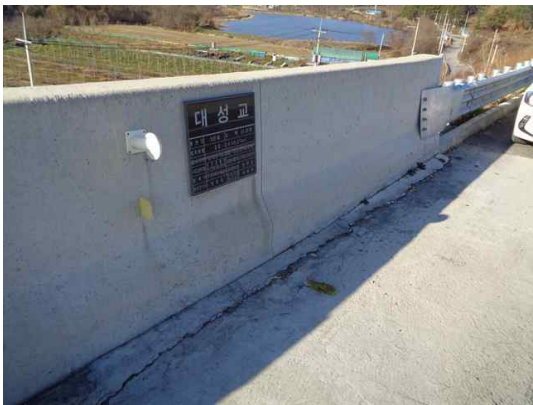
| 위 치 | 교면포장 영천방향 S1 | 위 치 | 방호벽 영천방향 S1 |

| 내 용 | 접석도로 들뜸 | 내 용 | 접속부 차단 |

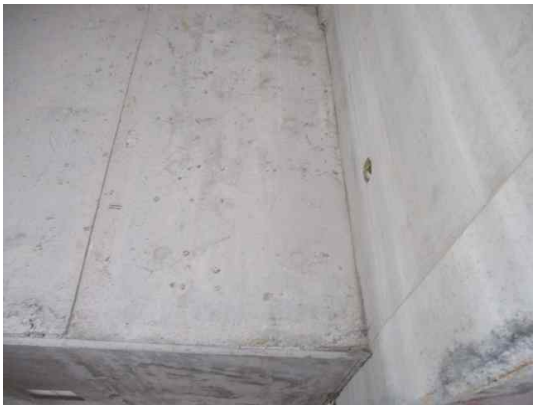
| 위 치 | 가로보 상주방향 S2 | 위 치 | 교대 상주방향 A1 |

| 내 용 | 박리 | 내 용 | 균열(CW=0.2mm) |

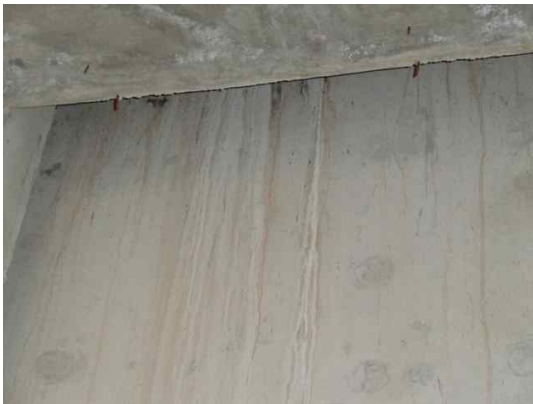
| 위 치 | 교대 상주방향 A1 | 위 치 | 교각 상주방향 P2 |

| 내 용 | 백태 | 내 용 | 박리 |

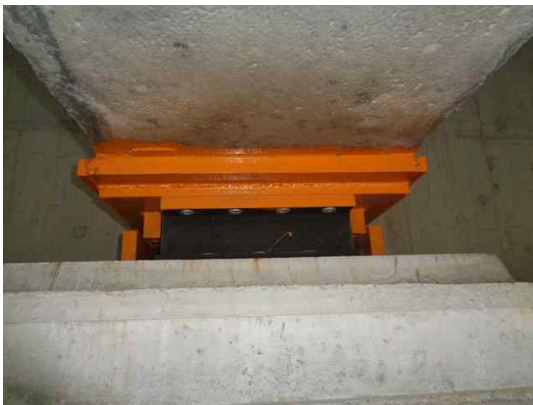
| 위 치 | 교량받침 상주방향 A2 SH2 | 위 치 | 신축이음 상주방향 A2 |

| 내 용 | 스토퍼 간섭 | 내 용 | 후타재 균열(CW=0.2mm) |

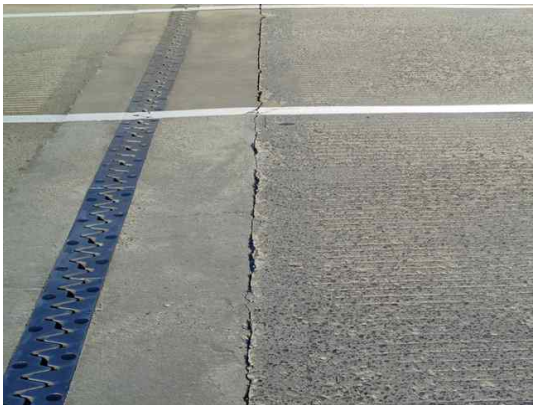
| 위 치 | 교면포장 상주방향 S1 | 위 치 | 방호벽 상주방향 S1 |

| 내 용 | A1 측 접속도로 박락 | 내 용 | 중분대 균열(CW=0.3mm) |

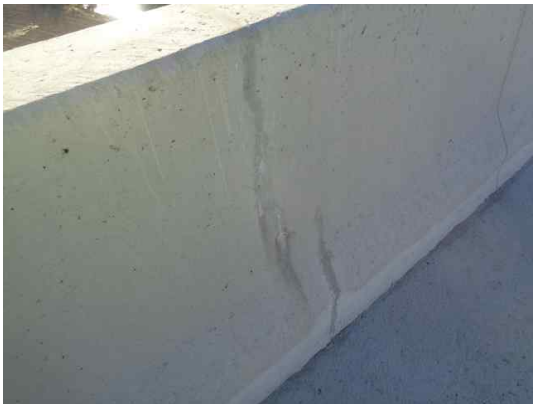
| 위 치 | 방호벽 상주방향 S2 | 위 치 | 교대 영천방향 A1 |

| 내 용 | 백태 | 내 용 | 폐콘크리트 퇴적 |

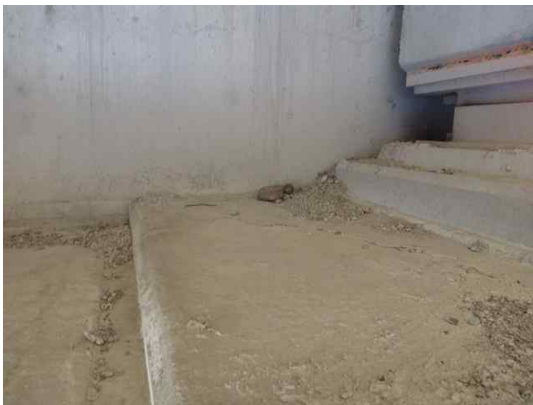
| 위 치 | 교대 영천방향 A1 | 위 치 | 교량받침 영천방향 A2 SH1 |

| 내 용 | 상면 박리 | 내 용 | 스토퍼 간섭 |

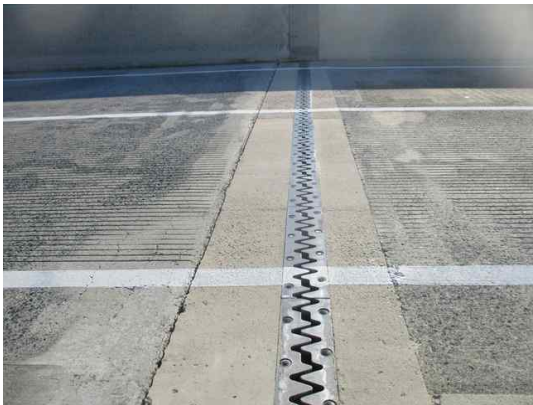
| 위 치 | 신축이음 영천방향 A1 | 위 치 | 교면포장 영천방향 S1 |

| 내 용 | 후타재 균열(CW=0.2) | 내 용 | A1측 접속슬래브 파손 |

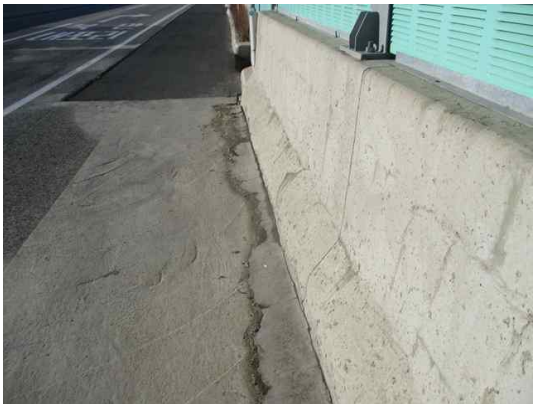
| 위 치 | 교면포장 영천방향 S3 | 위 치 | 교면포장 영천방향 S3 |

| 내 용 | A2측 접속슬래브 파손 | 내 용 | 망상균열 |

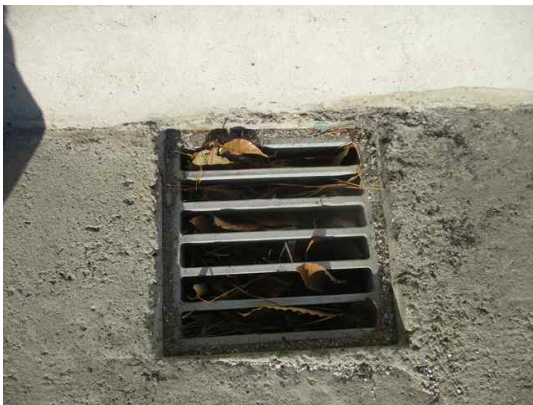
| 위 치 | 배수시설 영천방향 S2 | 위 치 | - |

| 내 용 | 배수구 막힘 | 내 용 | - |

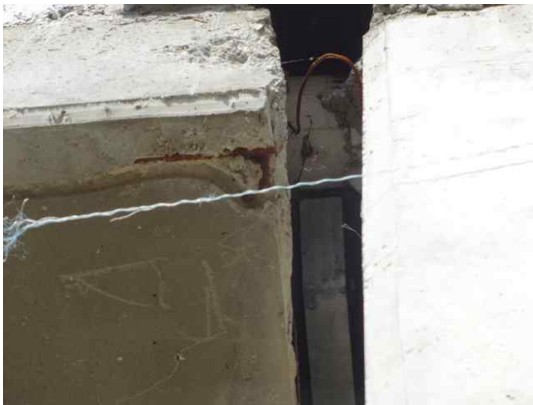
| 위 치 | 바닥판하면 상주방향 S1 | 위 치 | 교대 상주방향 A1 |

| 내 용 | 켄틸레버 철근노출 | 내 용 | 누수흔적 |

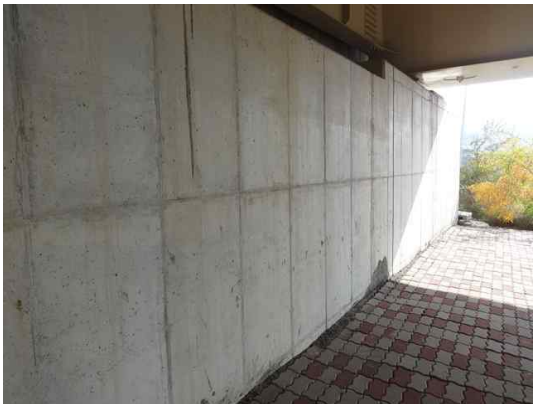
| 위 치 | 교대 상주방향 A1 | 위 치 | 교각 상주방향 P1 |

| 내 용 | 망상균열 | 내 용 | 박리 |

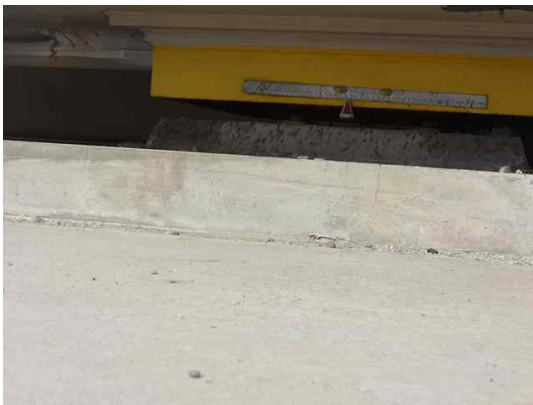
| 위 치 | 교량받침 상주방향 A1 SH1 | 위 치 | 신축이음 상주방향 A1 |

| 내 용 | 받침콘크리트 균열(CW=0.2mm) | 내 용 | 차수판 앵커 탈락 |

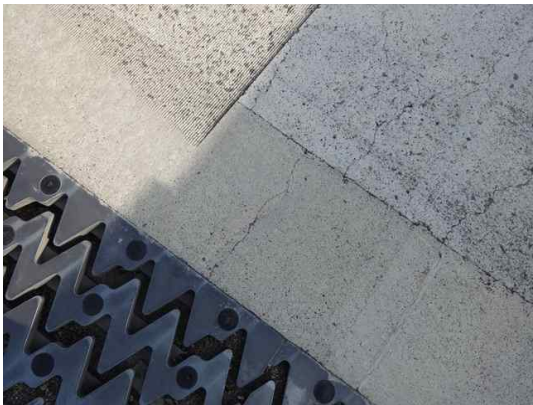
| 위 치 | 신축이음 상주방향 P7 | 위 치 | 교면포장 상주방향 S1 |

| 내 용 | 후타재 균열(CW=0.2mm) | 내 용 | 망상균열 |

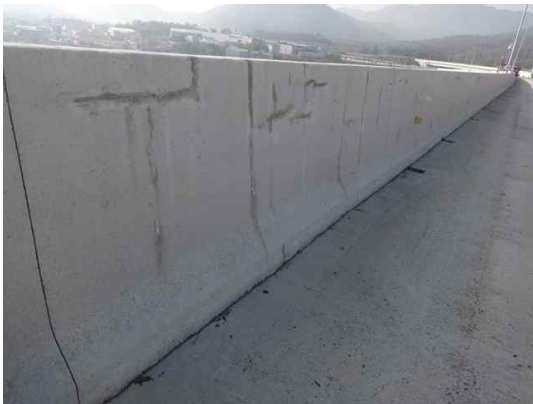
| 위 치 | 방호벽 상주방향 S5 | 위 치 | 바닥판하면 영천방향 S1 |

| 내 용 | 균열 및 백태(CW=0.2mm) | 내 용 | 균열(CW=0.1mm) |

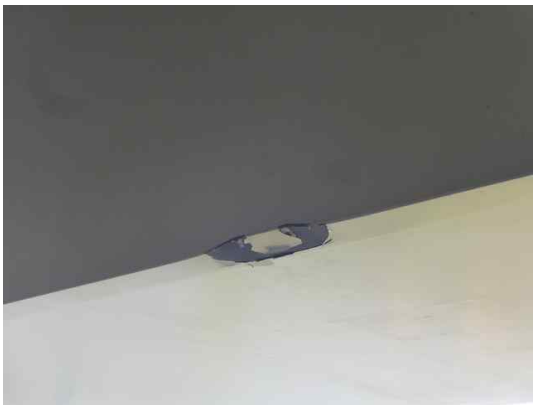
| 위 치 | 거터외부 영천방향 S1 G2 | 위 치 | 교대 영천방향 A1 |

| 내 용 | 하면 변형 및 도장박리 | 내 용 | 망상균열 |

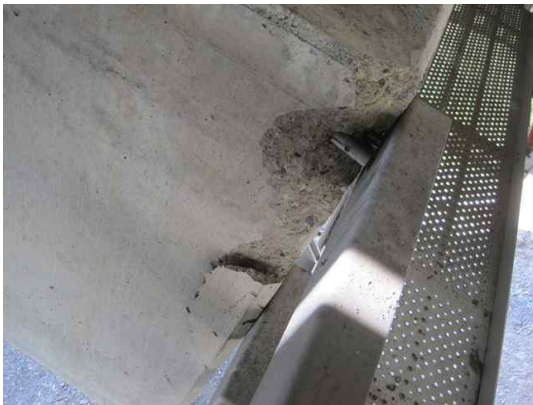
| 위 치 | 교각 영천방향 P1 | 위 치 | 교량받침 영천방향 P1 SH1 |

| 내 용 | 박락 | 내 용 | 무수축물탈 균열(CW=0.1mm) |

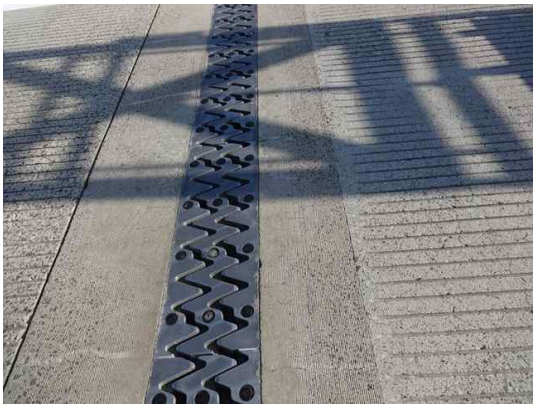
| 위 치 | 신축이음 영천방향 A1 | 위 치 | 신축이음 영천방향 A1 |

| 내 용 | 후타재 균열(CW=0.2mm) | 내 용 | 후타재 이격 |

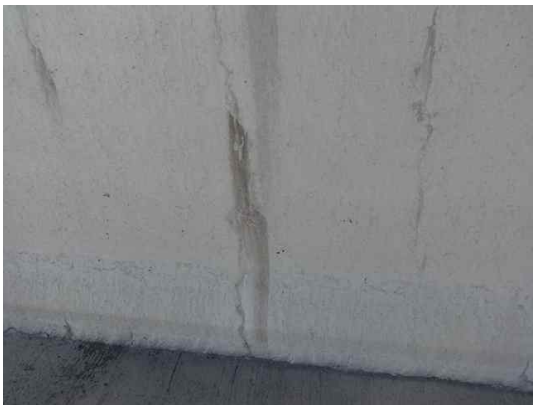
| 위 치 | 방호벽 영천방향 S1 | 위 치 | 배수시설 영천방향 S3 |

| 내 용 | 균열 및 백태(CW=0.2mm) | 내 용 | 유도배수관 설치 |

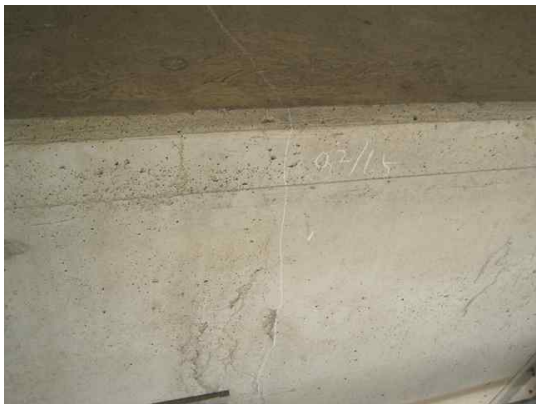
| 위 치 | 교대 A2 | 위 치 | 교각 P8 |

| 내 용 | 균열(CW=0.3mm) | 내 용 | 균열(CW=0.2mm) |

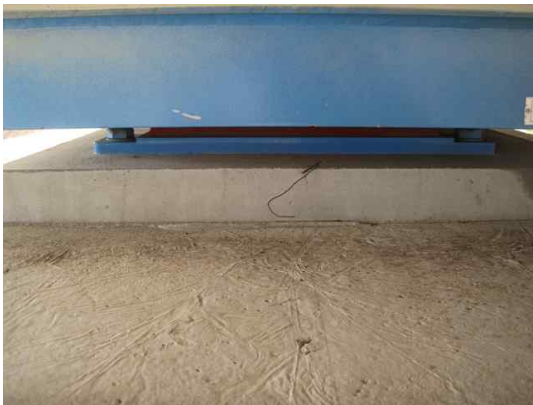
| 위 치 | 교량받침 P10 SH1 | 위 치 | 신축이음 A2 |

| 내 용 | 무수축물탈 균열(CW=0.1mm) | 내 용 | 후타재 균열(CW=0.1mm) |

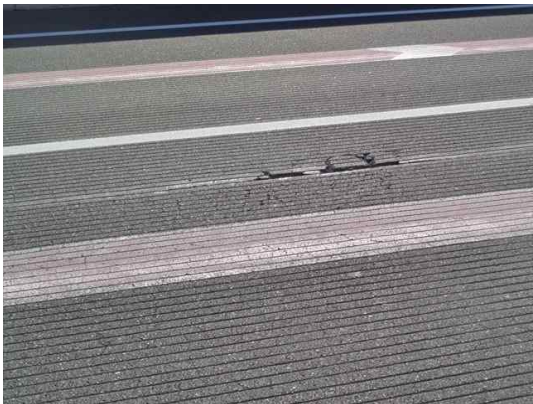
| 위 치 | 교면포장 S10 | 위 치 | 교면포장 S13 |

| 내 용 | 아스콘 파손 | 내 용 | 아스콘 파손 |

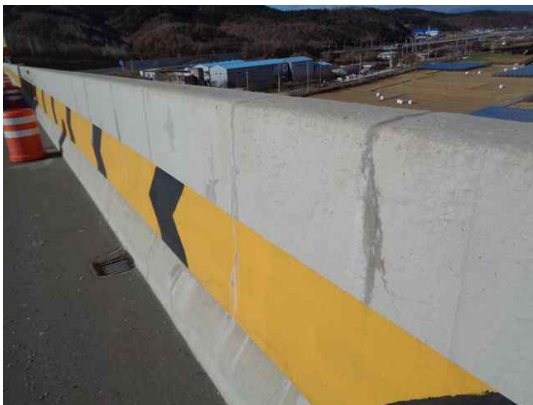
| 위 치 | 방호벽 S8 | 위 치 | 방호벽 S14 |

| 내 용 | 백태 | 내 용 | 파손 |

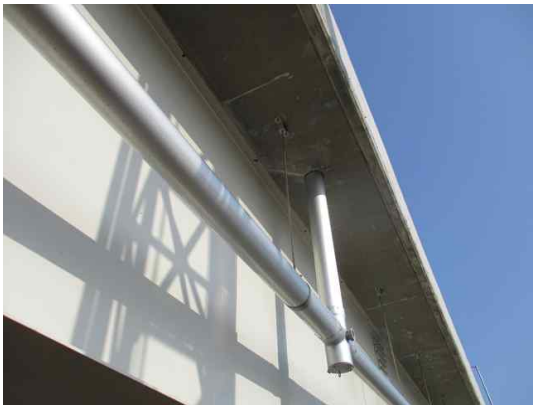
| 위 치 | 거더외부 S4 G2 | 위 치 | 교대 A1 |

| 내 용 | 백태 | 내 용 | 박락 |

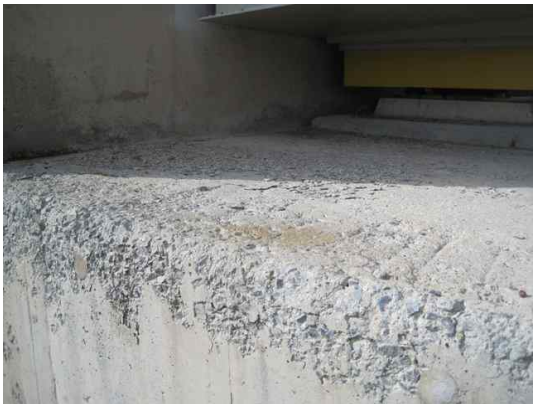
| 위 치 | 교대 A1 | 위 치 | 교각 P1 |

| 내 용 | 박리 | 내 용 | 균열(CW=0.3mm) |

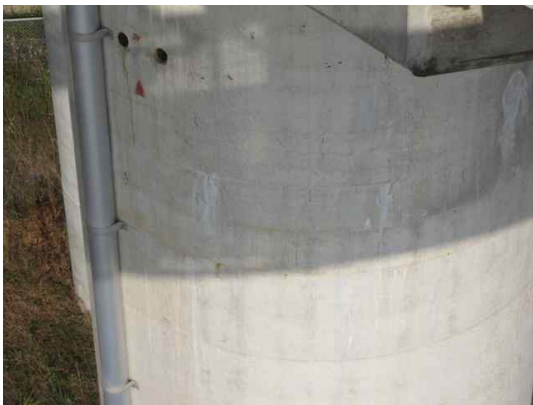
| 위 치 | 교각 P3 | 위 치 | 교량받침 P1 SH2 |

| 내 용 | 기둥부 백태 | 내 용 | 무수축물탈 균열(CW=0.1mm) |

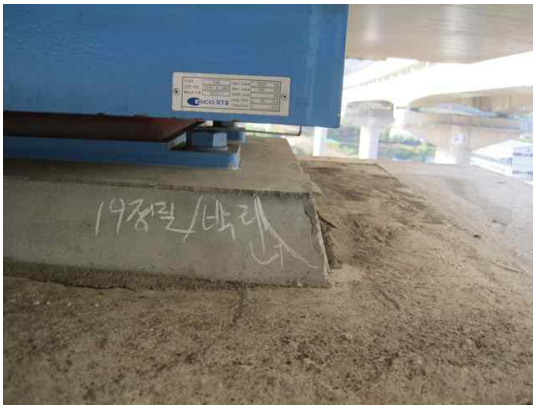
| 위 치 | 교량받침 P3 SH1 | 위 치 | 신축이음 A1 |

| 내 용 | 무수축몰탈 박리 | 내 용 | 후타재 균열(CW=0.2mm) |

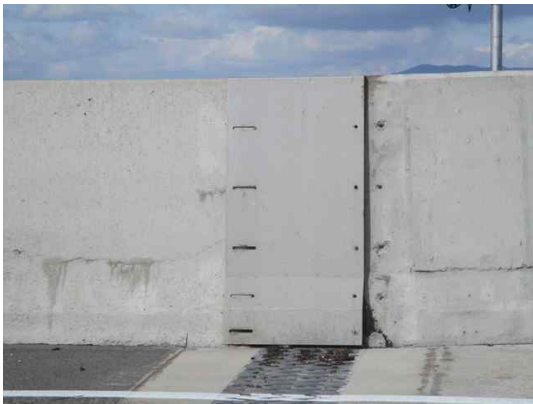
| 위 치 | 신축이음 A2 | 위 치 | 신축이음 A2 |

| 내 용 | 차수판 볼트 탈락 | 내 용 | 후타재 균열(CW=0.1mm) |

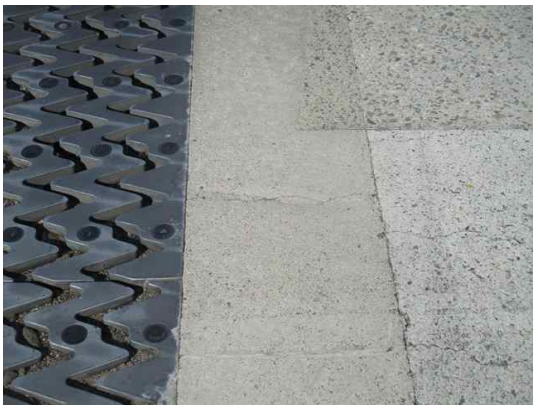
| 위 치 | 신축이음 A2 | 위 치 | 점검로 P1 |

| 내 용 | 후타재 균열(CW=0.2mm) | 내 용 | 폐콘크리트 퇴적 |
