## 2. 터널

## 1. 군위터널(상주방향)

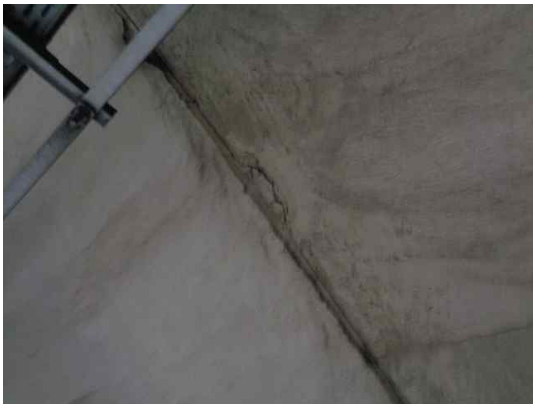
| 위 치 | S075 천단부 | 위 치 | S004 측벽부 |

| 내 용 | 조인트부 들뜸 | 내 용 | 누수흔적균열(CW=0.3mm) |

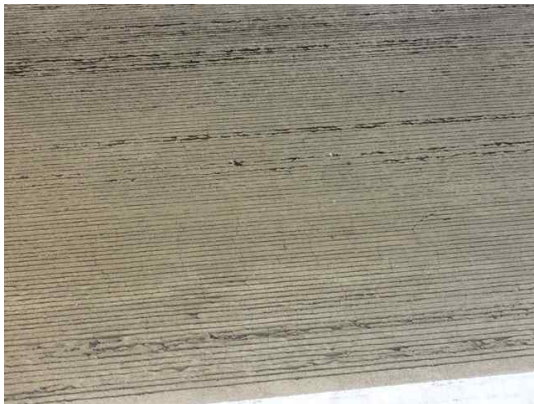
| 위 치 | S011 포장부 | 위 치 | S014 포장부 |

| 내 용 | 망상균열 | 내 용 | 균열 |

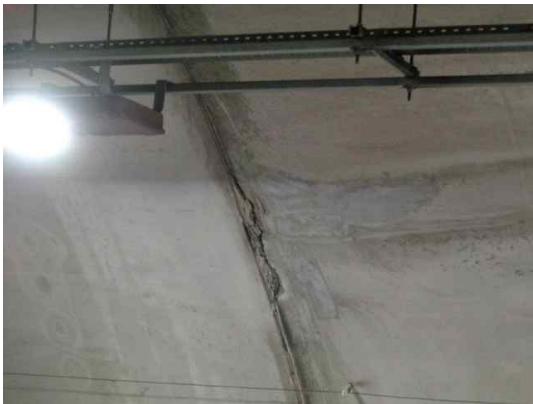
| 위 치 | S091 천단부 | 위 치 | S007 측벽부 |

| 내 용 | 조인트부 들뜸 | 내 용 | 측벽부 균열(CW=0.3mm) |

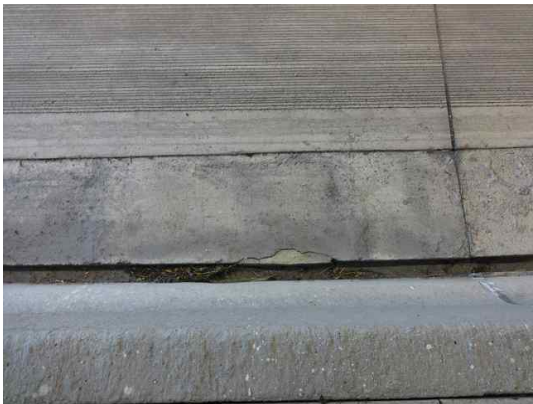
| 위 치 | S003 포장부 | 위 치 | S038 포장부 |

| 내 용 | 박락 | 내 용 | 균열(CW=0.3mm) |

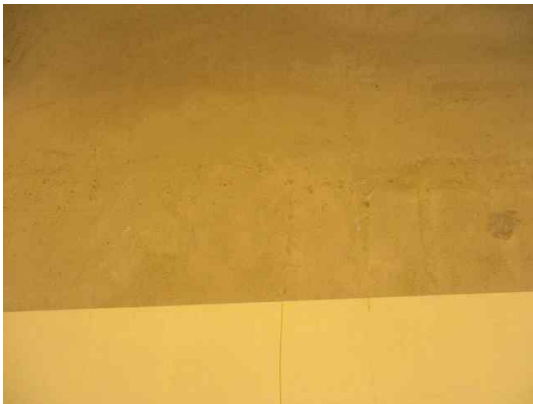
| 위 치 | S06 측벽부 | 위 치 | S20 측벽부 |

| 내 용 | 망상균열 | 내 용 | 망상균열 |

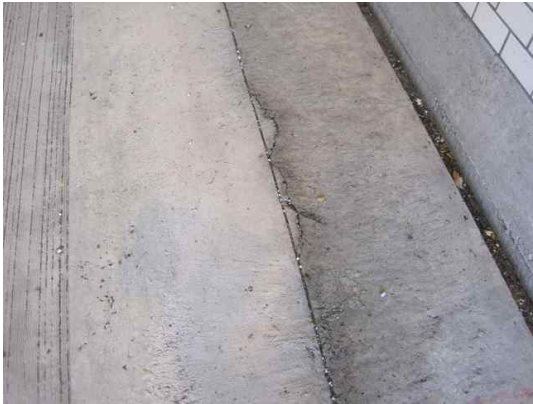
| 위 치 | S002 포장부 | 위 치 | S070 포장부 |
| 내 용 | 들뜸 | 내 용 | 들뜸 |

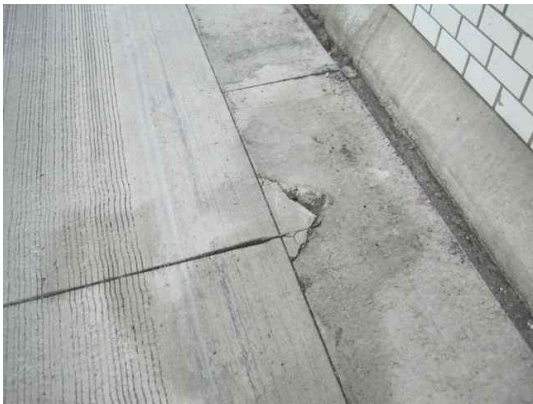
| 위 치 | S108 포장부 | 위 치 | S117 포장부 |
| 내 용 | 파손 | 내 용 | 포장균열 |

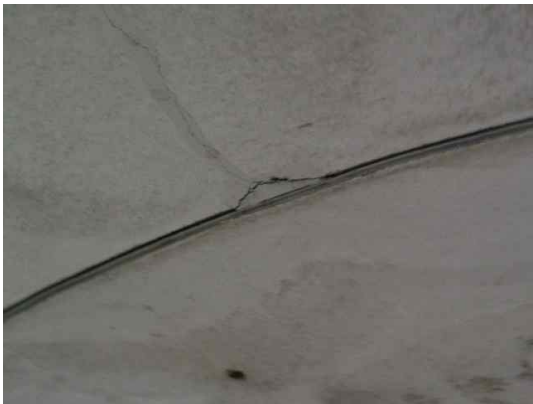
| 위 치 | S36 천단부 | 위 치 | S003 측벽부 |

| 내 용 | 조인트부 들뜸 | 내 용 | 균열(CW=0.2mm) |

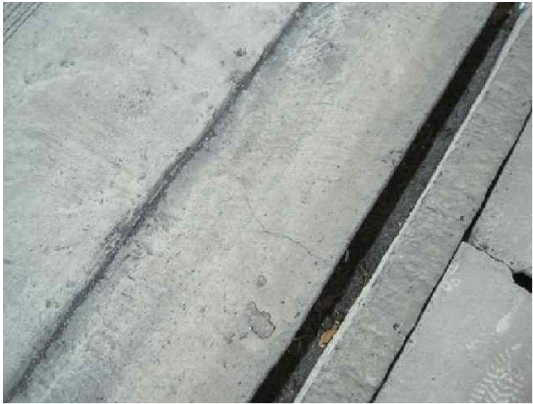
| 위 치 | S22 포장부 | 위 치 | S24 포장부 |

| 내 용 | 균열(CW=0.2mm) | 내 용 | 균열(CW=0.2mm) |

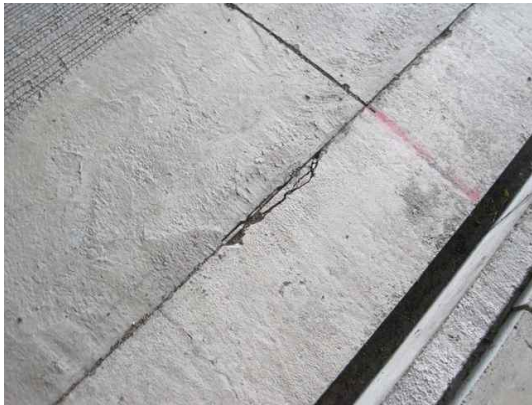
| 위 치 | S32 포장부 | 위 치 | S49 포장부 |

| 내 용 | 균열(CW=0.2mm) | 내 용 | 박리 |

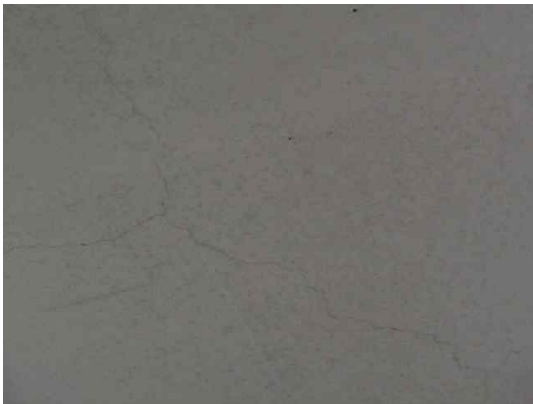
| 위 치 | S35 천단부 | 위 치 | S45 천단부 |

| 내 용 | 균열(CW=0.2mm) | 내 용 | 파손 |

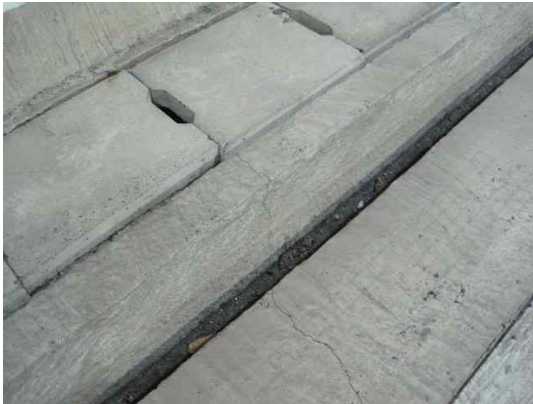
| 위 치 | S33 공동구 | 위 치 | S50 공동구 |

| 내 용 | 본체 균열(CW=0.3mm) | 내 용 | 덮개 파손 |

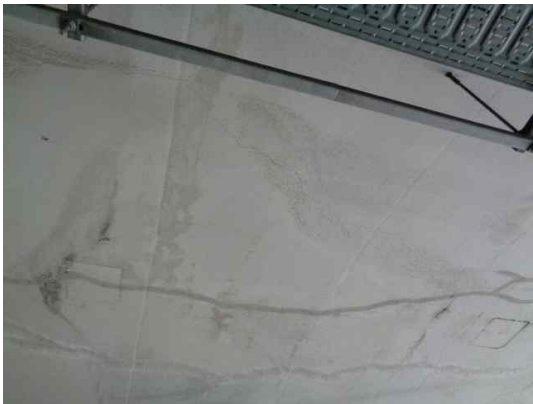
| 위 치 | S42 천단부 | 위 치 | S04 측벽부 |

| 내 용 | 재균열(CW=0.2mm) | 내 용 | 균열(CW=0.2mm) |

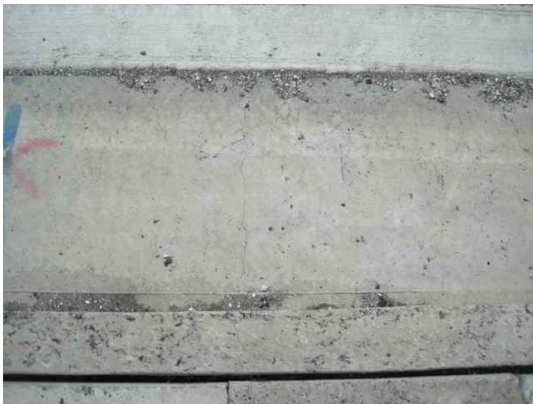
| 위 치 | S35 포장부 | 위 치 | S37 포장부 |

| 내 용 | 균열(CW=0.2mm) | 내 용 | 균열(CW=0.2mm) |

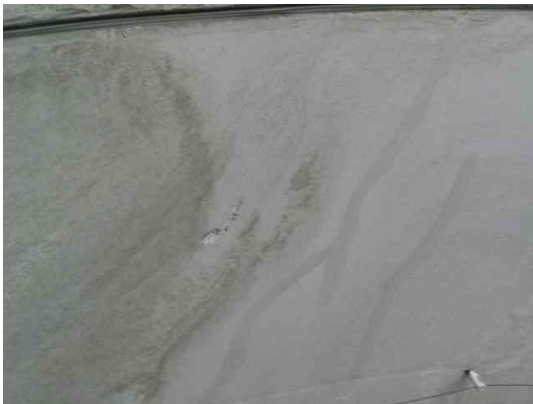
| 위 치 | S42 천단부 | 위 치 | S19 측벽부 |

| 내 용 | 파손 | 내 용 | 균열(CW=0.2mm) |

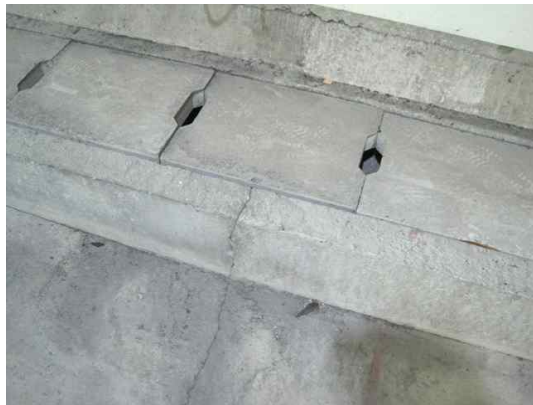
| 위 치 | S09 공동구 | 위 치 | S33 공동구 |

| 내 용 | 본체 박락 | 내 용 | 본체 균열(CW=0.3mm) |

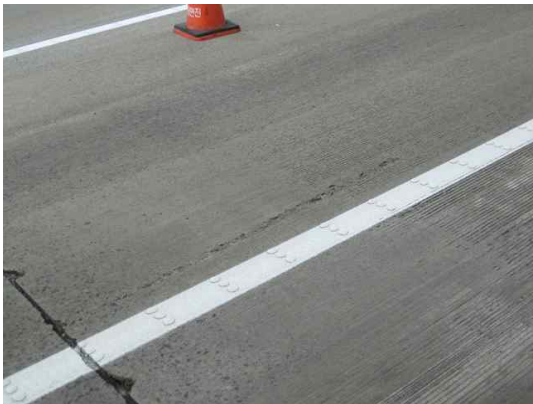
| 위 치 | S22 포장부 | 위 치 | S22 포장부 |

| 내 용 | 균힘 | 내 용 | 스폴링 |

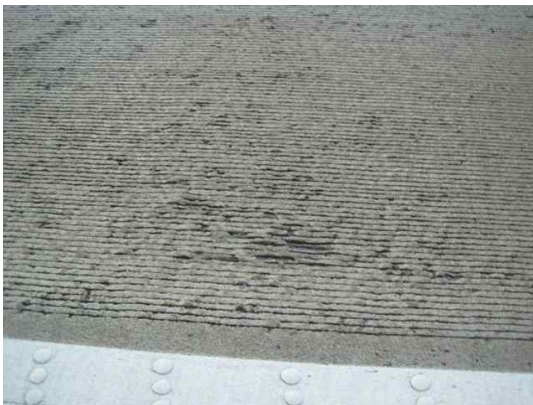
| 위 치 | S29 포장부 | 위 치 | S34 포장부 |

| 내 용 | 라벨링 | 내 용 | 망상균열 |

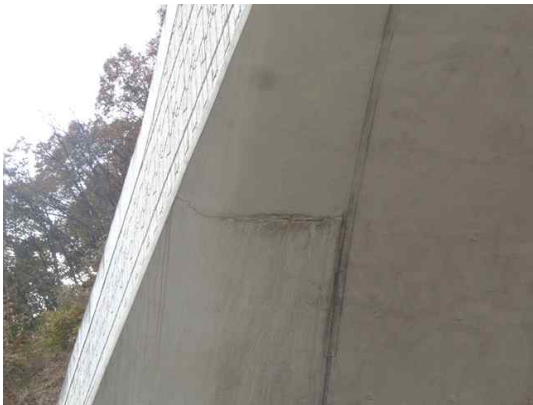
| 위 치 | S001 천단부 | 위 치 | S030 천단부 |

| 내 용 | 균열부백태 | 내 용 | 조인트부 들뜸 |

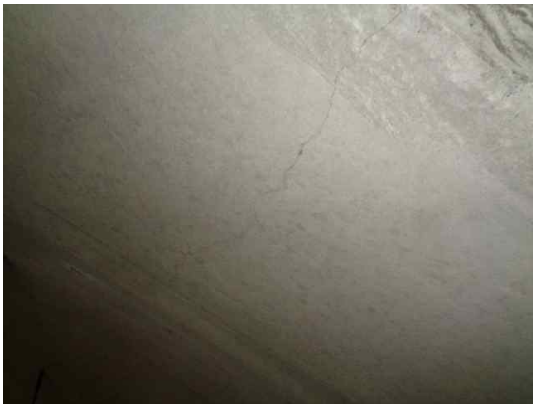
| 위 치 | S066 천단부 | 위 치 | S001 측벽부 |

| 내 용 | 균열(CW=0.3mm) | 내 용 | 균열(CW=0.3mm) |

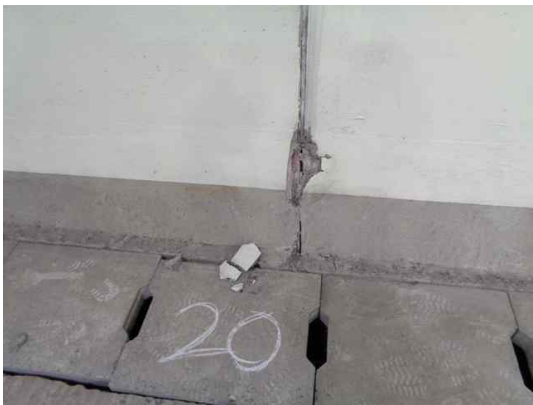
| 위 치 | S020 측벽부 | 위 치 | S34 측벽부 |

| 내 용 | 조인트부 박락 | 내 용 | 균열(CW=0.3mm) |

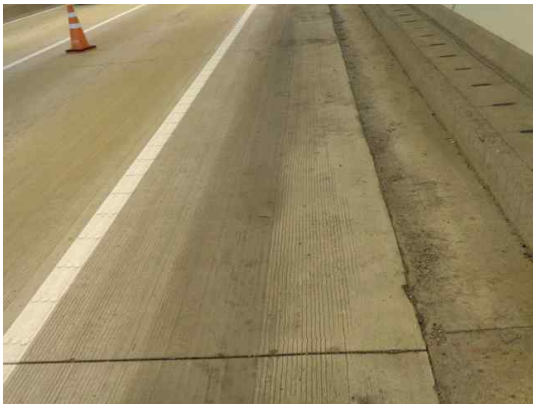
| 위 치 | S007 포장부 | 위 치 | S016 포장부 |

| 내 용 | 포장 마모 | 내 용 | 균열(CW=1.0mm) |

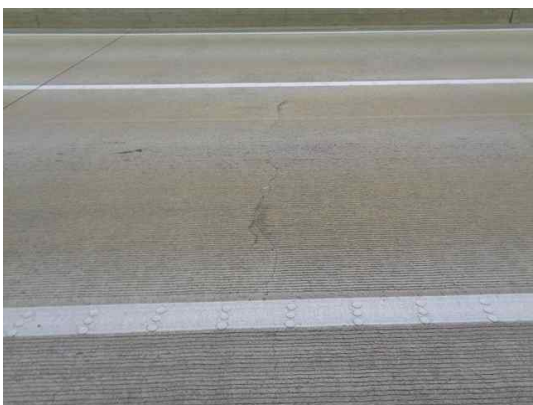
| 위 치 | S017 포장부 | 위 치 | S094 포장부 |

| 내 용 | 균열(CW=2.0mm) | 내 용 | 포장 파손 |

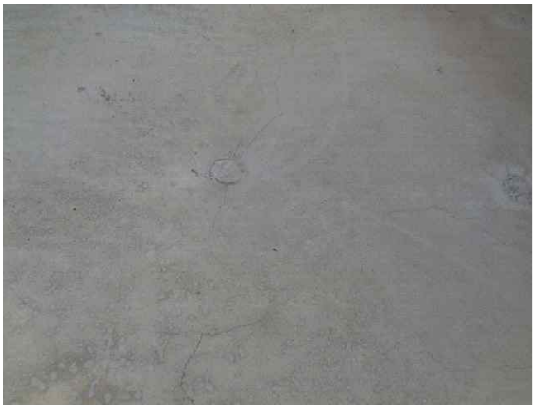
| 위 치 | S002 천단부 | 위 치 | S012 천단부 |

| 내 용 | 망상균열 | 내 용 | 균열(CW=0.3mm) |

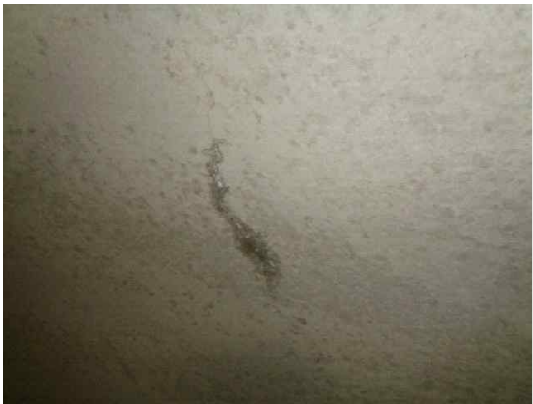
| 위 치 | S082 천단부 | 위 치 | S003 측벽부 |

| 내 용 | 균열부 백태 | 내 용 | 조인트부 박락 |

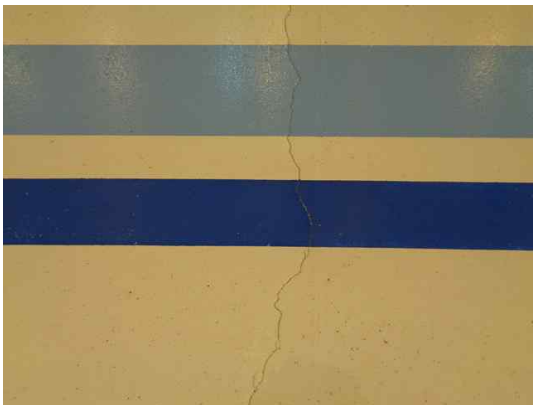
| 위 치 | S008 측벽부 | 위 치 | S15 측벽부 |

| 내 용 | 균열(CW=0.3mm) | 내 용 | 들뜨감 |

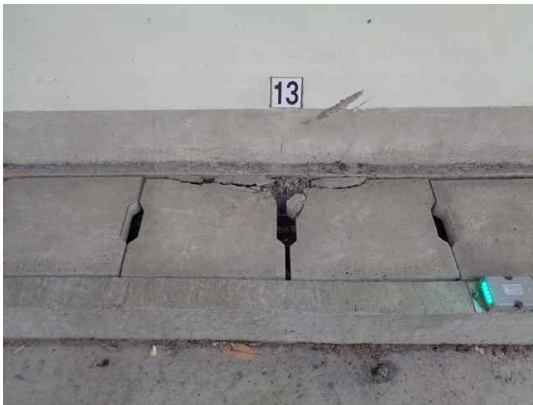
| 위 치 | S015 공동구 | 위 치 | S037 배수시설 |

| 내 용 | 덮개 파손 | 내 용 | 이물질 퇴적 |

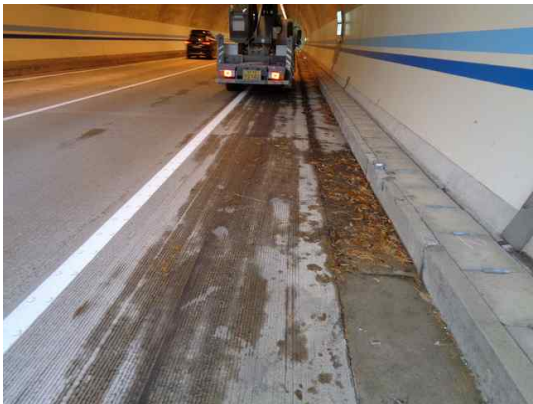
| 위 치 | S003 포장부 | 위 치 | S009 포장부 |

| 내 용 | 채수 | 내 용 | 망상균열 |

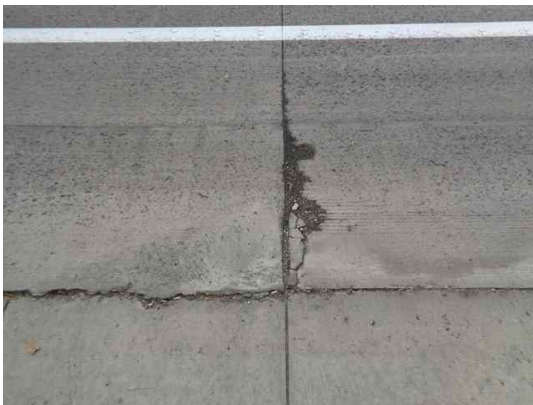
| 위 치 | S038 포장부 | 위 치 | S081 포장부 |

| 내 용 | 포장 파손 | 내 용 | 균열(CW=2.0mm) |
