# 1. 영천절토01

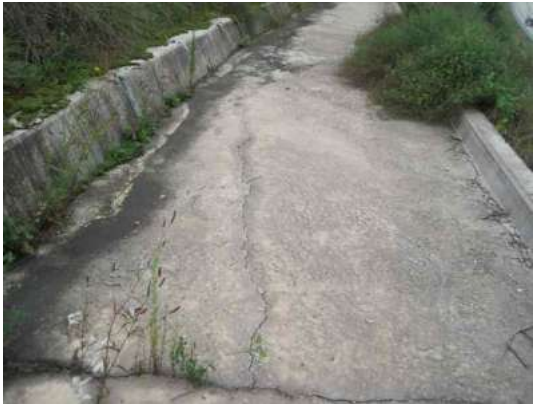
| 위 치 | 1.150~1.170K 1소단배수로 | 위 치 | - |

| 내 용 | 균열 | 내 용 | - |

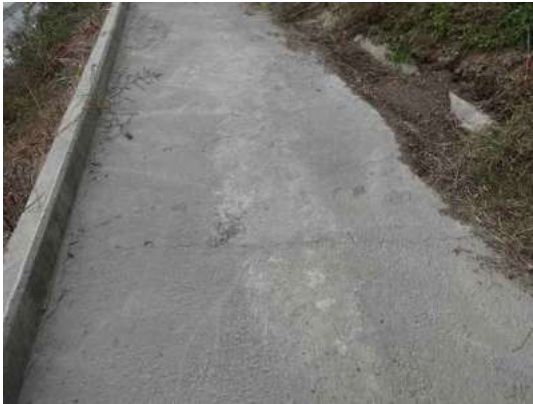
| 위 치 | 3.720K 1소단배수로 | 위 치 | 3.720K 1소단배수로 |

| 내 용 | 균열, 토사퇴적 | 내 용 | 파손 |

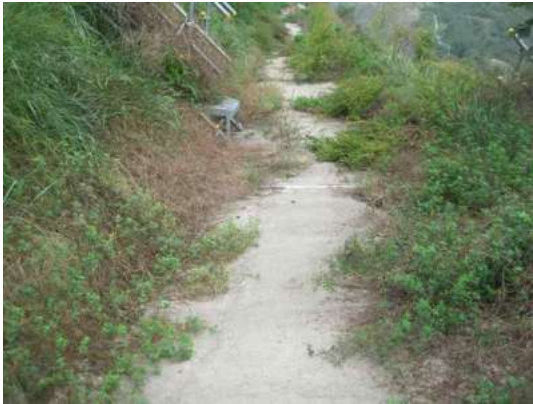
| 위 치 | 4.840K 소단배수로 | 위 치 | 4.840K 소단배수로 |

| 내 용 | 종방향 균열 | 내 용 | 종방향 균열 |

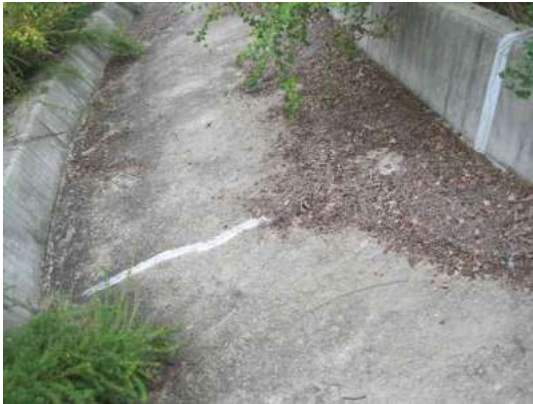
| 위 치 | 9.234K 1소단배수로 | 위 치 | 9.300K 1소단배수로 |

| 내 용 | 균열 | 내 용 | 균열 |

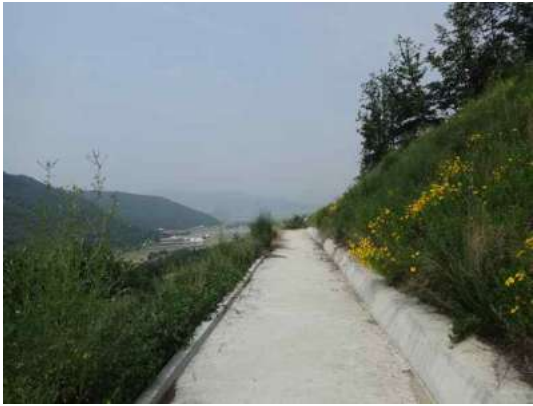
| 위 치 | 1소단배수로 | 위 치 | - |

| 내 용 | 상태양호 | 내 용 | - |

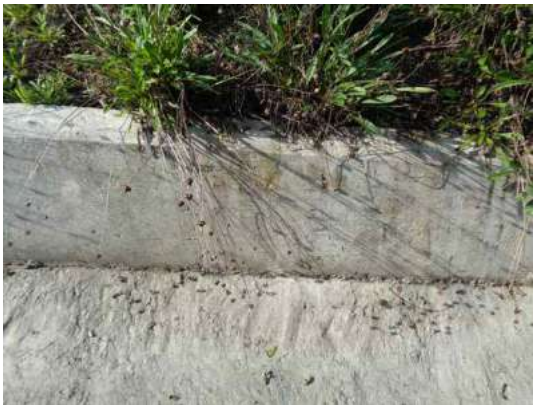
| 위 치 | 26.830K 1소단배수로 | 위 치 | 26.710K 산마루측구 |

| 내 용 | 균열 | 내 용 | 균열 |

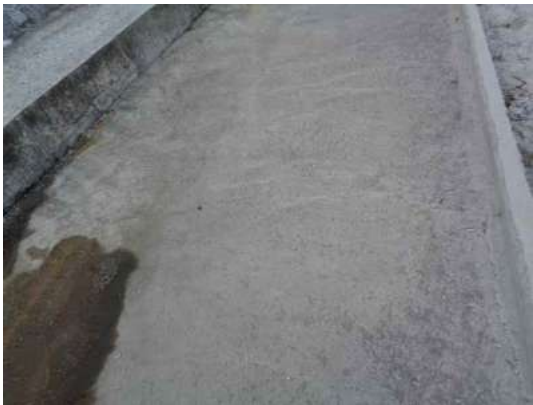
| 위 치 | 27.990K 1소단배수로 | 위 치 | 28.000K 1소단배수로 |

| 내 용 | 균열 | 내 용 | 균열 |

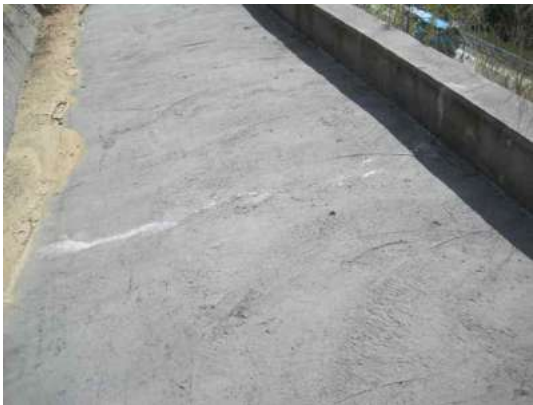
| 위 치 | 30.540K 1소단배수로 | 위 치 | 30.540K 1소단배수로 |

| 내 용 | 균열 | 내 용 | 균열 |

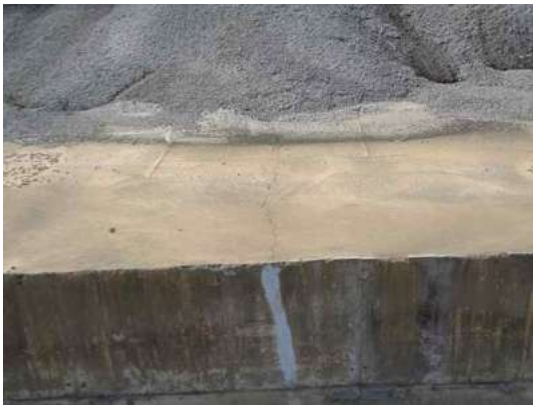
| 위 치 | 31.450K 1소단배수로 | 위 치 | 31.670K 1소단배수로 |

| 내 용 | 균열 | 내 용 | 균열 |

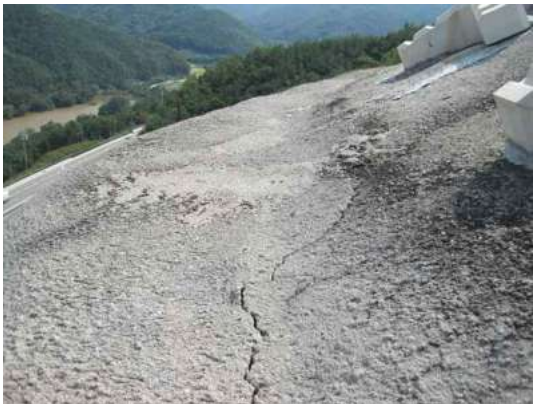
| 위 치 | 31.420K 9단 숯크리트 | 위 치 | 31.440K 16단 숯크리트 |

| 내 용 | 균열 | 내 용 | 들뜸 |

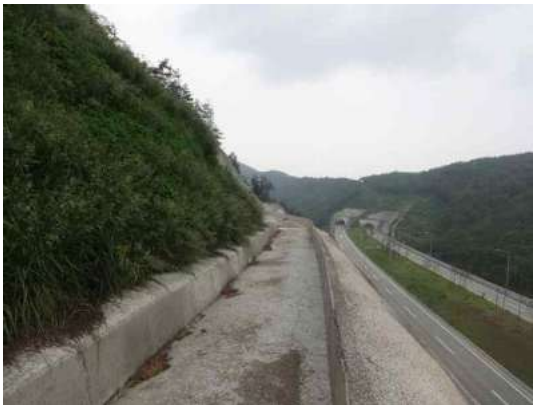
| 위 치 | 1소단배수로 | 위 치 | - |

| 내 용 | 상태양호 | 내 용 | - |

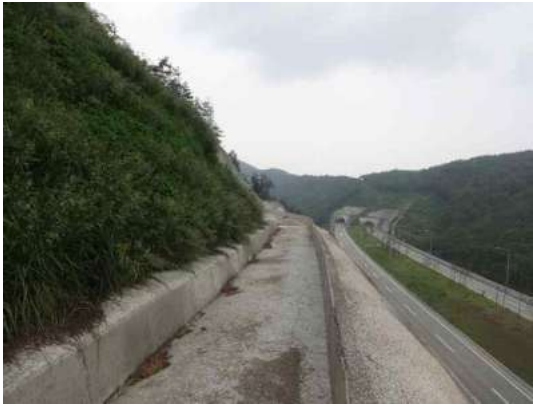
| 위 치 | 1소단배수로 | 위 치 | - |

| 내 용 | 상태양호 | 내 용 | - |

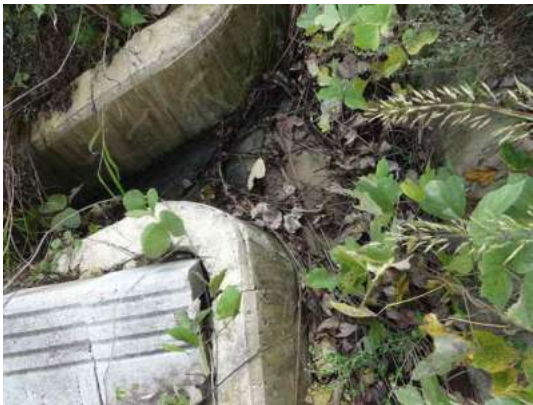
| 위 치 | 37.274K 산마루측구 | 위 치 | - |

| 내 용 | 파손 | 내 용 | - |

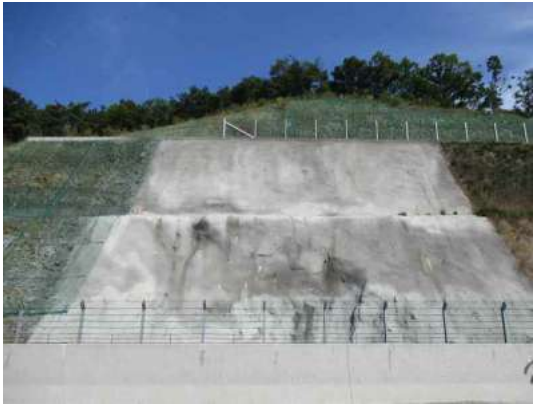
| 위 치 | 숫크리트 | 위 치 | - |

| 내 용 | 백태 | | - |

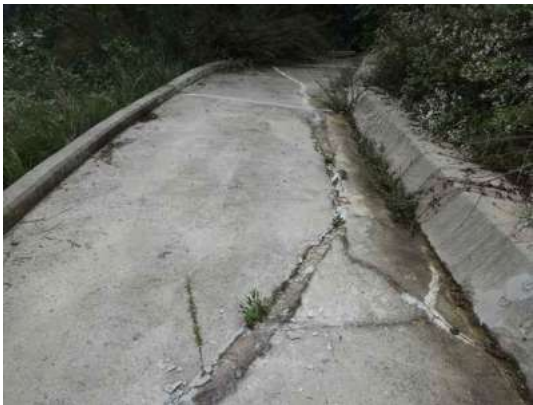
| 위 치 | 40.170K 소단배수로 | 위 치 | 40.025K 산마루측구 |

| 내 용 | 균열 | 내 용 | 균열 |

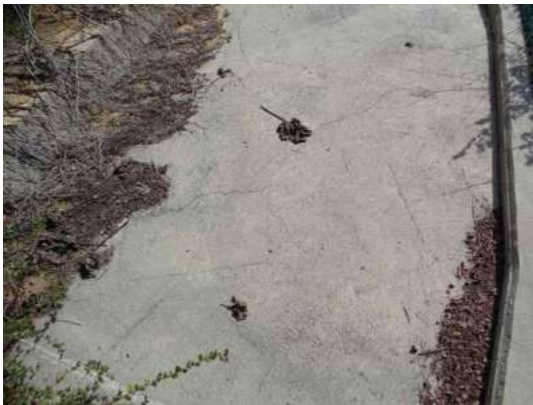
| 위 치 | 0+090 소단배수로 | 위 치 | 2+140 산마루측구 |

| 내 용 | 균열 | 내 용 | 균열 |

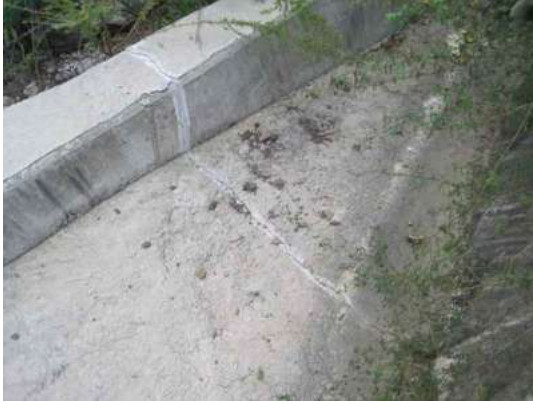
| 위 치 | 0+235 산마루측구 | 위 치 | 0+300 소단배수로 |

| 내 용 | 균열 | 내 용 | 균열 |

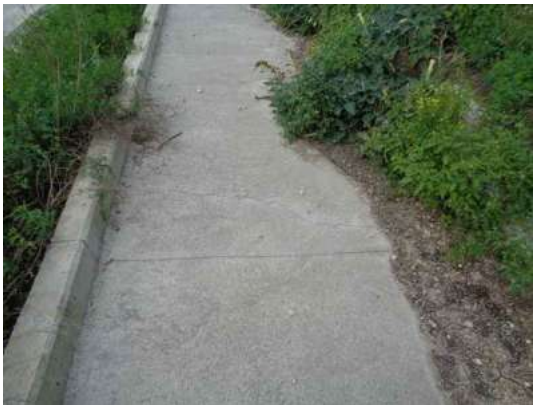
| 위 치 | 53.405K 소단배수로 | 위 치 | - |

| 내 용 | 균열 | 내 용 | - |

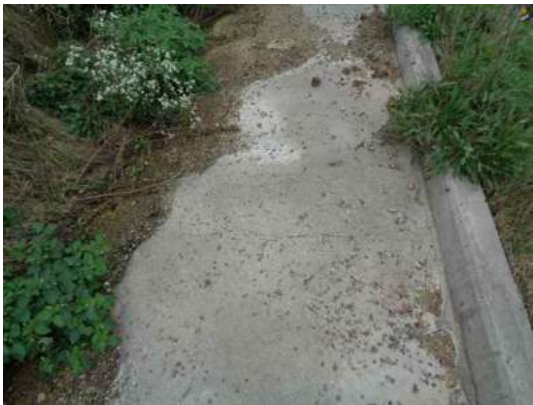
| 위 치 | 54.898K 소단배수로 | 위 치 | 54.918K 산마루측구 |

| 내 용 | 균열 | 내 용 | 균열 |

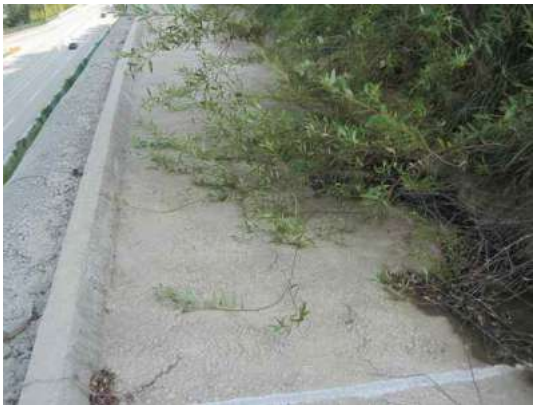
| 위 치 | 56.229K 소단배수로 | 위 치 | 56.308K 소단배수로 |

| 내 용 | 균열 | 내 용 | 균열 |

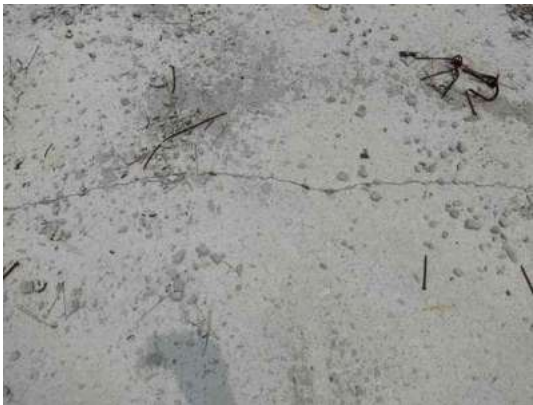
| 위 치 | 57.958K 소단배수로 | 위 치 | - |

| 내 용 | 균열 | 내 용 | - |

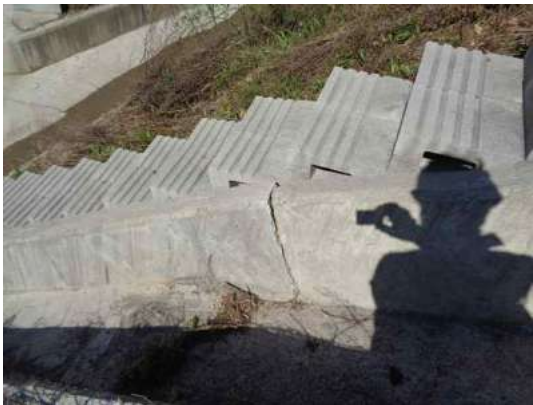
| 위 치 | 58.638K 산마루측구 | 위 치 | 58.648K 산마루측구 |

| 내 용 | 균열 | 내 용 | 균열 |

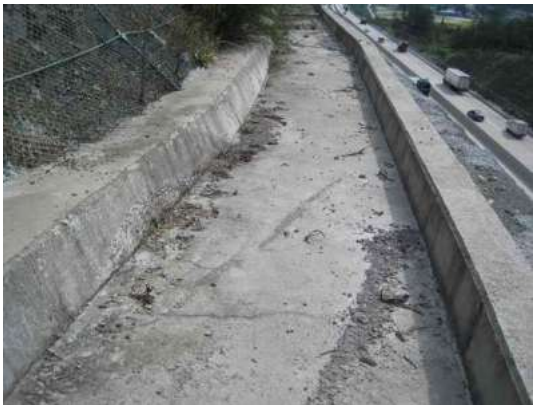
| 위 치 | 58.888K 소단배수로 | 위 치 | 59.038K 산마루측구 |

| 내 용 | 균열 | 내 용 | 균열 |

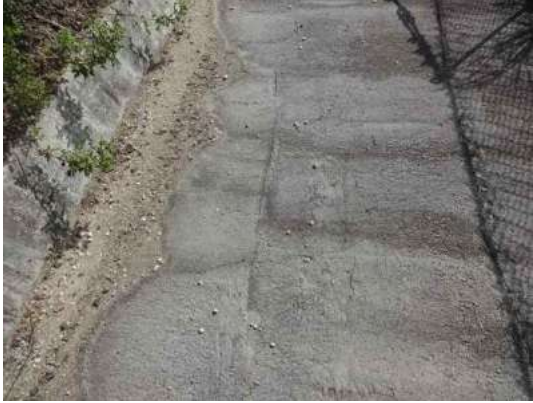
| 위 치 | 66.528K 소단배수로 | 위 치 | 66.528K 소단배수로 |

| 내 용 | 균열 | 내 용 | 균열 |

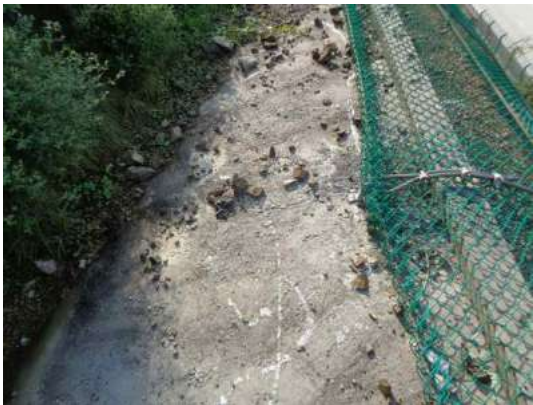
| 위 치 | 69.198K 소단배수로 | 위 치 | 69.218K 산마루측구 |

| 내 용 | 균열 | 내 용 | 균열 |

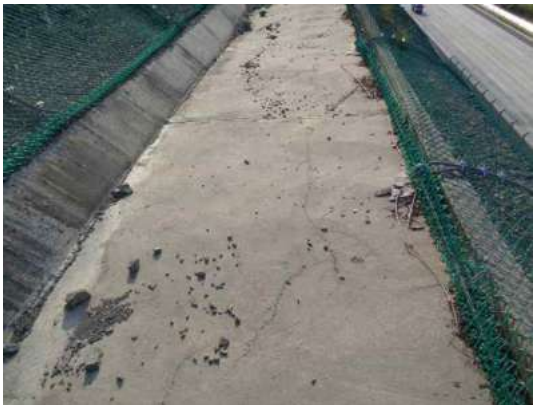
| 위 치 | 70.158K 소단배수로 | 위 치 | 70.228K 소단배수로 |

| 내 용 | 균열 | 내 용 | 균열 |

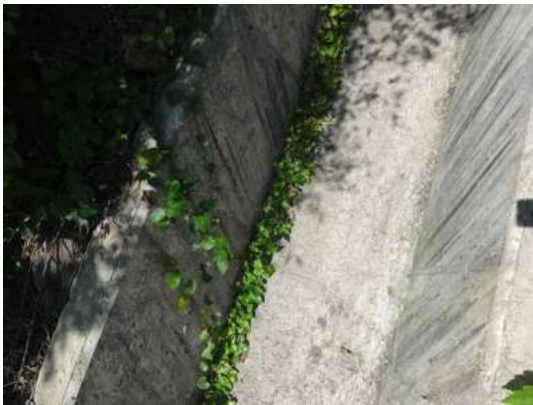
| 위 치 | 70.768K 산마루측구 | 위 치 | 70.738K 소단배수로 |

| 내 용 | 균열 | 내 용 | 균열 |

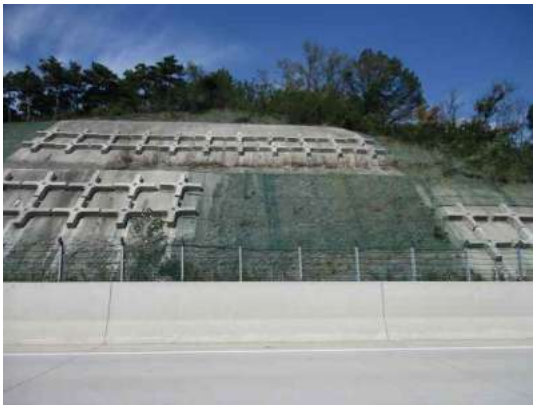
| 위 치 | 사면 정면 | 위 치 | - |

| 내 용 | 상태양호 | 내 용 | - |

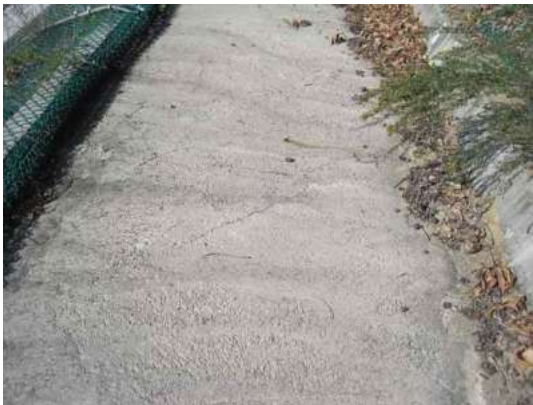
| 위 치 | 71.548K 소단배수로 | 위 치 | 71.658K 산마루측구 |

| 내 용 | 균열 | 내 용 | 균열 |

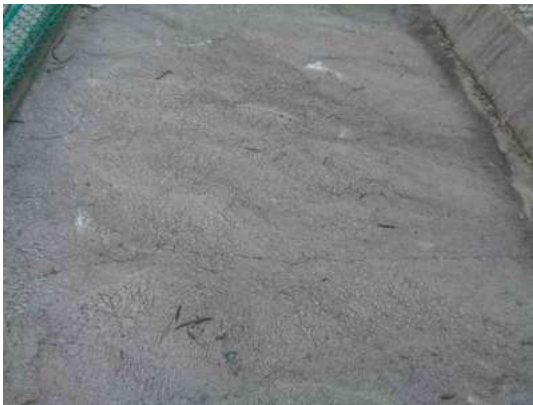
| 위 치 | 72.648K 소단배수로 | 위 치 | 72.388K 산마루측구 |

| 내 용 | 균열 | 내 용 | 균열 |

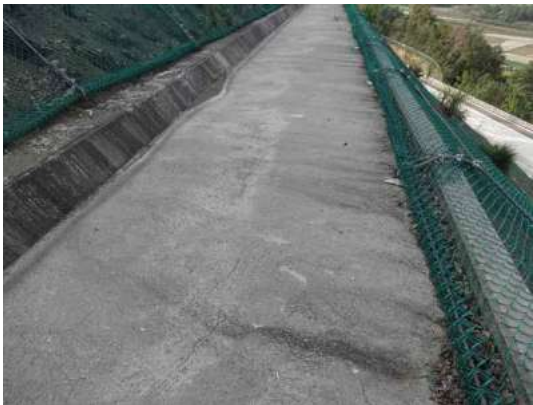
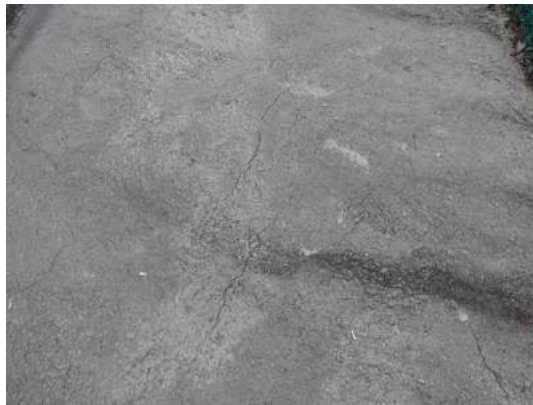
| 위 치 | 72.888K 소단배수로 | 위 치 | 72.888K 소단배수로 |

| 내 용 | 균열 | 내 용 | 균열 |

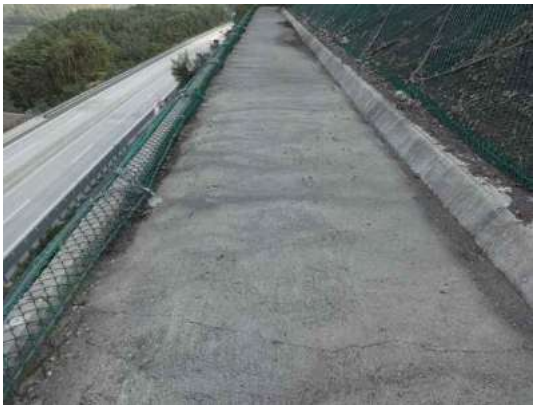
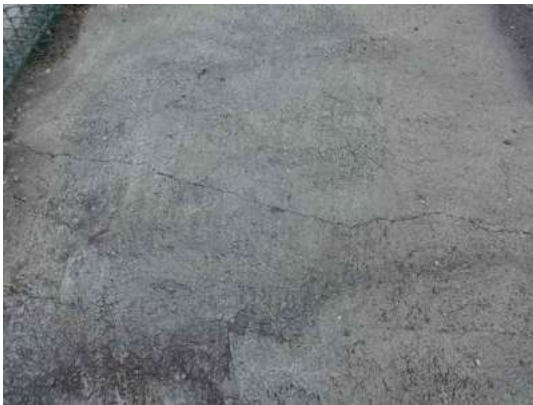
| 위 치 | 73.468K 소단배수로 | 위 치 | 73.468K 소단배수로 |

| 내 용 | 균열 | 내 용 | 균열 |

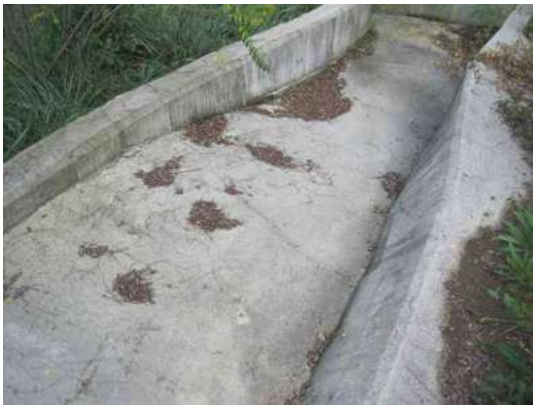
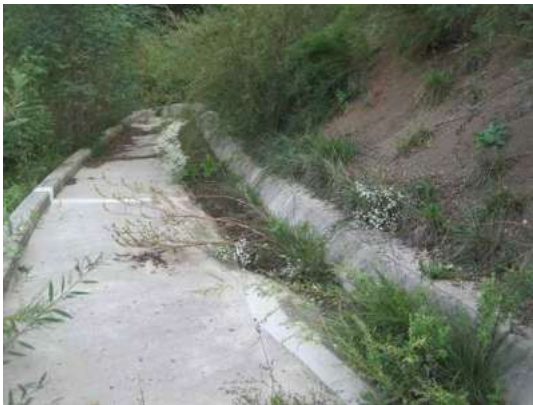
| 위 치 | 74.478K 소단배수로 | 위 치 | 74.478K 소단배수로 |

| 내 용 | 균열 | 내 용 | 균열 |

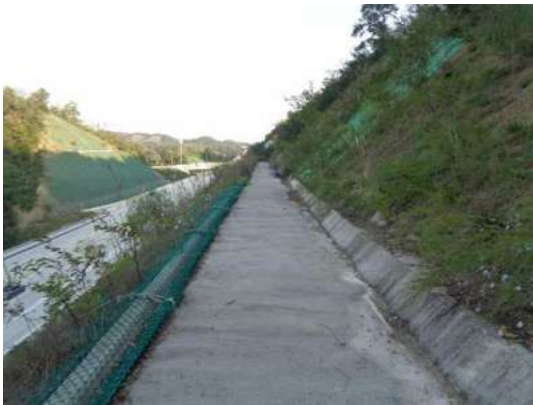
| 위 치 | 소단배수로 | 위 치 | |

| 내 용 | 상태양호 | 내 용 | |

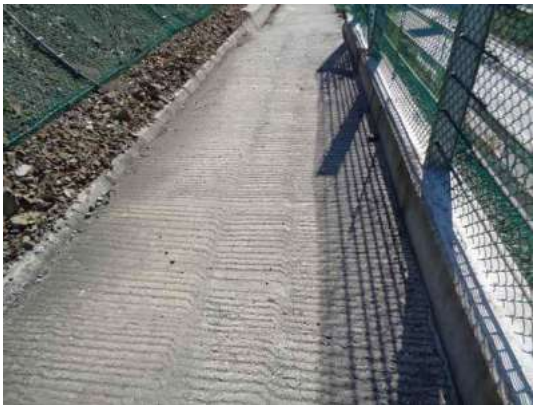
| 위 치 | 75.022K 소단배수로 | 위 치 | 75.022K 소단배수로 |

| 내 용 | 망상균열 | 내 용 | 망상균열 |

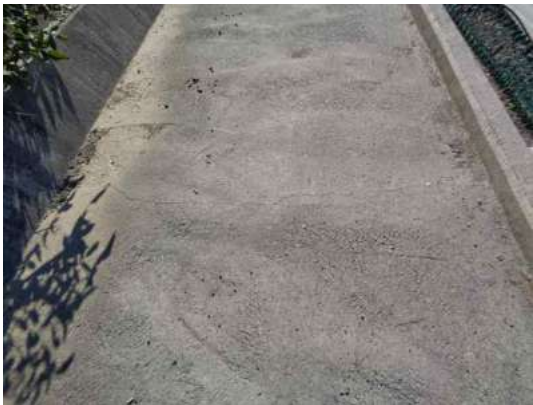
| 위 치 | 0.990K 소단배수로 | 위 치 | 1.320K 소단배수로 |

| 내 용 | 균열 | 내 용 | 균열 |

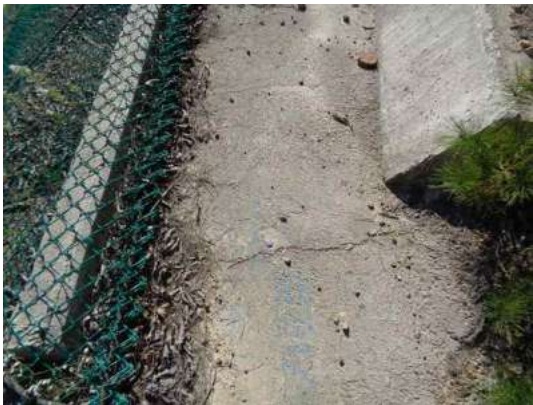
| 위 치 | 0.960K 소단배수로 | 위 치 | 0.900K 소단배수로 |

| 내 용 | 균열 | 내 용 | 균열 |

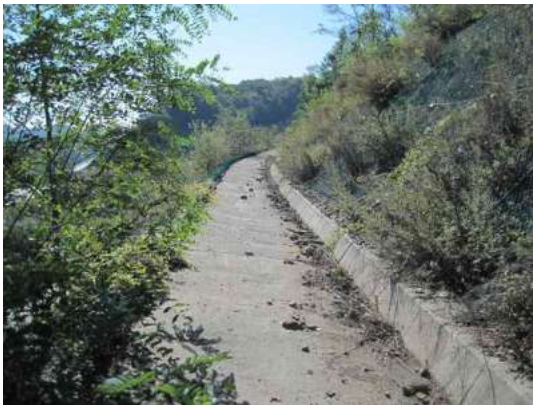
| 위 치 | 소단배수로 | 위 치 | - |

| 내 용 | 상태양호 | 내 용 | - |

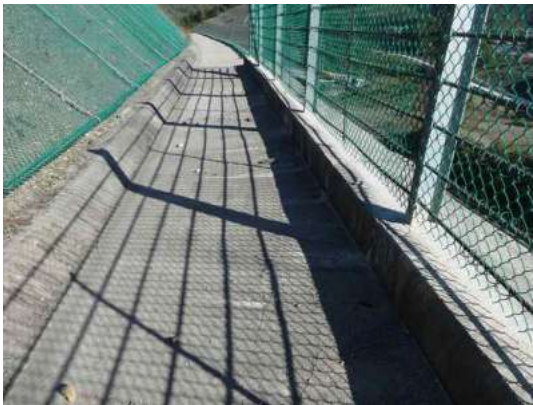
| 위 치 | R-D 0.480K 소단배수로 | 위 치 | R-D 0.330K 산마루측구 |

| 내 용 | 균열 | 내 용 | 균열 |

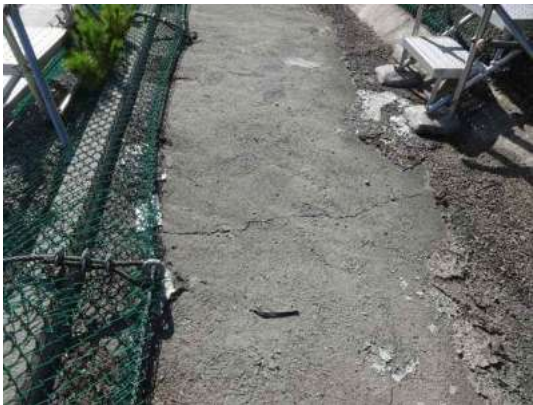
| 위 치 | 89.578K 소단배수로 | 위 치 | 89.758K 소단배수로 |

| 내 용 | 균열 | 내 용 | 균열 |

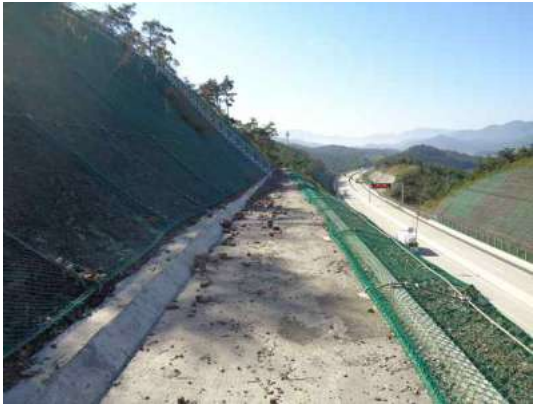
| 위 치 | 소단배수로 | 위 치 | - |

| 내 용 | 상태양호 | 내 용 | - |

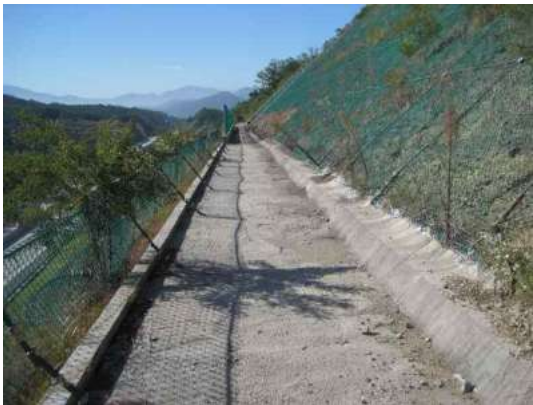
| 위 치 | 소단배수로 | 위 치 | - |

| 내 용 | 상태양호 | 내 용 | - |
