## 제 3 장 현장조사 및 시험

본 시설물에 대한 현장조사 및 시험은 본 용역 착수 후 현지답사를 통해 구조특성을 파악하고 점검방향은 과업수행계획서와 사전검토보고서를 작성하여 세부수행 계획을 수립하였다. 신대방~구로디지털단지역 구간은 1983년 준공되어 공용기간을 36년을 거친 1종 시설물로서 현장조사 및 시험의 내용은 다음과 같다.

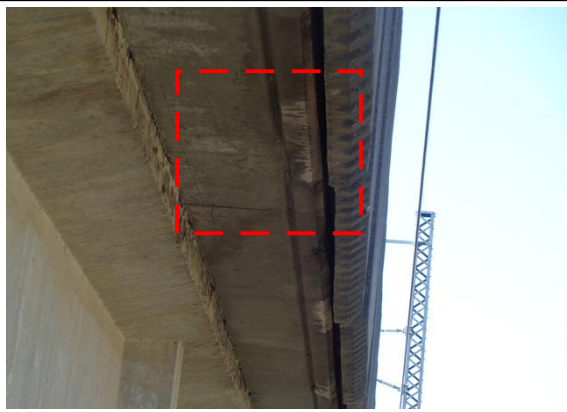
| 백태 (S12-내선) | 콘크리트 파손 (S13-내선) |

- 균열 및 망상균열은 폭 0.3mm 미만 미세균열로 건조수축에 의한 비구조적인 손상으로 구조물의 안전성에 미치는 영향이 없으나 부재의 내구성 확보를 위해 손상의 진전시 표면처리가 바람직할 것으로 판단된다.
- 파손, 박락 및 철근노출은 지점 단부에서 발생하였으며, 시공 및 보수 공사 시 외부 충격에 의한 손상으로 내구성 확보 차원의 단면보수, 방청 및 단면보수가 적절할 것으로 판단된다.
- 바닥판 하면(외측거더~내측거더)에서 관찰된 백태현상은 전반적으로 넓게 관찰되었으며, 주변 배수구위치, 슬래브 설치 경사 등을 조사한 결과 직접적인 우수유입 요소는 없는 것으로 판단된다. 다만 교량의 형하고가 높지 않고, 하천통과 구간으로 하천의 증발수에 의한 영향이 작용할 수 있을 것으로 판단된다. 백태 구간은 주의관찰 후 필요시 표면보수 등의 유지관리가 요구된다.

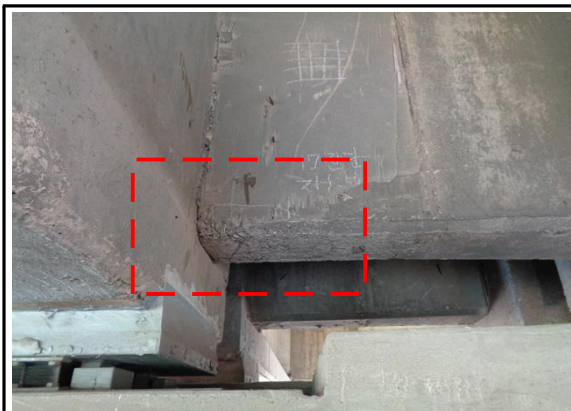
재료분리 (S16-내선)

- 재료분리는 시공 콘크리트 타설 시 다짐불량에 의한 손상으로 일부 철근이 노출되었으며 손상의 규모는 작으나 추후 손상진전에 의한 철근부식 등의 2차 손상을 초래할 수 있으므로 장기적인 내구성 확보를 위해 재료분리부는 단면보수, 철근노출부는 방청 및 단면보수를 시행하는 것이 바람직할 것으로 판단된다.
- 볼트연결부 천공오류는 시공초기 발생한 시공오류로 판단되며, 외관조사 결과 추가적인 손상은 관찰되지 않았다. 다만 공용중인 시설물의 특성, 보수효과 등을 감안하여 주의관찰 후 필요시 보강판 교체가 적절할 것으로 판단되다.

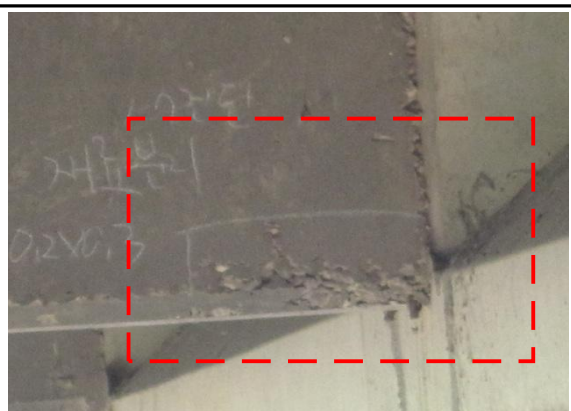
재료분리 (S17-외선)

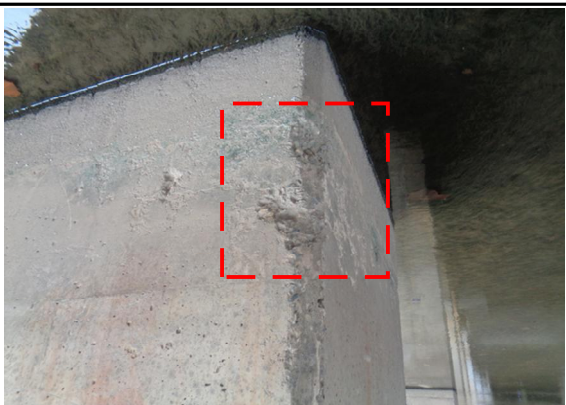
| 박락 (P15-1 기둥) | 철근노출 (P15-1 기둥) |
