## 제 3 장 현장조사 및 시험

본 시설물에 대한 현장조사 및 시험은 본 용역 착수 후 현지답사를 통해 구조특성을 파악하고 점검방향은 과업수행계획서와 사전검토보고서를 작성하여 세부수행 계획을 수립하였다. 구로디지털단지~대림역 구간은 1984년 준공되어 공용기간을 35년을 거친 1종 시설물로서 현장조사 및 시험의 내용은 다음과 같다.

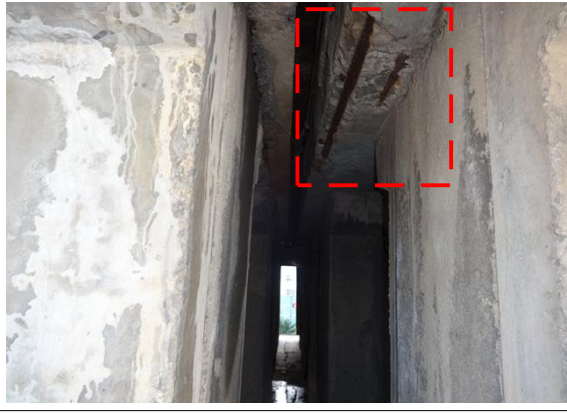
| 철근노출 및 박락 (S28-내선) | 철근노출 및 박락 (S35-외선) |

- 균열은 폭 0.3mm 미만 미세균열로 건조수축에 의한 비구조적인 손상으로 구조물의 안전성에 미치는 영향은 없으나 부재의 내구성 확보를 위해 손상의 진전시 표면처리가 바람직할 것으로 판단된다.
- 파손, 박락 및 철근노출은 지점 단부에서 발생하였으며, 시공 및 보수 공사 시 외부 충격, 단부 우수유입 등에 의한 손상으로 금회 점검시 일부구간 파손, 철근노출 및 박락이 추가 발생된 것으로 조사되었다. 구조물에 발생된 손상부의 경우 내구성 확보 차원의 단면보수, 방청 및 단면보수가 필요할 것으로 판단된다.

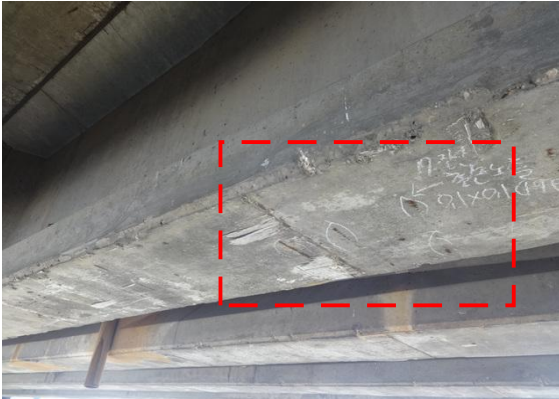
| 철근노출 (S03-외선 G3) | 백태 (S07-내선 G1) |

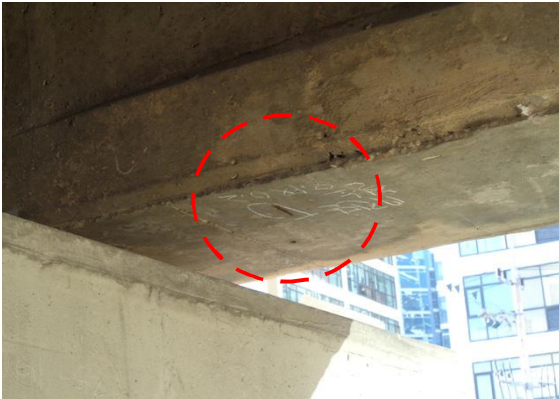
| 철근노출 (S07-외선 G1) | 표면오염 (S14-외선 G3) |

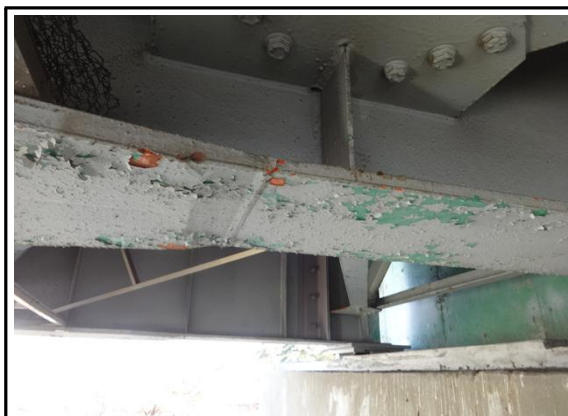
도장박리 (S01-내선 G4)

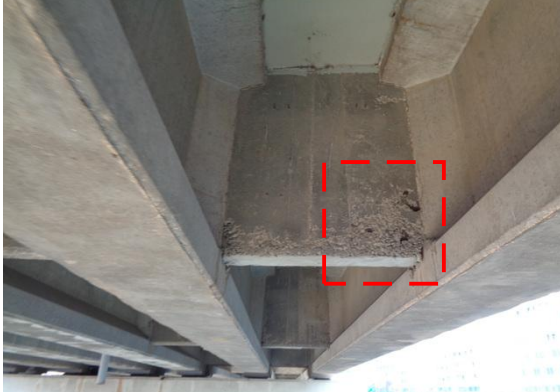
| 재료분리 및 철근노출 (S33-외선) | 철근노출 및 박락 (S35-외선) |

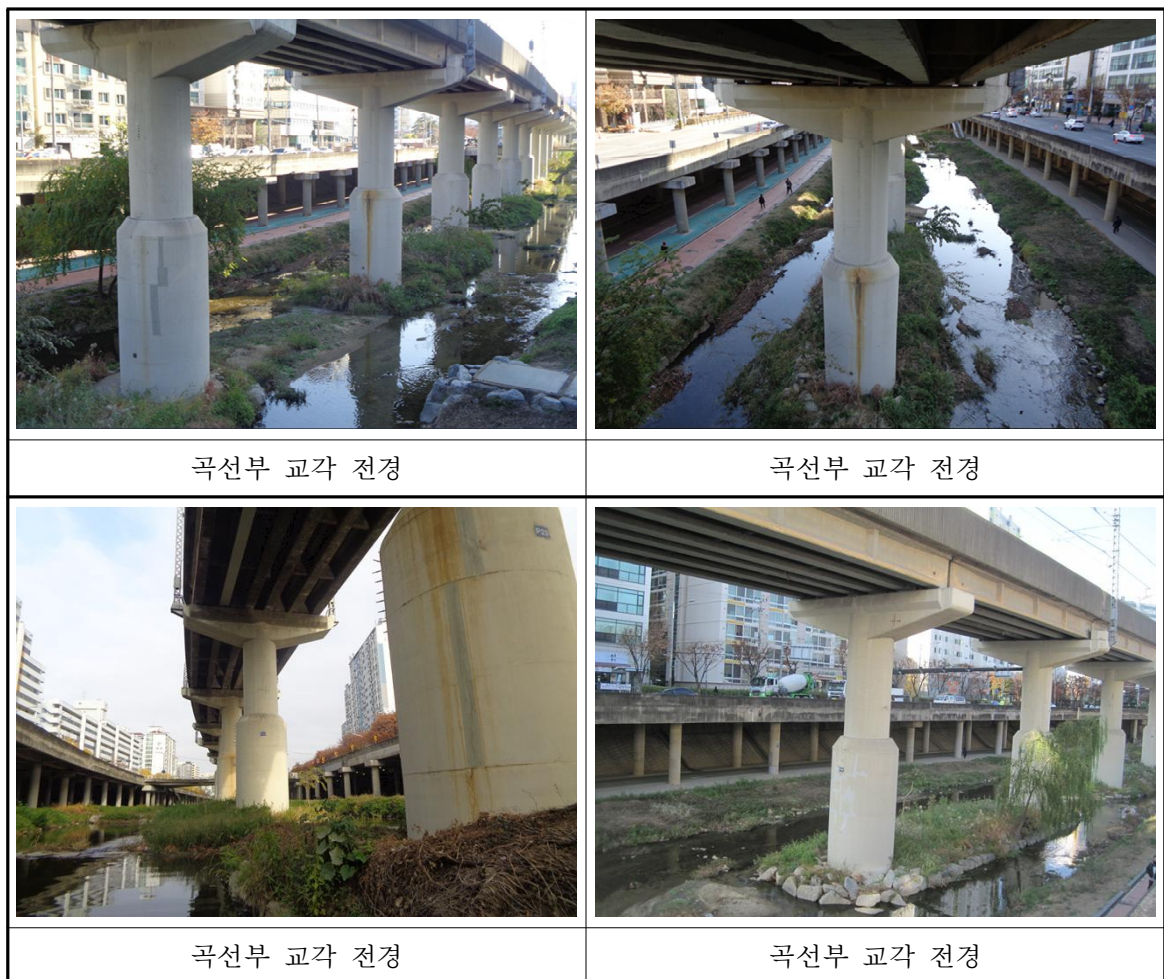
【그림 II -3.3.12】 구로디지털단지~대림역 구간 곡선부

P20 ~ P26 곡선부 구간 전동차 통행 시 교각에 심한 진동이 발생되어 1997년 7월 ~ 2000년 6월 수차례의 현장 계측과 구조해석에 의하여 원인을 분석하고 보강방안을 제시하여 교각 및 기초에 대한 보강공사를 완료하였으며, 계측 및 구조검토 결과(제2장 자료수집 및 분석: 2.2.4 구로디지털단지 ~ 대림역 구간 곡선부 교각 보강 계측 참고) 교각 보강 상태는 안전한 것으로 검토되었다.

금회 이 구간에 대해 외관조사를 실시한 결과 구조적인 문제를 일으킬만한 손상은 조사되지 않았으며, 폭 0.3mm 수직균열, 균열 및 백태, 망상균열, 소규모 박락 등의 국부적인 손상이 조사되었고 표면처리 및 소규모 단면복구 등의 보수를 실시한다면 내구성 및 사용성에는 문제가 없을 것으로 판단된다.

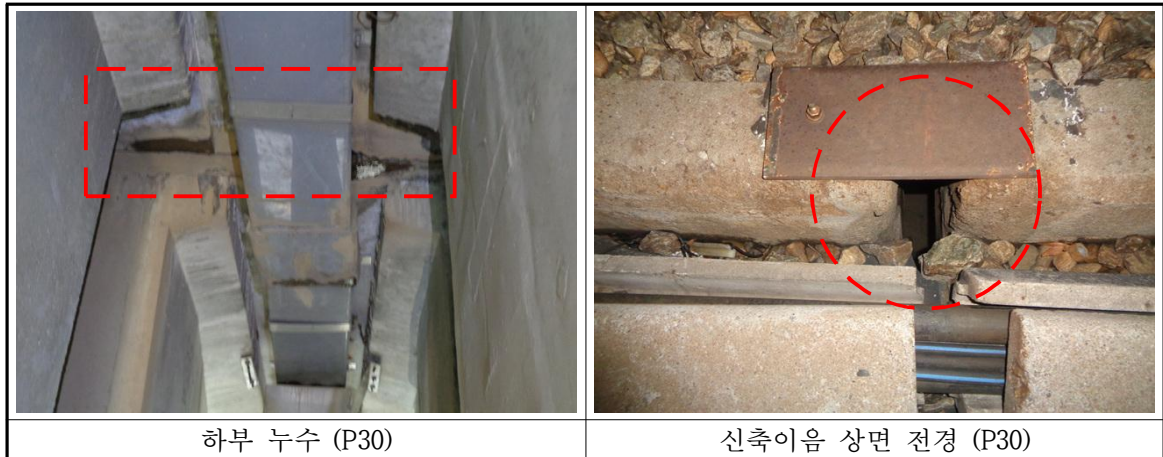
외관조사 결과 신축이음은 손상이 없는 비교적 양호한 상태를 유지하고 있는 것으로 확인되었으며, 일부 구간 하부 누수가 조사되었다.

| 구 분 | 위 치 | 결합 및 손상 내용 | 비 고 |
|---|---|---|---|
| 신축이음 | P30 | - 하부 누수 : 1개소 | |
| | P32 | - 하부 누수 : 1개소 | |

- 일부구간 발생된 신축이음 하부 누수의 경우 바닥판 상면의 신축이음부로 유입된 우수에 의한 손상으로 판단된다. 금회 점검시 바닥판 상면의 외관조사 결과, 자갈막이 부 차수판 미설치로 인한 우수유입으로 판단되며, 현재 손상정도는 경미하나, 손상의 진전 방지를 위한 장기적대책방안이 필요할 것으로 판단된다.

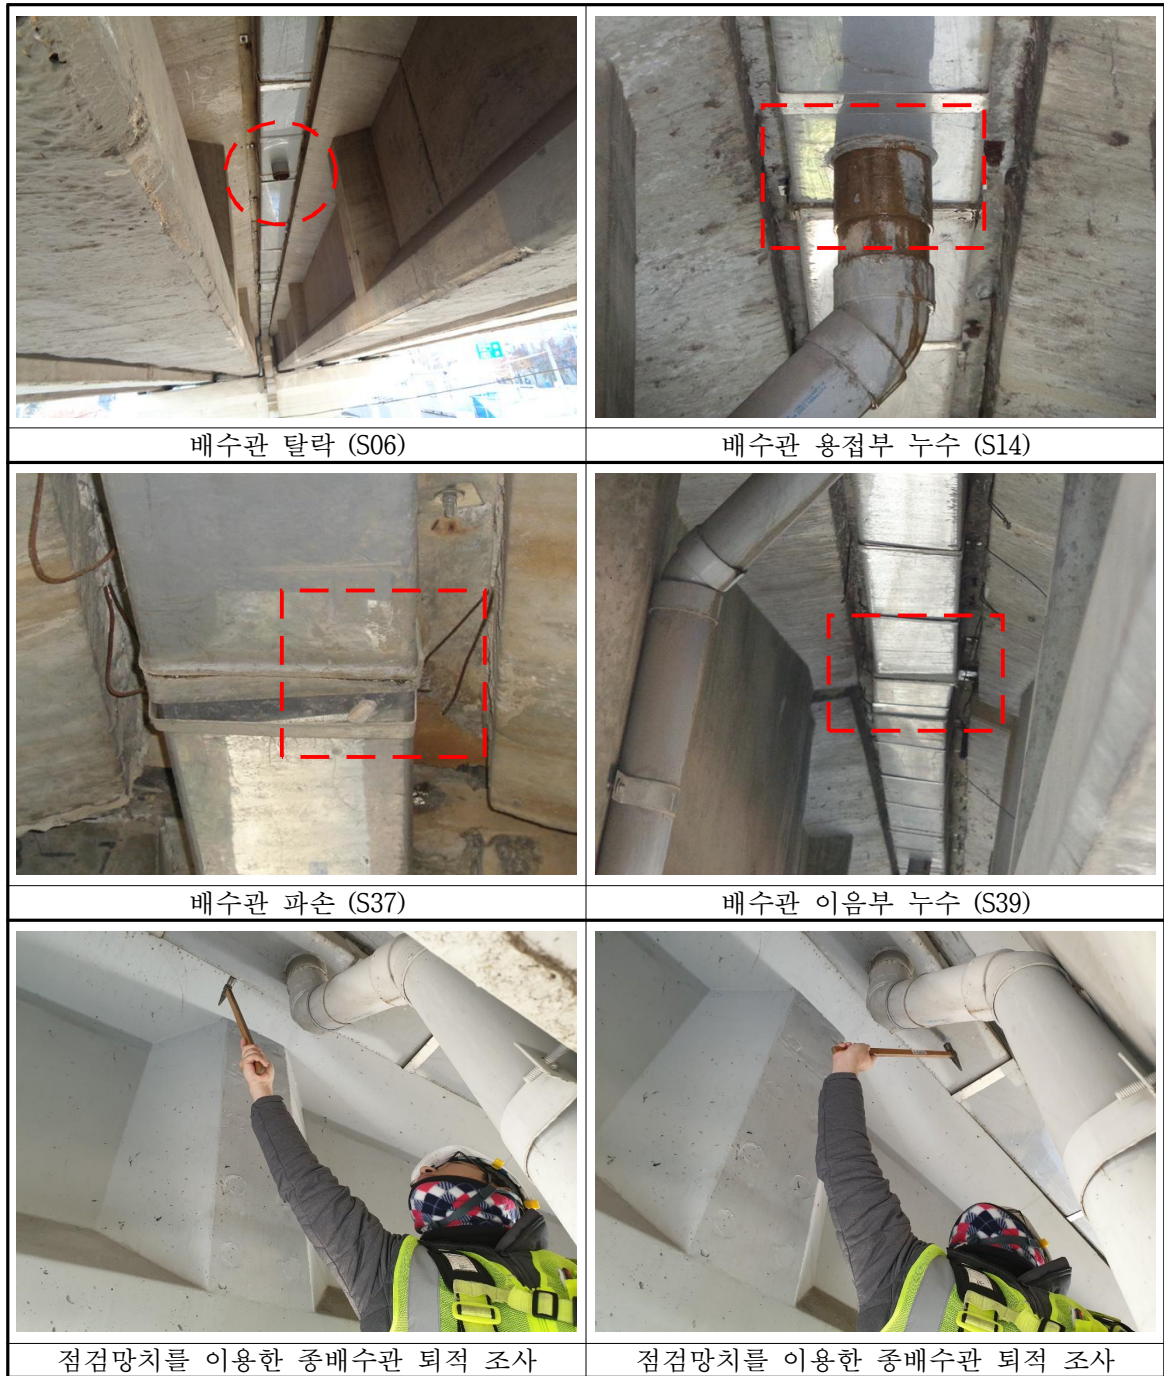
외관조사 결과 배수관 길이부족, 이음부 누수, 이음부 탈락, 이음부 파손, 배수관 탈락 및 파손 등의 손상이 조사되었으며, 손상현황은 아래 표와 같다.

- 배수관 길이부족은 S1에서 1개소 조사되었으며, 시공불량에 의한 손상으로 배수기능 확보를 위해 배수관 길이 연장이 바람직할 것으로 판단된다.
- 배수관 이음부 누수, 탈락 및 파손은 외부충격 및 공용증가에 의한 노후화에 의한 손상으로 배수기능 확보 및 부재의 표면오염 방지를 위해 이음부 교체가 필요할 것으로 판단된다.
- 점검망치를 이용한 점검결과, 종배수관 내 자갈퇴적은 없는 것으로 확인되었다.

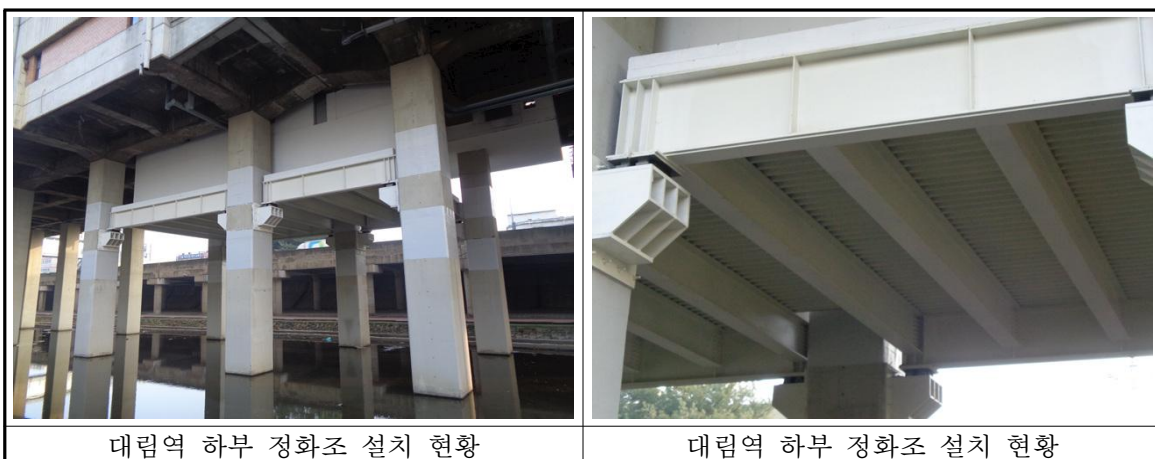
금회 대림역 하부 점검 결과, 기 진단 이후 교각 P11~P13 구간에 정화조가 설치된 것으로 확인되었다.

금회 점검시 교각 P11~P13 구간에 정화조가 설치되어 있는 것으로 조사되었으며, 전차 진단 자료 검토결과, 기 진단 이후 증설된 시설인 것으로 확인되었다. 금회 점검 결과, 주변부재에 손상이 없는 양호한 상태로 해당 구조물의 사용성 및 안전성에는 전혀 문제가 없는 것으로 확인되었다.
