## 제 3 장 현장조사 및 시험

본 시설물에 대한 현장조사 및 시험은 본 용역 착수 후 현지답사를 통해 구조특성을 파악하고 점검방향은 과업수행계획서와 사전검토보고서를 작성하여 세부수행 계획을 수립하였다. 영등포구청~당산역 구간은 1984년 준공되어 공용기간을 35년을 거친 1종 시설물로서 현장조사 및 시험의 내용은 다음과 같다.

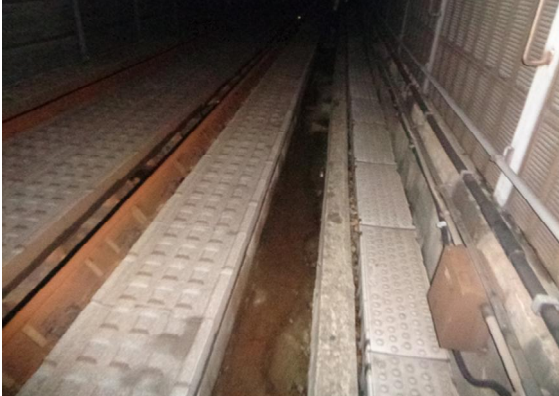
| 체수 (S06-외선) | 파손 (S13-외선) |

- 파손, 철근노출 및 파손은 자갈막이에서 발생하였으며, 외부 충격에 의한 손상으로 기 점검 이후 철근노출 및 파손의 경우 일부 보수를 실시한 것으로 확인되었으며, 현재 보수부의 상태는 재손상이 없는 양호한 상태이다. 또한, 일부구간 외부 충격에 의한 자갈막이 파손이 추가 발생된 것으로 확인되었다. 현재 발생한 손상부의 경우 구조적인 영향은 없으나 내구성 확보를 위해 자갈막이 채시공이 바람직할 것으로 판단된다.
- 2호선 영등포구청~당산역간 소음저감을 위한 궤도개량공사로 인해 자갈도상에서 콘크리트 도상으로 개량되어 중앙 배수상태는 비교적 양호한 것으로 조사되었으나, 측면배수로의 경우 경사불량에 의한 체수가 다수 발생되어 경사조정을 통한 보수가 필요할 것으로 판단된다.

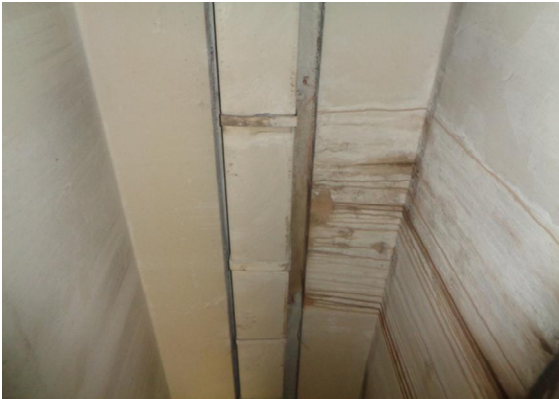
| 표면오염 (S02-내선) | 철근노출 및 박락 (S06-외선) |

- 보수재 박리는 보수 시 바탕처리 및 시공미흡에 의한 손상으로 내구성 확보를 위해 표면처리가 바람직할 것으로 판단된다.
- 거푸집 미제거는 시공 당시 제거되지 않고 방치된 것으로 거푸집 제거가 필요할 것으로 판단된다.
- 표면오염은 중앙 배수관 주변에서 조사되었으며, 중앙분리부 우수유입에 의한 손상으로 2013년에 배수관 정비가 완료된 상태로 구조물에 발생한 손상의 경우 배수관 정비 이전 발생한 손상으로 판단되며, 주의관찰이 바람직할 것으로 판단된다.

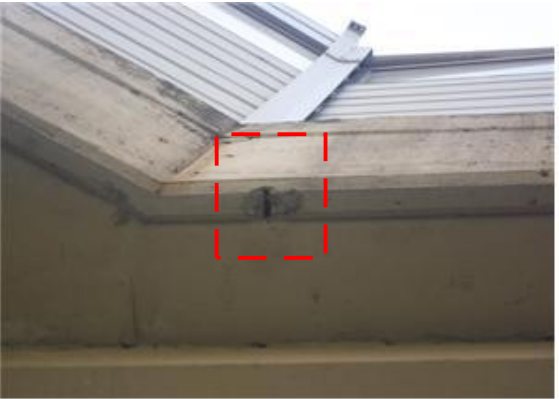
- 철근노출 및 박락은 피복부족에 의한 손상으로 내구성 확보를 위해 방청 및 단면보수가 적절할 것으로 판단된다. 금회 점검시 추가 발생한 것으로 확인된 철근노출 및 박락의 경우 중앙 배수관 주변에서 조사되었으며, 이는 피복부족, 중앙분리부 우수유입에 의한 손상으로 판단된다. 발생한 손상부는 손상의 진전 방지 및 내구성 확보를 위한 방청 및 단면보수가 적절할 것으로 판단된다.

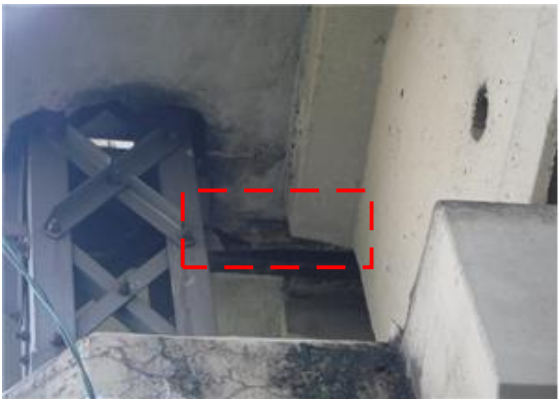
| 철근노출 및 박락 (S06-외선) | 파손 (S14-내선) |

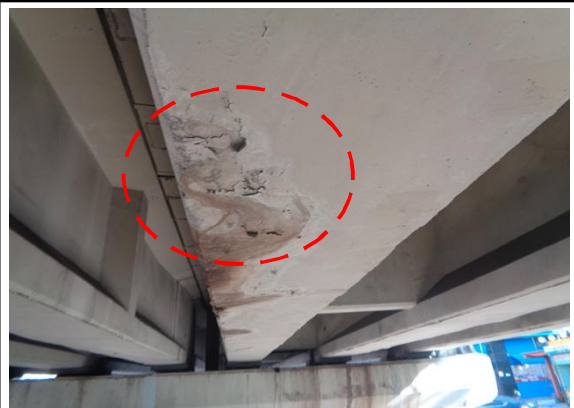
보수재 박리 (S2-내선 G3)

- 표면오염은 거더 측면에서 조사되었으며, 중앙배수로 이음부 및 외측부 우수 유입에 의한 손상으로 2013년에 배수관 정비가 완료된 상태로 주의관찰이 바람직할 것으로 판단된다. 구조물에 발생한 보수재 박리의 경우 역시 중앙배수로 이음부 및 외측부 우수 유입에 의한 손상으로 판단되며, 손상의 진전 방지를 위한 보수재도포 등의 조치가 요망된다.

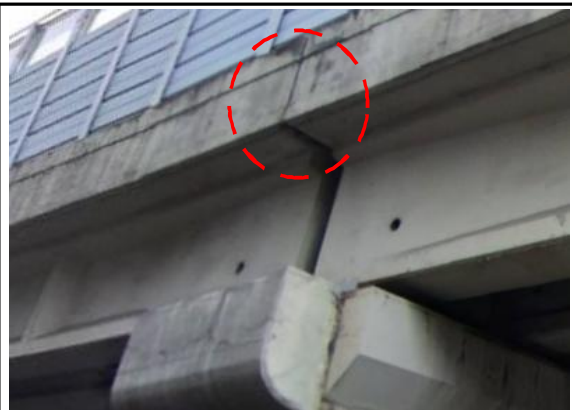
영등포구청~당산역 구간 바닥판 및 PSC Girder 외관조사 결과 P5지점 우측(내선측 : 당산 삼성레미안 아파트 측) S5와 S6에서 전차 진단 시 약 40mm의 단차가 조사되었다. 외선측의 경우 단차 및 손상 등은 발생되지 않았다.

P5 지점(내선측) 신축이음부 단차 발생(전회)

전차 진단 자료 분석 결과, 해당 손상의 경우 열차 운행 및 구조적인 문제로 인한 단차가 아닌 교량 받침 교체 시 시공미흡에 의한 것으로 판단되며, 단차에 의한 추가 손상은 조사되지 않았다. 또한 금회 점검시 손상의 진행성은 없는 것으로 확인되었다. 해당 손상의 경우 열차통과시 궤도의 콘크리트 도상과 레일에 집중하중이 발생할 우려가 있으므로 교량받침 재설치를 통한 단차 해소가 필요할 것으로 판단된다.

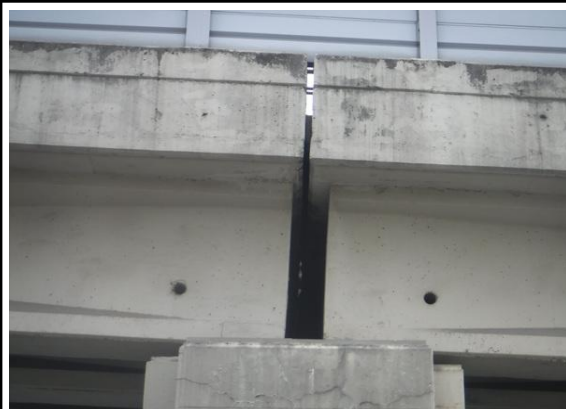
P5 지점(내선측) 신축이음부 단차 발생(금회)

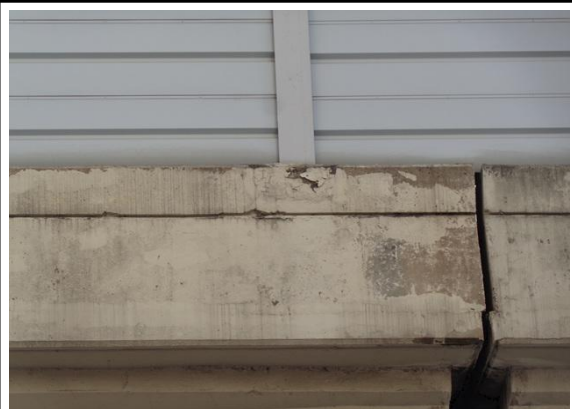
P5 지점(외선측) 신축이음부 (단차 없음-전회)

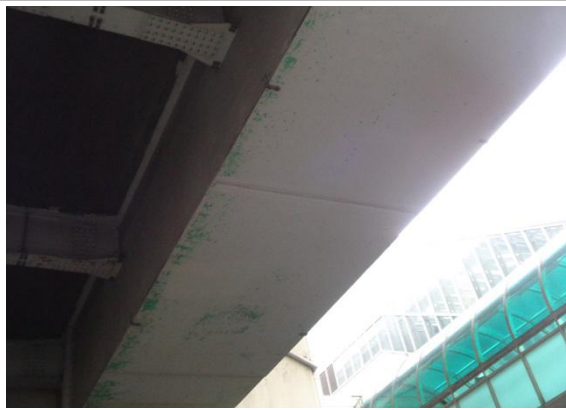
| 도장박리 (S15-내선 G3) | 도장박리 (S15-외선 G1) |

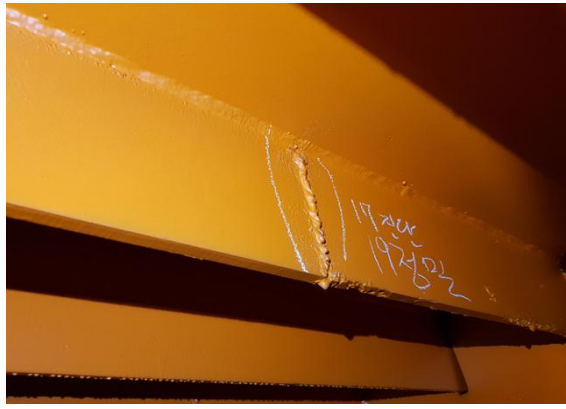
| 용접불량 (S13-내선 G2) | 개구부 마감불량 (S14-내선 G2) |

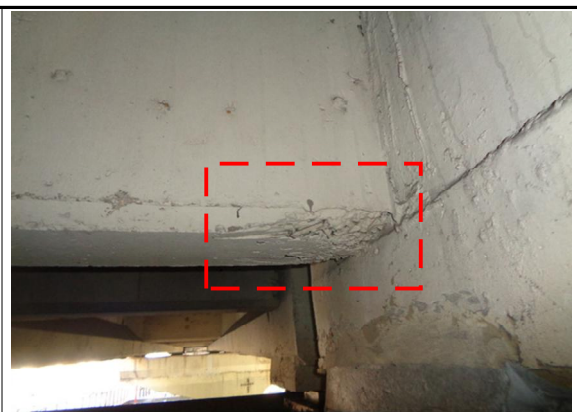
재료분리 (S01-외선)

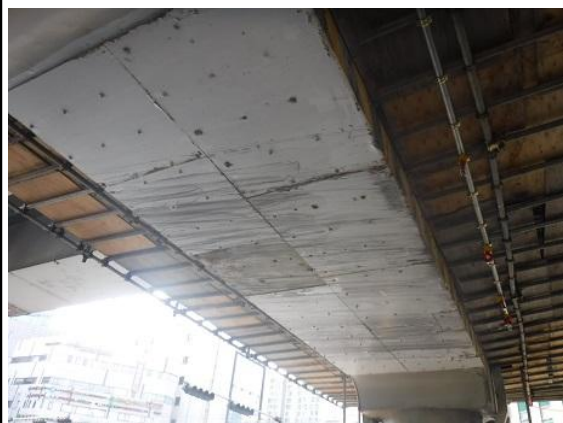
코핑부 하단의 콘크리트 상태는 균열 및 상부하중에 의한 구조적인 손상은 조사되지 않았으며, 강판 표면의 굽힘 현상이 발생한 상태로 이에 대한 사항들을 종합하면 코핑부 콘크리트의 구조적인 문제로 인한 손상은 아닌 것으로 판단되며, 높이가 높은 차량 통과 시 강판보강에 설치된 너트 및 볼트에 충격을 가하여 발생된 것으로 판단된다.

강판보강부 굽힘 흔적(전차 진단)

이에 대한 대책으로  $\pi$ 형 교각 사이로 도로 2차선을 차단하는 것이 구조물의 보호차원에서 가장 바람직할 것으로 판단되나 이 구간의 경우 노들로에서 당산로로 진입하는 구간으로 교통량이 많아 차단하는 것은 불가능할 것으로 판단되는바, 주기적인 점검을 통한 유지관리가 바람직할 것으로 판단된다.

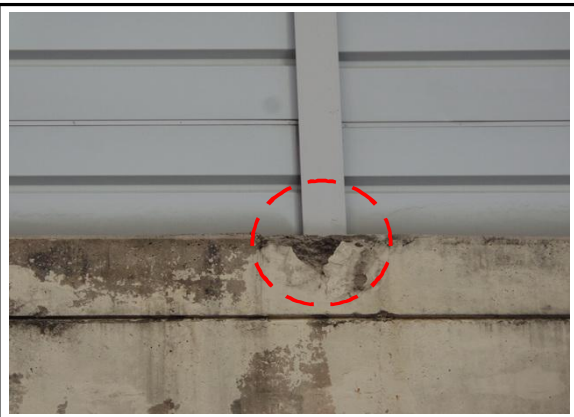
박락 (S04-외선 외측면)
