## 제 3 장 현장조사 및 시험

본 시설물에 대한 현장조사 및 시험은 본 용역 착수 후 현지답사를 통해 구조특성을 파악하고 점검방향은 과업수행계획서와 사전검토보고서를 작성하여 세부수행 계획을 수립하였다. 당산~합정 구간은 1984년 준공되어 공용기간을 35년을 거친 1종 시설물로서 현장조사 및 시험의 내용은 다음과 같다.

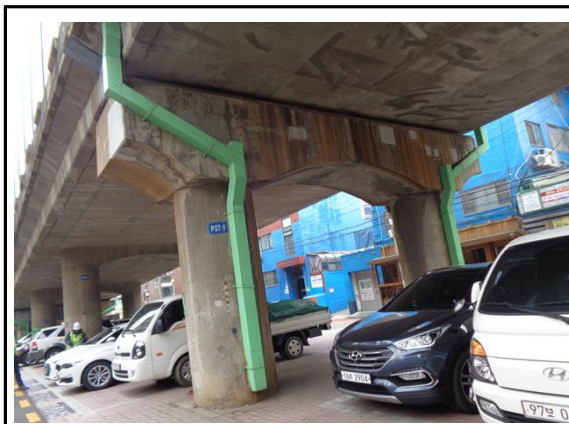
배수관 도장현황 (P27)
