서울교통공사 2호선 신림~신대방 등 7개구간 교량구조물 정밀안전점검 용역

# 외 관 조 사 망 도

2019. 12

대 림 철 교

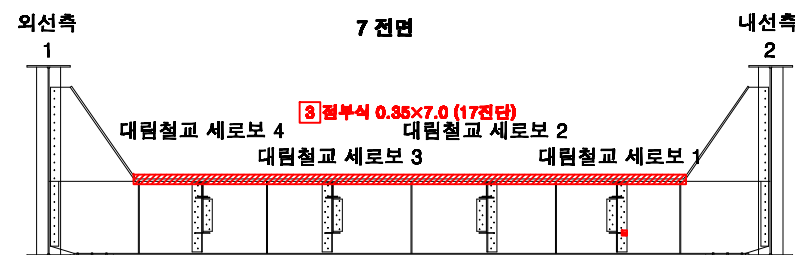
# 대림철교 가로보 S4 (6~7)

①외서누락 2EA (07전단)
