## 2 외관조사

# [STA.0+270+0+490(오 창)절 토 사 면]

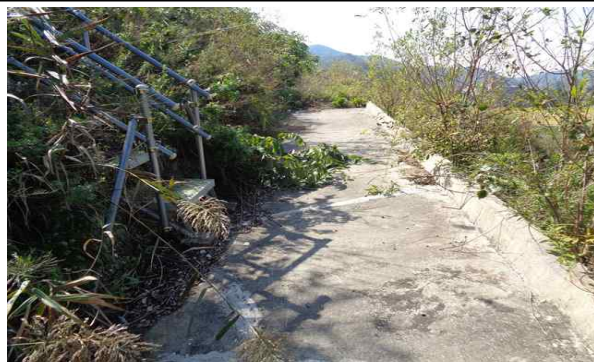
1소단배수로 전경

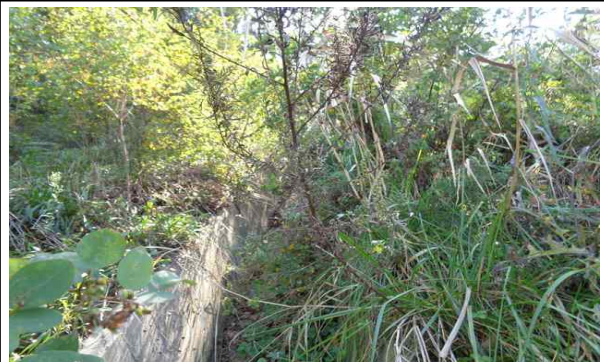
산마루측구 전경

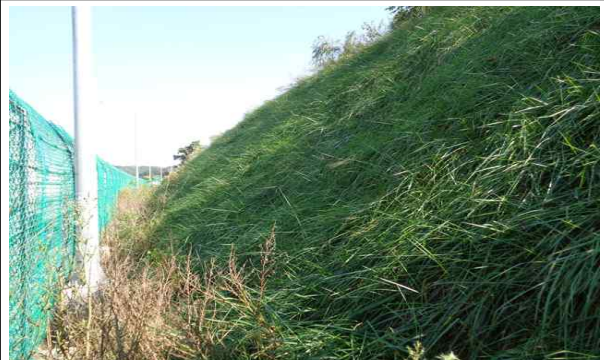
하부 전경

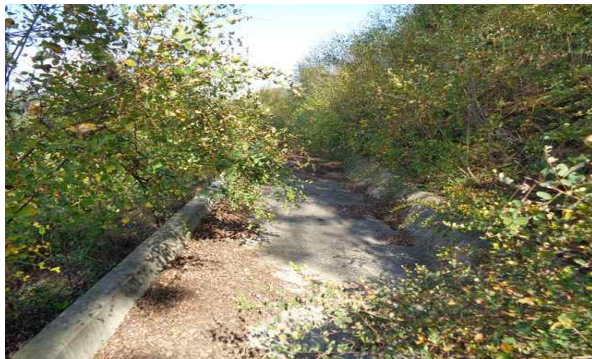
1소단배수로 전경

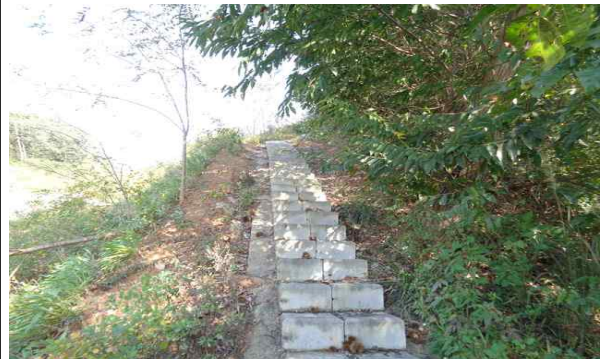
점검계단 전경

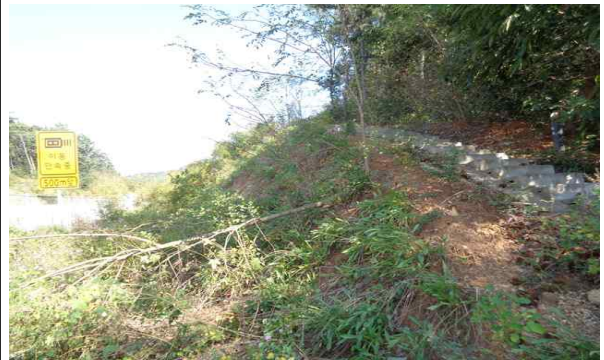
하부 전경

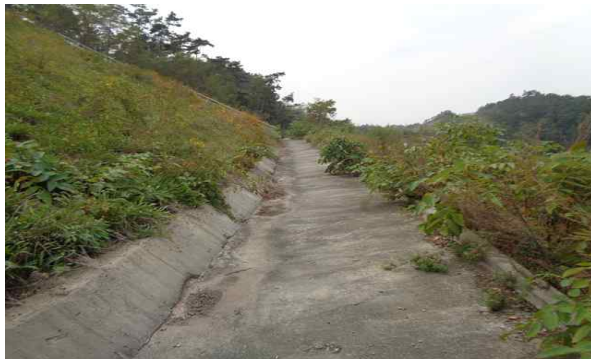
1소단배수로 전경

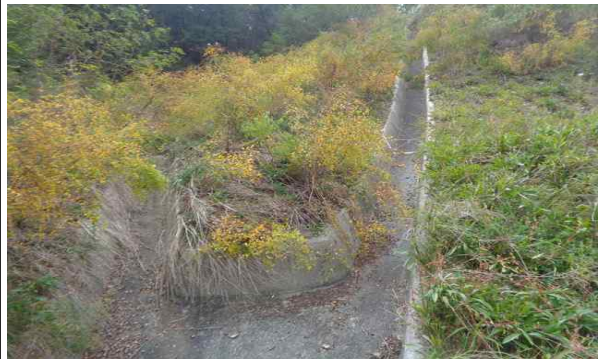
산마루측구 전경

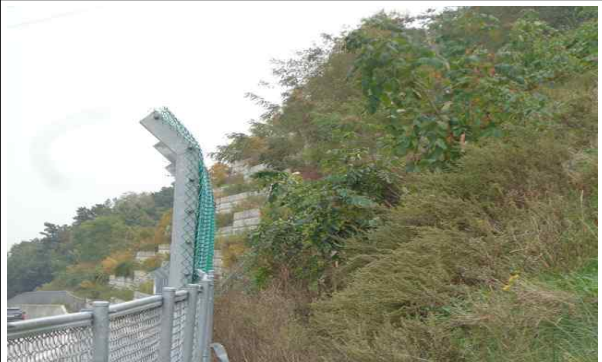
하부 전경

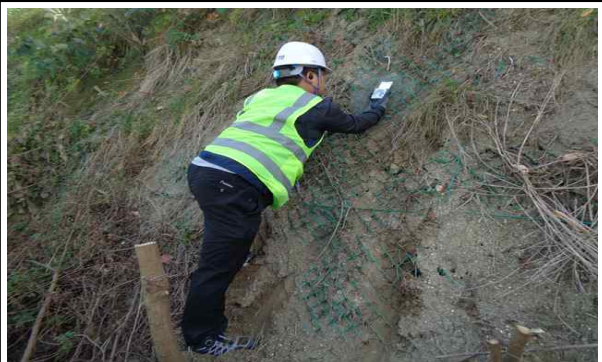
사면 경사 작업사진

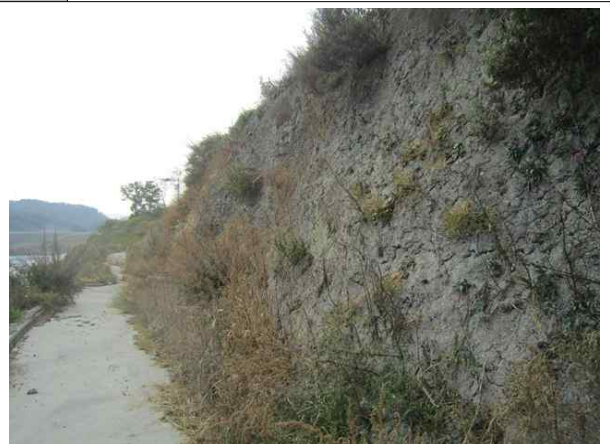
| 위치 | STA.1+110 5단 |

| 현황 | 식생공유실(A= 4.0m x 70.0m) |
