상 시설물 정기점검용역  
주영천고속도로

〈교량편〉

상주영천고속도로 시설물 정기점검용역

2018. 06

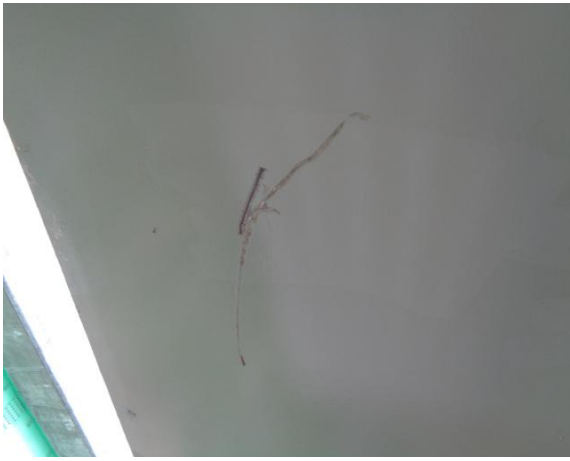
| 위 치 | 거더외부 S3 G2 | 위 치 | 교각 P1 코핑부 |
| 현 황 | 도장긋힘 (A=0.1m*1.5m) | 현 황 | 수평균열 (Cw<0.3mm) |

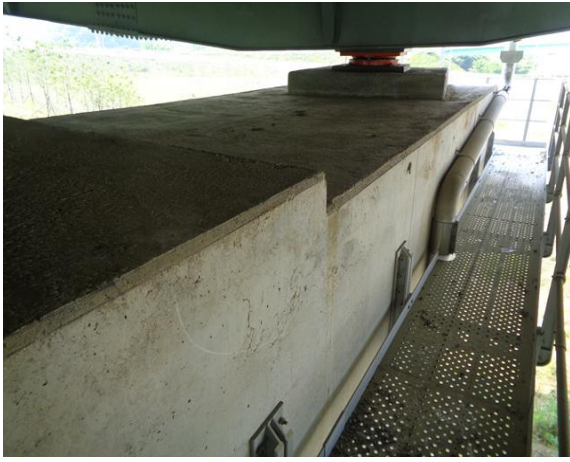
| 위 치 | 교각 P1 코핑부 | 위 치 | 교각 P1 코핑부 |
| 현 황 | 재료분리 (A=0.5m*1.0m*3EA) | 현 황 | 균열 (Cw<0.3mm) |

| 구분 | 공구 | 교 량 명 | 교 량 현 황 | | | | | 점 검 내 용 | | | | | | | | | | | | 주요 조치 필요사항 | 비고 | |
|---|---|---|---|---|---|---|---|---|---|---|---|---|---|---|---|---|---|---|---|---|---|--|
| 1 | 1 | 낙동JCT교 | 2017 | 120 | 31.5 | ST BOX | 1종 | 망상균열 | 양호 | 균열 | 후타제<br>균열, 파손<br>본체 부식 | 무수축물탈<br>균열, 박리 | 재료분리 | 거더외부<br>도장긁힘 | 양호 | 균열<br>(Cw<0.3mm)<br>채수 | 균열<br>(Cw<0.3mm)<br>재료분리 | - | - | ■ 무수축물탈 박리 → 단면보수<br>■ 바닥판 재료분리 → 단면보수<br>■ 교각 재료분리 → 단면보수 | | |

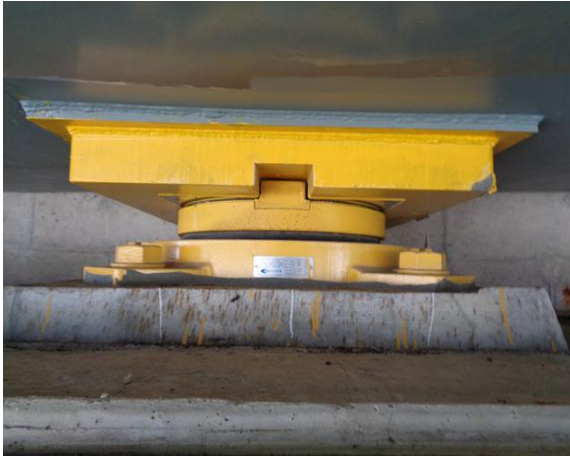
| 위 치 | 교량받침 A2 SH2 무수축물탈 | 위 치 | 교면포장 상주방향 S1 |
| 현 황 | 균열 (Cw<0.3mm) | 현 황 | 망상균열 (A=3.0m*35.0m) |

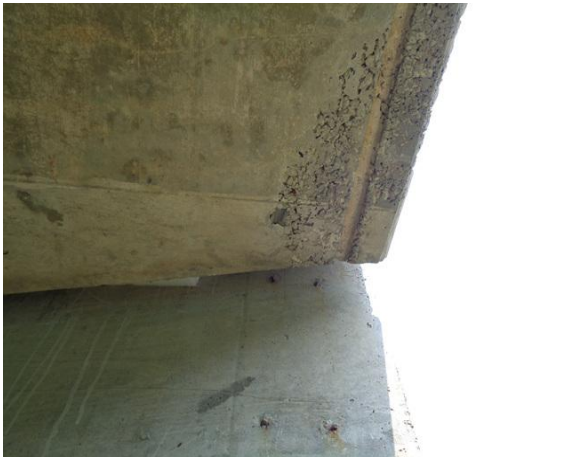
| 위 치 | 바닥판하면 S3 | 위 치 | 방호벽 S3 |
| 현 황 | 재료분리 (A=0.5m*1.0m) | 현 황 | 균열 (Cw<0.3mm) |

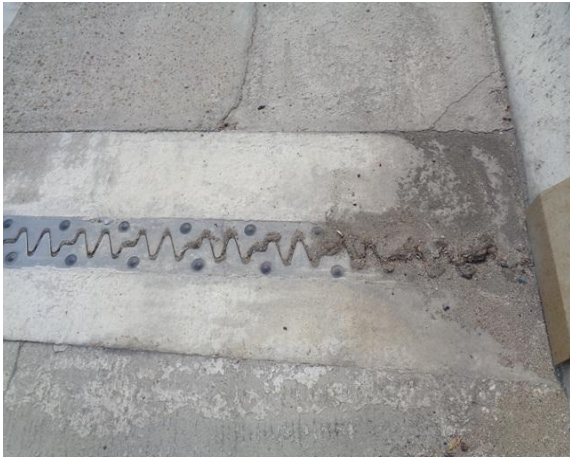
| 위 치 | 신축이음 A1 본체 | 위 치 | 신축이음 A2 본체 |
| 현 황 | 이물질퇴적 (L=2.0m) | 현 황 | 부식 (L=3.0m) |

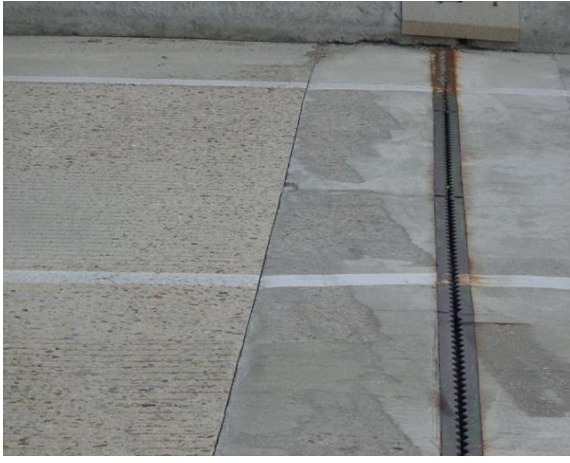
| 위 치 | 신축이음 A2 후타재 | 위 치 | 신축이음 A1 후타재 |
| 현 황 | 균열 (Cw<0.3mm) | 현 황 | 단차 (T=2.0cm) |

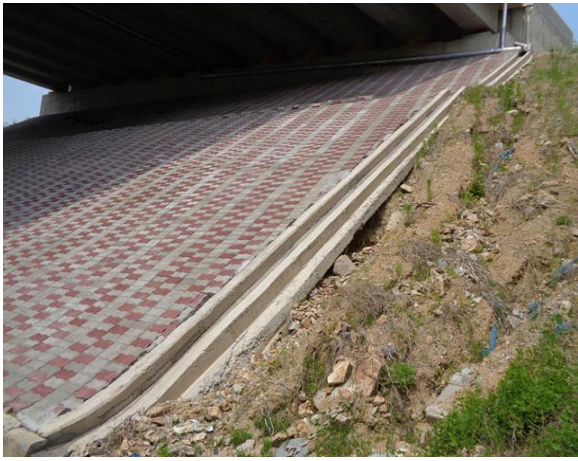
| 위 치 | 교대 영천방향 A2 | 위 치 | 교대 영천방향 A2 |
| 현 황 | 법면 보호블럭 밀림, 법면 세굴 | 현 황 | 법면 보호블럭 밀림, 법면 세굴 |

| 구 분 | | 점검 결과 | 조치 필요사항 |
|---|---|---|---|
| 점검자 의견 | | <p>상촌교의 주요 손상현황으로는 교면포장 망상균열, 난간 균열 및 백태, 신축이음 후타재 파손, 교대 법면 보호블럭 밀림 및 세굴 등의 손상이 조사되었다. 기 발생한 손상은 주의관찰 및 내구성 확보 차원의 보수가 필요하다. 특히, 신축이음 후타재 파손, 법면 보호블럭 밀림 및 세굴은 손상의 진전이 우려되며 차량의 원활한 주행확보, 교량의 안전성을 위하여 조속한 보수가 필요하다.</p> | |

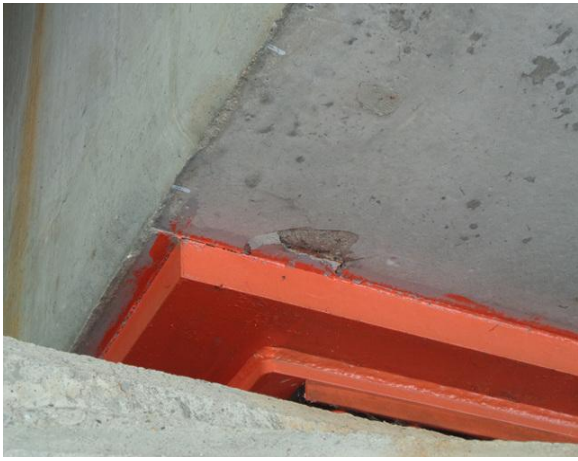
| 위 치 | 거더 영천방향 S5 | 위 치 | 교각 상주방향 P2 코핑부 |
| 현 황 | 박락(A=0.1m*0.1m) | 현 황 | 균열(Cw<0.3mm) |

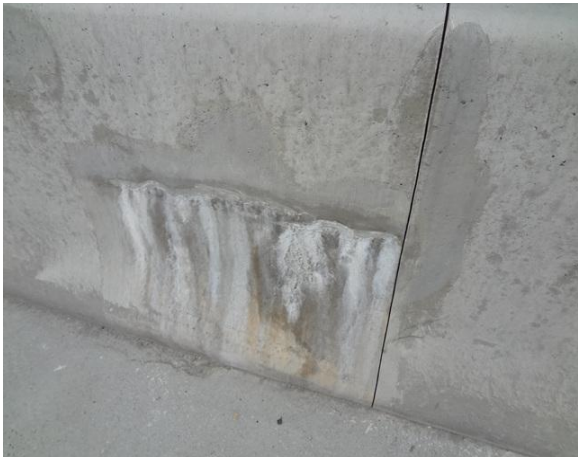
| 위 치 | 방호벽 영천방향 S1 | 위 치 | 교량받침 상주방향 P4 SH3 |
| 현 황 | 백태 (A=0.4m*0.5m) | 현 황 | 무수축물탈 박락 (A=0.1m*0.1m) |

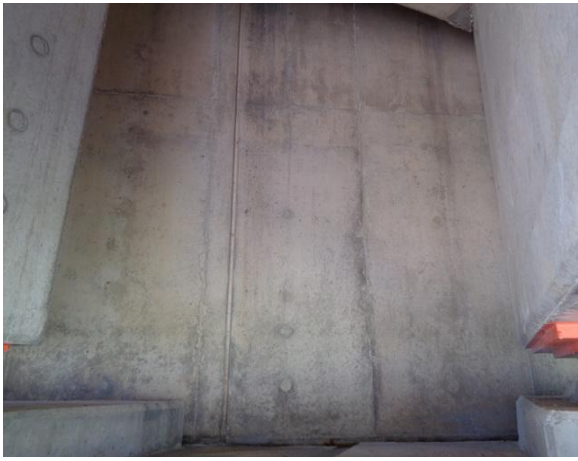
| 위 치 | 교대 영천방향 A2 | 위 치 | 교대 영천방향 A1 |
| 현 황 | 균열( $C_w < 0.3\text{mm}$ , 3EA) | 현 황 | 백태( $A=0.3\text{m} \times 2.5\text{m}$ ) |

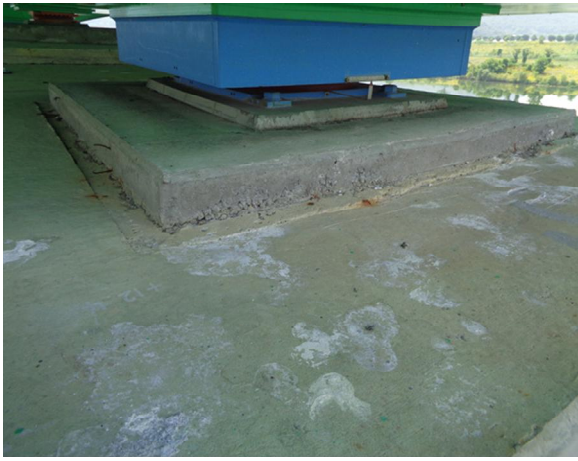
| 위 치 | 교량받침 | 위 치 | 교량받침 상주방향 P7 SH1 |
| 현 황 | 전경 | 현 황 | 받침콘크리트 재료분리(A=0.1m*0.5m) |

| 구 분 | | 점검 결과 | 조치 필요사항 |
|---|---|---|---|
| | 교량받침 | · 무수축물탈 균열 발생<br>· 받침콘크리트 재료분리 발생 | 주의관찰<br>단면보수 |

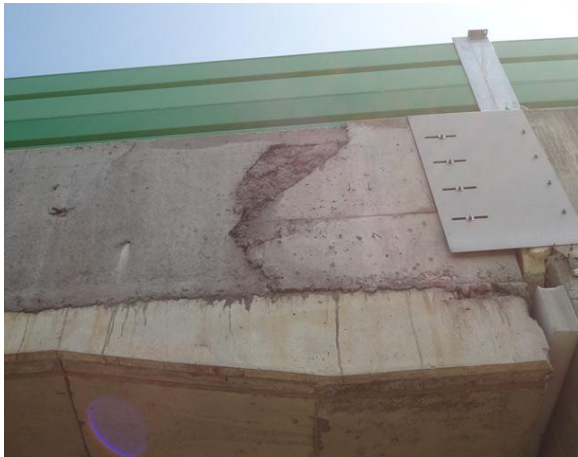
| 위 치 | 교각 상주방향 P1 | 위 치 | 방호벽 영천방향 S10 |

| 현 황 | 균열( $C_w < 0.3\text{mm}$ , 2EA) | 현 황 | 재료분리( $A=1.0\text{m} \times 1.0\text{m}$ ) |

| 구 분 | | 점검 결과 | 조치 필요사항 |
|---|---|---|---|
| | 난간(방호벽) | · 균열, 백태 발생<br>· 국부적인 재료분리 발생 | 주의관찰<br>단면보수 |

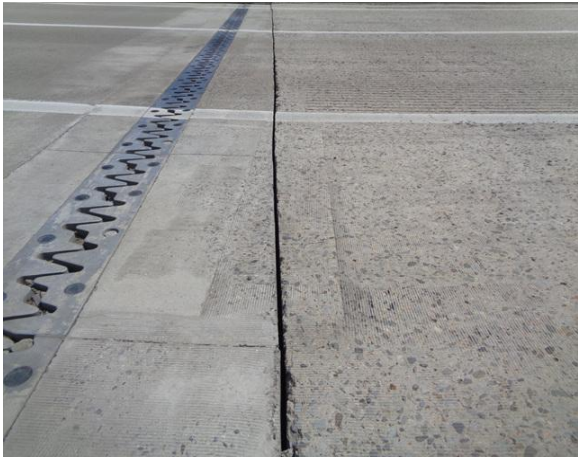
| 위 치 | 신축이음 영천방향 A2 | 위 치 | 신축이음 상주방향 A1 |

| 현 황 | 단차( $L=12.0\text{m}$ , $H=0.2 \sim 0.4\text{mm}$ ) | 현 황 | 단차( $L=12.0\text{m}$ , $H=0.5\text{mm}$ ) |

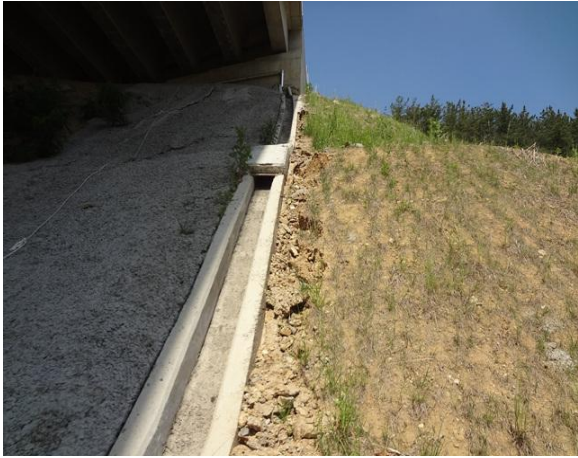
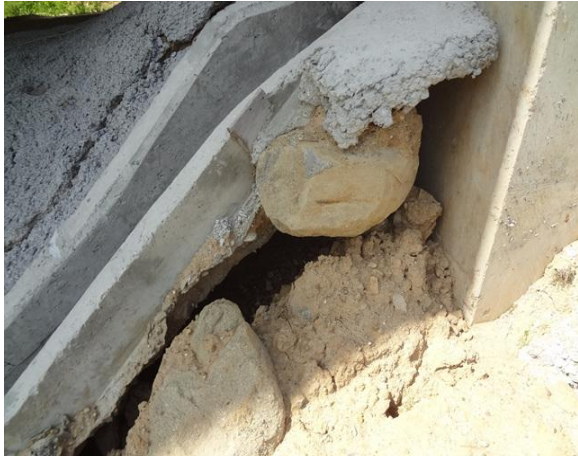
| 위 치 | 교대 상주방향 A1 | 위 치 | 교대 상주방향 A1 |

| 현 황 | 법면 세굴, 슛크리트 균열 | 현 황 | 법면 세굴, 슛크리트 균열 |

| 구 분 | | 점검 결과 | 조치 필요사항 |
|---|---|---|---|
| 기 타 | | · 교대(A1) 법면 세굴, 숏크리트 균열 | 되메우기<br>숏크리트 |
| 점검자 의견 | | <p>도개교의 주요 손상현황으로는 교면포장 균열, 난간 균열 및 재료분리, 신축이음 접속부 단차, 교대 균열, 백태 등의 손상이 조사되었다. 기 발생한 손상은 주의관찰 및 내구성 확보 차원의 보수가 필요하다.</p> <p>특히, 교대 법면에 발생한 세굴, 숏크리트 균열은 강우시 손상의 추가 발생 및 교량의 안전성이 우려되므로, 빠른 조치가 필요하다.</p> <p>금회 조사시, 일부부재에서 보수를 실시한 것이 확인되었다.</p> | |

| NO | 구 분 | 손상 현황 | 단 위 | 합 계 | 보수공법 | 비 고 |
|---|---|---|---|---|---|---|
| 3 | 교 대 | 범면 세굴, 숯크리트 균열 | 식 | -<br>- | 되메우기<br>숯크리트 | |

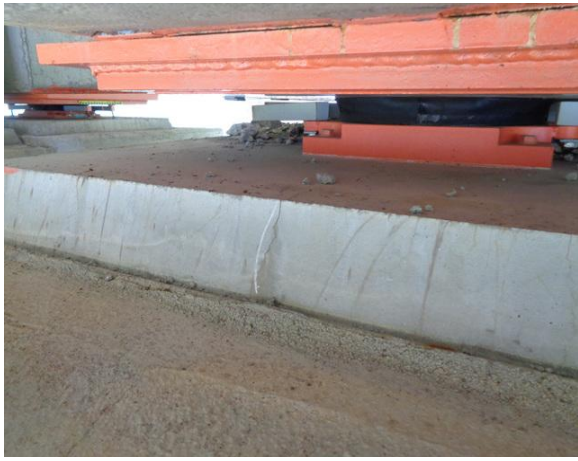
| 위 치 | 가로보 영천방향 S9 | 위 치 | 교량받침 상주방향 P3 무수축물탈 |
| 현 황 | 백태 (A=1.0m*1.0m, 4EA) | 현 황 | 균열 (Cw<0.3mm) |

| 구 분 | | 점검 결과 | 조치 필요사항 |
|---|---|---|---|
| | 교량받침 | · 무수축물탈 균열 발생 | 표면처리 |

| NO | 구 분 | 손상 현황 | 단 위 | 합 계 | 보수공법 | 비 고 |
|---|---|---|---|---|---|---|
| 5 | 교량받침 | 무수축물탈 균열 | m<br>(개소) | 2.0<br>(20) | 표면처리 | |

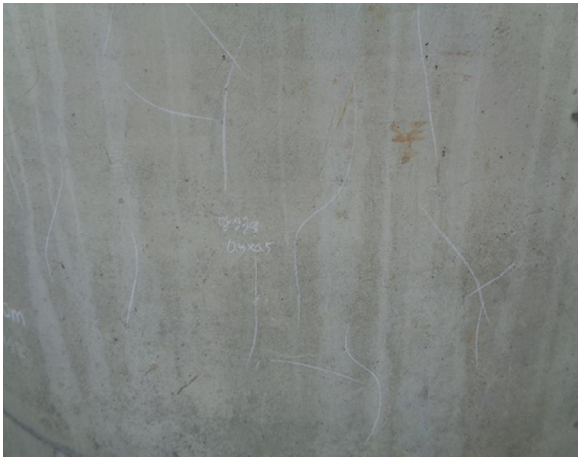
| 위 치 | 교각 상주방향 P3 | 위 치 | 교면포장 상주방향 S1~7 |
| 현 황 | 망상균열 (A=2.0m*2.0m) | 현 황 | 망상균열 (A=5.0m*5.0m, 7EA) |

| 구 분 | | 점검 결과 | 조치 필요사항 |
|---|---|---|---|
| | 교 각 | · 망상균열 발생 | 주의관찰 |

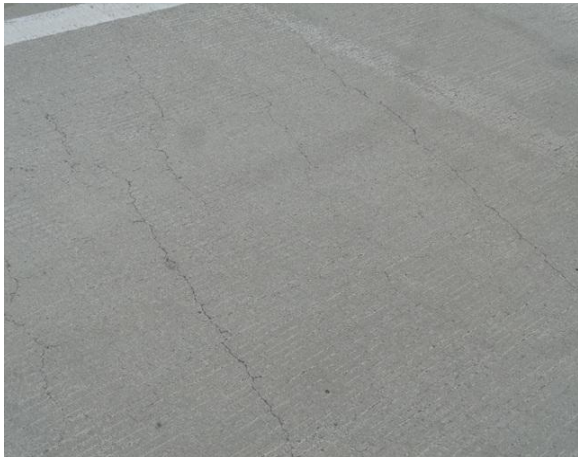
| 구 분 | | 점검 결과 | 조치 필요사항 |
|---|---|---|---|
| 상<br>부<br>구<br>조 | 교면포장 | · 균열, 망상균열, 이격 발생 | 표면처리, 정비 |

| NO | 구 분 | 손상 현황 | 단 위 | 합 계 | 보수공법 | 비 고 |
|---|---|---|---|---|---|---|
| 1 | 교면포장 | 망상균열 | m<br>(개소) | 350.0<br>(5) | 표면처리 | |

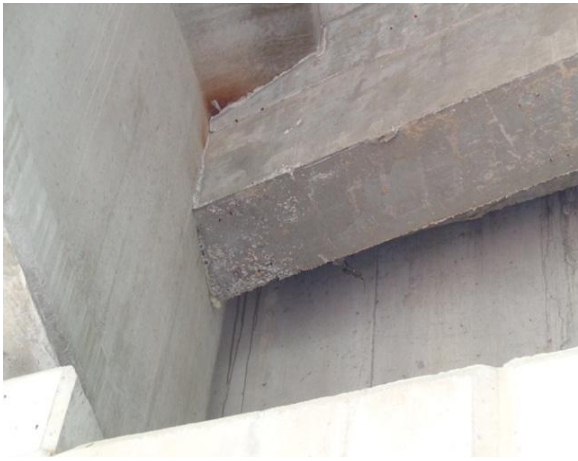
| 위 치 | 가로보 상주방향 S1 | 위 치 | 교각 영천방향 P5 기둥부 |

| 현 황 | 재료분리 (A=0.3m*0.3m, 2EA) | 현 황 | 백태 (A=0.2m*4.0m) |

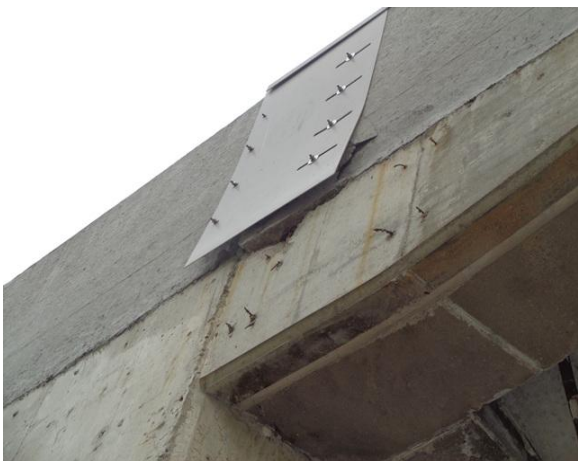
| 위 치 | 바닥판하면 상주방향 S6 | 위 치 | 방호벽 상주방향 S6 |

| 현 황 | 파손(A=0.2m*0.5m) | 현 황 | 백태(A=0.1m*0.5m) |

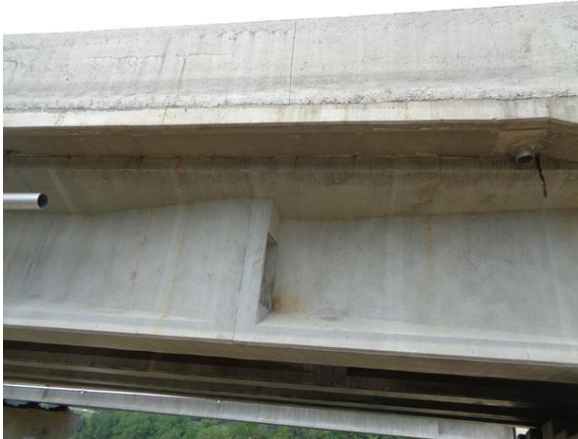
| 위 치 | 배수시설 영천방향 S6 | 위 치 | 신축이음 상주방향 A1 |

| 현 황 | 배수관 탈락 | 현 황 | 이물길퇴적 |

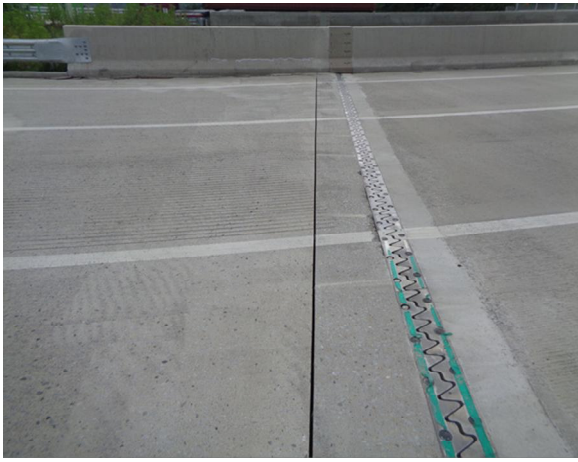
| 위 치 | 신축이음 상주방향 A2 후타재 | 위 치 | 신축이음 상주방향 P3 차수판 |

| 현 황 | 이격(T=1.0cm) | 현 황 | 볼트채결 불량 |

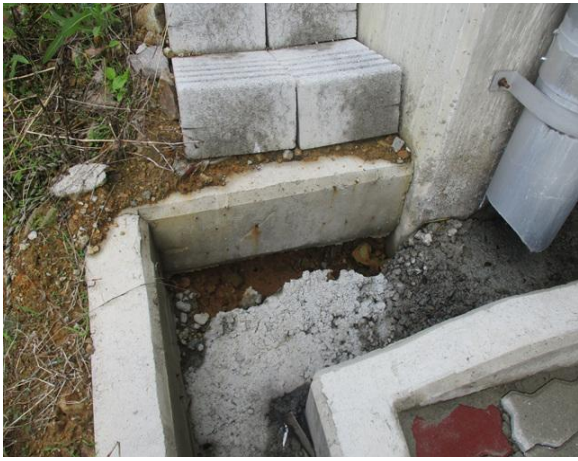
| 위 치 | 교대 상주방향 A2 배수로 | 위 치 | 교면포장 영천방향 S1~5 |

| 현 황 | 파손(A=0.3m*1.0m) | 현 황 | 망상균열(A=5.0m*5.0m, 5EA) |

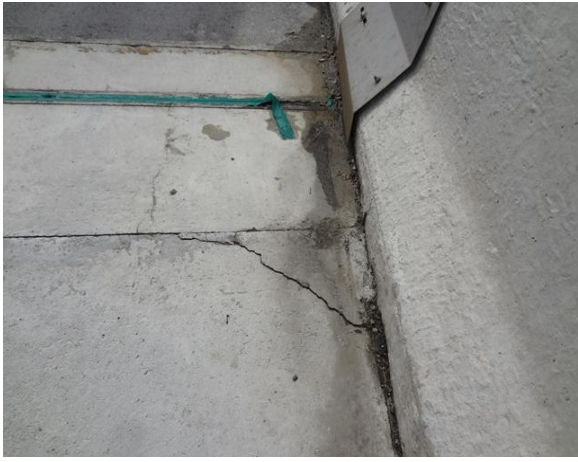
| 위 치 | 교면포장 중앙고속도로방향 S1 | 위 치 | 방호벽 본선방향 S1 |

| 현 황 | 접속부 파손(A=0.5m*0.5m) | 현 황 | 텔리네이터 파손 |

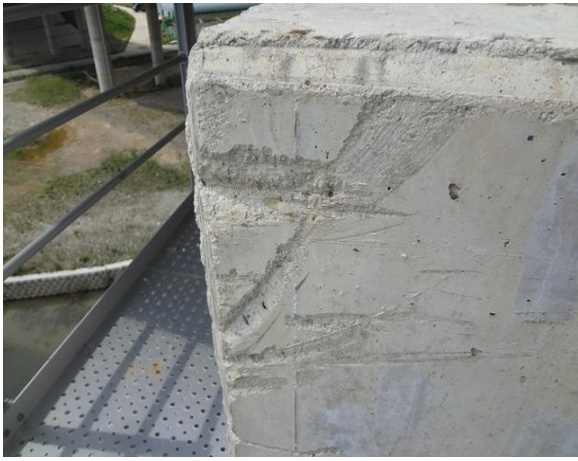
| 위 치 | 교각 P6 코핑부 | 위 치 | 교량받침 P3 SH1 받침콘크리트 |

| 현 황 | 파손(A=0.5m*0.5m) | 현 황 | 재료분리(A=0.2m*0.5m, 2EA) |

| 구 분 | | 점검 결과 | 조치 필요사항 |
|---|---|---|---|
| | 교 각 | · 국부적인 균열( $Cw < 0.3mm$ ), 파손 발생 | 주의관찰<br>단면보수 |

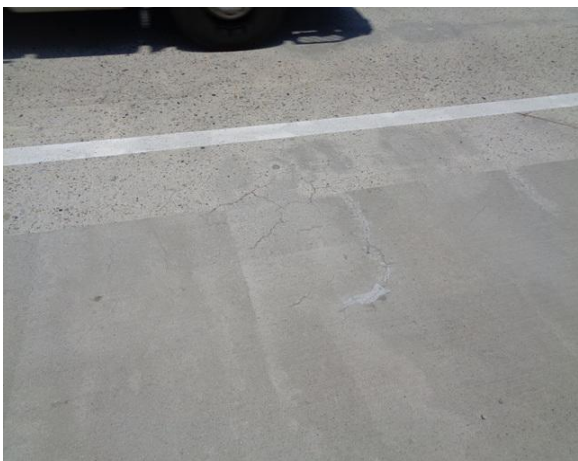
| 위 치 | 교면포장 영천방향 S2 | 위 치 | 방호벽 영천방향 S2 |
| 현 황 | 망상균열 (A=5.0m*1.0m) | 현 황 | 균열 (Cw<0.3mm) |

| 구 분 | | 점검 결과 | 조치 필요사항 |
|---|---|---|---|
| 상<br>부<br>구<br>조 | 교면포장 | · 국부적인 균열, 망상균열 발생 | 표면처리 |

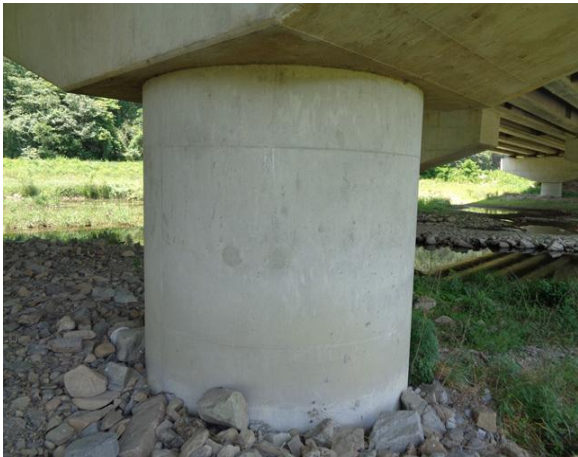
| 위 치 | 교각 상주방향 P3 기둥부 | 위 치 | 교대 영천방향 A1 법면 |
| 현 황 | 망상균열 (A=2.0m*2.0m) | 현 황 | 콘크리트 균열 |

| 구 분 | | 점검 결과 | 조치 필요사항 |
|---|---|---|---|
| | 교 각 | · 망상균열 발생 | 주의관찰 |

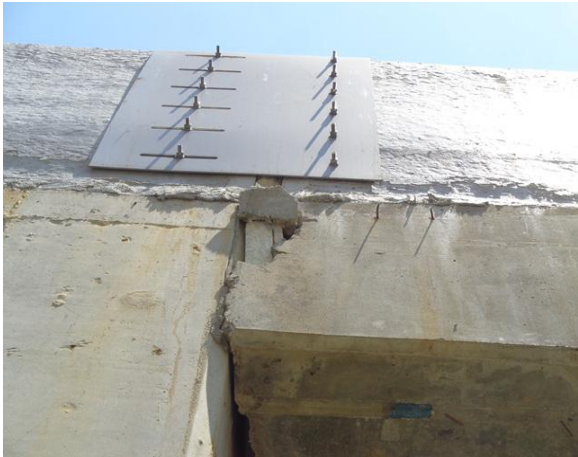
| 위 치 | 바닥판하면 영천방향 S1 | 위 치 | 배수시설 상주방향 S2 |
| 현 황 | 파손 (A=0.3m*0.3m) | 현 황 | 배수구 막힘 (6EA) |

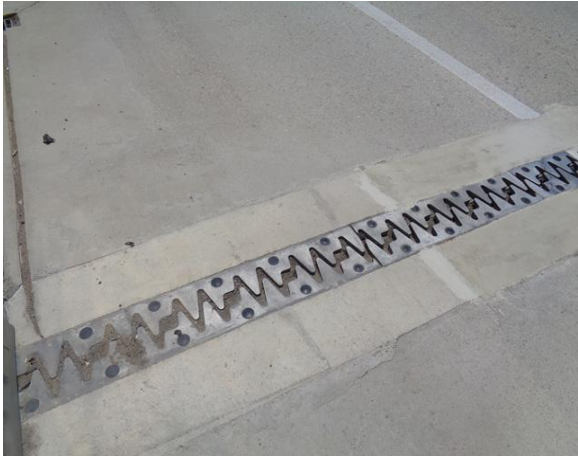
| 위 치 | 신축이음 상주방향 P2 | 위 치 | 신축이음 상주방향 P2 차수판 |
| 현 황 | 이물질퇴적 | 현 황 | 볼트 탈락 (5EA) |

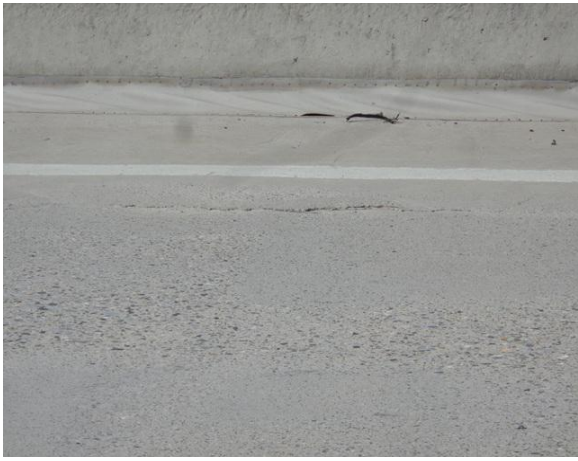
| 위 치 | 교면포장 상주방향 S1 | 위 치 | 방호벽 영천방향 S1 |
| 현 황 | 박리 (A=0.2m*3.0m) | 현 황 | 백태 (A=0.2m*0.3m) |

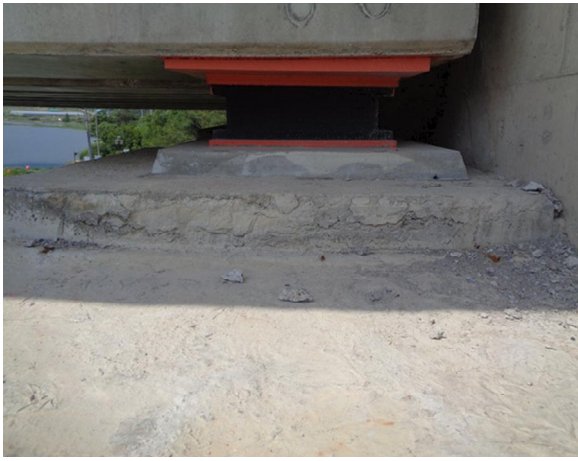
| 위 치 | 교량반침 상주방향 A1 SH1 | 위 치 | 바닥판하면 상주방향 S1 |
| 현 황 | 반침콘크리트 박락(A=0.2m*1.5m) | 현 황 | 파손(A=0.2m*1.5m) |

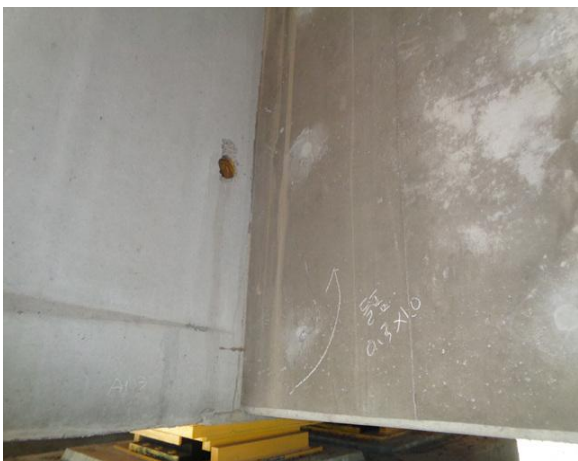
| 위 치 | 가로보 상주방향 S1 | 위 치 | 거더 영천방향 S3 G1 |
| 현 황 | 들뜸 (A=0.3m*1.0m, 5EA) | 현 황 | 인양홀 주위 파손 (A=0.2m*0.2m) |

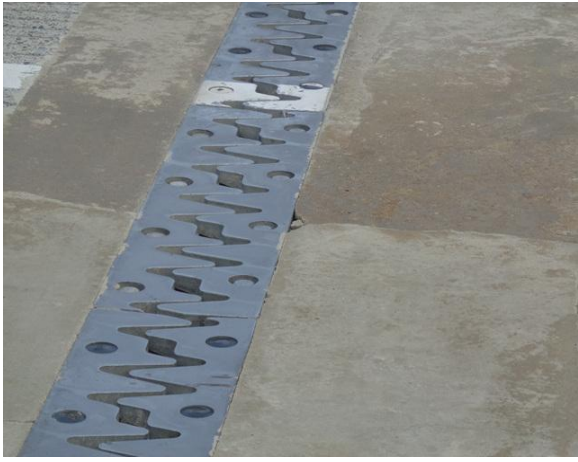
| 위 치 | 신축이음 상주방향 A1 후타재 | 위 치 | 교명판 |
| 현 황 | 파손( $A=0.1\text{m} \times 0.1\text{m}$ ) | 현 황 | 전경 |
