시설물 정기점검용역  
상주영천고속도로

〈터널편〉

**상주영천고속도로 시설물 정기점검용역**  
**보 고 서**

**점검기관 : (주)명성엔지니어링**

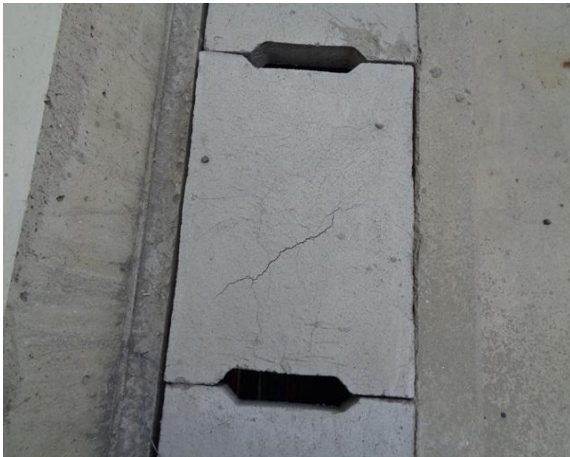
| 위 치 | 공동구 영천방향 S1 | 위 치 | 공동구 영천방향 S1 |

| 현 황 | 뿔개 파손 | 현 황 | 뿔개 파손 |

| 구 분 | | 점검 결과 | 조치 필요사항 |
|---|---|---|---|
| 점검자 의견 | | <p>산법터널(영천방향)의 주요 손상현황으로는 공동구에 균열, 갯문 이격이 국부적으로 발생된 상태이다. 기 발생한 손상은 실란트 주입 및 주의관찰이 필요하다.</p> | |

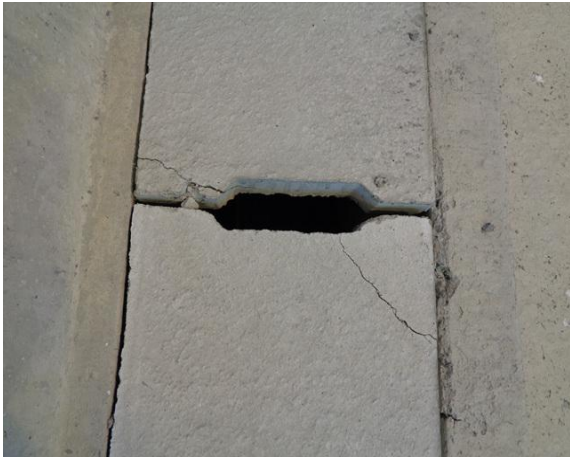
| 위 치 | 공동구 영천방향 S10 | 위 치 | 공동구 영천방향 S12 |

| 현 황 | 뿔개 파손 | 현 황 | 뿔개 파손 |

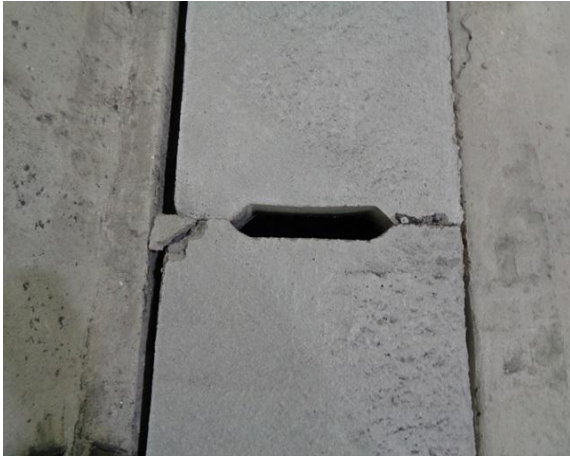
| 위 치 | 공동구 영천방향 S18 | 위 치 | 갱구부 영천방향 종점측 |

| 현 황 | 뿔개 파손 | 현 황 | 배수로 이격(L=3.0m) |

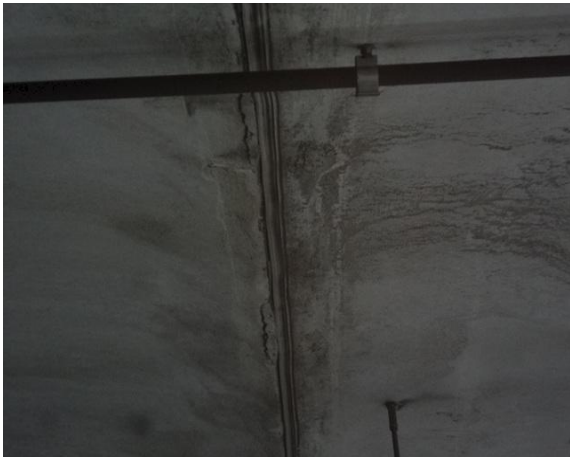
| 위 치 | 천단부 상주방향 J27 | 위 치 | 천단부 상주방향 J32 |

| 현 황 | 조인트부 들뜸 (A=0.1m*0.1m) | 현 황 | 조인트부 들뜸 (A=0.1m*0.5m) |

| 구 분 | | 점검 결과 | 조치 필요사항 |
|---|---|---|---|
| | 라 이 닝 | <ul style="list-style-type: none"> <li>· 천단부 조인트부 들뜸 (A=0.1m*0.1m, 1개소)</li> <li>· 천단부 조인트부 들뜸 (A=0.1m*0.2m, 1개소)</li> <li>· 천단부 조인트부 들뜸 (A=0.1m*0.5m, 1개소)</li> <li>· 천단부 균열 (Cw=0.5/5.0m, 1개소)</li> <li>· 천단부 조인트부 실란트 탈락 (L=1.5m, 1개소)</li> </ul> | 단면보수<br>균열보수 |

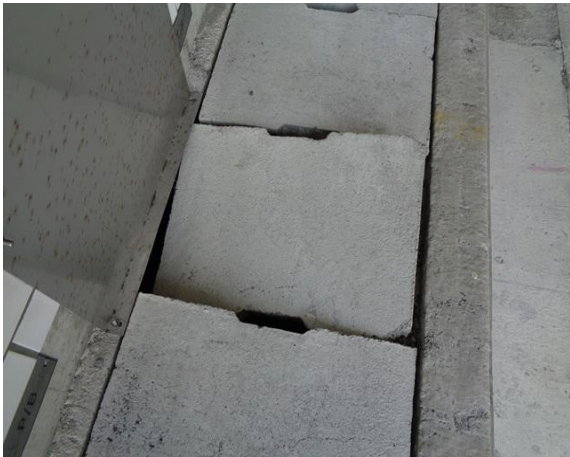
| 위 치 | 공동구 상주방향 S1 | 위 치 | 공동구 상주방향 S10 |

| 현 황 | 뿔개 탈락 | 현 황 | 뿔개 파손 |

| 구 분 | | 점검 결과 | 조치 필요사항 |
|---|---|---|---|
| 점검자 의견 | | <p>평호터널(상주방향)의 주요손상으로 라이닝 조인트부 균열 및 들뜸, 공동구 덮개파손, 갱구부 이격 등의 손상이 조사되었다. 기 손상은 터널의 안전성 확보를 위해 보수가 필요한 상태이다.</p> | |

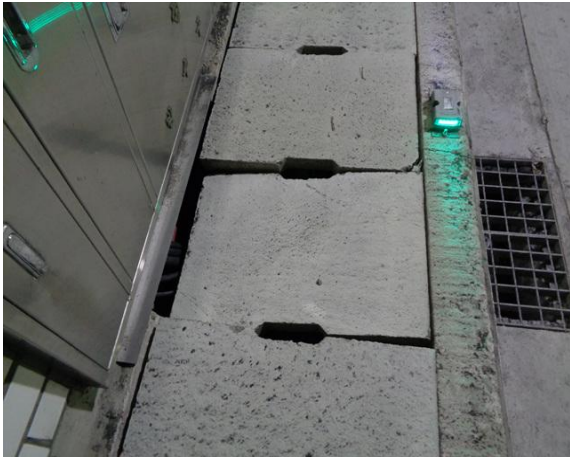
| 위 치 | 공동구 상주방향 S72 | 위 치 | 공동구 상주방향 S82 |

| 현 황 | 뿔개 탈락 | 현 황 | 뿔개 파손 |

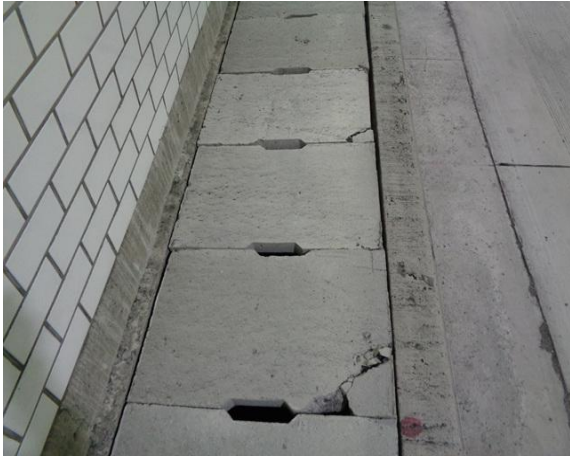
| 위 치 | 공동구 상주방향 S89 | 위 치 | 공동구 상주방향 S94 |

| 현 황 | 뿔개 파손 | 현 황 | 뿔개 파손 |

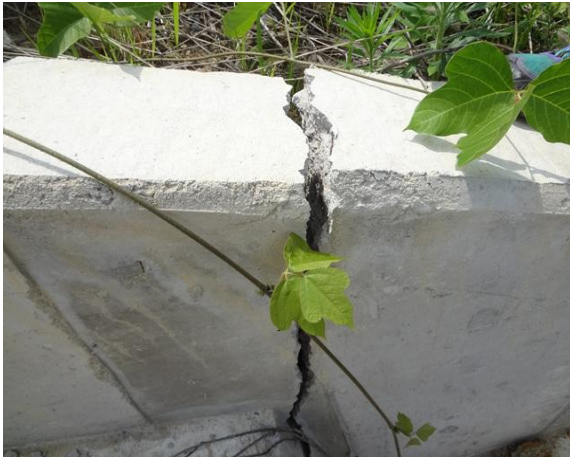
| 위 치 | 강구부 상주방향 시점측 배수로 | 위 치 | 강구부 상주방향 시점측 배수로 |

| 현 황 | 파손(A=0.1m*0.5m) | 현 황 | ढ뜸 및 이격(A=0.2m*1.5m) |

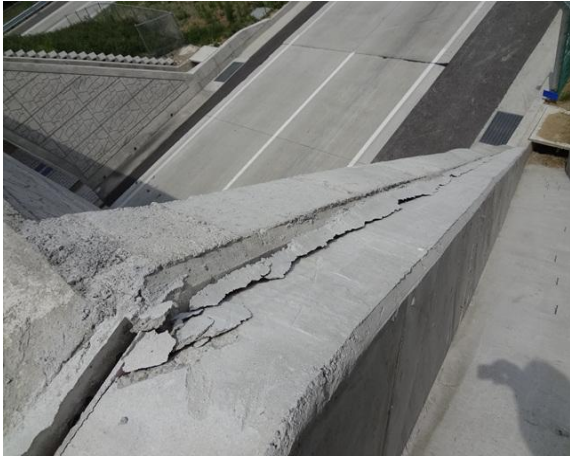
| 위 치 | 강구부 상주방향 시점측 배수로 | 위 치 | 강구부 상주방향 시점측 배면 배수로 |

| 현 황 | ढ뜸 및 이격(A=0.2m*5.0m) | 현 황 | 이격(L=10.0m) |

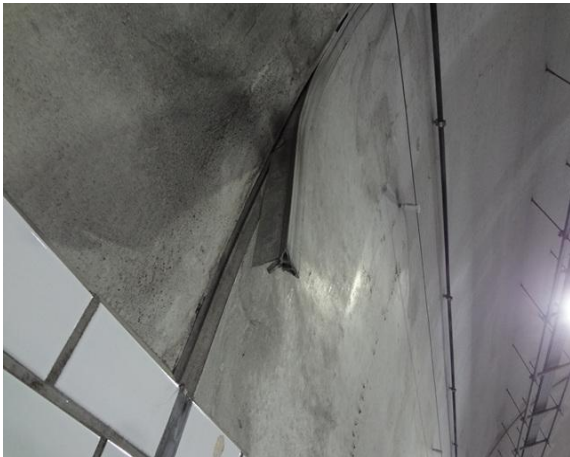
| 위 치 | 천단부 영천방향 J102 | 위 치 | 천단부 영천방향 J140 |

| 현 황 | 조인트부 실란트 탈락(L=1.5m) | 현 황 | 조인트부 실란트 탈락(L=3.0m) |

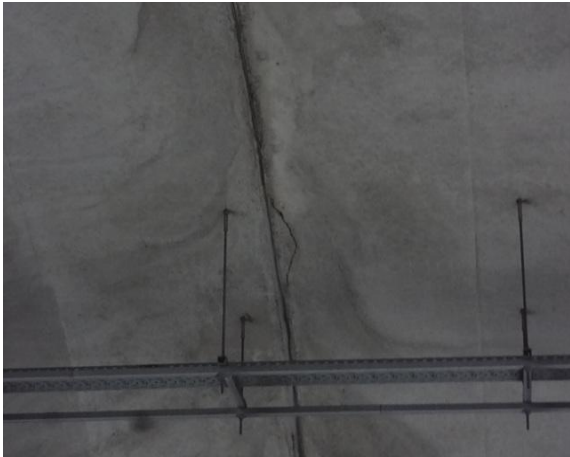
| 위 치 | 천단부 영천방향 J145 | 위 치 | 천단부 영천방향 J169 |

| 현 황 | 조인트부 들뜸(A=0.1m*0.5m) | 현 황 | 조인트부 들뜸(A=0.1m*0.3m) |

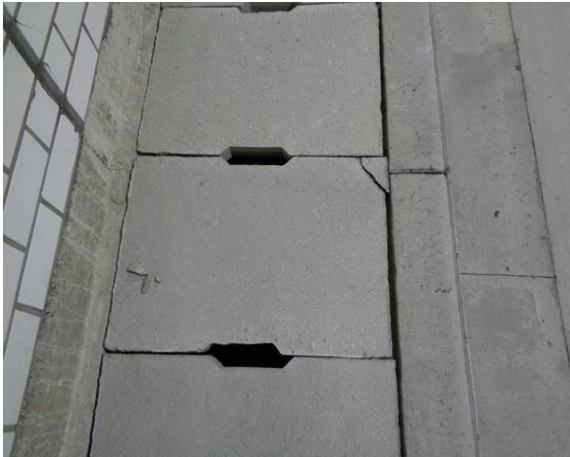
| 위 치 | 공동구 영천방향 S54 | 위 치 | 공동구 영천방향 S69 |

| 현 황 | 뿔개 파손 | 현 황 | 뿔개 탈락 |

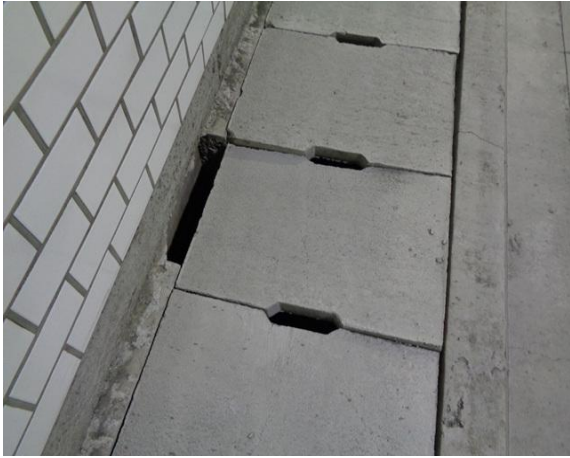
| 위 치 | 공동구 영천방향 S107 | 위 치 | 공동구 영천방향 S127 |

| 현 황 | 파손(A=0.1m*0.3m) | 현 황 | 뿔개 탈락 |

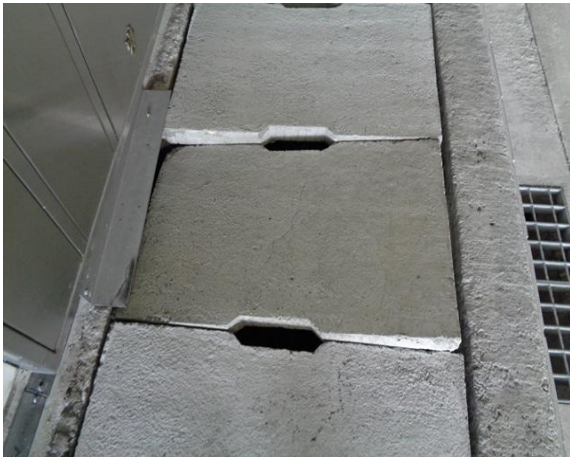
| 위 치 | 공동구 영천방향 S199 | 위 치 | 갯구부 영천방향 종점측 배면배수로 |

| 현 황 | 덮개 탈락 | 현 황 | 이격 (L=5.0m) |

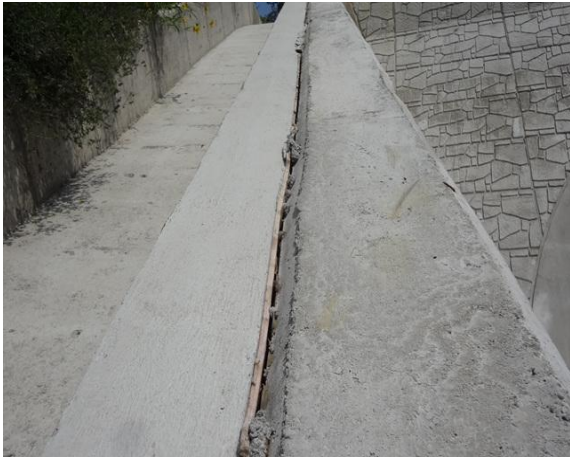
| 위 치 | 갯구부 영천방향 종점측 배수로 | | |

| 현 황 | 이격 (L=4.0m) | | |

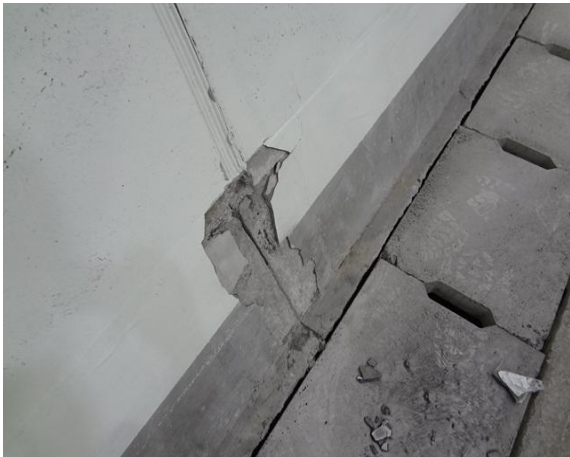
| 위 치 | 측벽부 상주방향 J33 | 위 치 | 공동구 상주방향 S39 |

| 현 황 | 박락(A=0.2m*0.5m) | 현 황 | 덮개 파손 |

| 구 분 | | 점검 결과 | 조치 필요사항 |
|---|---|---|---|
| | 라 이 닝 | · 천단부 균열부 백태 (L=0.5m, 1개소)<br>· 천단부 균열 (Cw=0.2/2.0~3.5m, 2개소)<br>· 천단부 조인트부 들뜸 (A=0.1m*0.3m, 1개소)<br>· 측벽부 박락 (A=0.2m*0.5m, 2개소)<br>· 측벽부 박락 (A=0.5m*0.5m, 1개소) | 표면처리<br>단면보수<br>주의관찰 |

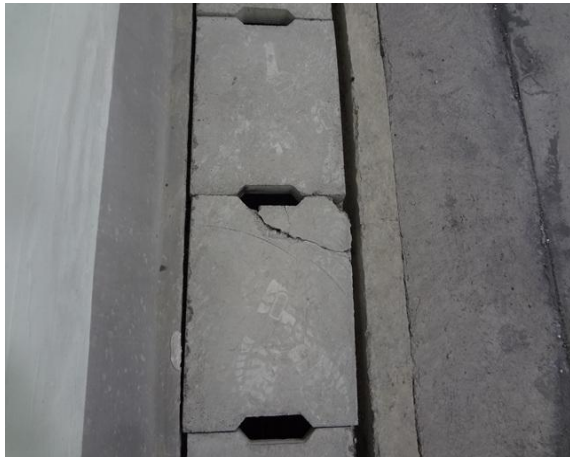
| 구 분 | | 점검 결과 | 조치 필요사항 |
|---|---|---|---|
| 점검자 의견 | | 블로터널(상주방향)의 주요손상으로 라이닝 균열 및 백태, 들뜸, 측벽부 마감재 박락, 공동구 덮개탈락 등의 손상이 조사되었다, 기 발생된 손상은 내구성 확보 차원의 보수가 필요하다. | |

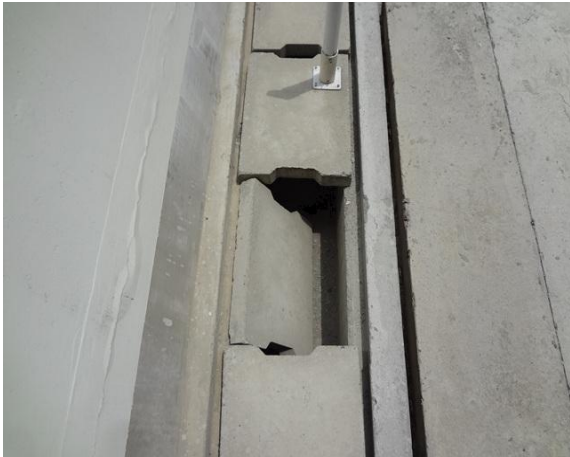
| 위 치 | 공동구 상주방향 S51 | 위 치 | |

| 현 황 | 덮개 탈락 | 현 황 | |

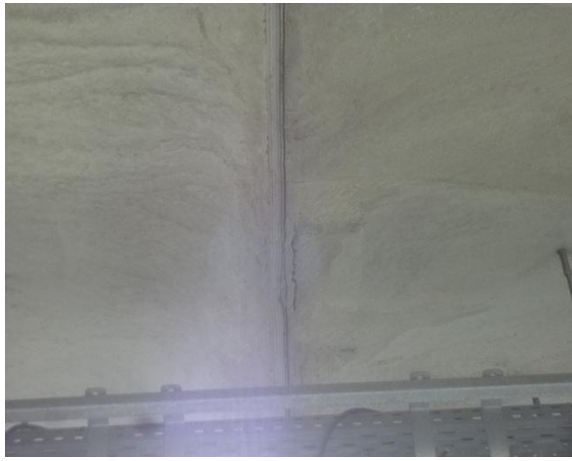
| 위 치 | 천단부 영천방향 J10 | 위 치 | 천단부 영천방향 J17 |

| 현 황 | 조인트부 들뜸 (A=0.1m*0.3m) | 현 황 | 조인트부 들뜸 (A=0.1m*0.2m) |

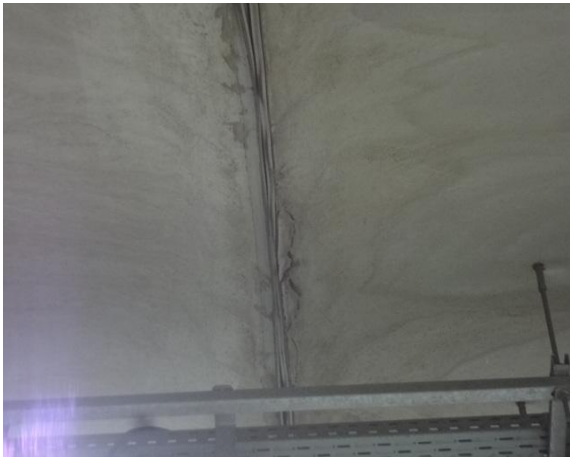
| 위 치 | 천단부 상주방향 J21 | 위 치 | 천단부 상주방향 J32 |

| 현 황 | 조인트부 들뜸 (A=0.1m*0.3m) | 현 황 | 조인트부 들뜸 (A=0.1m*0.3m) |

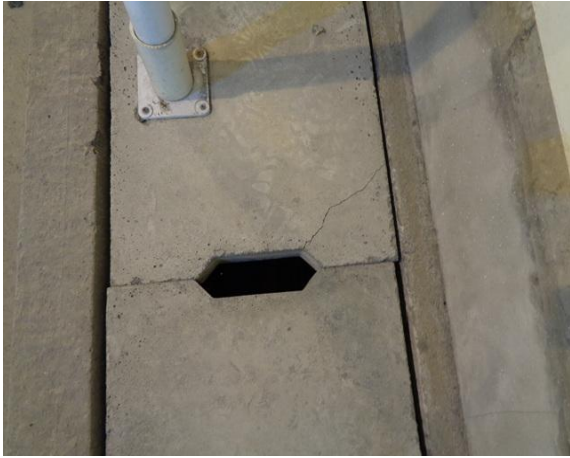
| 위 치 | 공동구 상주방향 S23 | 위 치 | |

| 현 황 | 덮개 파손 | 현 황 | |

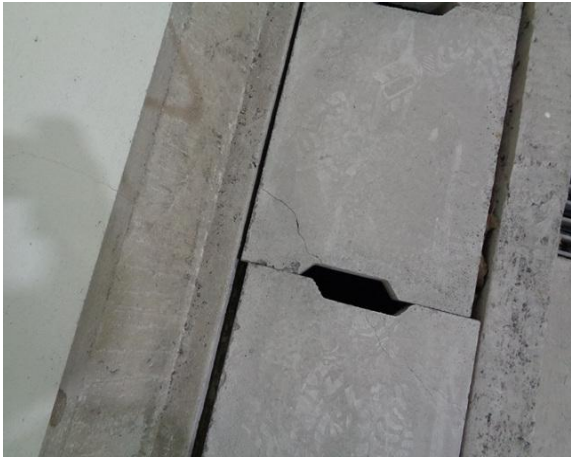
| 위 치 | 공동구 영천방향 S34 | 위 치 | 공동구 영천방향 S39 |

| 현 황 | 뚫개 파손 | 현 황 | 뚫개 파손 |

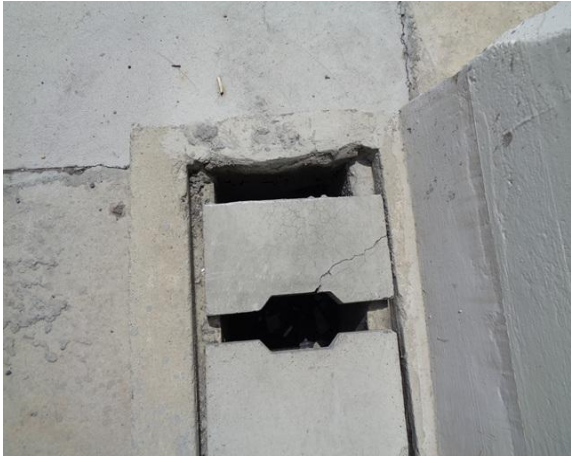
| 위 치 | 공동구 영천방향 S48 | 위 치 | 부대시설 영천방향 S5 |

| 현 황 | 뚫개 파손 | 현 황 | 텔레네이트 파손 |

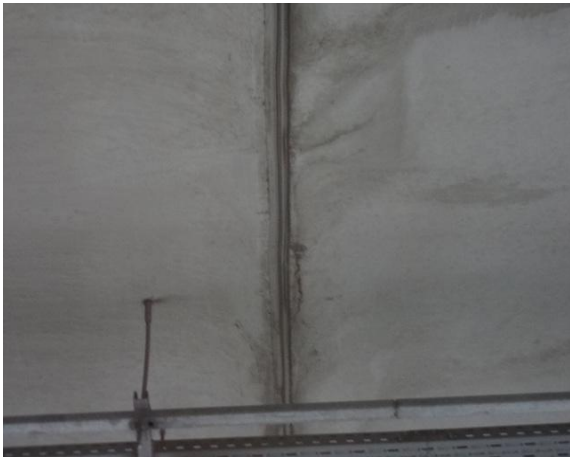
| 위 치 | 천단부 영천방향 J88 | 위 치 | 천단부 영천방향 J92 |

| 현 황 | 조인트부 들뜸 (A=0.1m*0.2m) | 현 황 | 조인트부 들뜸 (A=0.1m*0.1m) |

| 구 분 | | 점검 결과 | 조치 필요사항 |
|---|---|---|---|
| | 라 이 닝 | · 천단부 조인트부 들뜸<br>(A=0.1m*0.2m, A=0.1m*0.1m, 2개소)<br>· 측벽부 박락(A=0.5m*1.0m, 1개소)<br>· 측벽부 균열 (Cw=0.2/2.0m, 1개소) | 단면보수<br>단면보수<br>균열보수 |

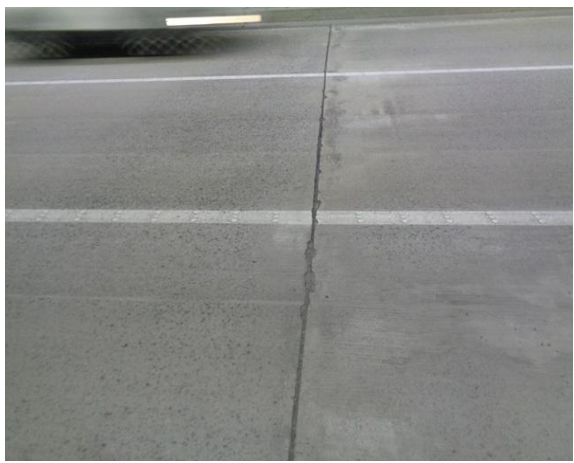
| 위 치 | 포장부 영천방향 S37 | 위 치 | 포장부 영천방향 S40 |

| 현 황 | 스폴링 (A=0.1m*2.0m) | 현 황 | 스폴링 (A=0.1m*0.1m) |

| 구 분 | | 점검 결과 | 조치 필요사항 |
|---|---|---|---|
| 터널<br>주변 | 노 면 | · 포장부 마모 (A=5.0m*12.0m, 1개소)<br>· 포장부 파손 (A=0.1m*0.2m, 1개소)<br>· 포장부 굽힘 (A=0.1m*0.5m, 1개소)<br>· 포장부 스폐링 (A=0.1m*2.0m, A=0.1m*0.1m)<br>· 포장부 균열(Cw=0.3/12.0m, 1개소) | 주의관찰<br>단면보수<br>균열보수 |
