# 하 자 보 고 서

< 10공구 >

2018. 06

상주영천고속도로주식회사

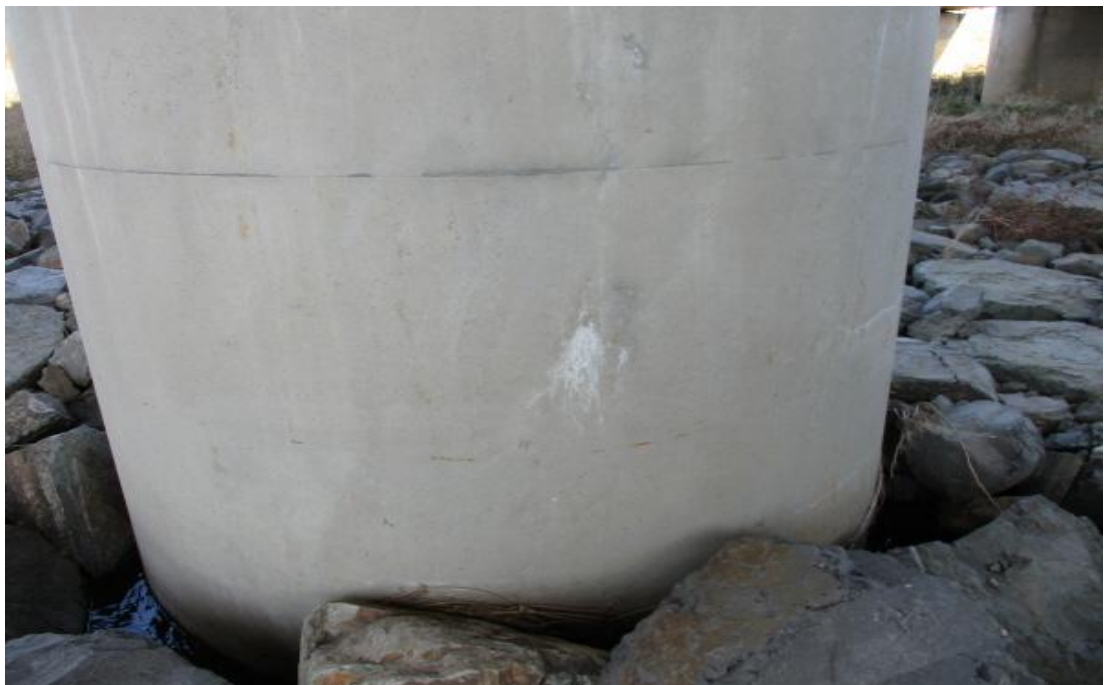
| 사진번호 | 10-BR37-6 | 위 치 | 단포교 상주방향 |

| 내 용 | 교각 P3 백태 A=0.02㎡ | | |

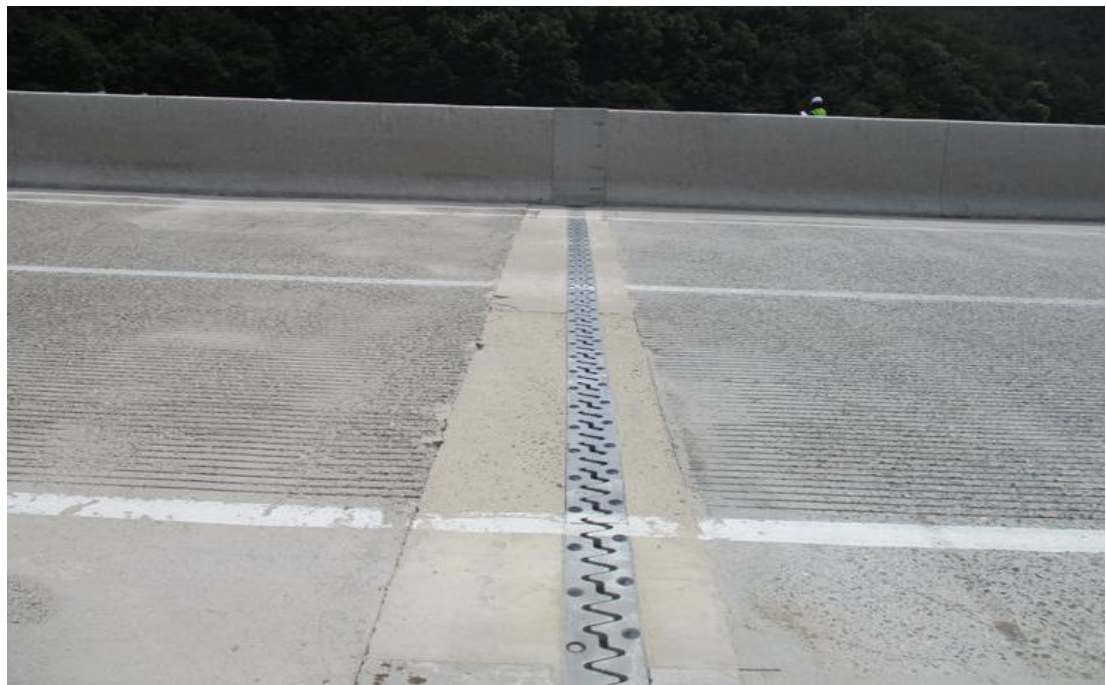
| 사진번호 | 10-BR38-3,4 | 위 치 | 대성교 상주방향 |

| 내 용 | 신축이음 A2 본체 이격 및 파열음 발생, 후타재 파손 | | |

| 내 용 | 조치후 | | |

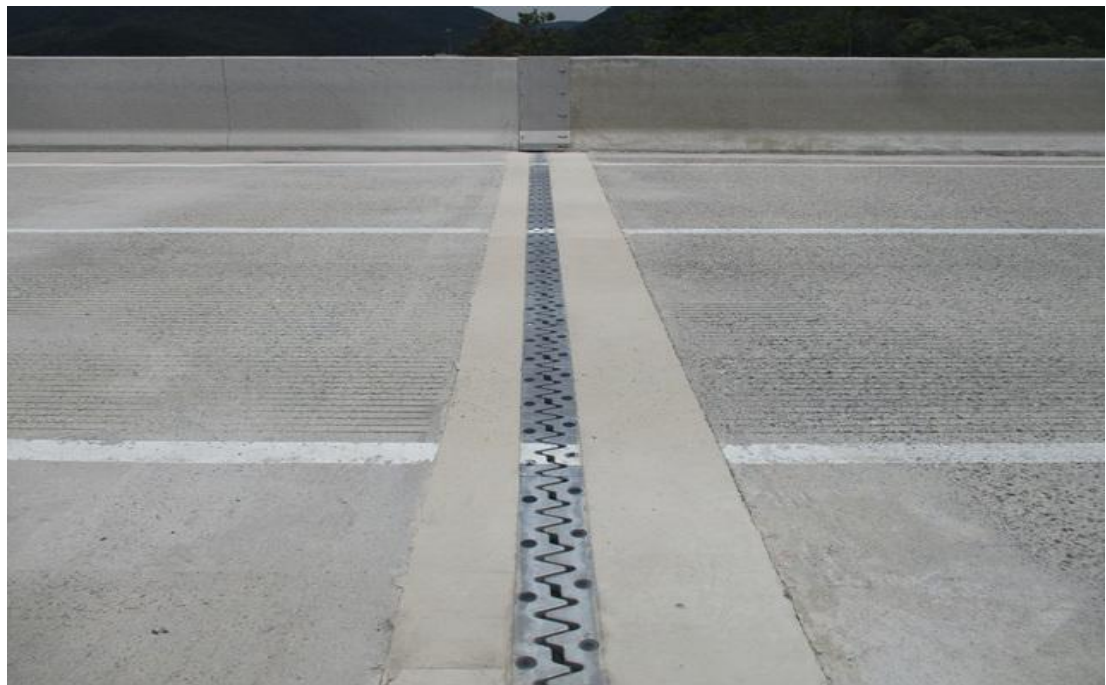
| 사진번호 | 10-BR39-1 | 위 치 | 내포교 영천방향 |

| 내 용 | 신축이음 A2 후타재 파손 A=0.2㎡ | | |

| 내 용 | 조치후 | | |

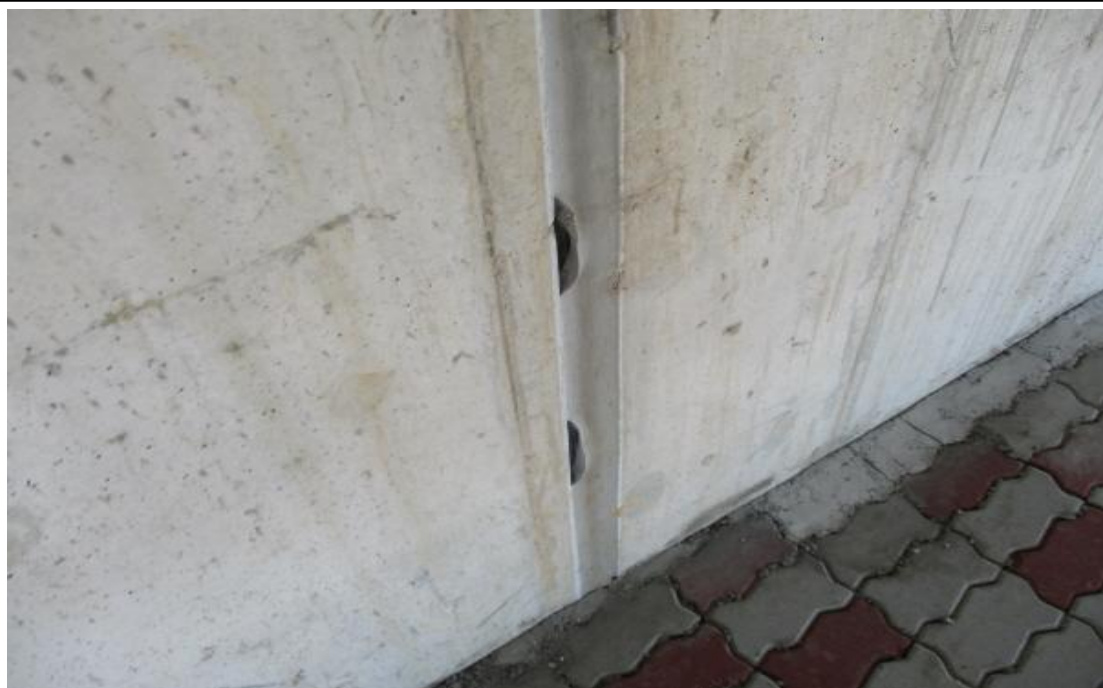
| 사진번호 | 10-BR39-3 | 위 치 | 내포교 상주방향, 영천방향 |

| 내 용 | 교대 A1, A2 조인트 실란트 파손 L=0.6m | | |

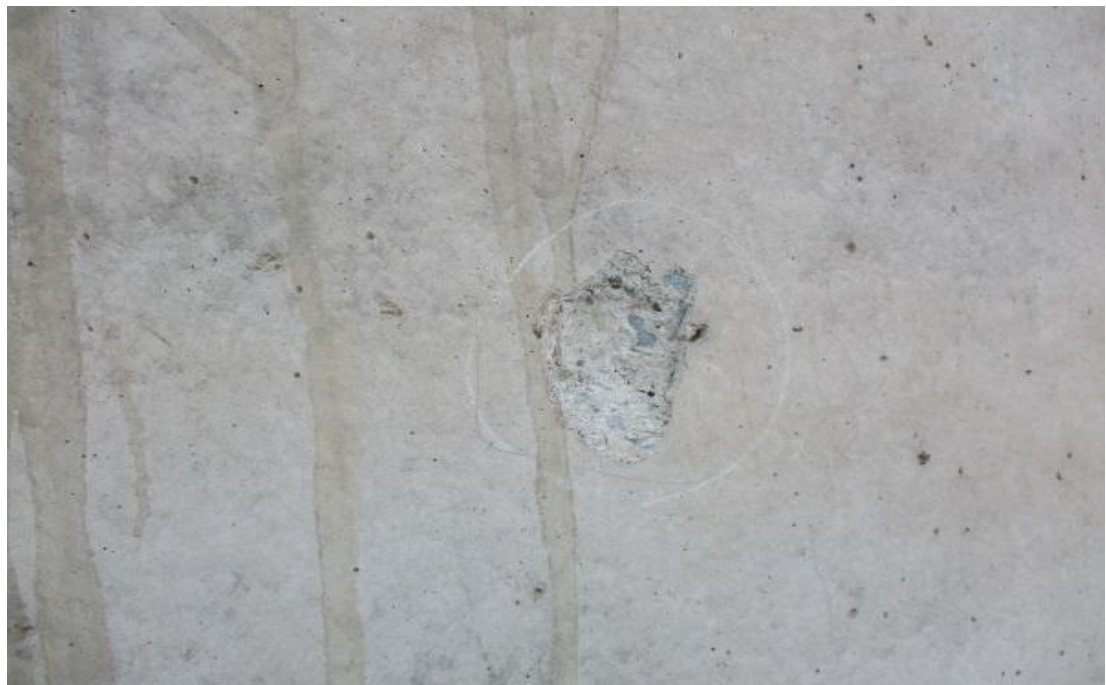
| 사진번호 | 10-BR39-5 | 위 치 | 내포교 영천방향 |

| 내 용 | 교각 P3 파손 A=0.01㎡ | | |

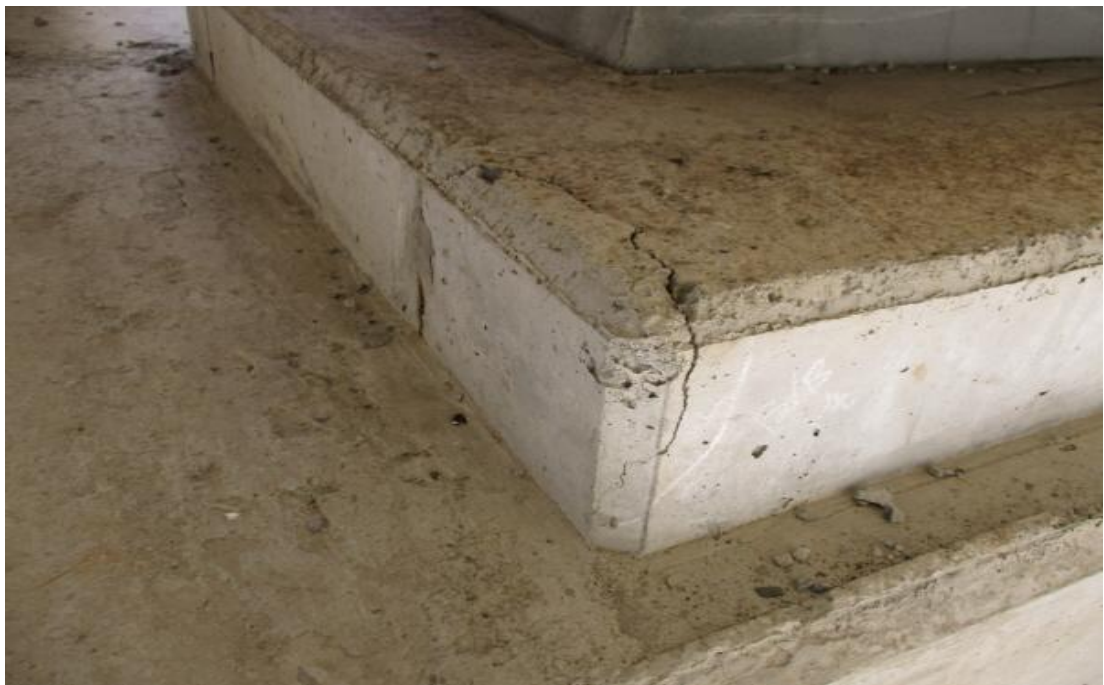
| 사진번호 | 10-BR40-4 | 위 치 | 반정교 영천방향 |

| 내 용 | 교량받침 P7 받침콘크리트 파손 A=0.07㎡ | | |

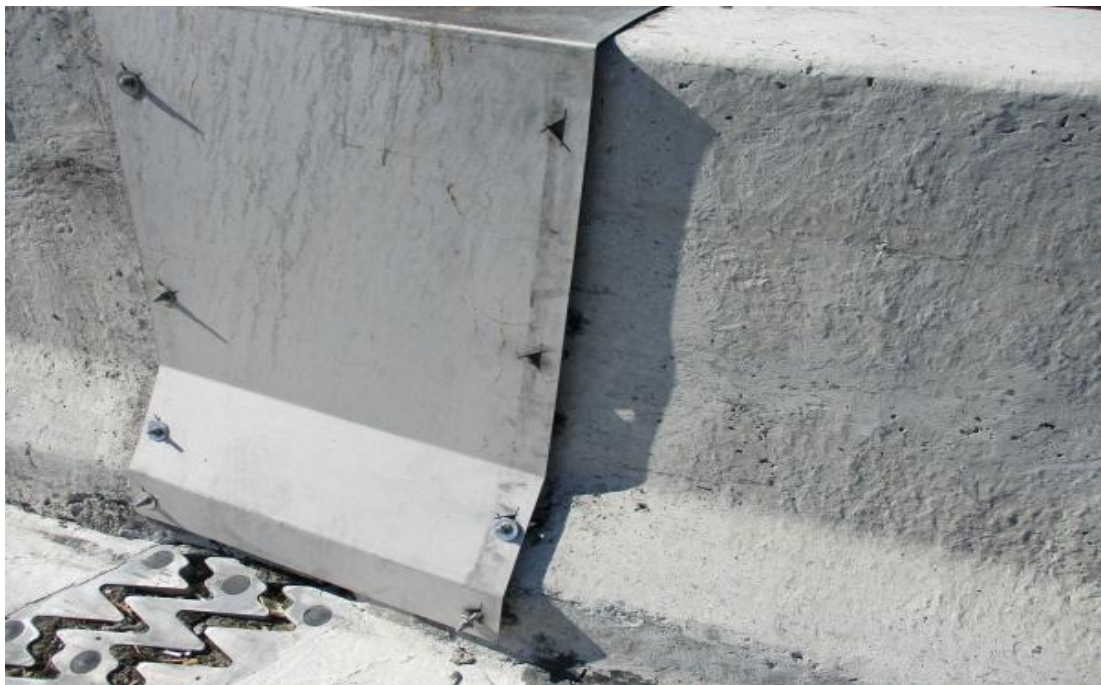
| 사진번호 | 10-BR41-2 | 위 치 | 영천JCT R-A교 |

| 내 용 | 신축이음 A2 차수판 볼트 파손 4개소 | | |
