# 하 자 보 고 서

< 5공구 >

2018. 06

상주영천고속도로주식회사

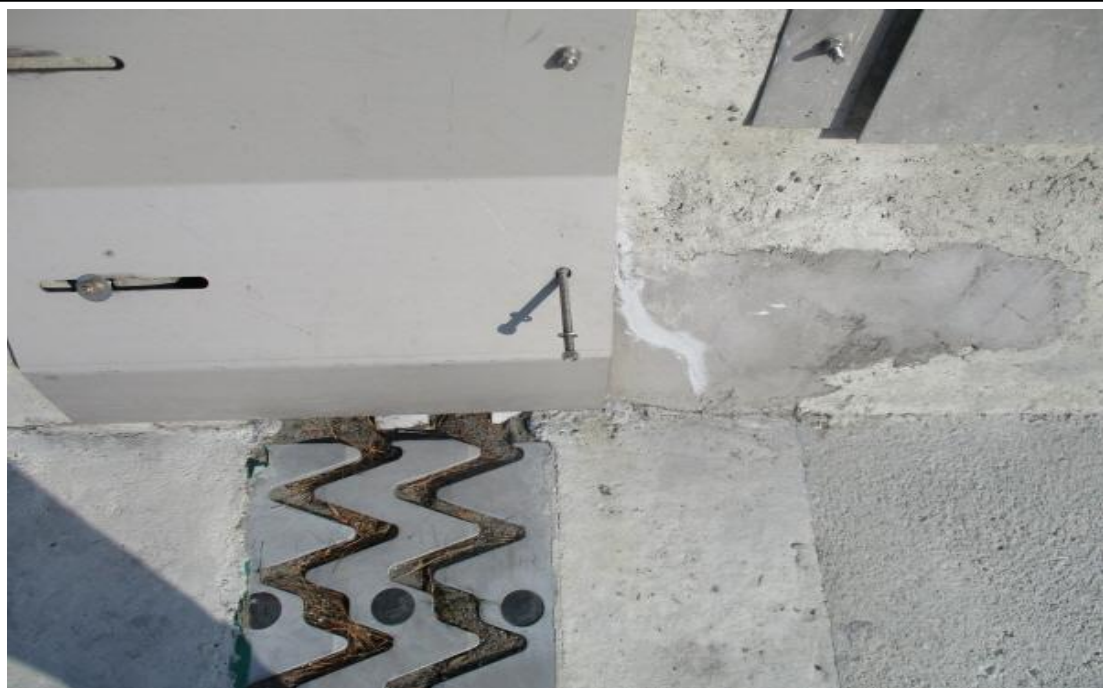
| 사진번호 | 5-BR11-4 | 위 치 | 오로교 상주방향, 영천방향 |

| 내 용 | 신축이음 S1~S11 차수판 볼트체결 불량 13개소 | | |

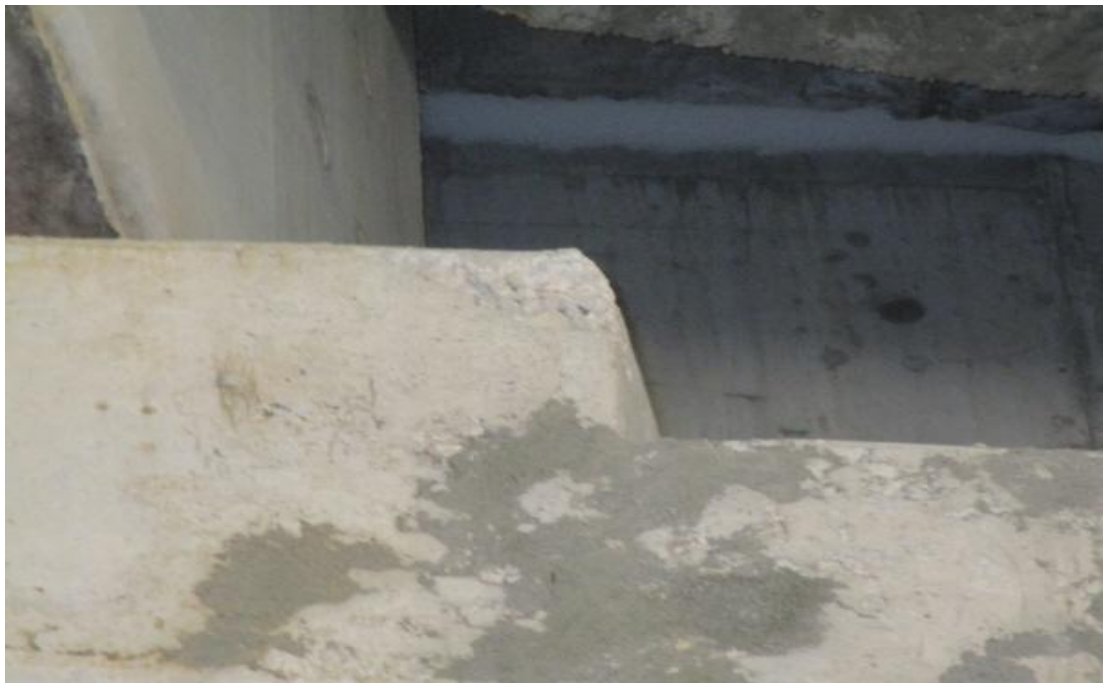
| 사진번호 | 5-BR12-4 | 위 치 | 오실교 상주방향 |

| NO | 시설물명 | 방향 | 시설물<br>번호 | 위치 | 부재 | 내용 | 단위 | 수량 | 하자<br>담보<br>책임<br>기간 | 조치<br>방법 | 발생 | 공종 | 하자형태 | 사진<br>번호 | 종별 |
|---|---|---|---|---|---|---|---|---|---|---|---|---|---|---|---|
| 9 | 오실교 | 영천 | BR12 | A1<br>(영천) | 교대 | 재료분리 | m² | 0.01 | 7 | 하자 | 2017하 | 교량 | 콘크리트<br>손상 | 4 | 2종 |

| 내 용 | 교대 A1 재료분리 A=0.01㎡ | | |

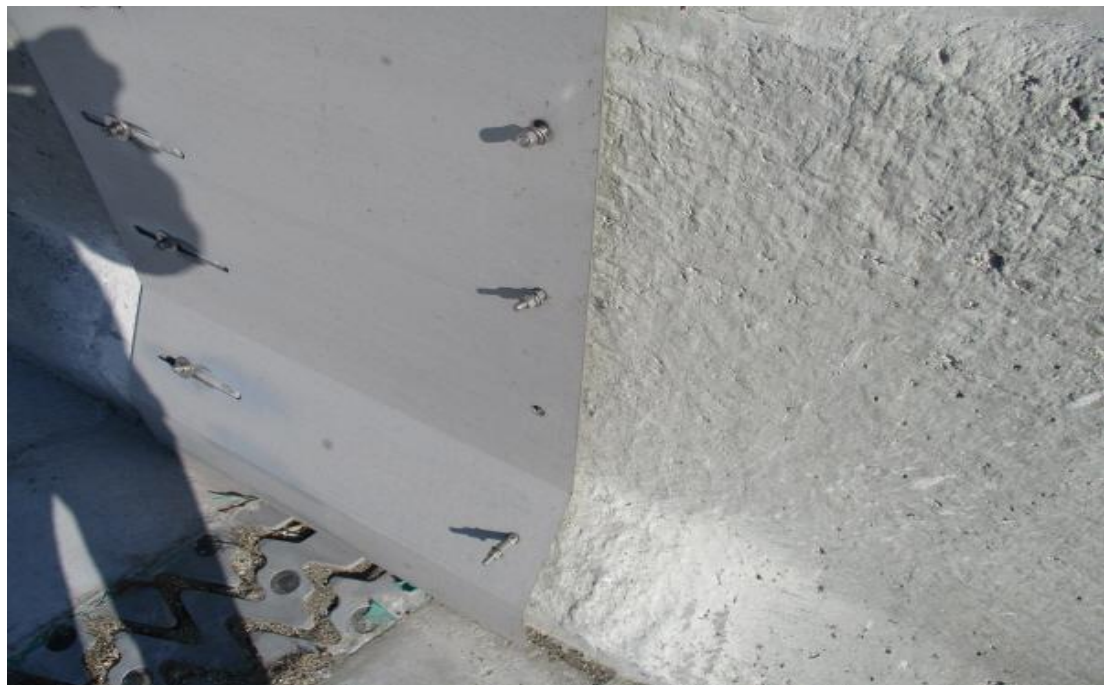
| 사진번호 | 5-BR13-6 | 위 치 | 불당교 상주방향, 영천방향 |

| 내 용 | 신축이음 S1~S6 차수판 볼트 체결 불량 4개소 | | |

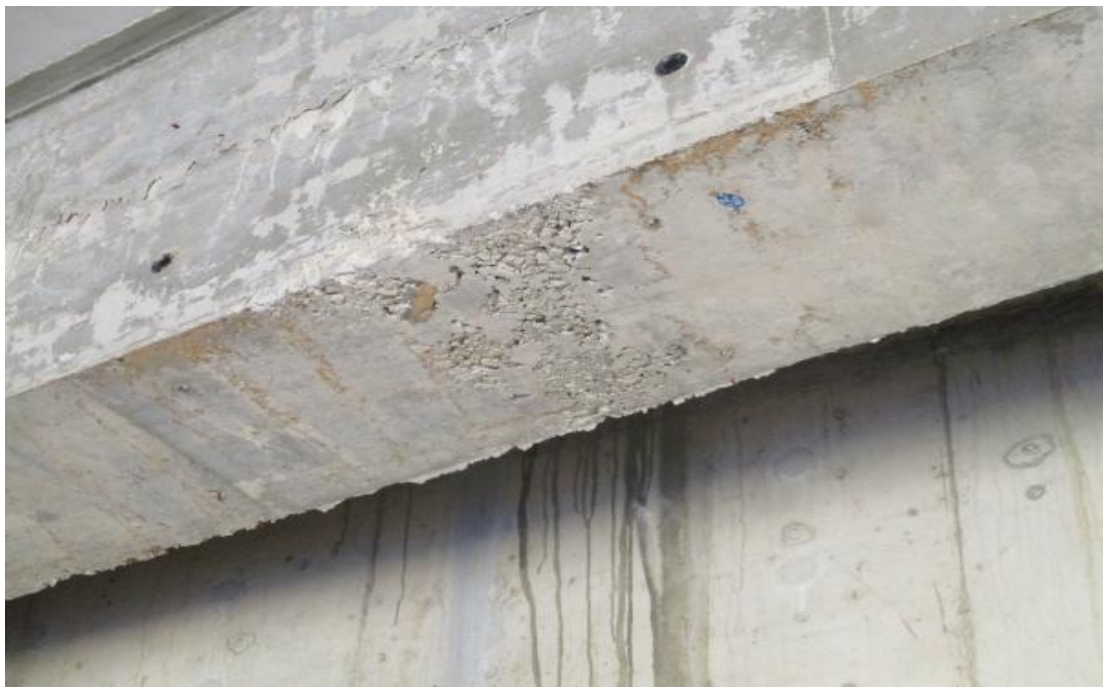
| 사진번호 | 5-BR13-8 | 위 치 | 불당교 상주방향 |

| NO | 시설물명 | 방향 | 시설물<br>번호 | 위치 | 부재 | 내용 | 단<br>위 | 수량 | 하자<br>담보<br>책임<br>기간 | 조치<br>방법 | 발생 | 공종 | 하자형태 | 사진<br>번호 | 종별 |
|---|---|---|---|---|---|---|---|---|---|---|---|---|---|---|---|
| 18 | 불당교 | 상주 | BR13 | S6<br>(상주) | 가로보 | 재료분리 | ㎡ | 0.24 | 7 | 하자 | 2017하 | 교량 | 콘크리트<br>손상 | 8 | 2종 |

| 내 용 | 가로보 S6 재료분리 A=0.24㎡ | | |

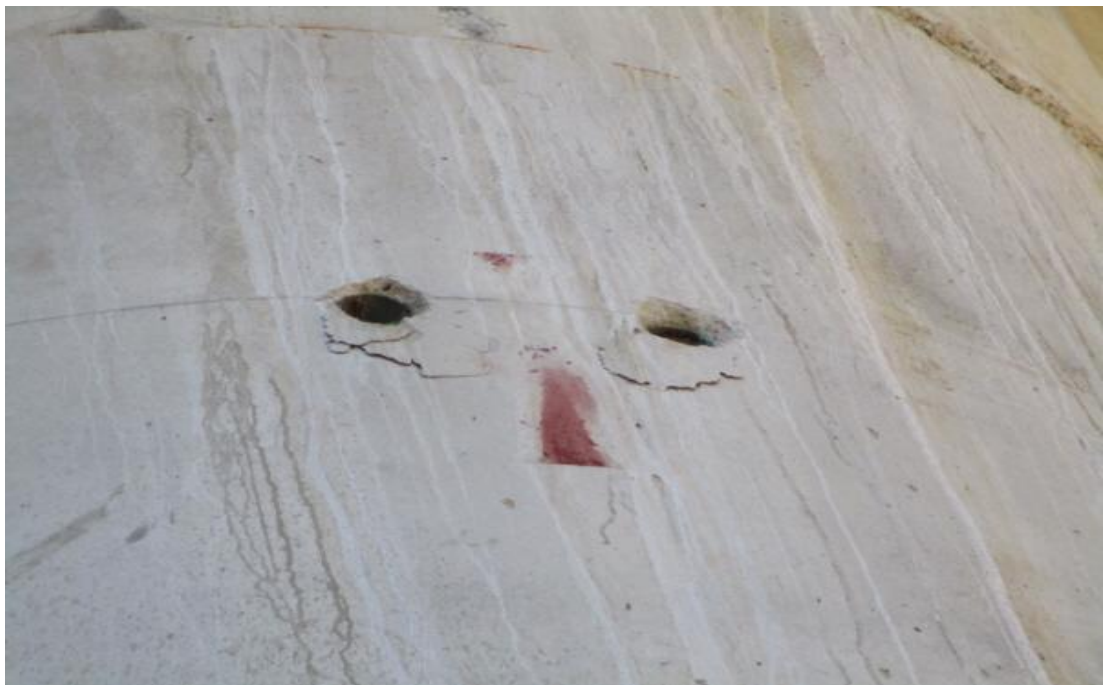
| 사진번호 | 5-BR13-10 | 위 치 | 불당교 상주방향 |

| NO | 시설물명 | 방향 | 시설물<br>번호 | 위치 | 부재 | 내용 | 단<br>위 | 수량 | 하자<br>담보<br>책임<br>기간 | 조치<br>방법 | 발생 | 공종 | 하자형태 | 사진<br>번호 | 종별 |
|---|---|---|---|---|---|---|---|---|---|---|---|---|---|---|---|
| 20 | 불당교 | 상주 | BR13 | P5<br>(상주) | 교각 | 콘크리트<br>들뜸 | ㎡ | 0.30 | 7 | 하자 | 2017하 | 교량 | 콘크리트<br>손상 | 10 | 2종 |

| 내 용 | 교각 P5 콘크리트 들뜸 A=0.3㎡ | | |

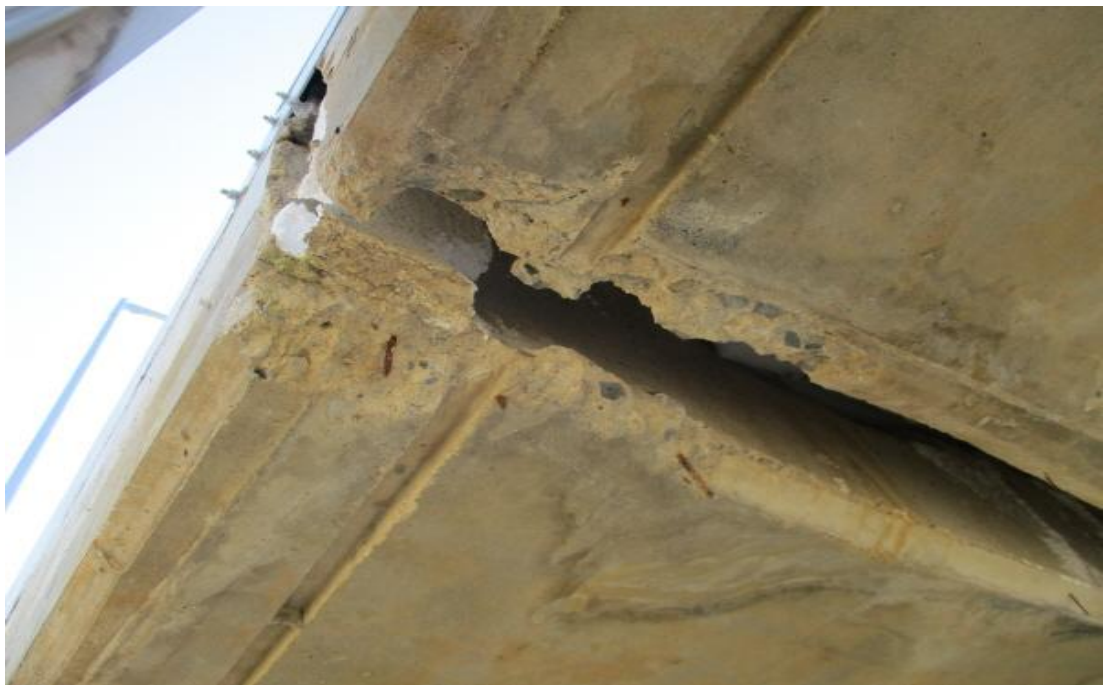
| 사진 번호 | 5-BR16-4 | 위 치 | 군위JCT R-C교 중앙고속도로방향 |

| 내 용 | 바닥판하면 S4 콘크리트 파손 A=0.1㎡ | | |
