# 하 자 보 고 서

< 8공구 >

2018. 06

상주영천고속도로주식회사

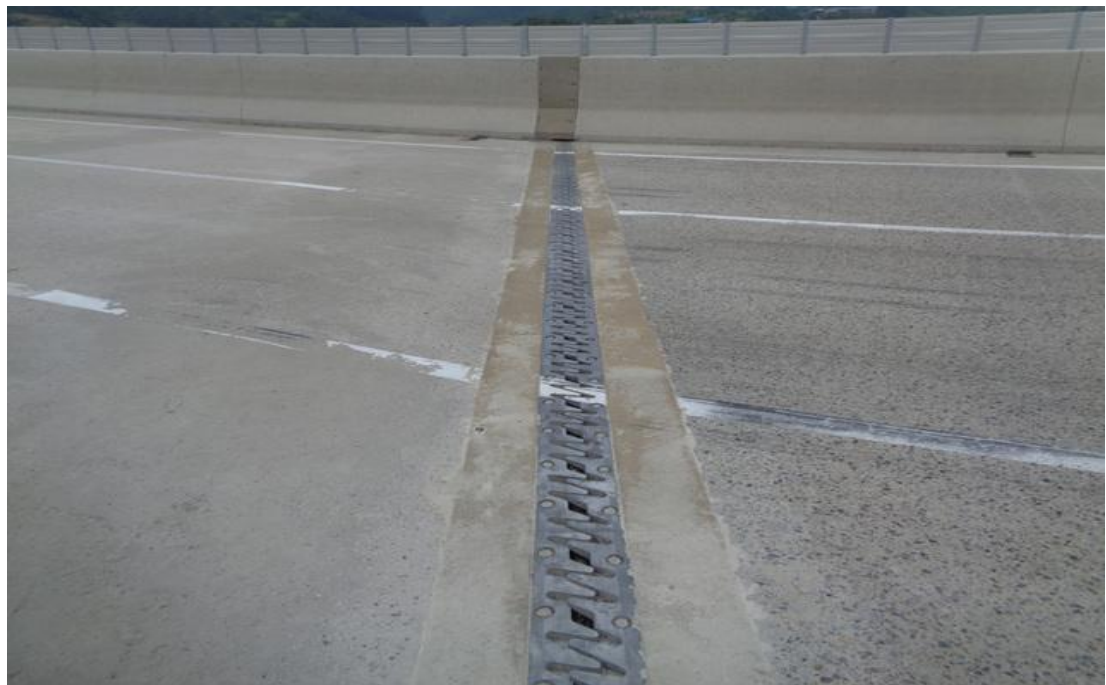
| 사진번호 | 8-BR24-4,5 | 위 치 | 가천교 영천방향 |

| 내 용 | 조치후 | | |

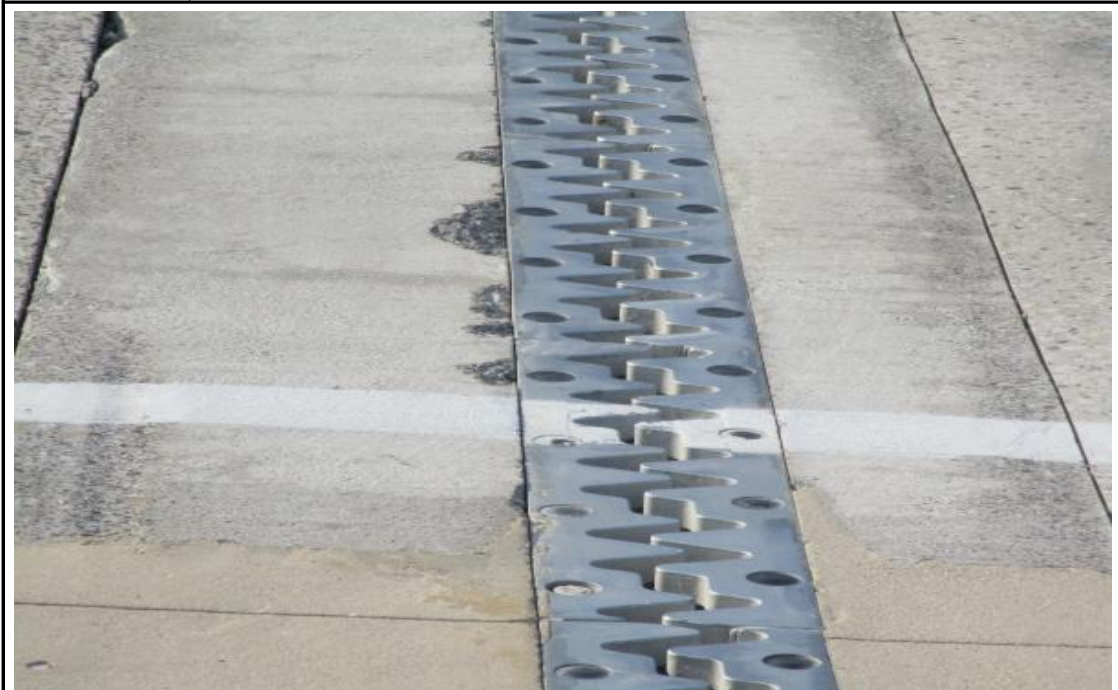
| 사진번호 | 8-BR25-2 | 위 치 | 신녕교 상주방향 |

| 내 용 | 신축이음 A1 후타재 파손 A=0.04㎡ | | |

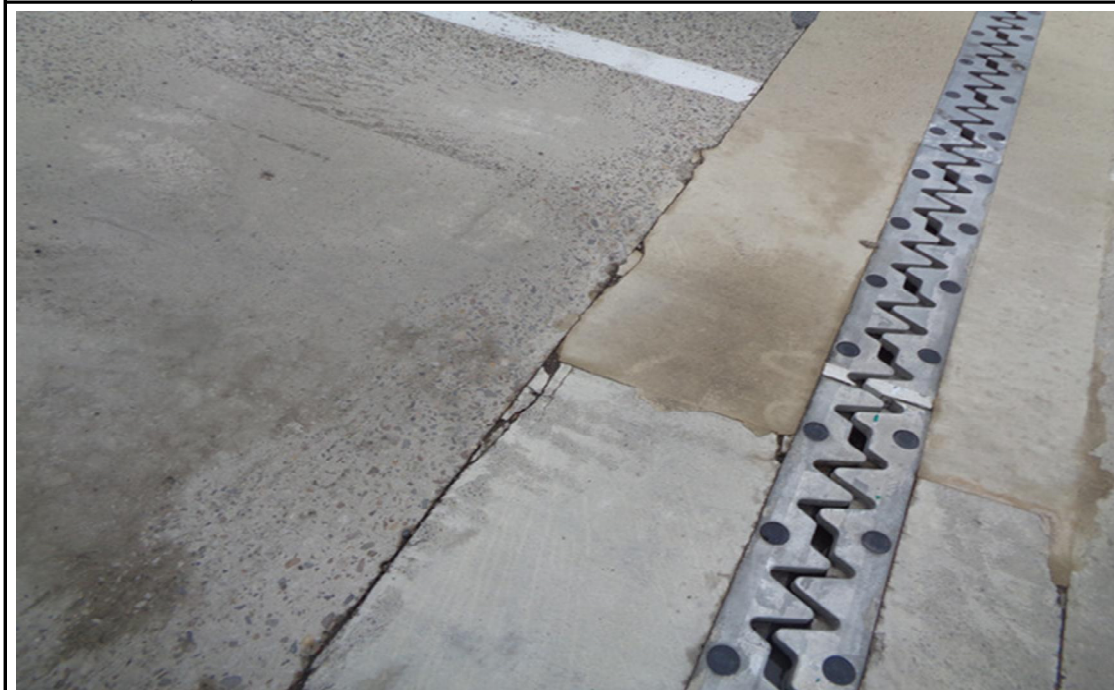
| 사진번호 | 8-BR25-3 | 위 치 | 신녕교 상주방향 |

| 내 용 | 신축이음 A2 후타재 파손 A=0.06㎡ | | |

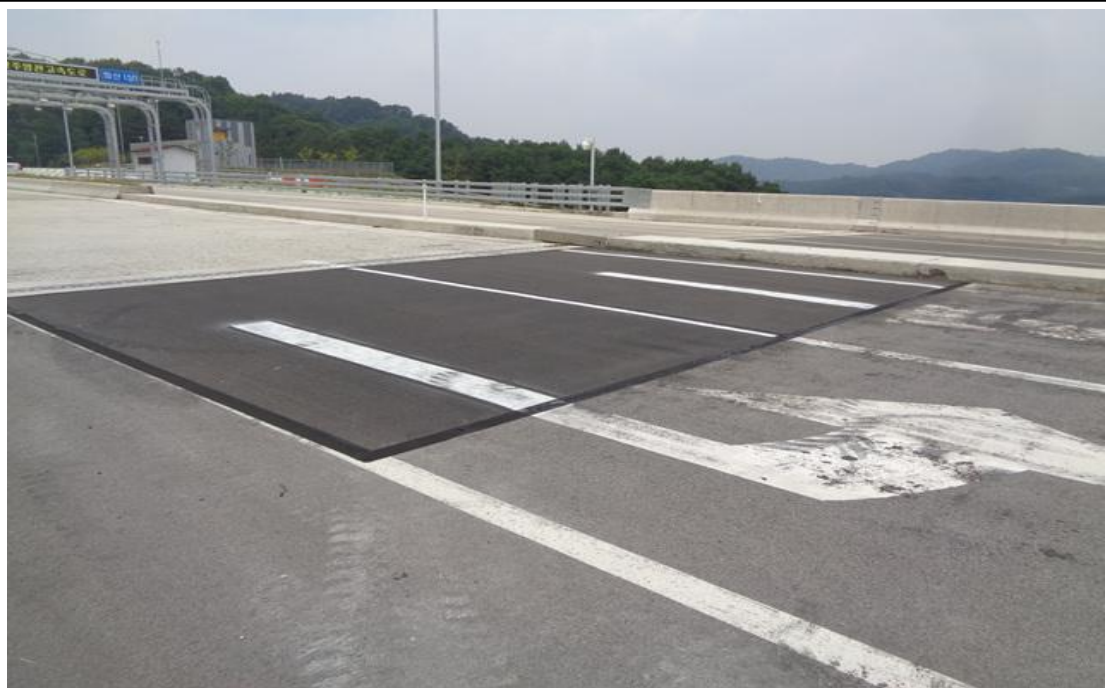
| 사진번호 | 8-BR29-1 | 위 치 | 화산JCT R-A1교 포항방향 |

| 내 용 | 조치후 | | |

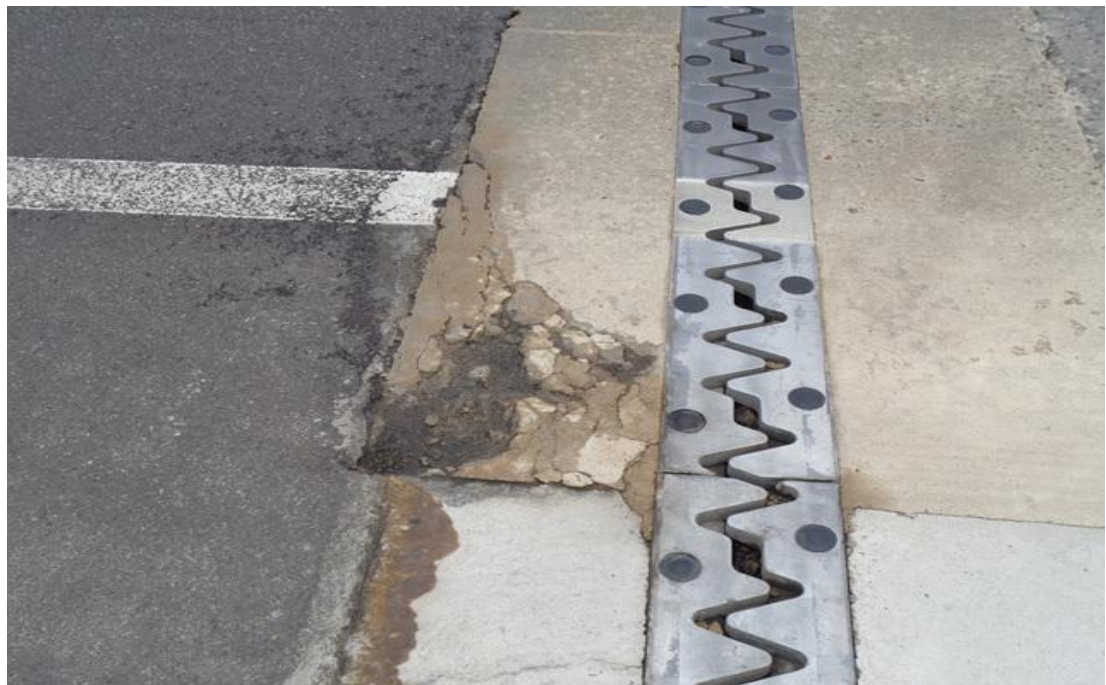
| 사진번호 | 8-BR29-3 | 위 치 | 화산JCT R-A1교 포항방향 |

| 내 용 | 신축이음 A1 후타재 파손 A=0.4㎡ | | |

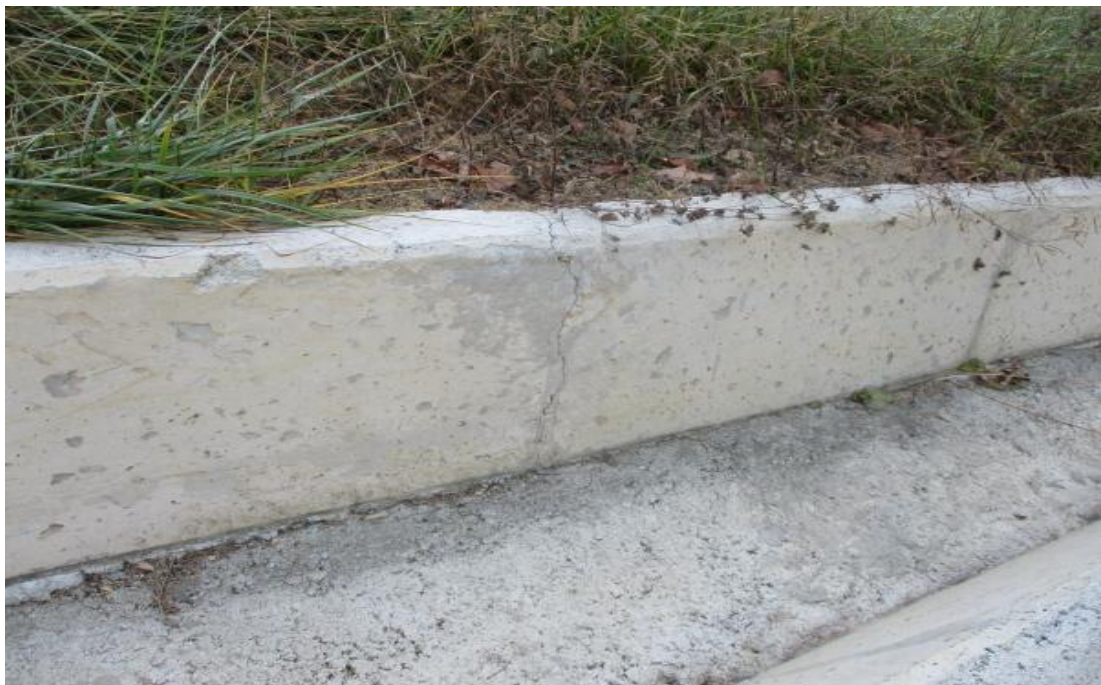
| 사진번호 | 8-SL48-2 | 위 치 | 영천절토48 |

| NO | 시설물명 | 방향 | 시설물<br>번호 | 위치 | 부재 | 내용 | 단<br>위 | 수량 | 하<br>자<br>담<br>보<br>채<br>기<br>간 | 조<br>치<br>방<br>법 | 발생 | 공종 | 하자형태 | 사진<br>번호 | 종별 |
|---|---|---|---|---|---|---|---|---|---|---|---|---|---|---|---|
| 30 | 영천절토48 | 영천 | SL48 | 영천절토48 | 산마루측구 | 균열 | m | 0.50 | 2 | 하자 | 2017하 | 사면 | 균열 | 2 | 2종 |

| 내 용 | 산마루측구 균열 L=0.5m | | |

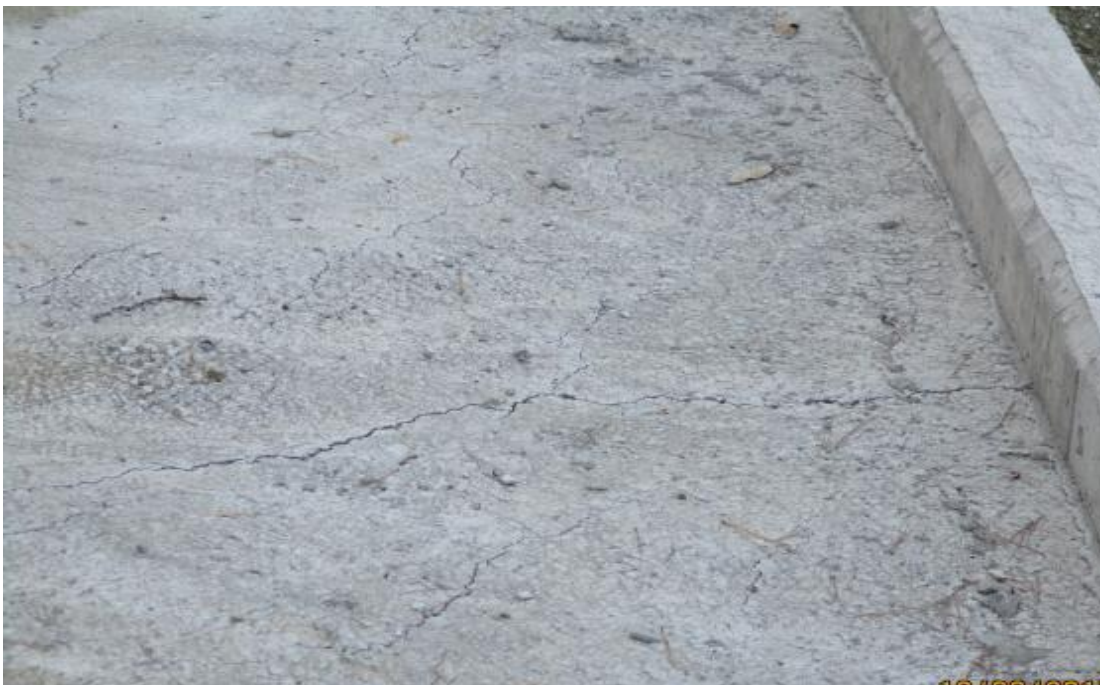
| 사진번호 | 8-SL52-2 | 위 치 | 영천절토52 |

| NO | 시설물명 | 방향 | 시설물<br>번호 | 위치 | 부재 | 내용 | 단<br>위 | 수량 | 하<br>자<br>담<br>보<br>채<br>기<br>간 | 조<br>치<br>방<br>법 | 발생 | 공종 | 하자형태 | 사진<br>번호 | 종별 |
|---|---|---|---|---|---|---|---|---|---|---|---|---|---|---|---|
| 34 | 영천절토52 | 영천 | SL52 | 영천절토52 | 소단배수로 | 균열 | m | 7.50 | 2 | 하자 | 2017하 | 사면 | 균열 | 1,2 | 2종 |

| 내 용 | 소단배수로 균열 L=7.5m | | |
