시설물  
정기안전점검  
영천고속도로  
상주영천고속도로

# 상 주 영 천 고 속 도 로 시 설 물 안 전 · 하 자 점 검 및 성 능 평 가 용 역 보 고 서

## < 교 량 편 >

2020. 06

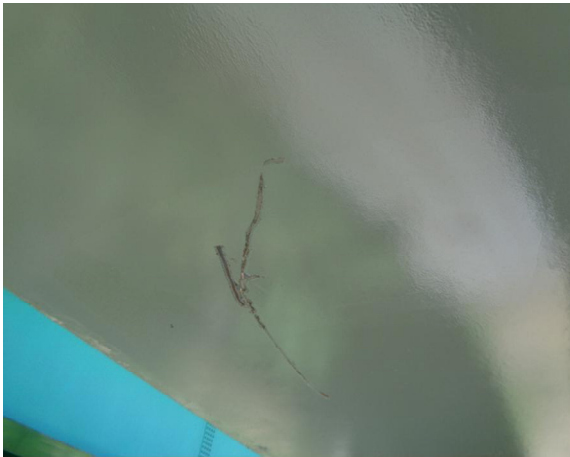
| 위 치 | 거터외부 S3 G4 | 위 치 | 교대 A2 |
| 현 황 | 도장균함 (A=0.1m×1.0m) | 현 황 | 수직균열 (Cw<0.3mm) |

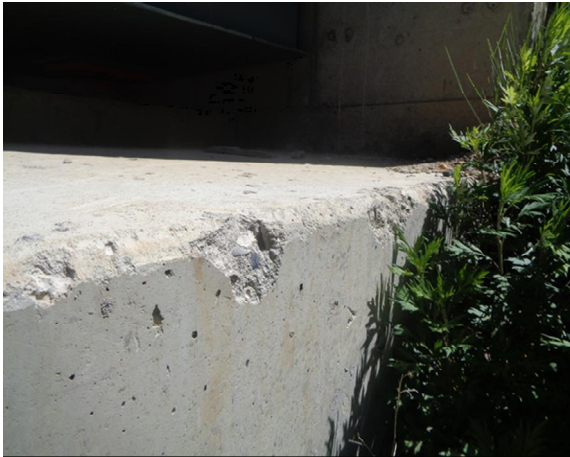
| 위 치 | 교대 A2 | 위 치 | 교각 P1 코핑부 |
| 현 황 | 파손 (A=0.1m×0.1m) | 현 황 | 수직균열 (Cw<0.3mm) |

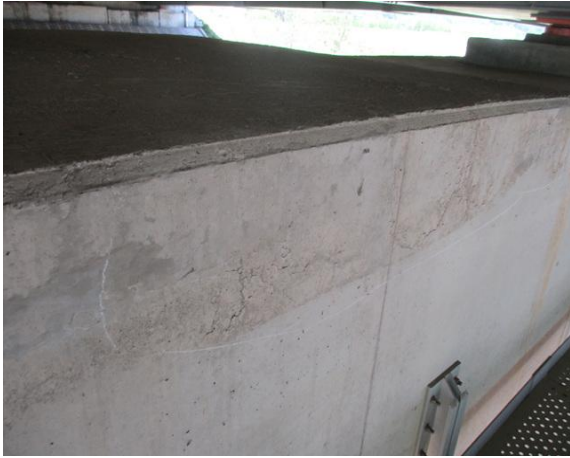
| 위 치 | 교각 P1 코핑부 | 위 치 | 교량받침 A2 SH2 |
| 현 황 | 박리 | 현 황 | 무수축물탈 균열 (Cw<0.3mm) |

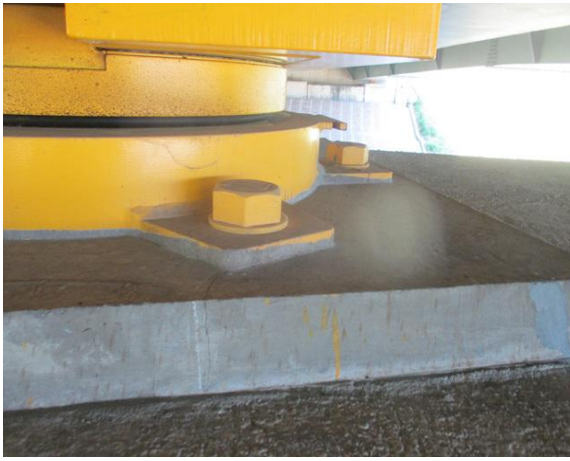
| 위 치 | 교량받침 P1 SH2 | 위 치 | 교면포장 상주방향 S1~S3 |
| 현 황 | 무수축물탈 균열 ( $Cw < 0.3mm$ ) | 현 황 | 망상균열 |

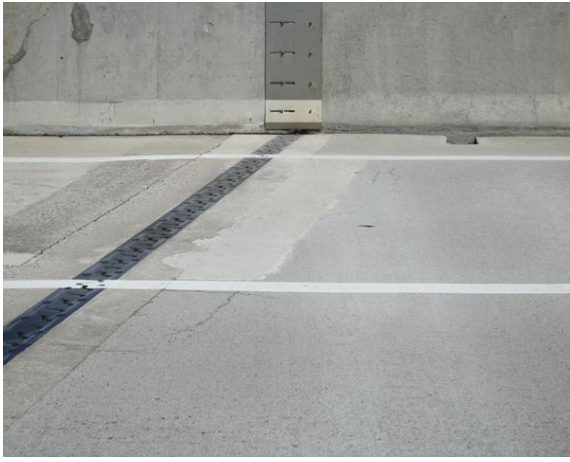
| 위 치 | 교면포장 영천방향 S1 | 위 치 | 신축이음 상주방향 A1 |
| 현 황 | 망상균열 | 현 황 | 후타재 박락 |

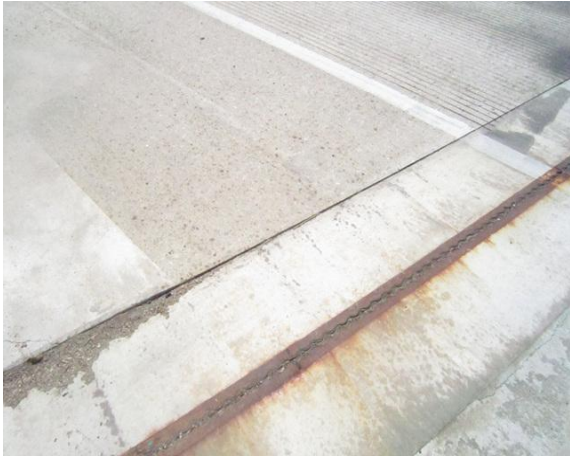
| 위 치 | 신축이음 상주방향 A2 | 위 치 | 방호벽 S1~S2 |
| 현 황 | 후타재 망상균열 | 현 황 | 균열부 백태 |

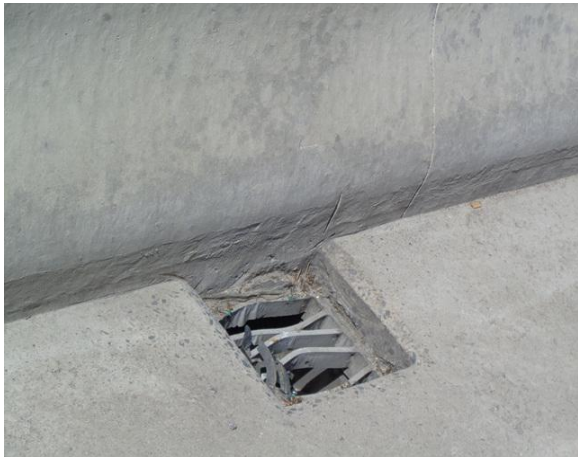
| 위 치 | 교면포장 상주방향 | 위 치 | 배수시설 영천방향 S5 |

| 현 황 | 상태 양호 | 현 황 | 배수구 그레이팅 변형 |

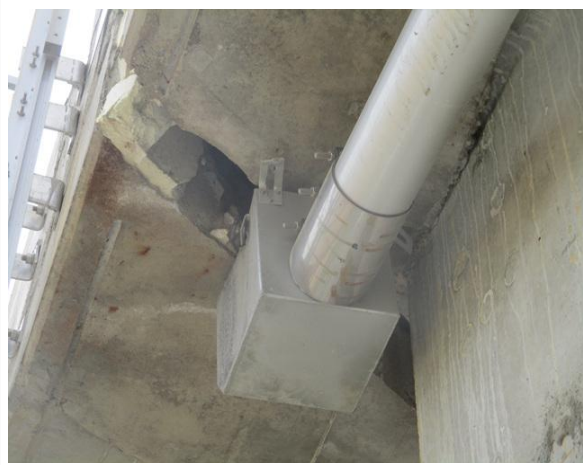
| 위 치 | 배수시설 상주방향 S3 | 위 치 | 방호벽 상주방향 S1 |

| 현 황 | 배수관 탈락 | 현 황 | 백태백태 (A=0.1m×0.3m) |

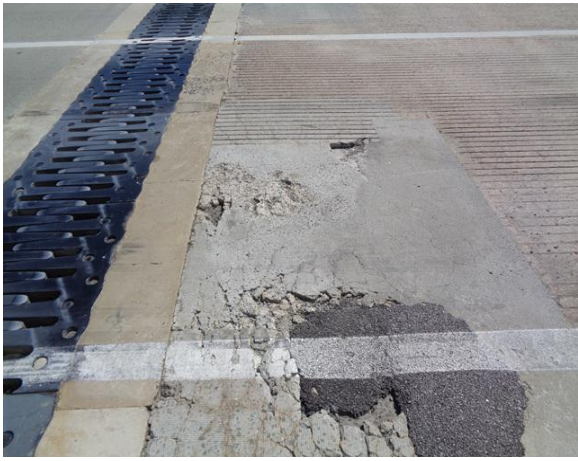
| 위 치 | 교면포장 영천방향 A2측(접속도로) | 위 치 | 배수시설 S4 |

| 현 황 | 접속부 콘크리트 파손(A=1.0m×1.0m) | 현 황 | 배수관 탈락 |

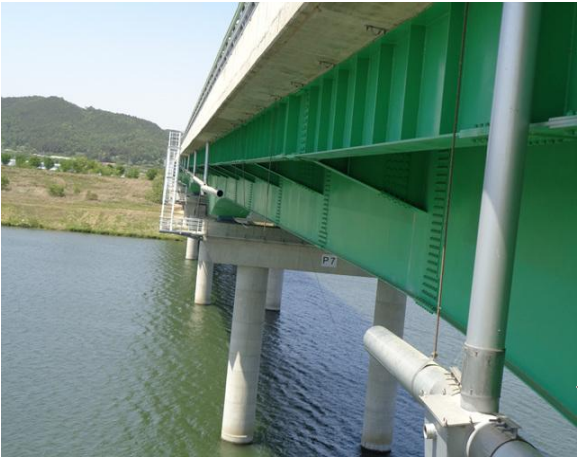
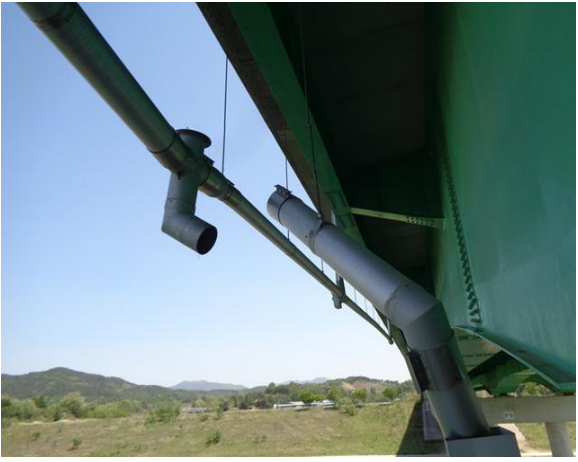
| 위 치 | 배수시설 S8 | 위 치 | 배수시설 S8 |

| 현 황 | 배수관 탈락 | 현 황 | 배수관 탈락 |

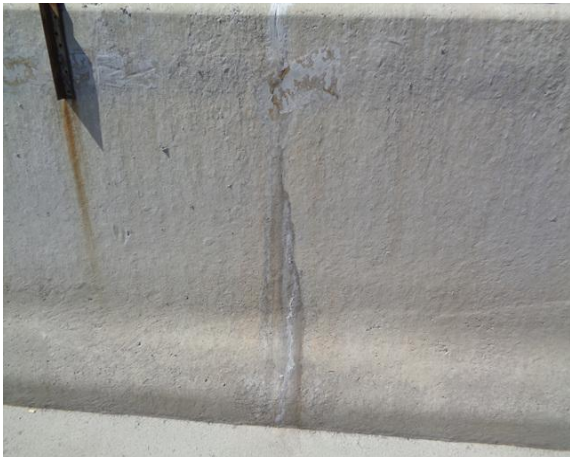
| 위 치 | 방호벽 영천방향 S1 | 위 치 | 신축이음 상주방향 A1 |

| 현 황 | 균열부 백태 ( $A=0.1\text{m} \times 1.5\text{m}$ ) | 현 황 | 후타재 균열 |

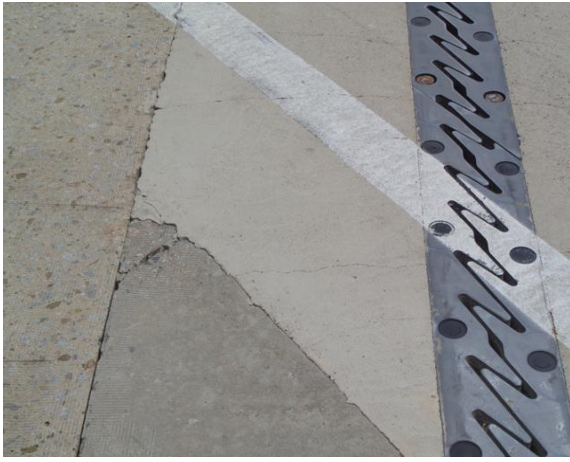
| 위 치 | 신축이음 상주방향 A2 | 위 치 | 신축이음 영천방향 A2 |

| 현 황 | 후타재 박리 ( $A=0.2\text{m} \times 0.2\text{m}$ ) | 현 황 | 후타재 박리 ( $A=0.1\text{m} \times 0.3\text{m}$ ) |

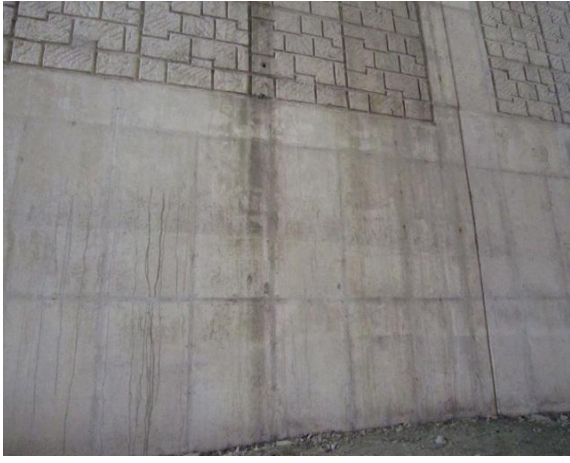
| 위 치 | 교대 상주방향 A2 | 위 치 | 교대 영천방향 A2 |

| 현 황 | 균열 ( $L=2.5\text{m}$ ) | 현 황 | 균열 ( $L=2.0\text{m}$ ) |

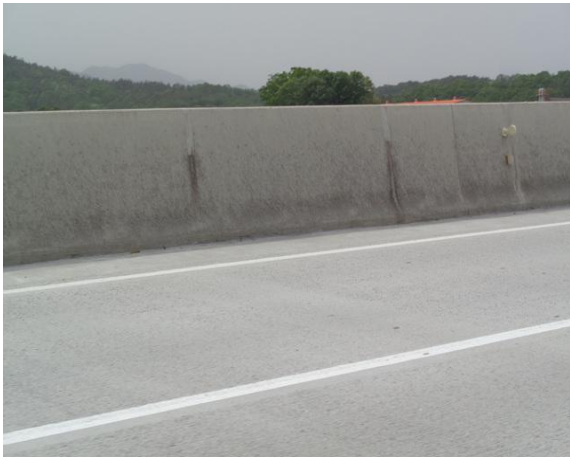
| 위 치 | 방호벽 상주방향 S2 | 위 치 | 방호벽 영천방향 S1 |

| 현 황 | 중앙분리대 백태 | 현 황 | 백태 |

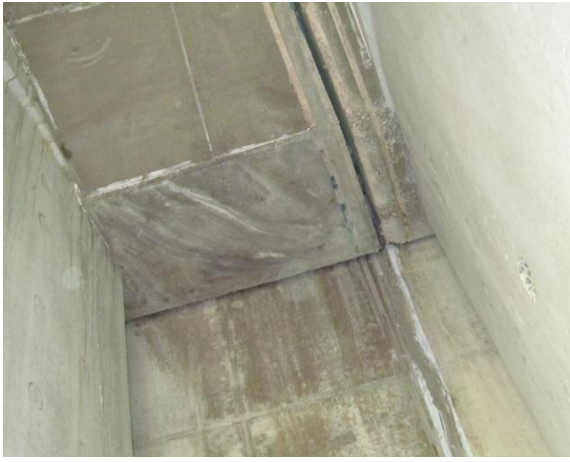
| 위 치 | 바닥판하면 영천방향 S1 | 위 치 | 거더 영천방향 S1-G3 |

| 현 황 | 백태 (A=0.5m×0.5m) | 현 황 | 파손 (A=0.2m×0.2m) |

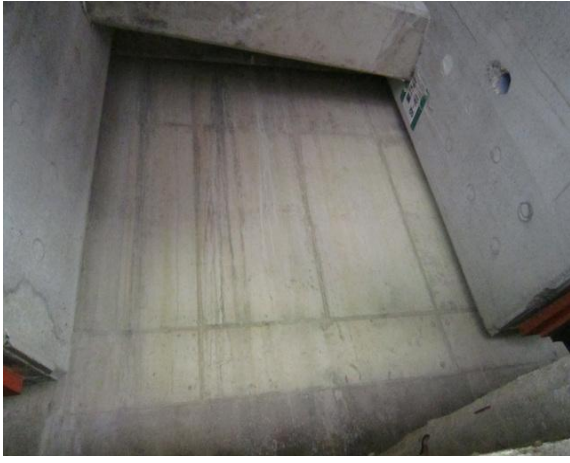
| 위 치 | 교대 영천방향 A1 | 위 치 | 교각 영천방향 P1 |

| 현 황 | 균열 (L=3.0m) | 현 황 | 코핑부 균열 (L=1.5m×2EA) |

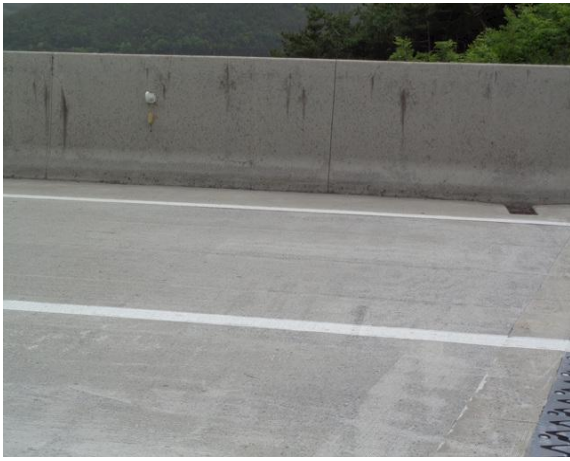
| 위 치 | 교면포장 상주방향 S1 | 위 치 | 교면포장 영천방향 S1 |

| 현 황 | 망상균열 ( $A=2.0\text{m} \times 3.0\text{m}$ ) | 현 황 | 망상균열 ( $A=5.0\text{m} \times 10.0\text{m}$ ) |

| 구 분 | | 점검 결과 | 조치 필요사항 |
|---|---|---|---|
| 상<br>부<br>구<br>조 | 교면포장 | · 망상균열 | 표면처리 |

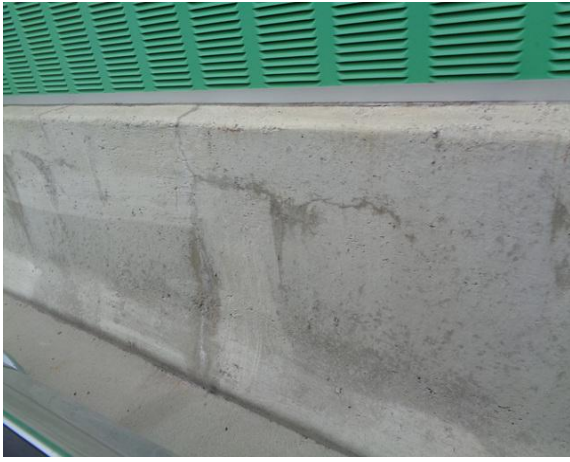
| 위 치 | 방호벽 상주방향 S6 | 위 치 | 방호벽 상주방향 S9 |

| 현 황 | 균열 ( $L=1.0\text{m}$ ) | 현 황 | 중앙분리대 파손 ( $A=0.1\text{m} \times 0.1\text{m}$ ) |

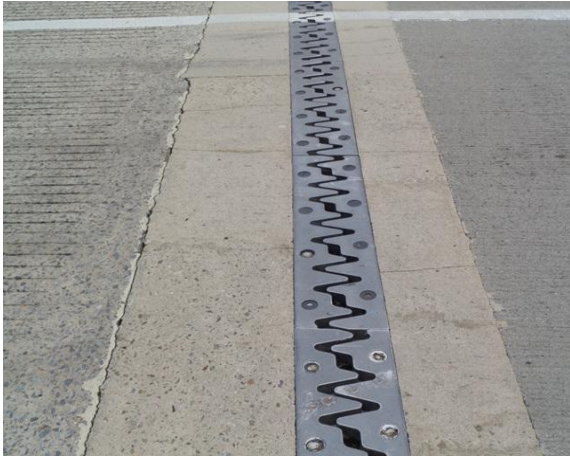
| 위 치 | 신축이음 상주방향 A2 | 위 치 | 신축이음 상주방향 P6 |

| 현 황 | 후타재 균열 | 현 황 | 후타재 파손 ( $A=0.2\text{m} \times 3.0\text{m}$ ) |

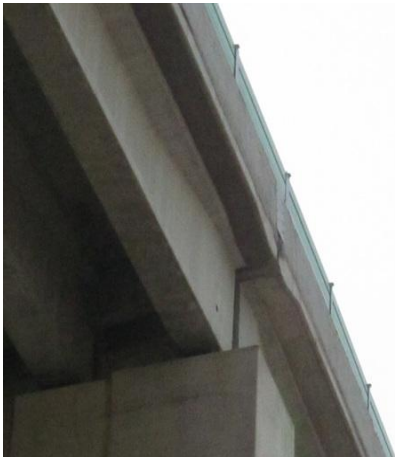
| 위 치 | 바닥판하면 S3 | 위 치 | 거더 S6-G9 |

| 현 황 | 파손 ( $A=0.3\text{m} \times 0.5\text{m}$ ) | 현 황 | 백태 ( $A=0.1\text{m} \times 1.0\text{m}$ ) |

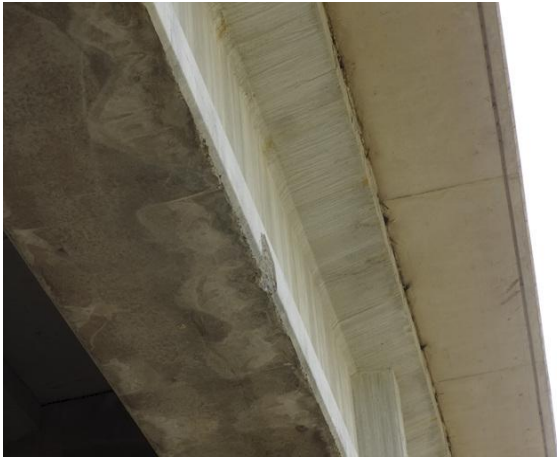
| 위 치 | 거더 S9-G1 | 위 치 | 교대 A1 |

| 현 황 | 박락 ( $A=0.2\text{m} \times 0.2\text{m}$ ) | 현 황 | 법면 세굴 및 숯크리트 들뜸, 파손 |

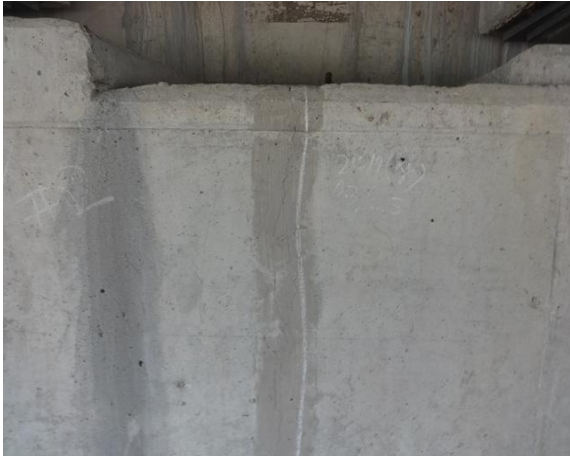
| 위 치 | 교대 영천방향 A2 | 위 치 | 교각 P4 |

| 현 황 | 균열 ( $L=2.5\text{m}$ ) | 현 황 | 균열 ( $L=1.0\text{m}$ ) |

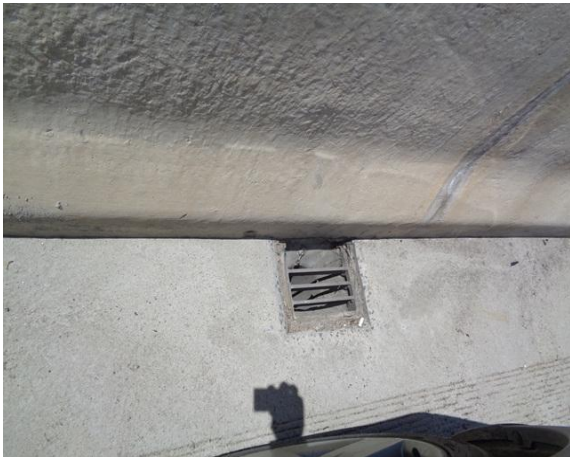
| 위 치 | 배수시설 영천방향 S4 | 위 치 | 방호벽 상주방향 S1 |
| 현 황 | 그레이팅 파손 | 현 황 | 균열 (L=1.0m) |

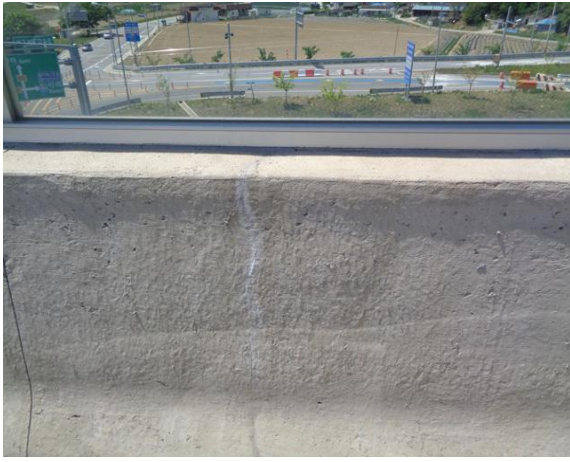
| 위 치 | 방호벽 영천방향 S1 | 위 치 | 신축이음 상주방향 A2 |
| 현 황 | 균열 (L=1.0m) | 현 황 | 후타재 들뜸 (A=0.4m×0.4m) |

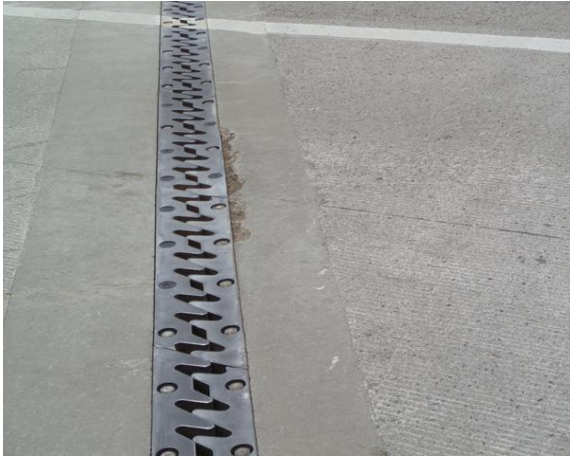
| 위 치 | 신축이음 상주방향 P2 | 위 치 | 교량받침 P4 SH1 |
| 현 황 | 후타재 파손 (A=0.1m×0.5m) | 현 황 | 무수축물탈 들뜸 (A=0.1m×0.3m) |

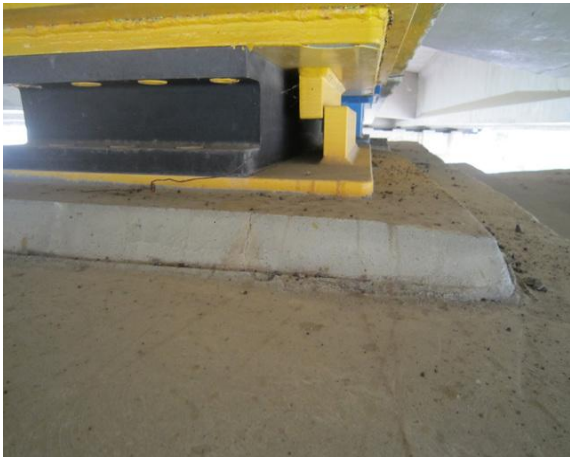
| 위 치 | 교량반침 P4 SH5 | 위 치 | 교량반침 P4 SH10 |
| 현 황 | 무수축물탈 균열 | 현 황 | 무수축물탈 들뜸(A=0.1m×0.5m) |

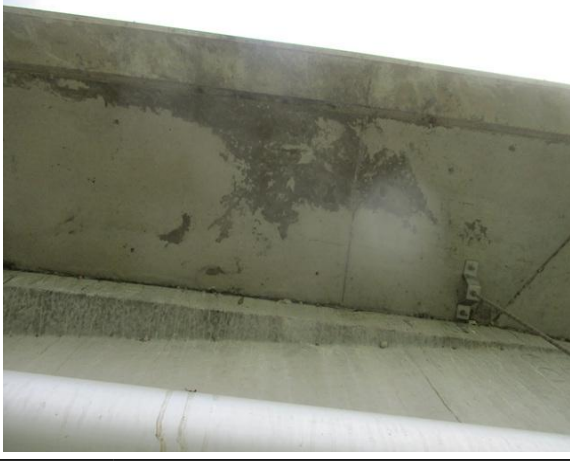
| 위 치 | 바닥판 S3 | 위 치 | 거더 S4 G1 |
| 현 황 | 캔틸레버 박리(A=0.2m×0.5m) | 현 황 | 박락(A=0.2m×0.2m) |

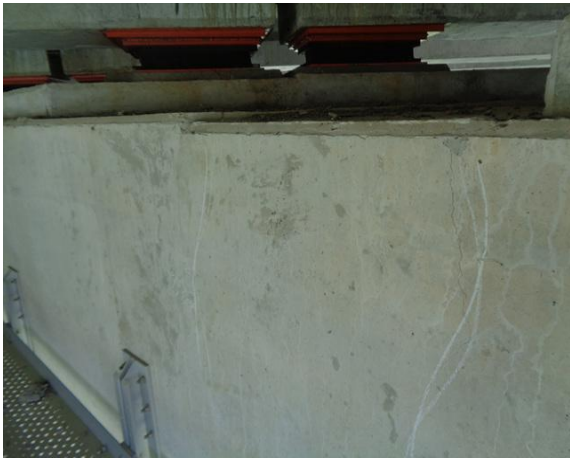
| 위 치 | 교각 P1 | 위 치 | 교대 A2 |
| 현 황 | 코핑부 균열(L=0.5m) | 현 황 | 균열(L=2.0m) |

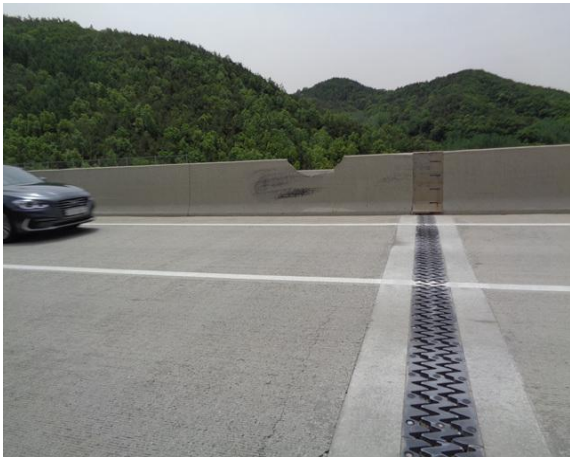
| 위 치 | 방호벽 상주방향 S4 | 위 치 | 방호벽 상주방향 S5 |
| 현 황 | 중앙분리대 파손 (A=1.0m×2.0m) | 현 황 | 중앙분리대 파손 (A=1.0m×3.0m) |

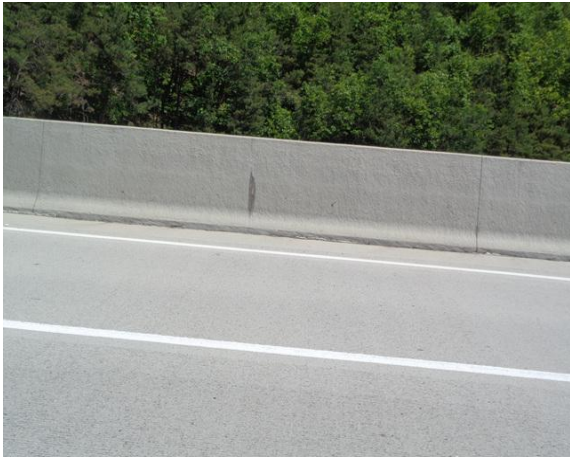
| 위 치 | 방호벽 영천방향 S2 | 위 치 | 신축이음 상주방향 A2 |
| 현 황 | 중분대 균열 | 현 황 | 후타재 파손 (A=0.1m×0.5m) |

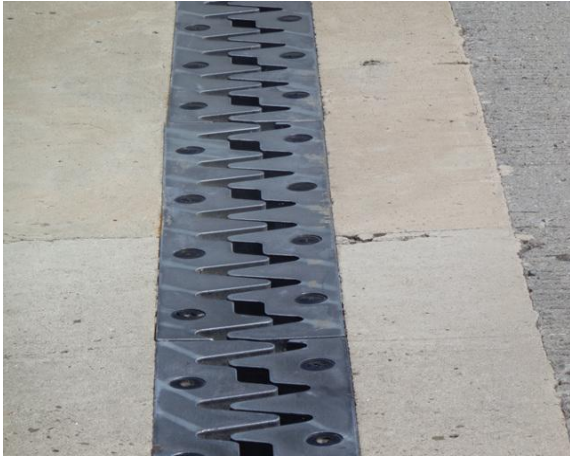
| 위 치 | 신축이음 영천방향 A1 | 위 치 | 신축이음 영천방향 A2 |
| 현 황 | 후타재 파손 (A=0.1m×0.2m) | 현 황 | 후타재 파손 (A=0.1m×1.0m) |

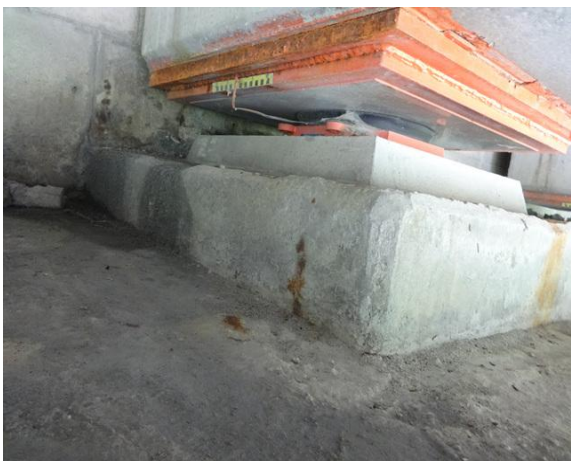
| 위 치 | 교량반침 상주방향 A2 SH2 | 위 치 | 교량반침 영천방향 A2 SH4 |
| 현 황 | 반침콘크리트 철근노출(A=0.1m×0.1m) | 현 황 | 무수축물탈 균열(L=0.1m) |

| 구 분 | | 점검 결과 | 조치 필요사항 |
|---|---|---|---|
| | 교량받침 | · 무수축몰탈 균열, 플레이트 부식<br>· 받침콘크리트 철근노출 | 표면처리/재도장<br>단면보수(방청) |

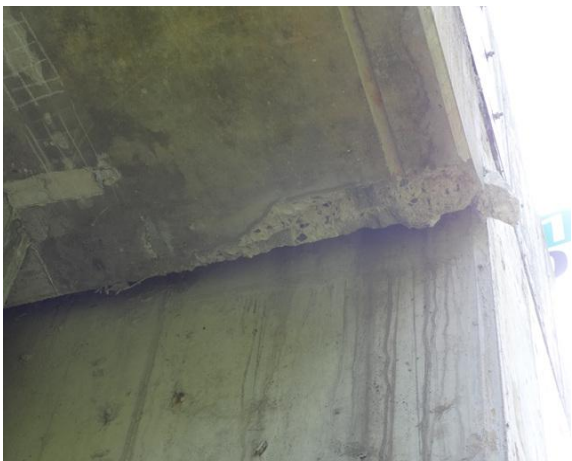
| 위 치 | 바닥판 영천방향 S9 | 위 치 | 가로보 S9 |
| 현 황 | 파손(A=0.2m×0.5m) | 현 황 | 재료분리(A=0.5m×0.5m) |

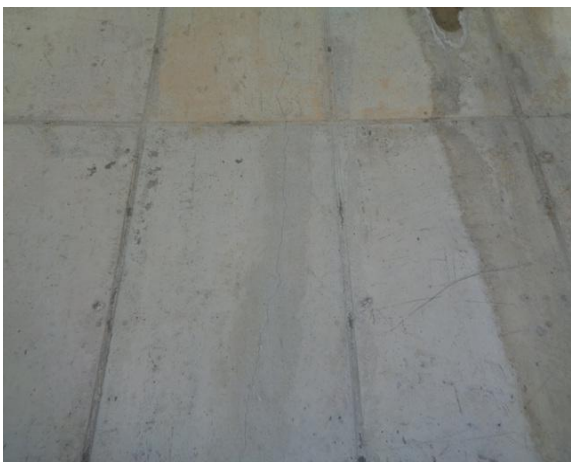
| 위 치 | 교대 상주방향 A1 | 위 치 | 교각 상주방향 P8 |
| 현 황 | 균열 | 현 황 | 박리 |

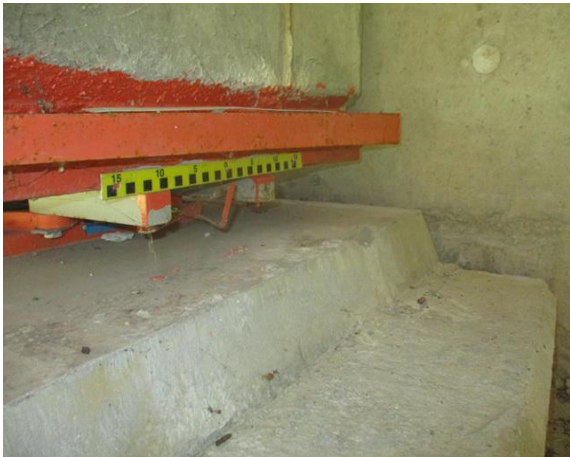
| 위 치 | 교량받침 상주방향 A1 SH3 | 위 치 | 교량받침 상주방향 P2 SH4 |

| 현 황 | 무수축물탈 파손(A=0.1m×0.1m) | 현 황 | 무수축물탈 박락(A=0.1m×0.1m) |

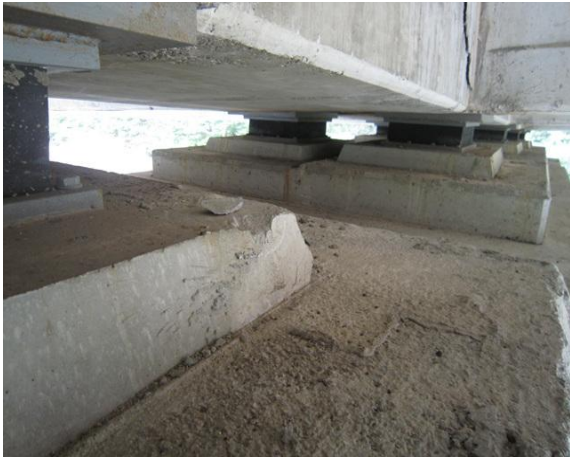
| 위 치 | 교량받침 영천방향 P7 SH1 | 위 치 | 교량받침 영천방향 P9 SH6 |

| 현 황 | 무수축물탈 박락(A=0.1m×0.1m) | 현 황 | 플레이트 녹발생(1EA) |

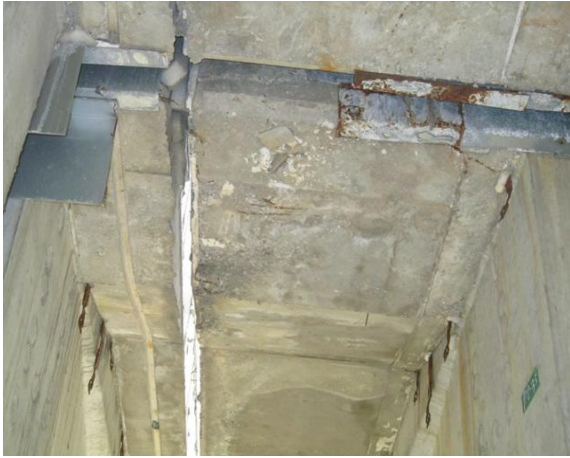
| 위 치 | 바닥판 상주방향 S8 | 위 치 | 가로보 영천방향 S7 G1 |

| 현 황 | 재료분리(A=1.0m×0.5m) | 현 황 | 들뜸(A=0.5m×1.5m) |

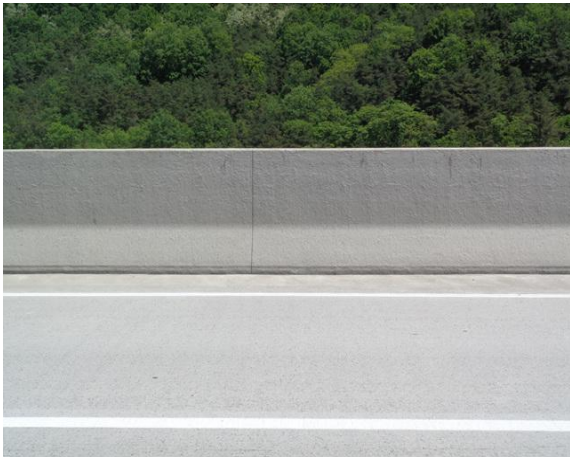
| 위 치 | 방호벽 S1 | 위 치 | 바닥판하면 영천방향 S1 |

| 현 황 | 중앙분리대 균열 | 현 황 | 철근노출 (A=0.5m×1.0m) |

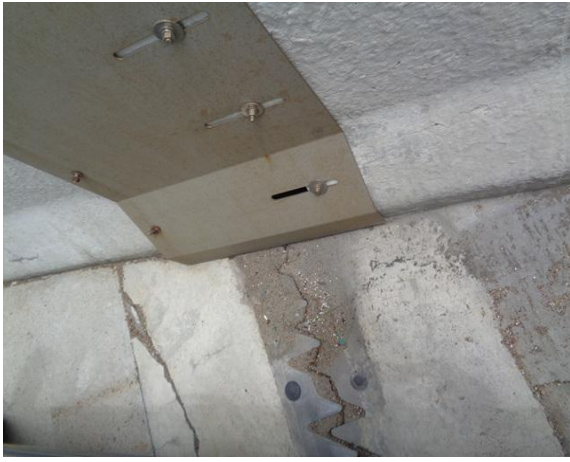
| 위 치 | 신축이음 상주방향 A1 | 위 치 | 신축이음 상주방향 A2 |

| 현 황 | 후타재 들뜸 (A=0.2m×1.0m) | 현 황 | 후타재 균열 |

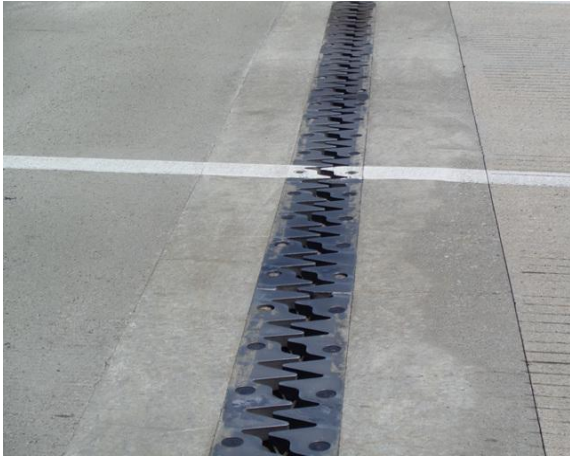
| 위 치 | 신축이음 영천방향 A2 | 위 치 | 신축이음 영천방향 P4 |

| 현 황 | 후타재 균열 | 현 황 | 후타재 균열 |

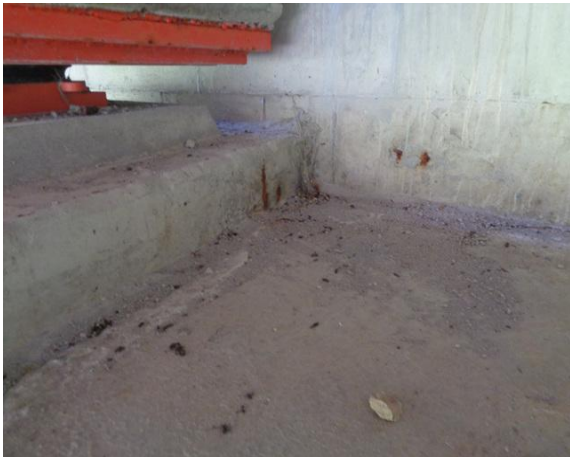
| 위 치 | 교량반침 상주방향 A2 SH2 | 위 치 | 바닥판하면 영천방향 S1 |

| 현 황 | 받침콘크리트 철근노출 | 현 황 | 재료분리 및 철근노출 |

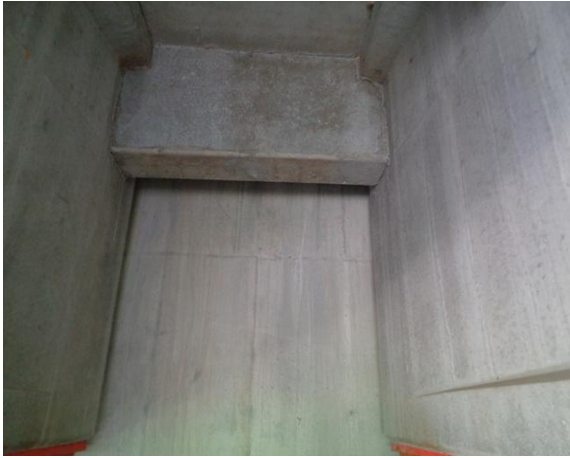
| 위 치 | 교대 상주방향 A2 | 위 치 | 교각 상주방향 P2 |

| 현 황 | 백태 | 현 황 | 기둥부 백태(A=0.1m×0.3m) |

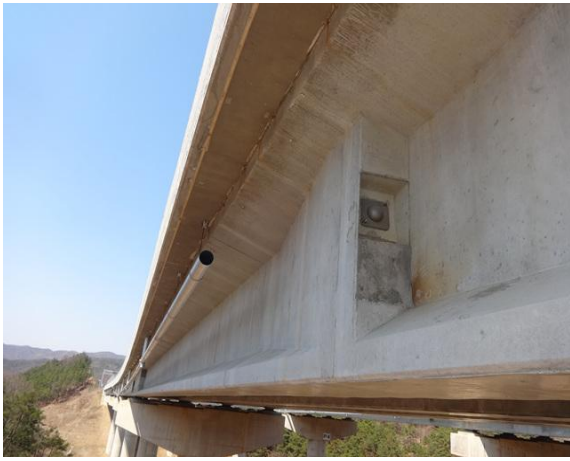
| 위 치 | 배수시설 영천방향 S6 | 위 치 | 배수시설 영천방향 S6 |

| 현 황 | 배수관 탈락(1EA) | 현 황 | 배수관 탈락 보수 |

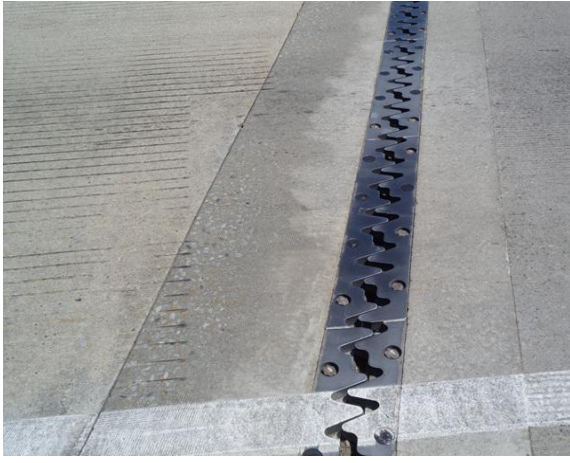
| 위 치 | 신축이음 영천방향 A1 | 위 치 | 신축이음 영천방향 A2 |

| 현 황 | 후타재 균열 (L=0.5m×13EA) | 현 황 | 후타재 균열 (L=0.5m×6EA) |

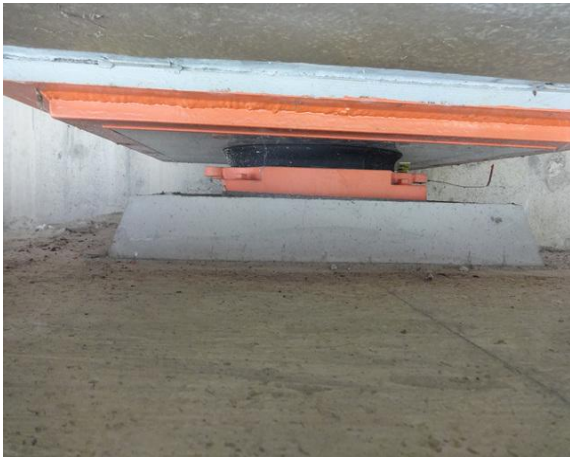
| 위 치 | 교량반침 영천방향 A2 SH3 | 위 치 | 교량반침 영천방향 A2 SH4 |

| 현 황 | 무수축물탈 균열 | 현 황 | 플레이트 부식 |

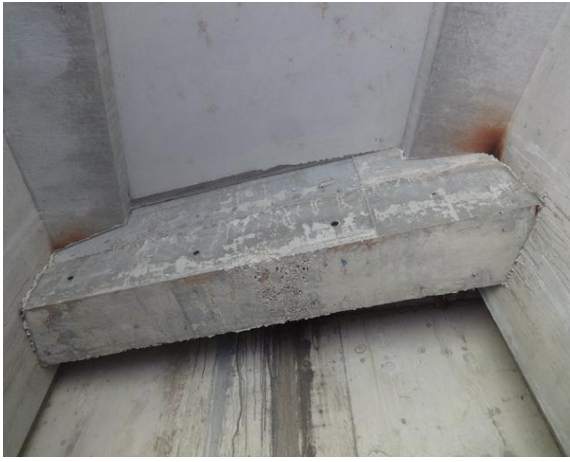
| 위 치 | 가로보 상주방향 S1 | 위 치 | 가로보 영천방향 S4 |

| 현 황 | 재료분리 (A=0.5m×0.5m) | 현 황 | 백태 (A=1.5m×2.0m) |

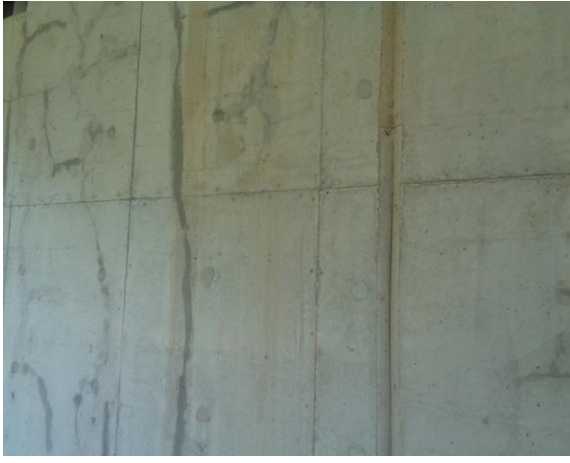
| 위 치 | 교대 상주방향 A1 | 위 치 | 교대 영천방향 A2 |

| 현 황 | 균열 (L=3.0m) | 현 황 | 백태 (A=0.2m×0.3m) |

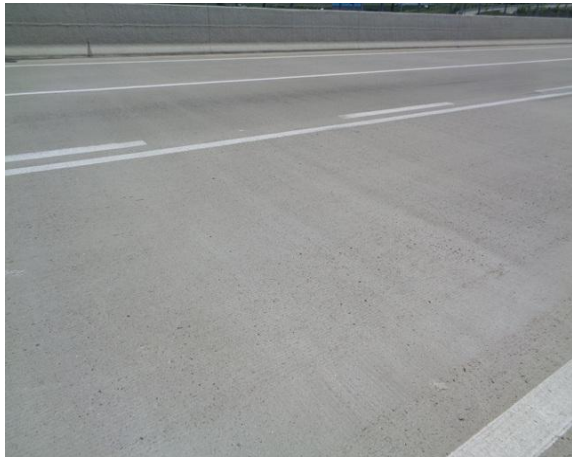
| 위 치 | 교면포장 영천방향 S1 | 위 치 | 교면포장 영천방향 S3 |

| 현 황 | 망상균열 (A=3.0m×40.0m) | 현 황 | 망상균열 (A=3.0m×40.0m) |

| 구 분 | | 점검 결과 | 조치 필요사항 |
|---|---|---|---|
| 상<br>부<br>구<br>조 | 교면포장 | · 망상균열 발생 | 표면처리 |

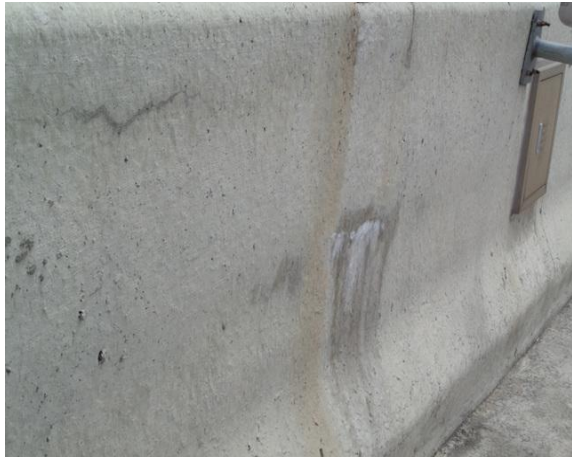
| 위 치 | 방호벽 상주방향 S4 | 위 치 | 방호벽 영천방향 S5 |

| 현 황 | 백태 (A=0.2m×0.5m) | 현 황 | 백태 (A=0.1m×1.0m) |

| 구 분 | | 점검 결과 | 조치 필요사항 |
|---|---|---|---|
| | 난간(방호벽) | · 균열, 백태, 파손<br>· 접속도로부 단차 | 표면처리/단면보수<br>주의관찰 |

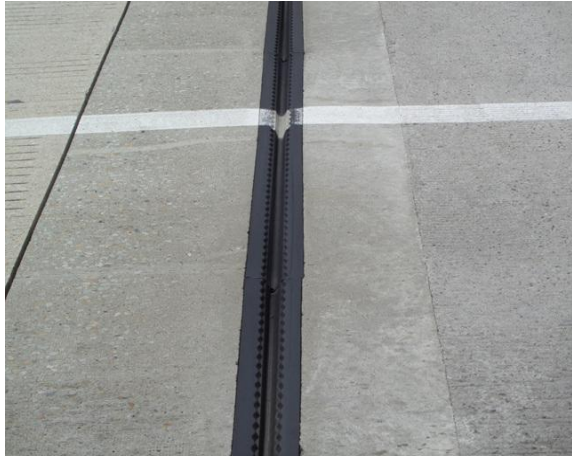
| 위 치 | 신축이음 상주방향 A2 | 위 치 | 신축이음 상주방향 P3 |

| 현 황 | 후타재 균열 | 현 황 | 후타재 들뜸 (A=0.1m×0.3m) |

| 구 분 | | 점검 결과 | 조치 필요사항 |
|---|---|---|---|
| | 신축이음 | · 후타재 균열, 박리<br>· 후타재 접속부 이격 | 표면처리/단면보수<br>주의관찰 |

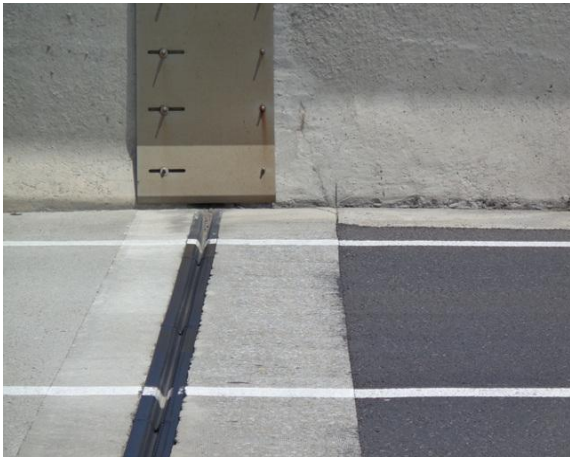
| 위 치 | 신축이음 영천방향 A2 | 위 치 | 교량받침 영천방향 A2 SH3 |

| 현 황 | 후타재 박리 (A=0.3m×0.3m) | 현 황 | 플레이트 부식(1EA) |

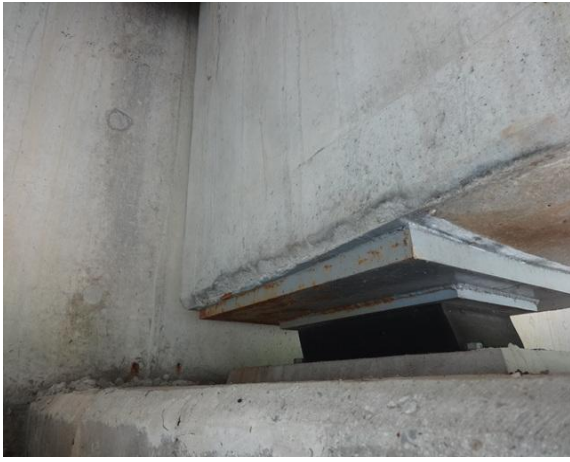
| 위 치 | 교량받침 영천방향 A2 SH4 | 위 치 | 교대 상주방향 A1 |

| 현 황 | 플레이트 부식(1EA) | 현 황 | 실란트 파손 (L=5.0m) |

| 구 분 | | 점검 결과 | 조치 필요사항 |
|---|---|---|---|
| | 교량받침 | · 플레이트 부식 | 채도장 |

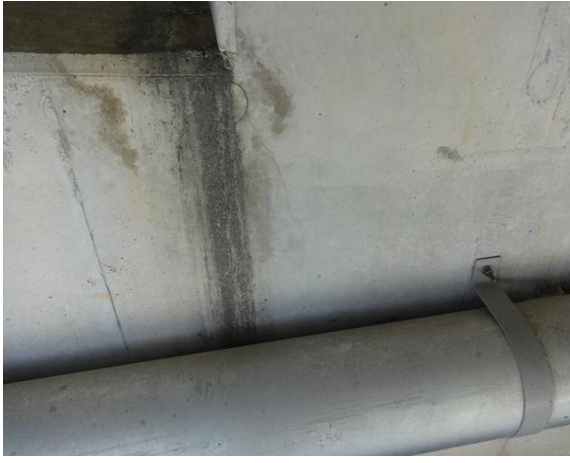
| 위 치 | 교대 상주방향 A2 | 위 치 | 교대 영천방향 A2 |

| 현 황 | 균열 (L=1.0m) | 현 황 | 균열 (L=1.0m) |

| 구 분 | | 점검 결과 | 조치 필요사항 |
|---|---|---|---|
| 하<br>부<br>구<br>조 | 교 대 | · 균열(폭0.3mm내/외)<br>· 백태, 조인트 실란트 파손<br>· 법면 성토부 표층유실 | 표면처리/주입보수<br>표면처리/재충진<br>주의관찰 |

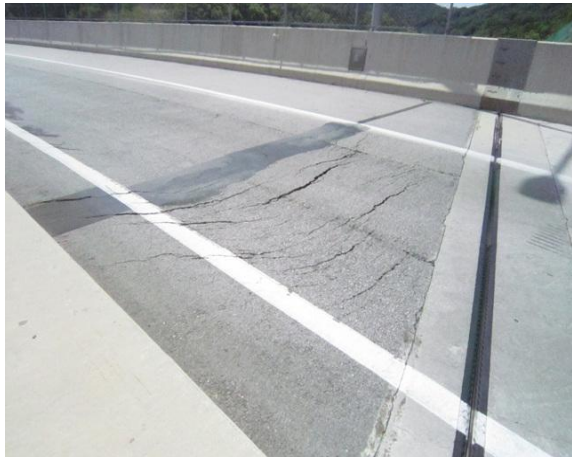
| 위 치 | 교면포장 중앙고속도로방향 S1 | 위 치 | 교면포장 본선방향 S1 |

| 현 황 | 아스콘 균열 | 현 황 | 아스콘 균열 |

| 구 분 | | 점검 결과 | 조치 필요사항 |
|---|---|---|---|
| 상<br>부<br>구<br>조 | 교면포장 | · 균열, 접속도로 박리 | 표면처리/단면보수 |

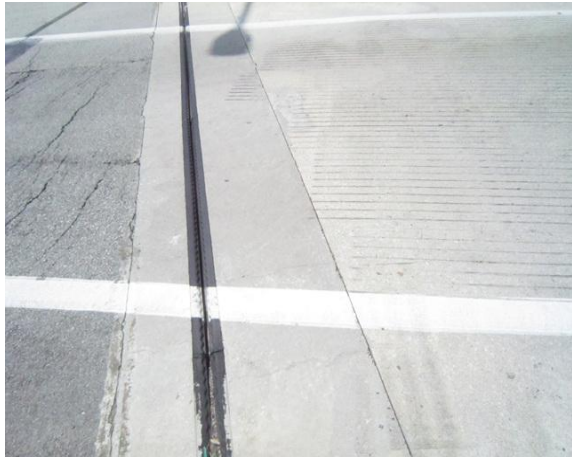
| 위 치 | 신축이음 A2 | 위 치 | 방호벽 S1 |

| 현 황 | 후타재 균열(L=0.5m×9EA) | 현 황 | 백태(A=1.0m×1.0m) |

| 구 분 | | 점검 결과 | 조치 필요사항 |
|---|---|---|---|
| | 신축이음 | · 후타재 균열, 접속부 이격<br>· 본체 이물질 퇴적 | 표면처리/주의관찰<br>정비 |

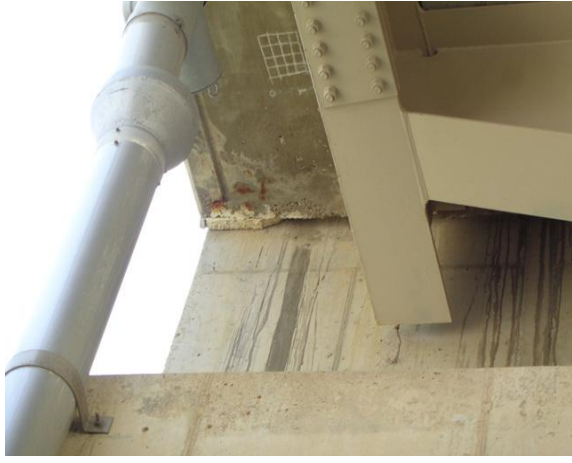
| 위 치 | 바닥판 중앙고속도로방향 S1 | 위 치 | 교대 A2 |

| 현 황 | 재료분리(A=0.1m×0.3m) | 현 황 | 벽체 균열 |

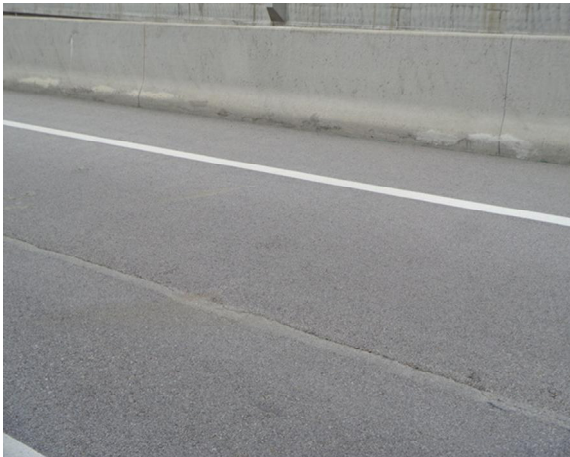
| 위 치 | 교면포장 S7 | 위 치 | 교면포장 A2 접속도로 |

| 현 황 | 아스콘 라벨링 (A=0.5m×1.0m) | 현 황 | 파손 (A=0.3m×1.0m) |

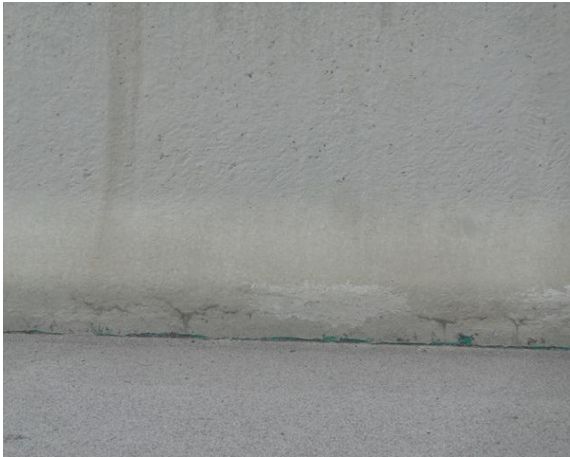
| 위 치 | 방호벽 S3 | 위 치 | 방호벽 S8 |

| 현 황 | 균열 (L=2.0m) | 현 황 | 균열 (L=2.0m×2EA) |

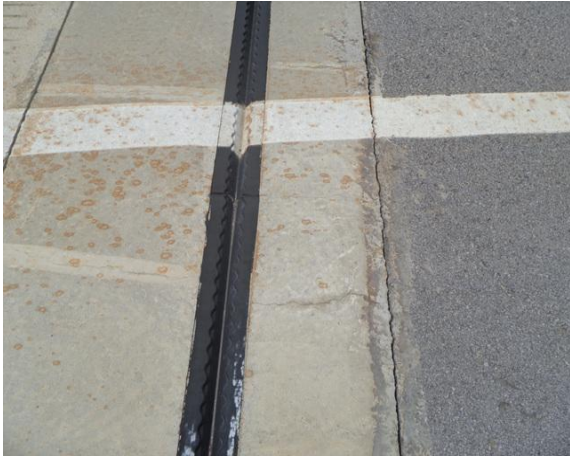
| 위 치 | 신축이음 A1 | 위 치 | 신축이음 P2 |

| 현 황 | 후타재 균열 | 현 황 | 후타재 균열 |

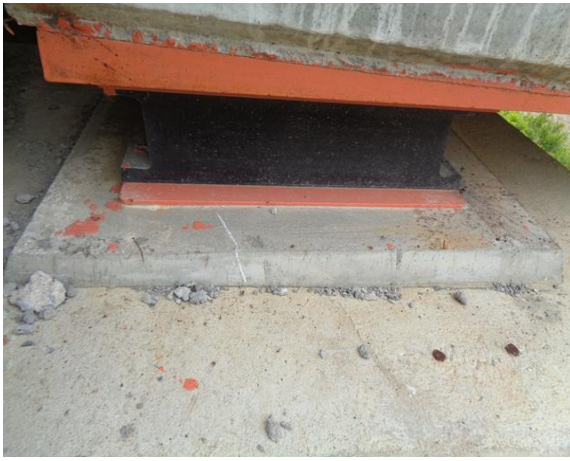
| 위 치 | 교량받침 A2 SH1 | 위 치 | 교량받침 A2 SH3 |

| 현 황 | 무수축물탈 균열 | 현 황 | 무수축물탈 균열 |

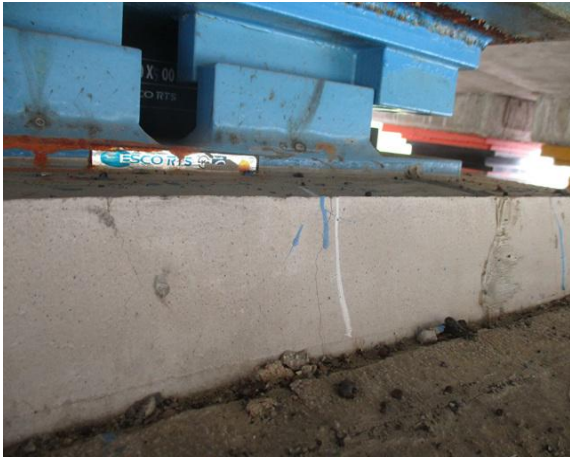
| 위 치 | 교량받침 P5 SH3 | 위 치 | 교대 A2 |

| 현 황 | 무수축물탈 균열 | 현 황 | 벽체 망상균열 |

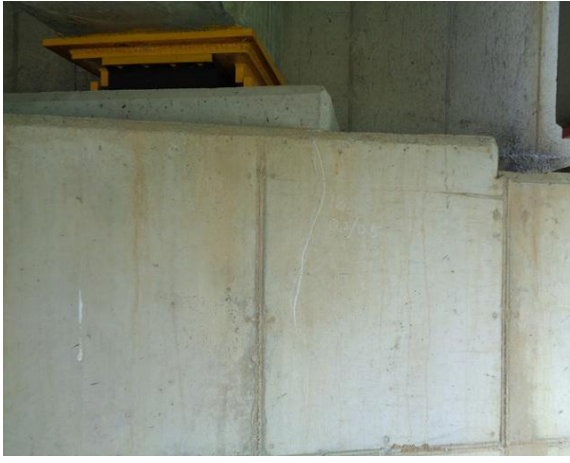
| 위 치 | 교대 A2 | 위 치 | 교각 P1 |

| 현 황 | 벽체 균열(L=0.5m) | 현 황 | 코핑부 망상균열 |

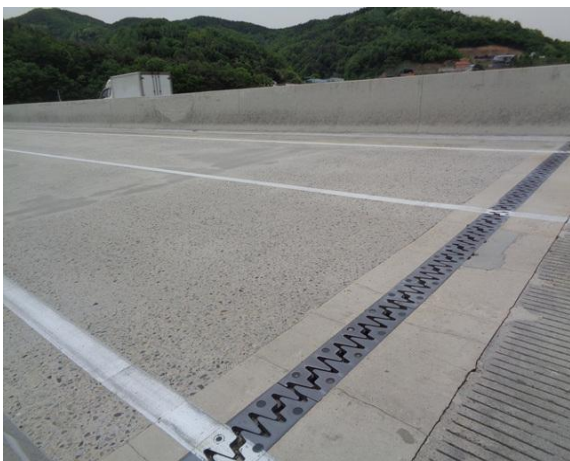
| 위 치 | 교면포장 상주방향 S1 | 위 치 | 교면포장 영천방향 S1 |

| 현 황 | 망상균열 (A=7.0m×40.0m) | 현 황 | 파손 (A=0.1m×0.5m) |

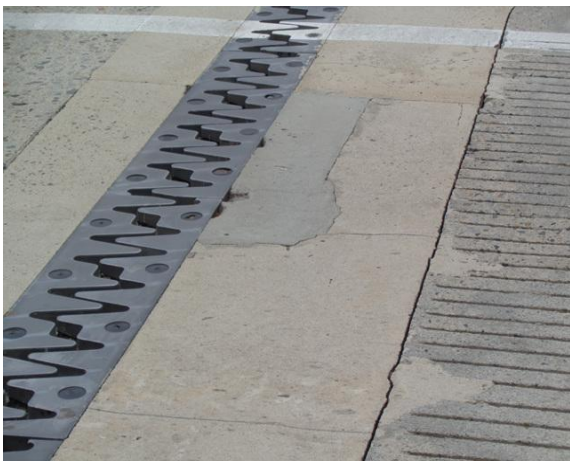
| 위 치 | 신축이음 상주방향 A1 | 위 치 | 신축이음 상주방향 A2 |

| 현 황 | 후타재 파손 (A=0.1m×0.1m) | 현 황 | 후타재 박리 (A=0.1m×0.2m) |

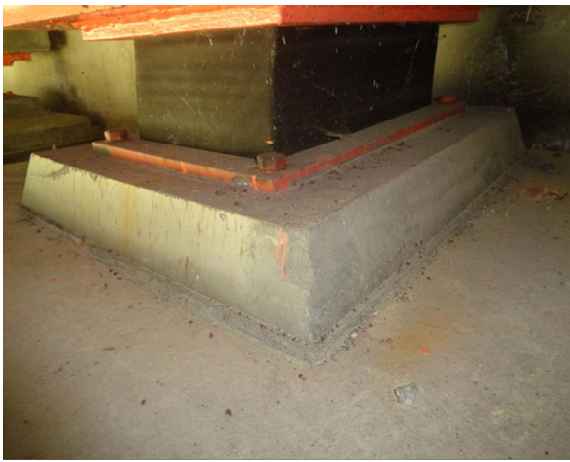
| 위 치 | 교량받침 영천방향 A1 SH1 | 위 치 | 교량받침 영천방향 A2 SH4 |

| 현 황 | 무수축물탈 파손 (A=0.1m×0.1m) | 현 황 | 받침콘크리트 철근노출 |

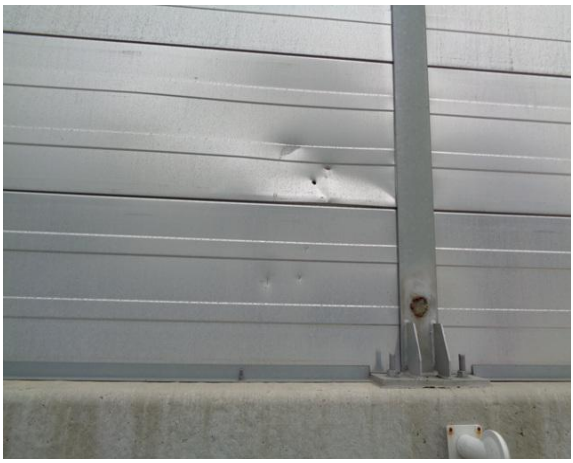
| 위 치 | 방호벽 상주방향 S3 | 위 치 | 신축이음 영천방향 A1 |

| 현 황 | 방음벽 파손 | 현 황 | 후타재 박리 (A=0.1m×0.3m) |

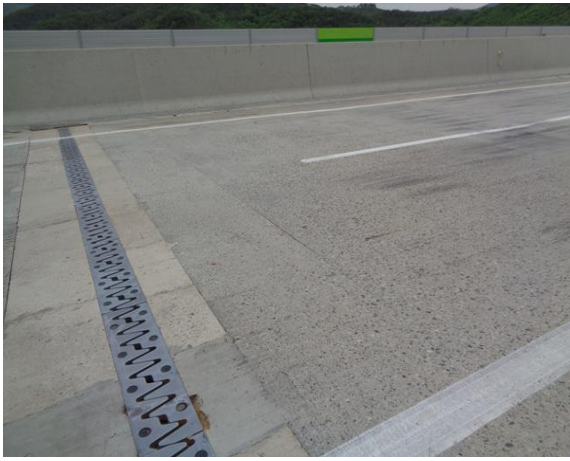
| 위 치 | 교면포장 상주방향 S3 | 위 치 | 교면포장 영천방향 S3 |
| 현 황 | 망상균열 (A=6.0m×40.0m) | 현 황 | 망상균열 (A=3.0m*30.0m) |

| 구분 | 손상 내용 | 단위 | 물량 | 개소 | 보수공법 | 비고 |
|---|---|---|---|---|---|---|
| 교면포장 | 망상균열 | m <sup>2</sup> | 720.0 | 3 | 표면처리 | |

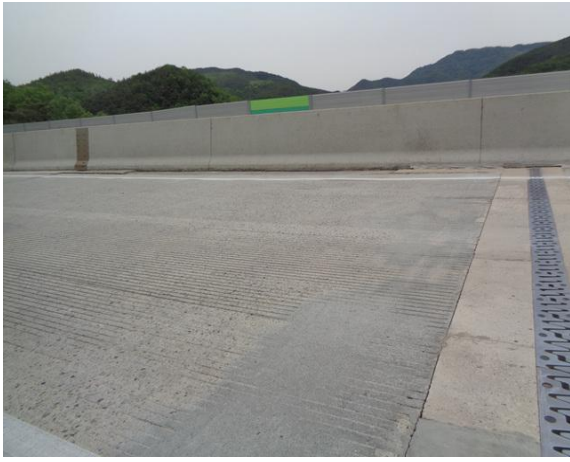
| 위 치 | 방호벽 상주방향 A2 접속부 | 위 치 | 방호벽 영천방향 S3 |
| 현 황 | 중앙분리대 단차 | 현 황 | 균열 |

| 구 분 | | 점검 결과 | 조치 필요사항 |
|---|---|---|---|
| | 난간(방호벽) | · 균열, 파손, 들뜸<br>· 접속부 단차 | 표면처리/단면보수<br>주의관찰 |

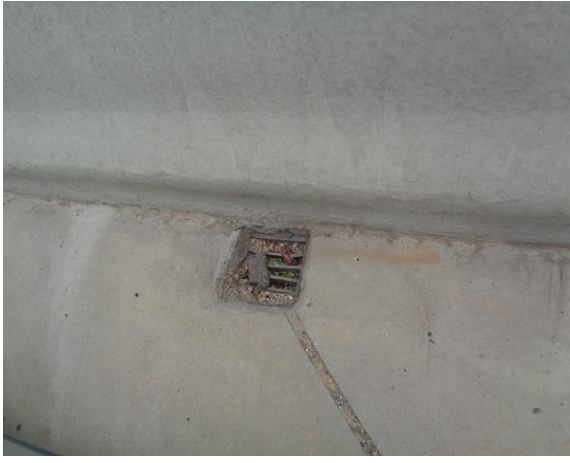
| 위 치 | 배수시설 상주방향 S3 | 위 치 | 신축이음 상주방향 A2 |
| 현 황 | 배수구 막힘 | 현 황 | 후타재 파손 (A=0.2m×0.3m) |

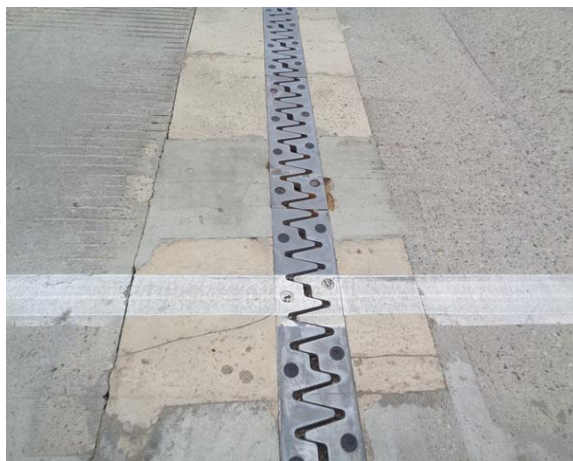
| 위 치 | 신축이음 상주방향 A2 | 위 치 | 교대 상주방향 A1 |
| 현 황 | 후타재 파손 (A=0.2m×0.3m) | 현 황 | 벽체 균열 (L=0.5m) |

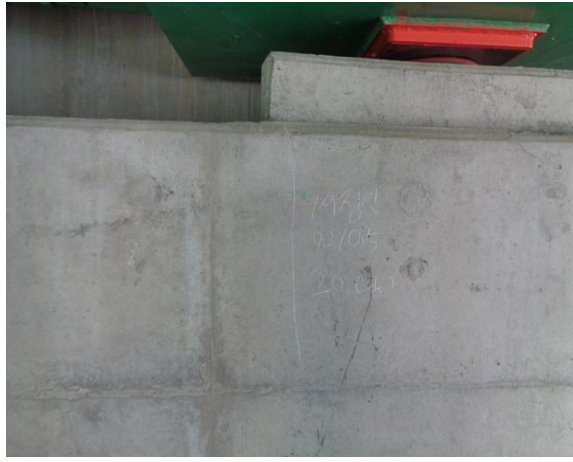
| 위 치 | 교대 상주방향 A2 | 위 치 | 교대 상주방향 A2 |
| 현 황 | 벽체 균열 (L=0.5m) | 현 황 | 벽체 누수흔적 |

| 구분 | 손상 내용 | 단위 | 물량 | 개소 | 보수공법 | 비고 |
|---|---|---|---|---|---|---|
| 교대 | 균열(0.3mm미만) | m | 1.5 | 3 | 표면처리 | 하자 |

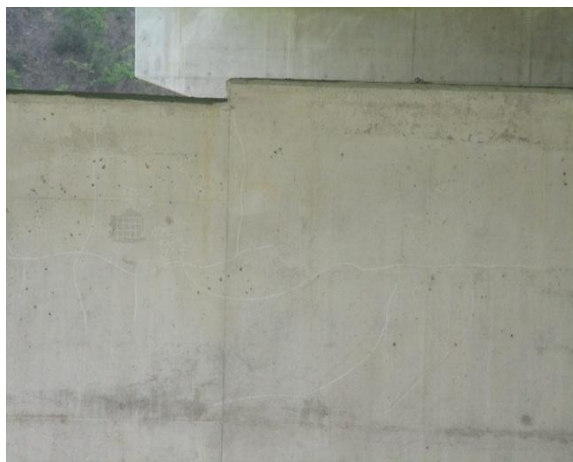
| 위 치 | 교각 상주방향 P1 | 위 치 | 교각 영천방향 P1 |
| 현 황 | 코핑부 망상균열 (A=1.5m×7.0m) | 현 황 | 코핑부 균열 (L=0.5m×5EA) |

| 구분 | 손상 내용 | 단위 | 물량 | 개소 | 보수공법 | 비고 |
|---|---|---|---|---|---|---|
| 교각 | 망상균열 | m <sup>2</sup> | 10.5 | 1 | 표면처리 | 하자 |

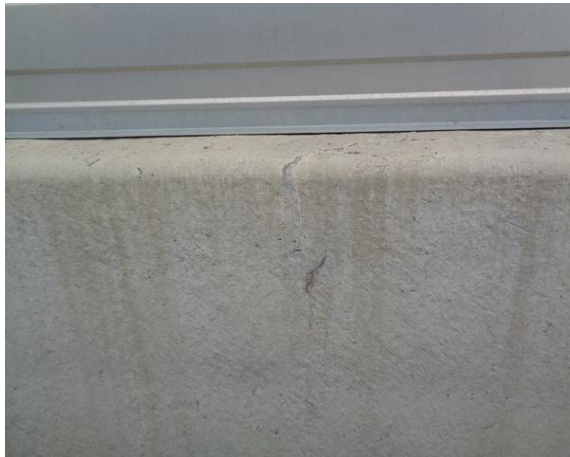
| 위 치 | 배수시설 | 위 치 | 방호벽 상주방향 S3 |
| 현 황 | 배수관 전경 | 현 황 | 균열 (L=1.0m×2EA) |

| 구분 | 손상 내용 | 단위 | 물량 | 개소 | 보수공법 | 비고 |
|---|---|---|---|---|---|---|
| 방호벽 및 중분대 | 균열(0.3mm미만) | m | 7.0 | 11 | 표면처리 | |

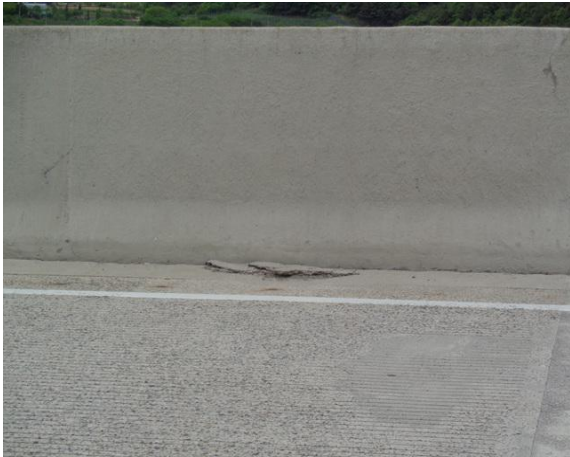
| 위 치 | 방호벽 상주방향 S4 | 위 치 | 방호벽 영천방향 S4 |
| 현 황 | 중앙분리대 파손 (A=0.1m×0.3m) | 현 황 | 균열 (L=12.0m) |

| 구 분 | | 점검 결과 | 조치 필요사항 |
|---|---|---|---|
| | 난간(방호벽) | · 균열(폭0.3mm내/외)<br>· 접속부 파손 | 표면처리/주입보수<br>단면보수 |

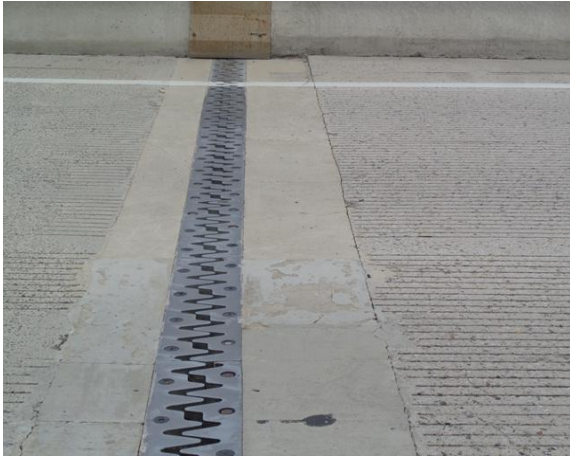
| 위 치 | 신축이음 상주방향 A1 | 위 치 | 신축이음 영천방향 A1 |
| 현 황 | 후타재 균열 | 현 황 | 후타재 파손 (A=0.2m×0.5m) |

| 구분 | 손상 내용 | 단위 | 물량 | 개소 | 보수공법 | 비고 |
|---|---|---|---|---|---|---|
| 신축이음 | 후타재 균열 | m | 3.5 | 7 | 표면처리 | |

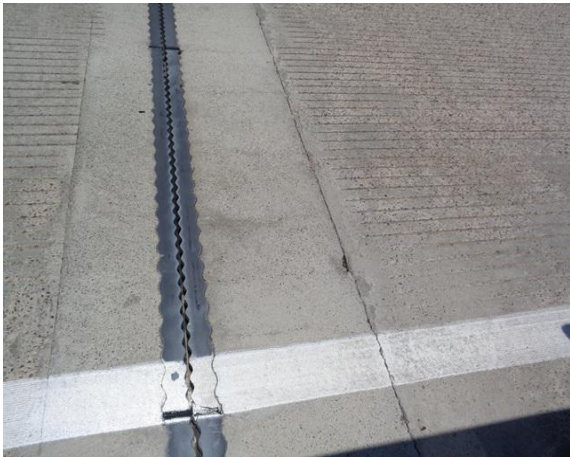
| 위 치 | 신축이음 영천방향 A2 | 위 치 | 교량받침 상주방향 A1 SH3 |
| 현 황 | 후타재 파손 (A=0.3m×0.5m) | 현 황 | 플레이트 부식 |

| 구 분 | | 점검 결과 | 조치 필요사항 |
|---|---|---|---|
| | 신축이음 | · 후타재 균열, 파손, 들뜸<br>· 본체 이물질 퇴적, 차수판 변형 | 표면처리/단면보수<br>정비 |

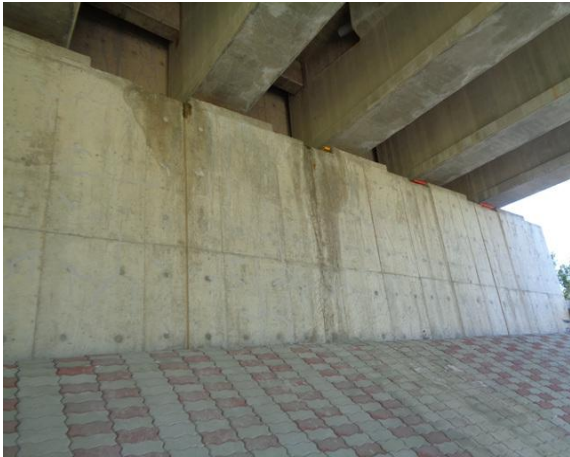
| 위 치 | 교대 상주방향 A1 | 위 치 | 교대 영천방향 A1 |
| 현 황 | 누수흔적 | 현 황 | 균열 (L=2.5m) |

| 구분 | 손상 내용 | 단위 | 물량 | 개소 | 보수공법 | 비고 |
|---|---|---|---|---|---|---|
| | 누수흔적 | m <sup>2</sup> | 0.6 | 3 | 표면처리 | 하자 |
