시설물  
정기안전점검  
영천고속도로  
상주영천고속도로

# 상 주 영 천 고 속 도 로 시 설 물 안 전 · 하 자 점 검 및 성 능 평 가 용 역 보 고 서

## < 교 량 편 >

2020. 06

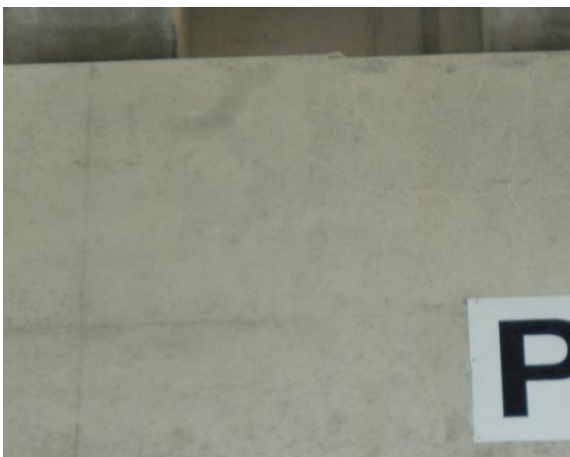
| 위 치 | 교각 상주방향 P2 | 위 치 | 교각 영천방향 P2 |
| 현 황 | 코핑부 균열 (L=1.5m) | 현 황 | 코핑부 균열 (L=5.0m) |

| 구 분 | | 점검 결과 | 조치 필요사항 |
|---|---|---|---|
| | 교 각 | · 균열(폭0.3mm미만), 망상균열 | 표면처리 |

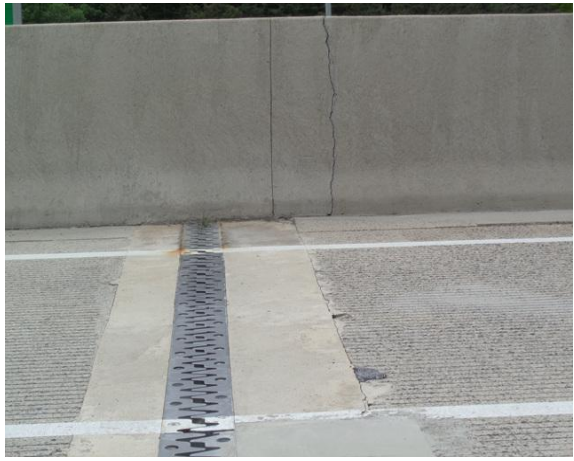
| 위 치 | 배수시설 | 위 치 | 교면포장 상주방향 A1 접속도로 |

| 현 황 | 배수관 전경 | 현 황 | 접속부 파손 (A=0.2m×1.0m) |

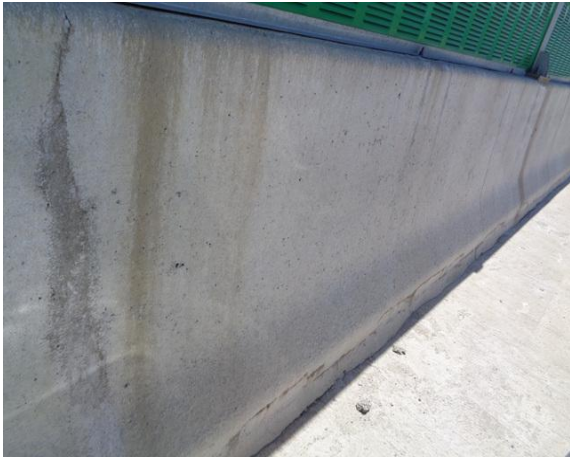
| 위 치 | 방호벽 영천방향 S3 | 위 치 | 신축이음 상주방향 A2 |

| 현 황 | 균열 (L=1.5m) | 현 황 | 후타재 망상균열 (A=0.5m×0.5m) |

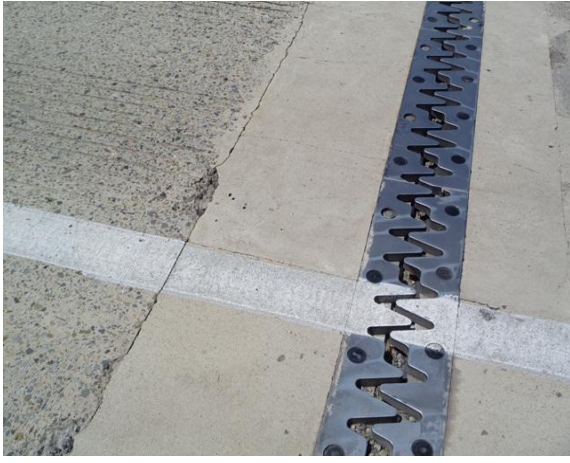
| 위 치 | 신축이음 영천방향 A1 | 위 치 | 교량받침 상주방향 P1 SH2 |

| 현 황 | 후타재 파손 (A=0.2m×0.1m) | 현 황 | 무수축물탈 균열 |

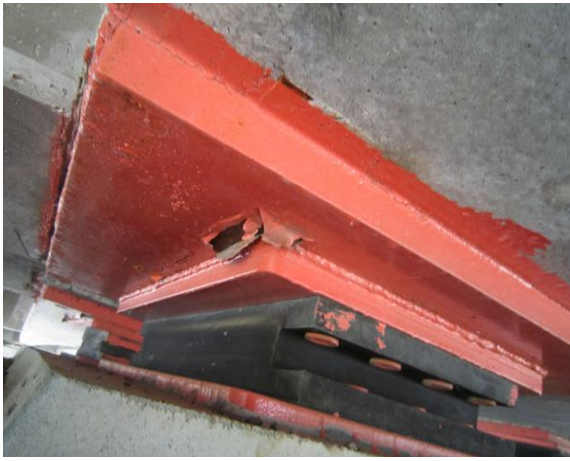
| 위 치 | 교량받침 상주방향 P1 SH4 | 위 치 | 교량받침 상주방향 P1 SH7 |

| 현 황 | 플레이트 도장박락(A=0.1m×0.2m) | 현 황 | 무수축물탈 균열 |

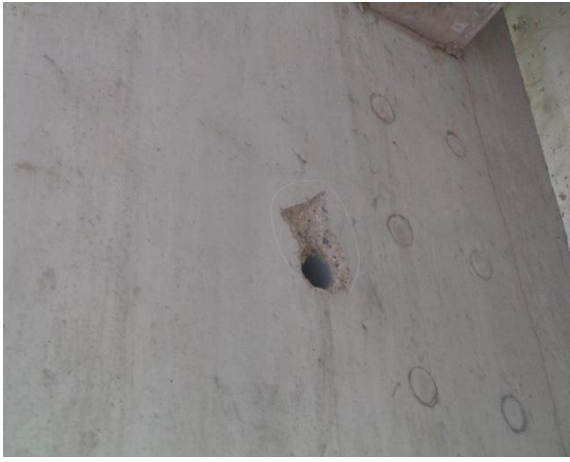
| 위 치 | 거더 상주방향 S3 G1 | 위 치 | 가로보 상주방향 S1 |

| 현 황 | 인양홀 파손(A=0.2m×0.2m) | 현 황 | 박락/철근노출(A=0.4m×1.5m) |

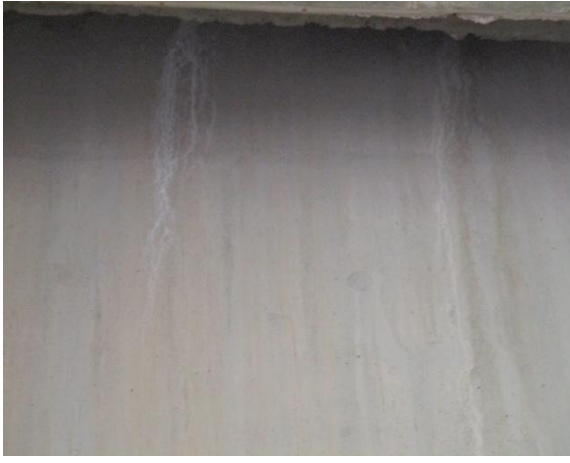
| 위 치 | 교대 영천방향 A1 | 위 치 | 교대 영천방향 P2 |

| 현 황 | 백태(A=0.2m×1.0m) | 현 황 | 코핑부 망상균열(A=1.5m×7.0m) |
