## 2.22 화남1교

### 2) 현황표

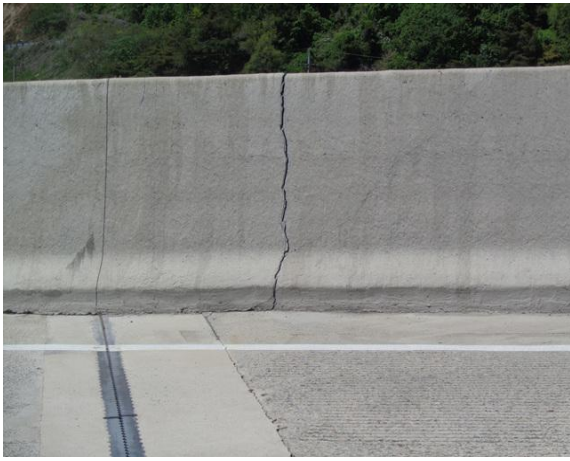
| 위 치 | 방호벽 영천방향 S1 | 위 치 | 신축이음 영천방향 A1 |

| 현 황 | 접속부 중분대 이격(T=2.0cm) | 현 황 | 후타재 균열 |

| 구 분 | | 점검 결과 | 조치 필요사항 |
|---|---|---|---|
| | 난간(방호벽) | · 균열(폭0.3mm이상)<br>· 파손 | 주입보수<br>단면보수 |

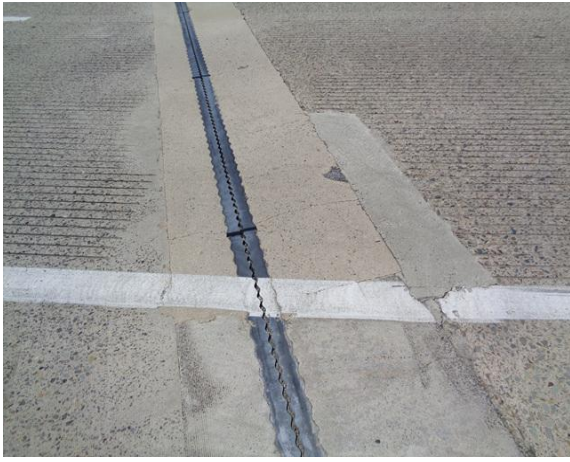
| 위 치 | 신축이음 영천방향 A2 | 위 치 | 교량받침 영천방향 A2 SH2 |

| 현 황 | 후타재 균열 | 현 황 | 무수축물탈 균열 |

| 구 분 | | 점검 결과 | 조치 필요사항 |
|---|---|---|---|
| | 신축이음 | · 후타재 균열<br>· 본체 이물질 퇴적 발생 | 표면처리<br>정미 |

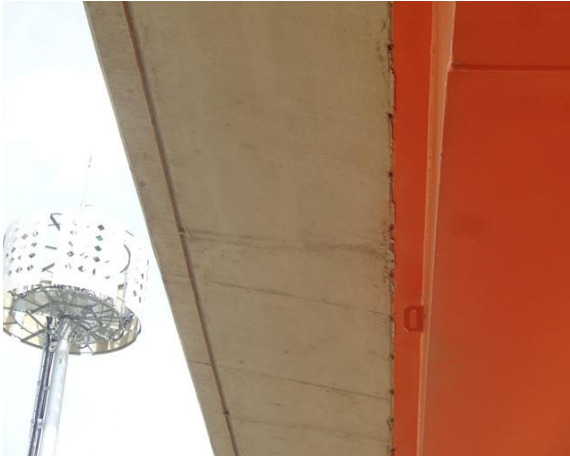
| 위 치 | 바닥판하면 상주방향 S1 | 위 치 | 교대 상주방향 A1 |

| 현 황 | 캔틸레버 균열(L=1.0m) | 현 황 | 흙벽 백태(A=0.1m×0.2m) |

| 구 분 | | 점검 결과 | 조치 필요사항 |
|---|---|---|---|
| | 바닥판 | · 균열(폭0.3mm미만) | 표면처리 |

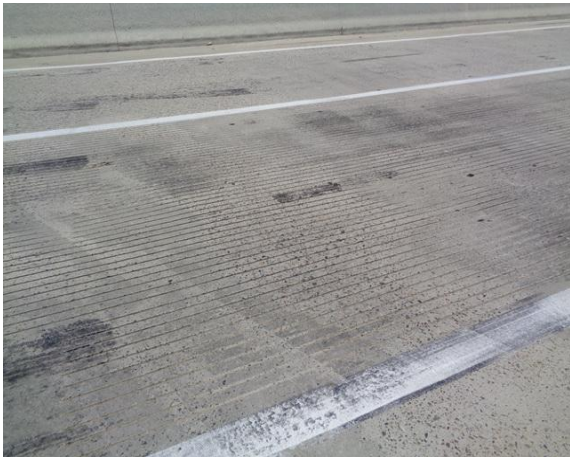
| 위 치 | 교면포장 영천방향 S1 | 위 치 | 방호벽 상주방향 S3 |

| 현 황 | 접속부 균열(L=5.0m) | 현 황 | 균열(L=1.0m) |

| 구 분 | | 점검 결과 | 조치 필요사항 |
|---|---|---|---|
| 상<br>부<br>구<br>조 | 교면포장 | · 망상균열<br>· 접속부 파손 | 표면처리<br>단면보수 |

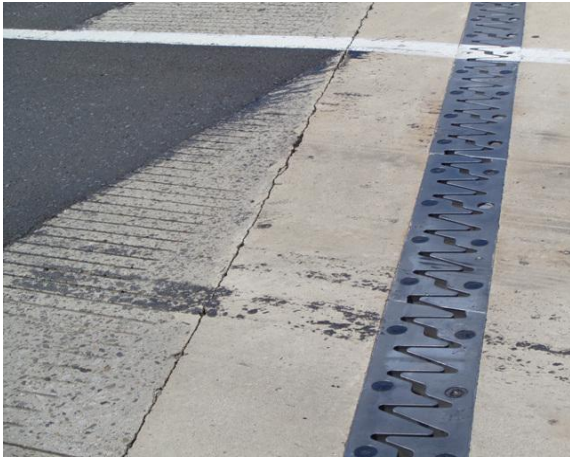
| 위 치 | 신축이음 영천방향 A1 | 위 치 | 신축이음 영천방향 A1 |

| 현 황 | 후타재 접속부 이격 | 현 황 | 후타재 들뜸(A=0.1m×0.2m) |

| 구 분 | | 점검 결과 | 조치 필요사항 |
|---|---|---|---|
| | 신축이음 | · 후타재 망상균열, 들뜸, 이격<br>· 차수판 볼트 탈락 | 표면처리/단면보수<br>재제결 |

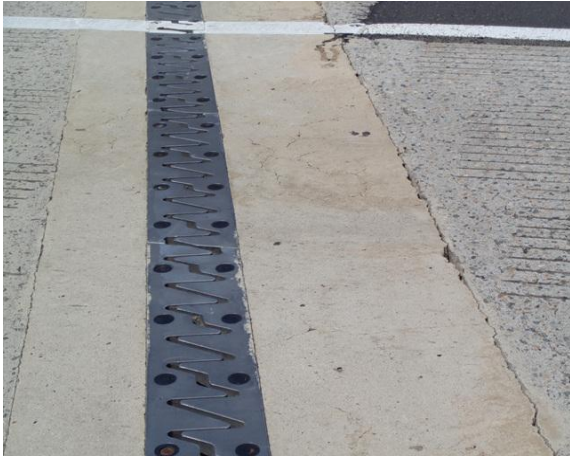
| 위 치 | 신축이음 영천방향 A2 | 위 치 | 교각 영천방향 P1 |

| 현 황 | 후타재 망상균열 | 현 황 | 코핑부 균열(L=0.5m×6EA) |

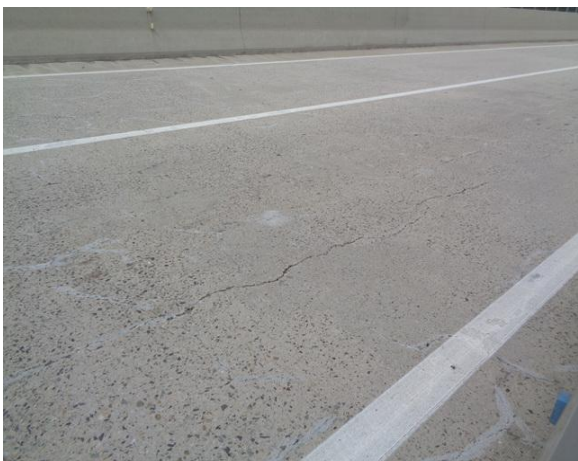
| 위 치 | 교면포장 상주방향 S2 | 위 치 | 교면포장 영천방향 S1 |

| 현 황 | 망상균열 (A=5.0m×2.0m) | 현 황 | 망상균열 (A=35.0m×3.0m) |

| 구 분 | | 점검 결과 | 조치 필요사항 |
|---|---|---|---|
| 상<br>부<br>구<br>조 | 교면포장 | · 균열, 망상균열 | 표면처리 |

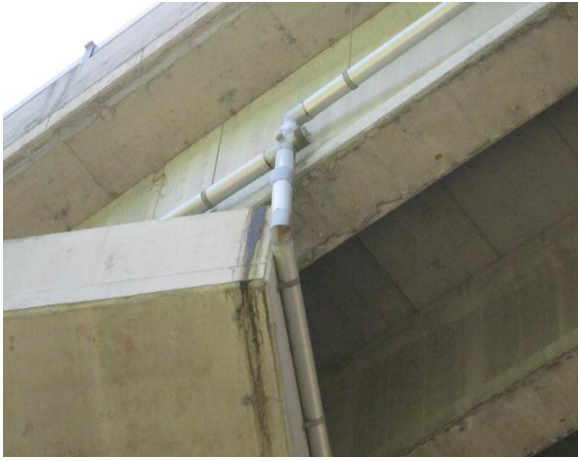
| 위 치 | 배수시설 영천방향 S2 / STA 65.52k | 위 치 | 방호벽 상주방향 S9 |

| 현 황 | 배수관 누수(1EA) | 현 황 | 균열 (L=1.0m) |

| 구 분 | | 점검 결과 | 조치 필요사항 |
|---|---|---|---|
| | 배수시설 | · 배수관 누수 | 정비 |

| 구분 | 손상 내용 | 단위 | 물량 | 개소 | 보수공법 | 비고 |
|---|---|---|---|---|---|---|
| 배수시설 | 배수관 누수 | EA | 1.00 | 1 | 이음부<br>재설치 | |

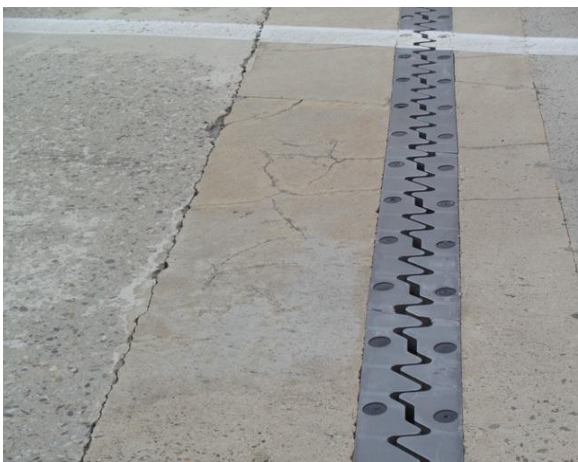
| 위 치 | 신축이음 상주방향 A2 | 위 치 | 신축이음 영천방향 A2 |

| 현 황 | 후타재 망상균열 (A=0.3m×1.0m) | 현 황 | 후타재 박락 (A=0.1m×0.2m) |

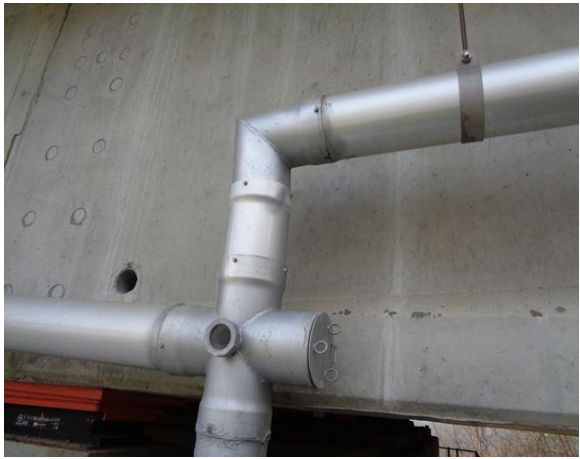
| 위 치 | 교면포장 상주방향 S4 | 위 치 | 배수시설 상주방향 S1 |

| 현 황 | 망상균열 (A=6.0m×3.0m) | 현 황 | 배수관 누수(1EA) |

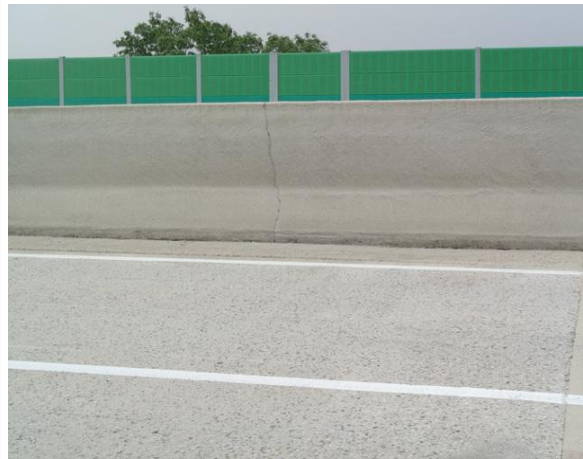
| 위 치 | 방호벽 상주방향 S1 | 위 치 | 방호벽 영천방향 S2 |

| 현 황 | 중분대 균열 (L=1.5m) | 현 황 | 균열부백태 (A=0.1m×1.0m) |

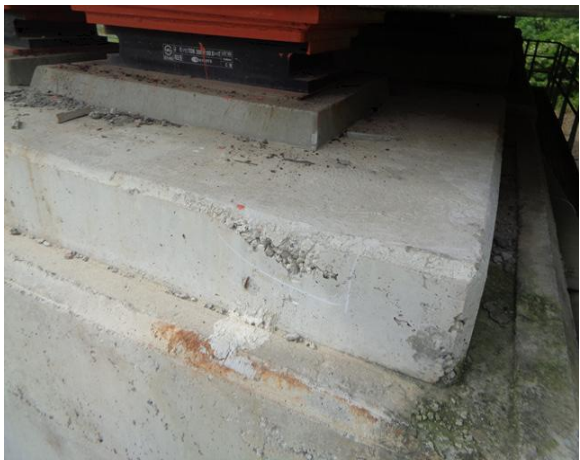
| 위 치 | 신축이음 영천방향 A1 | 위 치 | 교량받침 상주방향 P1 SH1 |

| 현 황 | 후타재 균열 (L=0.5m) | 현 황 | 받침콘크리트 재료분리 (A=0.03m²) |

| 구 분 | | 점검 결과 | 조치 필요사항 |
|---|---|---|---|
| | 교량받침 | · 무수축물탈 균열<br>· 받침콘크리트 재료분리, 플레이트 녹발생 | 표면처리<br>단면보수/재도장 |

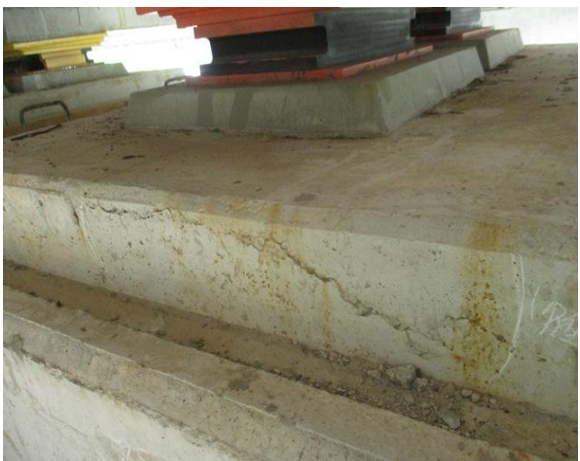
| 위 치 | 교량받침 영천방향 P1 SH4 | 위 치 | 거더 영천방향 S1 G4 |

| 현 황 | 받침콘크리트 재료분리 (A=1.50m <sup>2</sup> ) | 현 황 | 인양홀 파손 (A=0.2m×0.2m) |

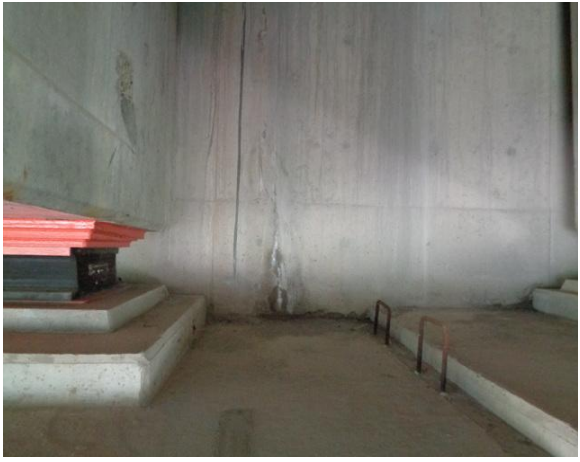
| 위 치 | 교대 영천방향 A1 | 위 치 | 교각 상주방향 P1 |

| 현 황 | 백태 (A=0.1m×1.0m) | 현 황 | 기둥부 파손 (A=0.5m×1.0m) |

| 구 분 | | 점검 결과 | 조치 필요사항 |
|---|---|---|---|
| 하<br>부<br>구<br>조 | 교 대 | · 균열(폭0.3mm미만), 백태 | 표면처리 |

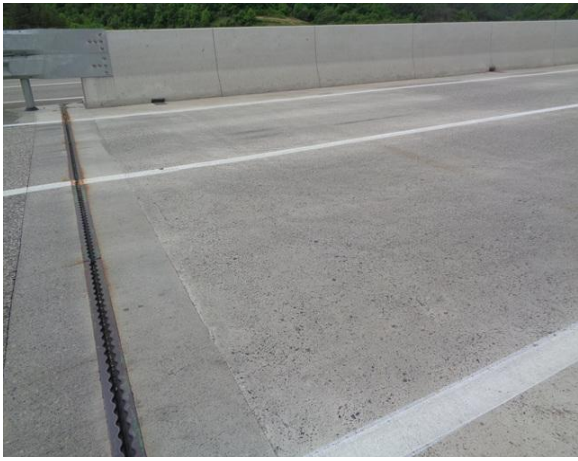
| 위 치 | 교면포장 상주방향 S3 | 위 치 | 교면포장 상주방향 S1 |

| 현 황 | 망상균열 (A=35.0m×6.0m) | 현 황 | 접속부 들뜸 (A=0.5m×0.5m) |

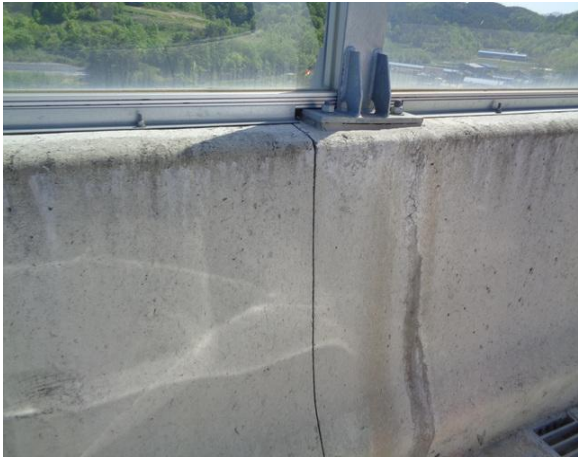
| 위 치 | 방호벽 영천방향 S1 | 위 치 | 방호벽 영천방향 S1 |

| 현 황 | 균열부백태 (A=0.1m×1.0m) | 현 황 | 중분대 박리 (A=0.3m×0.5m) |

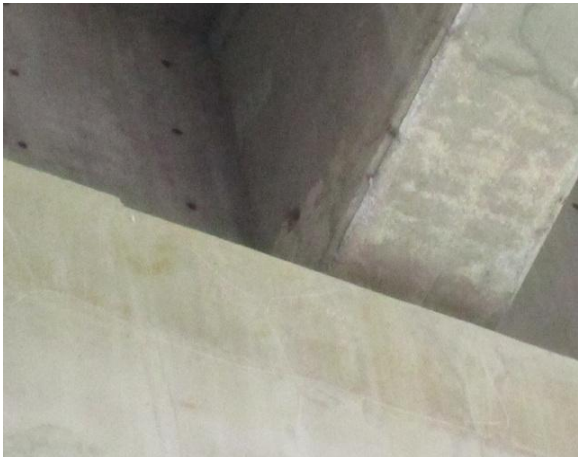
| 위 치 | 거더 영천방향 S2 G3 | 위 치 | 거더 영천방향 S3 G1 |

| 현 황 | 인양홀 파손 (A=0.2m×0.2m) | 현 황 | 인양홀 파손 (A=0.2m×0.2m) |

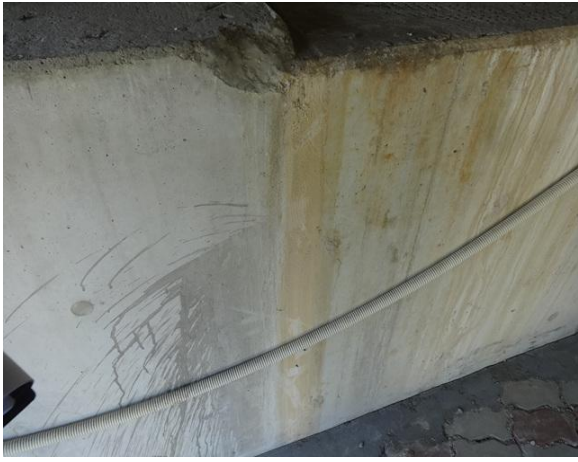
| 위 치 | 교대 상주방향 A2 | 위 치 | 교대 영천방향 A2 |

| 현 황 | 균열 (L=1.5m) | 현 황 | 균열 (L=1.0m) |

| 구 분 | | 점검 결과 | 조치 필요사항 |
|---|---|---|---|
| 하<br>부<br>구<br>조 | 교 대 | · 균열(폭0.3mm미만), 망상균열 | 표면처리 |

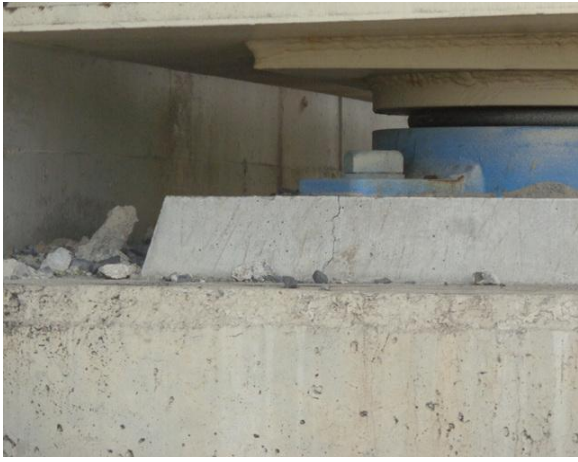
| 위 치 | 교량받침 A1 SH2 | 위 치 | 교량받침 A1 SH1 |

| 현 황 | 무수축물탈 들뜸(A=0.3m×0.3m) | 현 황 | 무수축물탈 들뜸(A=0.3m×0.3m) |

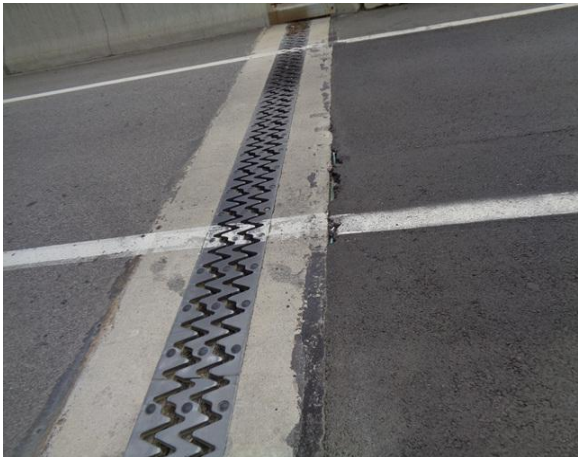
| 위 치 | 교면포장 상주방향 S3 | 위 치 | 배수시설 포항방향 S6 |

| 현 황 | 아스콘 패임 ( $A=0.1\text{m} \times 1.0\text{m}$ ) | 현 황 | 배수구 그레이팅 파손 (1EA) |

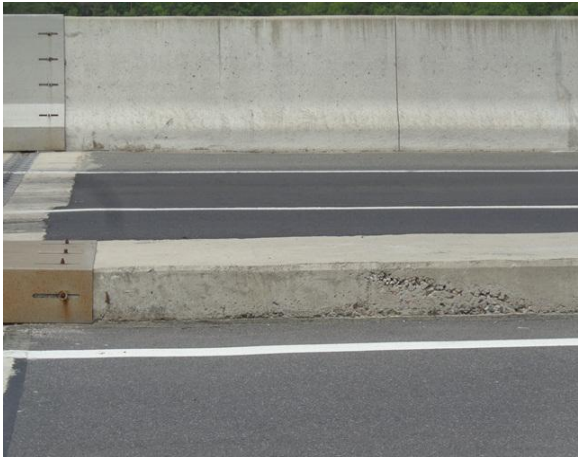
| 위 치 | 방호벽 포항방향 S7 | 위 치 | 신축이음 포항방향 A2 |

| 현 황 | 중분대 재료분리 ( $A=0.5\text{m} \times 3.0\text{m}$ ) | 현 황 | 이물질퇴적 |

| 구 분 | | 점검 결과 | 조치 필요사항 |
|---|---|---|---|
| | 난간(방호벽) | · 균열, 재료분리 | 표면처리/단면보수 |

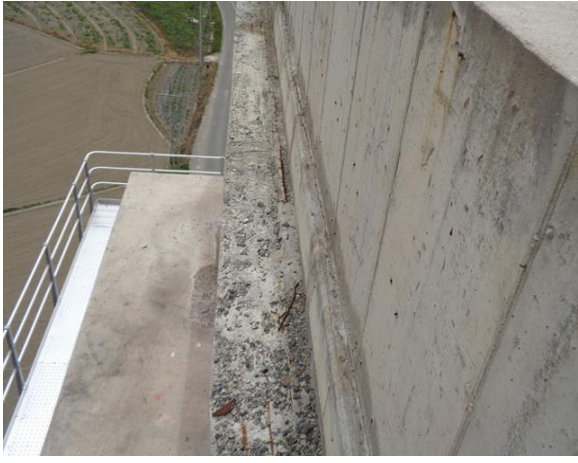
| 위 치 | 슬래브 상면 포항방향 S3 | 위 치 | 바닥판하면 S1 |

| 현 황 | 철근노출 ( $A=0.4\text{m} \times 5.0\text{m}$ ) | 현 황 | 파손 ( $A=0.2\text{m} \times 3.0\text{m}$ ) |

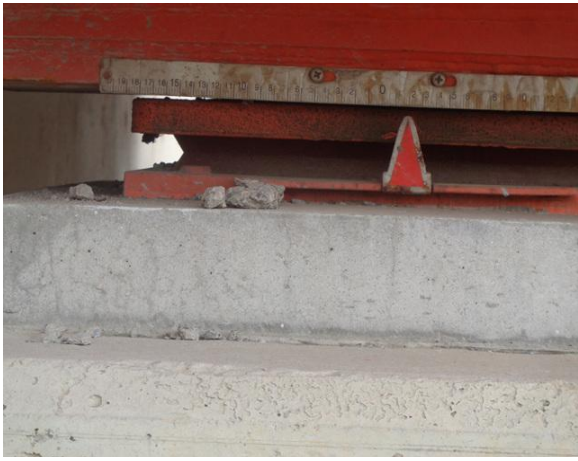
| 위 치 | 교량받침 포항방향 A1 SH2 | 위 치 | 교량받침 포항방향 P2 SH1 |

| 현 황 | 무수축물탈 균열(L=0.2m) | 현 황 | 무수축물탈 균열(L=0.2m) |

| 구 분 | | 점검 결과 | 조치 필요사항 |
|---|---|---|---|
| | 교량받침 | · 무수축몰탈 및 받침콘크리트 균열<br>· 무수축몰탈 및 받침콘크리트 박리, 박락 | 표면처리<br>단면보수 |

| 구분 | 손상 내용 | 단위 | 물량 | 개소 | 보수공법 | 비고 |
|---|---|---|---|---|---|---|
| 교량받침 | 무수축물탈 균열(0.3mm미만) | m | 9.00 | 45 | 표면처리 | |

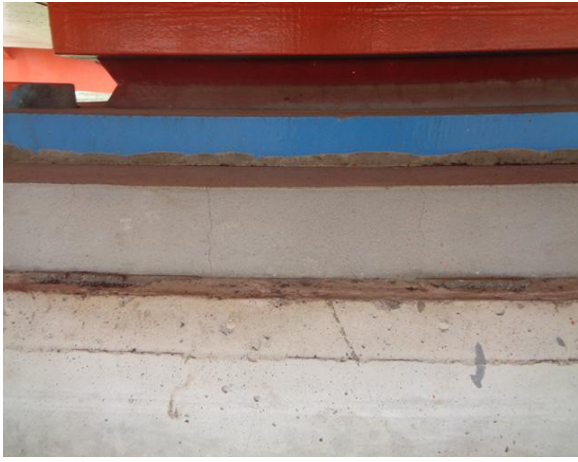
| 위 치 | 교량받침 포항방향 P1 SH1 | 위 치 | 교량받침 P2 SH5 |

| 현 황 | 무수축물탈 균열(L=0.1m) | 현 황 | 무수축물탈 파손(A=0.1m×0.1m) |

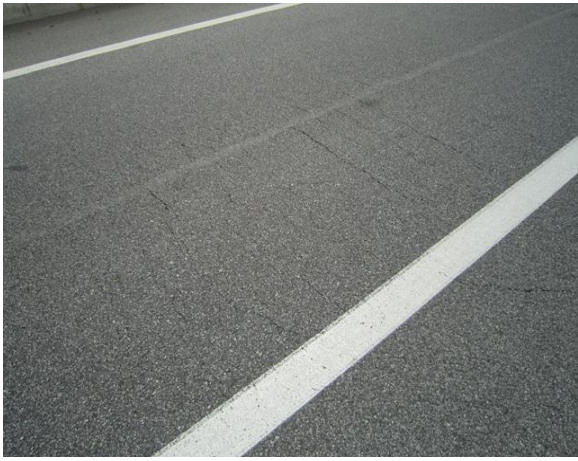
| 위 치 | 교면포장 S2 | 위 치 | 방호벽 S2 |

| 현 황 | 아스콘 망상균열(A=15.0m×3.0m) | 현 황 | 균열(L=1.5m) |

| 구 분 | | 점검 결과 | 조치 필요사항 |
|---|---|---|---|
| 상<br>부<br>구<br>조 | 교면포장 | · 아스콘 망상균열 | 아스콘팻칭 |

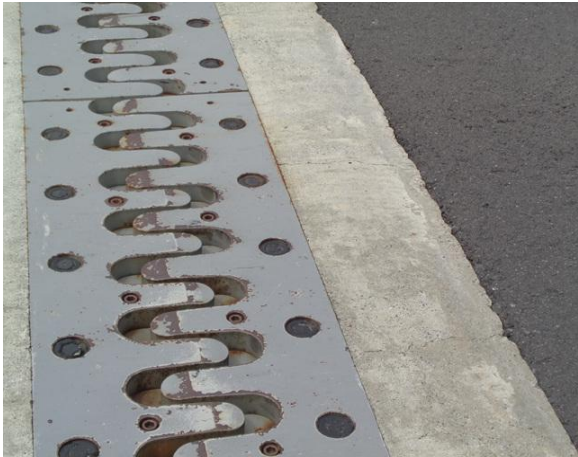
| 위 치 | 신축이음 상주방향 A1 | 위 치 | 신축이음 상주방향 A2 |

| 현 황 | 후타재 균열(L=0.3m) | 현 황 | 접속부 이격(T=2.0cm) |

| 구 분 | | 점검 결과 | 조치 필요사항 |
|---|---|---|---|
| | 신축이음 | · 후타재 균열<br>· 접속부 이격<br>· 차수판 앵커 및 볼트 탈락 | 균열보수<br>주의관찰<br>재체결 |

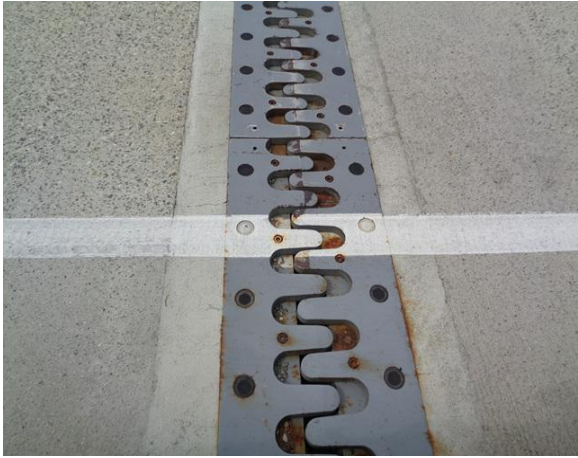
| 위 치 | 신축이음 상주방향 P4 | 위 치 | 신축이음 영천방향 A1 |

| 현 황 | 후타재 균열(L=0.3m) | 현 황 | 접속부 이격(T=2.0cm) |

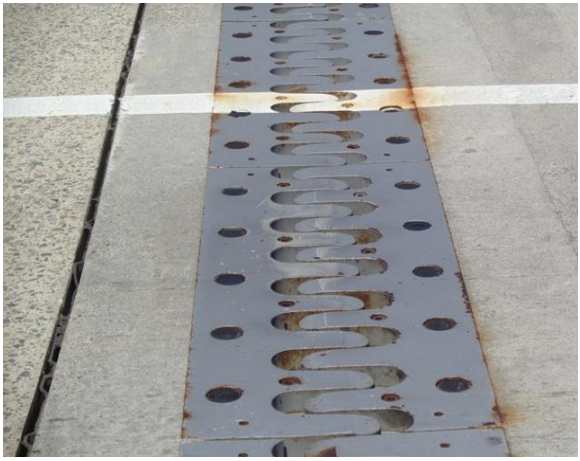
| 위 치 | 신축이음 영천방향 A1 | 위 치 | 신축이음 영천방향 P4 |

| 현 황 | 후타재 균열(L=0.5m) | 현 황 | 차수판 탈락(1EA) |

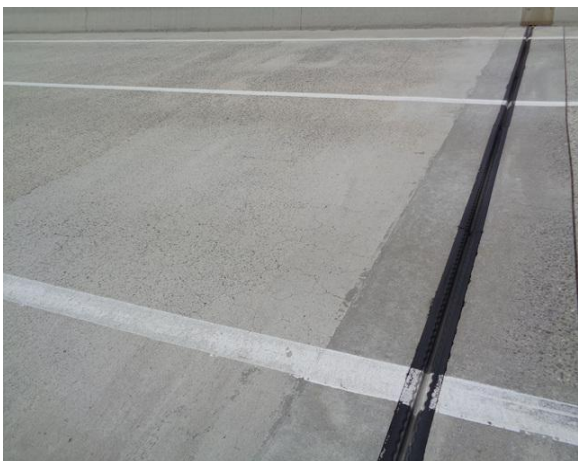
| 위 치 | 교면포장 상주방향 S1 | 위 치 | 교면포장 상주방향 S4 |

| 현 황 | 망상균열(A=30.0m×3.0m) | 현 황 | 망상균열(A=30.0m×3.0m) |

| 구 분 | | 점검 결과 | 조치 필요사항 |
|---|---|---|---|
| 상<br>부<br>구<br>조 | 교면포장 | · 망상균열<br>· 박락 | 포장보수<br>포장보수 |

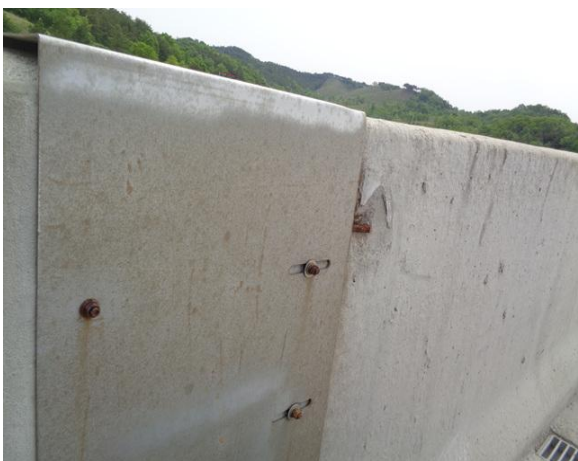
| 위 치 | 방호벽 상주방향 S1 | 위 치 | 방호벽 영천방향 S4 |

| 현 황 | 파손(A=0.1m×0.1m) | 현 황 | 백태(A=0.1m×0.5m) |

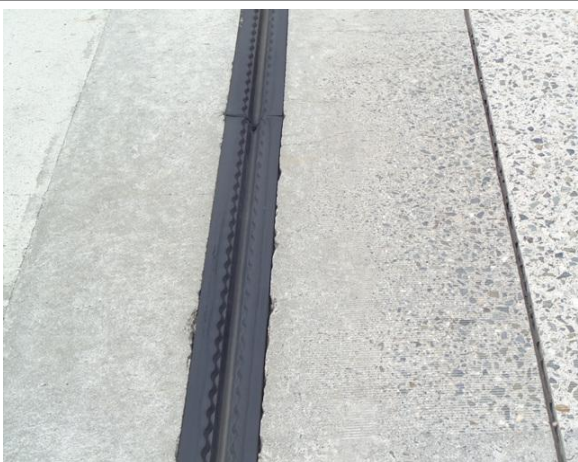
| 위 치 | 신축이음 상주방향 A1 | 위 치 | 신축이음 영천방향 A2 |

| 현 황 | 후타재 박락(A=0.1m×0.1m) | 현 황 | 후타재 박락A=0.1m×0.1m) |

| 구 분 | | 점검 결과 | 조치 필요사항 |
|---|---|---|---|
| | 신축이음 | · 후타재 균열<br>· 후타재 박락<br>· 접속부 이격<br>· 차수판 볼트 탈락 | 균열보수<br>단면보수<br>주의관찰<br>재채결 |

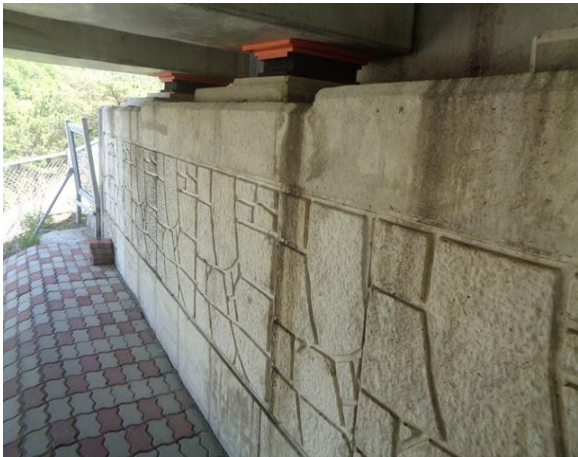
| 위 치 | 교대 상주방향 A2 | 위 치 | 교대 영천방향 A1 |
| 현 황 | 누수흔적(A=1.0m×2.0m) | 현 황 | 균열(L=0.5m) |

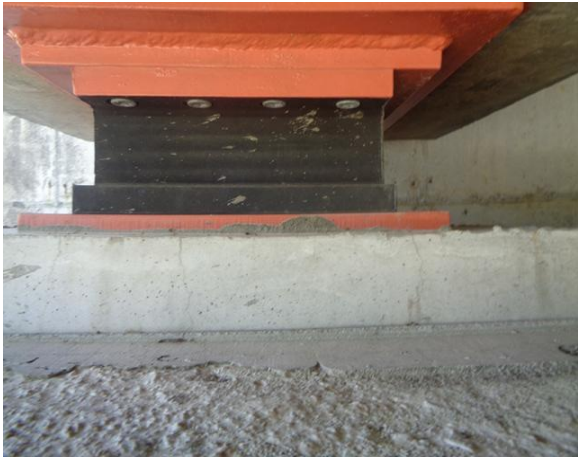
| 위 치 | 교량반침 상주방향 A2 SH1 | 위 치 | 교량반침 영천방향 A2 SH4 |
| 현 황 | 무수축물탈 균열(L=0.2m) | 현 황 | 무수축물탈 균열(L=0.2m) |

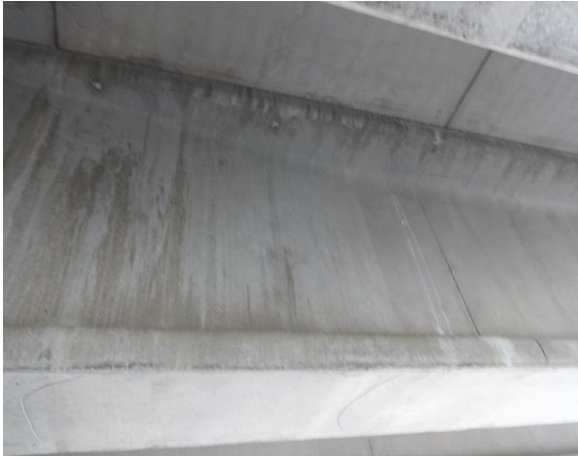
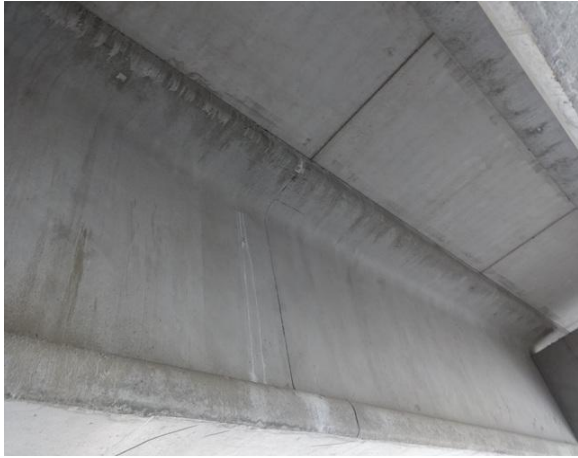
| 위 치 | 바닥판 상주방향 S1 | 위 치 | 바닥판 상주방향 S1 |
| 현 황 | 백태(A=0.2m×2.0m) | 현 황 | 백태(A=0.2m×2.0m) |

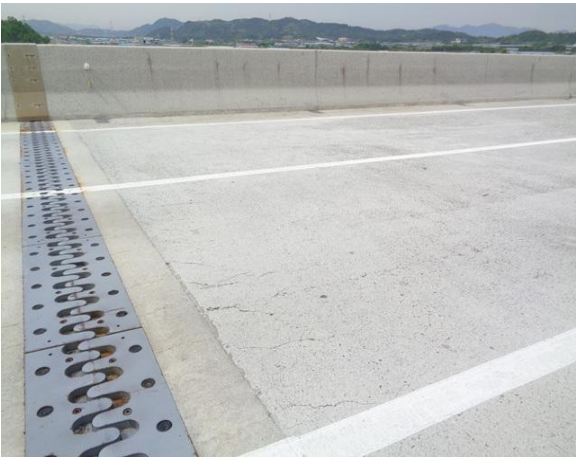
| 위 치 | 교면포장 상주방향 S3 | 위 치 | 교면포장 상주방향 S12 |
| 현 황 | 망상균열(A=40.0m×6.0m) | 현 황 | 망상균열(A=40.0m×6.0m) |

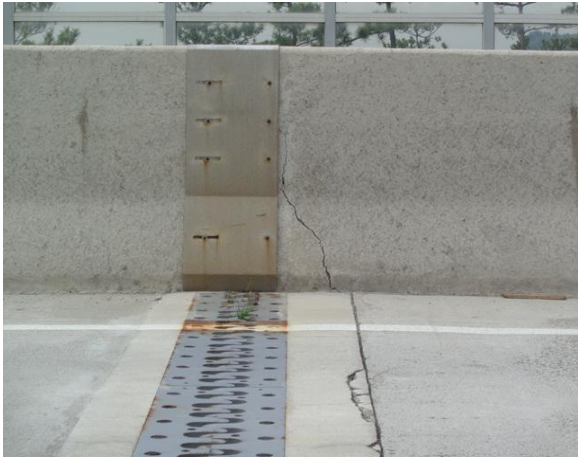
| 위 치 | 방호벽 상주방향 S1 | 위 치 | 방호벽 영천방향 S12 |
| 현 황 | 중분대 파손(A=0.3m×1.0m) | 현 황 | 중분대 박리(A=1.5m×1.0m) |

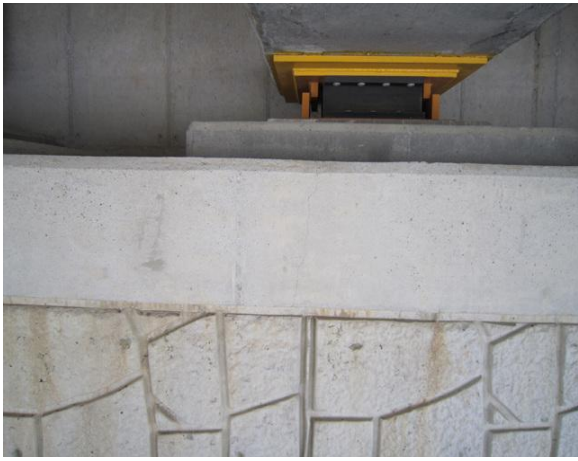
| 위 치 | 교대 영천방향 A2 | 위 치 | 교대 영천방향 A2 |
| 현 황 | 균열(L=1.0m) | 현 황 | 누수흔적(A=1.0m×3.0m) |

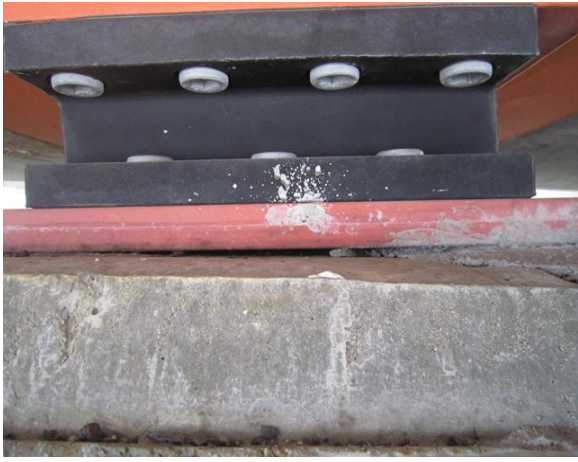
| 위 치 | 교량반침 P11 SH2 | 위 치 | 교량반침 상주방향 A2 SH3 |
| 현 황 | 하부 Plate 들뜸(T=1.0cm) | 현 황 | 스토퍼 간섭(1EA) |

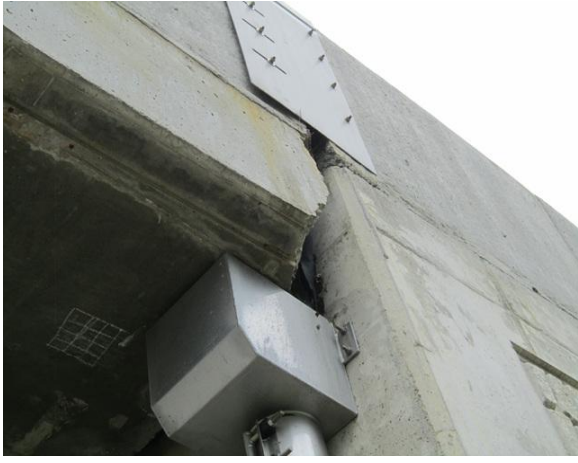
| 위 치 | 바닥판하면 S12 | 위 치 | 가로보 S1 |
| 현 황 | 캔틸레버 파손(A=0.4m×0.5m) | 현 황 | 재료분리(A=0.5m×0.5m) |

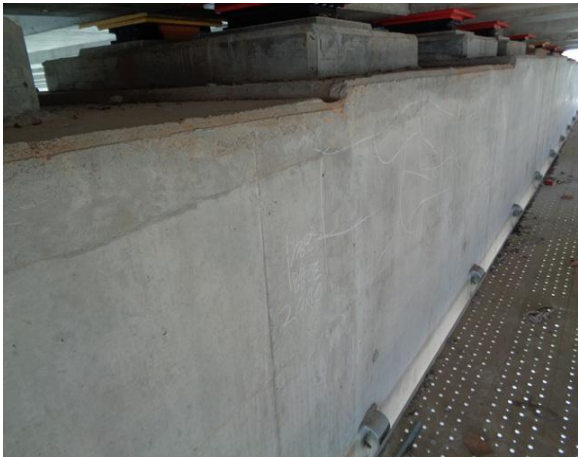
| 위 치 | 교각 P5 코핑부 | 위 치 | 교각 P7 코핑부 |
| 현 황 | 균열 (A=2.0m×1.0m) | 현 황 | 균열 (L=1.0m) |

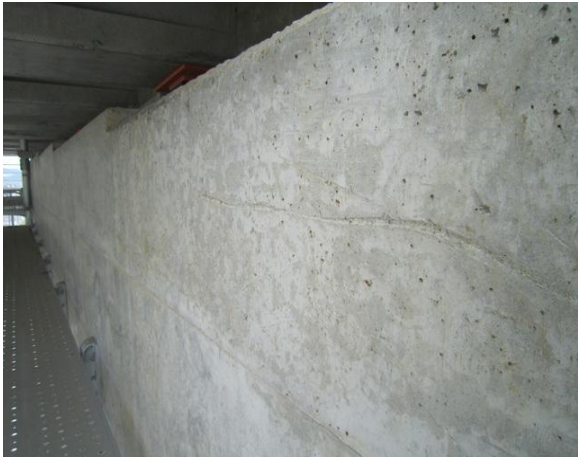
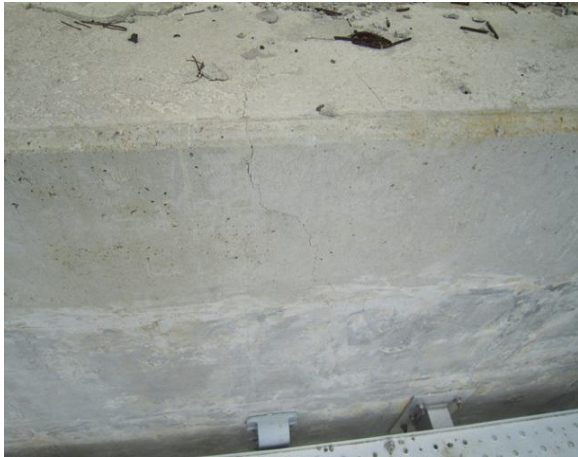
| 위 치 | 교각 P11 코핑부 | 위 치 | 교각 P11 코핑부 |
| 현 황 | 균열 (L=2.0m) | 현 황 | 균열 (L=1.5m) |

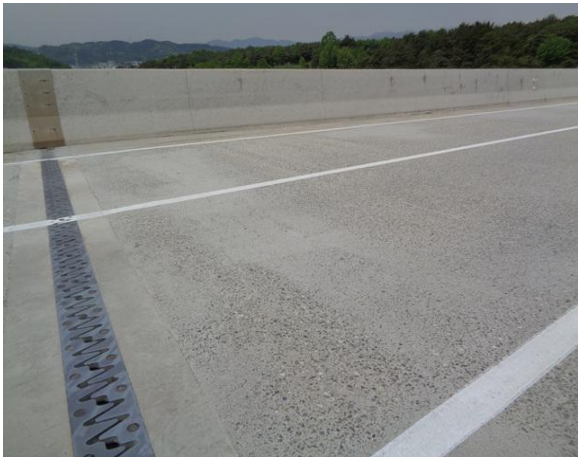
| 위 치 | 교면포장 상주방향 S1 | 위 치 | 교면포장 영천방향 S3 |
| 현 황 | 망상균열 (A=40.0m×6.0m) | 현 황 | 박리 (A=0.5m×1.0m) |

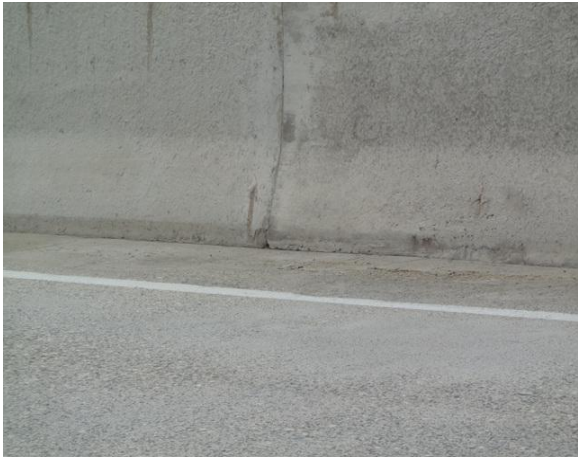
| 위 치 | 방호벽 상주방향 S1 | 위 치 | 방호벽 영천방향 S1 |
| 현 황 | 균열부백태 (A=0.2m×1.5m) | 현 황 | 균열부백태 (A=0.1m×1.0m) |

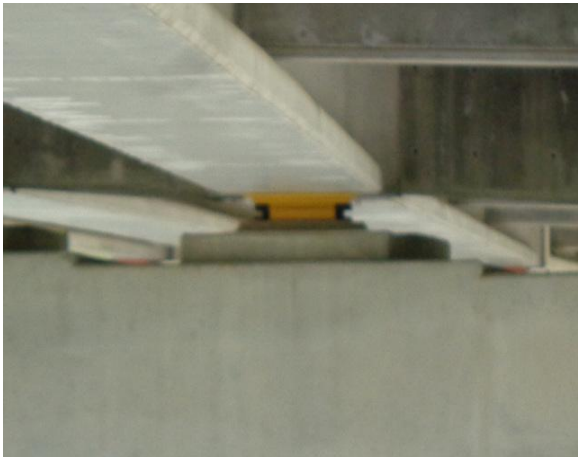
| 위 치 | 교량받침 영천방향 P1 SH7 | 위 치 | 교량받침 영천방향 P1 SH8 |

| 현 황 | 받침콘크리트 균열(L=0.1m) | 현 황 | 무수축물탈 균열(L=0.1m) |

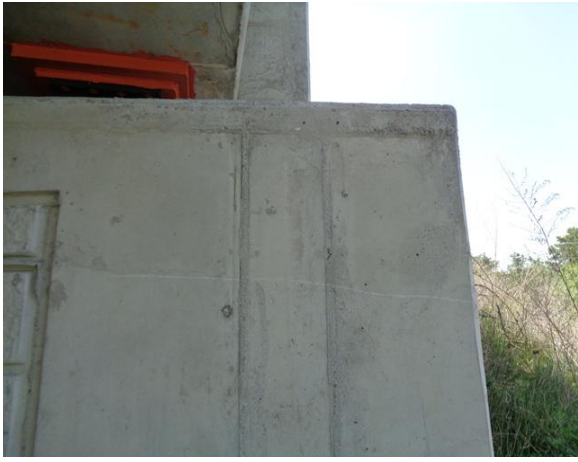
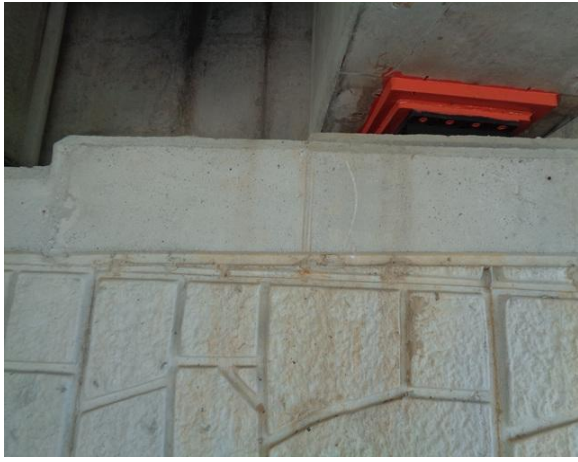
| 위 치 | 교대 상주방향 A1 | 위 치 | 교대 상주방향 A1 |

| 현 황 | 균열(L=1.0m) | 현 황 | 균열(L=1.0m) |

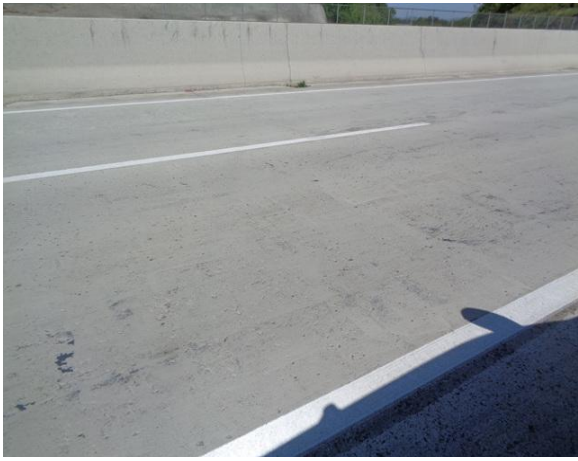
| 위 치 | 교면포장 영천방향 S1 | 위 치 | 교면포장 영천방향 S1 |

| 현 황 | 망상균열 (A=11.0m×2.0m) | 현 황 | 보수재 박리 (A=45.0m×3.0m) |

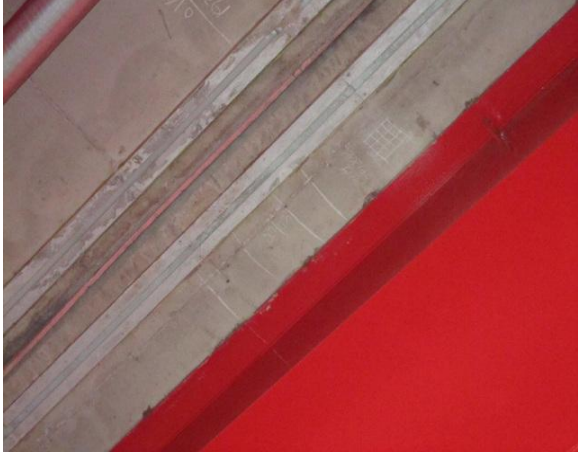
| 위 치 | 바닥판하면 상주방향 A1 | 위 치 | 신축이음 상주방향 A2 |

| 현 황 | 균열 (L=0.3m) | 현 황 | 본체 고무재 파손 (L=0.5m) |

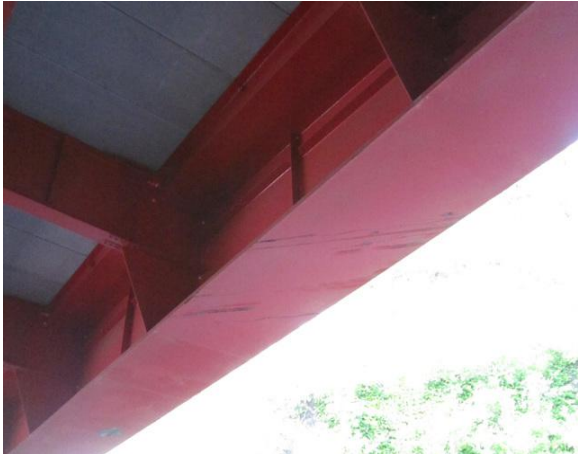
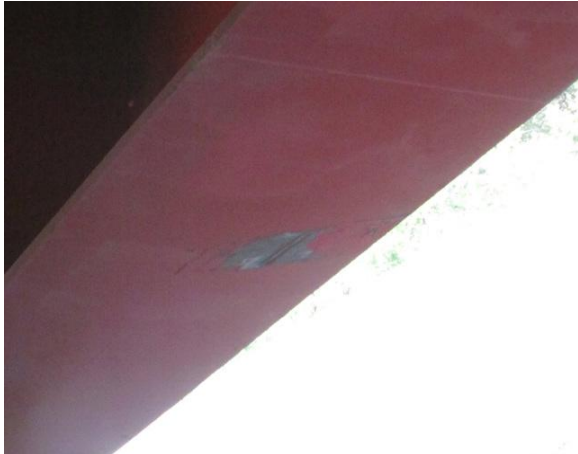
| 위 치 | 거터외부 상주방향 S1 G1 | 위 치 | 거터외부 상주방향 S1 G1 |

| 현 황 | 도장박락 (A=3.0m×2.0m) | 현 황 | 도장박락 (A=1.0m×1.0m) |

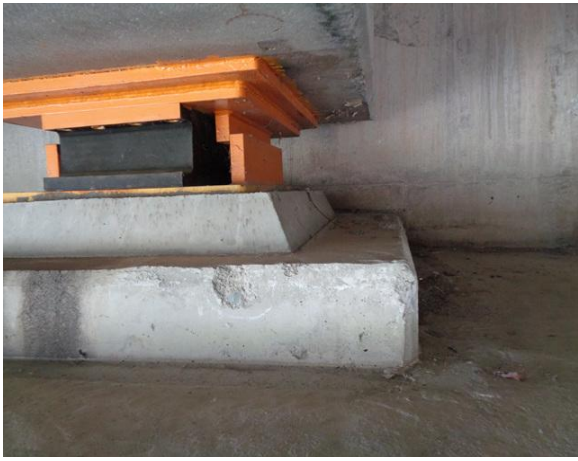
| 위 치 | 교량받침 상주방향 A2 SH3 | 위 치 | 교량받침 영천방향 P9 SH4 |

| 현 황 | 받침콘크리트 파손(A=0.1m×0.1m) | 현 황 | 무수축물탈 균열(L=0.2m) |

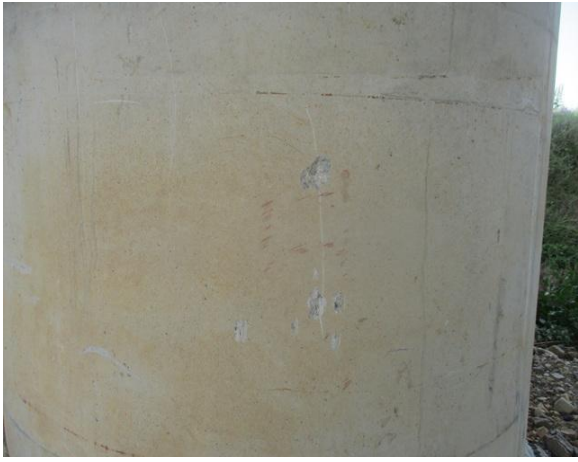
| 위 치 | 교각 상주방향 P10 | 위 치 | 교각 영천방향 P10 |

| 현 황 | 기둥부 파손(A=0.1m×0.1m) | 현 황 | 코핑부 균열(L=0.5m) |

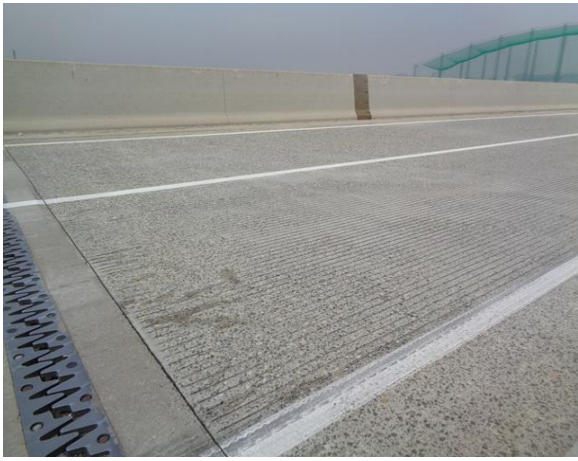
| 위 치 | 교면포장 상주방향 S2 | 위 치 | 교면포장 영천방향 S4 |

| 현 황 | 망상균열 (A=48.0m×8.0m) | 현 황 | 망상균열 (A=48.0m×5.0m) |

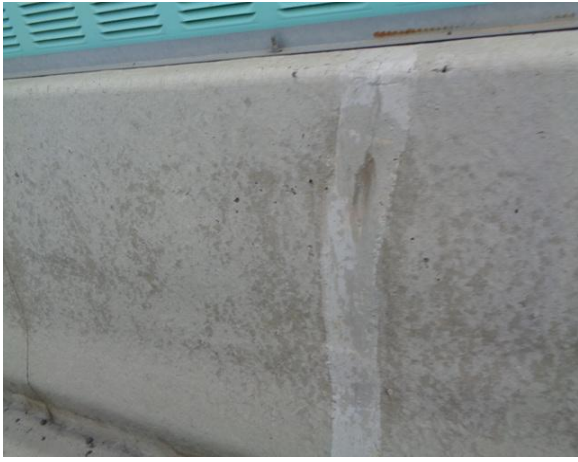
| 위 치 | 방호벽 상주방향 S4 | 위 치 | 방호벽 영천방향 S2 |

| 현 황 | 균열부백태 (A=0.2m×1.0m) | 현 황 | 균열부백태 (A=0.2m×1.0m) |

| 구 분 | | 점검 결과 | 조치 필요사항 |
|---|---|---|---|
| | 난간(방호벽) | · 균열부백태 | 표면처리 |

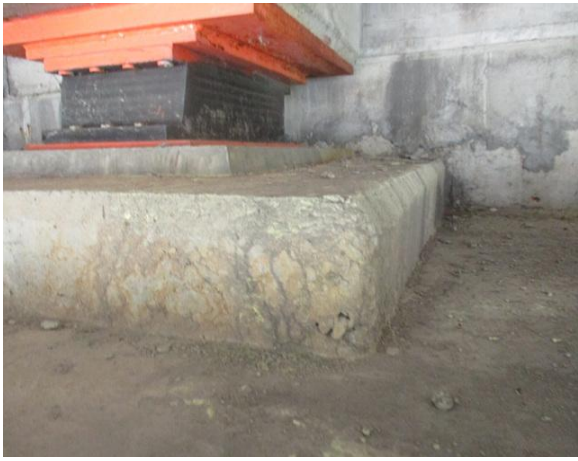
| 위 치 | 교량반침 상주방향 A1 SH2 | 위 치 | 교량반침 상주방향 A2 SH4 |

| 현 황 | 받침콘크리트 재료분리(A=0.3m×0.2m) | 현 황 | 무수축물탈 균열(L=0.1m) |

| 구 분 | | 점검 결과 | 조치 필요사항 |
|---|---|---|---|
| | 교량받침 | · 무수축물탈 균열(폭0.3mm미만)<br>· 받침콘크리트 균열(폭0.3mm미만)<br>· 무수축물탈 박락<br>· 받침콘크리트 재료분리<br>· 플레이트 부식 | 표면처리<br>표면처리<br>단면보수<br>단면보수<br>재도장 |

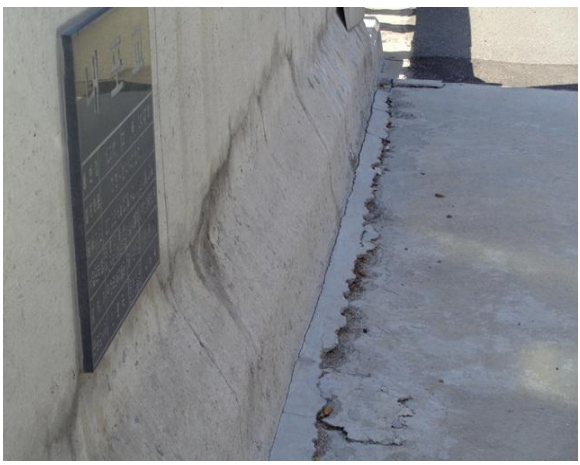
| 위 치 | 교면포장 영천방향 S1 | 위 치 | 교면포장 영천방향 S3 |

| 현 황 | 접속부 파손 (A=4.0m×0.3m) | 현 황 | 접속부 파손 (A=2.0m×1.0m) |

| 구 분 | | 점검 결과 | 조치 필요사항 |
|---|---|---|---|
| 상<br>부<br>구<br>조 | 교면포장 | · 접속부 파손 발생<br>· 망상균열<br>· 파손 | 포장보수<br>포장보수<br>포장보수 |

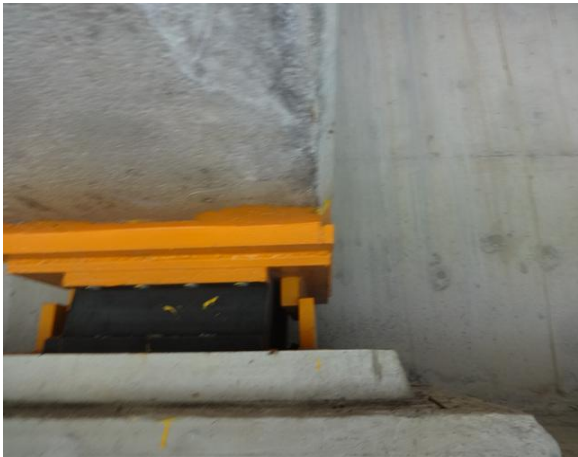
| 위 치 | 교량반침 영천방향 A2 SH3 | 위 치 | 교대 상주방향 A1 |

| 현 황 | 스토퍼 간섭(1EA) | 현 황 | 균열(L=10.0m) |

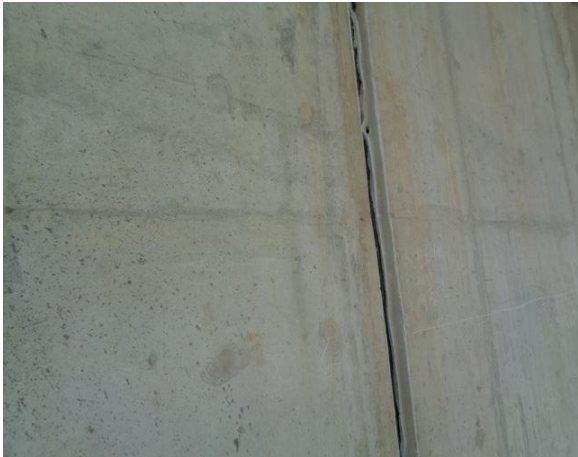
| 위 치 | 교대 상주방향 A1 | 위 치 | 교대 상주방향 A2 |

| 현 황 | 실란트 이격(L=4.0m) | 현 황 | 법면 보호블럭 밀림 |

| 구분 | 손상 내용 | 단위 | 물량 | 개소 | 보수공법 | 비고 |
|---|---|---|---|---|---|---|
| | 실란트 손상 | m | 6.0 | 2 | 실란트 재충진 | 하자 |

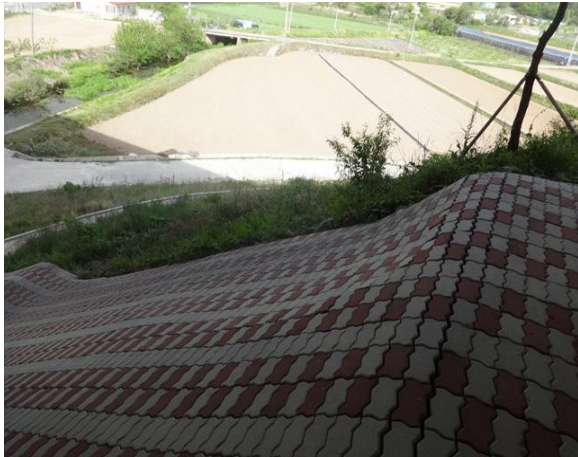
| 구 분 | | 점검 결과 | 조치 필요사항 |
|---|---|---|---|
| 점검자 의견 | | <p>내포교의 외관조사 결과, 교면포장 접속부 파손, 난간 균열 및 균열, 백태, 신축이음 후타재 균열, 교대 균열, 조인트 실란트 손상, 법면 침하, 교각 망상균열, 박리 등의 손상이 조사되었다. 기 손상부의 경우 주의관찰 및 내구성 증진을 위한 보수가 필요할 것으로 판단된다. 특히 교대 법면 침하 및 조인트 실란트 파손의 경우 주기적인 점검을 통한 손상의 진전 여부 파악 등의 유지관리가 요망된다.</p> | |

| 구 분 | | 점검 결과 | 조치 필요사항 |
|---|---|---|---|
| 하<br>부<br>구<br>조 | 교 대 | · 균열(폭0.3mm미만)<br>· 백태, 누수흔적<br>· 박리<br>· 법면침하<br>· 실란트 손상 | 표면처리<br>표면처리<br>단면보수<br>주의관찰<br>실란트 재시공 |

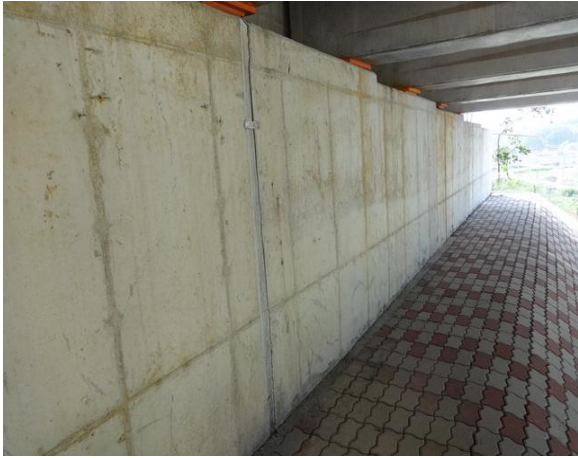
| 위 치 | 교대 영천방향 A2 | 위 치 | 교대 영천방향 A2 |

| 현 황 | 이격 | 현 황 | 이격 |

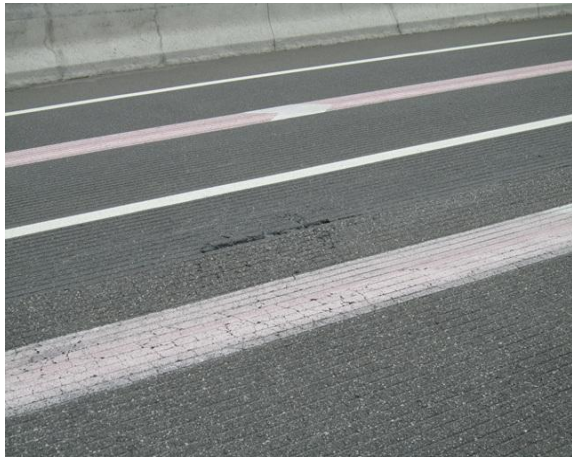
| 위 치 | 교면포장 S10 | 위 치 | 교면포장 S1 |

| 현 황 | 아스콘 파손 (A=1.0m×0.1m) | 현 황 | 아스콘 패임 (A=0.2m×1.5m) |

| 구 분 | | 점검 결과 | 조치 필요사항 |
|---|---|---|---|
| 상<br>부<br>구<br>조 | 교면포장 | · 아스콘 밀림 및 파손, 굽힘<br>· 아스콘 망상균열 | 포장보수<br>포장보수 |

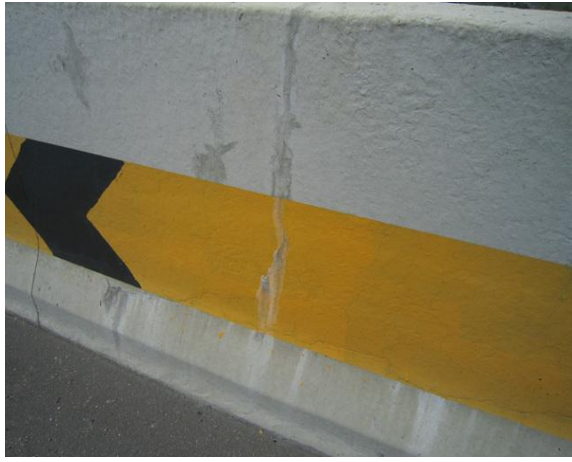
| 위 치 | 방호벽 S08 | 위 치 | 방호벽 S11 |

| 현 황 | 백태 (A=0.1m×1.5m) | 현 황 | 파손 (A=0.3m×0.4m) |

| 구 분 | | 점검 결과 | 조치 필요사항 |
|---|---|---|---|
| | 난간(방호벽) | · 균열부백태<br>· 파손 | 표면처리<br>단면보수 |

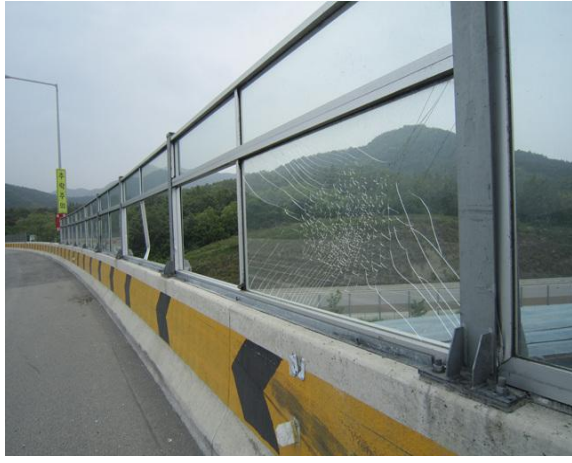
| 위 치 | 방호벽 S13 | 위 치 | 방호벽 S13 |

| 현 황 | 방음벽 파손(5EA) | 현 황 | 점검문 파손(1EA) |

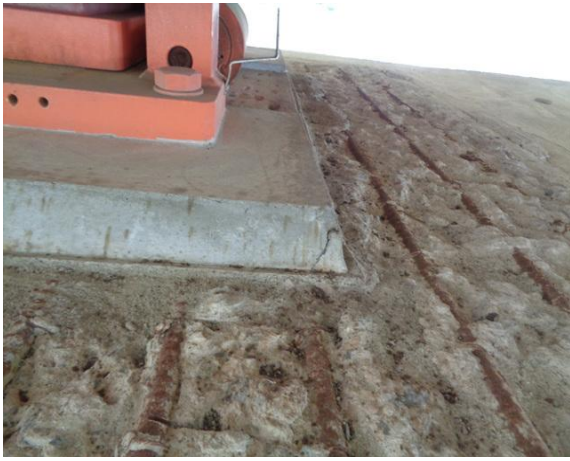
| 위 치 | 교량반침 P08 SH1 | 위 치 | 교량반침 P13 SH1 |

| 현 황 | 무수축물탈 박리(A=0.1m×0.1m) | 현 황 | 반침콘크리트 재료분리(A=0.01m²) |

| 구 분 | | 점검 결과 | 조치 필요사항 |
|---|---|---|---|
| | 교량받침 | · 무수축물탈 균열(폭0.3mm미만)<br>· 무수축물탈 박리, 박락<br>· 받침콘크리트 재료분리 | 표면처리<br>단면보수<br>단면보수 |

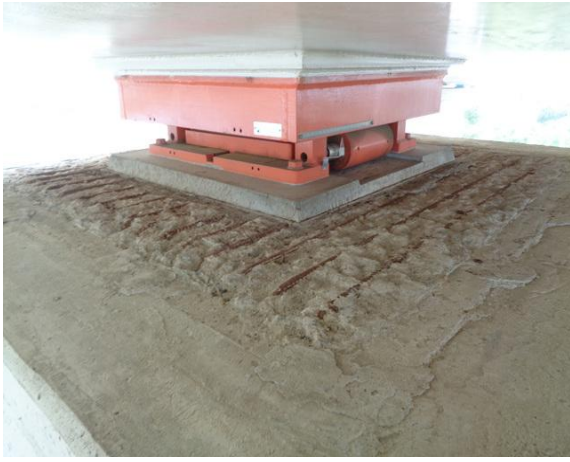
| 위 치 | 교각 P8 SH1 | 위 치 | 교각 P8SH2 |

| 현 황 | 코핑부 피복두께 부족(A=4.0m²) | 현 황 | 코핑부 피복두께 부족(A=4.0m²) |

| 구 분 | | 점검 결과 | 조치 필요사항 |
|---|---|---|---|
| | 교 각 | · 균열(폭0.3mm미만)<br>· 균열(폭0.3mm이상)<br>· 코핑부 철근노출/피복부족<br>· 박리, 재료분리, 표면불량 | 표면처리<br>주입보수<br>단면보수+방청<br>단면보수 |

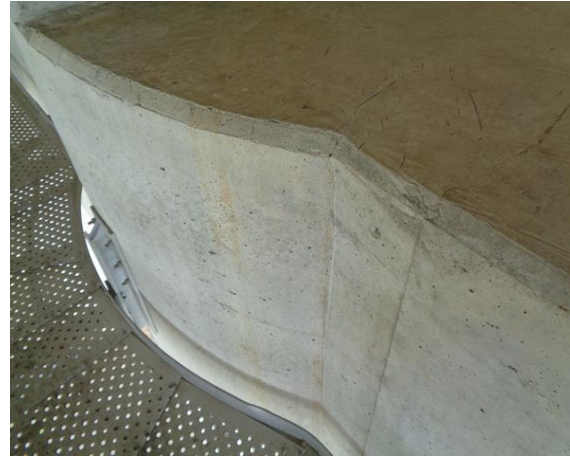
| 위 치 | 교각 P17 | 위 치 | 교각 P11 |

| 현 황 | 코핑부 균열(L=1.5m) | 현 황 | 코핑부 재료분리(A=0.3m×0.3m) |

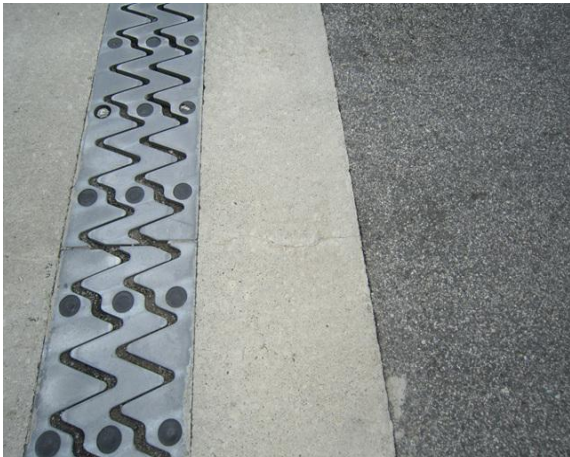
| 위 치 | 신축이음 A1 | 위 치 | 교량받침 P2 SH2 |

| 현 황 | 후타재 균열(L=0.5m) | 현 황 | 무수축물탈 균열(L=0.2m) |

| 구 분 | | 점검 결과 | 조치 필요사항 |
|---|---|---|---|
| | 신축이음 | · 후타재 균열<br>· 차수판 볼트 탈락 | 균열보수<br>재제결 |

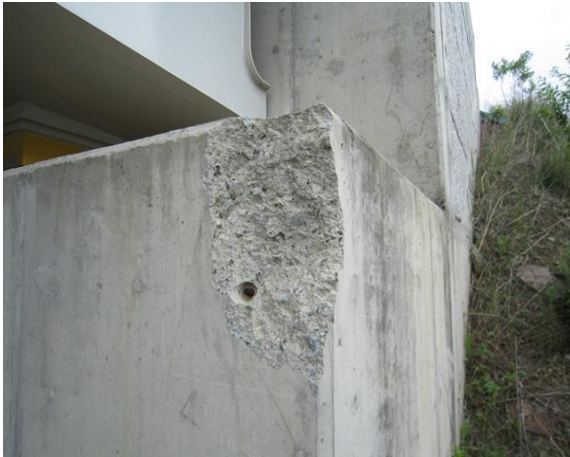
| 위 치 | 교대 A1 | 위 치 | 교대 A1 |

| 현 황 | 박락(A=0.4m×0.5m) | 현 황 | 박리(A=0.4m×0.5m) |

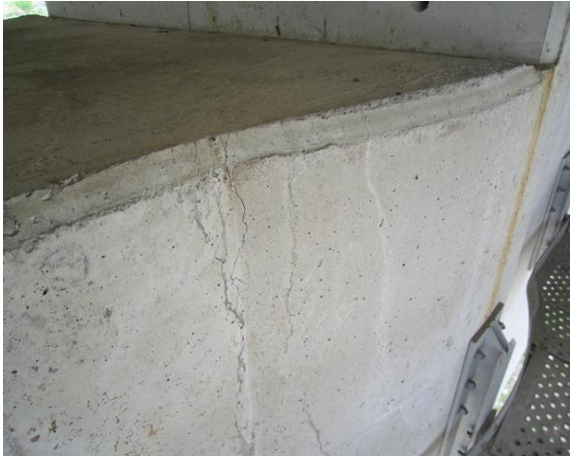
| 위 치 | 교각 P1 | 위 치 | 바닥판하면 S4 |

| 현 황 | 코핑부 균열(L=1.5m) | 현 황 | 백태(A=0.2m×0.5m) |

| 구 분 | | 점검 결과 | 조치 필요사항 |
|---|---|---|---|
| | 교 각 | · 균열(폭0.3mm미만)<br>· 균열(폭0.3mm이상)<br>· 박리, 재료분리<br>· 백태 | 표면처리<br>주입보수<br>단면보수<br>표면처리 |
