시설물  
정기안전점검  
영천고속도로  
상주영천고속도로용역

# 상 주 영 천 고 속 도 로 시 설 물 안 전 · 하 자 점 검 및 성 능 평 가 용 역 보 고 서

## < 터널편 >

## 군위터널(상주방향) 정기안전점검 결과표

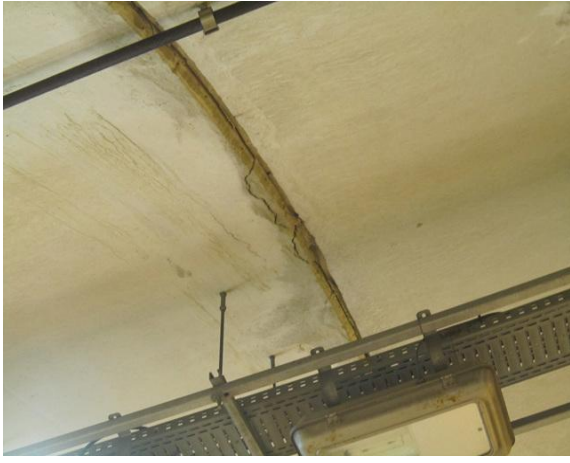
| 위 치 | J05 라이닝 콘크리트 | 위 치 | J29 라이닝 콘크리트 |

| 현 황 | 천단부 들뜸(A=0.2m×1.5m) | 현 황 | 측벽부 들뜸(A=0.1m×0.3m) |

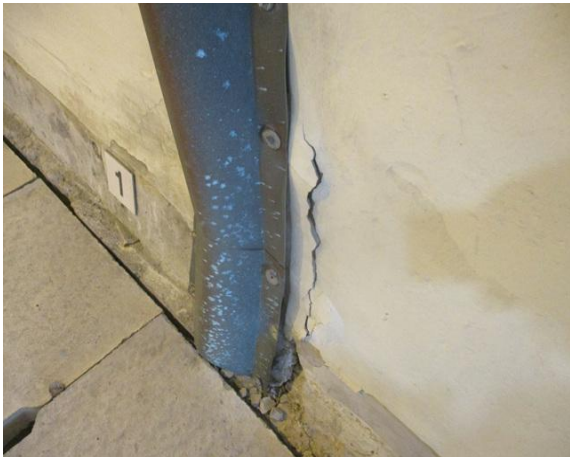
| 위 치 | S03 라이닝 콘크리트 | 위 치 | S65 라이닝 콘크리트 |

| 현 황 | 측벽부 들뜸(A=0.1m×0.3m) | 현 황 | 측벽부 마감재 탈락(A=0.2m×0.3m) |

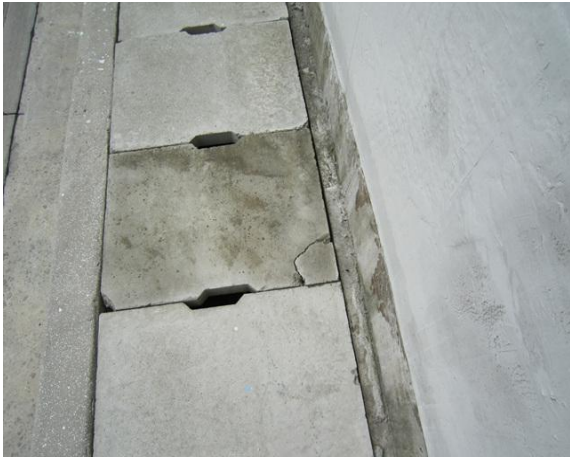
| 위 치 | S01 공동구 | 위 치 | S107 공동구 |

| 현 황 | 덜개 파손(1EA) | 현 황 | 균열(Cw=0.3mm) |

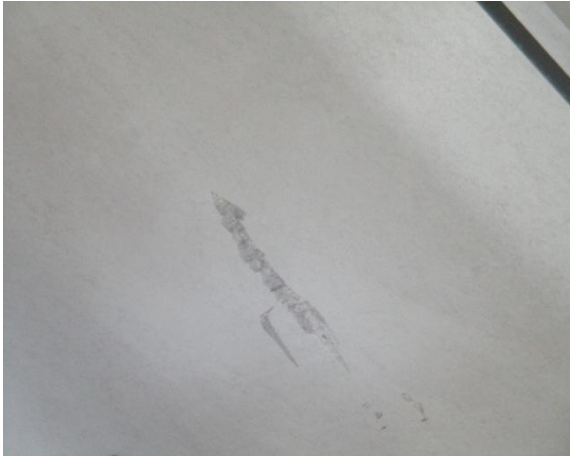
| 위 치 | S15 라이닝 콘크리트 | 위 치 | J18 라이닝 콘크리트 |
| 현 황 | 천단부 긁힘(A=0.1m×0.5m) | 현 황 | 천단부 들뜸(A=0.2m×0.3m) |

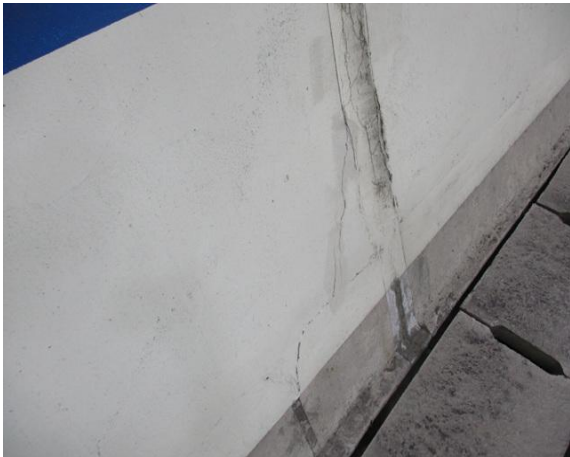
| 위 치 | S17 라이닝 콘크리트 | 위 치 | S20 라이닝 콘크리트 |
| 현 황 | 측벽부 균열 (Cw=0.3mm) | 현 황 | 측벽부 망상균열 (A=4.0m×1.0m) |

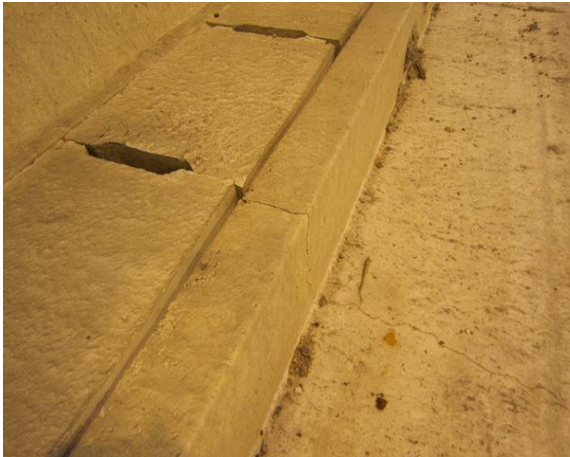
| 위 치 | S10 공동구 | 위 치 | S17 공동구 |
| 현 황 | 균열 (Cw=0.3mm) | 현 황 | 균열 (Cw=0.3mm) |

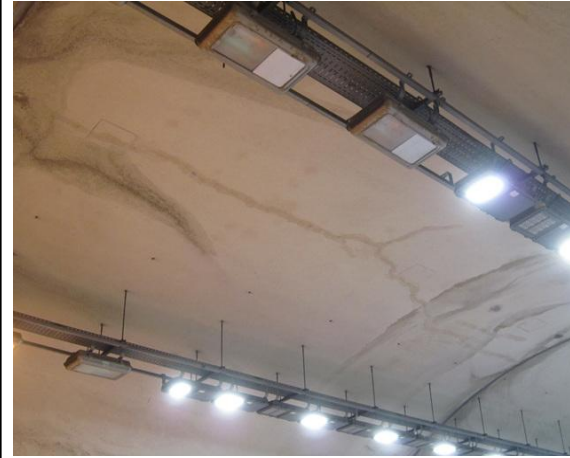
| 위 치 | J19 라이닝 콘크리트 | 위 치 | S10 라이닝 콘크리트 |
| 현 황 | 천단부 들뜸(A=0.1m×0.1m) | 현 황 | 천단부 균열(Cw=0.2mm) |

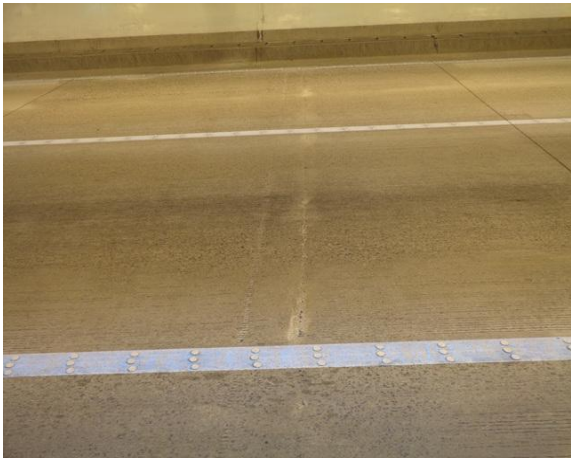
| 위 치 | S07 포장부 | 위 치 | S15 포장부 |
| 현 황 | 폐임 (A=0.1m×10.0m) | 현 황 | 마모 (A=9.0m×10.0m) |

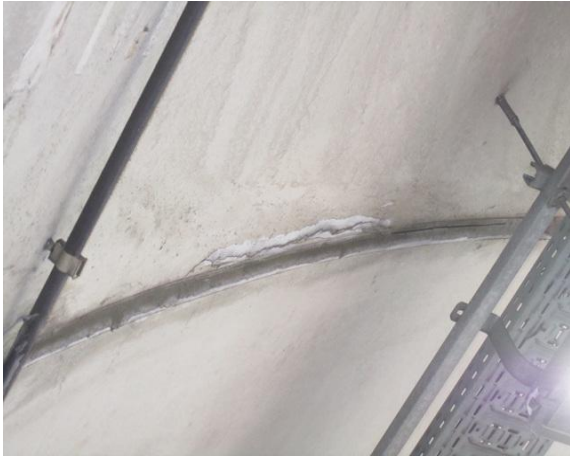
| 위 치 | J002 라이닝 콘크리트 | 위 치 | S017 라이닝 콘크리트 |
| 현 황 | 천단부 들뜸(A=0.1m×1.0m) | 현 황 | 천단부 균열(Cw=0.3mm) |

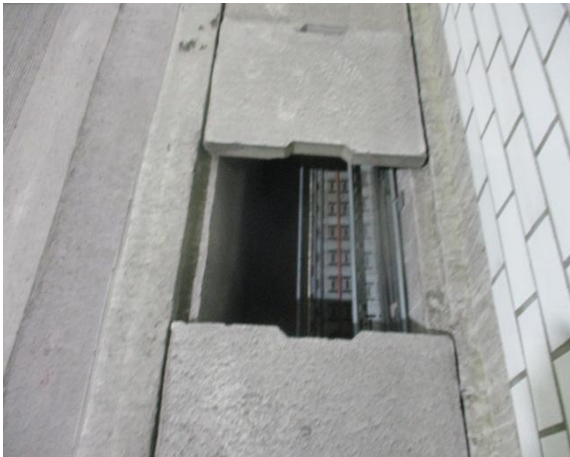
| 위 치 | S40 공동구 | 위 치 | S67 공동구 |

| 현 황 | 덮개 탈락(1EA) | 현 황 | 덮개 탈락(1EA) |

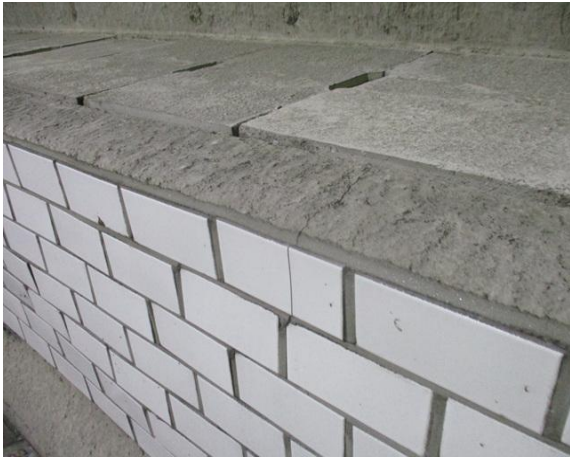
| 위 치 | S48 공동구 | 위 치 | S19 포장부 |

| 현 황 | 측면 타일균열(1EA) | 현 황 | 파손 (A=0.1m×0.5m) |

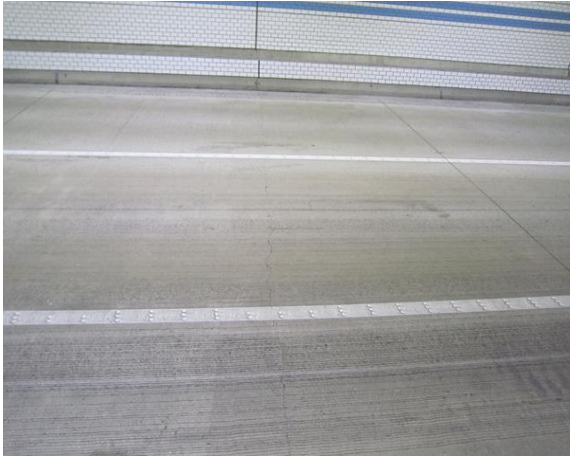
| 위 치 | S90 포장부 | 위 치 | S153 포장부 |

| 현 황 | 포장균열 (L=10.0m) | 현 황 | 포장균열 (L=10.0m) |

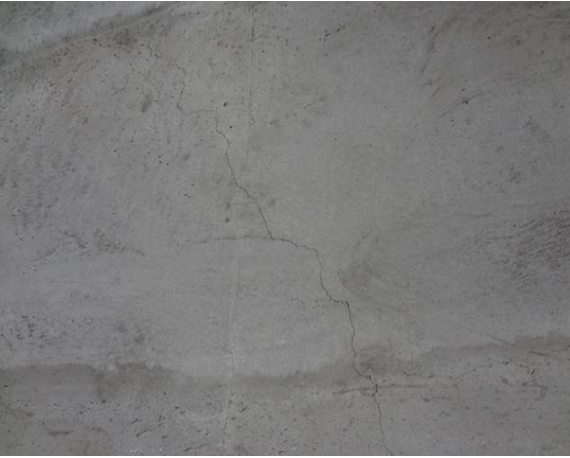
| 위 치 | S6 라이닝 콘크리트 | 위 치 | S16 라이닝 콘크리트 |

| 현 황 | 천단부 균열(L=3.0m) | 현 황 | 측벽부 망상균열(A=6.0m×2.0m) |

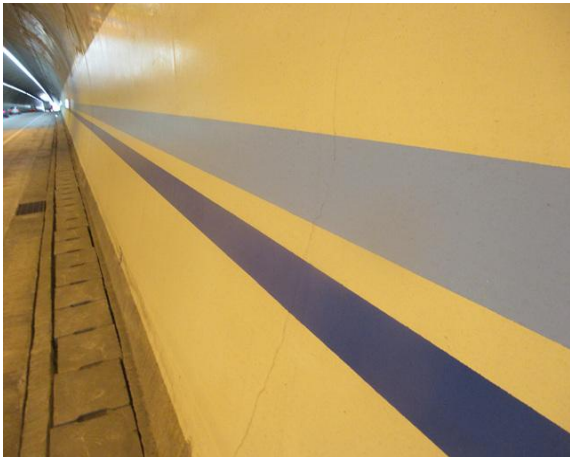
| 위 치 | S06 라이닝 콘크리트 | 위 치 | S22 라이닝 콘크리트 |

| 현 황 | 측벽부 균열(폭0.3mm미만) | 현 황 | 측벽부 파손(A=0.1m×0.1m) |

| 구 분 | | 점검 결과 | 조치 필요사항 |
|---|---|---|---|
| | 라 이 닝 | · 파손(A=0.04㎡, 4개소)<br>· 균열(폭0.3mm미만) (L=110.50m, 22개소) | 단면보수<br>표면처리 |

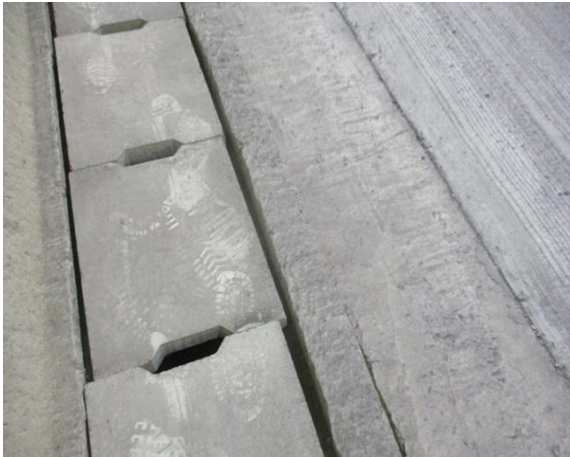
| 위 치 | S25 공동구 | 위 치 | S45 공동구 |

| 현 황 | 균열(폭0.3mm이상) | 현 황 | 균열(폭0.3mm이상) |

| 구 분 | | 점검 결과 | 조치 필요사항 |
|---|---|---|---|
| | 공 동 구 | · 균열(폭0.3mm미만) (L=0.50m, 1개소)<br>· 균열(폭0.3mm이상) (L=17.50m, 35개소)<br>· 공동구 덮개 파손 (2개소) | 표면처리<br>주입보수<br>재설치 |

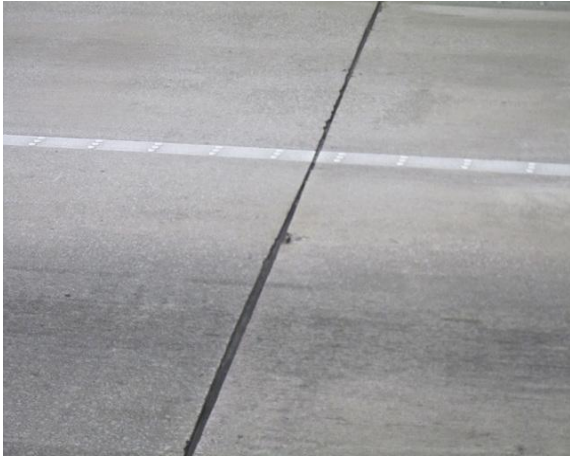
| 위 치 | S20 포장부 | 위 치 | S50 포장부 |

| 현 황 | 스폴링(A=0.1m×0.1m) | 현 황 | 박리(A=0.2m×0.5m) |

| 구 분 | | 점검 결과 | 조치 필요사항 |
|---|---|---|---|
| 터널<br>주변 | 노 면 | · 포장균열 (L=5.0m, 9개소)<br>· 스폐링 (A=0.04㎡, 2개소)<br>· 박리, 파손 (A=0.16㎡, 2개소) | 균열보수<br>단면보수<br>단면보수 |

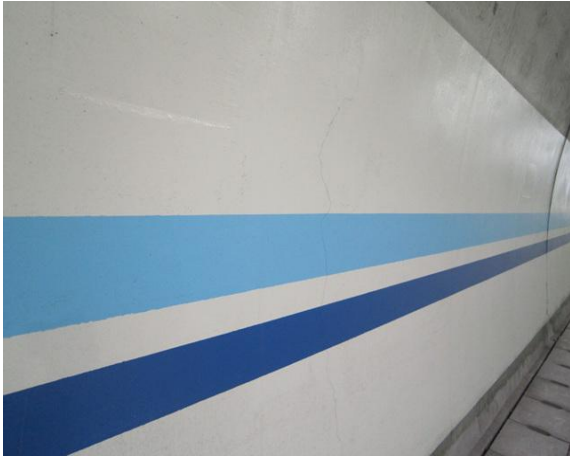
| 위 치 | S33 라이닝 콘크리트 | 위 치 | S31 라이닝 콘크리트 |

| 현 황 | 측벽부 균열(폭0.3mm미만) | 현 황 | 측벽부 박락(A=0.5m×2.0m) |

| 구 분 | | 점검 결과 | 조치 필요사항 |
|---|---|---|---|
| | 라 이 닝 | · 누수흔적 (A=0.30㎡, 1개소)<br>· 균열(폭0.3mm미만) (L=136.50m, 37개소)<br>· 박락 (A=0.40㎡, 1개소) | 표면처리<br>표면처리<br>단면보수 |

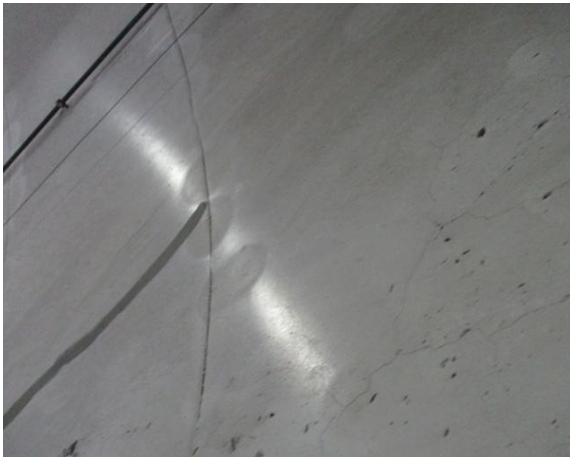
| 위 치 | S96 라이닝 콘크리트 | 위 치 | S47 라이닝 콘크리트 |

| 현 황 | 천단부 균열(폭0.3mm이상) | 현 황 | 측벽부 박락(A=0.3m×0.3m) |

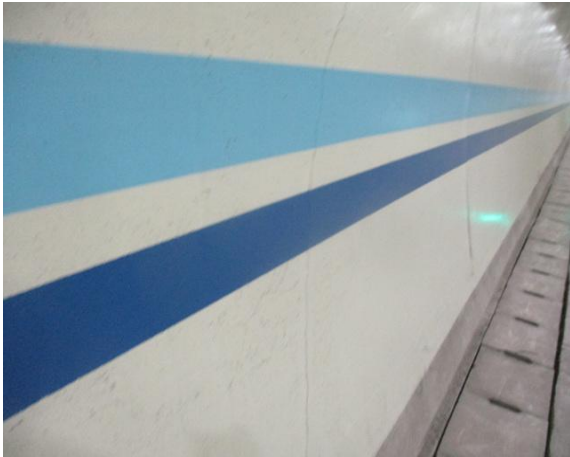
| 위 치 | S52 라이닝 콘크리트 | 위 치 | S100 라이닝 콘크리트 |

| 현 황 | 측벽부 균열(폭0.3mm이상) | 현 황 | 측벽부 균열(폭0.3mm이상) |

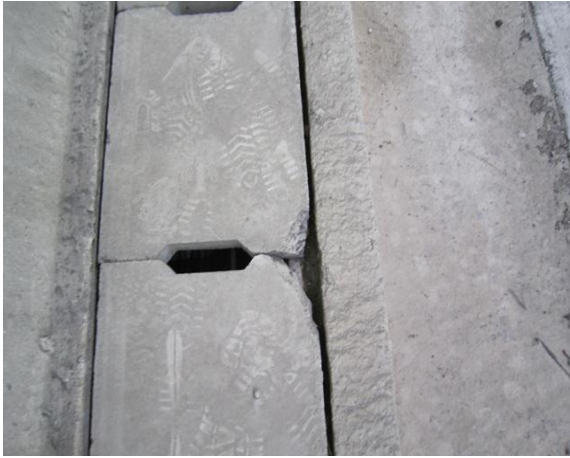
| 위 치 | S16 공동구 | 위 치 | S100 공동구 |

| 현 황 | 덮개 파손 (2EA) | 현 황 | 균열(폭0.3mm이상) |

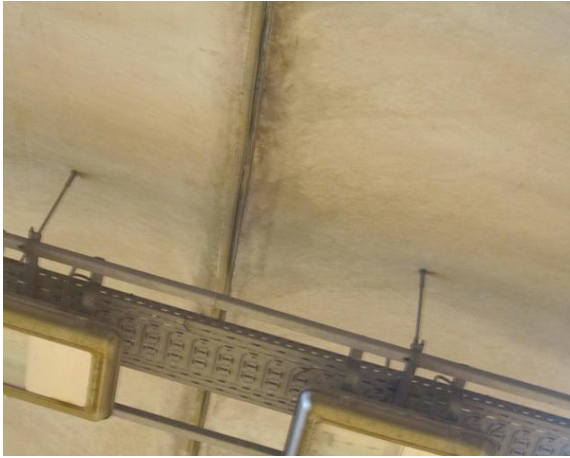
| 위 치 | S6 라이닝 콘크리트 | 위 치 | S53 라이닝 콘크리트 |
| 현 황 | 천단부 균열(폭0.3mm이상) | 현 황 | 천단부 박락(A=0.1m×0.5m) |

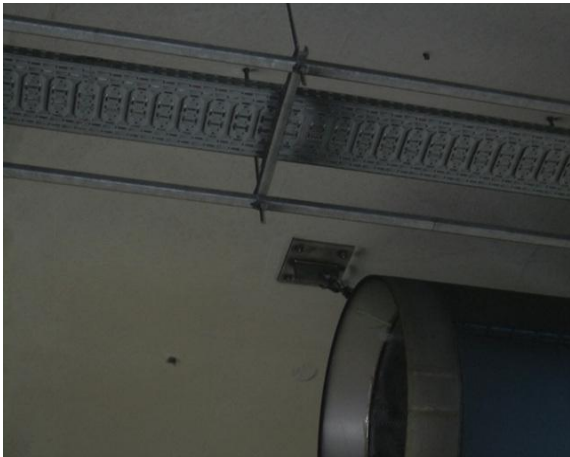
| 위 치 | S81 라이닝 콘크리트 | 위 치 | S102 라이닝 콘크리트 |
| 현 황 | 천단부 균열(폭0.3mm이상) | 현 황 | 천단부 균열부백태(A=0.2m×0.5m) |

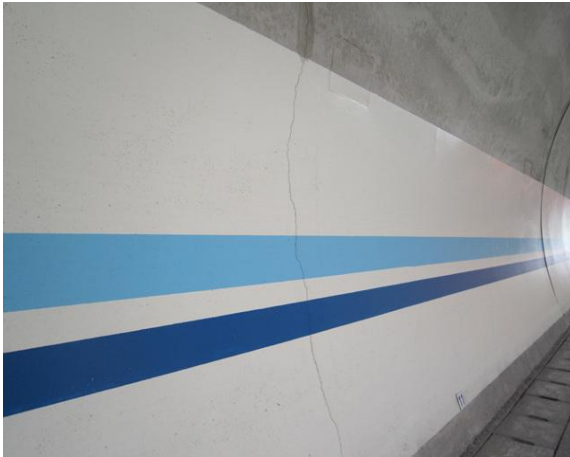
| 위 치 | S13 라이닝 콘크리트 | 위 치 | S94 라이닝 콘크리트 |
| 현 황 | 측벽부 균열(폭0.3mm이상) | 현 황 | 측벽부 균열(폭0.3mm이상) |

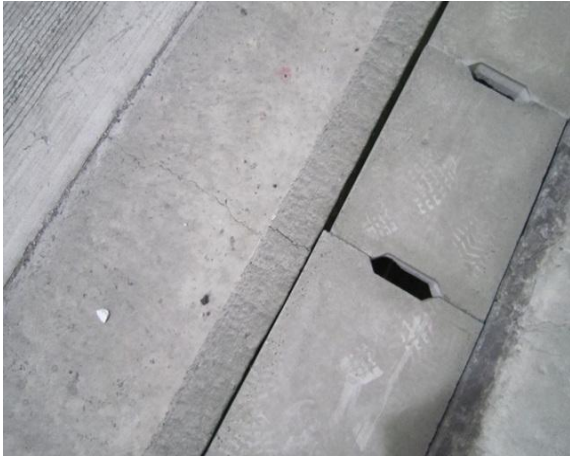
| 위 치 | S28 공동구 | 위 치 | S28 공동구 |
| 현 황 | 균열(폭0.3mm이상) | 현 황 | 덜개 파손(1EA) |

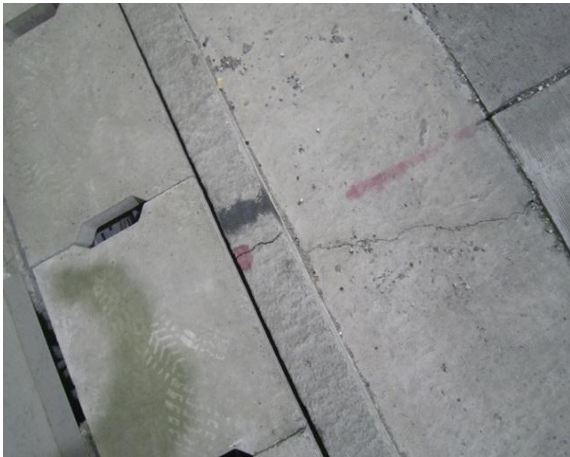
| 위 치 | S39 공동구 | 위 치 | S76 공동구 |
| 현 황 | 균열(폭0.3mm이상) | 현 황 | 덜개 파손(1EA) |

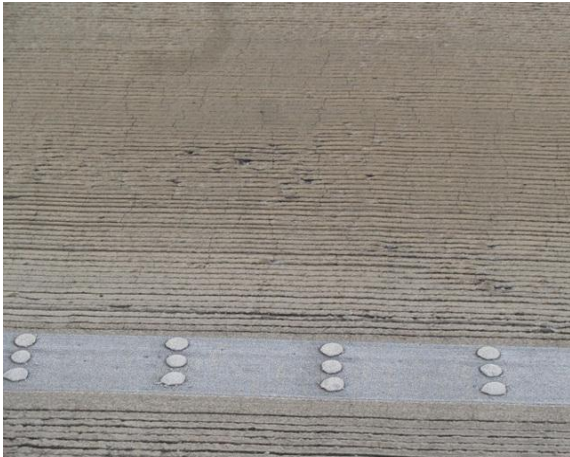
| 위 치 | S16 포장부 | 위 치 | S42 포장부 |
| 현 황 | 망상균열(A=2.0m×3.0m) | 현 황 | 망상균열(A=0.2m×0.4m) |

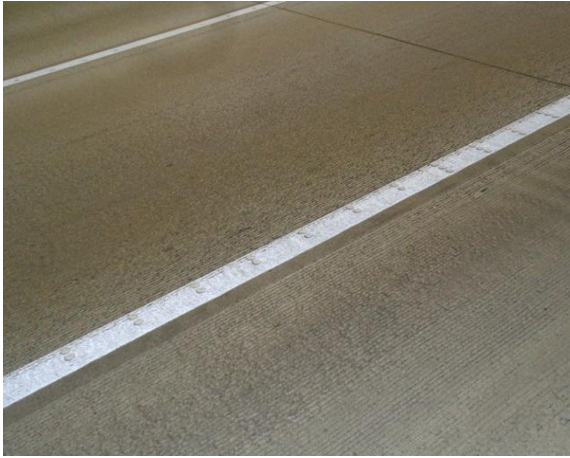
| 위 치 | S65 포장부 | 위 치 | S95 포장부 |
| 현 황 | 표면불량(A=2.0m×9.0m) | 현 황 | 균열(L=5.0m) |
