# **1, 2 종 시 설 물 하 자 보 고 서**

**< 1공구 >**

**2020. 06**

**상주영천고속도로주식회사**

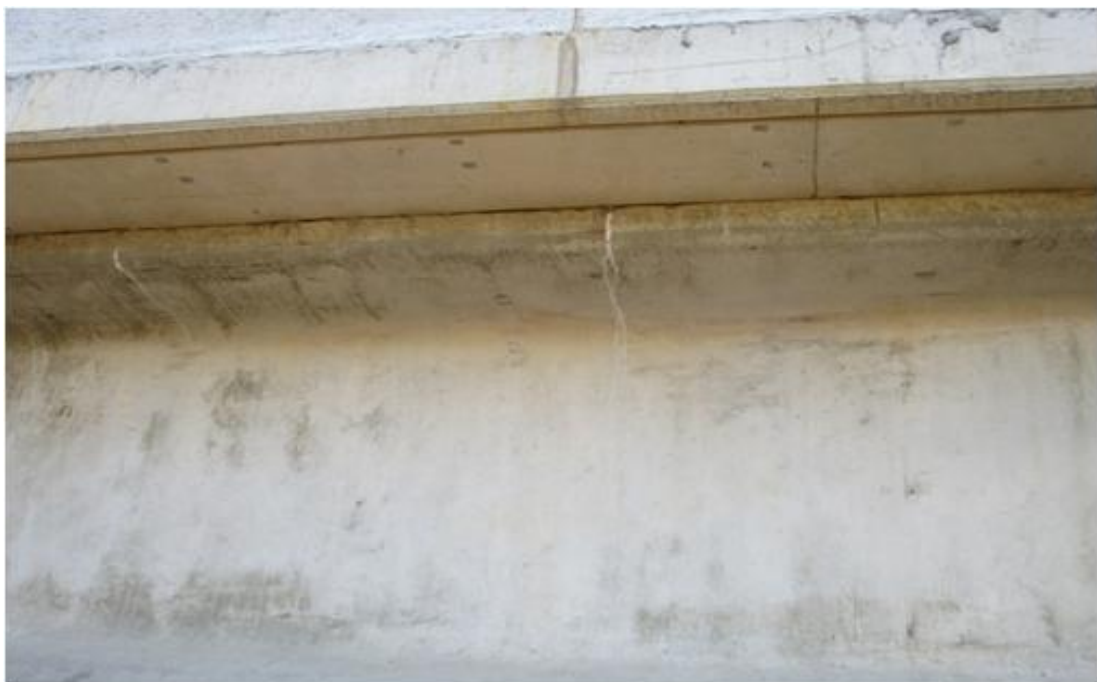
| 사진번호 | 1-BR2-2 | 위 치 | 상촌교 상주방향 |

| 내 용 | 거더 S8 백태 A=0.4㎡ | | |

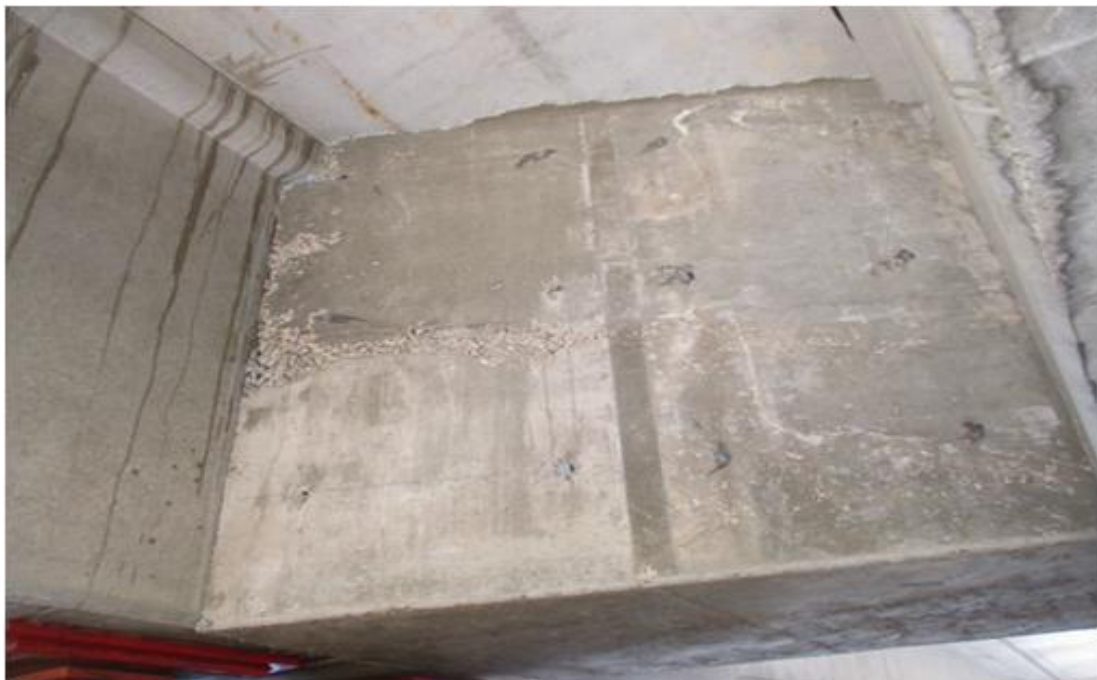
| 사진번호 | 1-BR2-4 | 위 치 | 상촌교 상주방향 |

| 내 용 | 가로보 S8 재료분리 A=1.0㎡ | | |

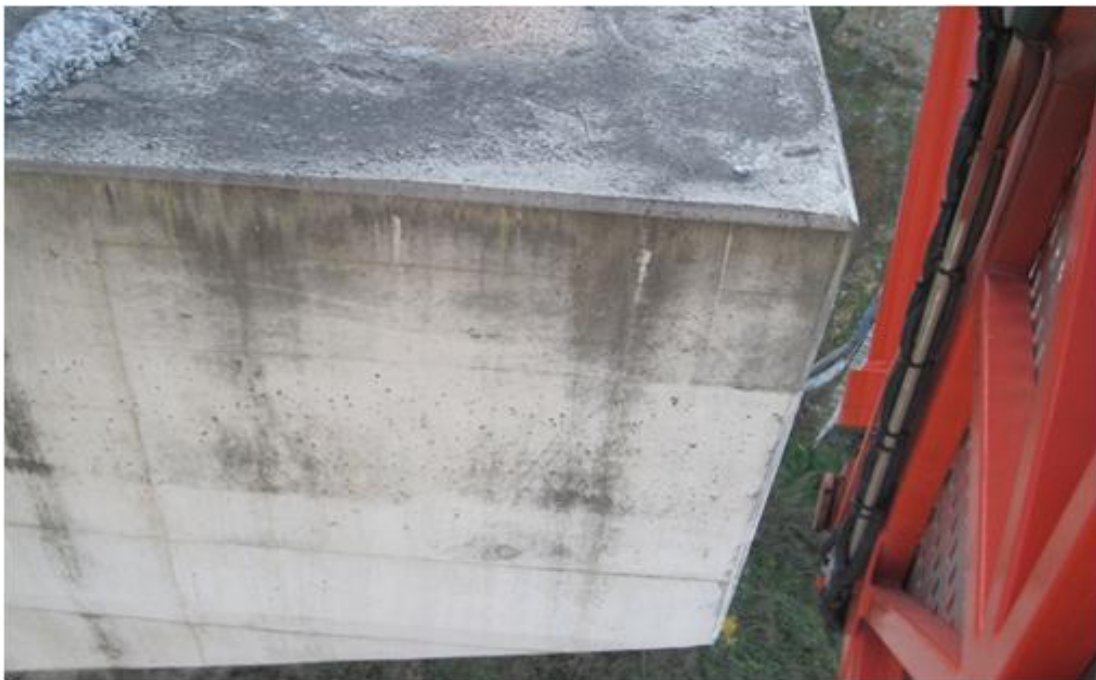
| 사진번호 | 1-BR2-6 | 위 치 | 상촌교 상주방향 |

| 내 용 | 교각 P2 균열 cw=0.3mm미만 | | |

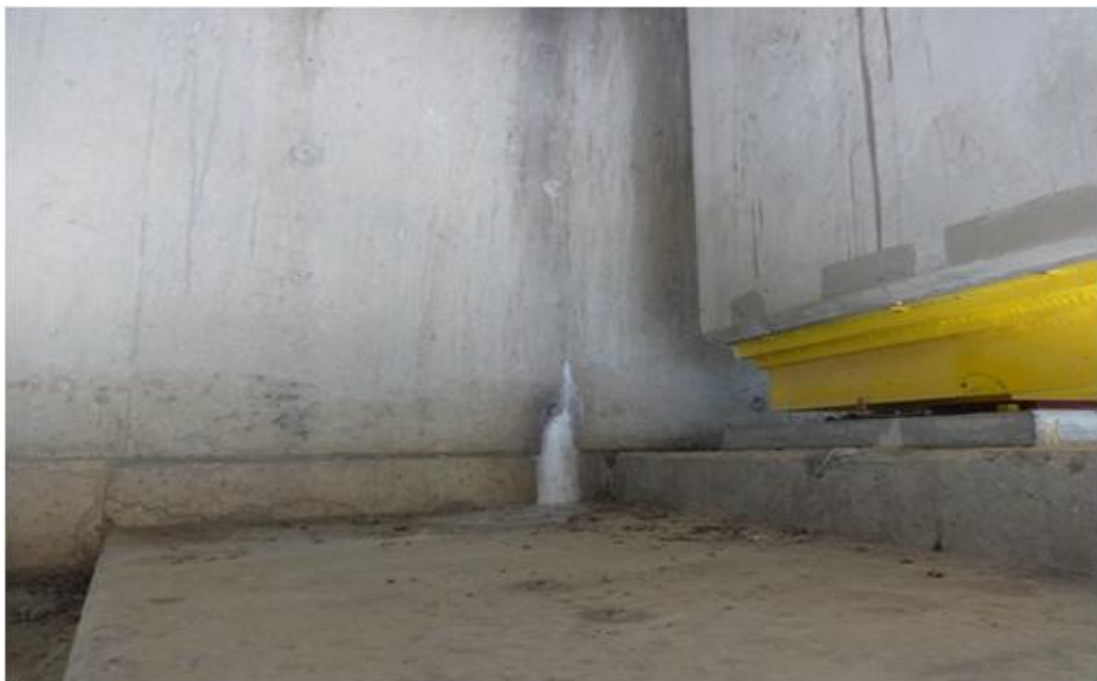
| 사진번호 | 1-BR2-16 | 위 치 | 상촌교 영천방향 |

| 내 용 | 교대 A1 백태 A=0.8㎡ | | |

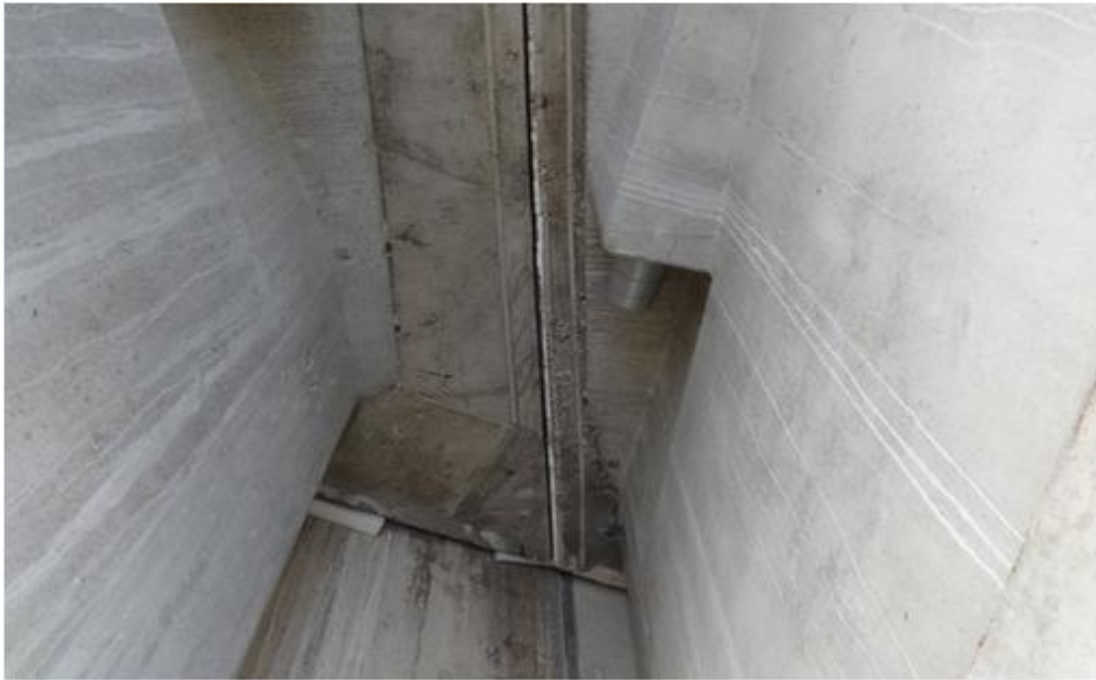
| 사진번호 | 1-BR4-1 | 위 치 | 장곡교 상주방향 |

| 내 용 | 바닥판하면 S1 재료분리 및 들뜸 A=0.05㎡ | | |

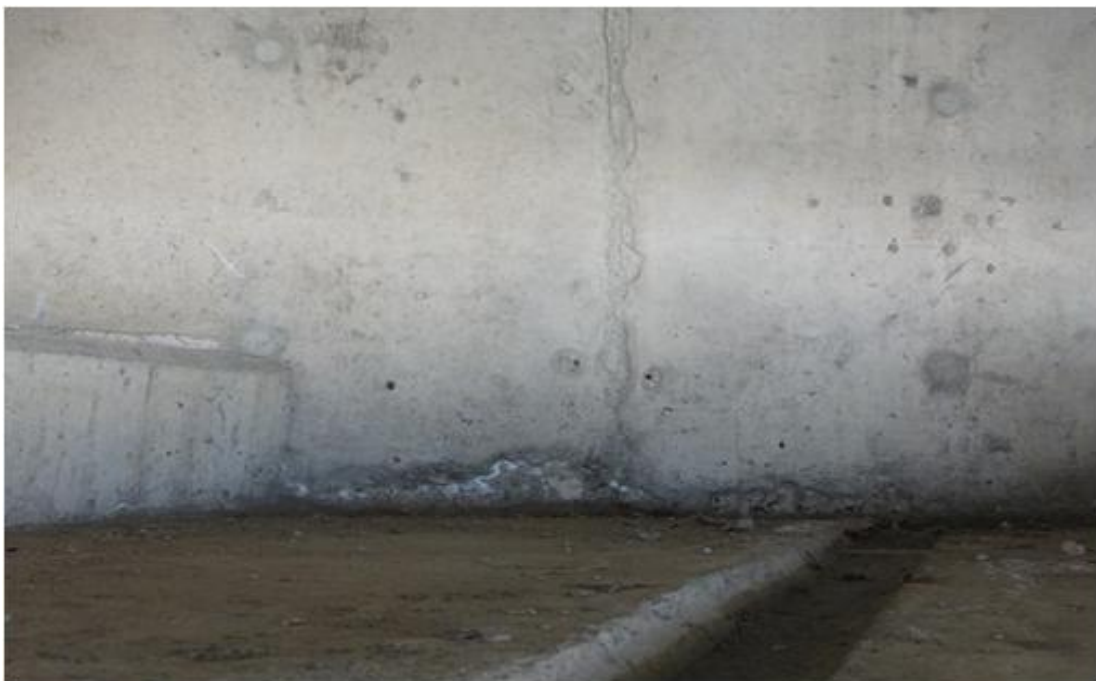
| 사진번호 | 1-BR4-2 | 위 치 | 장곡교 상주방향 |

| 내 용 | 교대 A1 백태 A=0.02㎡ | | |

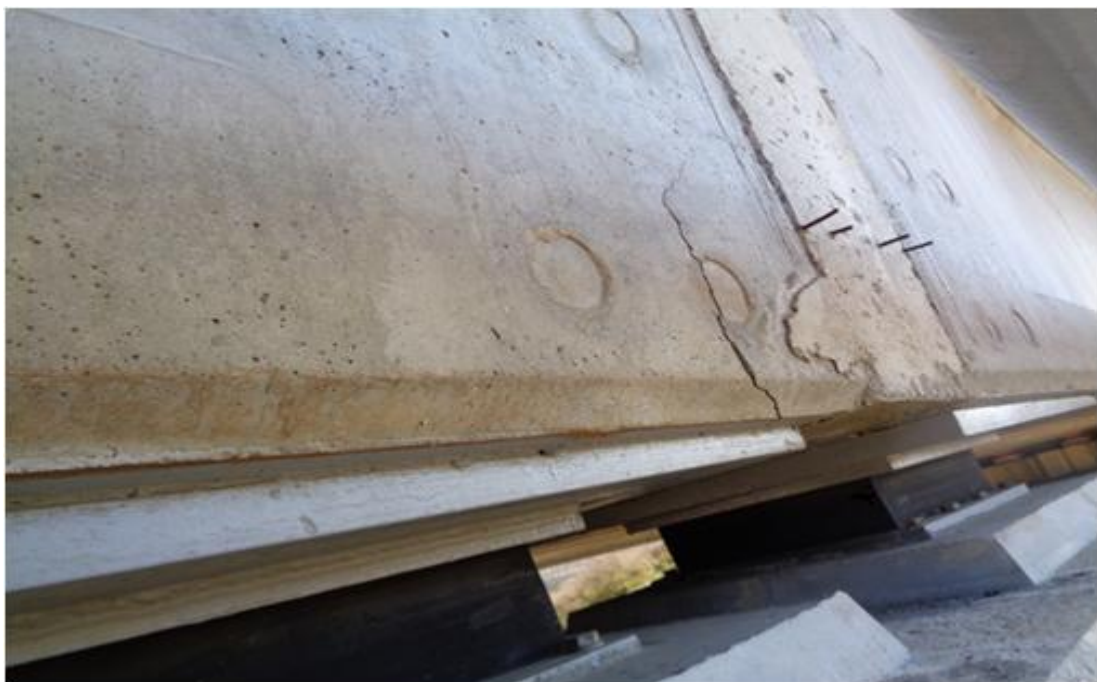
| 사진번호 | 1-BR4-6 | 위 치 | 장곡교 영천방향 |

| NO | 시설물명 | 방향 | 시설물<br>번호 | 위치 | 부재 | 내용 | 단<br>위 | 수량 | 하자<br>담보<br>책임<br>기간 | 조치<br>방법 | 발생 | 공종 | 하자형태 | 사진<br>번호 | 종별 |
|---|---|---|---|---|---|---|---|---|---|---|---|---|---|---|---|
| 43 | 장곡교 | 영천 | BR4 | S5 | 거더 | 들뜸 | m <sup>2</sup> | 0.20 | 7 | 하자 | 2019하 | 교량 | 콘크리트<br>손상 | 6 | 2종 |

| 내 용 | 거더 S5 들뜸 A=0.20㎡ | | |

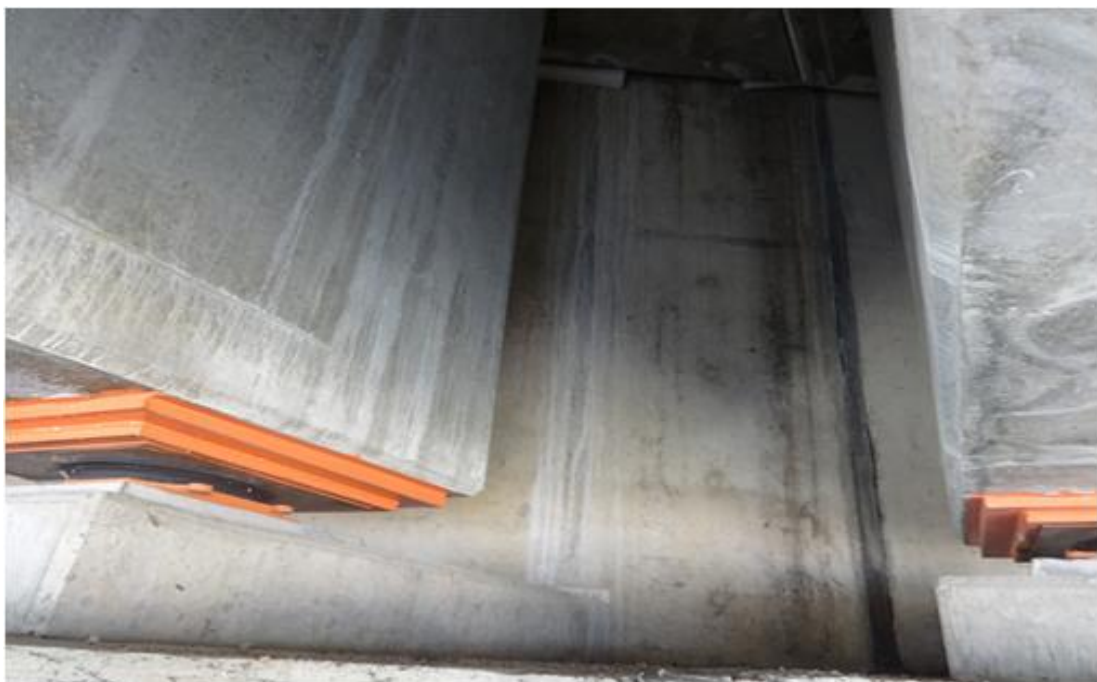
| 사진번호 | 1-BR4-8 | 위 치 | 장곡교 영천방향 |

| 내 용 | 교대 A1 백태 A=1.0㎡ | | |

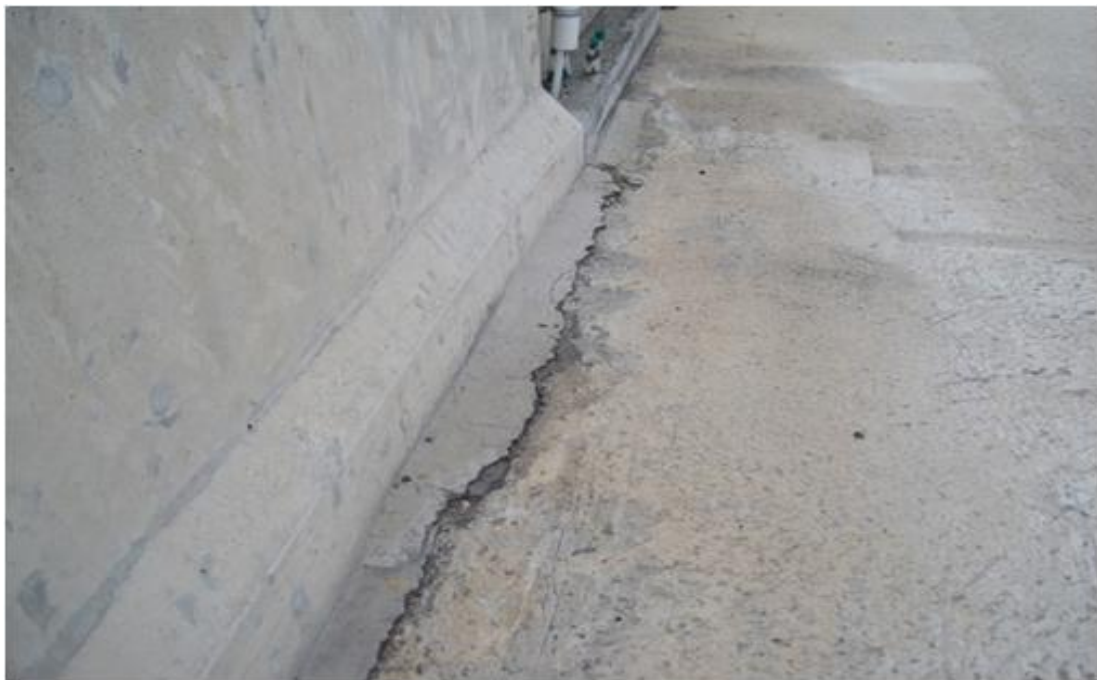
| 사진번호 | 1-BR4-10 | 위 치 | 장곡교 영천방향 |

| 내 용 | 교면포장 S1 접속도로 박리 A=0.6㎡ | | |

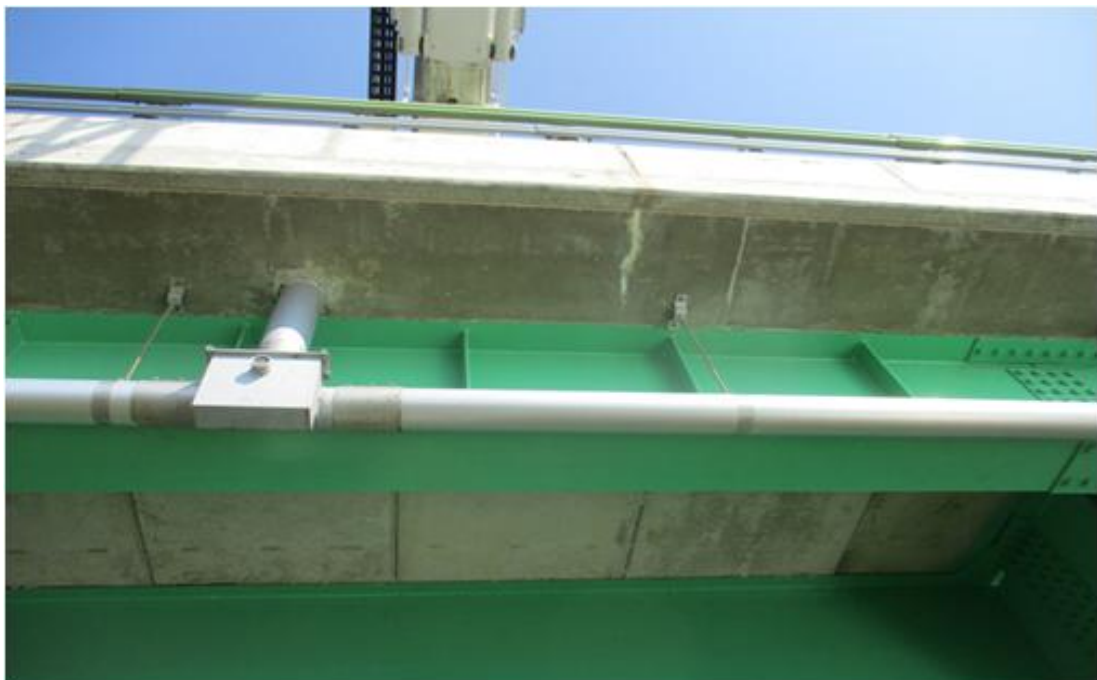
| 사진 번호 | 1-BR5-2 | 위 치 | 낙동강대교 |

| 내 용 | 바닥판하면 S7 백태 $A=0.10\text{m}^2$ | | |

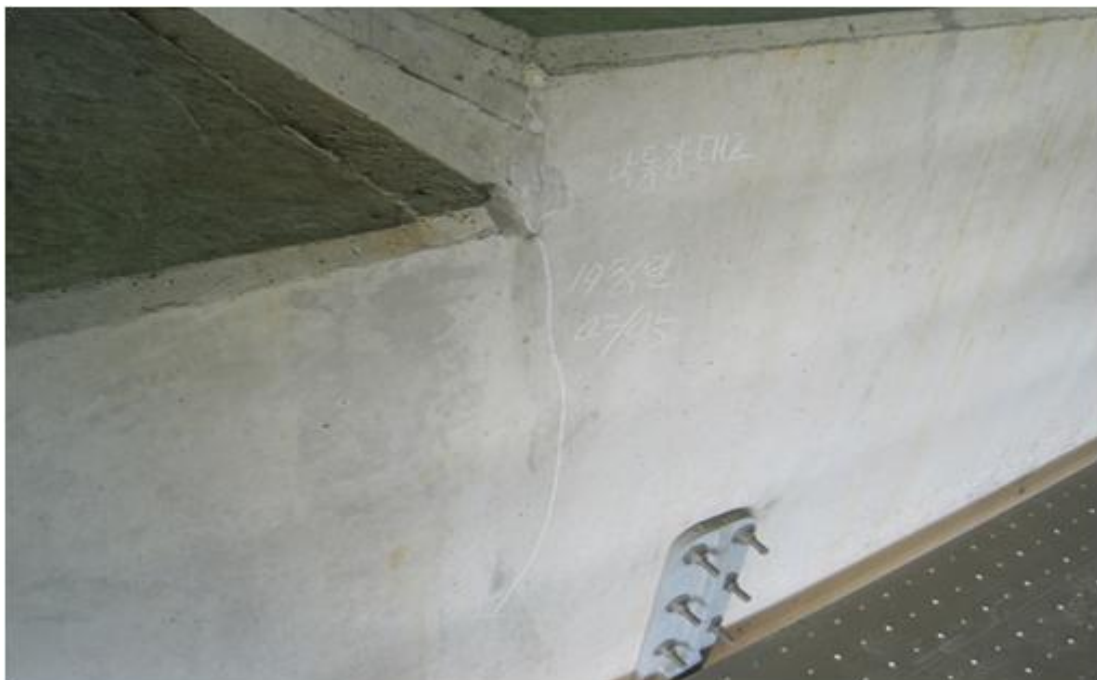
| 사진 번호 | 1-BR5-4 | 위 치 | 낙동강대교 |

| NO | 시설물명 | 방향 | 시설물<br>번호 | 위치 | 부재 | 내용 | 단<br>위 | 수량 | 하자<br>담보<br>책임<br>기간 | 조치<br>방법 | 발생 | 공종 | 하자형태 | 사진<br>번호 | 종별 |
|---|---|---|---|---|---|---|---|---|---|---|---|---|---|---|---|
| 51 | 낙동강대교 | - | BR5 | P2 | 교각 | 균열 | m | 1.00 | 10 | 하자 | 2019하 | 교량 | 균열0.3<br>mm미만 | 4 | 1종 |

| 내 용 | 교각 P2 균열 cw=0.3mm미만 | | |

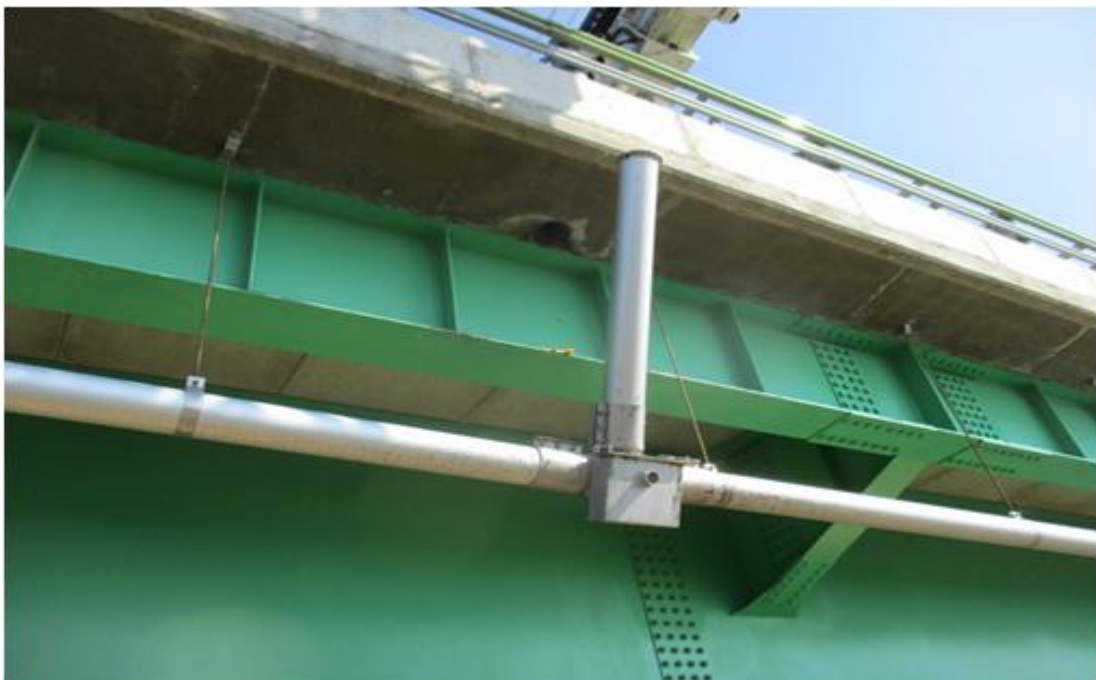
| 사진 번호 | 1-BR5-8 | 위 치 | 낙동강대교 |

| NO | 시설물명 | 방향 | 시설물<br>번호 | 위치 | 부재 | 내용 | 단<br>위 | 수량 | 하자<br>담보<br>책임<br>기간 | 조치<br>방법 | 발생 | 공종 | 하자형태 | 사진<br>번호 | 종별 |
|---|---|---|---|---|---|---|---|---|---|---|---|---|---|---|---|
| 55 | 낙동강대교 | - | BR5 | S4 | 배수시설 | 배수관 탈락 | EA | 1.00 | 3 | 하자 | 2018하 | 교량 | 배수관<br>누수,탈락 | 8 | 1종 |

| 내 용 | 배수시설 S4 배수관 탈락 1EA | | |

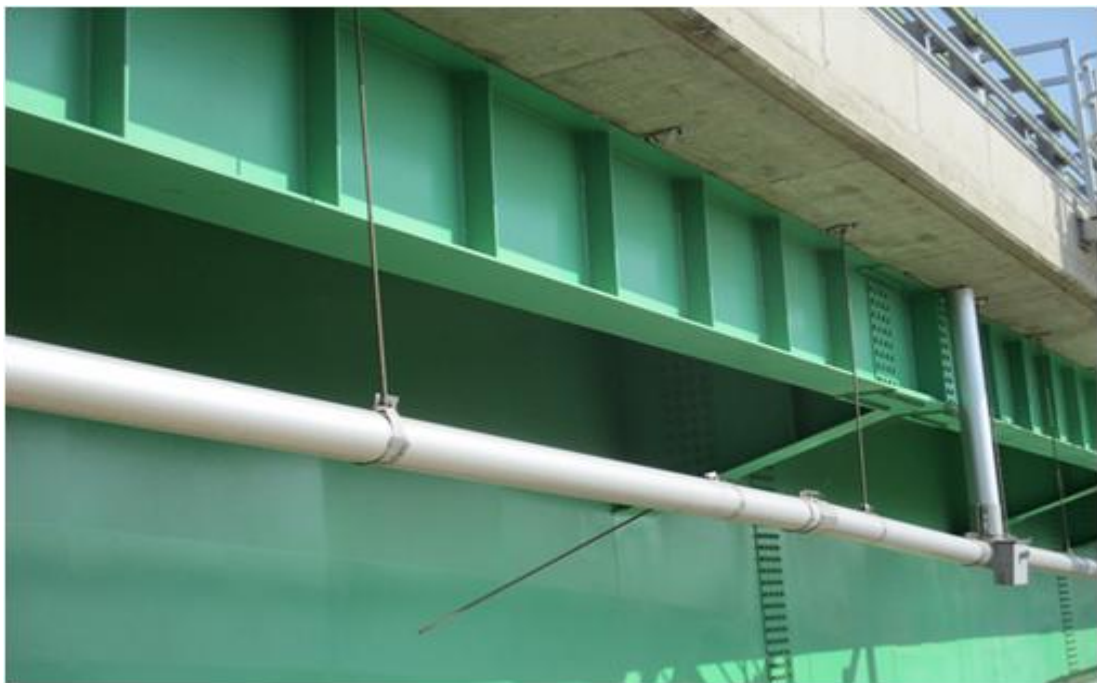
| 사진 번호 | 1-BR5-10 | 위 치 | 낙동강대교 |

| NO | 시설물명 | 방향 | 시설물<br>번호 | 위치 | 부재 | 내용 | 단<br>위 | 수량 | 하자<br>담보<br>책임<br>기간 | 조치<br>방법 | 발생 | 공종 | 하자형태 | 사진<br>번호 | 종별 |
|---|---|---|---|---|---|---|---|---|---|---|---|---|---|---|---|
| 57 | 낙동강대교 | - | BR5 | S11 | 배수시설 | 배수관<br>지시대탈락 | EA | 1.00 | 3 | 하자 | 2019하 | 교량 | 배수관<br>누수,탈락 | 10 | 1종 |

| 내 용 | 배수시설 S11 배수관 지지대 탈락 1EA | | |
