# **1, 2 종 시 설 물 하 자 보 고 서**

**< 3공구 >**

**2020. 06**

**상주영천고속도로주식회사**

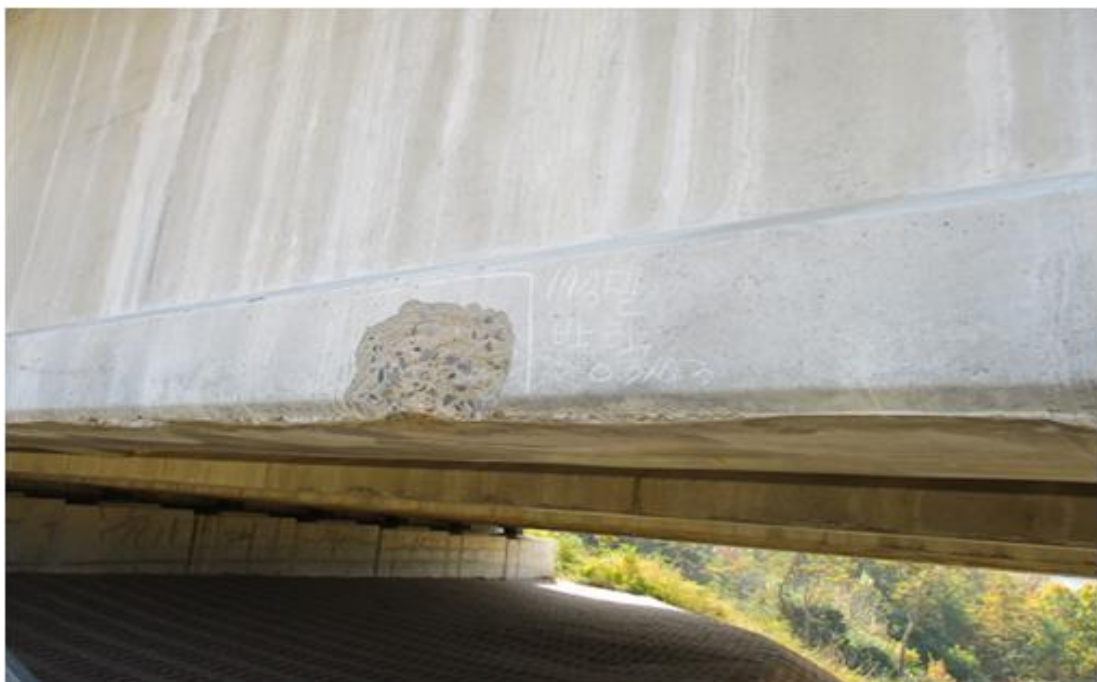
| 사진번호 | 3-BR8-2 | 위 치 | 도개교 |

| 내 용 | 거더 S1~S7 박락, 박리 (A=4.36㎡) | | |

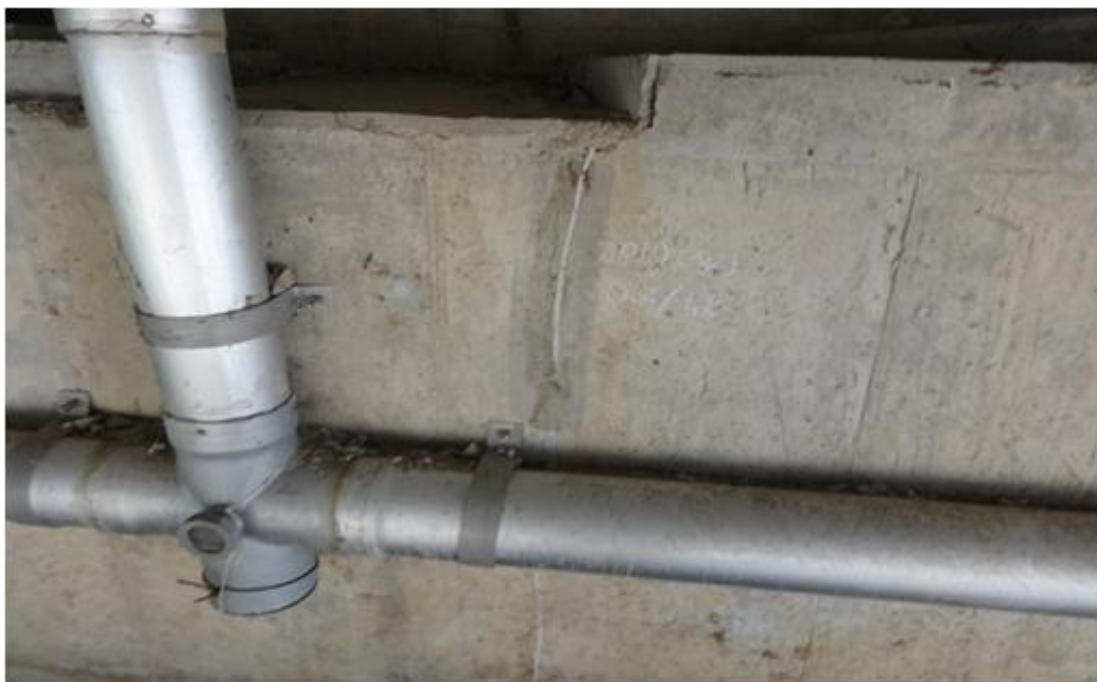
| 사진번호 | 3-BR8-4 | 위 치 | 도개교 |

| 내 용 | 교대 A1 균열 (cw=0.3mm미만) | | |

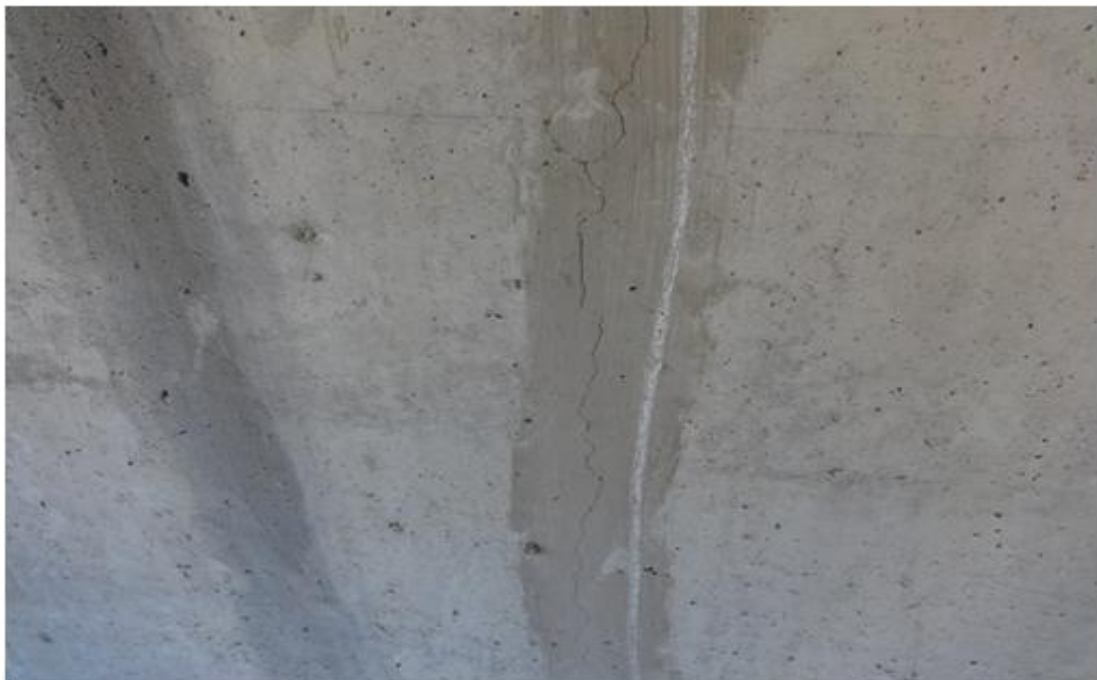
| 사진번호 | 3-BR8-6 | 위 치 | 도개교 |

| 내 용 | 교대 A2 균열 (cw=0.3mm이상) | | |

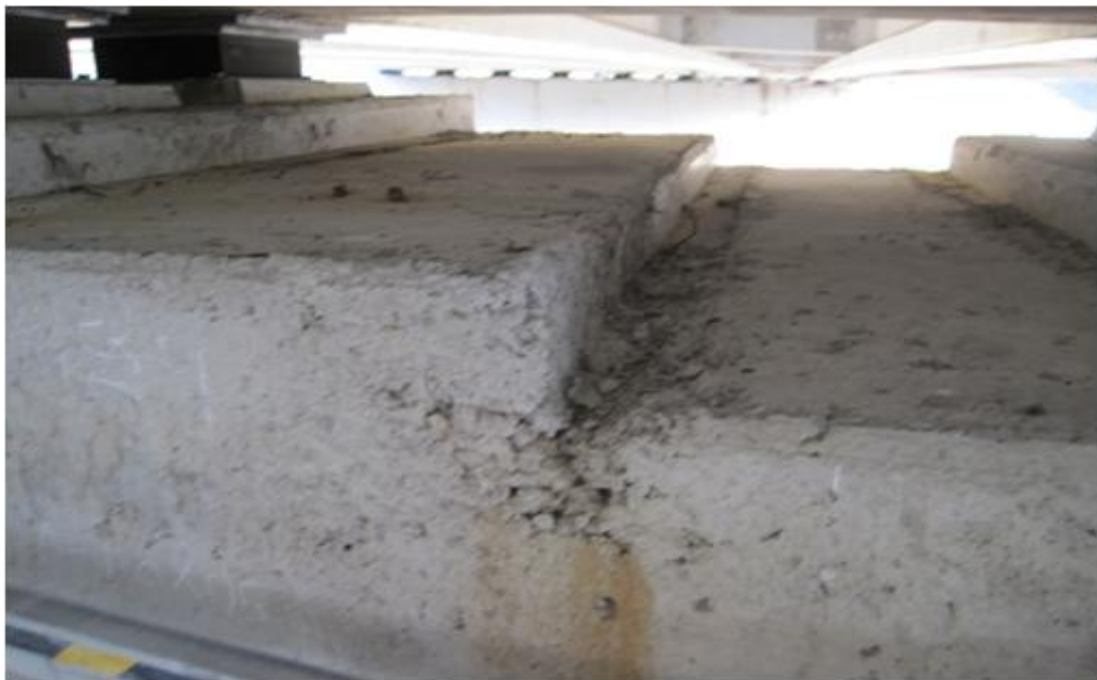
| 사진번호 | 3-BR8-8 | 위 치 | 도개교 |

| 내 용 | 교각 P2~P7 재료분리 (A=3.0㎡) | | |

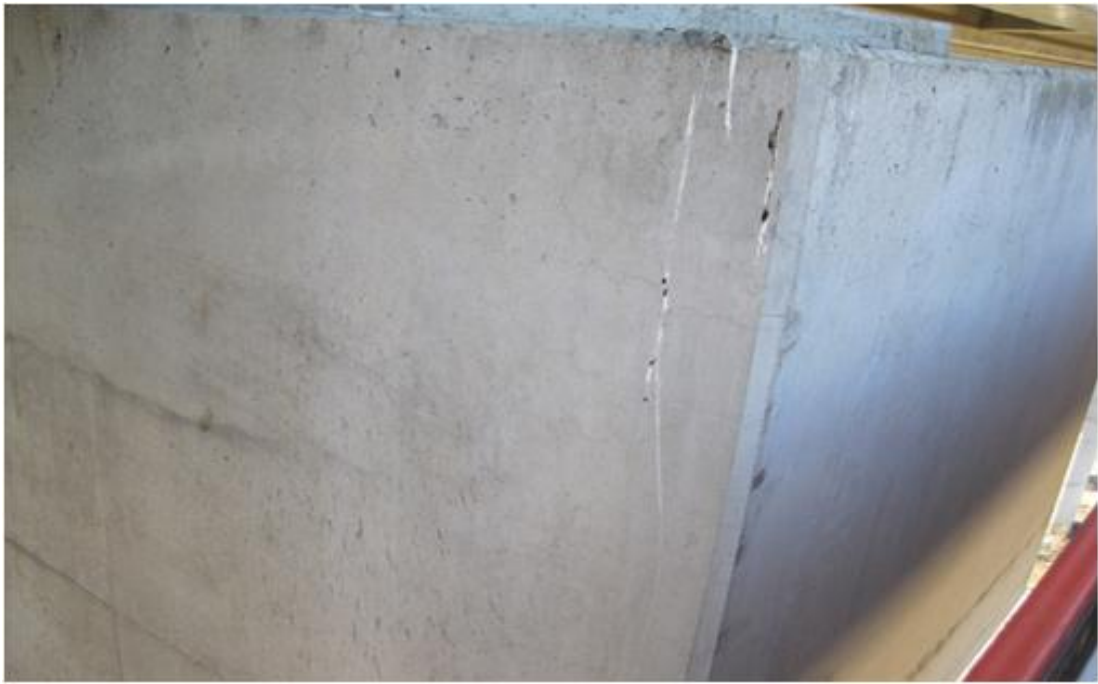
| 사진번호 | 3-BR8-9 | 위 치 | 도개교 |

| 내 용 | 교각 P7 망상균열 (A=0.75㎡) | | |

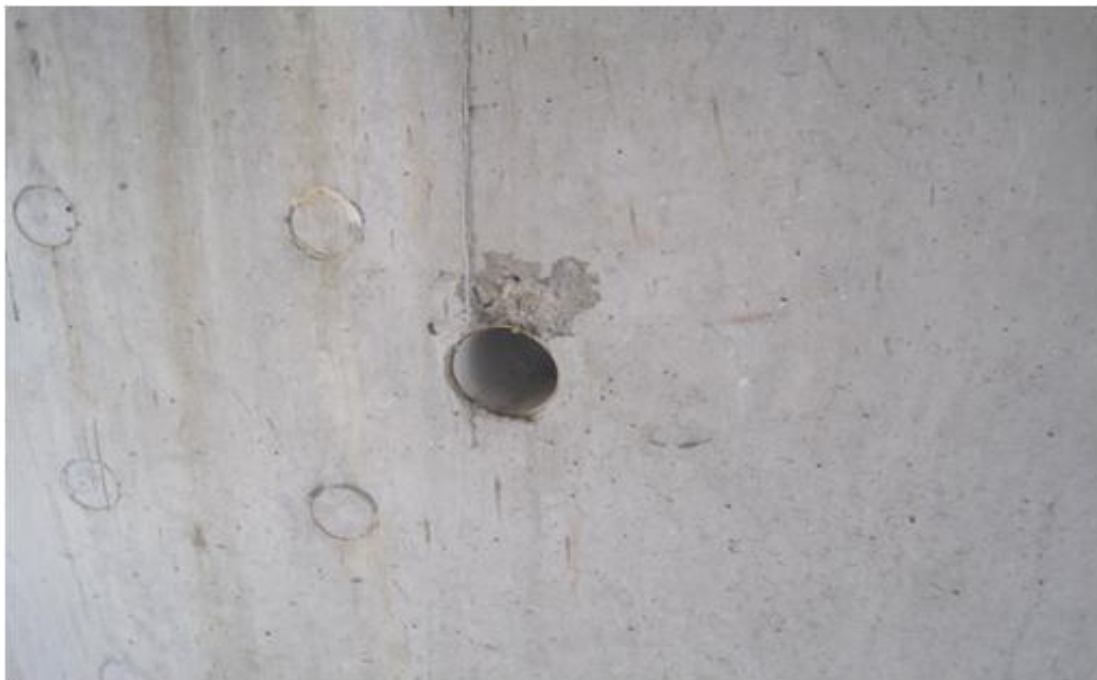
| 사진번호 | 3-BR9-2 | 위 치 | 신계교 |

| 내 용 | 거더 S4 박락 (A=0.04㎡) | | |

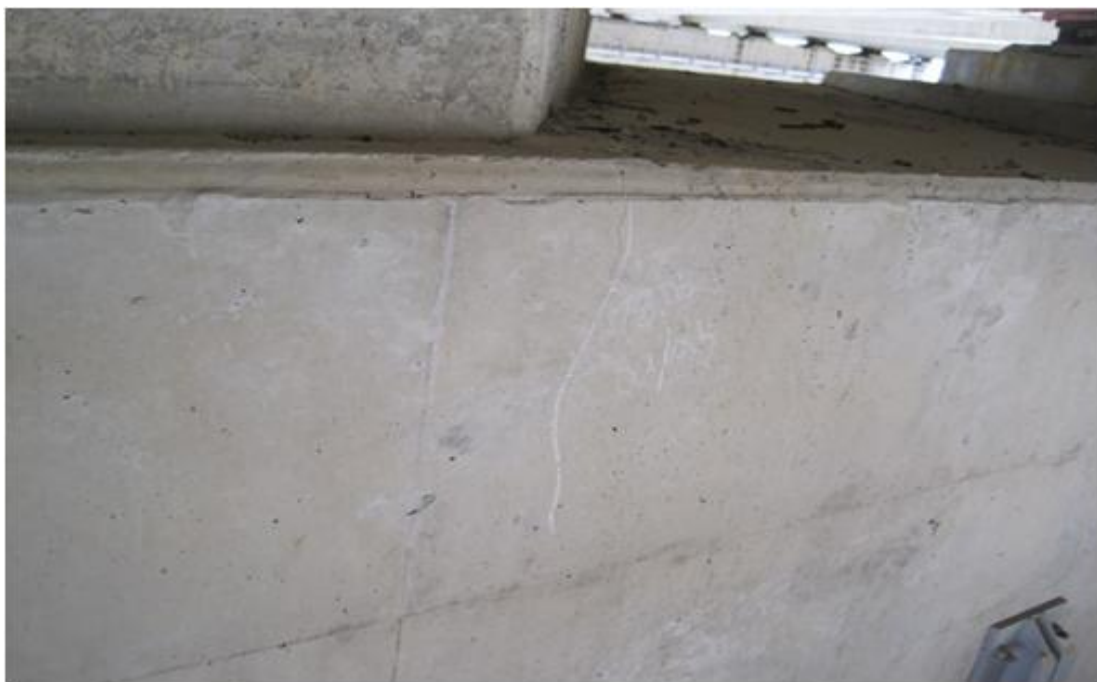
| 사진번호 | 3-BR9-4 | 위 치 | 신계교 |

| 내 용 | 교각 P1~P4 균열 (cw=0.3mm미만) | | |

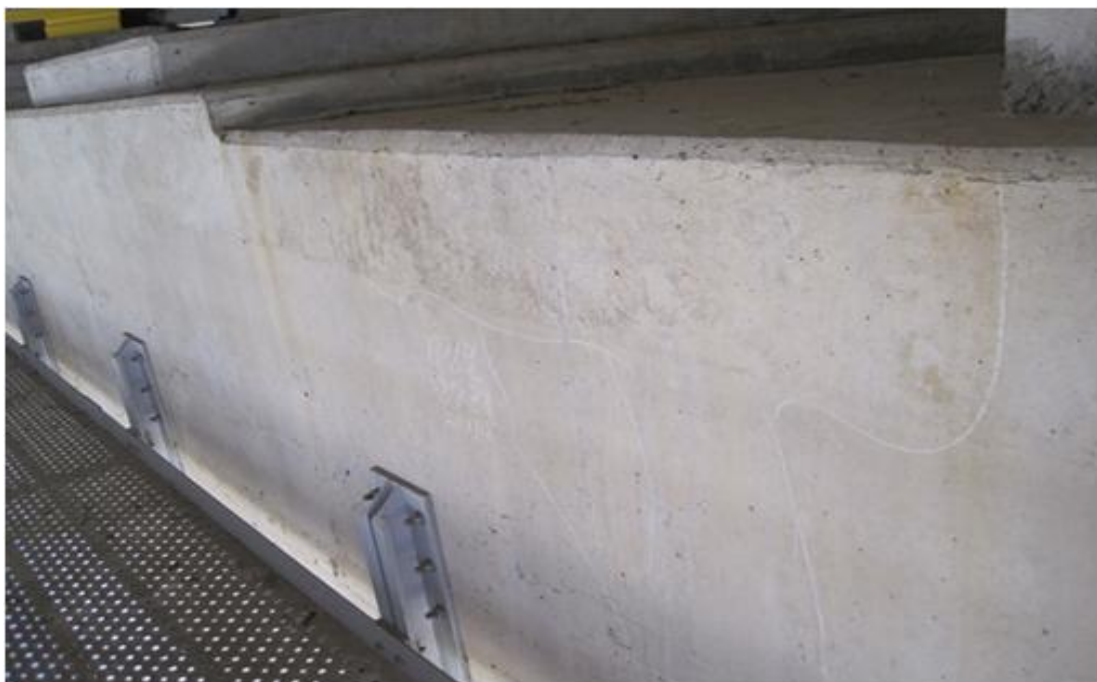
| 사진번호 | 3-BR9-6 | 위 치 | 신계교 |

| 내 용 | 교각 P2 망상균열 ( $A = 3.0 \text{ m}^2$ ) | | |

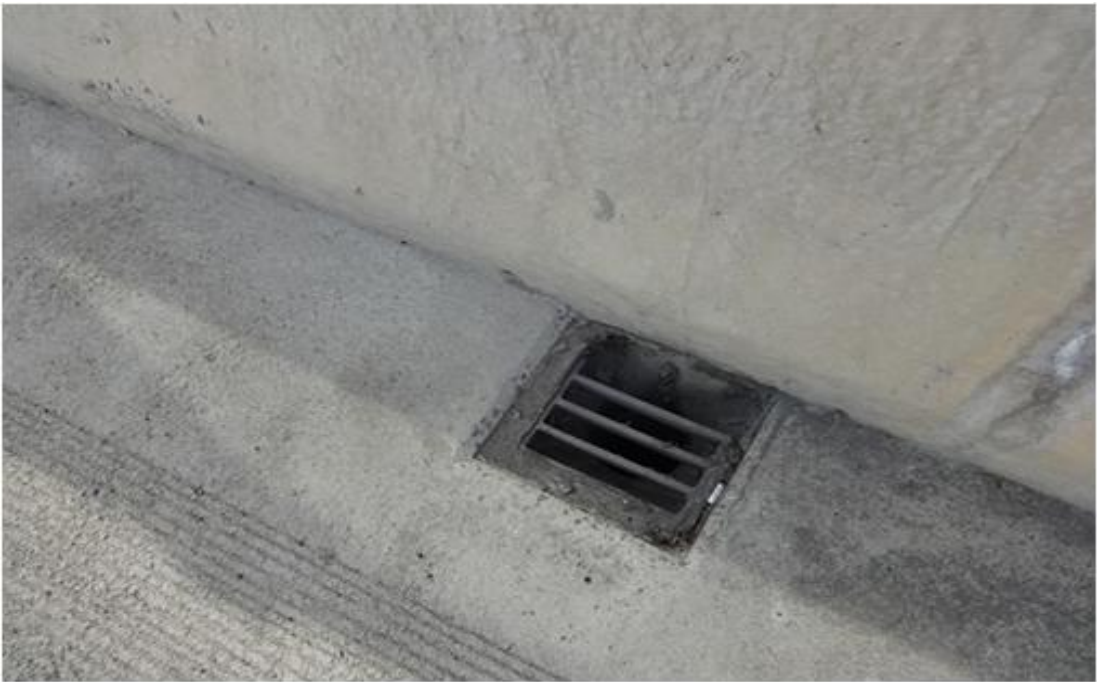
| 사진번호 | 3-BR9-7 | 위 치 | 신계교 |

| 내 용 | 배수시설 S4 배수구 그레이팅 파손 1EA | | |

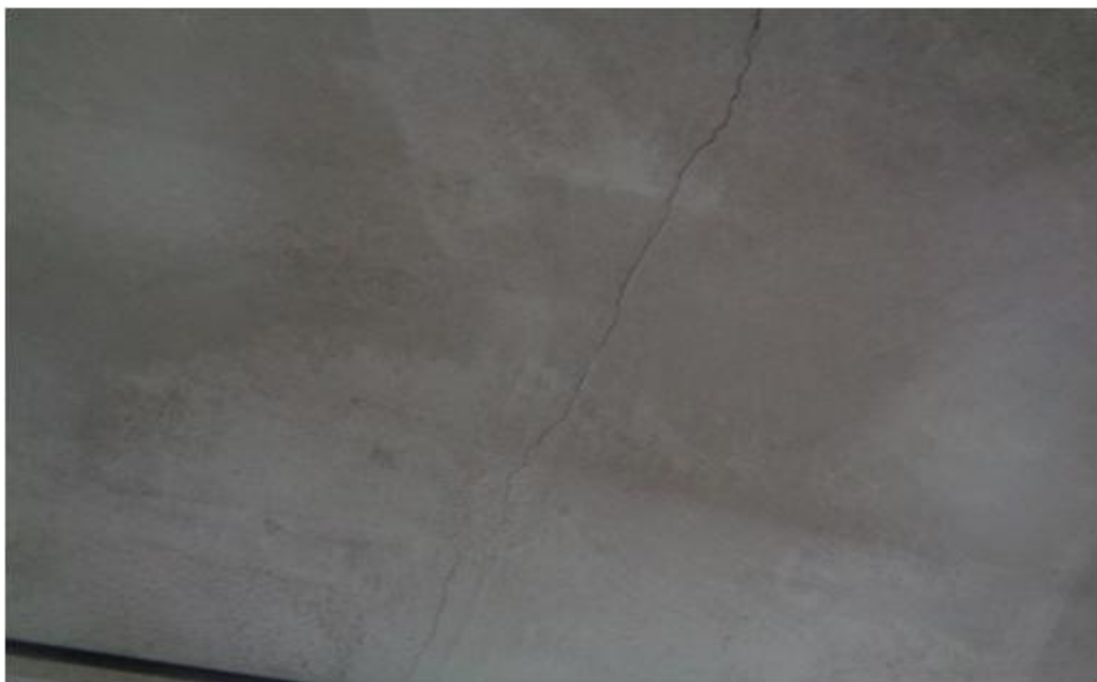
| 사진번호 | 3-T1-2 | 위 치 | 군위터널 상주방향 |

| 내 용 | 라이닝 콘크리트 S1~S112 균열(폭0.3mm이상) | | |

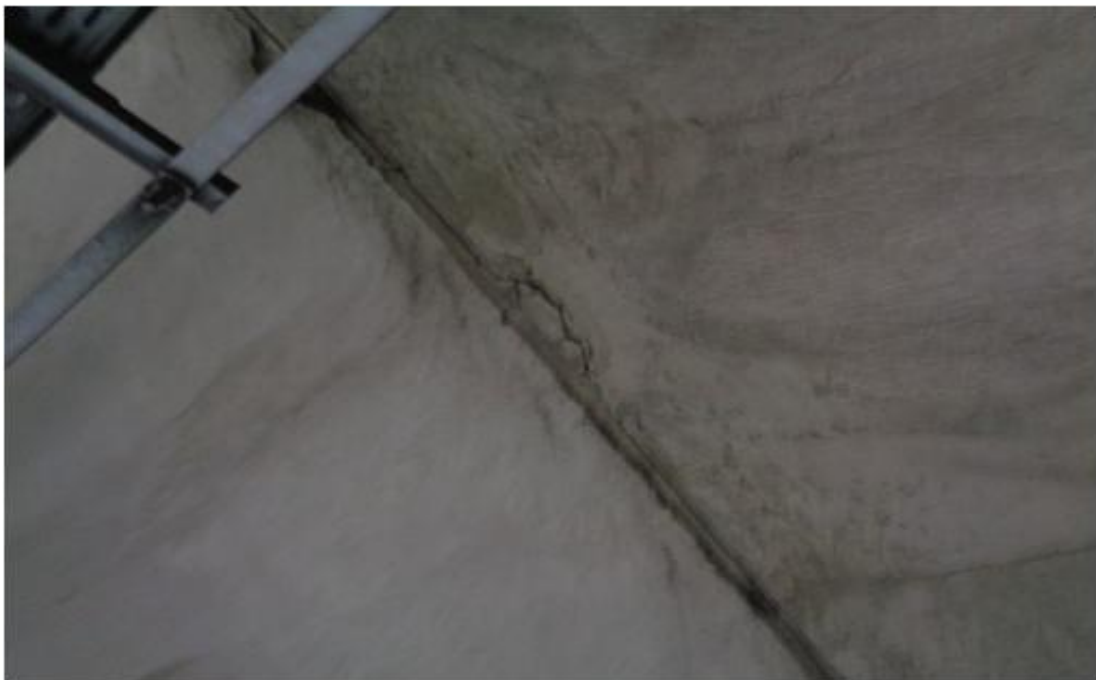
| 사진번호 | 3-T1-4 | 위 치 | 군위터널 상주방향 |

| 내 용 | 라이닝 콘크리트 S1~S112 조인트부 들뜸 A=1.45㎡ | | |

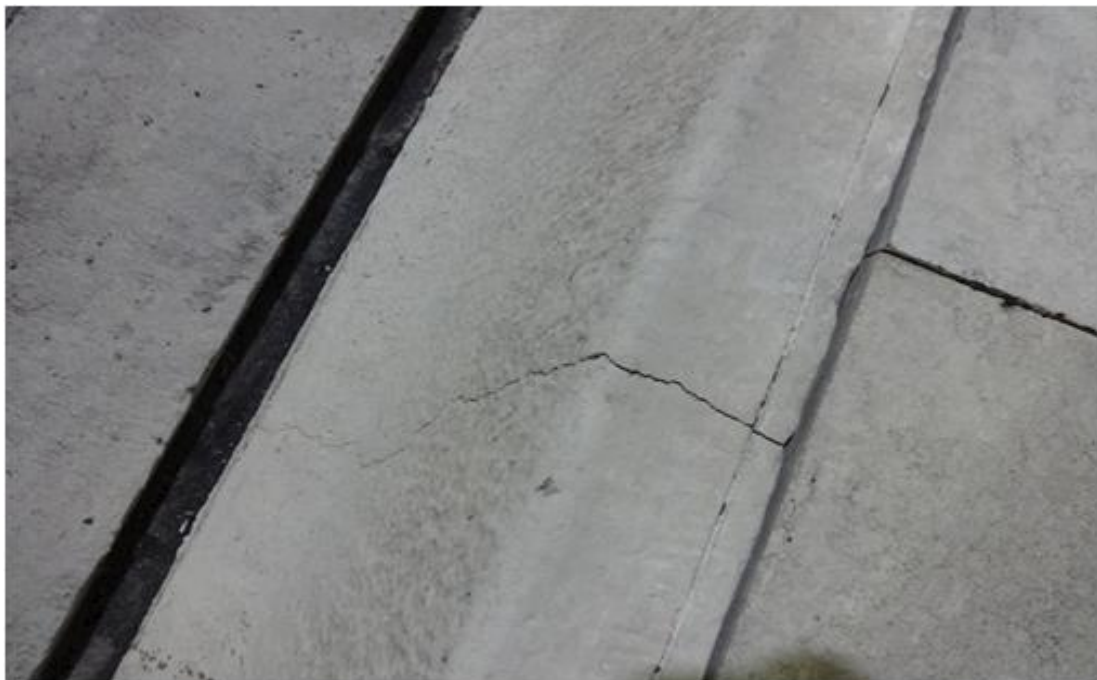
| 사진번호 | 3-T1-6 | 위 치 | 군위터널 상주방향 |

| 내 용 | 공동구 S1~S112 균열(폭0.3mm이상) | | |

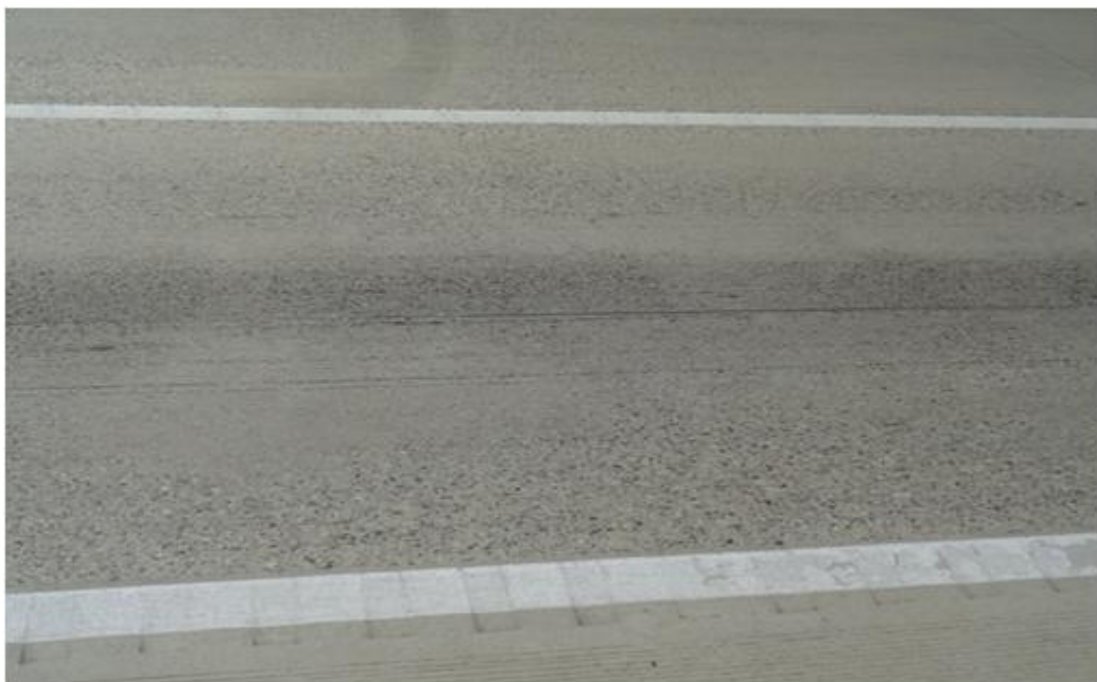
| 사진번호 | 3-T1-10 | 위 치 | 군위터널 상주방향 |

| 내 용 | 포장부 S1~S112 표면마모 A=105.00㎡ | | |

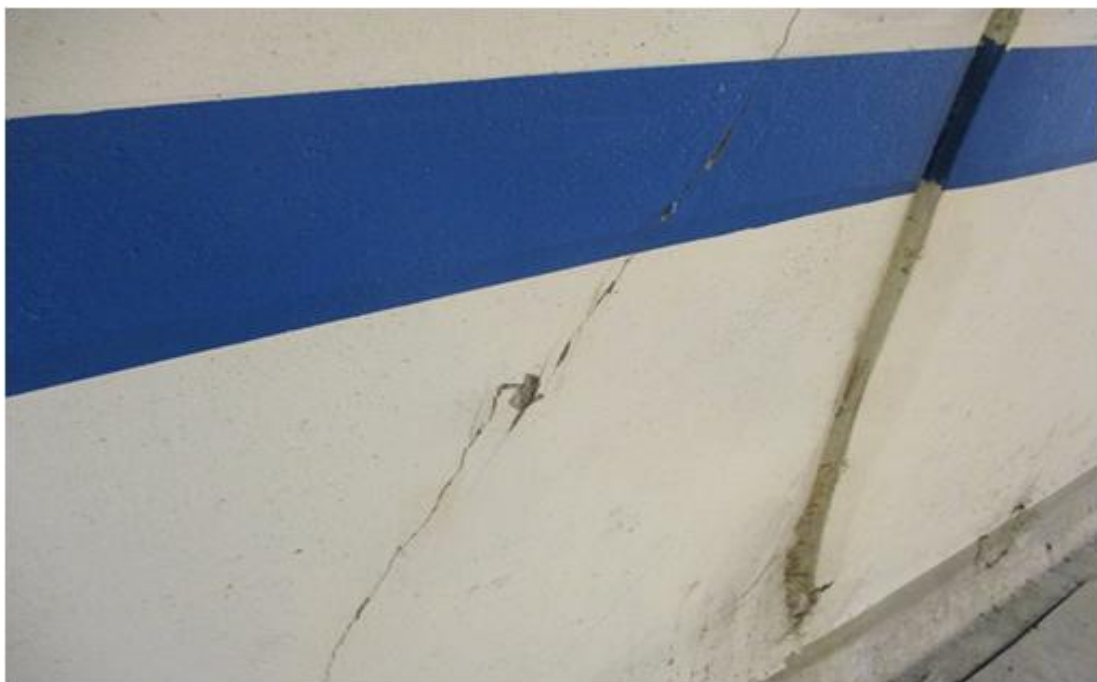
| 사진번호 | 3-T1-12 | 위 치 | 군위터널 영천방향 |

| NO | 시설물명 | 방향 | 시설물<br>번호 | 위치 | 부재 | 내용 | 단<br>위 | 수<br>량 | 하자<br>담보<br>책임<br>기간 | 조치<br>방법 | 발생 | 공<br>종 | 하자형태 | 사진<br>번호 | 종<br>별 |
|---|---|---|---|---|---|---|---|---|---|---|---|---|---|---|---|
| 30 | 군위터널 | 영천 | T1 | S1~S109 | 라이닝 | 균열 | m | 2.00 | 10 | 하자 | 2019하 | 터널 | 균열0.3<br>mm이상 | 12 | 2종 |

| 내 용 | 라이닝 콘크리트 S1~S109 균열(폭0.3mm이상) | | |

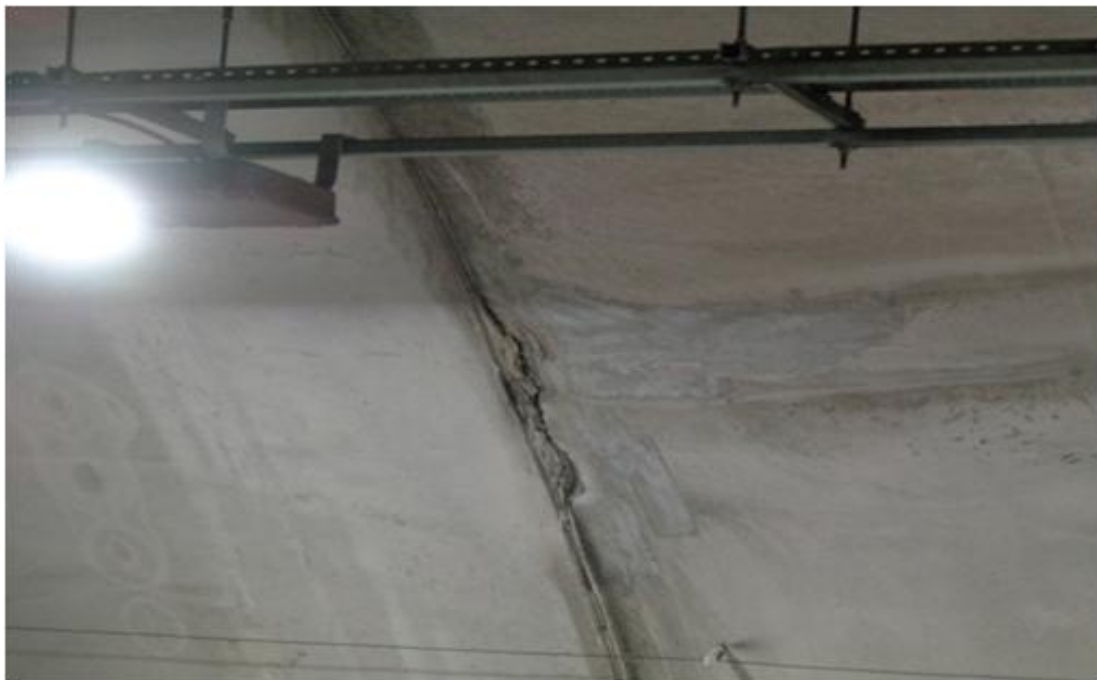
| 사진번호 | 3-T1-14 | 위 치 | 군위터널 영천방향 |

| 내 용 | 라이닝 콘크리트 S1~S109 조인트부 들뜸 A=0.94㎡ | | |

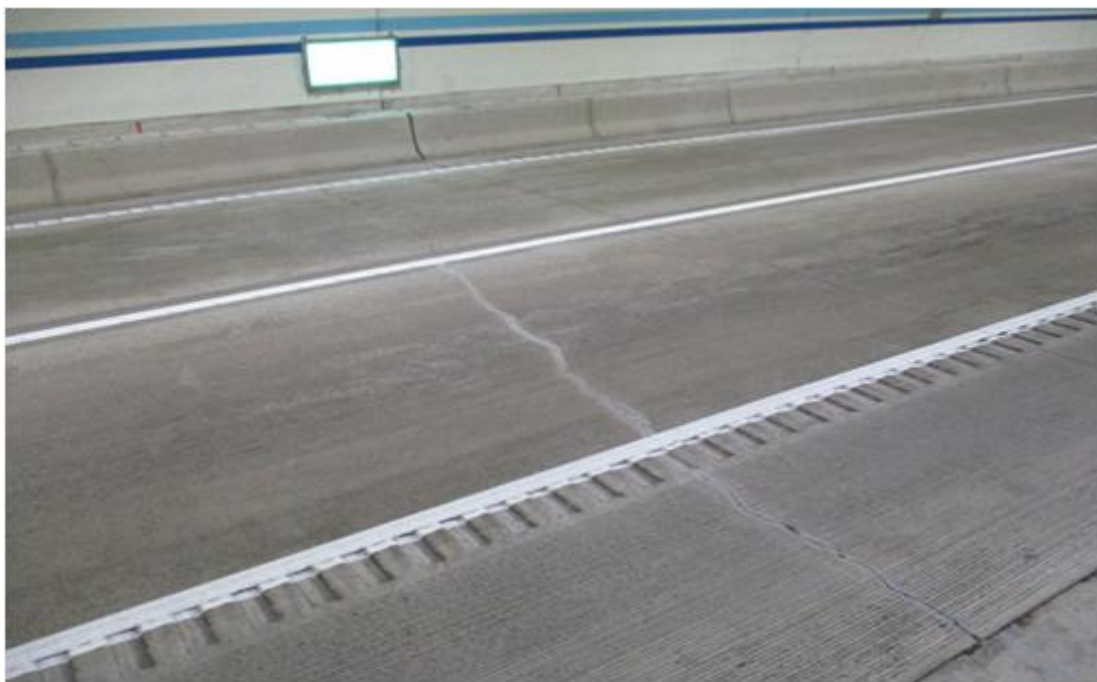
| 사진번호 | 3-T1-16 | 위 치 | 군위터널 영천방향 |

| NO | 시설물명 | 방향 | 시설물<br>번호 | 위치 | 부재 | 내용 | 단<br>위 | 수<br>량 | 하<br>자<br>담<br>보<br>책<br>임<br>기<br>간 | 조<br>치<br>방<br>법 | 발<br>생 | 공<br>종 | 하<br>자<br>형<br>태 | 사<br>진<br>번<br>호 | 종<br>별 |
|---|---|---|---|---|---|---|---|---|---|---|---|---|---|---|---|
| 34 | 군위터널 | 영천 | T1 | S1~S109 | 포장부 | 균열 | m | 34.00 | 3 | 하자 | 2019하 | 터널 | 포장균열 | 16 | 2종 |

| 내 용 | 포장부 S1~S109 균열 L=34.00m | | |

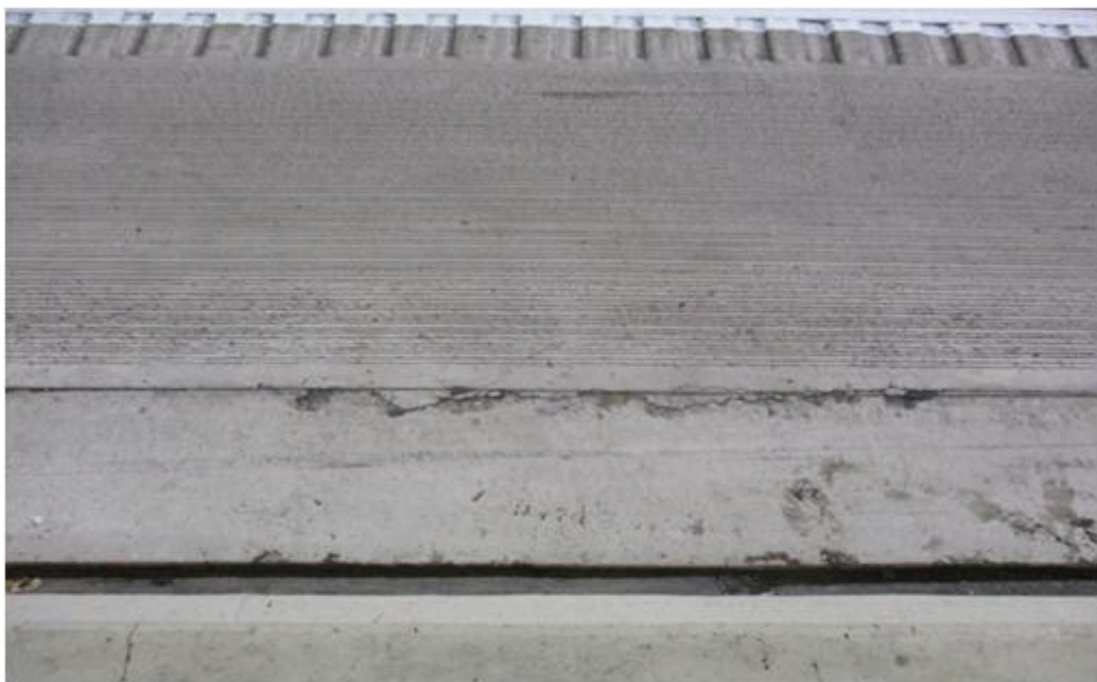
| 사진번호 | 3-T1-18 | 위 치 | 군위터널 영천방향 |

| 내 용 | 포장부 S1~S109 박리, 박락, 파손 A=0.74㎡ | | |

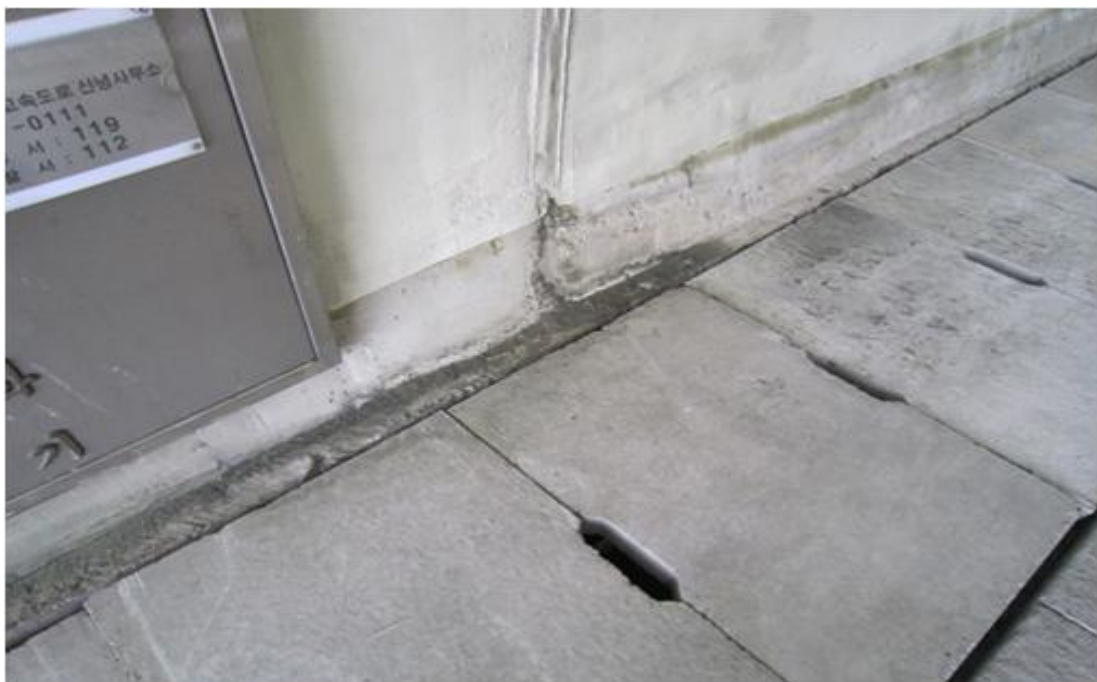
| 사진번호 | 3-T1-20 | 위 치 | 군위터널 상주방향 |

| 내 용 | 공동구 S1~S112 덮개파손, 덮개탈락 5EA | | |

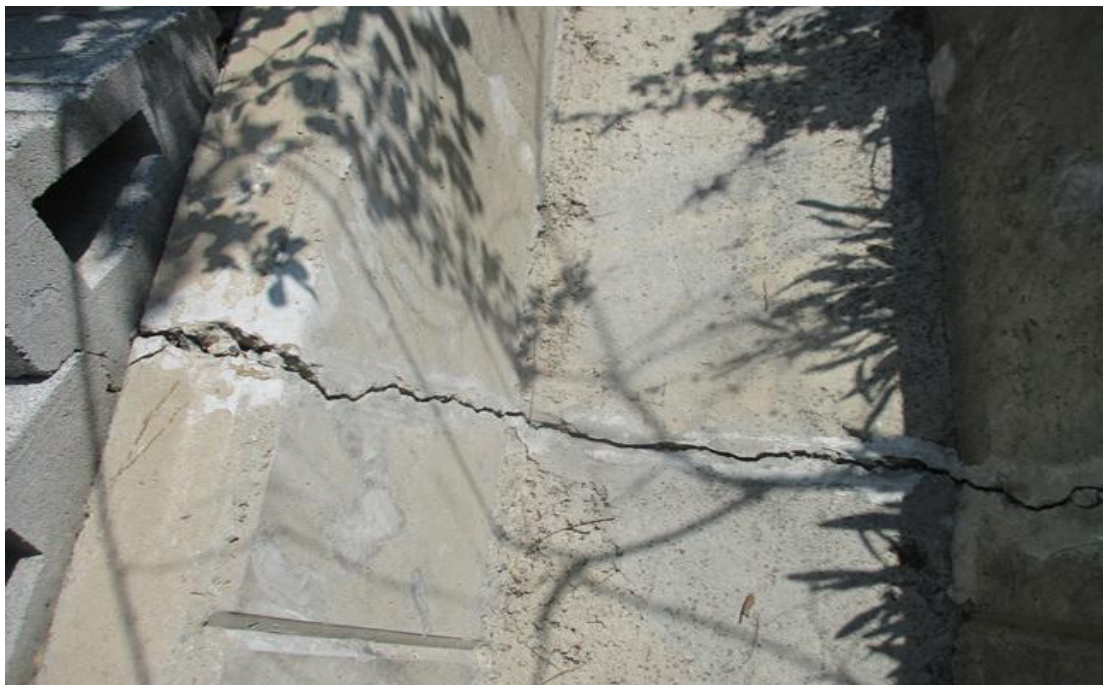
| 사진번호 | 3-SL12-4 | 위 치 | 영천절토12 |

| NO | 시설물명 | 방향 | 시설물<br>번호 | 위치 | 부재 | 내용 | 단<br>위 | 수<br>량 | 하<br>자<br>담<br>보<br>책<br>임<br>기<br>간 | 조<br>치<br>방<br>법 | 발<br>생 | 공<br>종 | 하<br>자<br>형<br>태 | 사<br>진<br>번<br>호 | 종<br>별 |
|---|---|---|---|---|---|---|---|---|---|---|---|---|---|---|---|
| 42 | 영천절토12 | 영천 | SL12 | STA<br>16.86~16.89k | 산마루측구 | 균열 | m | 4.50 | 3 | 하자 | 2019하 | 사면 | 균열 | 3,4 | 2종 |

| 내 용 | STA 16.86~16.89k 산마루측구 균열 L=4.5m | | |

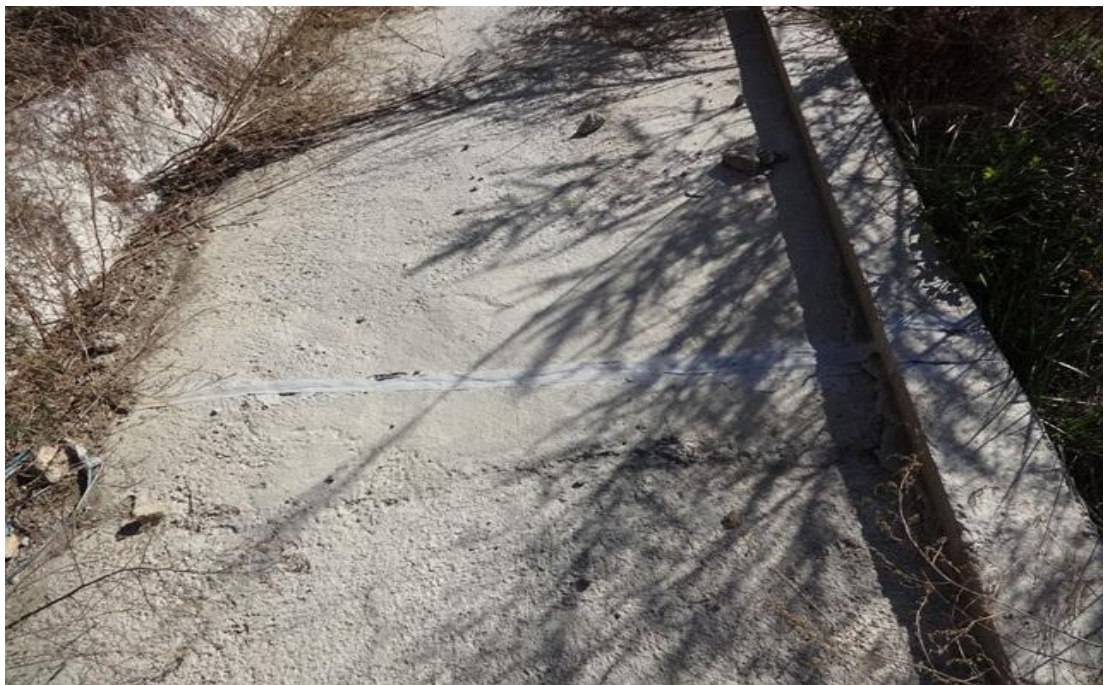
| 사진번호 | 3-SL13-1 | 위 치 | 상주절토13 |

| 내 용 | 조치후 | | |

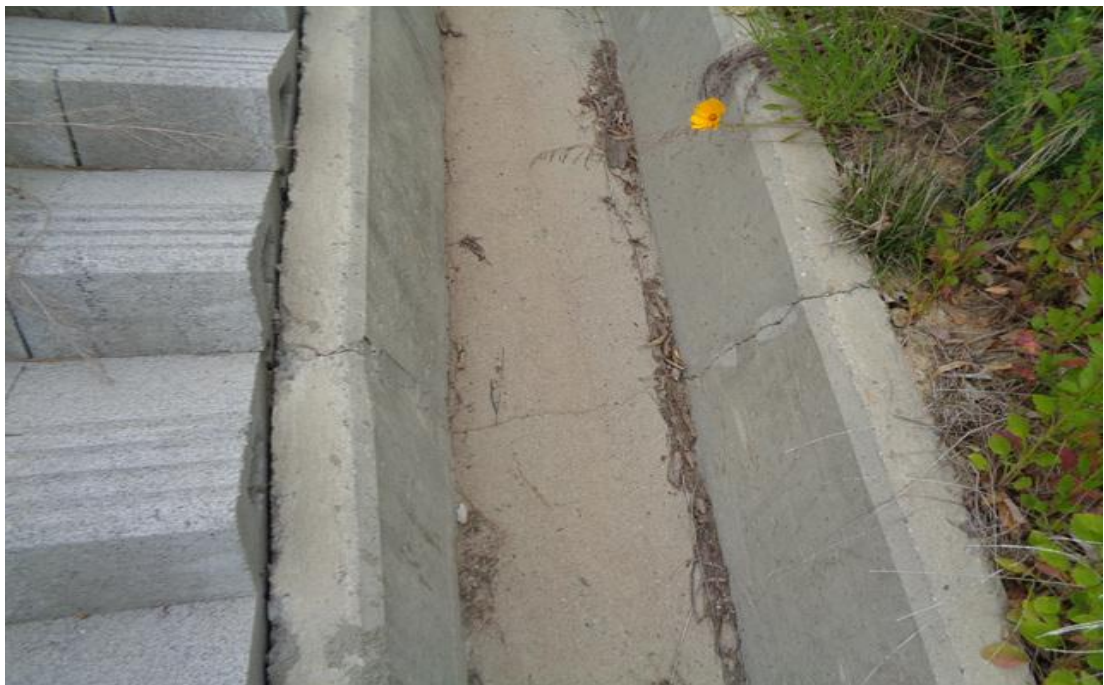
| 사진번호 | 3-SL13-3 | 위 치 | 상주절토13 |

| NO | 시설물명 | 방향 | 시설물<br>번호 | 위치 | 부재 | 내용 | 단<br>위 | 수<br>량 | 하<br>자<br>담<br>보<br>책<br>임<br>기<br>간 | 조<br>치<br>방<br>법 | 발<br>생 | 공<br>종 | 하<br>자<br>형<br>태 | 사<br>진<br>번<br>호 | 종<br>별 |
|---|---|---|---|---|---|---|---|---|---|---|---|---|---|---|---|
| 45 | 상주절토13 | 상주 | SL13 | STA<br>17.23~17.27k | 산마루측구 | 균열 | m | 3.50 | 3 | 하자 | 2017하 | 사면 | 균열 | 3 | 2종 |

| 내 용 | STA 17.23~17.27k 산마루측구 균열 L=3.5m | | |

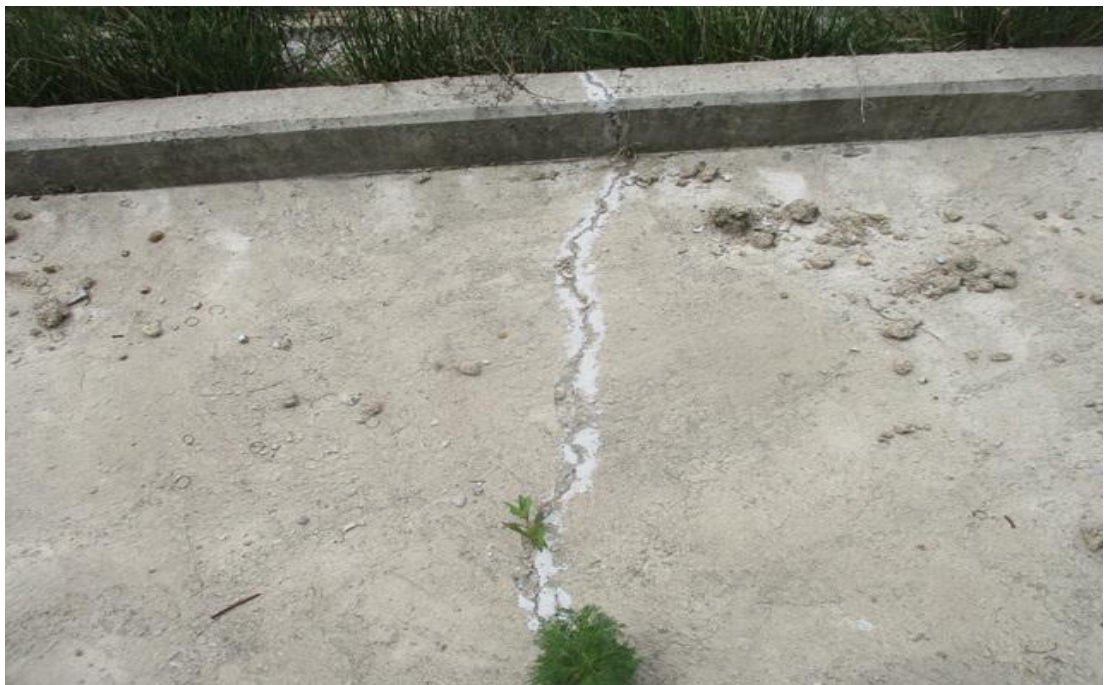
| 사진번호 | 3-SL14-2 | 위 치 | 상주절토14 |

| 내 용 | STA 17.41~17.44k 소단배수로 균열 L=6.0m | | |

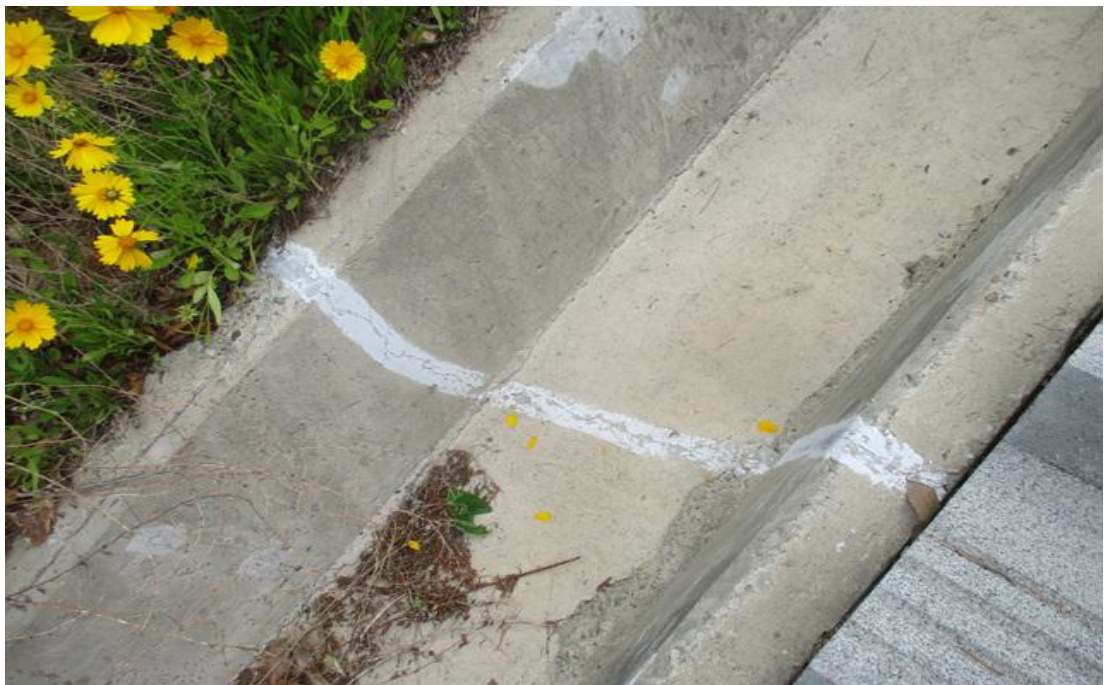
| 사진번호 | 3-SL14-5 | 위 치 | 상주절토14 |

| 내 용 | STA 17.31~17.33k 산마루측구 균열 L=2.0m | | |

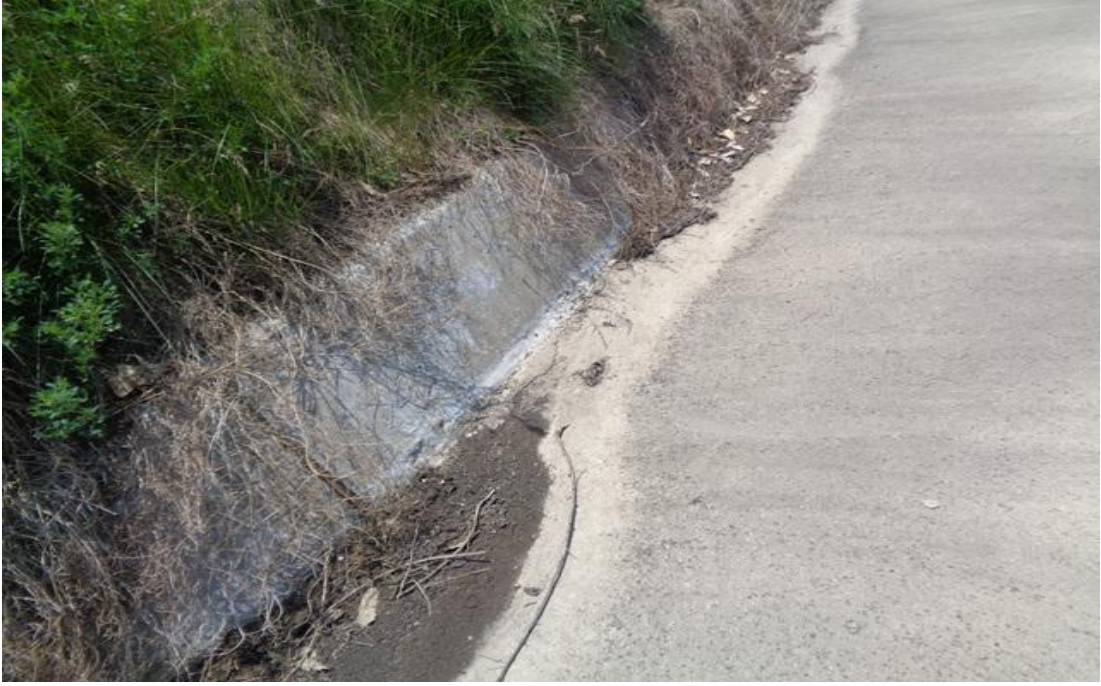
| 사진번호 | 3-SL18-2 | 위 치 | 영천절토18 |

| 내 용 | STA 22.93~22.94k 소단배수로 균열 L=17.0m | | |

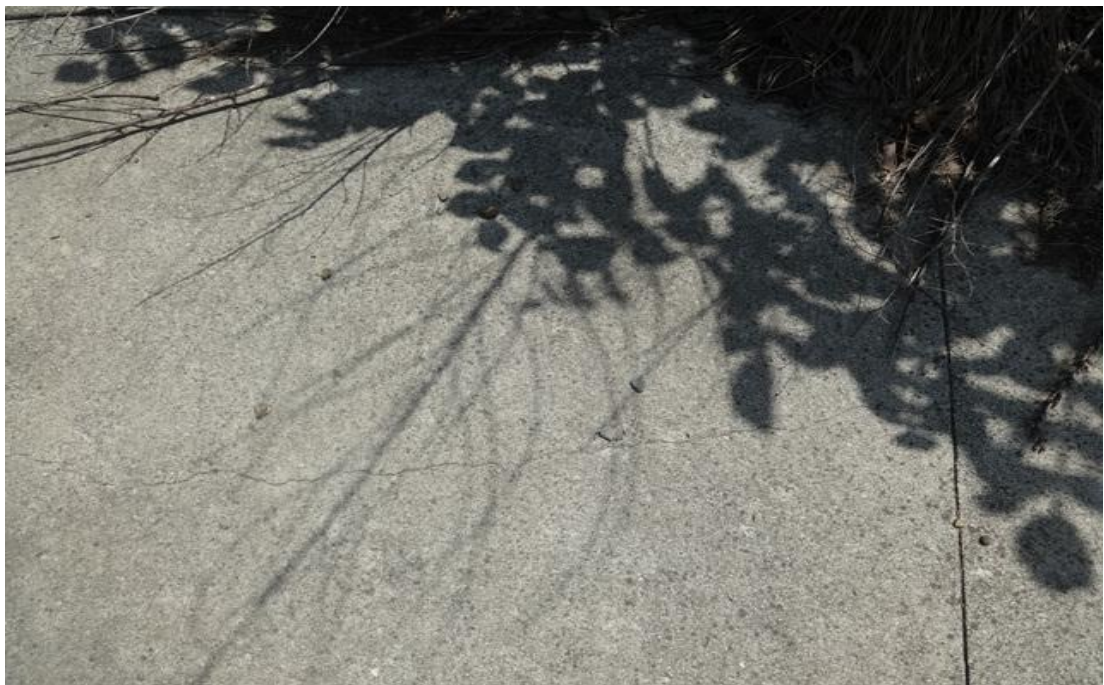
| 사진번호 | 3-SL19-3 | 위 치 | 영천절토19 |

| 내 용 | STA 24.81k 소단배수로 균열 L=5.0m | | |

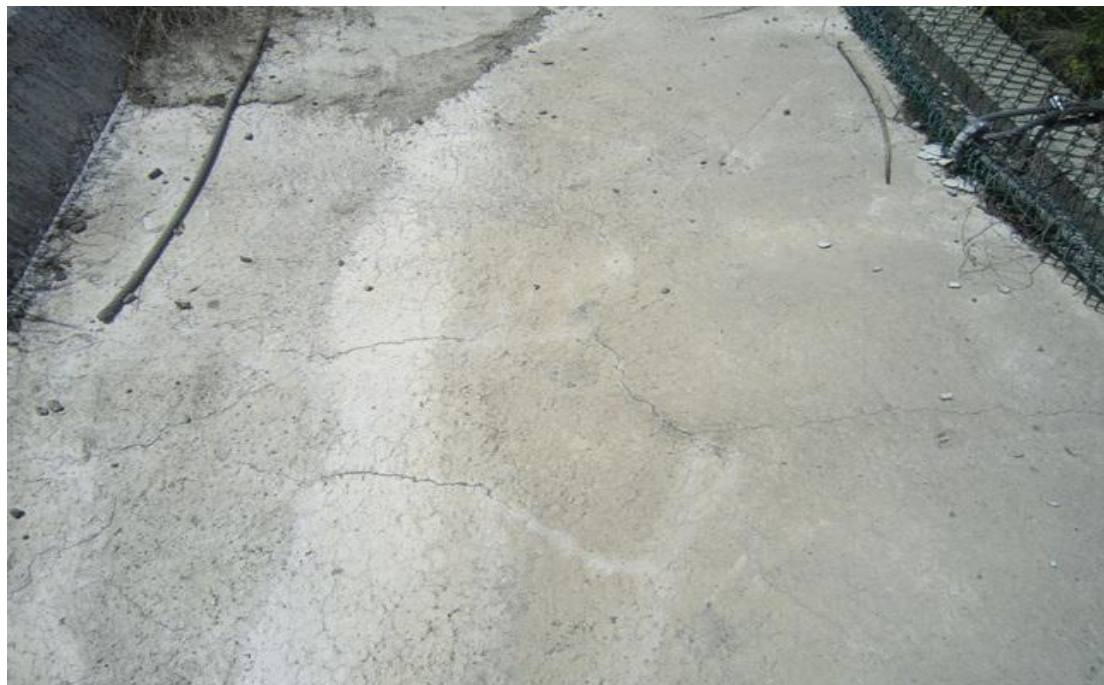
| 사진번호 | 3-SL20-4 | 위 치 | 영천절토20 |

| 내 용 | STA 25.98~26.04k 소단배수로 망상균열 A=150.0㎡ | | |

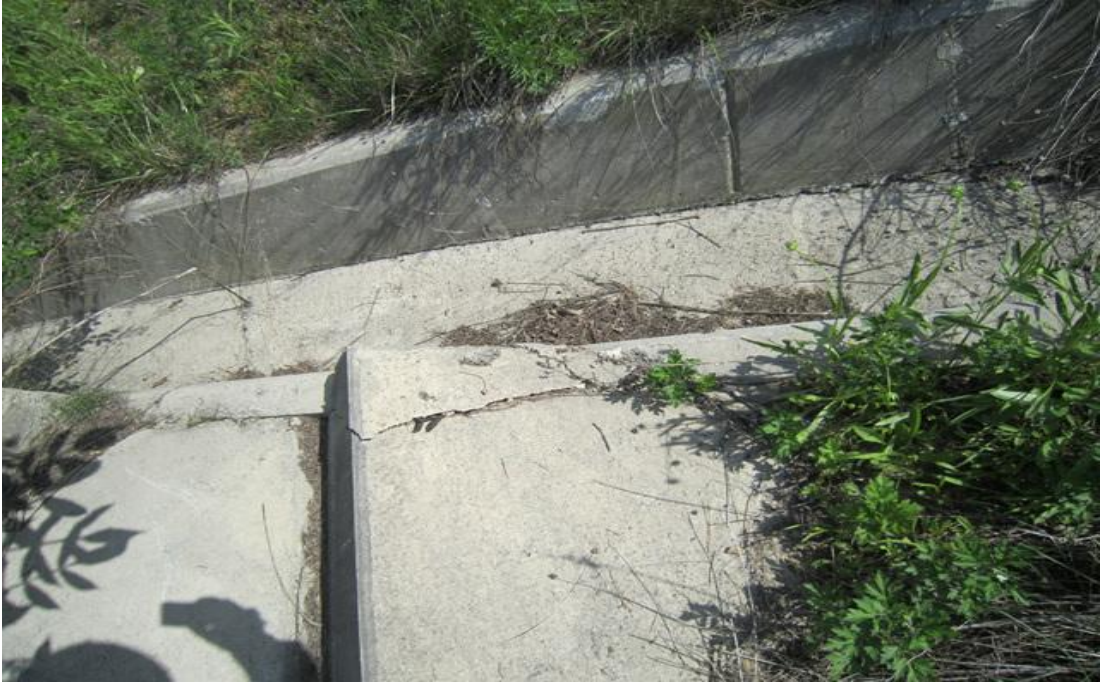
| 사진번호 | 3-SL20-5 | 위 치 | 영천절토20 |

| 내 용 | STA 26.05k 산마루측구 파손 A=0.15㎡ | | |

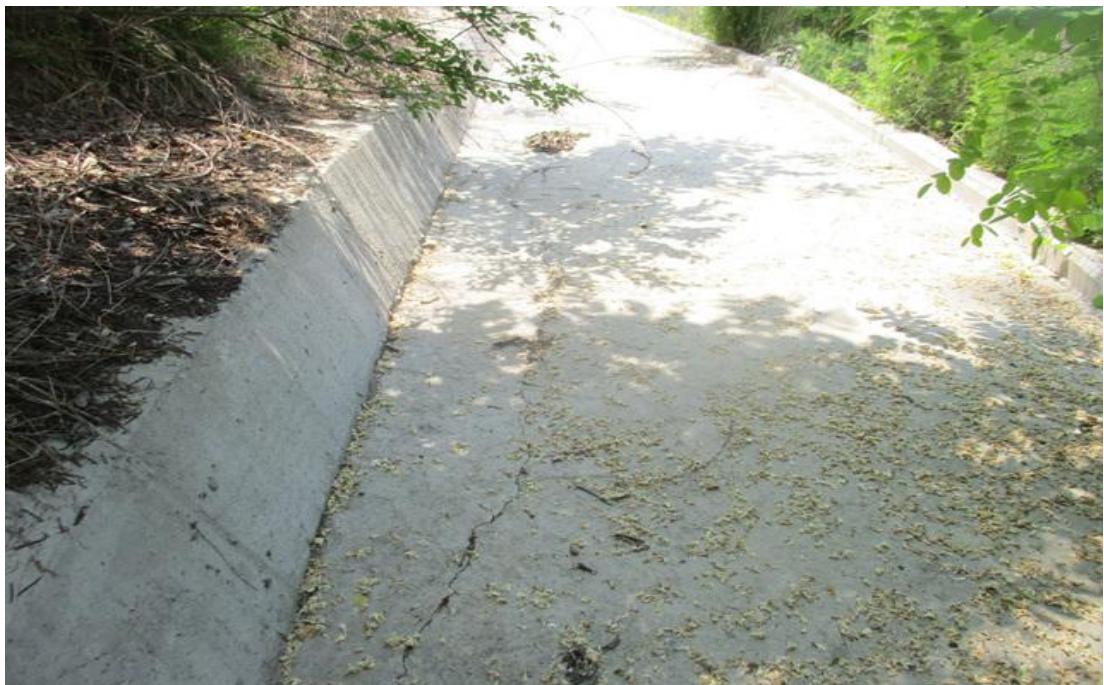
| 사진번호 | 3-SL22-2 | 위 치 | 영천절토22 |

| 내 용 | STA 27.51~27.58k 소단배수로 균열 L=11.5m | | |

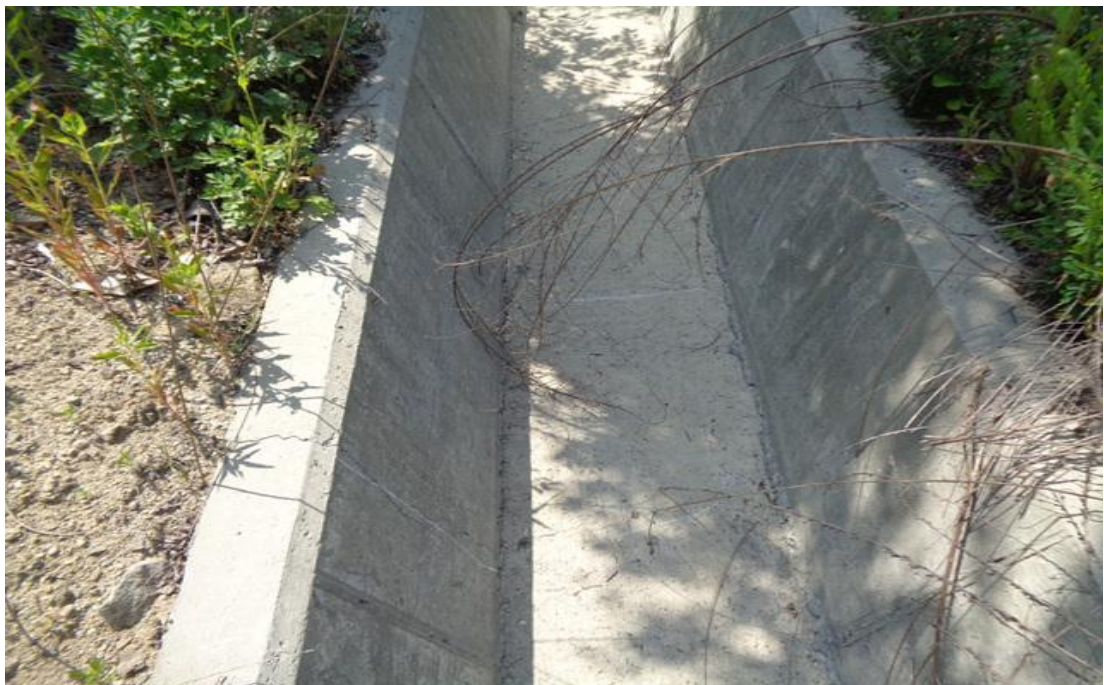
| 사진번호 | 3-SL23-4 | 위 치 | 영천절토23 |

| 내 용 | STA 28.10k 산마루측구 균열 L=2.0m | | |
