# **1, 2 종 시 설 물 하 자 보 고 서**

**< 5공구 >**

**2020. 06**

**상주영천고속도로주식회사**

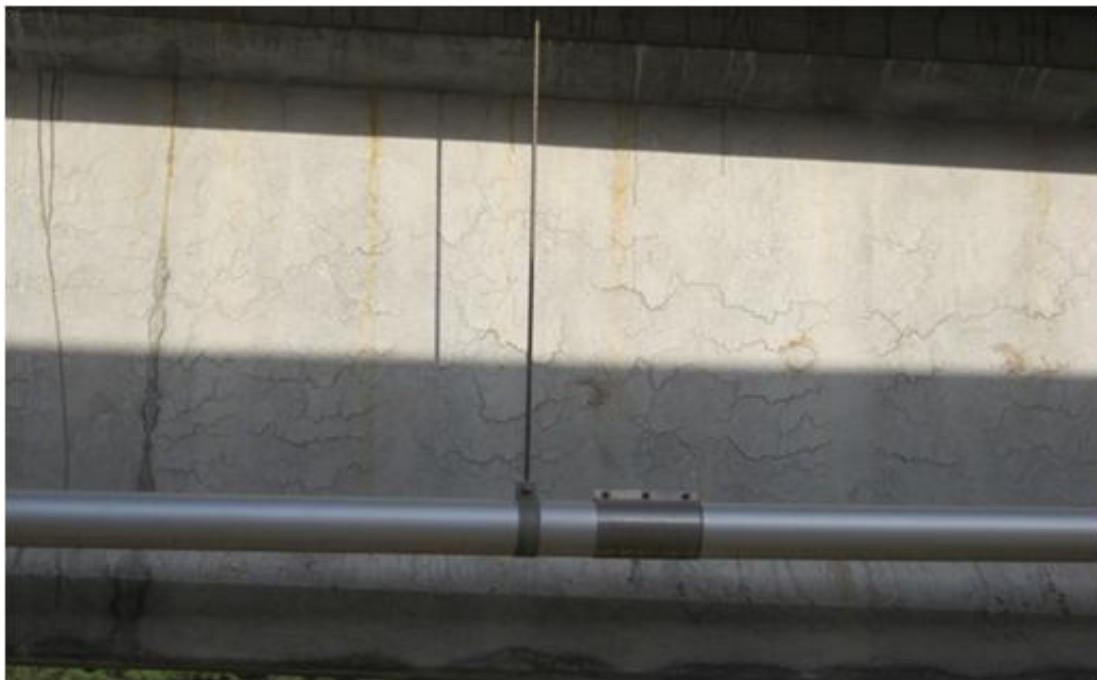
| 사진번호 | 5-BR11-2 | 위 치 | 오로교 상주방향 |

| 내 용 | 거더 S3 표면불량 (A=30.0㎡) | | |

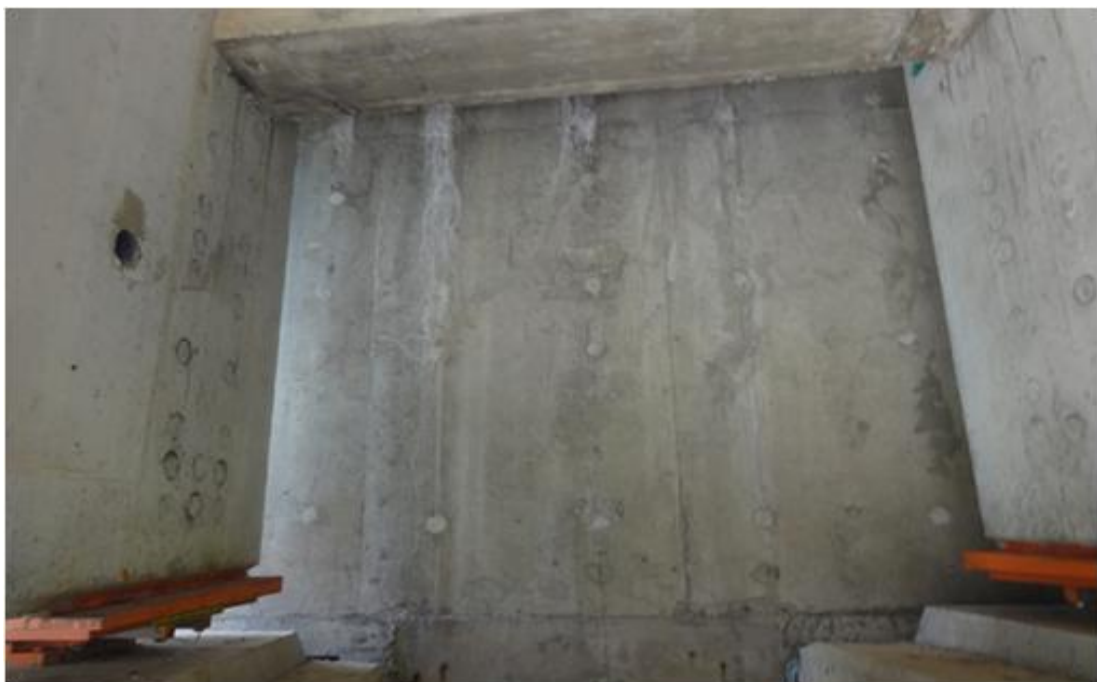
| 사진번호 | 5-BR11-4 | 위 치 | 오로교 상주방향 |

| 내 용 | 교대 A1 백태 (A=0.6㎡) | | |

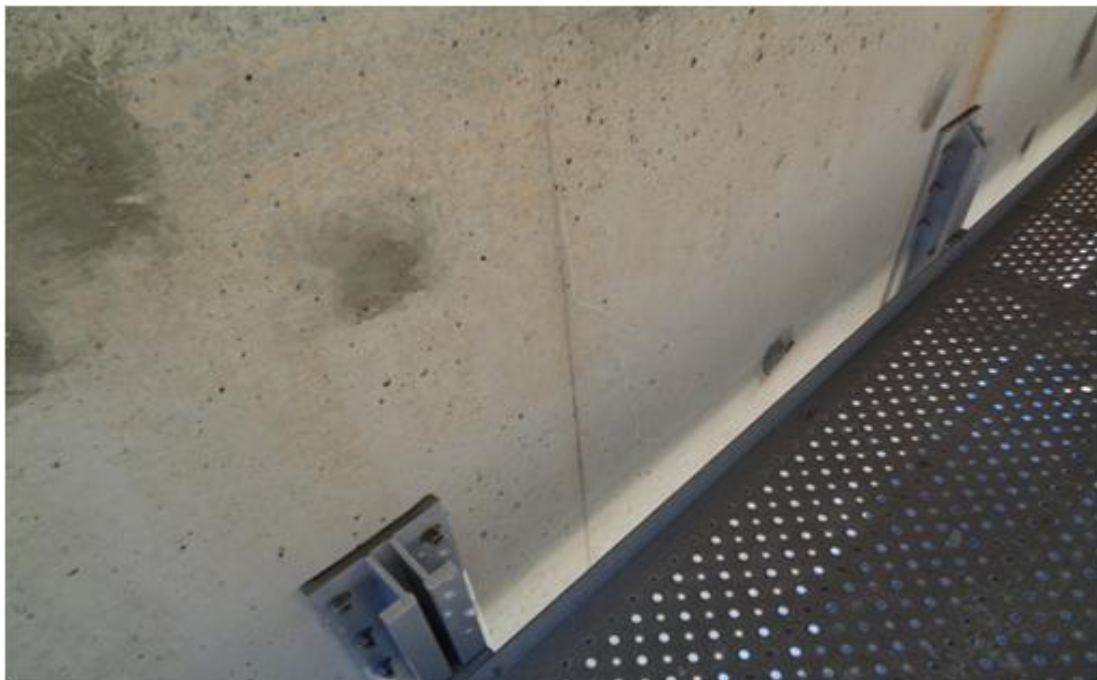
| 사진번호 | 5-BR11-6 | 위 치 | 오로교 상주방향 |

| 내 용 | 교각 P2 균열 ( $cw=0.3\text{mm}$ 미만) | | |

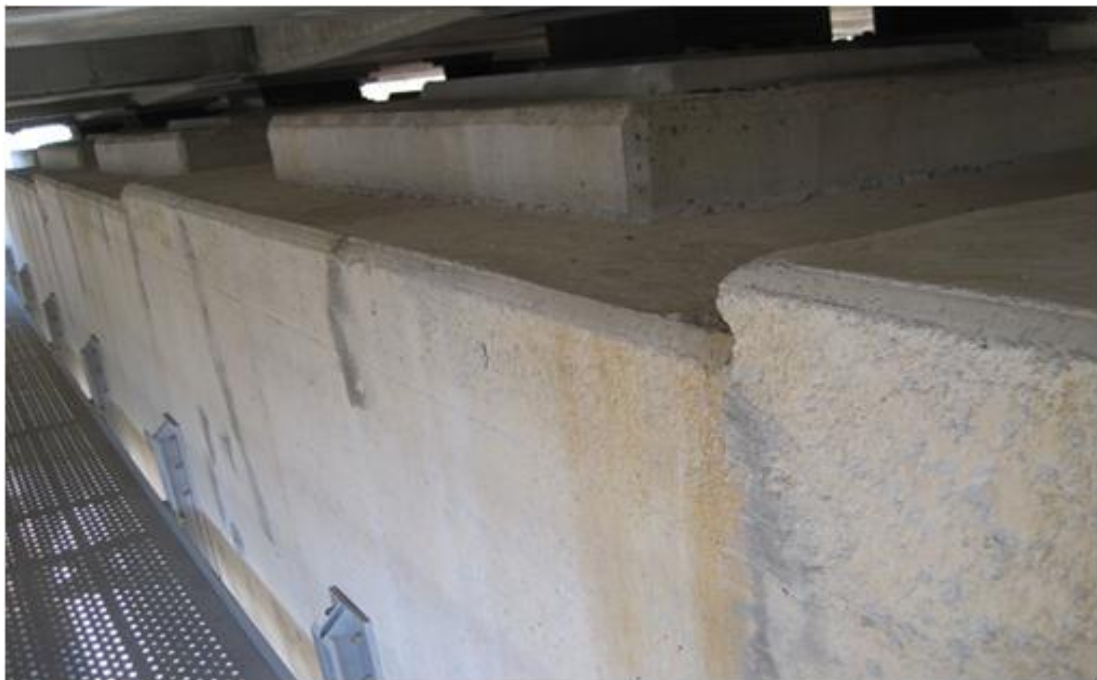
| 사진번호 | 5-BR11-8 | 위 치 | 오로교 상주방향 |

| 내 용 | 교각 P1 박리 (A=2.5㎡) | | |

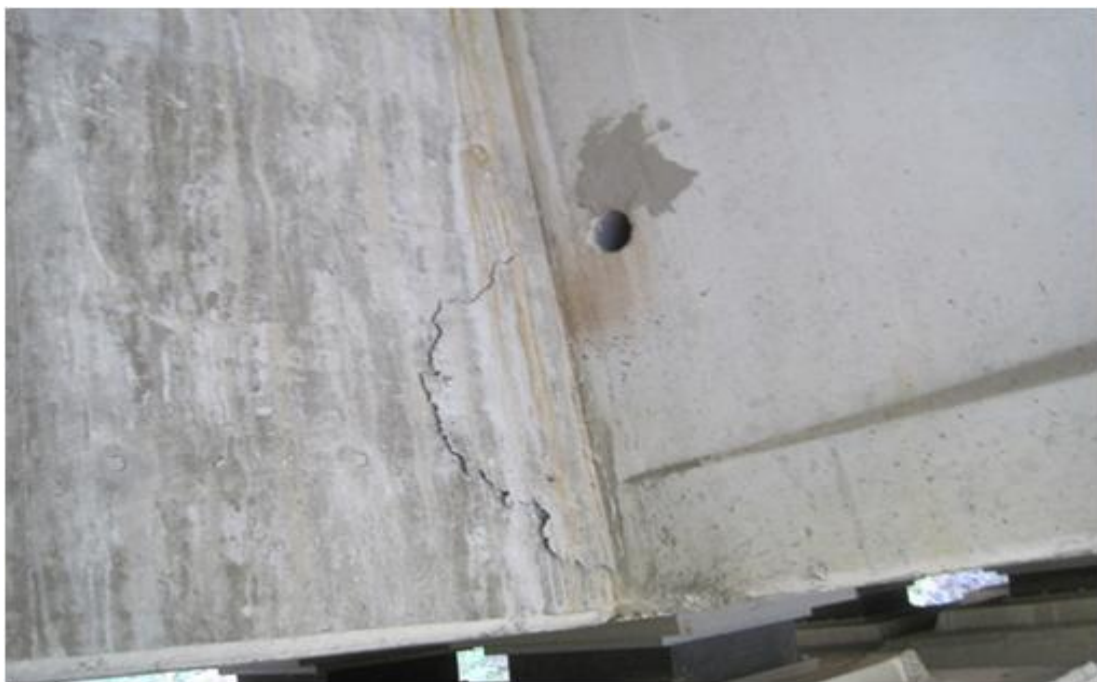
| 사진번호 | 5-BR11-10 | 위 치 | 오로교 영천방향 |

| 내 용 | 가로보 S7 박리 (A=3.3㎡) | | |

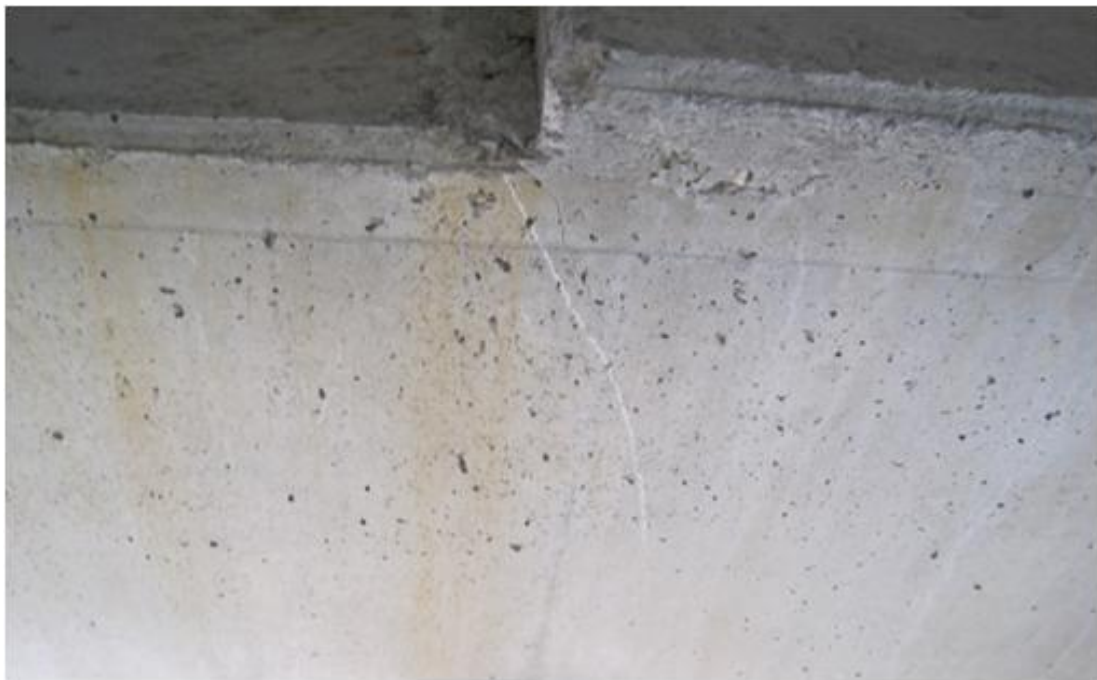
| 사진번호 | 5-BR11-12 | 위 치 | 오로교 영천방향 |

| 내 용 | 교각 P2 ,P4 균열 ( $cw=0.3\text{mm}$ 미만) | | |

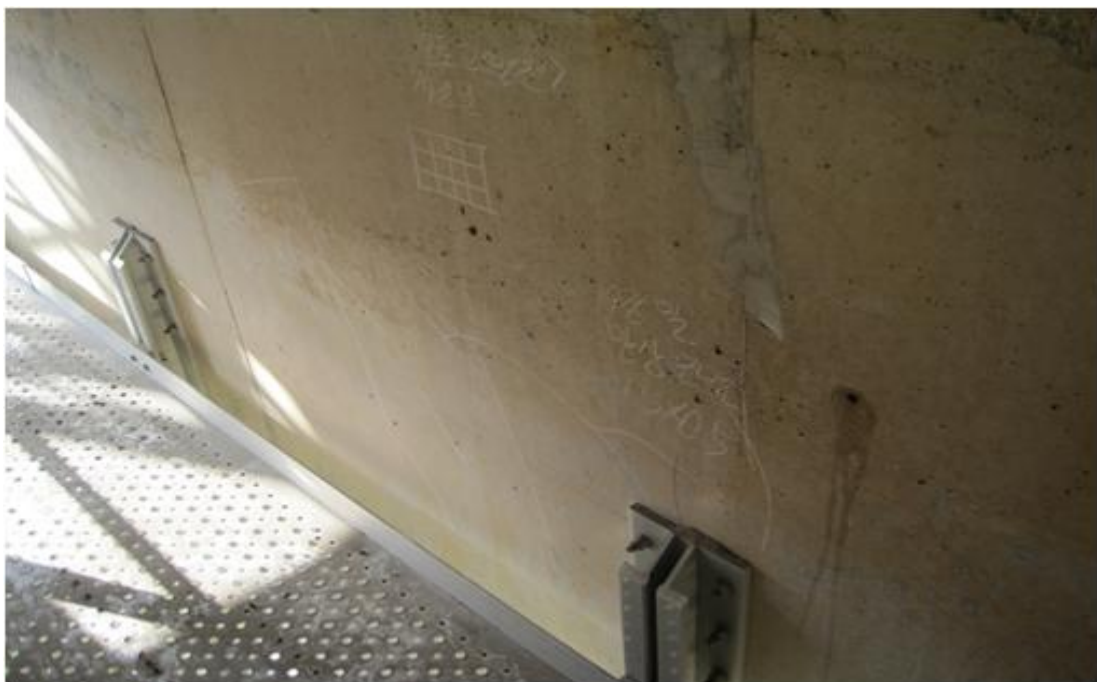
| 사진번호 | 5-BR11-14 | 위 치 | 오로교 영천방향 |

| 내 용 | 교각 P1, P3 망상균열 (A=33.25㎡) | | |

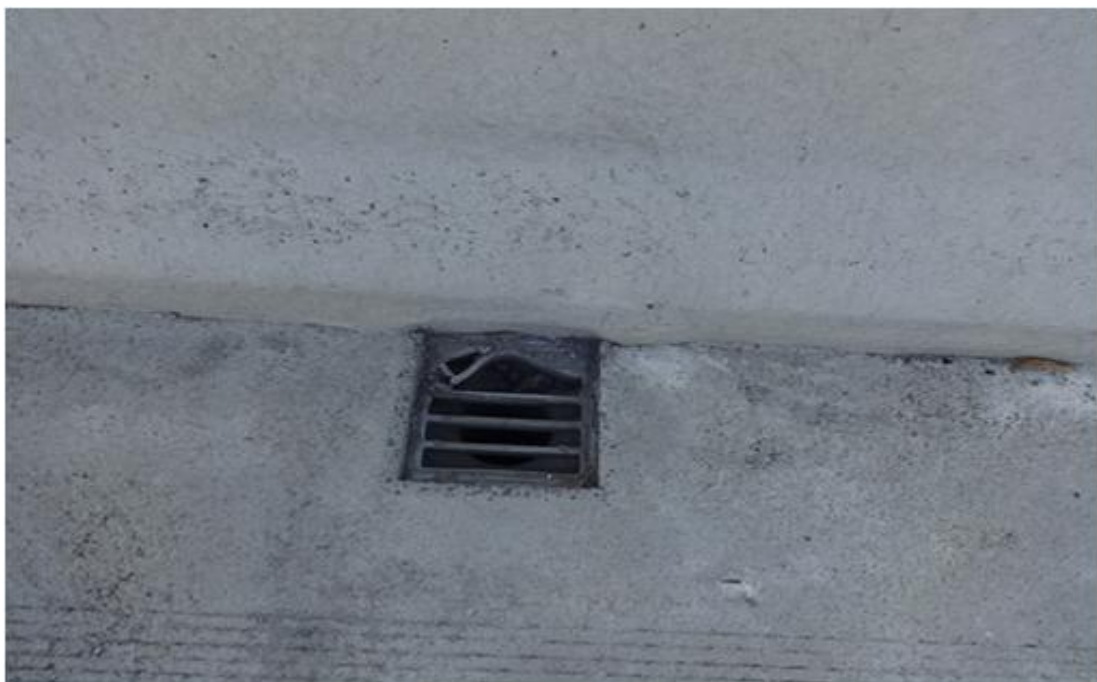
| 사진번호 | 5-BR11-16 | 위 치 | 오로교 영천방향 |

| 내 용 | 배수시설 S9 배수구 그레이팅 파손 1EA | | |

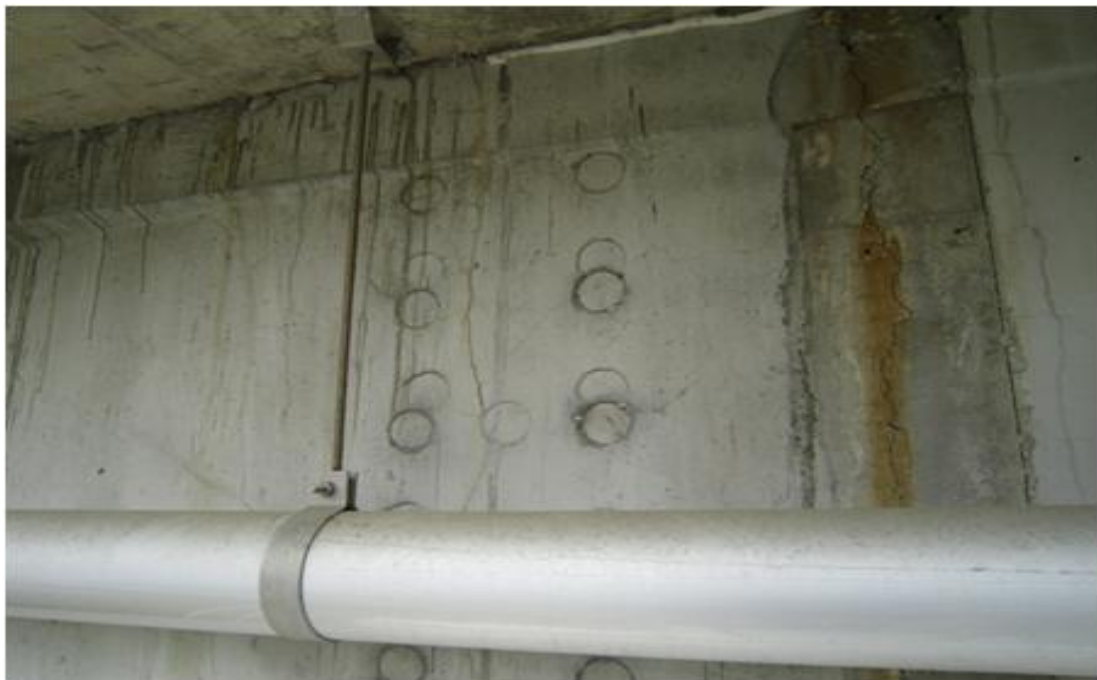
| 사진번호 | 5-BR11-18 | 위 치 | 오로교 상주방향 |

| 내 용 | 거더 S8 망상균열 (A=1.5㎡) | | |

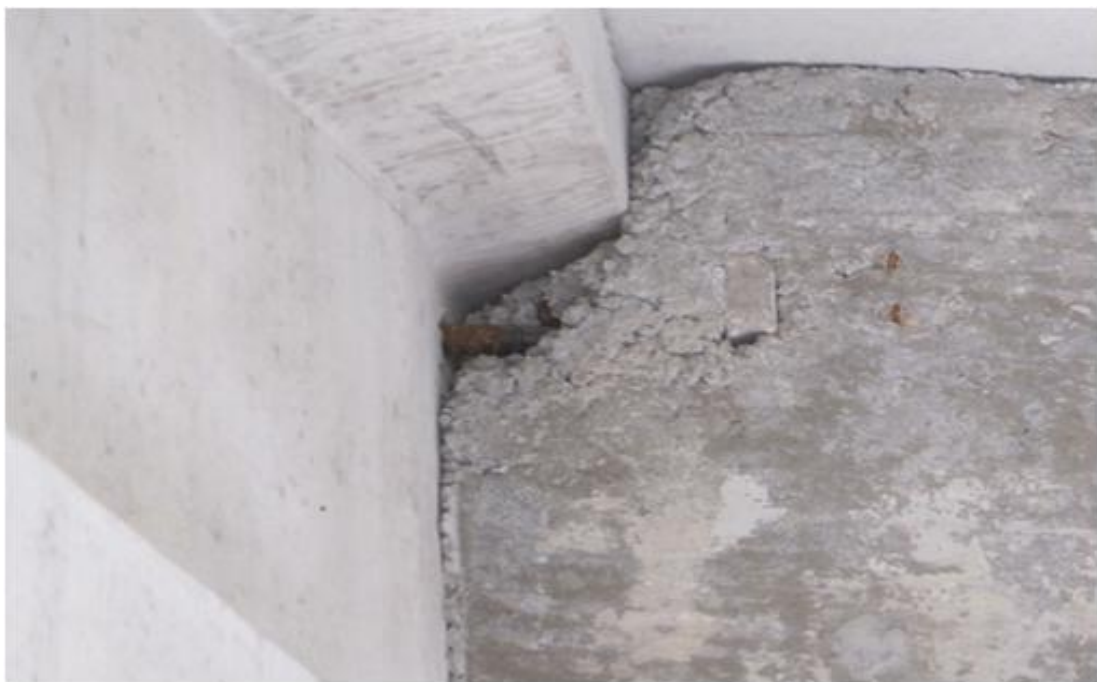
| 사진번호 | 5-BR12-2 | 위 치 | 오실교 상주방향 |

| 내 용 | 가로보 S5 재료분리, 철근노출 (A=0.18㎡) | | |

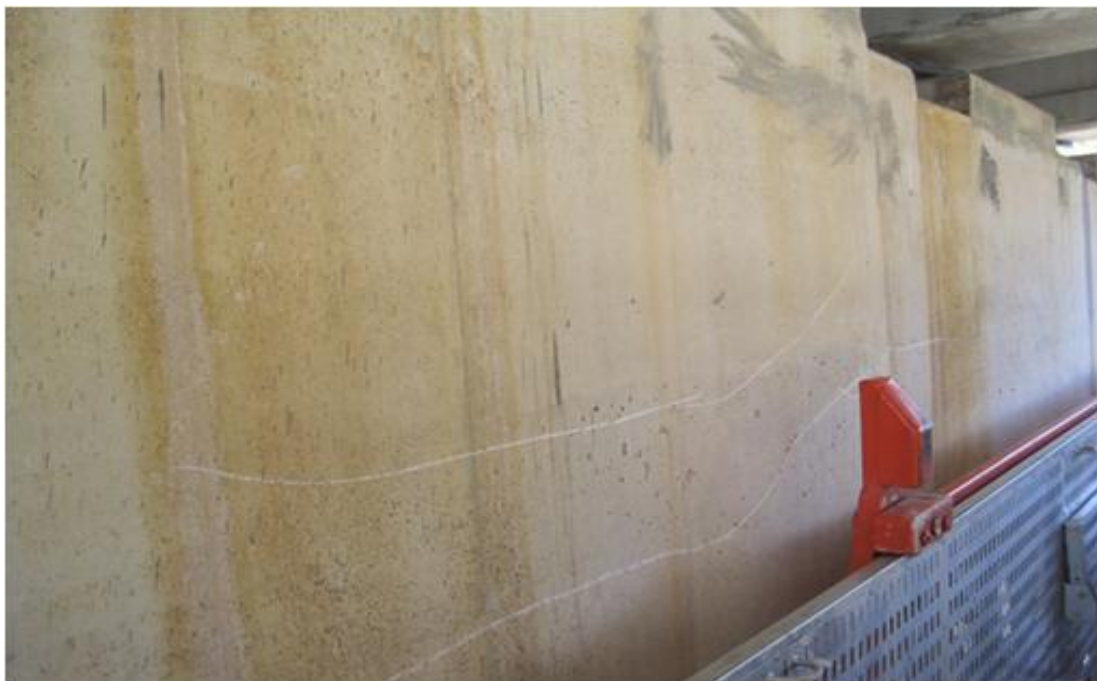
| 사진번호 | 5-BR12-4 | 위 치 | 오실교 상주방향 |

| 내 용 | 교각 P2, P4 균열 (cw=0.3mm미만) | | |

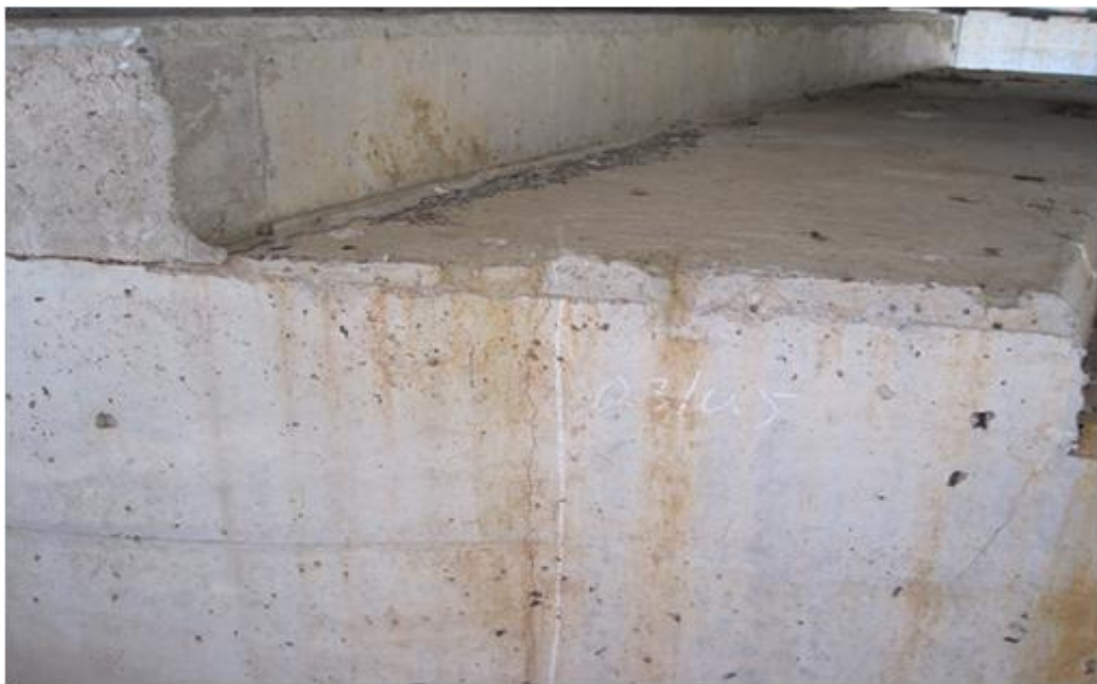
| 사진번호 | 5-BR12-5 | 위 치 | 오실교 상주방향 |

| 내 용 | 교각 P1, P6 균열 (cw=0.3mm이상) | | |

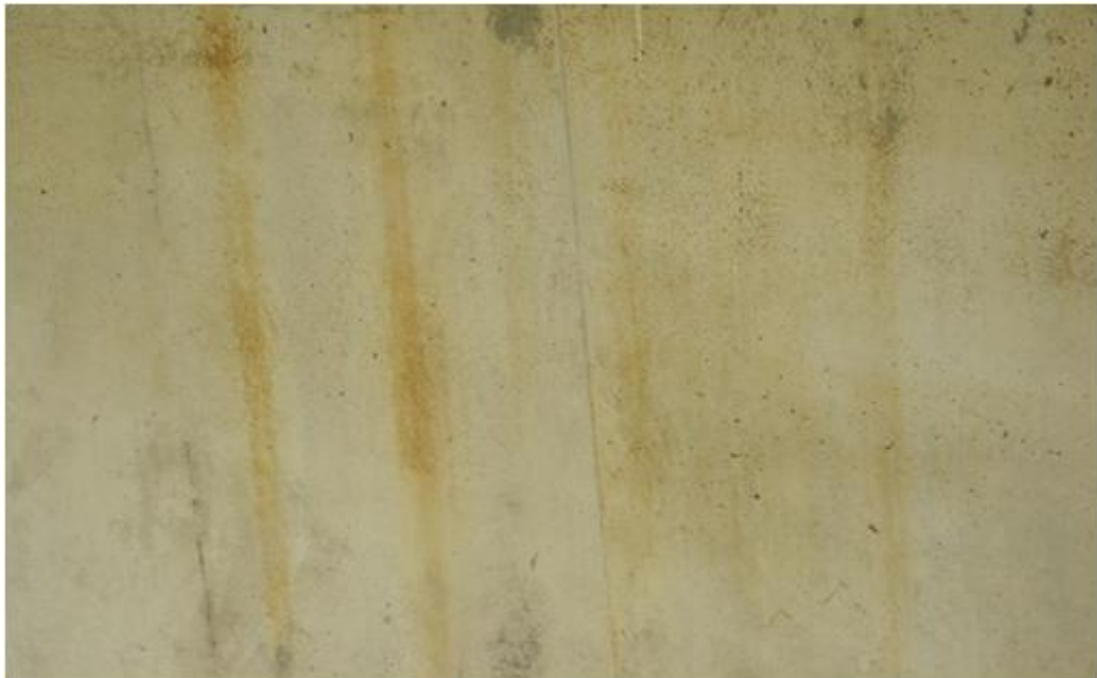
| 사진번호 | 5-BR12-6 | 위 치 | 오실교 상주방향 |

| 내 용 | 교각 P1~P6 망상균열 (A=49.5㎡) | | |

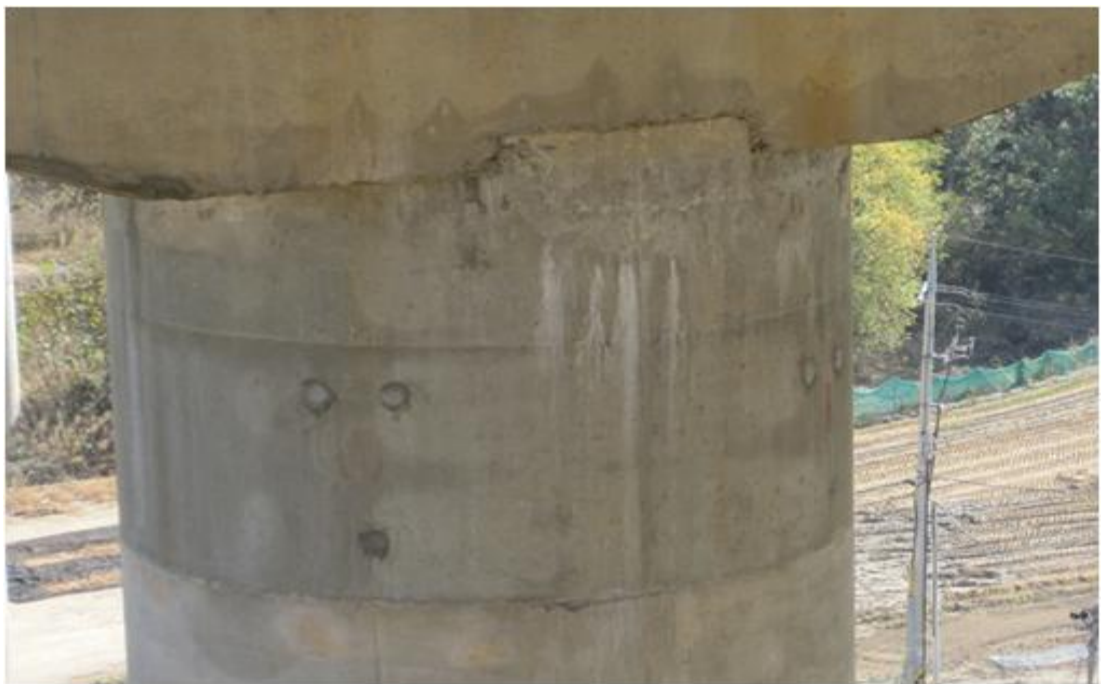
| 사진번호 | 5-BR12-7 | 위 치 | 오실교 상주방향 |

| 내 용 | 교각 P2 백태 ( $A=0.64\text{ m}^2$ ) | | |

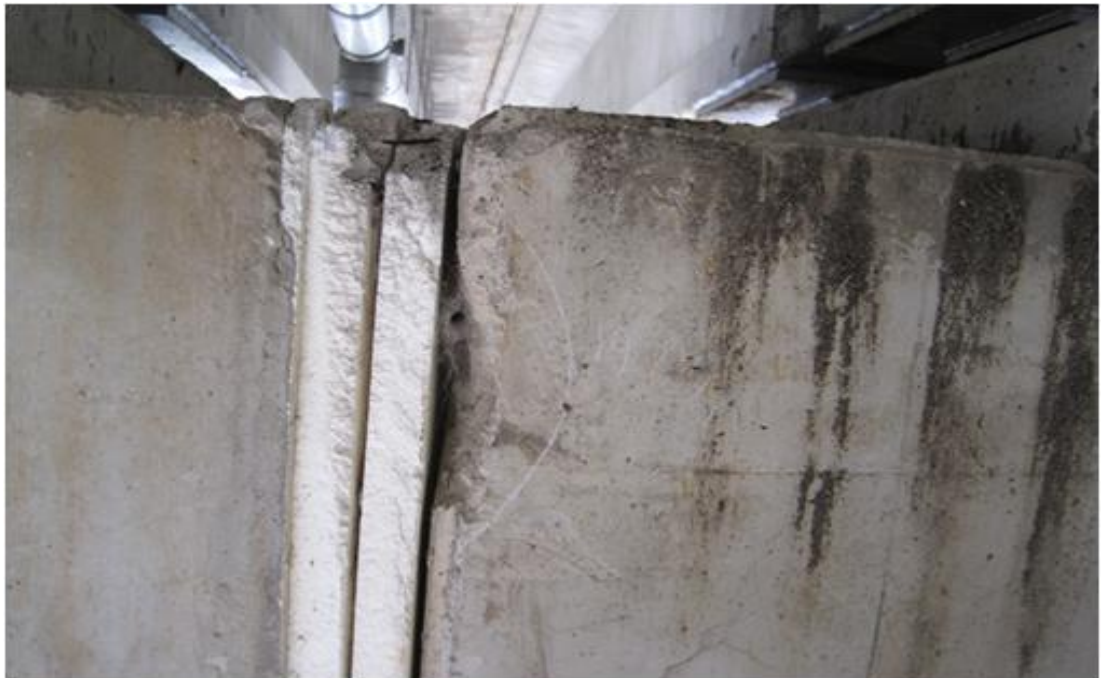
| 사진번호 | 5-BR12-8 | 위 치 | 오실교 상주방향 |

| 내 용 | 교각 P3~P6 박리, 박락 ( $A=10.15\text{ m}^2$ ) | | |

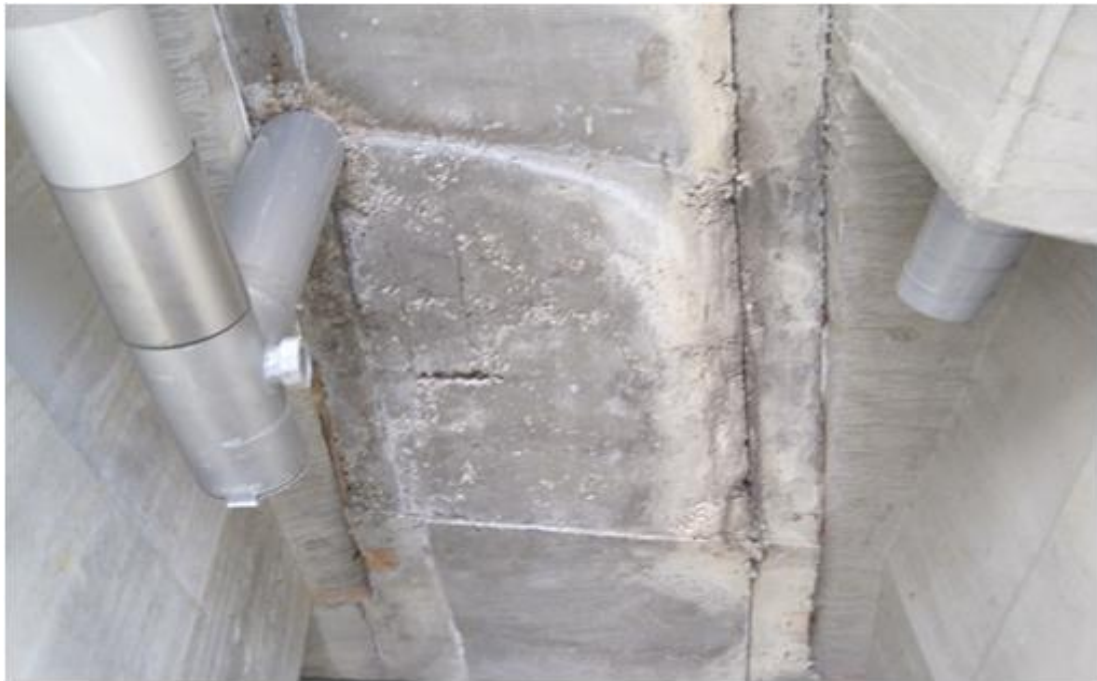
| 사진 번호 | 5-BR12-9 | 위 치 | 오실교 영천방향 |

| 내 용 | 바닥판하면 S1 재료분리, 철근노출(A=0.5㎡) | | |

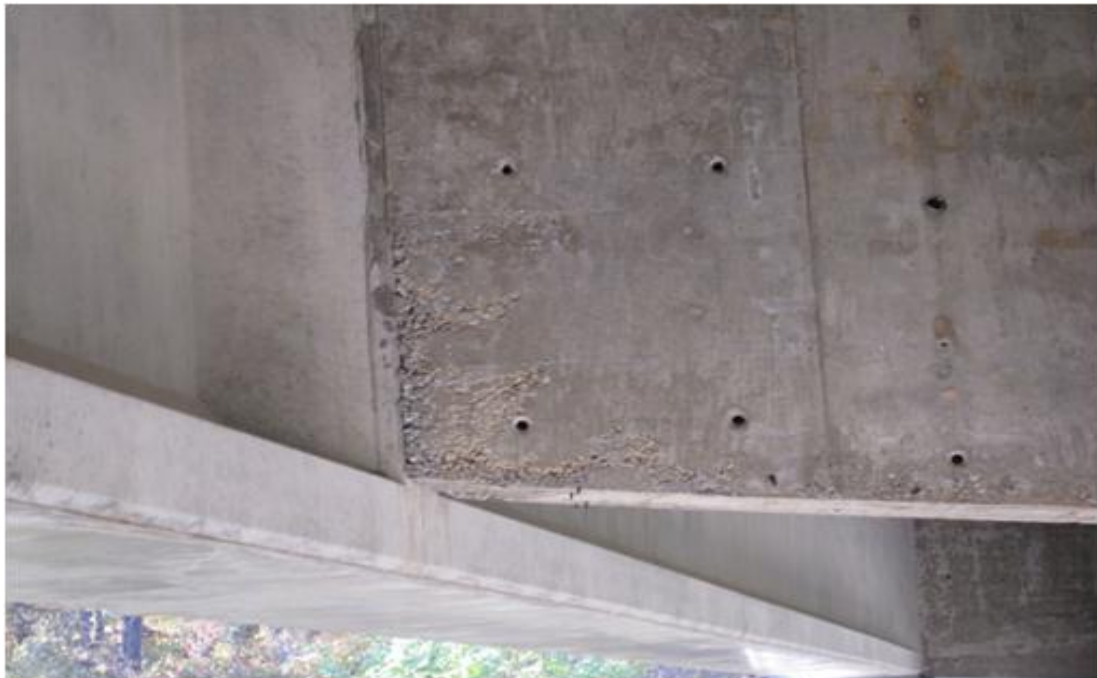
| 사진 번호 | 5-BR12-10 | 위 치 | 오실교 영천방향 |

| 내 용 | 가로보 S2, S6 재료분리 (A=1.75㎡) | | |

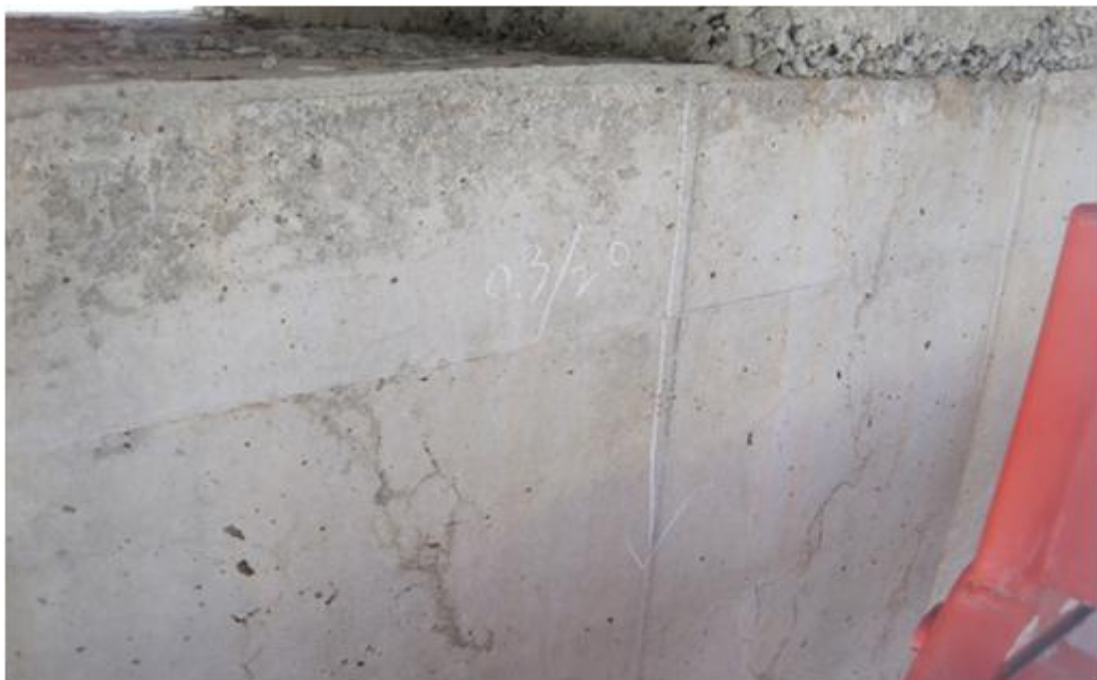
| 사진번호 | 5-BR12-12 | 위 치 | 오실교 영천방향 |

| 내 용 | 교각 P1 균열 (cw=0.3mm이상) | | |

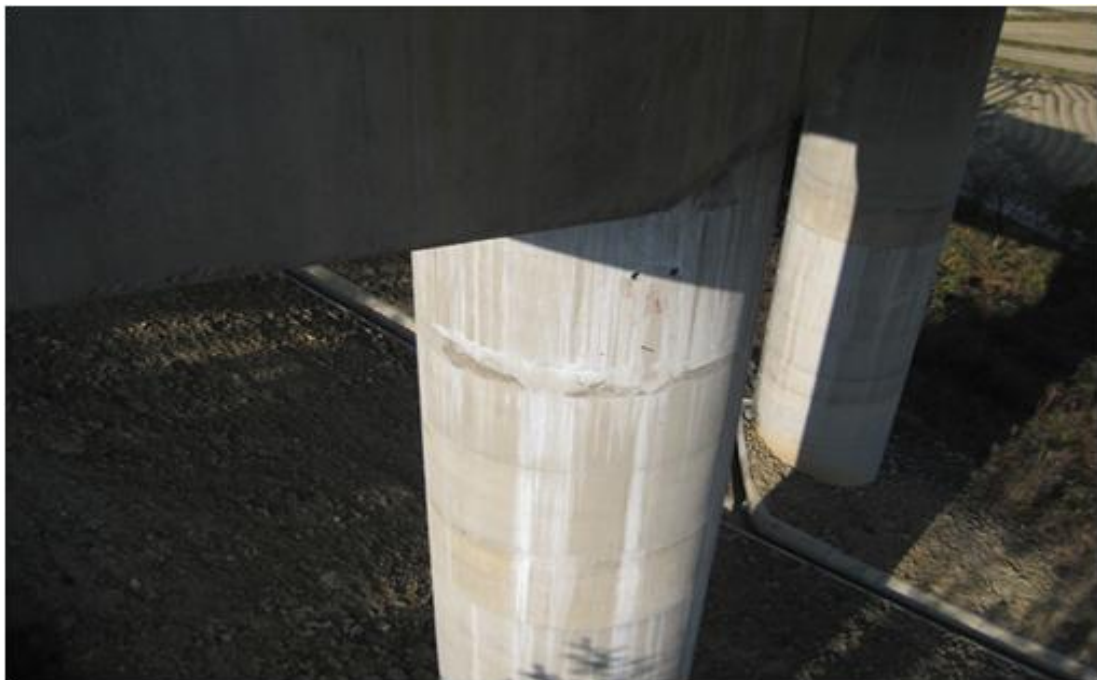
| 사진번호 | 5-BR12-14 | 위 치 | 오실교 영천방향 |

| 내 용 | 교각 P1 백태 (A=45.0㎡) | | |

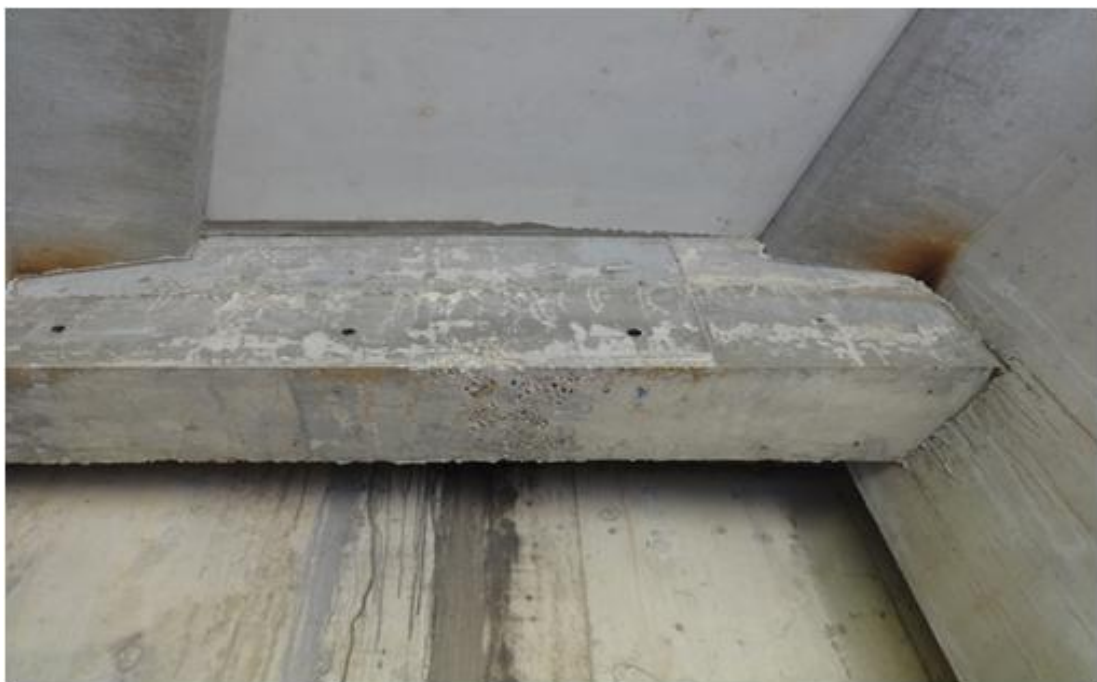
| 사진번호 | 5-BR13-2 | 위 치 | 불당교 상주방향, 영천방향 |

| 내 용 | 가로보 S1, S6 재료분리 (A=1.25㎡) | | |

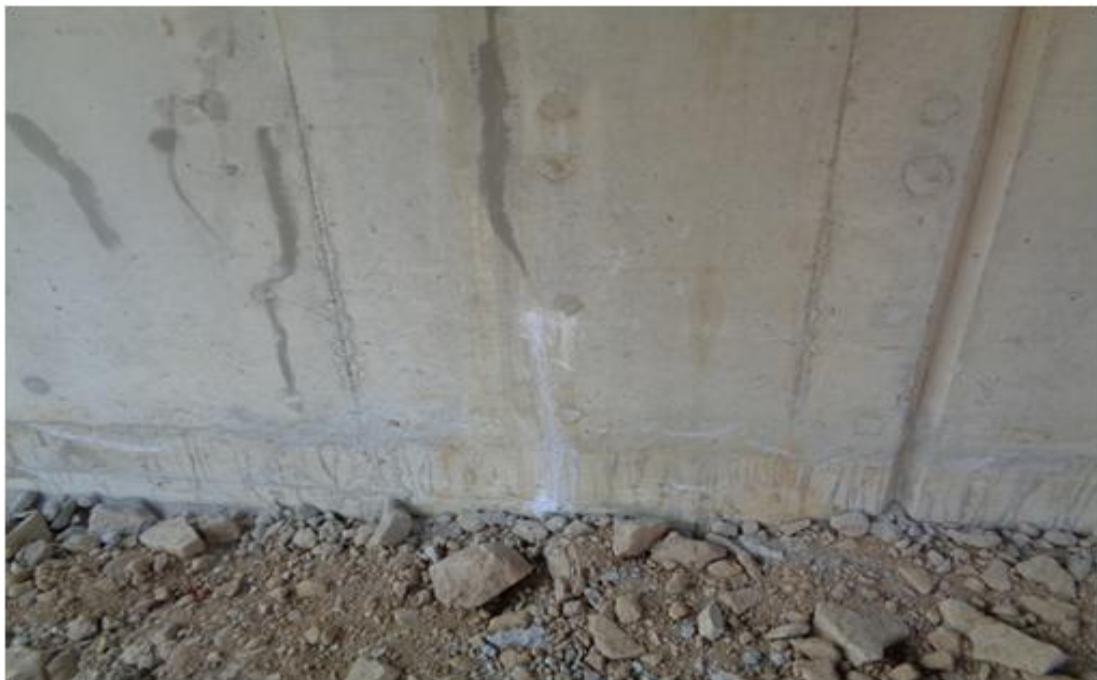
| 사진번호 | 5-BR13-4 | 위 치 | 불당교 상주방향 |

| 내 용 | 교대 A1 백태 (A=0.05㎡) | | |

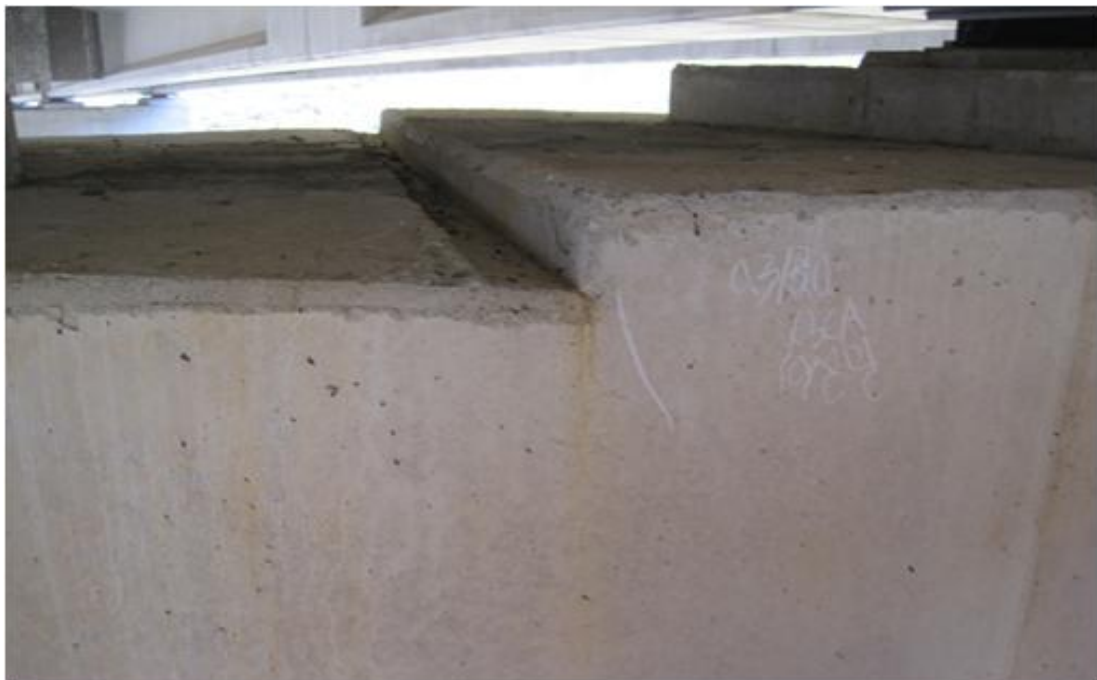
| 사진번호 | 5-BR13-6 | 위 치 | 불당교 상주방향 |

| 내 용 | 교각 P1~P4 균열 (cw=0.3mm이상) | | |

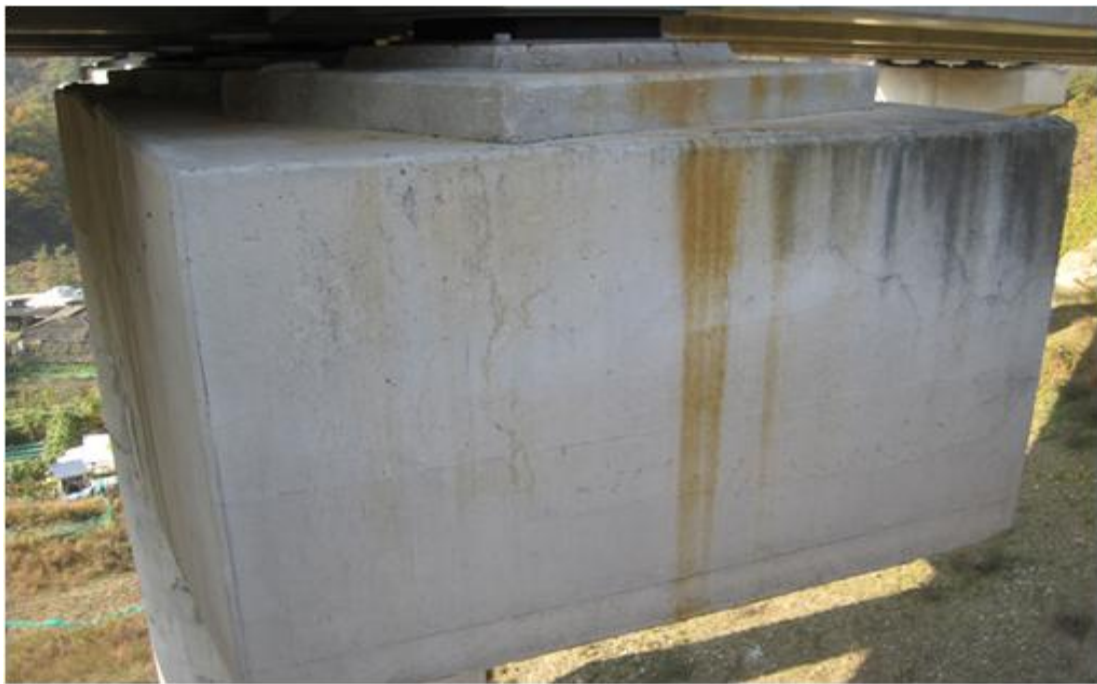
| 사진번호 | 5-BR13-7 | 위 치 | 불당교 상주방향 |

| 내 용 | 교각 P1, P2 망상균열 (A=8.0㎡) | | |

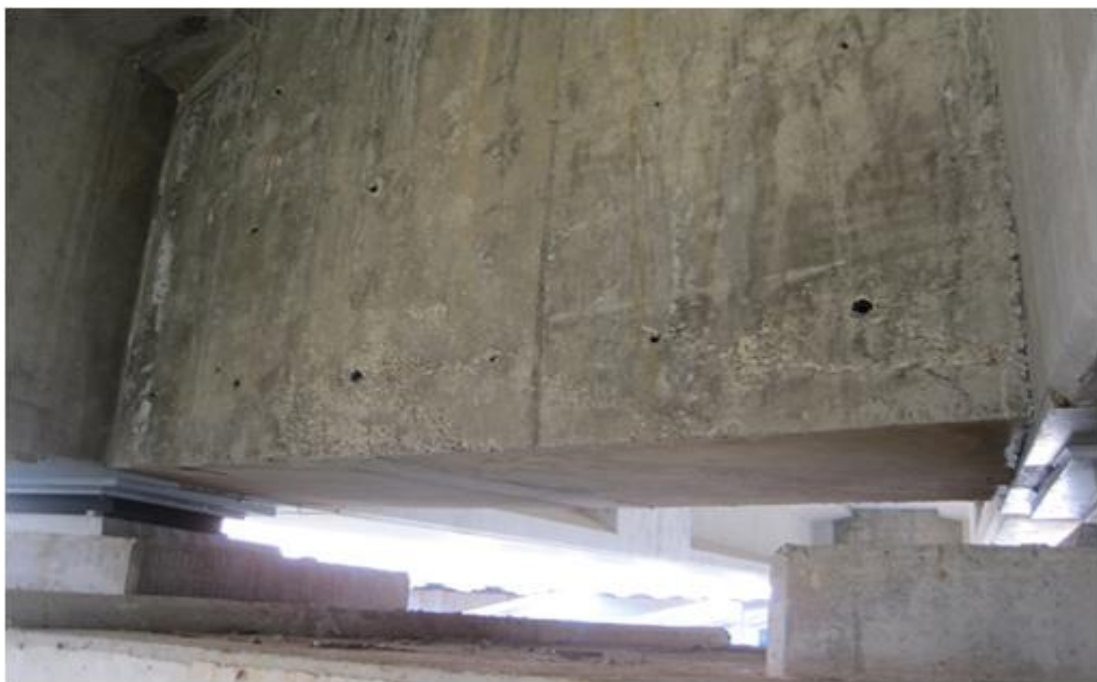
| 사진번호 | 5-BR13-8 | 위 치 | 불당교 영천방향 |

| 내 용 | 가로보 S1~S5 재료분리 (A=9.85㎡) | | |

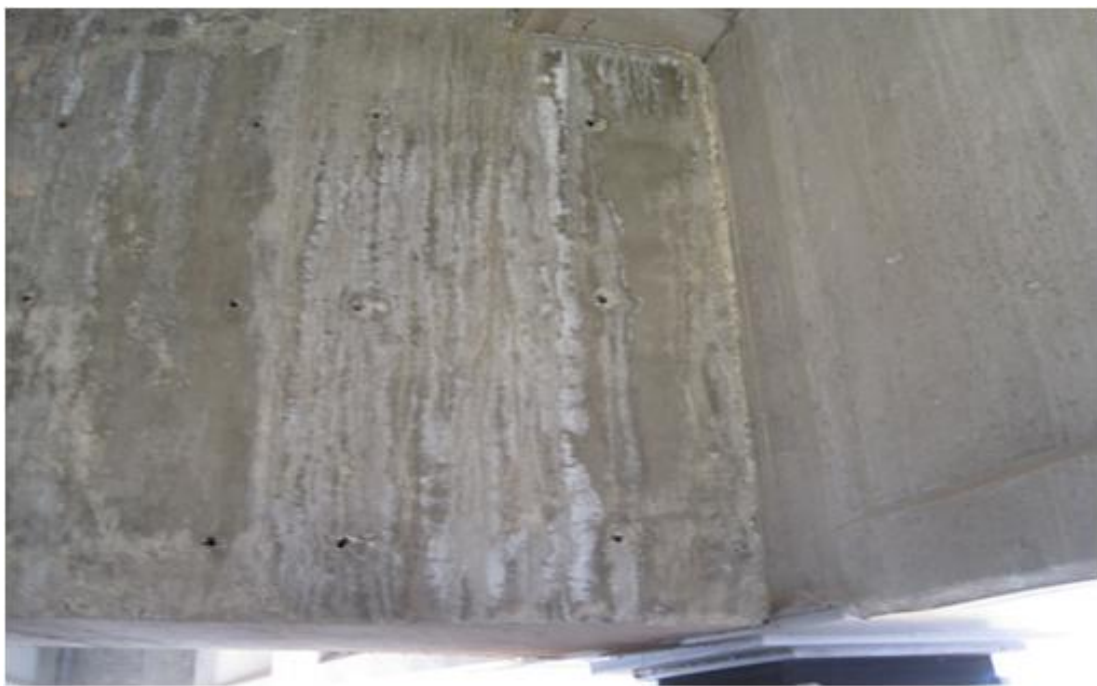
| 사진번호 | 5-BR13-9 | 위 치 | 불당교 영천방향 |

| 내 용 | 가로보 S1~S5 백태 (A=10.5㎡) | | |

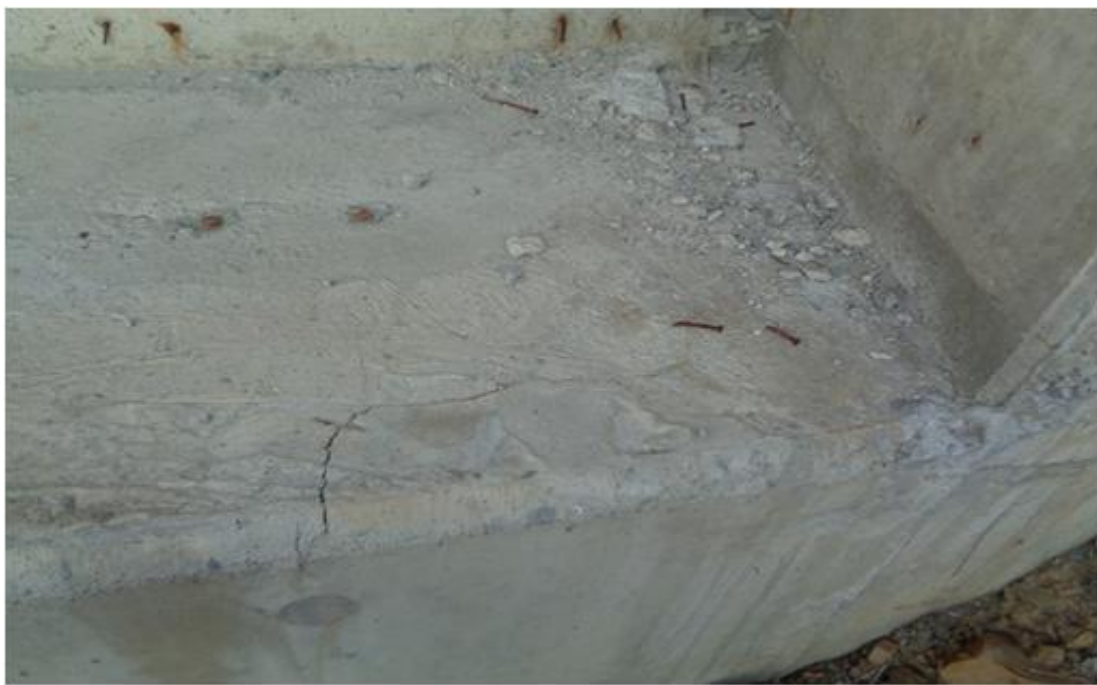
| 사진번호 | 5-BR13-10 | 위 치 | 불당교 상주방향 |

| 내 용 | 교대 A2 균열 (cw=0.3mm이상) | | |

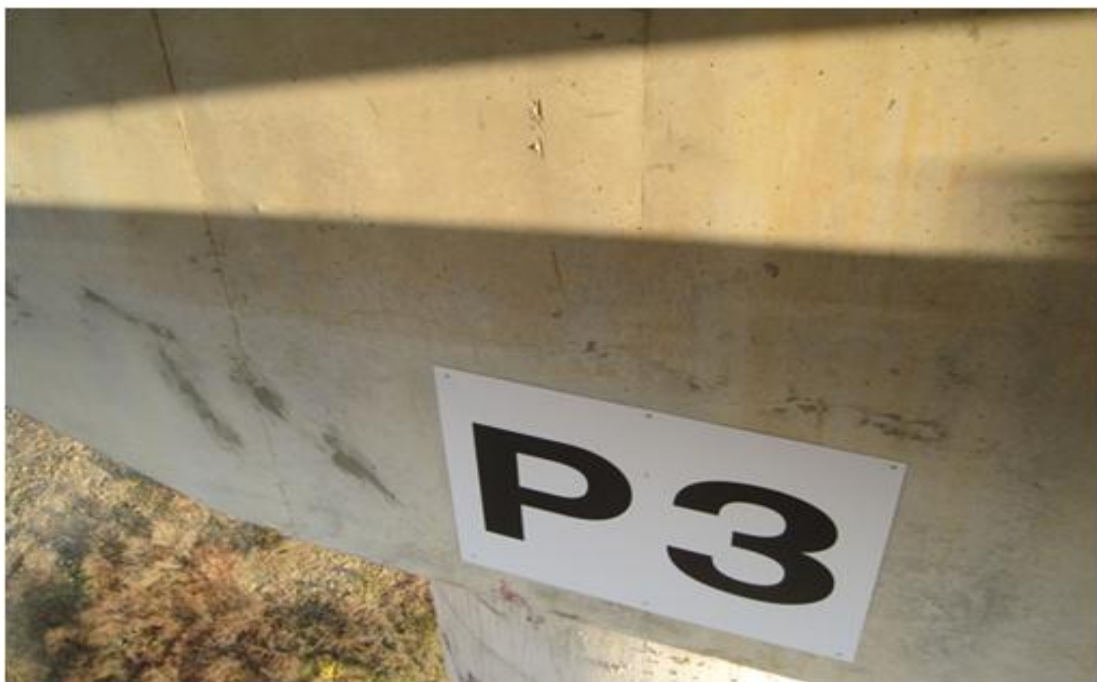
| 사진번호 | 5-BR13-12 | 위 치 | 불당교 영천방향 |

| 내 용 | 교각 P3 균열 ( $cw=0.3\text{mm}$ 미만) | | |

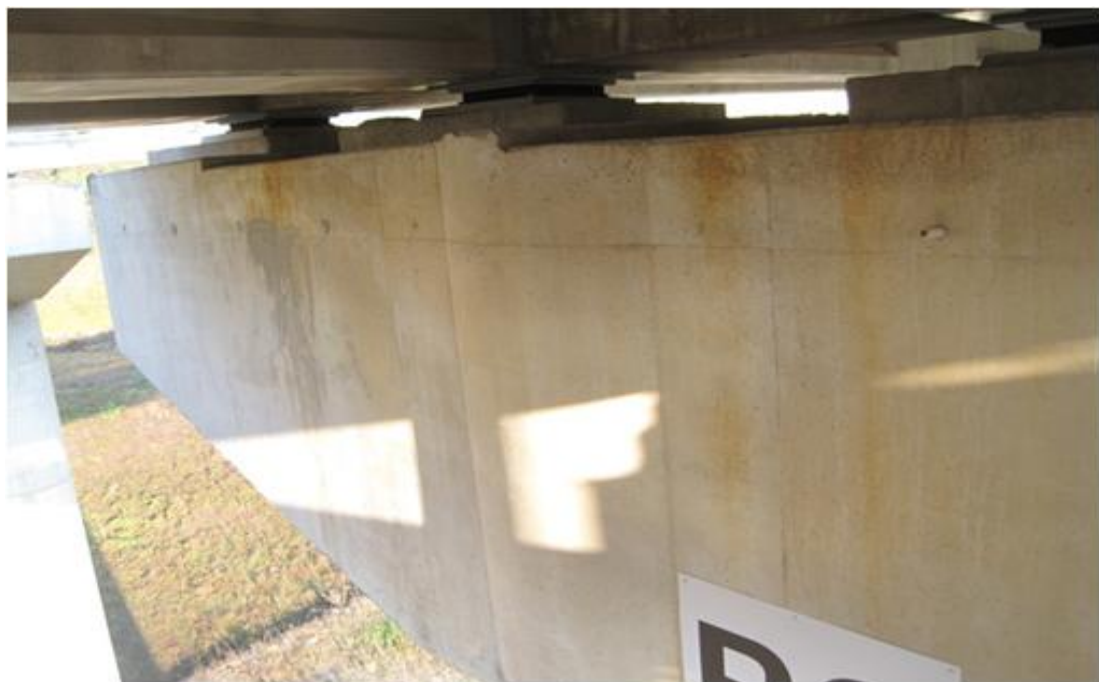
| 사진번호 | 5-BR13-14 | 위 치 | 불당교 상주방향 |

| 내 용 | 교각 P1~P4 망상균열 (A=67.5㎡) | | |

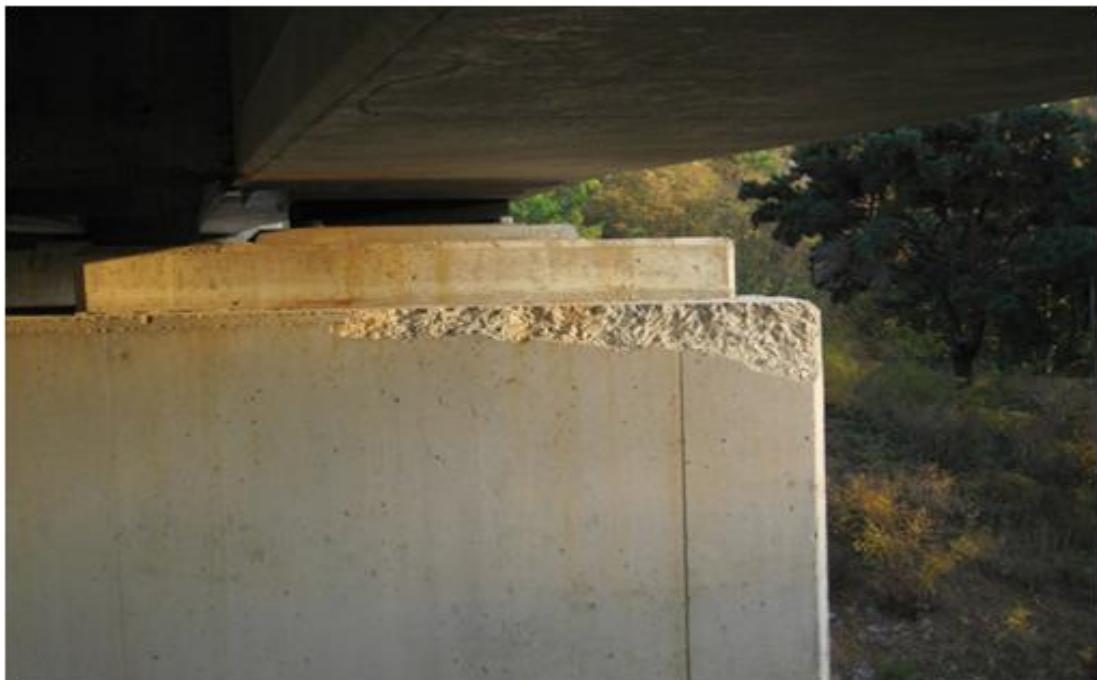
| 사진번호 | 5-BR13-16 | 위 치 | 불당교 상주방향 |

| 내 용 | 교각 P5 박락 ( $A=0.3\text{m}^2$ ) | | |

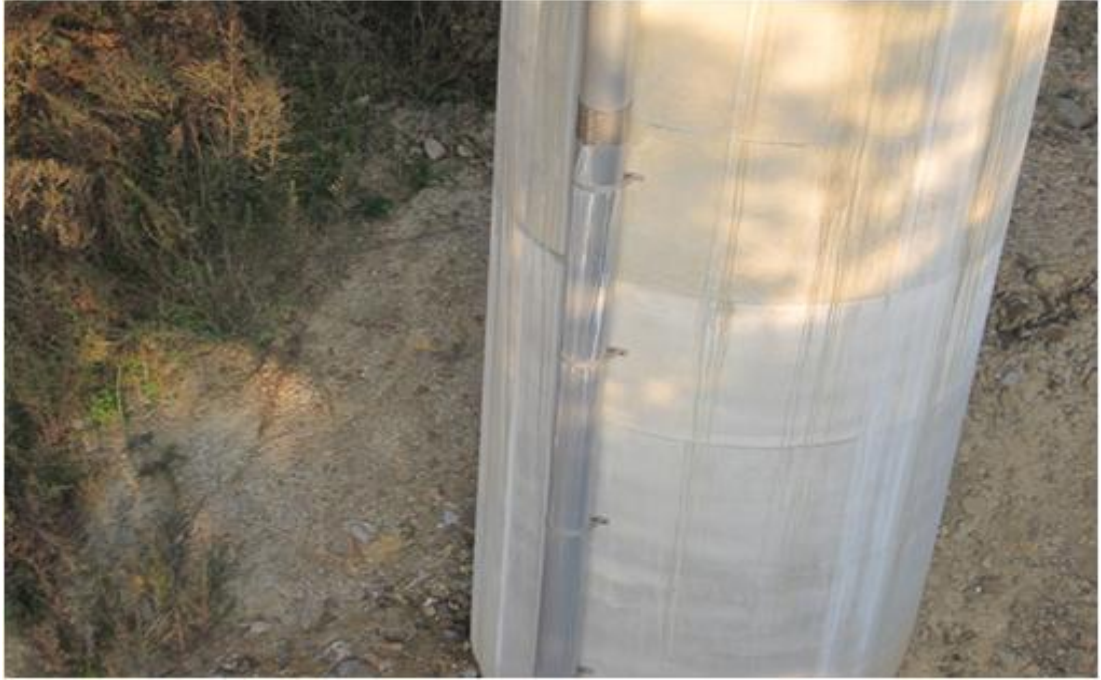
| 사진번호 | 5-BR13-17 | 위 치 | 불당교 상주방향 |

| 내 용 | 배수시설 S4, S6 배수관 누수 2EA | | |
