# **1, 2 종 시 설 물 하 자 보 고 서**

**< 5공구 >**

**2020. 06**

**상주영천고속도로주식회사**

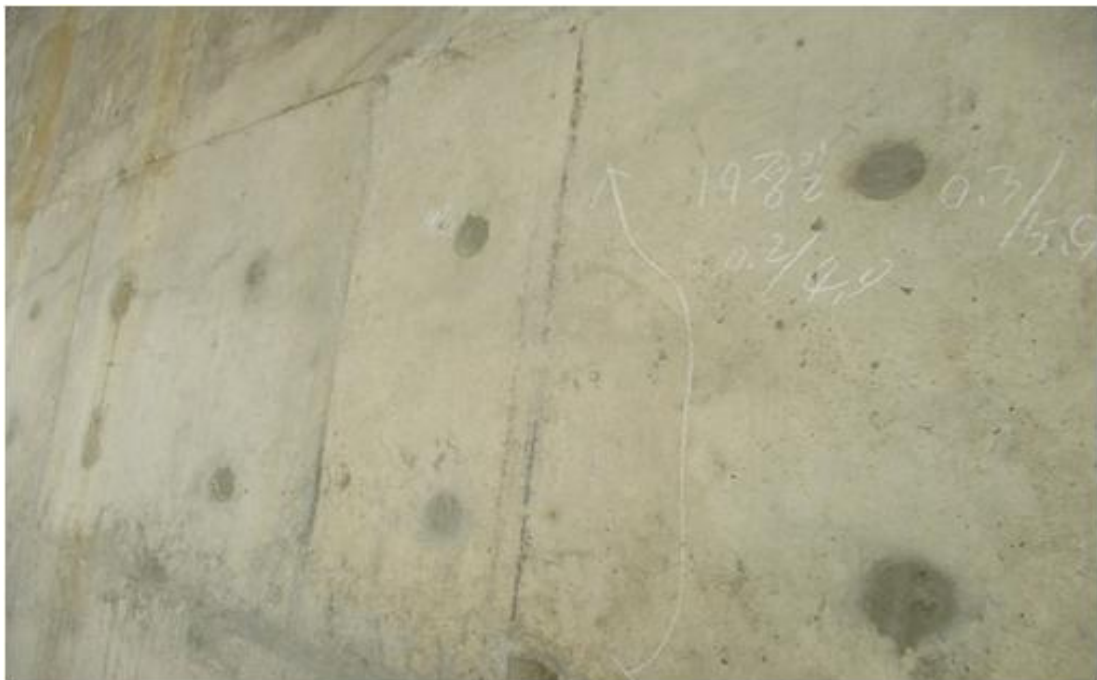
| 사진번호 | 5-BR14-2 | 위 치 | 내리교 영천방향 |

| 내 용 | 교대 A1 균열 (cw=0.3mm미만) | | |

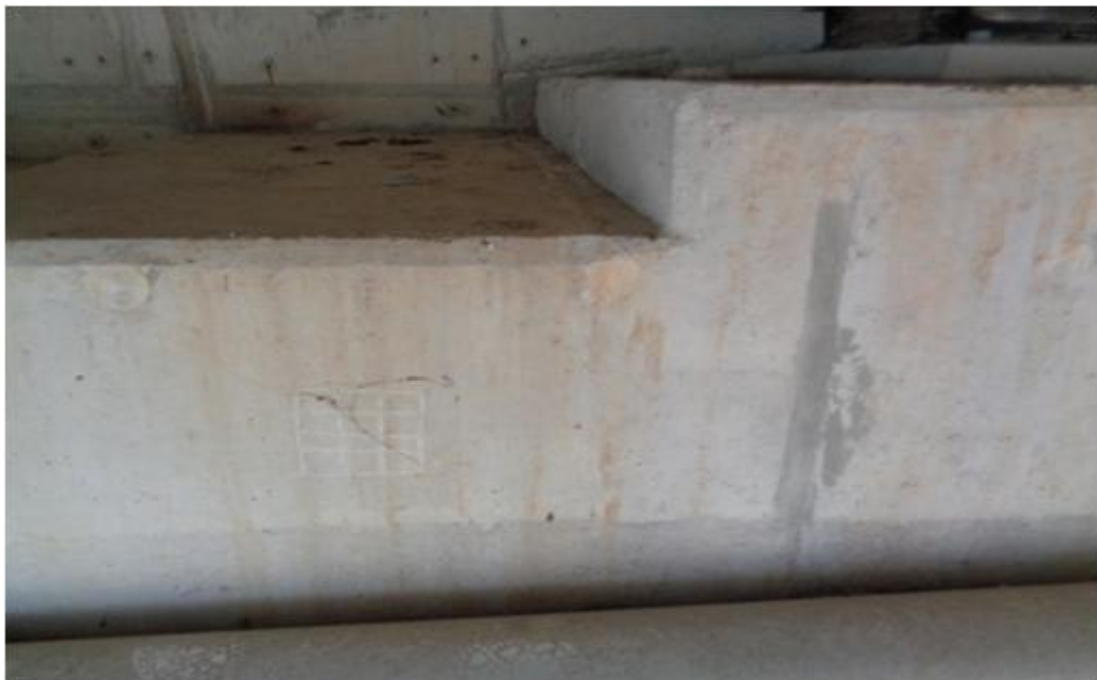
| 사진번호 | 5-BR14-4 | 위 치 | 내리교 상주방향 |

| 내 용 | 교대 A2 균열 (cw=0.3mm미만) | | |

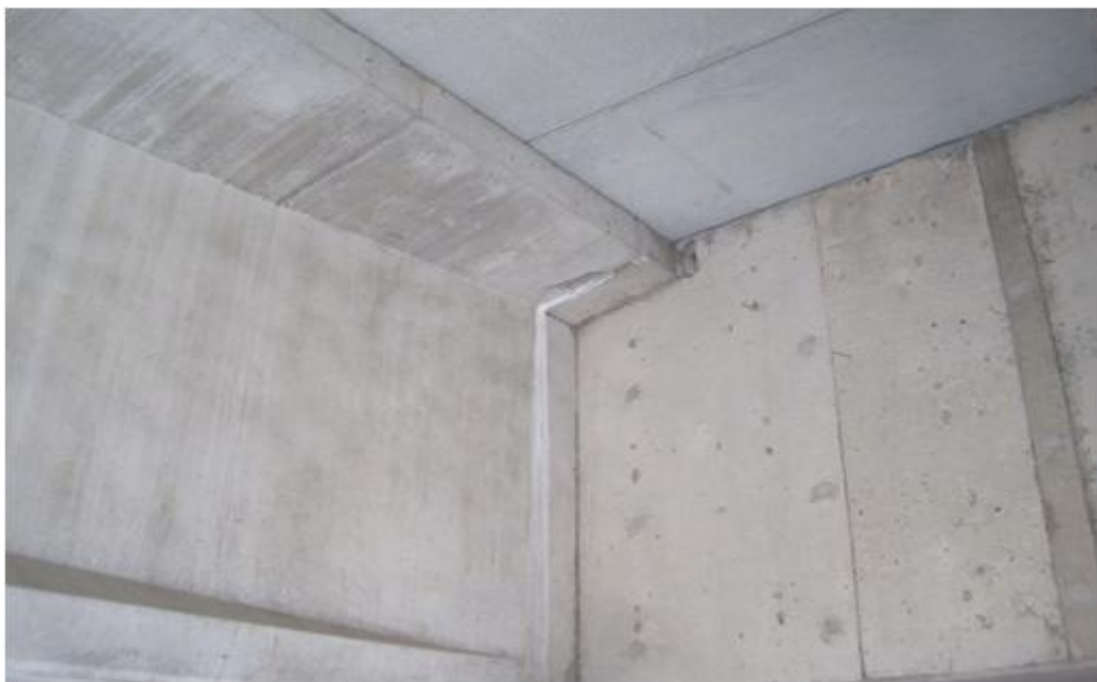
| 사진번호 | 5-BR14-6 | 위 치 | 내리교 상주방향 |

| 내 용 | 거더 S4 백태 (A=0.2㎡) | | |

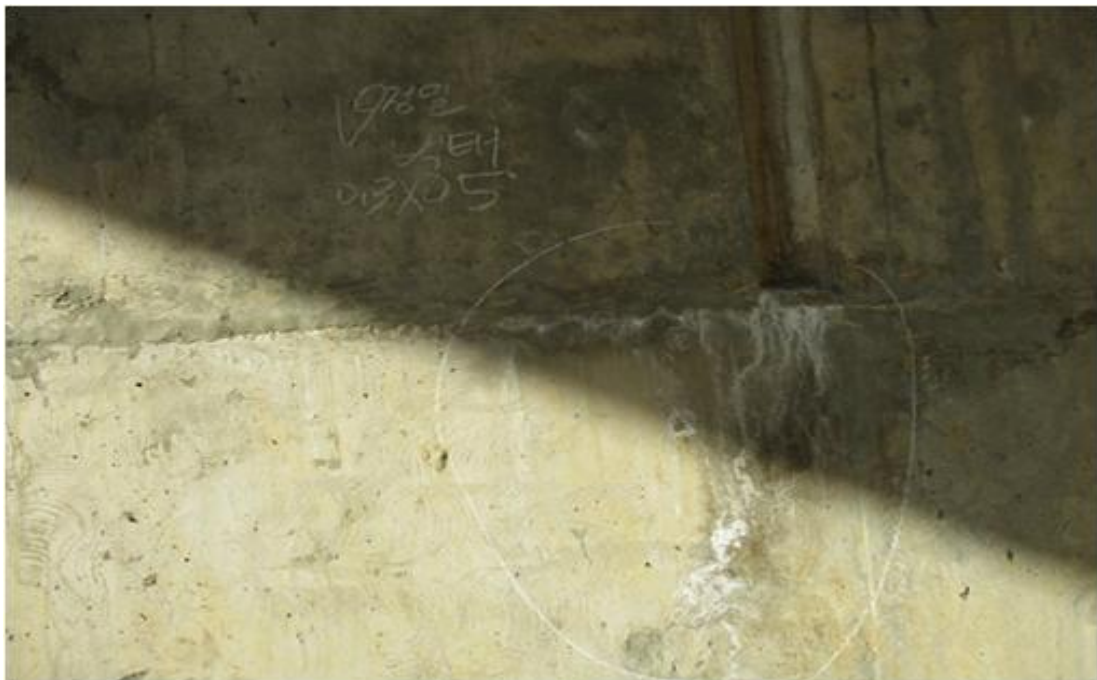
| 사진번호 | 5-BR14-8 | 위 치 | 내리교 상주방향 |

| 내 용 | 교대 A1 백태 (A=0.15㎡) | | |

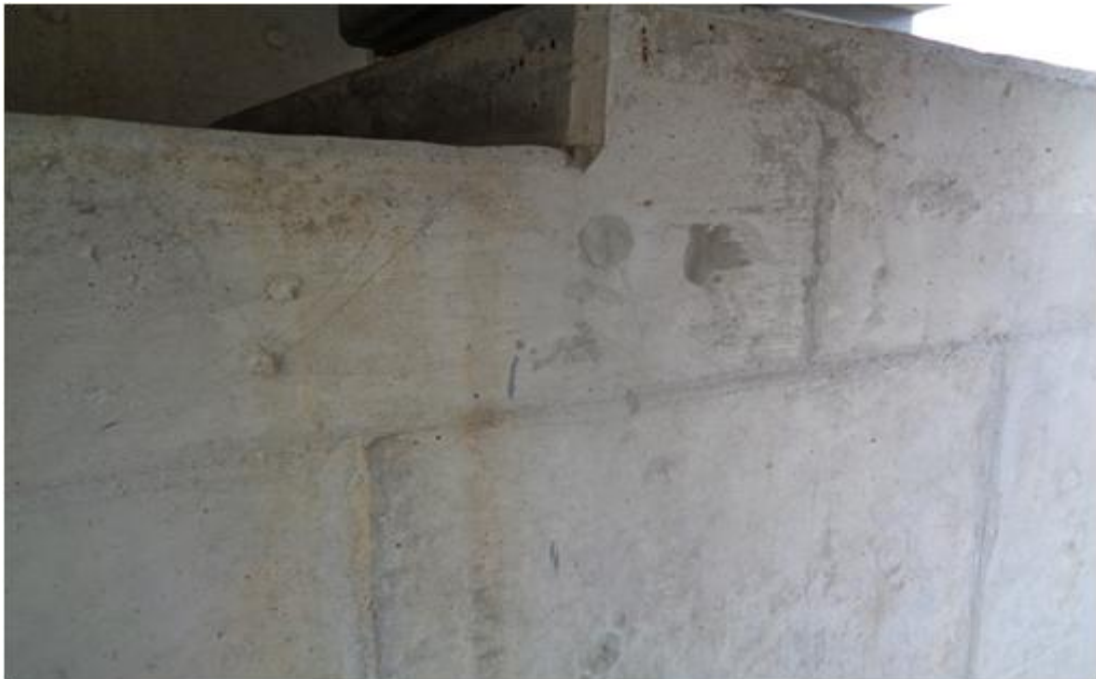
| 사진번호 | 5-BR14-9 | 위 치 | 내리교 상주방향, 영천방향 |

| 내 용 | 교대 A2 균열 (cw=0.3mm미만) | | |

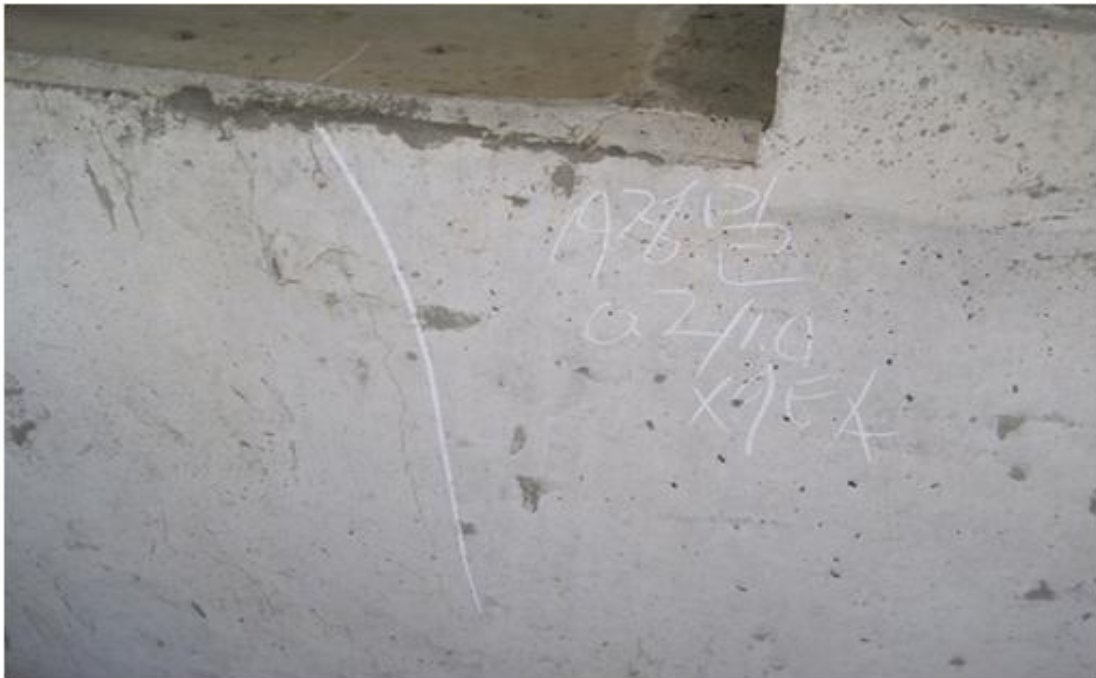
| 사진번호 | 5-BR14-10 | 위 치 | 내리교 영천방향 |

| 내 용 | 교각 P4 균열 (cw=0.3mm미만) | | |

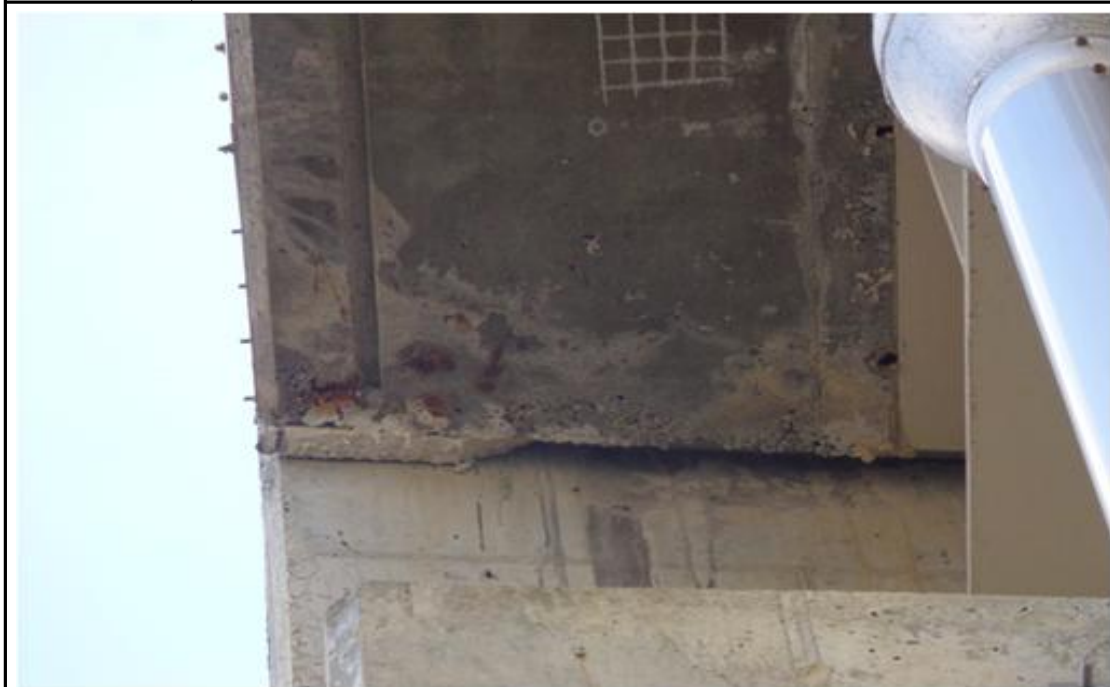
| 사진번호 | 5-BR15-2 | 위 치 | 군위JCT R-A4교 |

| 내 용 | 바닥판하면 S1 재료분리 및 철근노출 ( $A=0.05\text{m}^2$ ) | | |

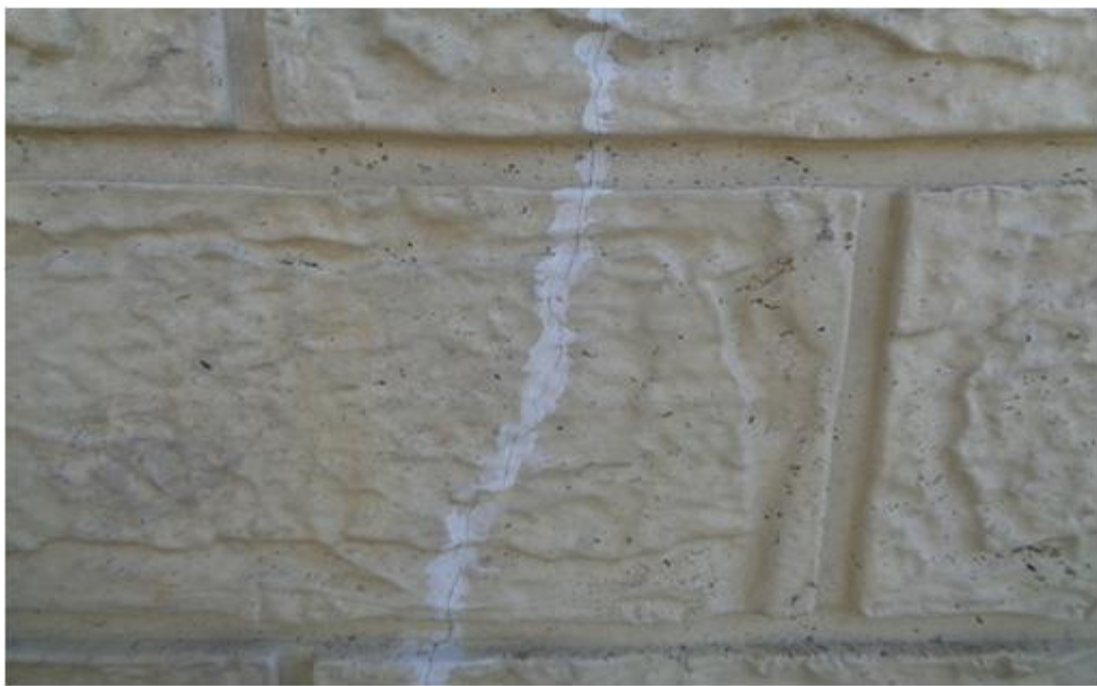
| 사진번호 | 5-BR15-3 | 위 치 | 군위JCT R-A4교 |

| 내 용 | 교대 A1 균열 (cw=0.3mm미만) | | |

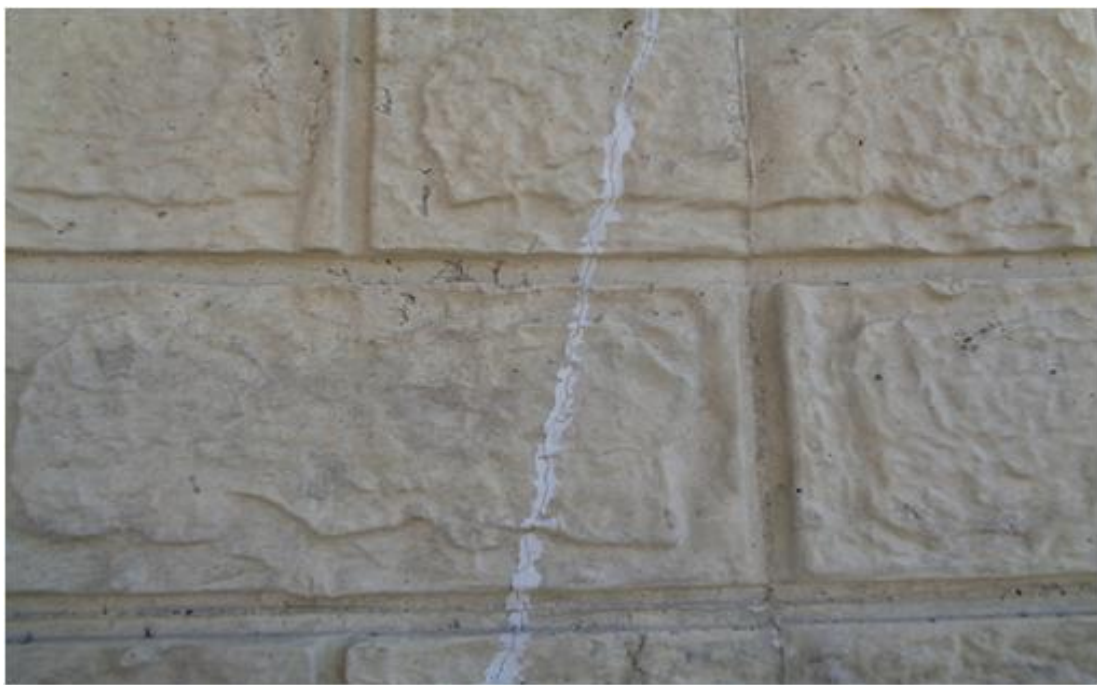
| 사진번호 | 5-BR15-4 | 위 치 | 군위JCT R-A4교 |

| 내 용 | 교대 A1 균열 (cw=0.3mm이상) | | |

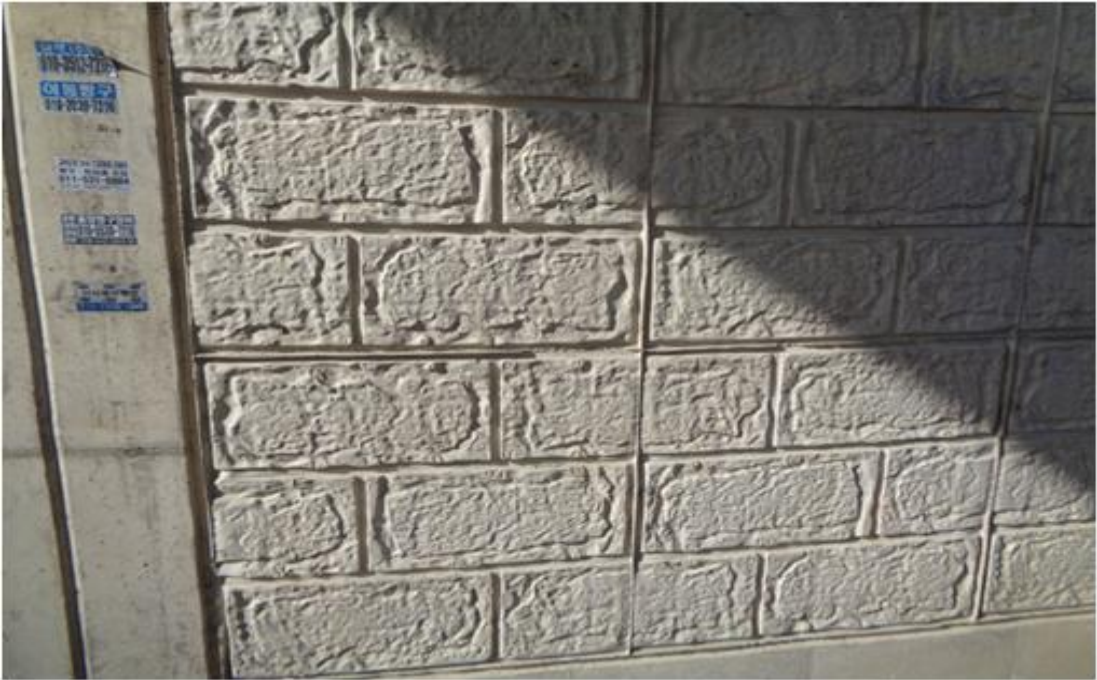
| 사진번호 | 5-BR15-5 | 위 치 | 군위JCT R-A4교 |

| 내 용 | 교대 A2 균열 (cw=0.3mm미만) | | |

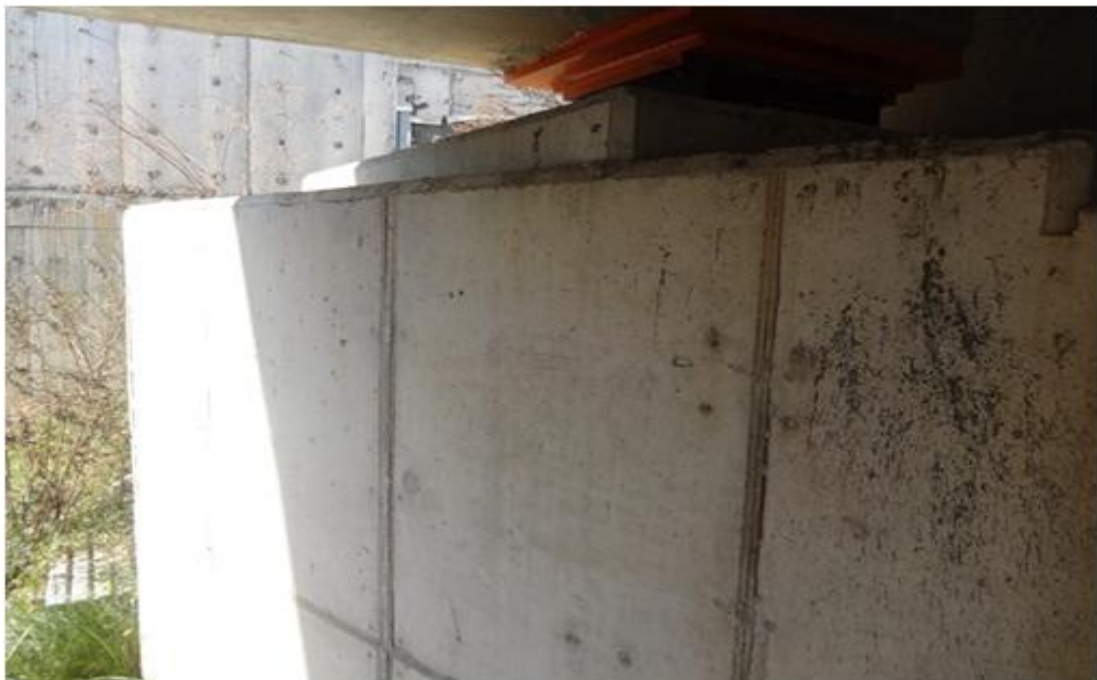
| 사진번호 | 5-BR16-2 | 위 치 | 군위JCT R-C교 |

| 내 용 | 교대 A2 균열 (cw=0.3mm미만) | | |

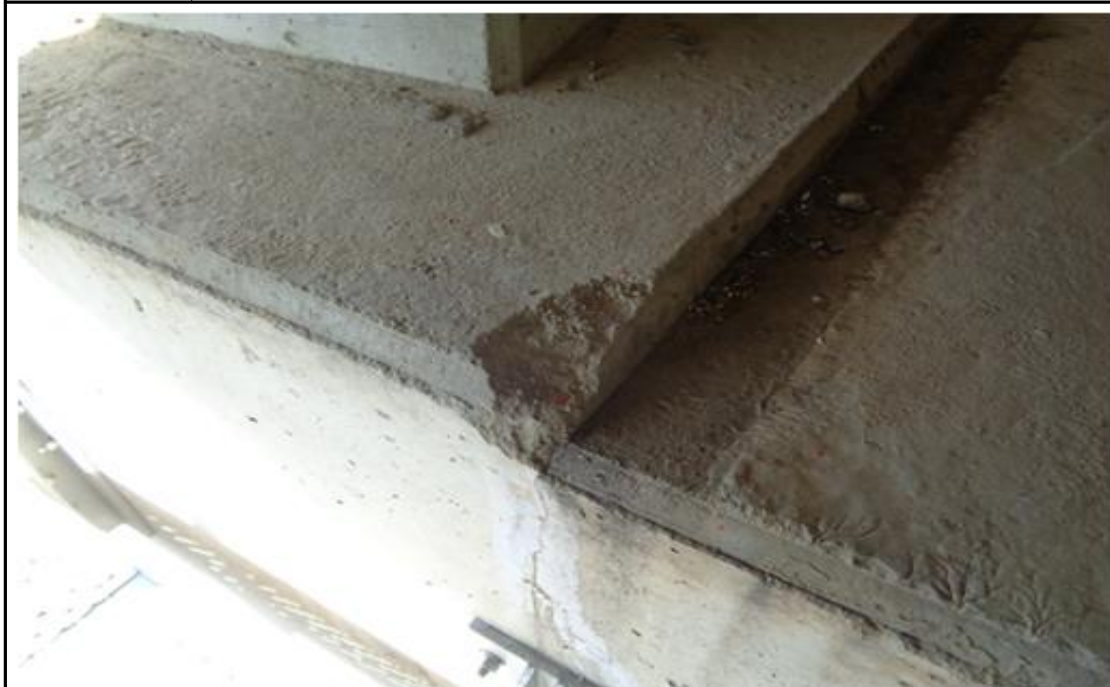
| 사진번호 | 5-BR16-6 | 위 치 | 군위JCT R-C교 |

| 내 용 | 교각 P2, P6 파손 (A=0.18㎡) | | |

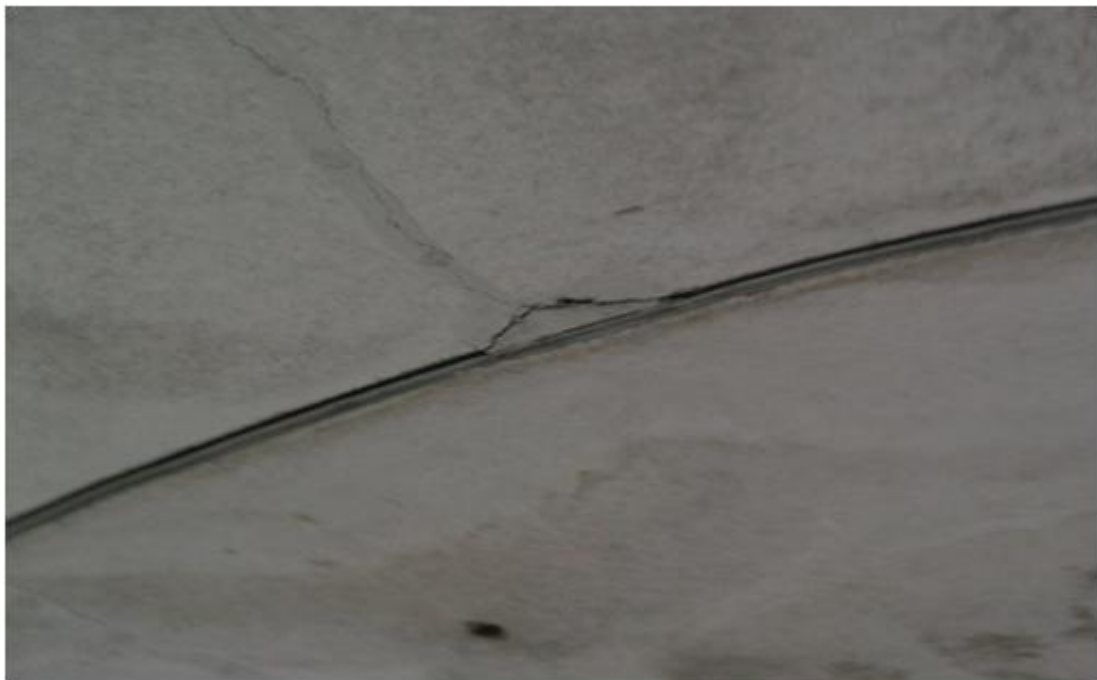
| 사진번호 | 5-T4-2 | 위 치 | 불로터널 상주방향 |

| 내 용 | 라이닝콘크리트 S1~49 조인트부 들뜸 A=0.23㎡ | | |

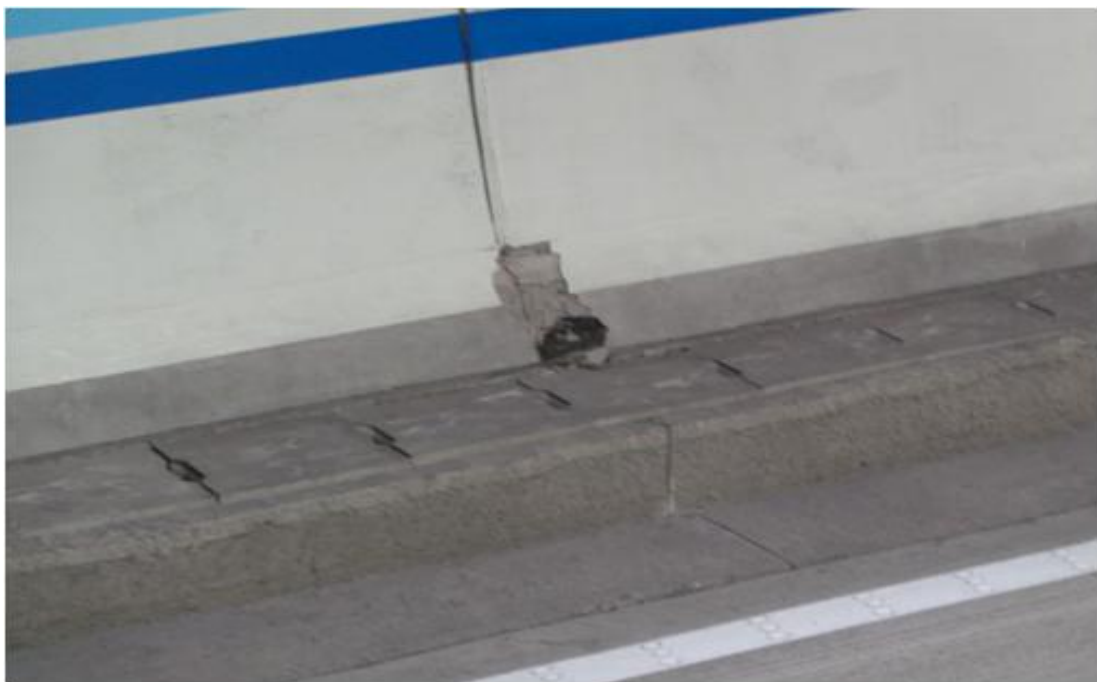
| 사진번호 | 5-T4-4 | 위 치 | 불로터널 상주방향 |

| 내 용 | 라이닝콘크리트 S1~49 박락 A=0.50㎡ | | |

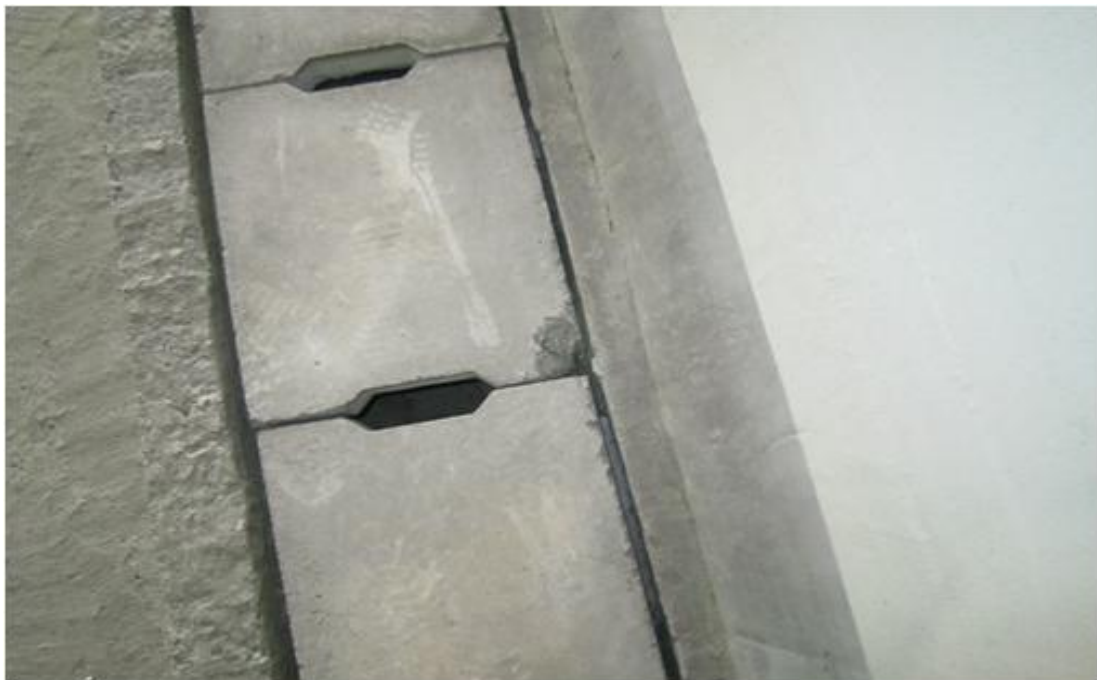
| 사진번호 | 5-T4-8 | 위 치 | 불로터널 상주방향 |

| 내 용 | 공동구 S1~S49 덮개파손, 덮개박락 6EA | | |

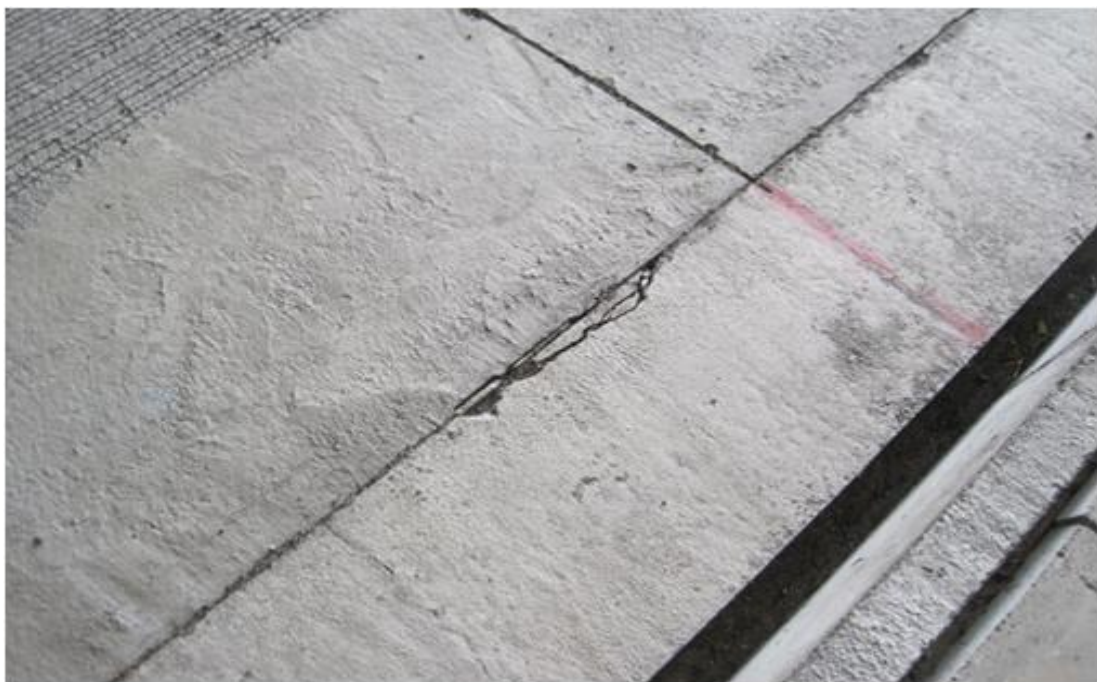
| 사진번호 | 5-T4-10 | 위 치 | 불로터널 상주방향 |

| 내 용 | 포장부 S1~S49 박리, 박락, 패임 A=30.08㎡ | | |

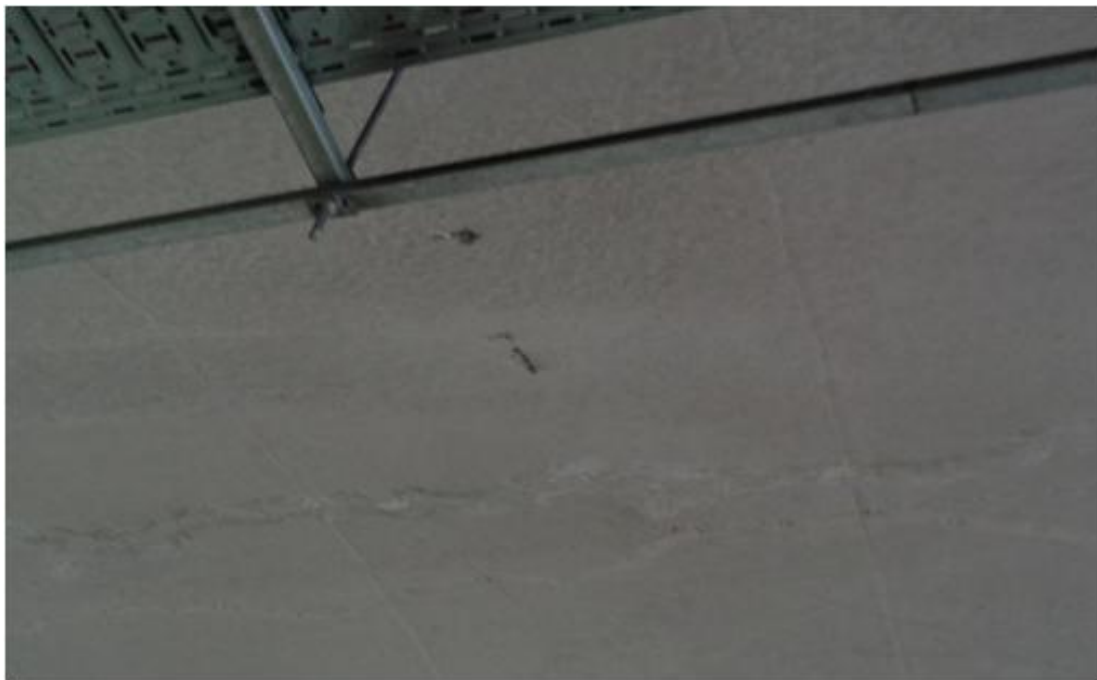
| 사진번호 | 5-T4-12 | 위 치 | 불로터널 영천방향 |

| 내 용 | 라이닝콘크리트 S1~S50 파손 A=0.04㎡ | | |

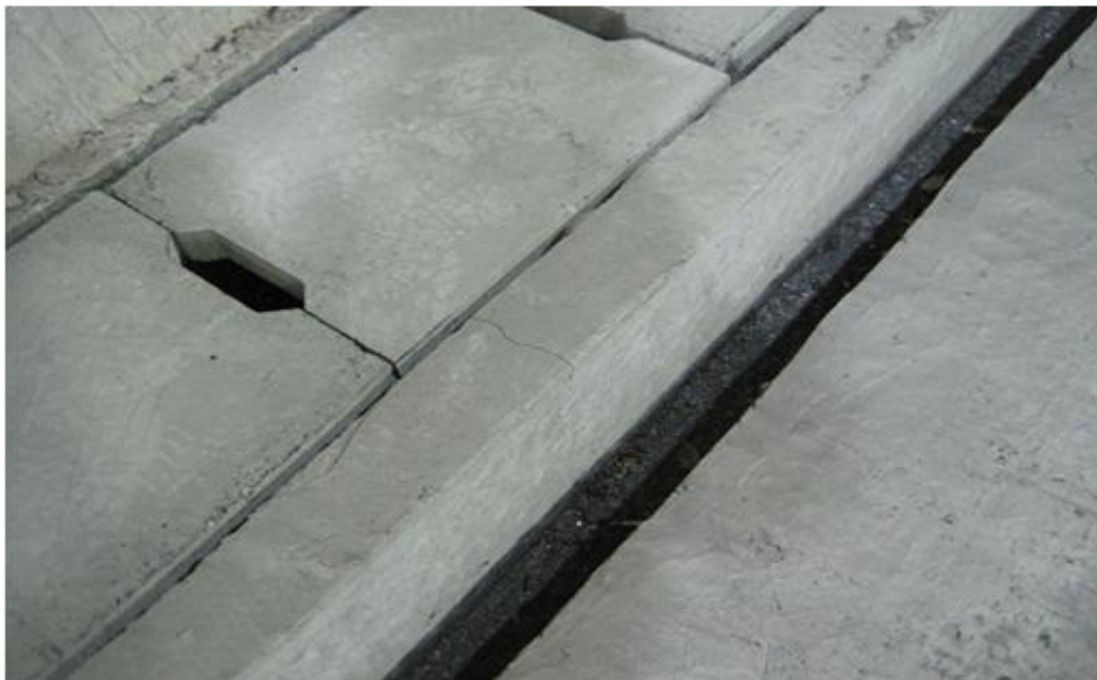
| 사진번호 | 5-T4-14 | 위 치 | 불로터널 영천방향 |

| 내 용 | 공동구 S1~S50 균열(폭0.3mm미만) | | |

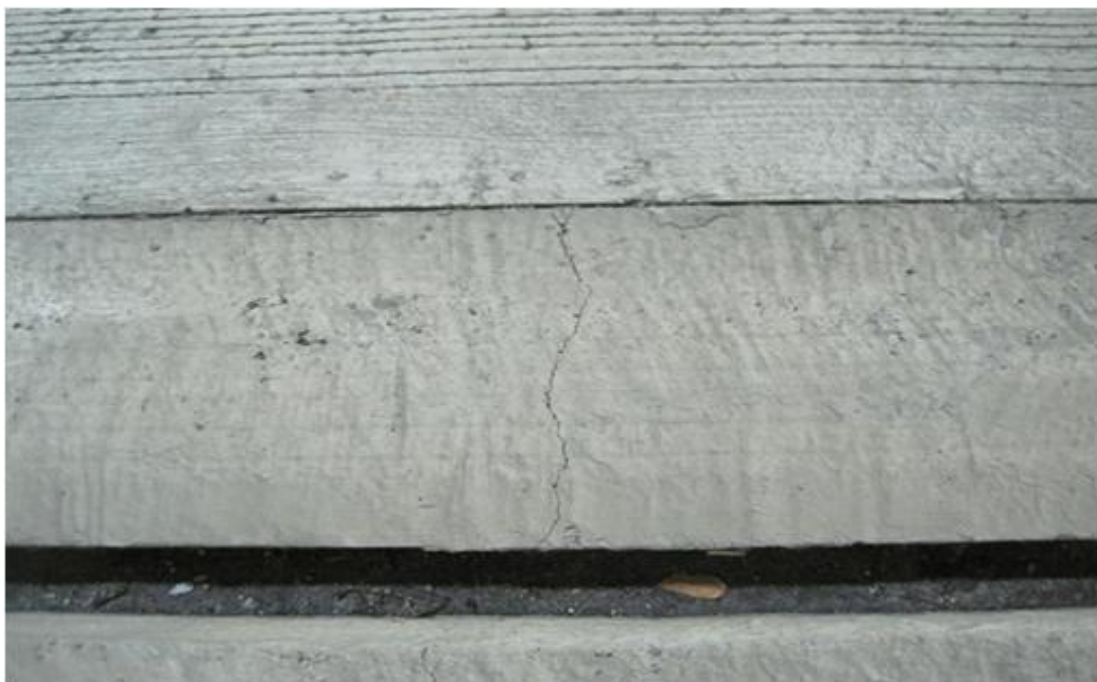
| 사진번호 | 5-T4-16 | 위 치 | 불로터널 영천방향 |

| 내 용 | 포장부 S1~S50 균열 L=5.00m | | |

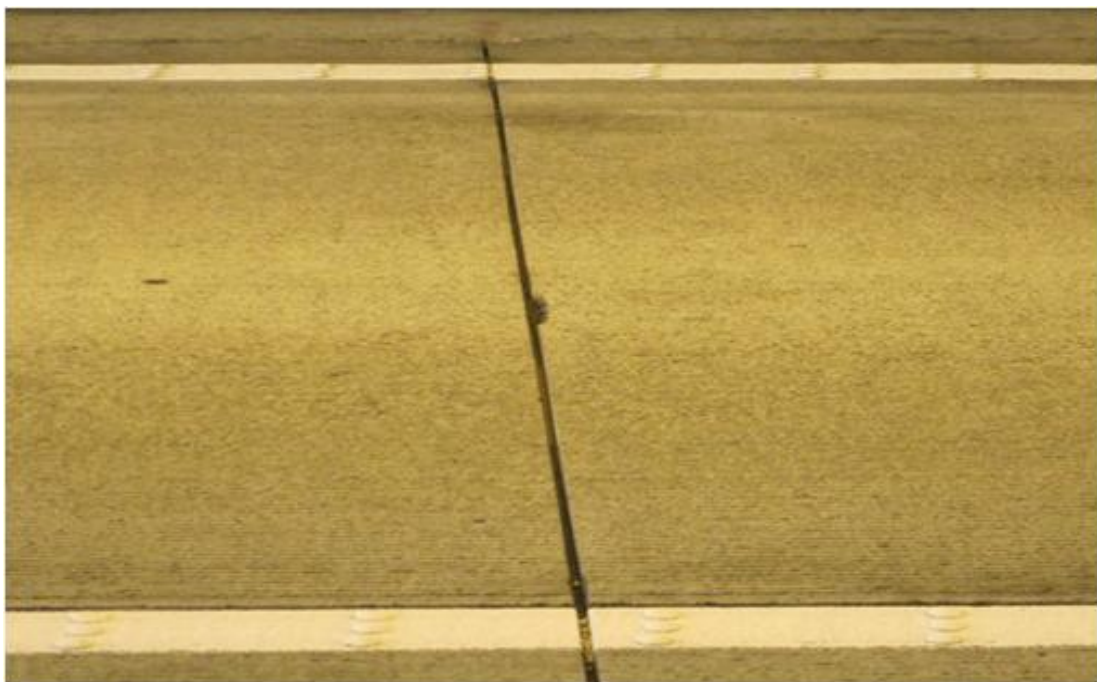
| 사진번호 | 5-T4-18 | 위 치 | 불로터널 영천방향 |

| 내 용 | 포장부 S1~S50 스폴링 A=0.04㎡ | | |

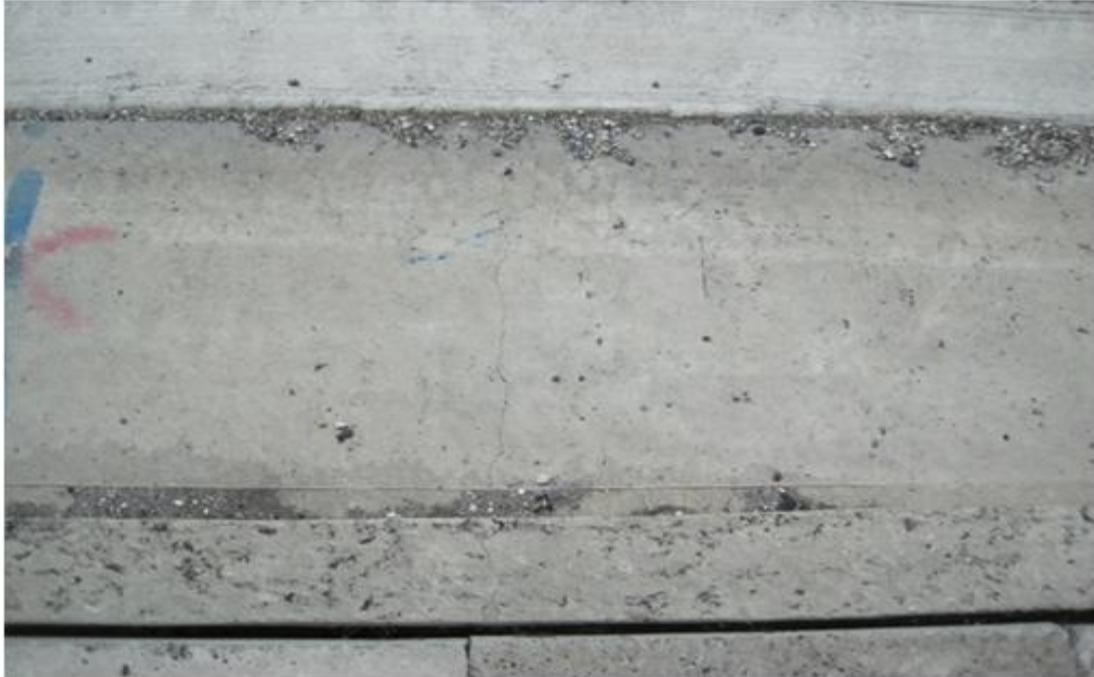
| 사진번호 | 5-T5-3 | 위 치 | 중구터널 상주방향 |

| 내 용 | 포장부 S1~S45 균열 L=19.50m | | |

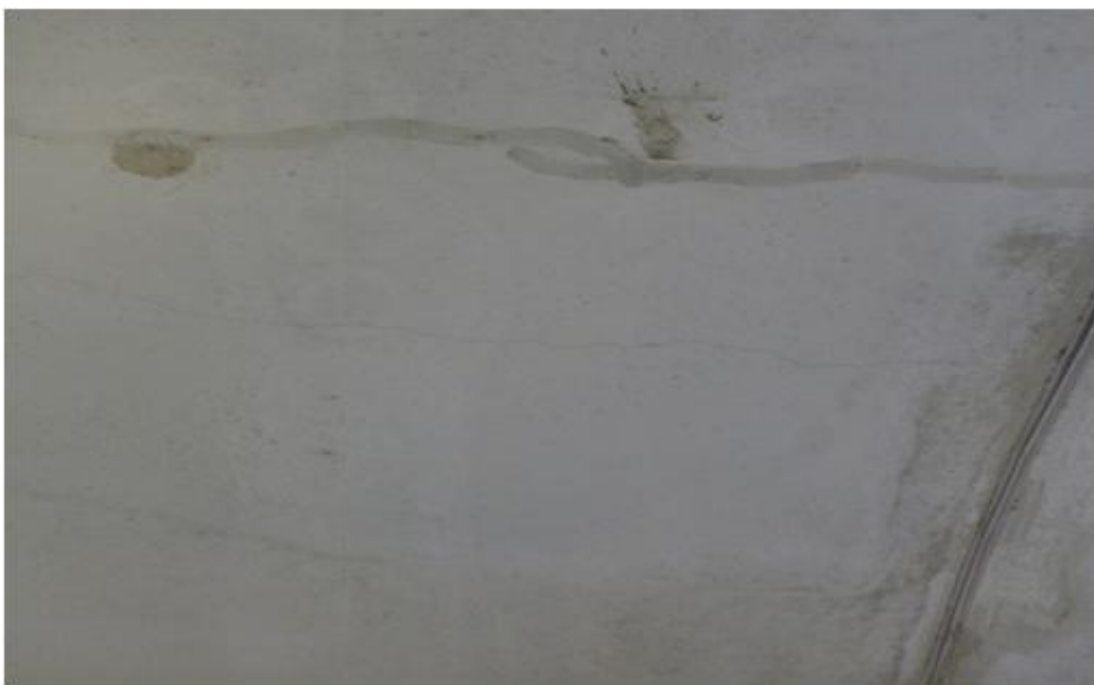
| 사진번호 | 5-T5-4 | 위 치 | 중구터널 영천방향 |

| 내 용 | 라이닝 콘크리트 S1~S45 균열(폭0.3mm미만) | | |

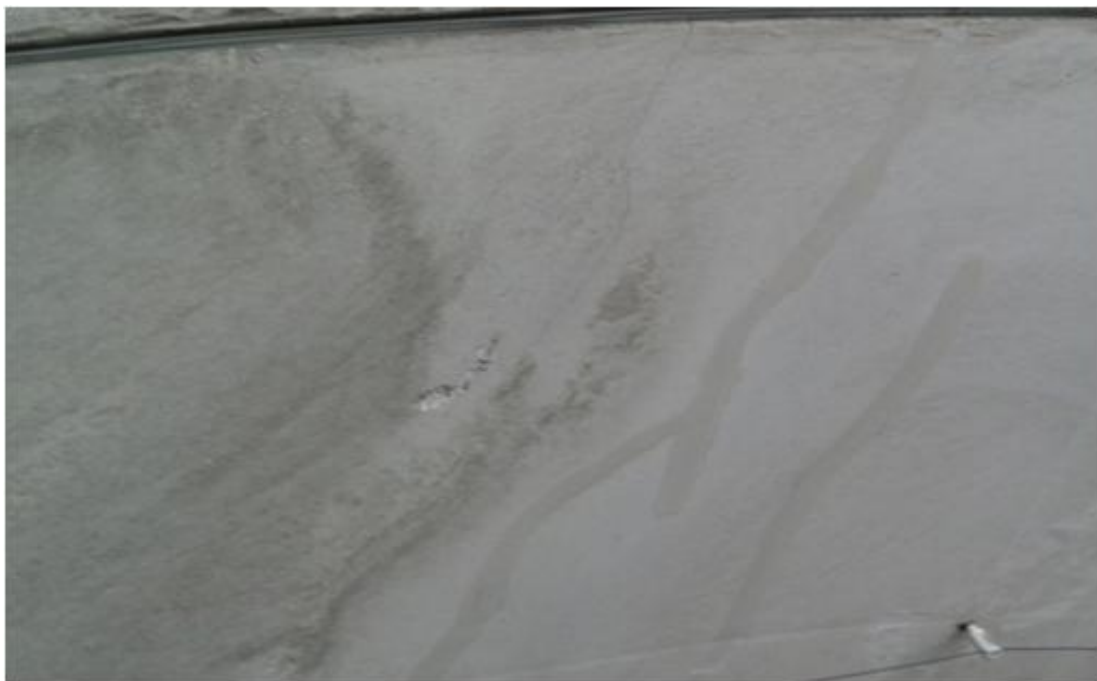
| 사진번호 | 5-T5-6 | 위 치 | 중구터널 영천방향 |

| 내 용 | 라이닝 콘크리트 S1~S45 파손 A=0.06㎡ | | |

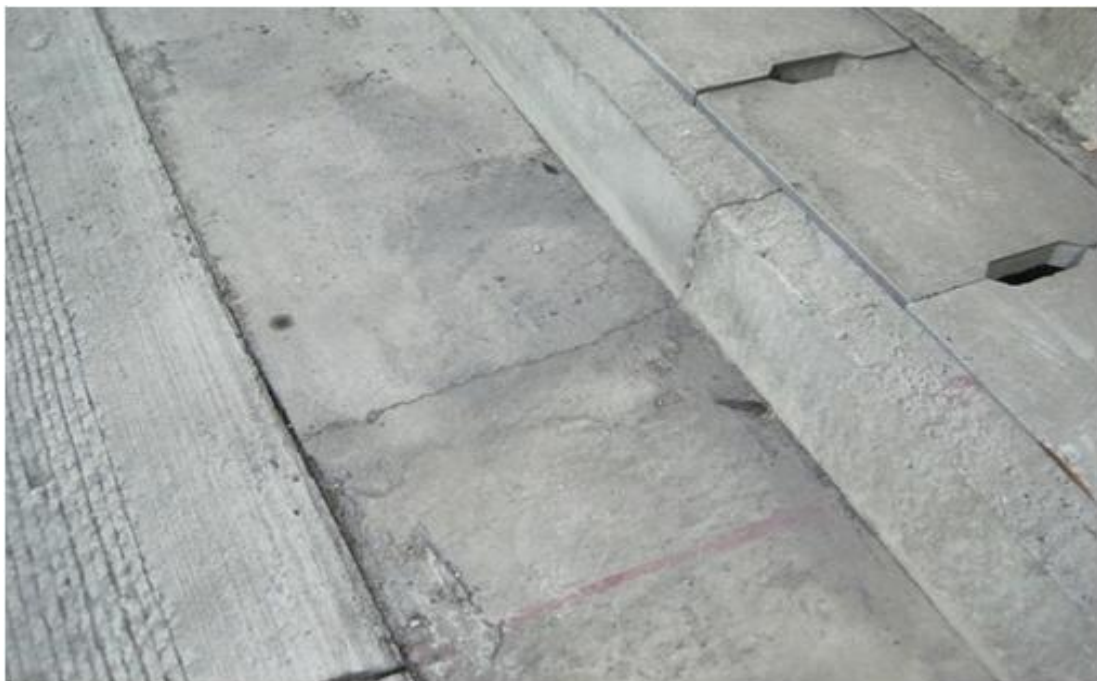
| 사진번호 | 5-T5-8 | 위 치 | 중구터널 영천방향 |

| 내 용 | 포장부 S1~S45 균열 L=0.50m | | |

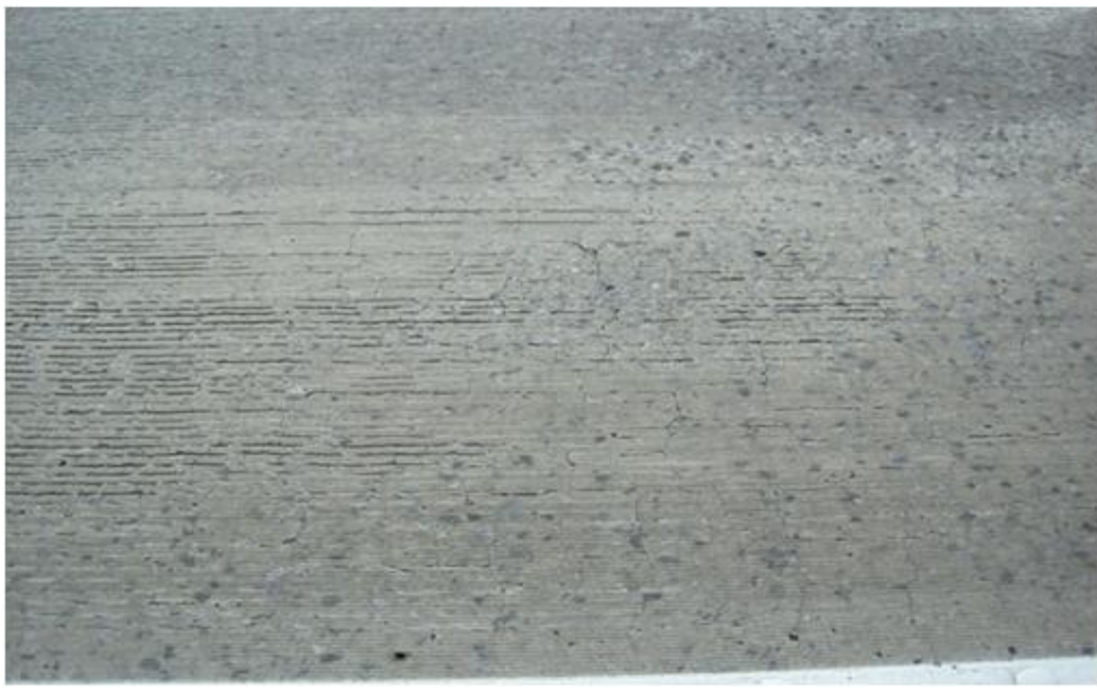
| 사진번호 | 5-T5-9 | 위 치 | 중구터널 영천방향 |

| 내 용 | 포장부 S1~S45 망상균열 A=6.00㎡ | | |

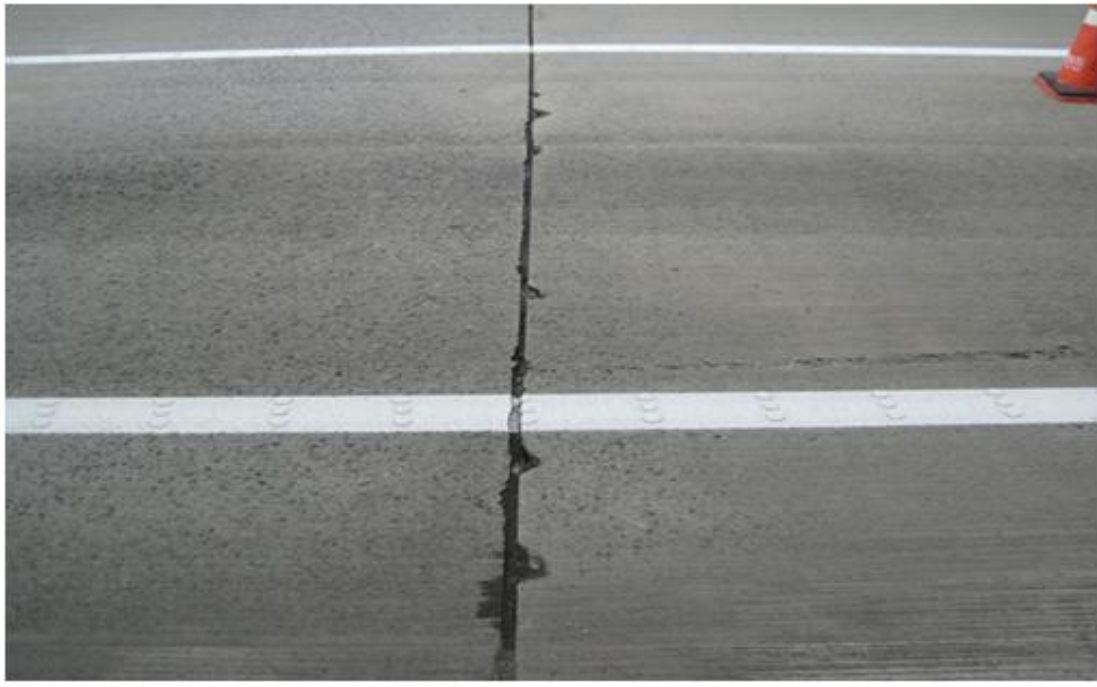
| 사진번호 | 5-T5-10 | 위 치 | 중구터널 영천방향 |

| 내 용 | 포장부 S1~S45 스폐링 A=0.22㎡ | | |

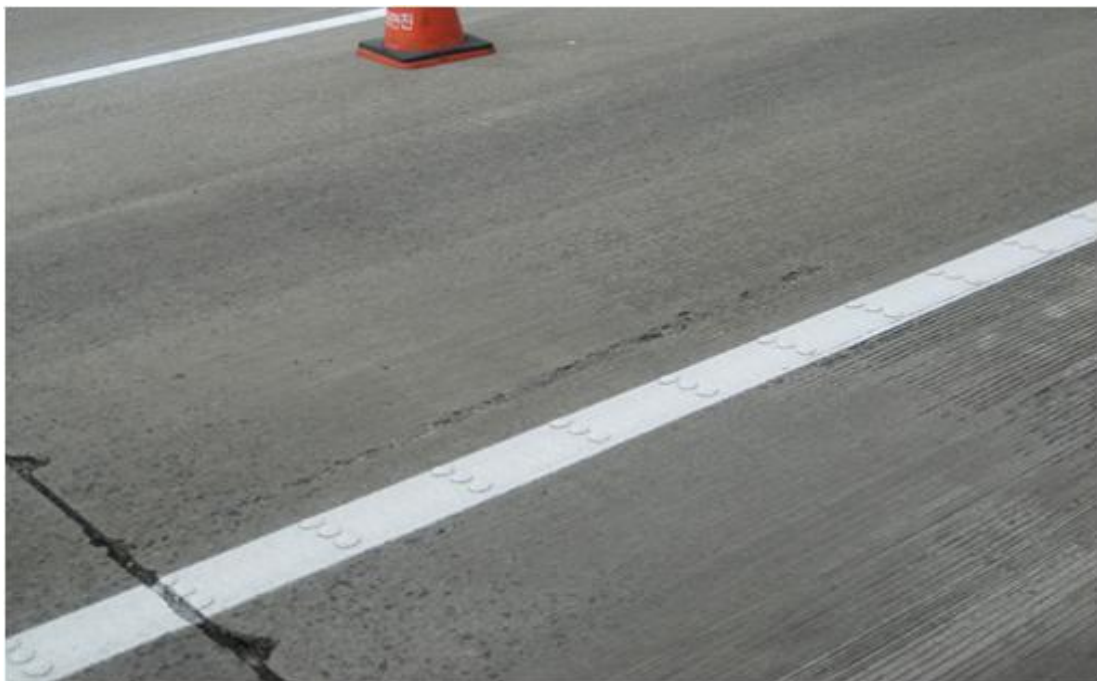
| 사진번호 | 5-T5-12 | 위 치 | 중구터널 영천방향 |

| 내 용 | 포장부 S1~S45 균힘 A=0.20㎡ | | |

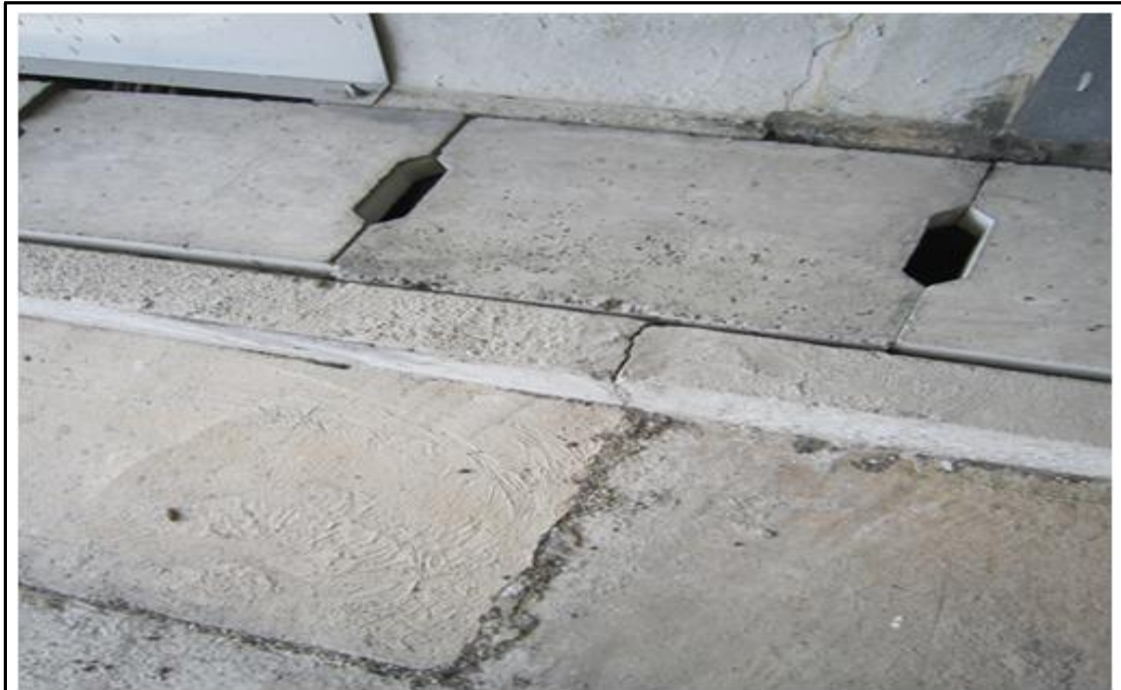
| 사진번호 | 5-T5-15 | 위 치 | 중구터널 상주방향 |

| 내 용 | 공동구 S1~S45 이격 L=0.50m | | |

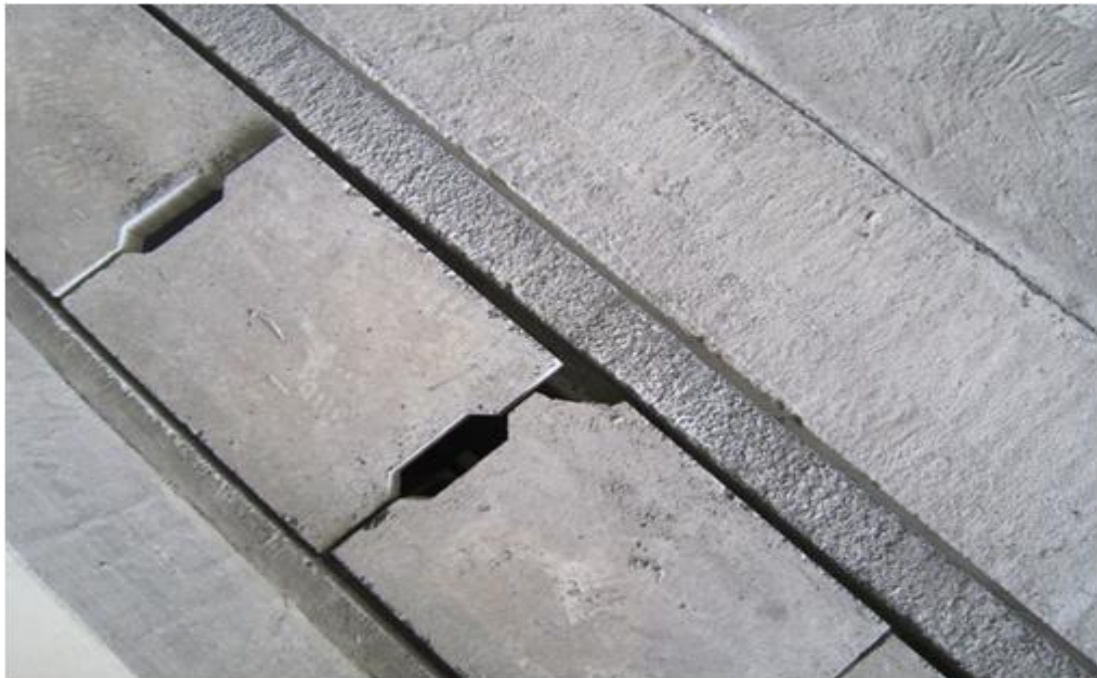
| 사진번호 | 5-T5-16 | 위 치 | 중구터널 상주방향 |

| 내 용 | 공동구 S1~S45 덮개파손 13EA | | |

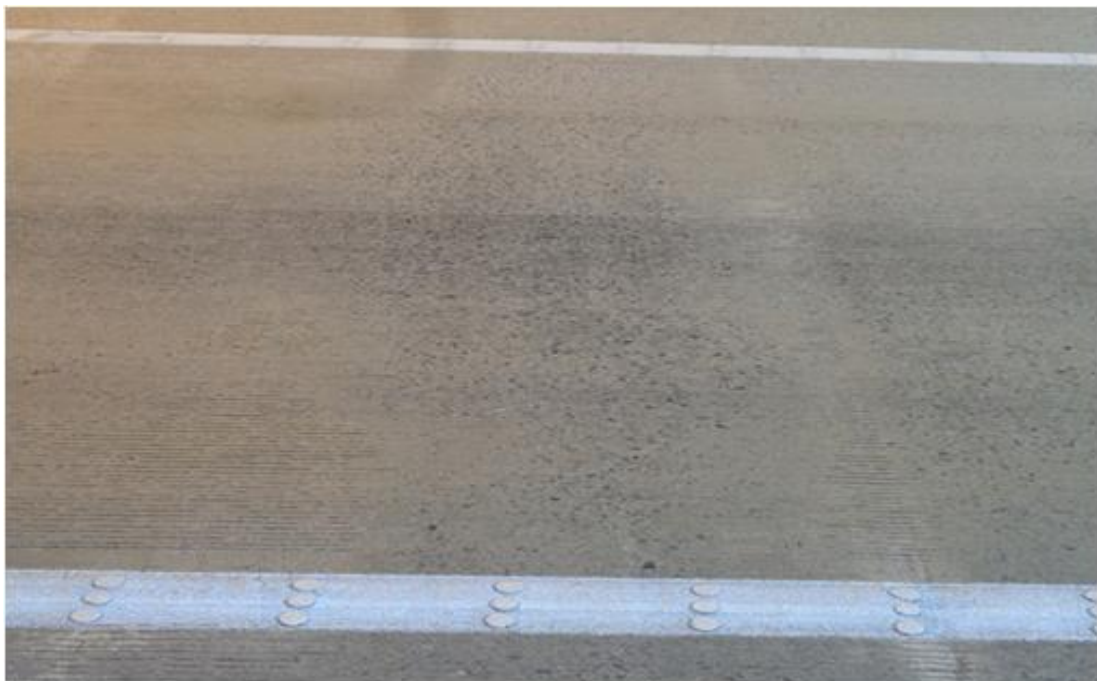
| 사진번호 | 5-T5-18 | 위 치 | 중구터널 상주방향 |

| 내 용 | 포장부 S1~S45 재료분리 A=50.00㎡ | | |
