# **1, 2 종 시 설 물 하 자 보 고 서**

**< 5공구 >**

**2020. 06**

**상주영천고속도로주식회사**

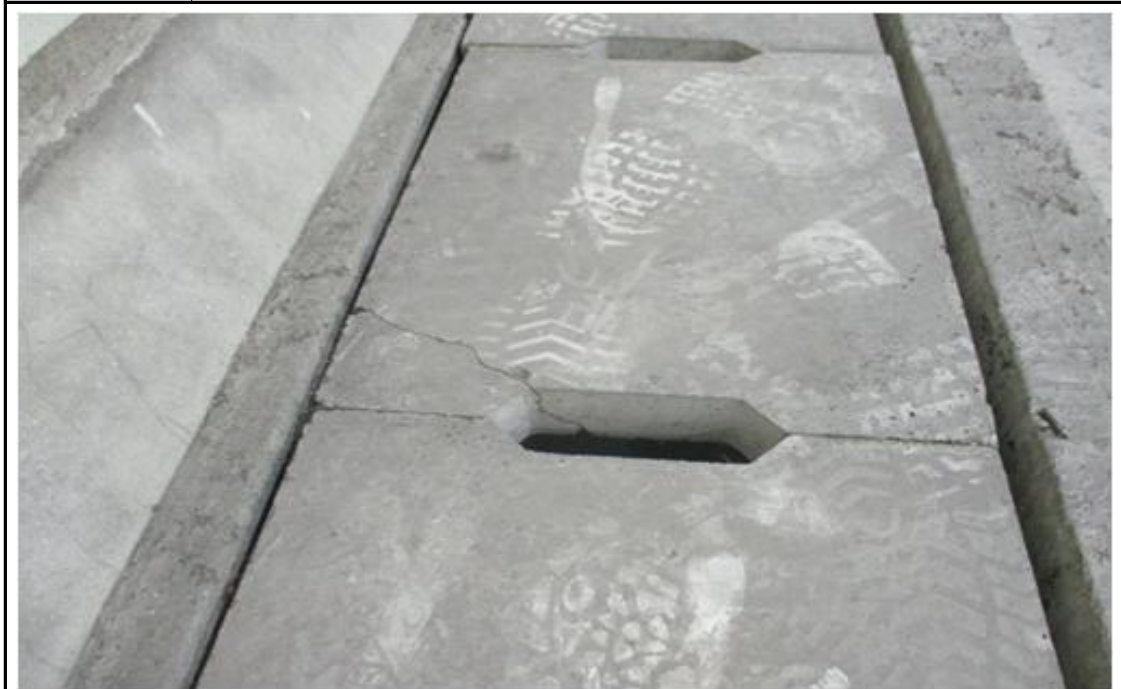
| 사진번호 | 5-T5-20 | 위 치 | 중구터널 영천방향 |

| 내 용 | 공동구 S1~S45 덮개박리, 덮개박락 3EA | | |

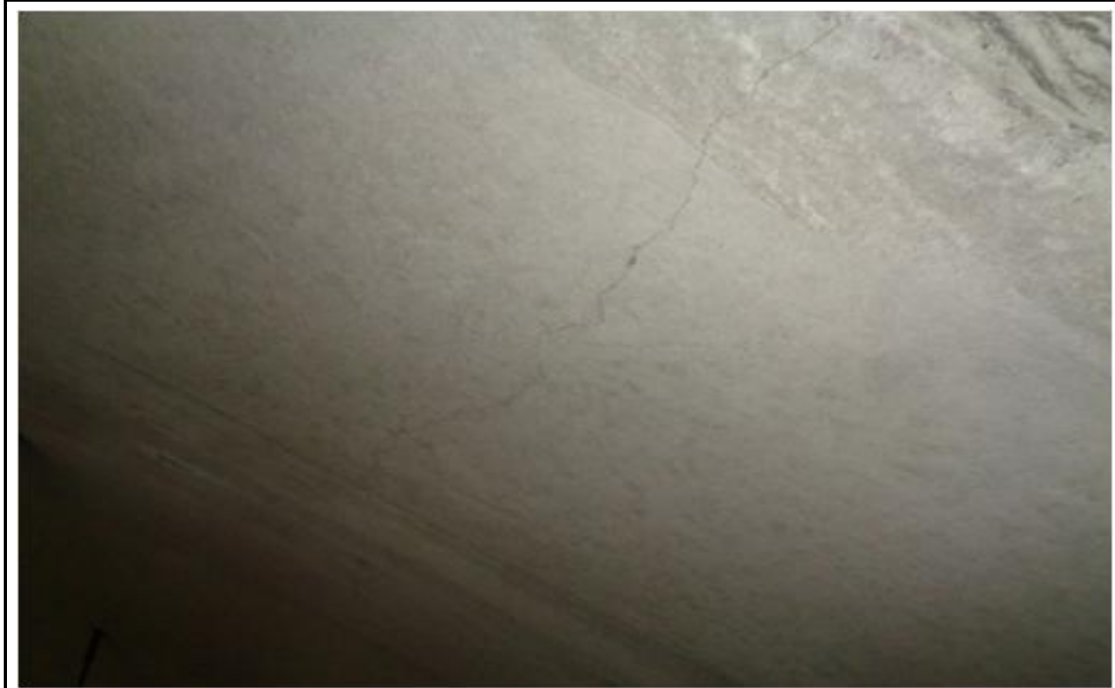
| 사진번호 | 5-TU6-2 | 위 치 | 효령터널 상주방향 |

| 내 용 | 라이닝 콘크리트 S1~S100 균열(폭0.3mm이상) | | |

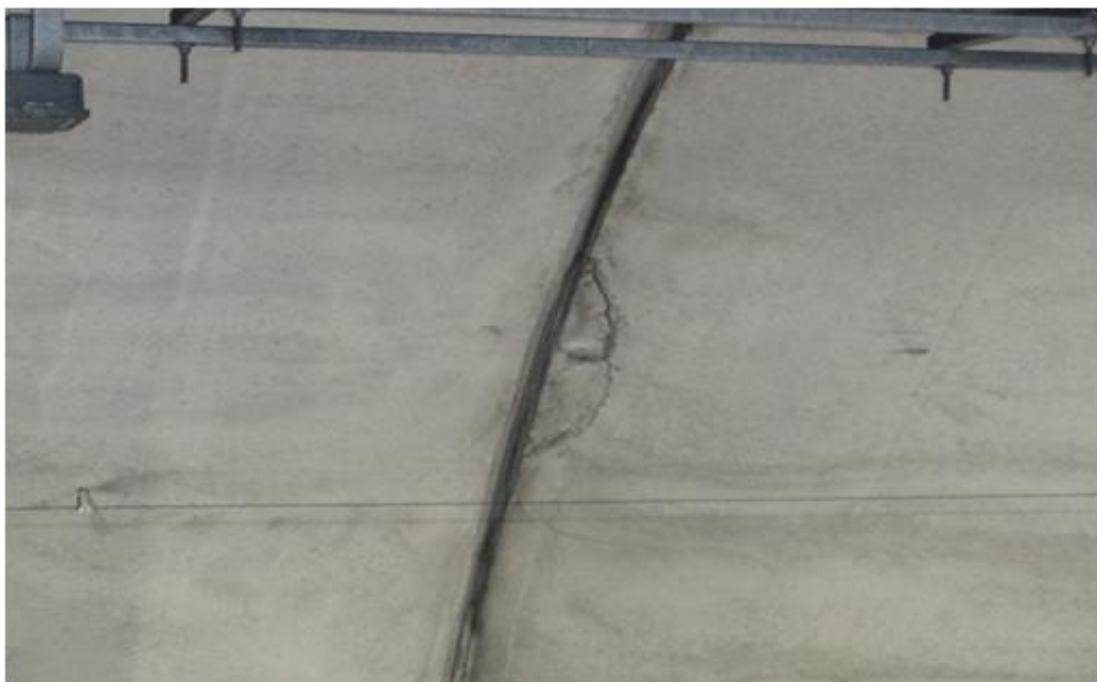
| 사진번호 | 5-TU6-4 | 위 치 | 효령터널 상주방향 |

| 내 용 | 라이닝 콘크리트 S1~S100 들뜸, 박락, 파손 A=1.62㎡ | | |

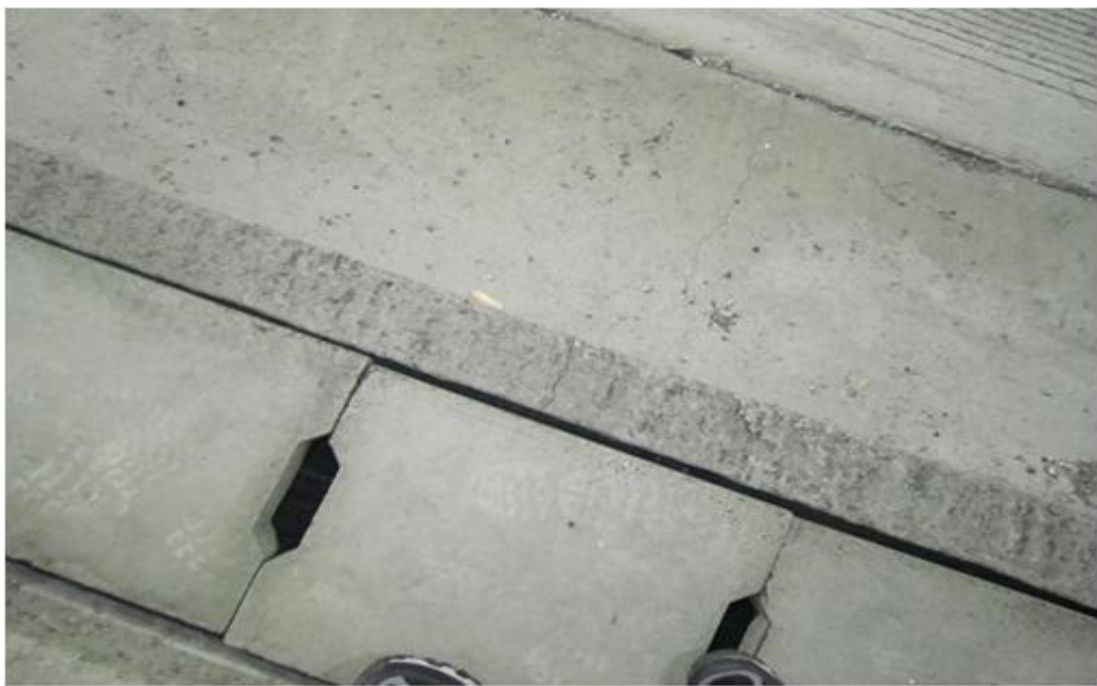
| 사진번호 | 5-TU6-5 | 위 치 | 효령터널 상주방향 |

| 내 용 | 공동구 S1~S100 균열(폭0.3mm미만) | | |

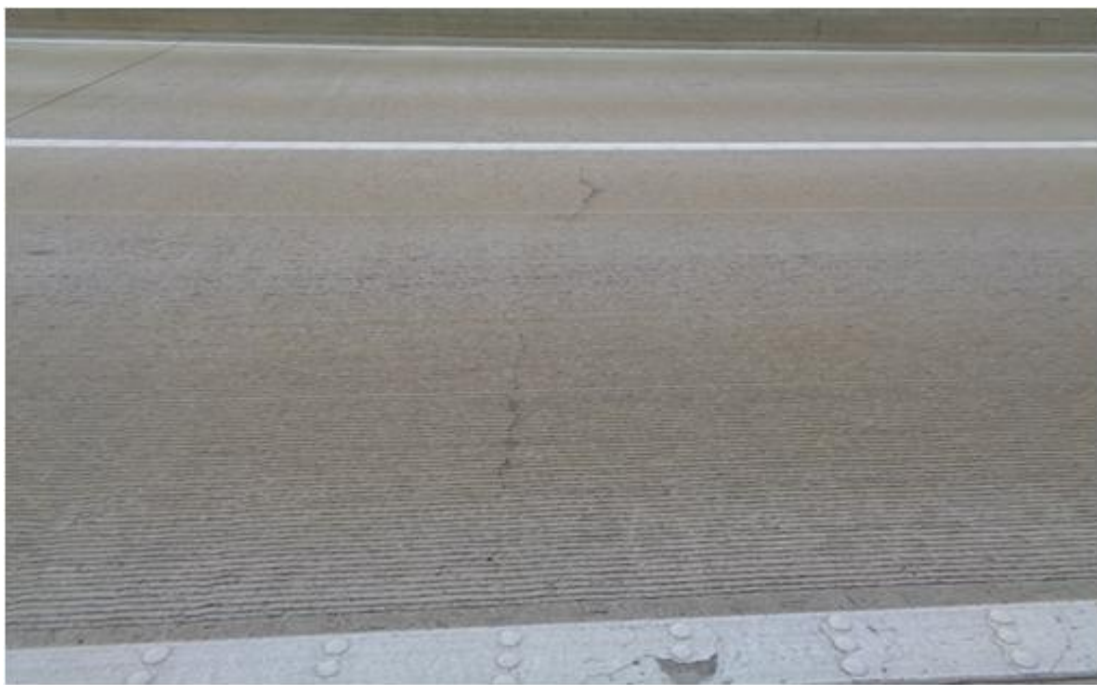
| 사진번호 | 5-TU6-6 | 위 치 | 효령터널 상주방향 |

| 내 용 | 포장부 S1~S100 균열 L=86.00m | | |

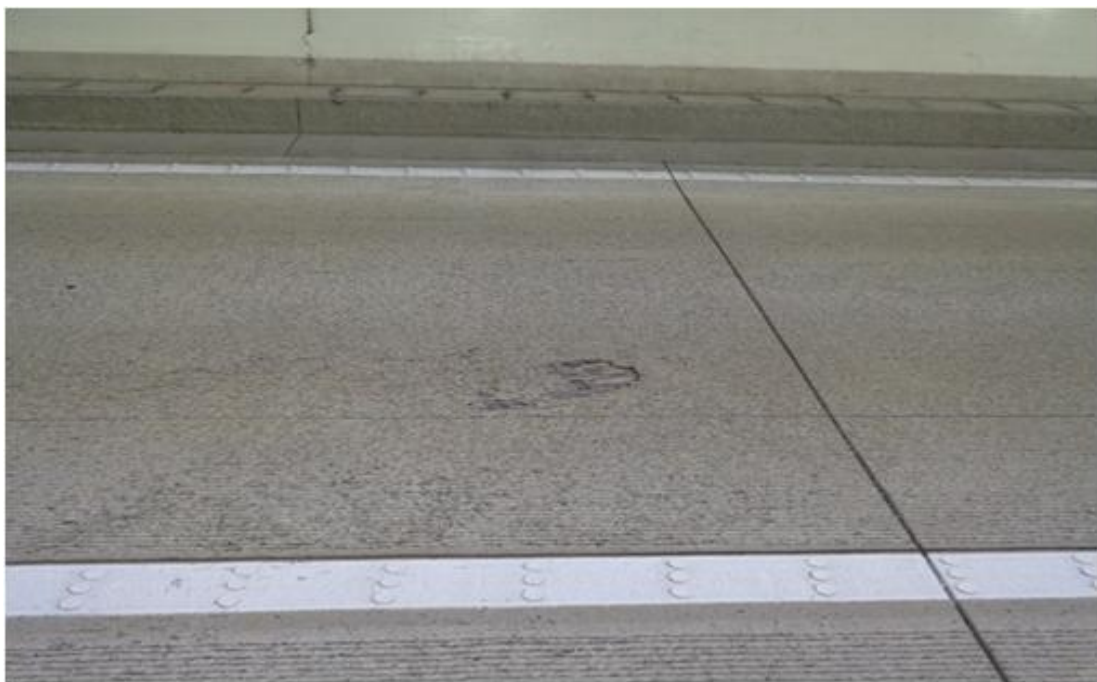
| 사진번호 | 5-TU6-8 | 위 치 | 효령터널 상주방향 |

| 내 용 | 포장부 S1~S100 파손 A=0.15㎡ | | |

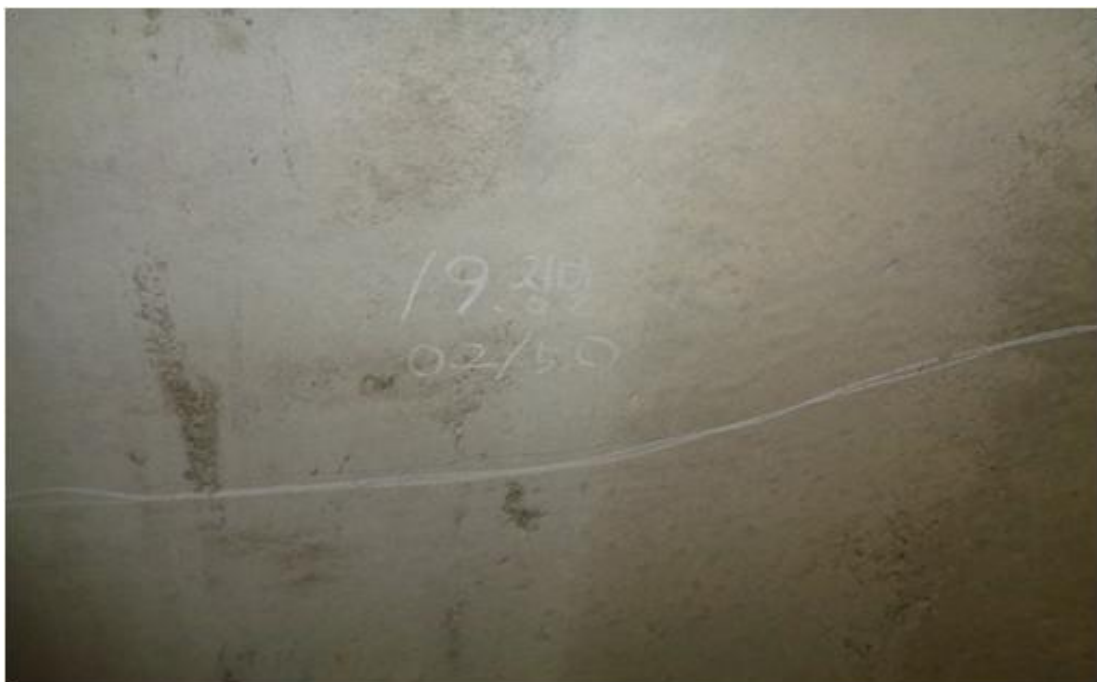
| 사진번호 | 5-TU6-10 | 위 치 | 효령터널 영천방향 |

| 내 용 | 라이닝 콘크리트 S1~S102 균열(폭0.3mm미만) | | |

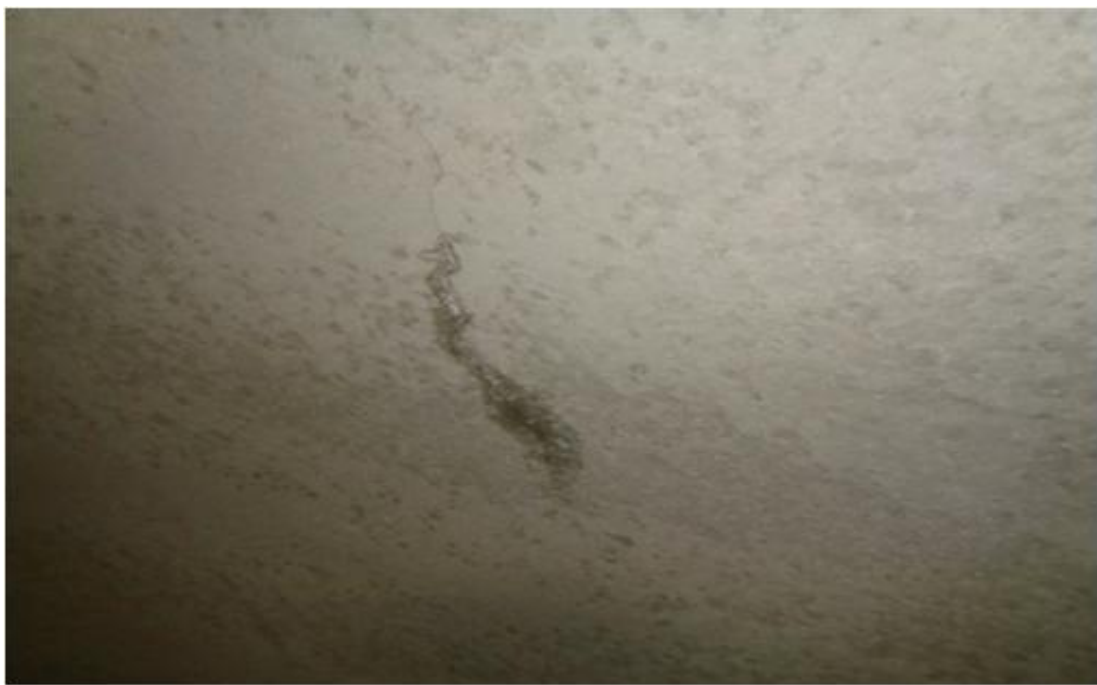
| 사진번호 | 5-TU6-12 | 위 치 | 효령터널 영천방향 |

| 내 용 | 라이닝콘크리트 S1~S102 균열부백태 A=0.20㎡ | | |

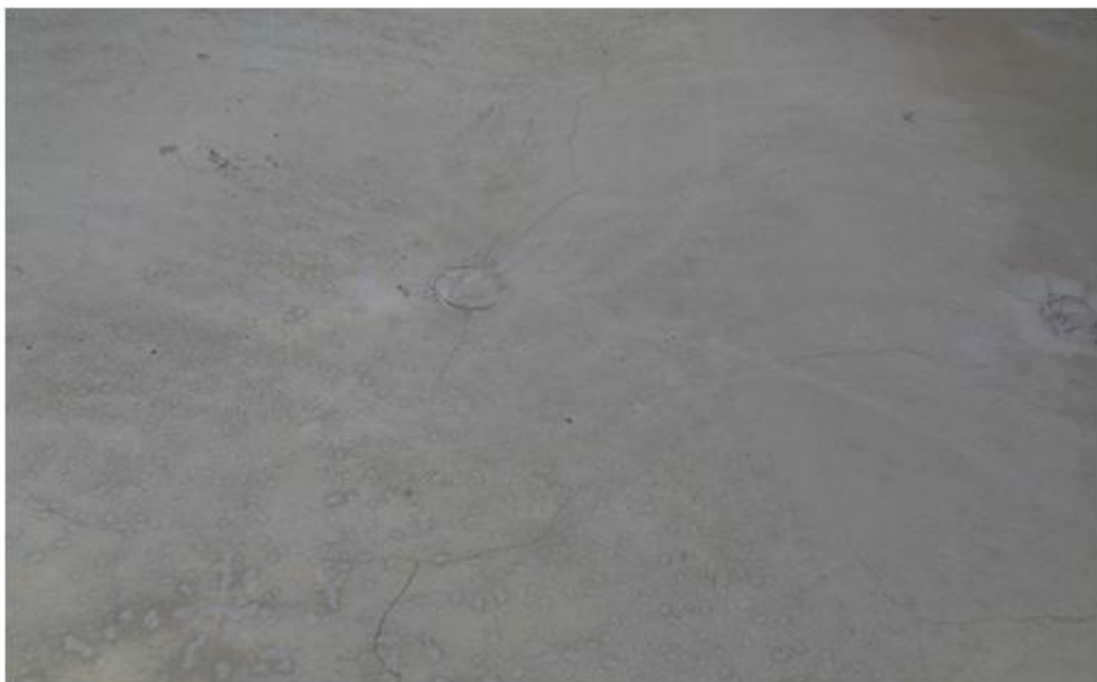
| 사진번호 | 5-TU6-14 | 위 치 | 효령터널 영천방향 |

| 내 용 | 라이닝콘크리트 S1~S102 망상균열 A=5.50 m <sup>2</sup> | | |

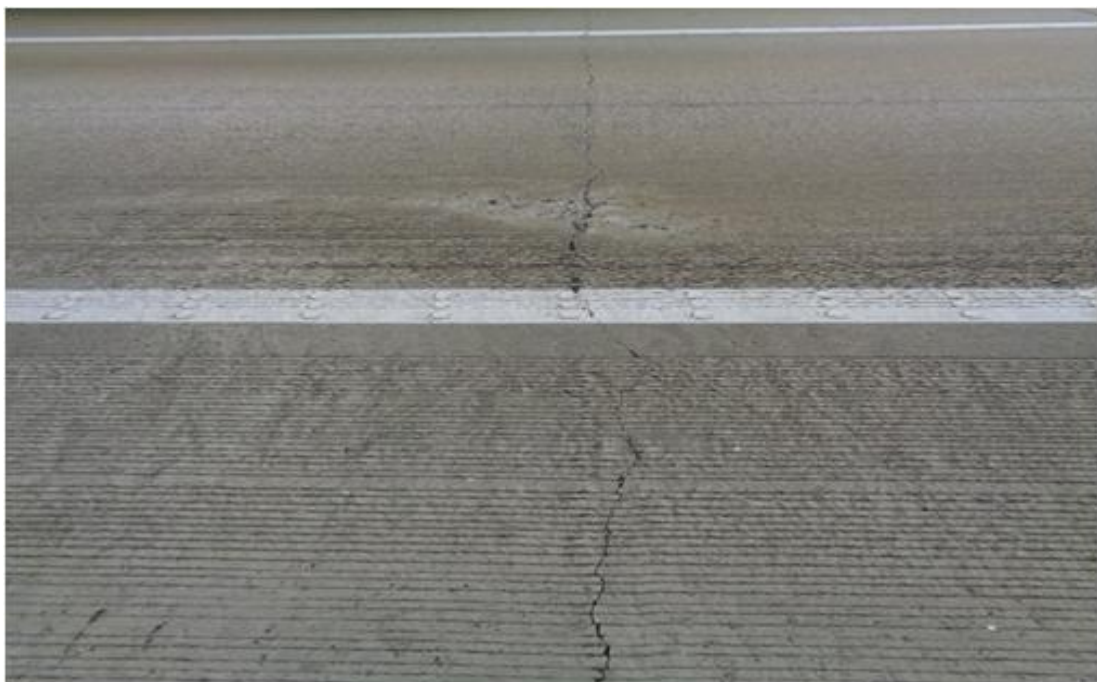
| 사진번호 | 5-TU6-16 | 위 치 | 효령터널 영천방향 |

| 내 용 | 포장부 S1~S102 균열 L=105.50m | | |

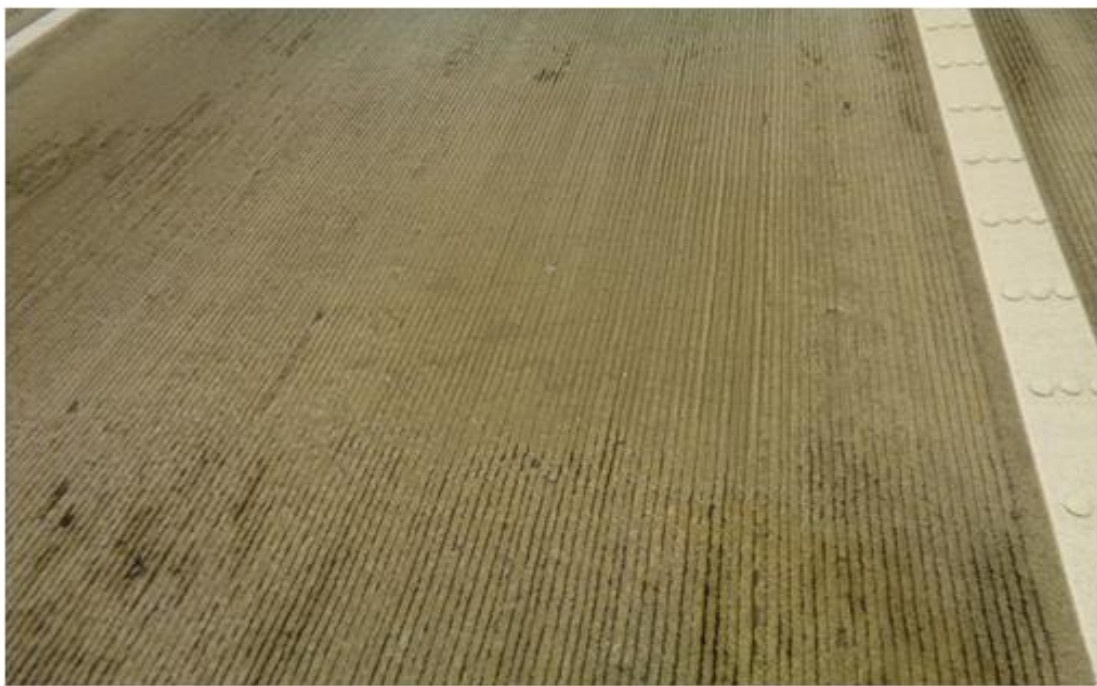
| 사진번호 | 5-TU6-17 | 위 치 | 효령터널 영천방향 |

| 내 용 | 포장부 S1~S102 망상균열 A=24.00㎡ | | |

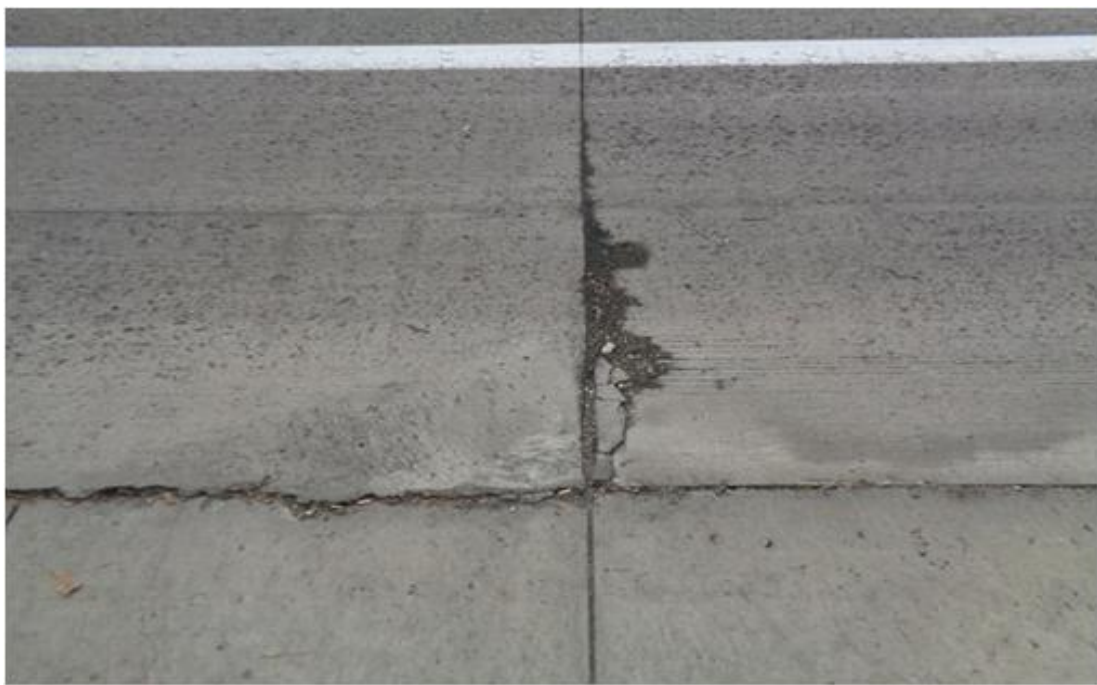
| 사진번호 | 5-TU6-18 | 위 치 | 효령터널 영천방향 |

| 내 용 | 포장부 S1~S102 파손, 박락, 패임 A=15.65㎡ | | |

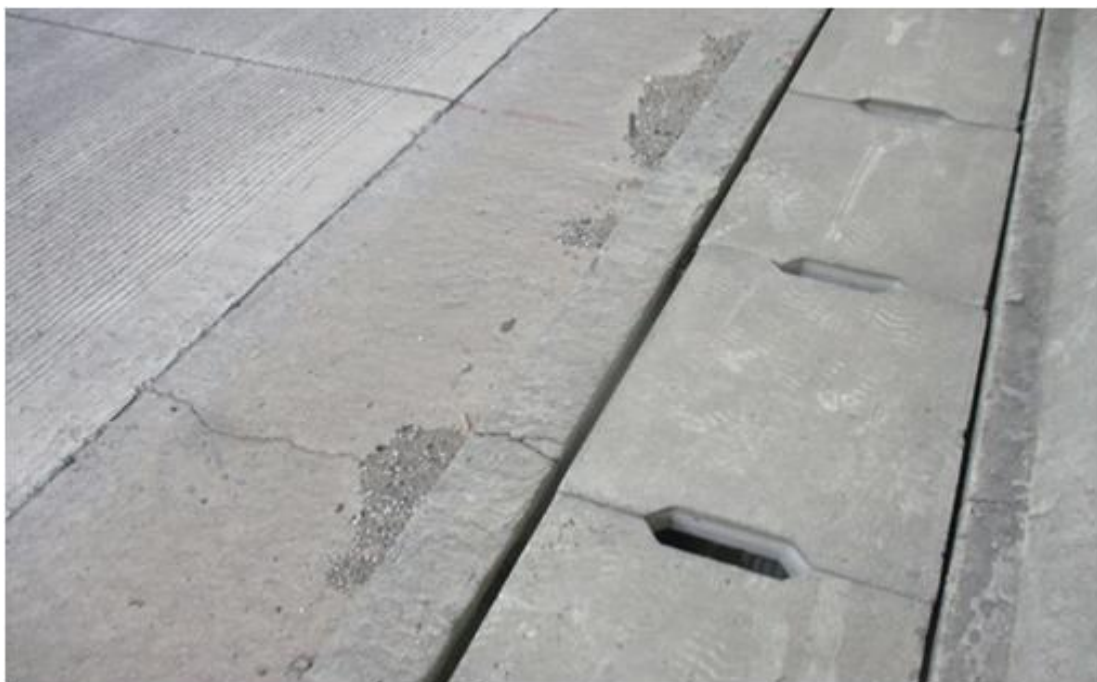
| 사진번호 | 5-TU6-20 | 위 치 | 효령터널 상주방향 |

| 내 용 | 공동구 S1~S100 균열(폭0.3mm이상) | | |

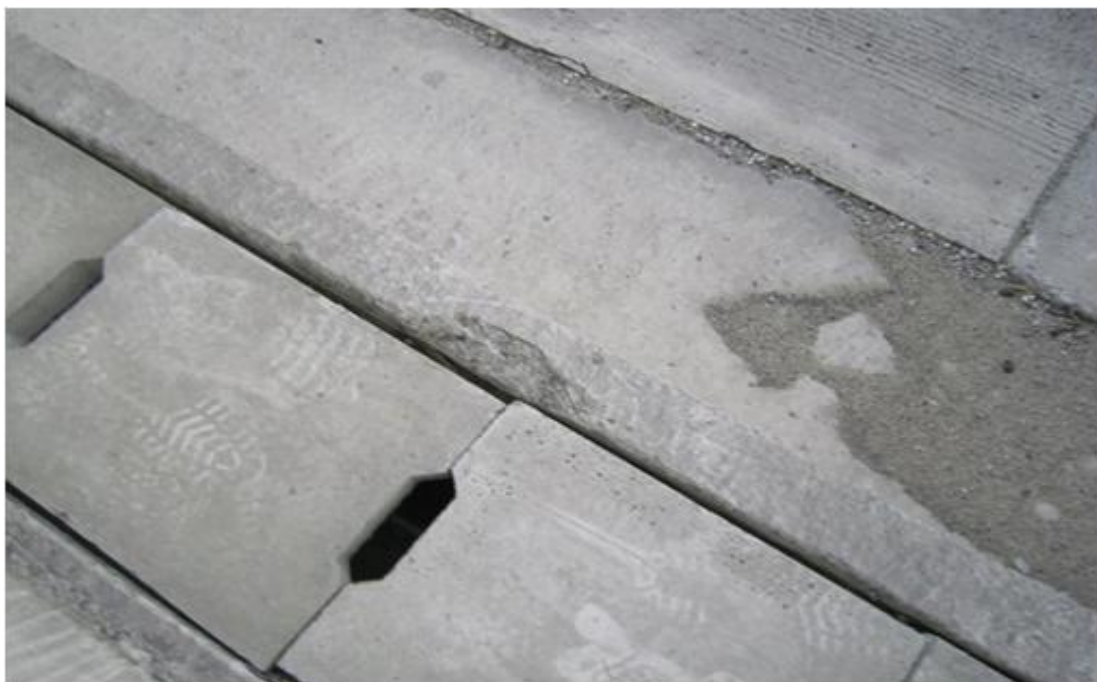
| 사진번호 | 5-TU6-24 | 위 치 | 효령터널 영천방향 |

| 내 용 | 공동구 S1~S102 파손 A=0.22㎡ | | |

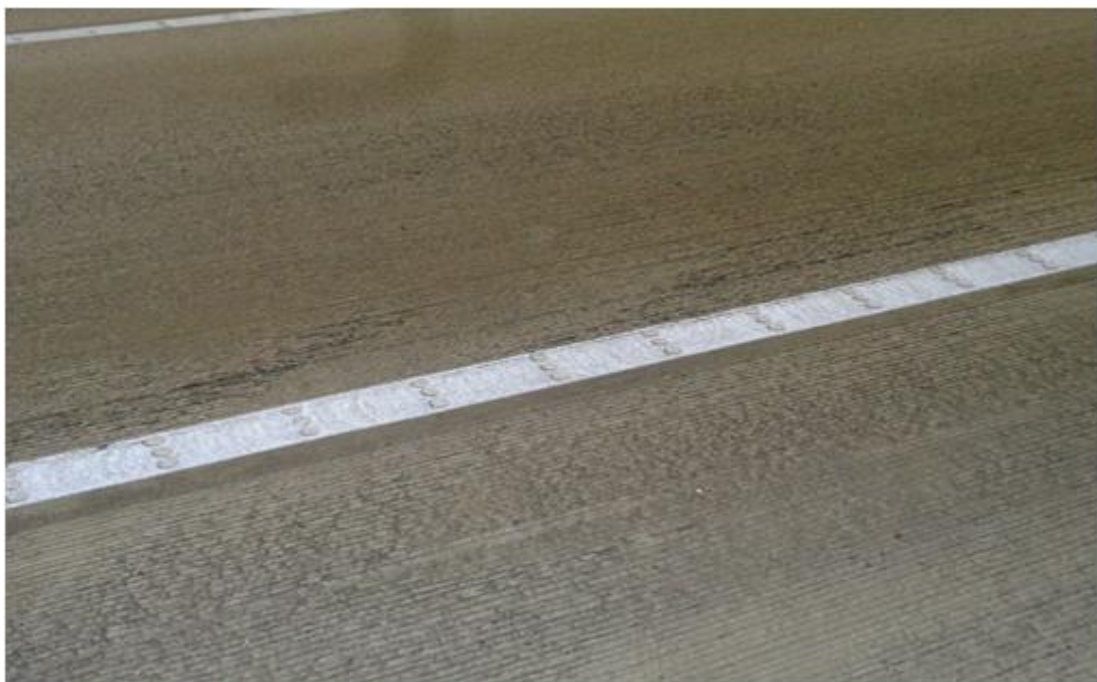
| 사진번호 | 5-TU6-26 | 위 치 | 효령터널 영천방향 |

| 내 용 | 포장부 S1~S102 표면불량 A=2394.00㎡ | | |

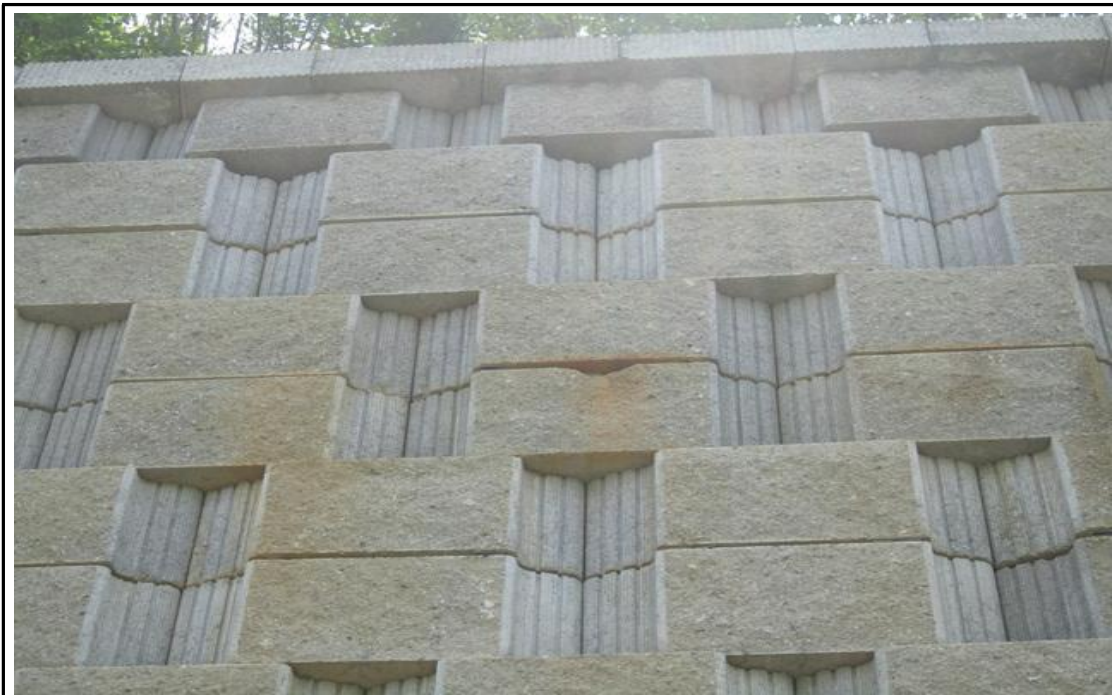
| 사진번호 | 5-RW6-1 | 위 치 | 블록식옹벽06 |

| 내 용 | 전면부 S5 블록 파손 1EA | | |

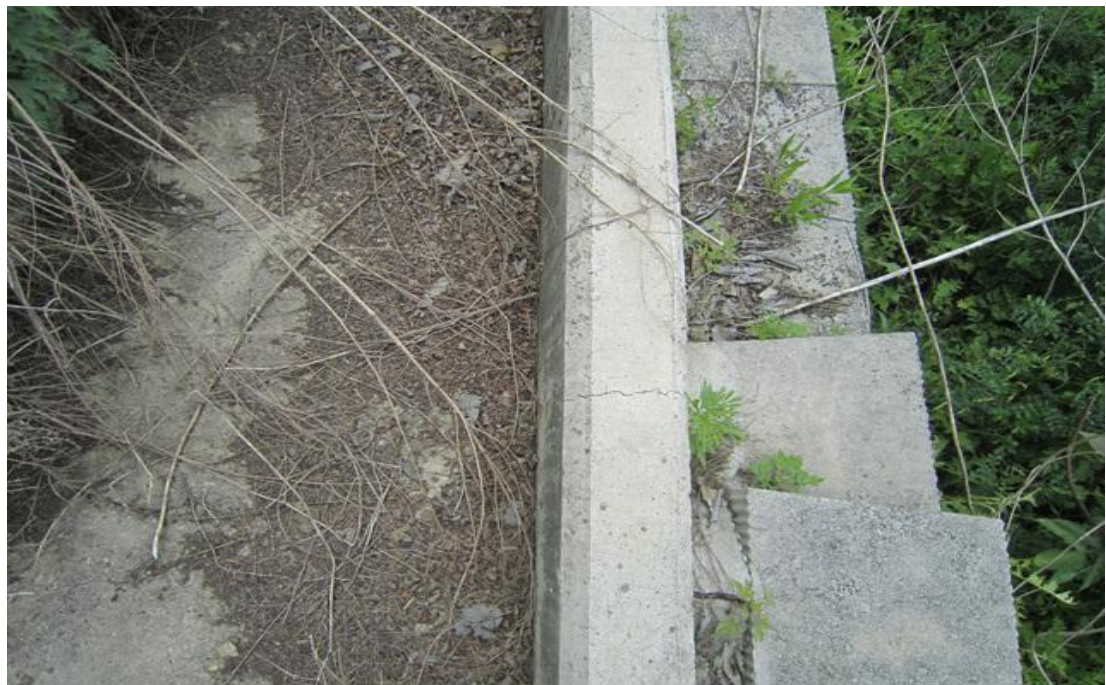
| 사진번호 | 5-RW6-2 | 위 치 | 블록식옹벽06 |

| 내 용 | 배수로 S9 균열 L=1.0m | | |

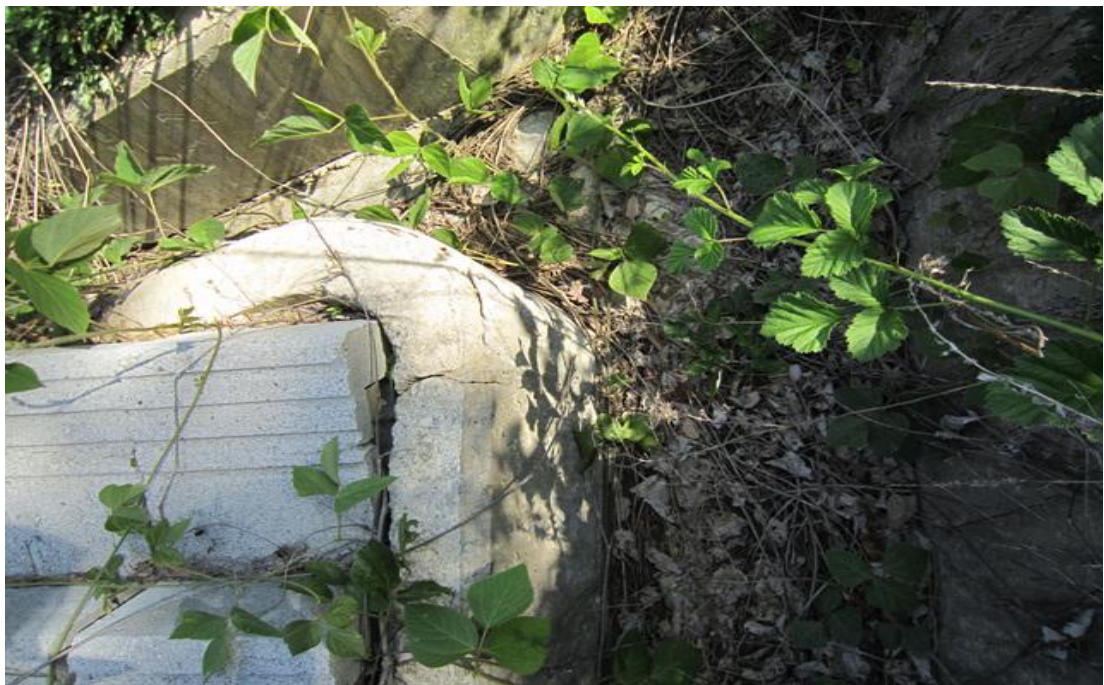
| 사진번호 | 5-SL28-2 | 위 치 | 영천절토28 |

| 내 용 | STA 37.27k 산마루측구 파손 A=1.05㎡ | | |

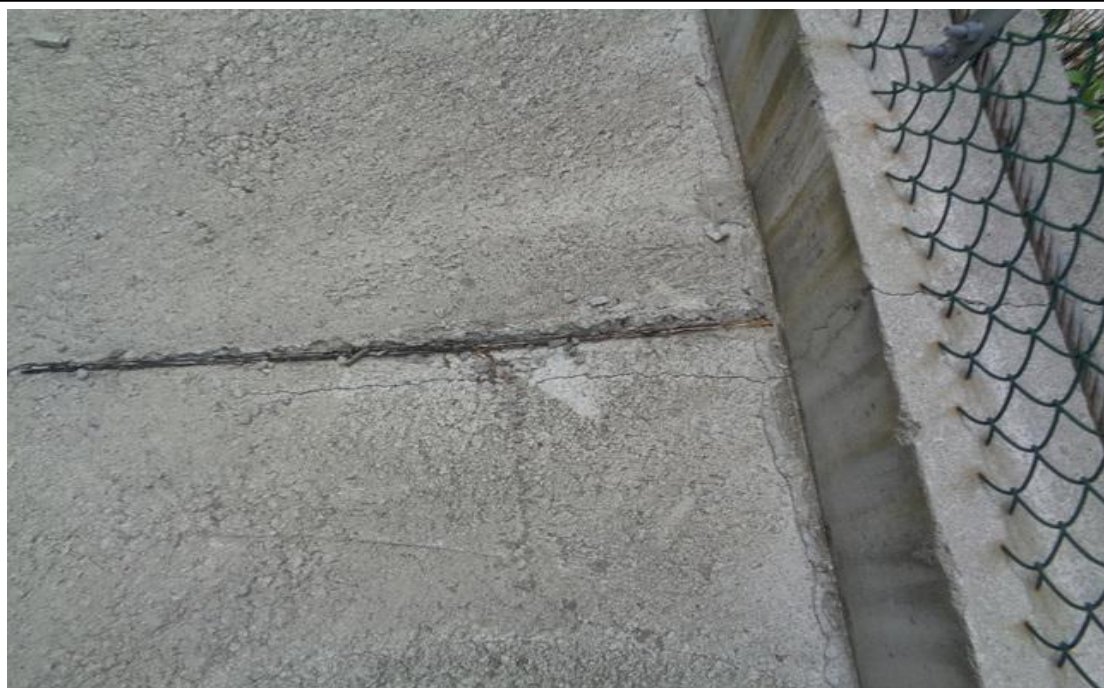
| 사진번호 | 5-SL29-2 | 위 치 | 상주절토29 |

| 내 용 | STA 38.32~38.37k 소단배수로 균열 L=4.0m | | |

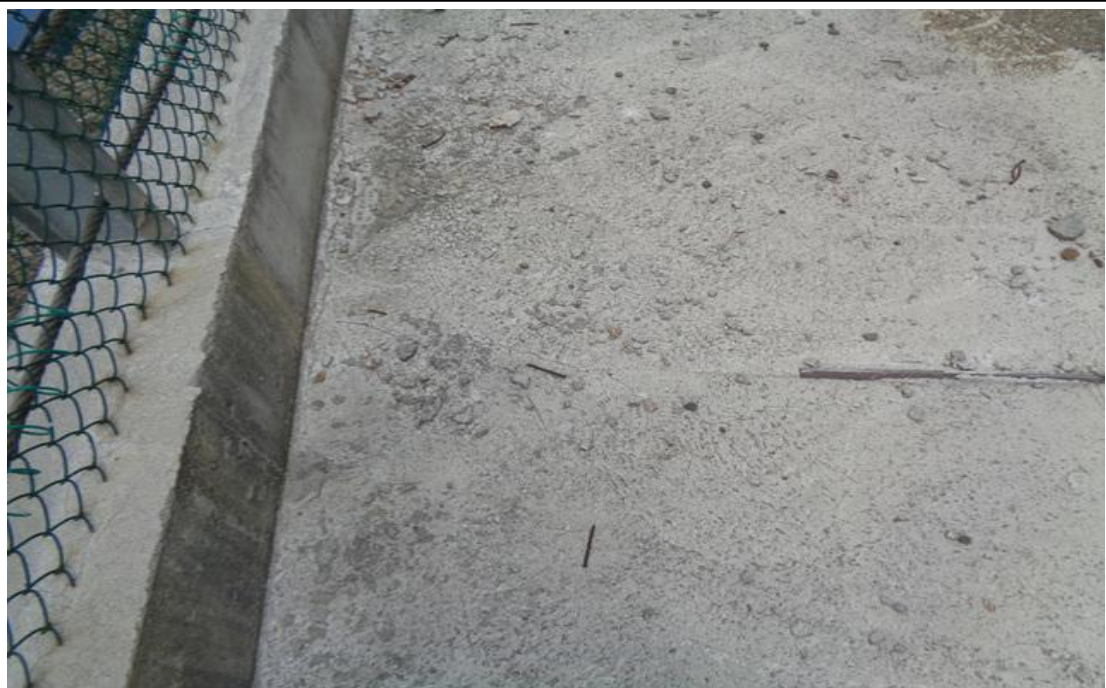
| 사진번호 | 5-SL30-2 | 위 치 | 상주절토30 |

| 내 용 | STA 38.56~38.64k 소단배수로 균열 L=6.0m | | |

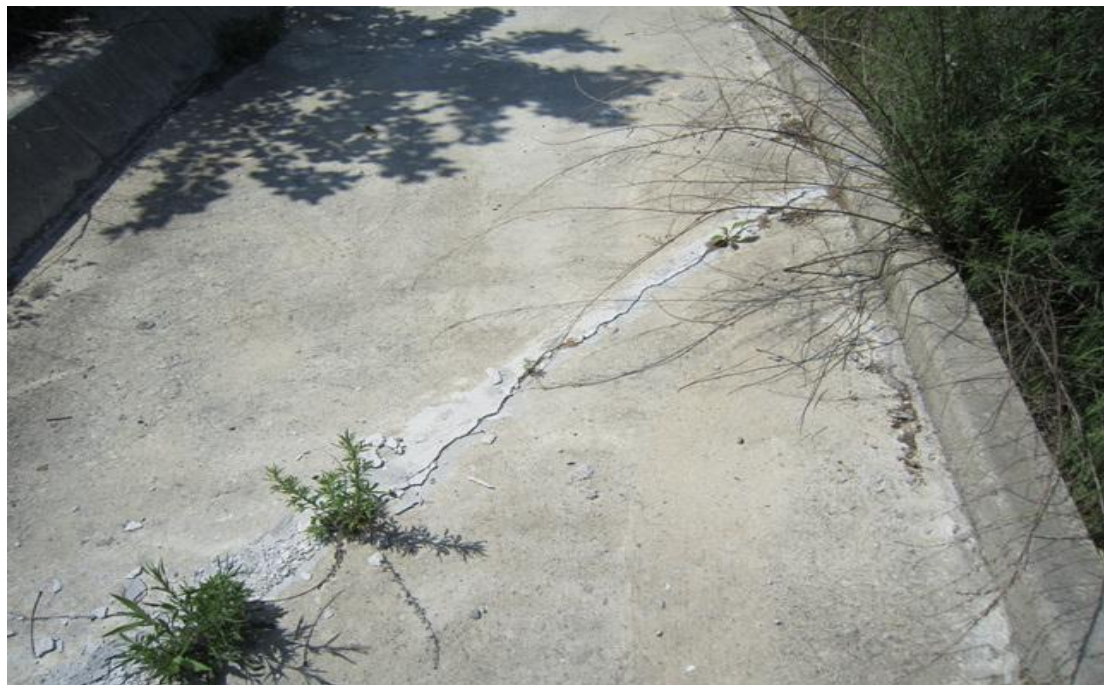
| 사진번호 | 5-SL31-2 | 위 치 | 영천절토31 |

| NO | 시설물명 | 방향 | 시설물<br>번호 | 위치 | 부재 | 내용 | 단<br>위 | 수량 | 하자<br>담보<br>책임<br>기간 | 조치<br>방법 | 발생 | 공종 | 하자형태 | 사진<br>번호 | 종별 |
|---|---|---|---|---|---|---|---|---|---|---|---|---|---|---|---|
| 148 | 영천절토31 | 영천 | SL31 | STA<br>40.15~40.16k | 소단배수로 | 균열 | m | 22.00 | 3 | 하자 | 2018상 | 사면 | 균열 | 2 | 2종 |

| 내 용 | STA 40.15~40.16k 소단배수로 균열 L=22.0m | | |

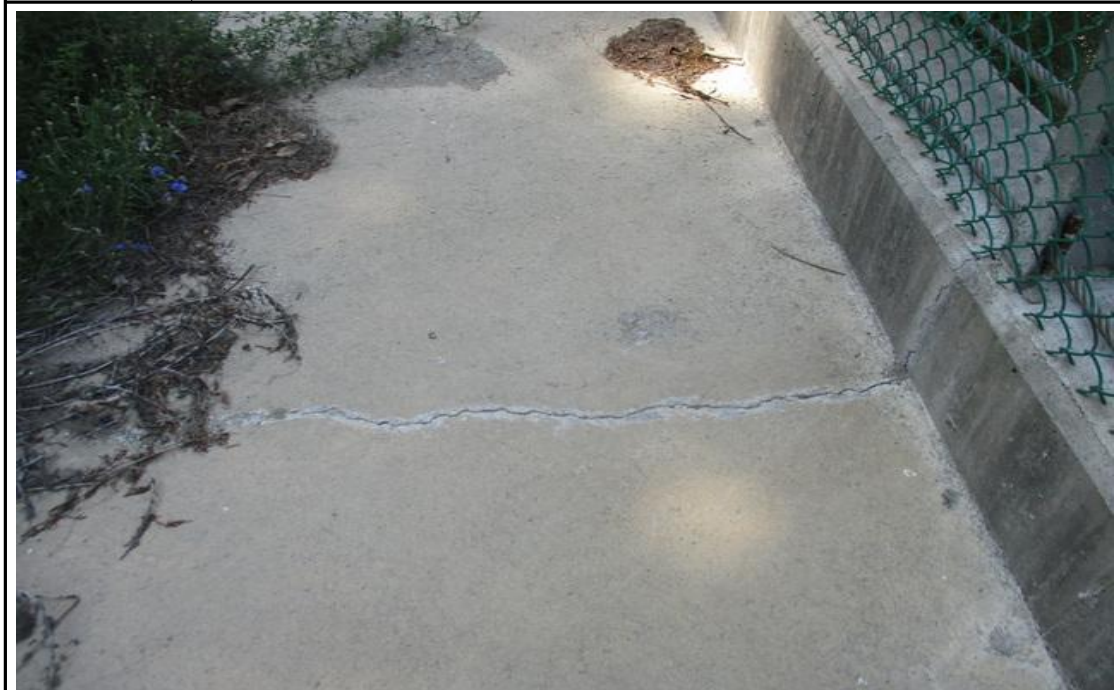
| 사진번호 | 5-SL32-2 | 위 치 | 영천절토32 |

| NO | 시설물명 | 방향 | 시설물<br>번호 | 위치 | 부재 | 내용 | 단<br>위 | 수량 | 하자<br>담보<br>책임<br>기간 | 조치<br>방법 | 발생 | 공종 | 하자형태 | 사진<br>번호 | 종별 |
|---|---|---|---|---|---|---|---|---|---|---|---|---|---|---|---|
| 149 | 영천절토32 | 영천 | SL32 | STA<br>40.58~40.70k | 소단배수로 | 균열 | m | 8.00 | 3 | 하자 | 2017하 | 사면 | 균열 | 1,2 | 2종 |

| 내 용 | STA 40.58~40.70k 소단배수로 균열 L=8.0m | | |

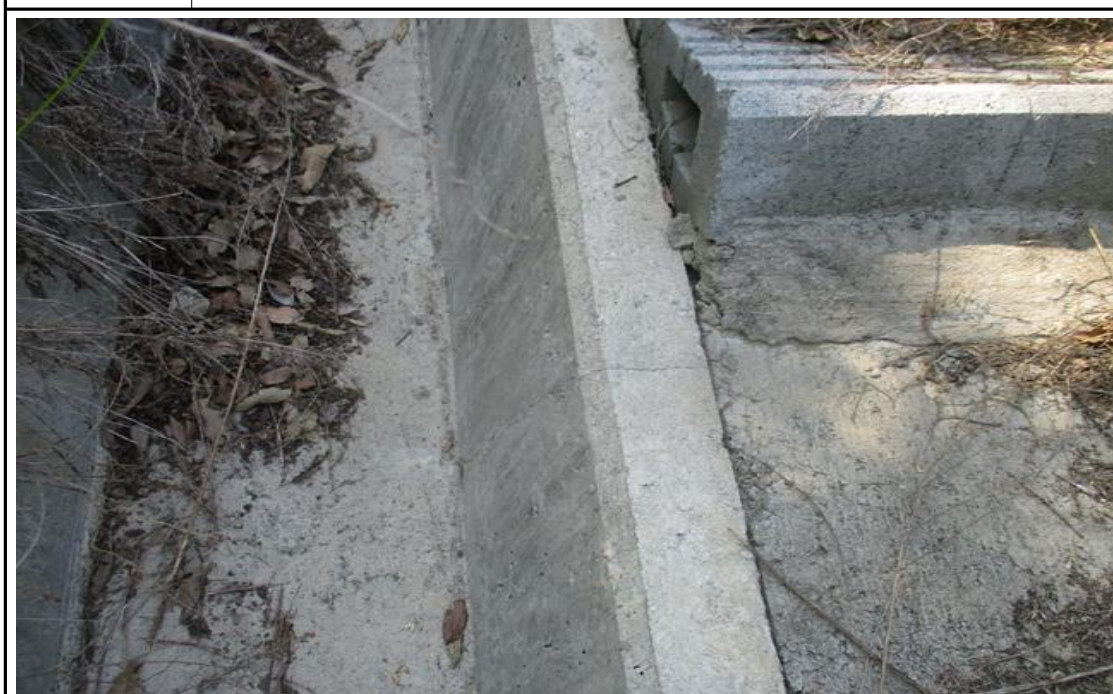
| 사진번호 | 5-SL32-4 | 위 치 | 영천절토32 |

| NO | 시설물명 | 방향 | 시설물<br>번호 | 위치 | 부재 | 내용 | 단<br>위 | 수량 | 하자<br>담보<br>책임<br>기간 | 조치<br>방법 | 발생 | 공종 | 하자형태 | 사진<br>번호 | 종별 |
|---|---|---|---|---|---|---|---|---|---|---|---|---|---|---|---|
| 151 | 영천절토32 | 영천 | SL32 | STA<br>40.78k | 산마루측구 | 균열 | m | 0.50 | 3 | 하자 | 2020상 | 사면 | 균열 | 4 | 2종 |

| 내 용 | STA 40.78k 산마루측구 균열 L=0.5m | | |

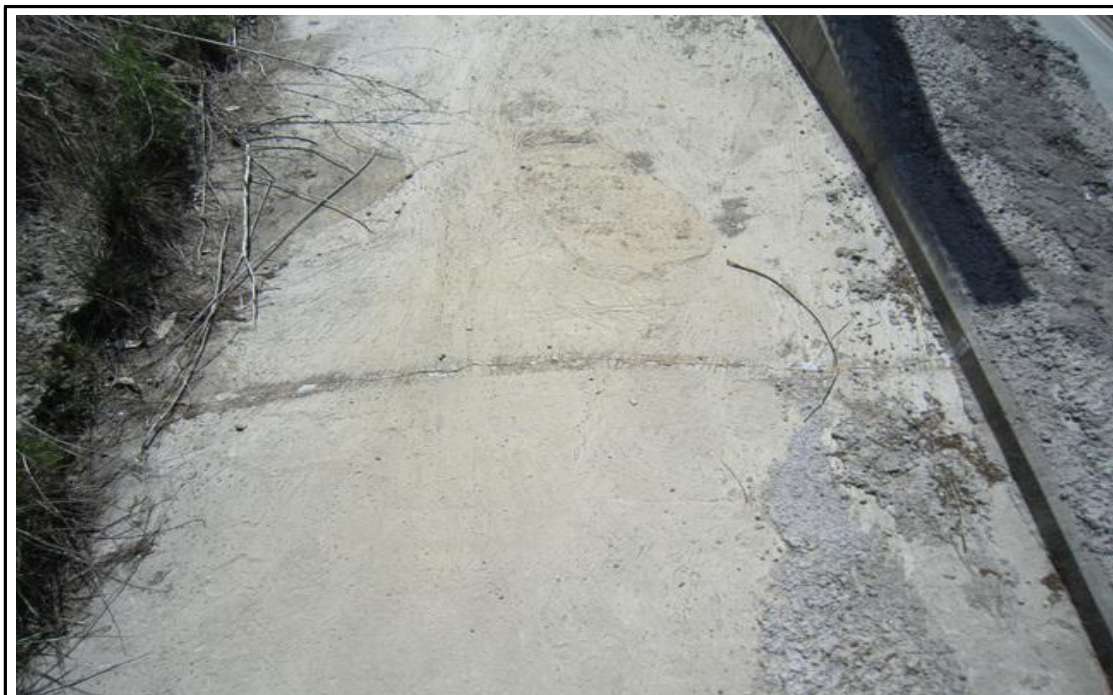
| 사진번호 | 5-SL33-1 | 위 치 | 영천절토33 |

| NO | 시설물명 | 방향 | 시설물<br>번호 | 위치 | 부재 | 내용 | 단<br>위 | 수량 | 하자<br>담보<br>책임<br>기간 | 조치<br>방법 | 발생 | 공종 | 하자형태 | 사진<br>번호 | 종별 |
|---|---|---|---|---|---|---|---|---|---|---|---|---|---|---|---|
| 152 | 영천절토33 | 영천 | SL33 | STA<br>0+500~610 | 소단배수로 | 균열 | m | 18.50 | 3 | 하자 | 2017하 | 사면 | 균열 | 1,2 | 2종 |

| 내 용 | STA 0+500~610 소단배수로 균열 L=18.5m | | |

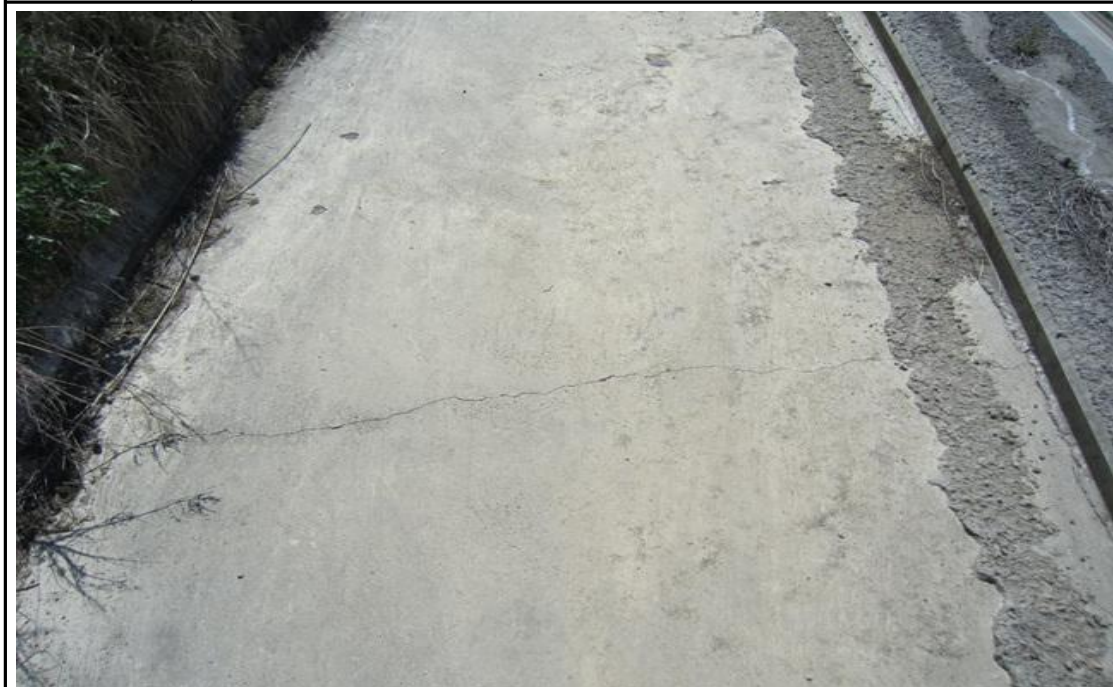
| 사진번호 | 5-SL33-2 | 위 치 | 영천절토33 |

| 내 용 | STA 0+500~610 소단배수로 균열 L=18.5m | | |

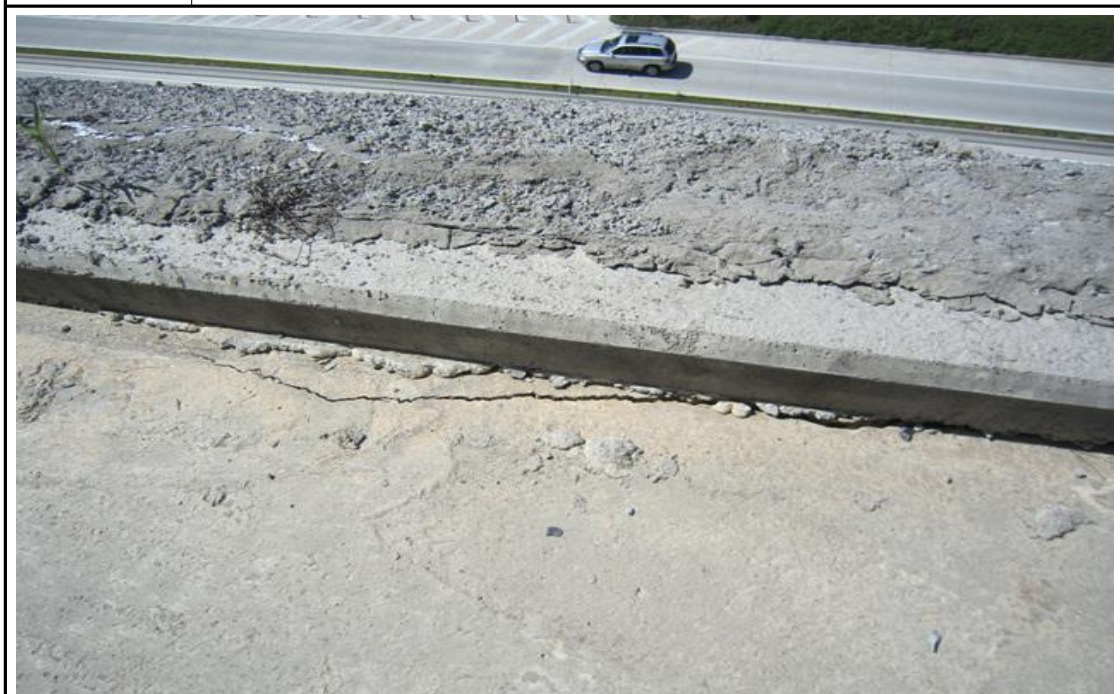
| 사진번호 | 5-SL33-4 | 위 치 | 영천절토33 |

| 내 용 | STA 0+530 소단배수로 들뜸 A=5.0㎡ | | |

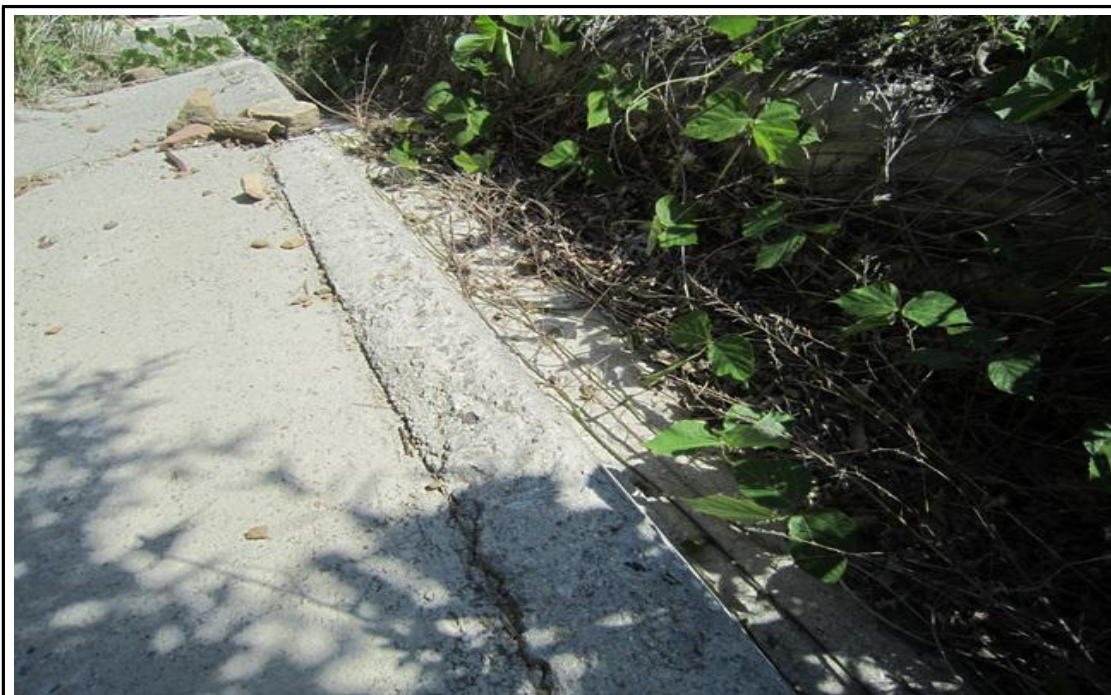
| 사진번호 | 5-SL34-1 | 위 치 | 영천절토34 |

| 내 용 | STA 1+940 산마루측구 파손 A=0.6㎡ | | |

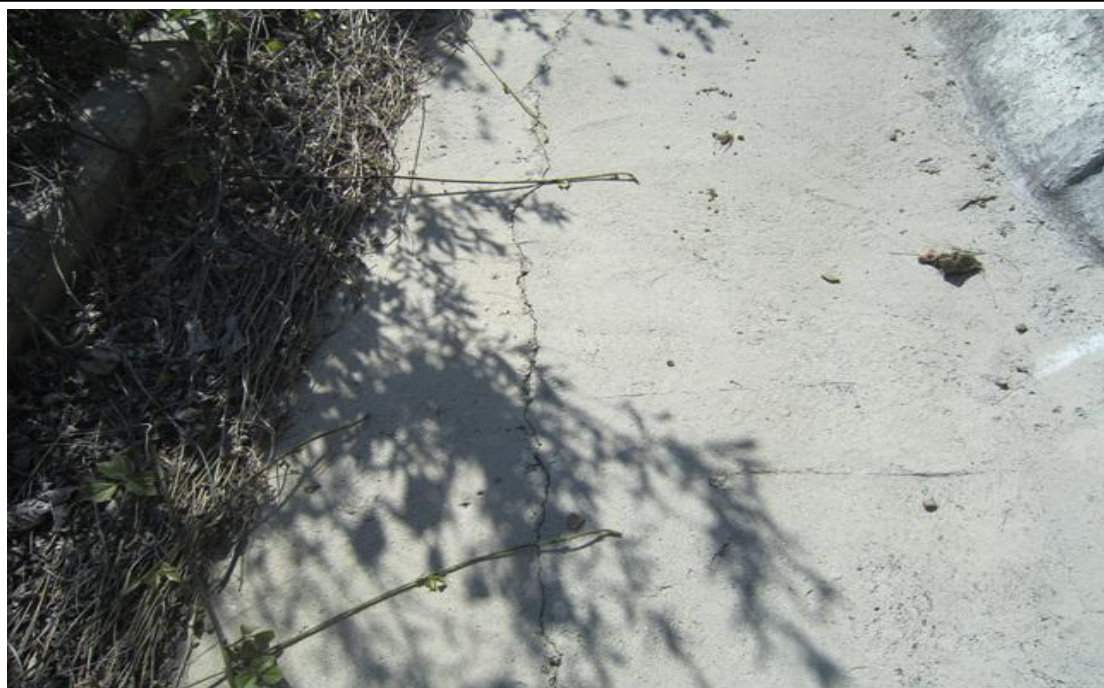
| 사진번호 | 5-SL34-2 | 위 치 | 영천절토34 |

| 내 용 | STA 1+940~2+100 소단배수로 균열 L=23.0m | | |

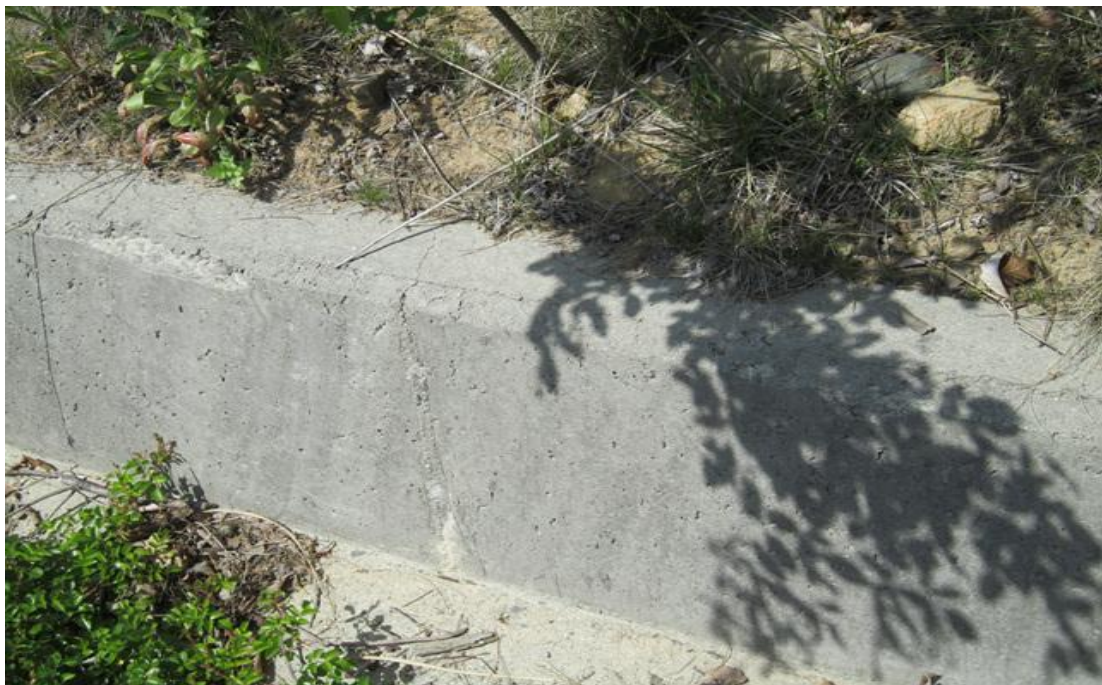
| 사진번호 | 5-SL34-4 | 위 치 | 영천절토34 |

| 내 용 | STA 2+130~150 산마루측구 균열 L=6.0m | | |
