# **1, 2 종 시 설 물 하 자 보 고 서**

**< 5공구 >**

**2020. 06**

**상주영천고속도로주식회사**

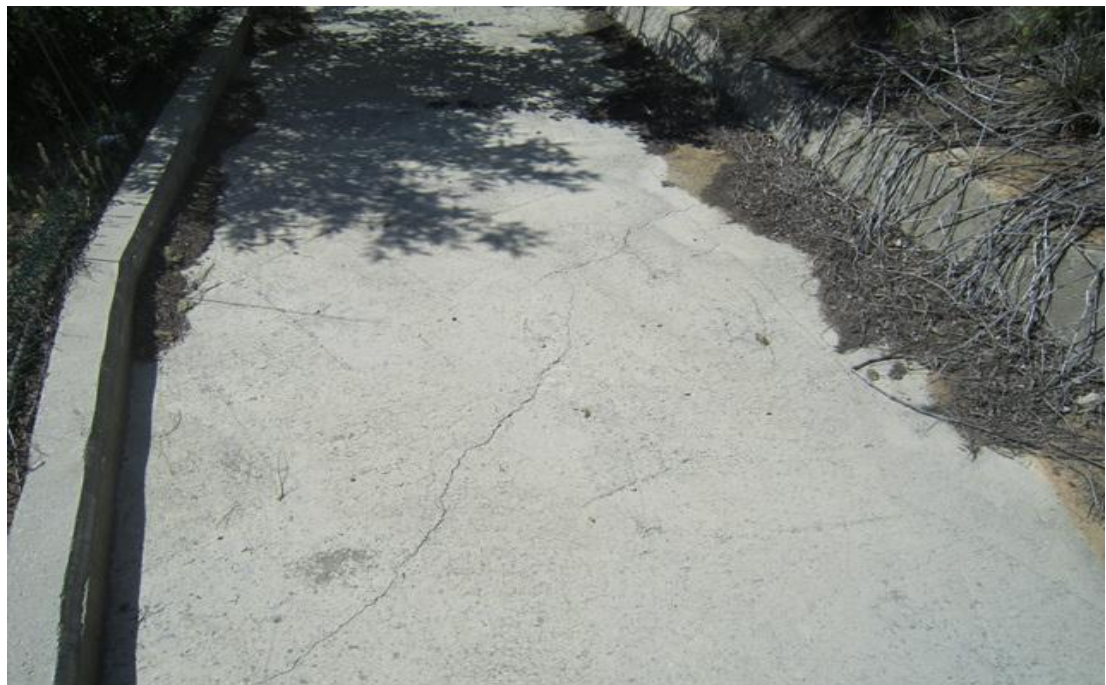
| 사진번호 | 5-SL34-6 | 위 치 | 영천절토34 |

| 내 용 | STA 2+080~100 소단배수로 망상균열 A=40.0㎡ | | |
