# **1, 2 종 시 설 물 하 자 보 고 서**

**< 8공구 >**

**2020. 06**

**상주영천고속도로주식회사**

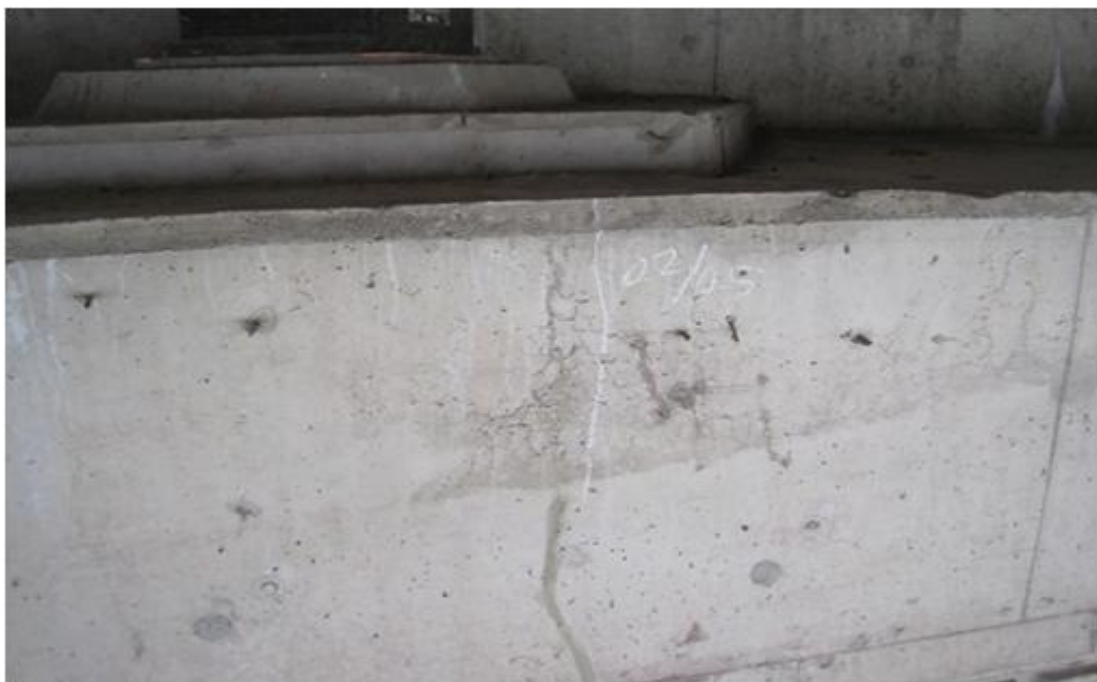
| 사진번호 | 8-BR24-2 | 위 치 | 가천교 |

| 내 용 | 교대 A1, A2 균열(폭0.3mm미만) | | |

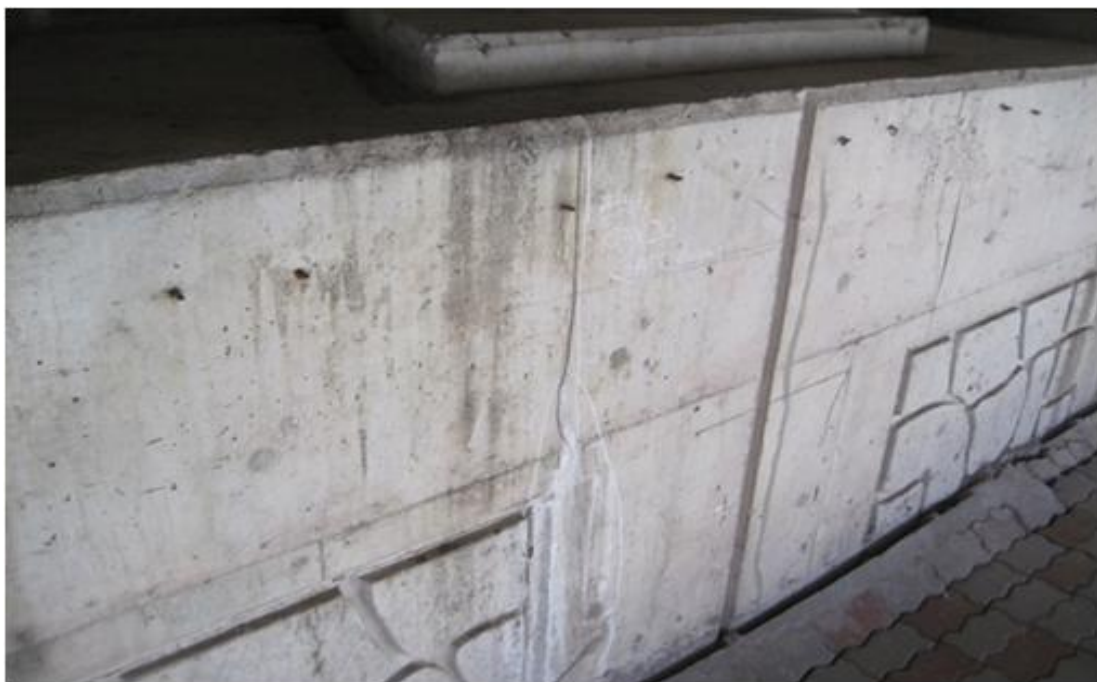
| 사진번호 | 8-BR24-4 | 위 치 | 가천교 |

| 내 용 | 교대 A1 균열부백태 A=0.80 m <sup>2</sup> | | |

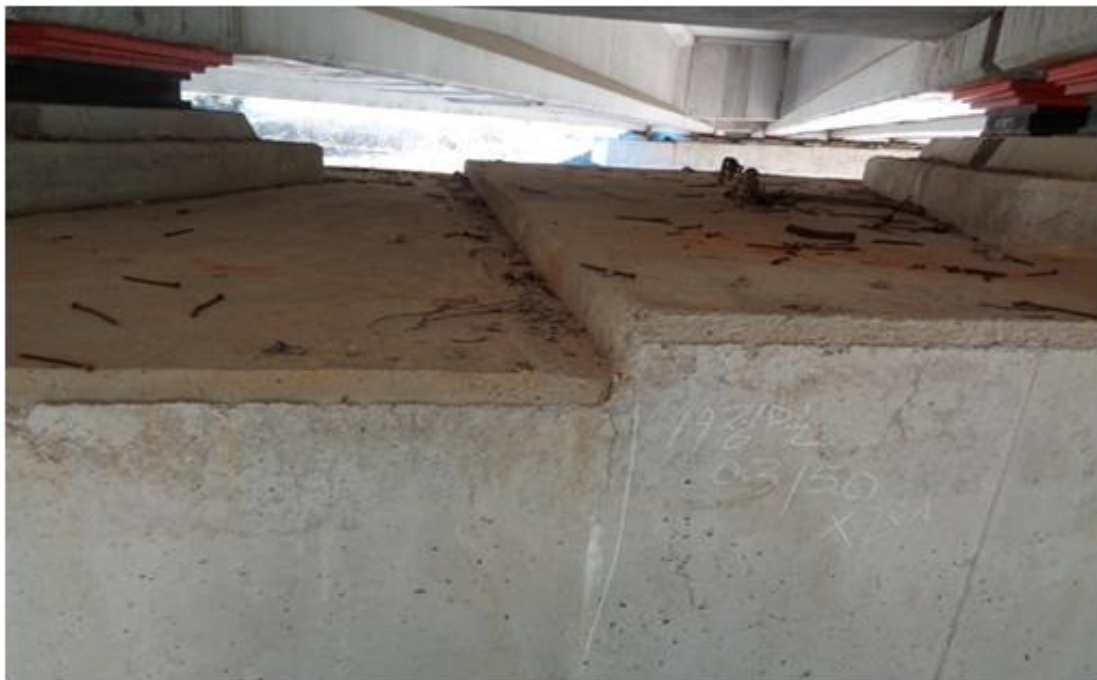
| 사진번호 | 8-BR24-6 | 위 치 | 가천교 |

| 내 용 | 교각 P7 균열(폭0.3mm이상) | | |

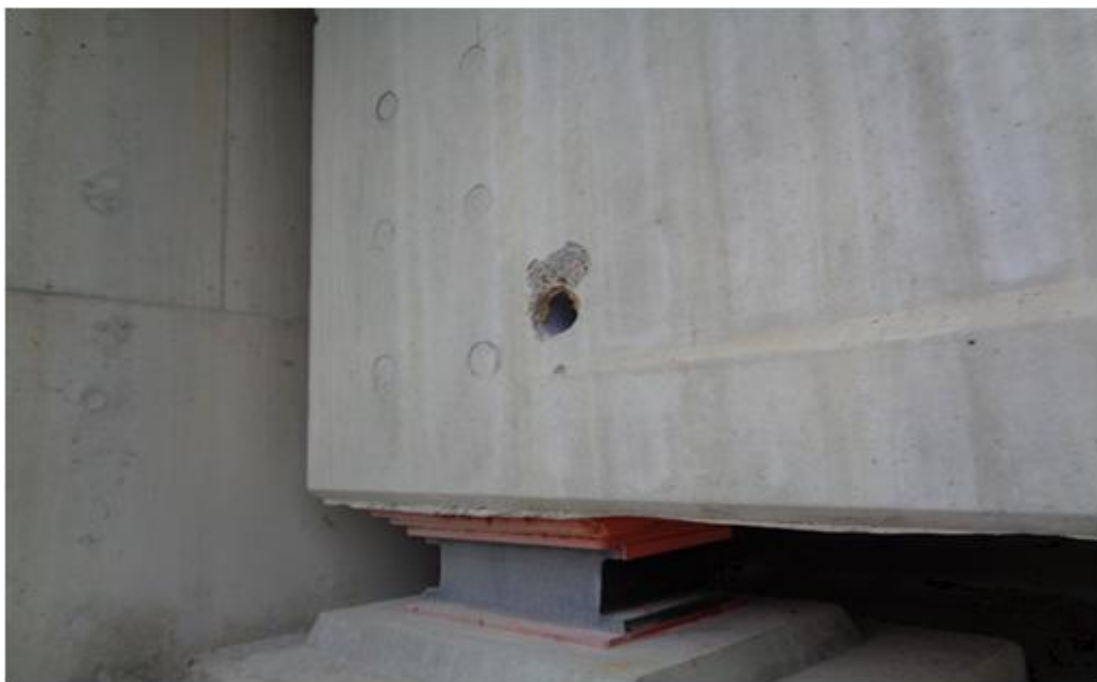
| 사진번호 | 8-BR25-2 | 위 치 | 신녕교 상주방향 |

| 내 용 | 거더 인양홀 파손 S4 A=0.04㎡ | | |

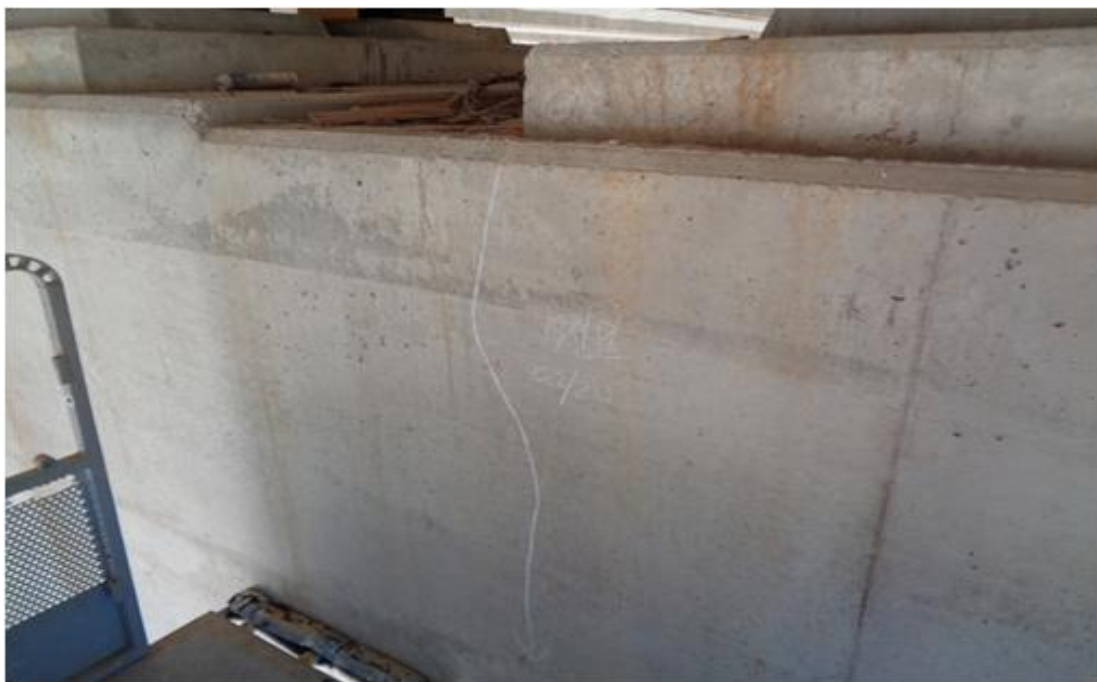
| 사진번호 | 8-BR25-4 | 위 치 | 신녕교 상주방향 |

| 내 용 | 교각 P2, P3 균열(폭0.3mm미만) | | |

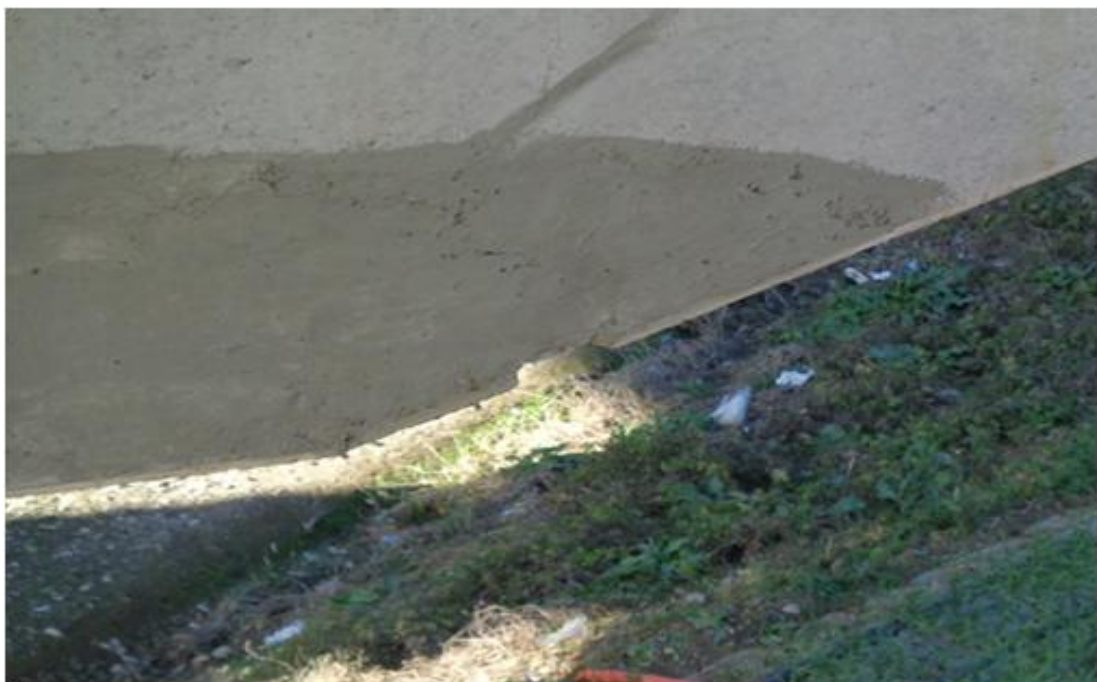
| 사진번호 | 8-BR25-6 | 위 치 | 신녕교 상주방향 |

| 내 용 | 교각 P1 보수부 박락 A=0.02㎡ | | |

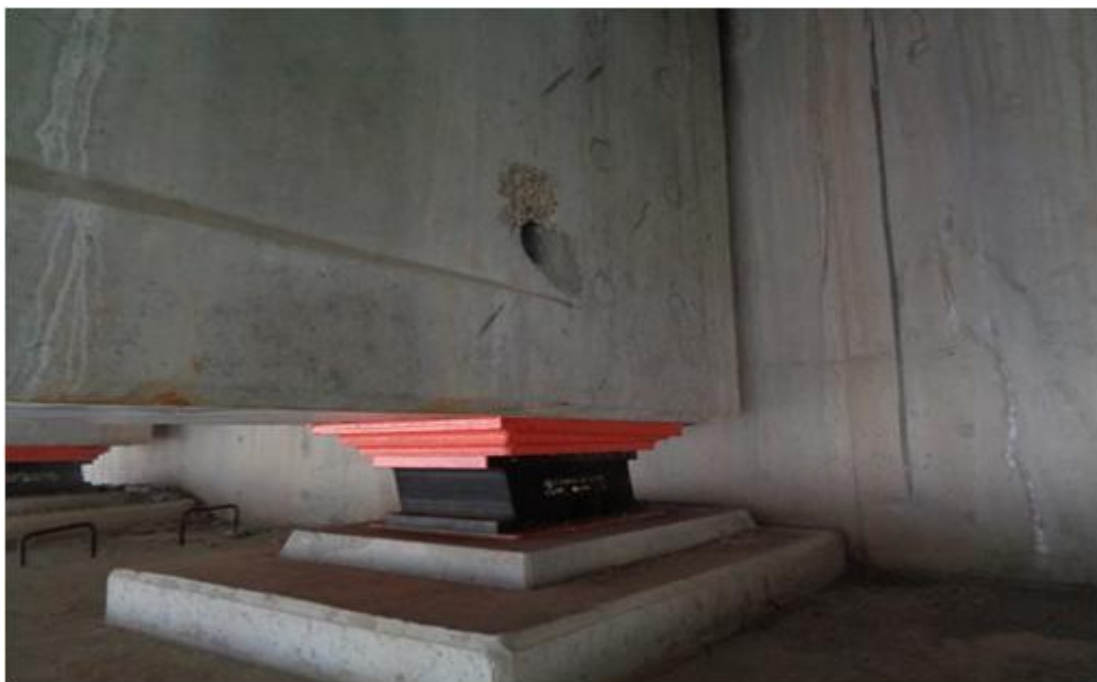
| 사진번호 | 8-BR25-8 | 위 치 | 신녕교 영천방향 |

| 내 용 | 거더 S1 인양홀 파손 A=0.04㎡ | | |

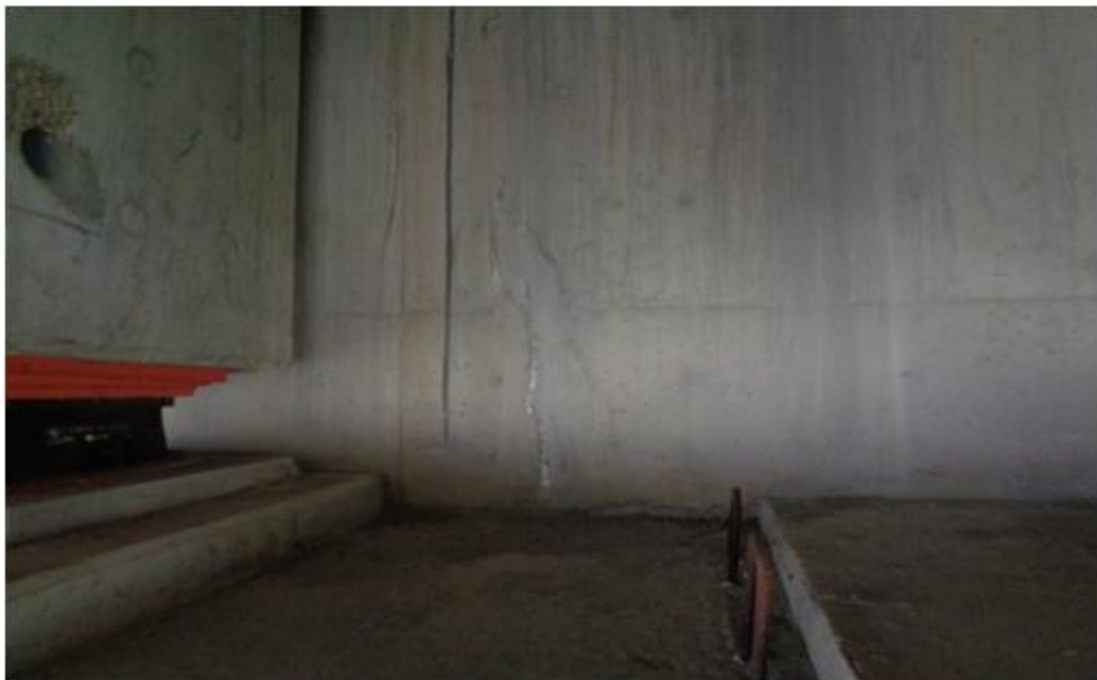
| 사진번호 | 8-BR25-10 | 위 치 | 신녕교 영천방향 |

| 내 용 | 교대 A1 백태 A=0.10㎡ | | |

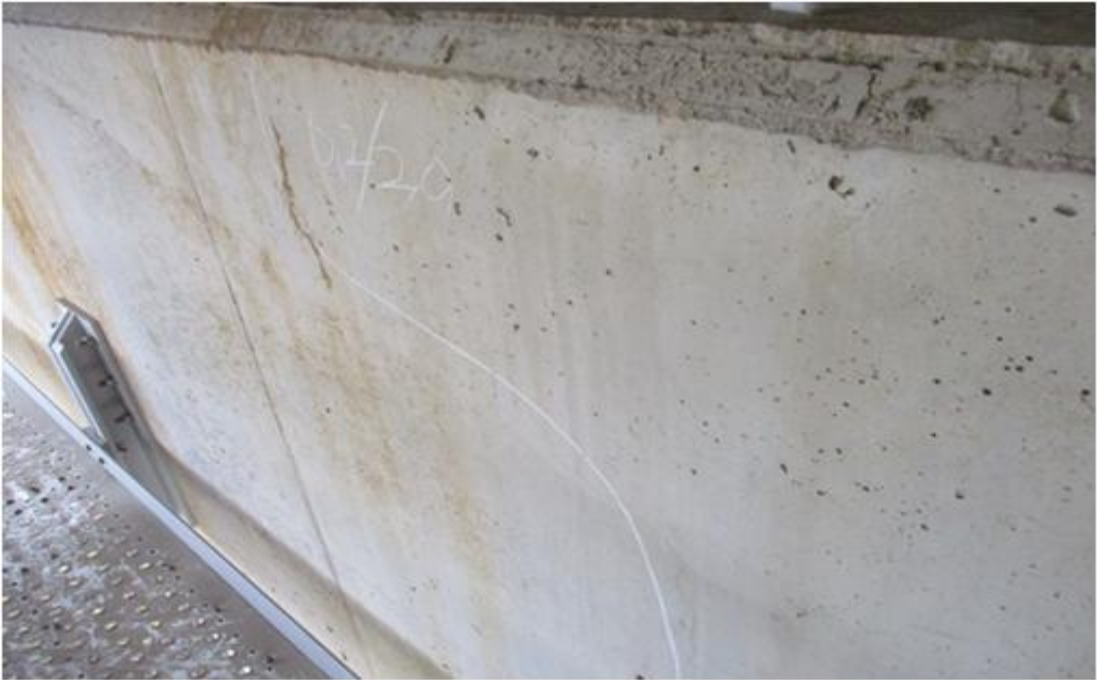
| 사진번호 | 8-BR25-11 | 위 치 | 신녕교 영천방향 |

| 내 용 | 교각 P1~P3 균열(폭0.3mm미만) | | |

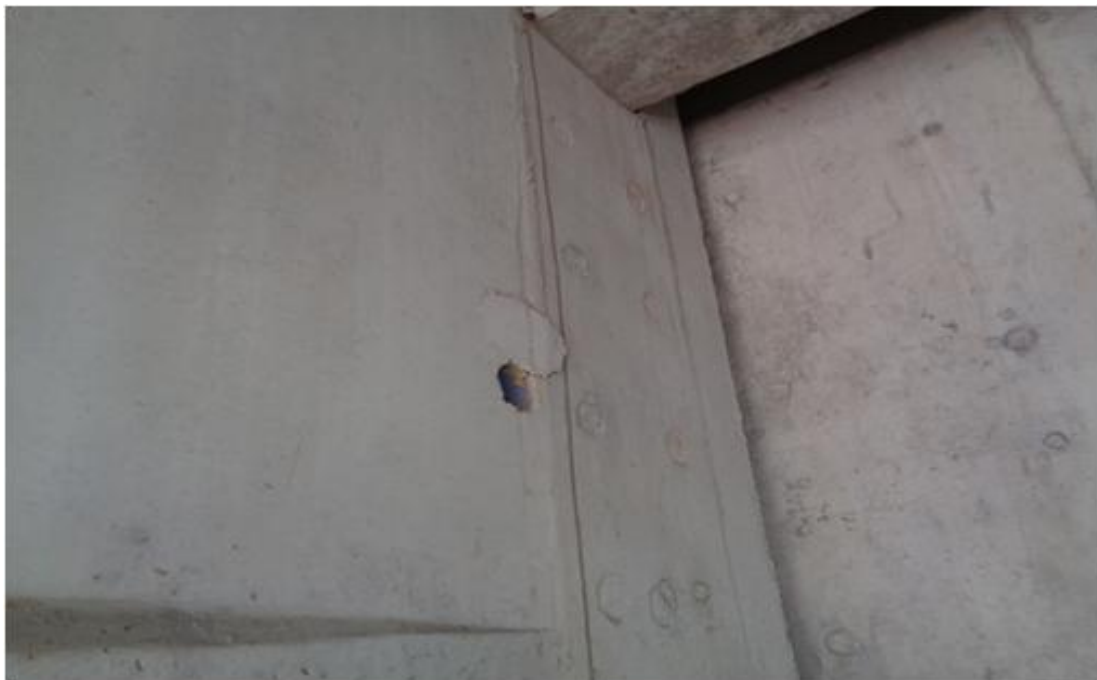
| 사진번호 | 8-BR26-2 | 위 치 | 창정교 상주방향 |

| 내 용 | 거더 S1~S5 인양홀 박락 A=4.0㎡ | | |

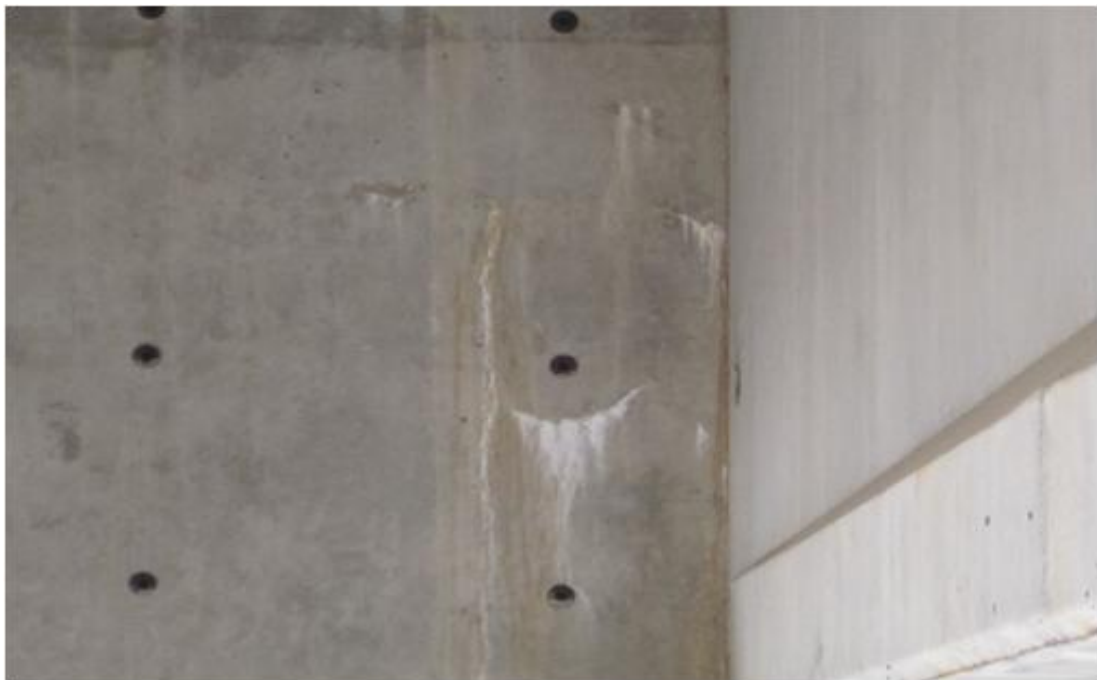
| 사진번호 | 8-BR26-4 | 위 치 | 창정교 상주방향 |

| 내 용 | 가로보 S3 백태 A=0.30㎡ | | |

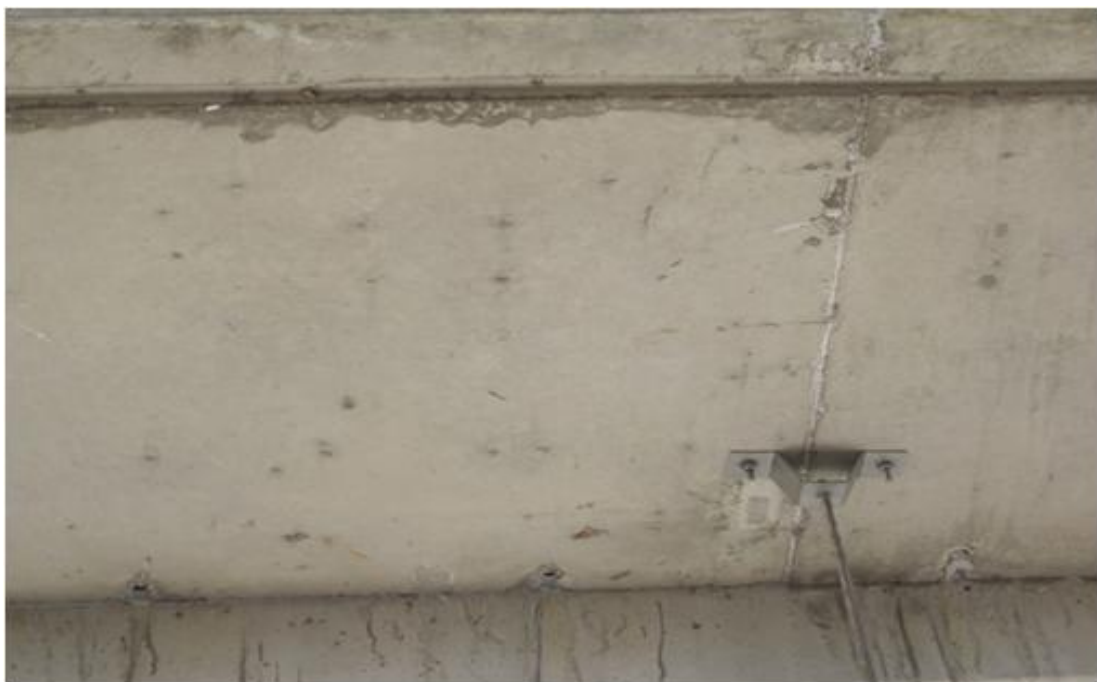
| 사진번호 | 8-BR26-8 | 위 치 | 창정교 영천방향 |

| 내 용 | 바닥판하면 S2, S4 균열(폭0.3mm미만) | | |

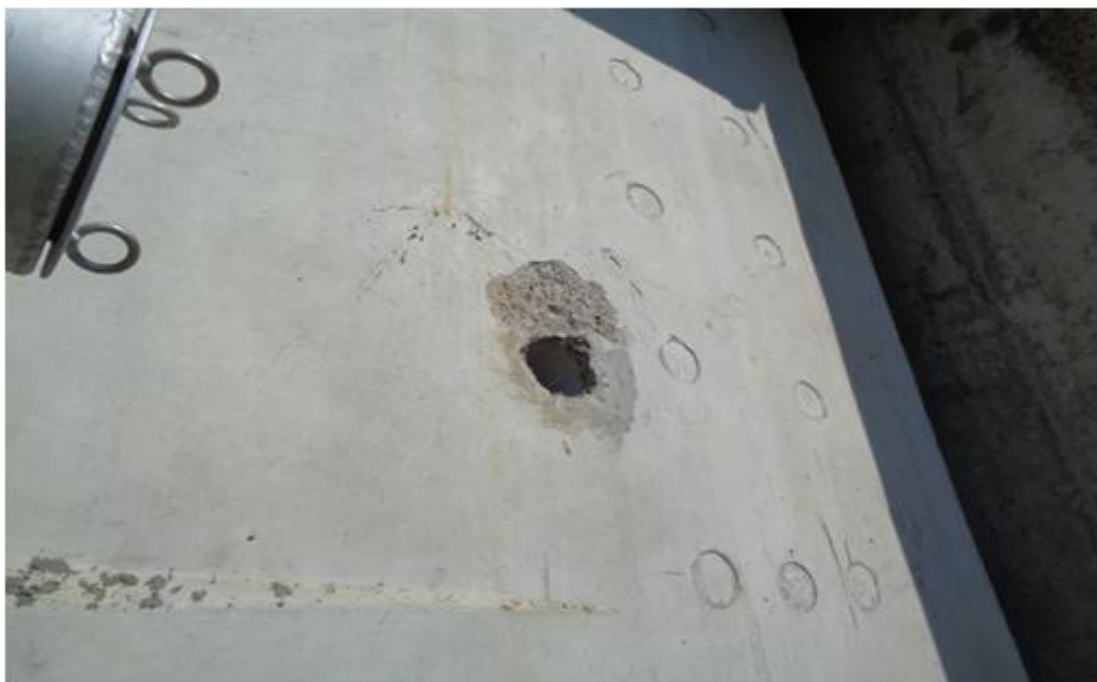
| 사진번호 | 8-BR26-10 | 위 치 | 창정교 영천방향 |

| 내 용 | 거더 S1~S5 인양홀 박리, 박락, 파손 A=2.27 m <sup>2</sup> | | |

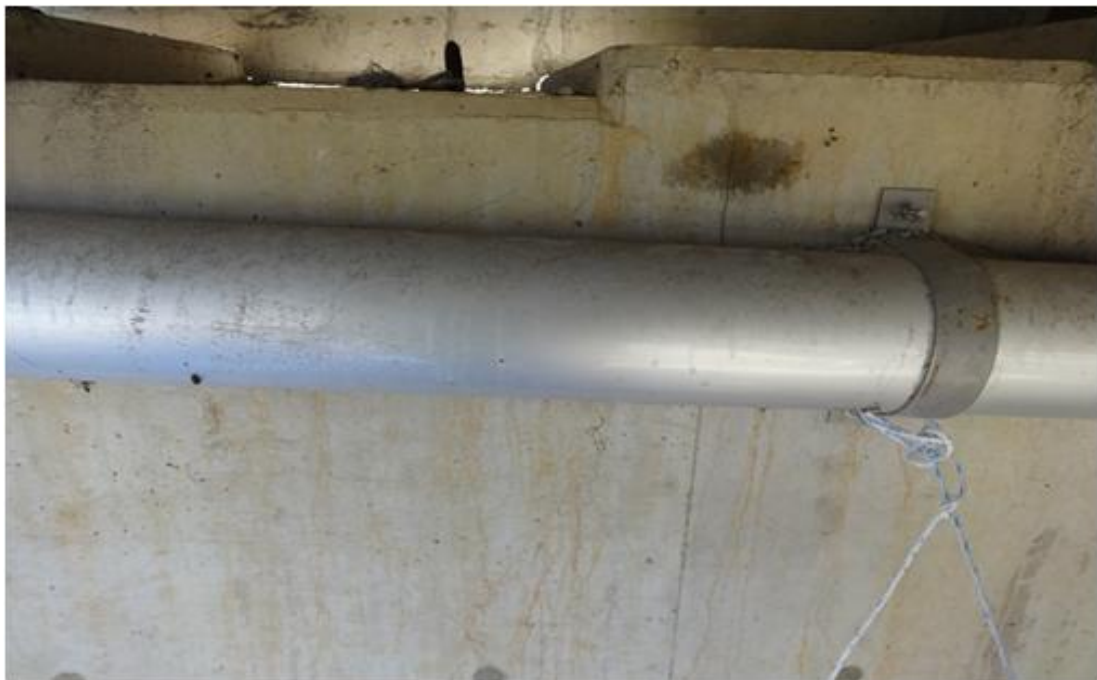
| 사진번호 | 8-BR26-12 | 위 치 | 창정교 영천방향 |

| 내 용 | 교대 A1 균열(폭0.3mm미만) | | |

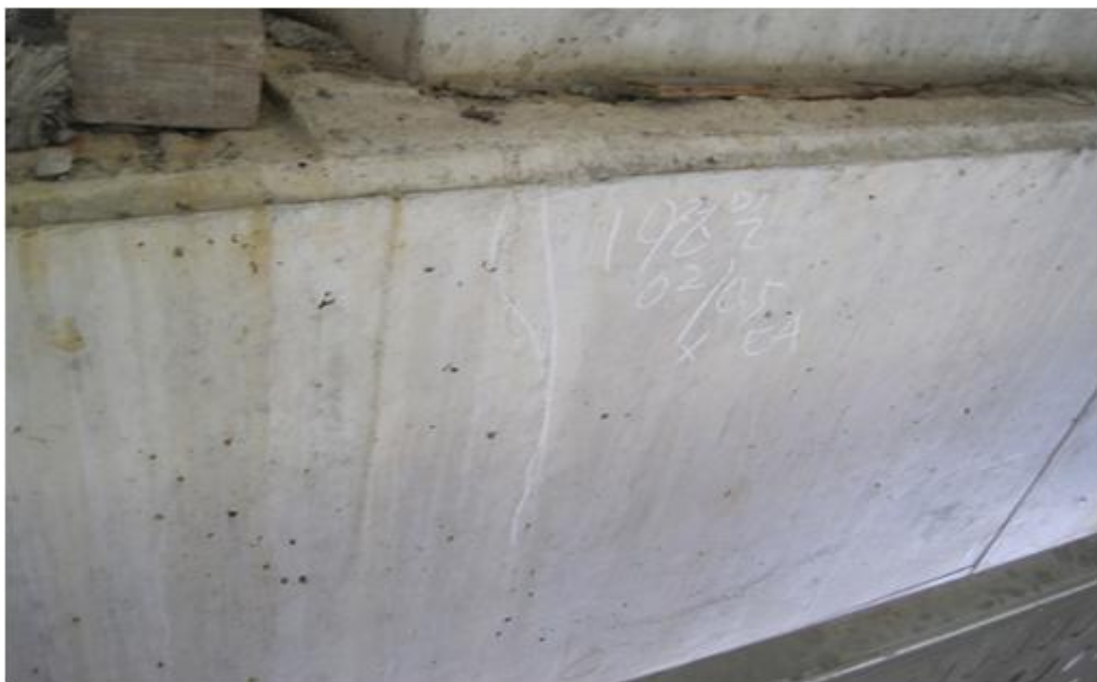
| 사진번호 | 8-BR26-14 | 위 치 | 창정교 영천방향 |

| 내 용 | 교각 P1~P3 균열(폭0.3mm미만) | | |

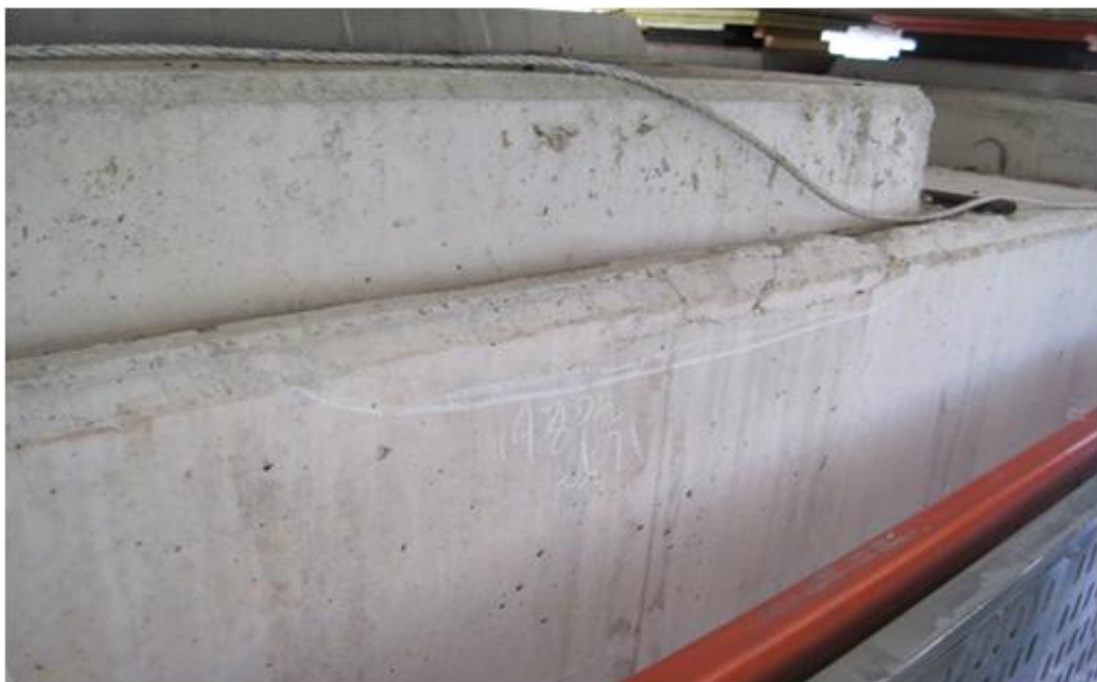
| 사진번호 | 8-BR26-16 | 위 치 | 창정교 영천방향 |

| 내 용 | 교각 P1, P2 박리, 박락 A=0.16㎡ | | |

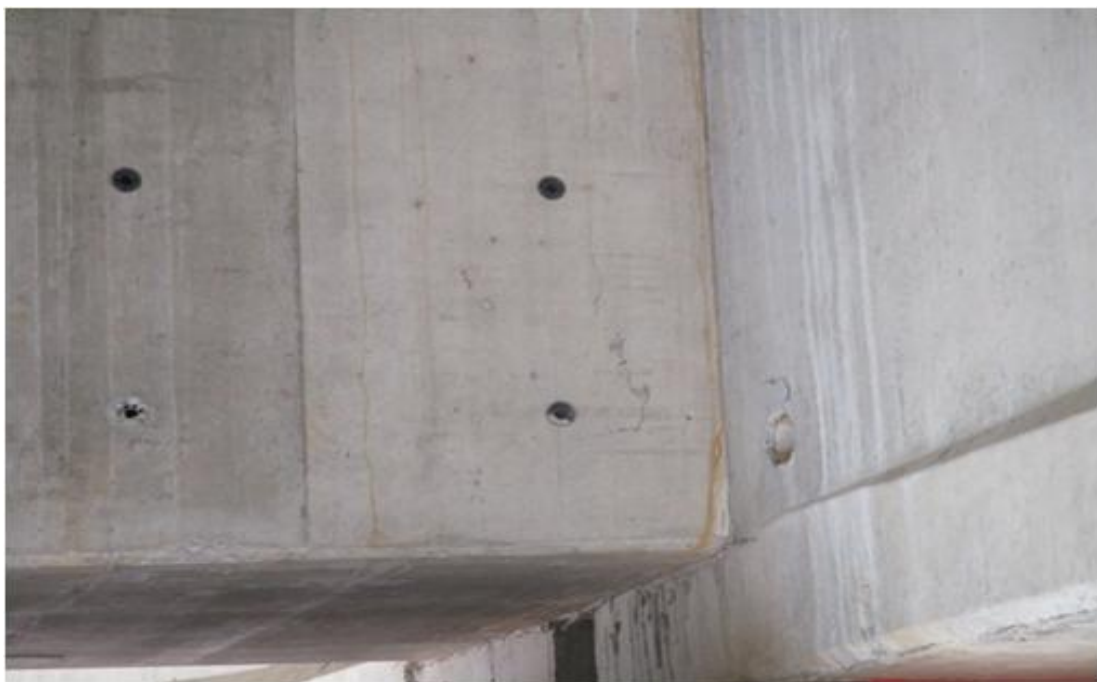
| 사진번호 | 8-BR27-2 | 위 치 | 중들교 상주방향 |

| 내 용 | 가로보 S2 박리 A=0.42㎡ | | |

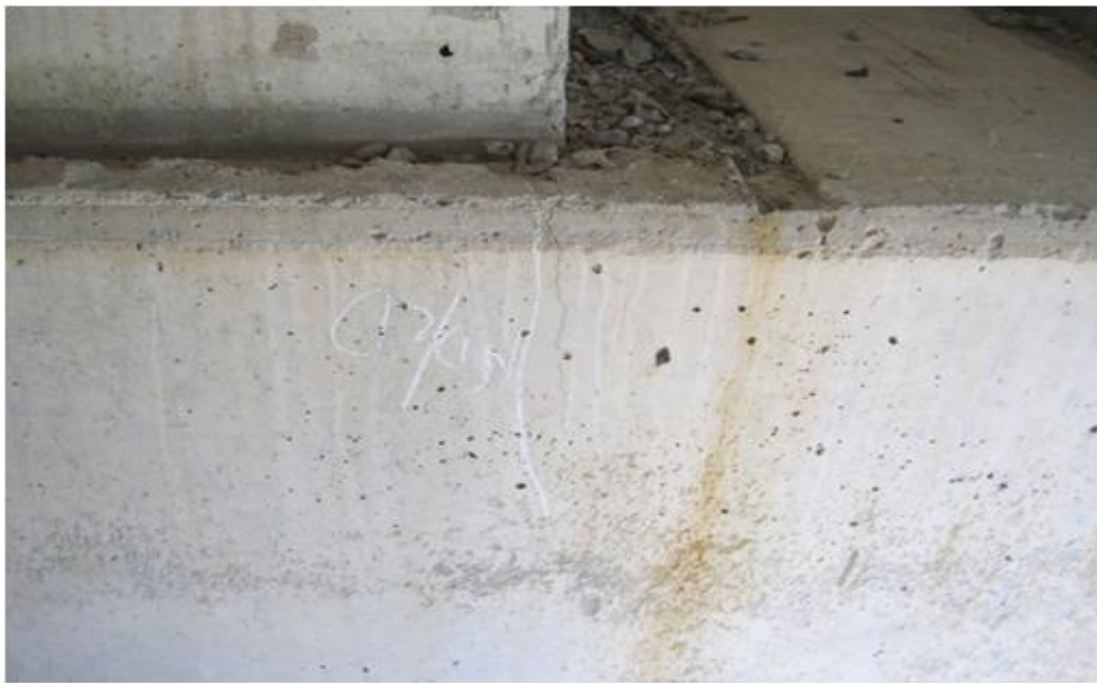
| 사진번호 | 8-BR27-4 | 위 치 | 중들교 상주방향 |

| 내 용 | 교각 P1, P2 균열(폭0.3mm미만) | | |

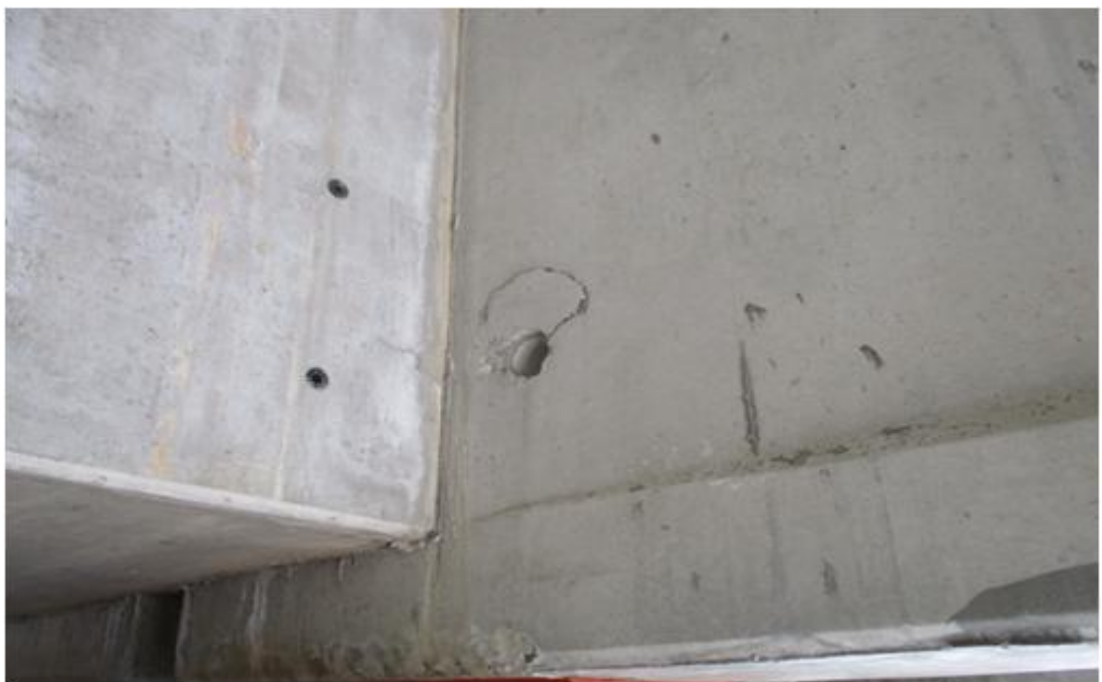
| 사진번호 | 8-BR27-6 | 위 치 | 중들교 영천방향 |

| 내 용 | 거더 S2, S3 인양홀 박리, 박락 A=0.28㎡ | | |

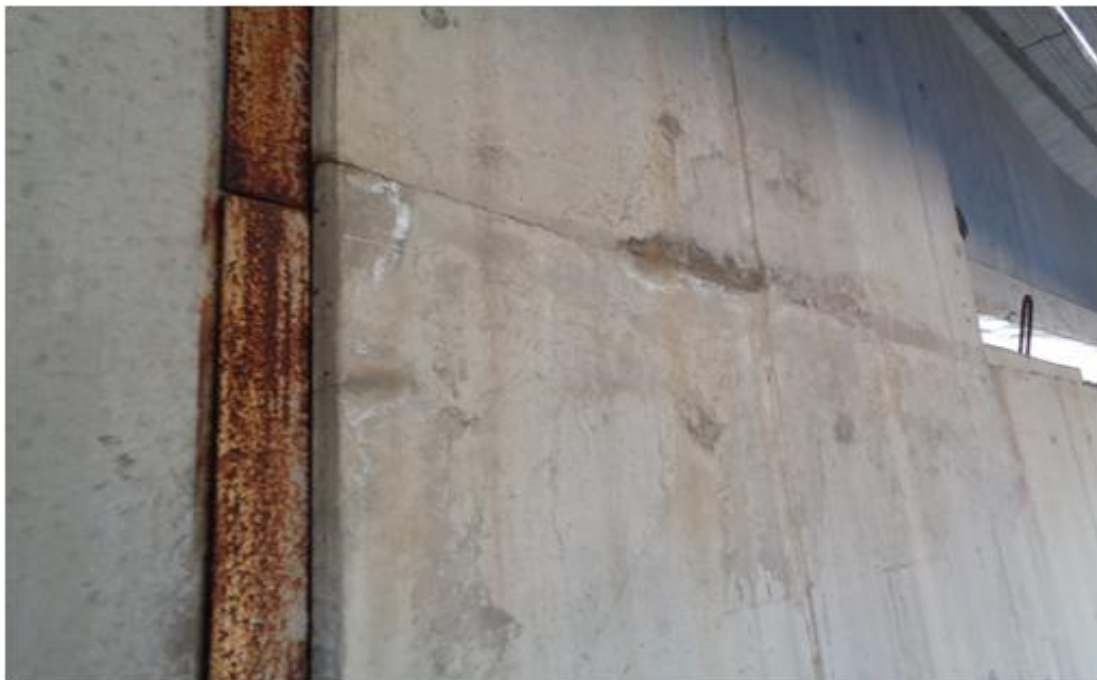
| 사진번호 | 8-BR27-8 | 위 치 | 중들교 영천방향 |

| 내 용 | 교대 A1, A2 균열(폭0.3mm미만) | | |

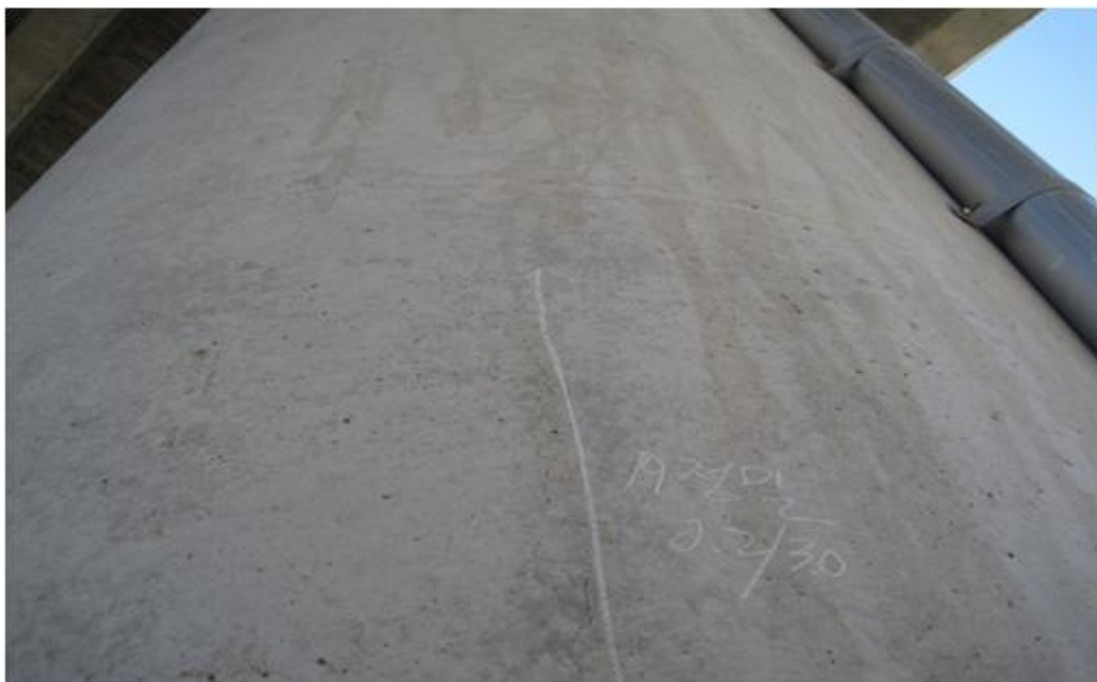
| 사진번호 | 8-BR27-10 | 위 치 | 중들교 영천방향 |

| 내 용 | 교각 P2 균열(폭0.3mm미만) | | |

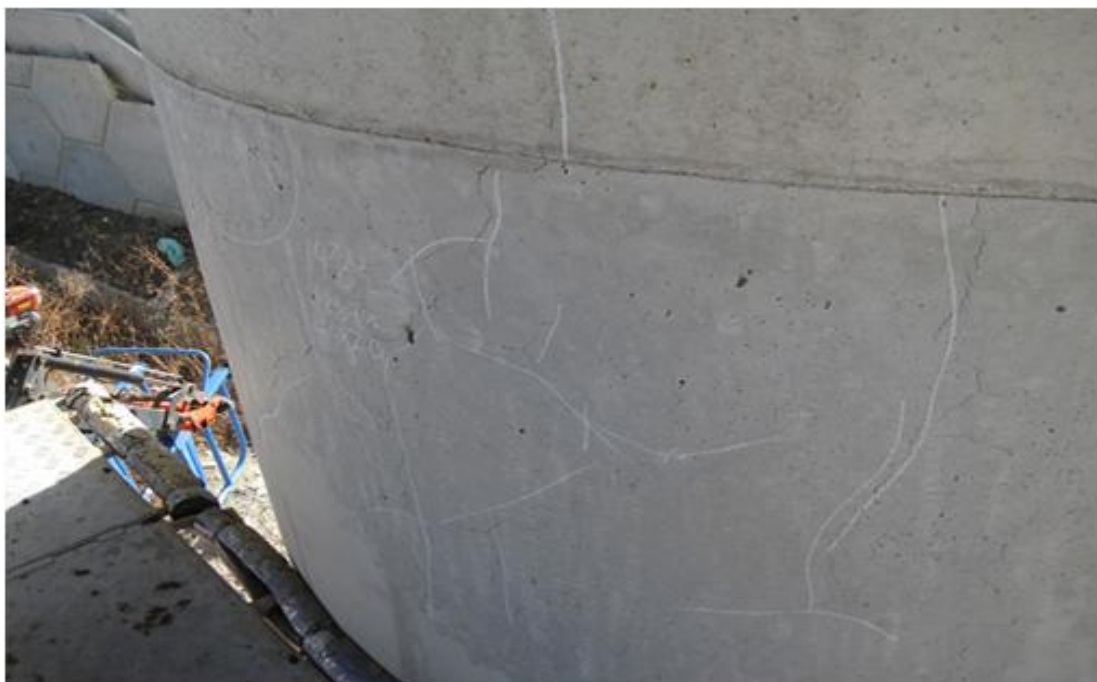
| 사진번호 | 8-BR27-12 | 위 치 | 중들교 영천방향 |

| 내 용 | 교각 P2 망상균열 A=12.50㎡ | | |

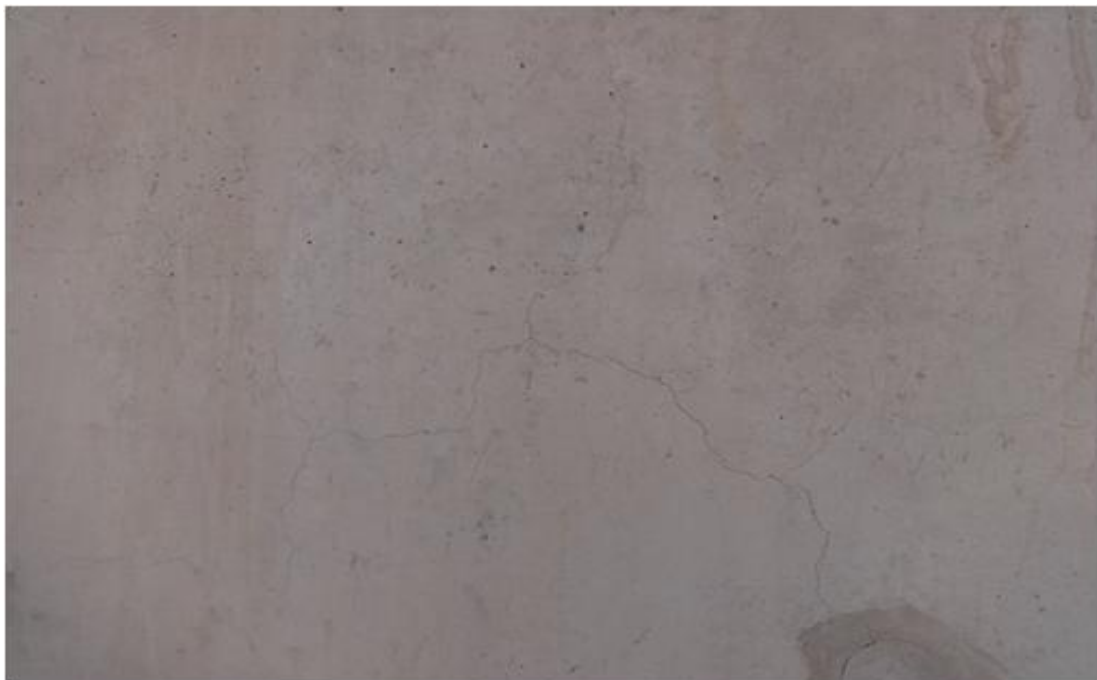
| 사진번호 | 8-BR29-4 | 위 치 | 화산JCT R-A1교 |

| 내 용 | 교대 A1 망상균열 A=4.00㎡ | | |

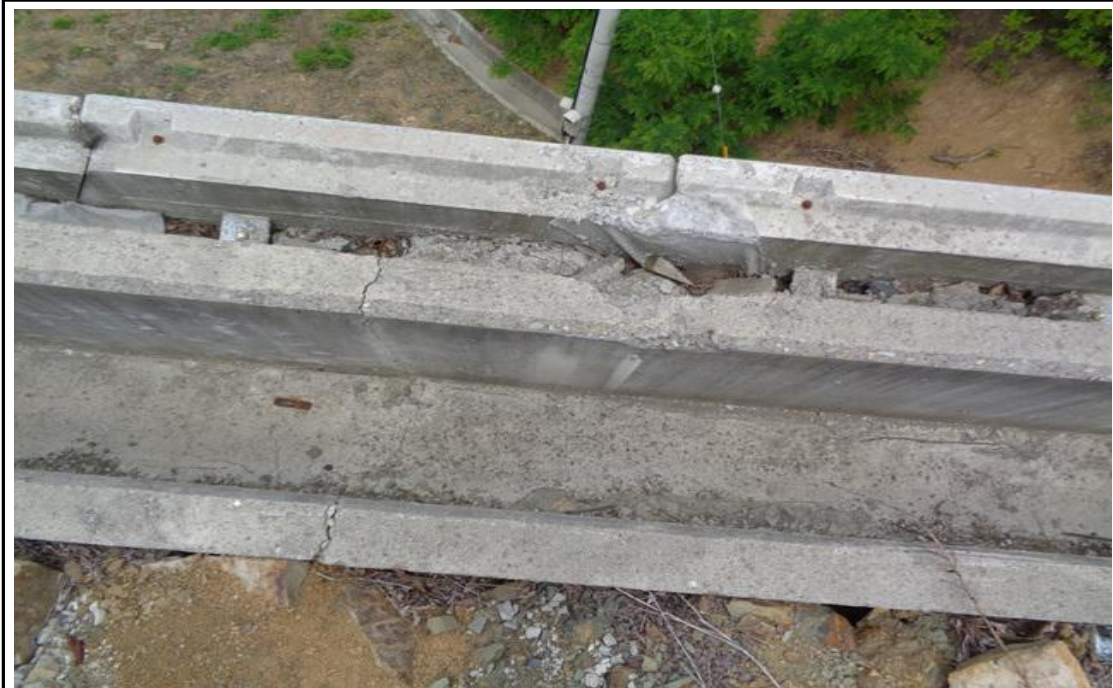
| 사진번호 | 8-RW13-2 | 위 치 | 패널식옹벽13 |

| 내 용 | 배수시설 배수로 S2 파손 A=0.12㎡ | | |

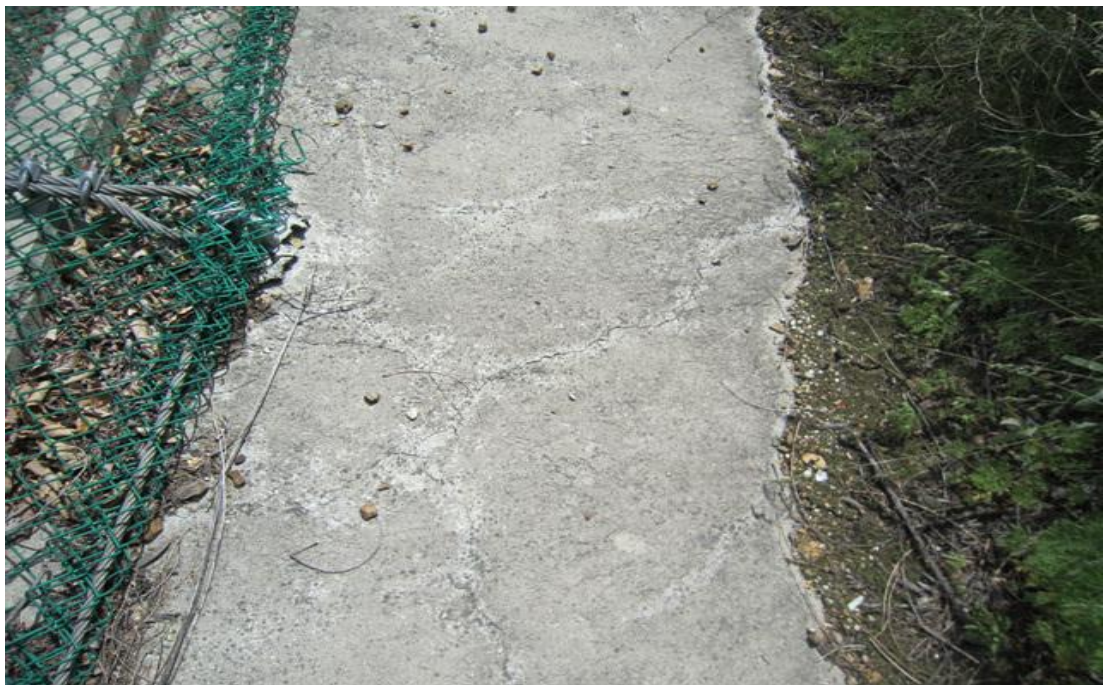
| 사진번호 | 8-SL45-4 | 위 치 | 영천절토45 |

| 내 용 | STA 69.14~69.15k 소단배수로 망상균열 A=8.0㎡ | | |

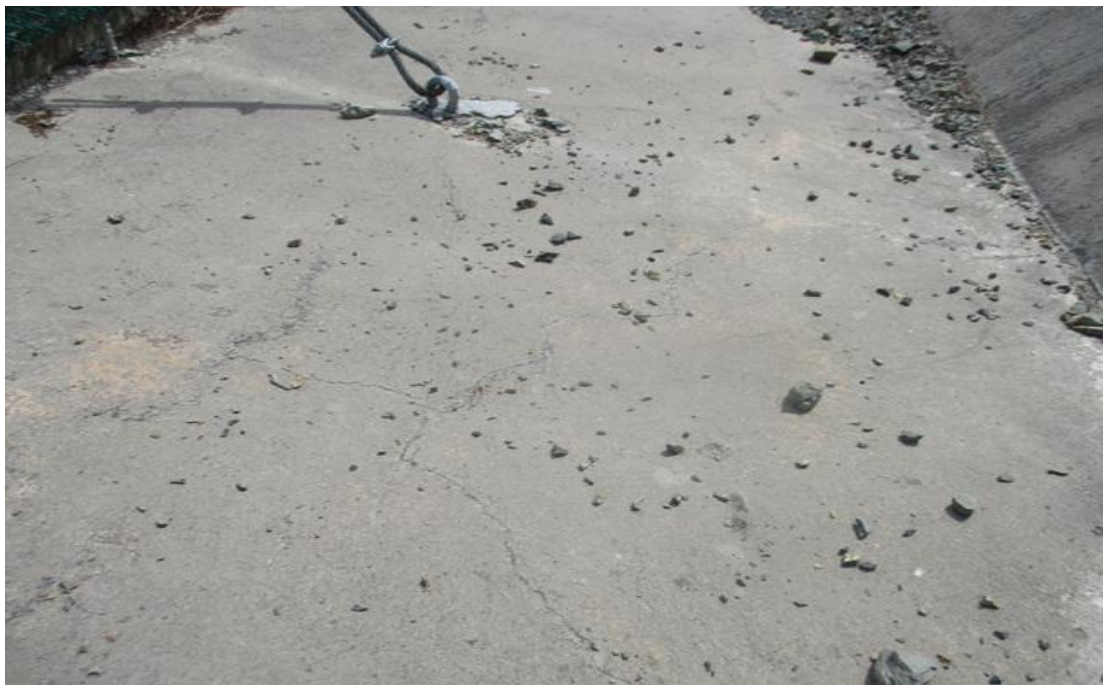
| 사진번호 | 8-SL46-2 | 위 치 | 영천절토46 |

| 내 용 | STA 70.12~70.21k 소단배수로 균열 L=42.0m | | |

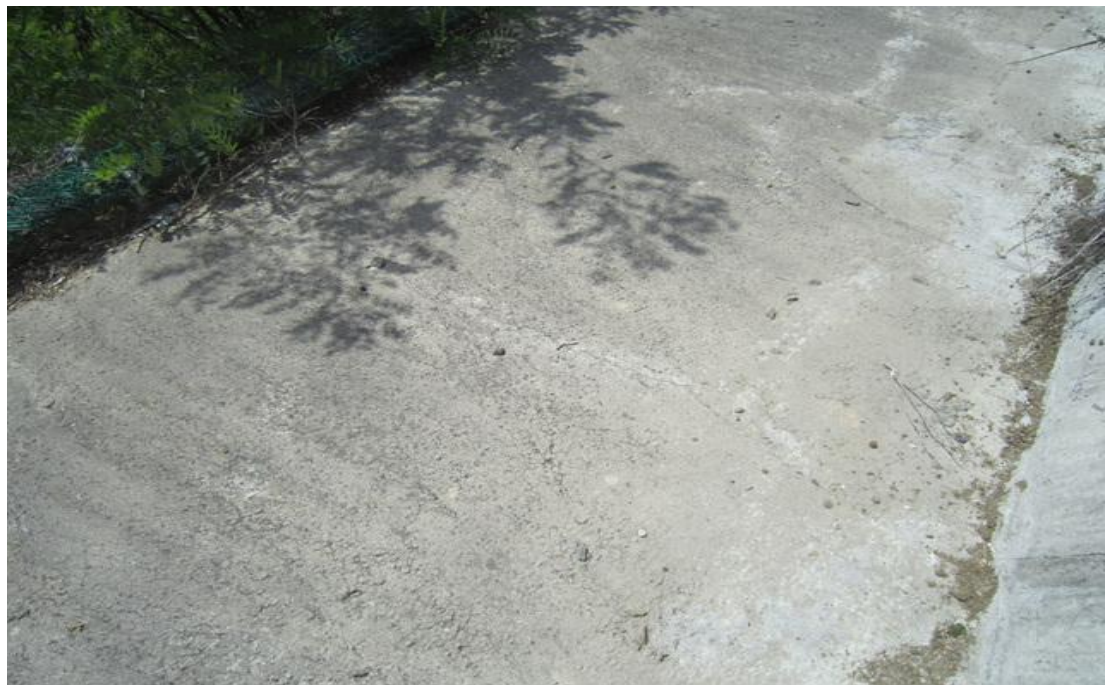
| 사진번호 | 8-SL47-2 | 위 치 | 상주절토47 |

| 내 용 | STA 70.65~70.74k 소단배수로 균열 L=14.0m | | |

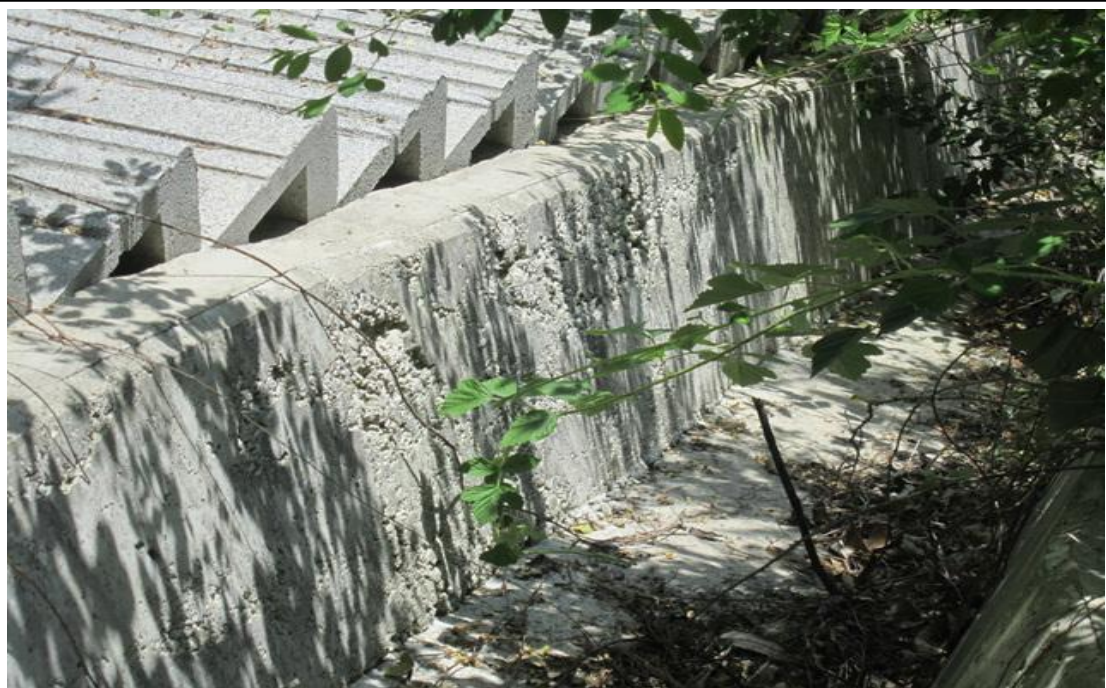
| 사진번호 | 8-SL47-4 | 위 치 | 상주절토47 |

| NO | 시설물명 | 방향 | 시설물<br>번호 | 위치 | 부재 | 내용 | 단<br>위 | 수량 | 하자<br>담보<br>책임<br>기간 | 조<br>치<br>방법 | 발생 | 공<br>종 | 하자형태 | 사진<br>번호 | 종<br>별 |
|---|---|---|---|---|---|---|---|---|---|---|---|---|---|---|---|
| 86 | 영천절토57 | 영천 | SL57 | STA<br>75.36~75.40k | 산마루측구 | 재료분리 | m <sup>2</sup> | 6.00 | 3 | 하자 | 2020상 | 사면 | 콘크리트<br>손상 | 4 | 2종 |

| 내 용 | STA 70.75~70.77k 산마루측구 재료분리 A=7.5㎡ | | |

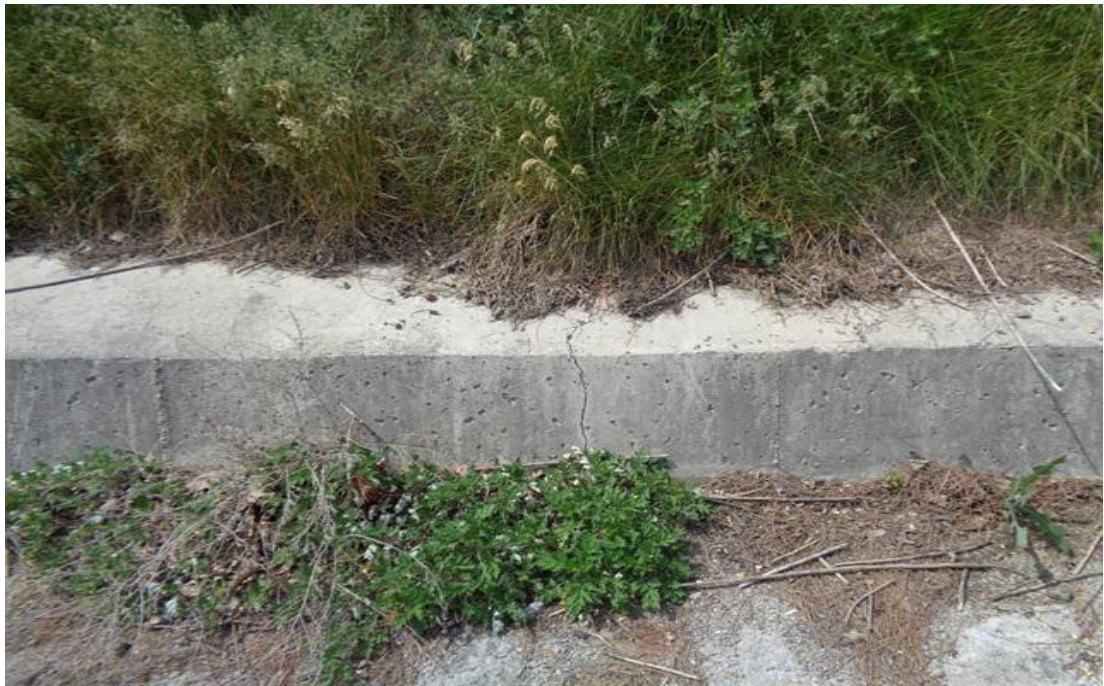
| 사진번호 | 8-SL48-1 | 위 치 | 영천절토48 |

| 내 용 | STA 71.08~71.12k 소단배수로 균열 L=6.0m | | |

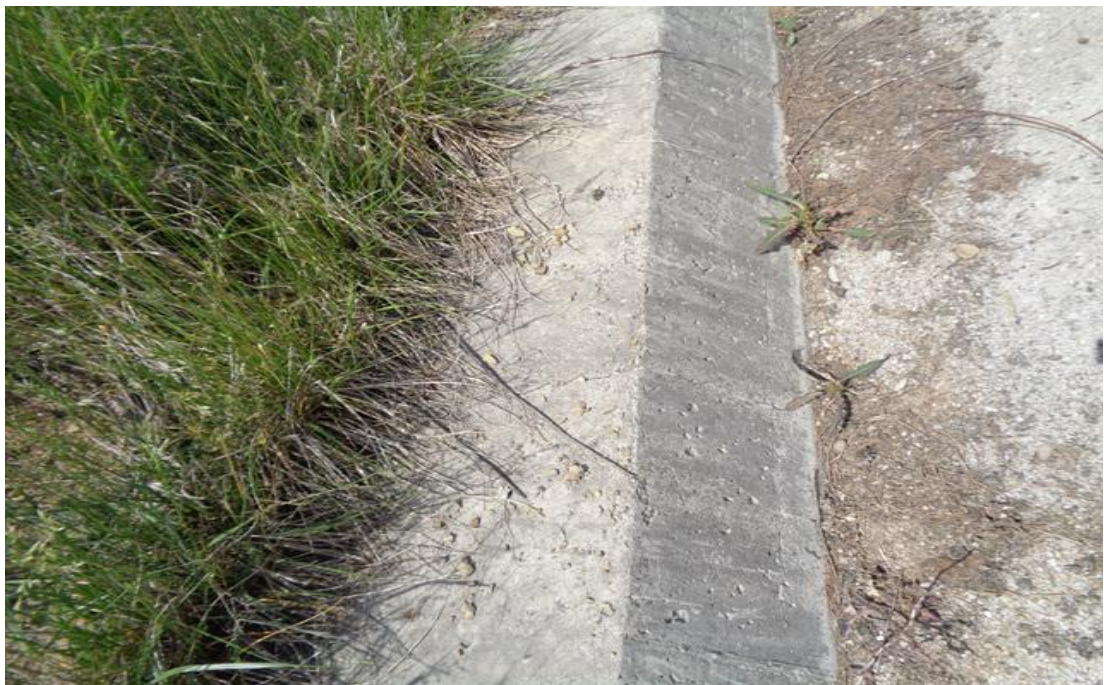
| 사진번호 | 8-SL48-2 | 위 치 | 영천절토48 |

| 내 용 | STA 71.08~71.12k 소단배수로 균열 L=6.0m | | |
