# **1, 2 종 시 설 물 하 자 보 고 서**

**< 8공구 >**

**2020. 06**

**상주영천고속도로주식회사**

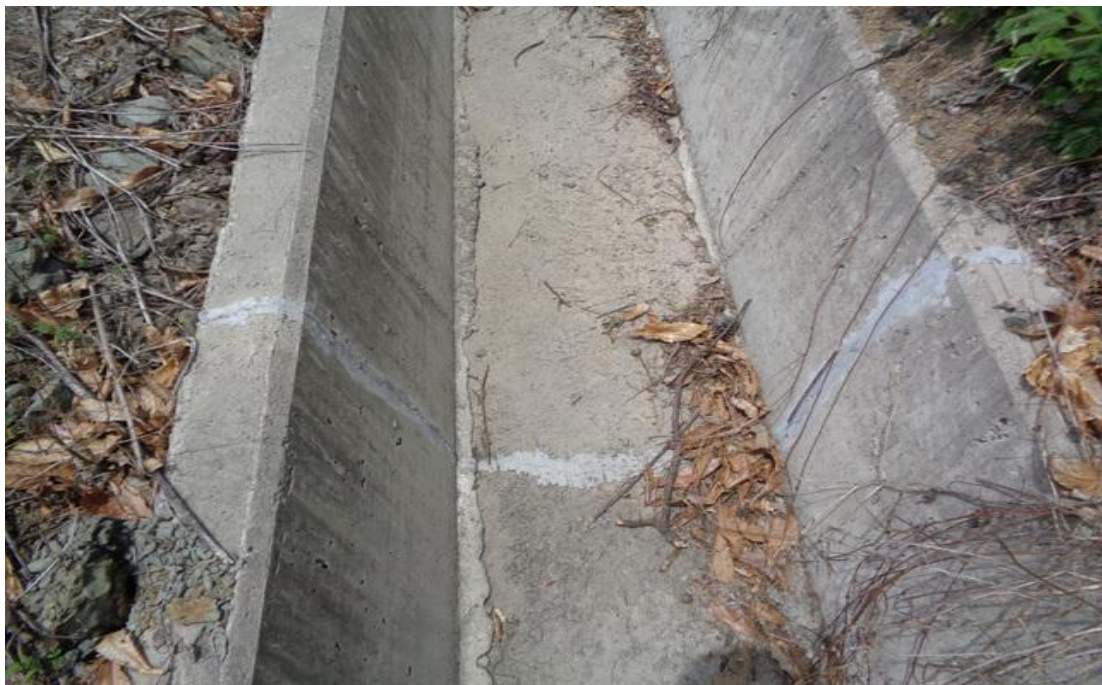
| 사진번호 | 8-SL50-3 | 위 치 | 상주절토50 |

| 내 용 | STA 71.64k 산마루측구 균열 L=1.5m | | |

| 내 용 | 조치후 | | |

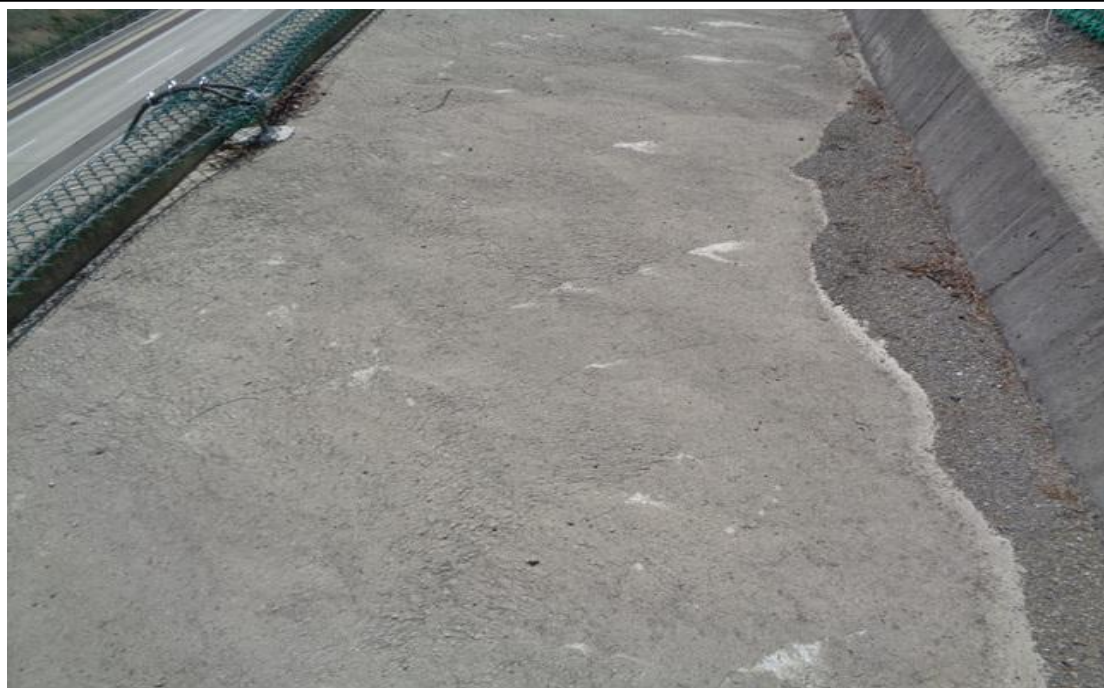
| 사진번호 | 8-SL51-2 | 위 치 | 영천절토51 |

| 내 용 | STA 72.46~72.48k 소단배수로 균열 L=8.0m | | |

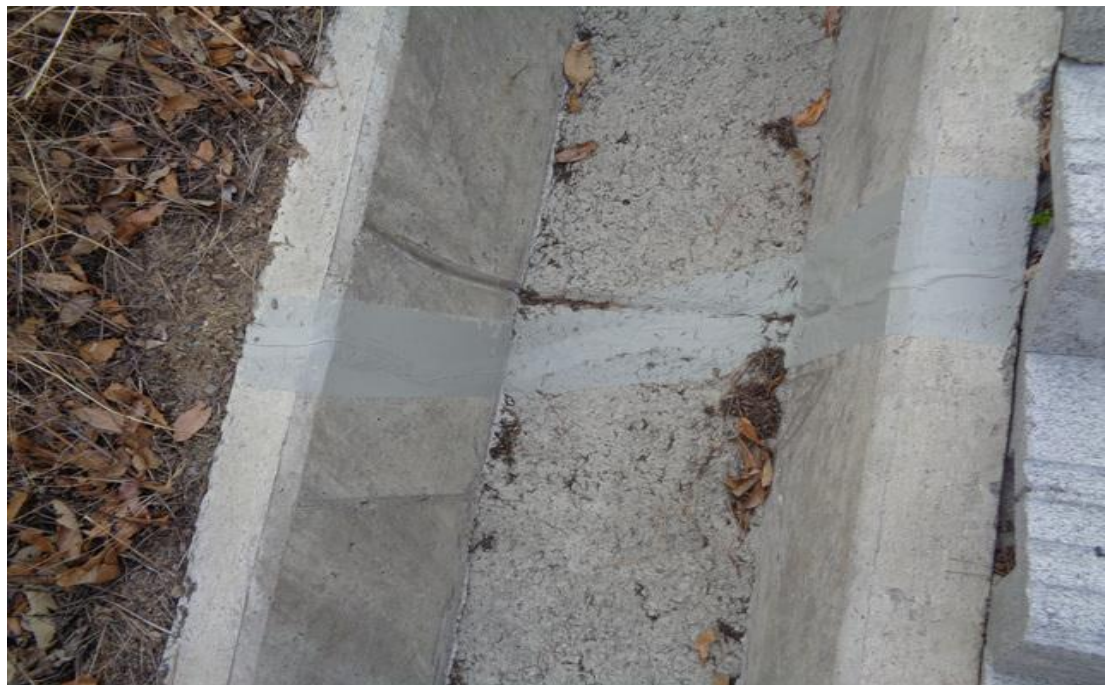
| 사진번호 | 8-SL53-1 | 위 치 | 영천절토53 |

| 내 용 | STA 73.58k 산마루측구 균열 L=1.5m | | |

| 내 용 | 조치후 | | |

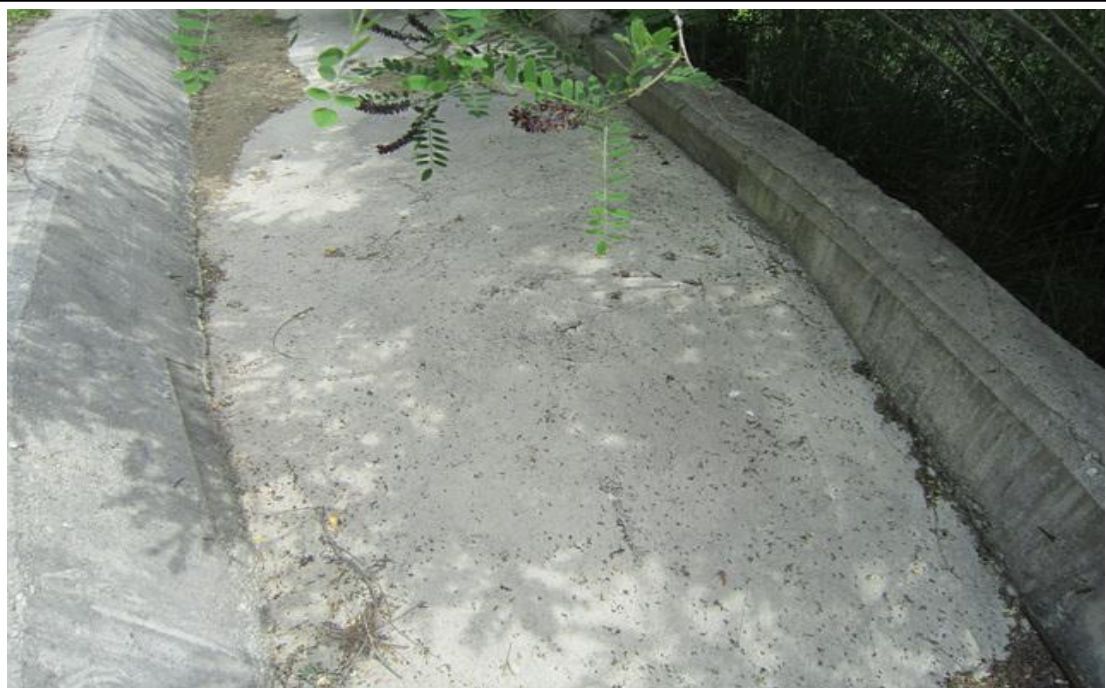
| 사진번호 | 8-SL54-2 | 위 치 | 영천절토54 |

| 내 용 | STA 74.36~74.47k 소단배수로 균열 L=12.5m | | |

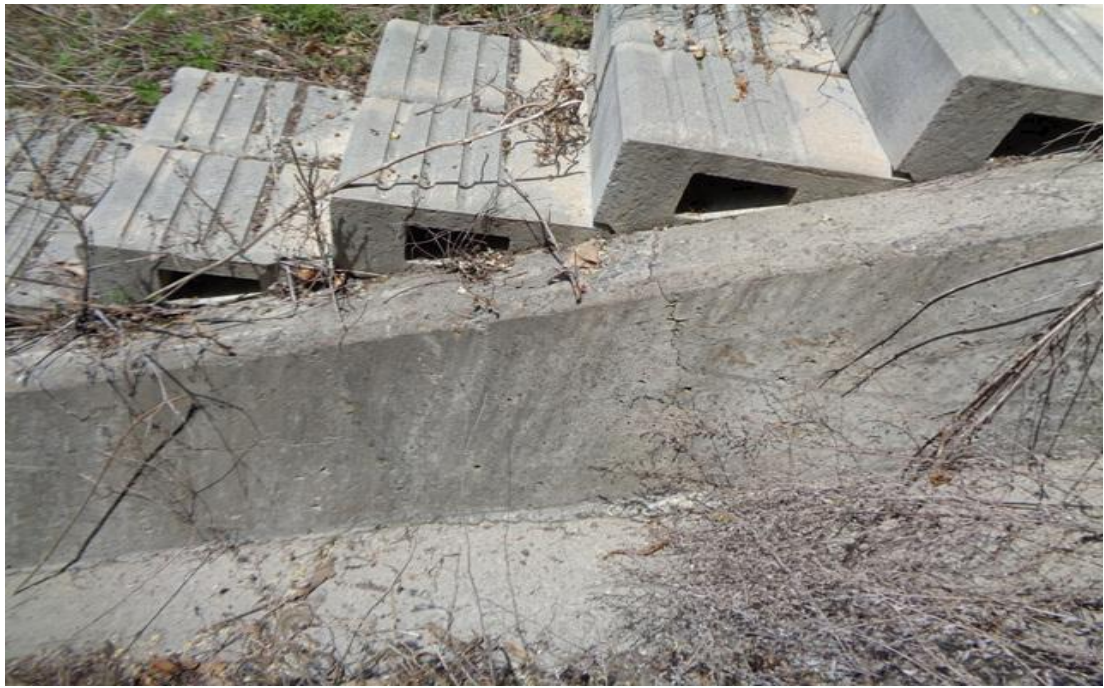
| 사진번호 | 8-SL56-3 | 위 치 | 상주절토56 |

| NO | 시설물명 | 방향 | 시설물<br>번호 | 위치 | 부재 | 내용 | 단<br>위 | 수량 | 하자<br>담보<br>책임<br>기간 | 조<br>치<br>방법 | 발생 | 공<br>종 | 하자형태 | 사진<br>번호 | 종<br>별 |
|---|---|---|---|---|---|---|---|---|---|---|---|---|---|---|---|
| 82 | 상주절토56 | 상주 | SL56 | STA<br>75.09k | 산마루측구 | 균열 | m | 1.00 | 3 | 하자 | 2020상 | 사면 | 균열 | 3 | 2종 |

| 내 용 | STA 75.09k 산마루측구 균열 L=1.0m | | |

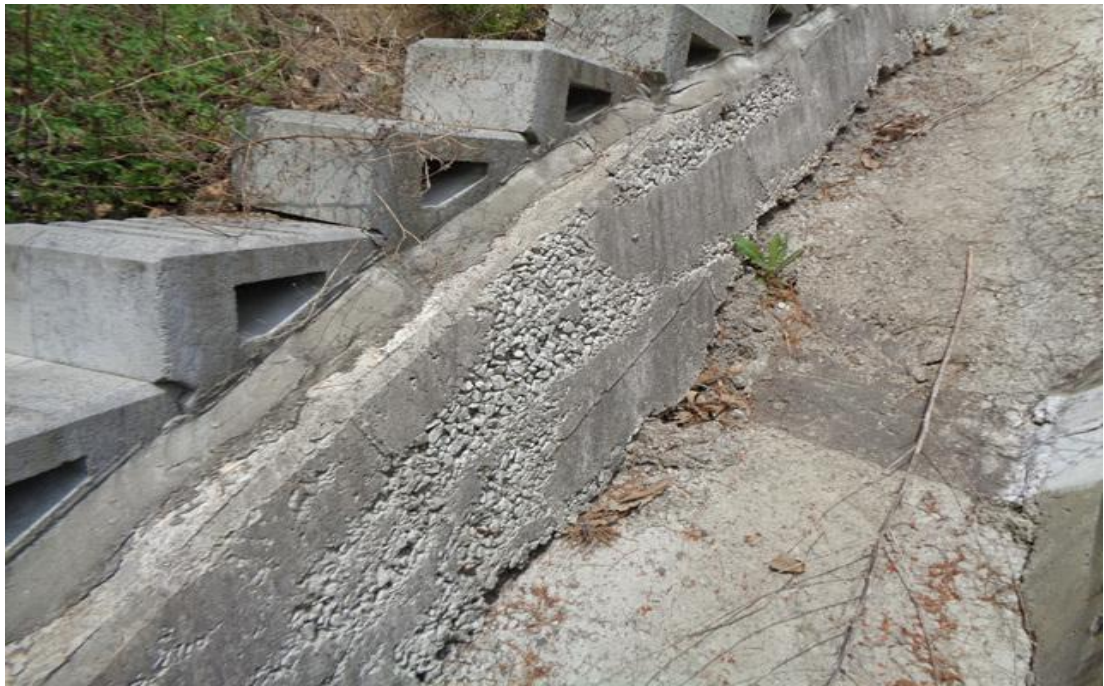
| 사진번호 | 8-SL57-4 | 위 치 | 영천절토57 |

| NO | 시설물명 | 방향 | 시설물<br>번호 | 위치 | 부재 | 내용 | 단<br>위 | 수량 | 하자<br>담보<br>책임<br>기간 | 조<br>치<br>방법 | 발생 | 공<br>종 | 하자형태 | 사진<br>번호 | 종<br>별 |
|---|---|---|---|---|---|---|---|---|---|---|---|---|---|---|---|
| 86 | 영천절토57 | 영천 | SL57 | STA<br>75.36~75.40k | 산마루측구 | 재료분리 | m <sup>2</sup> | 6.00 | 3 | 하자 | 2020상 | 사면 | 콘크리트<br>손상 | 4 | 2종 |

| 내 용 | STA 75.36~75.40k 산마루측구 재료분리 A=6.0㎡ | | |

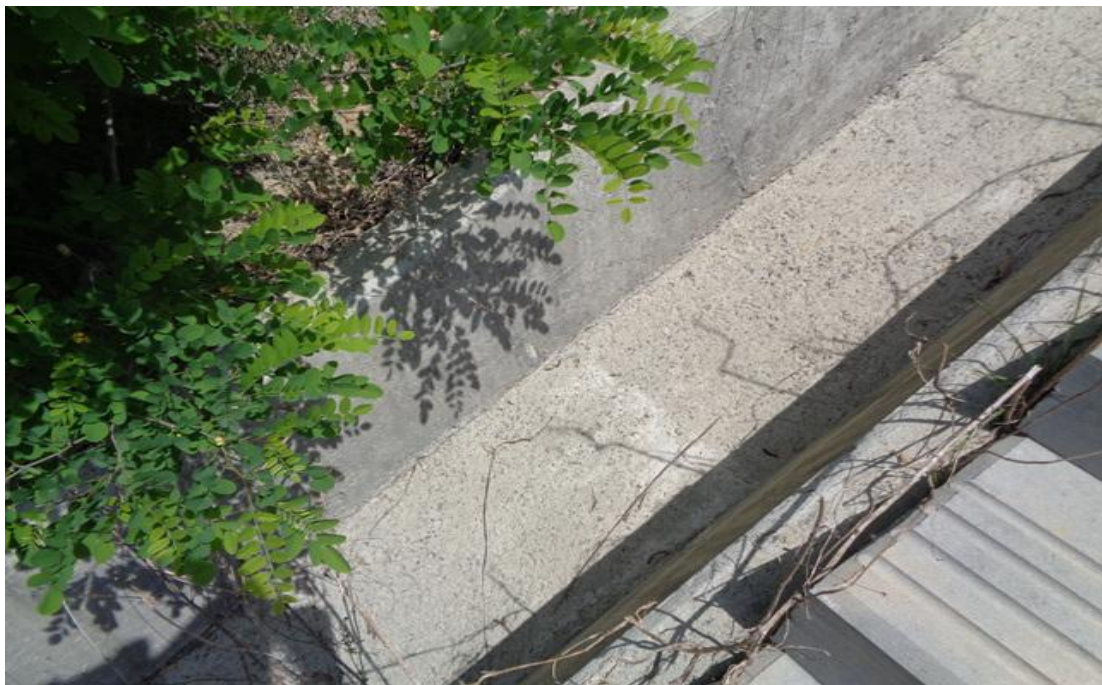
| 사진번호 | 8-SL58-2 | 위 치 | 영천절토58 |

| 내 용 | STA 1+320 산마루측구 균열 L=1.5m | | |

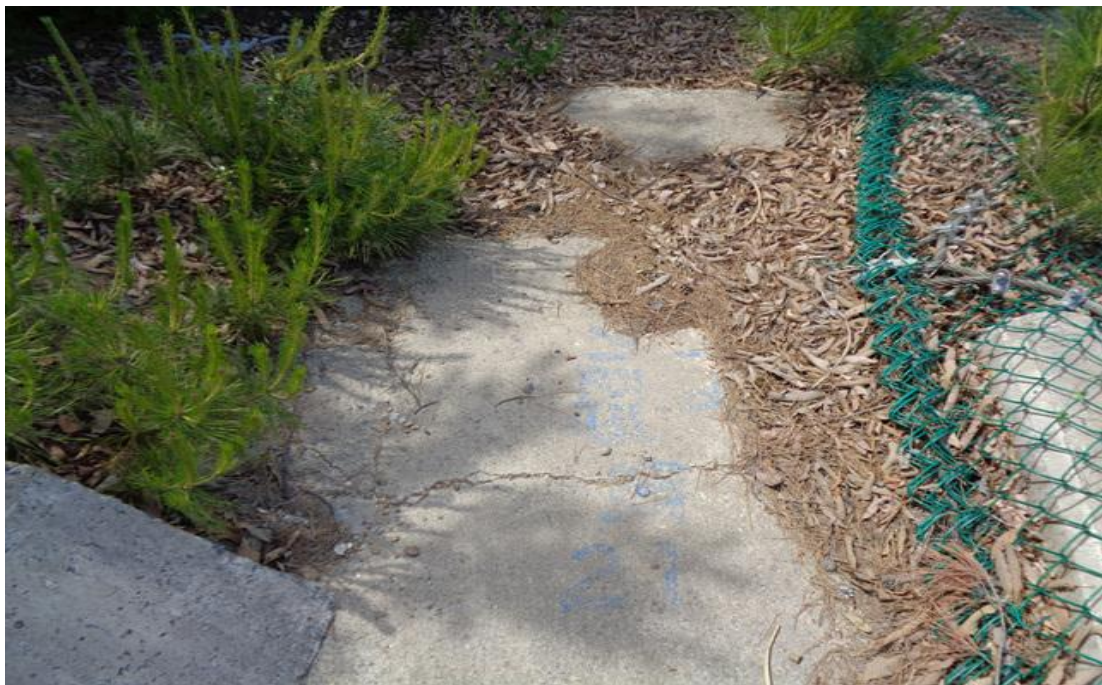
| 사진번호 | 8-SL59-2 | 위 치 | 영천절토59 |

| 내 용 | STA 0+890~950 소단배수로 균열 L=3.0m | | |
