# **1, 2 종 시 설 물 하 자 보 고 서**

**< 10공구 >**

**2020. 06**

**상주영천고속도로주식회사**

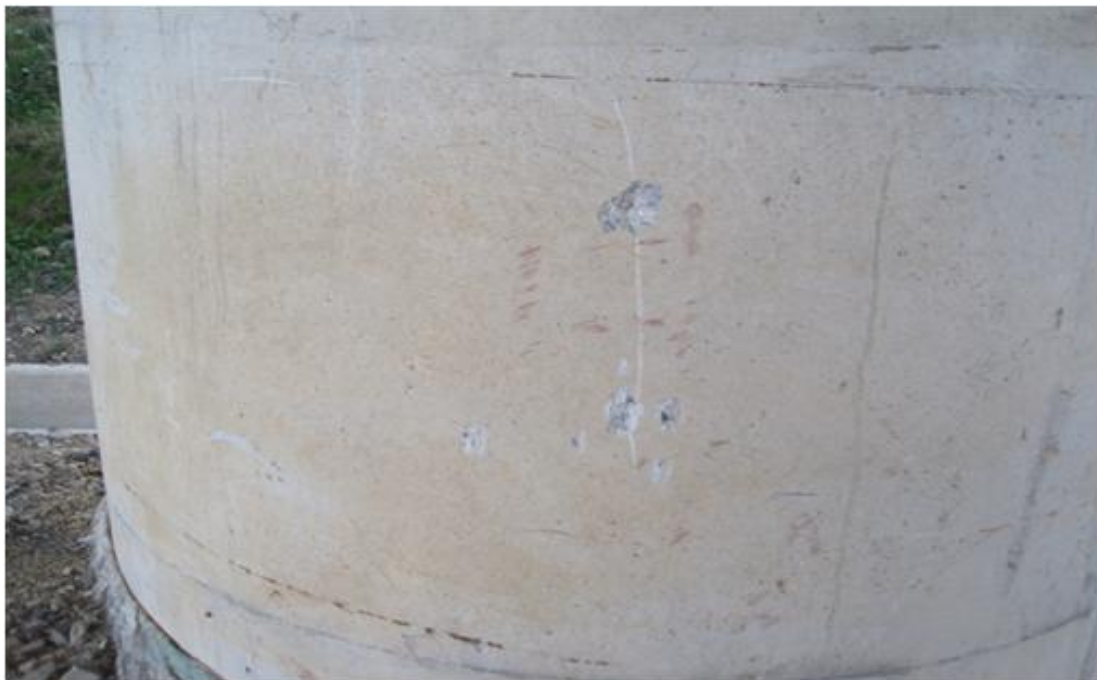
| 사진번호 | 10-BR36-6 | 위 치 | 산하교 상주방향 |

| 내 용 | 교각 P10 파손 A=0.03㎡ | | |

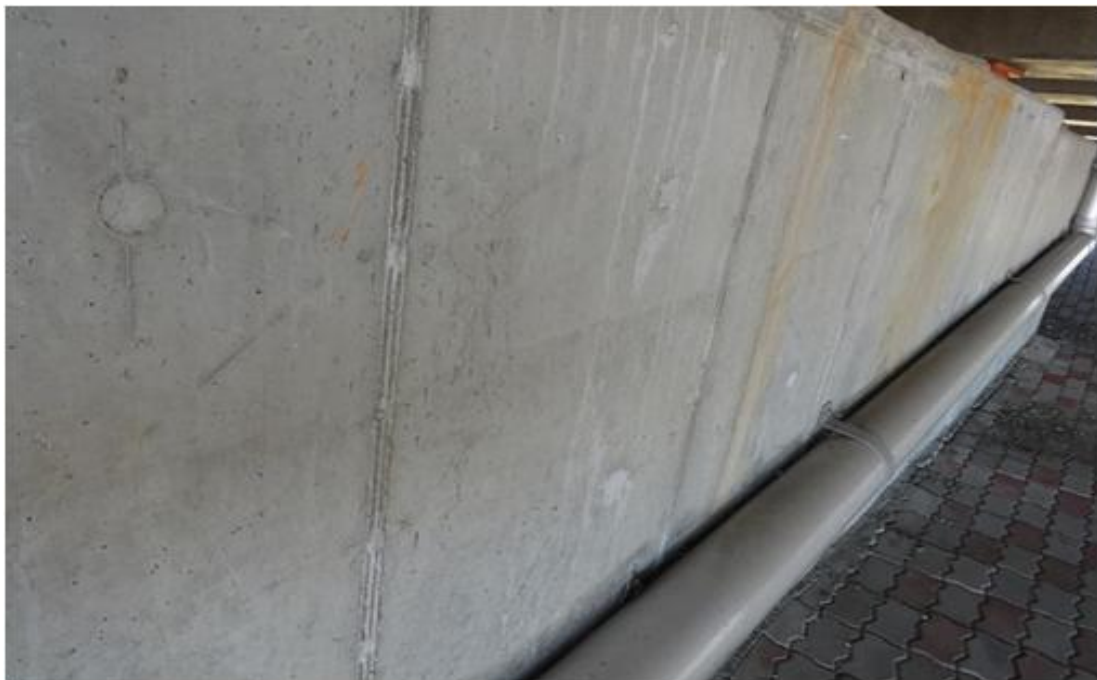
| 사진번호 | 10-BR36-8 | 위 치 | 산하교 영천방향 |

| 내 용 | 교대 A1, A2 균열(폭0.3mm미만) | | |

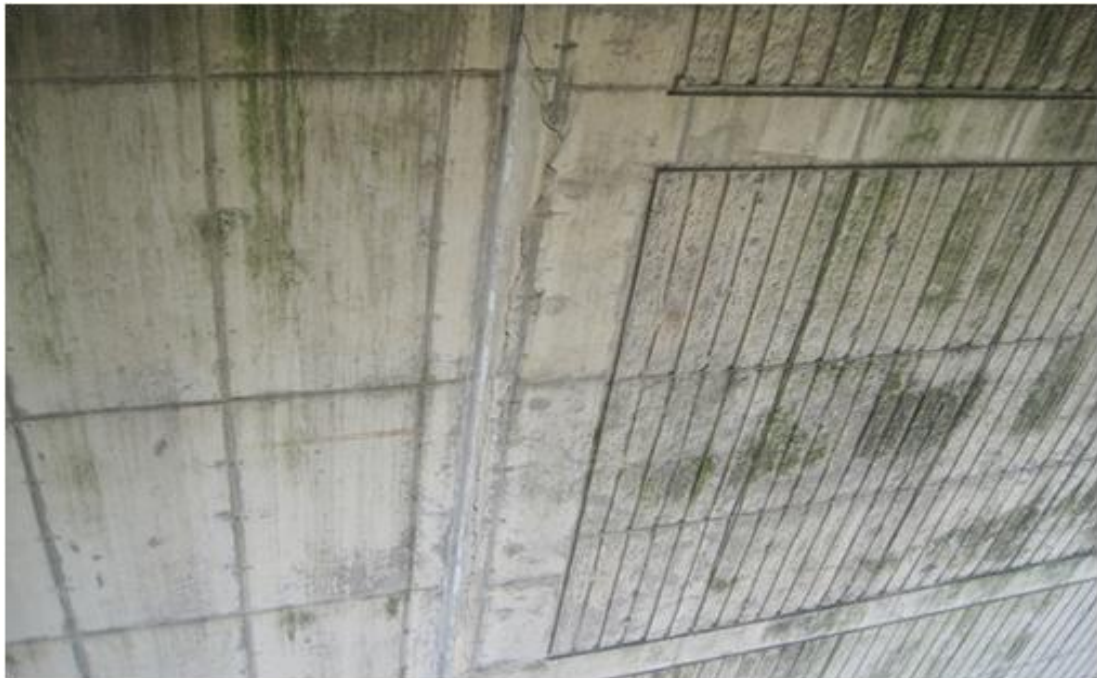
| 사진번호 | 10-BR37-6 | 위 치 | 단포교 상주방향 |

| 내 용 | 교대 A1 들뜸 A=1.80㎡ | | |

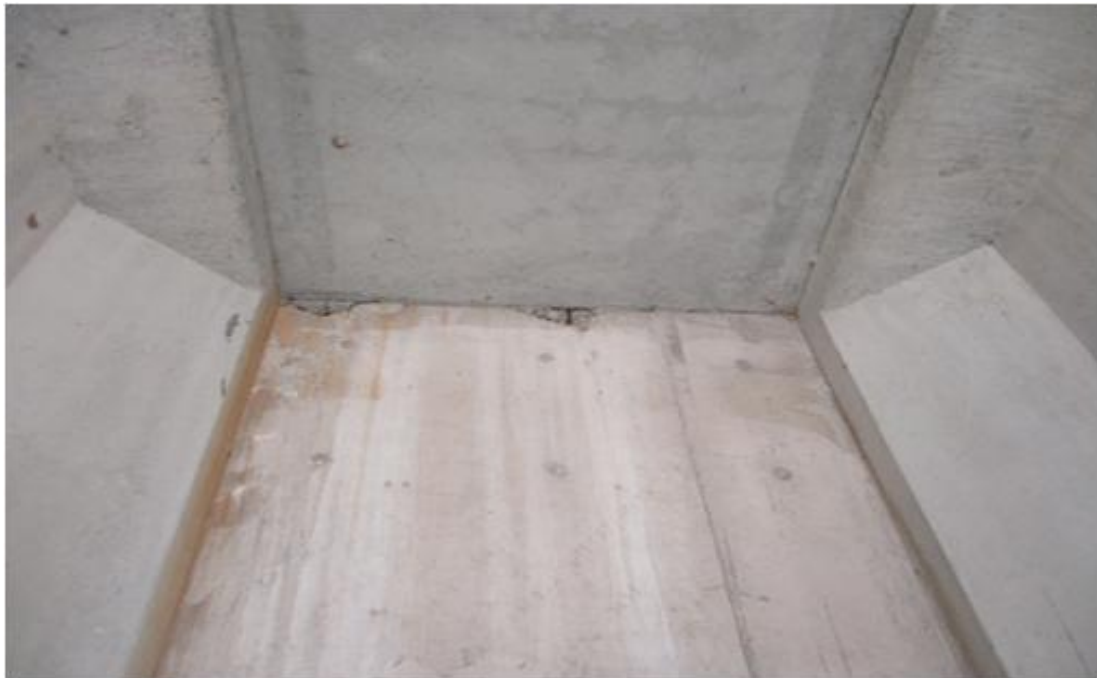
| 사진번호 | 10-BR37-10 | 위 치 | 단포교 영천방향 |

| 내 용 | 가로보 S1 박락 및 철근노출 A=0.24㎡ | | |

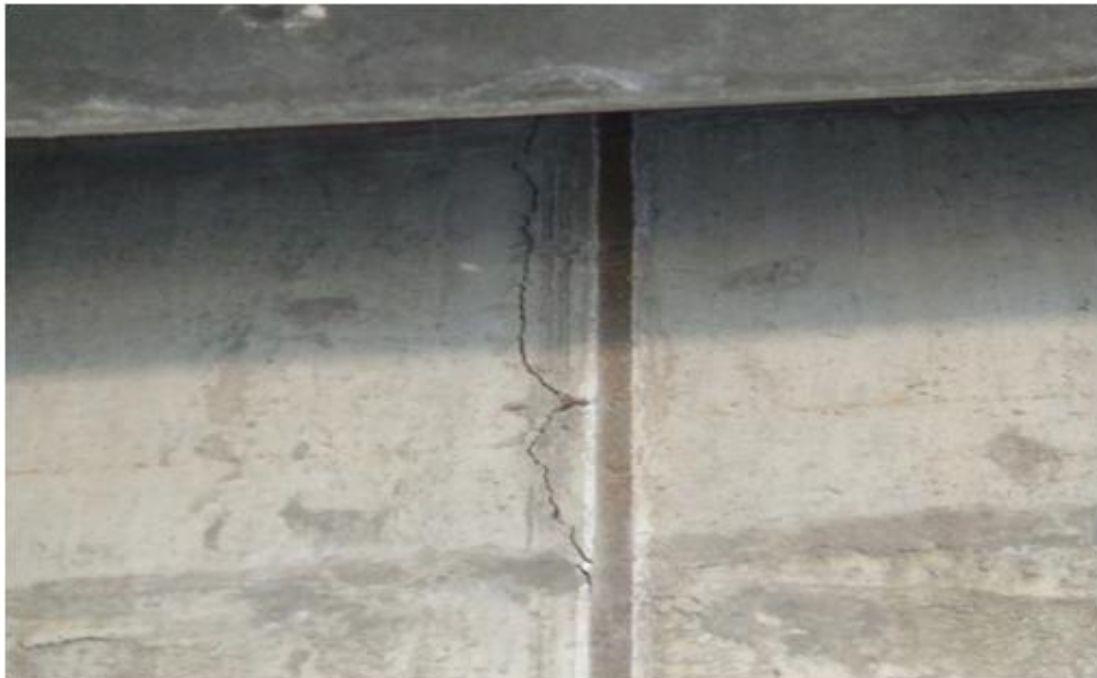
| 사진번호 | 10-BR37-12 | 위 치 | 단포교 영천방향 |

| 내 용 | 교대 A2 들뜸 A=0.10㎡ | | |

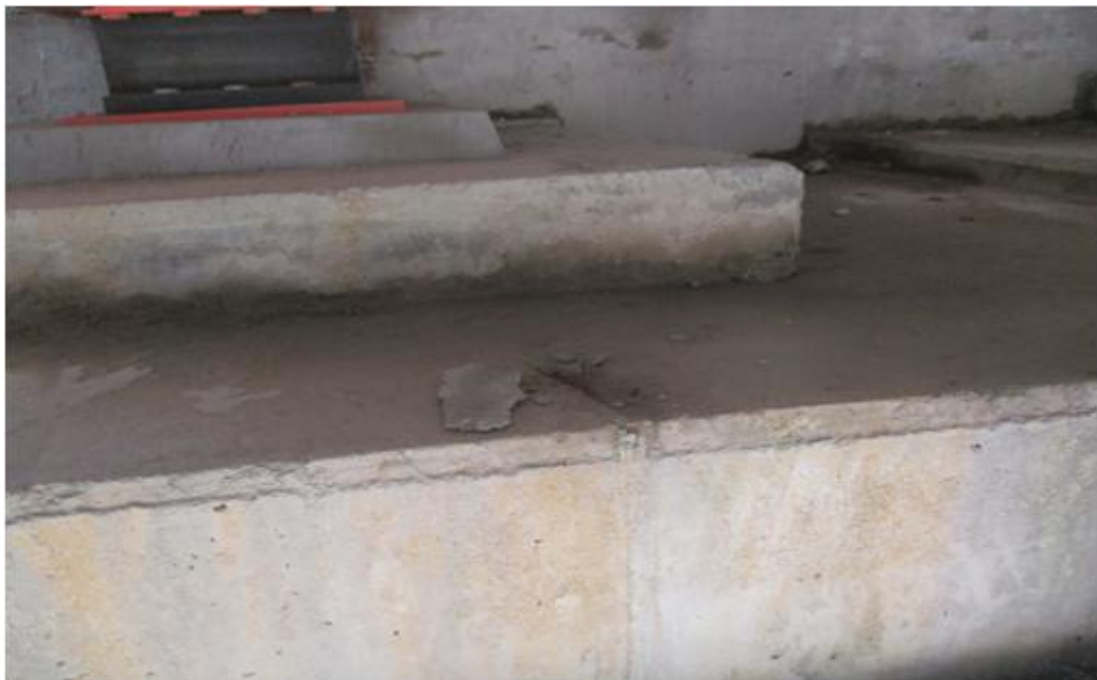
| 사진번호 | 10-BR38-6 | 위 치 | 대성교 영천방향 |

| 내 용 | 교대 A1 박리 A=0.02㎡ | | |

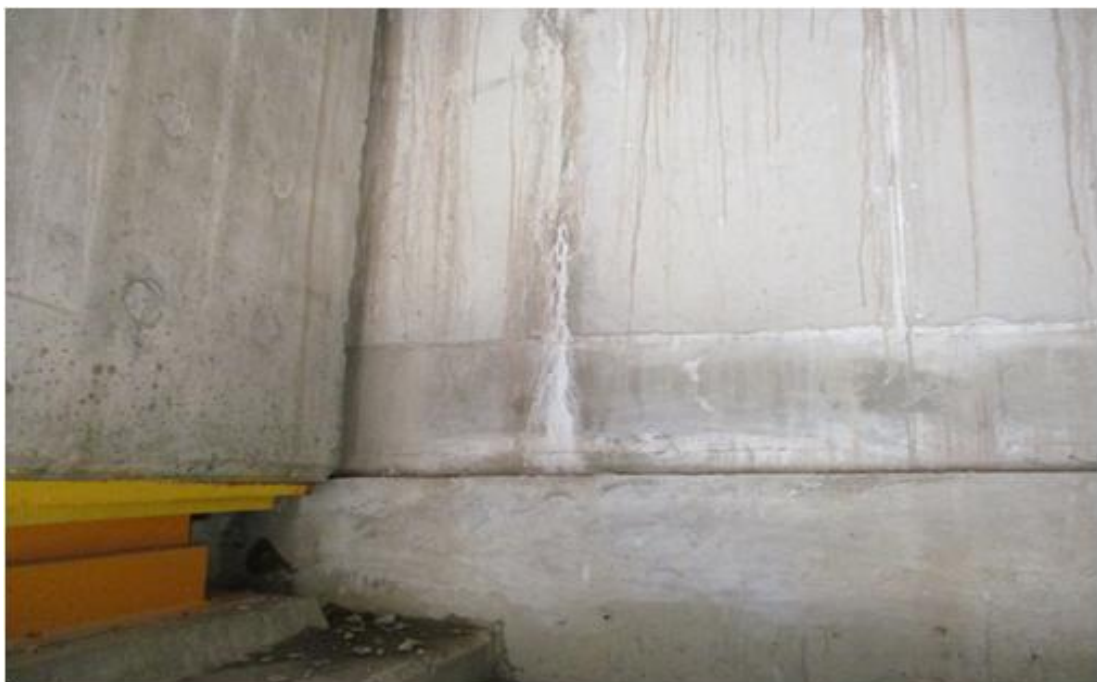
| 사진번호 | 10-BR38-8 | 위 치 | 대성교 영천방향 |

| 내 용 | 교대 A1 백태 A=0.18㎡ | | |

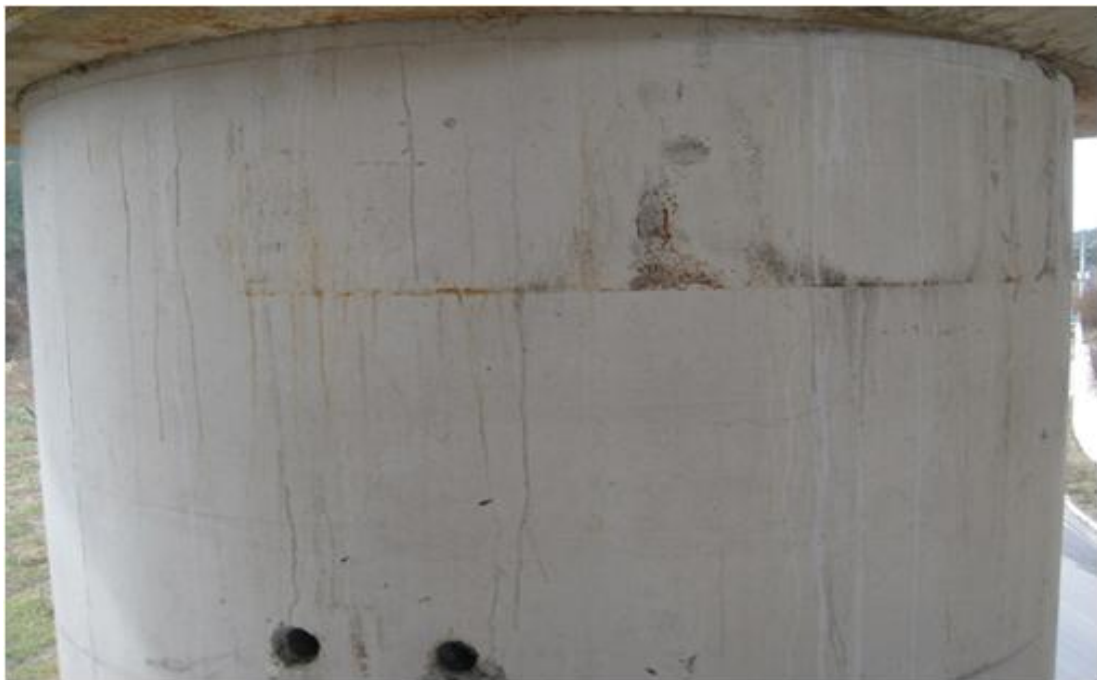
| 사진번호 | 10-BR38-10 | 위 치 | 대성교 영천방향 |

| 내 용 | 교각 P2 망상균열 A=5.00 m² | | |

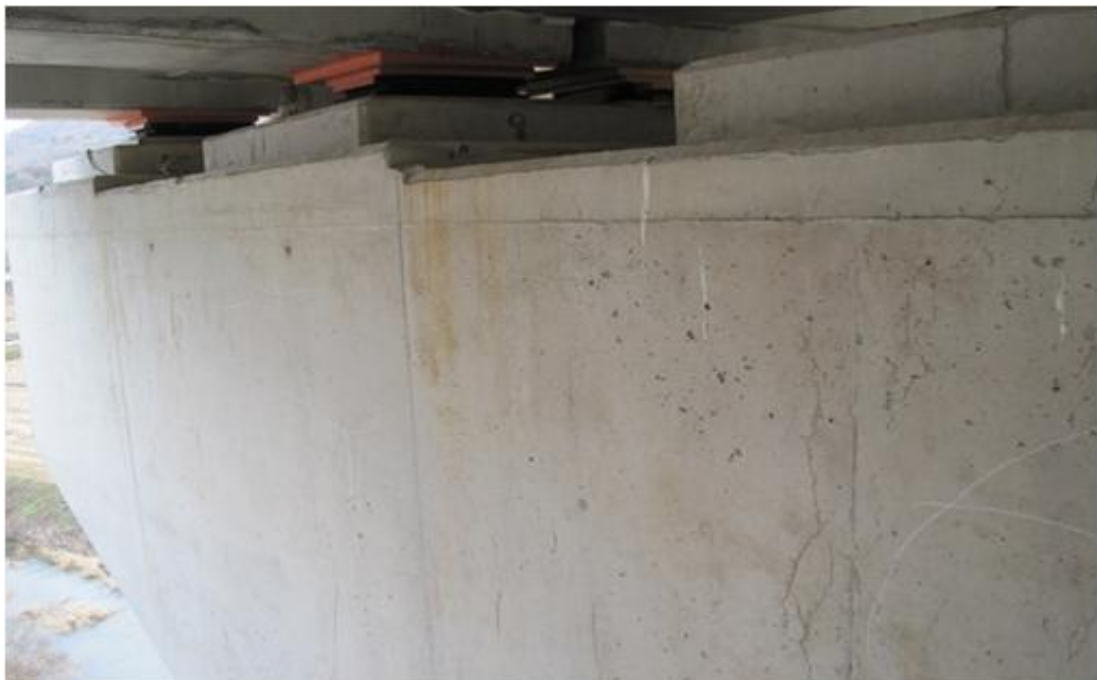
| 사진번호 | 10-BR39-4 | 위 치 | 내포교 상주방향 |

| NO | 시설물명 | 방향 | 시설물<br>번호 | 위치 | 부재 | 내용 | 단<br>위 | 수<br>량 | 하<br>자<br>담<br>보<br>책<br>임<br>기<br>간 | 조<br>치<br>방<br>법 | 발<br>생 | 공<br>종 | 하<br>자<br>형<br>태 | 사<br>진<br>번<br>호 | 종<br>별 |
|---|---|---|---|---|---|---|---|---|---|---|---|---|---|---|---|
| 36 | 내포교 | 상주 | BR39 | P2 | 교각 | 망상균열 | m <sup>2</sup> | 15.00 | 7 | 하자 | 2019하 | 교량 | 망상균열 | 4 | 2종 |

| 내 용 | 교각 P2 망상균열 A=15.00㎡ | | |

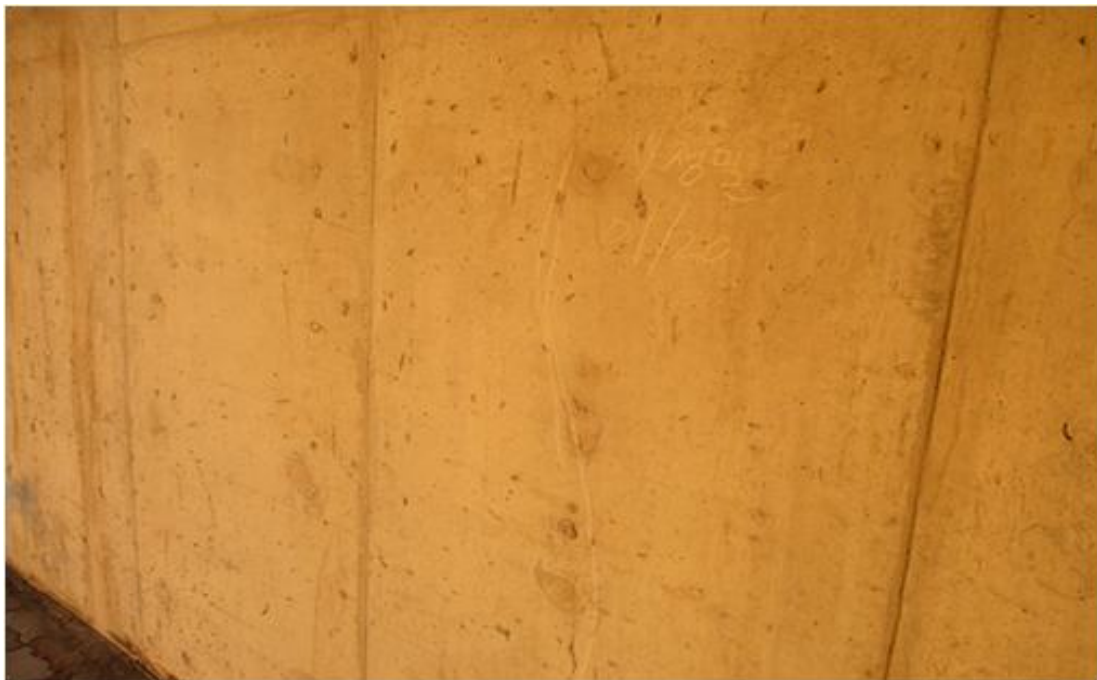
| 사진번호 | 10-BR39-6 | 위 치 | 내포교 영천방향 |

| NO | 시설물명 | 방향 | 시설물<br>번호 | 위치 | 부재 | 내용 | 단<br>위 | 수<br>량 | 하<br>자<br>담<br>보<br>책<br>임<br>기<br>간 | 조<br>치<br>방<br>법 | 발<br>생 | 공<br>종 | 하<br>자<br>형<br>태 | 사<br>진<br>번<br>호 | 종<br>별 |
|---|---|---|---|---|---|---|---|---|---|---|---|---|---|---|---|
| 38 | 내포교 | 영천 | BR39 | A1 | 교대 | 균열 | m | 2.00 | 7 | 하자 | 2019하 | 교량 | 균열0.3<br>mm미만 | 6 | 2종 |

| 내 용 | 교대 A1 균열(폭0.3mm미만) | | |

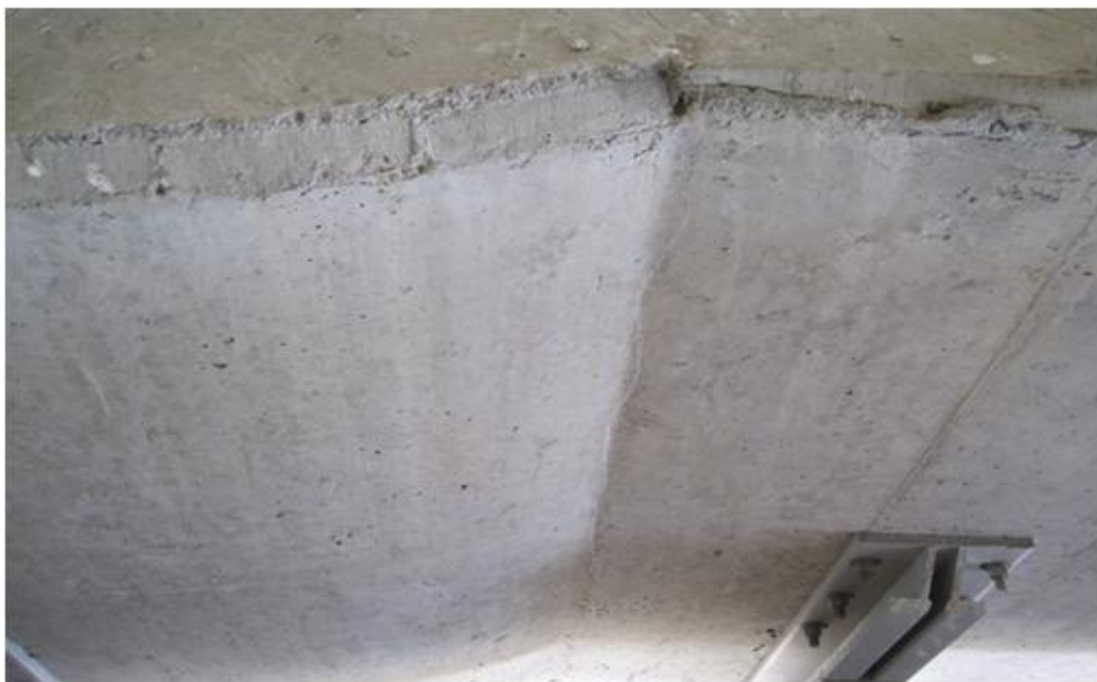
| 사진번호 | 10-BR40-6 | 위 치 | 반정교 상주방향 |

| NO | 시설물명 | 방향 | 시설물<br>번호 | 위치 | 부재 | 내용 | 단<br>위 | 수<br>량 | 하<br>자<br>담<br>보<br>책<br>임<br>기<br>간 | 조<br>치<br>방<br>법 | 발<br>생 | 공<br>종 | 하<br>자<br>형<br>태 | 사<br>진<br>번<br>호 | 종<br>별 |
|---|---|---|---|---|---|---|---|---|---|---|---|---|---|---|---|
| 45 | 반정교 | 상주 | BR40 | P5 | 교각 | 재료분리 | m <sup>2</sup> | 2.40 | 7 | 하자 | 2019하 | 교량 | 콘크리트<br>손상 | 6 | 1종 |

| 내 용 | 교각 P5 재료분리 A=2.40㎡ | | |

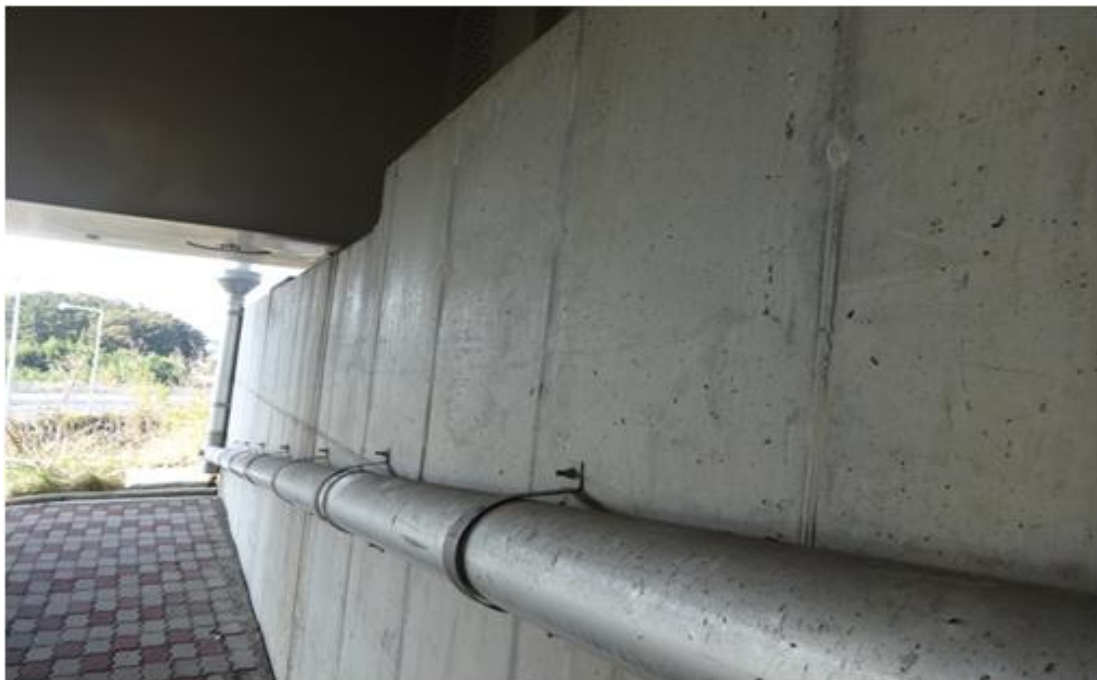
| 사진번호 | 10-BR40-8 | 위 치 | 반정교 영천방향 |

| NO | 시설물명 | 방향 | 시설물<br>번호 | 위치 | 부재 | 내용 | 단<br>위 | 수<br>량 | 하<br>자<br>담<br>보<br>책<br>임<br>기<br>간 | 조<br>치<br>방<br>법 | 발<br>생 | 공<br>종 | 하<br>자<br>형<br>태 | 사<br>진<br>번<br>호 | 종<br>별 |
|---|---|---|---|---|---|---|---|---|---|---|---|---|---|---|---|
| 47 | 반정교 | 영천 | BR40 | A1 | 교대 | 망상균열 | m <sup>2</sup> | 20.00 | 7 | 하자 | 2019하 | 교량 | 망상균열 | 8 | 1종 |

| 내 용 | 교대 A1 망상균열 A=20.00㎡ | | |

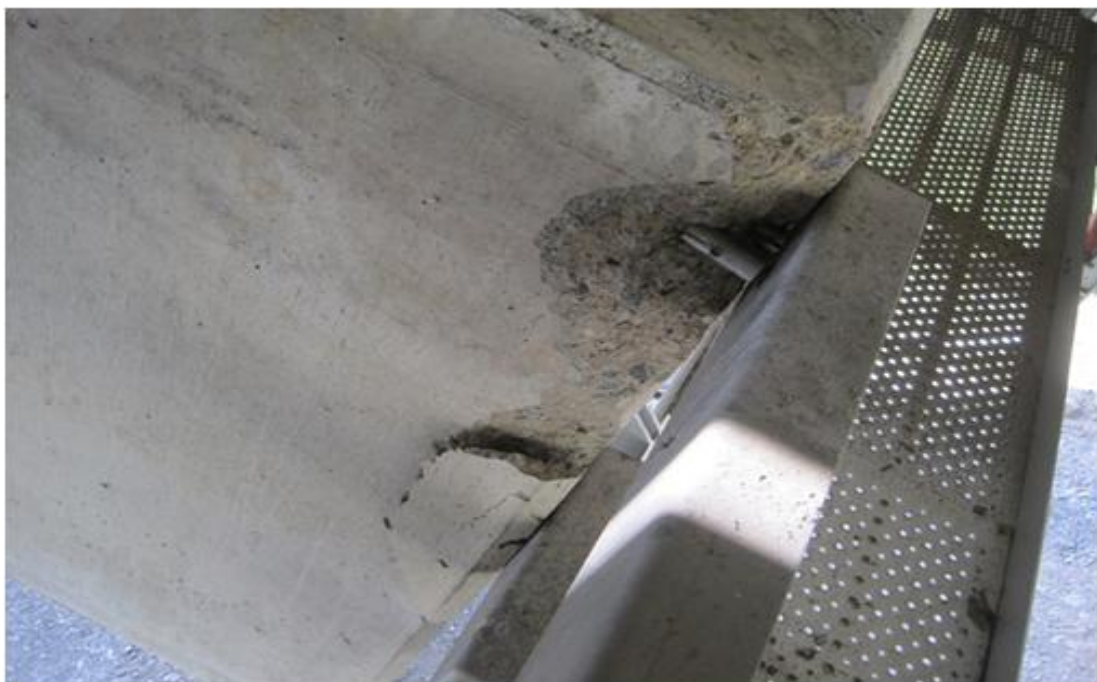
| 사진번호 | 10-BR40-12 | 위 치 | 반정교 영천방향 |

| 내 용 | 교각 P5 파손 A=0.20㎡ | | |

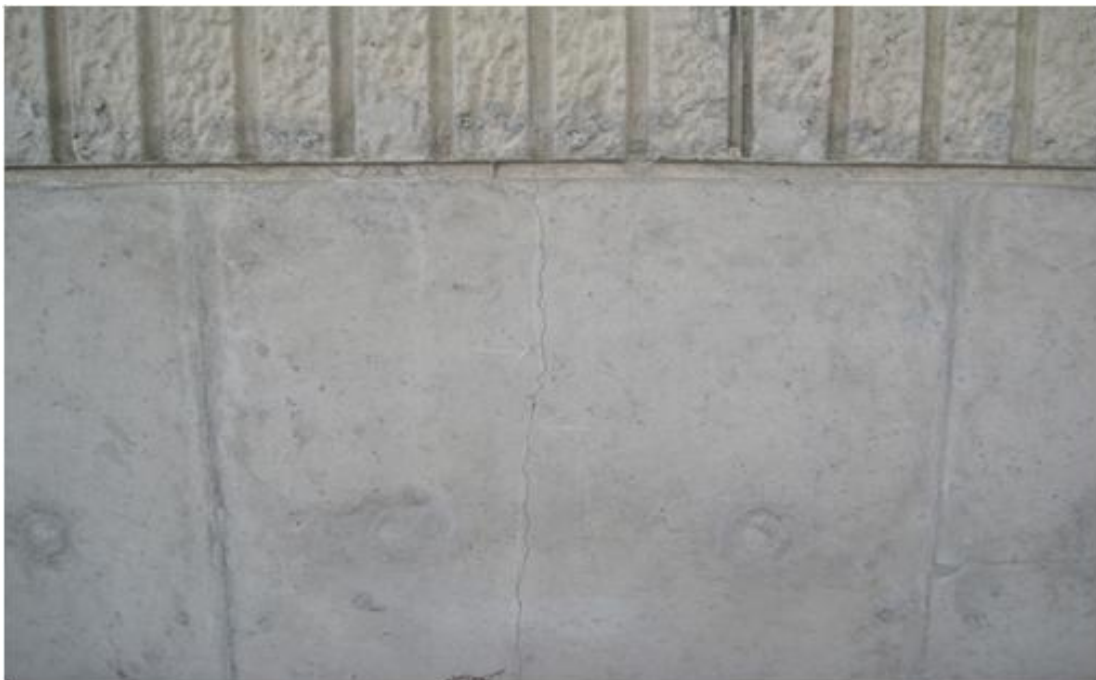
| 사진번호 | 10-BR41-2 | 위 치 | 영천JCT R-A교 |

| NO | 시설물명 | 방향 | 시설물<br>번호 | 위치 | 부재 | 내용 | 단<br>위 | 수량 | 하자<br>담보<br>책임<br>기간 | 조치<br>방법 | 발생 | 공종 | 하자형태 | 사진<br>번호 | 종별 |
|---|---|---|---|---|---|---|---|---|---|---|---|---|---|---|---|
| 53 | 영천JCT<br>R-A교 | - | BR41 | A2 | 교대 | 균열 | m | 9.00 | 7 | 하자 | 2019하 | 교량 | 균열0.3<br>mm이상 | 2 | 1종 |

| 내 용 | 교대 A2 균열(폭0.3mm이상) | | |

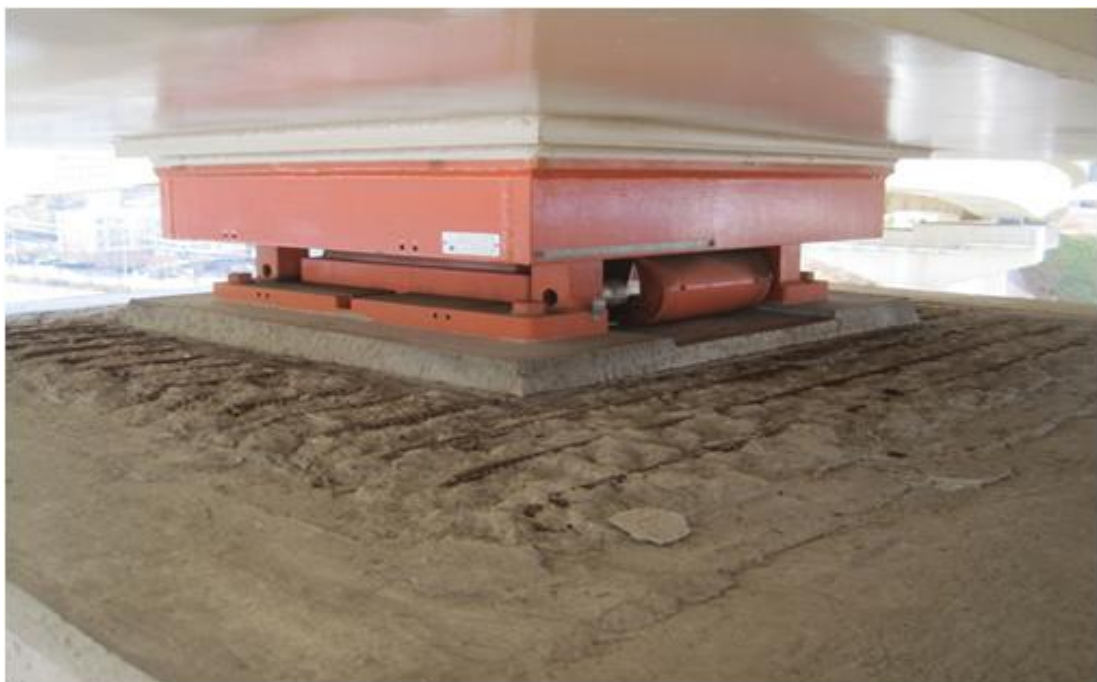
| 사진번호 | 10-BR41-6 | 위 치 | 영천JCT R-A교 |

| 내 용 | 교각 P8 철근노출, 피복부족 A=12.50㎡ | | |

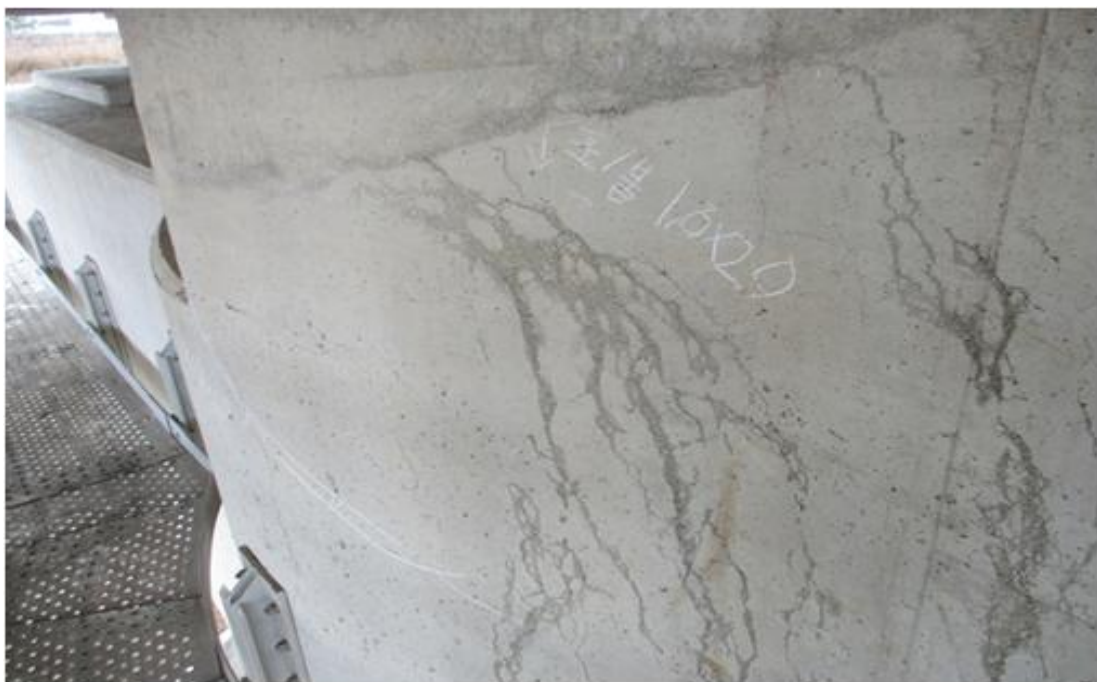
| 사진번호 | 10-BR41-8 | 위 치 | 영천JCT R-A교 |

| 내 용 | 교각 P12 표면불량 A=2.00㎡ | | |

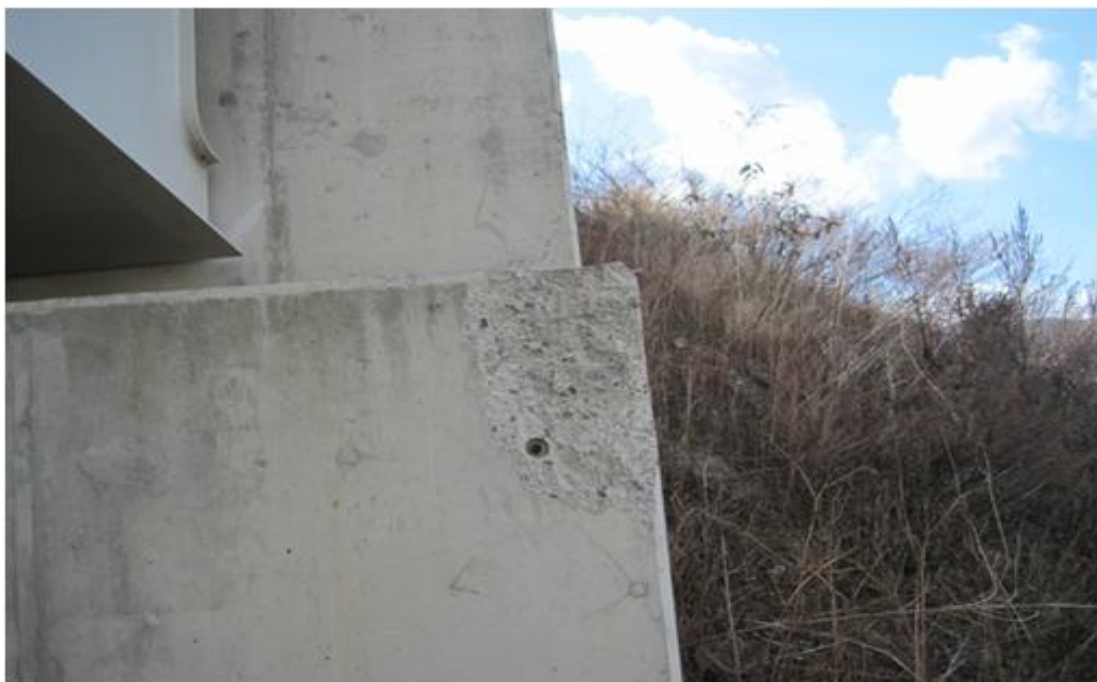
| 사진번호 | 10-BR42-2 | 위 치 | 영천JCT R-B교 |

| 내 용 | 교대 A1 박리 및 박락 A=2.45㎡ | | |

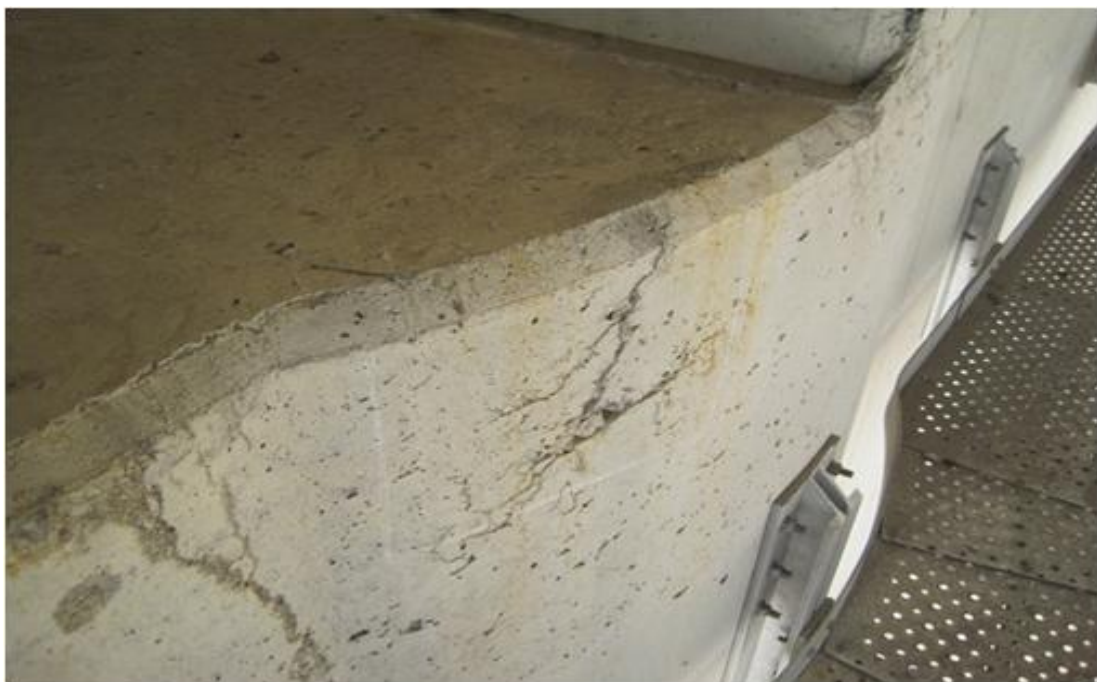
| 사진번호 | 10-BR42-6 | 위 치 | 영천JCT R-B교 |

| NO | 시설물명 | 방향 | 시설물<br>번호 | 위치 | 부재 | 내용 | 단<br>위 | 수량 | 하자<br>담보<br>책임<br>기간 | 조<br>치<br>방법 | 발생 | 공<br>종 | 하자형태 | 사진<br>번호 | 종<br>별 |
|---|---|---|---|---|---|---|---|---|---|---|---|---|---|---|---|
| 65 | 영천JCT<br>R-B교 | - | BR42 | P2, P3 | 교각 | 재료분리 | m² | 0.14 | 7 | 하자 | 2019하 | 교량 | 콘크리트<br>손상 | 6 | 1종 |

| 내 용 | 교각 P2, P3 재료분리 A=0.14㎡ | | |
