시설물  
정기안전점검  
영천고속도로  
상주영천고속도로  
영역

# 상 주 영 천 고 속 도 로 시 설 물 안 전 · 하 자 점 검 및 성 능 평 가 용 역 보 고 서

## < 교 량 편 >

## 낙동JCT교(1공구) 정기안전점검 결과표

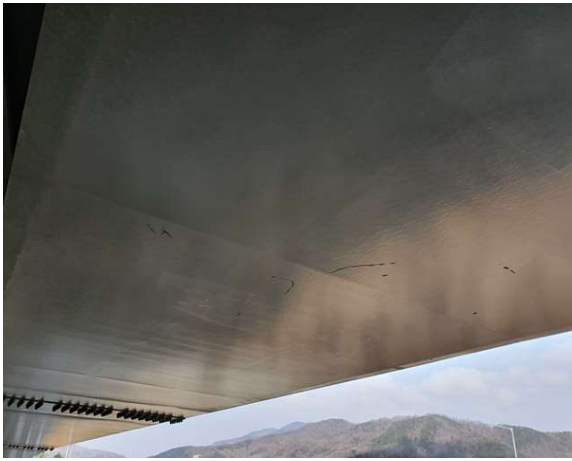
| 위 치 | 거터외부 S3 G4 | 위 치 | 교대 A2 |

| 현 황 | 도장긁힘 (A=0.1m×1.0m) | 현 황 | 수직균열 (Cw<0.3mm) |

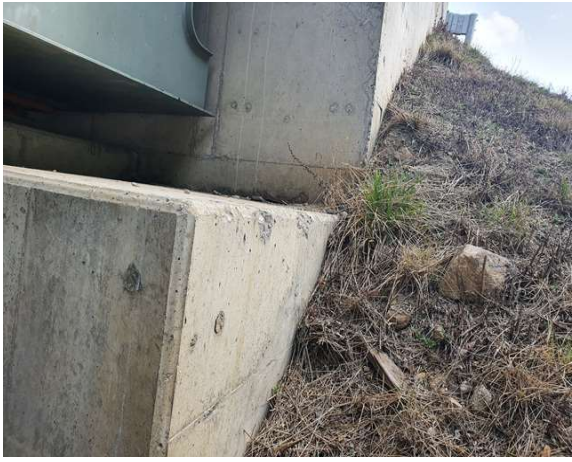
| 위 치 | 교대 A2 | 위 치 | 교각 P1 코핑부 |

| 현 황 | 파손 (A=0.1m×0.1m) | 현 황 | 수직균열 (Cw<0.3mm) |

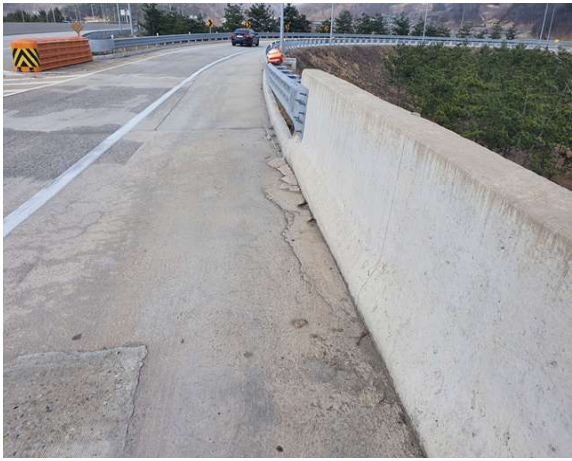
| 위 치 | 교면포장 상주방향 S1 | 위 치 | 교면포장 상주방향 S3 |

| 현 황 | 접속부 파손 (A=0.4m×3.0m) | 현 황 | 망상균열 (A=30.0m×3.0m) 보수 |

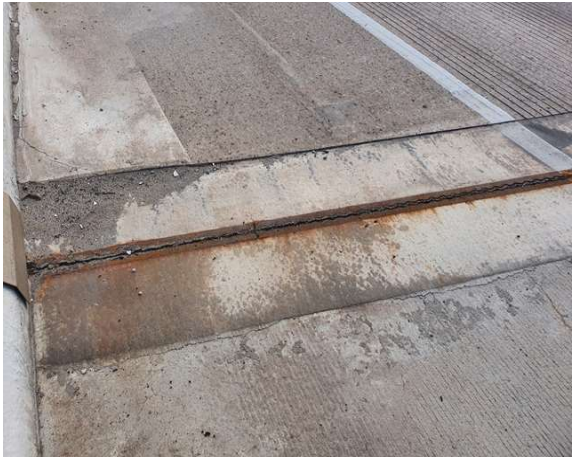
| 위 치 | 신축이음 상주방향 A2 | 위 치 | 신축이음 상주방향 A1 |

| 현 황 | 본체 부식 (L=3.0m) | 현 황 | 후타재 박락 (A=0.1m×0.5m) |

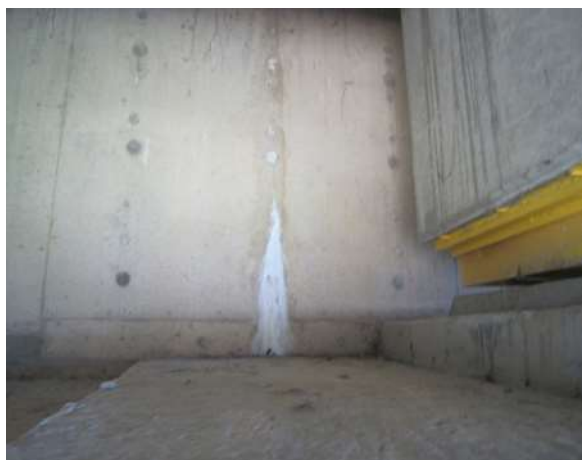
| 위 치 | 교대 상주방향 A1 | 위 치 | 교대 영천방향 A1 |

| 현 황 | 흙벽 백태 ( $A=0.3\text{m} \times 0.5\text{m}$ ) | 현 황 | 흙벽 백태 ( $A=0.1\text{m} \times 1.0\text{m}$ ) |

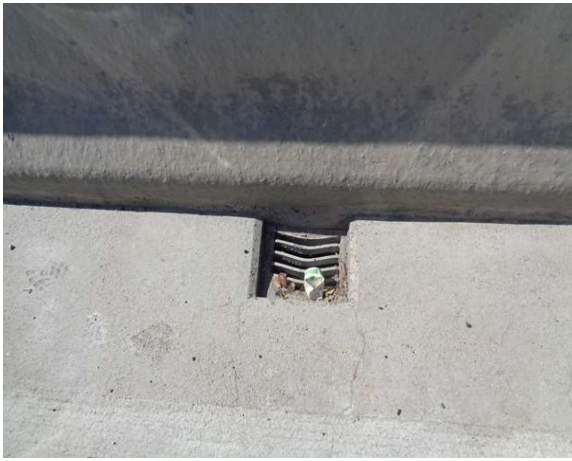
| 위 치 | 배수시설 영천방향 S5 | 위 치 | 방호벽 상주방향 S1 |

| 현 황 | 배수구 그레이팅 변형 1EA | 현 황 | 파손 (A=1.0m×1.0m) |

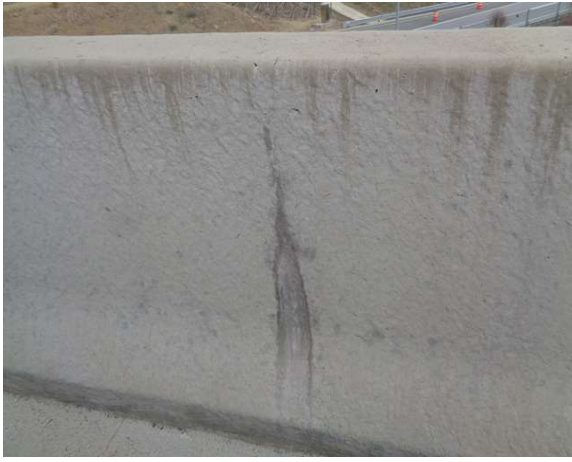
| 위 치 | 방호벽 상주방향 S2 | 위 치 | 방호벽 영천방향 S1 |

| 현 황 | 균열부백태 (A=0.1m×1.5m) | 현 황 | 파손 (A=1.0m×1.0m) |

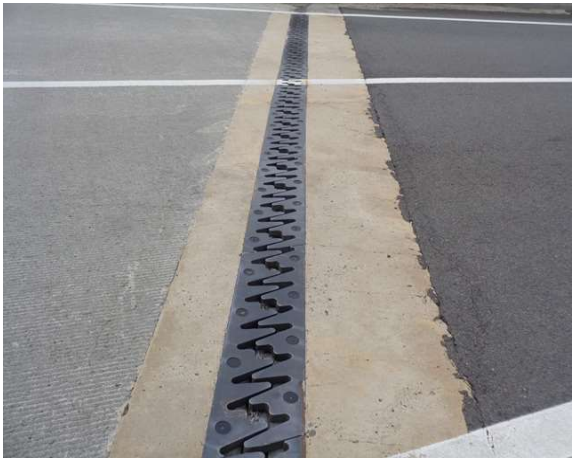
| 위 치 | 신축이음 상주방향 A1 | 위 치 | 신축이음 영천방향 A1 |

| 현 황 | 후타재 균열 ( $C_w \geq 0.3\text{mm}$ ) | 현 황 | 후타재 파손 ( $A=0.5\text{m} \times 1.0\text{m}$ ) |

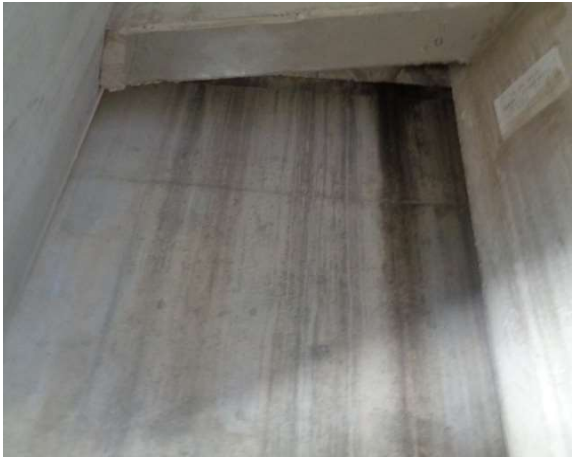
| 위 치 | 교대 상주방향 A1 | 위 치 | 교대 영천방향 A1 |

| 현 황 | 누수흔적 | 현 황 | 백태 ( $A=0.1\text{m} \times 0.5\text{m}$ ) |

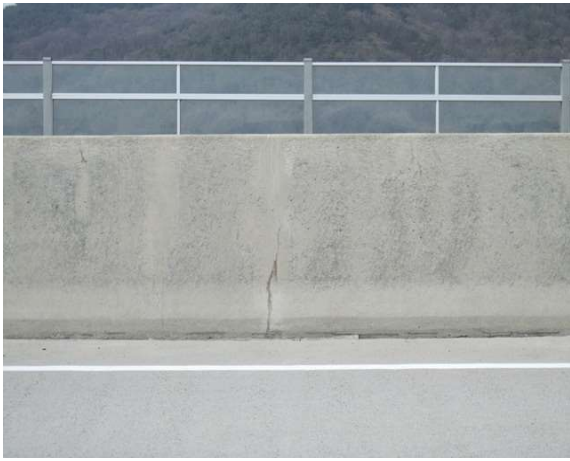
| 위 치 | 방호벽 상주방향 S6 | 위 치 | 방호벽 영천방향 S1 |

| 현 황 | 중앙분리대 재균열 ( $C_w < 0.3\text{mm}$ ) | 현 황 | 균열부백태 ( $A=0.1\text{m} \times 1.0\text{m}$ ) |

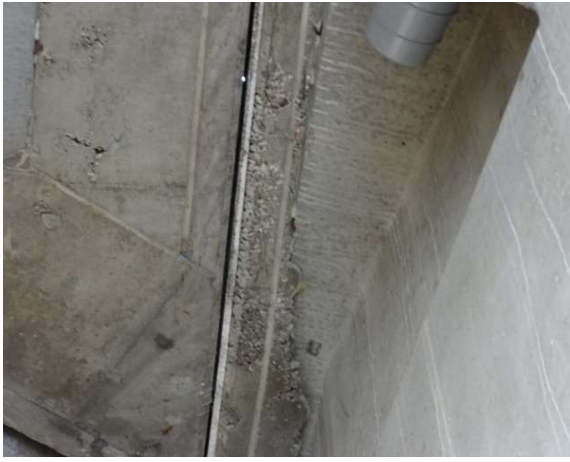
| 위 치 | 바닥판하면 상주방향 S1 | 위 치 | 바닥판하면 영천방향 S1 |

| 현 황 | 캔틸레버 재료분리 ( $A=0.3\text{m} \times 1.0\text{m}$ ) | 현 황 | 파손 ( $A=0.2\text{m} \times 0.2\text{m}$ ) |

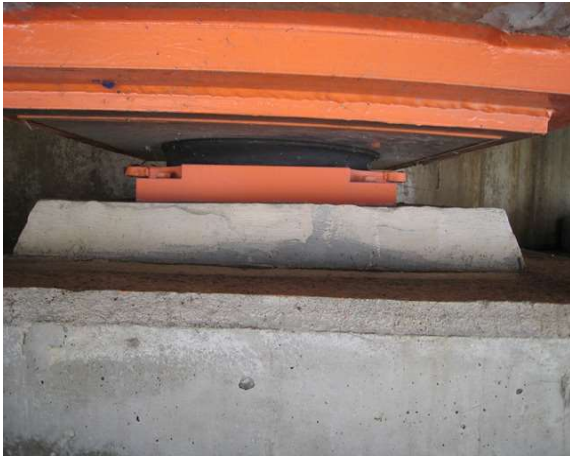
| 위 치 | 교량받침 상주방향 A2 SH3 | 위 치 | 교량받침 상주방향 P5 SH2 |

| 현 황 | 무수축물탈 균열 ( $C_w < 0.3\text{mm}$ ) | 현 황 | 받침콘크리트 균열 ( $C_w < 0.3\text{mm}$ ) |

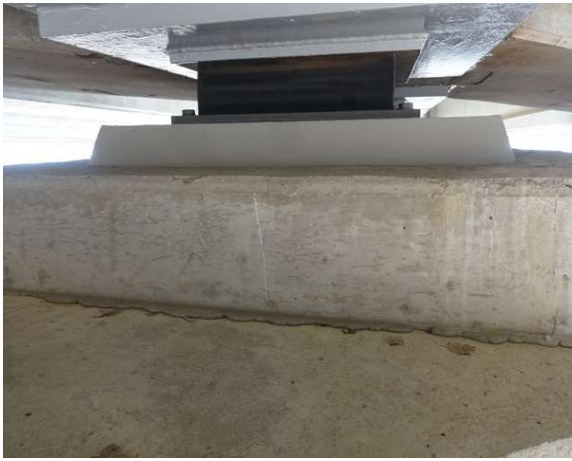
| 위 치 | 교량받침 영천방향 P1 SH5 | 위 치 | 교량받침 영천방향 P4 SH5 |

| 현 황 | 받침콘크리트 균열( $C_w < 0.3\text{mm}$ ) | 현 황 | 플레이트 도장박락( $A=0.1\text{m} \times 0.2\text{m}$ ) |

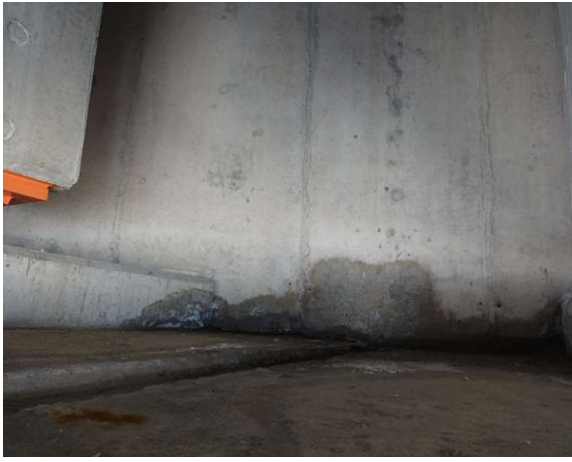
| 위 치 | 교대 상주방향 A1 | 위 치 | 교대 영천방향 A1 |

| 현 황 | 홍벽 백태( $A=0.1\text{m} \times 0.2\text{m}$ ) | 현 황 | 홍벽 파손( $A=0.2\text{m} \times 1.0\text{m}$ ) |

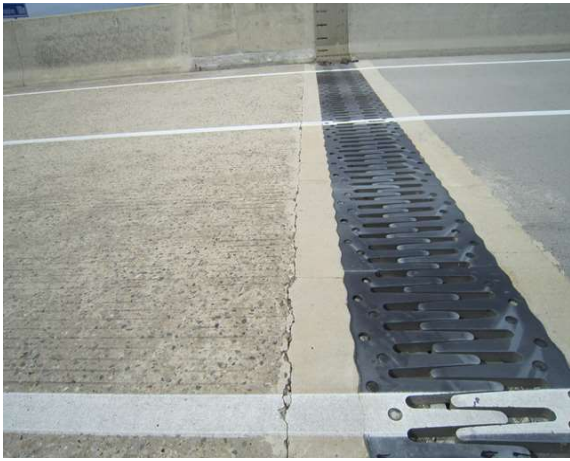
| 위 치 | 교면포장 상주방향 A2측(접속도로) | 위 치 | 배수시설 영천방향 S4 |

| 현 황 | 후타재 접속부 이격(L=9.0m) | 현 황 | 배수관 탈락 |

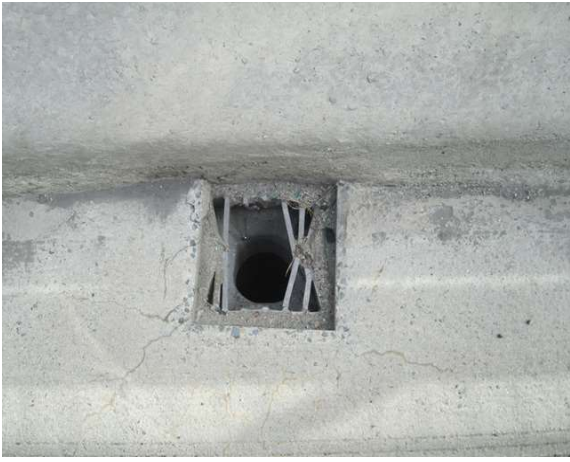
| 위 치 | 배수시설 상주방향 S1 | 위 치 | 배수시설 영천방향 S8 |

| 현 황 | 배수구 그레이팅 파손 | 현 황 | 배수관 탈락 |

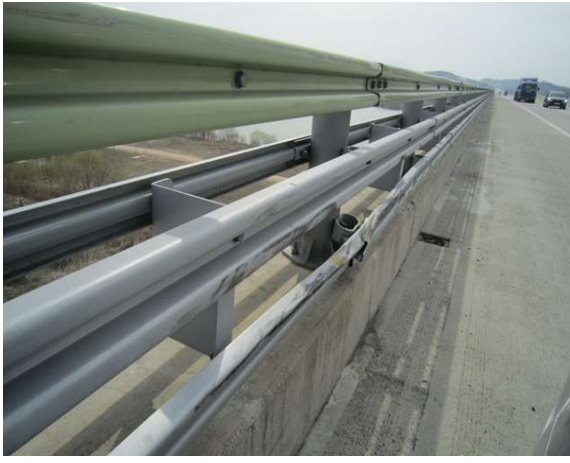
| 위 치 | 방호벽 상주방향 S3 | 위 치 | 방호벽 상주방향 S3 |

| 현 황 | 난간 파손 | 현 황 | 중앙분리대 재균열 (Cw<0.3mm) |

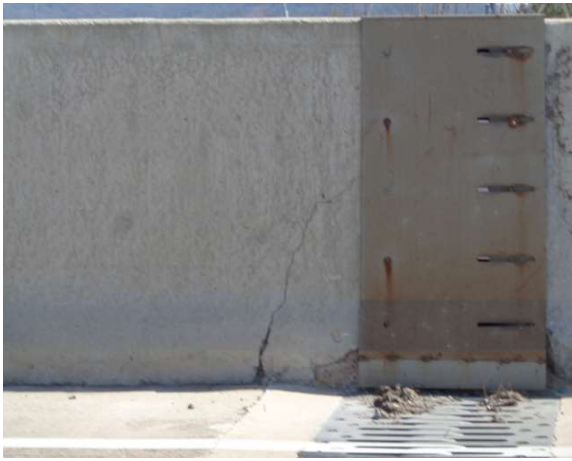
| 위 치 | 방호벽 영천방향 A1측 접속도로 | 위 치 | 교량반침 P3 SH3 |

| 현 황 | 중앙분리대 균열 | 현 황 | 무수축물탈 균열( $C_w < 0.3\text{mm}$ ) 보수 |

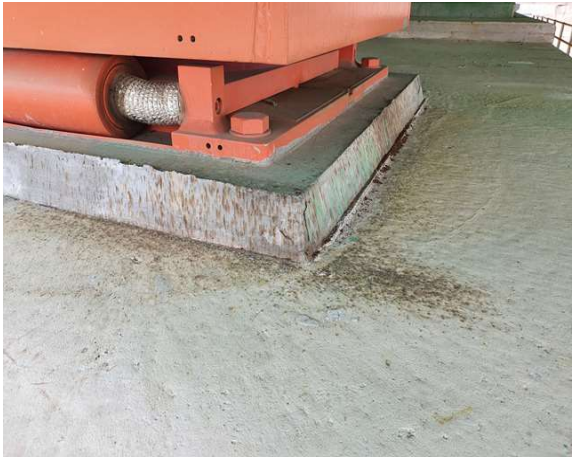
| 위 치 | 교량반침 P8 SH1 | 위 치 | 교량반침 P11 SH2 |

| 현 황 | 무수축물탈 박락( $A=0.1\text{m} \times 0.2\text{m}$ ) | 현 황 | 이동량 눈금자 탈락 |

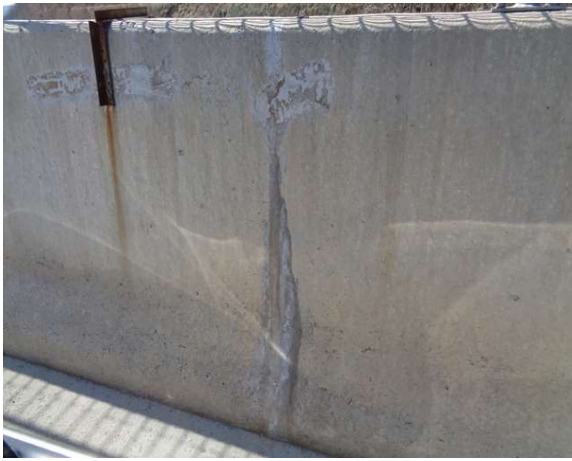
| 위 치 | 방호벽 영천방향 S1 | 위 치 | 신축이음 상주방향 A1 |

| 현 황 | 균열부 백태 ( $A=0.1\text{m} \times 1.5\text{m}$ ) | 현 황 | 후타재 균열 ( $C_w \geq 0.3\text{mm}$ ) |

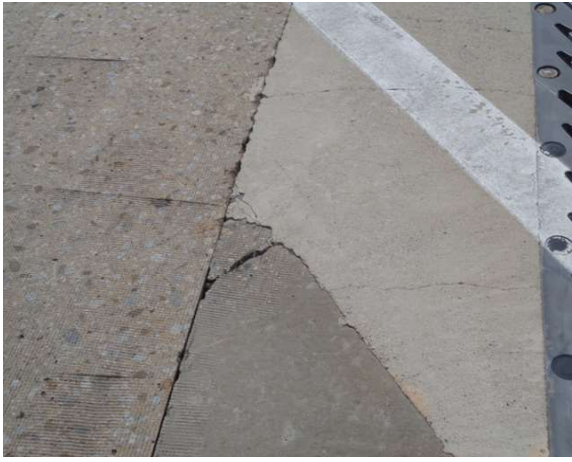
| 위 치 | 신축이음 상주방향 A2 | 위 치 | 신축이음 영천방향 A2 |

| 현 황 | 후타재 박락 ( $A=0.2\text{m} \times 0.2\text{m}$ ) | 현 황 | 후타재 박락 ( $A=0.1\text{m} \times 0.1\text{m}$ ) |

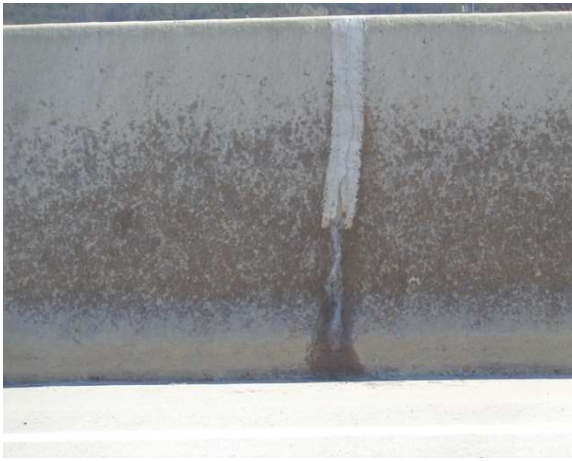
| 위 치 | 방호벽 영천방향 S2 | 위 치 | 방호벽 상주방향 S2 |

| 현 황 | 중앙분리대 백태 (A=0.1m×1.0m) | 현 황 | 균열부백태 (A=0.1m×1.0m) |

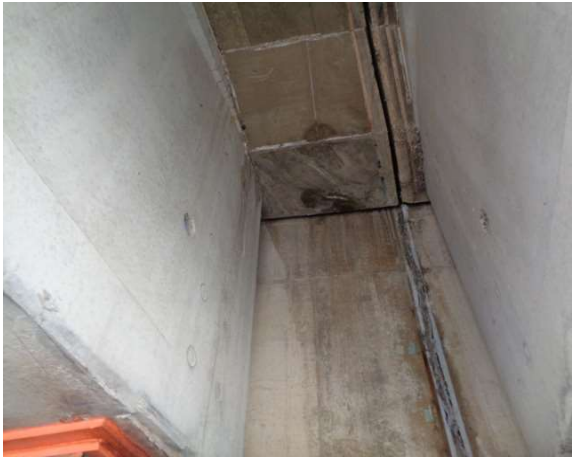
| 위 치 | 바닥판하면 영천방향 S1 | 위 치 | 거더 영천방향 S1-G4 |

| 현 황 | 백태 (A=0.5m×0.5m) | 현 황 | 파손 (A=0.2m×0.3m) |

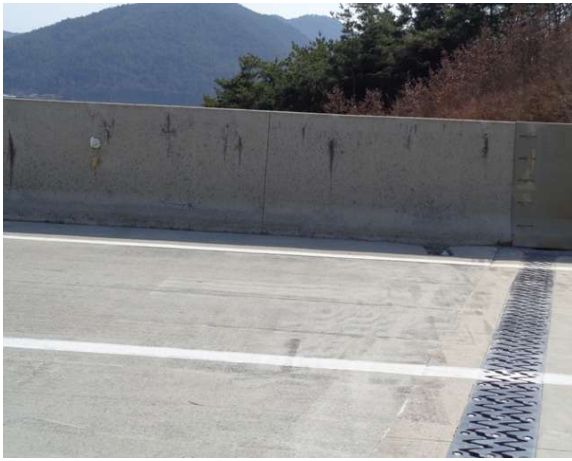
| 현 황 | 망상균열 ( $A=2.0\text{m} \times 3.0\text{m}$ ) | 현 황 | 망상균열 ( $A=5.0\text{m} \times 2.0\text{m}$ ) |

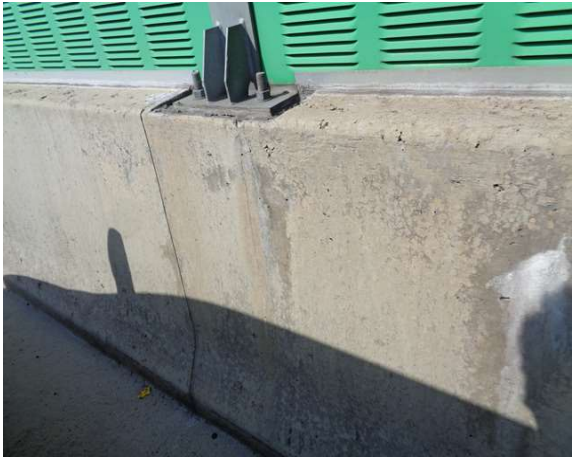
| 현 황 | 균열부백태 ( $A=0.2\text{m} \times 1.0\text{m}$ ) | 현 황 | 균열 ( $C_w < 0.3\text{mm}$ ) |

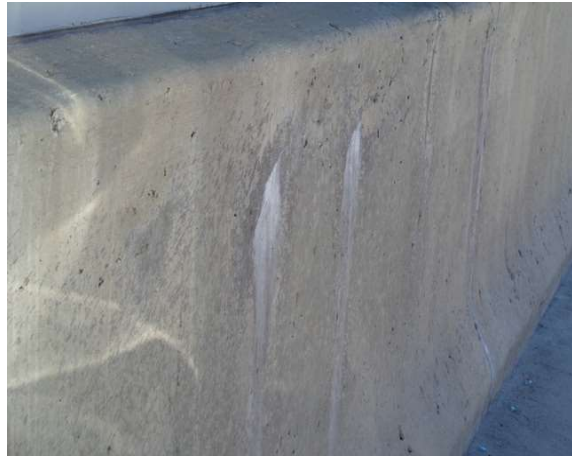
| 현 황 | 중분대 균열 ( $C_w < 0.3\text{mm}$ ) | 현 황 | 중분대 백태 ( $A=0.1\text{m} \times 0.5\text{m}$ ) |

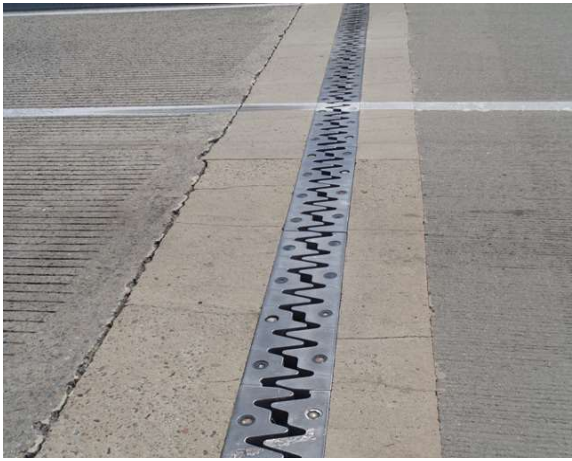
| 현 황 | 후타재 균열 ( $C_w < 0.3\text{mm}$ ) | 현 황 | 후타재 망상균열 ( $A = 0.5\text{m} \times 1.0\text{m}$ ) |

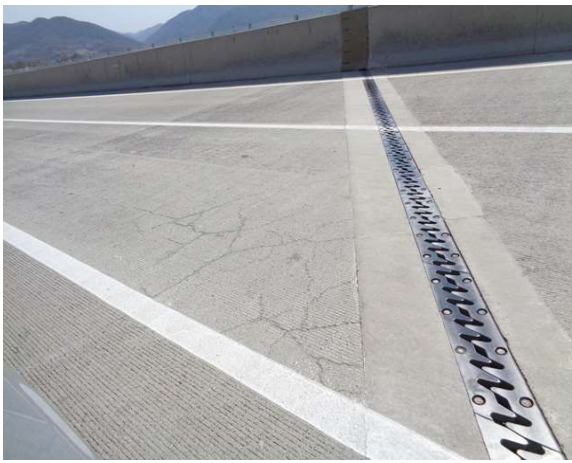
| 현 황 | 망상균열(A=5.0m×2.0m) | 현 황 | 균열부 백태(A=0.5m×1.0m) |

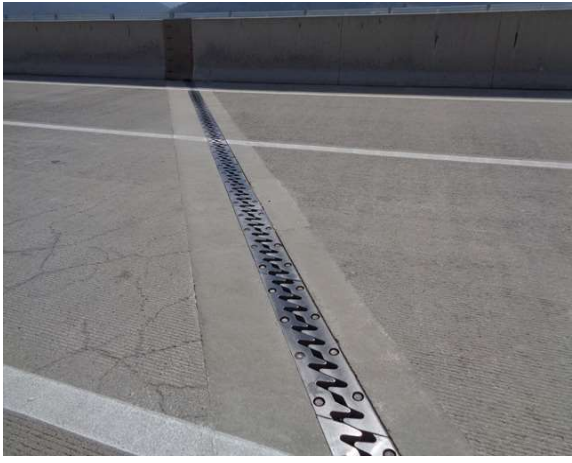
| 현 황 | 후타재 파손(A=0.1m×0.5m) 보수 | 현 황 | 스토퍼 간섭 |

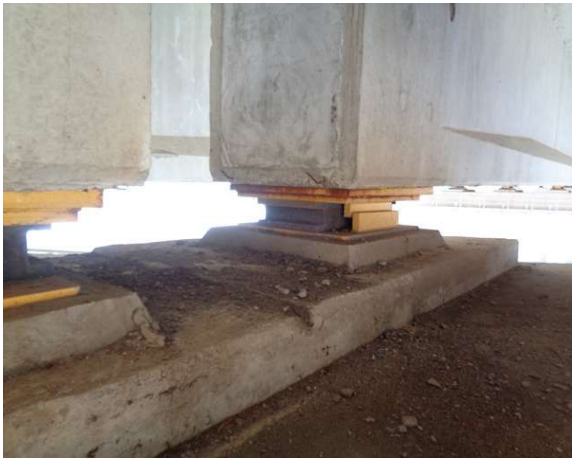
| 현 황 | 플레이트 부식 | 현 황 | 박락(A=0.2m×0.2m) |

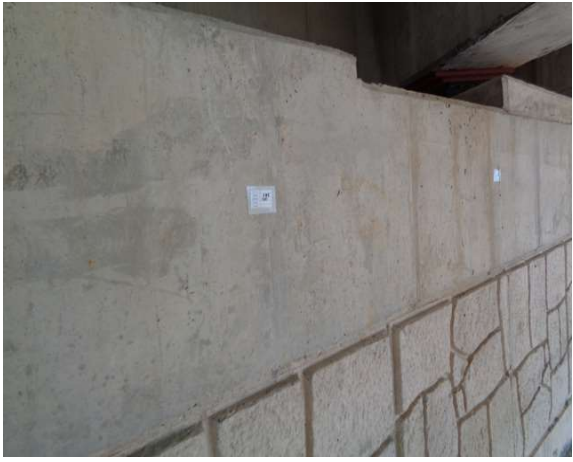
| 현 황 | 균열(Cw<0.3mm) | 현 황 | 균열(Cw<0.3mm) |

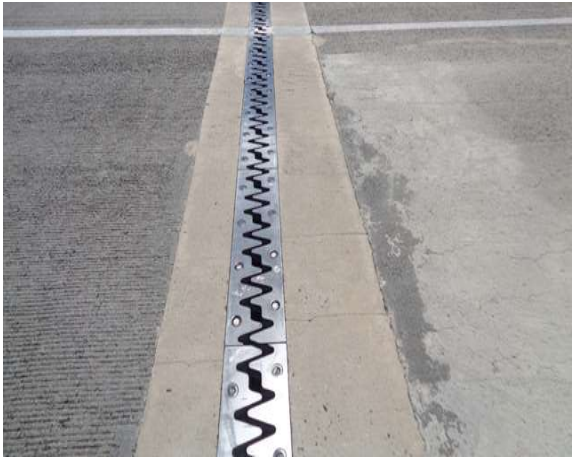
| 현 황 | 후타재 균열(Cw<0.3mm) | 현 황 | 후타재 파손(A=0.1m×0.5m) |

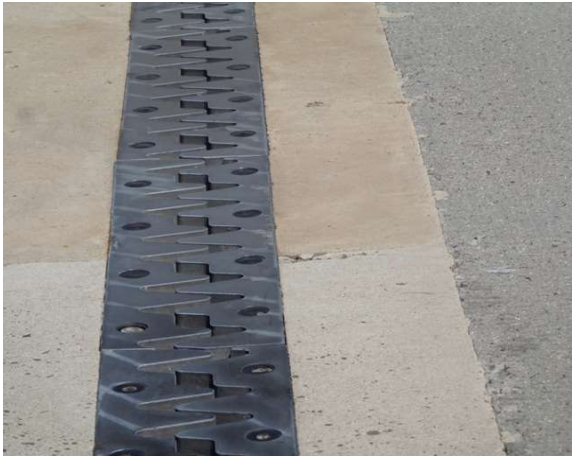
| 현 황 | 후타재 파손(A=0.1m×0.1m) | 현 황 | 후타재 파손(A=0.1m×1.0m) |

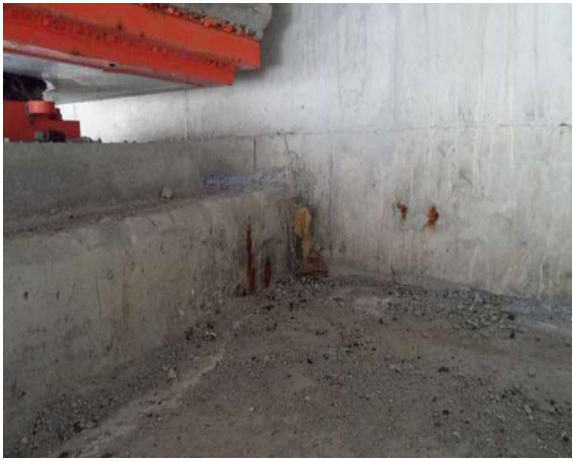
| 현 황 | 반침콘크리트 철근노출(A=0.1m×0.1m) | 현 황 | 무수축물탈 균열(Cw<0.3mm) |

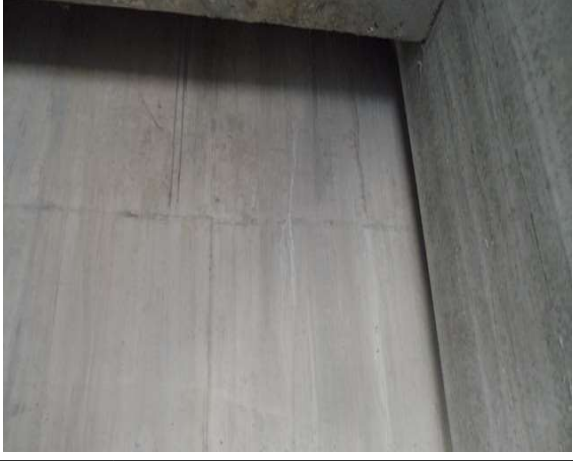
| 위 치 | 교대 상주방향 A2 | 위 치 | 교대 영천방향 A2 |

| 현 황 | 백태(A=0.1m×0.5m) | 현 황 | 누수흔적(A=0.5m×5.0m) |

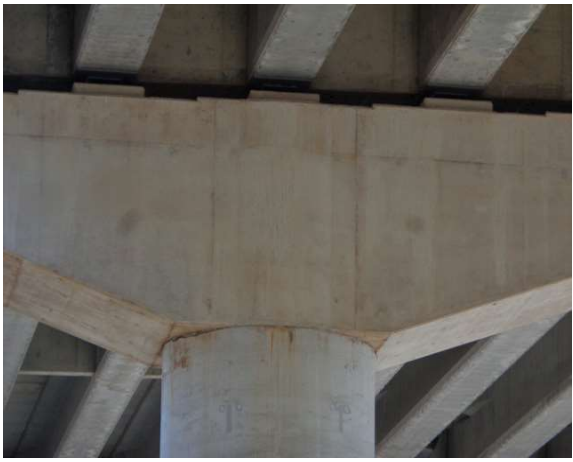
| 위 치 | 교각 상주방향 P2 | 위 치 | 교각 상주방향 P2 |

| 현 황 | 코핑부 균열(Cw<0.3mm) | 현 황 | 코핑부 균열(Cw≥0.3mm) |

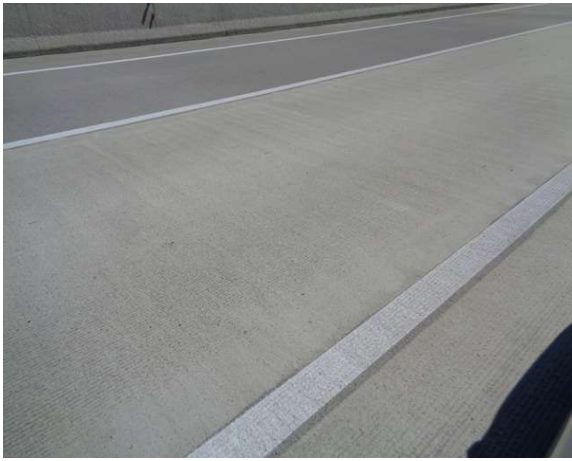
| 위 치 | 교면포장 영천방향 S4 | 위 치 | 교면포장 상주방향 S11 |

| 현 황 | 망상균열(A=4.0m×1.0m) 보수 | 현 황 | 접속도로 파손(A=1.0m×1.0m) |

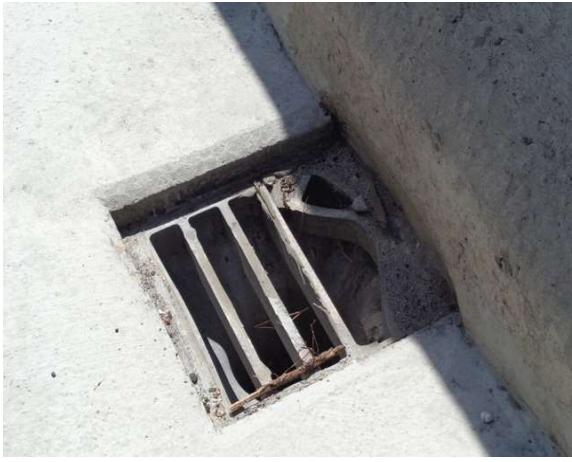
| 위 치 | 배수시설 영천방향 S9 | 위 치 | 방호벽 상주방향 S07 |

| 현 황 | 배수구 그레이팅 변형 | 현 황 | 백태(A=0.1m×0.2m) |

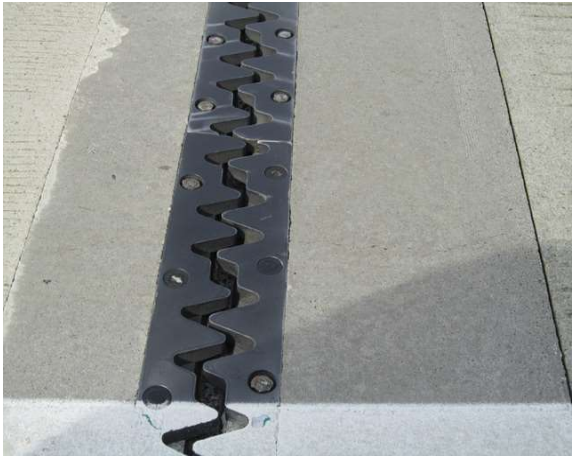
| 위 치 | 신축이음 상주방향 A1 | 위 치 | 신축이음 영천방향 P8 |

| 현 황 | 후타재 균열(Cw<0.3mm) | 현 황 | 후타재 균열(Cw<0.3mm) |

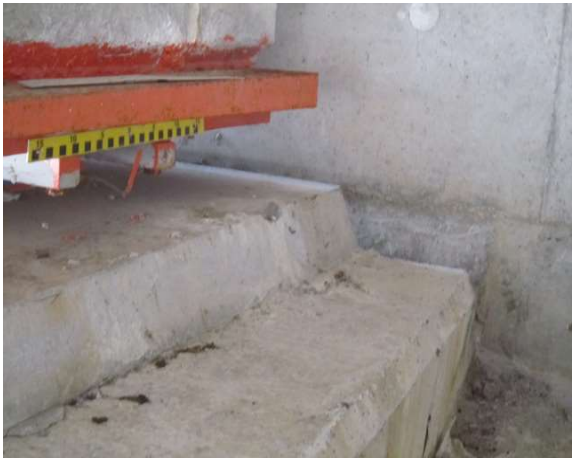
| 위 치 | 교량받침 상주방향 A1 SH4 | 위 치 | 교량받침 상주방향 P1 SH9 |

| 현 황 | 무수축물탈 파손(A=0.1m×0.1m) | 현 황 | 무수축물탈 박락(A=0.1m×0.1m) |

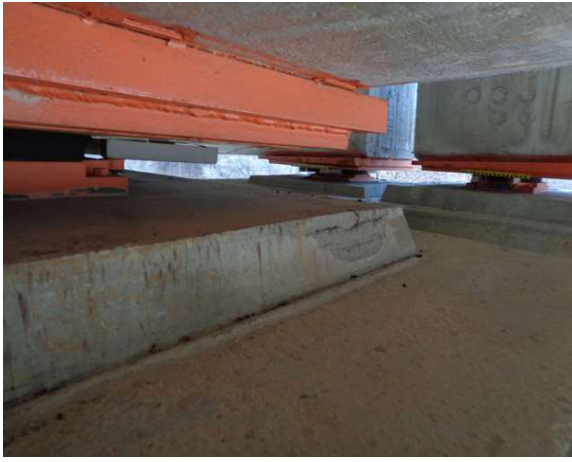
| 위 치 | 교량받침 영천방향 P5 SH4 | 위 치 | 교량받침 영천방향 P07 SH1 |

| 현 황 | 무수축물탈 박락(A=0.3m×0.1m) | 현 황 | 무수축물탈 박락(A=0.1m×0.1m) |

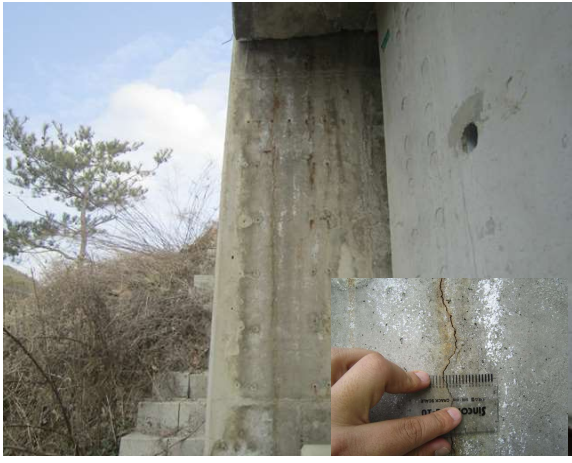
| 위 치 | 교대 영천방향 A1 | 위 치 | 교각 영천방향 P03 |

| 현 황 | 균열(Cw>0.3mm) | 현 황 | 코핑부 균열(Cw>0.3mm) |

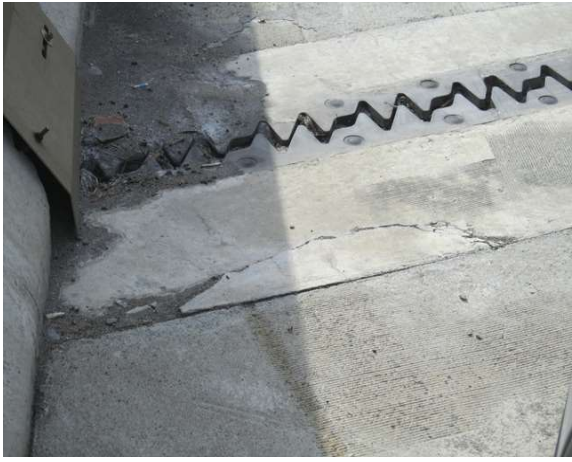
| 위 치 | 신축이음 상주방향 A1 | 위 치 | 신축이음 상주방향 A2 |

| 현 황 | 후타재 파손 ( $A=0.2\text{m} \times 0.5\text{m}$ ) | 현 황 | 후타재 균열 ( $C_w < 0.3\text{mm}$ ) |

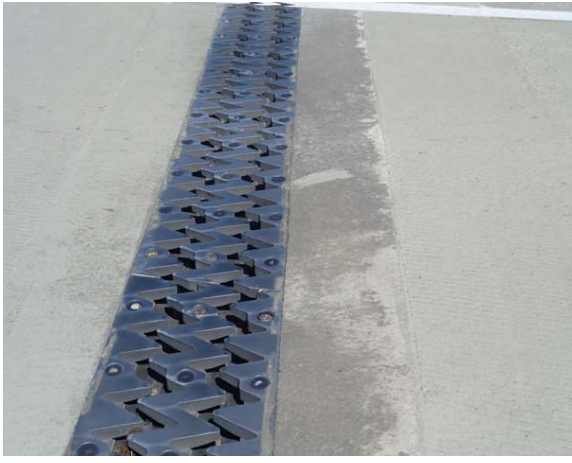
| 위 치 | 신축이음 영천방향 P4 | 위 치 | 신축이음 영천방향 A2 |

| 현 황 | 후타재 균열 ( $C_w < 0.3\text{mm}$ ) | 현 황 | 후타재 균열 ( $C_w < 0.3\text{mm}$ ) |

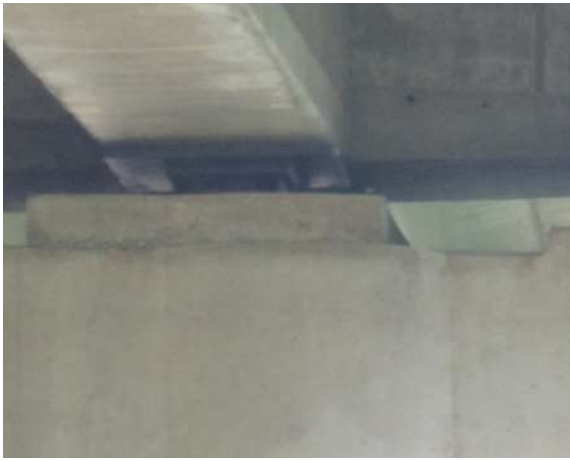
| 위 치 | 교량받침 영천방향 P1 SH3 | 위 치 | 가로보 상주방향 S6 |

| 현 황 | 받침콘크리트 재료분리(A=2.0m×0.1m) | 현 황 | 재료분리(A=1.5m×0.5m) |

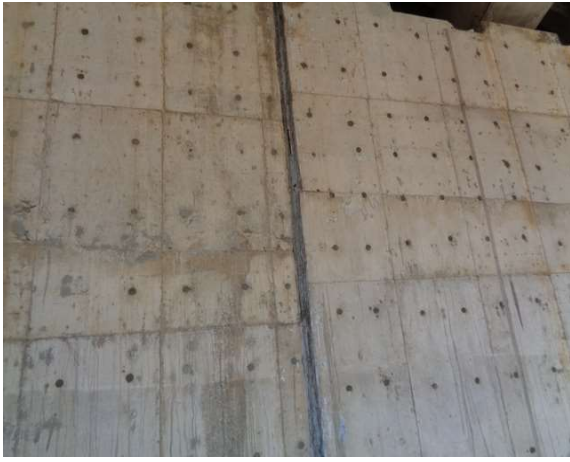
| 위 치 | 교대 상주방향 A1 | 위 치 | 교대 영천방향 A2 |

| 현 황 | 실란트 파손(L=6.0m) | 현 황 | 실란트 파손(L=5.0m) |

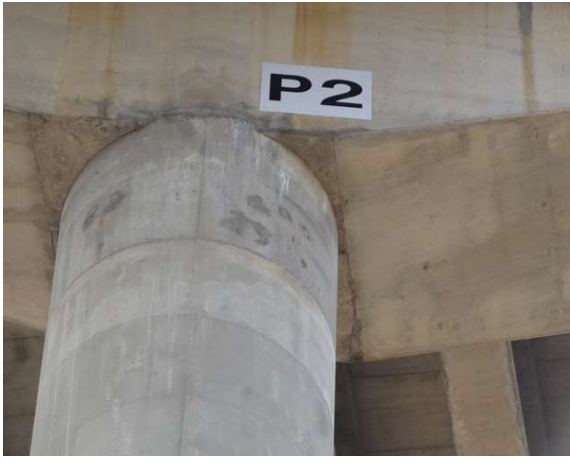
| 위 치 | 교각 상주방향 P2 | 위 치 | 교각 상주방향 P1 |

| 현 황 | 기둥부 백태(A=0.3m×0.3m) | 현 황 | 기둥부 백태(A=0.5m×0.5m) |

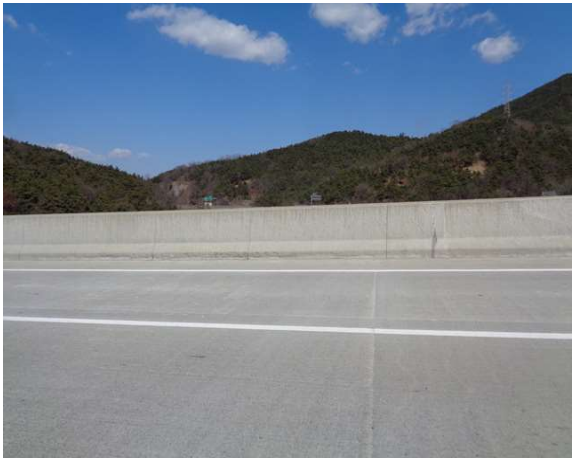
| 위 치 | 방호벽 영천방향 S5 | 위 치 | 신축이음 상주방향 A2 |

| 현 황 | 중앙분리대 균열 ( $C_w < 0.3\text{mm}$ ) | 현 황 | 후타재 균열 ( $C_w < 0.3\text{mm}$ ) |

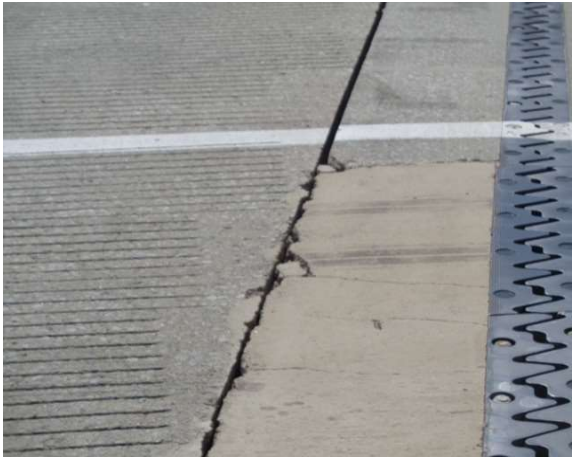
| 위 치 | 신축이음 상주방향 A2 | 위 치 | 신축이음 영천방향 A1 |

| 현 황 | 후타재 파손 ( $A=0.1\text{m} \times 1.0\text{m}$ ) | 현 황 | 후타재 균열 ( $C_w < 0.3\text{mm}$ ) |

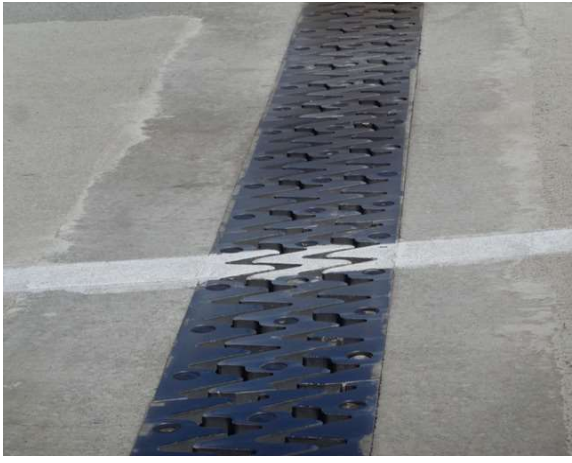
| 위 치 | 신축이음 영천방향 P3 | 위 치 | 신축이음 영천방향 A2 |

| 현 황 | 후타재 균열 ( $C_w < 0.3\text{mm}$ ) | 현 황 | 후타재 균열 ( $C_w < 0.3\text{mm}$ ) |

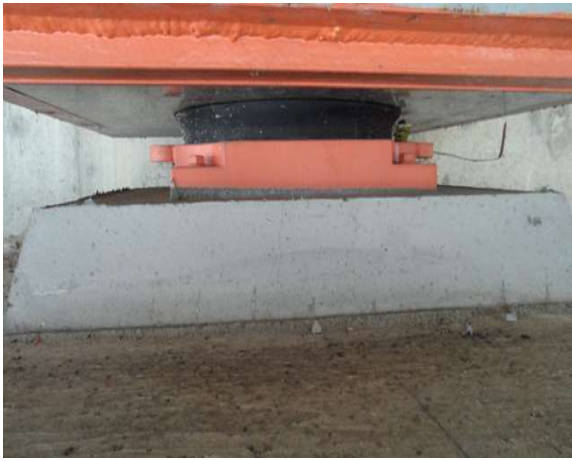
| 위 치 | 교량반침 영천방향 A2 SH3 | 위 치 | 교량반침 영천방향 A2 SH4 |

| 현 황 | 무수축물탈 균열( $C_w < 0.3\text{mm}$ ) | 현 황 | 플레이트 부식 |

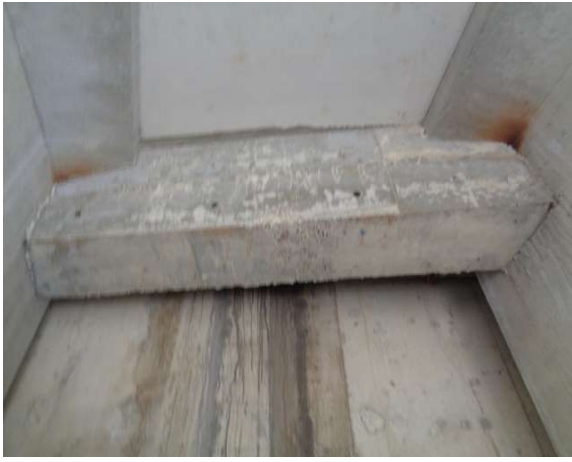
| 위 치 | 가로보 상주방향 S6 | 위 치 | 교대 영천방향 A2 |

| 현 황 | 재료분리( $A=0.5\text{m} \times 0.5\text{m}$ ) | 현 황 | 균열( $C_w \geq 0.3\text{mm}$ ) |

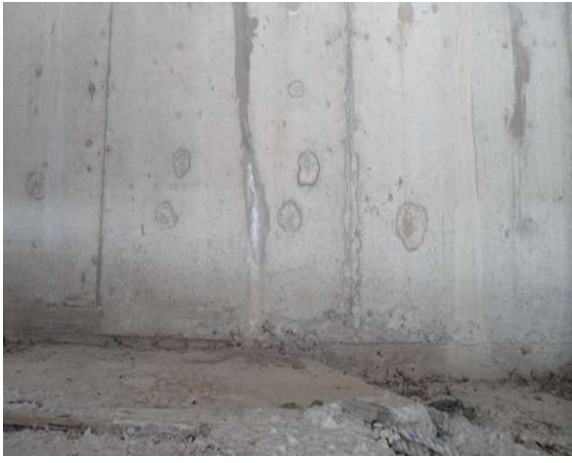
| 위 치 | 교대 영천방향 A2 | 위 치 | 교각 영천방향 P5 |

| 현 황 | 백태( $A=0.2\text{m} \times 0.3\text{m}$ ) | 현 황 | 코핑부 박락( $A=1.0\text{m} \times 0.3\text{m}$ ) |

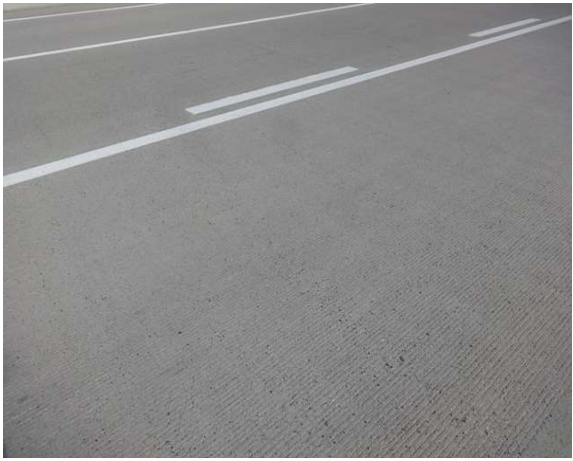
| 위 치 | 교면포장 영천방향 S1 | 위 치 | 교면포장 영천방향 S2 |

| 현 황 | 망상균열 (A=3.0m×40.0m) | 현 황 | 망상균열 (A=3.0m×40.0m) |

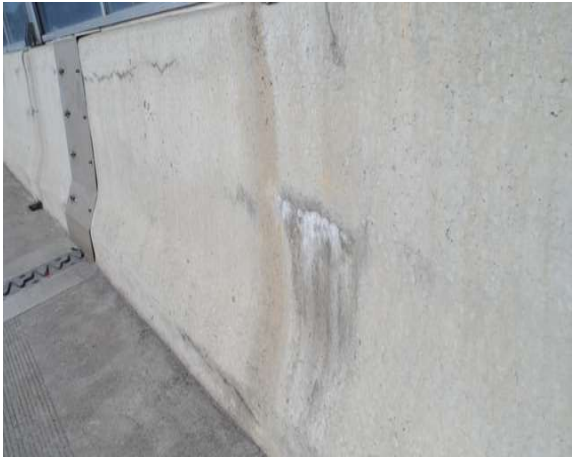
| 위 치 | 방호벽 상주방향 S4 | 위 치 | 방호벽 영천방향 S2 |

| 현 황 | 백태 (A=0.2m×0.5m) | 현 황 | 균열부 백태 (A=0.1m×1.0m) |

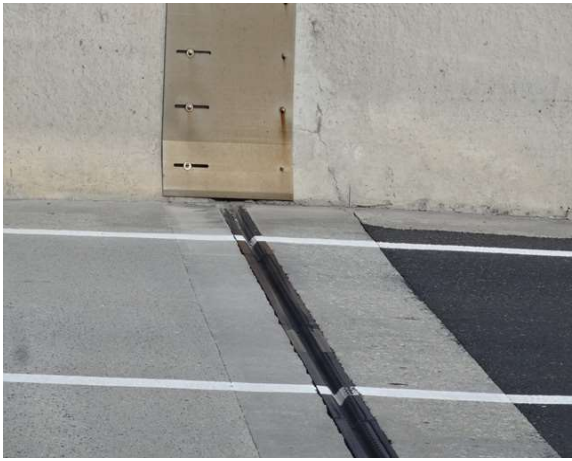
| 위 치 | 신축이음 영천방향 A2 | 위 치 | 교량받침 상주방향 A2 SH4 |

| 현 황 | 후타재 박리 ( $A=0.3\text{m} \times 0.3\text{m}$ ) | 현 황 | 플레이트 부식 (1EA) |

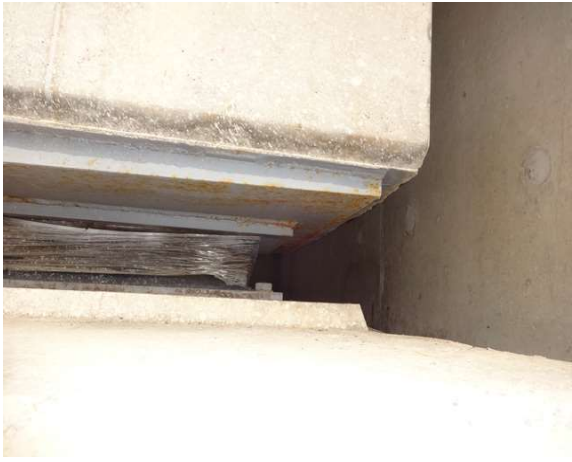
| 위 치 | 교량받침 영천방향 A2 SH5 | 위 치 | 교대 상주방향 A1 |

| 현 황 | 플레이트 부식 (1EA) | 현 황 | 균열 ( $C_w \geq 0.3\text{mm}$ ) |

| 구 분 | | 점검 결과 | 조치 필요사항 |
|---|---|---|---|
| | 교량받침 | · 플레이트 부식 | 채도장 |

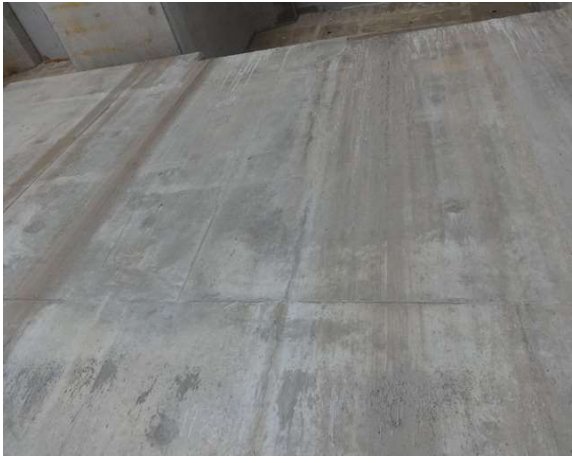
| 위 치 | 교대 영천방향 A1 | 위 치 | 교대 영천방향 A1 |

| 현 황 | 균열 ( $C_w \geq 0.3\text{mm}$ ) | 현 황 | 백태 ( $A=0.3\text{m} \times 0.5\text{m}$ ) |

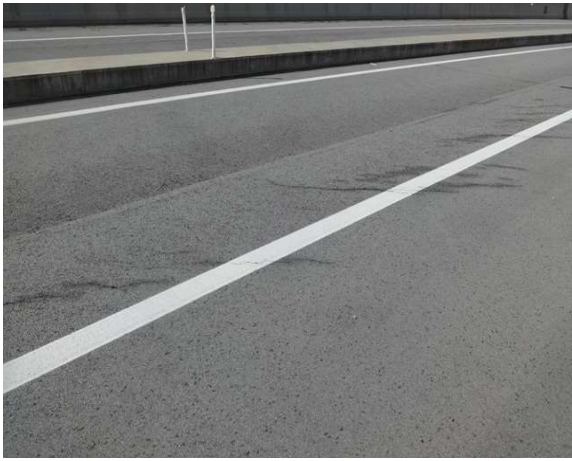
| 위 치 | 교면포장 중앙고속도로방향 S1 | 위 치 | 교면포장 본선방향 S1 |

| 현 황 | 아스콘 망상균열(A=3.0m×50.0m) | 현 황 | 아스콘 망상균열(A=3.0m×50.0m) |

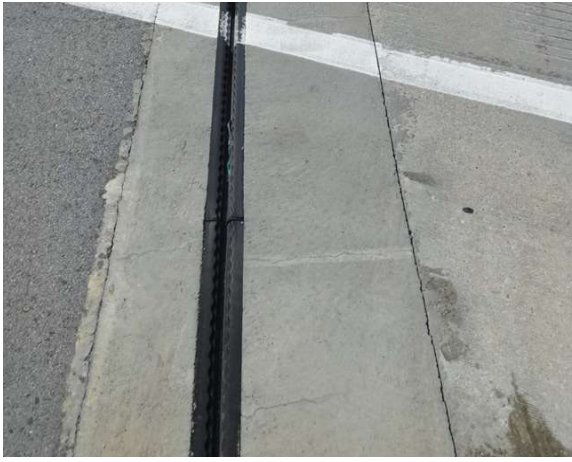
| 위 치 | 신축이음 A2 | 위 치 | 방호벽 S1 |

| 현 황 | 후타재 균열(Cw<0.3mm) | 현 황 | 균열부 백태(A=0.1m×1.0m) |

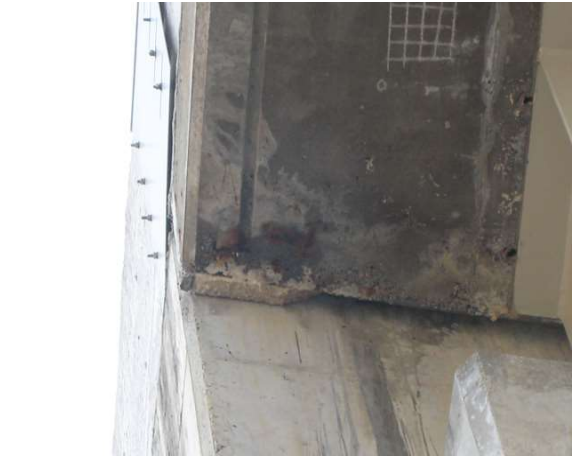
| 위 치 | 바닥판 중앙고속도로방향 S1 | 위 치 | 교대 A1 |

| 현 황 | 철근노출(A=0.1m×0.5m) | 현 황 | 벽체 균열(Cw≥0.3mm) |

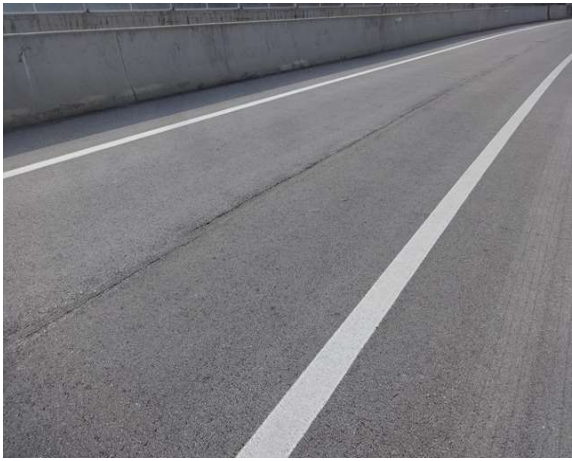
| 위 치 | 교면포장 S7 | 위 치 | 교면포장 S8 |

| 현 황 | 아스콘 라벨링 (A=0.5m×1.0m) | 현 황 | 접속도로 파손 (A=0.3m×1.0m) |

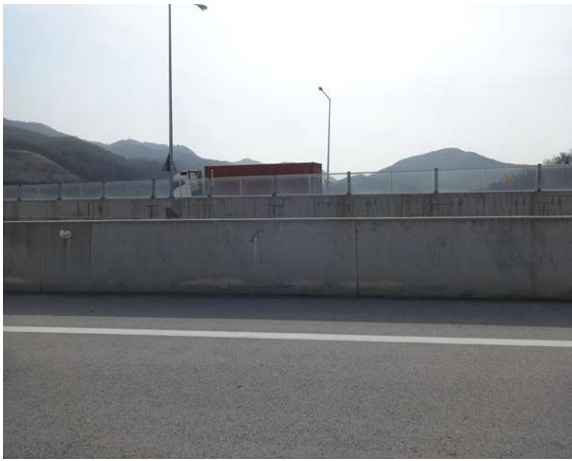
| 위 치 | 방호벽 S7 | 위 치 | 방호벽 S8 |

| 현 황 | 백태 (A=0.1m×0.2m) | 현 황 | 균열 (Cw<0.3mm) |

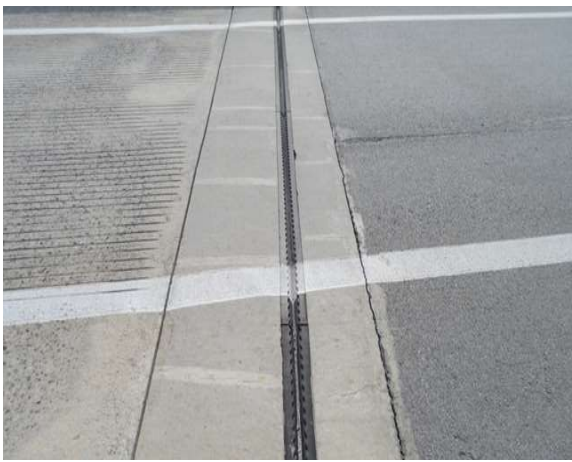
| 위 치 | 신축이음 A1 | 위 치 | 신축이음 P2 |

| 현 황 | 후타재 균열 (Cw<0.3mm) | 현 황 | 후타재 균열 (Cw<0.3mm) |

| 구분 | 손상 내용 | 단위 | 물량 | 개소 | 보수공법 | 비고 |
|---|---|---|---|---|---|---|
| 신축이음 | 후타재 균열 | m | 11.60 | 32 | 표면처리 | |

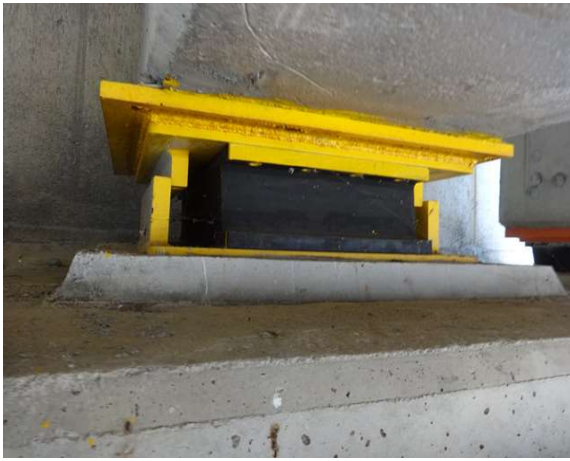
| 위 치 | 교량받침 A2 SH3 | 위 치 | 교량받침 A2 SH4 |

| 현 황 | 무수축물탈 균열( $C_w < 0.3\text{mm}$ ) | 현 황 | 무수축물탈 균열( $C_w < 0.3\text{mm}$ ) |

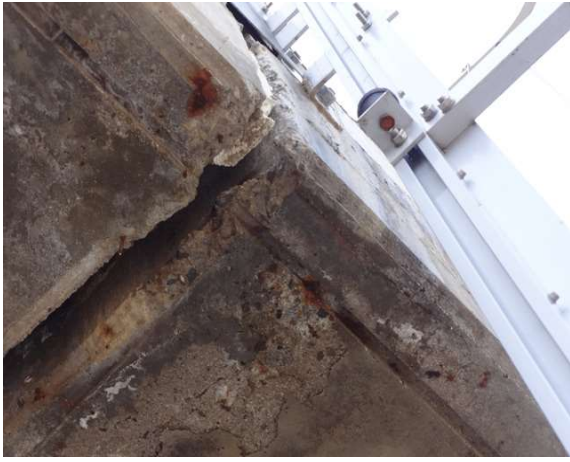
| 위 치 | 바닥관하면 S5 | 위 치 | 교대 A2 |

| 현 황 | 파손( $A=0.1\text{m} \times 0.5\text{m}$ ) | 현 황 | 벽체 균열( $C_w < 0.3\text{mm}$ ) |

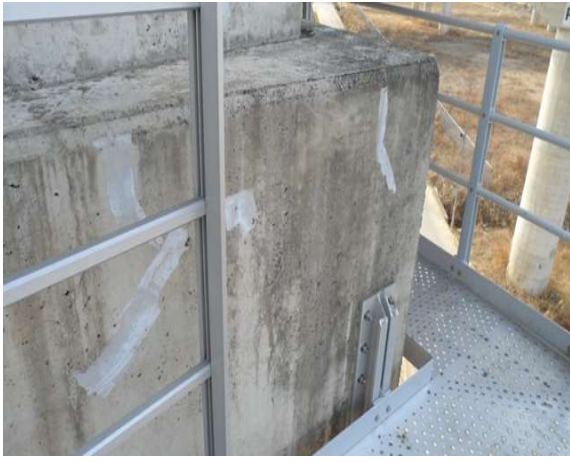
| 위 치 | 교각 P1 | 위 치 | 교각 P2 |

| 현 황 | 코핑부 표면열화( $A=1.0\text{m} \times 1.0\text{m}$ ) | 현 황 | 코핑부 파손( $A=0.2\text{m} \times 0.2\text{m}$ ) |

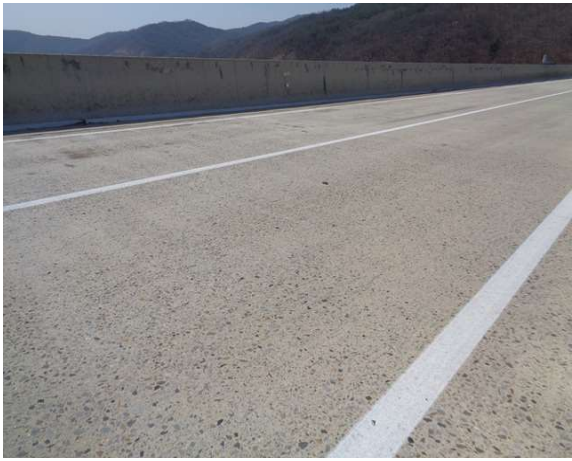
| 위 치 | 교면포장 상주방향 S1 | 위 치 | 교면포장 영천방향 S1 |

| 현 황 | 망상균열 ( $A=7.0\text{m} \times 40.0\text{m}$ ) | 현 황 | 파손 ( $A=0.1\text{m} \times 0.5\text{m}$ ) |

| 구분 | 손상 내용 | 단위 | 물량 | 개소 | 보수공법 | 비고 |
|---|---|---|---|---|---|---|
| 교면포장 | 망상균열 | m <sup>2</sup> | 1120.0 | 4 | 표면처리 | |

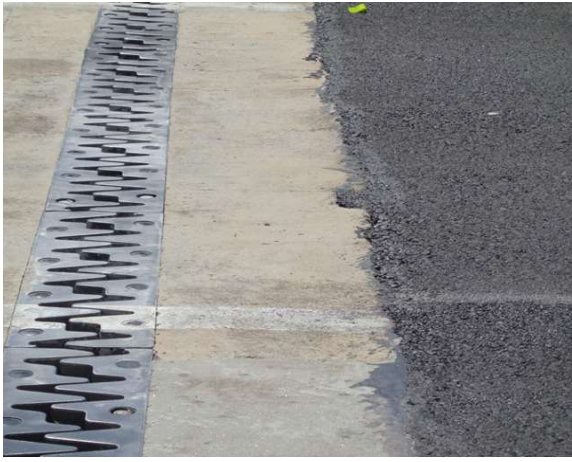
| 위 치 | 신축이음 상주방향 A1 | 위 치 | 신축이음 상주방향 A2 |

| 현 황 | 후타재 파손 ( $A=0.1\text{m} \times 0.1\text{m}$ ) 보수 | 현 황 | 후타재 박리 ( $A=0.1\text{m} \times 0.2\text{m}$ ) |

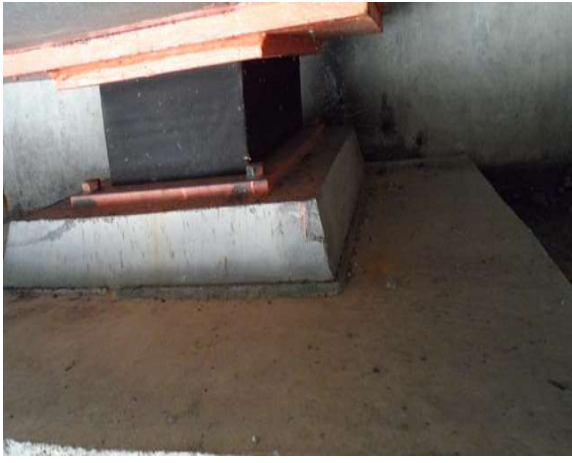
| 위 치 | 교량반침 영천방향 A1 SH1 | 위 치 | 교량반침 영천방향 A2 SH2 |

| 현 황 | 무수축물탈 파손 ( $A=0.1\text{m} \times 0.1\text{m}$ ) | 현 황 | 반침콘크리트 철근노출 ( $A=0.1\text{m} \times 0.1\text{m}$ ) |

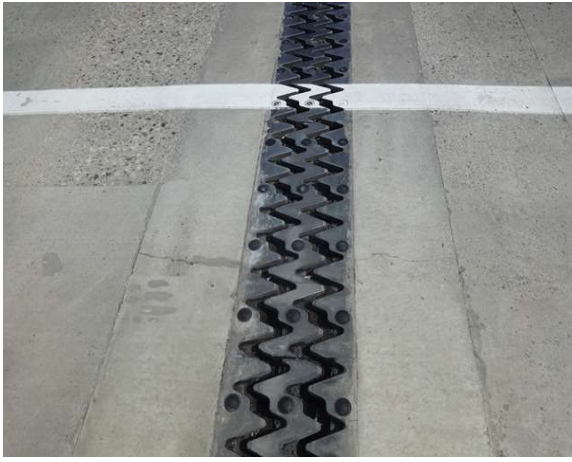
| 위 치 | 신축이음 영천방향 P4 | 위 치 | 교량받침 영천방향 A1 SH1 |
| 현 황 | 후타재 균열 (Cw<0.3mm) | 현 황 | 받침콘크리트 파손 (A=0.1m×0.2m) |

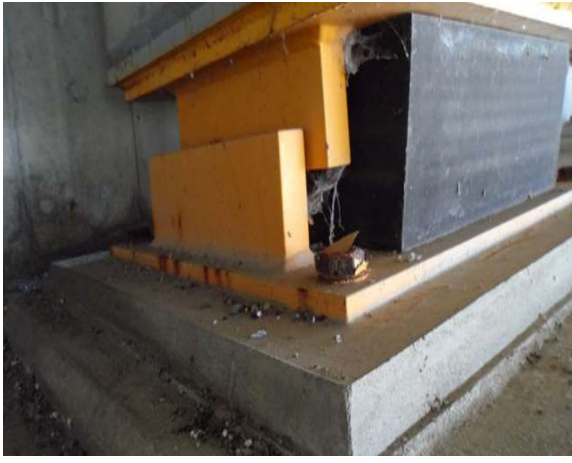
| 위 치 | 교량받침 상주방향 A1 SH3 | 위 치 | 거더 상주방향 S7-G3 |
| 현 황 | 볼트 부식 | 현 황 | 파손 (A=0.2m×0.2m) |

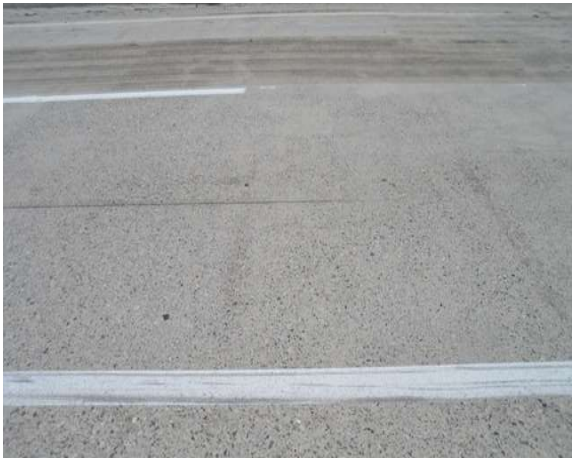
| 위 치 | 교면포장 상주방향 S1 | 위 치 | 교면포장 영천방향 S3 |
| 현 황 | 망상균열 (A=6.0m×40.0m) | 현 황 | 망상균열 (A=3.0m×30.0m) |

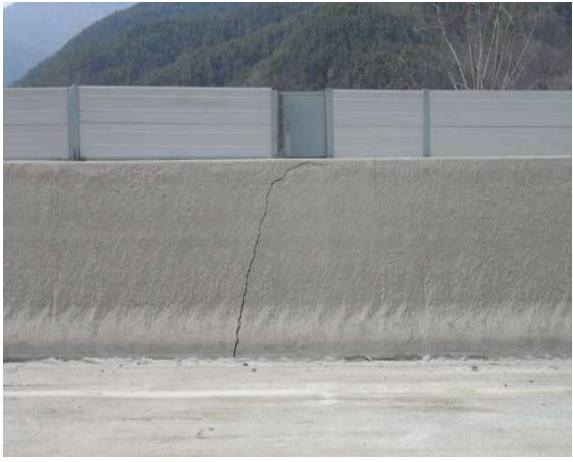
| 위 치 | 방호벽 상주방향 S1 | 위 치 | 방호벽 상주방향 S3 |
| 현 황 | 중양대 파손 (A=0.1m×1.5m) | 현 황 | 중분대 들뜸 (A=0.2m×10.0m) |

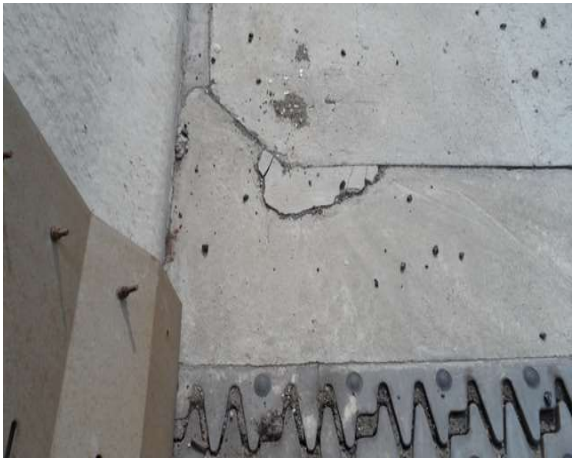
| 위 치 | 신축이음 상주방향 A2 | 위 치 | 신축이음 영천방향 A2 |
| 현 황 | 후타재 박리 (A=0.2m×0.3m) | 현 황 | 후타재 파손 (A=0.1m×0.3m) 보수 |

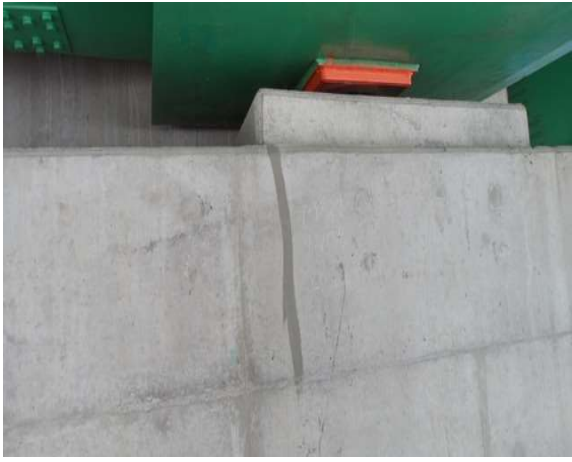
| 위 치 | 교대 상주방향 A2 | 위 치 | 교대 상주방향 A2 |
| 현 황 | 벽체 균열 (Cw<0.3mm) 보수 | 현 황 | 벽체 누수흔적 (A=5.0m×5.0m) |

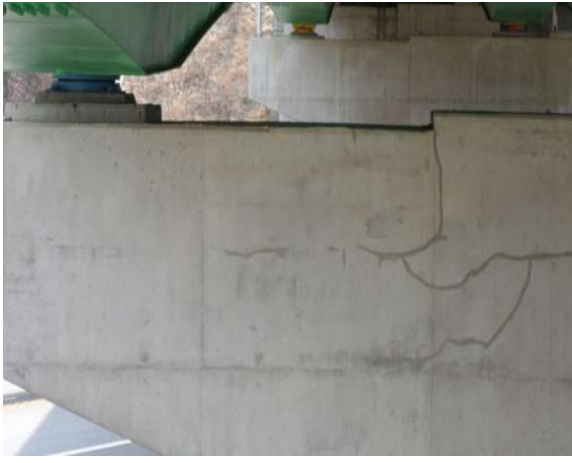
| 위 치 | 교각 상주방향 P1 | 위 치 | 교각 영천방향 P1 |
| 현 황 | 코핑부 망상균열 (A=1.5m×7.0m) | 현 황 | 코핑부 균열 (Cw<0.3mm) |
