시설물  
정기안전점검  
영천고속도로  
상주영천고속도로  
영역

# 상 주 영 천 고 속 도 로 시 설 물 안 전 · 하 자 점 검 및 성 능 평 가 용 역 보 고 서

## < 교 량 편 >

## 낙동JCT교(1공구) 정기안전점검 결과표

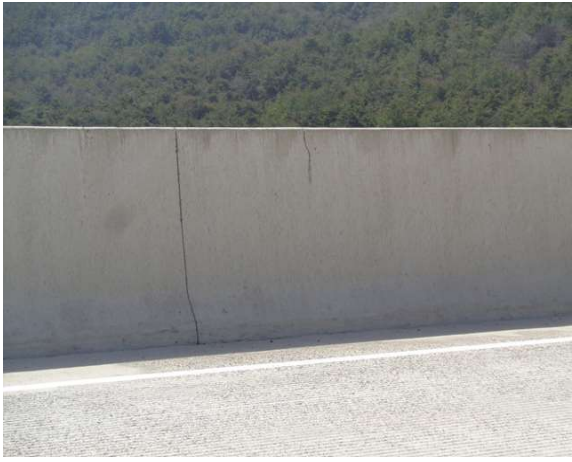
| 위 치 | 방호벽 상주방향 S6 | 위 치 | 방호벽 영천방향 S4 |
| 현 황 | 중앙분리대 균열( $C_w < 0.3\text{mm}$ ) | 현 황 | 균열( $C_w < 0.3\text{mm}$ ) |

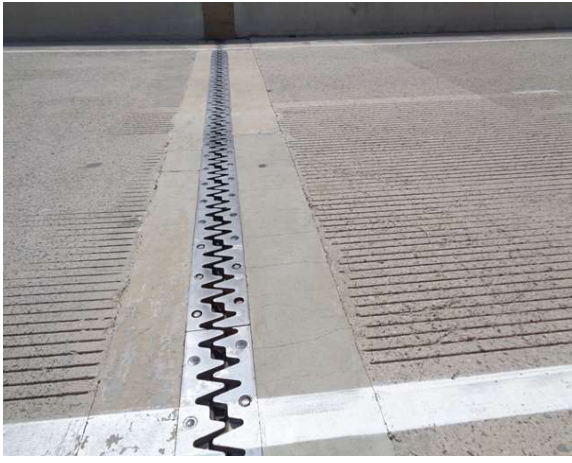
| 위 치 | 신축이음 상주방향 A1 | 위 치 | 신축이음 영천방향 A2 |
| 현 황 | 후타재 균열( $C_w < 0.3\text{mm}$ ) | 현 황 | 후타재 파손( $A = 0.1\text{m} \times 0.1\text{m}$ ) |

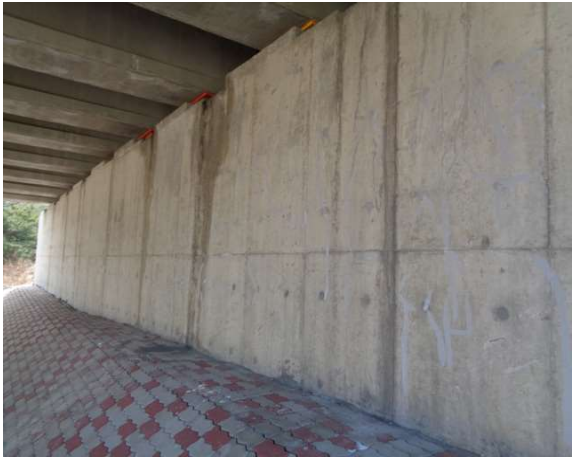
| 위 치 | 교대 상주방향 A1 | 위 치 | 교대 영천방향 A1 |

| 현 황 | 누수흔적(A=0.1m×2.0m) | 현 황 | 균열(Cw<0.3mm) |

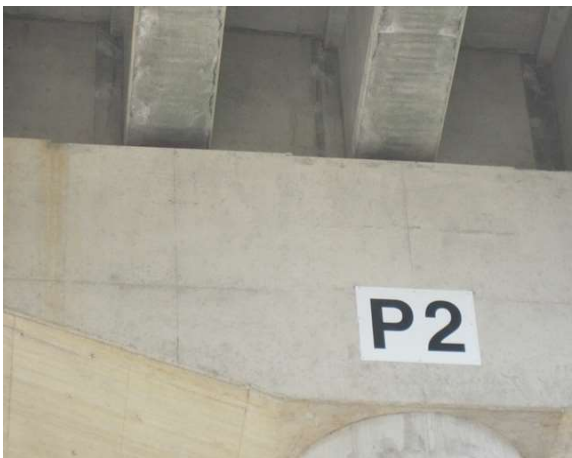
| 위 치 | 교각 상주방향 P2 | 위 치 | 교각 영천방향 P2 |

| 현 황 | 코핑부 망상균열(A=1.5m×1.5m) | 현 황 | 코핑부 균열(Cw≥0.3mm) |

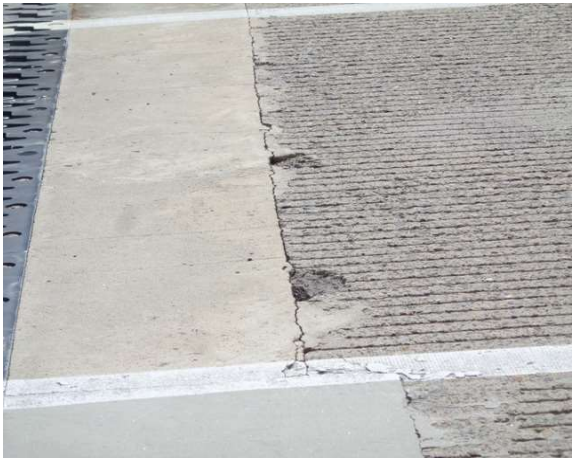
| 위 치 | 교면포장 상주방향 A1 접속도로 | 위 치 | 방호벽 영천방향 S3 |

| 현 황 | 접속부 파손 (A=0.1m×0.2m) | 현 황 | 균열 (Cw<0.3mm) |

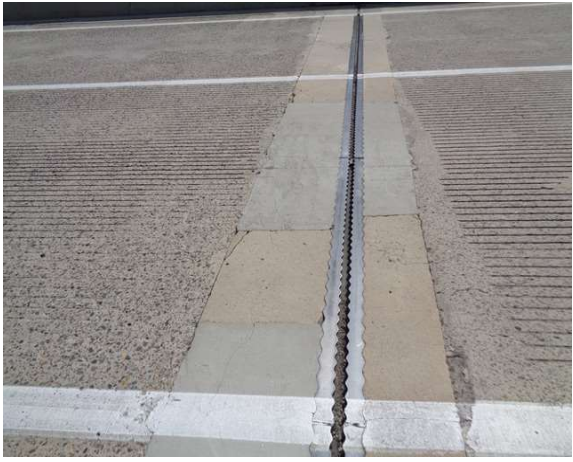
| 위 치 | 신축이음 상주방향 A2 | 위 치 | 신축이음 영천방향 A1 |

| 현 황 | 후타재 망상균열 (A=0.5m×0.5m) | 현 황 | 후타재 파손 (A=0.2m×0.1m) |

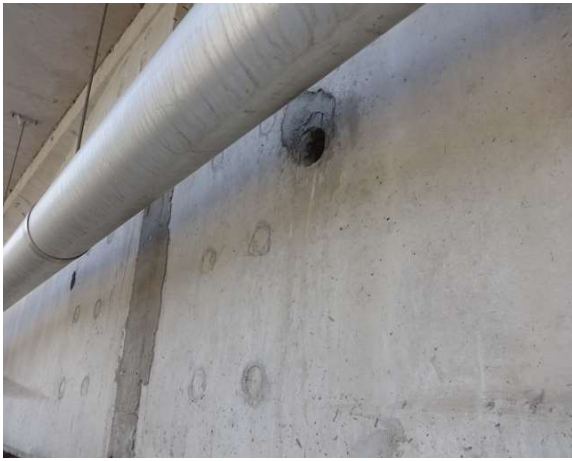
| 위 치 | 거더 상주방향 S3 G1 | 위 치 | 가로보 상주방향 S1 |

| 현 황 | 인양홀 파손(A=0.1m×0.1m) 보수 | 현 황 | 박락 및 철근노출(A=0.3m×1.5m) |

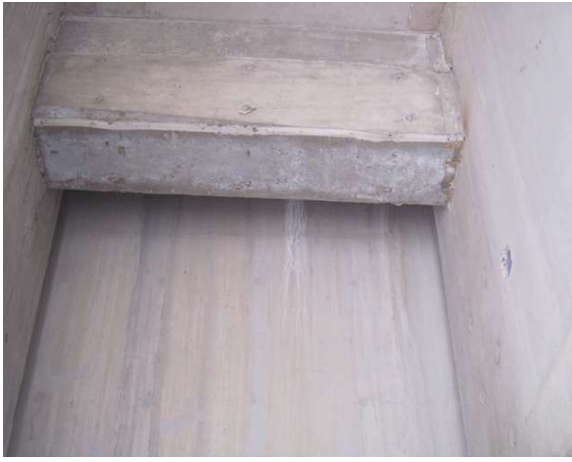
| 위 치 | 교대 영천방향 A1 | 위 치 | 교대 상주방향 A1 |

| 현 황 | 백태(A=0.2m×1.0m) | 현 황 | 누수흔적(A=0.5m×2.0m) |

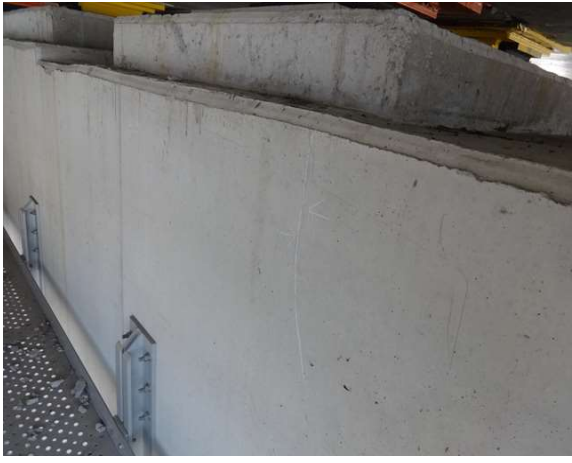
| 위 치 | 교각 상주방향 P2 | 위 치 | 교각 상주방향 P2 |

| 현 황 | 코핑부 균열(Cw<0.3mm) | 현 황 | 코핑부 균열(Cw<0.3mm) |
